# Précision de la cartographie de l'aléa inondation sur le site d'EDM à Vallée 1 à Longoni

**BRGM/RP-61747-FR**

Novembre, 2012

Situation du sujet : Centrale thermique EDM en fond de la Vallée 1 à Longoni sur la commune de Koungou. Mayotte.

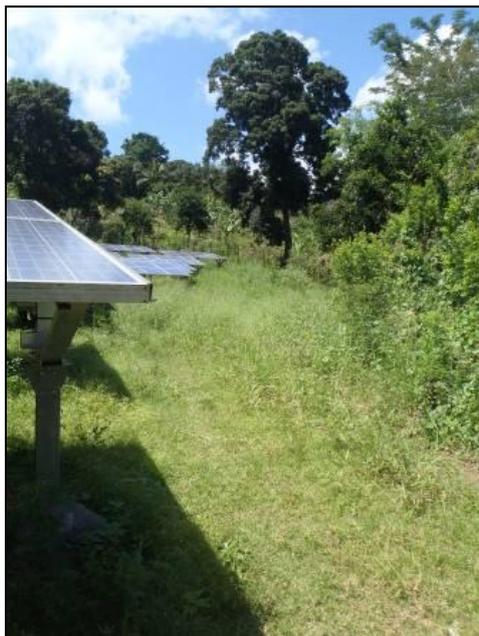
Figure 7 – Vue sur la ravine Ouest. Aucune trace de ruissellement ou d'érosion n'ont été relevée le jour de la visite de terrain. Point A de la Figure 6.

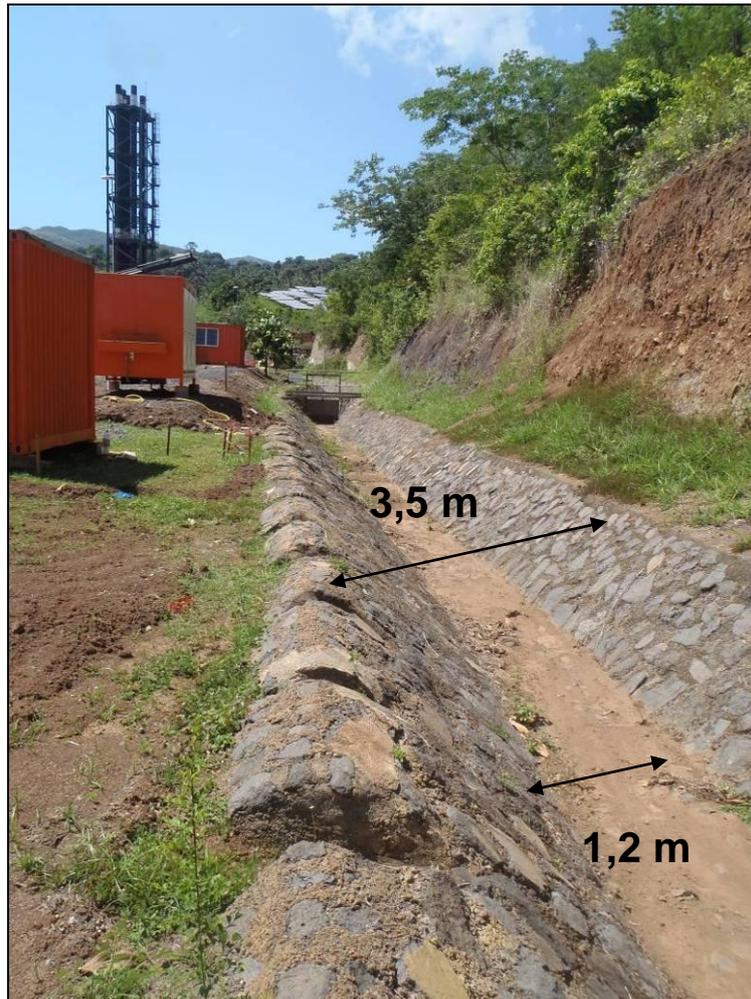
Deux caniveaux ont été mis en œuvre au niveau des limites Est et Ouest du site (cf. Figure 6 et Figure 9). Ces caniveaux ont été dimensionnés pour gérer des crues d'occurrence centennale (information EDM et proposé dans l'étude préliminaire de STUCKY). Les dimensions approximatives de ce caniveau sont les suivantes : 1,2 m de large au sol, 3,5 m de large en haut, et 1,5 m de hauteur. Une vérification du dimensionnement de ces ouvrages au niveau des exutoires a été réalisée en se basant sur l'étude BRGM/RP-52089-FR. Les débits décennaux obtenus pour les 2 talwegs sont les suivants : 7,5 m<sup>3</sup>/s et 8,2 m<sup>3</sup>/s respectivement pour les ravines Ouest et Est dont les bassins versant ont une aire de 15 et 16,5 ha. La surface mouillée du caniveau doit être respectivement de 3,3 m<sup>2</sup> et 3,5 m<sup>2</sup> pour pouvoir gérer un évènement centennal, en considérant une pente de 0,5 % avec un coefficient de rugosité de 55. Les ouvrages actuels ont une section de 3,5 m<sup>2</sup> ce qui d'après les résultats précédents tendent à indiquer leur bon dimensionnement pour des crues centennales. Il n'y a cependant aucune marge de sécurité. Tout obstacle à l'écoulement au sein des caniveaux pourra générer un risque de débordement lors d'un évènement d'occurrence centennale. Cependant les abords proches des caniveaux présentent une morphologie favorable pour limiter le débordement éventuel vers l'intérieur de la plateforme (pentes de la plateforme orientées vers les caniveaux d'après le plan topographique).

Figure 9 – Caniveau longeant la limite Ouest du site comportant une vanne guillotine. Point G de la Figure 6.

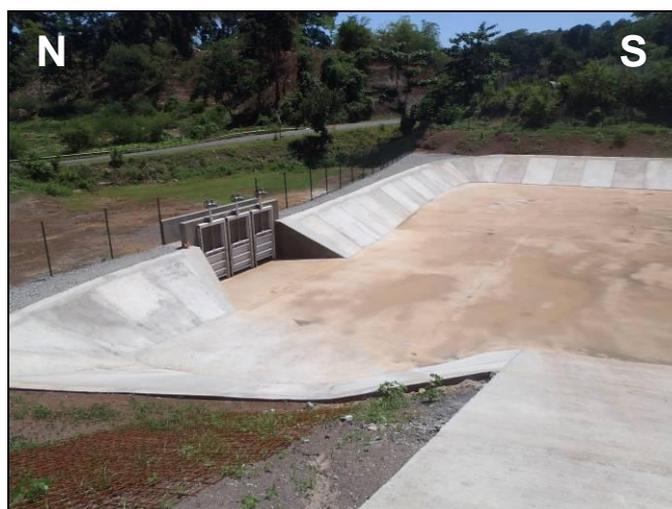
Un bassin d'écrêtement a été mis en place en octobre 2012 en aval du site (cf. Figure 10). D'après les informations fournies par EDM, ce bassin a été dimensionné pour recevoir des débits de pointe de crues décennale et centennale. Sa capacité est de 2 500 m<sup>3</sup> (donnée EDM).

Figure 10 – Bassin d'écrêtement en aval du site. Point B de la Figure 6.

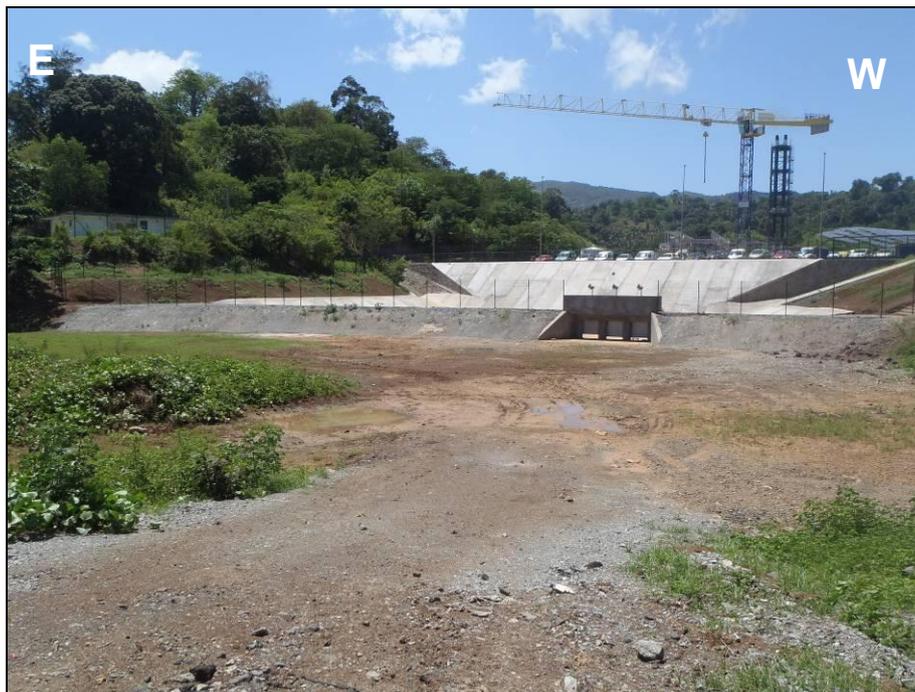
En aval de ce bassin est observée une zone de replat qui est limitée au Nord par la RN1, au Sud par le bassin et à l'Est et à l'Ouest par les reliefs (cf. Figure 11). Ce secteur reçoit les eaux issues

du bassin de rétention lors de l'ouverture des écluses, voire en cas de débordement. Il s'agit par conséquent d'une zone inondable dans son ensemble.

Figure 11 – Vue sur le bassin d'écrêtement et sur la zone en amont entre le bassin et la RN1. Point C de la Figure 6.

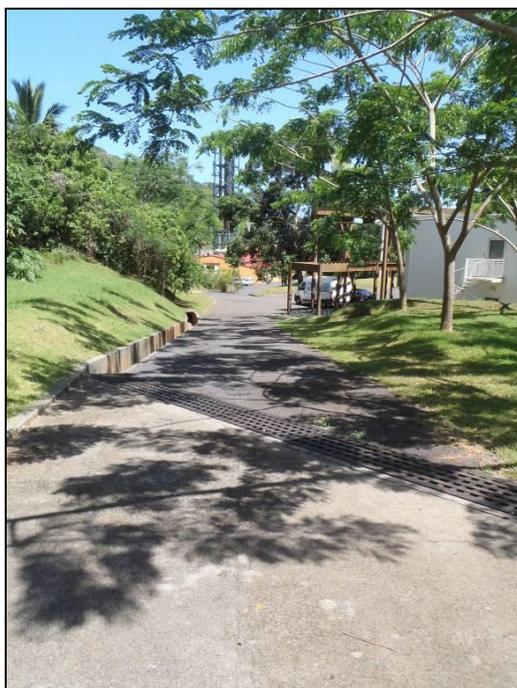
Une voirie a été repérée au Sud du site, elle est localisée sein de la ravine Est (cf. Figure 12). Les eaux pluviales auraient tendance à ruisseler le long de cette voirie, les caniveaux présents ne semblant pas être correctement dimensionnés. Par conséquent, un aléa fort ruissellement urbain est cartographié au droit de cette route, à la place de l'aléa fort inondation par débordement de cours d'eau ou de ravines.

Figure 12 - Voirie mise en place au sein du talweg, comportant des caniveaux. Point D de la Figure 6.

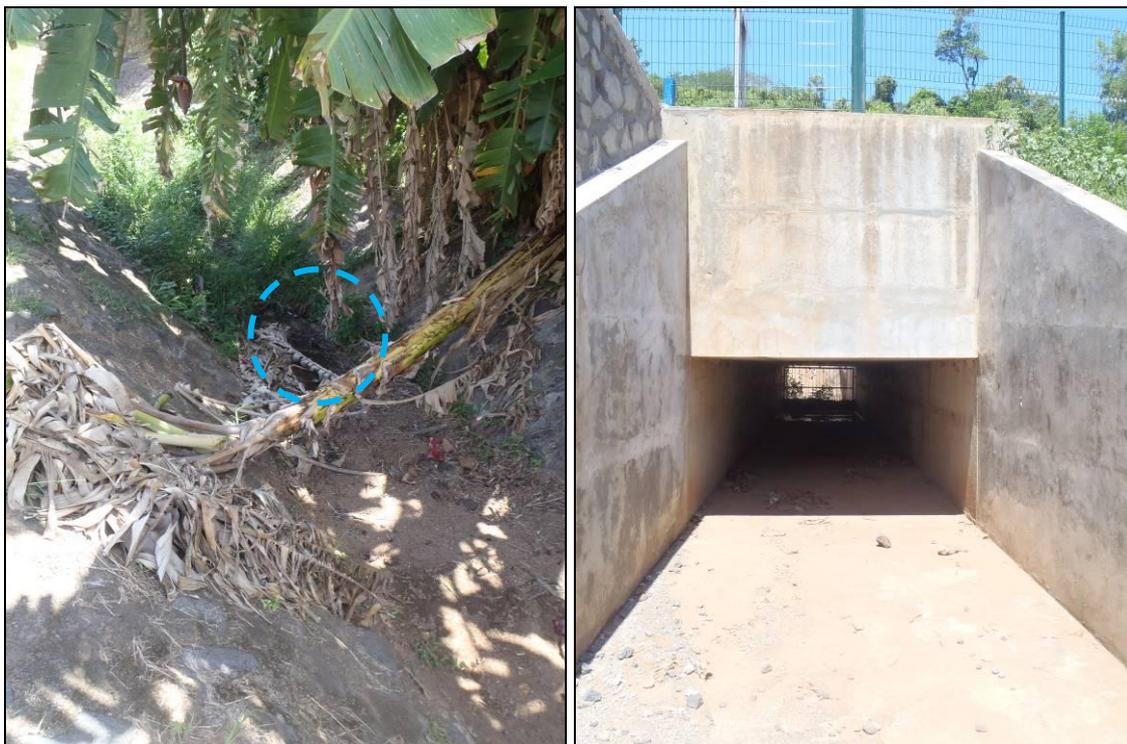
- Développement d'une végétation sur 5 m de long et zone de stagnation d'eau pluviale au sein d'un des caniveaux au sein du site (cf. Figure 13).
- Encombrement des 2 exutoires reliant les 2 caniveaux au bassin d'écroulement. Des feuilles mortes se sont accumulées au niveau d'une grille (cf. Figure 13).
- Végétation fortement développée au niveau de l'exutoire sous la RN1. Dans le cas présent, il est conseillé d'entretenir régulièrement ces aménagements ou à défaut d'envisager de bétonner en amont et en aval du caniveau pour éviter l'intrusion de végétaux et garantir la capacité hydraulique de ces ouvrages (cf. Figure 14).

Figure 13 – A gauche (point E de la Figure 6), végétation qui s'est développée au sein du caniveau de la plateforme sur 5 m de long avec une zone où de l'eau stagne (tirets bleus). A droite (point F de la Figure 6), exutoire des caniveaux vers le bassin d'orage, des débris de végétaux encombre la sortie, coincées au niveau d'une grille.

**Il est indispensable que l'entretien des ouvrages hydrauliques soit réalisé de manière régulière et efficace, afin d'éviter toute obstruction qui pourrait engendrer des risques de débordements. En effet, la capacité maximale des caniveaux doit être assurée continuellement afin d'assurer leur efficacité lors d'un événement centennal.**

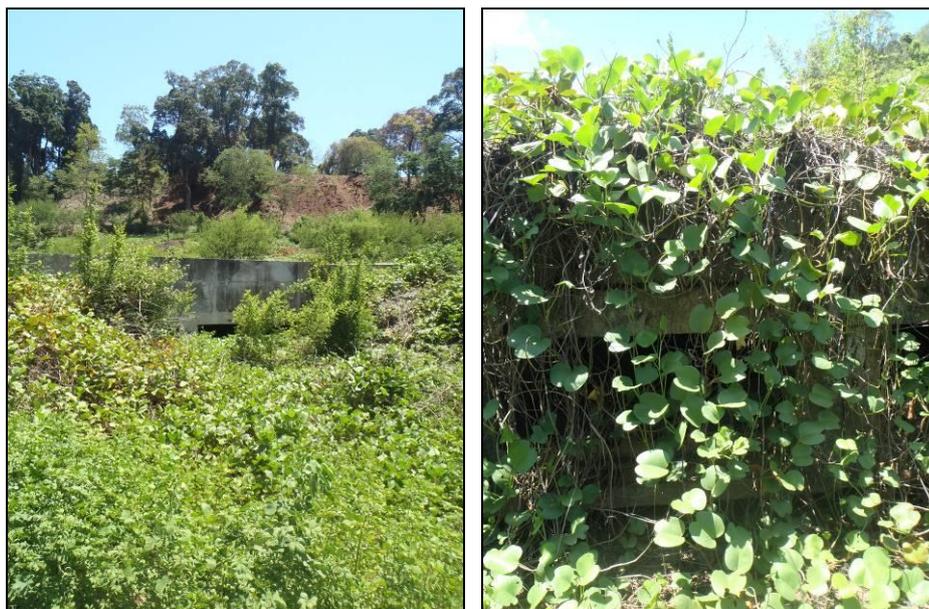
Figure 14 – Caniveau permettant le franchissement de la RN1 des eaux déversées par le bassin d'orage.  
Point H de la Figure 6.

- Application d'un aléa fort inondation par ruissellement urbain au niveau du bassin d'écrêtement jusqu'à la RN1 : aucun aménagement hydraulique et un manque d'entretien observé au niveau de l'exutoire sous la RN1.

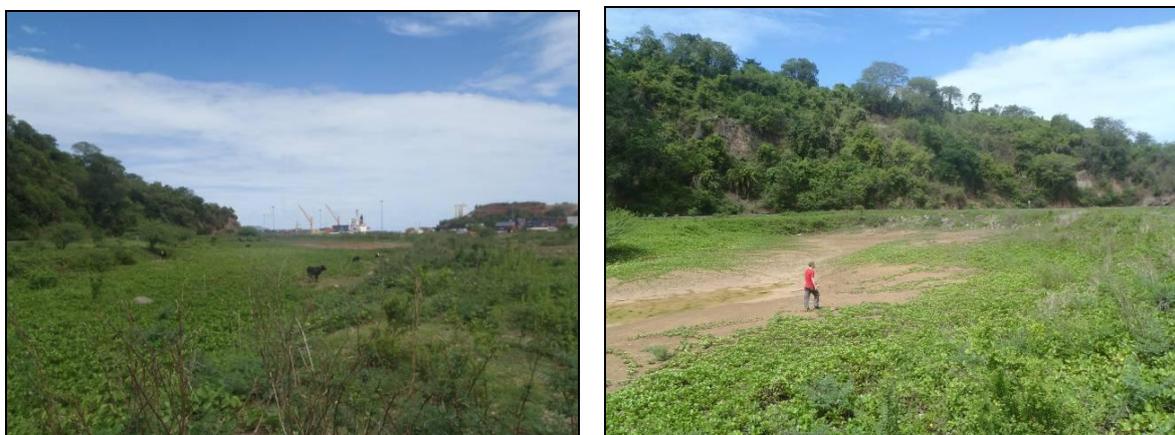
Figure 15 – Vue sur la zone aval, les eaux auraient tendance à s'accumuler dans la dépression topographique pour déborder de part et d'autre ensuite et se diriger principalement vers le Nord Est du remblai de Longoni

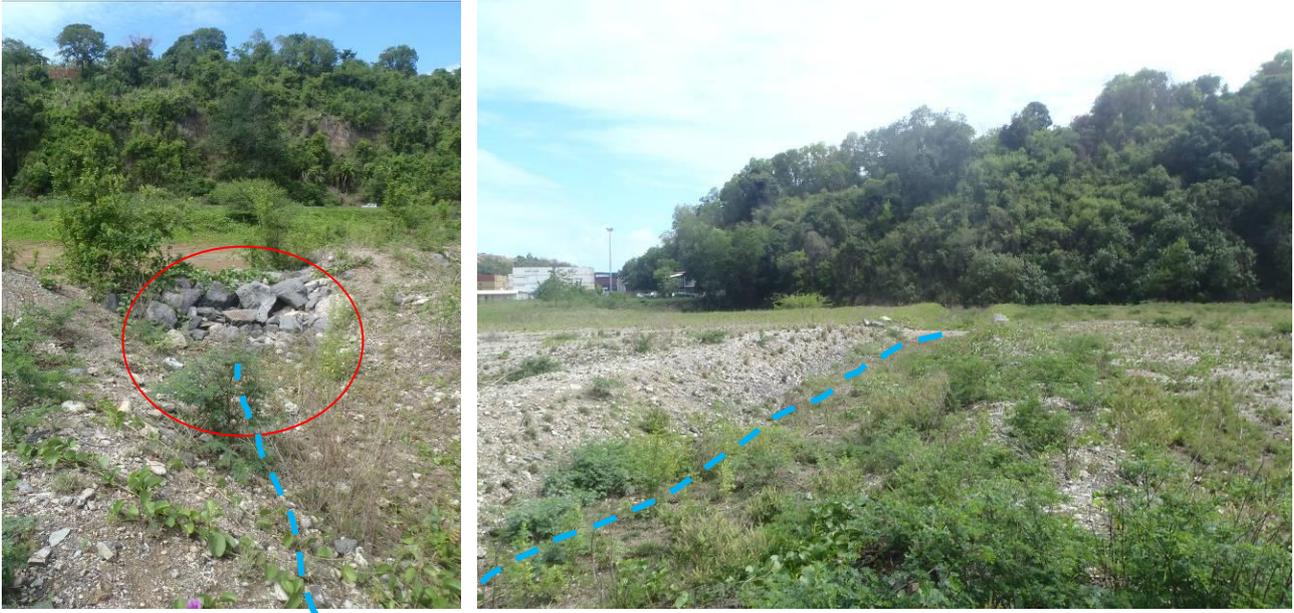
*Figure 16 – Axe de ravinement anthropique permettant aux eaux de transiter de la partie Ouest du terrain vers la 2ème dépression topographique à l'Est de la zone de remblai*

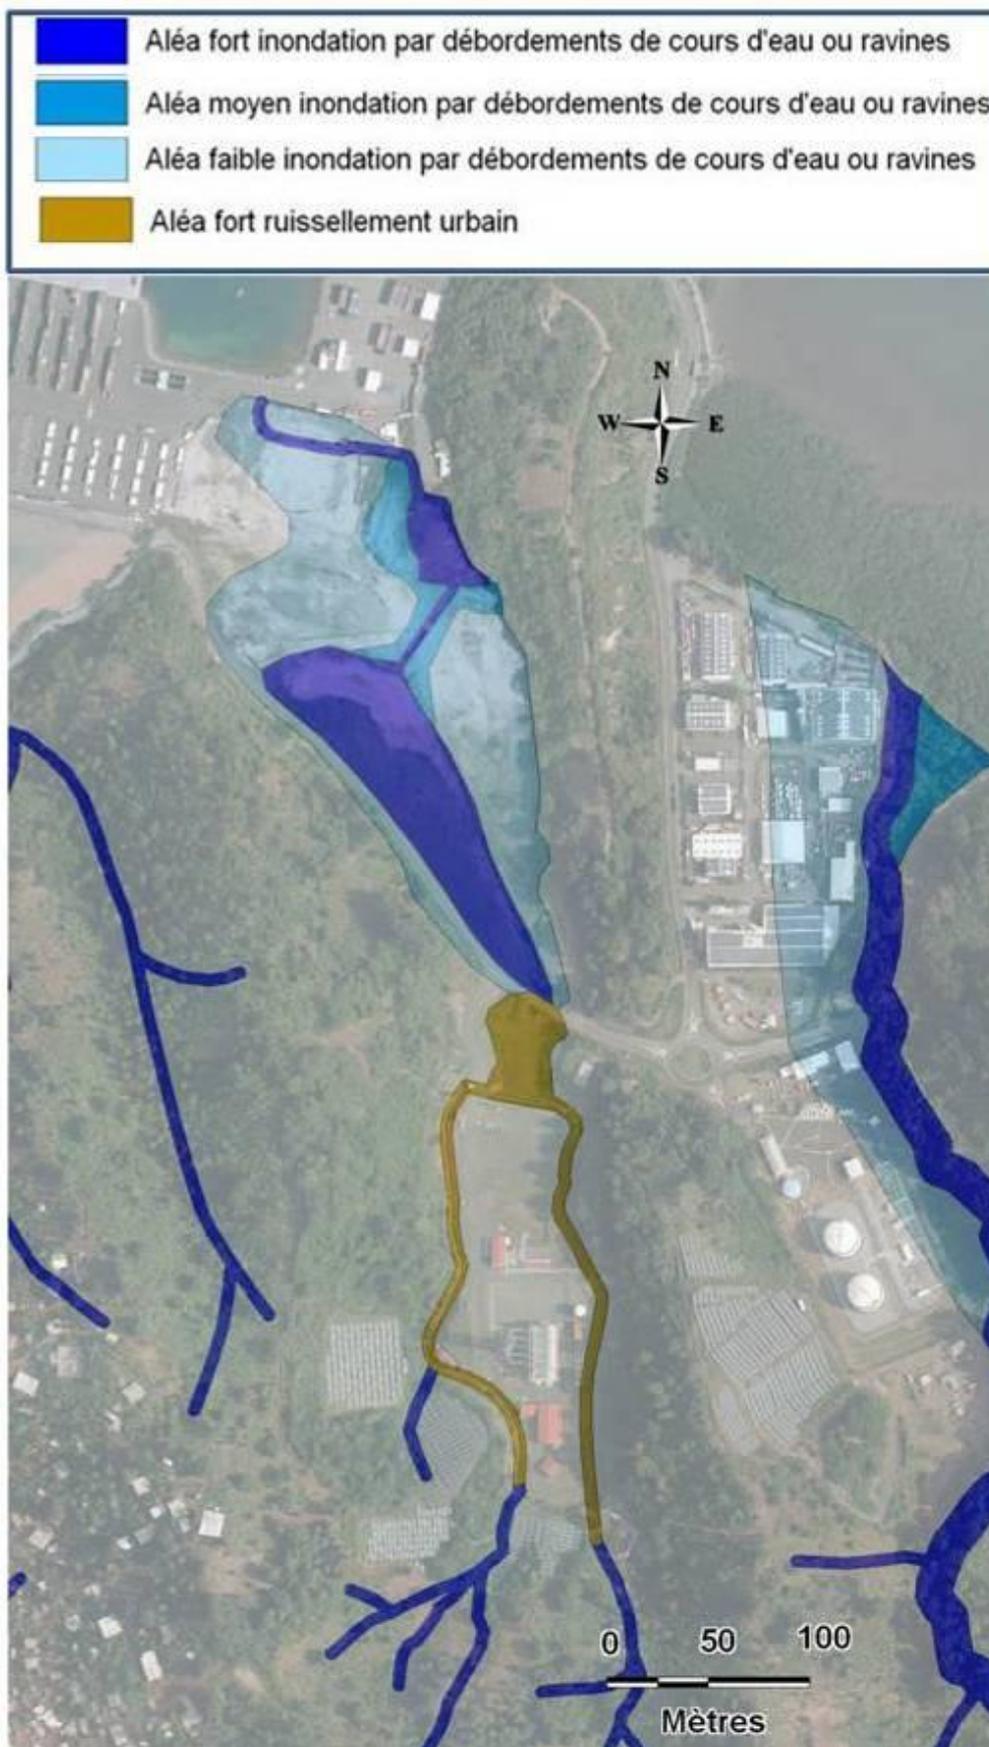
**L'aléa faible inondation au droit de la plateforme peut être levé au vu des aménagements.**

En revanche, l'aléa fort ruissellement urbain est conservé au droit des deux axes d'écoulement, avec une largeur de 10 m, puisqu'il s'agit d'une zone d'accumulation d'eau et de ruissellement. Le bassin d'écrêtement ainsi que sa partie aval sont également cartographiés en aléa fort ruissellement urbain puisque le bassin va accumuler les eaux pluviales et les rejeter en aval.

Concernant la partie aval, au Nord de la route nationale, un aléa fort inondation est carté pour les axes de ruissellement préférentiels des eaux pluviales identifiés sur le terrain. Les eaux sont dirigées dans un premier temps dans une dépression topographique, ensuite elles sont acheminées le long d'un talweg anthropique pour arriver dans une seconde dépression topographique pour enfin traverser le port de Longoni par un autre talweg anthropique (cf. Figure 17). Les dimensions de ces talwegs ne permettent pas de gérer des événements d'occurrence centennale. De plus, le premier talweg était bouché à son entrée par un enrochement (cf. Figure 16) pouvant amener les eaux à déborder et à s'épancher sur le remblai. Ces éléments amènent à appliquer un aléa faible inondation sur l'ensemble de la plateforme comportant une topographie relativement basse ainsi que de cartographier un aléa moyen inondation au droit d'une légère dépression topographique et le long du 1<sup>er</sup> talweg.

Figure 18 – Cartographie de l'aléa inondation par débordements de cours d'eau ou ravines et ruissellement urbain d'après le présent avis. Fond orthophotos de l'IGN.
