## Rapport d'expertise :

# Diagnostic structurel d'urgence sur le mur de soutènement de l'esplanade du front de mer de la plage des roches noires

**BRGM/RP-61817-FR**

Décembre, 2012

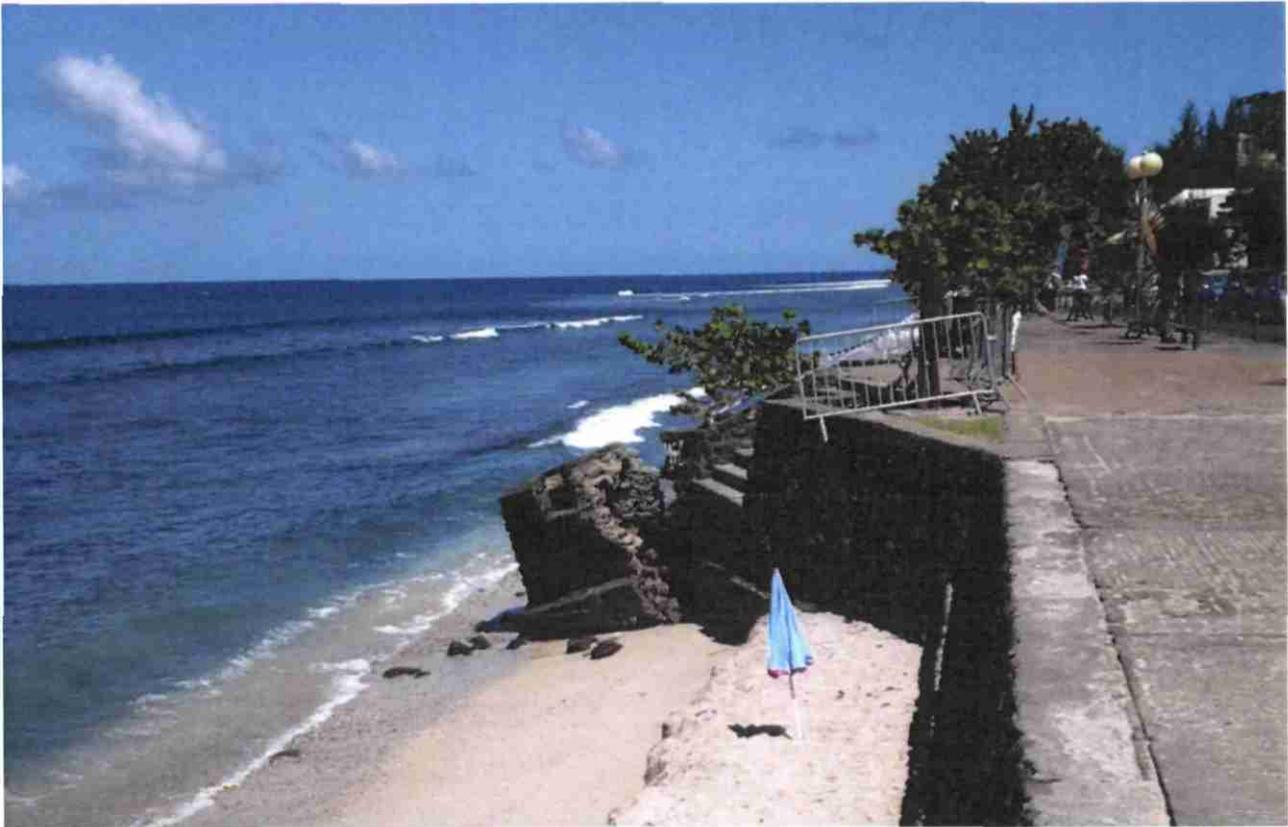
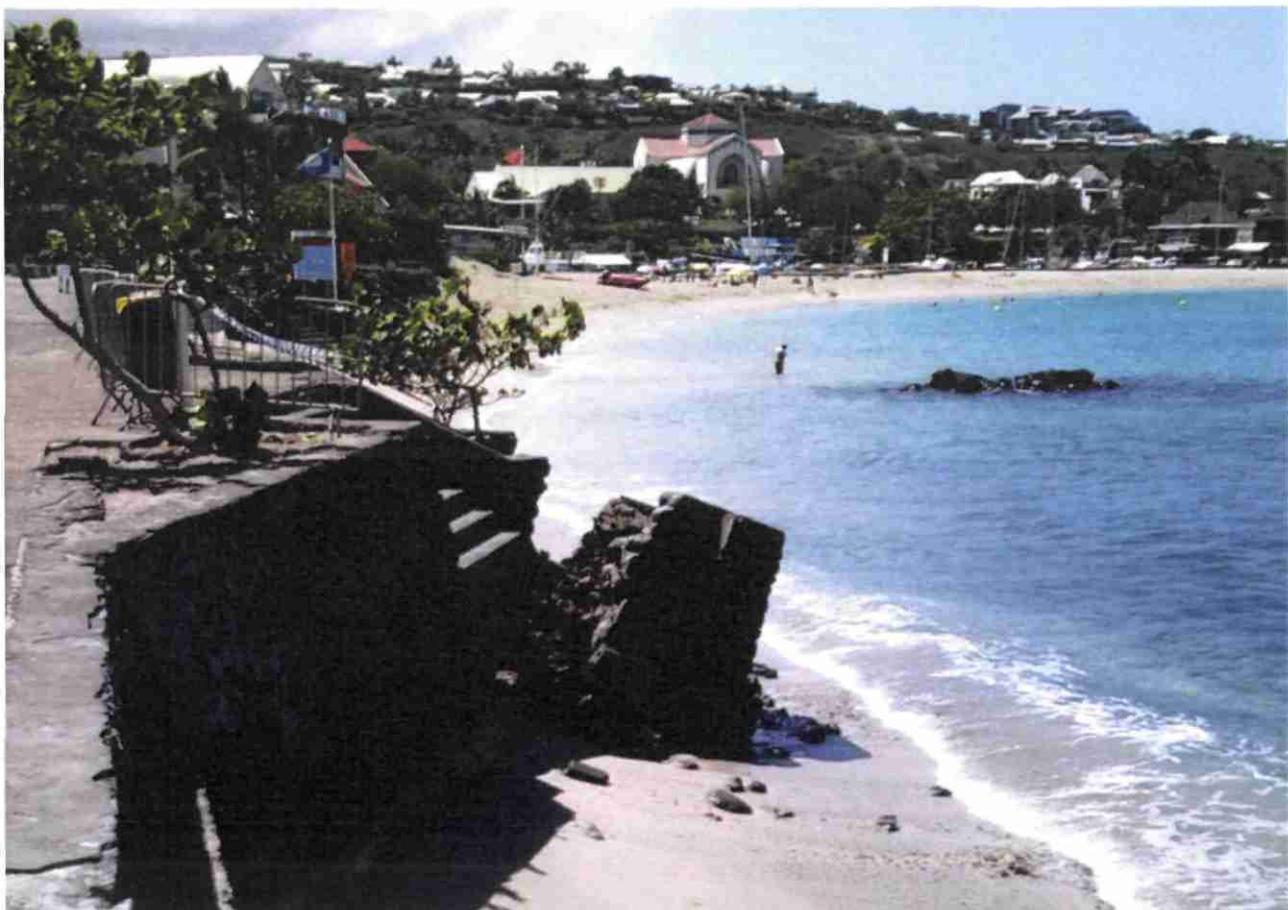
Figure 2 – Promontoire effondré le 11/12/12 vu du nord et du sud. Photos prises le 12/12/12.

Les causes de l'effondrement sont clairement un phénomène d'affouillement de l'ouvrage au niveau de son assise.

Cet affouillement est une des conséquences des phénomènes d'érosion de la plage des Roches Noires qui dans son ensemble était beaucoup plus large par le passé : de l'ordre de 15 m en 2008 ; de 25 m en 1978 après construction d'un ouvrage initial sans promontoire et de 30 m en 1966 avant la réalisation de l'ouvrage – source orthophotographies IGN).

Du fait du rétrécissement de la plage, il arrive régulièrement que les vagues viennent lécher le pied de l'ouvrage provoquant son affouillement, sans pour autant que les vagues soient très énergétiques. Il est d'ailleurs à noter qu'il n'y a pas eu d'évènement significatif de fortes houles les jours qui ont précédés la chute du mur. L'affouillement en pied de l'ouvrage qui était nettement visible avant l'effondrement et qui l'est toujours au niveau des escaliers de part et d'autre du promontoire, est donc le résultat d'un phénomène progressif d'érosion, et non pas de l'effet ponctuel d'un évènement énergétique.

La chute du mur a par contre été brutale. L'ouvrage n'ayant plus d'assise, les efforts de stabilité du promontoire se sont petit à petit reportés de l'assise vers l'interface entre le promontoire et l'esplanade, générant un effort de cisaillement/arrachement important que l'ouvrage n'est pas capable de supporter. Lorsque cet effort dépasse la limite admissible, l'ouvrage cède de façon brutale et instantanée.

Maintenant que le promontoire s'est désolidarisé de l'esplanade, celui-ci est posé sur le sable en place. Dans sa position actuelle, il est toujours soumis à des phénomènes d'affouillement et il est toujours exposé à l'action mécanique des vagues. Il n'a donc probablement pas trouvé de position d'équilibre et pourrait continuer à basculer vers la mer.

Par ailleurs suite à la chute, sa structure a été fragilisée et il existe un risque important de désolidarisation d'une partie de l'ouvrage (bloc isolé ou partie d'ouvrage). Ce risque est d'autant plus vrai que l'ouvrage présente une forte inclinaison.

Une fois le confortement du mur réalisé, il sera nécessaire d'évacuer le promontoire effondré sur la plage et de reconstituer un mur de soutènement en lieu et place de l'ancien promontoire.

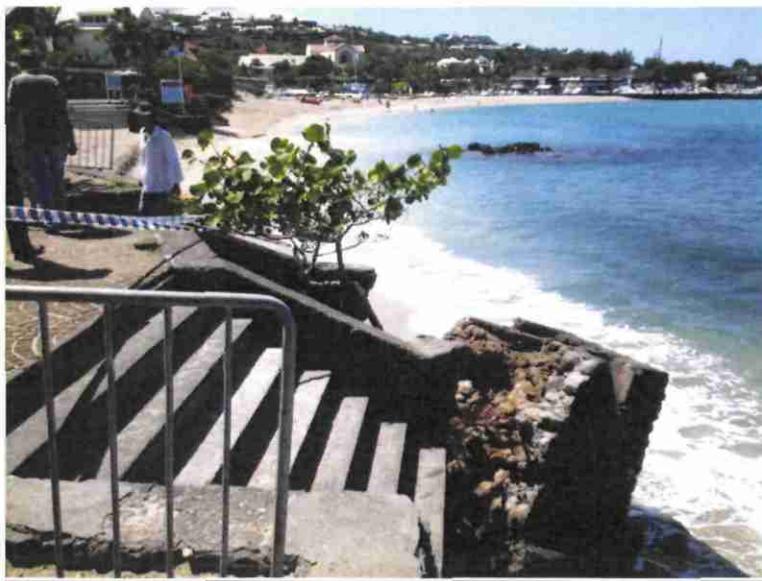
Par ailleurs la matrice mise à nue de l'esplanade présente une forte déstructuration, et le risque de chute de nouveaux blocs de pierres ou parties d'ouvrage reste fort.

Figure 3 – Matrice déstructurée à l'interface esplanade/promontoire. Photo prise le 12/12/12.

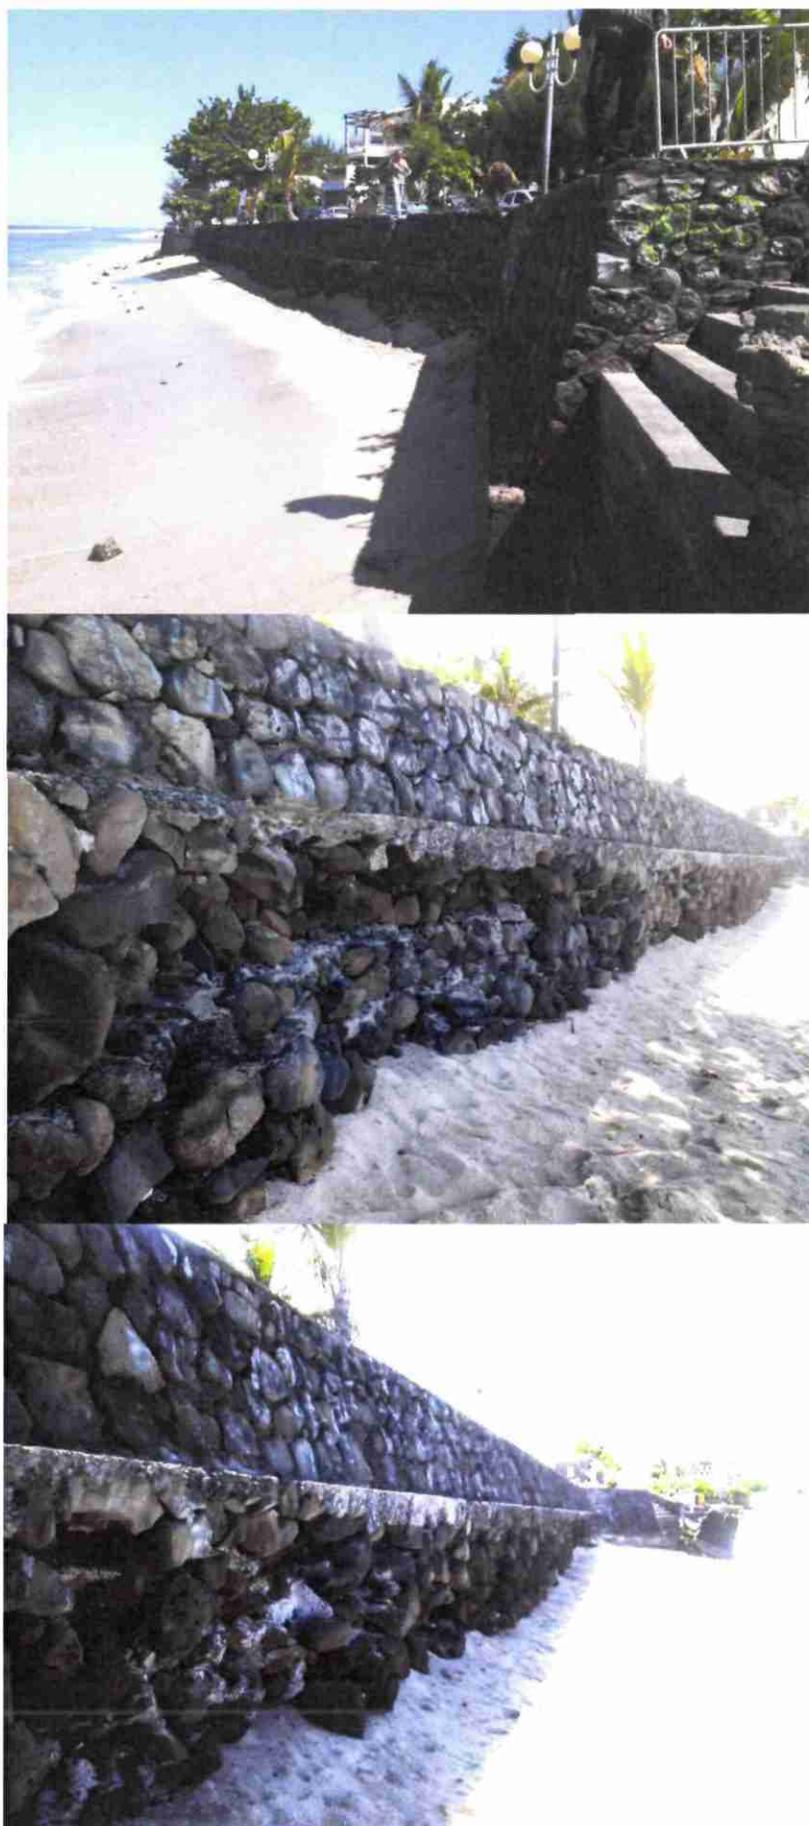
L'analyse du mur de soutènement de l'esplanade situé de part et d'autre du promontoire montre des signes de dégradation importants et généralisés sur l'ensemble du mur (environ 150m). Ce mur est sub-vertical et est réalisé en pierres naturelles maçonnées. On peut constater :

- une dégradation quasi-systématique du jointement des pierres du parement ;
- un départ assez général de pierres notamment en pied d'ouvrage, ce qui est une conséquence du point précédent ;
- en certains endroits, les départs de pierres sont massifs et entraînent la présence de cavités de grande taille (jusqu'à 1m de hauteur par 2m de large).

Figure 4 – Parement endommagé du mur de soutènement nord de l'esplanade

Concernant la partie visible de l'ouvrage, le diagnostic visuel montre un risque important de rupture partielle de l'ouvrage. Même si l'affouillement est moins important que ce qu'il ne l'était au niveau du promontoire du fait de sa position moins avancée sur la plage, le type de rupture encouru est du même type que celui advenu sur la partie effondrée (rupture brutale et instantanée), comportant donc un risque non négligeable pour les usagers du site (baigneurs et surfeurs sur la plage et promeneurs sur l'esplanade).

Pour conforter le parement du mur, nous préconisons

- le rejointement de l'ensemble du parement du mur
- le comblement des cavités et des affouillements par maçonnerie de pierres et injection de béton sous pression dans les cavités
- ce travail de confortement devra également se réaliser autant que possible sur la partie enfouie de l'ouvrage.
