# Suivi d'évolution des cruzels de Saint-Martin-le-Vieil (Aude) Cadre du PPRn Mouvement de terrain

Rapport final

BRGM/RP-61820-FR

Décembre 2012

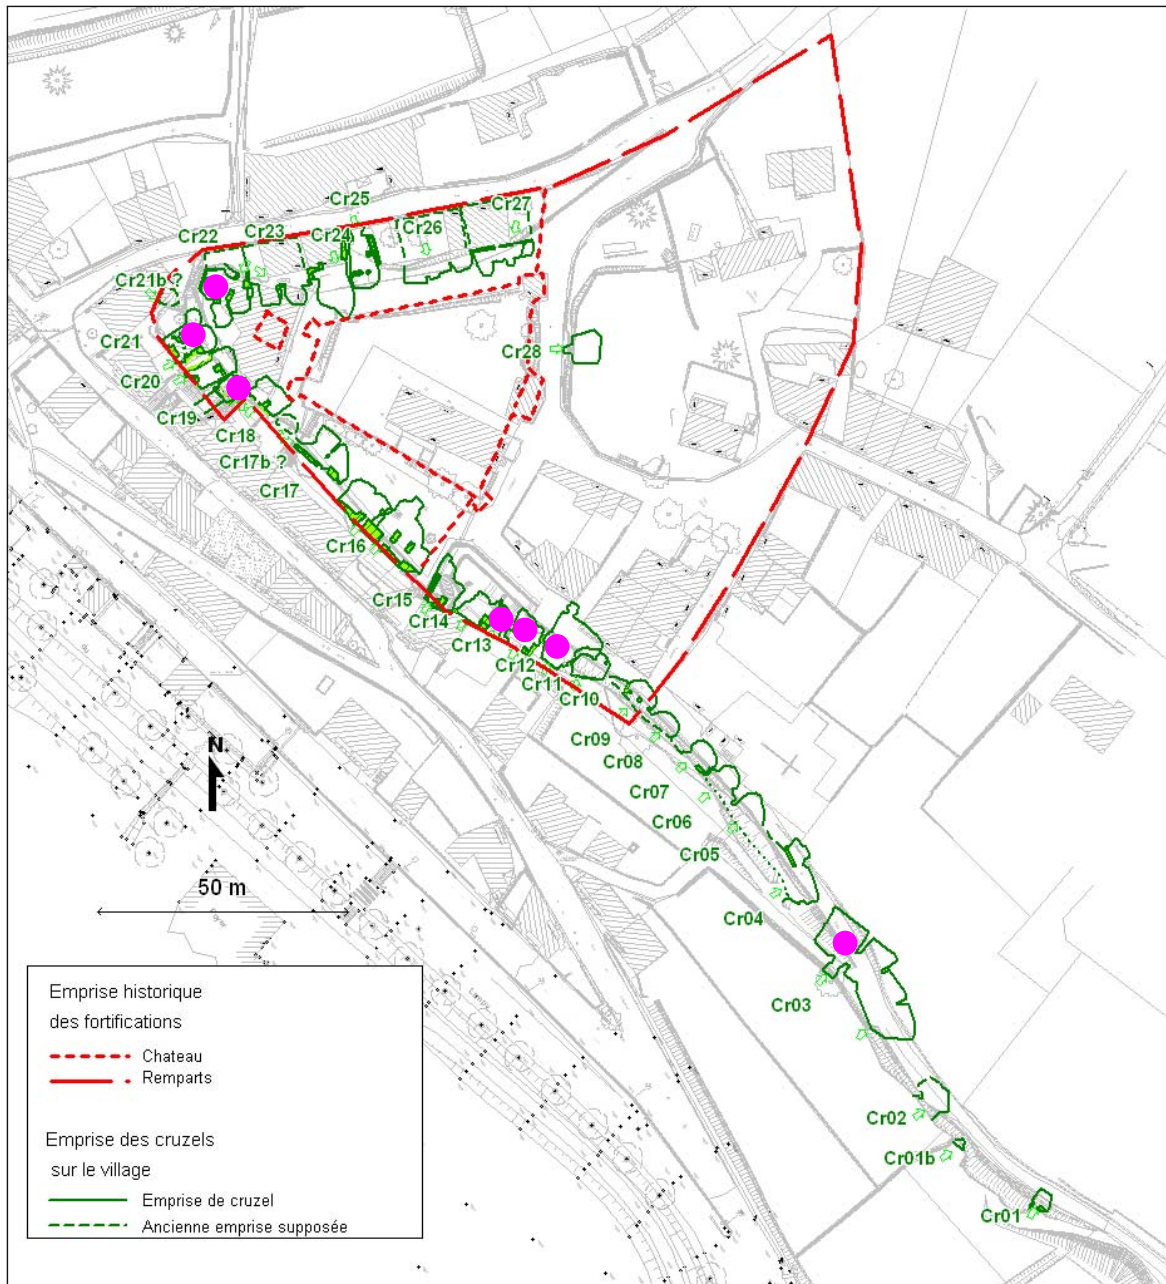
illustration 16 – Cruzels concernés par des mouvements avérés quantifiés

Ces résultats sont parfaitement en phase avec le diagnostic d'aléa engagé et témoignent du caractère évolutif probable des cruzels. A cet égard, les zones rouges identifiées dans le PPR montrent des mouvements que l'on peut qualifier d'actifs. Il est cependant trop tôt pour dégager des tendances évolutives à court et moyen terme.

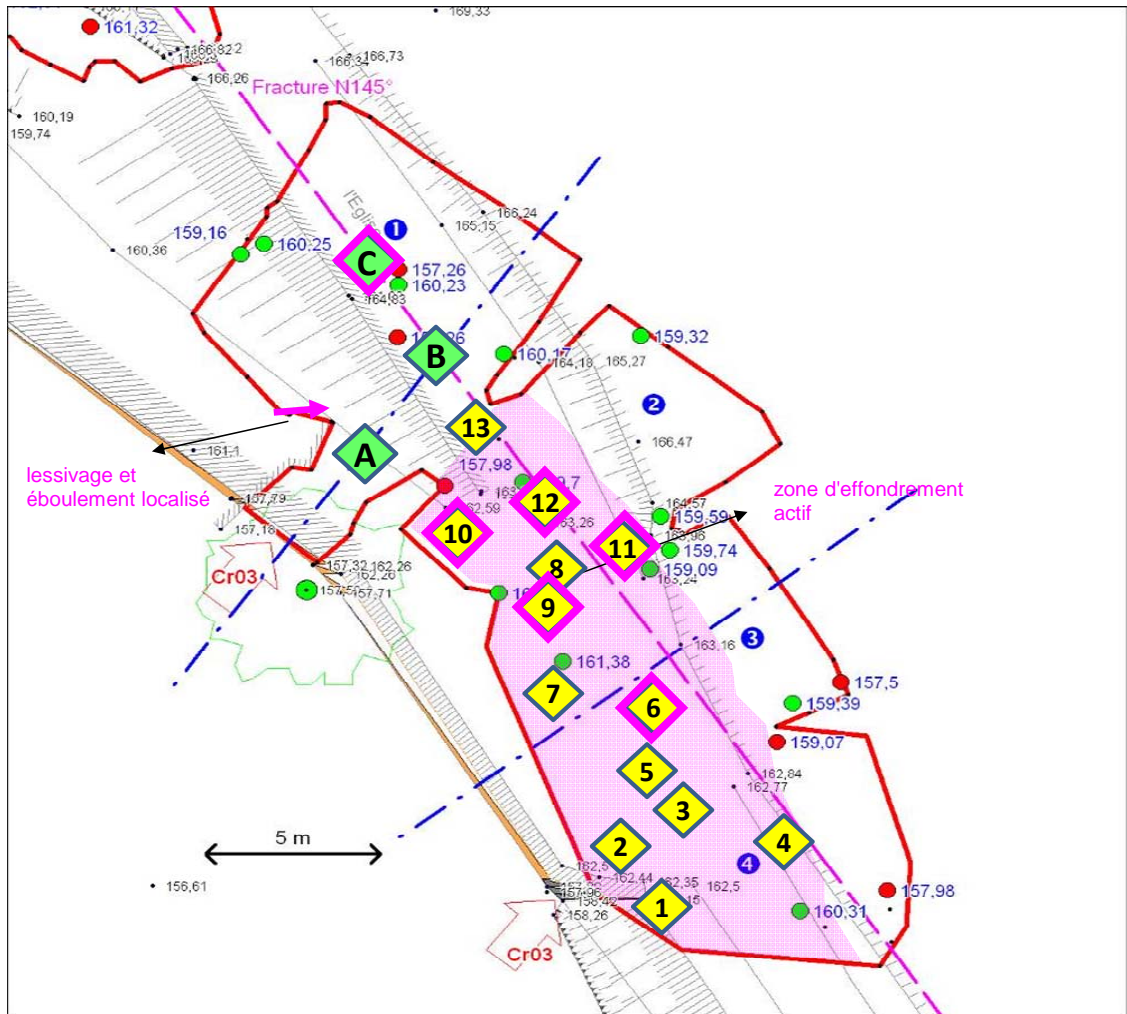
illustration 17 – CR03, mouvements avérés

A l'échelle des cruzels, les résultats confirment le diagnostic évolutif du cruzel n°3 avec affaissement progressif du compartiment Sud-Ouest le long de la fracture principale N145°. La valeur maximale repérée (qui plus est dans le village) est de 1,1 mm (CR03-C) :

A ce titre, lors du prochain passage prévu à l'automne 2013, ce suivi « rustique » sera renforcé sur le CR03 et accessoirement sur les cruzels en rive droite du Lamy (possible dégradation des témoins en bois posés).

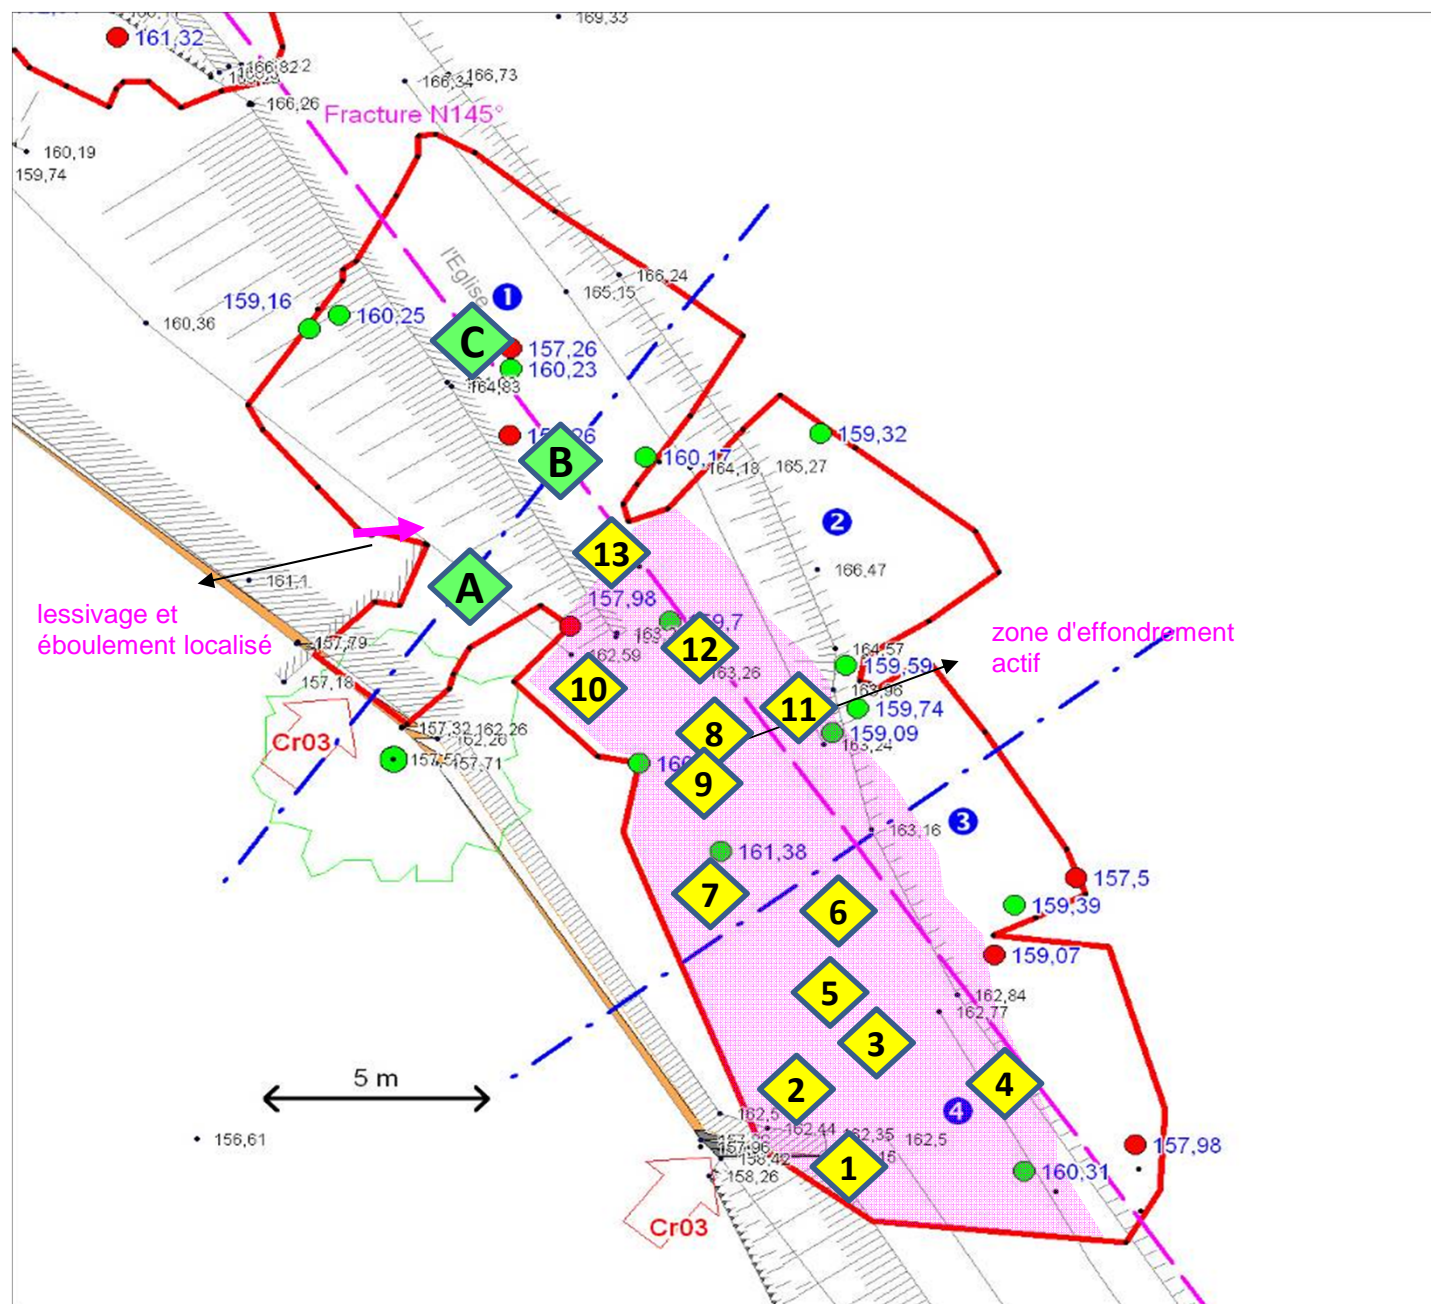
CRUZEL n° 03

3 jauges installées sur fissures identifiées

13 témoins rustiques installés dans la zone effondrée

Témoins rustiques à suivre et le cas échéant remplacer à l'avenant

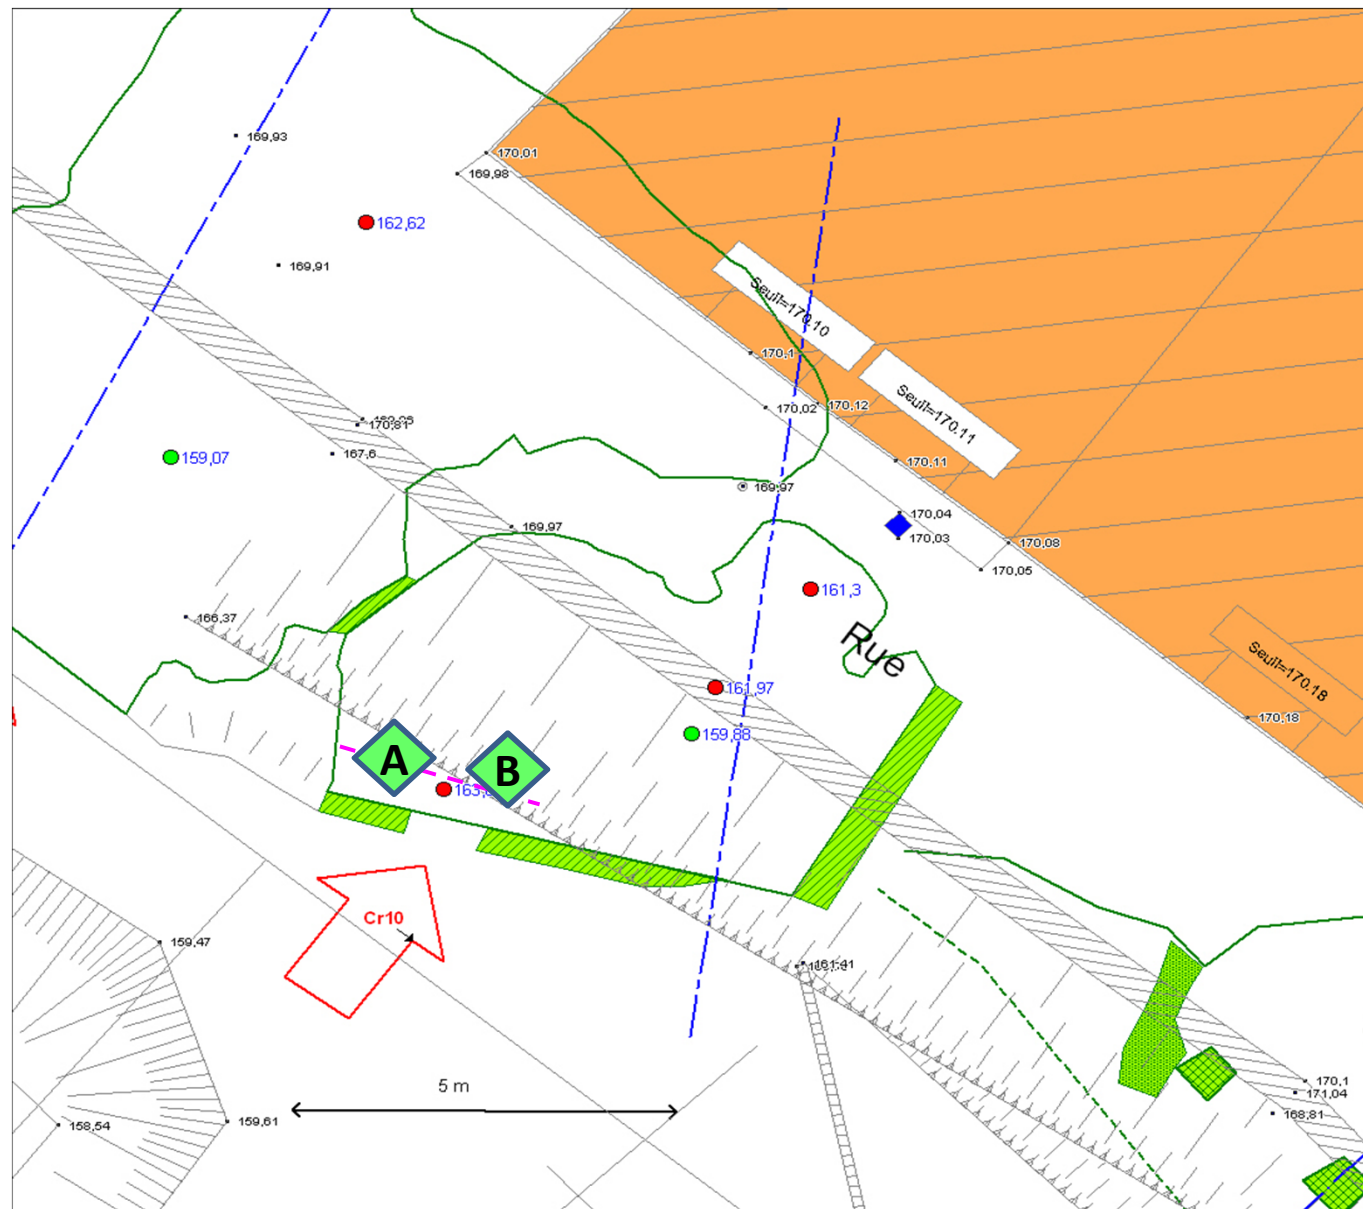
2 jauges installées sur fissure de décompression à l'entrée **A** **B**

JAUGE n°	Date	Lecture	Photo
CR10- <b>A</b>	04/10/2011	9.0 mm	x
	20/09/2012	9.0 mm	1194
CR10- <b>B</b>	04/10/2011	4.4 mm	x
	20/09/2012	4.5 mm	1193

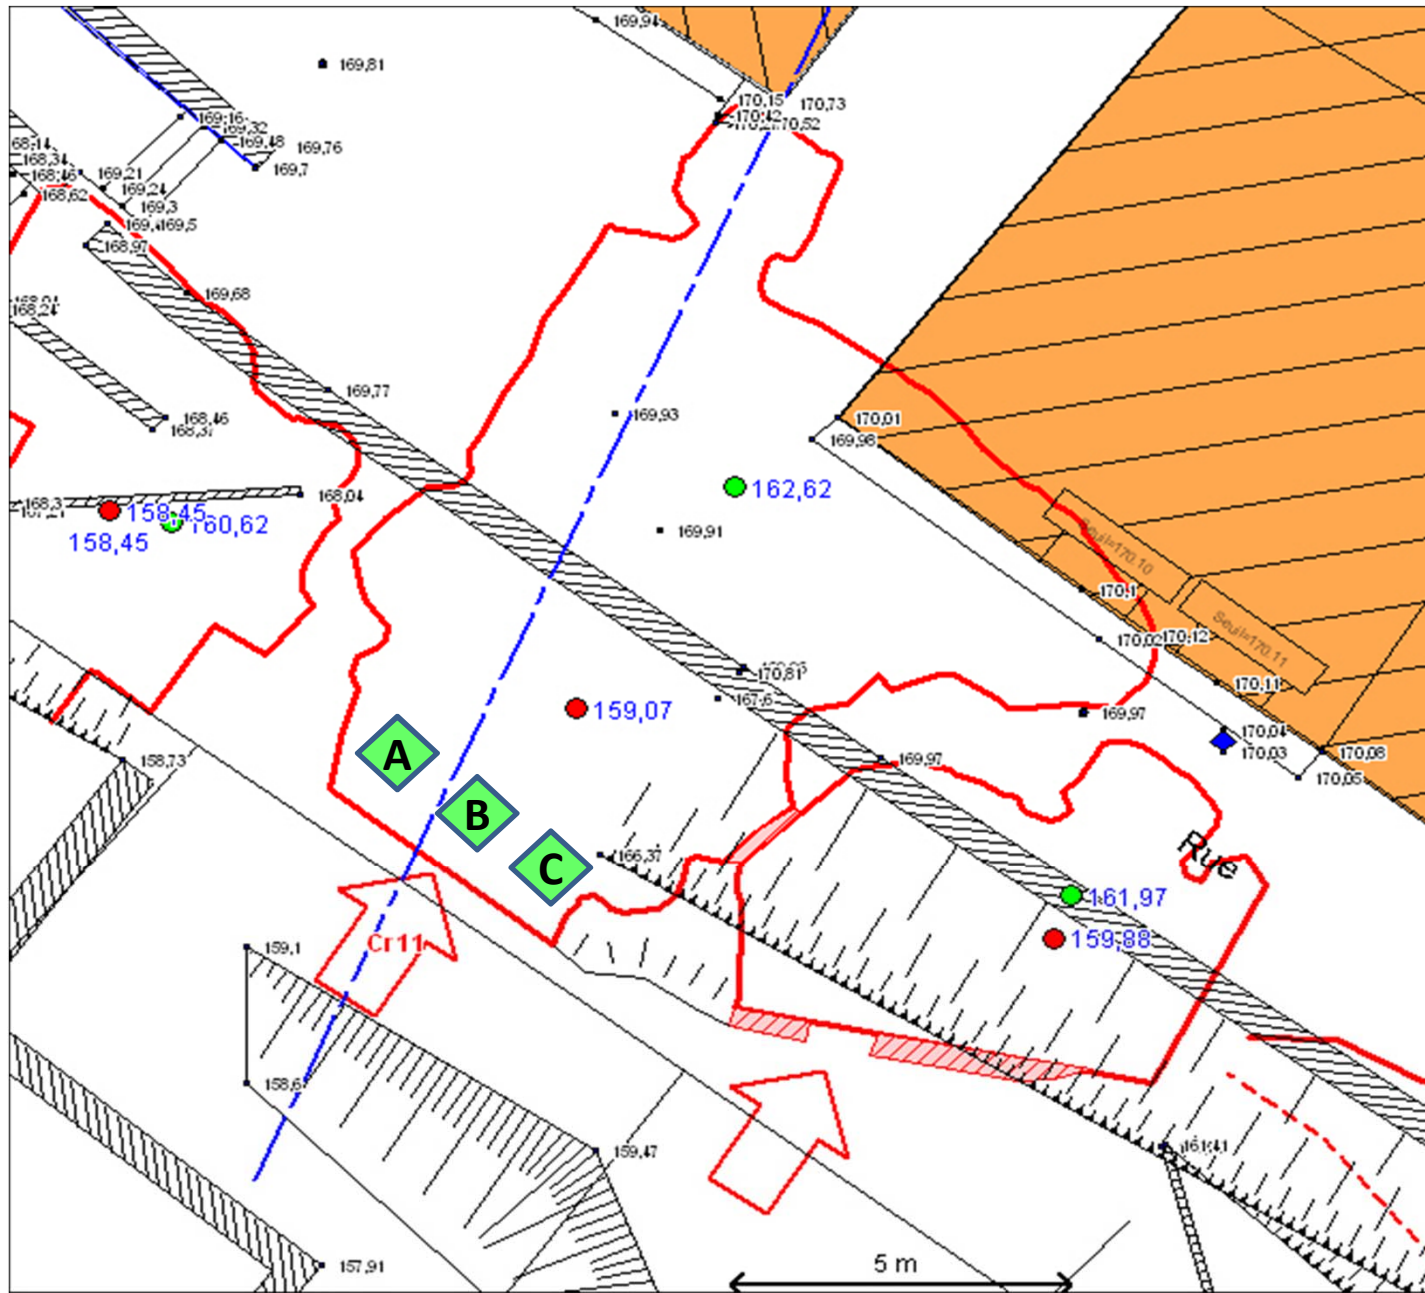
JAUGE n°	Date	Lecture	Photo
CR11- <b>A</b>	04/10/2011	5.1 mm	x
	20/09/2012	5.2 mm	1191
CR11- <b>B</b>	04/10/2011	2.9 mm	x
	20/09/2012	3.0 mm	1189
CR11- <b>C</b>	04/10/2011	6.6 mm	x
	20/09/2012	7.1 mm	1188

3 jauges installées sur fissure de décompression à l'entrée

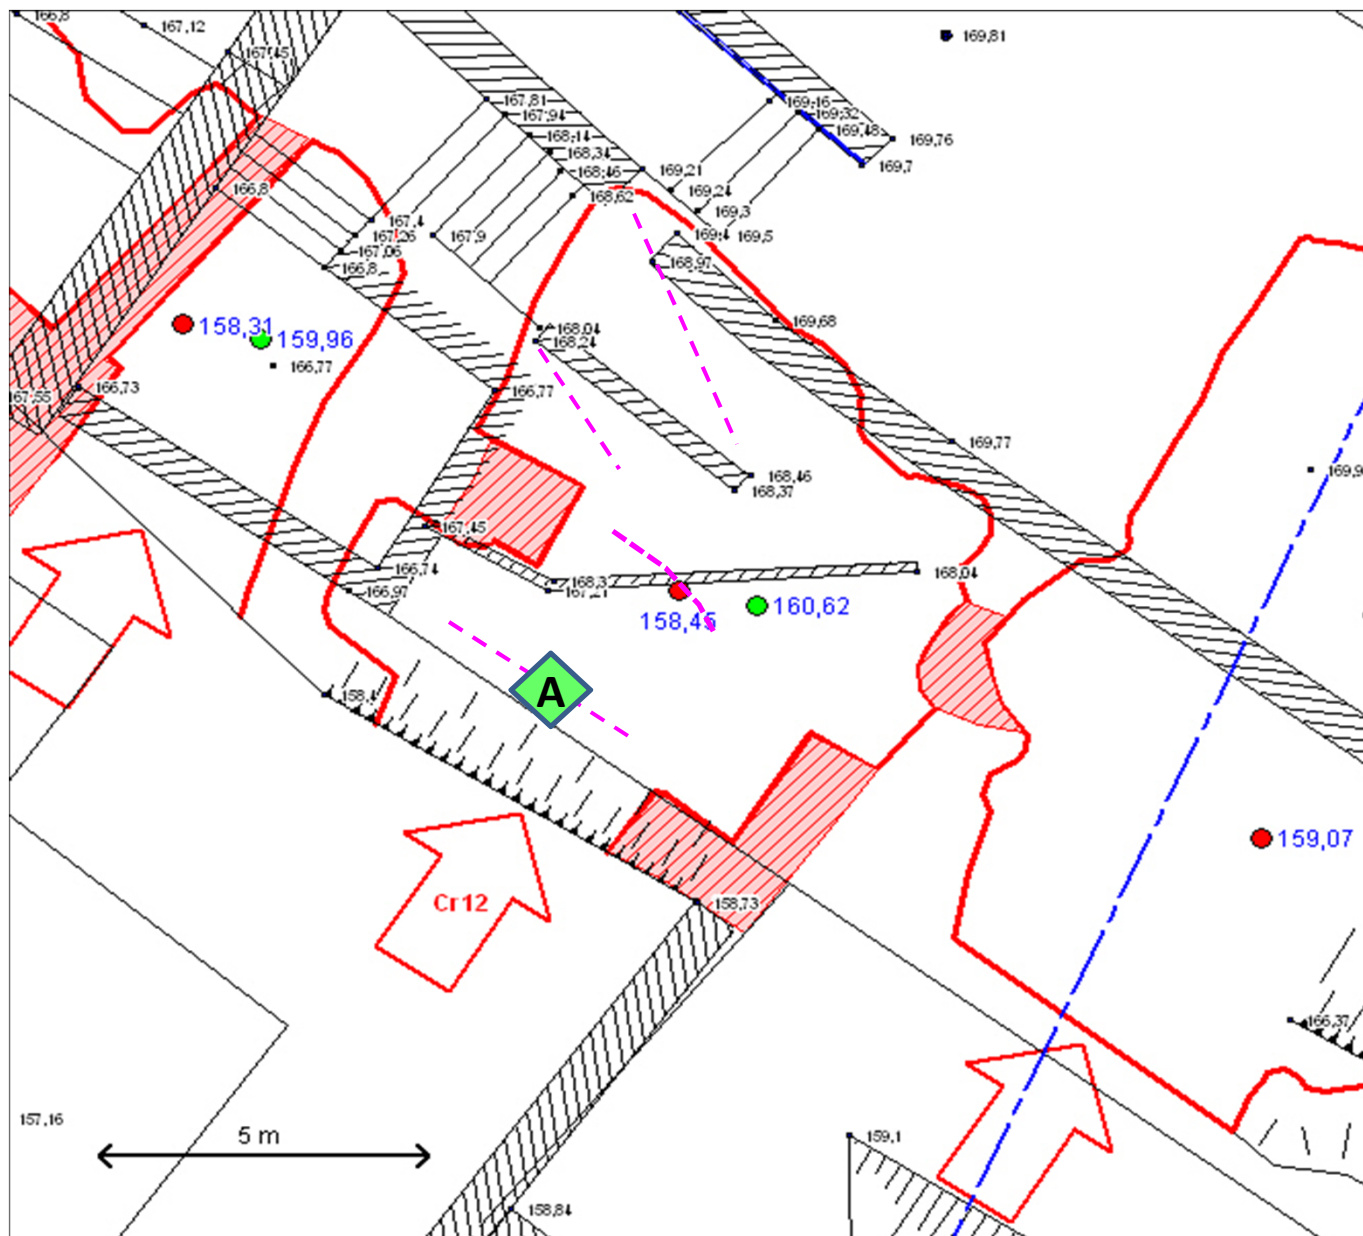
CRUZEL n° 12

JAUGE n°	Date	Lecture	Photo
CR12- <b>A</b>	04/10/2011	18.0 mm	x
	20/09/2012	18.3 mm	1180

1 jauge installée sur fissure de décompression à l'entrée **A**

2 fissures (NW) en cours de lessivage **1**

Petits blocs à l'entrée à purger **3**

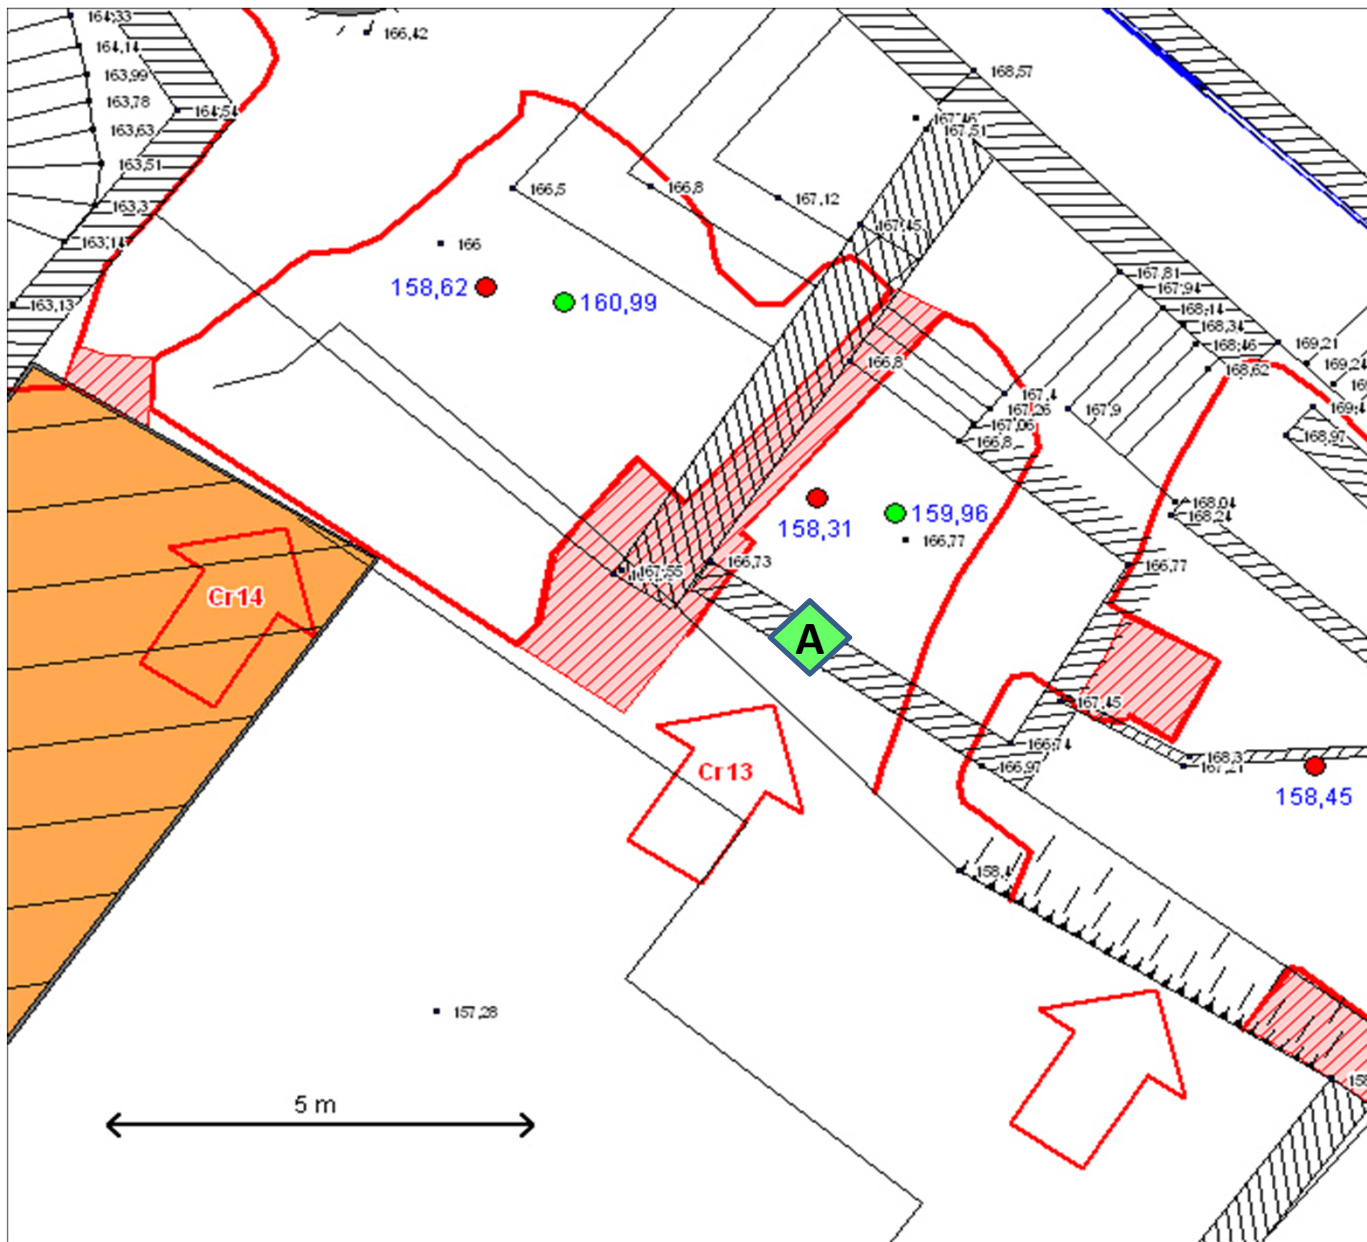
JAUGE n°	Date	Lecture	Photo
CR13-	04/10/2011	6.2 mm	x
	20/09/2012	6.5 mm	1179

- 1 jauge installée sur fissure de décompression à l'entrée
- Masse instable évolutive entrée ouest, non instrumentée (trop friable)
- Fissure et écaillage partie est

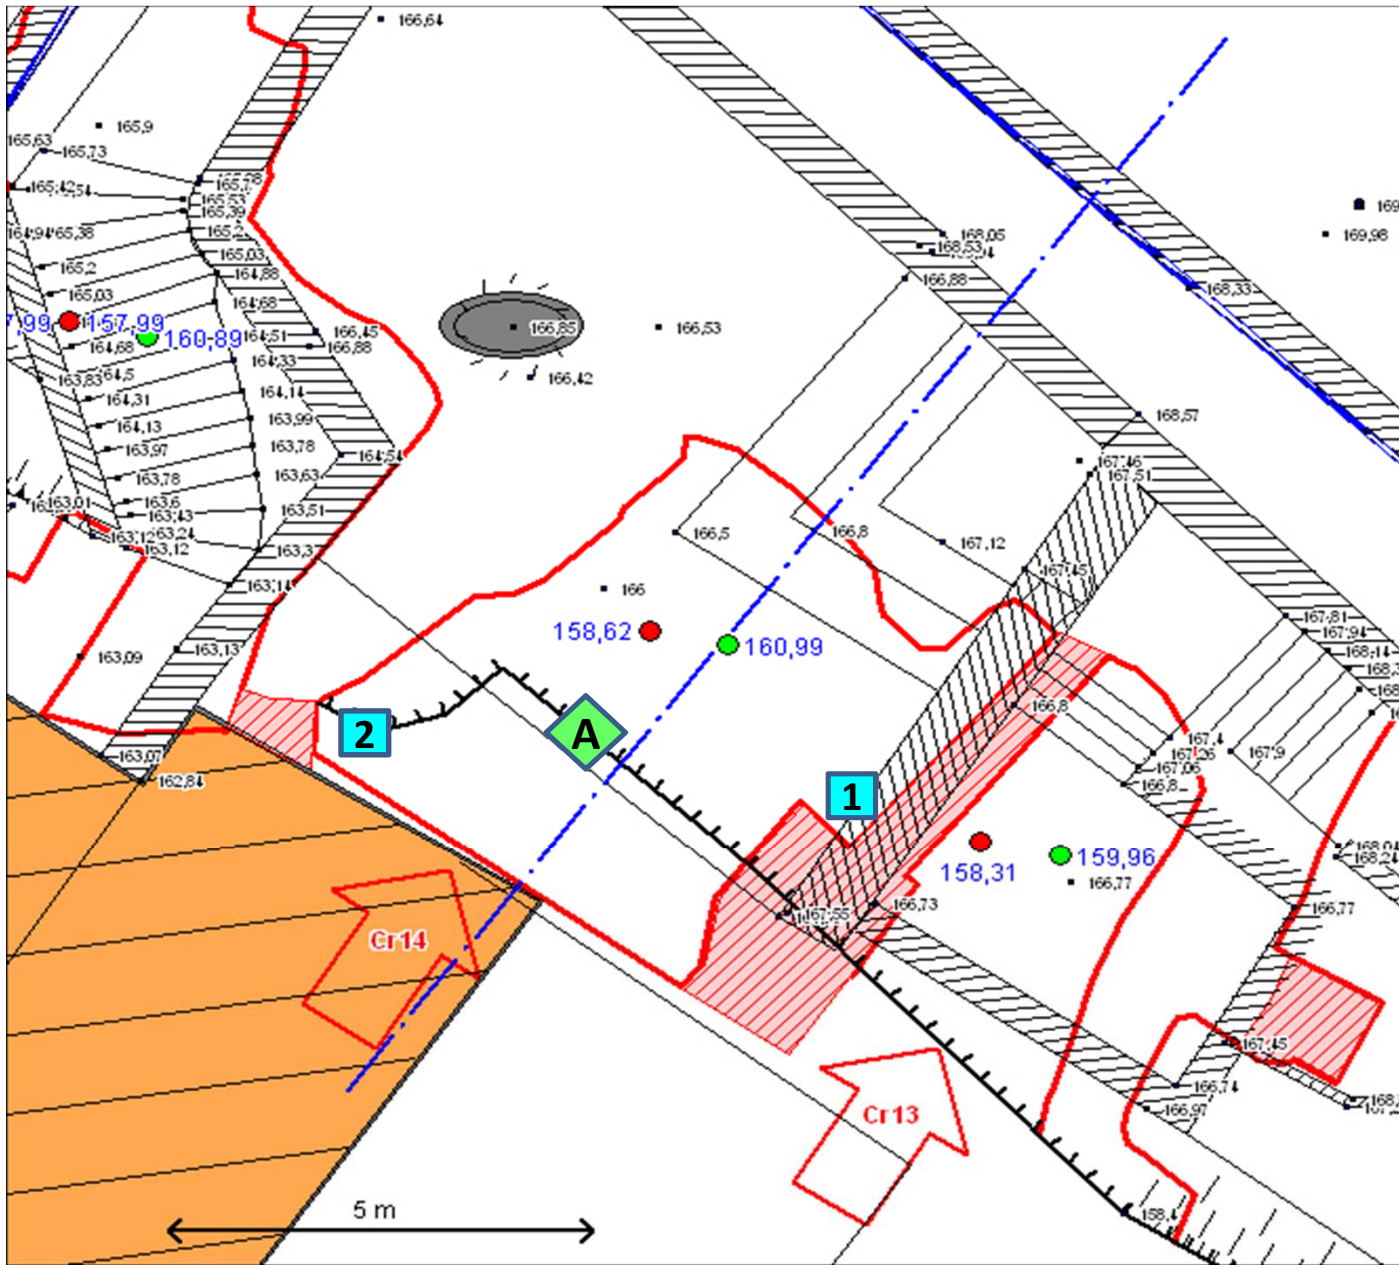
CRUZEL n° 14

JAUGE n°	Date	Lecture	Photo
CR14-A

23/11/2011	1.9 mm	x
	20/09/2012	1.8 mm	1224

1 jauge installée sur fissure de décompression du parement (rejet)

Cruzels très sableux sur sa partie inférieure. Soumis à chutes de blocs sur partie supérieure et angles. Pas d'effondrement ou fontis attendu.

Travaux d'entretien réalisés (débroussaillage et nettoyage falaise)

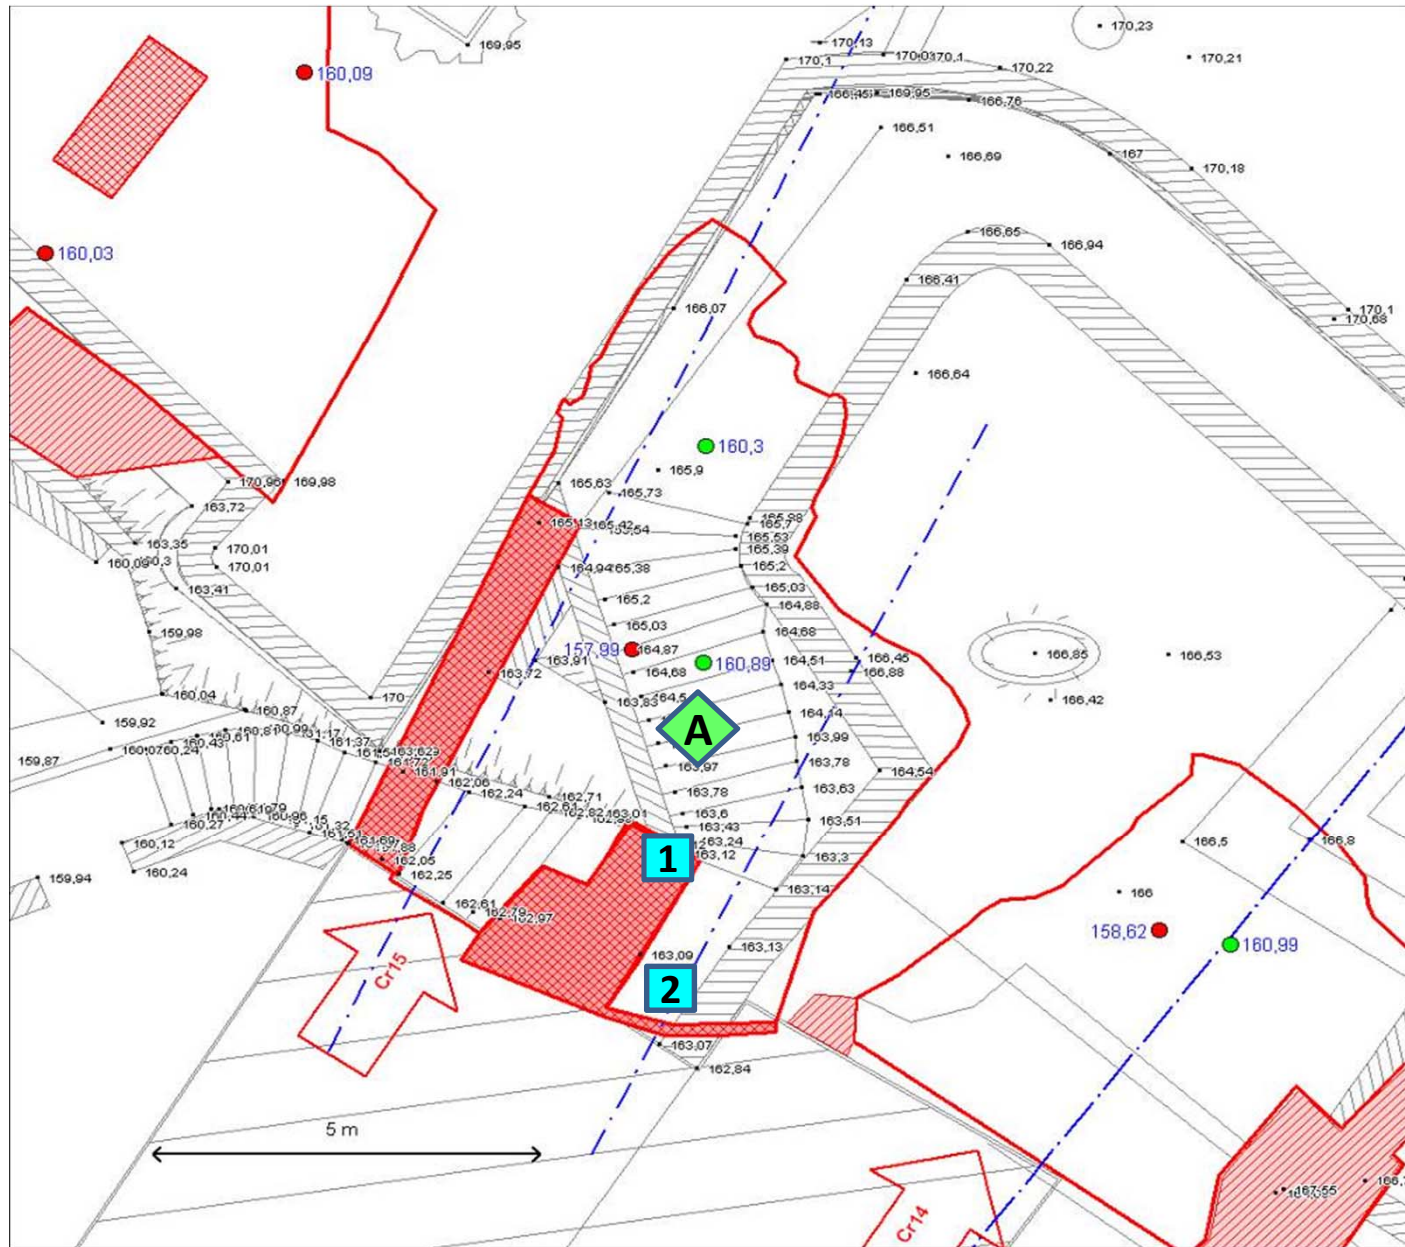
CRUZEL n° 15

JAUGE n°	Date	Lecture	Photo
CR15-A	23/11/2011	8.2 mm	x
	20/09/2012	8.0 mm	1182

1 jauge installée sur fissure transversale **A**

Réseau de fractures transversales lessivées localement (circulation d'eau).

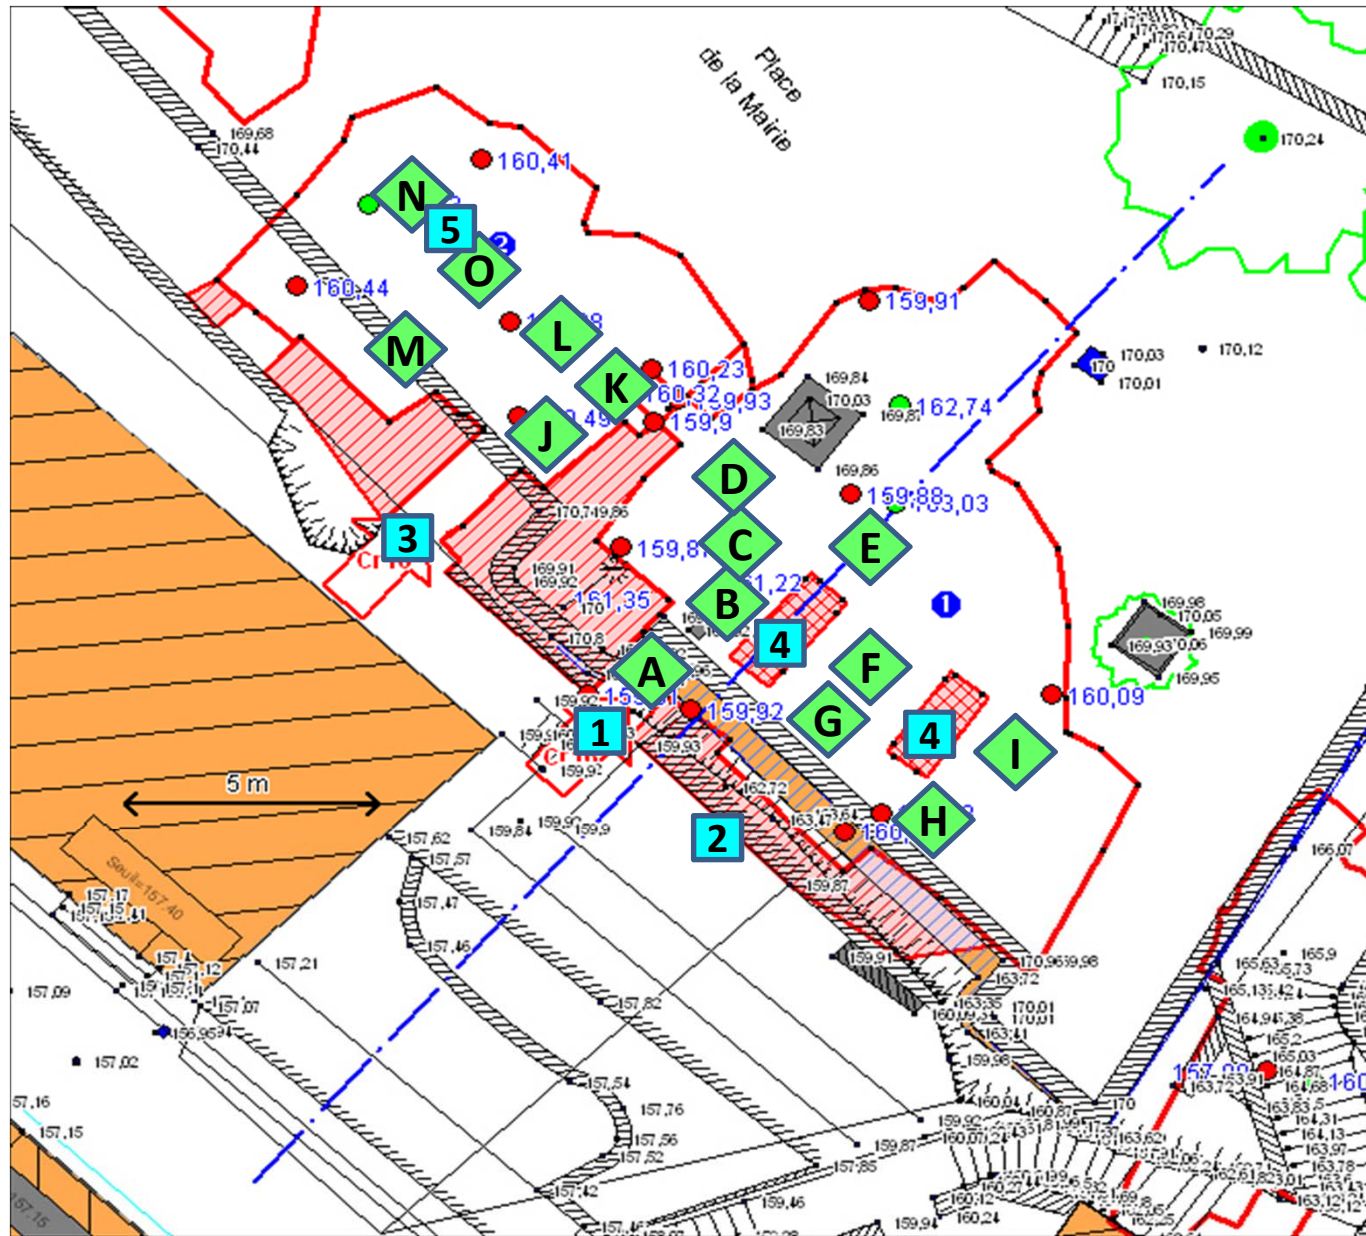
CRUZEL n° 16

15 jauges installées sur fissures identifiées

Cruzal très fracturé (localement lessivage)

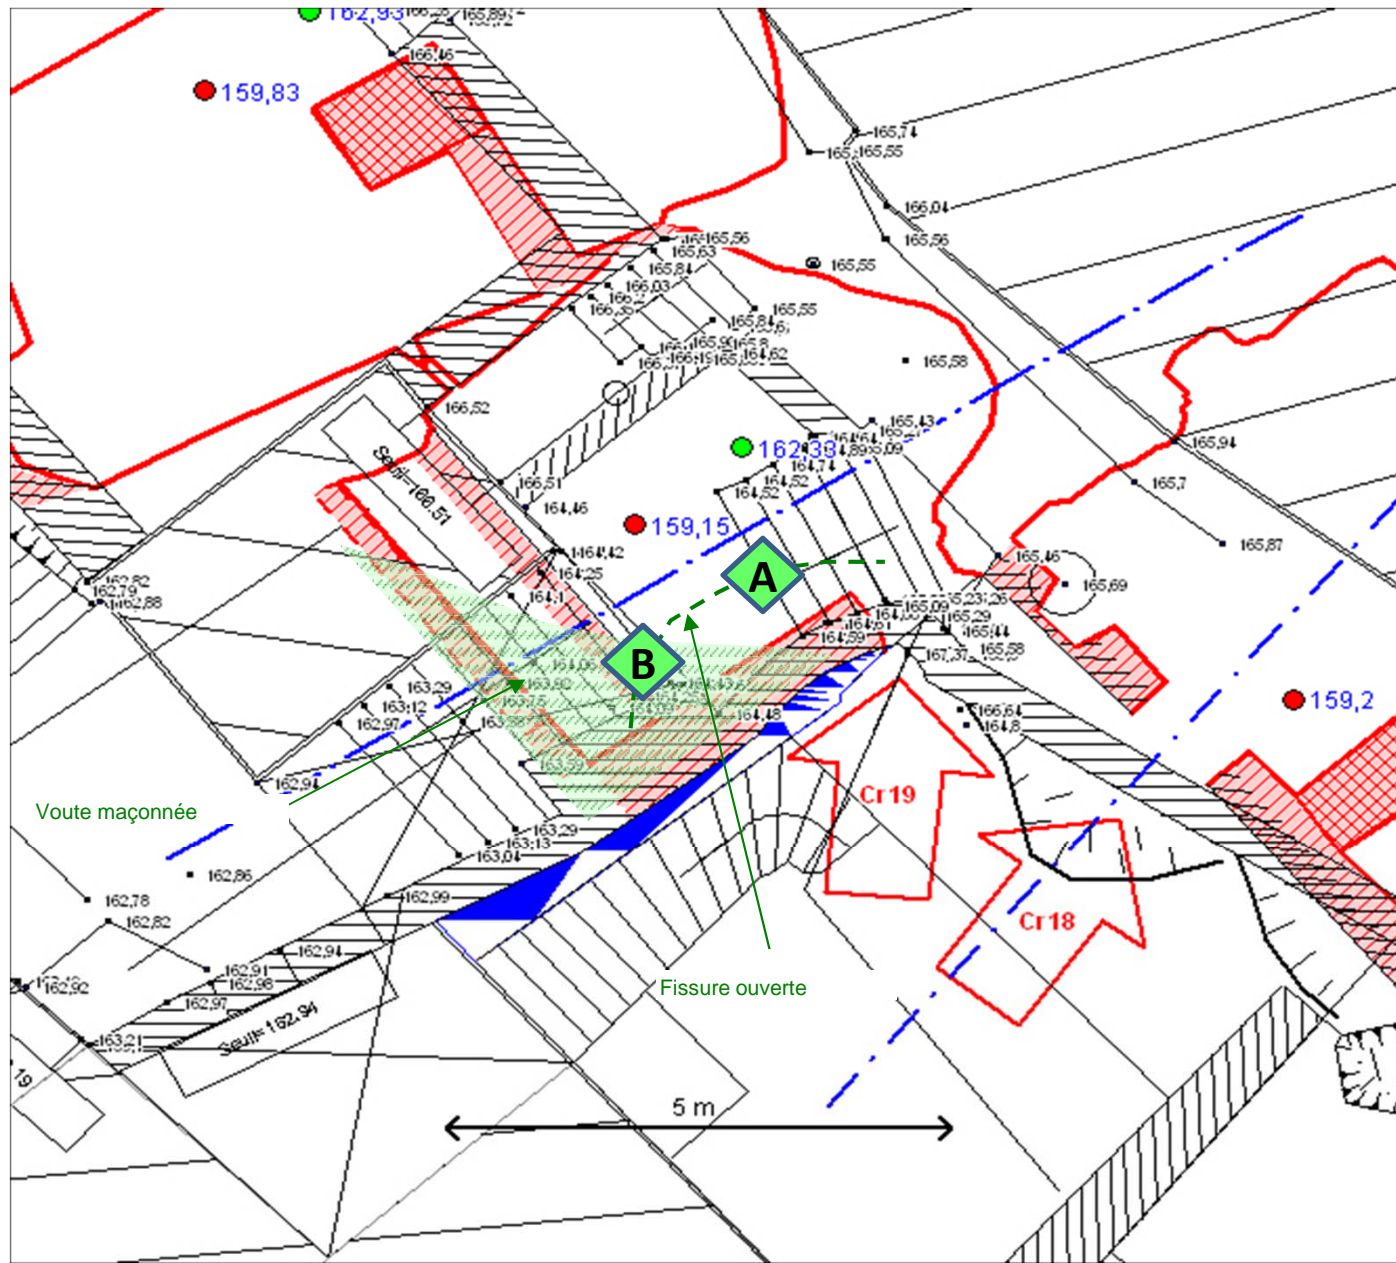
CRUZEL n° 19

2 jauges installées sur fissure de la voute maçonnée **A** **B** **1**

Ruissellement proche de l'entrée (zone fissurée)

Cruzal relativement sain (peu fracturé) en dehors de la zone maçonnée à suivre

JAUGE n°	Date	Lecture	Photo
CR19- <b>A</b>	04/10/2011	7.8 mm	x
	19/09/2012	7.8 mm	1153
CR19- <b>B</b>	04/10/2011	3.7 mm	x
	19/09/2012	3.2 mm	1152

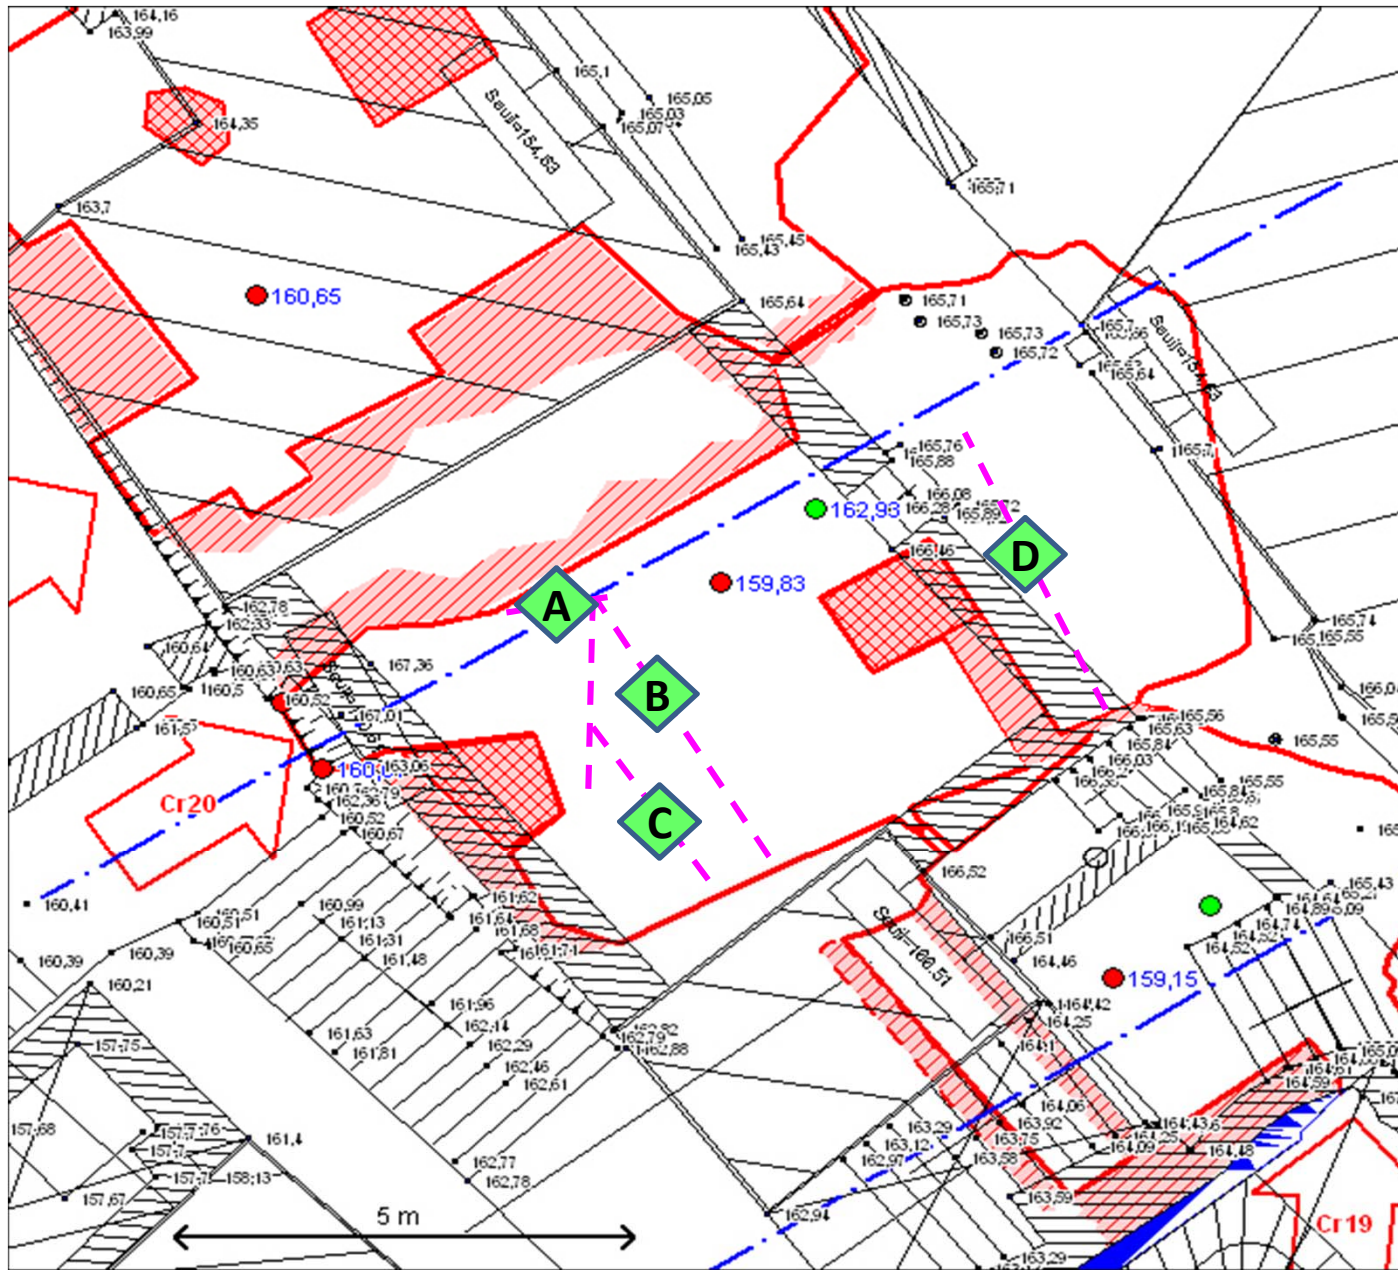
CRUZEL n° 20

4 jauges installées sur fissure de décompression à l'entrée

évolution des fissures sur l'avant du cruzel (NE)  
 Quelques zones d'écaillages (pierres) et desquamation

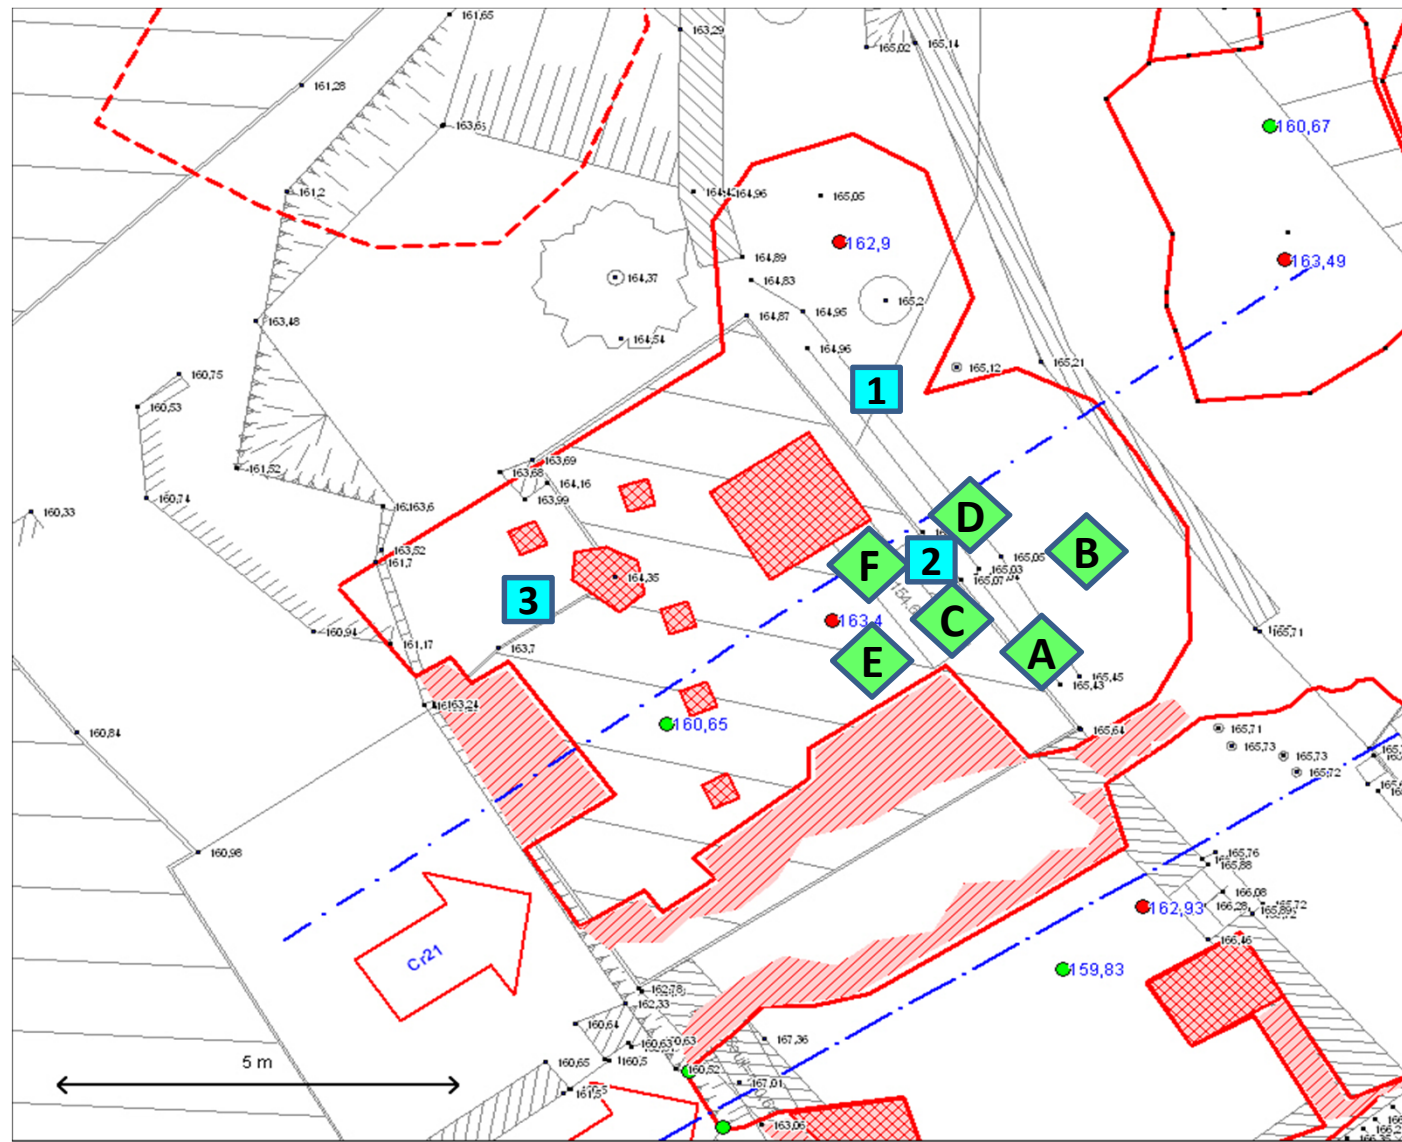
6 jauges installées sur fissures identifiées

Cruzal conforté artisanalement sur la partie ouest, très fracturé sur partie est
