# Suivi d'évolution des cruzels de Saint-Martin-le-Vieil (Aude) Cadre du PPRn Mouvement de terrain

Rapport final

BRGM/RP-61820-FR

Décembre 2012

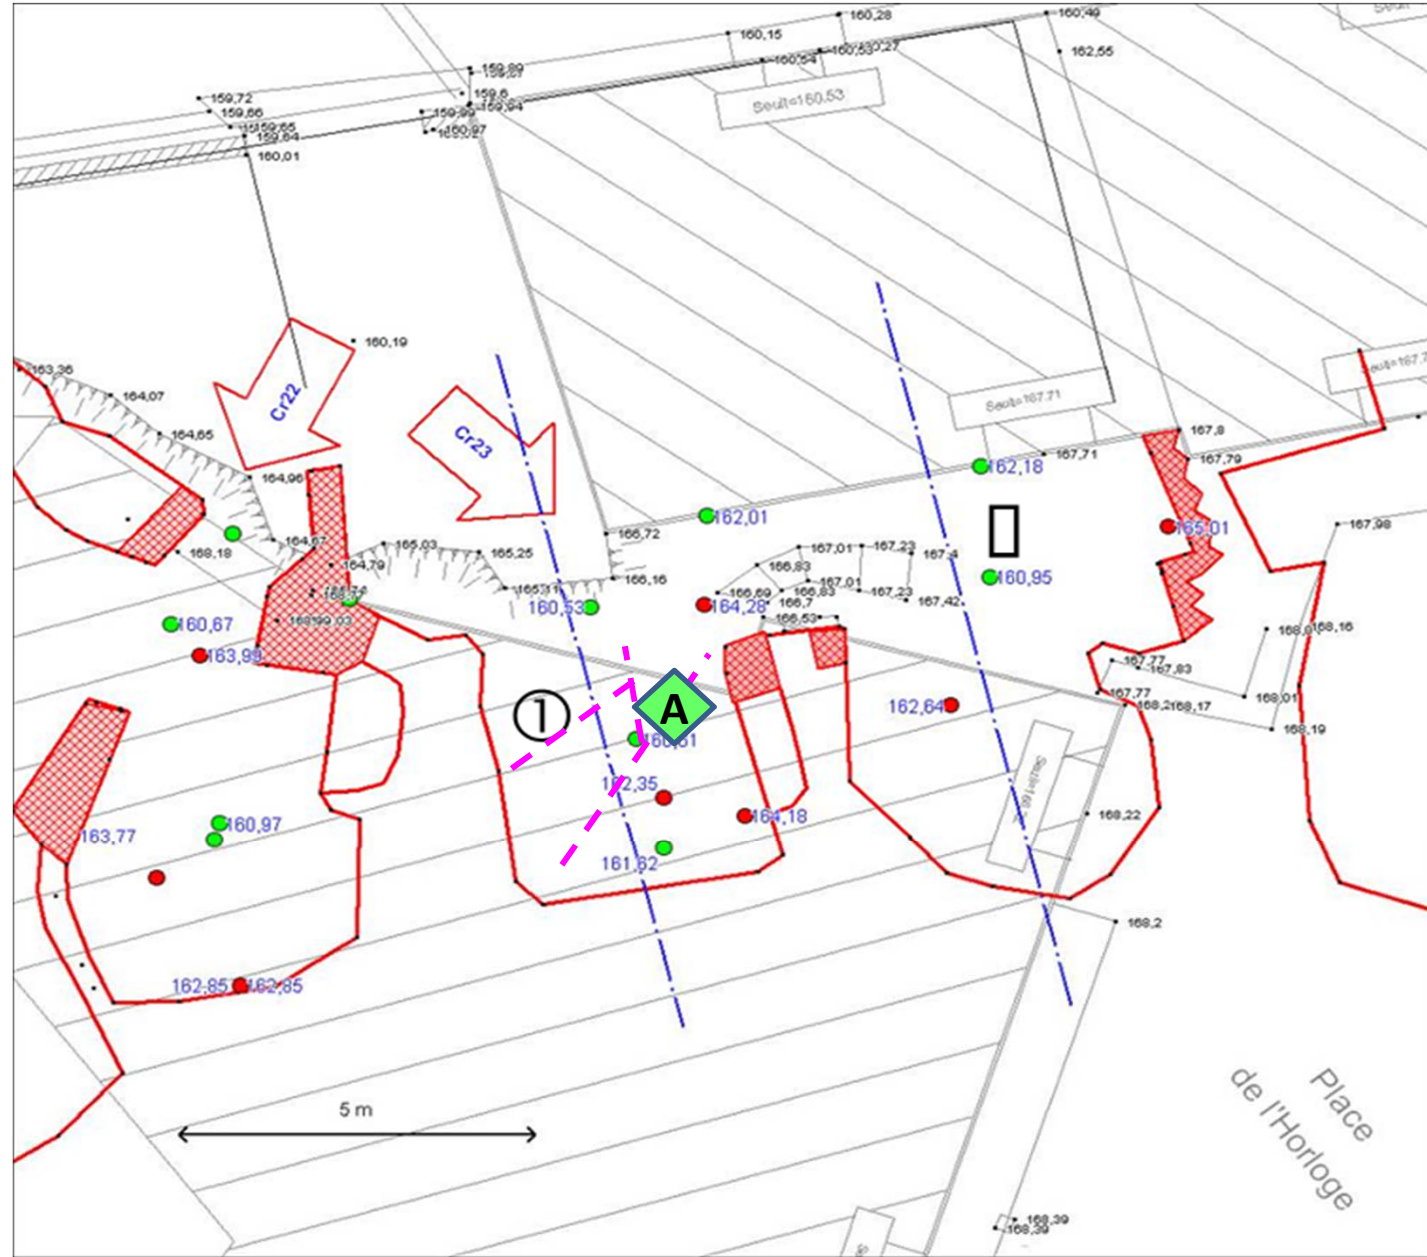
JAUGE n°	Date	Lecture	Photo
CR23-A	03/10/2011	4.9 mm	x
	19/09/2012	4.7 mm	1129

1 jauge installée sur fissure de décompression du toit

Chutes de blocs actives en tête de cruzel. Régression potentielle (fractures ouvertes dissociant des éléments rocheux ( **2**).

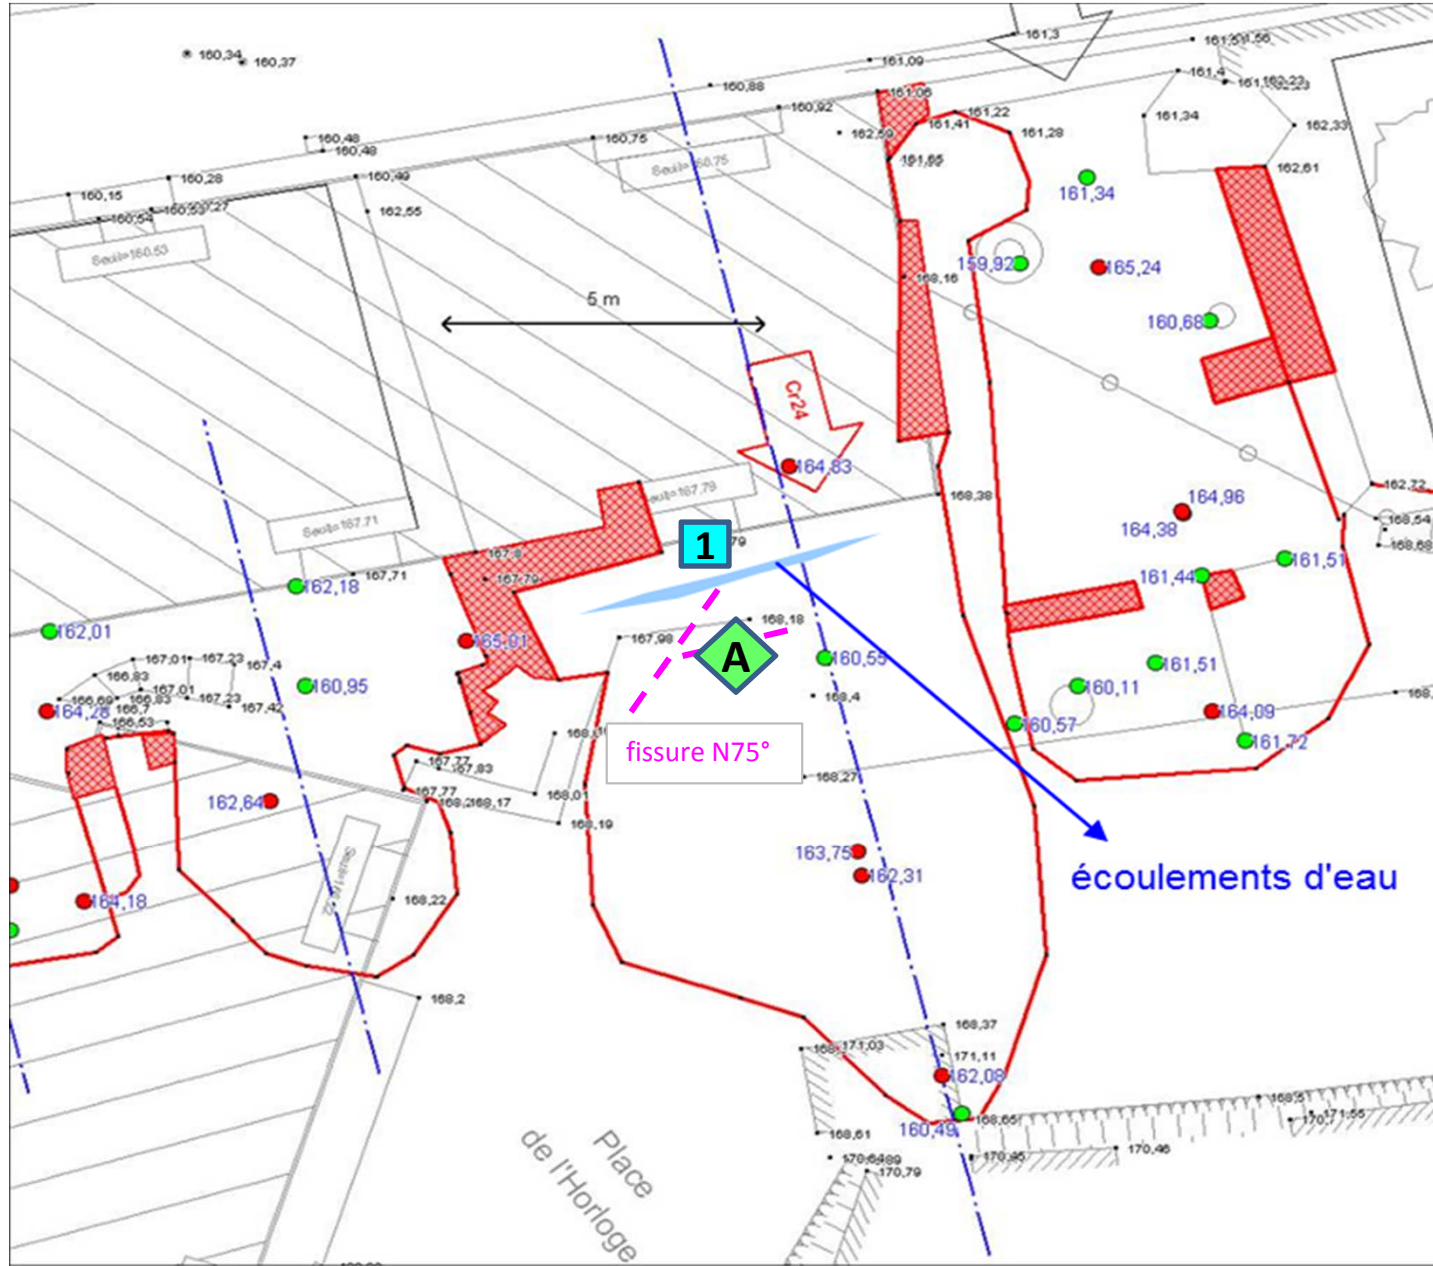
JAUGE n°	Date	Lecture	Photo
CR24-A

04/10/2011	4.1 mm	x
	19/09/2012	4.0 mm	1120

1 jauge installée sur fissure parallèle au parement rocheux

Cruzels relativement sains

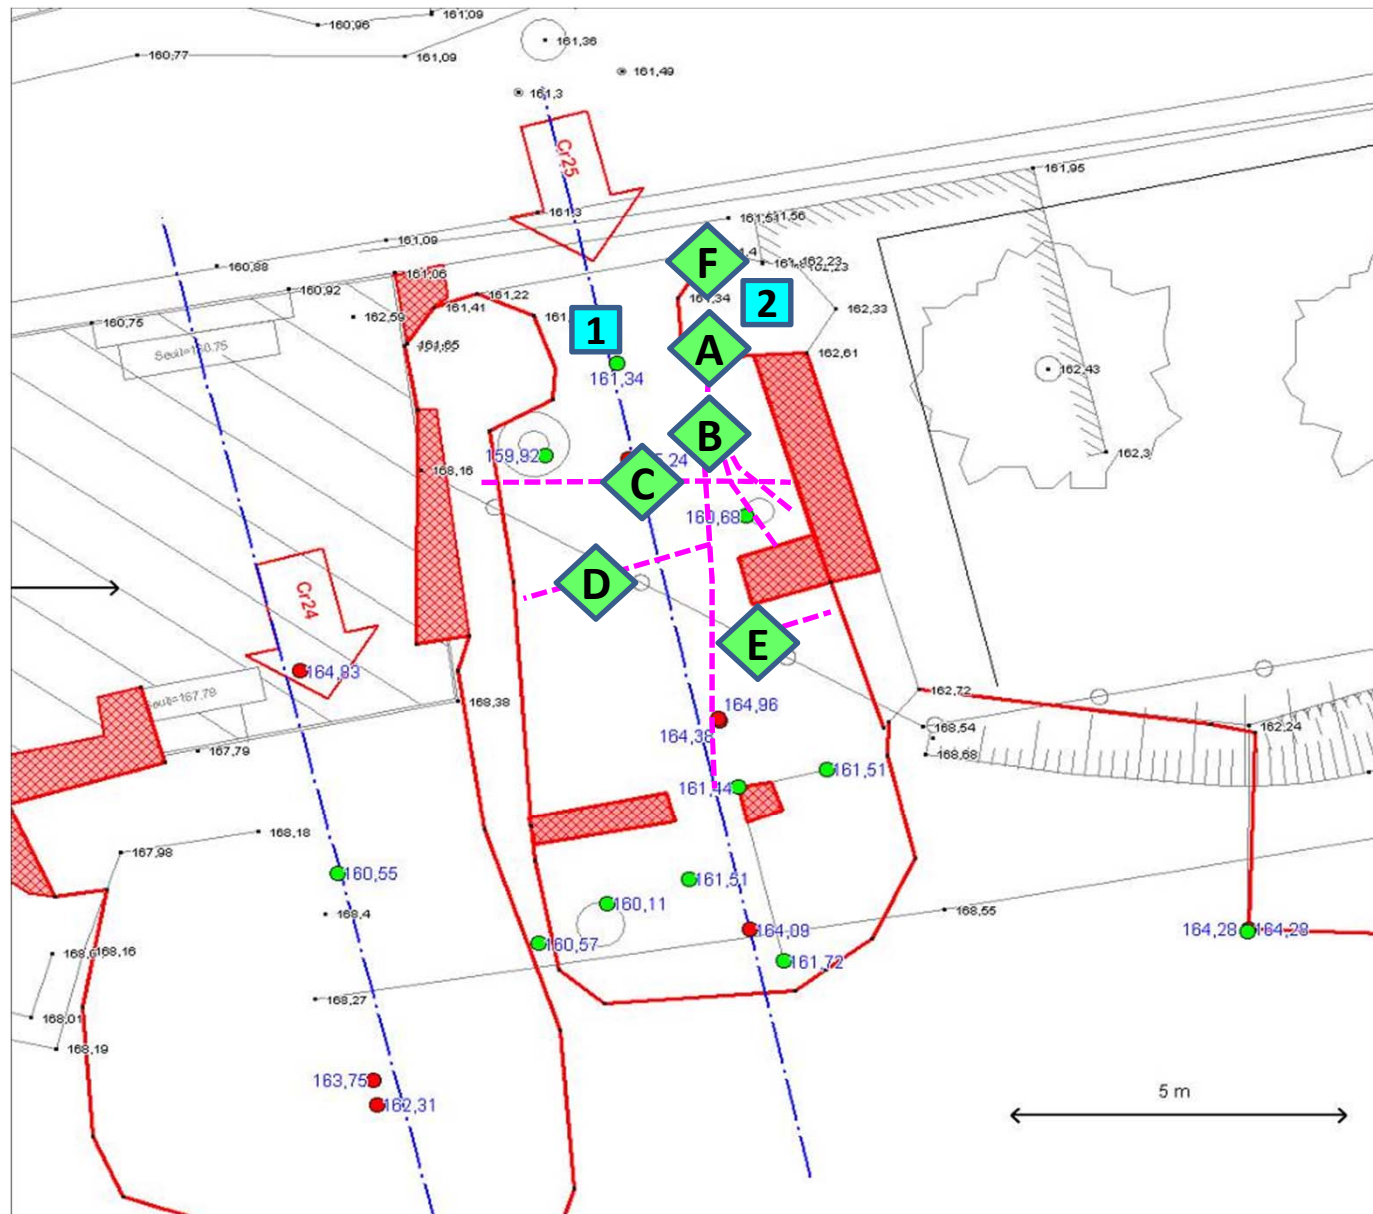
6 jauges installées sur fissures identifiées ( **F** extérieure) **A** → **F** **D**  
 Ouverture (entrée) et pilier naturel Nord-Est **1 2**  
 Réseau de fractures en toit **3**

Cruzél fracturé présentant une géométrie très défavorable (pilier naturel Nord Est conditionnant la stabilité d'ensemble). Suivi de la fracturation en toit et des déformations éventuelles du pilier.  
 Entrée siège de chutes de pierres isolées (naturelles et du muret) => à surveiller.

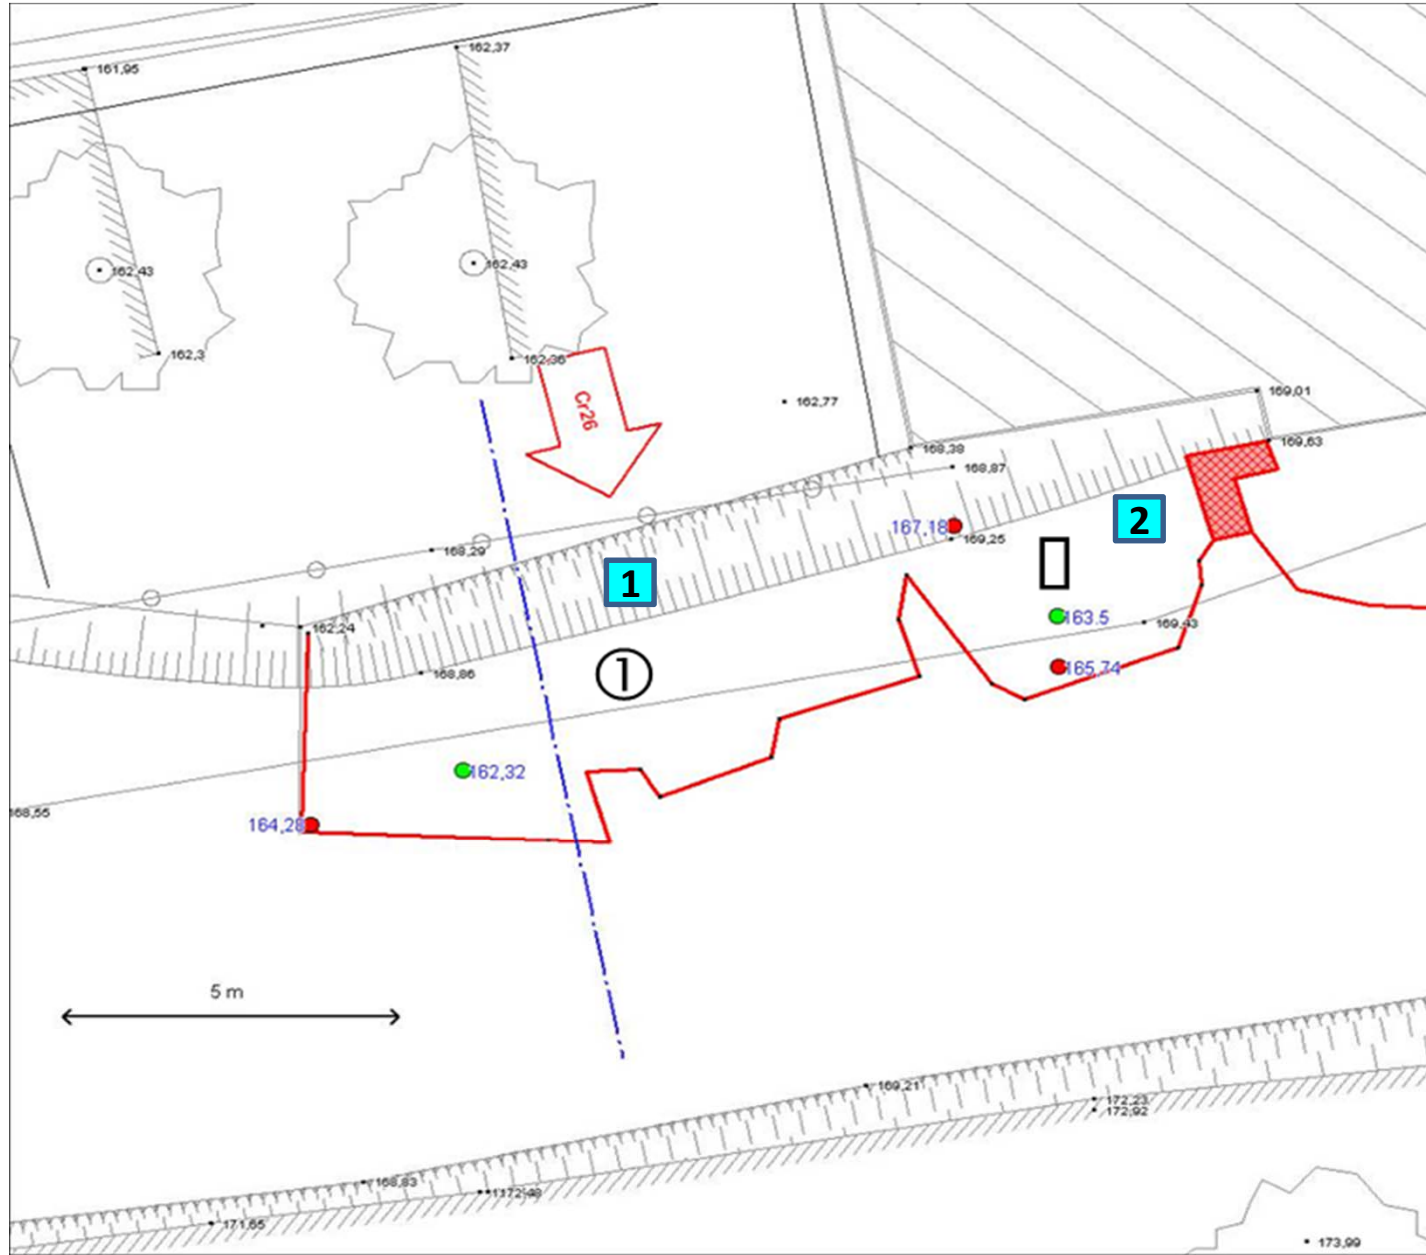
Pas d'évolution notable depuis le constat initial

Eboulement ancien derrière le garage daté en 1880 ? (selon témoignage)  
 Cet éboulement correspondait au dernier mouvement de régression connu sur la zone. "Des pierres de détachent parfois du parement formant falaise" selon les riverains.

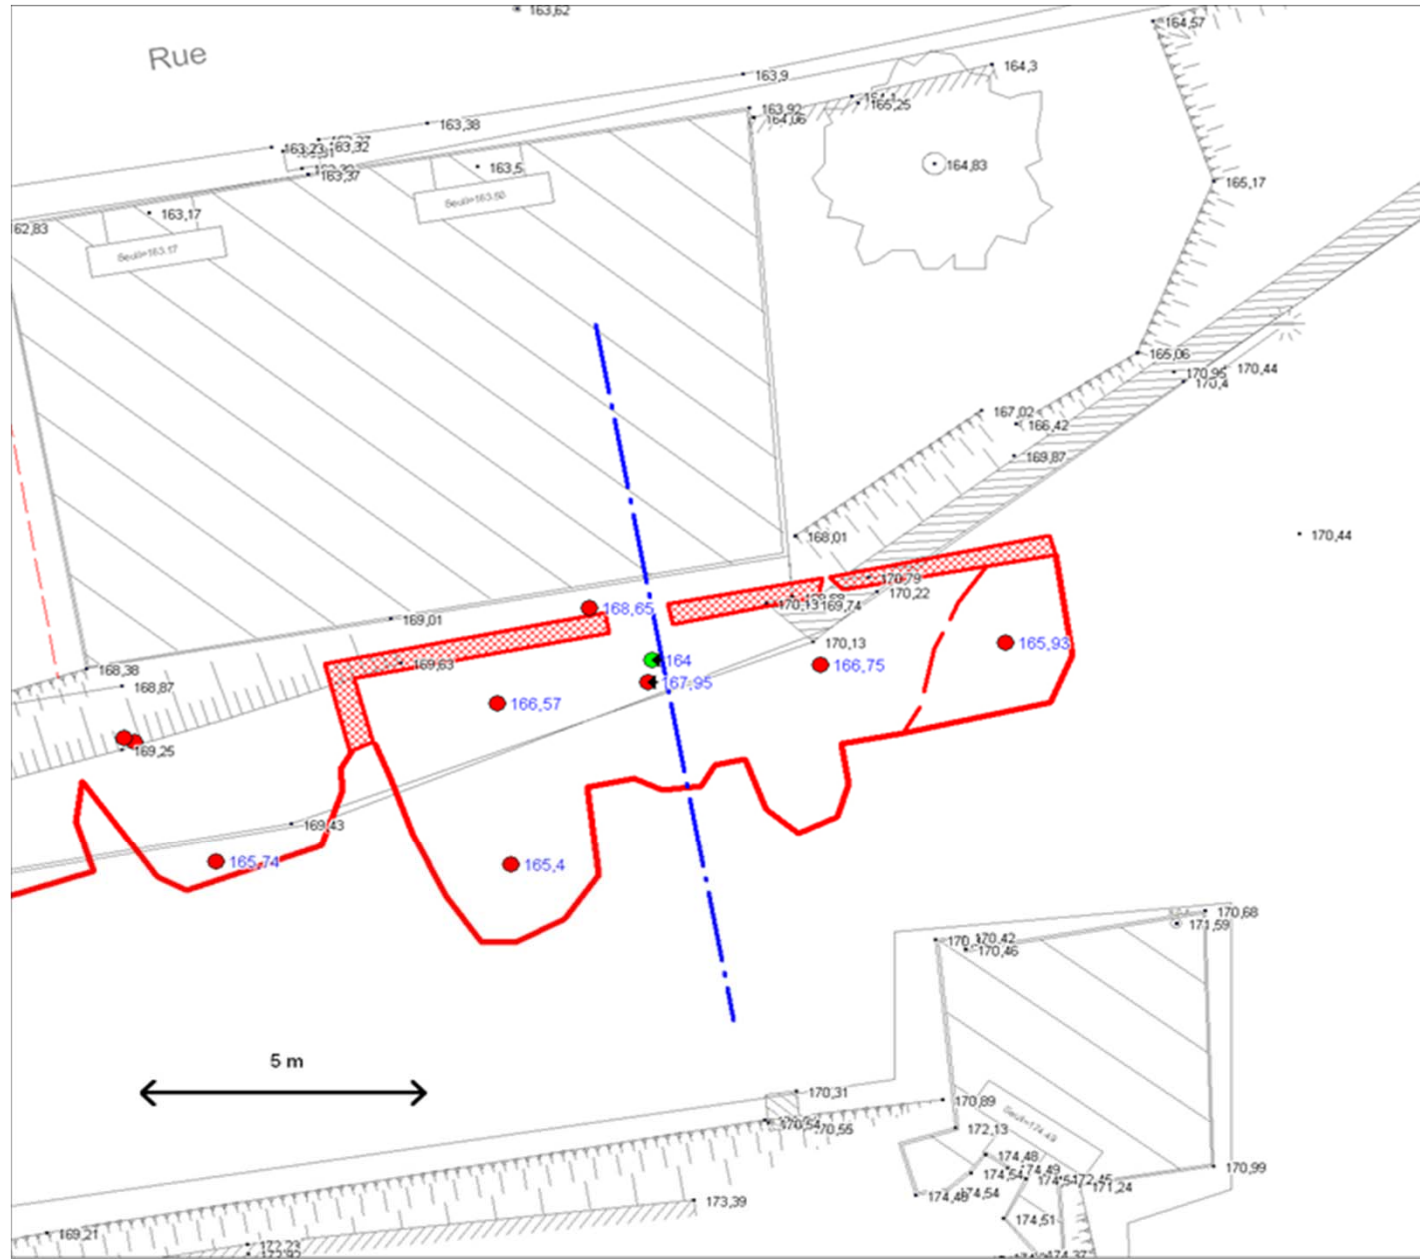
RAS : absence de mouvement apparent

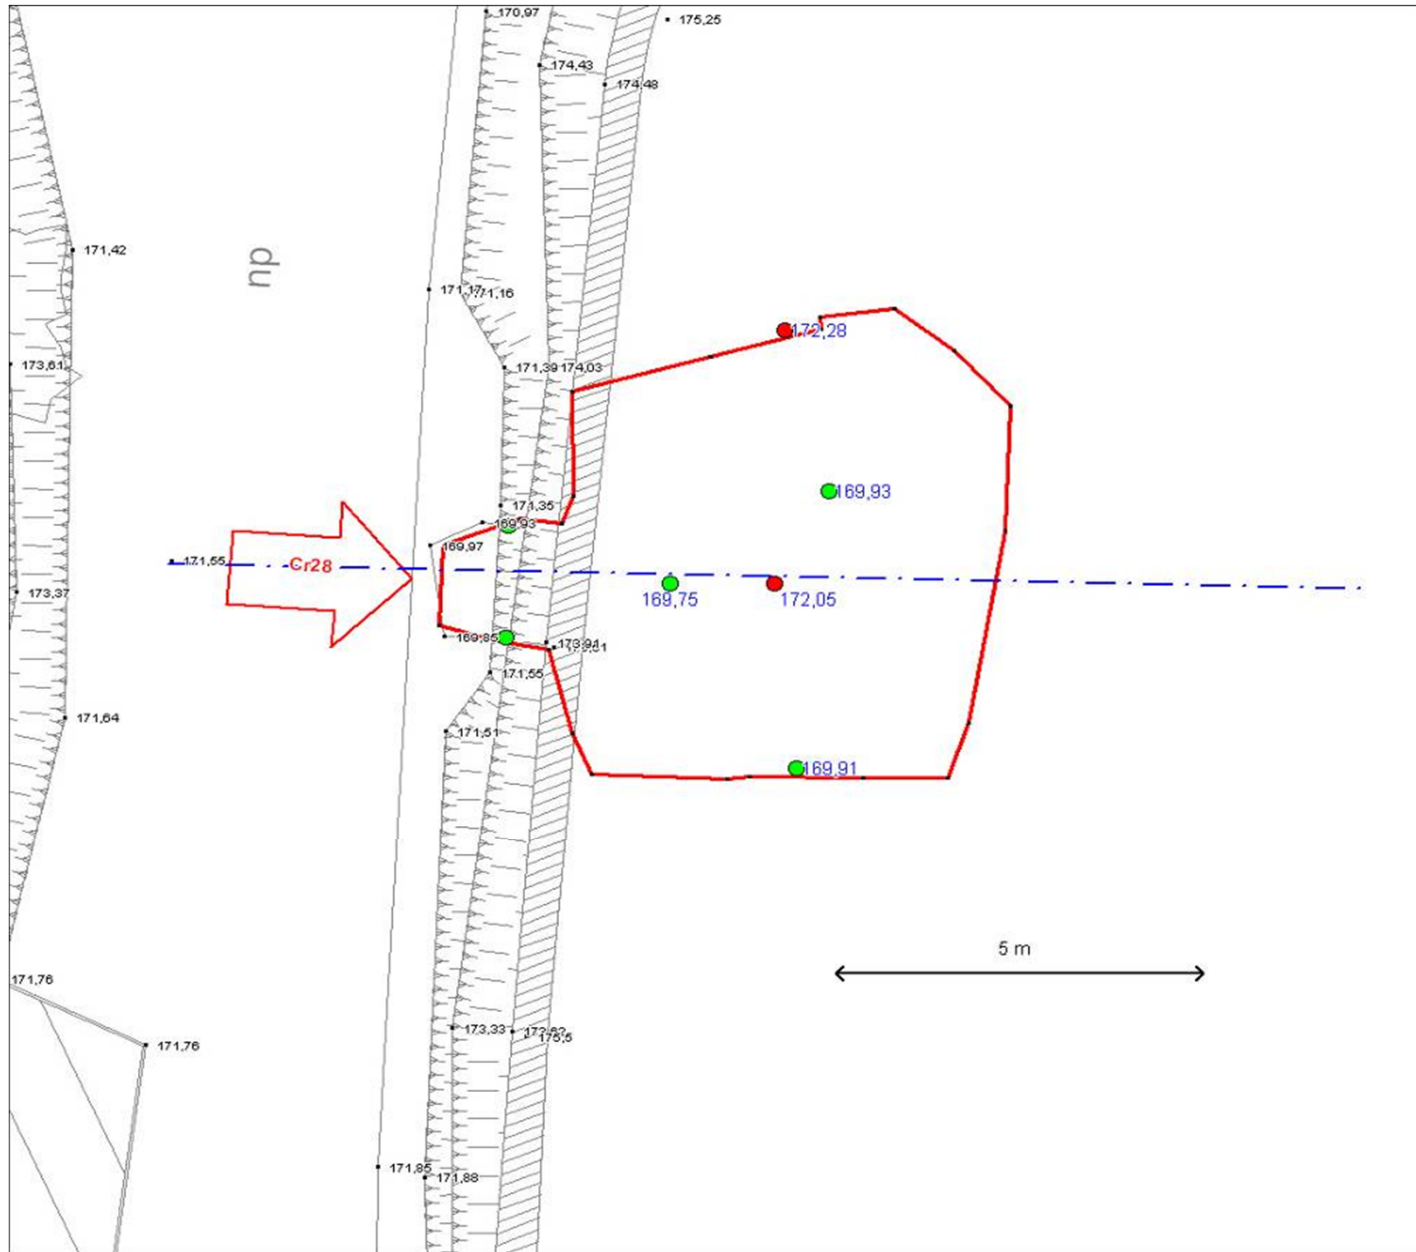
RAS : cruzel particulièrement sain

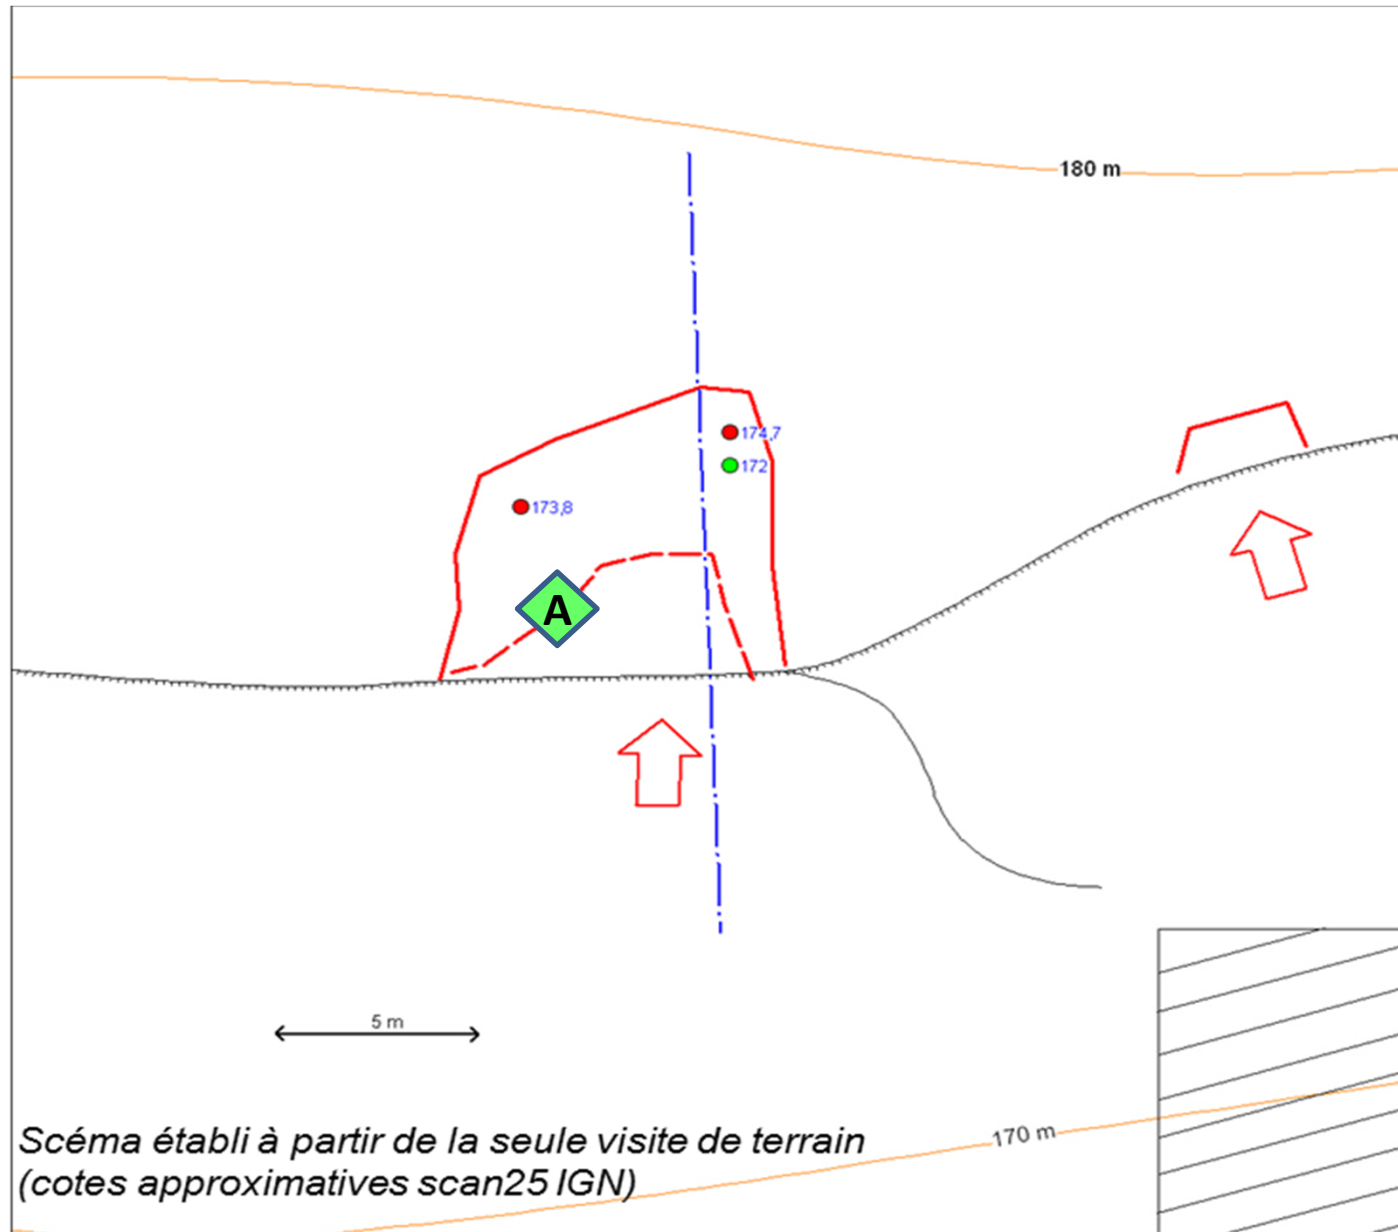
CRUZEL n° 30

JAUGE n°	Date	Lecture	Photo
CR30- <b>A</b>	24/11/2011	2.7 mm	x
	20/09/2012	2.6 mm	1225-1226

1 jauge installée sur fissure de décompression à l'entrée **A**

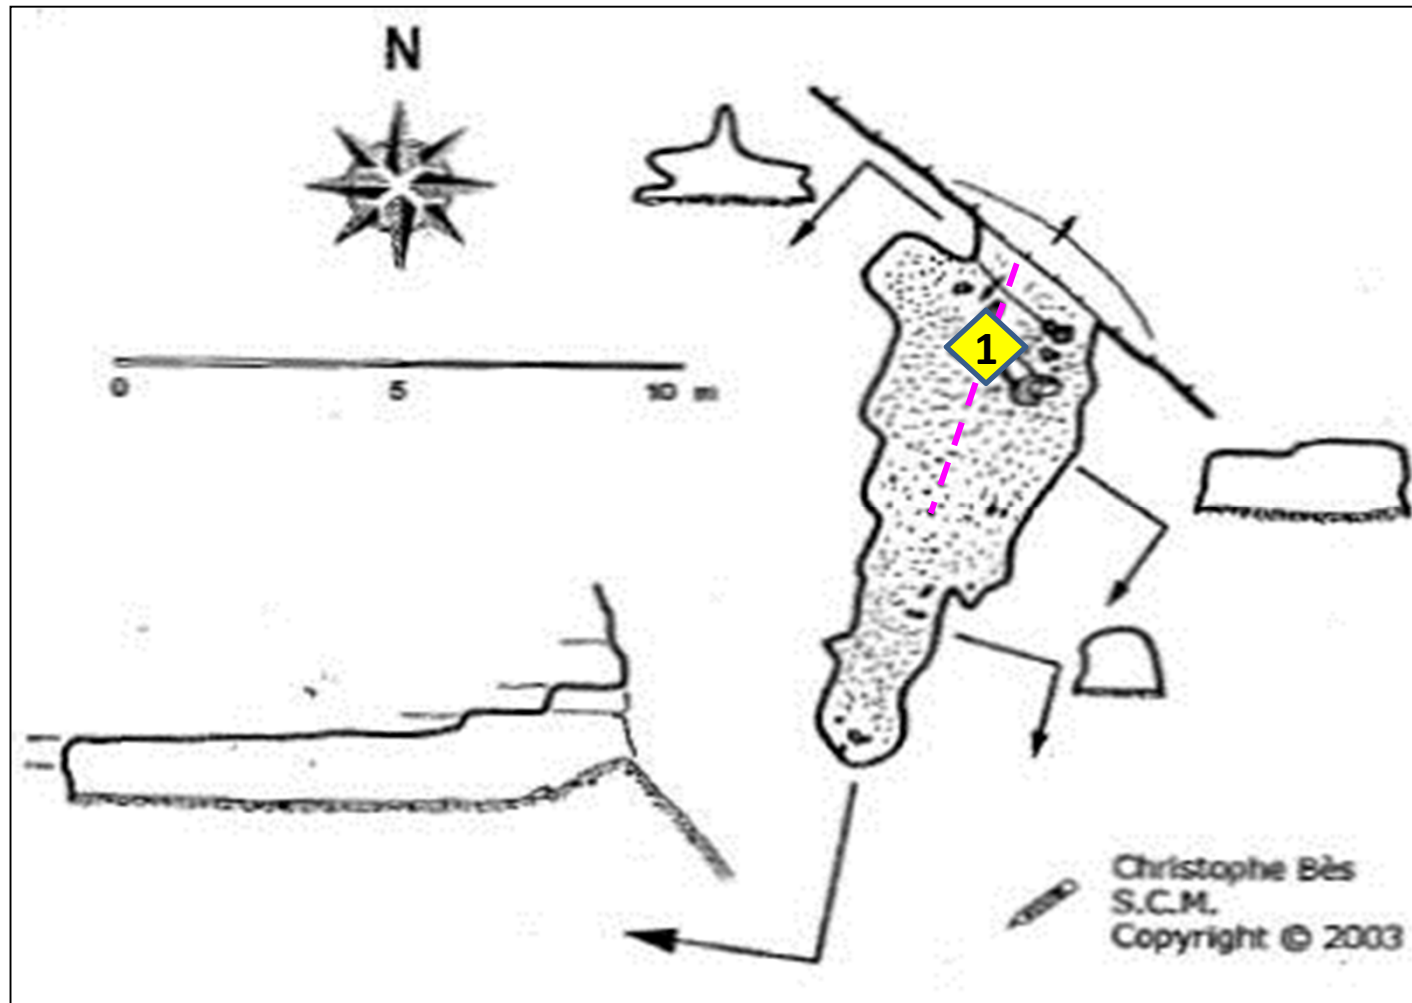
Fissure longitudinale dans l'axe du cruzel : suivi qualitatif
