Réseau de surveillance de l'état quantitatif des eaux souterraines du bassin Loire-Bretagne Rapport de gestion 2012

Rapport final
BRGM/RP-62102-FR
Février 2013

Étude réalisée dans le cadre des projets
de Service public du BRGM

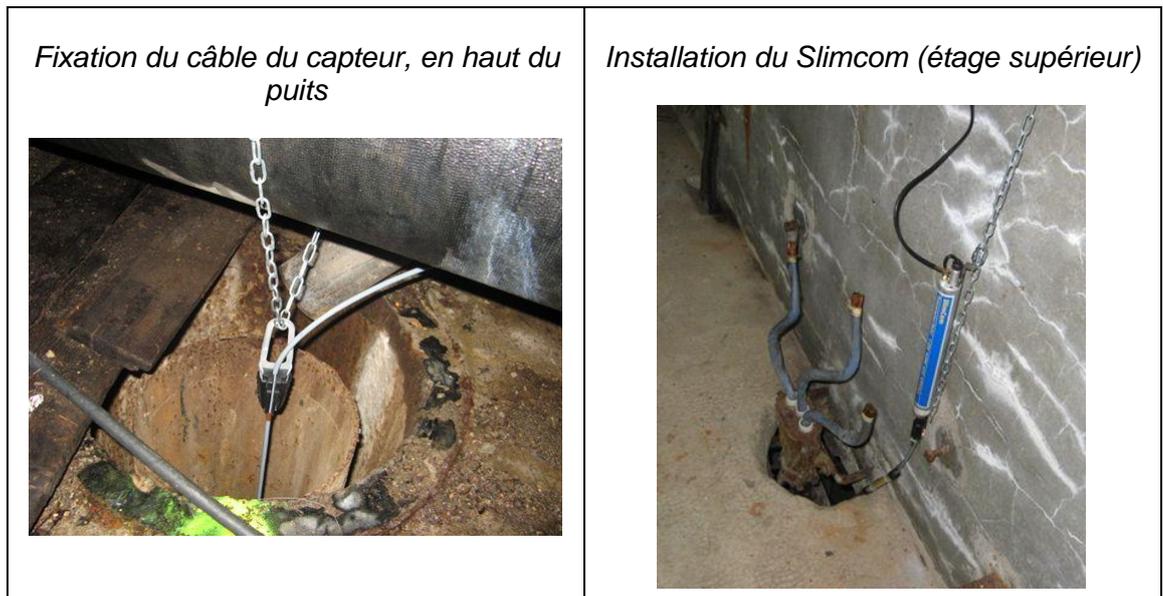
Illustration 7 : Installation d'un Dipper 4 et SlimCom sur le site 06935X0014 Ceyssat (63)

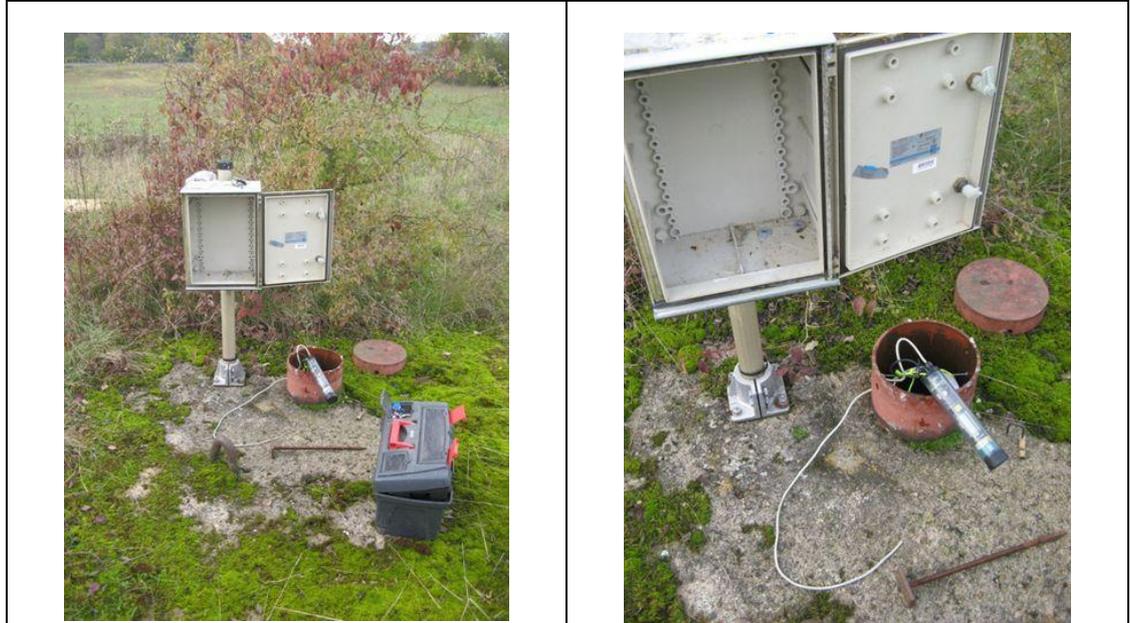
A noter : le slimcom, prévu pour Garchy, n'a pas été installé du fait d'un problème de carte SIM (la carte SIM n'avait pas été débloquée avant son envoi au BRGM Bourgogne). Ce problème a été solutionné, la télétransmission pourra donc être installée en début d'année 2013.

Illustration 9 : Vandalisme sur le piézomètre de Garchy

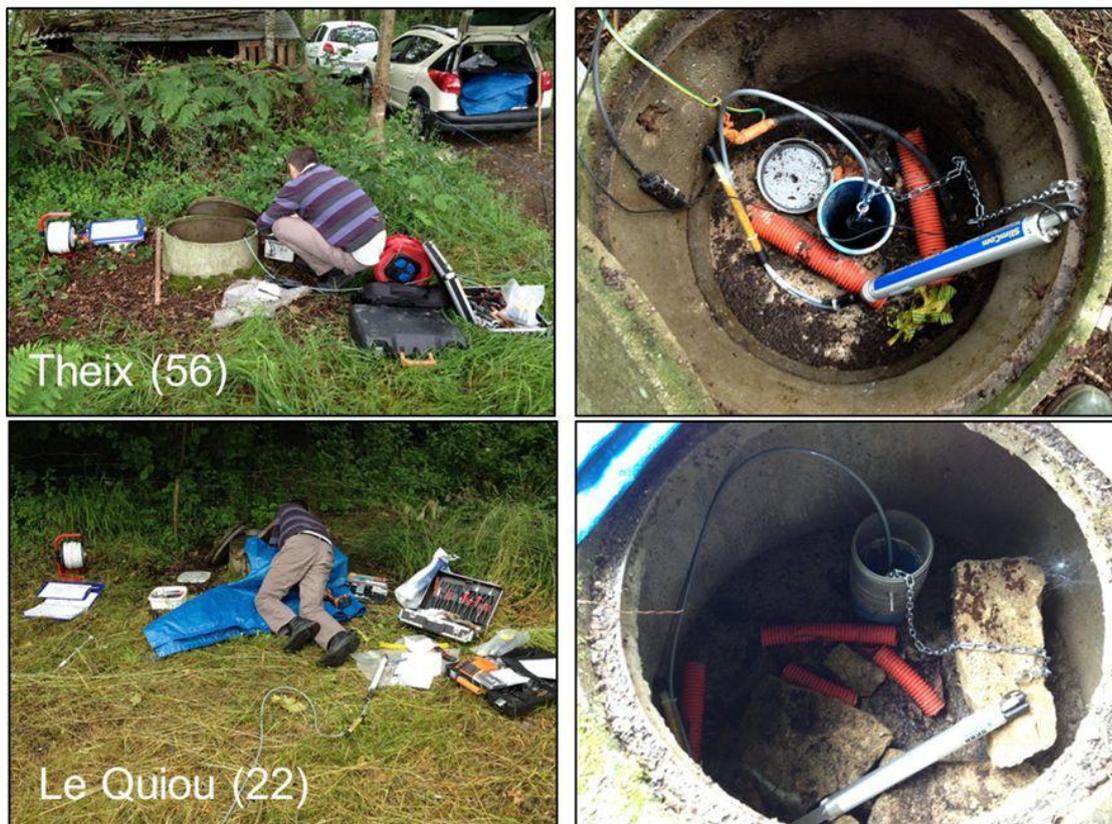
Illustration 11 - Installation des capteurs de pression SEBA sur les piézomètres de Theix (04173X0045/PZ) et Le Quiou (02812X0238/PZ)

En juin 2012, le matériel en place (OTT et SEBA) a été remplacé par des capteurs de pression SEBA sur 4 piézomètres (sites : Le Quiou, Commana, Spézet et Theix). Le BRGM n'était pas satisfait des Floater SEBA installés sur les ouvrages de Spézet et Theix (nombreux paliers provoquant des chroniques piézométriques en « marches d'escalier »). En juillet et septembre 2012, le matériel OTT a été remplacé par des Floater SEBA sur 2 piézomètres (sites : Plouguenast et Bourg-des-Comptes).

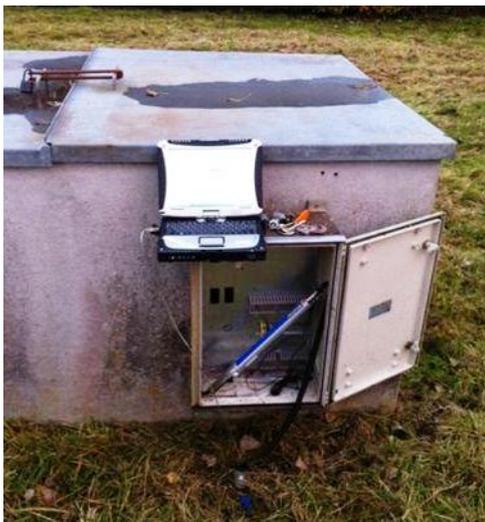
Illustration 14 : Photographie du rééquipement du Coudray-Macouard (49)

- 8 ouvrages ont été rééquipés avec des stations neuves (équipements SEBA GSM) car le matériel en place présentait des pannes non réparables (lacune d'enregistrement, défauts de télétransmission, dérive, déparamétrages...). Ces ouvrages sont les suivants : Pré-en-Pail (02507X0615/PZ), Bazouges (03904X0064/PZ), Montreuil-Bellay (05123X0545/PZ), La Cornuaille (04532X0051/PZ), Noyant-La-Gravoyère (04222X0108/PZ), Pontigné (04248X0022/F), Chemillé (04838X0175/PZ) et le Coudray-Macouard (04857X0024/F1993).

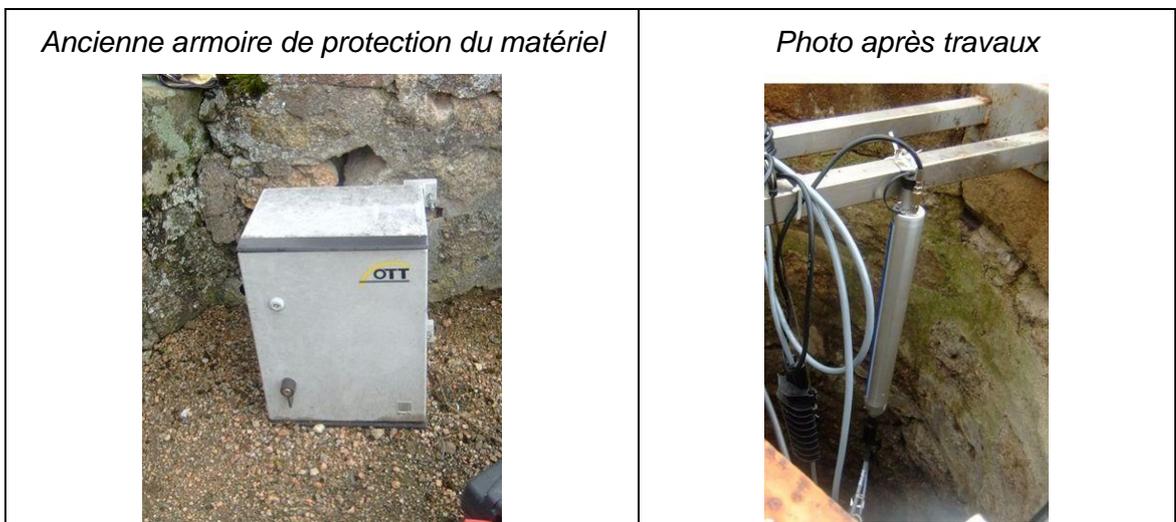
- Piézomètre de Montmort (05772X0037/P) : décrochement du coffret électronique de son axe (mur de l'école) ; la centrale Thalimèdes OTT étant en panne, une nouvelle station avec capteur de pression de marque SEBA a été mise en place ; il s'agit d'un modèle Dipper III avec télétransmission Slimcom.
- Piézomètre de Saint-Parize-le-Châtel (05488X0059/P) : problème de transformateur et de Modem engendré par de l'humidité dans le coffret (joint d'étanchéité de la porte du coffret vétuste et inefficace), plus d'alimentation sur la centrale ; une nouvelle plaque électronique et un joint silicone pour le coffret ont été mis en place.
- Piézomètre de Bouhy (04644X0002/PUITS) : des problèmes récurrents de délogement de câble du flotteur contre poids de la roue-codeuse a été constaté ; plusieurs interventions ont eu lieu pour ce site.

Illustration 18 : Photographies du remplacement du matériel de l'ouvrage de Montmort «05772X0037/P» (Montmort, 58)

En 2012, le BRGM Bourgogne a procédé au renouvellement du matériel de mesures de plusieurs stations piézométriques. Les piézomètres de Garchy (4943X0003/SONDAG), Montmort (05772X0037/P) et Changy-Tourny (06234X0098/P) ont été équipés avec un capteur de pression de marque SEBA, modèle Dipper III (ou Dipper IV pour Garchy), avec une télétransmission par Slimcom (cf. Illustration 18 et Illustration 19).

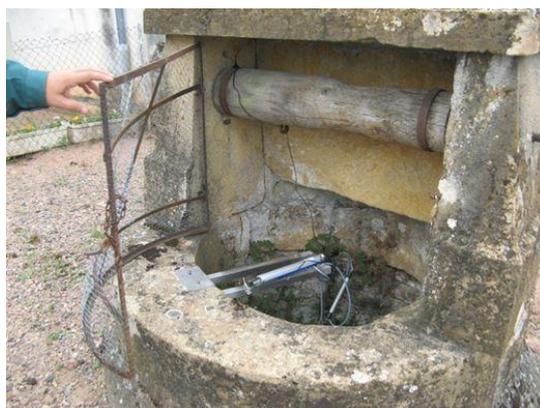
Illustration 19 : mise en place d'un capteur de pression SEBA modèle Dipper III au droit du piézomètre de Changy-Tourny (06234X0098/P)

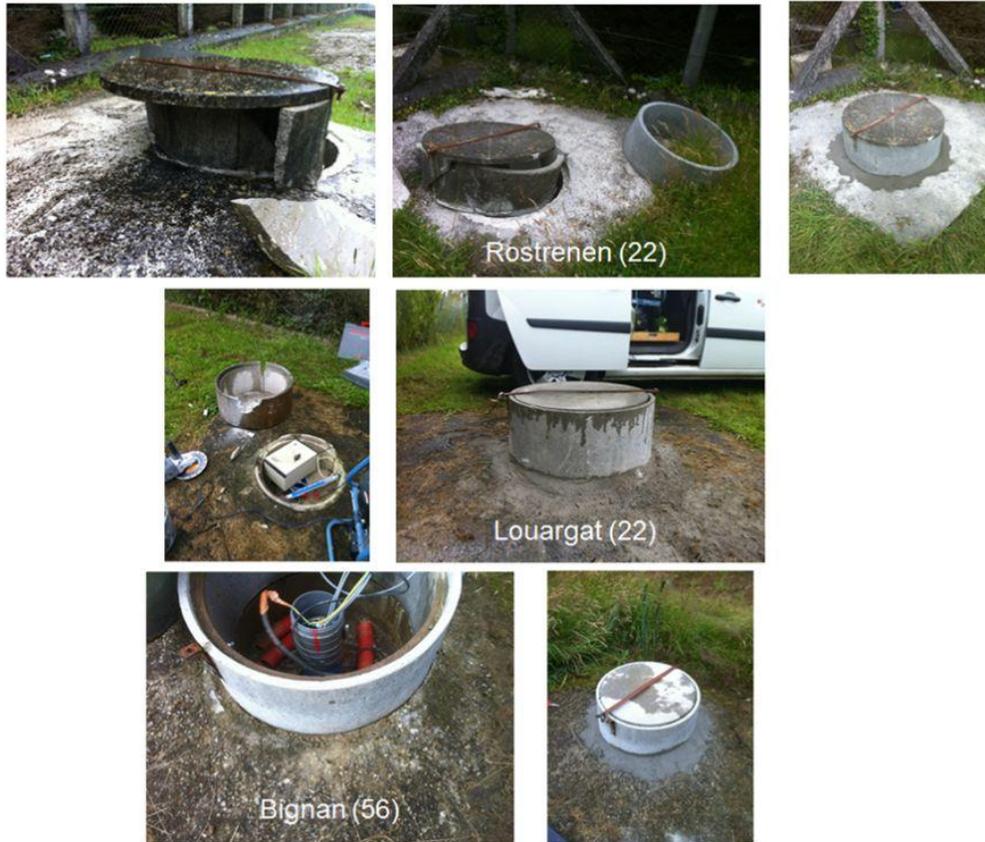
Illustration 20 : Réfections de têtes d'ouvrages en Bretagne

Sur le piézomètre de Rostrenen (03124X0088/F), le coffrage de protection de surface a été cassé en mai 2012 par des agents intervenant à côté du piézomètre. Cette casse n'a pas remis en cause les mesures qui se sont poursuivies correctement.

Par ailleurs, sur le site de Bignan (03506X0032/PZ), le coffrage de protection de tête (buse béton) mis en place en 2011 n'était pas encore scellé à sa dalle béton de propreté. Le scellement de la buse a été réalisé en juillet 2012 grâce à du ciment colle.

NB : Remplacement de la buse béton de surface cassée des ouvrages de Rostrenen (03124X0088/F, 3 photographies du haut) et Louargat (02413X0065/PZ, 2 photos du centre), scellement de la buse de Bignan (03506X0032/PZ, 2 photos du bas)

Suite à la tournée de maintenance préventive de juillet 2012, les coffrages de protection endommagés (buses en béton), situés en tête des forages de Louargat et Rostrenen, ont été remplacés les 5 et 6 juillet (cf. Illustration 20).

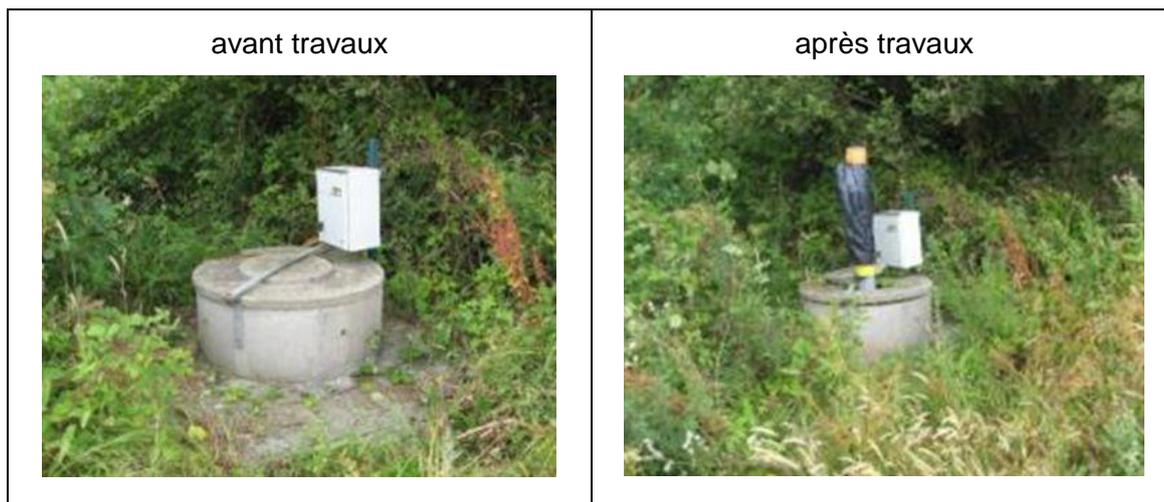
En 2012, le BRGM a continué à mesurer de l'artésianisme sur 2 piézomètres : à Missiriac 03862X0057/PZ la nappe est remonté jusqu'à 0.58 m au-dessus du sol, et à Quinténic 02442X0111/F au niveau du sol. Les 4 autres ouvrages (Mézières-sur-Couesnon 02835X0055/PZ, Plouvorn 02394X0019/F, Grandchamp 03851X0021/S2, et Bréhand 02794X0063/PZ) n'ont pas été artésiens au cours de cette moitié d'année (niveaux respectifs les plus hauts à 0.09, 0.34, 0.86 et 0.09 m en-dessous du sol).

Illustration 21 : Photographies de la hausse du repère de l'ouvrage « 02794X0063/PZ » (Bréhand, Côtes d'Armor)

En prévision des périodes de hautes eaux, une hausse provisoire des tubages PVC a été entreprise en janvier et mars 2012. Ces tubes provisoires ont été enlevés en juillet et septembre 2012 (cf. Illustration 21). Ces tubes ont permis de mesurer les niveaux en période de hautes eaux.

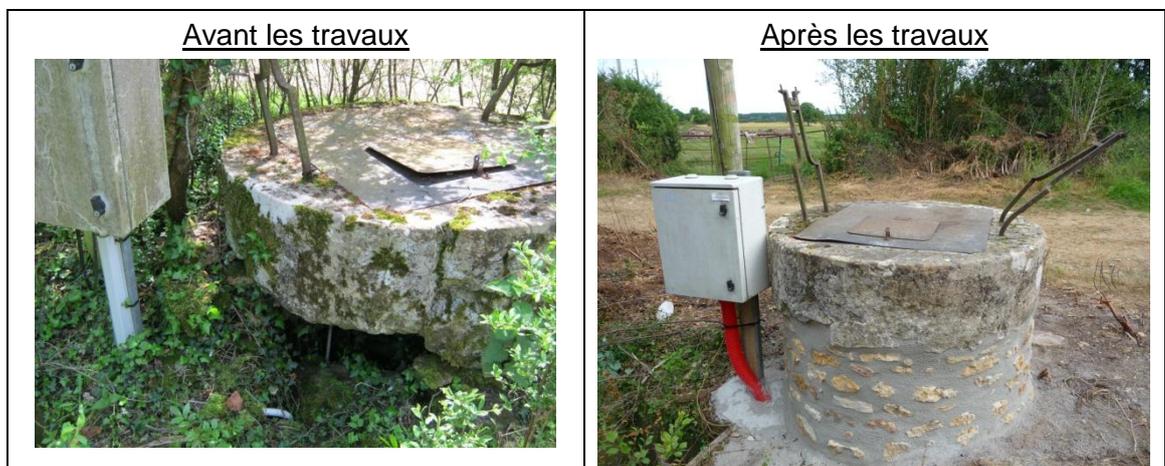
La tête de puits était fortement dégradée, avec un trou sur le côté, entraînant des risques d'infiltrations d'eaux de surface, voire de chutes de pierre, etc.

Illustration 24 : travaux de réhabilitation de l'ouvrage « 05208X0011/P » (Nérondes, 18)

Des travaux ont été confiés à une entreprise de maçonnerie de Nérondes afin de remettre en état la tête de l'ouvrage (cf. Illustration 24).

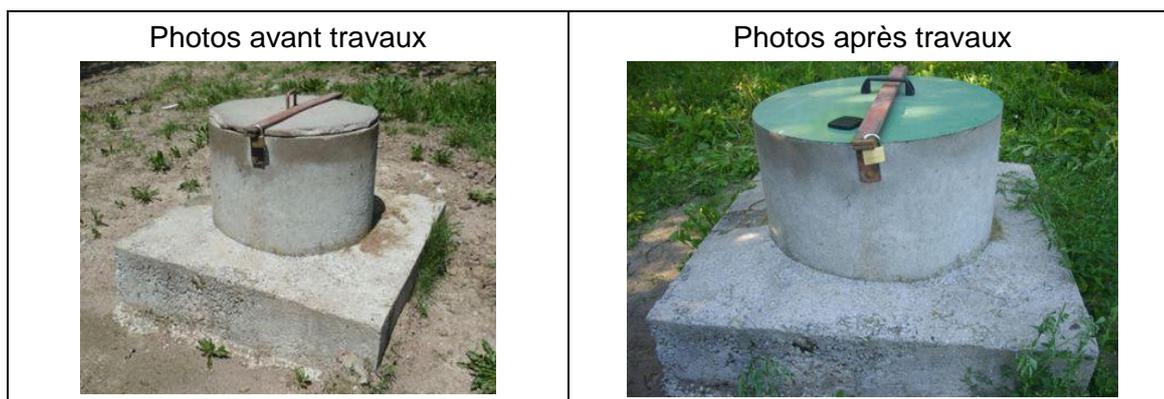
Illustration 25 : Photographies de la sécurisation de l'ouvrage « 06165X0008/F19 » (Saint-Agnant-de-Versillat, Creuse)

- Sécurisation de site : les 2 stations implantées sur la commune de Saint-Agnant-de-Versillat (Creuse) ont fait l'objet de travaux de sécurisation avec l'installation d'un couvercle en acier à la place d'un couvercle en béton (cf. Illustration 25).

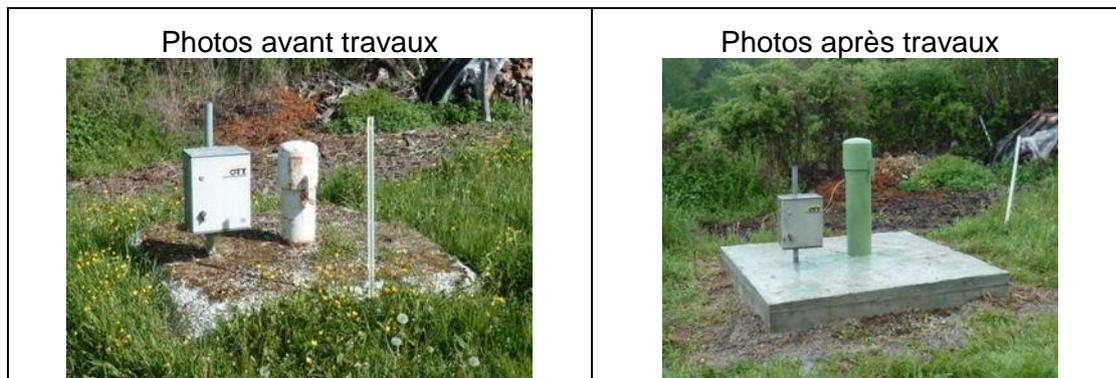
Illustration 26 : Photographies de la rénovation de la margelle d'un ouvrage « 06401X0010/P1 » (Magnac-Laval, Haute-Vienne)

- Aménagement tête d'ouvrage : 4 ouvrages ont fait l'objet d'un rehaussement de tubage. L'ouvrage 06162X0008/F5 implanté sur une parcelle privée et situé sur la commune de Bazelat (Creuse) n'a pas pu faire l'objet de travaux initialement programmés pour 2012, du fait du refus du propriétaire.
- Rénovation de la margelle : une station a fait l'objet d'une rénovation de margelle avec rehaussement de la tête de tubage (cf. Illustration 26).

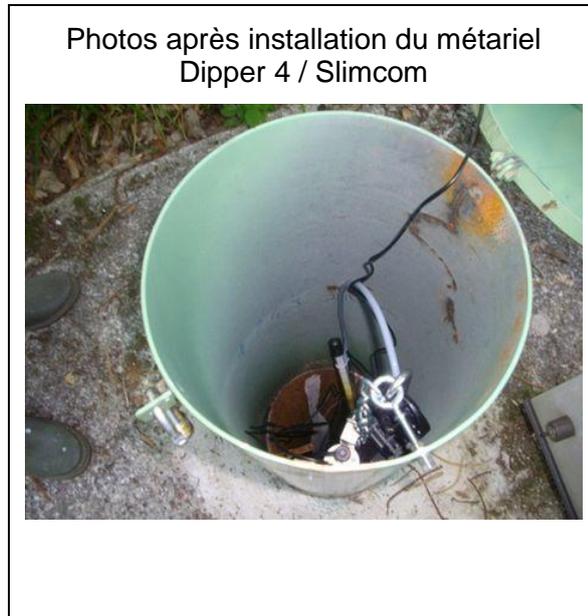
Illustration 27 : Photographie du rééquipement de l'ouvrage « 07114X0062/F2 » (Les Cars, Haute-Vienne)

- Rééquipement : sur la période du 23 au 26 juillet 2012, 8 stations télétransmises, fonctionnant initialement avec un Thalimèdes (OTT) ont été équipées avec un SlimCom et un Dipper4 (SEBA).

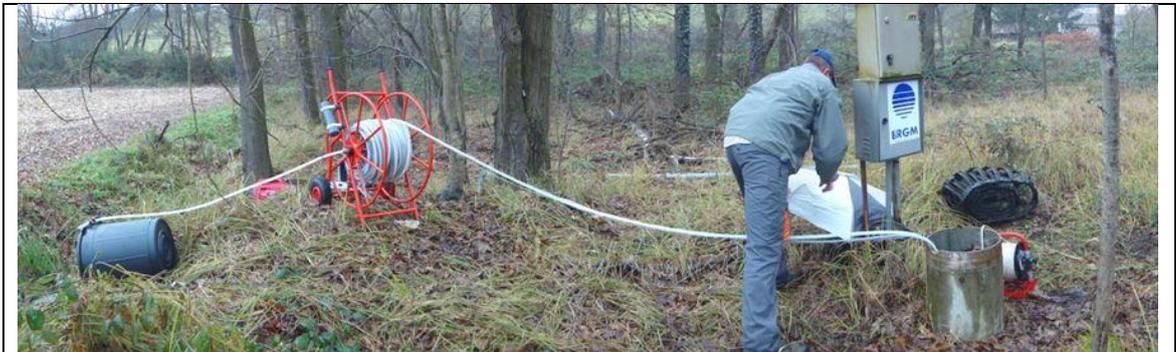
- Dans le cadre d'un appui à la Police de l'Eau, et pour vérifier la qualité des données acquises par ces ouvrages, un diagnostic simple des ouvrages a été réalisé fin décembre 2012. Le rapport est en cours de rédaction mais les essais, qui ont essentiellement constitué un essai de pompage par paliers, ont montré des réactions rapides sur 3 des 4 ouvrages. Le piézomètre 06967X0046/CLEPPE de Cleppé montre des variations très lentes, sans retour au niveau initial observable le jour même, qui pourraient illustrer un colmatage de l'ouvrage. Il a été décidé, en accord avec la DREAL Rhône-Alpes, d'équiper en doublon un piézomètre proche afin de déterminer si cette grande inertie est à attribuer à l'ensemble de l'aquifère ou seulement à un colmatage du piézomètre ou une hétérogénéité locale.

Illustration 30 : Diagnostic de l'ouvrage 06967X0046/CLEPPE de Cleppé (42)

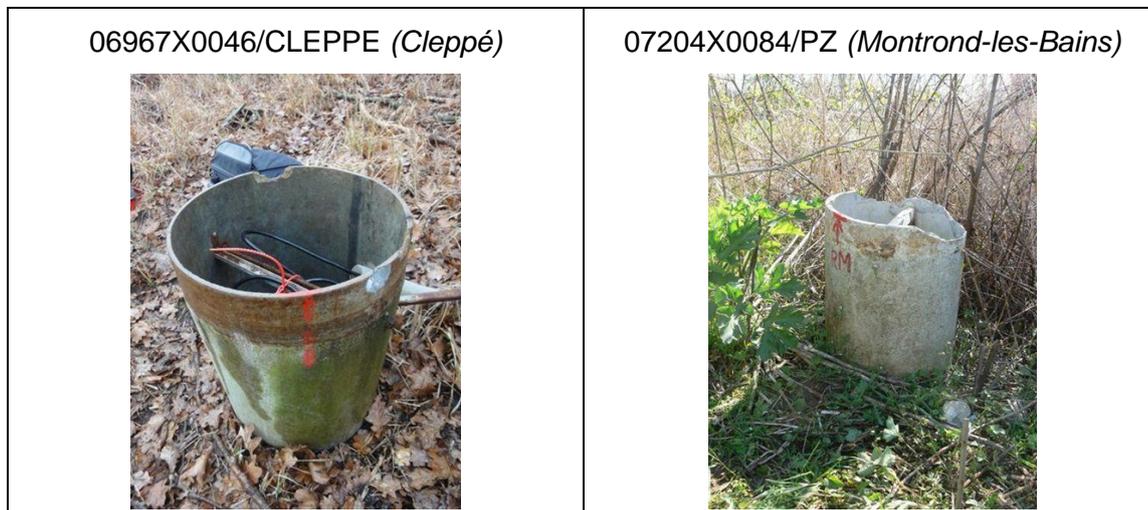
Illustration 32 : Photographies des ouvrages dont la tête serait à reprendre.

Les têtes des ouvrages 06967X0046/CLEPPE de Cleppé et 07204X0084/PZ de Montrond-les-Bains sont constituées de tubes en fibrociment. Nous avons planifié de remplacer ses têtes par des tubages en acier au cours de l'exercice 2013 (délai d'intervention C), mais le budget nécessaire n'ayant pas été alloué, ces travaux seront réalisés ultérieurement.

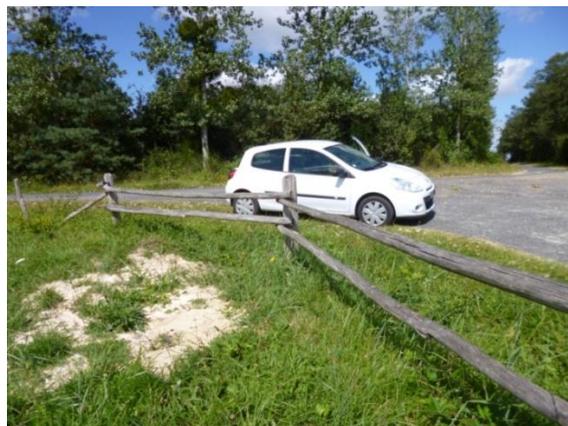
Forage rebouché, Vaulandry (2012)

Avec l'accord du propriétaire, l'implantation est néanmoins conservée pour forage ultérieur en rotary-boue. Le budget d'investissement devrait être prévu, a priori pour l'année 2014.
