## Rapport d'expertise :

# Commune de Guiclan (29), inondations par remontée de nappe et mouvements de terrain. Avis du BRGM

**BRGM/RP-62106-FR**

Décembre 2013

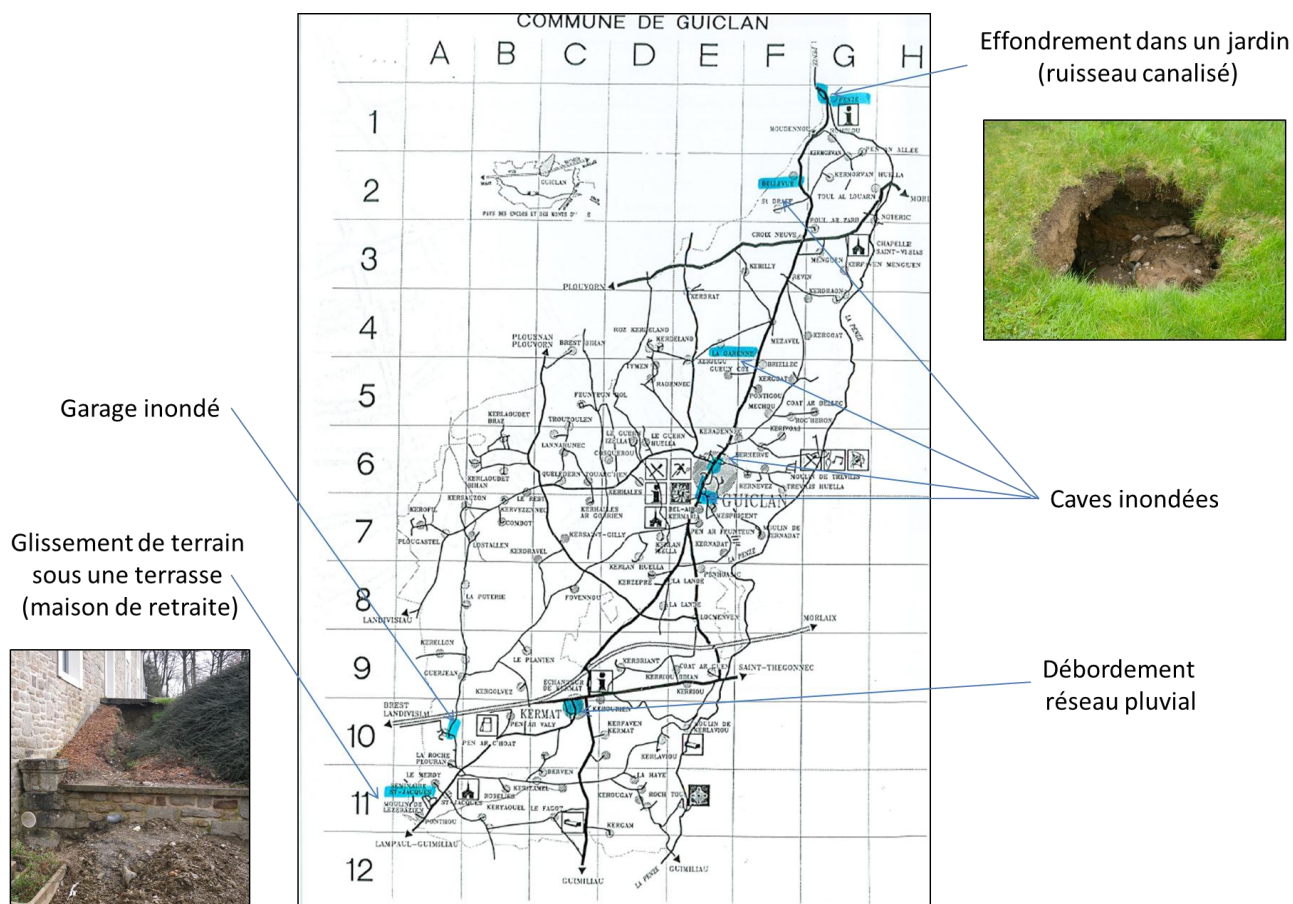
- 6 caves, 1 sous-sol et 2 garages inondés,
- Affaissement de terrain au 5 rue de Moudennou au nord de la commune, dû à la rupture d'un aqueduc sous le jardin,
- Glissement de terrain (sus une terrasse) et inondations à la maison de retraite Saint-Jacques.

Illustration 4 : Localisation des secteurs touchés sur la commune de Guiclan (carte fournie par le SIDPC, annotée suite à la visite de terrain et aux informations recueillies en mairie)

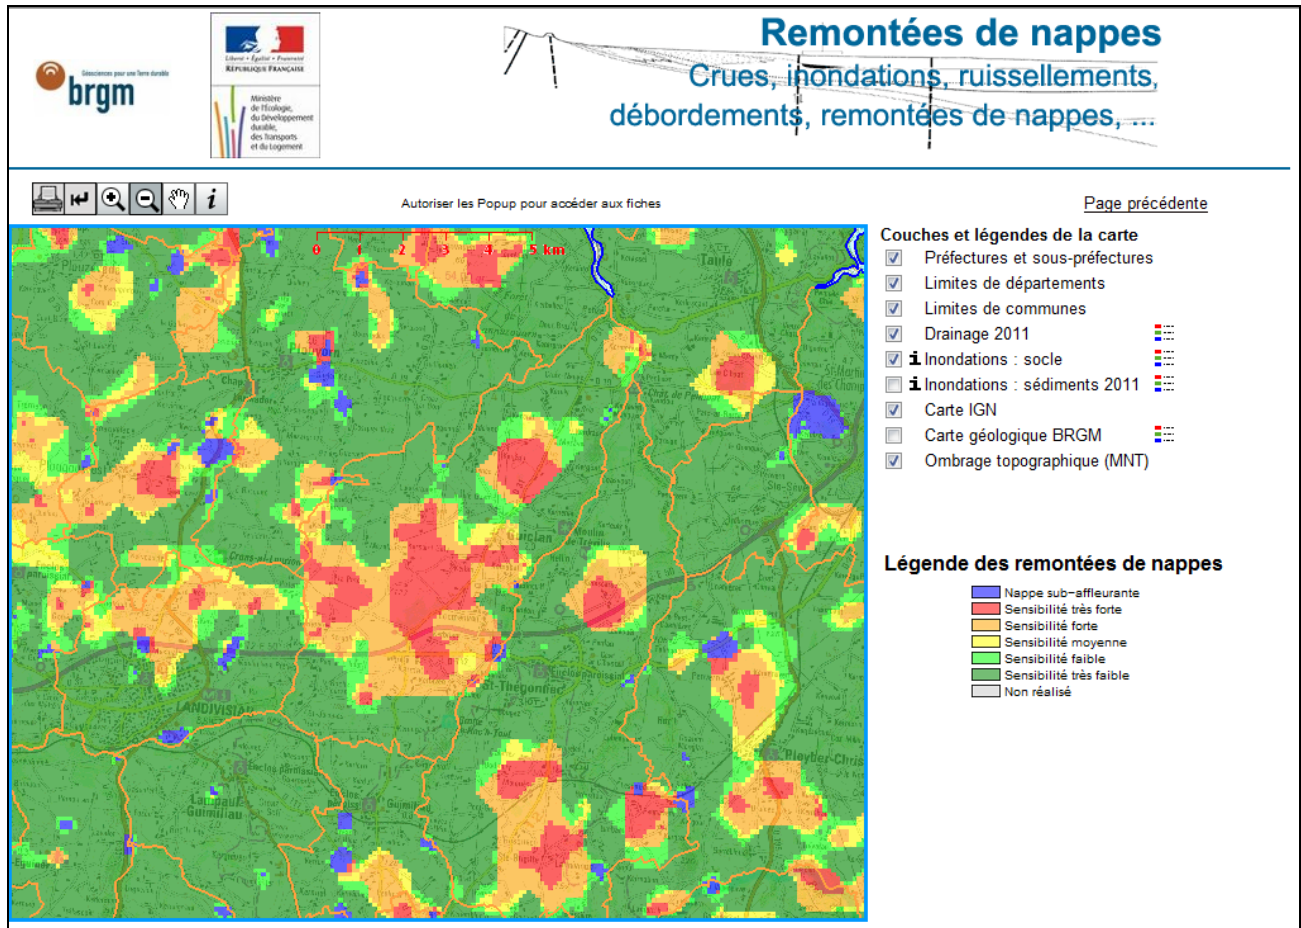
Illustration 5 : Extrait de la carte remontée de nappes du secteur de Guiclan (www.inondationsnappes.fr, source BRGM)

La majeure partie de la commune de Guiclan est vulnérable aux remontées de nappe (en orange et rouge sur l'illustration 5). Le lieu-dit La Garenne (n°3 sur l'**Erreur ! Source du renvoi introuvable.**), le bourg de Guiclan (n°4) et Kermat (n°5) se trouvent notamment en zone à sensibilité très forte. Ces secteurs, touchés par les inondations, peuvent donc être concernés par des phénomènes de remontées de nappe. De nombreuses zones humides sont en effet visibles sur la commune de Guiclan et confirment la sensibilité des terrains aux remontées de nappes.

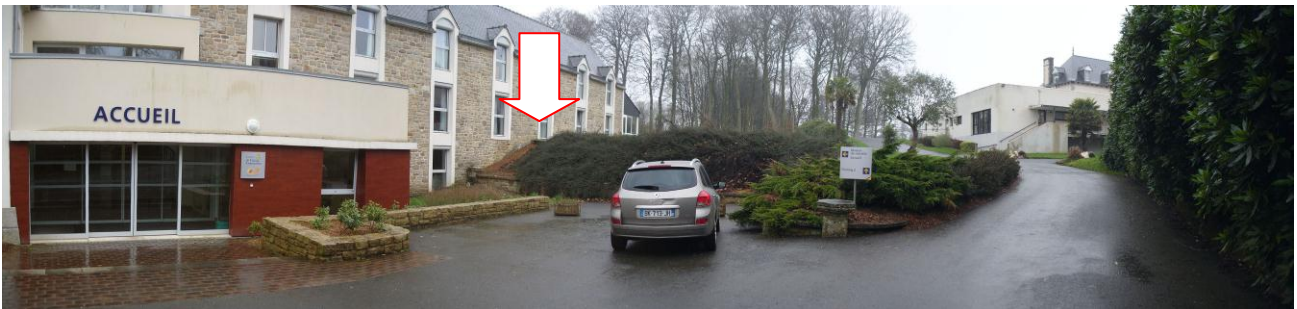
Le mouvement de terrain déclaré au niveau de la maison de retraite, correspond à un ravinement, voire d'un petit glissement de terrain superficiel (1 à 2 m<sup>3</sup>) des terrains en remblai d'une terrasse. La terrasse est située sur la partie la plus haute d'une butte aménagée et ne présente pas de bassin versant ou sous bassin versant, pouvant expliquer un apport important d'eau.

Illustration 11 : Panorama de la maison de retraite avec la localisation du sinistre

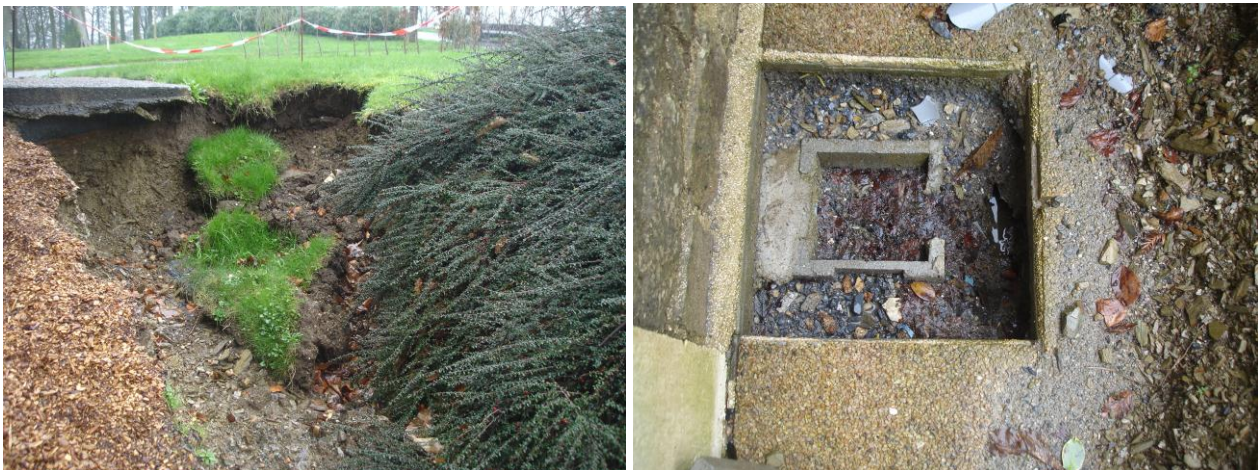
En revanche, la terrasse présente un dispositif de gestion des eaux de toiture dont nous avons cherché l'exutoire. Ainsi compte tenu de l'aménagement du site (terrasse en remblai sur tout-venant), de la très faible superficie du bassin versant et de la faible pente, les désordres observés semblent correspondre à un dysfonctionnement de ce système de gestion des eaux pluviales.

En effet, l'exutoire de trois gouttières sous la terrasse semble avoir été soit défectueux, soit ne pas exister.

Illustration 12 : A gauche : photographie du sinistre (ravinement-glisserment sous la terrasse) ; A droite, récupérateurs de eaux de toiture obstrués

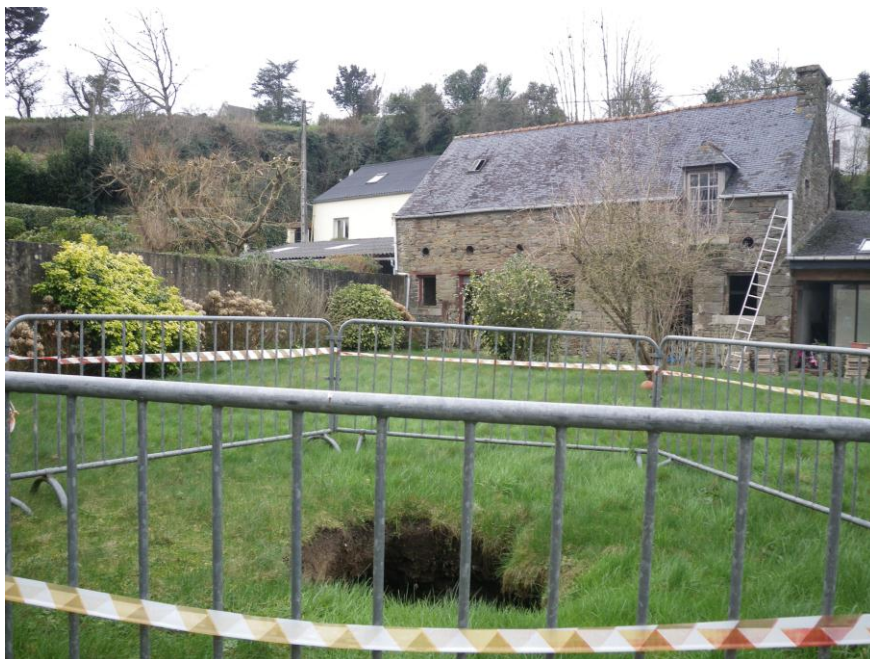
Le second mouvement de terrain, correspond à un effondrement au-dessus d'un cours d'eau canalisé et recouvert, traversant un jardin (Illustration 13).

*Illustration 13 : Photographie de l'effondrement*

L'effondrement est localisé à l'aplomb d'un cours d'eau busé (canalisation plastique de 1 m de diamètre), alors qu'ensuite le cours d'eau est canalisé par deux murs de pierres (dont l'un des deux s'est écroulé), et qui étaient recouverts par des dalles de schistes. La profondeur de la canalisation par rapport au terrain naturel est de 1,5 m et le recouvrement constitué de terre végétal et de fragments de schistes. L'évènement constaté a un diamètre de 1,5 m et 2 m de profondeur.

Au regard de la situation du désordre (à la sortie d'une buse), il semblerait que la canalisation ait provoqué des perturbations (turbulences) dans l'écoulement hydraulique du cours d'eau. Il est probable qu'au niveau de ce raccord, un phénomène type de renard (circulation en charge dans la buse) ait affecté les terrains de surface entraînant progressivement (par suffosion) puis brutalement (par effondrement de type fontis) les matériaux de recouvrement argilo-sableux vers le canal souterrain.

Ainsi l'effondrement semble être la conséquence conjointe des précipitations particulièrement intenses et d'une conception du chenal d'écoulement souterrain partiellement mal adaptés aux conditions hydrauliques du site.

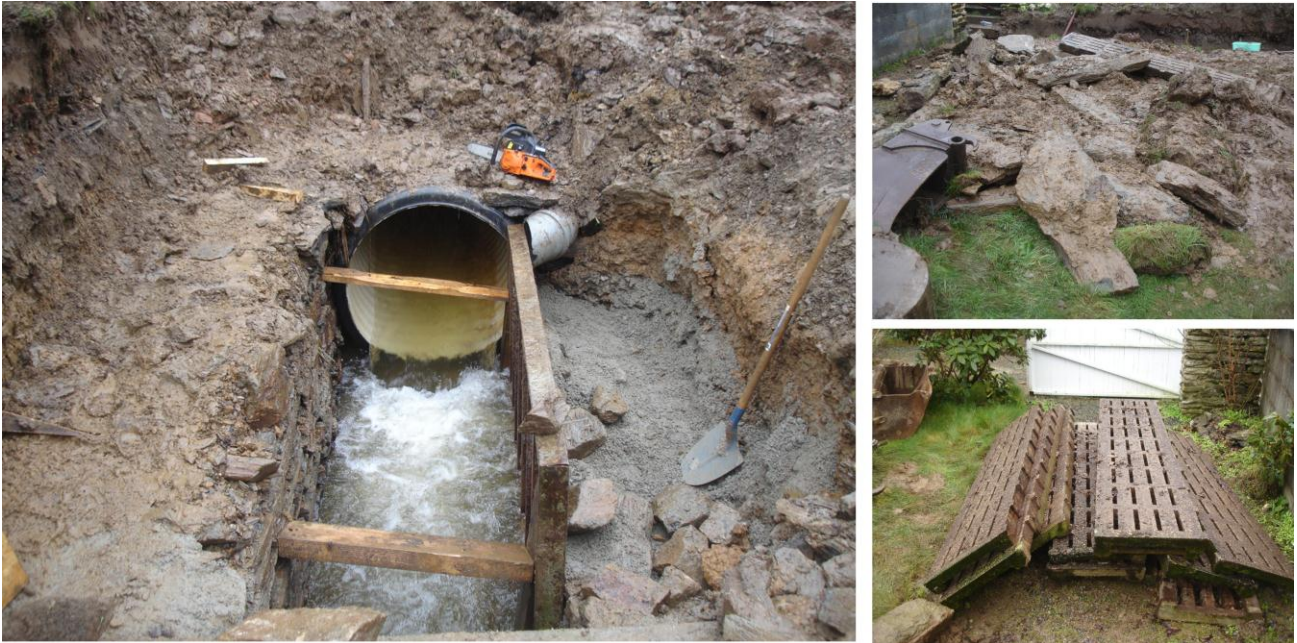
Au moment de notre visite, le canal, était repris (en travaux), sur sa partie gauche, par un mur banché et bétonné, et les dalles de schistes étaient remplacées par des dalles de béton avec fentes longitudinales d'aménagement de porcheries.

La structure en murs de pierres traditionnelles et les dalles des schistes soulignent le caractère ancien de cet aménagement, qui historiquement, pouvait être un cours d'eau laissé à ciel ouvert, afin de palier à d'éventuelles crues (Illustration 14)

*Illustration 14 : Cours d'eau busé en amont de l'effondrement par une buse plastique alors que celui-ci était canalisé par des murs de pierres, recouverts de schistes en haut à droite puis remplacés de dalles béton en bas à droite.*
