# Rapport d'expertise :

## Ruelle Jacquemin

### Diagnostic géologique après purges de mise en sécurité

### Compte-rendu de l'inspection sur site du 21 mars 2013

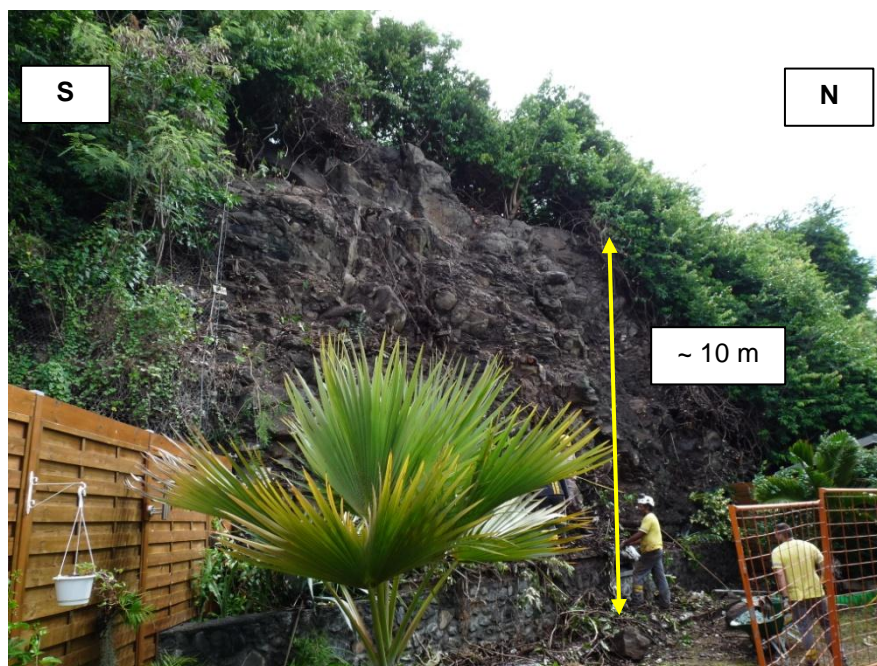
Le débroussaillage a permis de mettre à nu la falaise sur environ 10 m de haut et 15 m de large (cf. Figure 3).

- La présence de formations rocheuses basaltiques altérées et fracturées : présence de boules d'altération et de débit en forme de plaquette au niveau de certains affleurements ;
- L'absence de niveaux intermédiaires meubles et/ou scoriacés ;
- des racines pénétrant dans les fissures des formations en place et maintenant quelques blocs de petite taille (quelques litres à dizaine de litres) en position instable (cf. Figure 6 ; point 2) ;
- quelques surplombs rocheux dont la stabilité a été testée par le personnel GTOI ;
- quelques dièdres rocheux fissurés (dizaine de litres en volume), se dégageant du reste de la paroi nécessitant un test de stabilité et une élimination le cas échéant, lors de la finalisation des travaux de purges en cours (cf. Figure 6 ; points 1 et 3) ;
- quelques matériaux fins résiduels subsistent ponctuellement au sein de la paroi (liés à la nature des travaux).

Figure 3 : Vue générale de la falaise au droit de la zone d'étude, après débroussaillage et en fin de travaux de purge

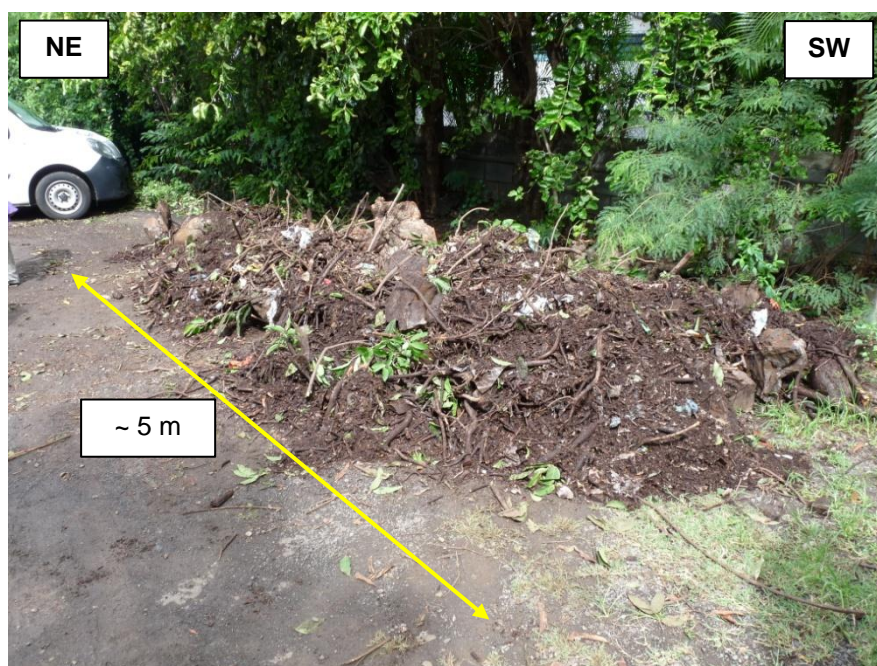
Le volume total de matériaux purgés (hors déchets verts) à l'issue des travaux est de l'ordre de **5 à 6 m<sup>3</sup>** (cf. Figure 4). La taille unitaire des blocs purgés reste assez limitée, de l'ordre de quelques dizaines de litres tout au plus (cf. Figure 5). Les matériaux éliminés en paroi sont principalement des matériaux fins de recouvrement, voire des blocs de petite taille issue de la densité de fracturation des formations en place. Les déchets verts éliminés lors des travaux n'ont pas été observés lors de l'expertise (déjà évacués).

Figure 4 : Volume de matériaux purgés à l'issue des travaux

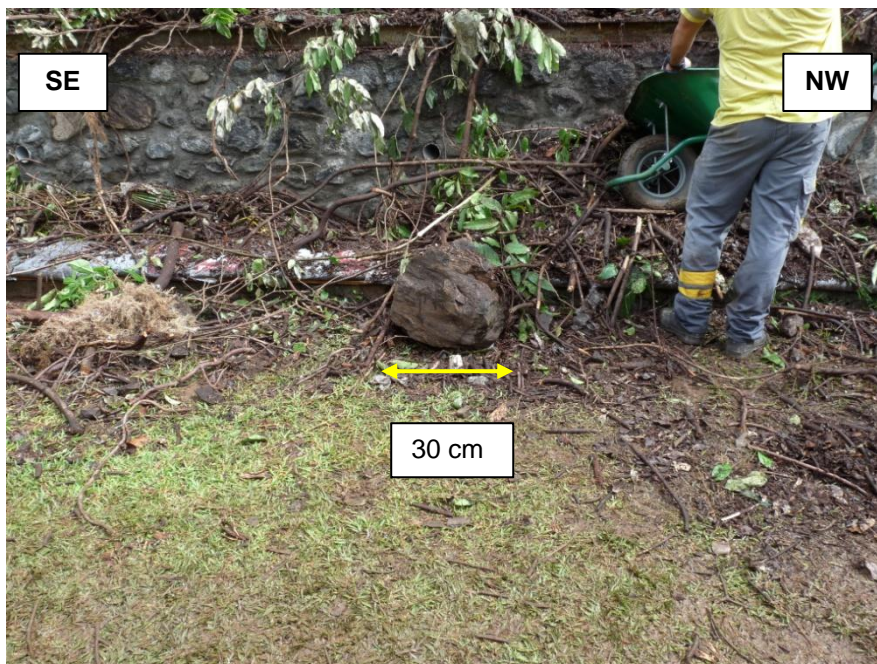
Figure 5 : Taille maximale des blocs purgés, 30 L

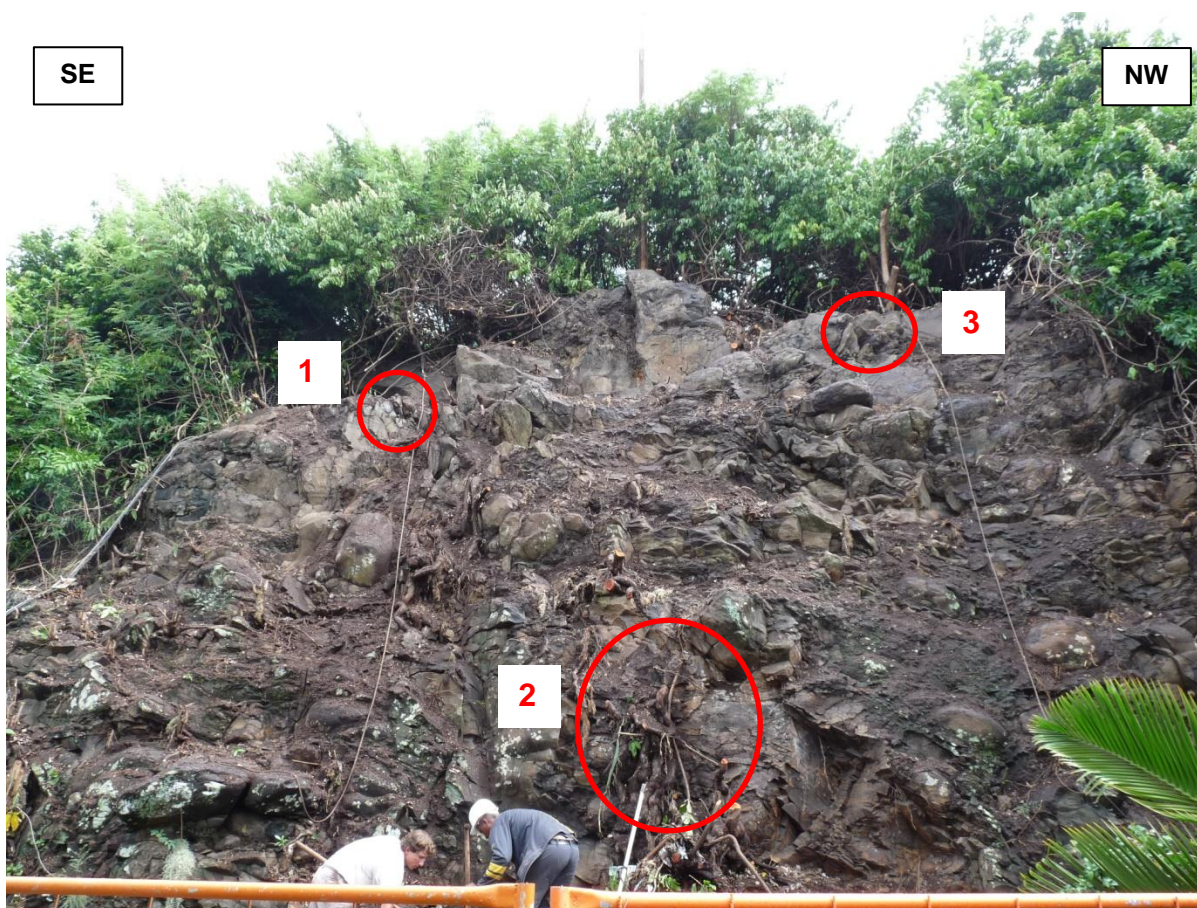
Figure 6 : Eléments menaçants identifiés

Après traitement des derniers points menaçants identifiés et cités ci-dessus, la paroi ne représente **pas de risque imminent à court terme**, du fait de la réalisation des travaux de purge sur la totalité de la surface de paroi dominant la parcelle. Ces travaux ont permis d'éliminer tous les éléments instables testés manuellement et d'élaguer toute la végétation, potentiellement néfaste à la stabilité de compartiments rocheux en paroi.

Afin de sécuriser durablement le site, comme évoqué lors de l'expertise du 11 février 2013 (cf. rapport BRGM/RP-62095-FR), **la pose d'un grillage plaqué à la surface de la paroi s'avère être une solution adaptée**. Ce dispositif pourra être posé en continuité de celui installé au droit des parcelles avoisinantes (au sud, à gauche en regardant la paroi).
