Rapport d'expertise :

Expertise d'un glissement de terrain supposé sur le quartier de Mafoumboujou à M'tzamboro

BRGM/RP-62274-FR

Avril, 2013

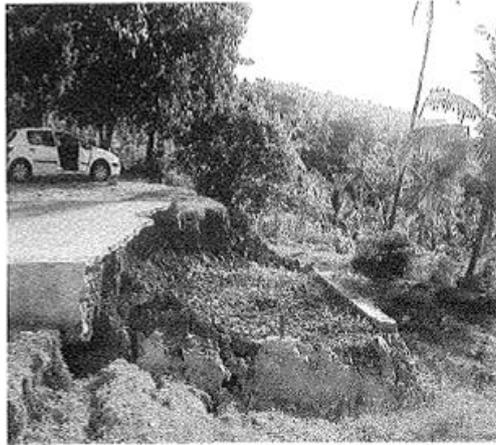
Le glissement se situait au niveau de la route nationale (pas de localisation précise du site), la niche d'arrachement s'étendait sur 200 m d'après l'étude de S. Hachim (cf. Figure 10).

Figure 10 – Photographie du glissement de terrain de 2003 au niveau de la RN au-dessus du quartier de Mafouboujou. Photographie issue du rapport de S. Hachim, 2003.

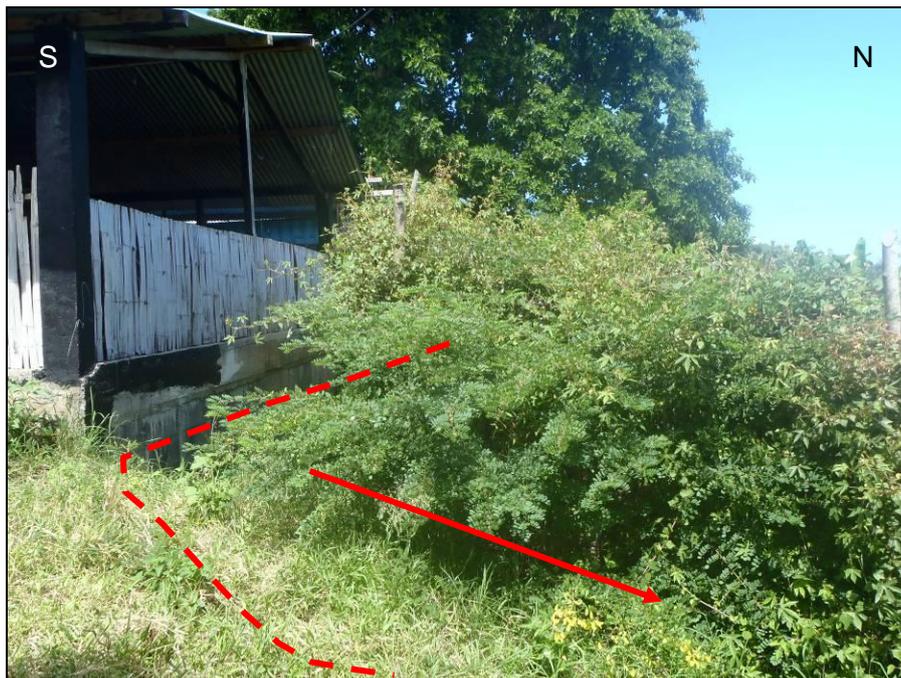
Un mouvement de terrain plus récent a été communiqué par un habitant du quartier. Celui-ci se serait produit en 2008 d'après les informations recueillies. Il se situe à l'arrière d'un restaurant (cf. Figure 11). Les traces de ce glissement de terrain ne sont aujourd'hui plus visibles du fait de la végétation dense qui s'est développée. Néanmoins, le particulier a estimé que la niche d'arrachement s'étendait sur une dizaine de mètres de large, soit sur toute la longueur du bâtiment.

Figure 11 – Vue sur la zone glissée en arrière du restaurant.

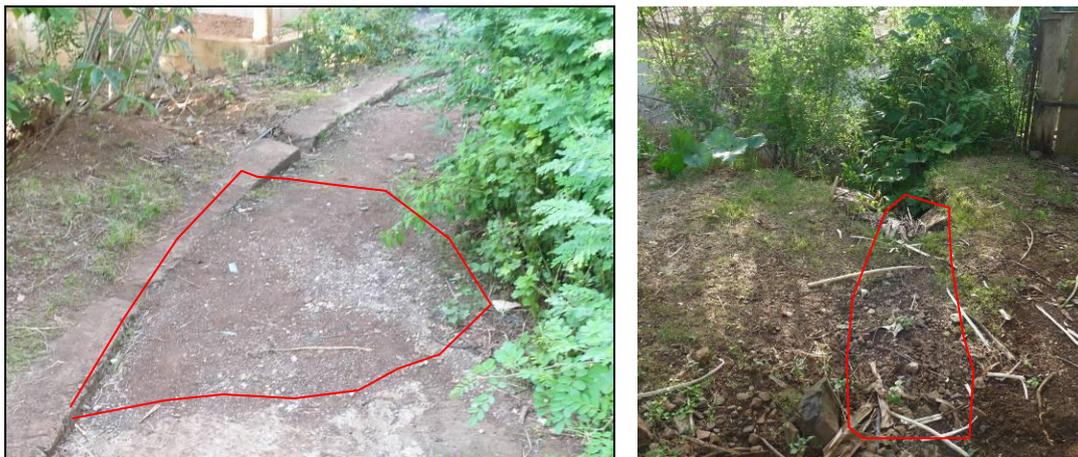
Les observations au droit du quartier montrent également des défaillances du réseau de gestion des eaux pluviales avec des débordements ponctuels lors de fortes pluies et la présence de points bas favorisant l'atterrissement de matériaux fins (cf. Figure 12).

Figure 12 – Dépôts de matériaux fins produits par le ruissellement des eaux pluviales.

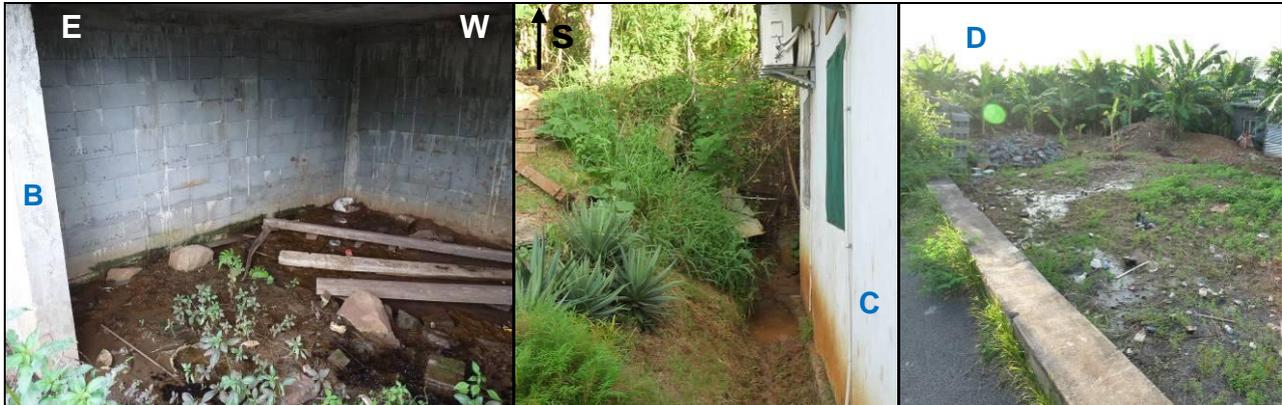
De nombreuses zones comportant de l'eau stagnante ont été identifiées (cf. Figure 13). L'origine de cette eau n'a pas été identifiée (fuite de réseaux AEP/EU enterrés ? résurgence naturelle ?).

Figure 13 – Zones présentant de l'eau stagnante. Localisation des photographies B, C et D sur la Figure 26

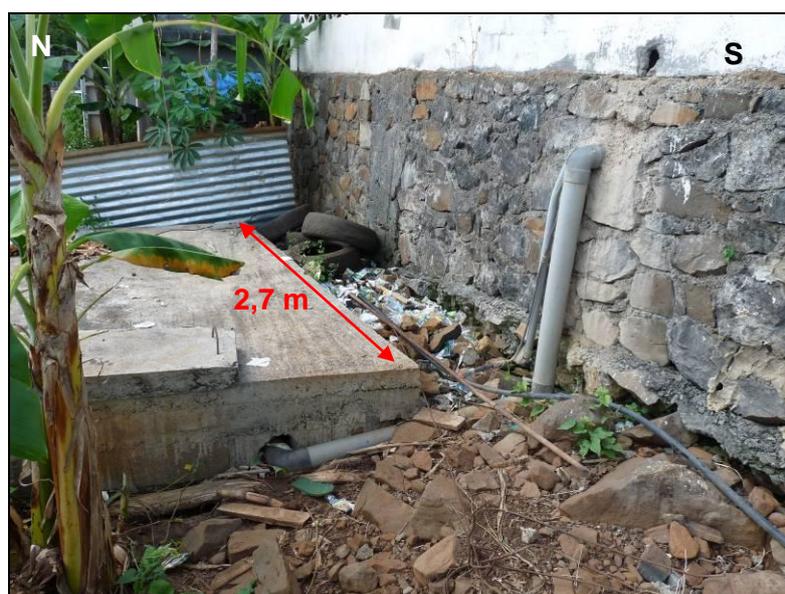
Un puits a été repéré au centre du quartier (cf. Figure 14). D'après les représentants de la commune, l'eau contenue dans celui-ci est d'origine naturelle. Toutefois, un tuyau provenant de l'habitation est raccordée à ce puits, transférant ses eaux usées. L'eau avait un aspect clair sans odeur particulière ce qui tend à indiquer que l'apport en eaux usées de la maison est limité.

La qualité du fonds du puits et des parois sous le niveau d'eau n'a pas été observée. Cet ouvrage n'est pas recensé, ni suivi et aucune information sur sa réalisation n'est connue. D'après les témoignages des représentants de la commune, le fonds ne serait pas revêtu (terrain naturel) et les parois seraient bétonnées sans ouverture. Par ailleurs, la présence d'une dalle amovible coiffant le puits, même non étanche parfaitement, limite au strict minimum les apports d'eau de pluies au sein du puits.

Malgré les incertitudes, ces observations tendent à montrer que le niveau d'eau identifié dans le puits correspondrait principalement à des venues d'eaux souterraines (niveau situé à moins d'1 m sous le TN lors de l'expertise le 3 avril).

Figure 14 – Puits en aval de la maison A fissurée avec raccord entre la maison et le puits.

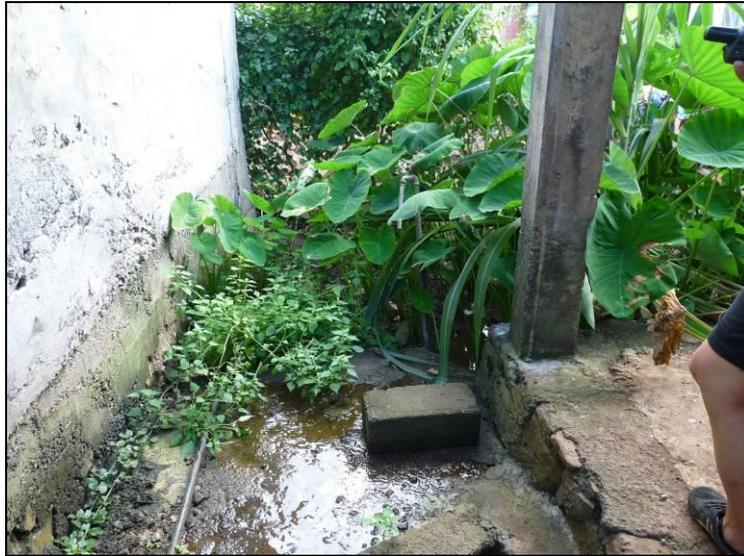
En partie aval du quartier, à l'extrémité de la « langue topographique » (cf. figure 2), une résurgence d'eau a été observée (cf. Figure 15). D'après les élus de la mairie de M'tzamboro, celle-ci serait pérenne tout au long de l'année. La présence de songes, plantes hydrophiles, témoigne de la présence régulière d'eau à cet endroit.

Figure 15 - A droite, zone de résurgence d'eau avec présence de songes, point A de la Figure 26

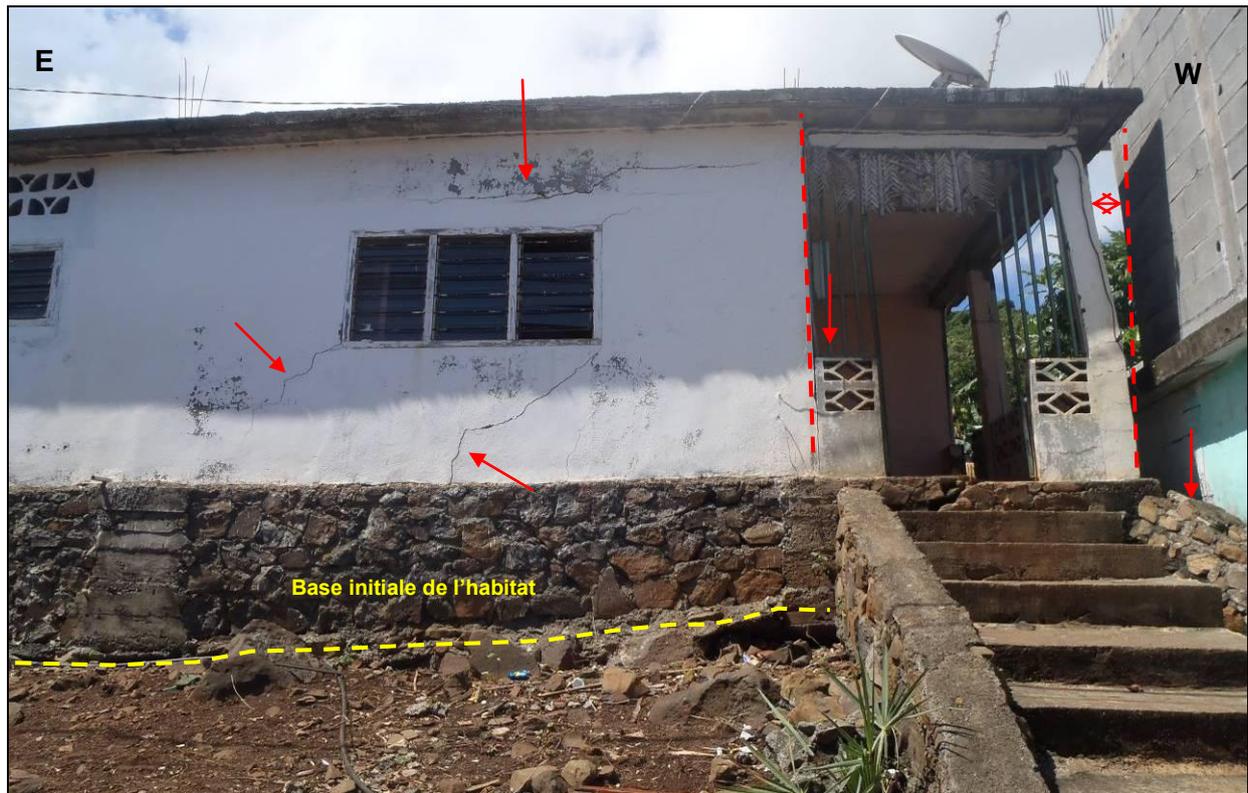
Figure 18 – Maison A localisée en Figure 26, au centre du quartier, présentant de nombreuses fissures et déformations.

Cette maison (cf. Figure 18) est la plus impactée du quartier, elle présente de nombreuses fissures ouvertes localisées aussi bien au plancher, qu'au niveau des murs ou dans les angles du bâtiment. Les décalages sont centimétriques, pouvant atteindre 5 cm d'espacement (cf. Figure 19). Les déplacements observés indiquent un mouvement vers le front de mer (pendage vers le Nord). Les déformations au niveau des poteaux de la terrasse sont relativement importantes (courbures).

On observe également un affaissement du sol d'assise au droit du soubassement de l'habitation (cf. pointillés jaunes de la Figure 18) ainsi qu'un affouillement à la base.

La maison n'est actuellement plus habitée, néanmoins des passages sont fréquents dans celle-ci. Elle sert en particulier de « laverie » et sont accès est libre (des enfants peuvent facilement jouer dedans). En tout état de cause, elle reste un danger pour les maisons avoisinantes.

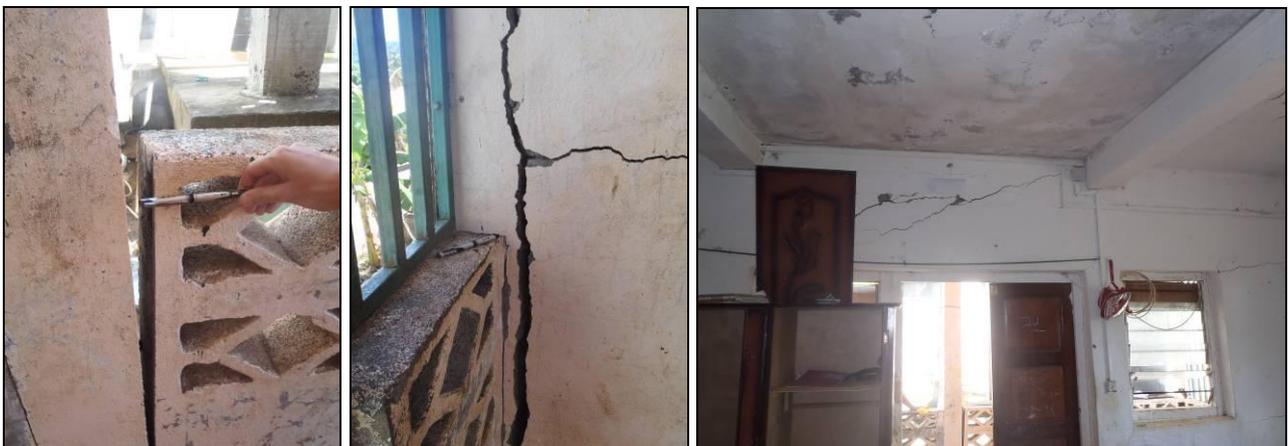
Figure 19 – Désordres observés au niveau de la maison A.

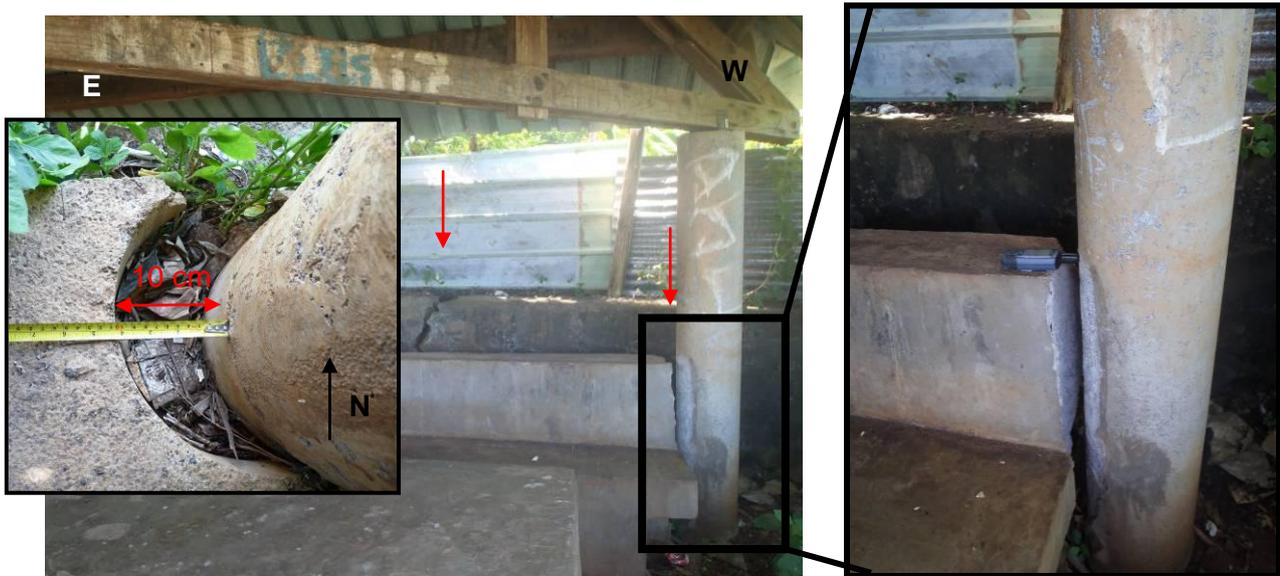
On peut toutefois relever des désordres significatifs au niveau du faré avec notamment un écartement atteignant 10 cm au niveau de la dalle (cf. Figure 20), entre les poteaux et la dalle. D'après les représentants de la commune, ce faré aurait été construit en 1997-1998. En l'absence de repère fixe, malgré ces désordres significatifs, il est délicat d'évaluer l'ampleur des déplacements.

Figure 20 – Désordres observés au niveau du faré.

Ce faré semble désaffecté et inutilisé. A défaut, et/ou en cas d'évolution des fissures, il devra être détruit.

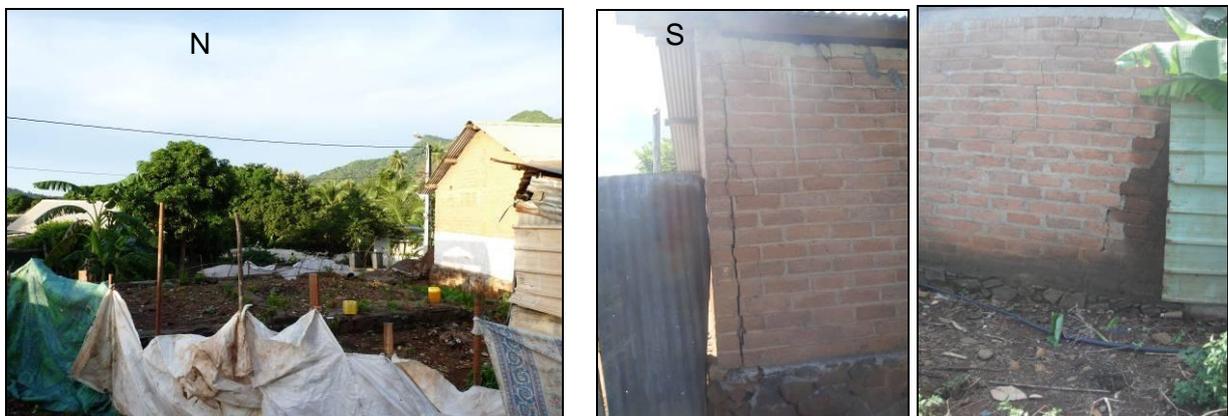
D'après les habitants du quartier, une maison SIM se serait écroulée (cf. Figure 21). Trois autres maisons SIM se situent à côté du soubassement résiduel de cette habitation. Celles-ci présentent de nombreuses fissures avec des décalages de l'ordre du centimètre. Ces maisons SIM correspondent aux premiers logements qui ont été mis en place à Mayotte. Leur méthode de construction est précaire, avec en particulier un ferrailage limité, les rendant très sensibles à d'éventuelles instabilités du sol d'assise. Au vu de ces éléments, la stabilité de ces maisons est mise en question et que par conséquent les habitants peuvent être considérés exposés à un risque d'effondrement.

Figure 21 – A gauche, ancienne maison SIM qui se serait écroulée. A droite, fissuration des maisons SIM.

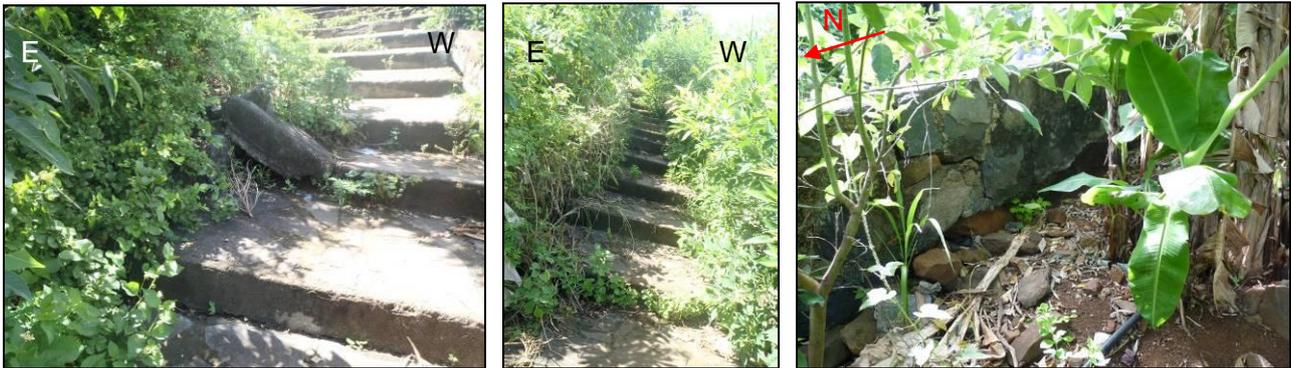
L'escalier menant à la plage de Foubouni présente un pendage vers l'Ouest pouvant atteindre 15°. Cet escalier longe la limite Ouest de la langue topographique. En partie sommitale de l'escalier, une marche s'est cassée. Ce désordre serait lié à une poussée des terrains vers l'Ouest qui aurait comprimé la marche contre la bordure de l'escalier. Cet escalier aurait été construit en 2005 et les déformations observées se seraient produites en continu avec une accélération ces dernières années.

Il a été observé une érosion active des formations géologiques au niveau de la base de l'escalier.

Figure 22 – Escalier menant à la plage de Foubouni. Un pendage est observé ainsi qu'une marche cassée par compression. La photographie de droite montre l'état de la partie inférieure de l'escalier.

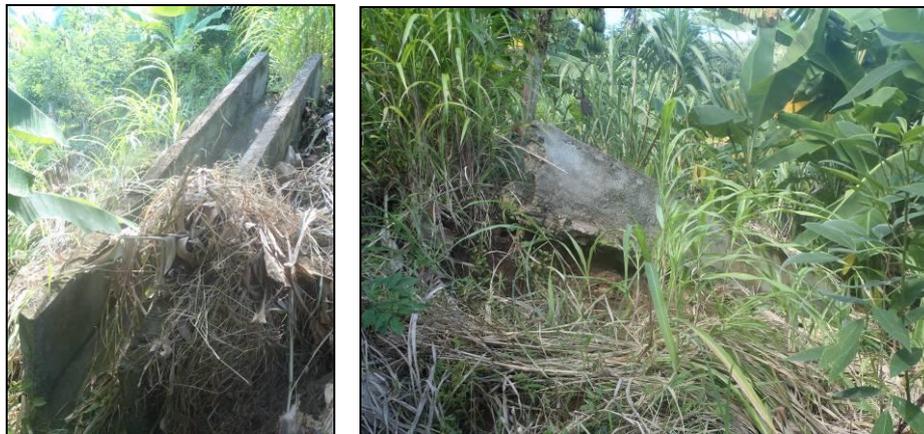
Figure 23 – Caniveau qui a été arraché et qui a glissé sur quelques mètres.

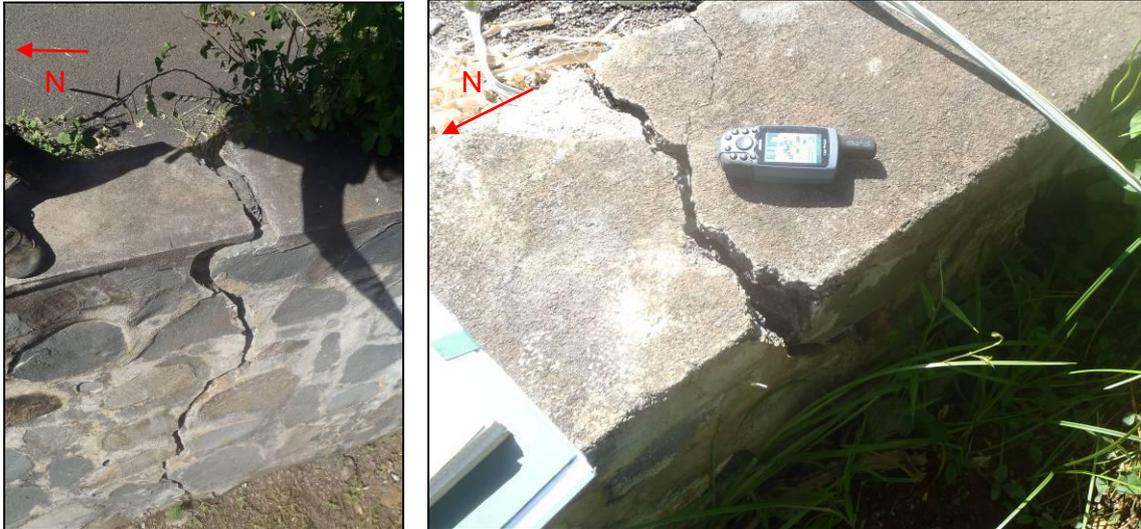
Quelques déformations (fissures ouvertes de 2 à 3 cm et décalage vertical de 2 à 3 cm) ont été relevées au droit de ceux-ci, dont les deux plus importantes sont exposées en Figure 24. Ces ouvrages sont situés à l'extrémité ouest de la langue (cf. figure 2).

Figure 24 – Fissures observées au niveau des murs de soutènement mis en place par la commune le long des voiries.

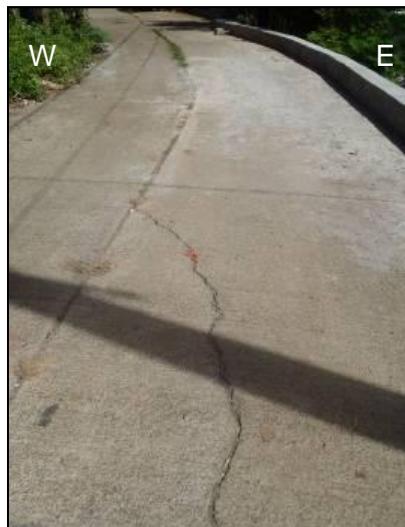
Une déformation au niveau de la voirie a été constatée. Celle-ci présente une fissure longitudinale (cf. Figure 25).

A noter qu'un mur de soutènement a été mis en place récemment (travaux 2013) en contrebas de cette voirie, limitant par conséquent les mouvements de terrain. Ce mur aurait été mis en place suite à un effondrement de la voirie.

Figure 25 – Déformation observée au niveau de la voirie longeant un mur de soutènement.

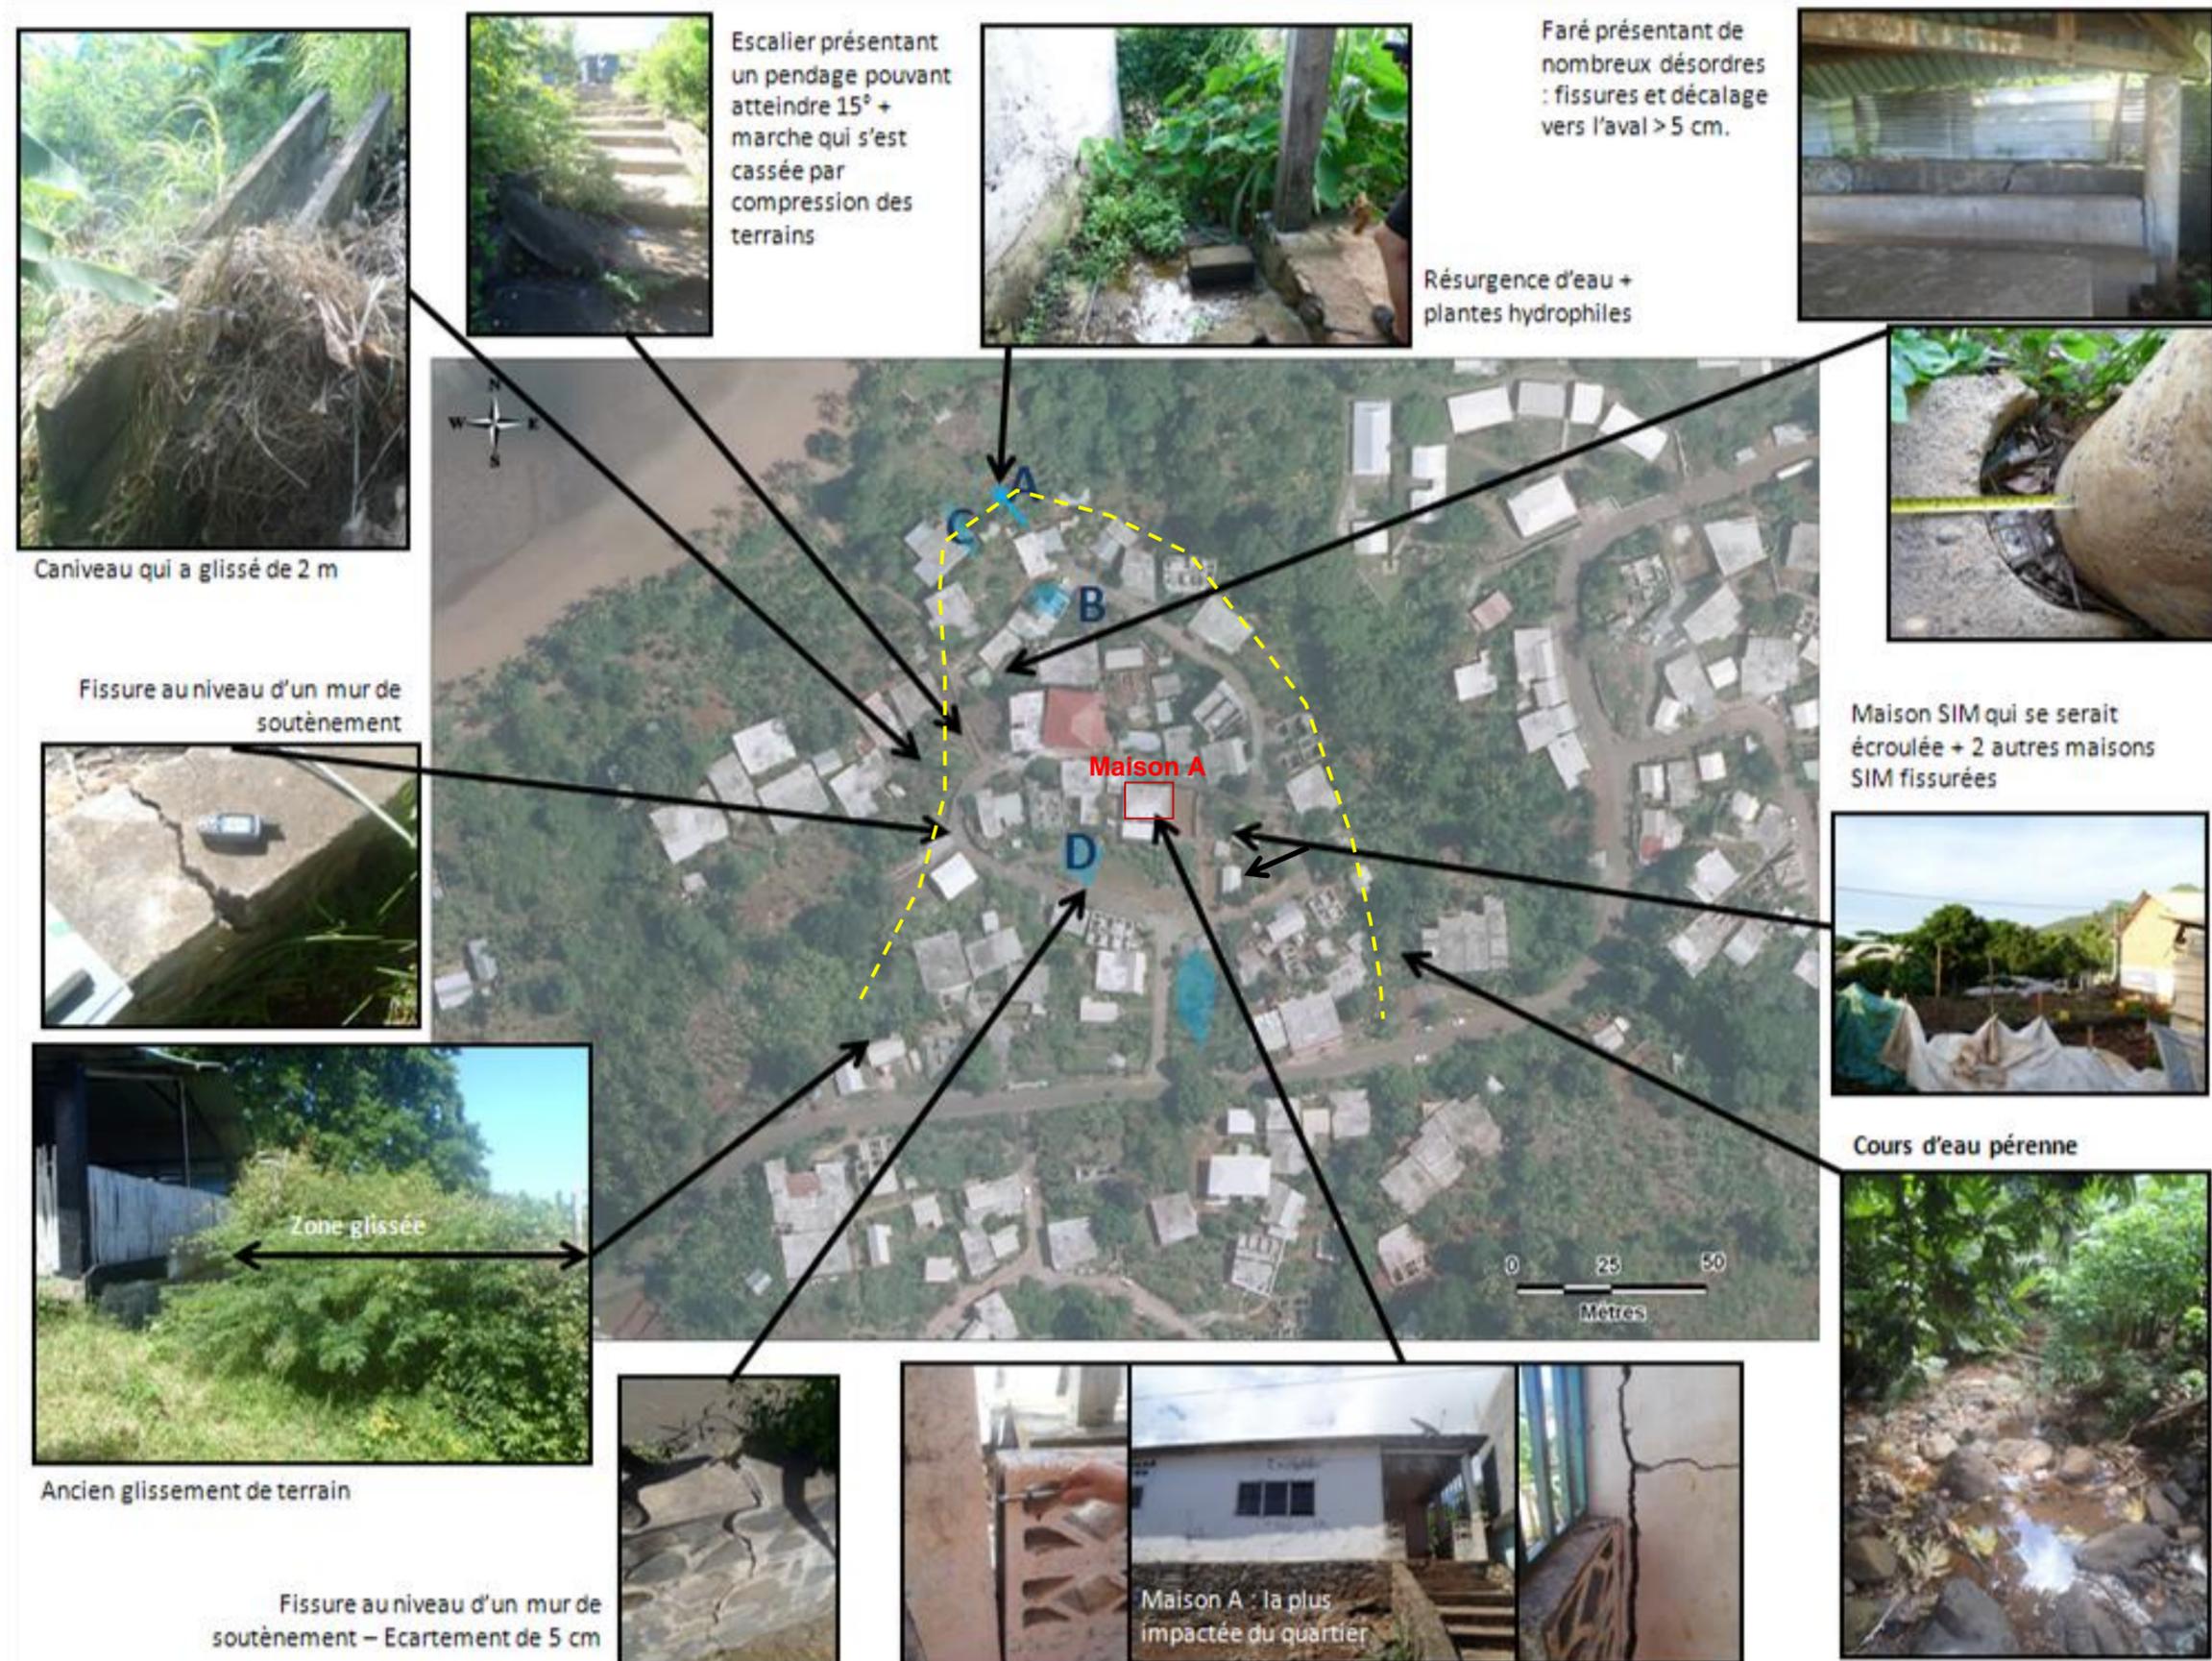
Figure 26 – Synthèse des désordres identifiés sur le quartier et des points clés de l'expertise. En bleus sont identifiées les zones où de l'eau a été repérée. En jaune, la langue « topographique ».
