Rapport d'expertise :

Avis sur la pollution aux hydrocarbures dans un puits sur la commune de Dammard (02)

BRGM/RP-62516-FR

Juillet 2013

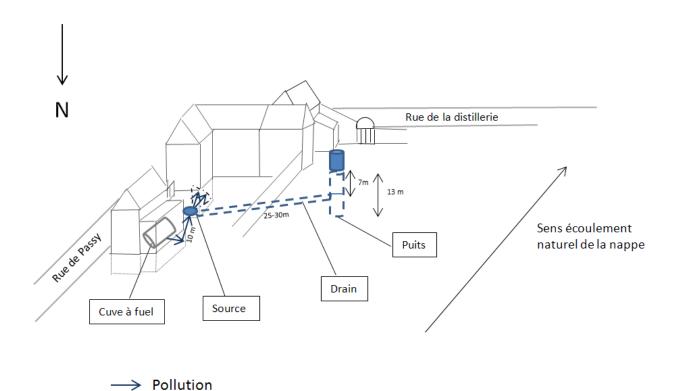
Figure 4 - Représentation schématique de l'évolution possible de la pollution sur le site

Cette visite a permis d'apprécier la disposition des différents éléments (source, cuve, puits) et les distances les séparant (figure 4).

Compte tenu de la faible perméabilité de la formation marno-calcaires de Saint-Ouen concernée par la pollution, il est probable qu'une partie des hydrocarbures soit restée confinée dans le sol au droit sous la dalle de la cour de l'habitation voisine.

Un deuxième milieu/voie de transfert est la nappe phréatique affleurante qui alimente la source de déversement dans la cave de l'habitation voisine. Le tuyau d'évacuation de cette source vers le puits a certainement permis d'évacuer rapidement et directement la fraction la plus mobile de cette pollution au niveau du puits. Cette partie a pu être ensuite pompée lors de la purge du puits.

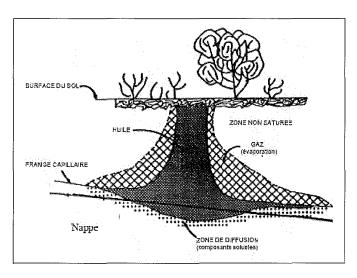
Figure 5 - Schéma de pollution par un LNAPL (BRGM)

Si la nappe est atteinte, les composants solubles passeront dans la phase eau et seront entraînés par convection et dispersion. La quantité de polluant restant à l'état de phase distincte continuera de se déplacer lentement sous l'effet de ses propres gradients de pression en exerçant sur la nappe une action qui en déprimera légèrement la surface.

Cette fraction du polluant au-dessus de la nappe (le corps d'imprégnation) représente une source de pollution durable pour la nappe (Figure 5).

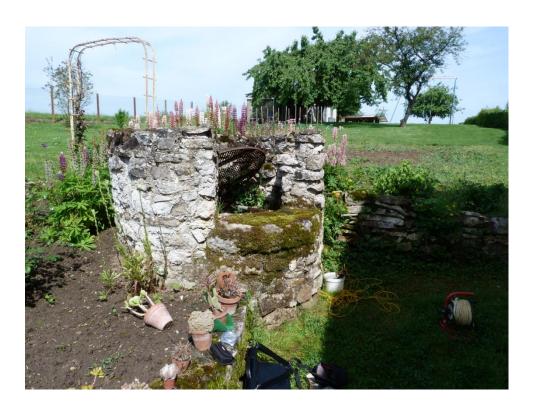
Il s'agit d'un puits ancien, d'une profondeur de 13 m environ (d'après le propriétaire), d'un diamètre de 1 m, maçonné en pierres et en briques (annexes 1et 2). Il n'est pas répertorié en BSS. Il est utilisé pour usage domestique : arrosage du potager ou lavage des véhicules.

Photographie 1 - Extérieur du puits

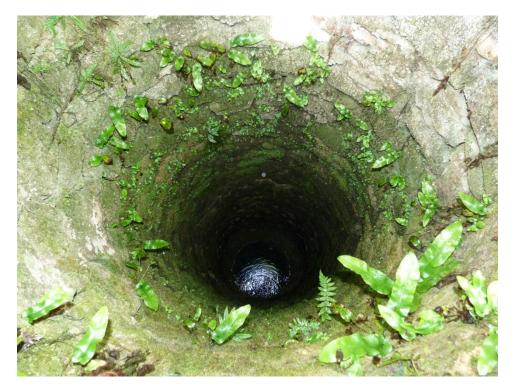
Le 18 juin 2013, l'eau du puits se situe à environ 7 mètres de profondeur par rapport au sol (8,20 mètre avec la margelle). L'eau est limpide. Il n'y a pas d'irisation en surface (annexe 4). Une légère odeur d'hydrocarbure persiste. Les parois du puits sont partiellement recouvertes par de la végétation.

Photographie 2 - Intérieur du puits

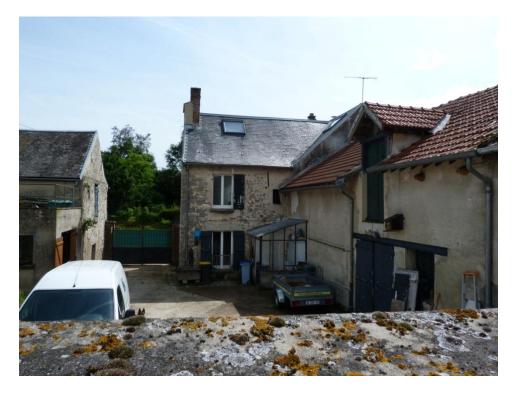
La source de pollution se trouverait à 25-30 m du puits. La pollution aurait pour origine un incident chez le voisin sis au 1 rue de Passy. Ce dernier possède, dans son garage, une cuve de fuel domestique aérienne d'une contenance de 3 m³. Le tuyau de sortie de cuve aurait été accidentellement arraché (par la chienne du propriétaire) provoquant un déversement de fuel au sol. Le fuel serait ensuite passé sous la dalle en béton fissurée de la cour de ce voisin et aurait atteint une source située dans la cave du bâtiment d'habitation de ce même voisin, située à une dizaine de mètres de la cuve (voir photographies en annexe 4).

Photographie 3 - Visualisation du garage contenant la cuve à fuel (à gauche), de la cour et l'habitation principale sous laquelle se situe la cave (à droite)

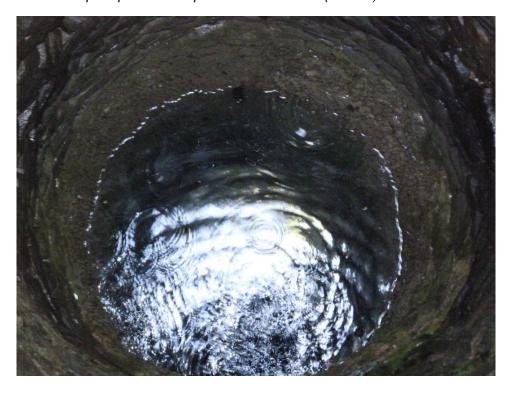
Photographie 4 - Observation de l'eau du puits durant la visite de terrain du 18 juin 2013

- de continuer de procéder à la surveillance du puits au moins pendant un an, car des arrivées potentielles de fuel pourraient intervenir de manière intermittente à l'occasion de l'évolution des écoulements souterrains (remontées de la nappe en hiver,....). Si une lentille d'hydrocarbures surnageante était identifiée, il est recommandé d'effectuer un second pompage pour affiner la dépollution;

- de ne pas utiliser l'eau du puits notamment pour l'arrosage du potager, tant qu'une analyse de celle-ci n'a pas été menée pour connaître la teneur en hydrocarbures dissous. La teneur mesurée devra ensuite être comparée aux critères de potabilité de l'eau;
