# Suivi de l'exposition aux mouvements de terrain de la route de la Corniche, commune d'Urrugne (64) – État des lieux Octobre 2012

Rapport final

BRGM/RP-62684-FR  
Septembre 2013

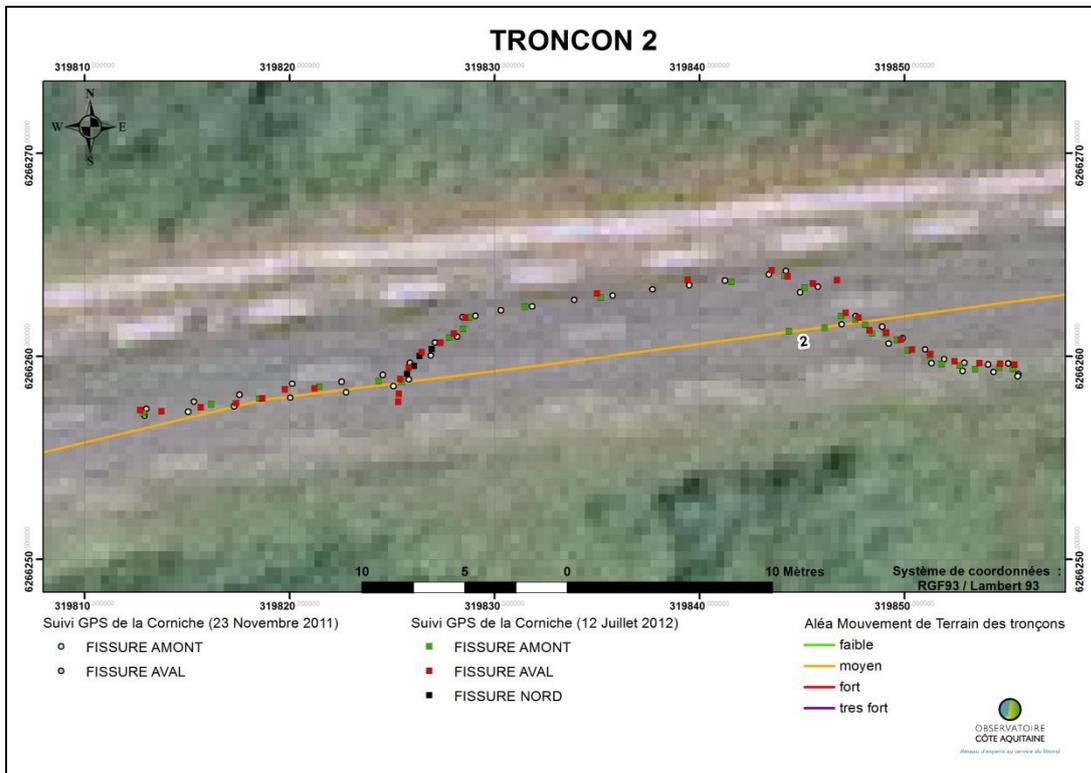
Illustration 5 : Levé DGPS 2011 et 2012 des fissures sur chaussée - tronçon 2

La comparaison des données 2011 et 2012 ne permet pas de mettre en évidence d'évolution perceptible de la fissuration sur chaussée. Les écarts enregistrés ne sont globalement pas significatifs par rapport au niveau de précision de la mesure (précision en altimétrie du DGPS de l'ordre de 0,1 m).

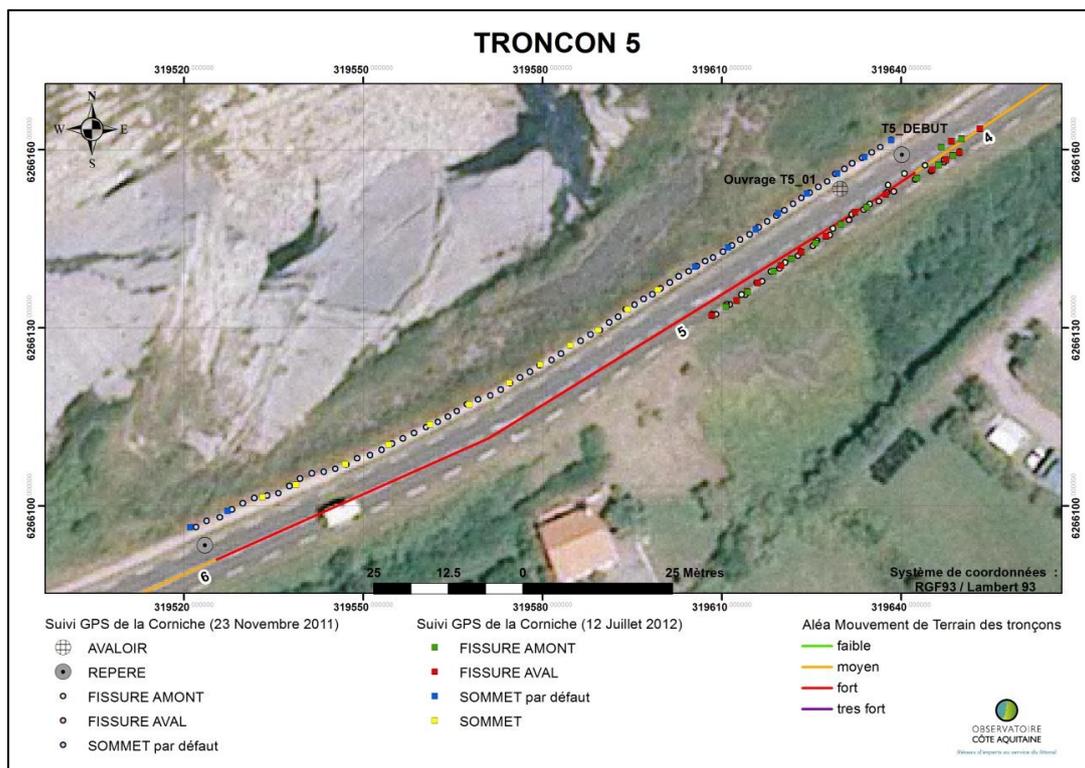
Illustration 6 : Levé DGPS 2011 et 2012 des fissures sur chaussée - tronçon 5

Ce tronçon, classé en aléa fort vis-à-vis du recul de la falaise littoral, est également concerné par une fissuration millimétrique à plurimétrique se développant sur une cinquantaine de mètres (dans sa partie nord-est - coté Socoa) et concernant la demi-chaussée amont.

De façon analogue au tronçon 2, les mesures effectuées ne mettent pas en lumière d'évolution significative des désordres depuis les précédents levés.

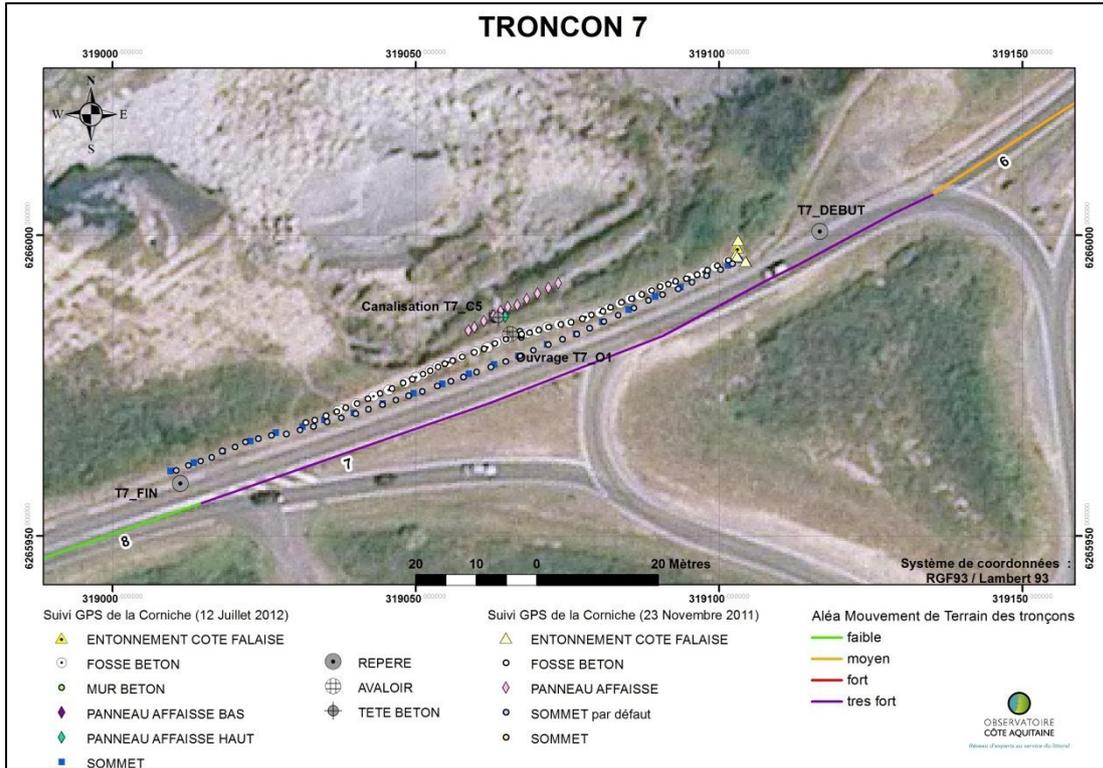
Illustration 7 : Levé DGPS 2011 et 2012 - tronçon 7

Ce tronçon est soumis à des glissements banc sur banc actifs. Les levés ont concerné le sommet de falaise ainsi que des éléments du dispositif d'assainissement en place. Les mesures 2010 figurant sur l'illustration n°8 ont été prises antérieurement à la mise en place du suivi de la route de la Corniche, dans le cadre des levés réalisés par l'Observatoire de la Côte Aquitaine sur l'ensemble de la Côte rocheuse des Pyrénées-Atlantiques.

Les mesures effectuées ne mettent pas en évidence d'évolution significative depuis les précédents levés.

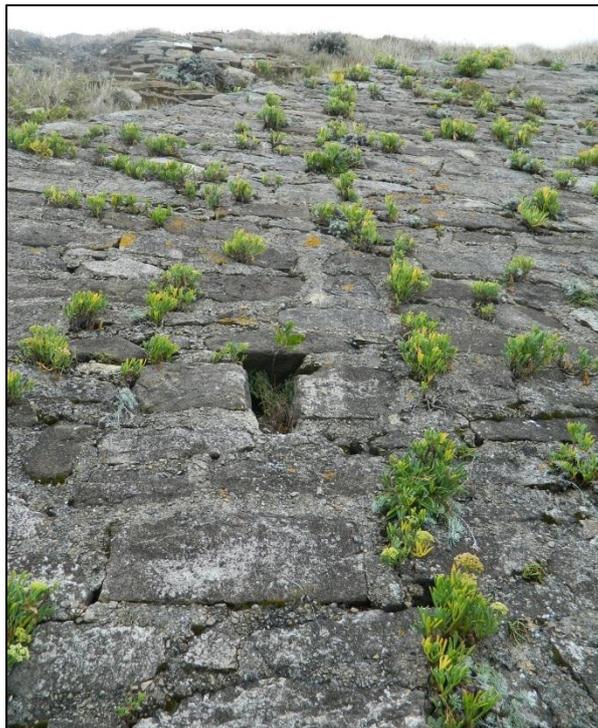
*Illustration 22 : Vue de détail du mur de soutènement - tronçon 5*

En complément du suivi hélicoptéré, une reconnaissance du mur de soutènement présent en partie haute de falaise a été réalisée. L’ouvrage, de réalisation ancienne (début 20<sup>ème</sup> siècle ?) est principalement constitué d’une maçonnerie de pierres liaisonnées (pierres sèches dans le prolongement nord notamment), et présentent un certain nombre de barbacanes. Il n’a pas été observé d’indice significatif témoignant d’une pathologie évidente. Il est rappelé (cf. rapport BRGM/RP-61119-FR) que l’ouvrage est marqué par la présence de deux points de rejet d’eaux pluviales (cf. illustrations 20, 21 et 22):

En l'état, l'ouvrage assure de façon satisfaisante une fonction de confortement des terrains altéritiques (surmontés vraisemblablement de niveaux de remblai) présents en partie supérieure de falaise. Sur le moyen terme, la pérennité de l'ouvrage n'est pas assurée compte-tenu des instabilités potentielles en partie inférieure d'escarpement (activité éventuellement aggravée par les rejets d'eaux de ruissellement évoqués précédemment qui s'effectuent dans une zone où les flyschs sont intensément fracturés et broyés).

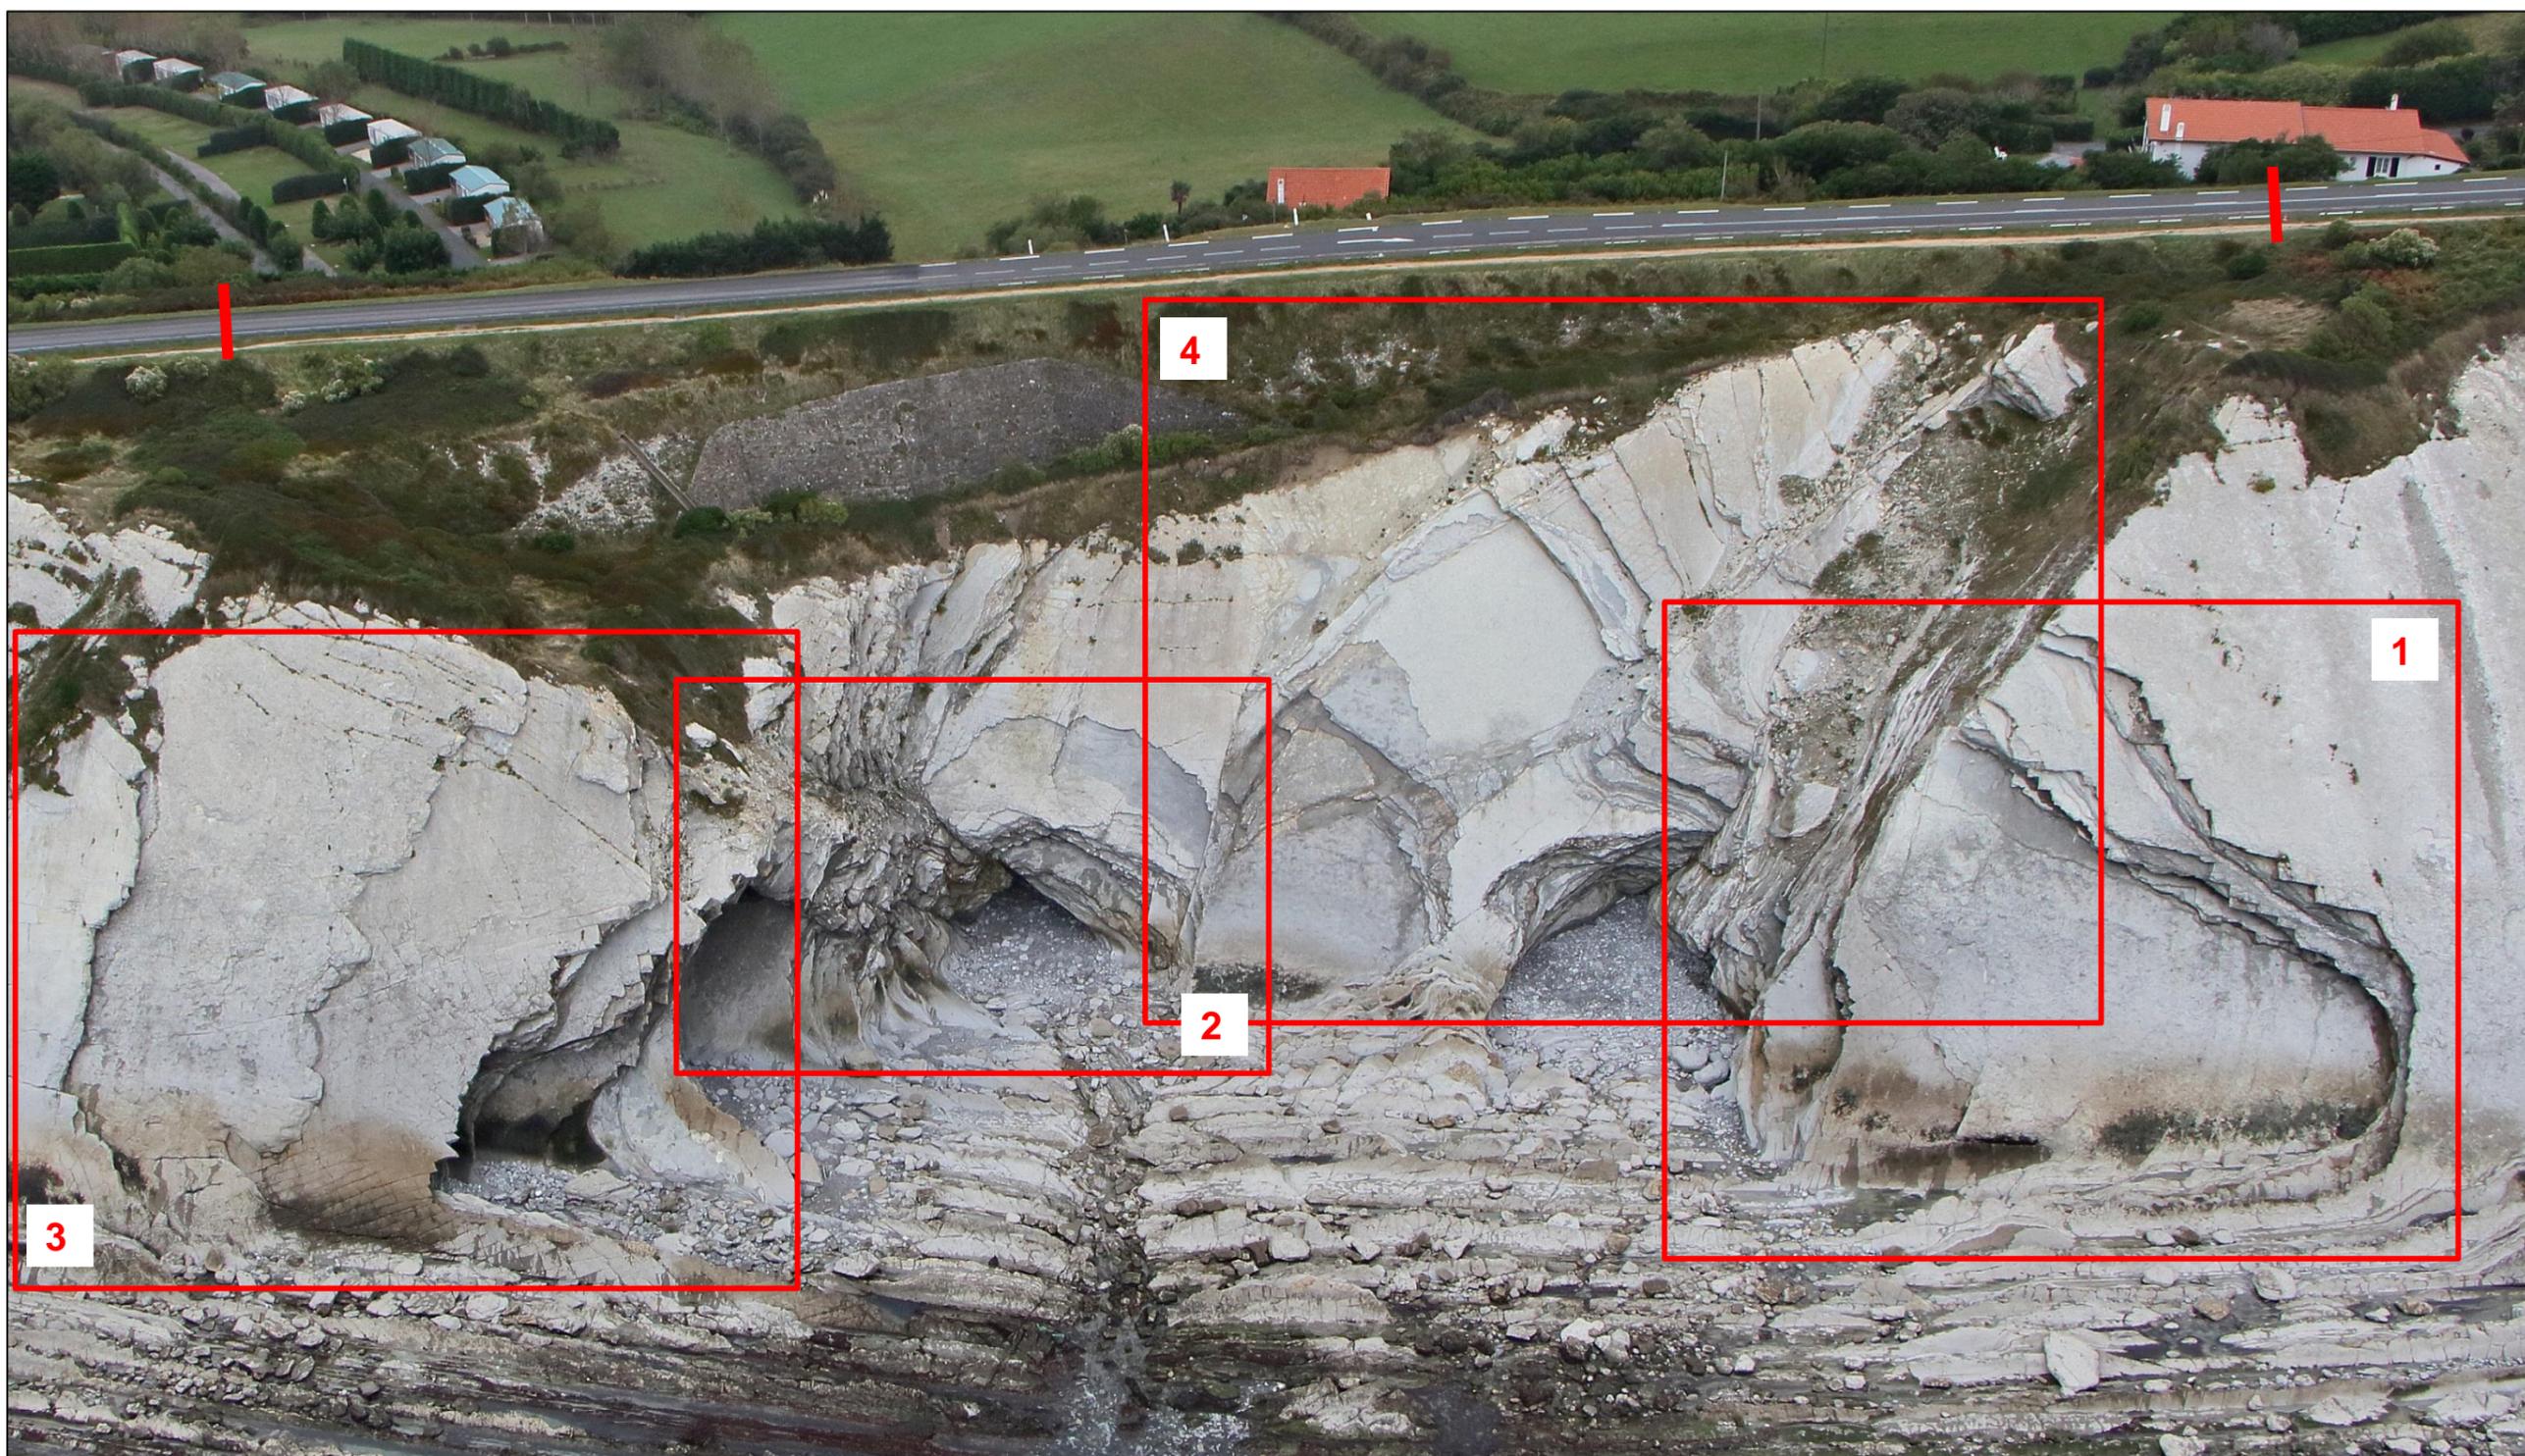
Illustration 23 : Vue générale du tronçon 5 - campagne 18/10/12

L’observation des clichés (cf. illustrations 23 à 27) ne permet pas de relever d’évolution significative entre les deux périodes considérées.

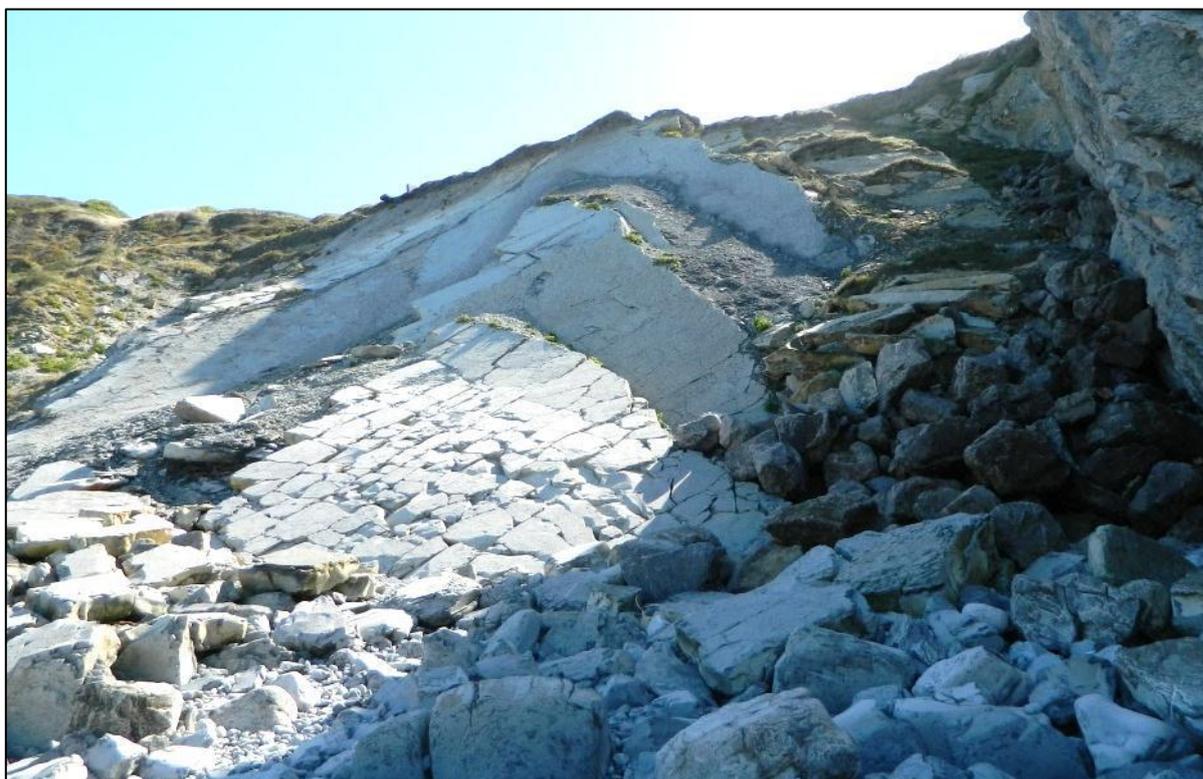
Il n'est pas observé de démantèlement marqué ni même d'affaissement notable des panneaux en cours d'évolution au droit du tronçon (cf. illustration 28). De la même façon en pied de falaise, il n'a pas été noté d'évolution franche des zones d'ablation par action des vagues.

*Illustration 28 : Panneaux en cours de démantèlement au droit du tronçon 7 - cliché 19/09/12 (cf. vues de détail zone 4)*

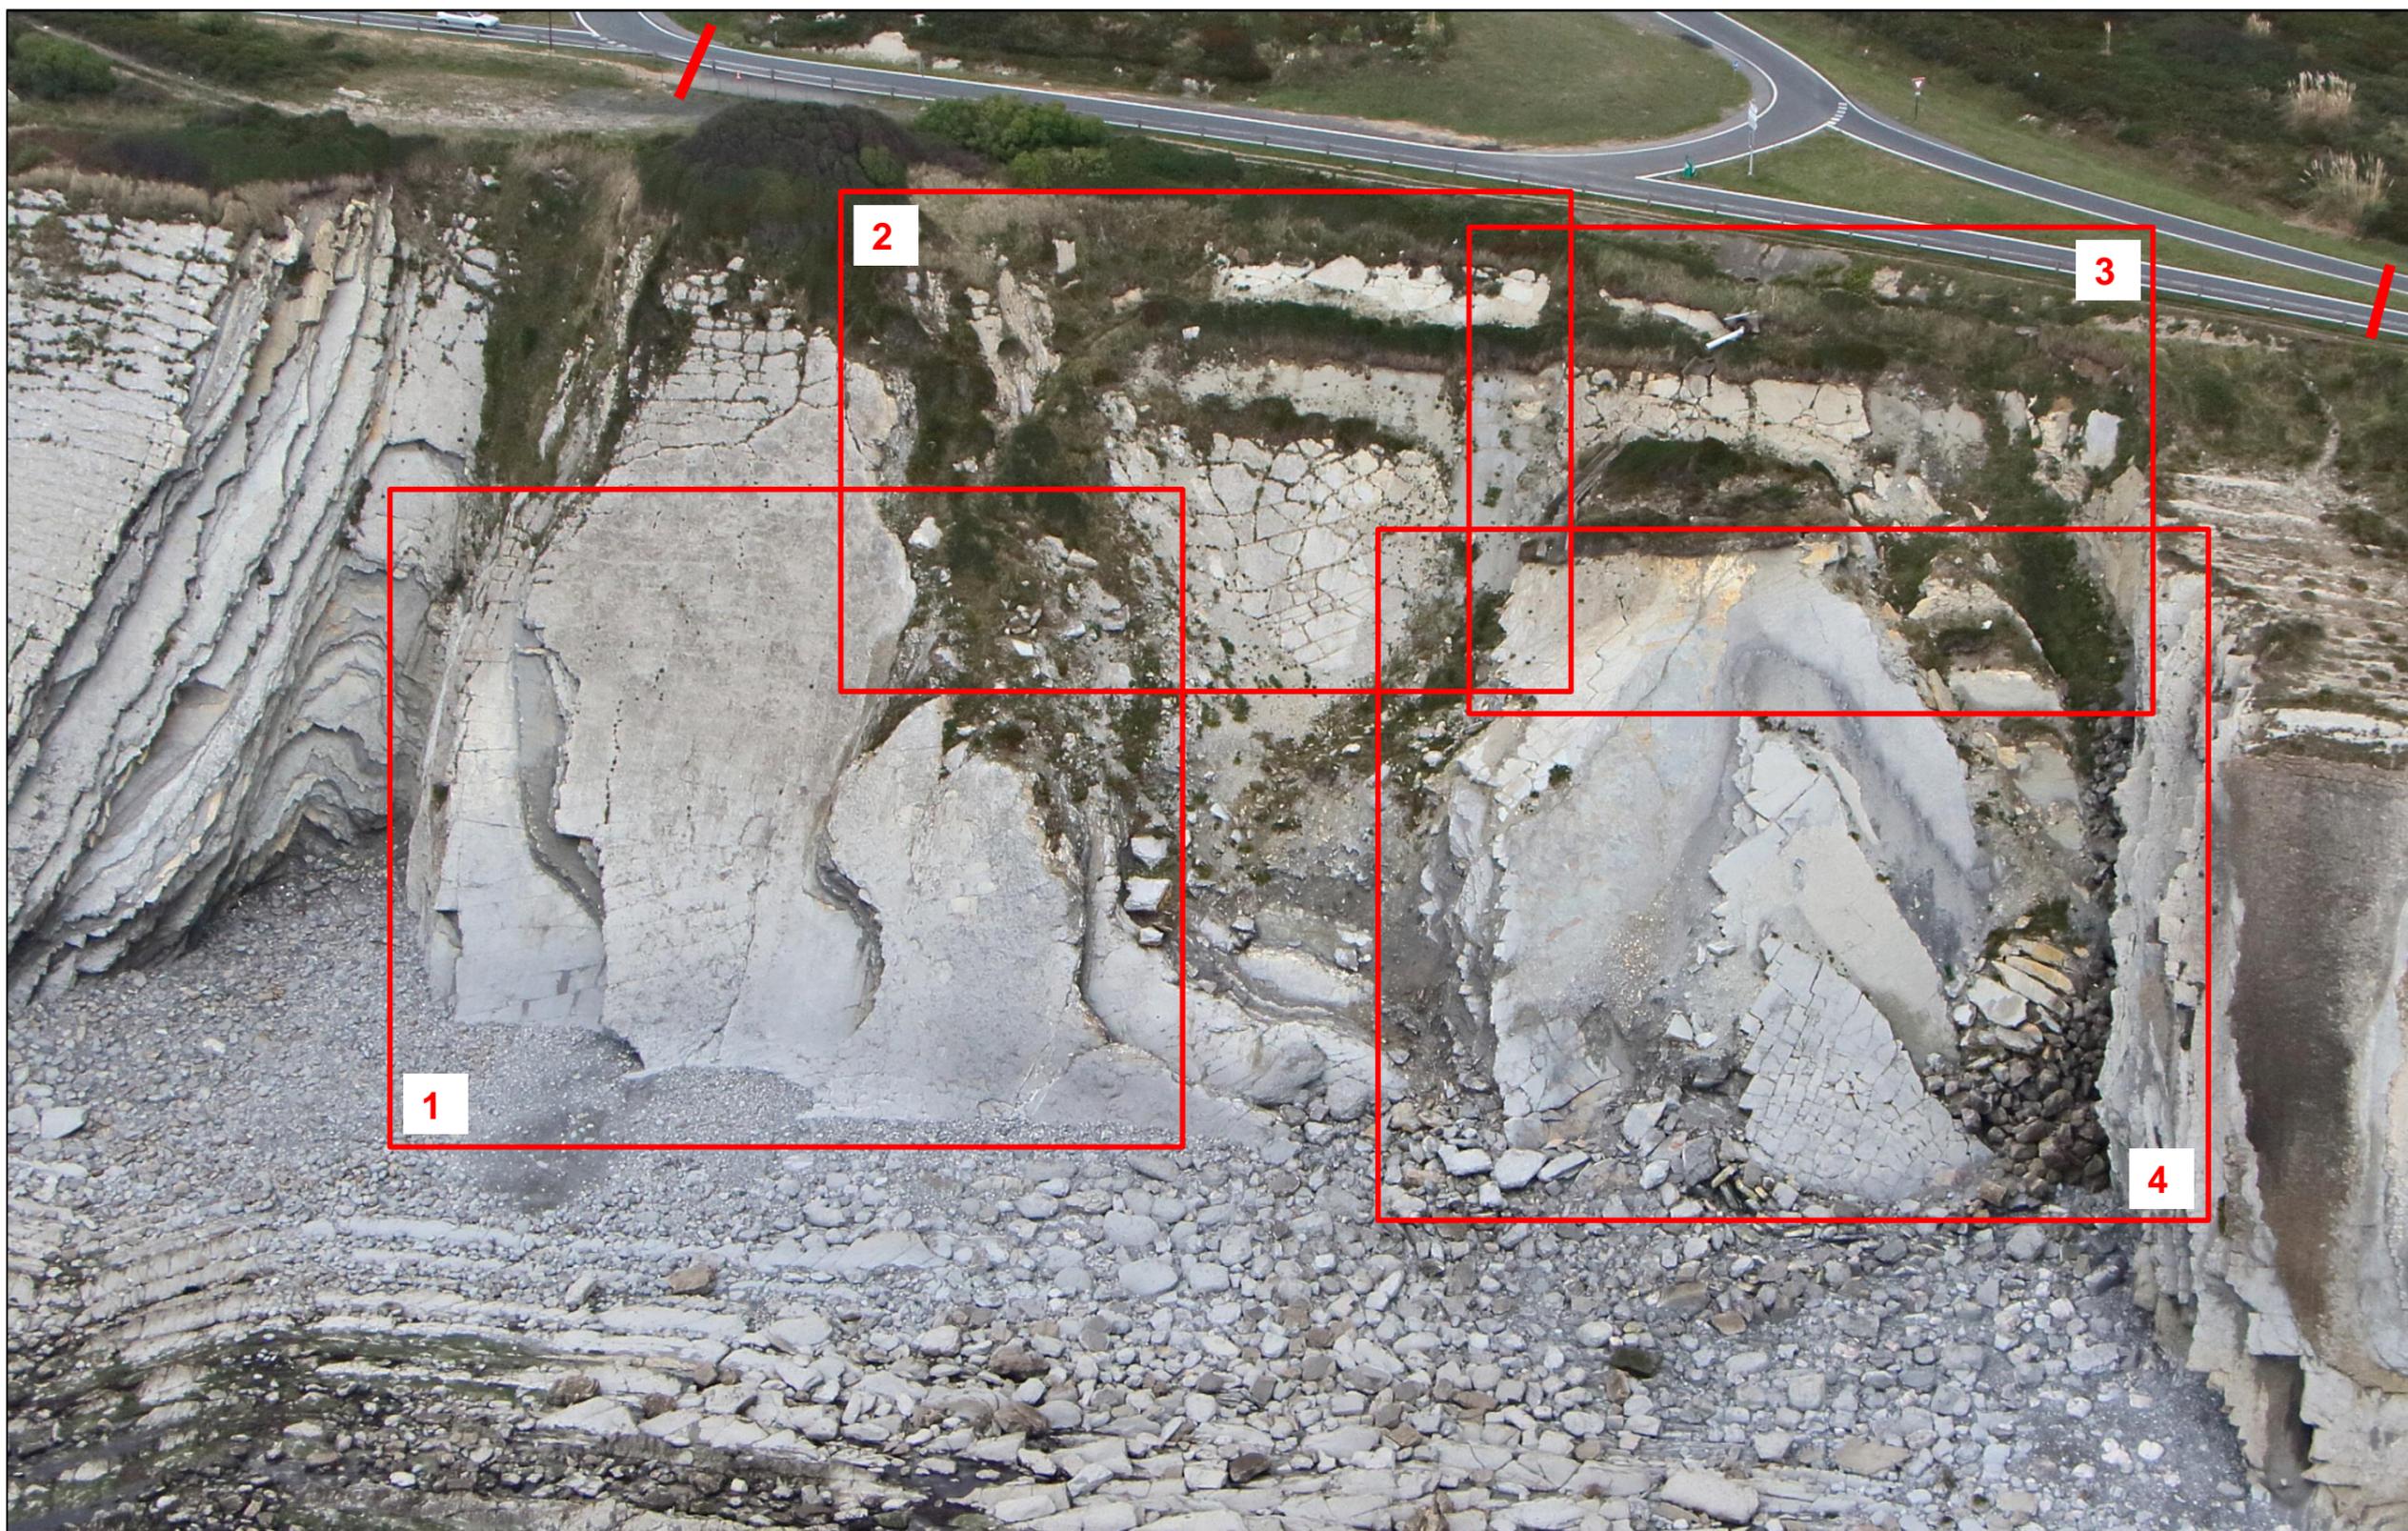
Illustration 29 : Vue générale du tronçon 7 - campagne 18/10/12

L'observation des clichés (cf. illustrations 29 à 33) ne révèle pas d'évolution significative entre les deux périodes considérées.

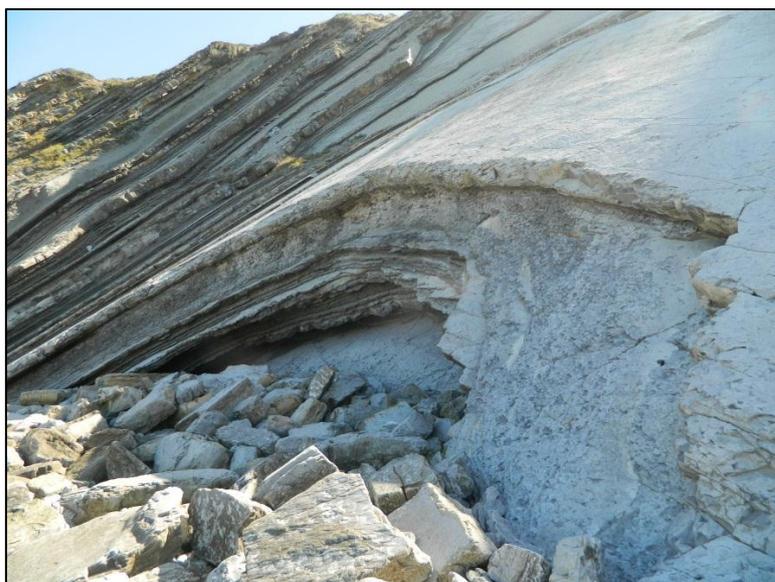
L'observation des clichés (cf. illustrations 36 à 40) ne montre pas d'évolution significative entre les deux périodes considérées. On notera seulement, sans incidence prévisible toutefois sur la stabilité à plus ou moins court terme du tronçon et indirectement sur l'exposition de la route, la rupture d'une dalle de flyschs de faible épaisseur (et sur une superficie limitée à une dizaine de m<sup>2</sup> environ) en bordure Est de la zone de sous-cavage présente en pied de falaise (cf. figure 34). La partie centrale de la zone d'ablation n'a quant-à-elle pas évoluée de façon perceptible, de même qu'il n'est pas relevé de demantèlement marqué des bancs calcaires situés en contrehaut de ce sous-cavage.

*Illustration 34 : Zone d'ablation en pied de falaise - cliché 19/09/12 (cf. vues de détail zone 4)*

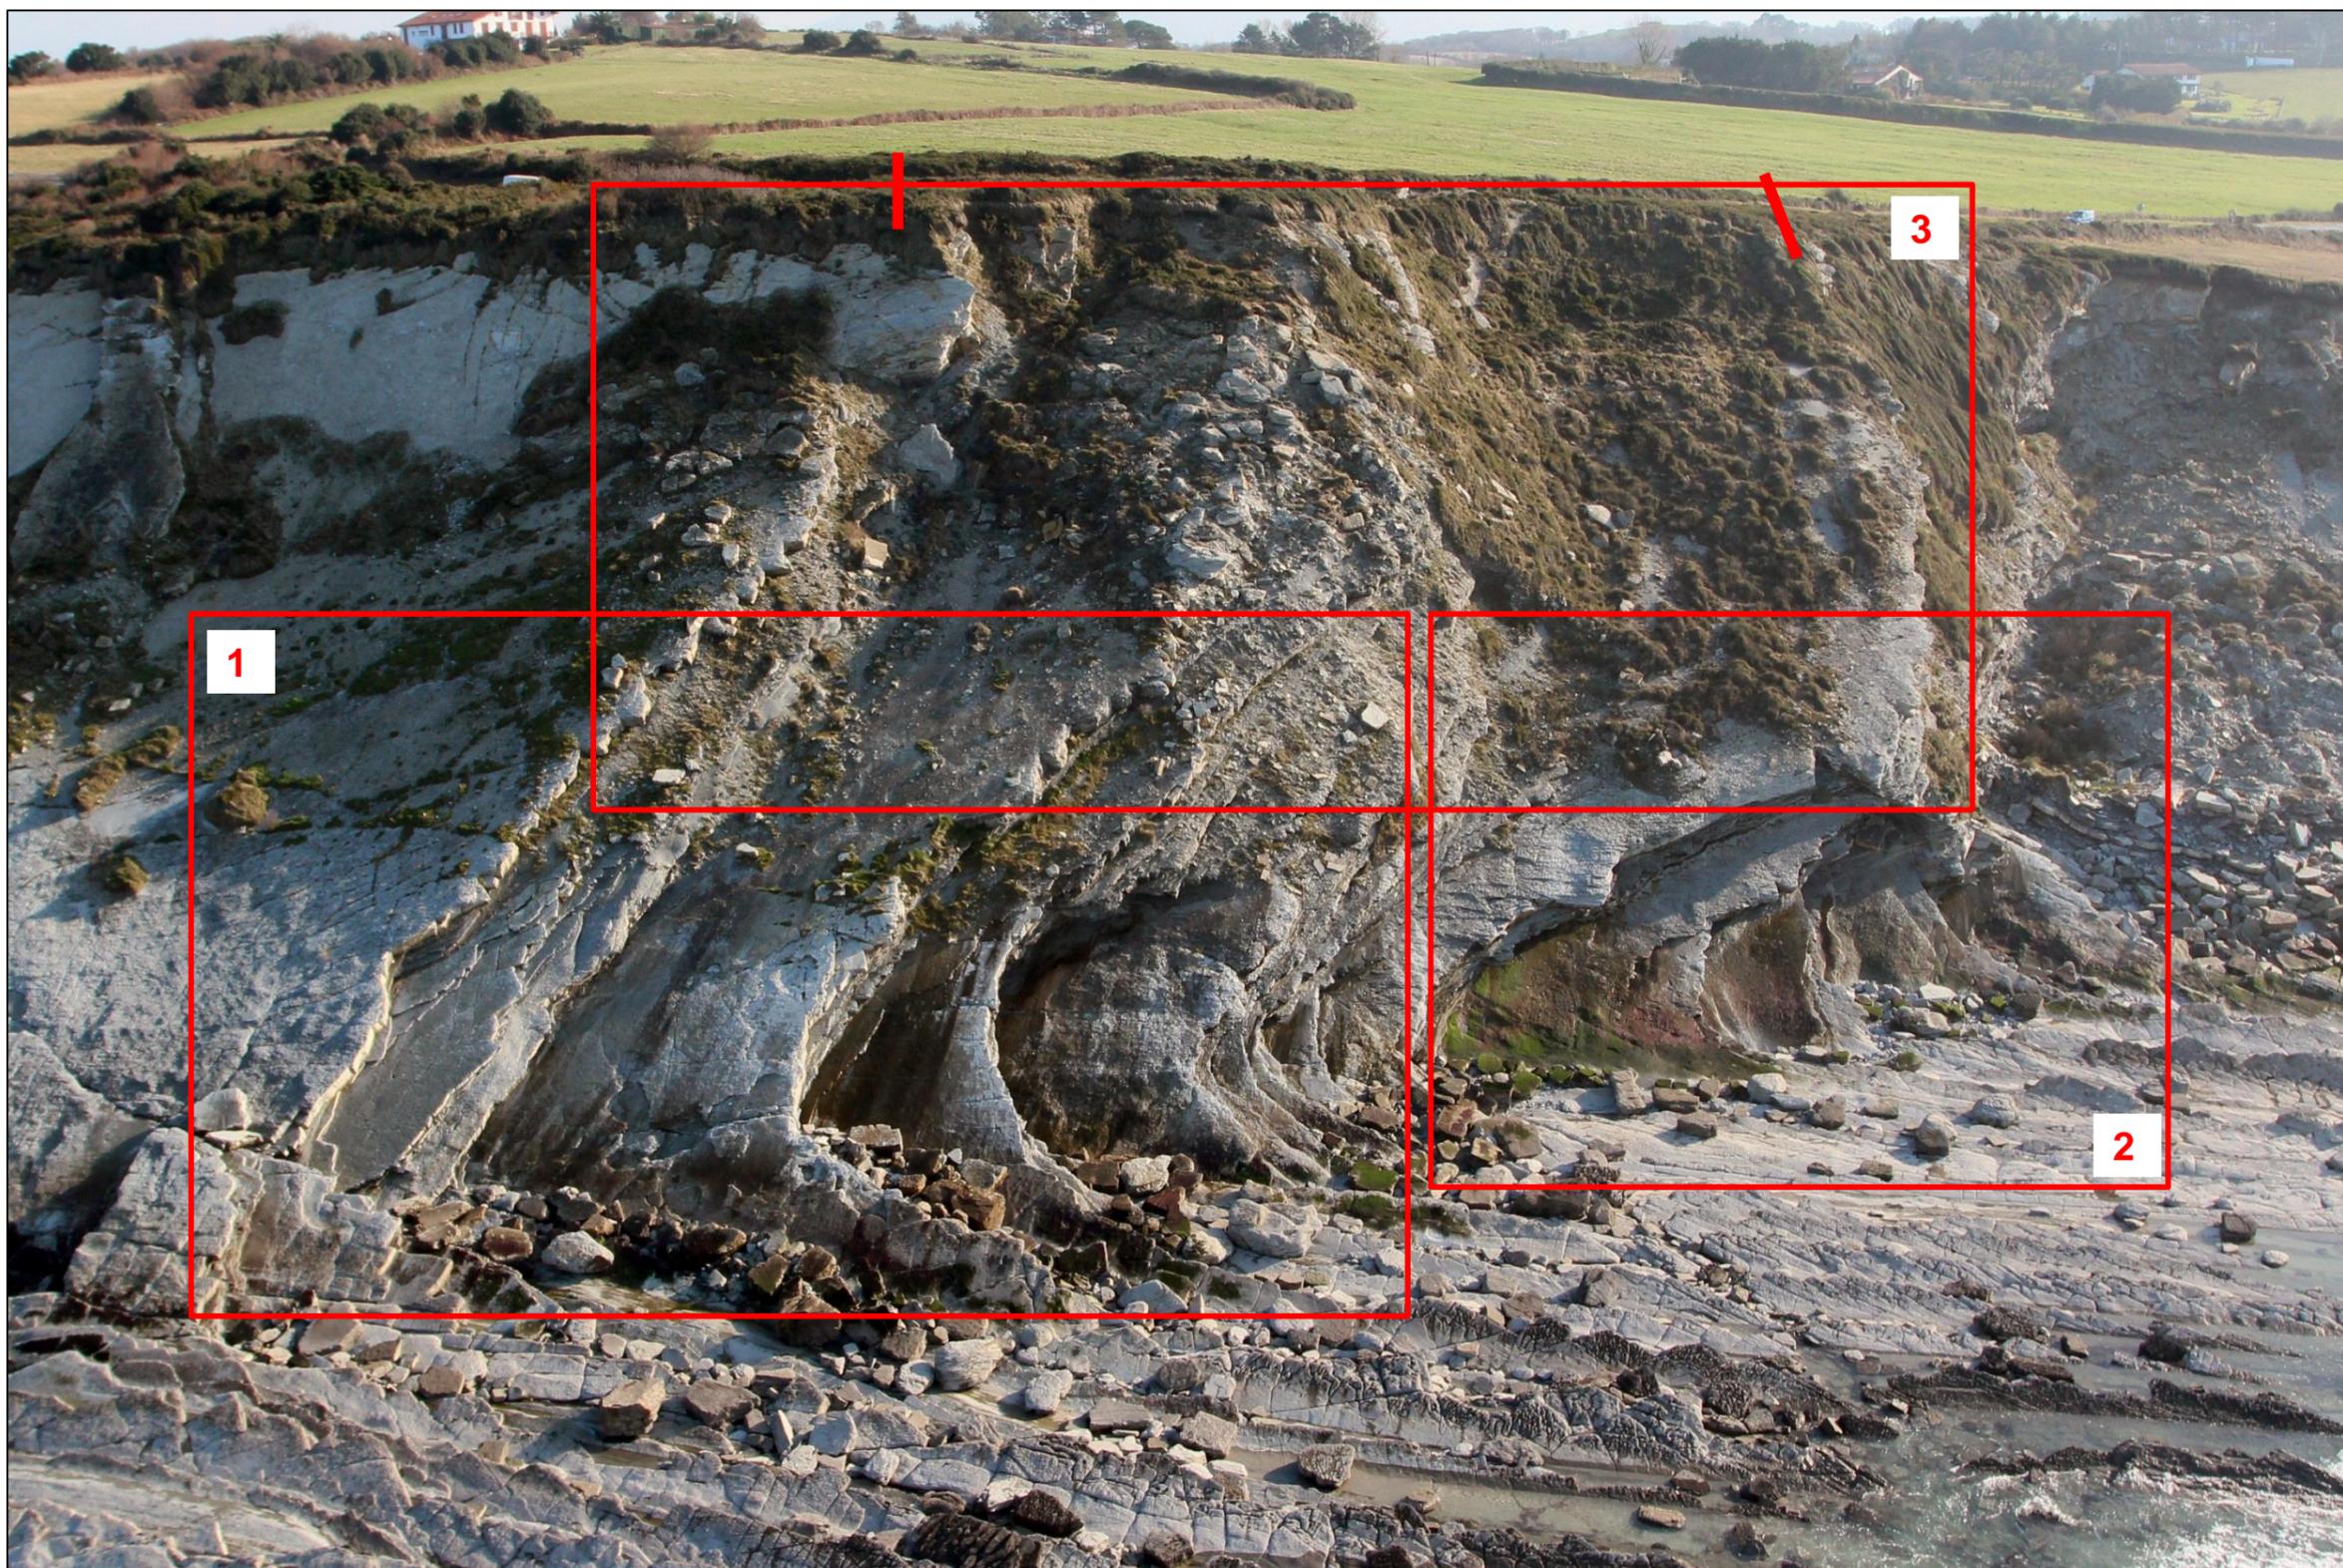
Illustration 42 : Vue générale du tronçon 12 - campagne 12/01/12

L'observation des clichés (cf. illustrations 41 à 45) ne révèle pas d'évolution significative sur ce tronçon, entre Janvier et Octobre 2012. Les processus d'ablation latérale auquel le pied de falaise est soumis sur l'ensemble du linéaire du tronçon n'a pas connu d'accélération particulière sur cette période, tandis qu'il n'est pas observé de remobilisation des matériaux glissés présents dans la partie supérieure du versant ni d'évolution régressive du sommet de falaise.

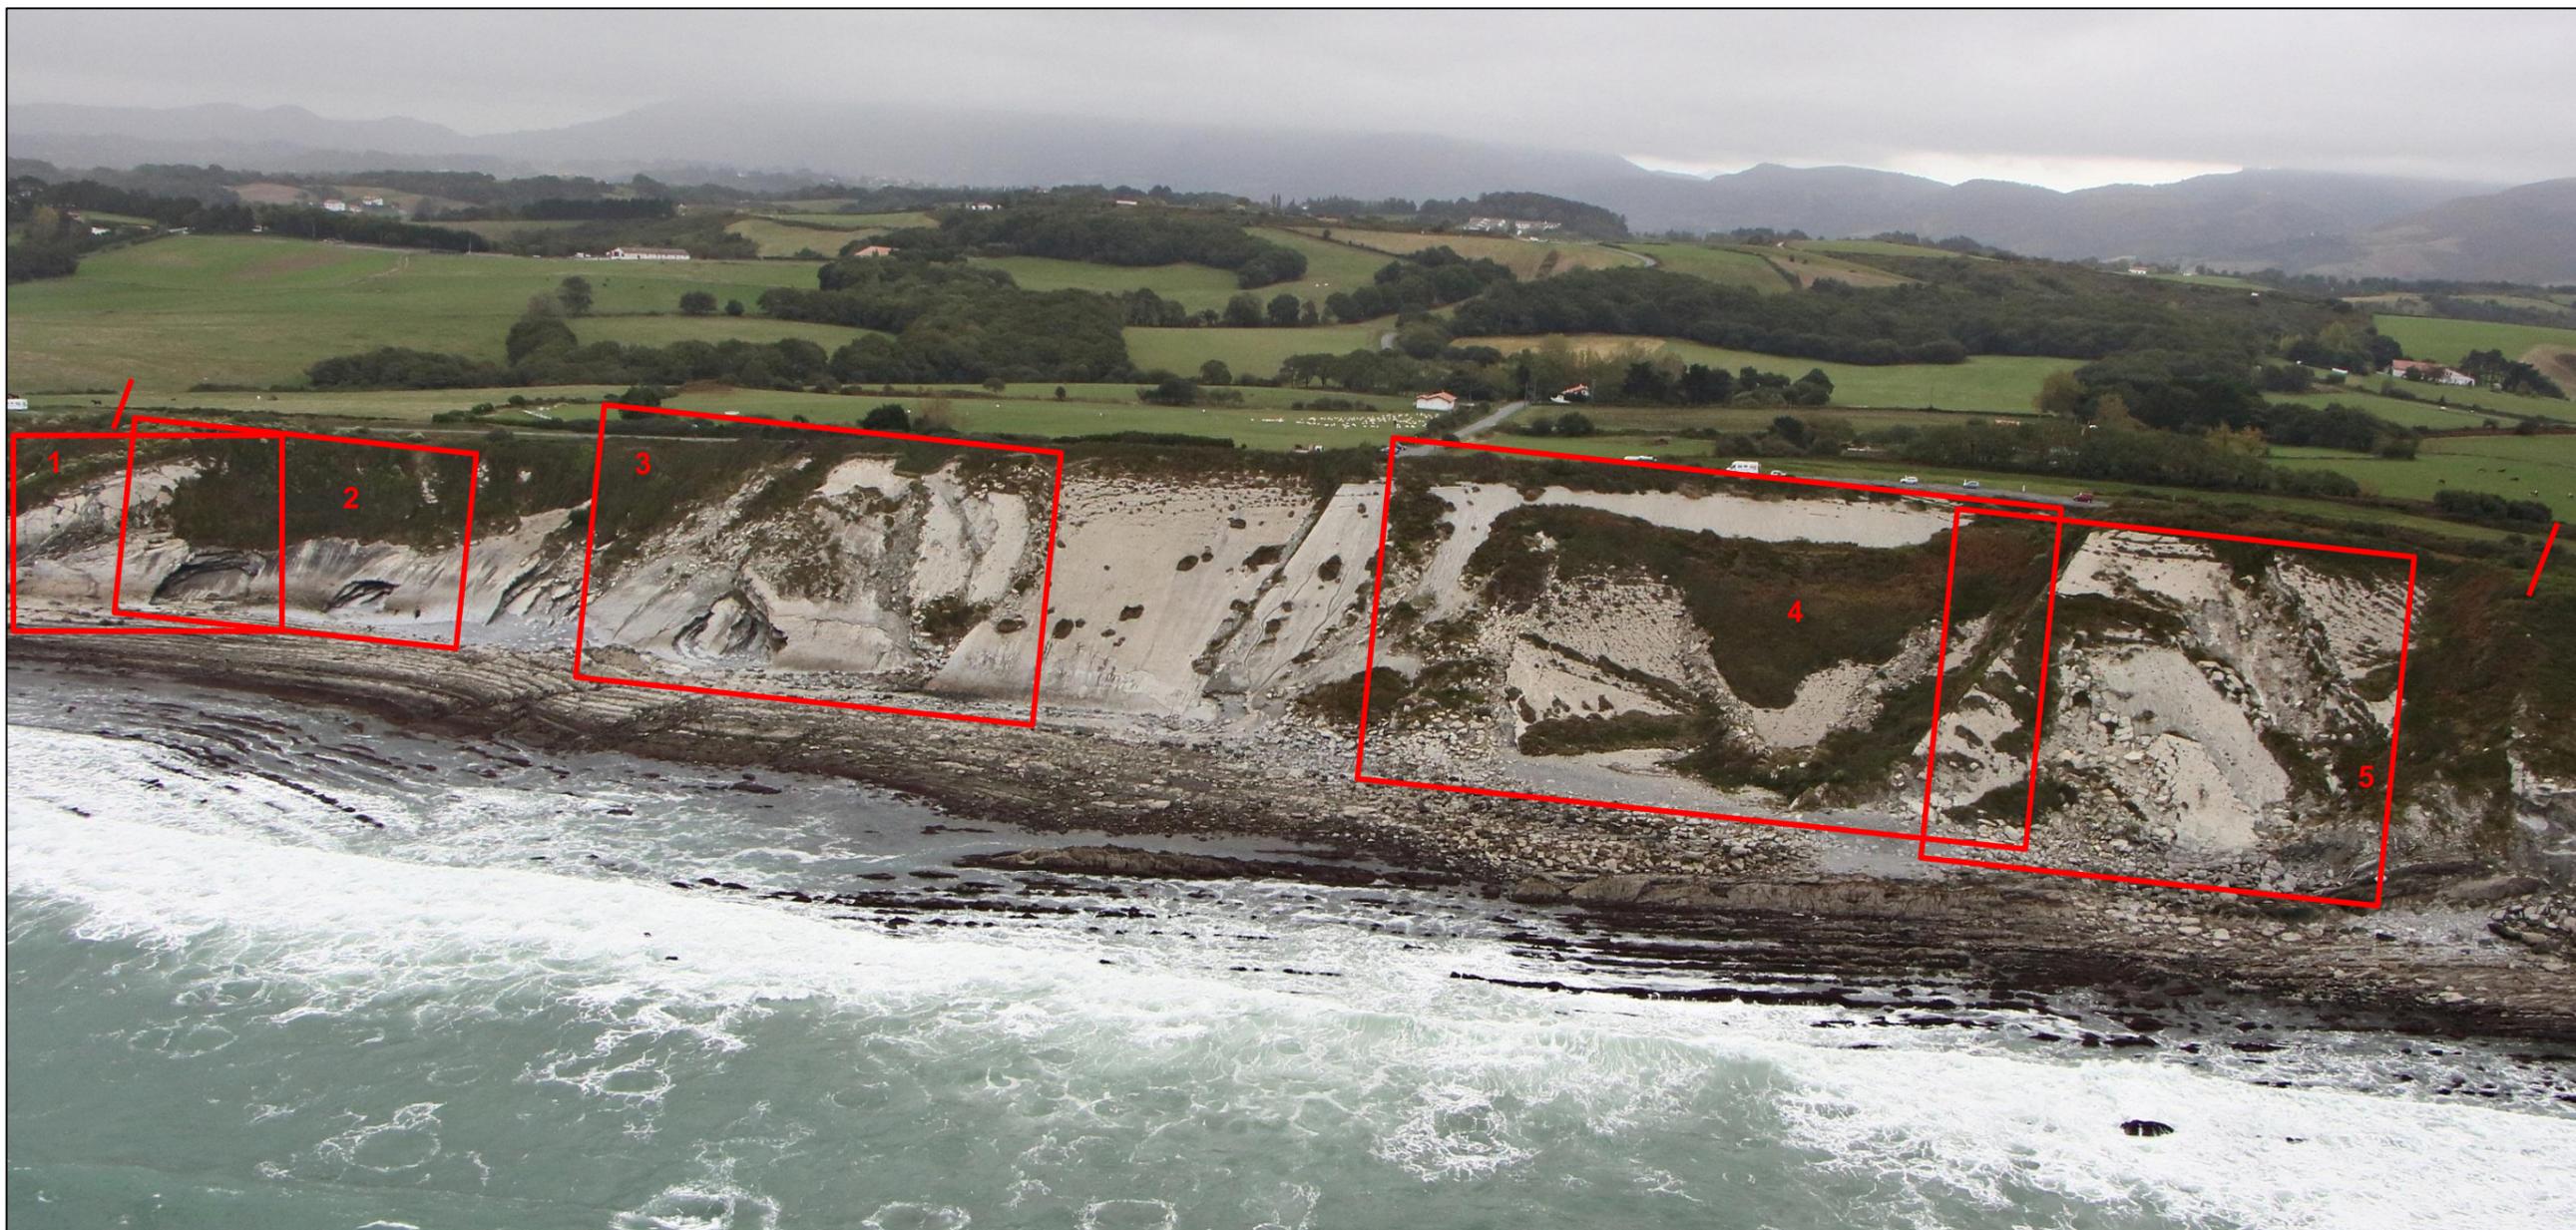
Illustration 48 : Vue générale du tronçon 15 - campagne 18/10/12

Il n'est pas noté d'évolution significative de la falaise littorale sur ce tronçon entre les deux campagnes d'observation (cf. illustrations 48 à 53), tant au niveau des zones de sous-cavage présentes dans la partie Est du linéaire de côte qu'en terme de régression du sommet de falaise (absence de niche d'arrachement de dimensions notables dans les niveaux de couverture, pas d'évolution franche des bancs de flyschs externes). En ce qui concerne les panneaux affaissés (glissement banc sur banc) présents au droit notamment des zones 4 et 5 (cf. illustrations 48, 52 et 53), l'analyse comparative des clichés permet difficilement d'apprécier de façon précise l'évolution entre Janvier et Octobre 2012. On notera cependant que cette analyse ne révèle pas de déplacement marqué de ces panneaux, et que dans l'hypothèse de mouvements, ceux-ci sont vraisemblablement restés d'ampleur limitée (décimétrique à pluridécimétrique tout au plus).
