# Suivi de l'exposition aux mouvements de terrain de la route de la Corniche, commune d'Urrugne (64) – État des lieux Octobre 2012

Rapport final

BRGM/RP-62684-FR  
Septembre 2013

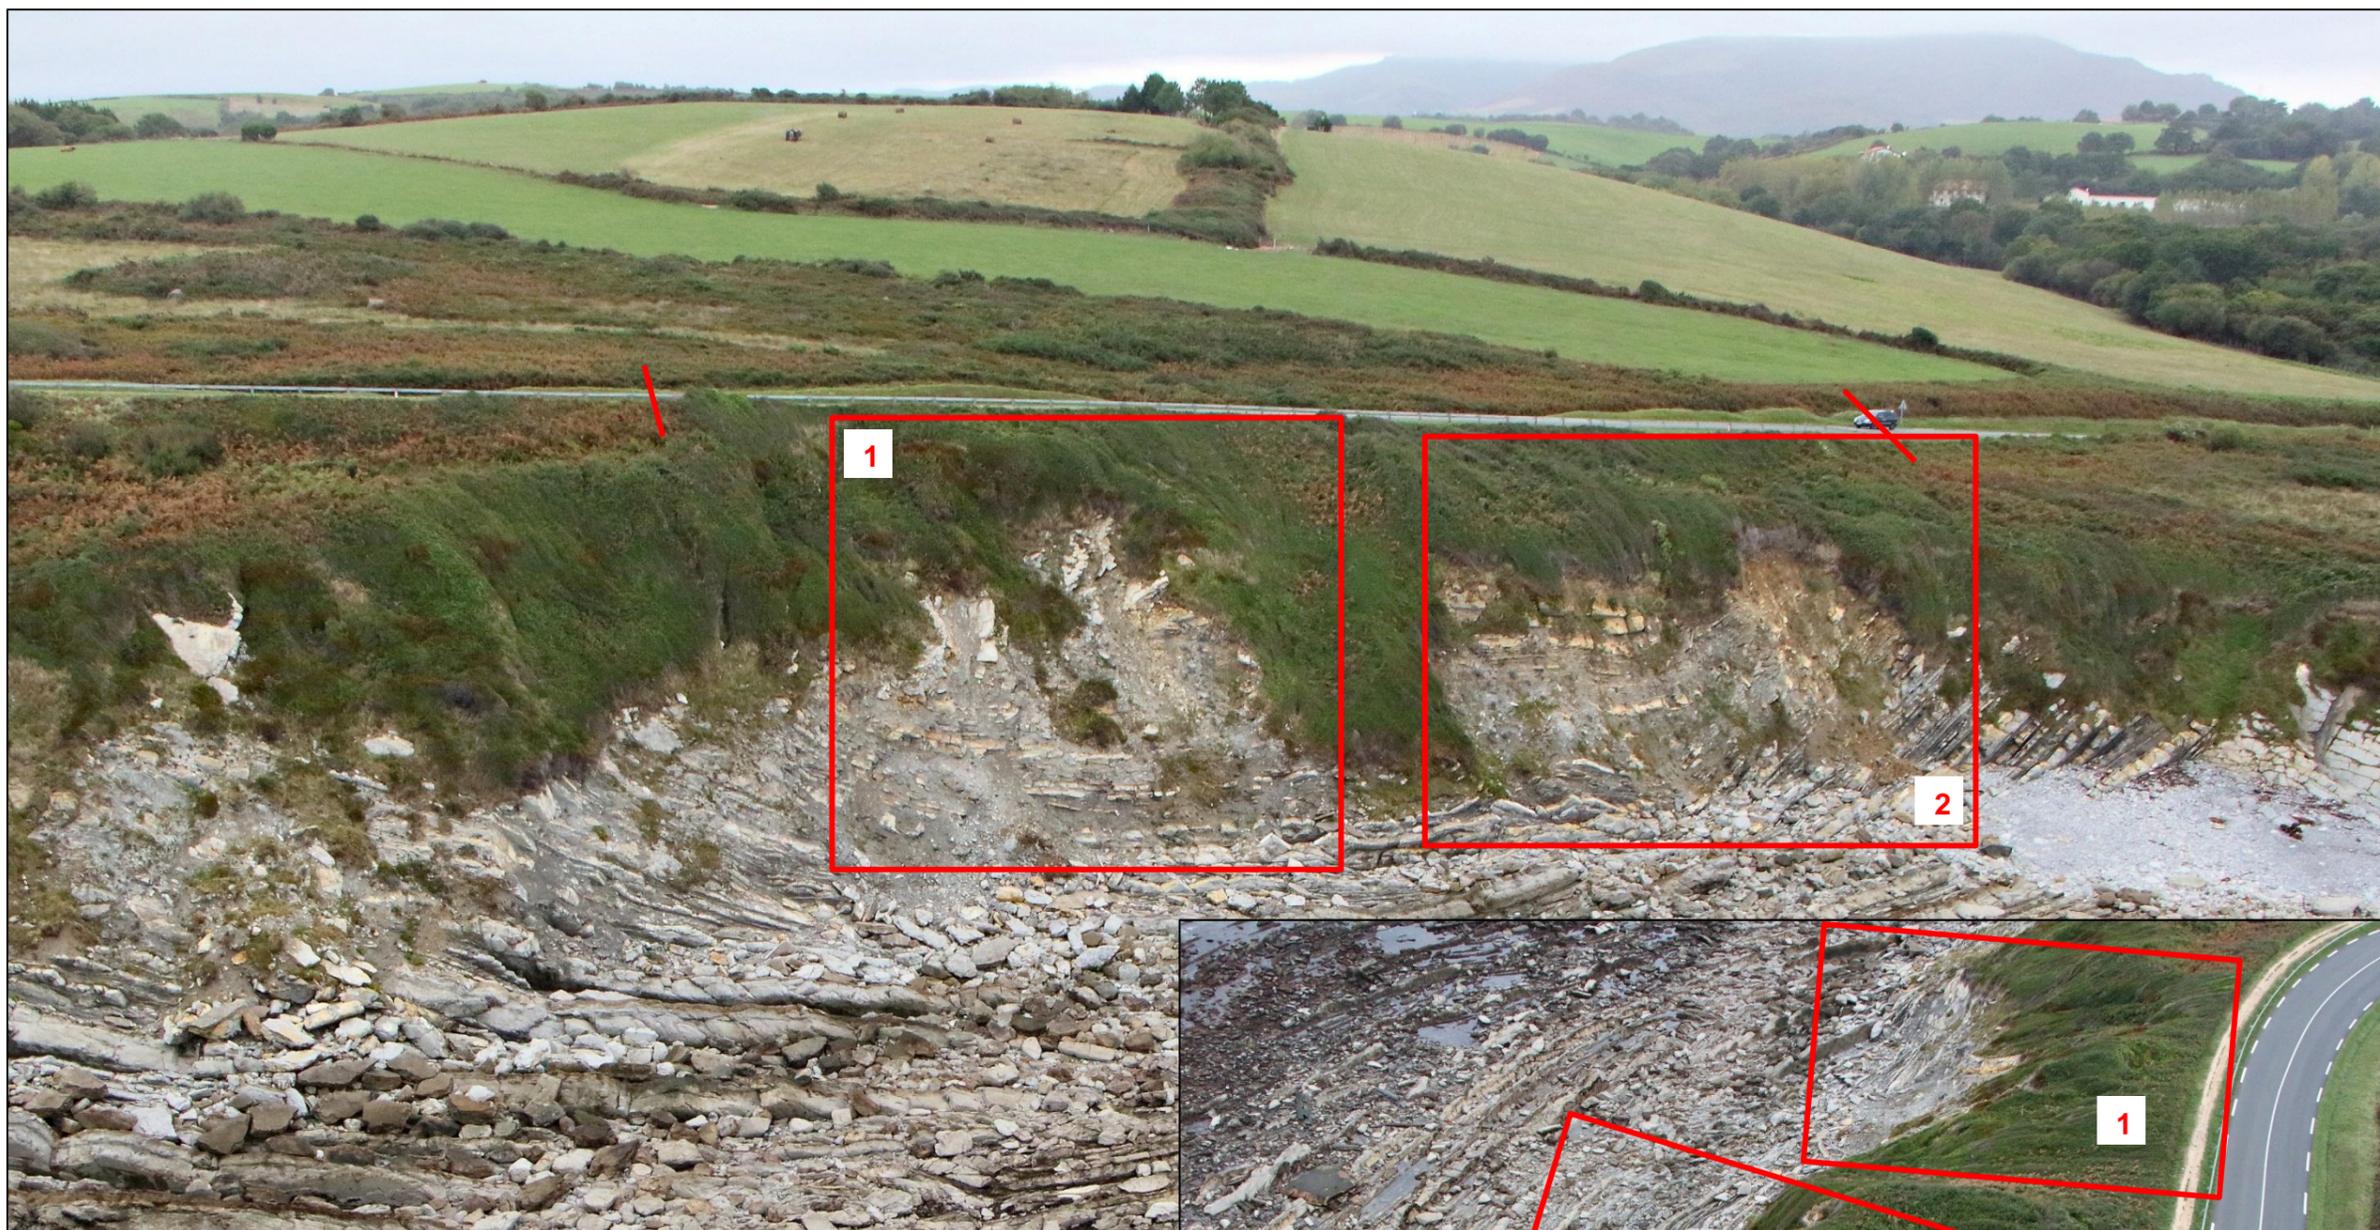
Illustration 54 : Vues générales du tronçon 17 - campagne 18/10/12

L'analyse des clichés (cf. illustrations 54 à 58) ne met pas en évidence sur ce tronçon d'évolution importante de la falaise entre Janvier et Octobre 2012. Seules sont à noter de petites instabilités superficielles au sein des 2 principales cicatrices d'arrachement visibles (identifiées en tant que zones 1 et 2), correspondant à des glissements de « peau » au sein des terrains argileux de couverture et au basculement d'un bloc de faible volume (zone 1 – cf. illustration 55). L'impact de ces instabilités en termes de recul du sommet de falaise apparaît limité sur la période considérée.

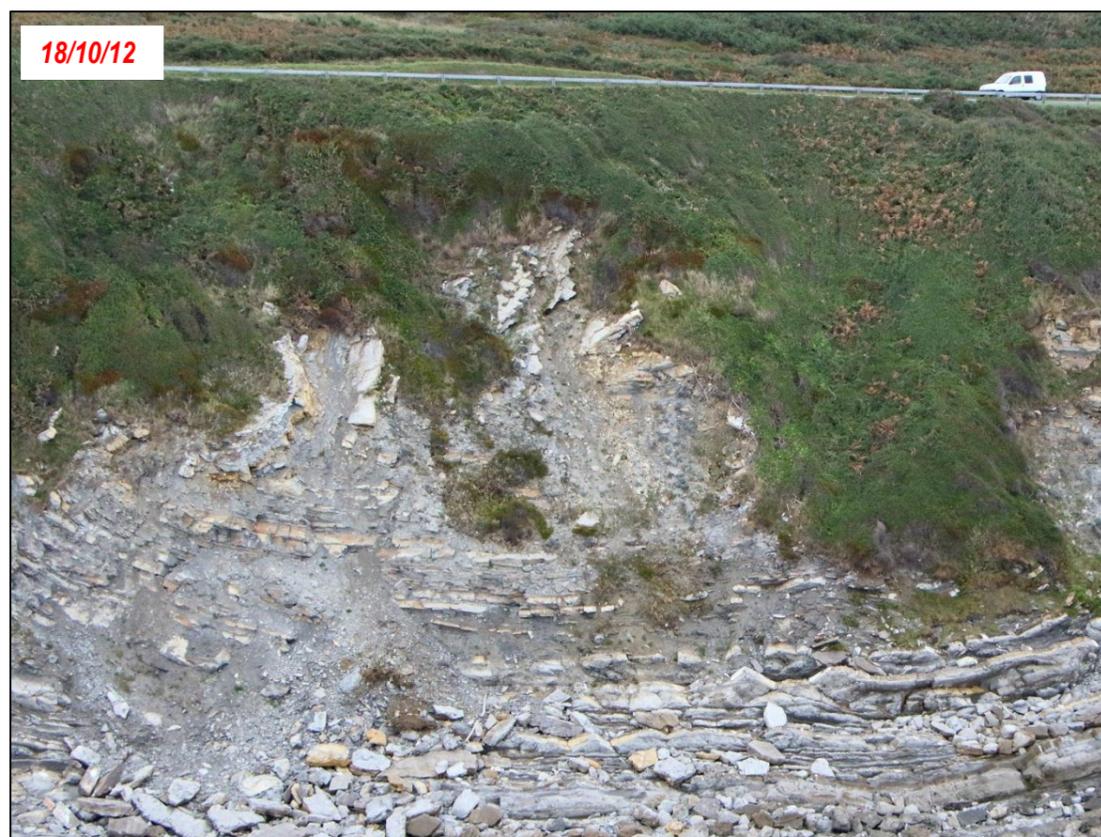
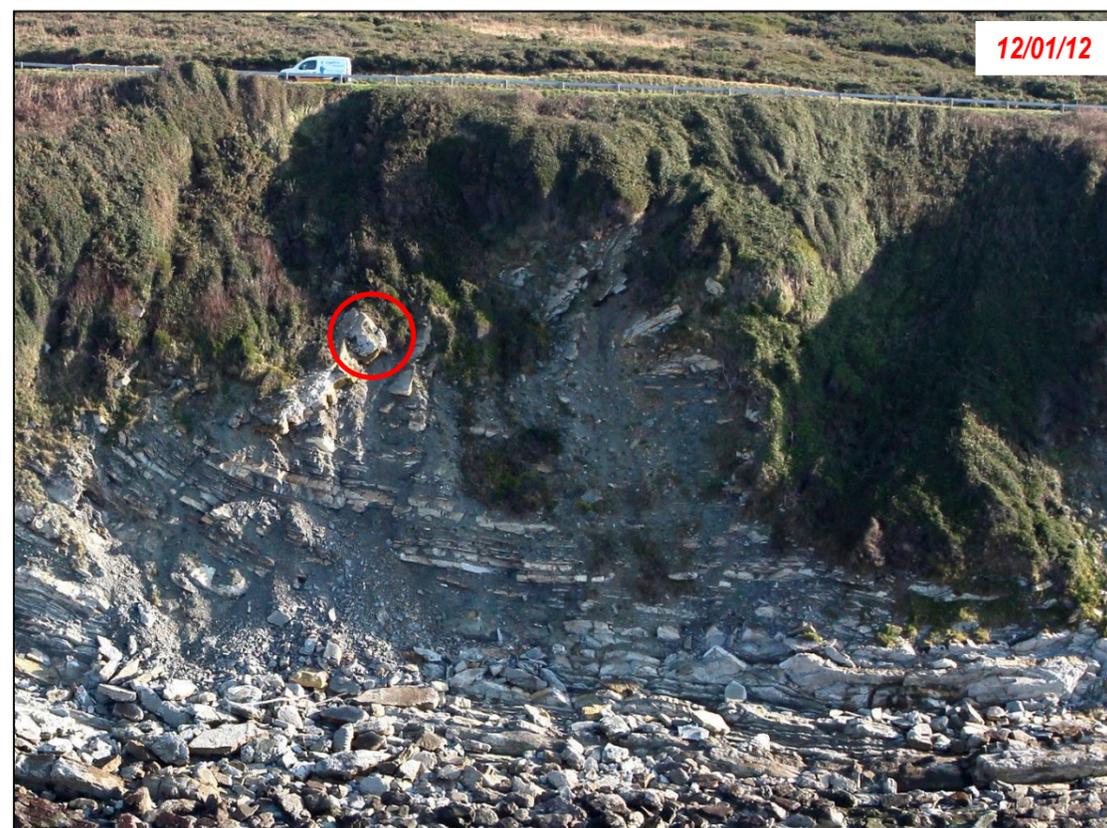
Illustration 55 : Vues de détail zone 1 - tronçon 17 (cercle : bloc basculé dans la pente)

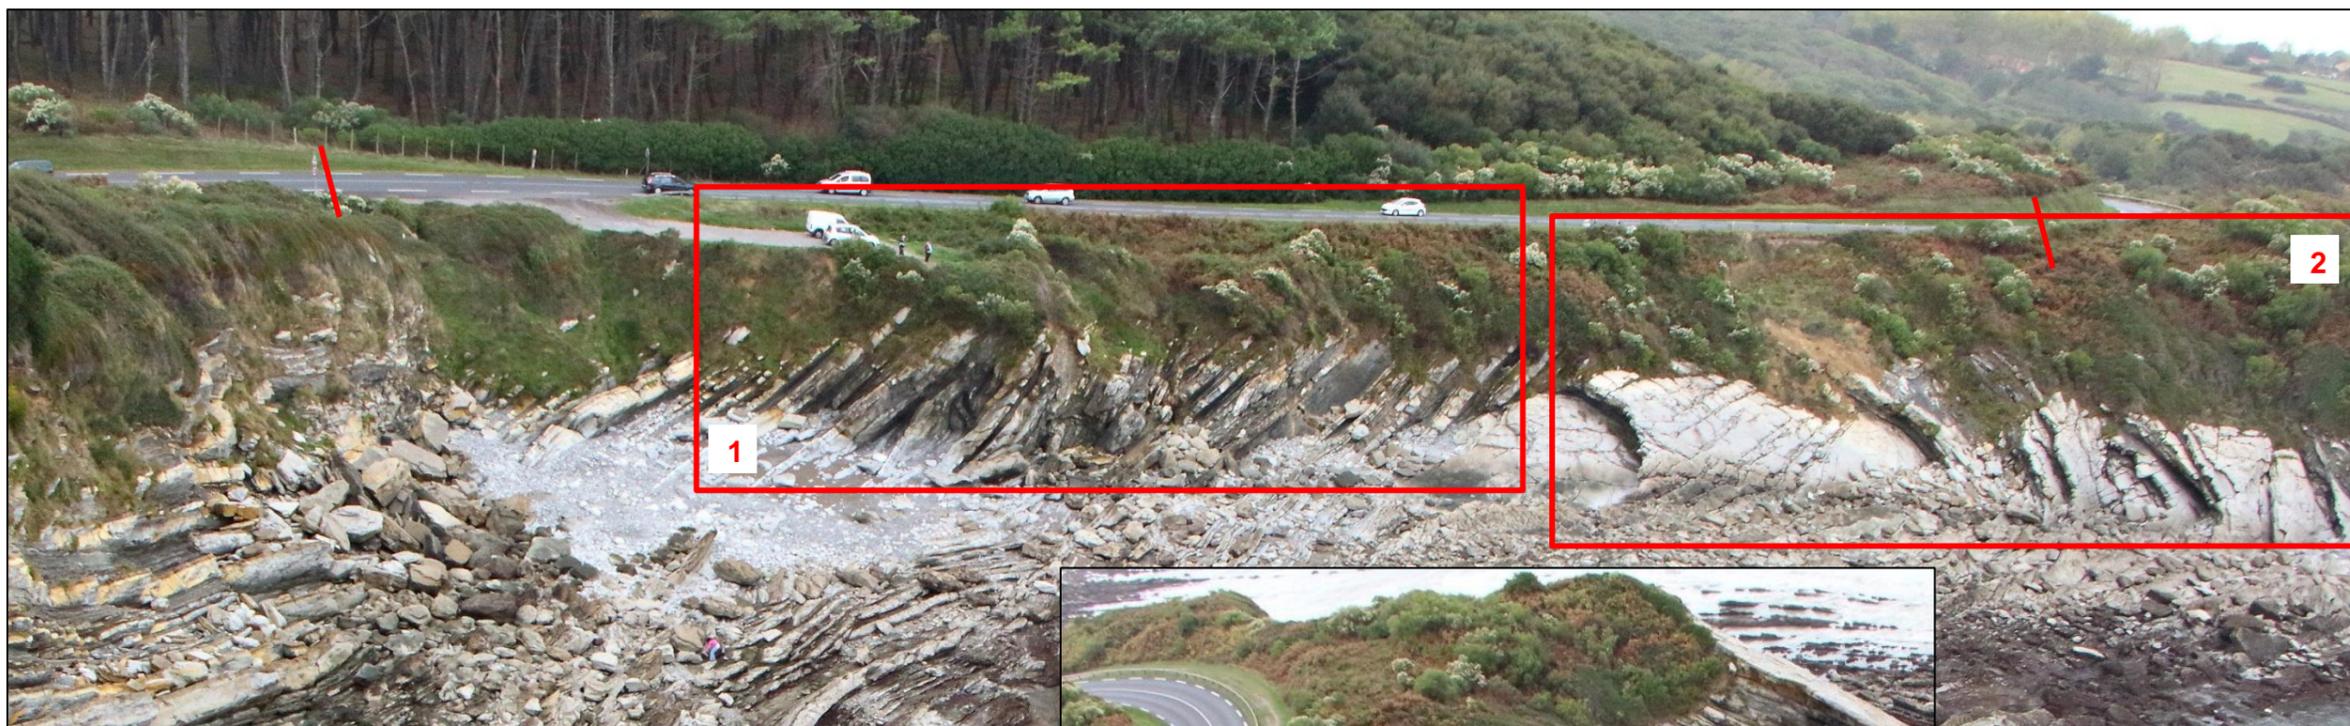
Illustration 59 : Vues générales du tronçon 19 - campagne 18/10/12

Il n'est pas relevé de modification significative des conditions de stabilité sur ce tronçon. La cicatrice du glissement survenu en décembre 2008 dans la partie ouest du tronçon et qui a impacté le sentier littoral (cf. illustration 61), n'a pas subi d'évolution perceptible (pas d'extension latérale ni d'évolution régressive). La griffe d'érosion (cf. Illustration 60) visible en partie occidentale du parking et favorisée par les rejets d'eau en tête d'escarpement, n'a également pas évolué significativement.

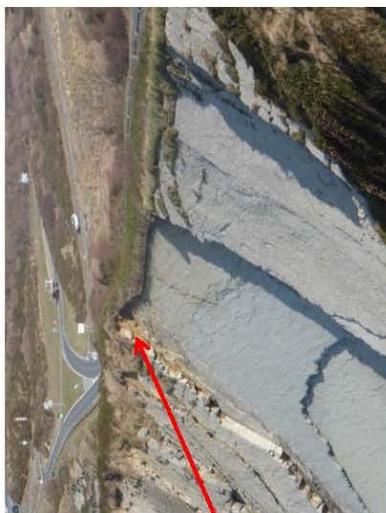
Décollement récent de bancs de calcaire en sommet de falaise qui se détachent le long des diaclases.
