## Rapport d'expertise :

**Avis géologique et hydrogéologique  
suite aux inondations par ruissellement  
et coulée de boue dans le cadre d'une  
demande de reconnaissance de l'état de  
catastrophe naturelle sur la commune de  
Grand-Champ (56)**

**BRGM/RP-62780-FR**

Octobre 2013

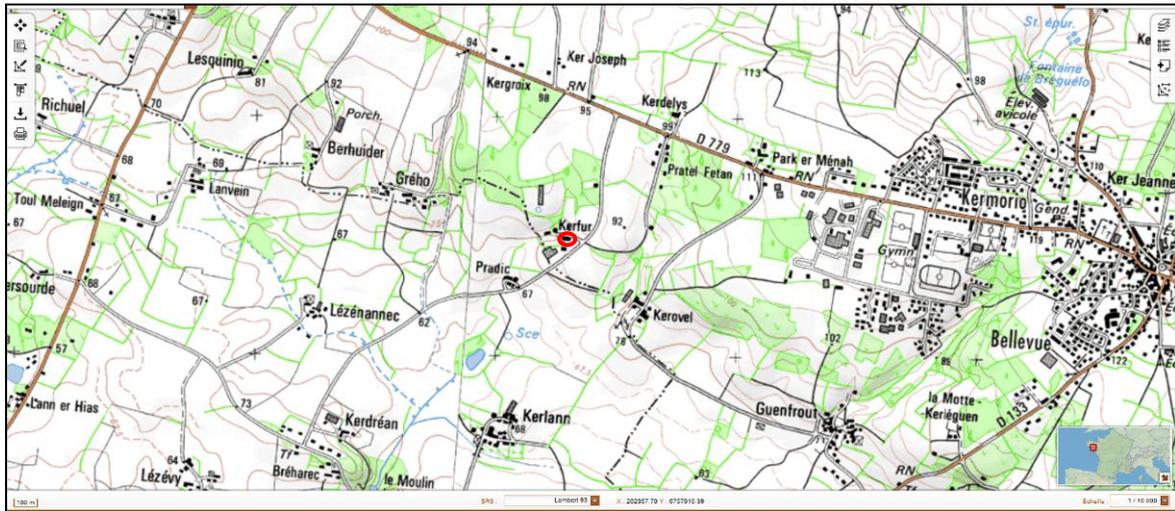
Le lieu-dit Kerfur (Illustration 2), touché par les « inondations par ruissellement et coulée de boue » est situé à l'ouest de la commune, à une altitude 75 m NGF, à proximité de la ligne de crête. Il s'agit d'un secteur peu urbanisé et peu imperméabilisé, les quelques habitations du lieu-dit étant entourées de champs cultivés. Ces habitations sont situées légèrement en contrebas du point haut topographique (dénivelé d'environ 15 m sur 250 m en plan, soit une pente faible de 3 à 4° environ en amont des habitations).

Illustration 2 : Extrait IGN au 1/25 000 et localisation des principaux dégâts au lieu-dit Kerfur (source : infoterre.brgm.fr)

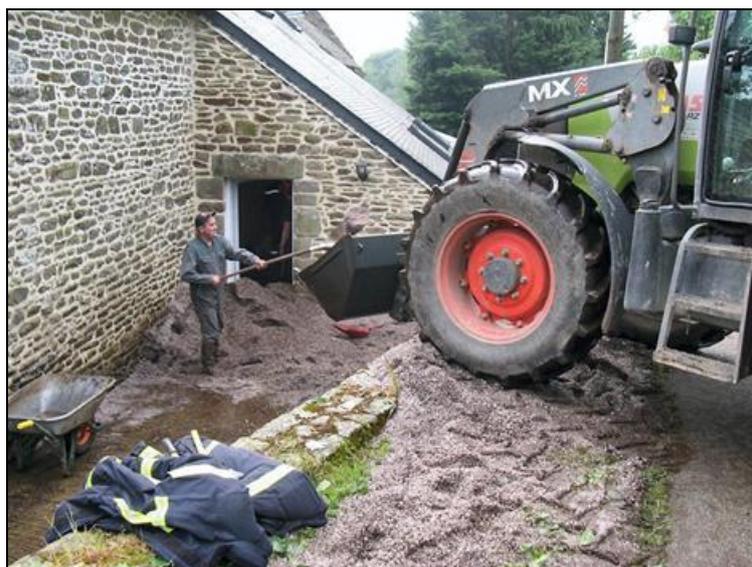
- « Au village de Kerfur, une coulée de grêle mêlée à de l'eau venant des champs environnants a fortement endommagé 3 habitations. »
- « Les pompiers sont intervenus dans 2 maisons pour des inondations et des amas de grêle (près de 80 cm relevés dans une cour de ferme). » (Illustration 3)

Illustration 3 : Photographie des dégâts sur une habitation à Grand-Champ (source : Ouest France, 08/06/2013)

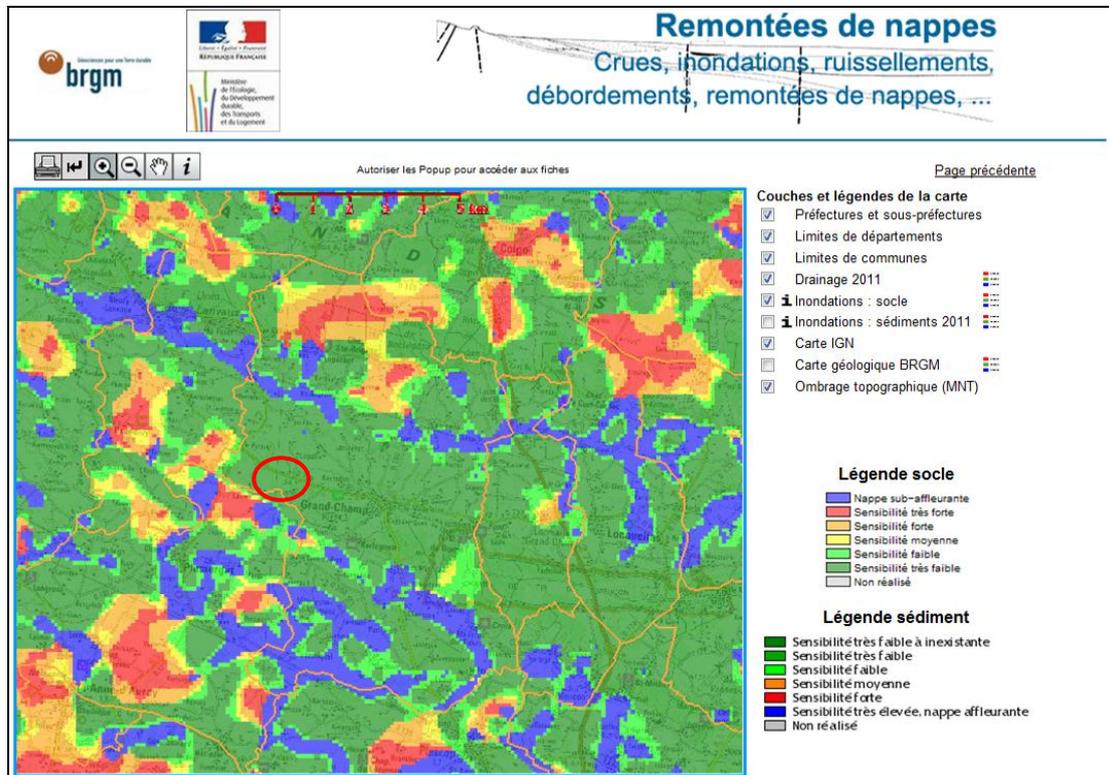
Illustration 6 : Extrait de la carte remontée de nappes du secteur de Grand-Champ, avec en rouge le lieu-dit Kerfur ([www.inondationsnappes.fr](http://www.inondationsnappes.fr), source BRGM)

Le centre-ville de la commune de Grand-Champ et le lieu-dit Kerfur sont peu concernés par les phénomènes de remontée de nappe (Illustration 6). Seuls le nord de la commune, en bordure de la vallée du Loc'h et de ses affluents, et le sud (ruisseaux de Guersac'h et de Bodéan) sont considérés comme des secteurs vulnérables aux remontées de nappe.

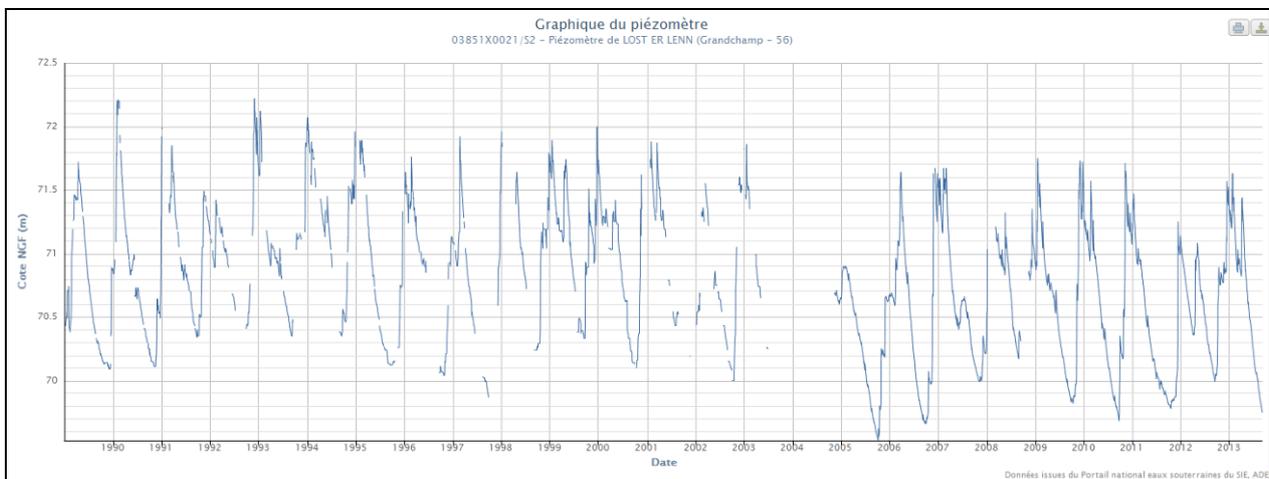
Illustration 8 : Chronique du piézomètre de Lost Er Lenn 03851X0021/S2 à Grand-Champ (56) entre 1989 et 2013 (source : ades.eaufrance.fr)

Au niveau du piézomètre de Grand-Champ, la nappe suit un battement annuel (cycles annuels de recharge-décharge observables sur l'illustration 8), d'une amplitude moyenne de 1,6 m sur la période 1989-2012. Sur cette même période, la profondeur de la nappe par rapport au sol varie entre 0,17 et 2,67 m (la cote de la nappe varie entre 69,53 m NGF et 77,22 m NGF). La vidange de la nappe s'effectue chaque année progressivement sur plusieurs mois (décembre à septembre), avec quelques recharges ponctuelles (alternance de baisses et de remontées du niveau piézométrique), alors que la recharge a lieu entre octobre et décembre.

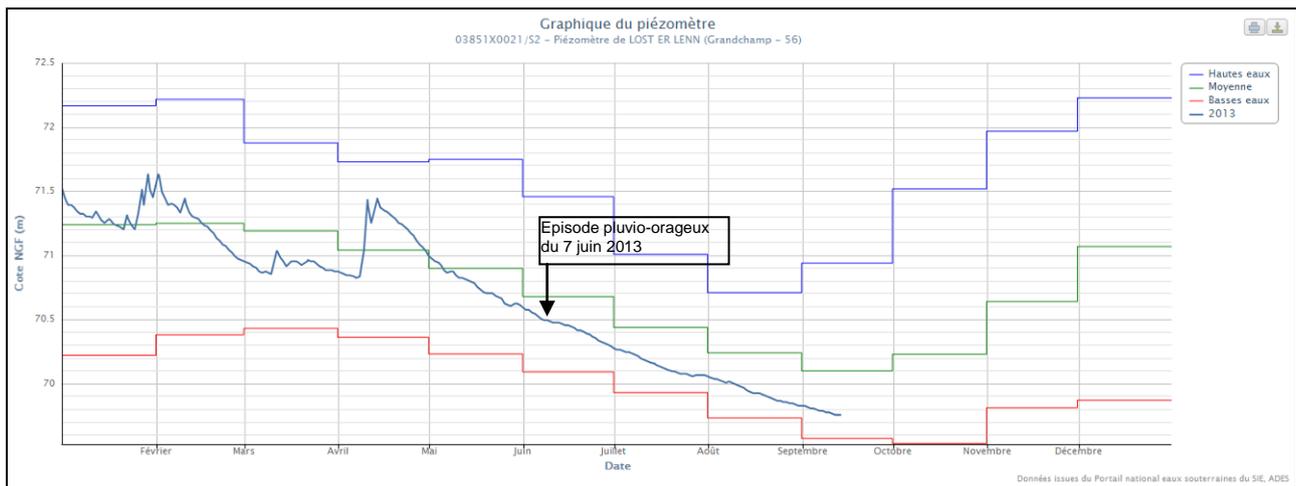
Illustration 9 : Chronique 2013 du piézomètre de Lost Er Lenn 03851X0021/S2 à Grand-Champ (56) et comparaison avec les valeurs statistiques par mois des basses eaux, de la moyenne et des hautes eaux (source : ades.eaufrance.fr)

La décharge de la nappe amorcée en décembre 2012 a continué en janvier 2013, avec une baisse du niveau piézométrique jusqu'à début avril. Les fortes pluies d'avril ont permis de limiter momentanément la décharge, qui a repris en avril et se poursuit encore fin septembre 2013. L'épisode pluvieux du 7 juin s'est produit pendant cette phase de vidange de la nappe alors que le niveau de la nappe était conforme à la moyenne de juin (Illustration 9). Aucun effet des précipitations sur la nappe n'est constaté à cette date.

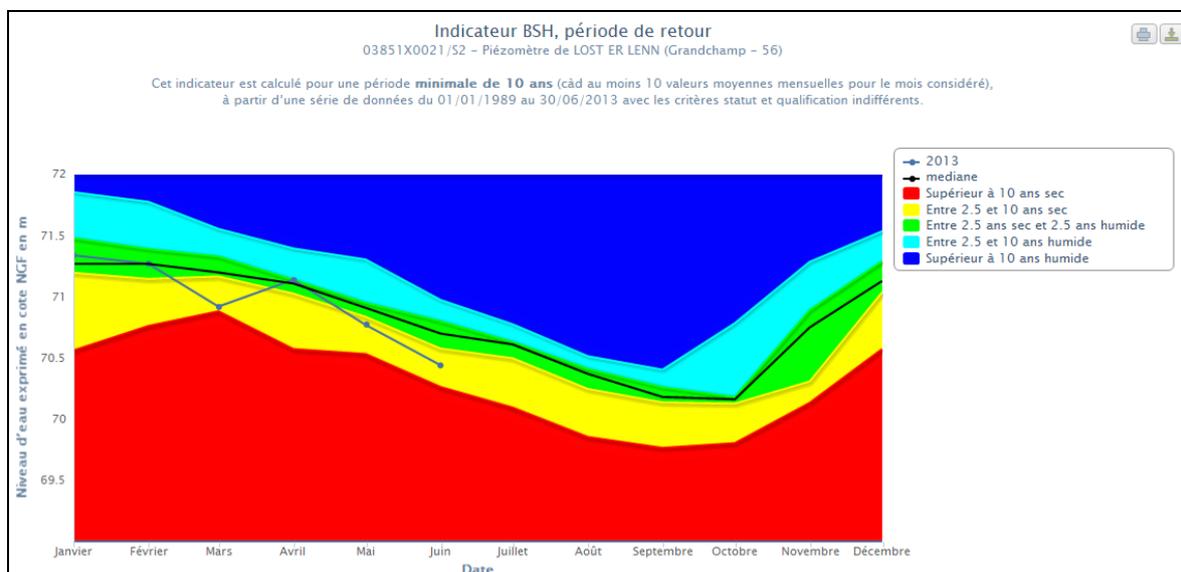
Début juin 2013, le piézomètre de Grand-Champ montrait un niveau inférieur à la médiane et une **période de retour comprise entre 2,5 et 10 ans sec** (Illustration 10).

Illustration 10 : Période de retour du niveau de la nappe mesuré sur le piézomètre de Lost Er Lenn 03851X0021/S2 à Grand-Champ (56) en juin 2013 (source : ades.eaufrance.fr)

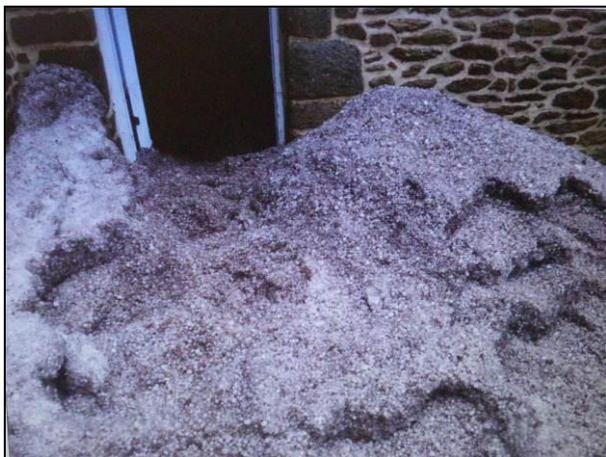
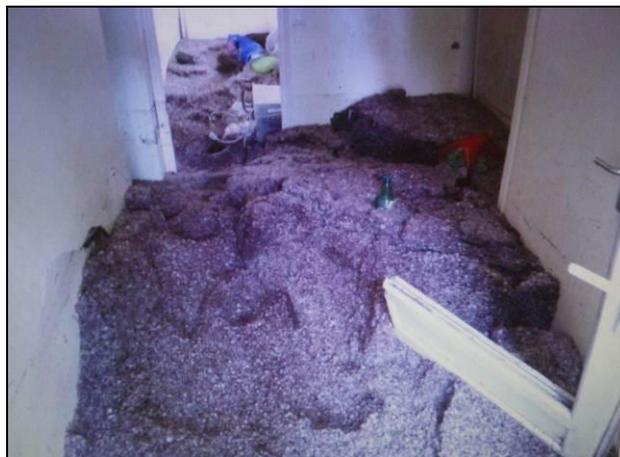
Les grêlons se sont amassés dans le champ situé en amont des habitations (terre agricole sombre et très meuble), alors semé en maïs depuis peu (rangs perpendiculaires à la pente), et ont roulé dans le sens de la pente sur la chaussée. De la terre agricole a également été entraînée, provoquant une coulée de grêlons mêlés à de la boue. Le premier obstacle rencontré a été la porte d'entrée de la première habitation, située en contrebas de la route. Cette habitation a été particulièrement touchée, l'amas de grêle ayant provoqué la rupture de la porte et l'engouffrement des grêlons à l'intérieur de l'habitation (Illustration 3 et Illustration 13).

*Illustration 13 : Amas de grêle devant et dans l'habitation principalement touchée (photographies : Gérard MAHE – 07/06/2013)*

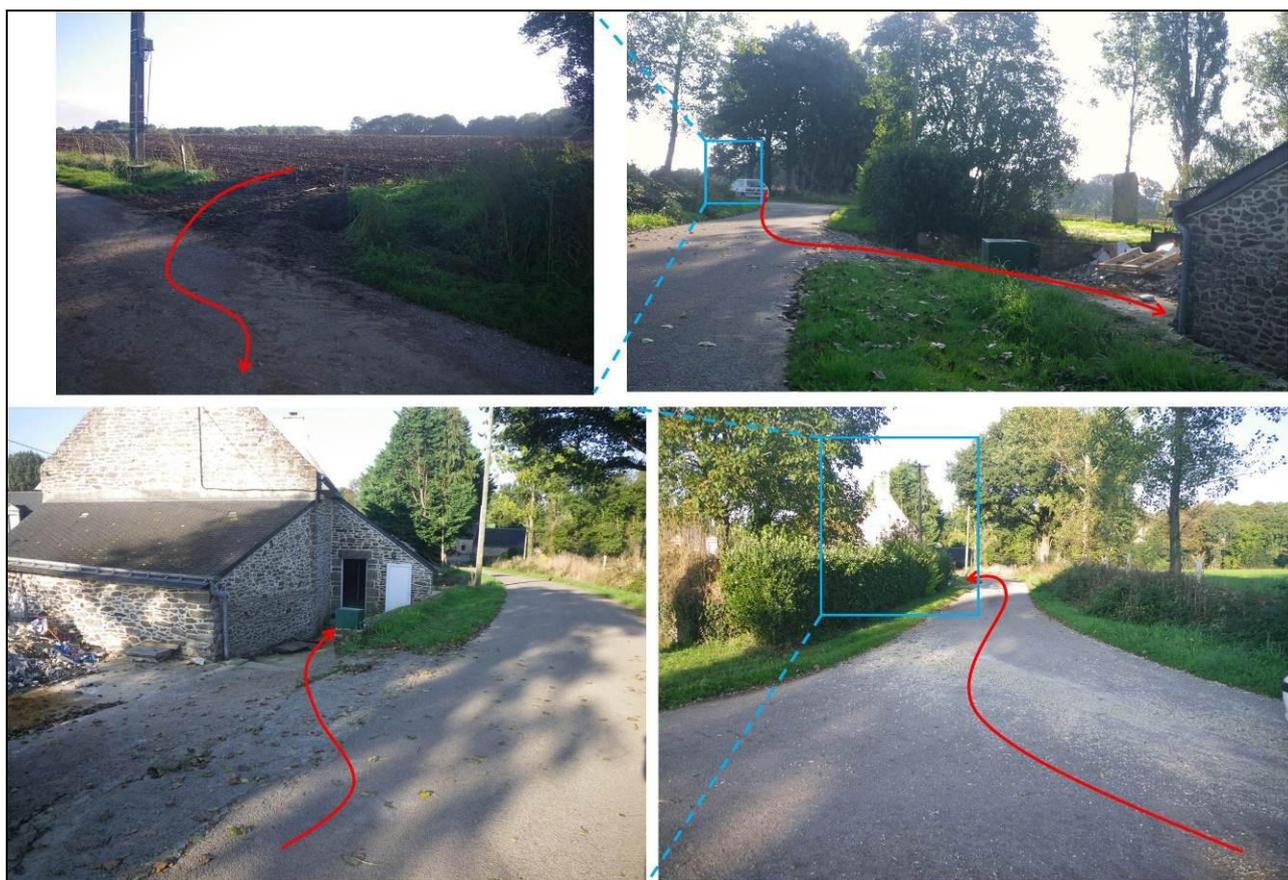
Une pluie seule n'aurait certainement pas entraîné les mêmes dégâts : celle-ci aurait pu s'infiltrer en partie dans les sols secs (peu de précipitations dans les jours précédents) et s'écouler dans les fossés. La pente relativement faible n'aurait pas conduit à un ruissellement important. La grêle, au contraire, a encombré les fossés et n'a pas été retenue dans les champs, les semis de maïs étant de taille insuffisante pour stopper l'écoulement des grêlons. Comme indiqué précédemment, la pente est relativement faible (environ 3°) mais suffisante pour permettre aux grêlons de rouler et de s'amasser dans les points bas (Illustration 15).

Illustration 15 : Schéma du trajet emprunté par la coulée de grêlons et de boue le 07/06/2013 (photographie : BRGM, 08/10/2013)

Aucun glissement de terrain n'a été observé. La coulée résulte donc d'un ruissellement de grêlons, d'eau et de terre agricole saturée transportée depuis le champ situé en amont de l'habitation. Il est à noter que la présence des grêlons a également pu augmenter le potentiel érosif du ruissellement au contact des terrains sablo-limoneux de surface.
