Rapport d'expertise :

RD3 et RD13 Diagnostic géologique d'urgence des PR impactés suite au passage du cyclone Béchisa

BRGM/RP-63208-FR
Janvier, 2014

Localisation géographique du sujet de l'expertise : RD3,
RD13

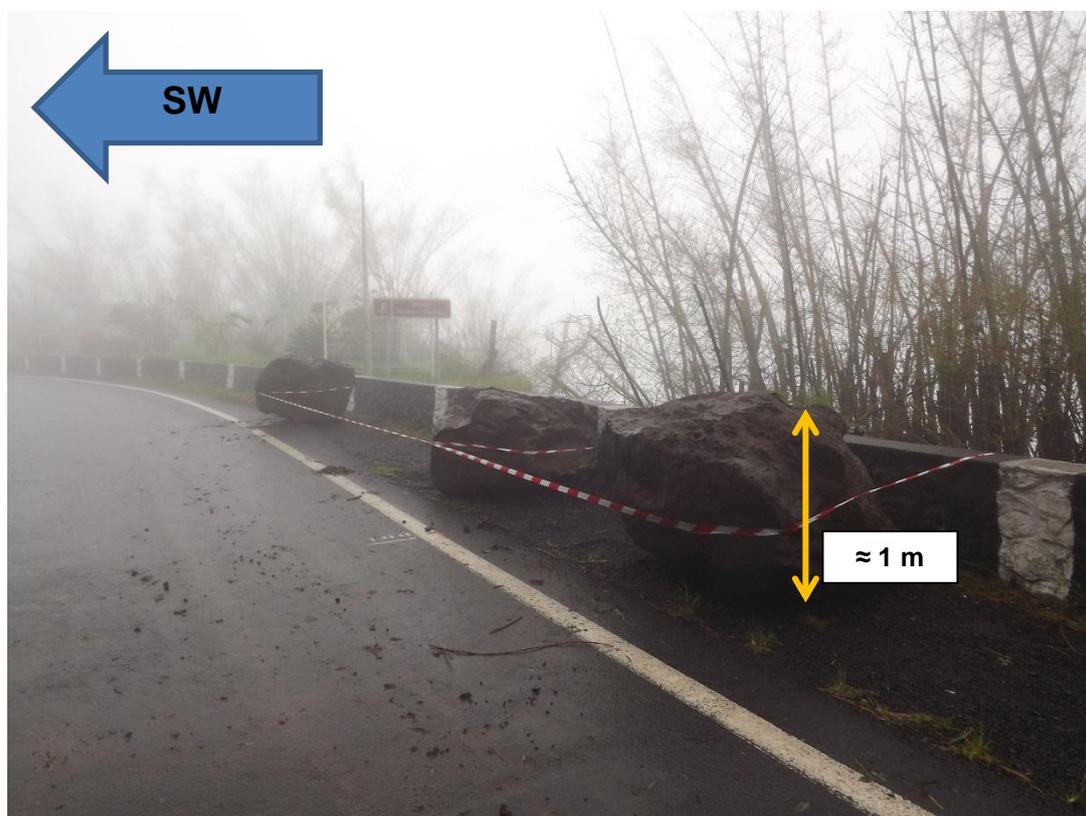
Volume éboulé : de l'ordre de 25 m³ (information communiquée par l'UTR ouest). Trois blocs massifs de taille plurimétrique (1 à 2 m³) ont également pu être observés sur le côté de la chaussée (Figure 4). Le reste de l'éboulement est majoritairement constitué de blocs de taille inframétrique.

Figure 4 – Les trois blocs massifs de taille plurimétrique (1 à 2 m³) déplacés sur le côté de la chaussée à ~ 30 m de la zone impactée

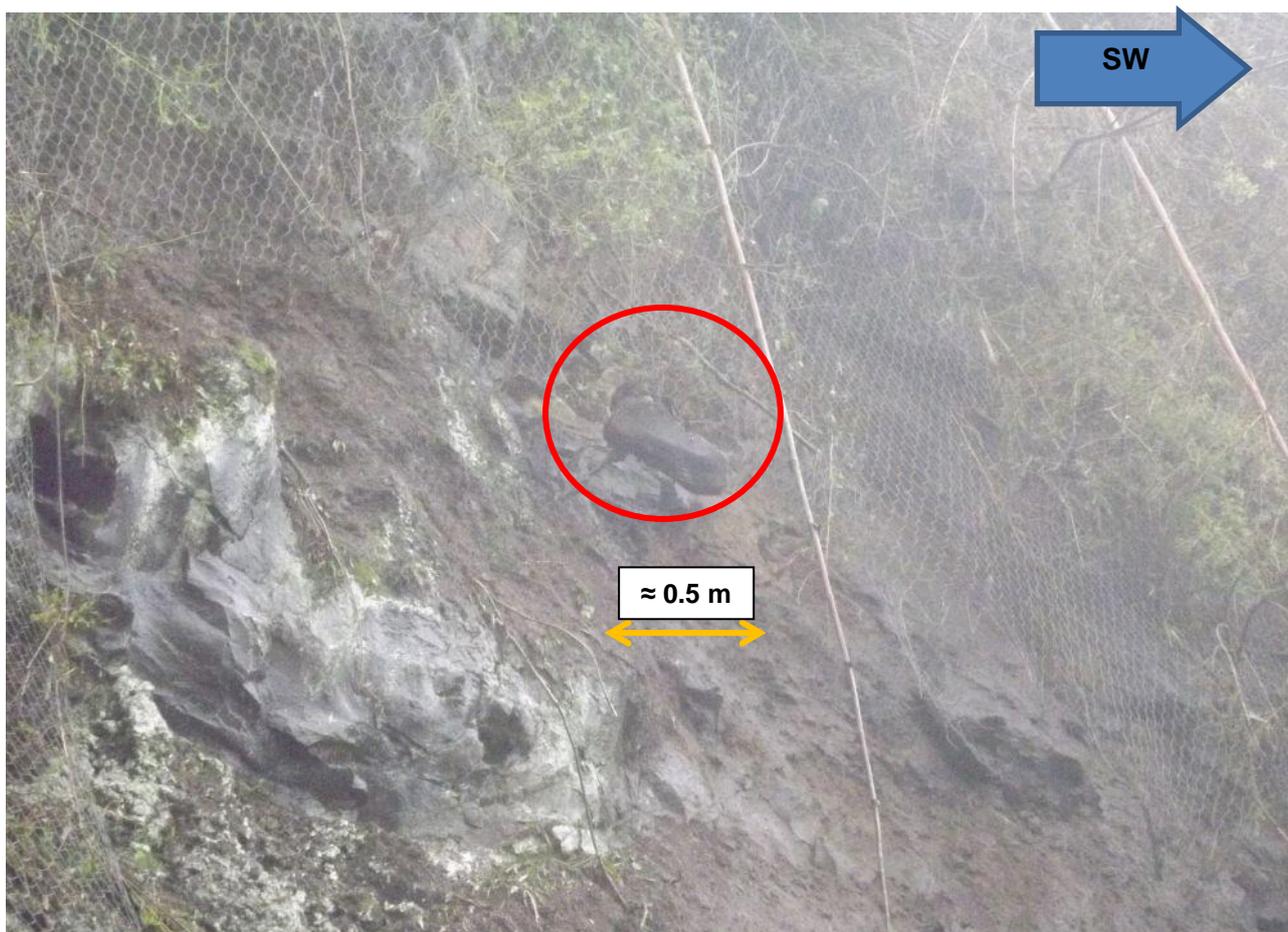
Risque résiduel : quelques blocs de petite taille sont coincés dans ce qui reste du grillage plaqué. Un bloc de quelques dizaines de kg est resté accroché à un reste de boulon servant à ancrer le grillage à la paroi. Par ailleurs, la partie supérieure de la zone de départ n'a pu être correctement observée en raison des conditions météorologiques, néanmoins, des bambous et différents arbustes semblent être en position instables. De plus, des blocs peuvent être coincés derrière ces éléments.

Figure 5 – Bloc instable de quelques dizaines de kg, resté accroché à un reste de boulon servant à ancrer le grillage à la paroi. Le reste du grillage de protection est visible sur la partie supérieure de la photographie.

Très court terme (dès que possible) : réalisation d'un nettoyage de la zone de départ du secteur diagnostiqué. Ce nettoyage devra être réalisé par une entreprise de travaux spéciaux. **La route devra être maintenue fermée tant que les travaux de purge n'auront pas été réalisés.** L'entreprise devra également vérifier l'état des restes de la protection en place (grillage, ancrages et câbles).

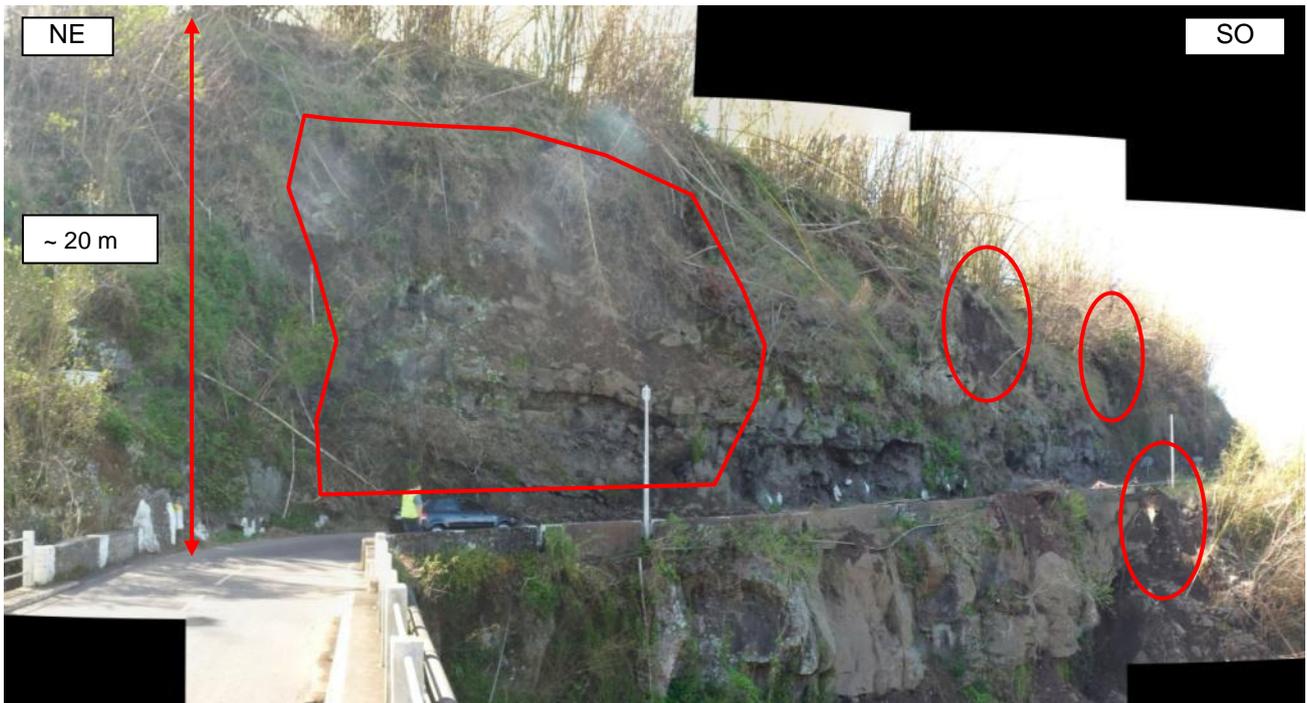
- le talus dominant est composé d'une alternance de coulées basaltiques d'épaisseur variable (1 à 2 m) et de niveaux scoriacés plus ou moins consolidés et plus ou moins épais (1 à 2m), inclinés suivant le sens de la pente (parallèles à la topographie en crête). Cette alternance favorise le développement d'une érosion différentielle qui génère des surplombs rocheux plus ou moins marqués (environ 1 m de surplomb identifié en partie basse) ce qui constitue un facteur de prédisposition aux instabilités rocheuses (chutes de blocs et/ou éboulements) ;

- les éboulements successifs génèrent des niches d'arrachement et des surplombs ponctuels au sein du talus (essentiellement terreux et végétal, relativement profond (environ 2 m) au niveau de l'éboulement principal du 2 janvier 2014) ;

Figure 6 – Panorama du PR 120 à 120+150 de la RD3 et localisation des différentes cicatrices des éboulements constatés

Etant donné la fréquence des éboulements depuis le passage du cyclone Bėjisa, la configuration morphologique et l'état des formations géologiques en place au droit du talus dominant, de nouvelles instabilités sont susceptibles de se manifester à très court terme. Les surplombs en crête de talus (au niveau des bambous) ainsi que la niche d'arrachement de l'éboulement du 2 janvier 2014, principalement, sont menaçants.

- Poursuite des travaux **de purge et d'élagage** pour éliminer tous les éléments résiduels instables maintenus en paroi : démontage du grillage endommagé, purge des blocs résiduels, coupe de la végétation **sur tout le talus dominant** et sur un recul par rapport à la ligne de crête d'au moins 3 m ;
- **Elimination de la casquette en crête** (ligne de bambous) : l'utilisation d'une pelle araignée est à envisager depuis le terrain à l'amont (accès par le champ de canne dominant) ;

- Conforter les niveaux scoriacés en pied du talus par un revêtement en **béton projeté**. Les surplombs les plus marqués en pied de talus peuvent également être traités par la réalisation de contreforts en maçonnerie prenant appui au niveau de l'accotement ;

- Pose d'un **grillage plaqué** sur tout le linéaire du talus dominant, jusqu'à 2 m en recul de la crête. Le linéaire à conforter est d'environ 120 m (environ 1500 m²) ;

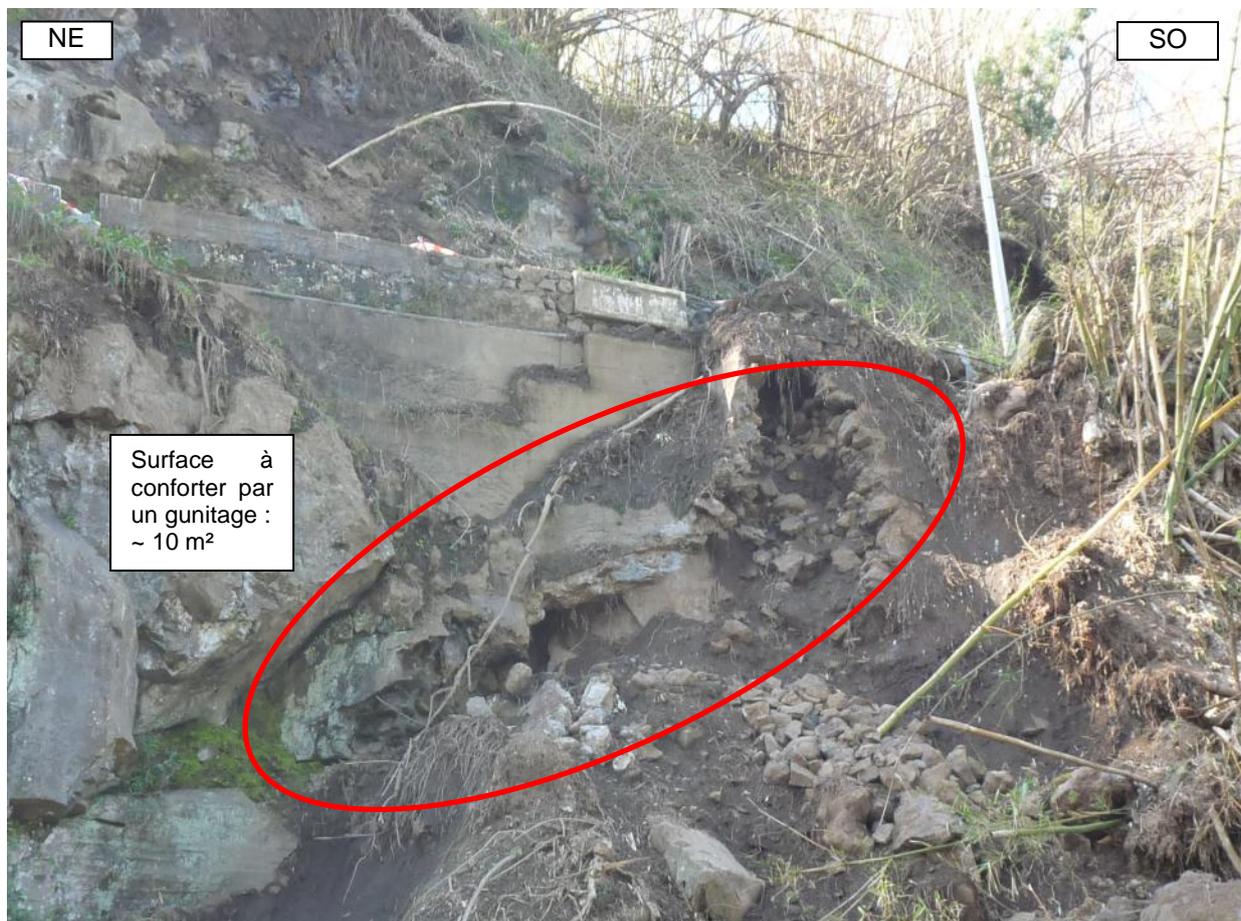
- un mur maçonné ancien, situé sous chaussée, a également été détérioré suite au passage du cyclone Béchisa. L'angle de cet ouvrage s'est effondré. Cette ruine partielle et ponctuelle de l'ouvrage ne remet pas en cause la stabilité de la chaussée. On distingue dans ce secteur, un début d'affouillement à la base de la coulée constituant le soubassement de la chaussée, qui mériterait

d'être bloqué pour éviter toute progression et évolution potentiellement défavorable à l'amont (déstabilisation de dièdres dans la coulée).

Figure 7 – Angle d'un mur maçonné sous chaussée, effondré

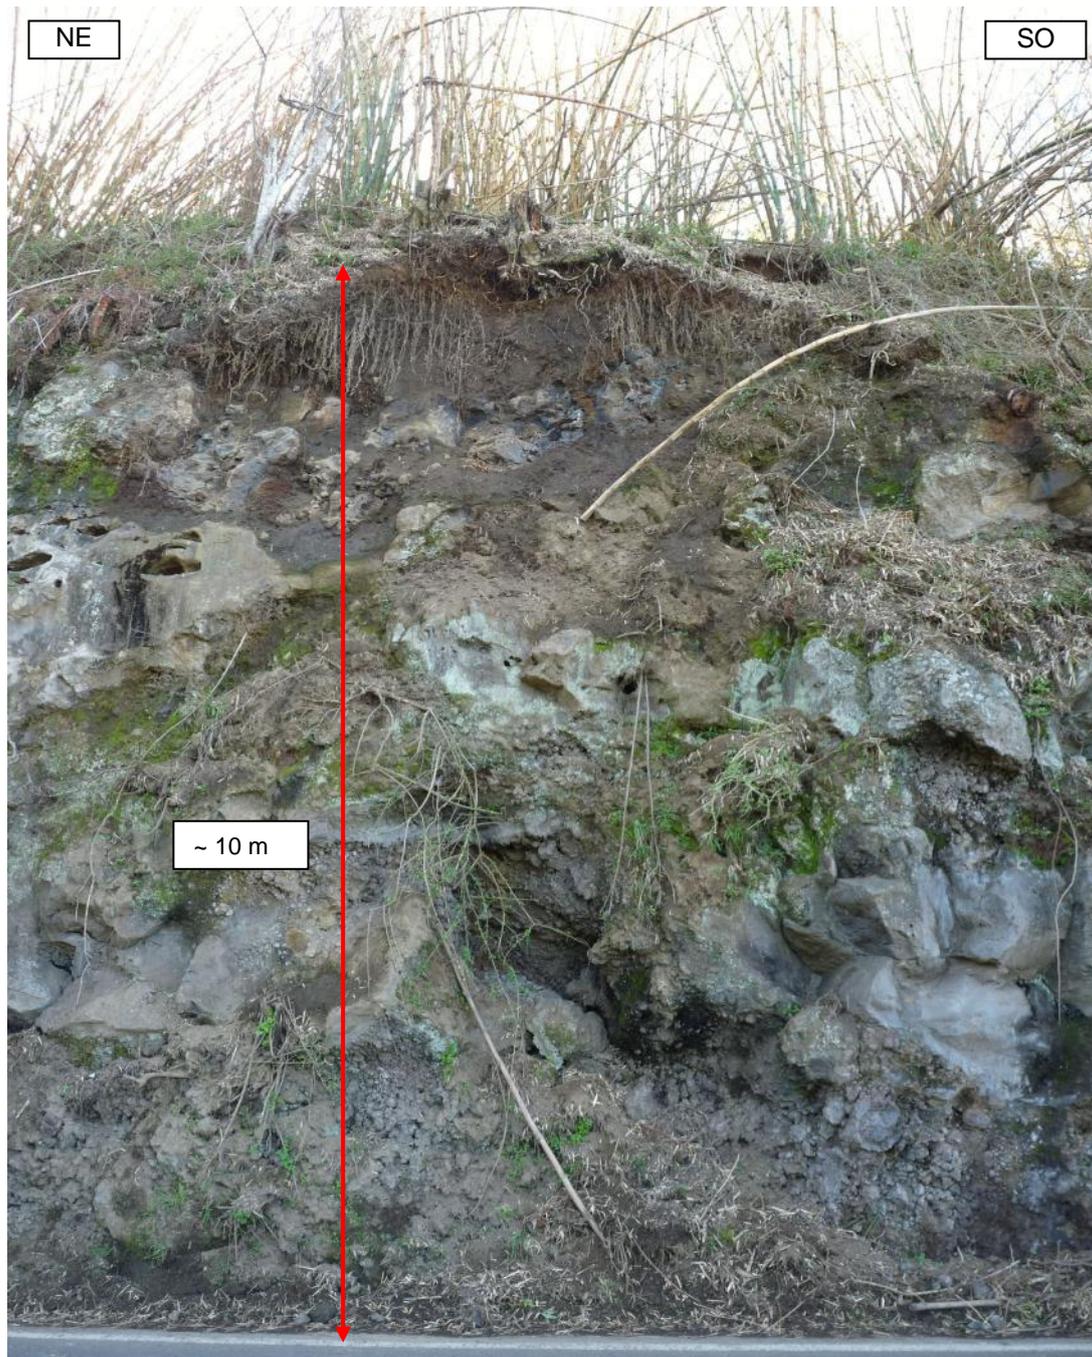
- la présence d'une végétation résiduelle à la surface du talus et de résidus de bambous cassés, non éliminés et encore présents au sein du talus. Une ligne de bambous en crête de talus sur tout le linéaire qui tend à être en surplomb est identifiée et menace de tomber sous l'effet des vents forts et/ou de la pluie (érosion de la base) ;

Figure 8 – Cicatrice d'un éboulement récent dans le talus dominant

La présence de végétation comme celle identifiée en crête de talus est également un facteur de prédisposition aux instabilités. Les bambous n'ayant pas de racines profondes, les surplombs avec ce type de végétation sont particulièrement instables.

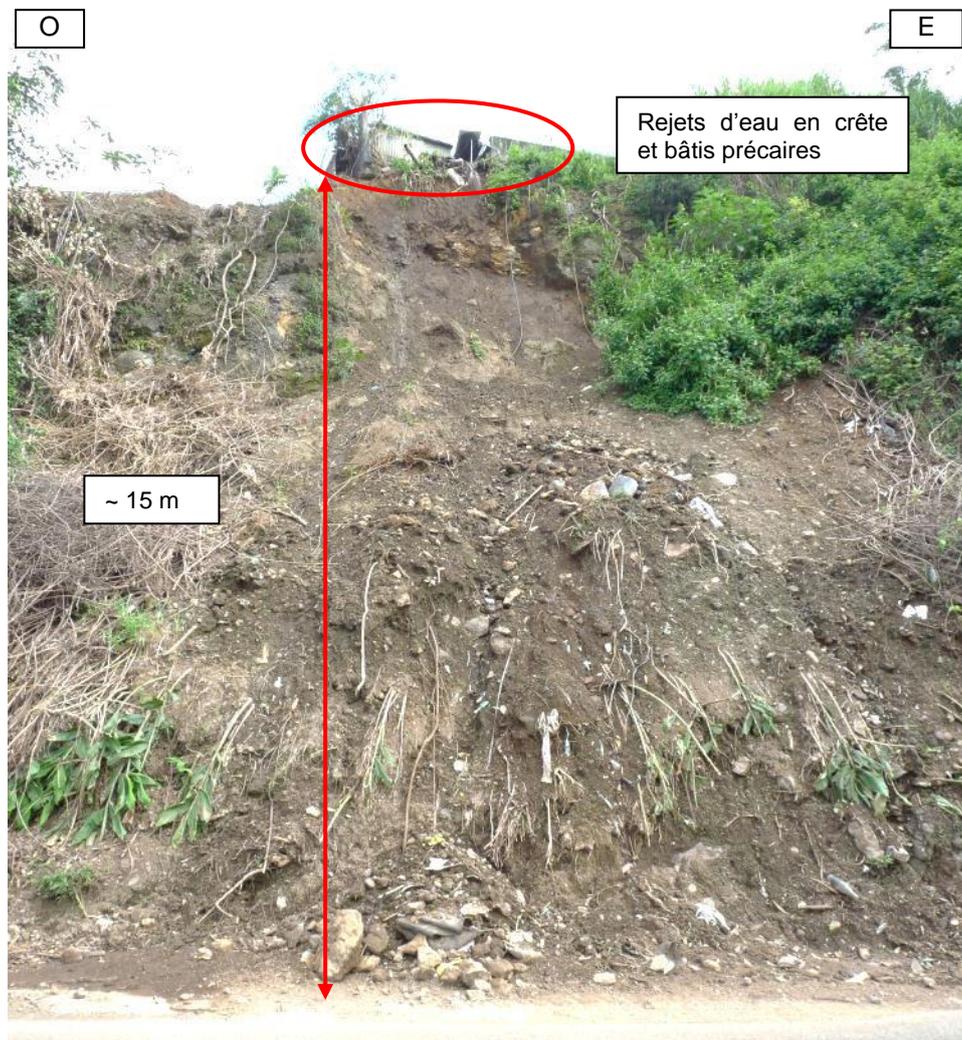
Figure 10 – Cicatrice du glissement au PR126+320 de la RD3

- vérifier les modes de gestion des eaux pluviales et usées à l'amont du talus. Le cas échéant, condamner tout rejet/infiltration en crête de talus et prévoir si nécessaire des dispositifs de collecte et d'évacuation de ces eaux (descente d'eau aménagée pour les eaux pluviales par exemple).

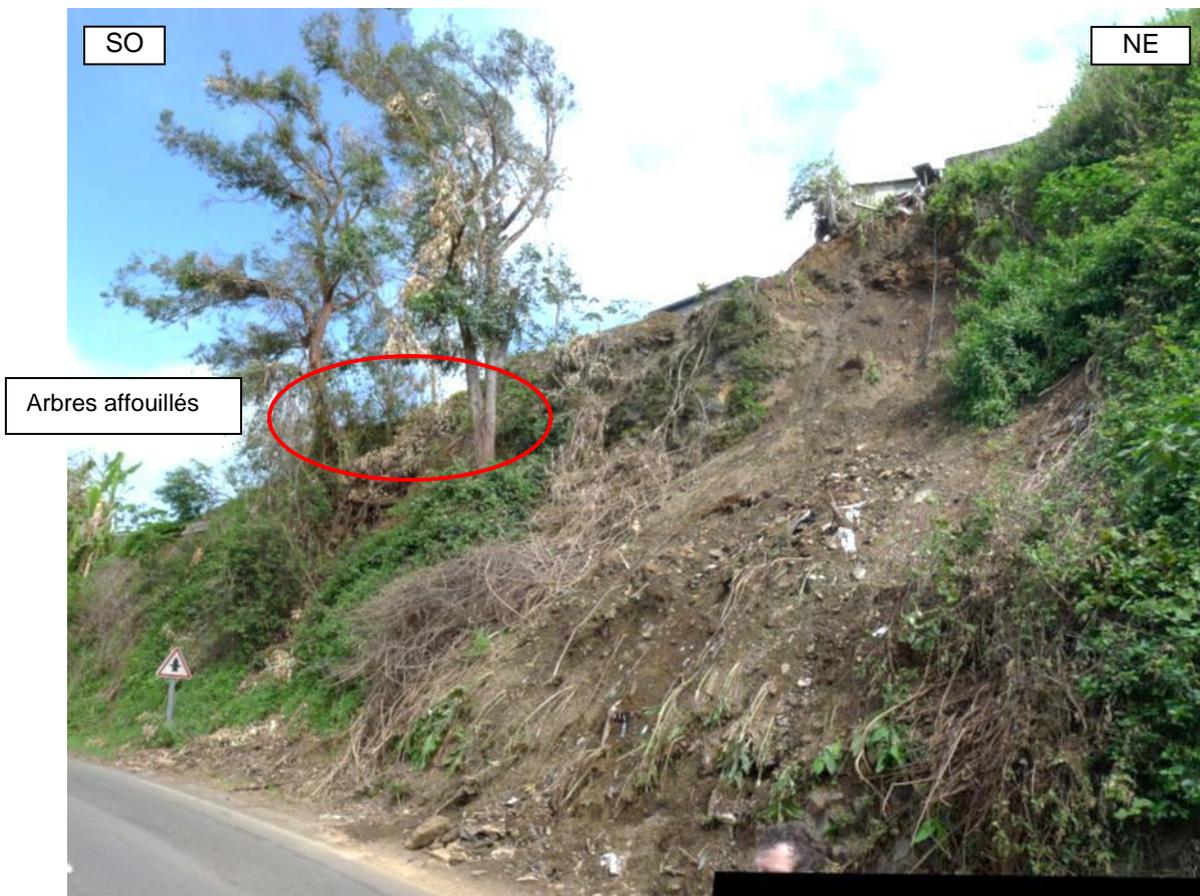
Figure 12 – Cicatrice du glissement au PR126+320 de la RD3 – vue de profil

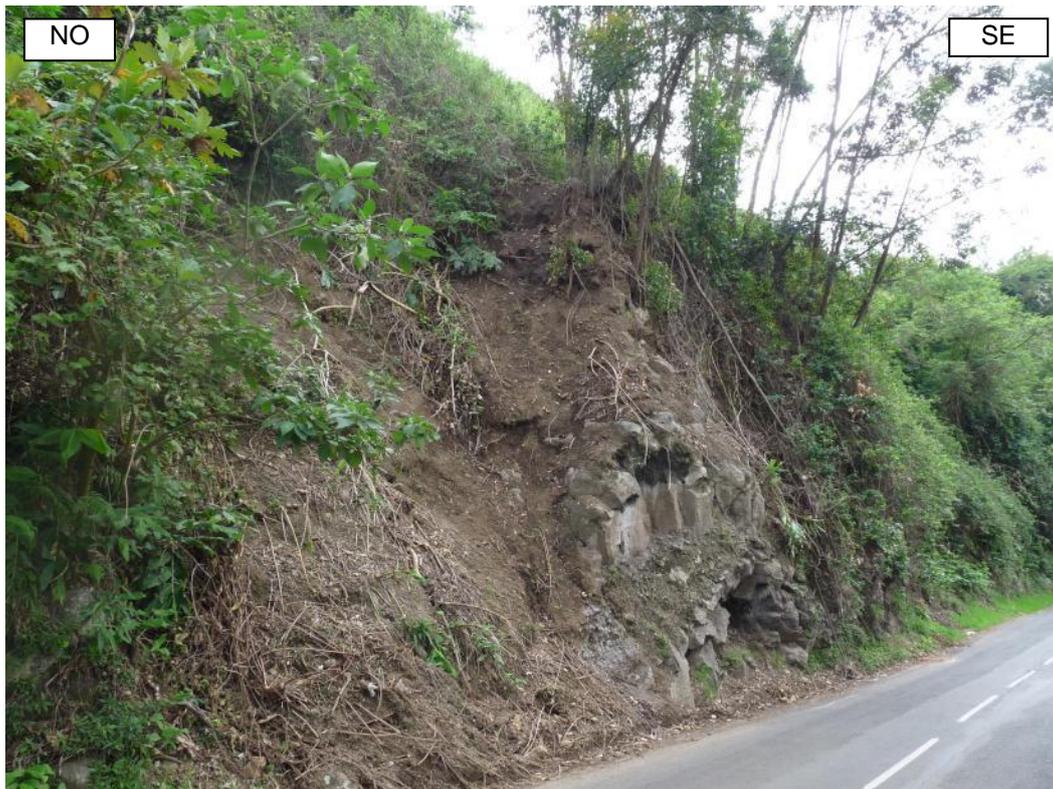
- quelques grands arbres dans le talus, avec des racines affouillées apparentes sont également présents à proximité (côté ouest).
- une seconde cicatrice d'une ampleur plus modeste apparaît dans le talus dominant environ 50 m en direction de l'Est. A cet endroit, de grands arbres apparaissent en recul immédiat de la niche d'arrachement, qui est recouverte d'une fine couche de matériaux fins et où on distingue une structure basaltique relativement saine.

Figure 13 – Seconde cicatrice au PR126+400 de la RD3

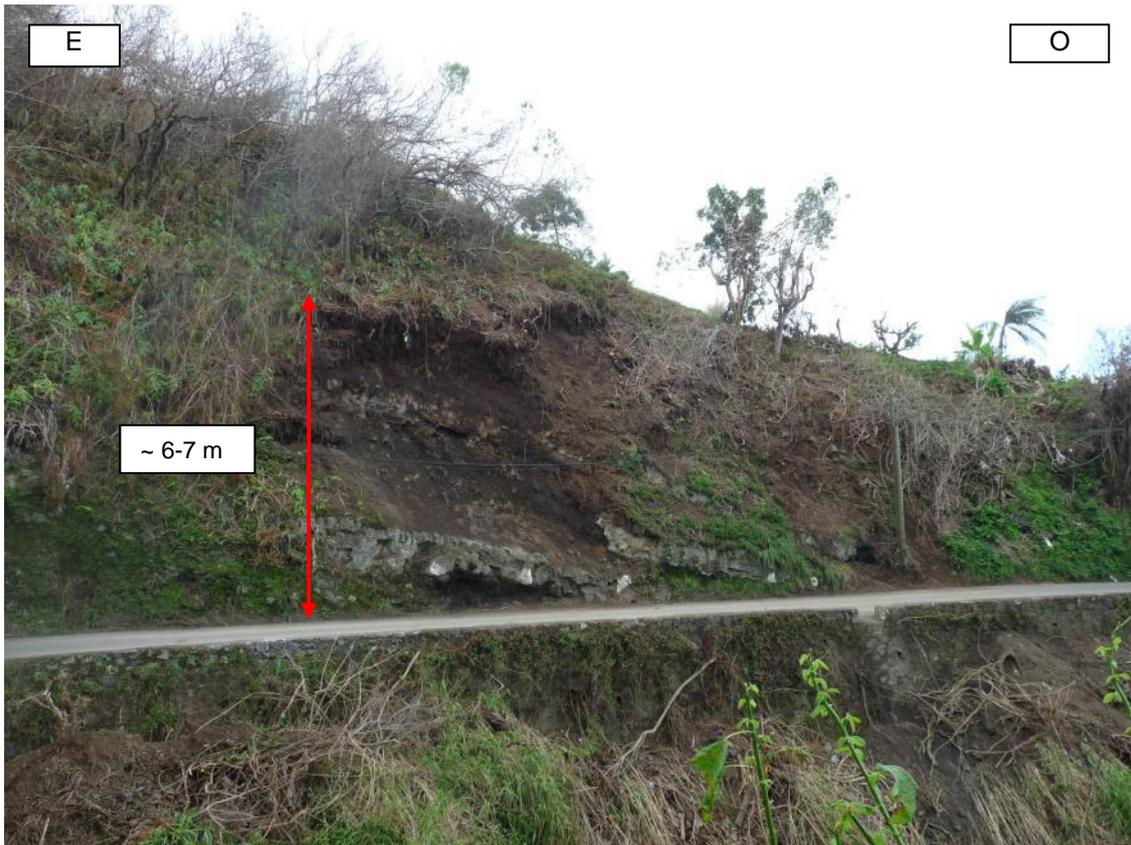
Configuration du site (cf. Figure 15 et Figure 16) : talus de 10-15 m de hauteur composé de coulées fracturées et de niveaux intermédiaires scoriacés peu consolidés (éléments facilement mobilisables manuellement). La pente du talus est peu marquée (inférieure 1H/1V en moyenne). Le talus dominant la chaussée, là où s'est produit le glissement, est cependant plus raide (50 à 60°). On distingue un léger surplomb en pied de talus, au niveau d'une coulée affleurante, puis une pente faible dans les niveaux scoriacés intermédiaires, à plus raide lorsque des coulées affleurent. La niche d'arrachement est caractérisée par un raidissement du talus composé de matériaux terreux et de végétation en surface. A l'arrière, au-delà de la niche d'arrachement, la pente s'adoucit avant d'atteindre la crête.

Figure 15 – Cicatrice du glissement du 20/01/2014 au PR132+660 de la RD3

- Etant donné l'absence d'espace entre le pied du talus dominant et la chaussée, une barrière mixte installée en bordure de chaussée permettrait d'améliorer sa sécurité dans ce secteur. Une solution alternative consisterait à poser une barrière grillagée prenant appui sur la coulée affleurante en pied de talus ;
- la méthode de projection hydraulique de semis pourrait être testée sur ce site. Elle permettrait à la végétation de reprendre rapidement, limitant ainsi les effets de l'érosion par ruissellement de l'eau sur les terrains à nu. La végétalisation du site devrait cependant se faire naturellement. Le recours à cette méthode est à évaluer selon l'évolution du talus dans les prochaines semaines.

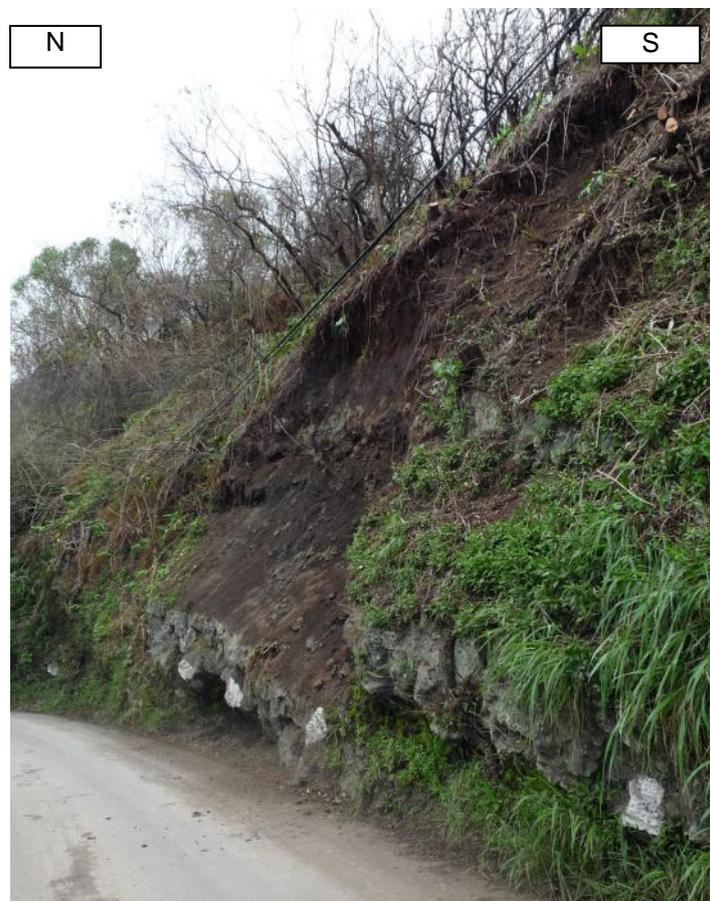
Figure 16 – Cicatrice du glissement du 20/01/2014 au PR132+660 de la RD3

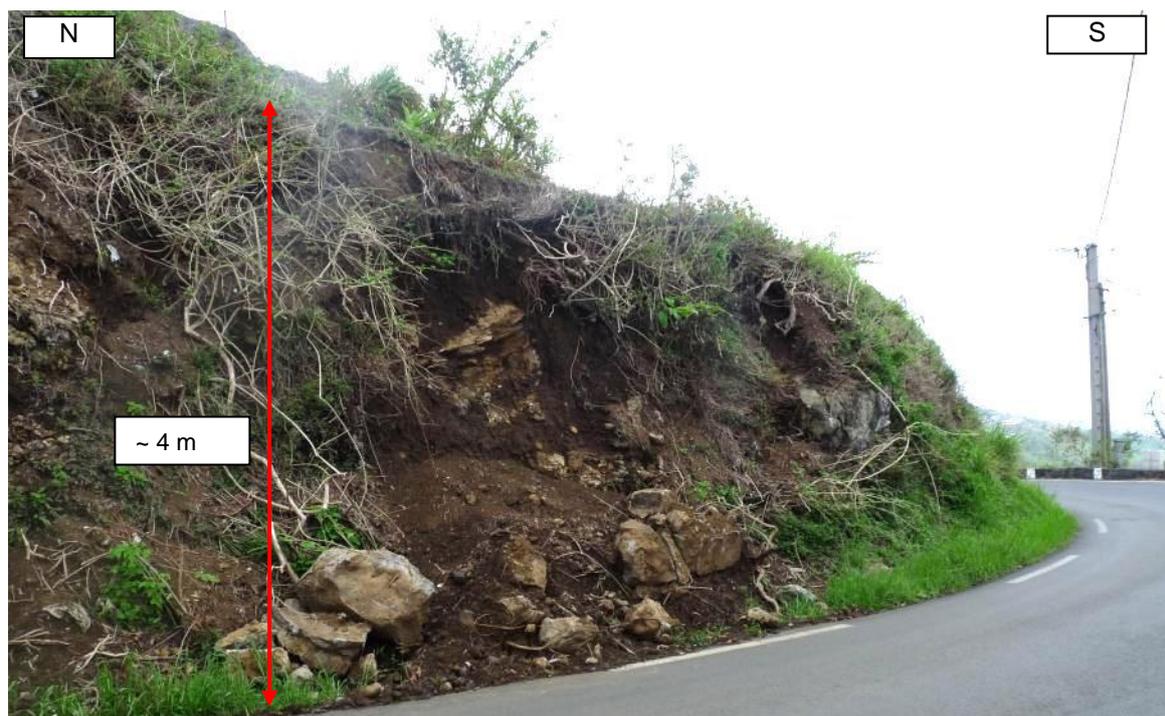
- La végétation est peu dense sur le talus ;
- On distingue une clôture ancienne en crête de talus (morceau de grillage partiellement visible). La végétation masque la crête du talus ;
- Les cicatrices ne présentent pas de menaces imminentes. L'érosion pourra se développer et à terme déchausser les quelques éléments rocheux visibles dans le talus.
- En recul de la crête du talus, une habitation est identifiée à plusieurs mètres mais ne semble pas avoir d'incidences sur la stabilité du talus routier.
- Aucun dégât significatif n'a été recensé

Figure 18 – Glissement de talus au PR132+950

- en l'absence de contrainte à l'amont (à vérifier), un talutage permettrait de réduire la pente du talus, et donc de diminuer la sensibilité à l'érosion et le déclenchement des instabilités. Une solution alternative (en cas notamment de contrainte foncière à l'amont) consisterait à conforter le pied du talus par la réalisation d'un mur de soutènement (2 m de hauteur). Ces solutions restent cependant non prioritaires vu le niveau d'exposition limité de ce secteur.

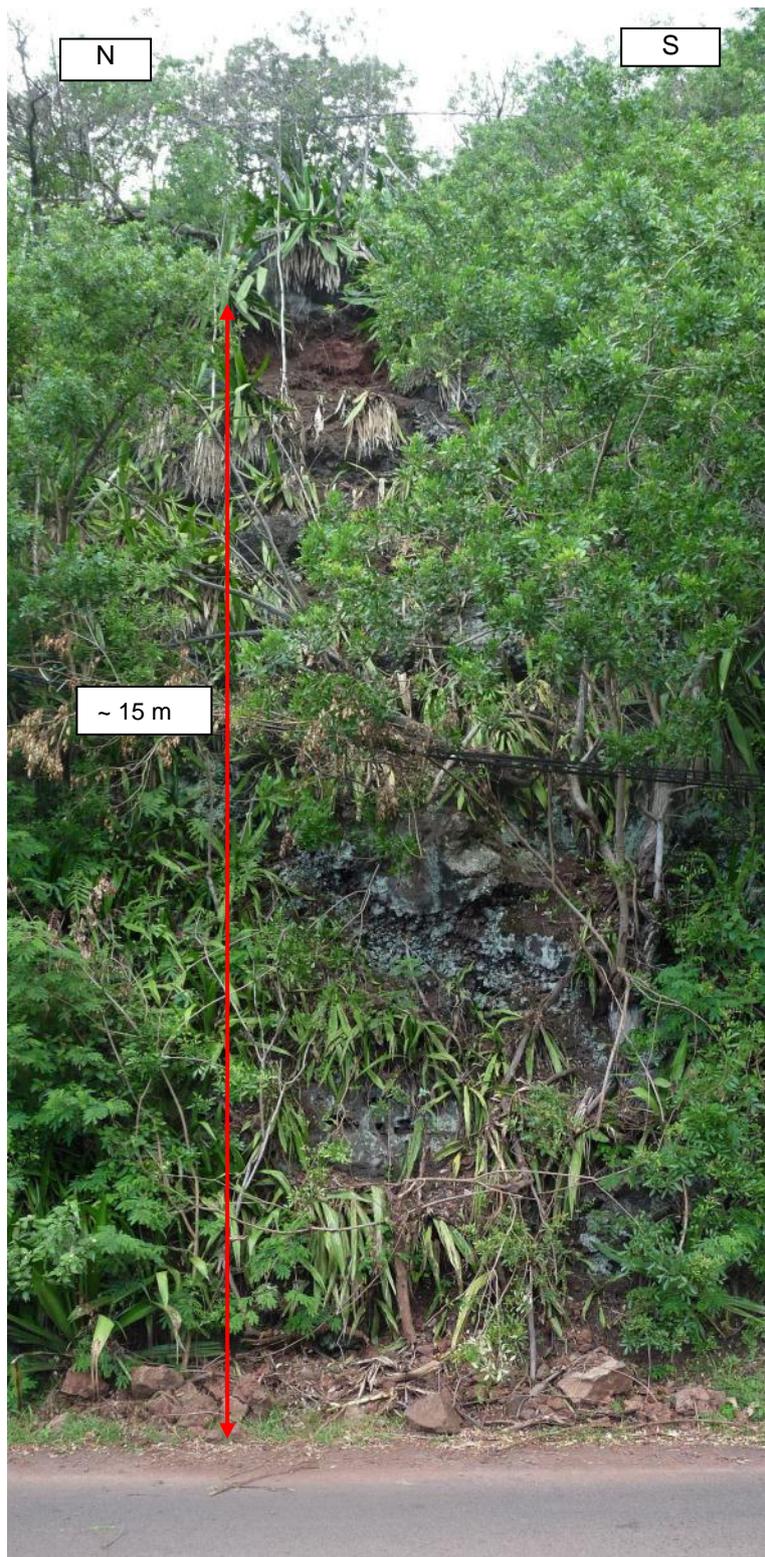
La cicatrice est identifiée à environ 15 m au-dessus de la chaussée (cf. Figure 20) ; elle ne présente pas de menaces imminentes visibles : pas de surplombs hormis la présence d'un pied de choka légèrement surplombant, ni de dièdres instables. La végétation dense ne permet cependant pas d'observer sa périphérie.

Le talus n'est pas conforté dans ce secteur et l'espace en pied de talus est réduit (de l'ordre d' 1 m).

Figure 20 – Chute de blocs au PR6+760 de la RD13

- Une inspection globale du versant permettrait d'identifier les compartiments menaçants et de préciser le diagnostic de stabilité du versant dominant dans ce secteur ;
- A ce stade, les solutions de confortement envisageables sont les suivantes :
 - grillage plaqué sur toute la hauteur ;
 - ancrage des éventuels dièdres rocheux volumineux ;
 - revêtement par béton projeté au droit des niveaux scoriacés les plus épais et générant d'importants surplombs rocheux.

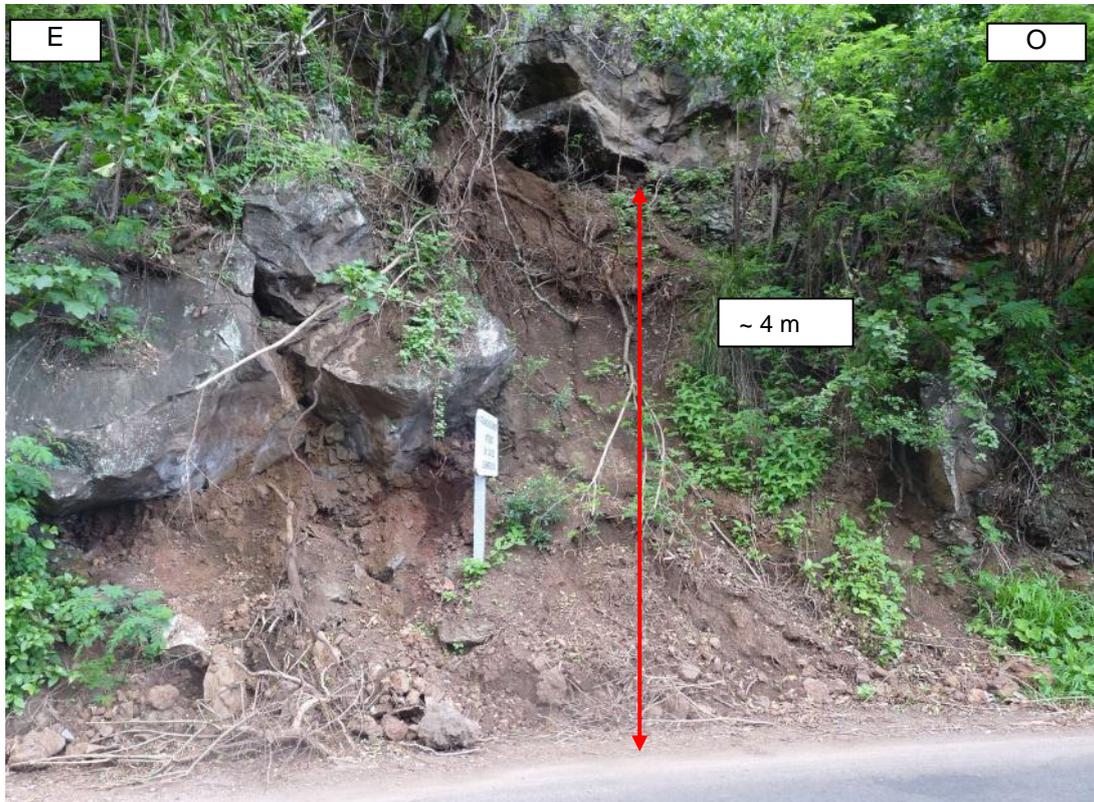
- les abords de la cicatrice (en bordure de chaussée) montrent la présence de dièdres rocheux fracturés et volumineux, localisés en pied de talus. Ils ne semblent cependant pas instables à très court terme. Leur assise est cependant composée de niveaux scoriacés altérée et une possible évolution à court ou moyen terme est envisageable. Leur position en pied de talus (à hauteur

d'homme, cf. Figure 22) limite cependant les risques pour les usagers de la RD13, notamment pour la voie aval ;

Figure 22 – Glissement au PR6+820 de la RD13

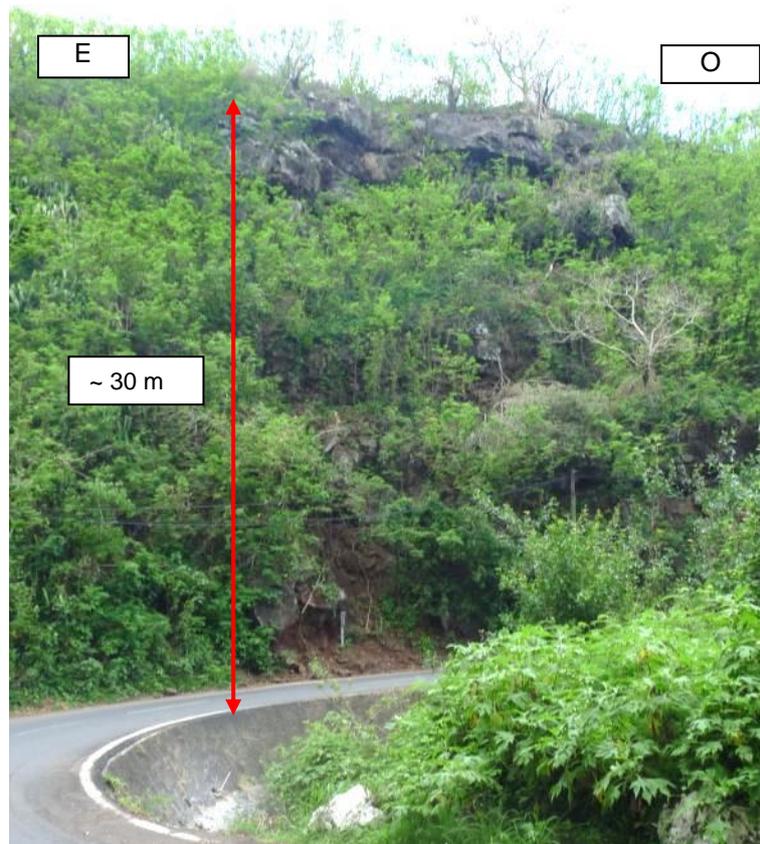
- le talus n'est pas conforté dans ce secteur et l'espace en pied de talus est réduit (de l'ordre d'1 m).
- d'importants surplombs apparaissent dans la végétation en partie haute du versant (indépendant du glissement post Béjisa en pied de versant).

Figure 23 – Versant dominant au PR6+820 de la RD13
