Observatoire du littoral de Nouvelle-Calédonie

Rapport préliminaire : observations, état des lieux et constats

BRGM/RP-63235-FR
Février 2014

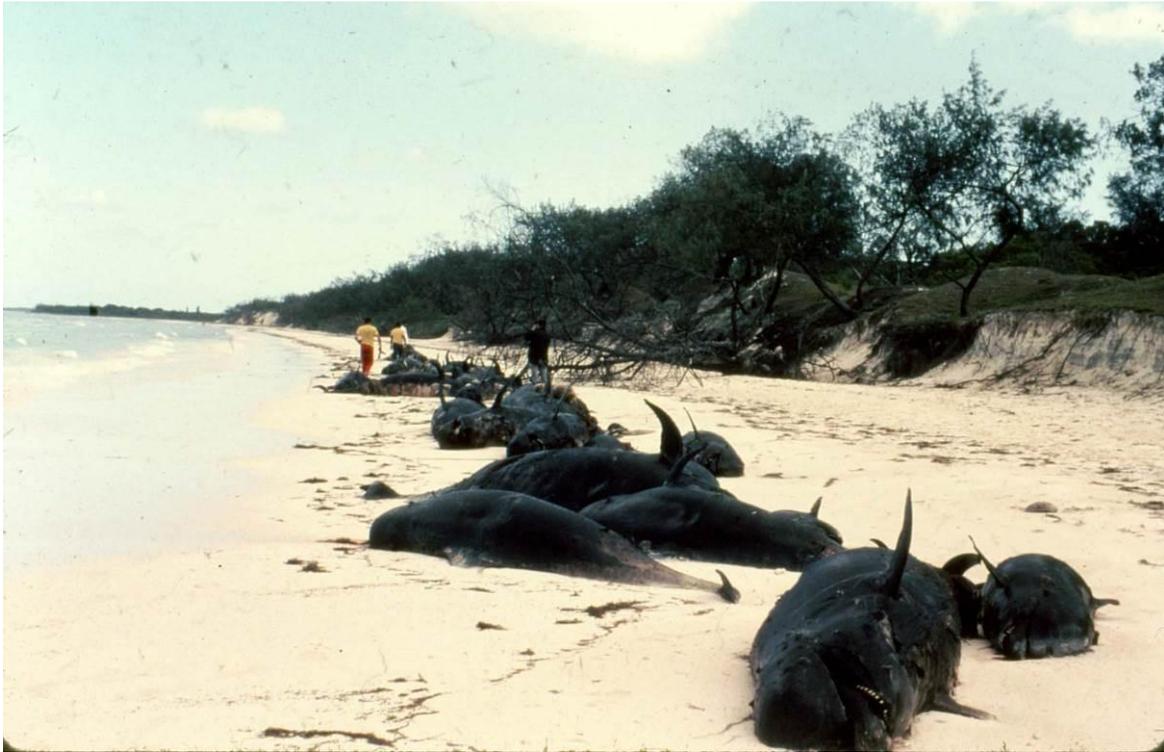
Figure 10 : La plage de Saint-Joseph (Ouvéa) en juin 1977 : largeur de la plage supérieure à l'actuelle et érosion active du cordon dunaire (proximité du Pt7, prise lors de l'échouage de Globicéphales, Source : Luen Iopué, Province des Iles Loyauté)

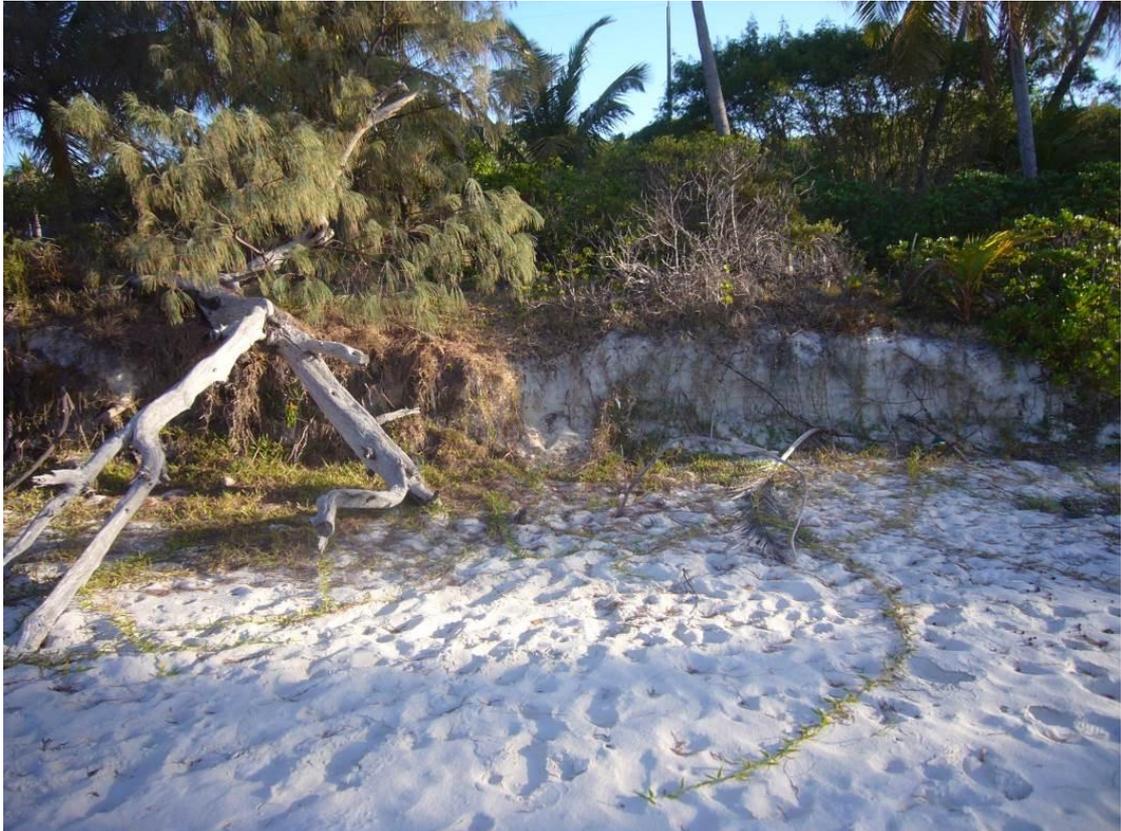
Figure 15 : Plage avec berme et talus d'érosion en haut de plage (Pt18, cimetière de Mouli, Ouvéa)

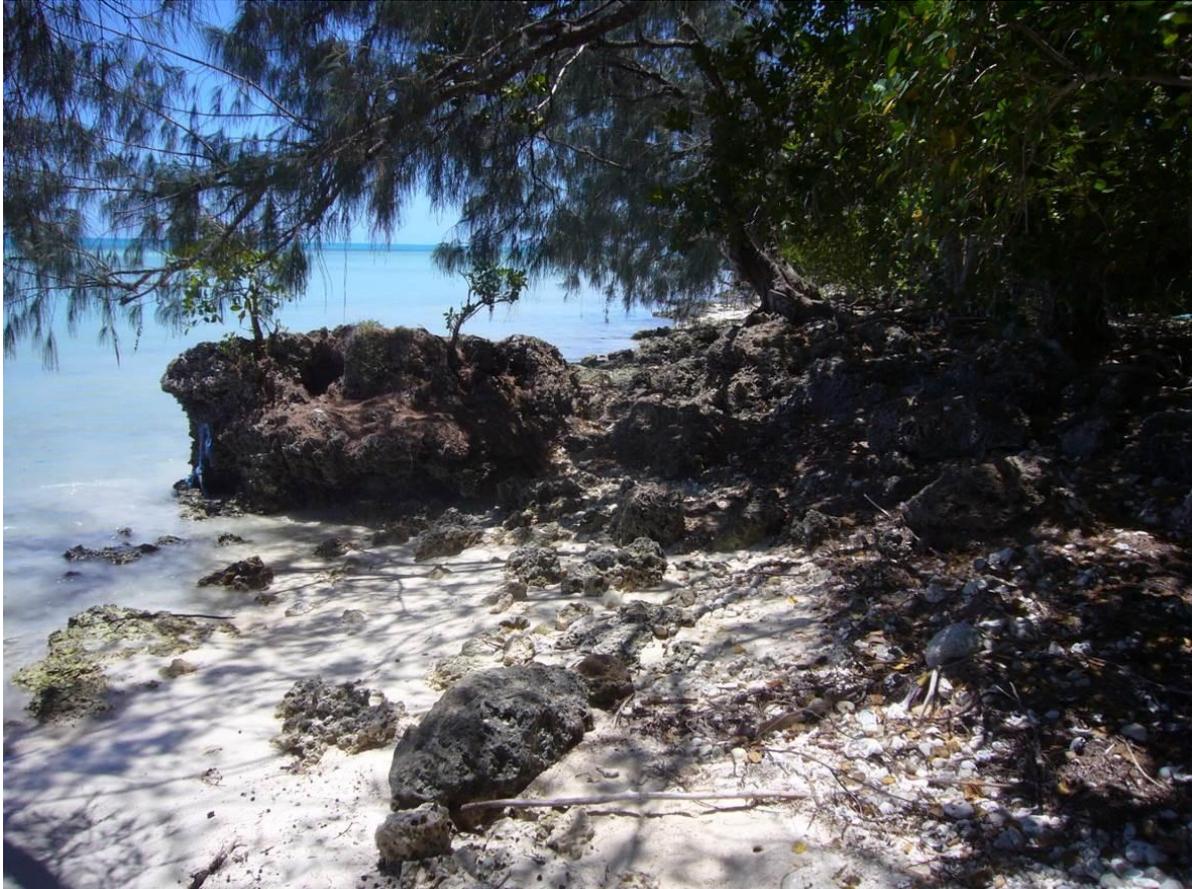
Ensuite, au niveau du Pt31, la côte est à dominante rocheuse avec quelques poches de sables à caractère résiduel (Figure 18). Mis à part l'extrémité Sud, la plage de Mouli à Banout, apparaît donc comme relativement peu affectée par l'érosion contrairement au secteur de Saint-Joseph.

Figure 18 : Côte rocheuse à micro-plages sableuses (Pt31, Banout, Ouvéa)

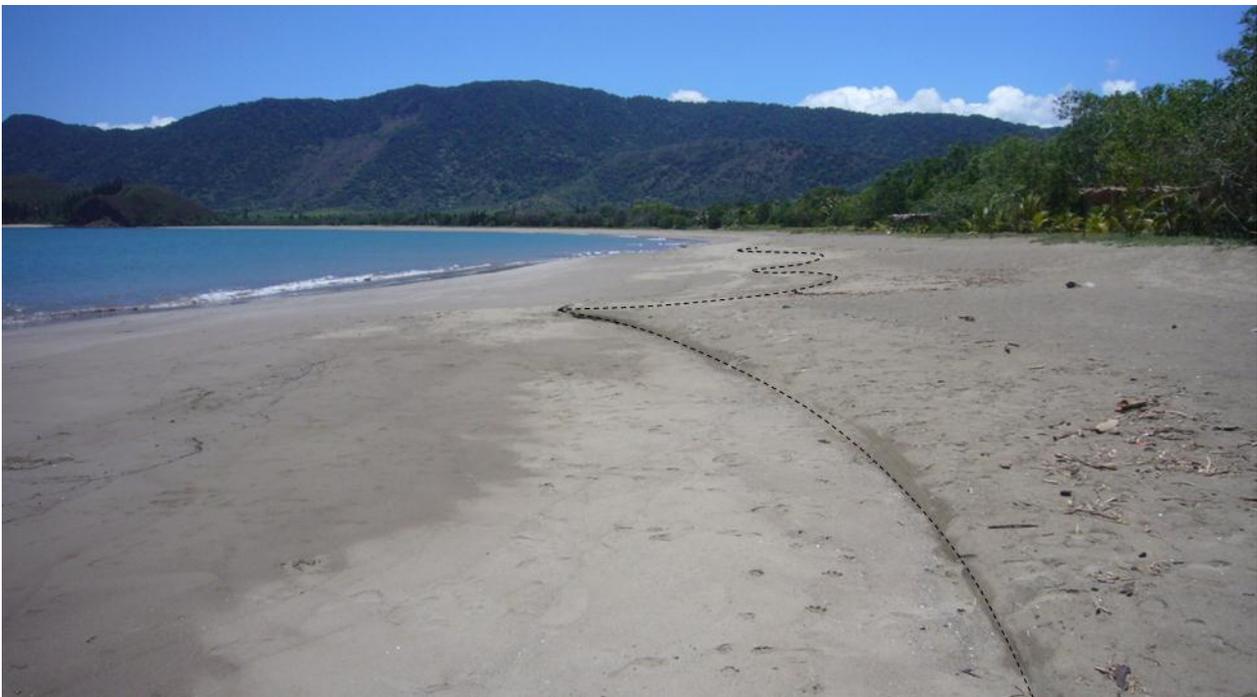
*Figure 31 : Structure en feston (tirets noirs) en haut de plage (Pt46, Bourail).
A noter la plus faible pente de la plage par rapport aux Pt39 à 41 (Roche Percée, Bourail)*

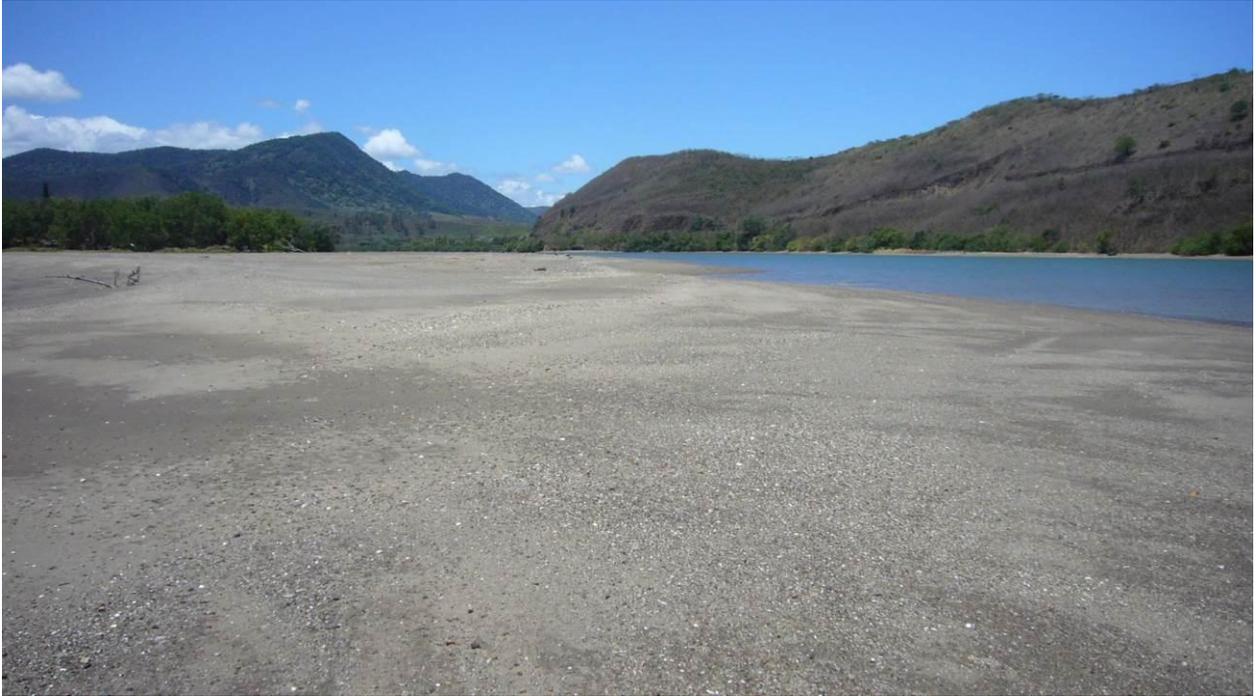
Figure 32 : Dépôts sablo-graveleux de la flèche sableuse de la rive droite de l'embouchure de la Néra (Pt47, Roche Percée, Bourail)

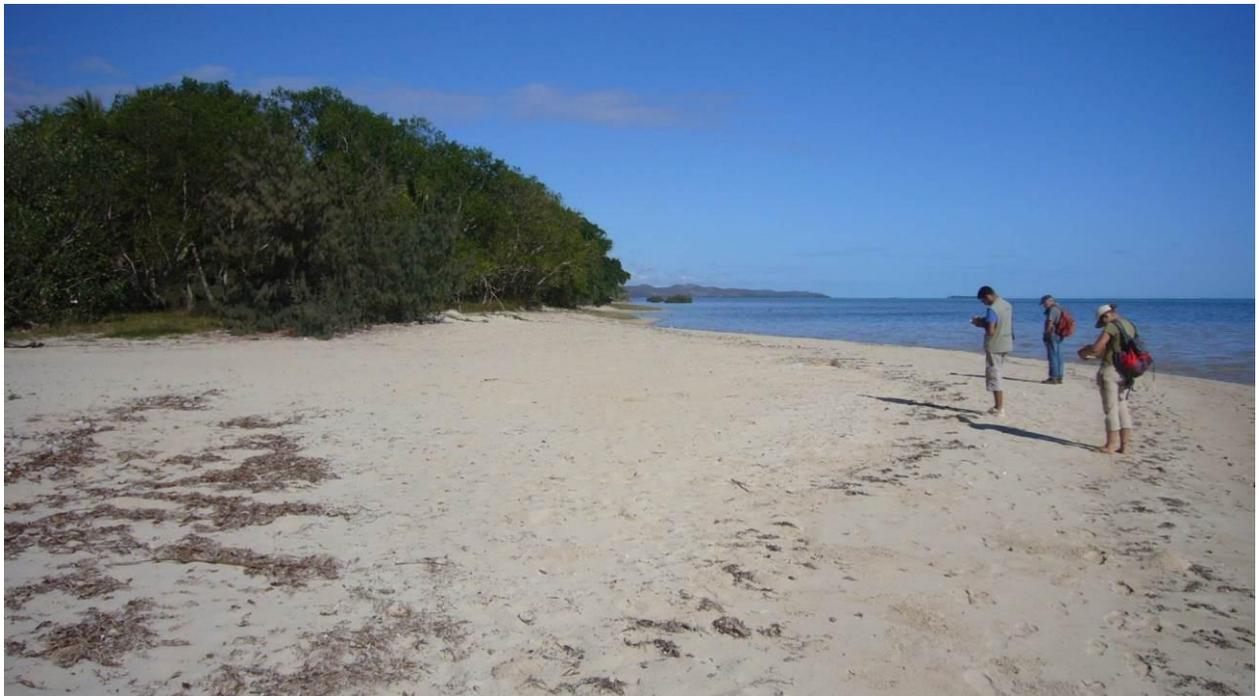
Figure 36 : Petit delta sableux au niveau de l'embouchure d'un petit creek dans le sud de la plage de Poé (Pt50, Bourail)

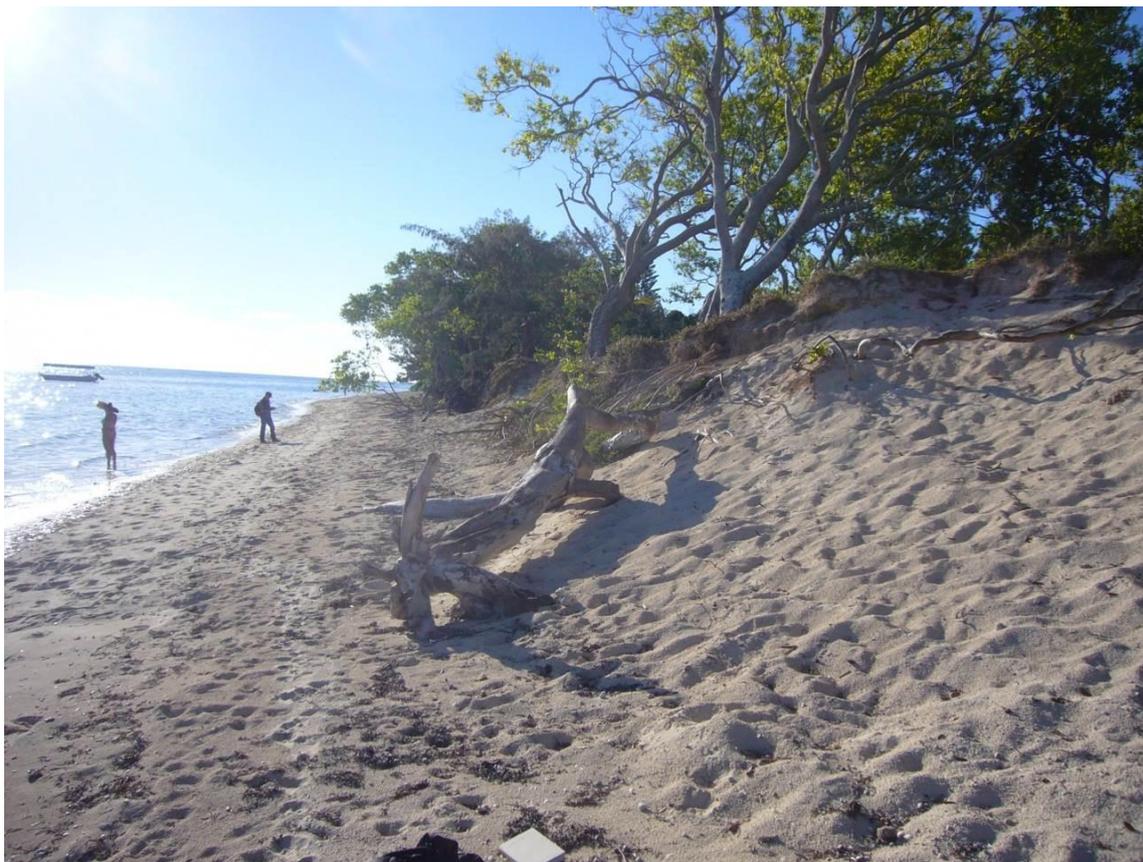
Figure 37 : Erosion du cordon dunaire de la plage de Poé (Pt53, Bourail)

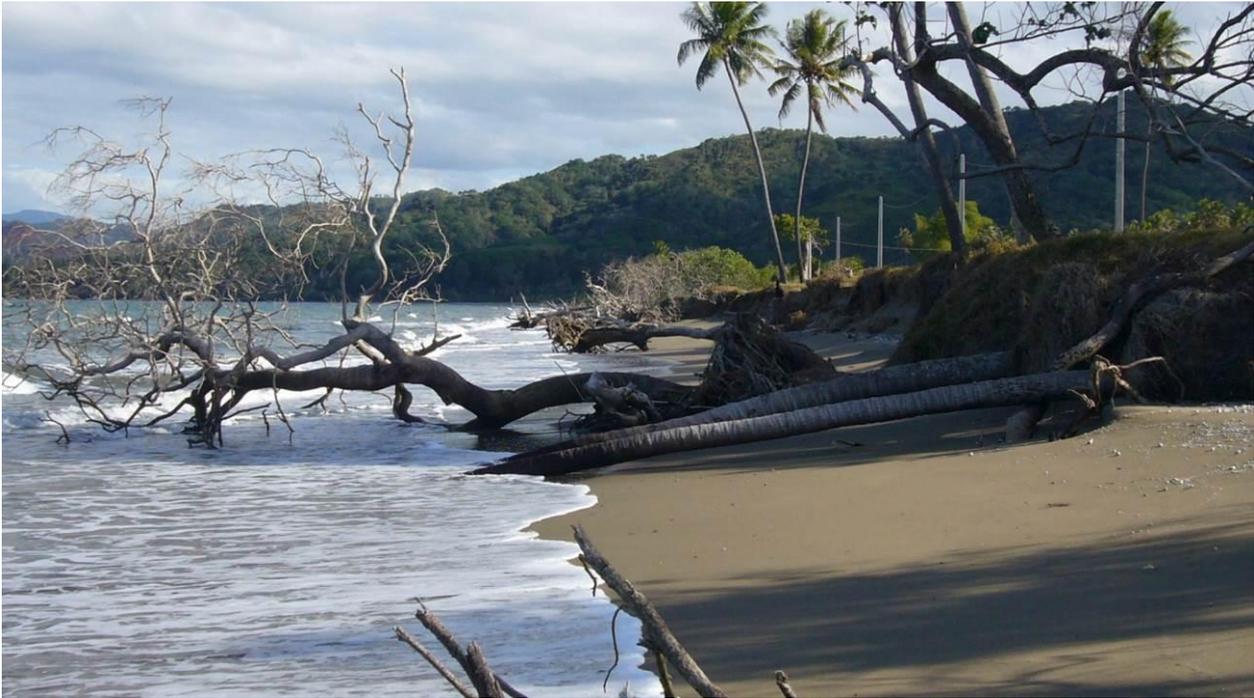
Figure 50 : Talus d'érosion, recul du trait de côte et arbres arrachés au sud de la zone de Tiakâ (Pt206, Tiakâ, Ponérihouen)

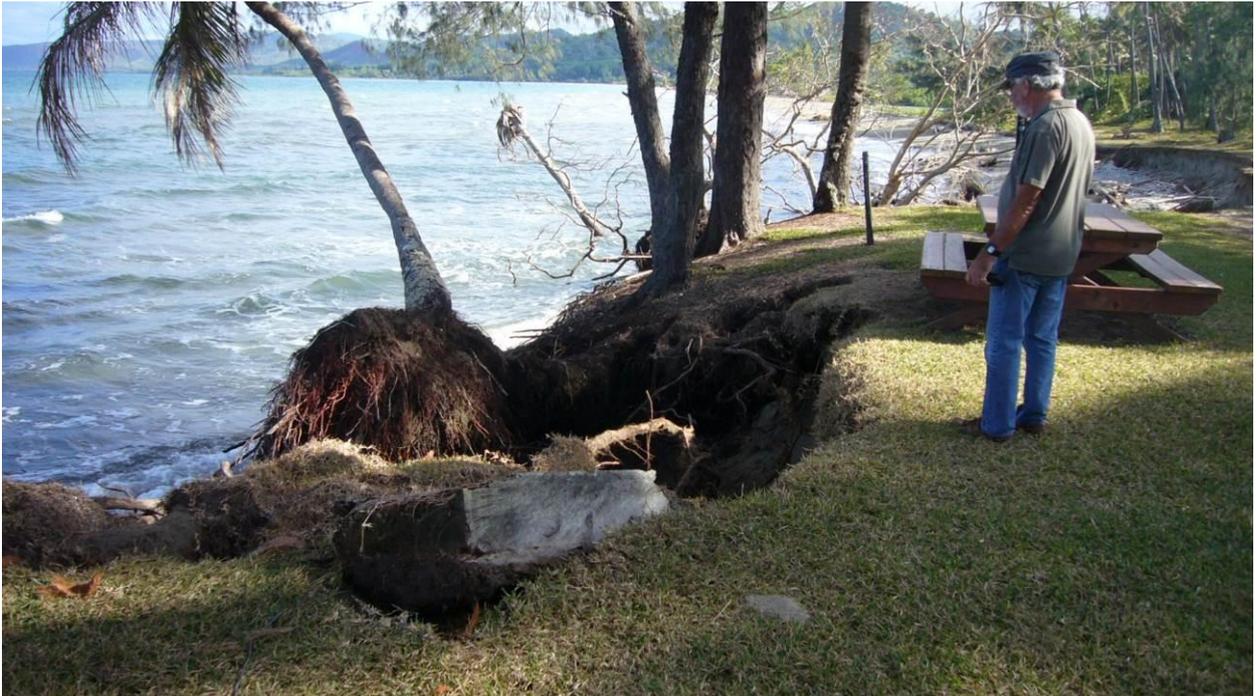
*Figure 52 : Aménagement du camping mis en danger par l'érosion (Pt204, Tiakâ, Ponérihouen)
A noter le rôle stabilisateur des racines de cocotiers qui ralentissent l'érosion et maintiennent le terrain*

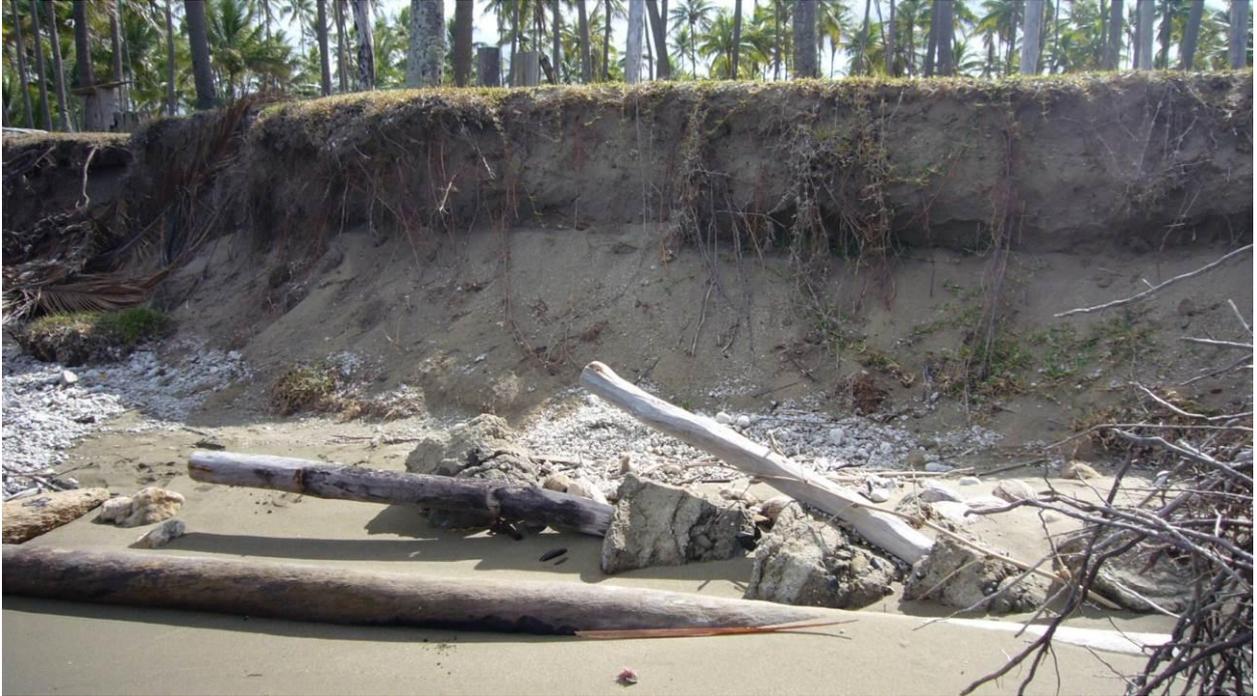
Figure 56 : L'importante érosion a été responsable de la destruction d'un faré dont on retrouve les poteaux et les scellements en béton en haut de plage, à noter la hauteur du talus d'érosion (Pt196, Tiakâ, Ponérihouen)

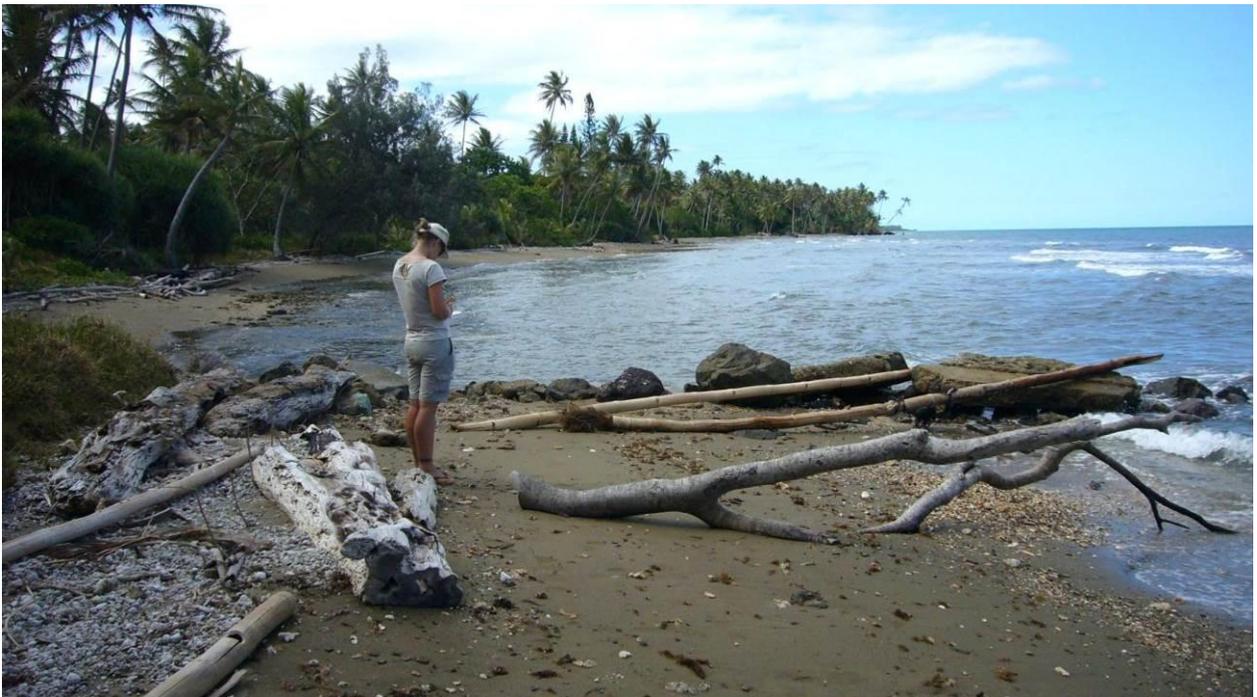
Figure 57 : Ancien épi en enrochement montrant le piégeage de sable au sud de l'ouvrage (au premier plan) du à une dérive littorale du Sud vers le Nord (Pt200, Tiakâ, Ponérihouen)

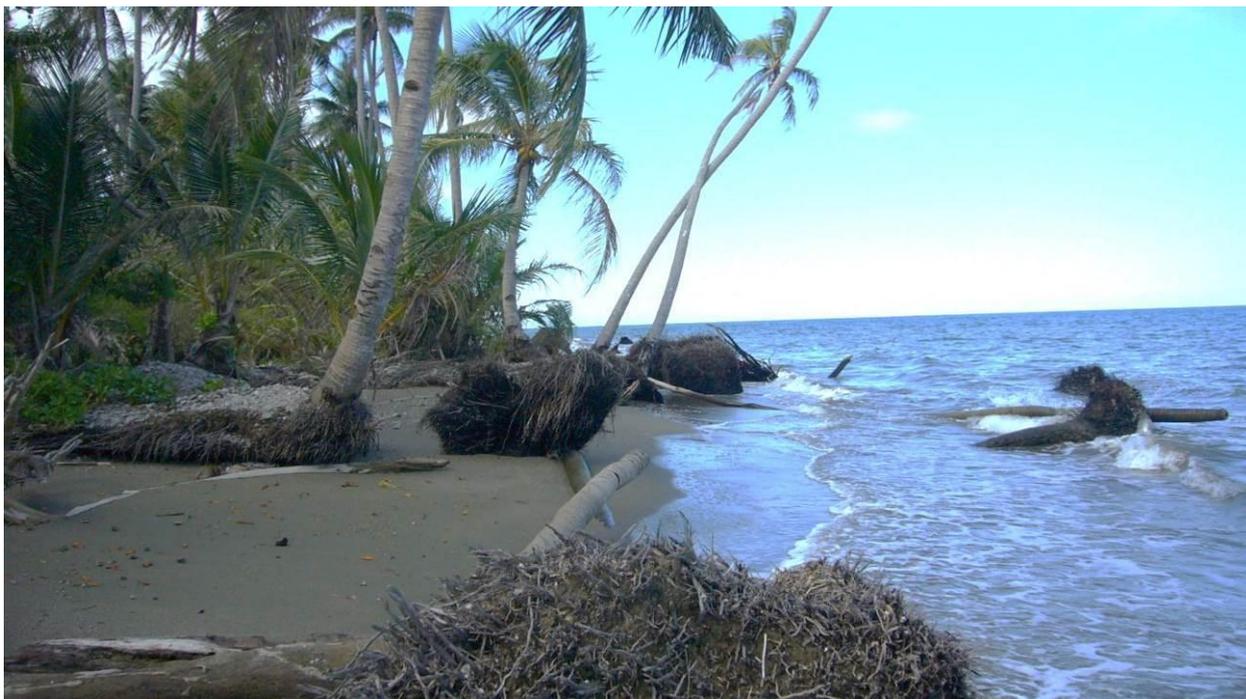
Figure 58 : Nombreux arbres arbres déracinés et souches en mer suite au recul du trait de côte (Pt202, Tiakâ, Ponérihouen)

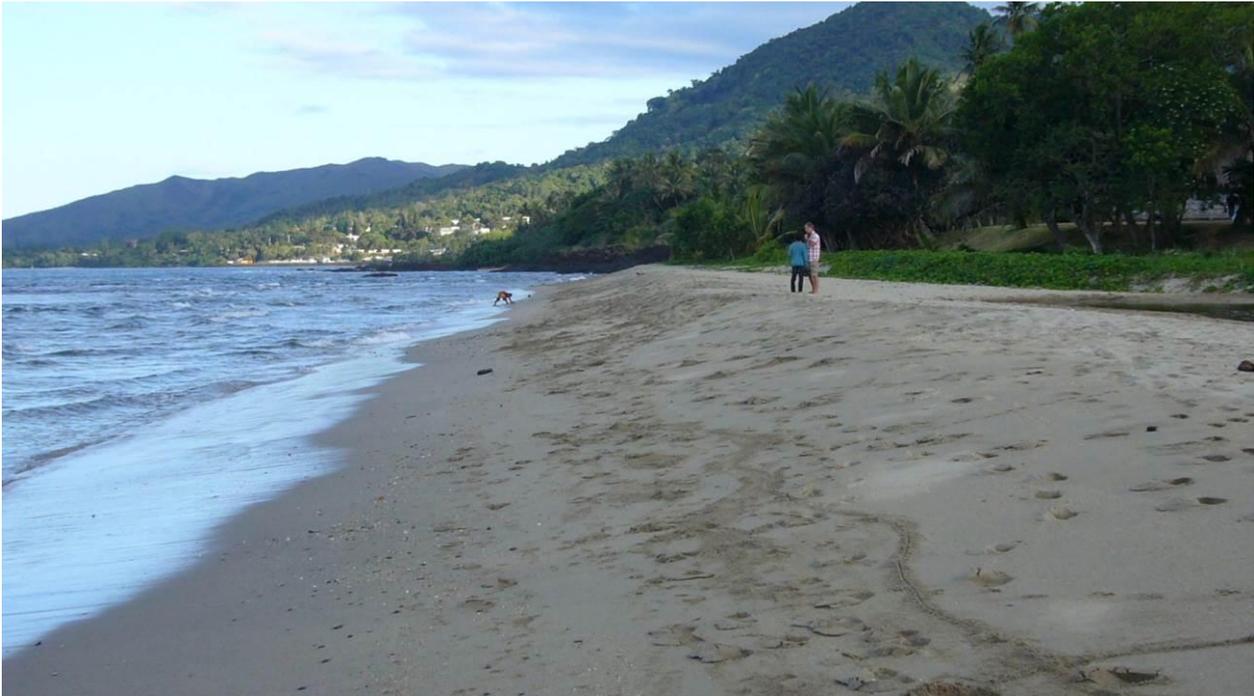
Au niveau de l'embouchure du creek Tutuawi, la pente de la plage augmente sensiblement tandis que le platier rocheux apparaît (Figure 63).

Figure 63 : Forte pente de la plage au niveau de l'embouchure du creek Tutuawi (Pt 209, Tiéti, Poindimié)

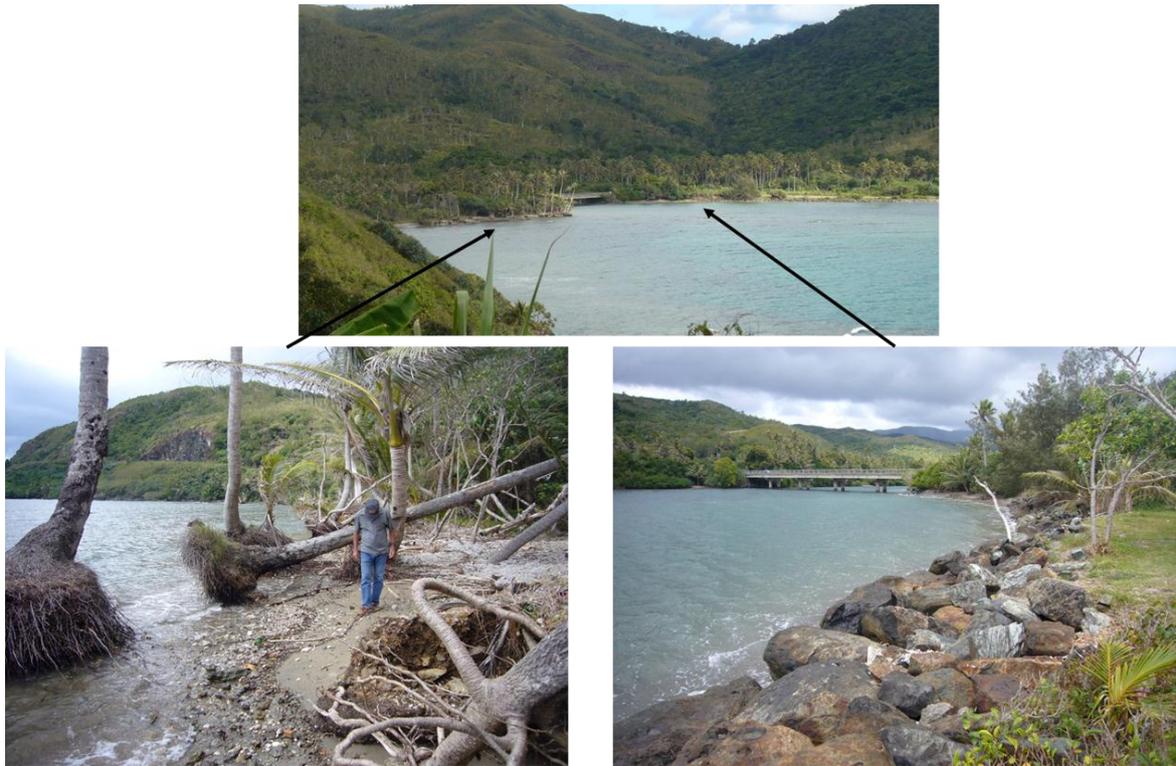
Figure 66 : Baie de Ponandou : forte érosion et recul du trait de côte (Pt 213) aboutissant au déchaussement des arbres (photo de gauche), ouvrage de protection en enrochement pour protéger la RT en rive droite (photo de droite) (Touho)

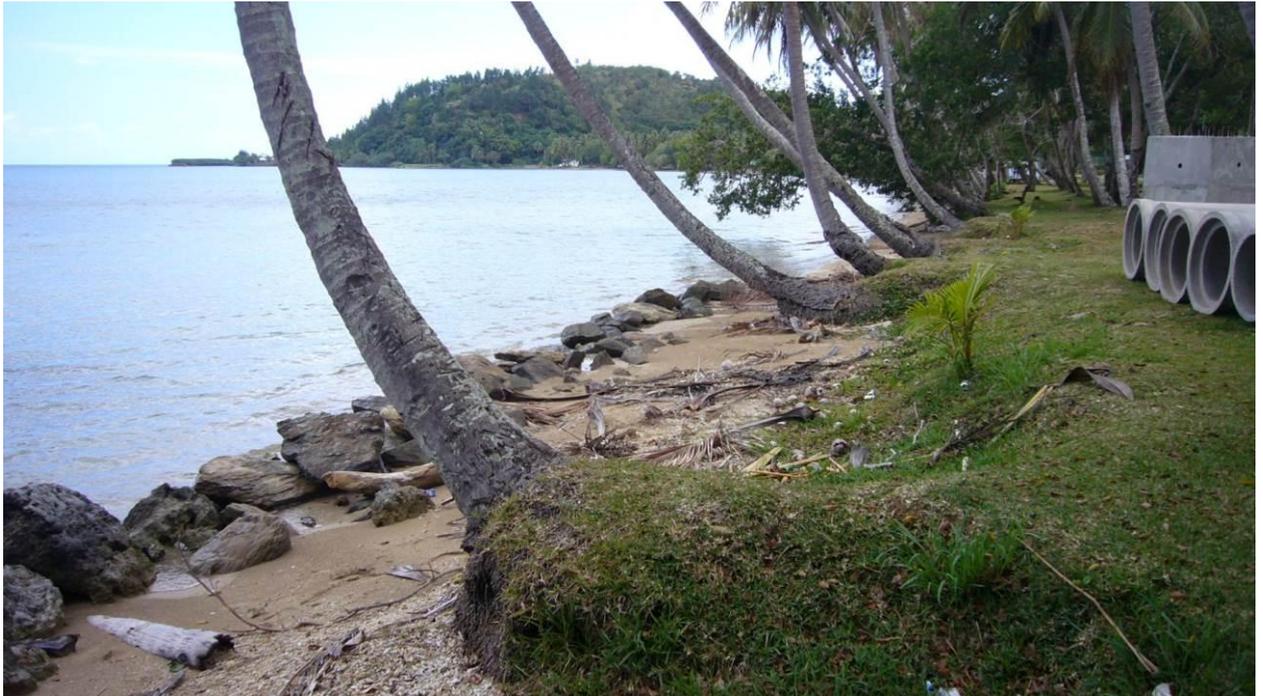
A l'ouest du centre de secours, il est possible d'observer que l'érosion n'a pas été arrêtée par ces enrochements et que le talus d'érosion (entre 0,6 et 0,8m de hauteur) se trouve à l'heure actuelle à une distance d'environ 4m en arrière (Figure 71). De plus, des souches d'arbres y sont observables confirmant ainsi le recul récent. A noter la protection qu'offre le système racinaire des cocotiers qui forment des points de résistance (saillies) face à l'érosion (Figure 71).

Figure 71 : Talus d'érosion en retrait de 4m environ par rapport aux enrochements de protection (A l'Est du Pt217, Touho)

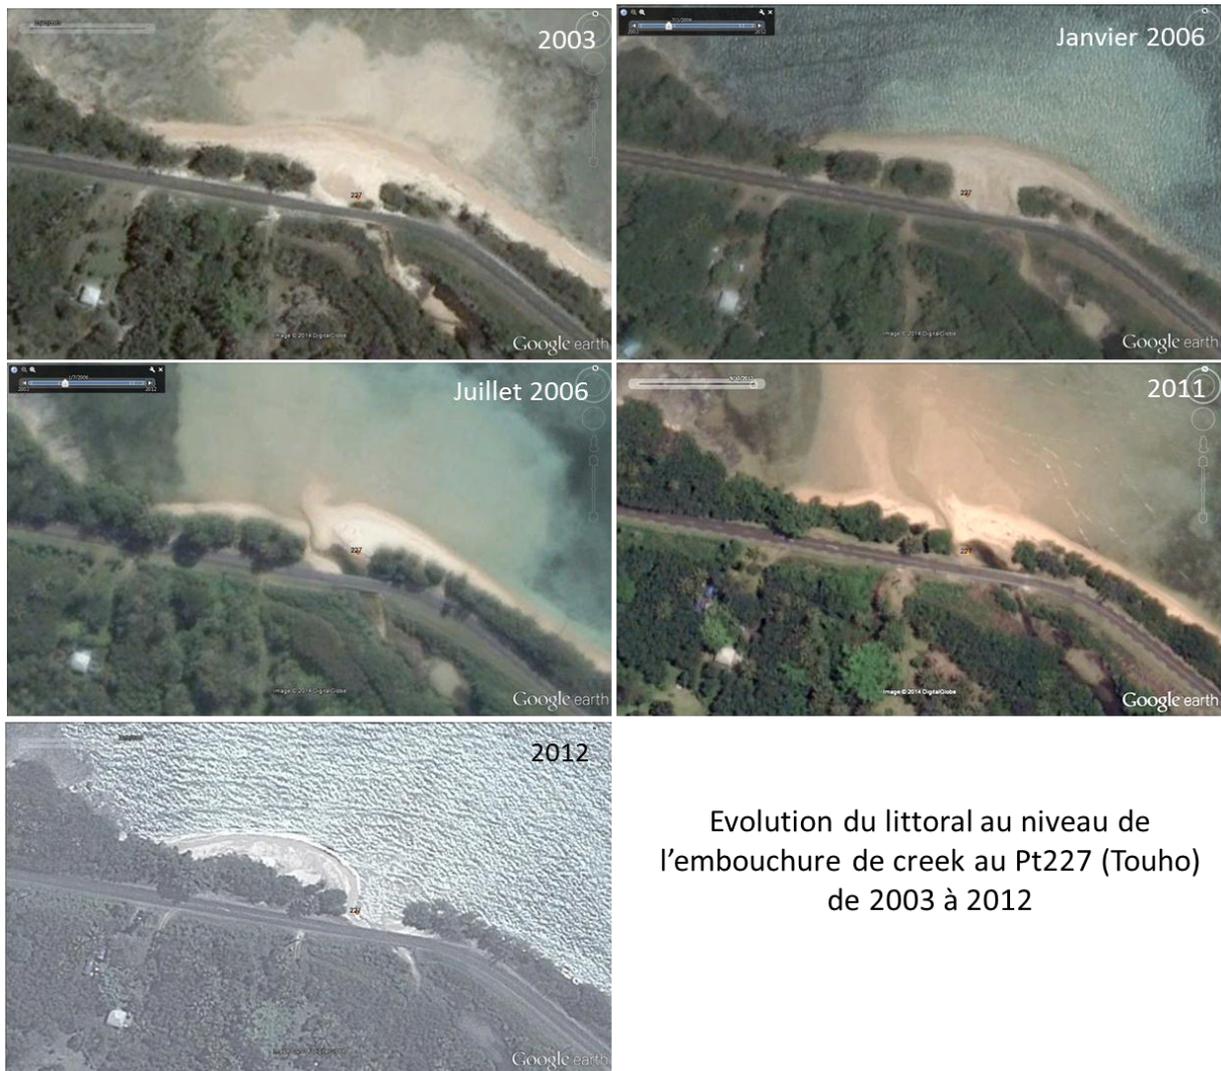
Evolution du littoral au niveau de l'embouchure de creek au Pt227 (Touho) de 2003 à 2012

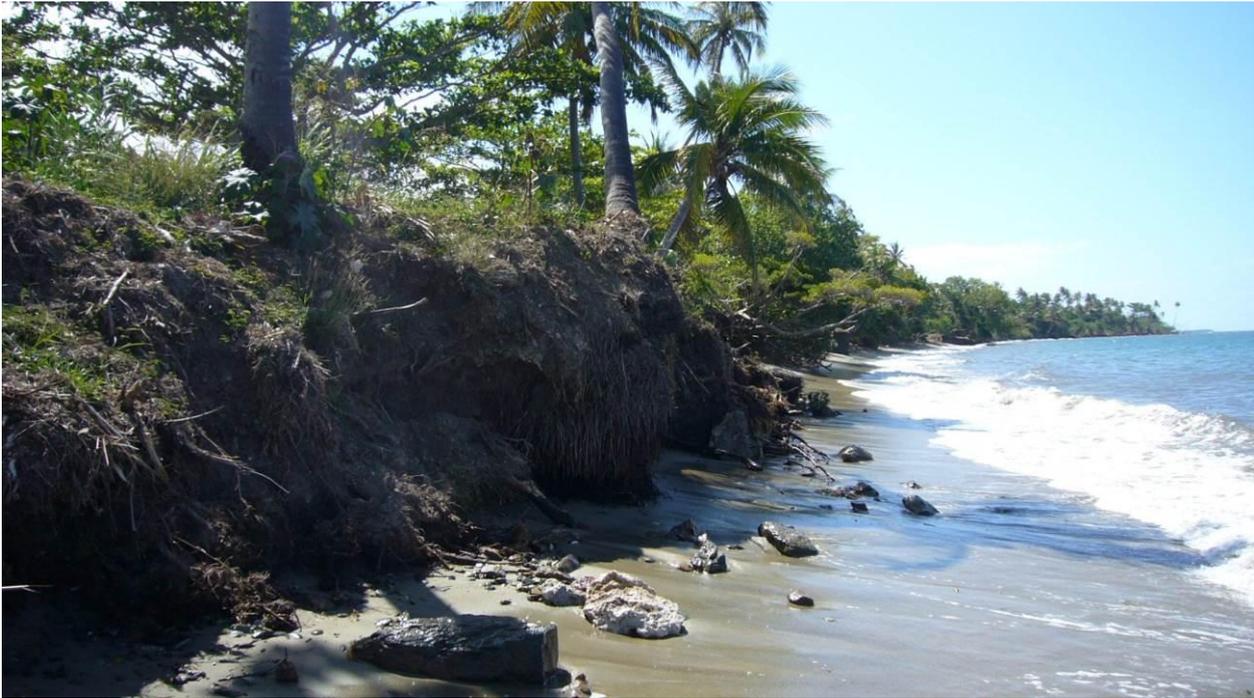
Figure 80 : Talus d'érosion sur le site de Thewaade (Pt 234, Touho)

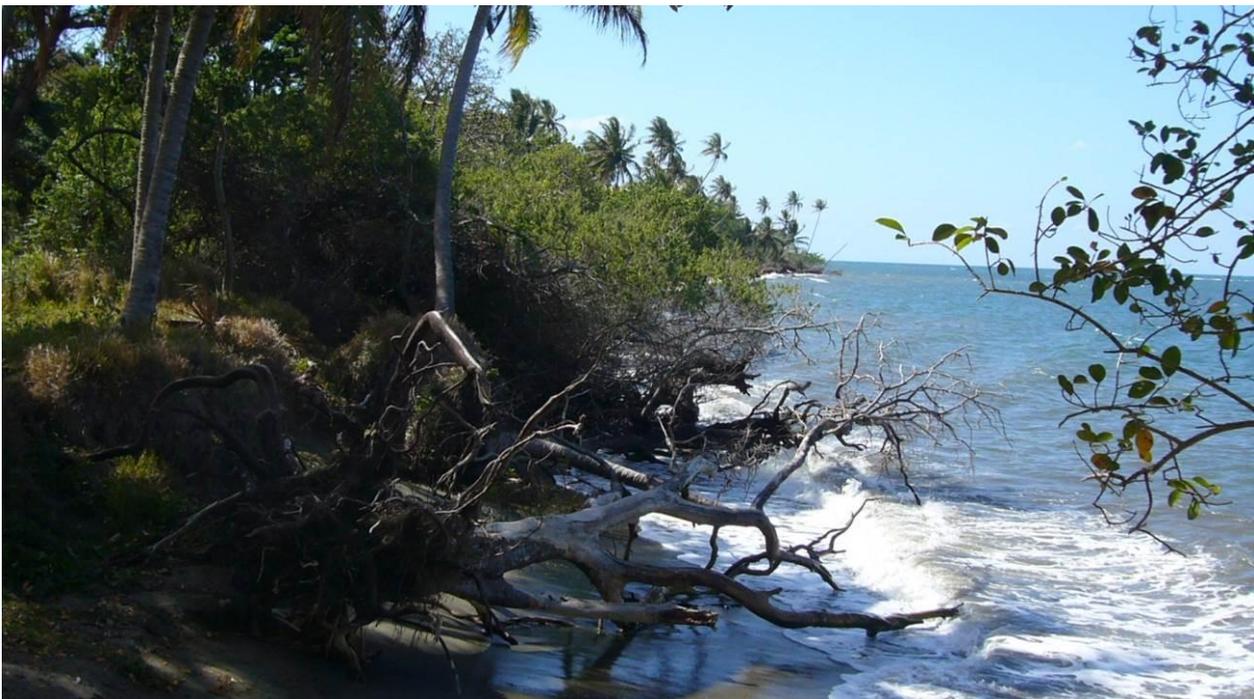
Figure 81 : Arbres déchaussés, souches et talus d'érosion sur le site de Thewaade (400m au NW du Pt234, Touho)

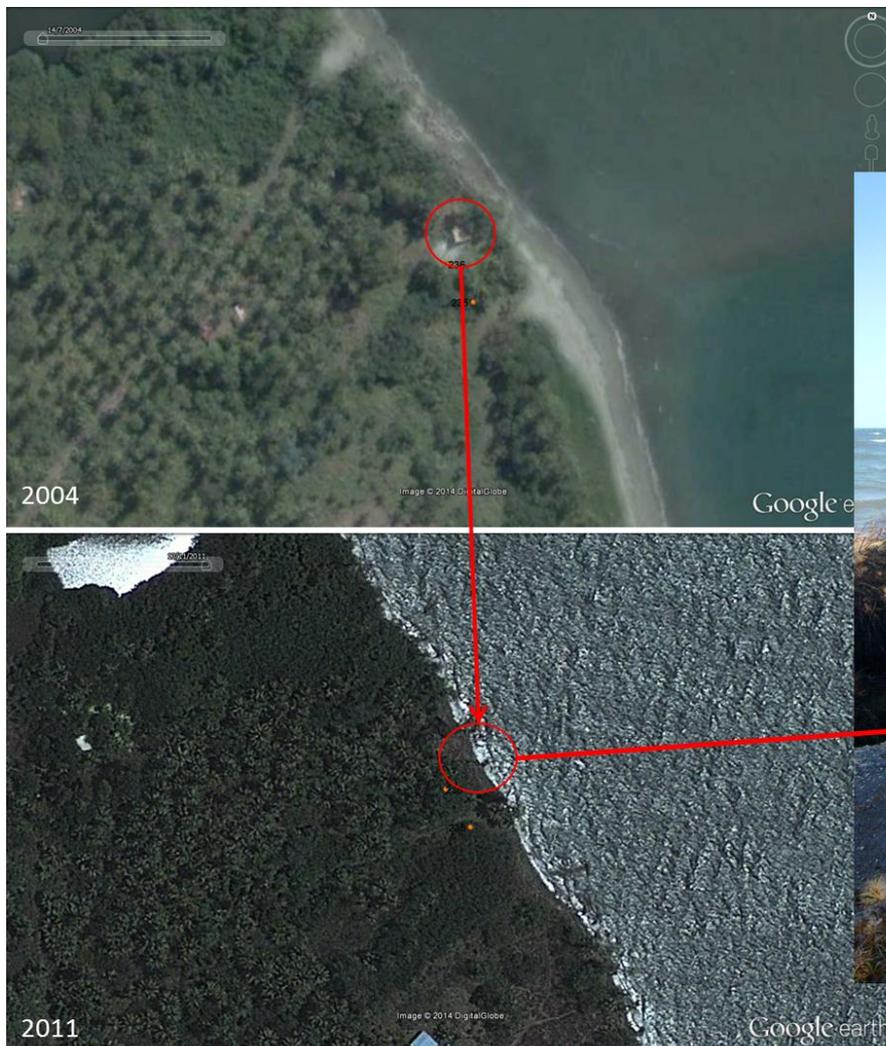
Recul du trait de côte au Pt235 (Touho) entre 2004, 2011 et 2013

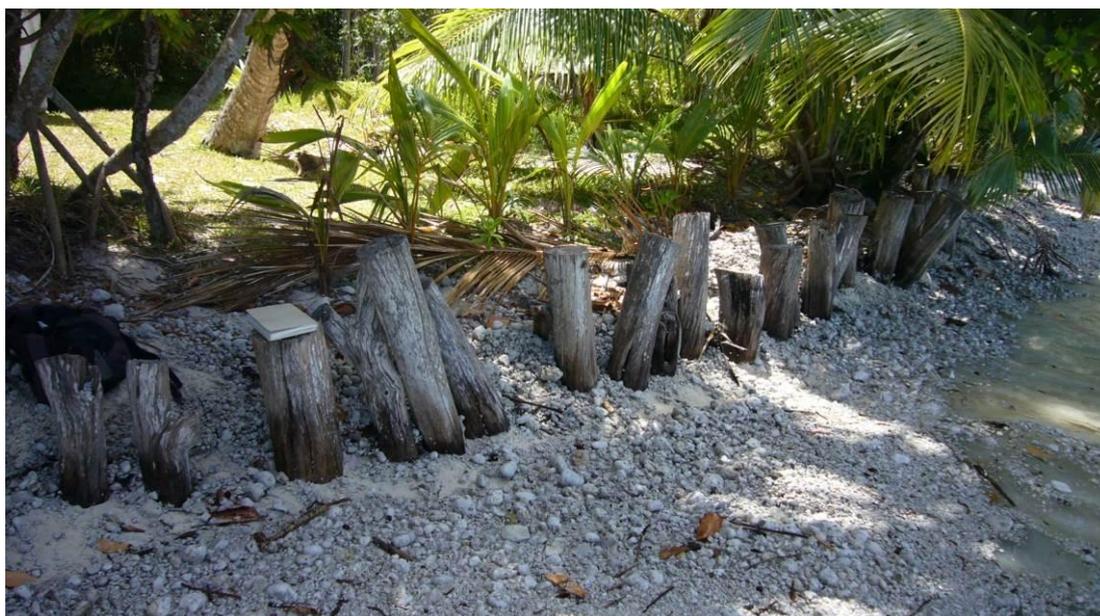
Figure 91 : Pieux de protection du haut de plage contre l'érosion (Pt157, Ka Nuë Méra, Ile des Pins)
A noter que les galets visibles sont des laisses de pierre ponce

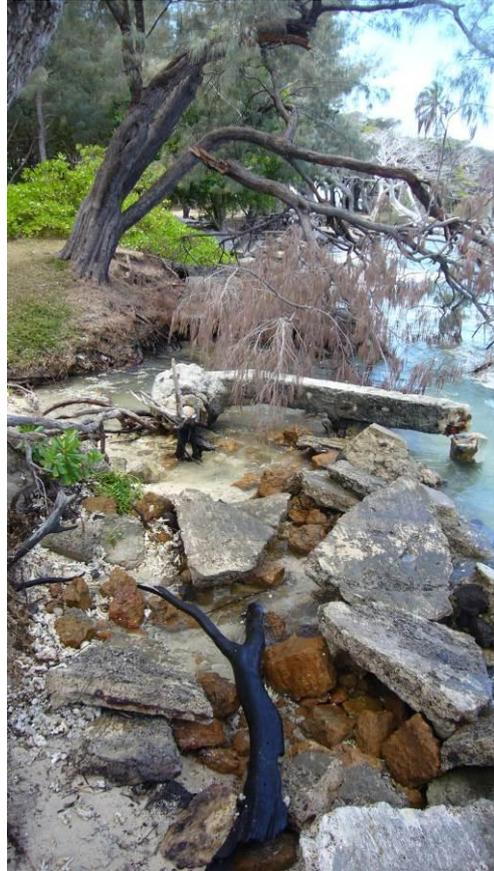
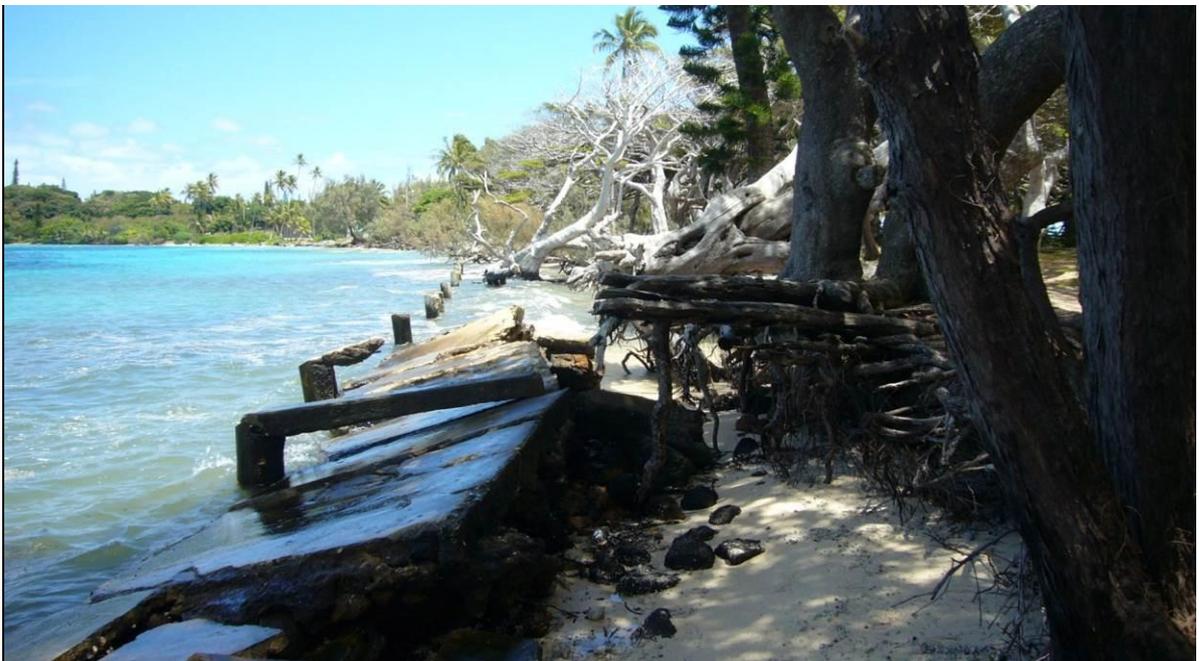
C'est entre les points 159 et 162 sur environ 300m de linéaire, qu'une érosion prononcée a été observée (Figure 87 à Figure 94). Des anciens aménagements côtiers en béton et enrochements ont subi d'importantes dégradations probablement sous l'impact des vagues. Ces dégradations sont observables même dans la zone qui pourrait paraître protégé par le «Rocher Tabu». Le rivage actuel montre un talus dont la hauteur varie de 0,6m à 1,8m. La distance entre ce talus et les structures en béton ou les pieux indiquant l'ancienne ligne de rivage, est de l'ordre de 10m. De nombreux arbres visiblement âgés ont été déchaussés.

Figure 92 : Erosion et dégâts sur les aménagements côtiers au Pt159 (Ka Nuë Méra, Ile des Pins). Noter les arbres déchaussés à droite.

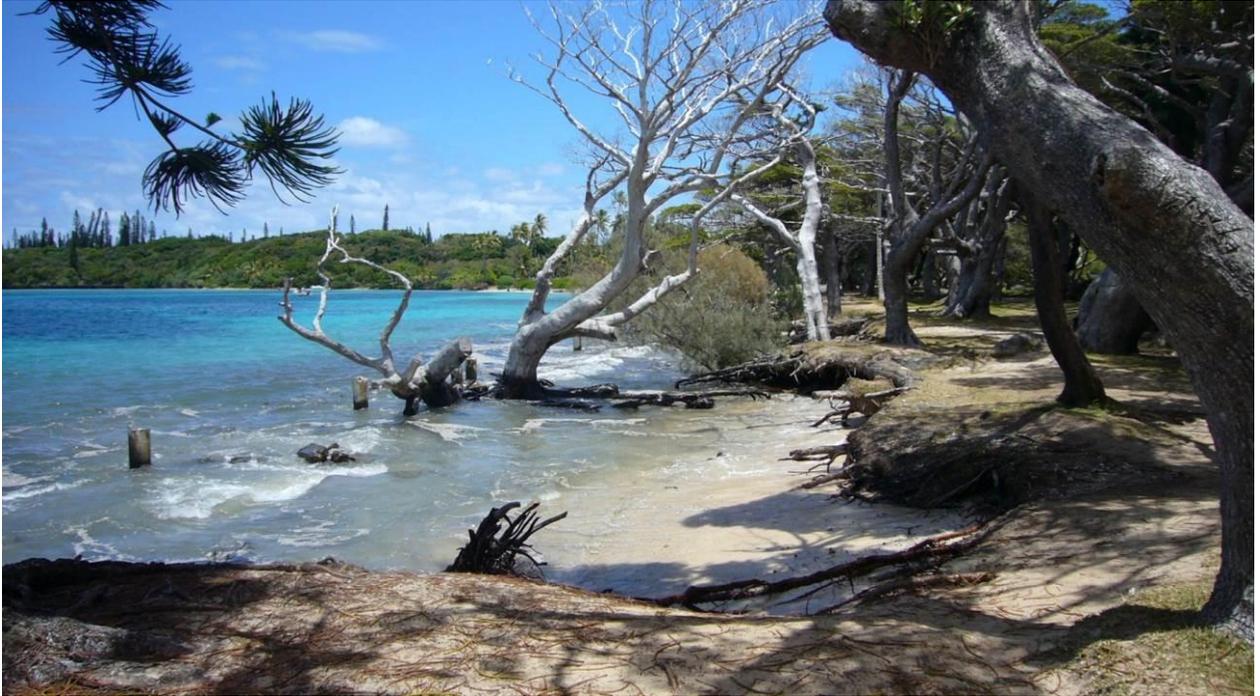
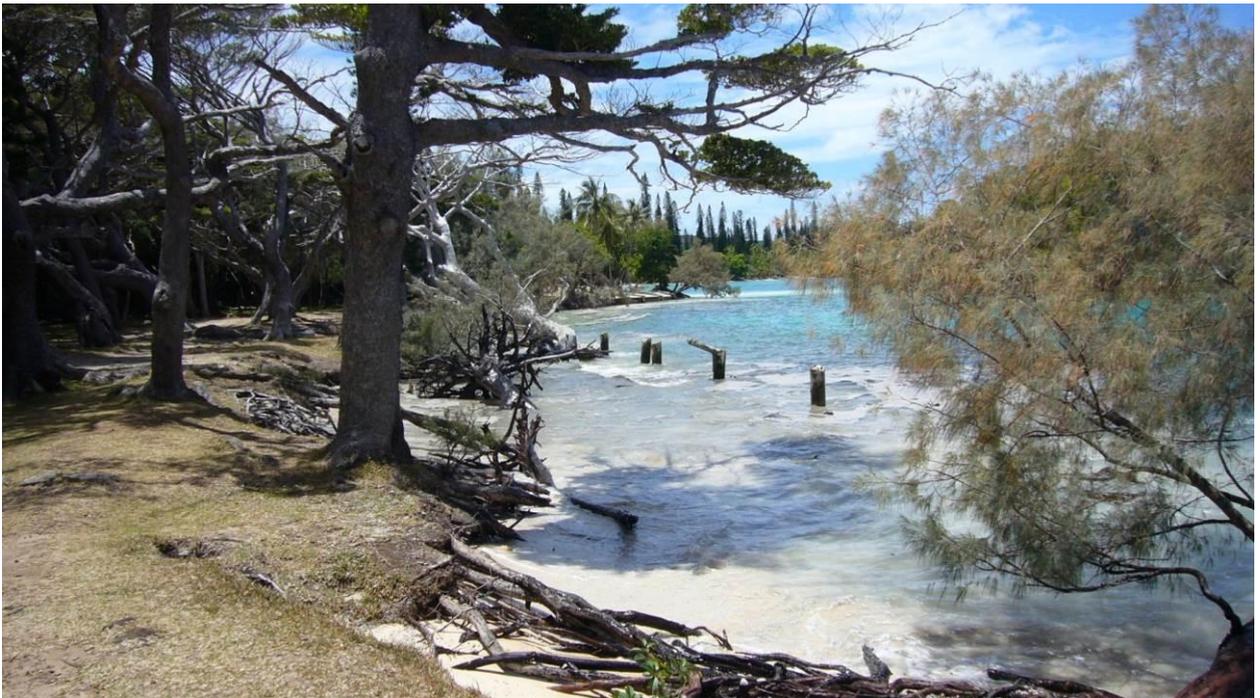
Figure 93 : Erosion, recul du trait de côte entre les points 160 et 161 (Ka Nuë Méra, Ile des Pins)
