Observatoire du littoral de Nouvelle-Calédonie

Rapport préliminaire : observations, état des lieux et constats

BRGM/RP-63235-FR
Février 2014

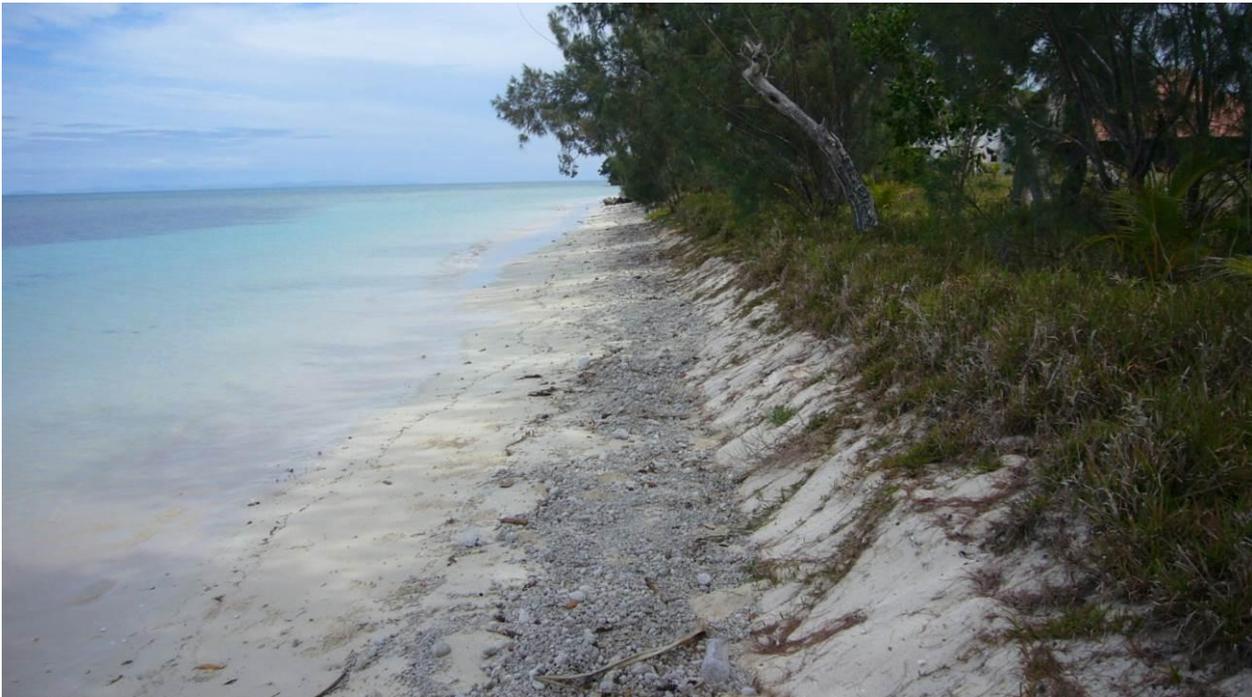
*Figure 100 : Talus d'érosion en haut de plage (Pt174, Baie de Waa Më, Ile des Pins)
A noter le niveau grossier en bas de talus est constitué par des galets de ponce*

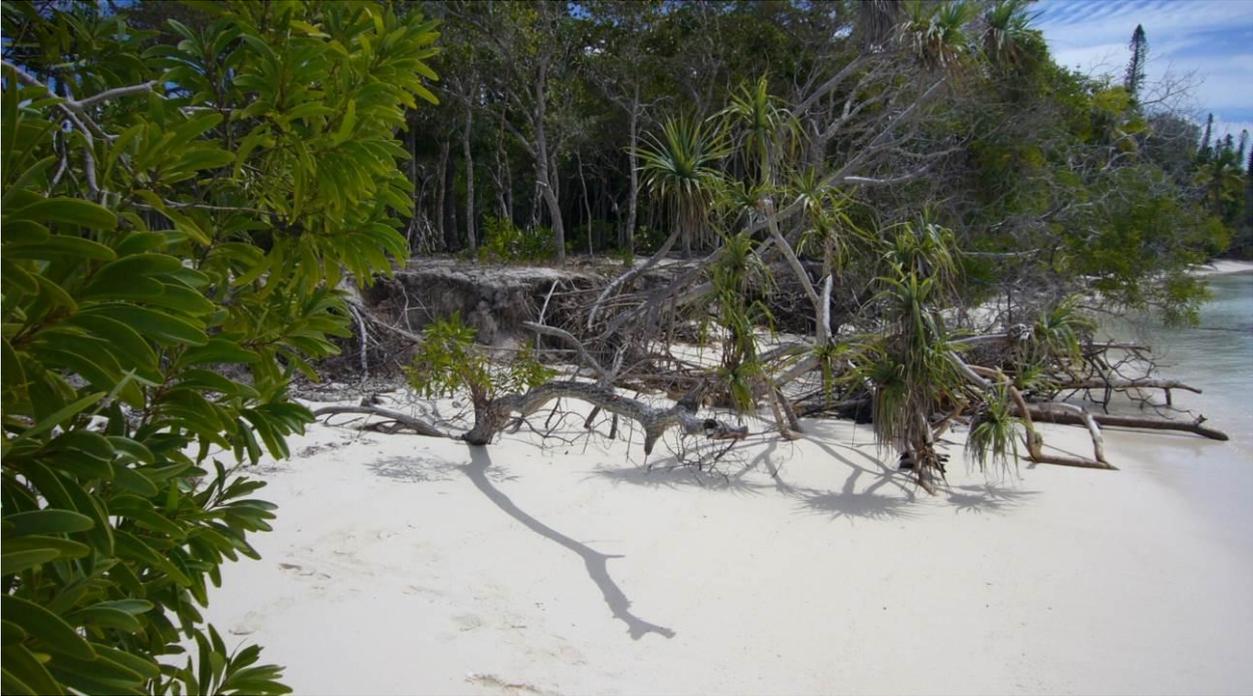
Figure 102 : Talus d'érosion, arbres déracinés et souches à l'extrémité Est de la plage de la Baie de Oro (Pt185, Baie de Oro, Ile des Pins)

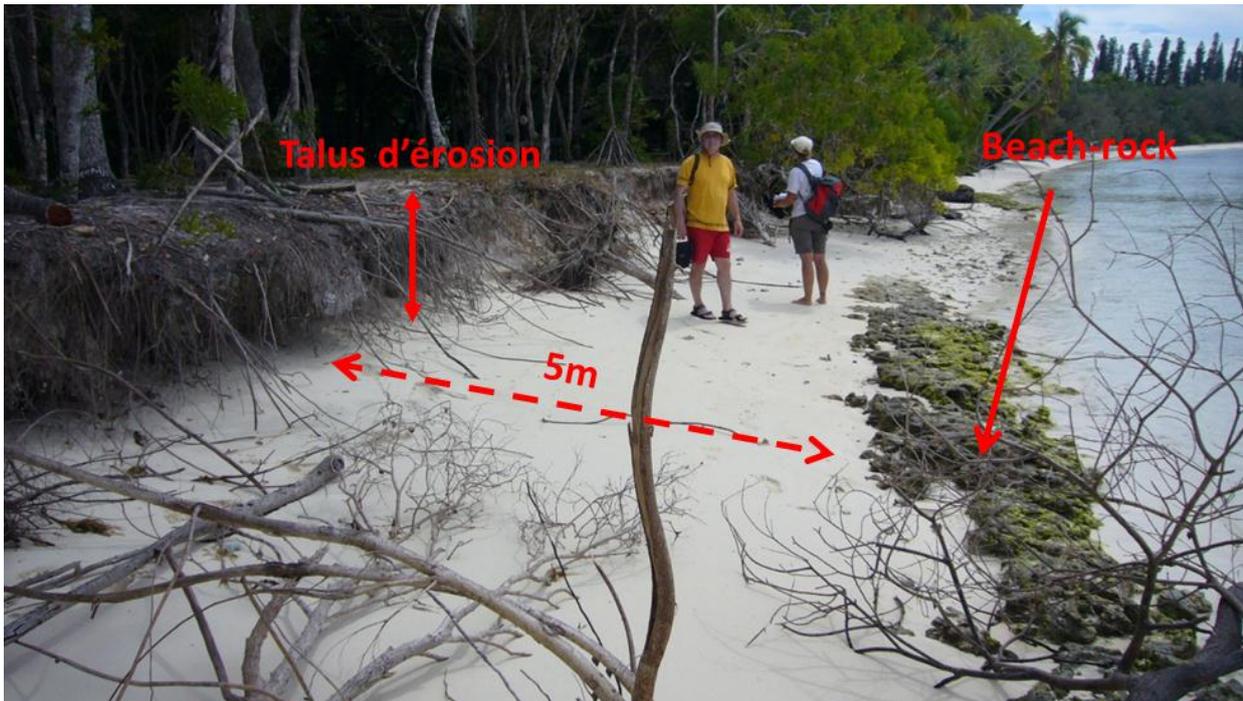
Figure 103 : Beachrock à 5m en avant du trait de côte actuel (Pt185, Baie de Oro, Ile des Pins)

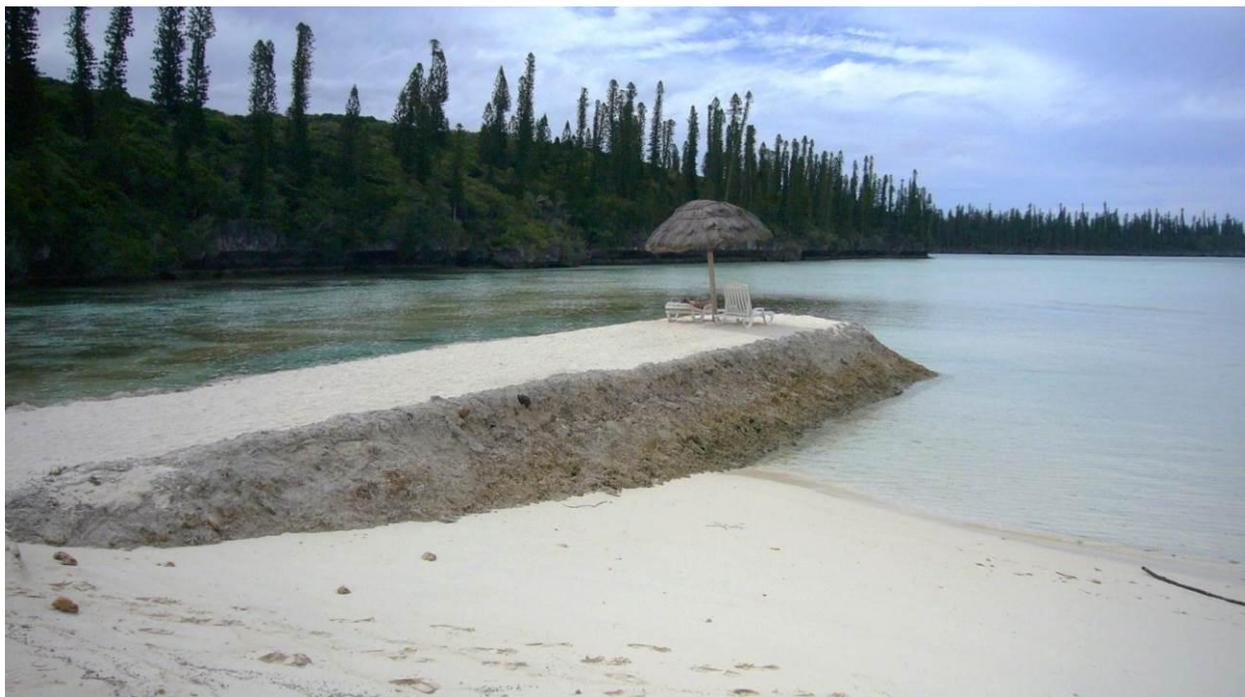
Figure 104 : Jetée et aménagements visant à stabiliser la plage (à droite) au niveau de l'embouche de la rivière de sable Ouest (Pt187, Baie de Oro, Ile des Pins)

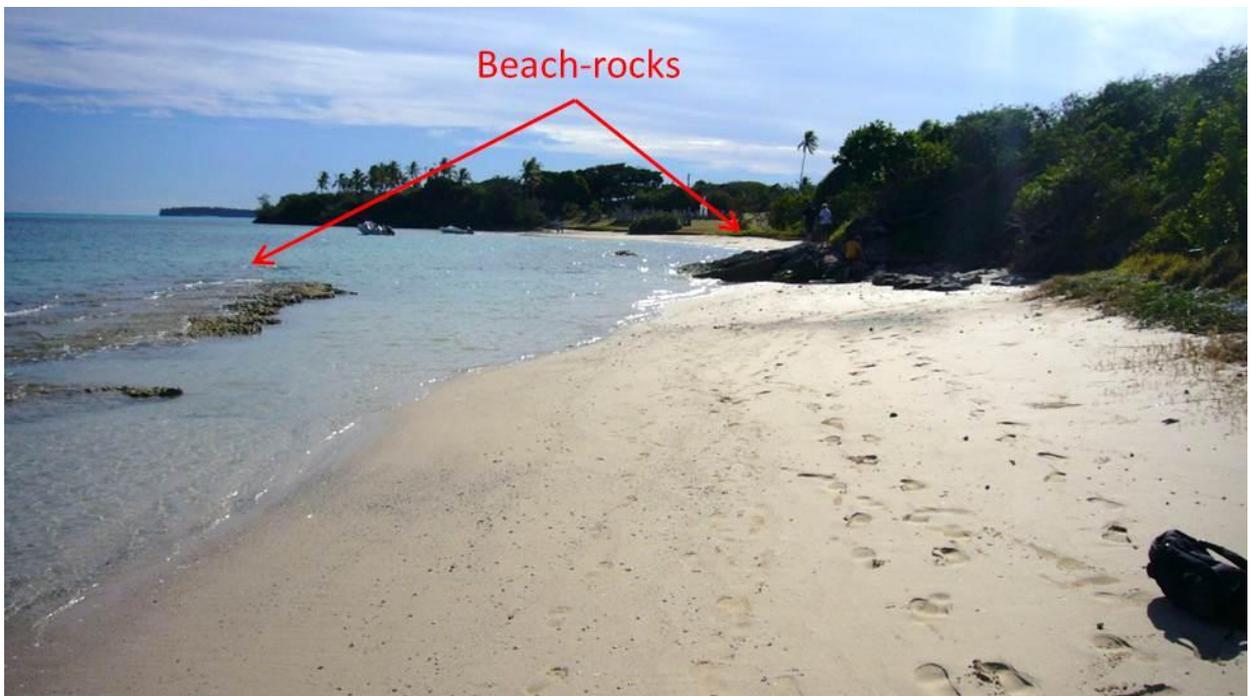
Figure 107 : Beachrock démantelé en haut de la plage de Saint-Maurice (Pt189, Baie de Vao, Ile des Pins)

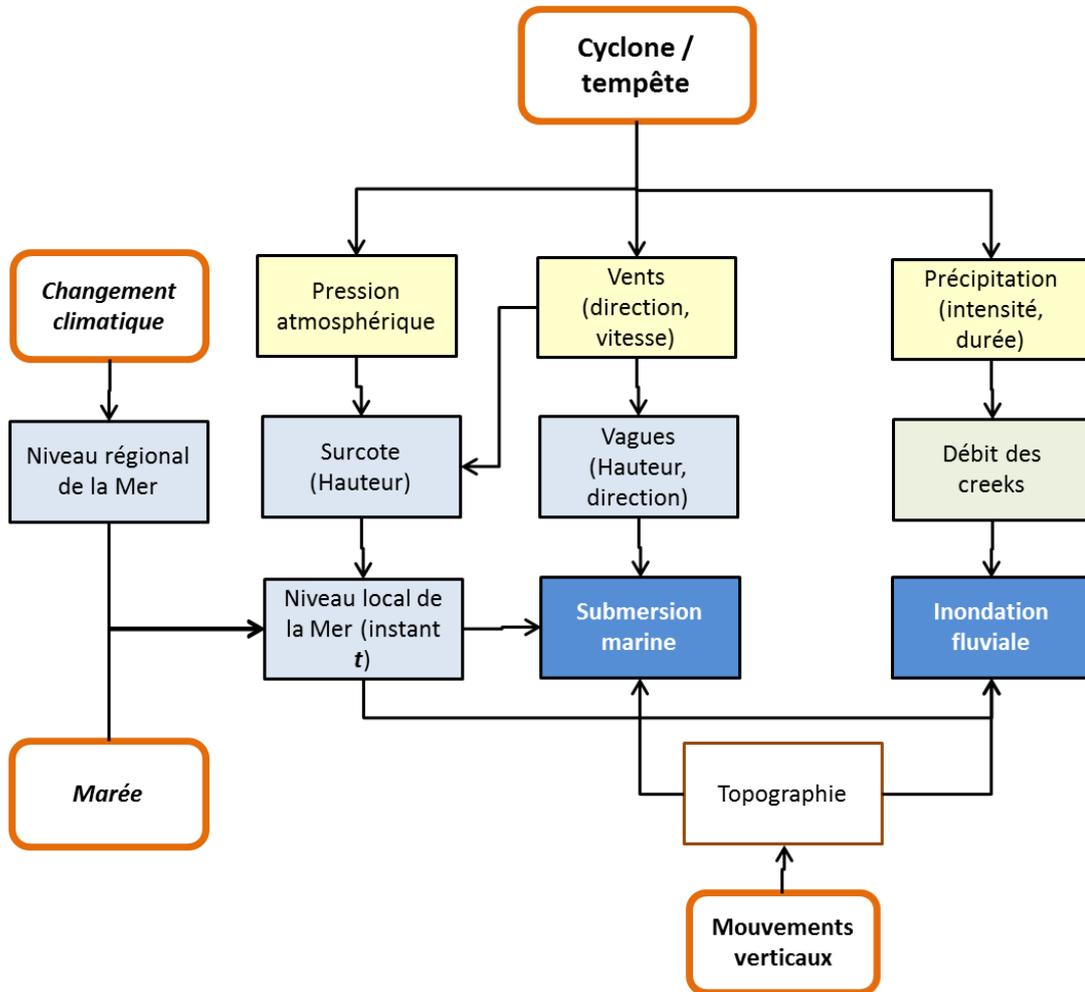
Les inondations récurrentes de la Tribu de Ouara sont liées à plusieurs conditions défavorables (Figure 117). La faible altitude et l'absence de relief du site rendent cette zone très exposée à la submersion marine en cas de surcote lors des tempêtes et cyclones. De surcroît, la faible altitude des terrains ne permet pas l'évacuation rapide des eaux en cas d'inondation ce qui favorise leur stagnation. La Tribu est localisée dans le fond d'une baie où les vagues peuvent pénétrer lors des tempêtes de secteur Est même si un récif est présent au large. De même, les houles de secteur S à SE peuvent aussi atteindre la côte en se propageant par la passe Sud puis par réfraction prendre une direction E-W et impacter directement le fond de la baie qui n'est pas protégée par le récif frangeant. Enfin, le site est une plaine alluviale où plusieurs creeks issus des reliefs avoisinants convergent aboutissant à la concentration des flux d'eau sur cette zone.

Figure 117 : Les différents phénomènes et paramètres conditionnant l'occurrence des inondations de la Tribu de Ouara (hors aménagements anthropiques)

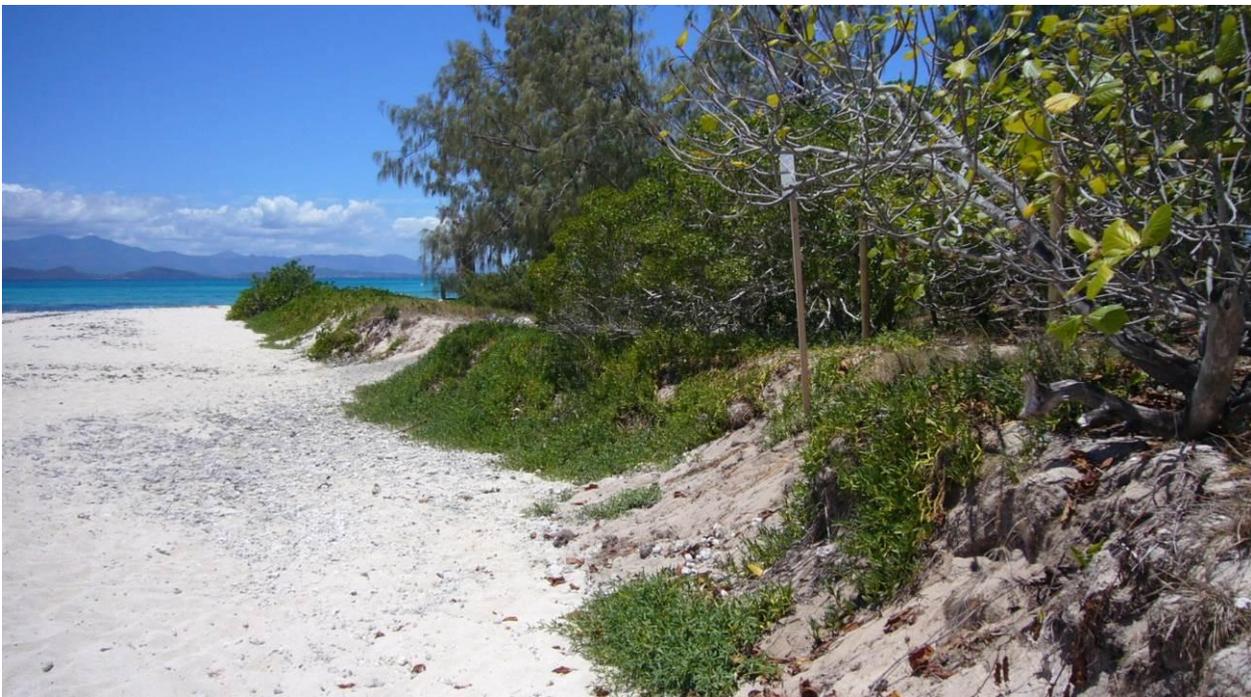
Figure 130 : Talus d'érosion en haut de plage (îlot Larégnère, Pt95)

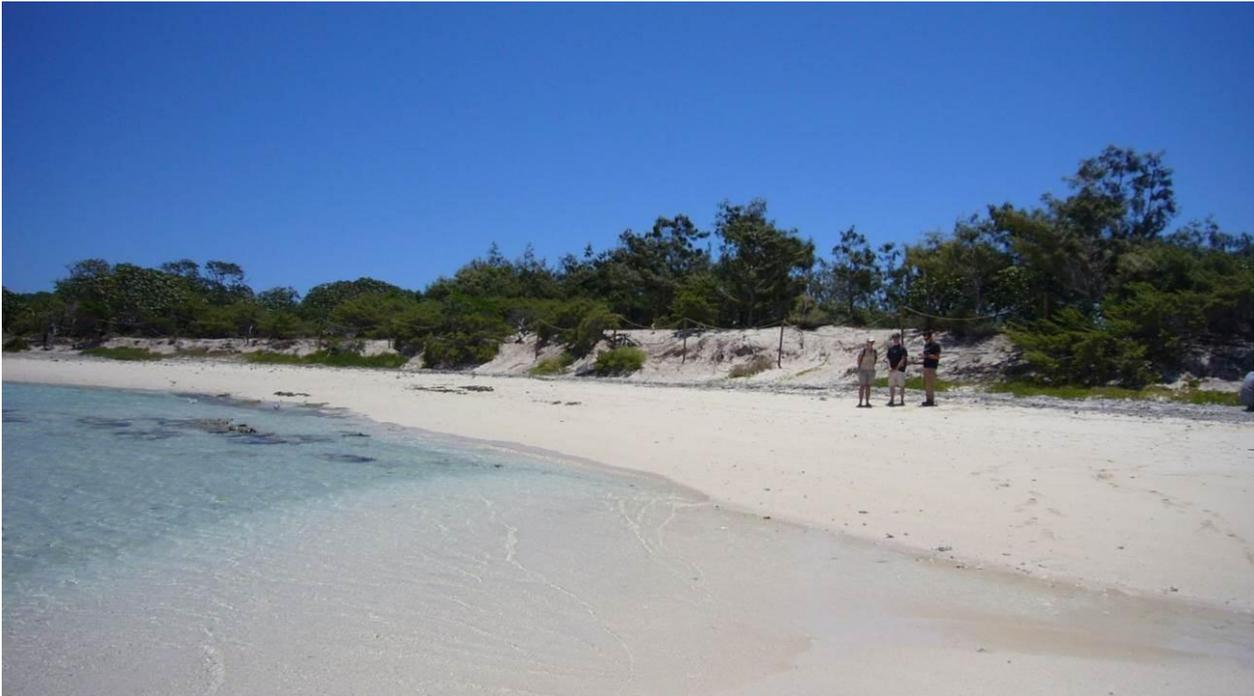
Figure 131 : Talus d'érosion en haut de plage vue de la pointe sableuse nord de l'îlot Larégnère

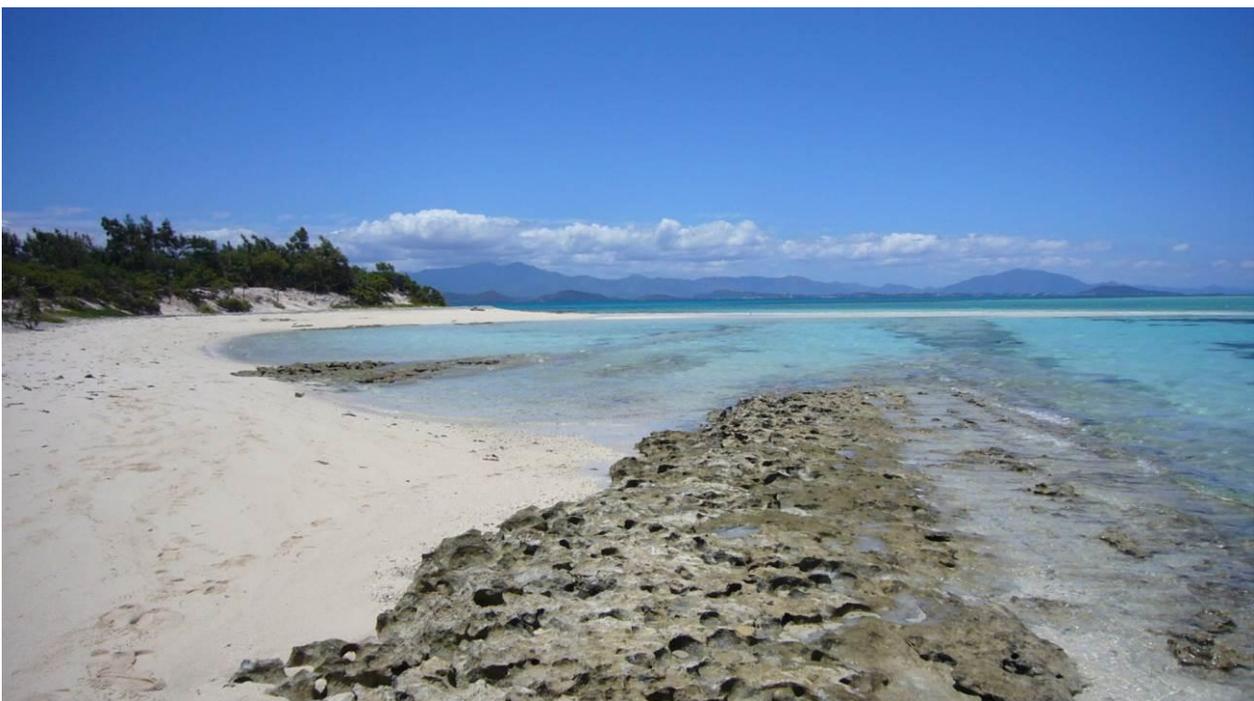
Figure 132 : Plage concave en érosion à l'Est de l'îlot Larégnère avec plusieurs générations de beachrocks obliques par rapport à la plage actuelle (Pt98, îlot Larégnère)

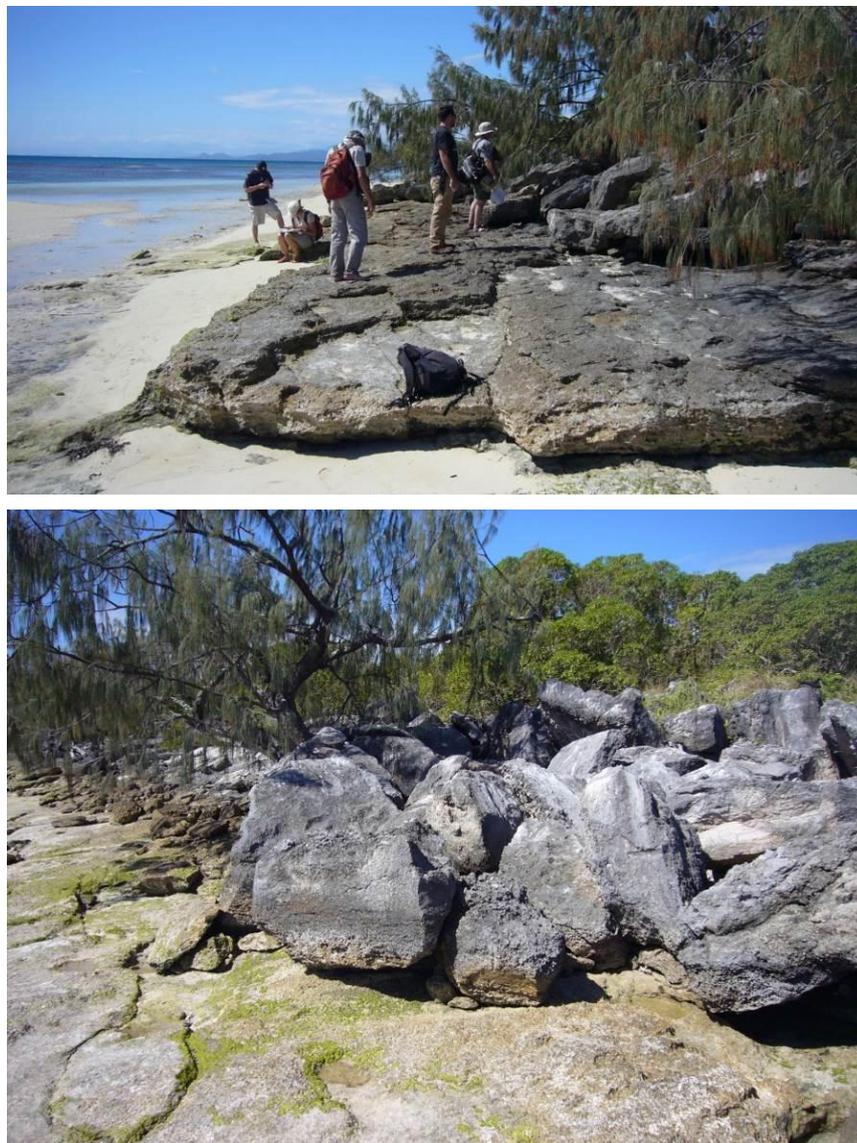
Figure 138: Haut-niveau de beachrock démantelé (Pt110, côte Ouest, îlot Signal)

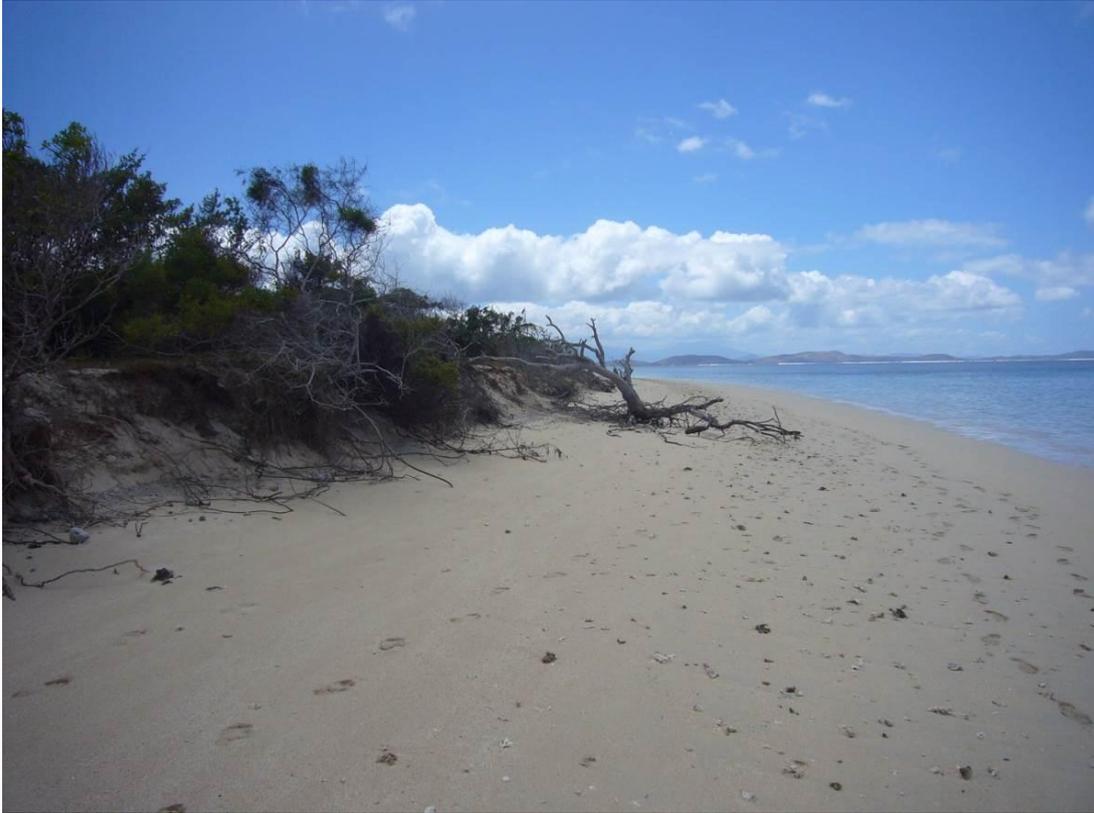
Figure 144 : Erosion de la plage Sud (talus, souches d'arbres) au niveau du Pt61 (îlot Ténia)

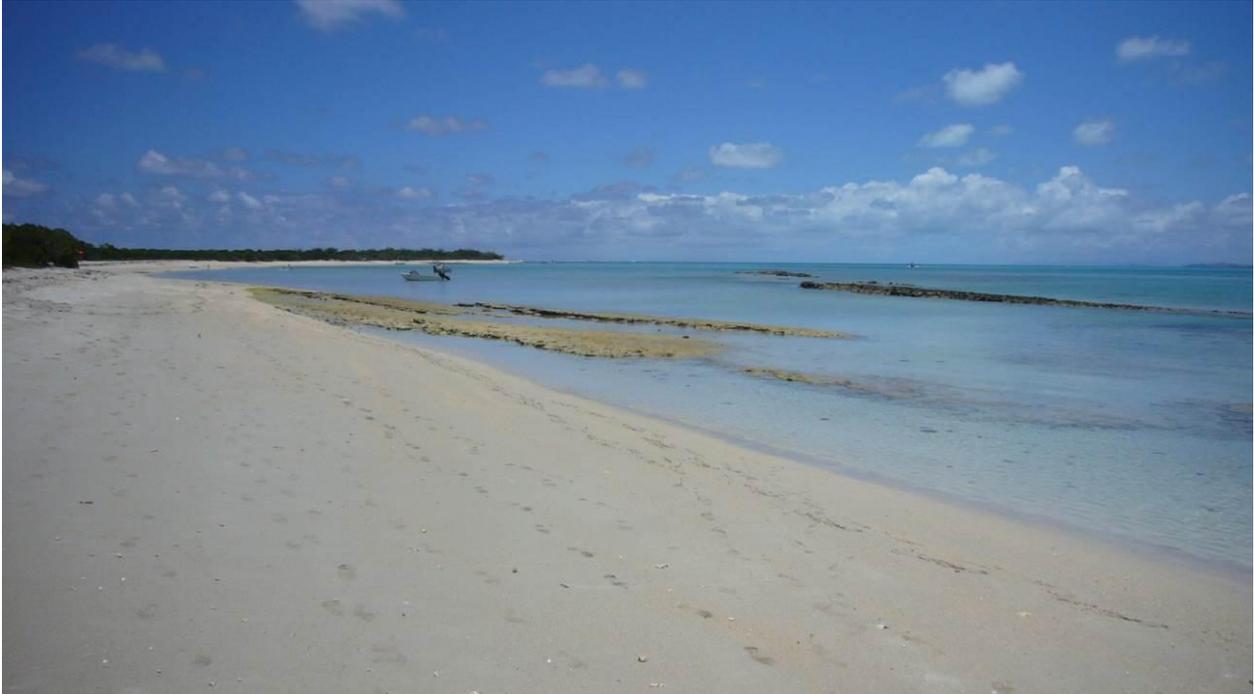
Figure 146 : Est de la plage Nord de l'îlot Ténia avec plusieurs générations de beachrocks parfois très éloignés du rivage actuel (Pt65)

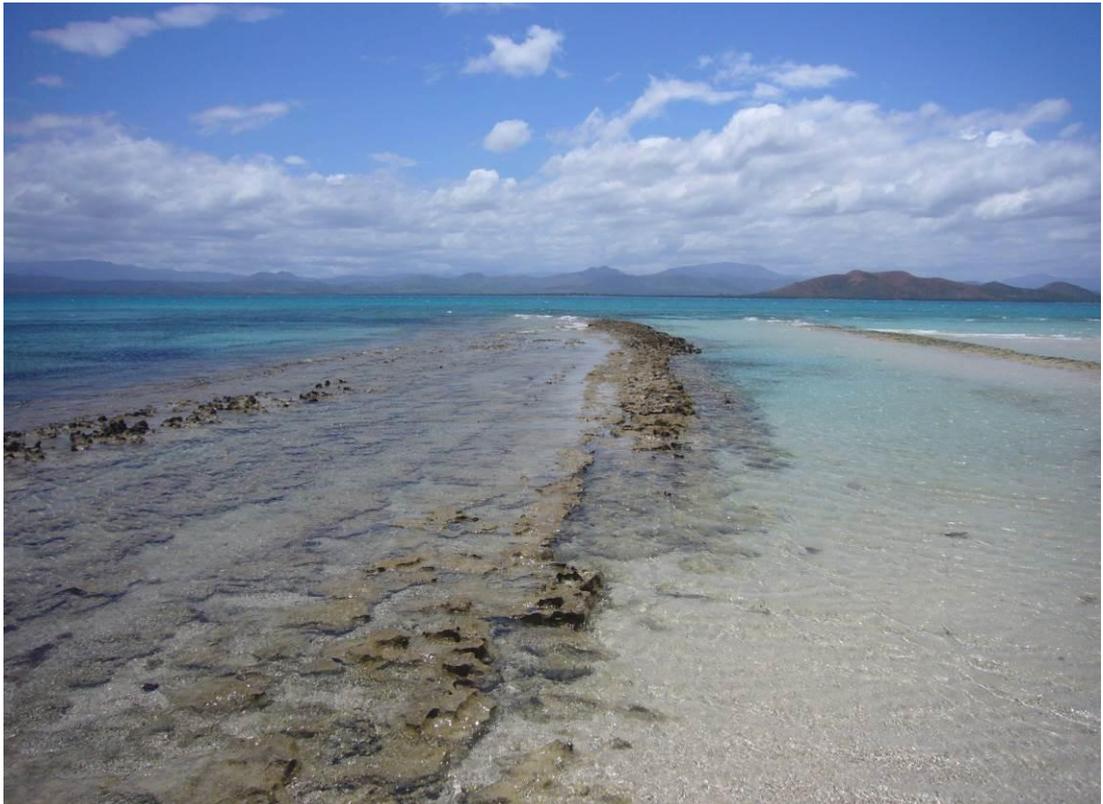
Figure 153 : Plusieurs générations de beachrock N45 dans le prolongement de la pointe NE de l'îlot Kôdùo (Pt82, 83)
