# Rapport d'expertise :

Avis hydrogéologique suite aux inondations par remontée de nappe dans le cadre d'une demande de reconnaissance de l'état de catastrophe naturelle sur la commune de Pleyber-Christ (29)

BRGM/RP-63240-FR

Février 2014

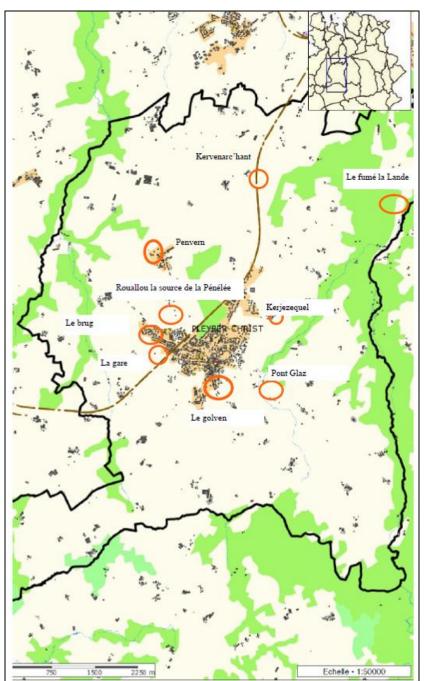
Illustration 2 : Localisation des dégâts (carte fournie par la commune de Pleyber-Christ)

D'après les informations recueillies en mairie le 31/01/2014, les principaux dégâts concernent le réseau d'eaux usées et la station d'épuration, saturés par des eaux claires alors que le réseau est séparatif. Au niveau de l'ensemble des postes de relèvements du réseau d'eaux usées, localisés (du point le plus bas au point le plus haut) aux-lieux-dits Penvern, Rouallou (où se trouve une zone

humide), Kerjezequel et Pont Glaz, des niveaux d'eau record ont été atteints entre le 23 décembre 2013 et le 7 janvier 2014. Ceci a entrainé une mise en charge du réseau et des dégâts au niveau de la station d'épuration (lieu-dit Le Golven).

Au lieu-dit Kervenarc'hant, situé sur un point haut, de l'eau a stagné sur la route D712, sans provoquer de dégât matériel.

Au lieu-dit Le Brug, la chaudière à bois de la maison de retraite, semi-enterrée dans un local étanche s'est retrouvée sous 50 cm d'eau le 28 décembre, la mettant hors d'usage.

Au lieu-dit Rouallou, une maison a été touchée par des infiltrations (non visitée le 31/01/2014).

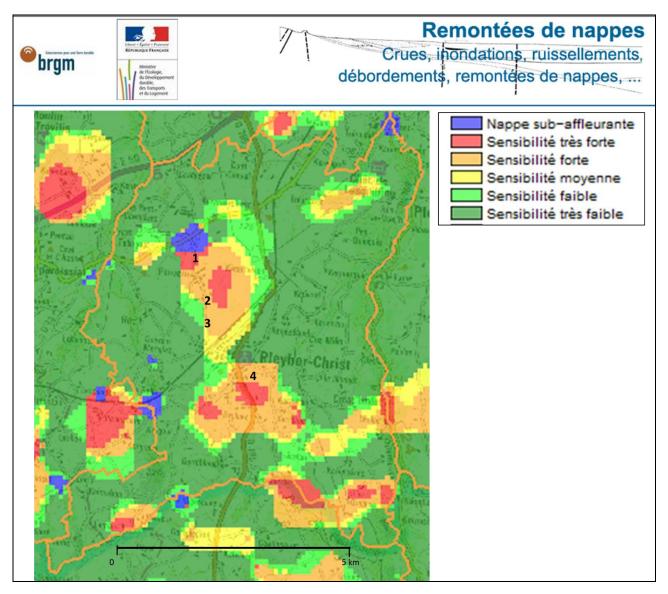
Illustration 4 : Extrait de la carte remontée de nappes du secteur de Pleyber-Christ (www.inondationsnappes.fr, source BRGM) et localisation des secteurs touchés

Plusieurs secteurs de la commune de Pleyber-Christ sont vulnérables aux phénomènes de remontée de nappe (Illustration 4). Sur la commune se trouvent de nombreuses sources et plusieurs affluents du Coat Toulzac'h et du Queffleuth. La sensibilité est très forte dans ces secteurs où la nappe peut même être sub-affleurante.

En particulier, les secteurs de Penvern (1), Rouallou (2), la Gare (3) et Golven (4) sont très sensibles aux remontées de nappes.

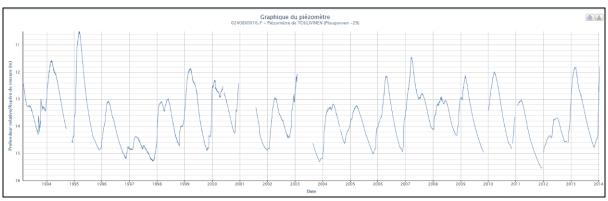
Illustration 6 : Chronique du piézomètre de Plougonven (02408X0016/F) entre 1993 et 2014 (source : ades.eaufrance.fr)

Au niveau de ces 2 piézomètres, la nappe suit un battement annuel (cycles annuels de recharge-décharge -Illustration 6). La vidange de la nappe s'effectue chaque année progressivement sur plusieurs mois (janvier à octobre) alors que la recharge a lieu entre octobre et décembre.

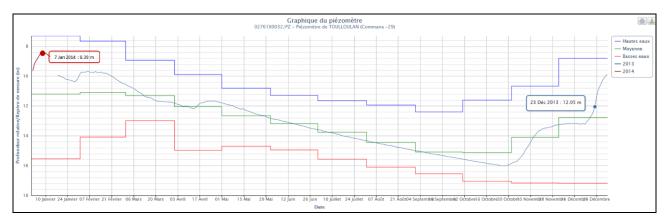
Illustration 7 : Chroniques 2013-2014 du piézomètre de Commana (02761X0032/PZ) et comparaison avec les valeurs statistiques par mois des basses eaux, de la moyenne et des hautes eaux (source : ades.eaufrance.fr)

La recharge de la nappe en 2013 a débuté mi- octobre à Commana et Plougonven et s'est renforcée en décembre. L'épisode pluvieux qui s'est produit à partir du 23 décembre s'est situé pendant cette recharge de la nappe, alors que les niveaux piézométriques étaient conformes ou supérieurs à la moyenne de décembre (respectivement à Plougonven et Commana, Illustration 7 et Illustration 8).

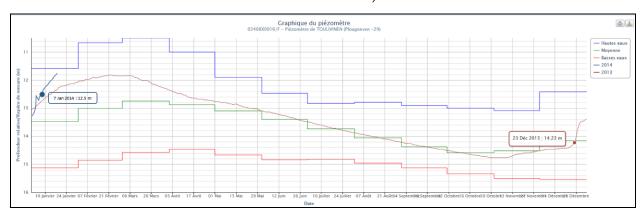
Illustration 8 : Chroniques 2013-2014 du piézomètre de Plougonven (02408X0016/F) et comparaison avec les valeurs statistiques par mois des basses eaux, de la moyenne et des hautes eaux (source : ades.eaufrance.fr)

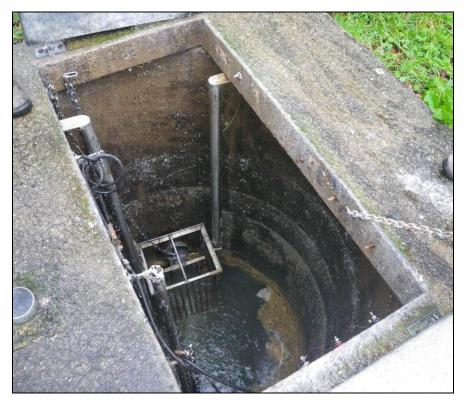
- Lors de la visite du 31/01/2014, au niveau des différents postes de relèvement, un fort débit d'eau claire a été relevé en entrée (Illustration 11). Il s'agit d'eaux usées diluées par des eaux claires, probablement des eaux en provenance de la nappe (infiltration par le réseau d'eau usée vieillissant ou circulation préférentielle par les tranchées du réseau). Entre le 2312/2013 et le 07/01/2014, l'eau est montée à 1 ou 2 m du sol dans les différents postes de relèvement (niveau inhabituel, jamais constaté jusqu'alors par les Services techniques), ce qui a entrainé un fonctionnement en continu des pompes (qui ne

fonctionnent en temps normal que par intermittence). Les Services techniques ont craint un arrêt des pompes, qui aurait eu pour conséquence l'inondation des hameaux à proximité des postes de refoulement ;

Illustration 11 : Eau claire en entrée d'un poste de relèvement (photo BRGM, 31/01/2014)

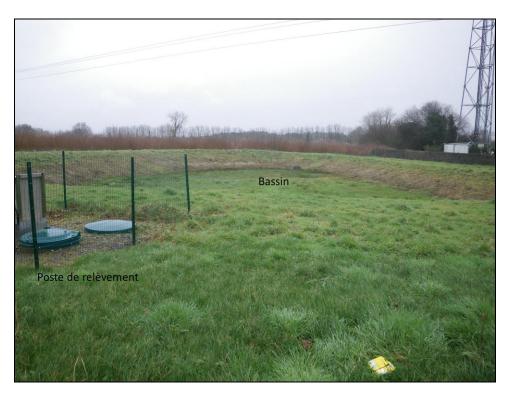
- Entre le 23/12/2013 et le 07/01/2014, la station d'épuration est montée en charge et a reçu en entrée jusqu'à 4 000 m³/j le 24/12/2013 (alors que le débit est en général de 1 350 m³/j, même en cas de pluie). Le 30/01/2014, on relevait encore 3 000 m3/j en entrée de la station. La station d'épuration fonctionne donc au-delà de ses capacités. Jamais de tels débits d'entrée n'avaient été enregistrés ;
- Un bassin de rétention situé à proximité du poste de relèvement de Rouallou a été vu en eau pour la première fois fin décembre (ce bassin ne se remplit pas lors des orages -Illustration 12);

Illustration 12 : Bassin situé à proximité d'un poste de relèvement

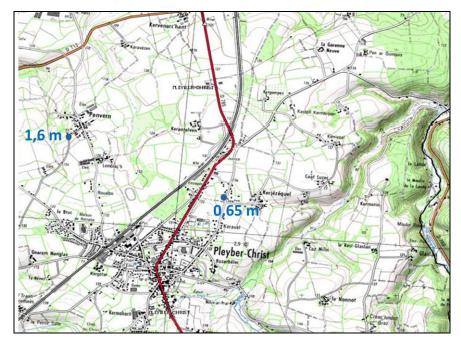
2 niveaux d'eau ont été mesurés sur des points hauts, dans des puits (non recensés en BSS) chez des particuliers le 31/01/2014 (Illustration 13) :

- Au lieu-dit Penvern : niveau piézométrique situé à 1,6 m de profondeur par rapport au sol (altitude du sol : 120 m) ;
- Au lieu-dit Kerjezequel : niveau piézométrique situé à 0,65 m de profondeur par rapport au sol (altitude du sol : 130 m). A proximité du puits, le sous-sol d'une habitation a été inondé (infiltrations) pour la première fois fin décembre.

Illustration 13 : Localisation des puits et niveaux piézométriques mesurés le 31/01/2014
