Rapport d'expertise :

RD48 – PR12+500 Diagnostic géologique d'urgence suite à un éboulement le 25 janvier 2014

BRGM/RP-63315-FR
Février, 2014

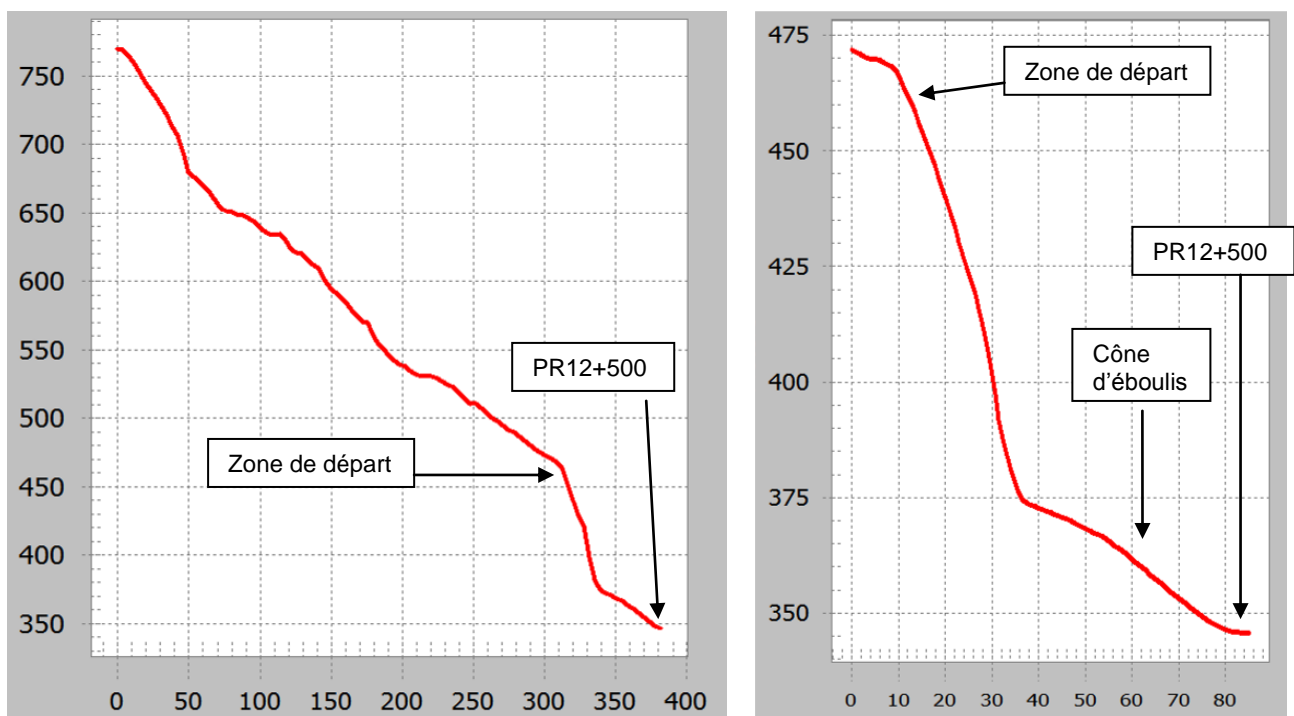
Figure 2 – Configuration de la paroi dominante au PR12+500

La paroi dominant la RD48 à cet endroit est haute d'environ 420 m dans ce secteur avec une pente moyenne de l'ordre de 50° et des portions subverticales, notamment au niveau de la zone de départ de l'éboulement dont le sommet est situé à environ 120 m au-dessus de la route.

Un cône d'éboulis d'environ 25 à 30 m de haut est présent au-dessus de la route, avec une pente moyenne de l'ordre de 30° (cf. Figure 2).

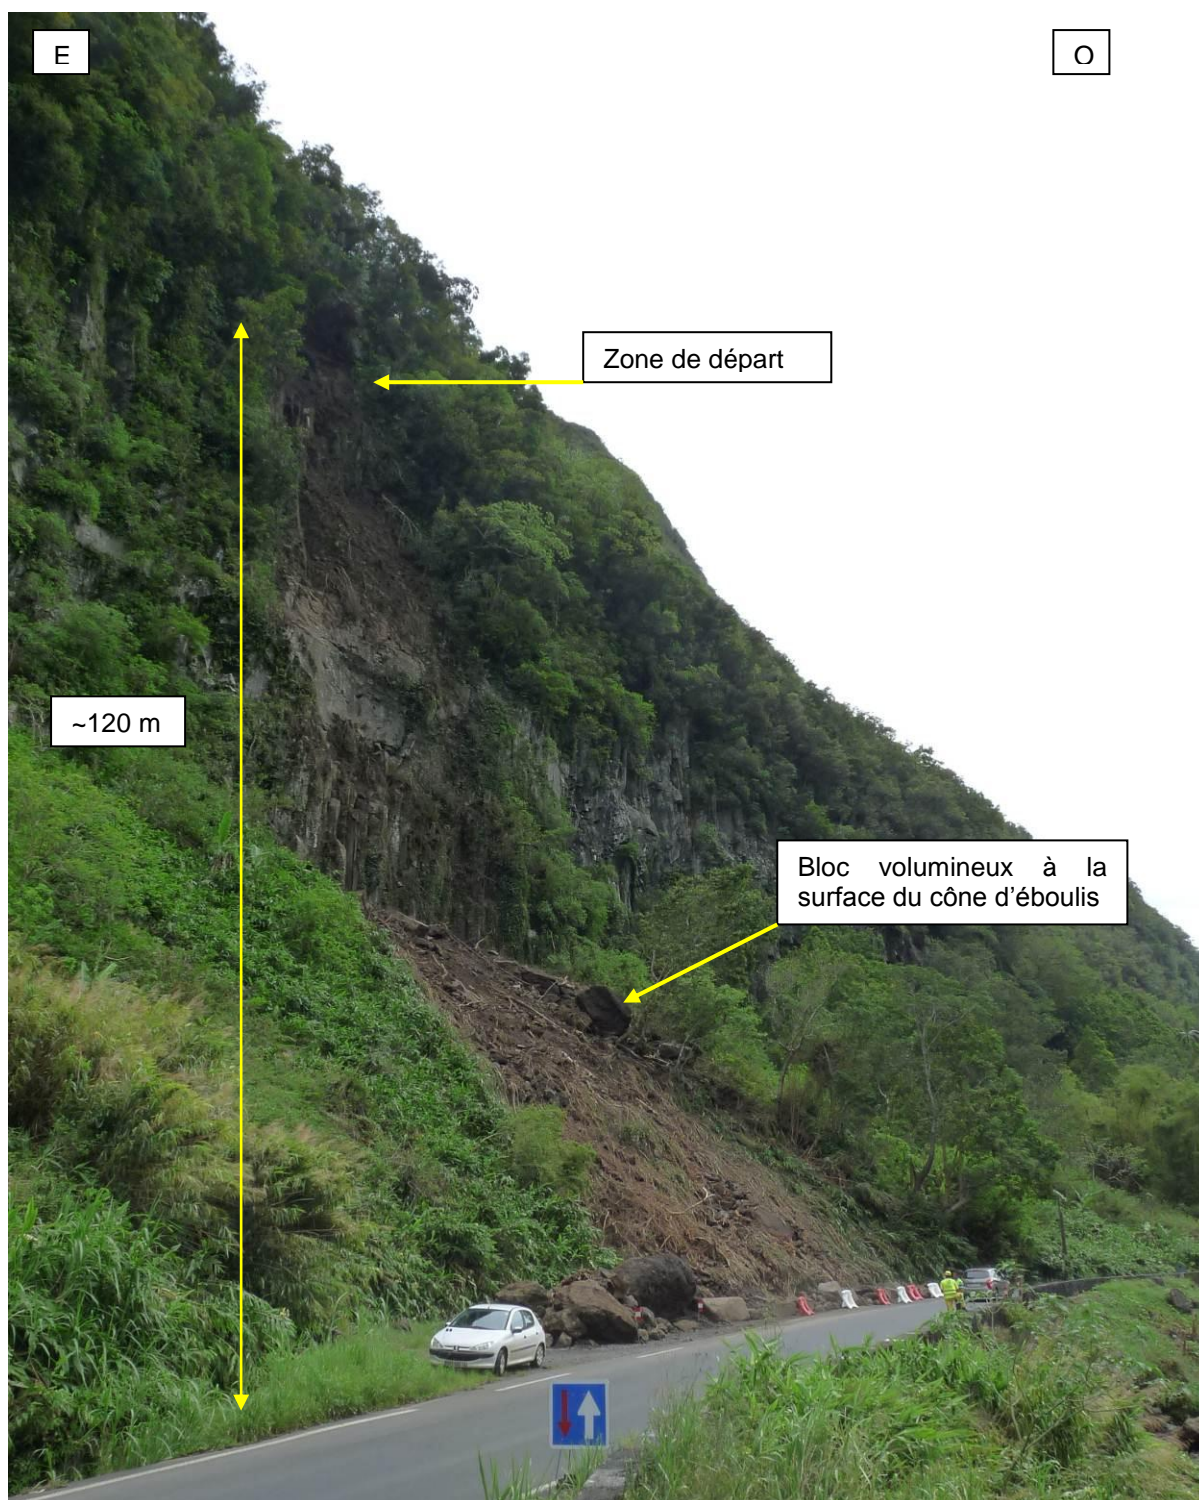
Figure 3 – Configuration de l'éboulement du 25 janvier 2014 au PR12+500

Sous la paroi on distingue un cône d'éboulis (pente de l'ordre de 30 degrés, s'accroissant vers la chaussée en pied de cône). Un léger replat apparaît en pied de paroi au sommet du cône d'éboulis.

Le cône est recouvert de nombreux blocs éboulés (environ $\frac{1}{4}$ du volume total éboulé estimé à 200 m³), avec notamment des blocs volumineux de l'ordre de 10 à 15 m³. Parmi ces éléments volumineux on distingue un prisme entraîné par l'éboulement qui est « couché » à la surface du cône en partie haute et un bloc qui s'est arrêté contre un arbre à mi pente, soit environ 10 m au-dessus de la route (cf. Figure 3 à Figure 5). Ce bloc volumineux a été déstabilisé par l'éboulement et pour justifier un tel arrêt ce bloc est vraisemblablement issu de la partie basse de la paroi ou était initialement présent à la surface du cône et a été remis en mouvement par l'éboulement.

Comme indiqué précédemment c'est le cône d'éboulis qui a été principalement impacté ainsi que la chaussée. Un fossé de collecte des eaux pluviales située en pied de cône d'éboulis et le long de la chaussée a été comblé par l'éboulement.

- **purge du cône d'éboulis** et accompagnement jusqu'en pied de cône d'éboulis des blocs facilement mobilisables. Test à la canne à purge de la stabilité du bloc volumineux bloqué contre l'arbre. En cas d'instabilité avérée, la programmation d'une **fragmentation** pour l'éliminer est à mettre en œuvre dès que possible. La purge en l'état de ce bloc paraît délicate à réaliser (pas ou peu d'appui pour le remettre en mouvement) et elle est par ailleurs déconseillée afin de limiter les impacts sur la chaussée pouvant fragiliser la stabilité du mur de soutènement aval ;

- **curage du fossé et évacuation des matériaux sur chaussée et sur l'accotement**, afin de restituer un maximum d'espace en pied de cône d'éboulis, sans toutefois le déstabiliser (pas de terrassement du pied du cône d'éboulis). L'usage du BRH est prescrit. En cas de difficulté de chargement des blocs les plus volumineux, ils seront stockés à l'écart de la zone de l'éboulement,

- **pose d'une rangée de plots béton type BT4** qui délimitera un espace condamné en pied de cône d'éboulis afin de stocker toute nouvelle chute de blocs issue du pied de paroi ou du cône d'éboulis. Cette « barrière » provisoire sera implantée sur chaussée de telle sorte qu'une seule voie de circulation soit maintenue le plus loin possible du pied du cône d'éboulis (voie résiduelle d'environ 4 m). Ce dispositif qui génère un alternat de circulation est à maintenir pendant toute la saison des pluies et idéalement tant qu'une protection durable n'est pas réalisée ;

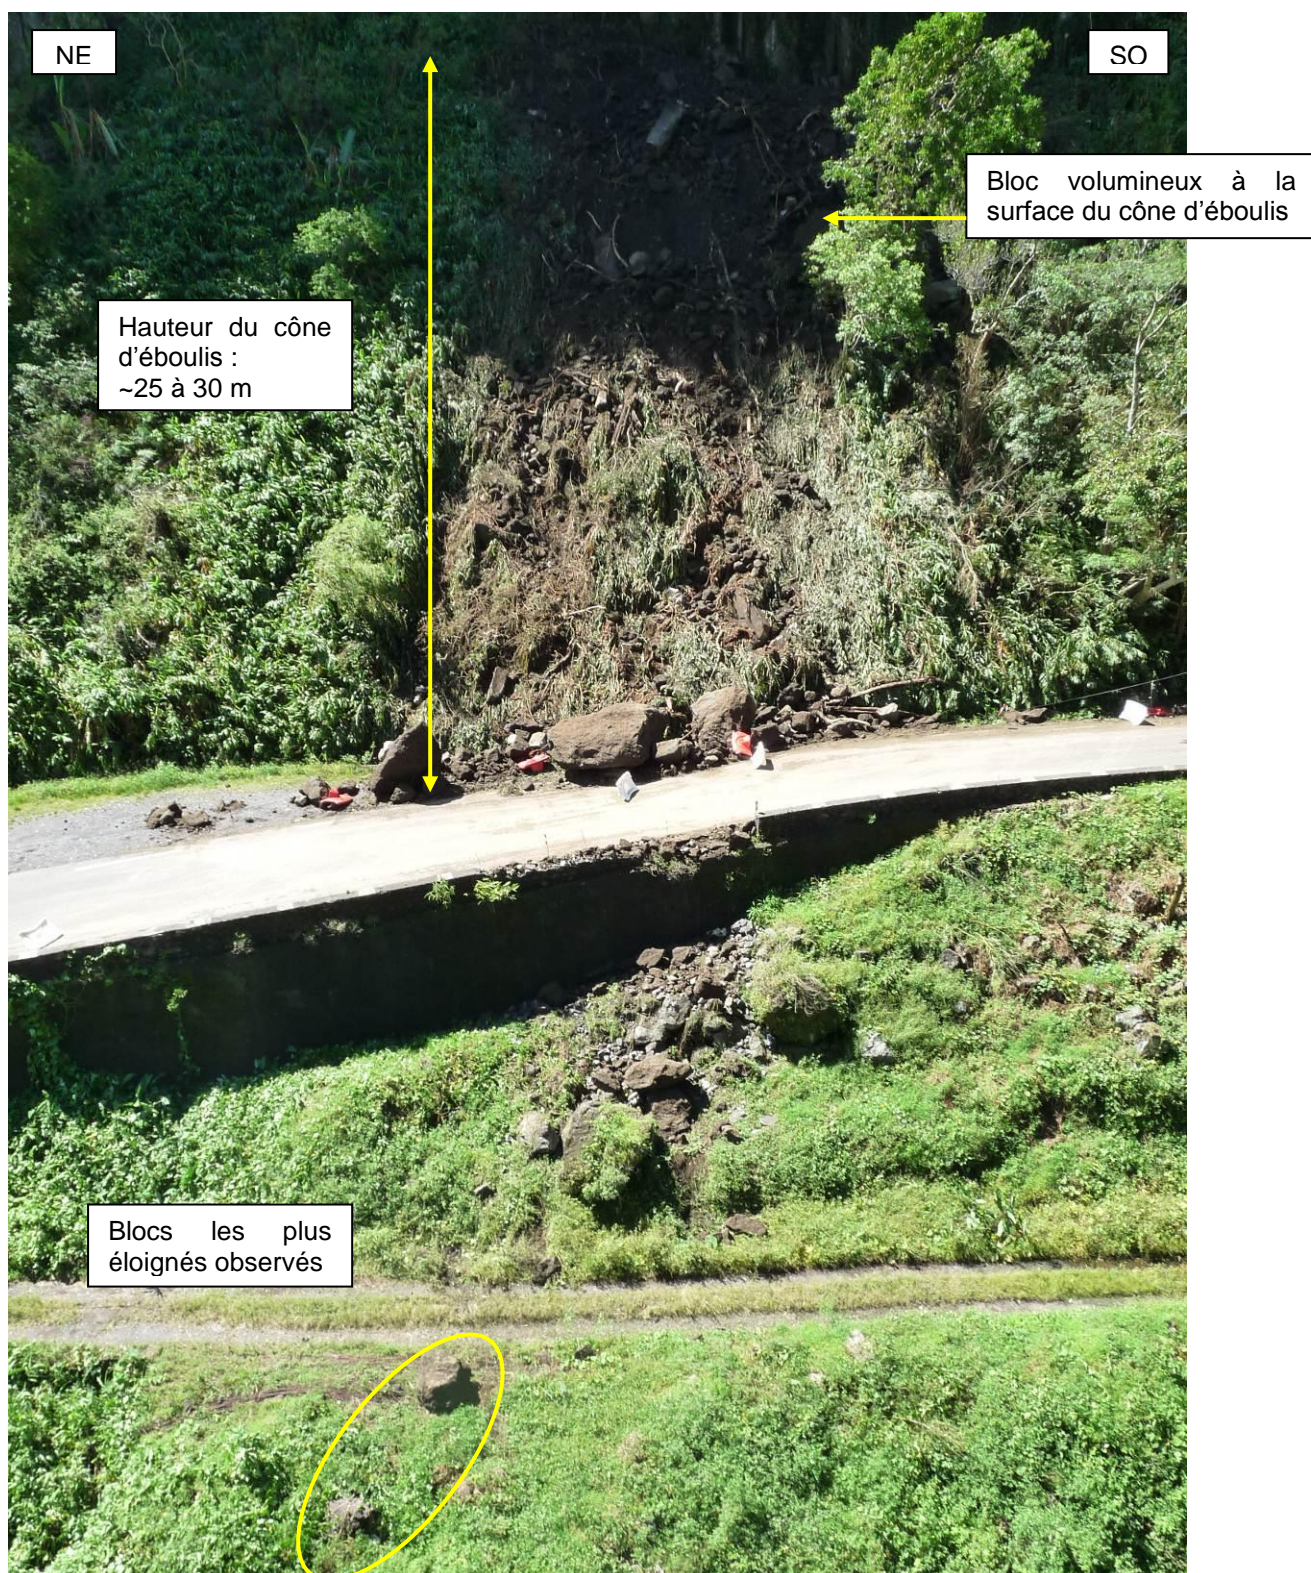
Figure 4 – Trajectoires les plus longues de l'éboulement du 25 janvier 2014 au PR12+500

La chaussée a été impactée sur près de 20 m. Quelques blocs ont franchi le parapet côté aval, en le détériorant, et ont fini leur course dans le champ en contrebas (cf. Figure 4). Certains des blocs observés à cet endroit correspondent à ceux poussés lors du dégagement de la chaussée.

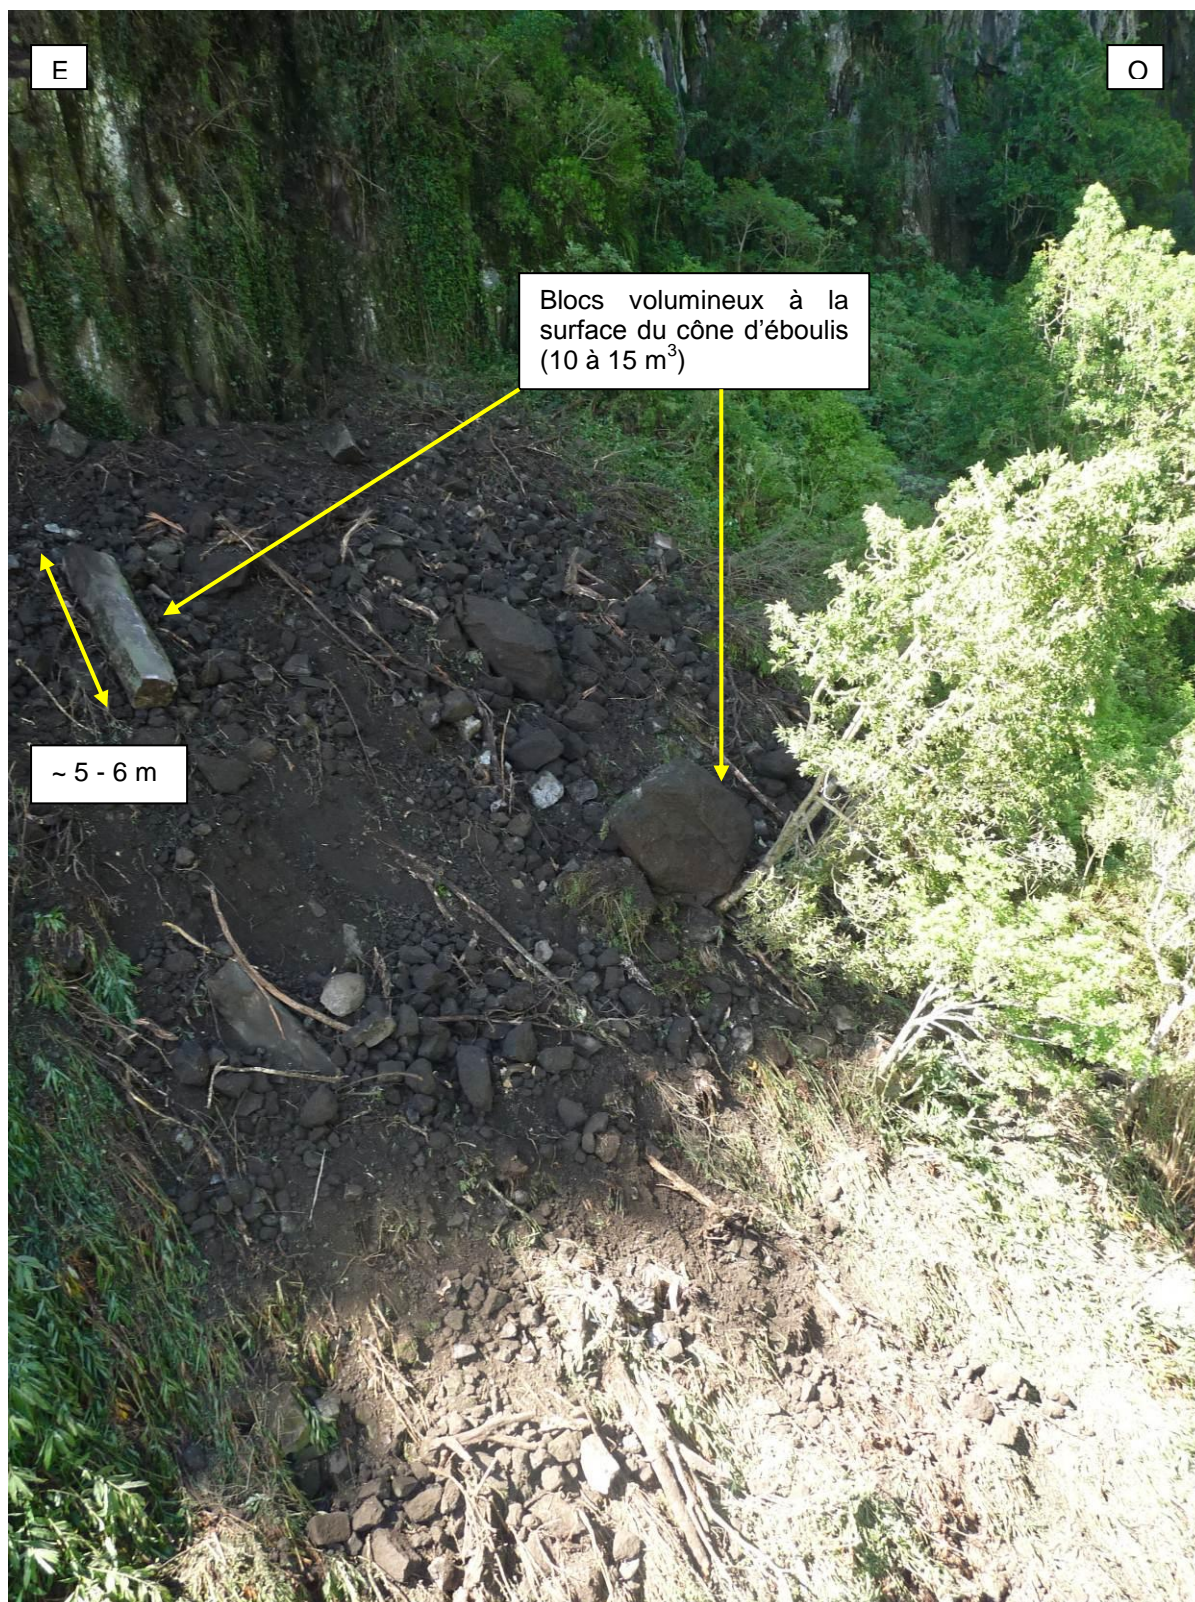
Figure 5 – Sommet du cône d'éboulis recouvert de blocs de l'éboulement du 25 janvier 2014

Certains blocs peuvent être remobilisés, même si un départ spontané apparaît peu probable. De fortes pluies peuvent déclencher la remobilisation de certains blocs par déchaussement.

La remobilisation de la plupart des blocs éboulés et stockés à la surface du cône d'éboulis est possible en cas de pluies pouvant entraîner un déchaussement de leur assise. Le départ spontané est cependant peu probable, notamment pour le bloc volumineux (environ 15 m³) bloqué contre un arbre et le prisme couché à la surface du cône en partie haute. En cas de remobilisation, il est possible que certains blocs, notamment les plus volumineux, atteignent à nouveau la chaussée, d'autant plus que le fossé présent en pied de cône est comblé. **Dans ce contexte, les usagers de la RD48 restent exposés, notamment pour la voie côté montagne.**

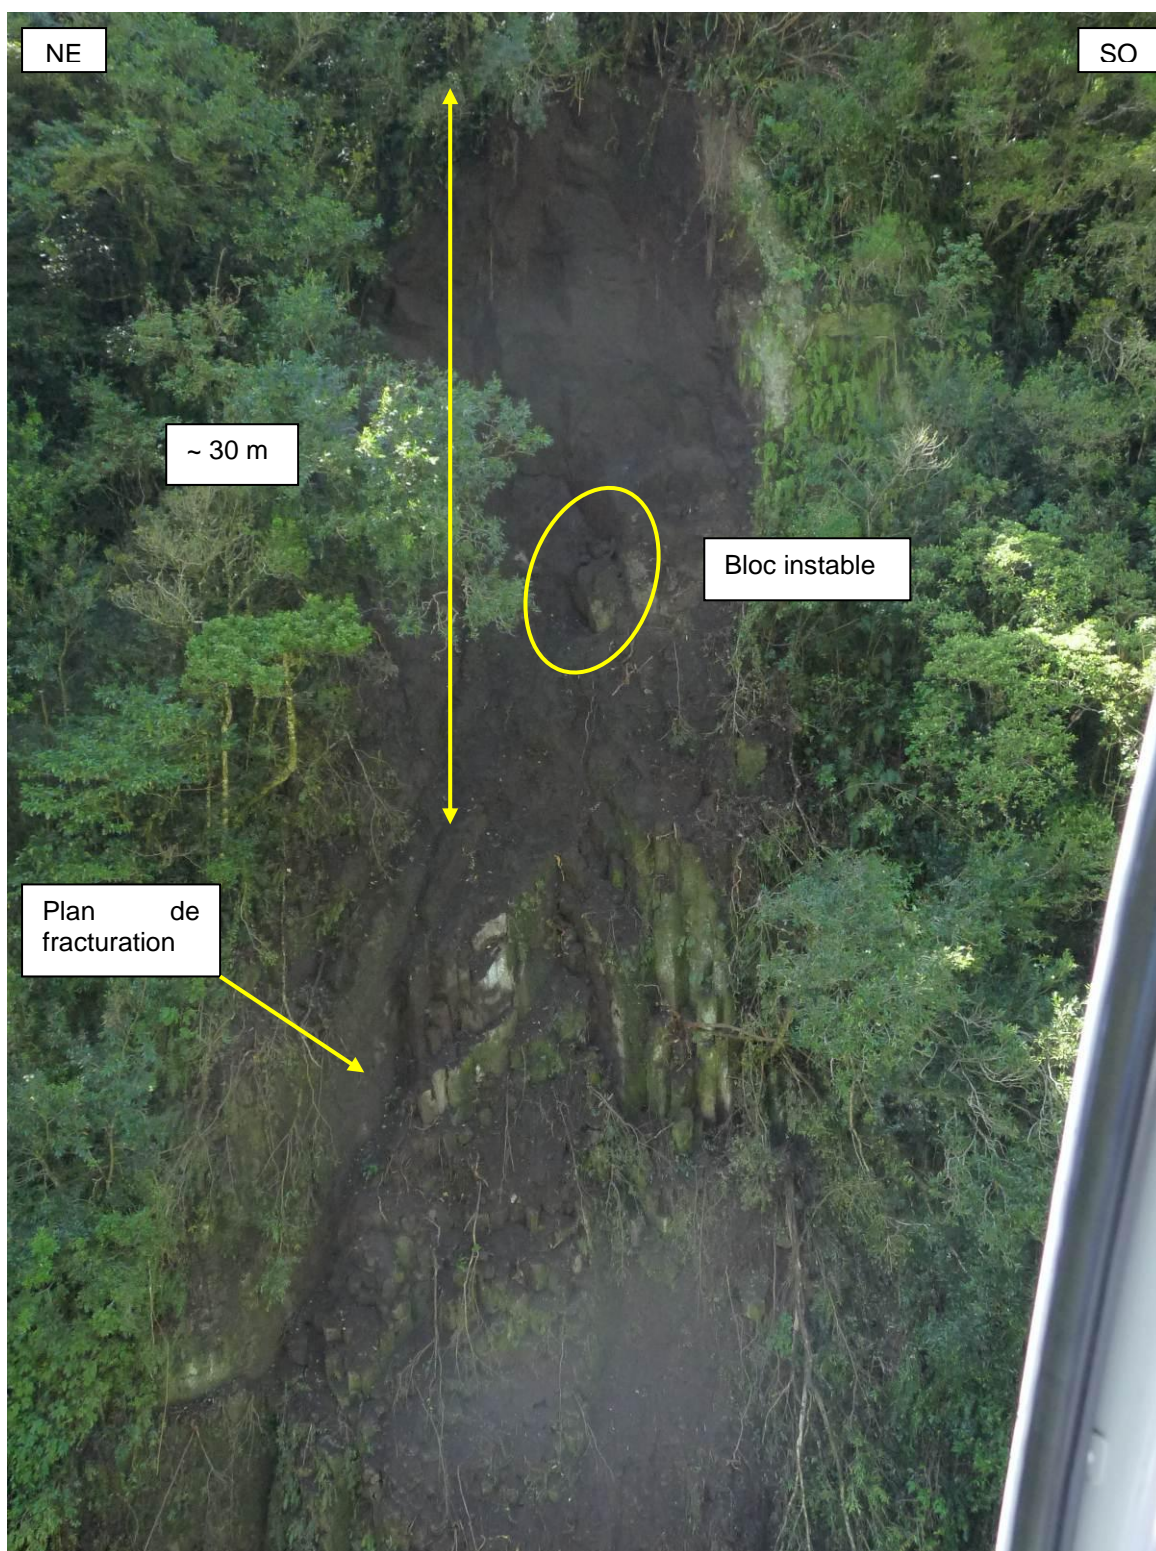
Figure 6 – Zone de départ de l'éboulement du 25 janvier 2014 au PR12+500

Le sommet de la zone se situe à environ 115 m au-dessus de la route. Elle se développe sur près de 20 à 30 m dans la paroi (cf. Figure 6). L'éboulement a entraîné les matériaux sous la zone de départ (blocs, fines et végétation) et on distingue un couloir assez vaste sous la zone de départ (20 à 30 m de large).

Nos observations montrent une zone de départ relativement propre, sans casquette végétale ni dièdres volumineux instables apparents, hormis un bloc légèrement décollé de la paroi (de l'ordre du m³) dont l'assise ne semble toutefois pas instable dans l'immédiat. Cette masse a cependant été fragilisée par l'éboulement et peut s'effondrer à très court terme (jours, semaines à venir).

Un plan de fracturation verticale, orienté vers le cœur de la paroi, tend à recouper sur une hauteur significative les ignimbrites et s'observe sur le flanc côté gauche du couloir de l'éboulement (vue de face, cf. Figure 6). Des masses résiduelles potentiellement instables, délimitées par cette ligne de fracture peuvent persister même si nos observations ne nous ont pas montré d'ouverture particulière.

En cas de chute du bloc instable identifié au droit de la zone de départ, l'atteinte de la chaussée est également possible, même s'il est probable qu'il puisse être freiné voire s'arrêter dans le cône d'éboulis. **Dans ce cas également, les usagers de la RD48 restent exposés.**

- **purge en paroi de la niche d'arrachement** (notamment le dièdre identifié) avec reconnaissance de tout le couloir de l'éboulement notamment la zone de fracturation identifiée. Les blocs éboulés lors de ces opérations seront à évacuer du pied du cône d'éboulis afin de garantir la capacité de l'espace à cet endroit.
