# Rapport d'expertise :

## Avis hydrogéologique suite aux inondations par remontée de nappe dans le cadre d'une demande de reconnaissance de l'état de catastrophe naturelle sur la commune de Plounéour Trez (29)

**BRGM/RP-63321-FR**

Avril 2014

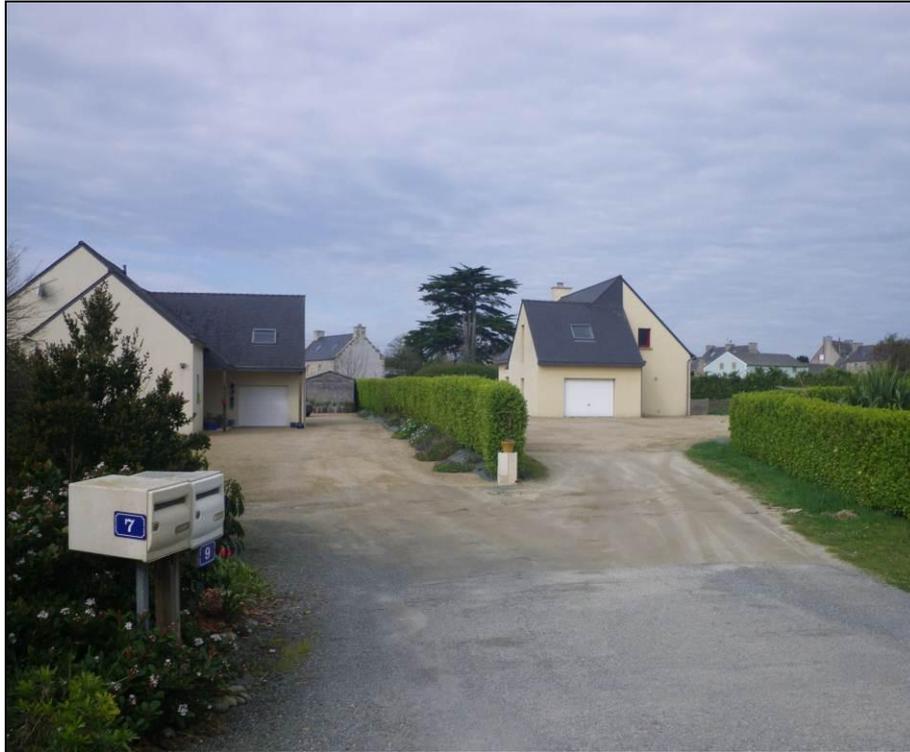
*Illustration 16 : 7 et 9 route de Méchou Balaennou (cour inondée au n°7 (à gauche) et fosse d'assainissement pleine au n°9 (à droite) le 6 janvier 2014) (photographie : BRGM 01/04/2014)*

Les cours des maisons touchées ne sont pas imperméabilisées (illustrations 16 à 18). Elles sont couvertes de graviers et non pas d'enrobés, ce qui permet à l'eau de s'infiltrer. Les terrains sont peu pentus, sur un point haut topographique (route de Méchou Balaennou) et en hauteur par rapport à la route : lors des inondations, le phénomène de ruissellement semble exclu.

Dans les caves inondées début janvier dans ce quartier (route de Noblessa, 11 route de Méchou Balaennou, route de Roscao), des pompes ont dû être installées et ont fonctionné pendant un mois pour évacuer l'eau. Des drainages ont été mis en place autour des maisons touchées depuis les inondations (fossés et évacuation des eaux en contrebas).

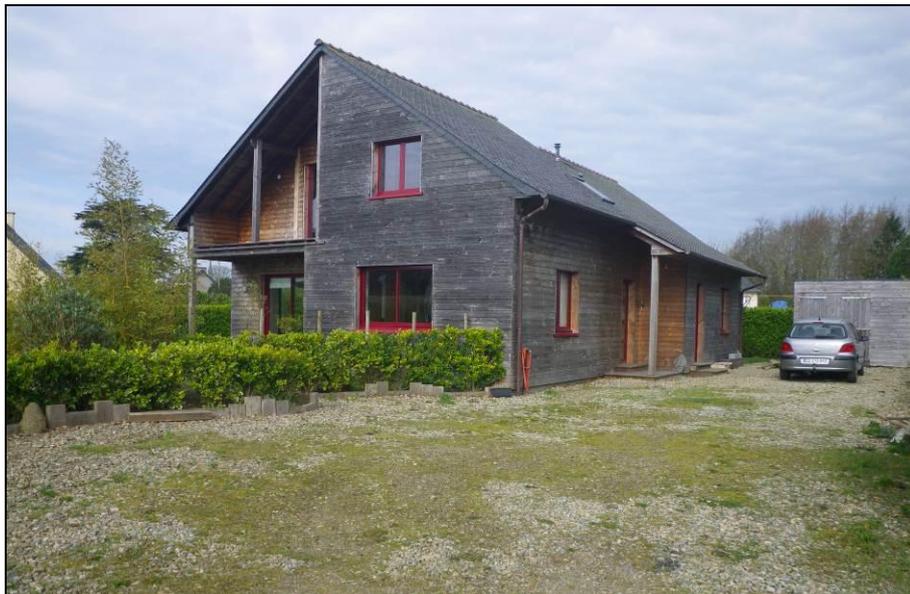
*Illustration 17 : 11 route de Méchou Balaennou (eau dans le vide sanitaire et fosse d'assainissement pleine le 6 janvier 2014) (photographie : BRGM 01/04/2014)*

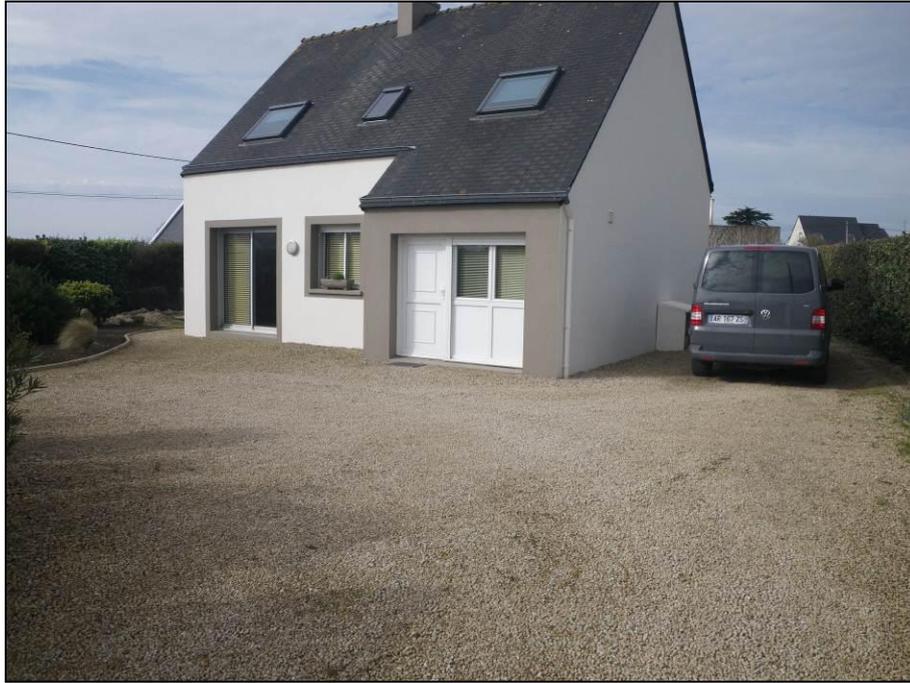
*Illustration 18 : route de Noblessa (cave inondée le 6 janvier 2014) (photographie : BRGM 01/04/2014)*

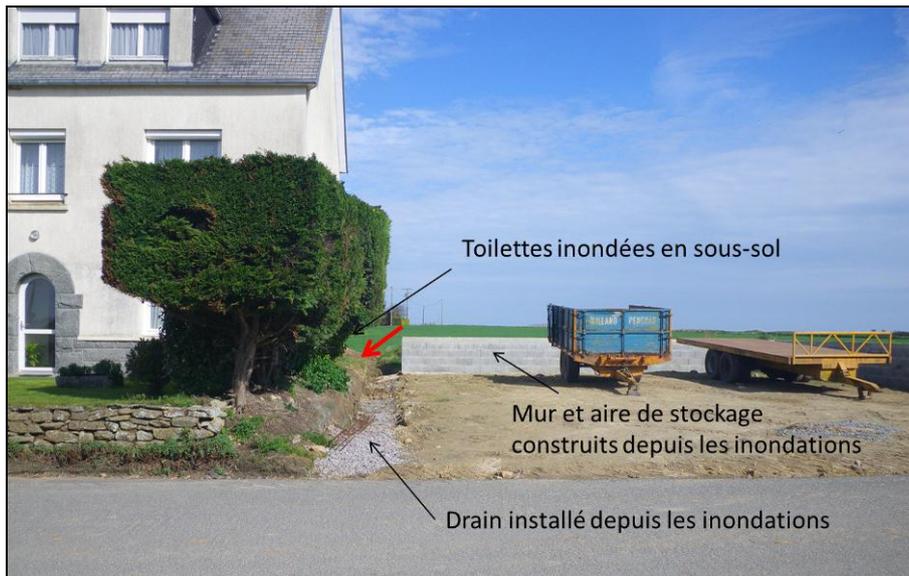
Illustration 19 : habitation inondée en sous-sol au quartier Keradenec et trajet de l'eau (en rouge)  
(photographie : BRGM 01/04/2014)

Des travaux ont été effectués depuis les inondations pour évacuer l'eau dans un fossé en contrebas et un drainage a été mis en place autour de la maison, avec un renforcement du talus existant en bordure du champ par un mur (Illustration 19) afin de ralentir les écoulements d'eau.

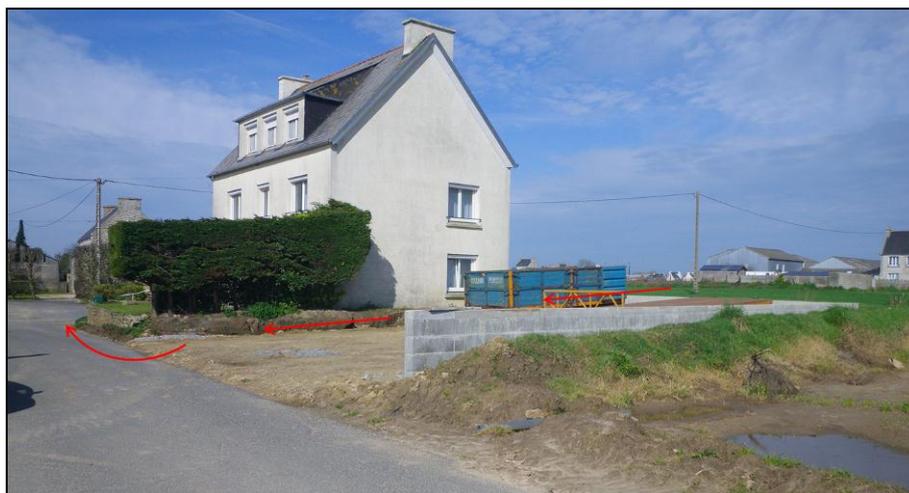
Illustration 20 : trajet de l'eau lors des inondations dans le quartier Keradenec (photographie : BRGM 01/04/2014)

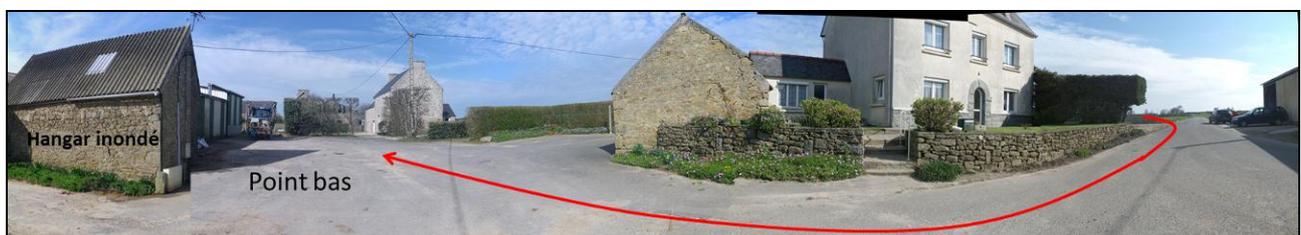
Illustration 21 : trajet de l'eau lors des inondations dans le quartier Keradenec (photographie : BRGM 01/04/2014)

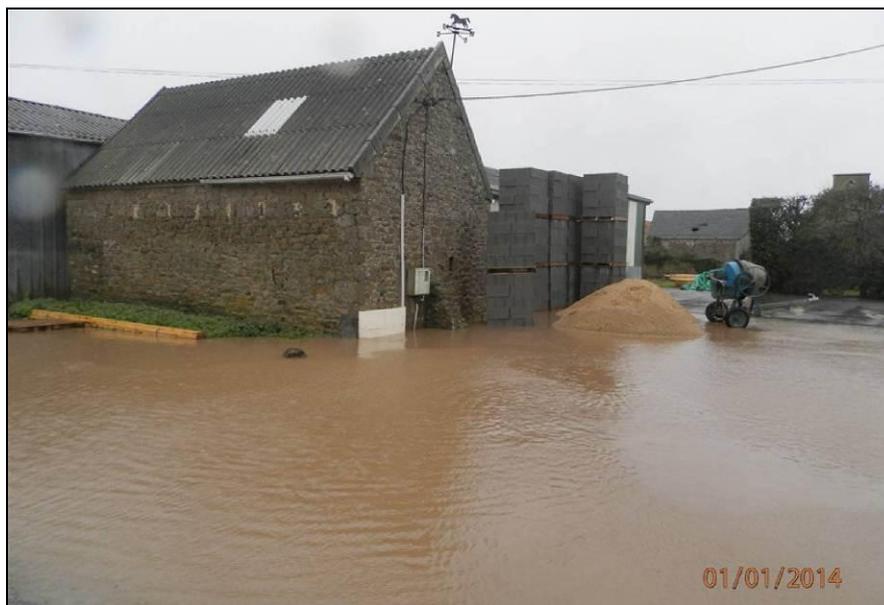
La visite du 01/4/2014 s'est faite en présence de la propriétaire du hangar inondé. Celle-ci a précisé que des inondations se sont produites à plusieurs reprises en fin décembre 2013 et février 2014, notamment le 1<sup>er</sup> janvier 2014 et du 4 au 6 janvier, dans le quartier Kerradenec. Ces inondations sont dues à du ruissellement d'eau depuis les champs situés au-dessus des habitations et du hangar touché (faible pente mais suffisante pour produire des écoulements rapides d'eau boueuse (« torrent d'eau » d'après les riverains, depuis les champs gorgés d'eau à cause du cumul de précipitations depuis décembre 2013 - Illustration 20 et Illustration 21). Les terrains sont sableux et l'eau s'y infiltre habituellement sans difficultés. Les toilettes situées en sous-sol de la maison ont été inondées (Illustration 19). Il arrive que ces toilettes soient inondées en cas de fortes pluies mais le niveau d'eau atteint cet hiver et la fréquence des inondations sont exceptionnels d'après la propriétaire. L'accumulation de l'eau au point bas dans la cour de la ferme a provoqué une inondation d'un hangar (20 cm d'eau - Illustration 22 et Illustration 23).

*Illustration 22 : inondations dans le quartier Keradennec (photographie d'un propriétaire, 01/01/2014)*

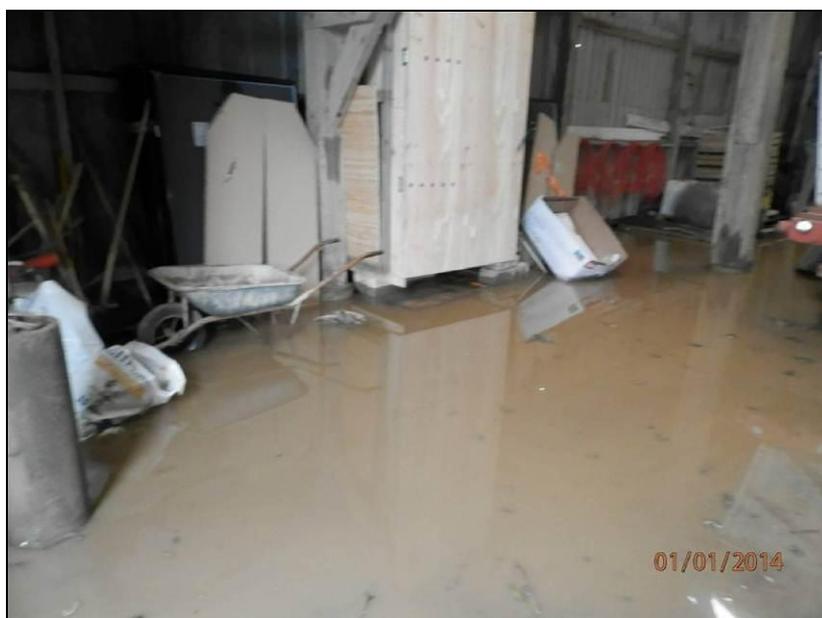
*Illustration 23 : inondations dans un hangar - quartier Keradennec (photographie d'un propriétaire, 01/01/2014)*
