Rapport d'expertise :

Diagnostic géologique d'urgence suite à deux éboulements survenus sur le sentier de Grand- Bassin

BRGM/RP-63373-FR

Février, 2014

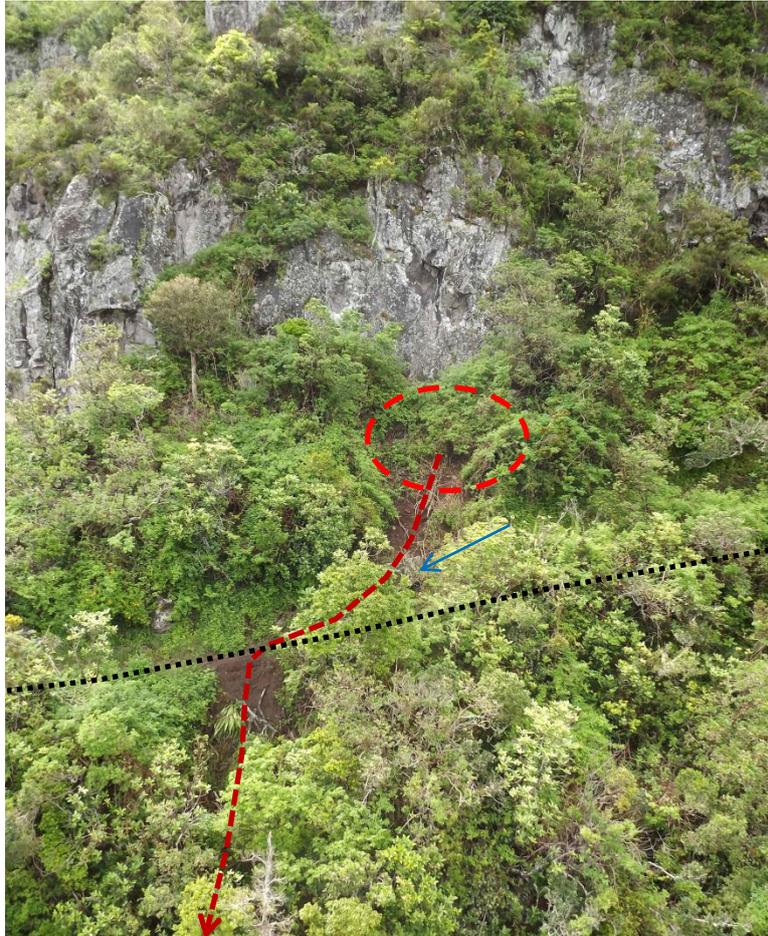
Figure 3 – Vue d'ensemble du site. Cercle rouge : zone de départ probable ; flèche rouge tiretée : cheminement probable des autres blocs éboulés ; flèche bleue : bloc de 2.5m³ bloqué sur le sentier, tiret noir : passage du sentier.

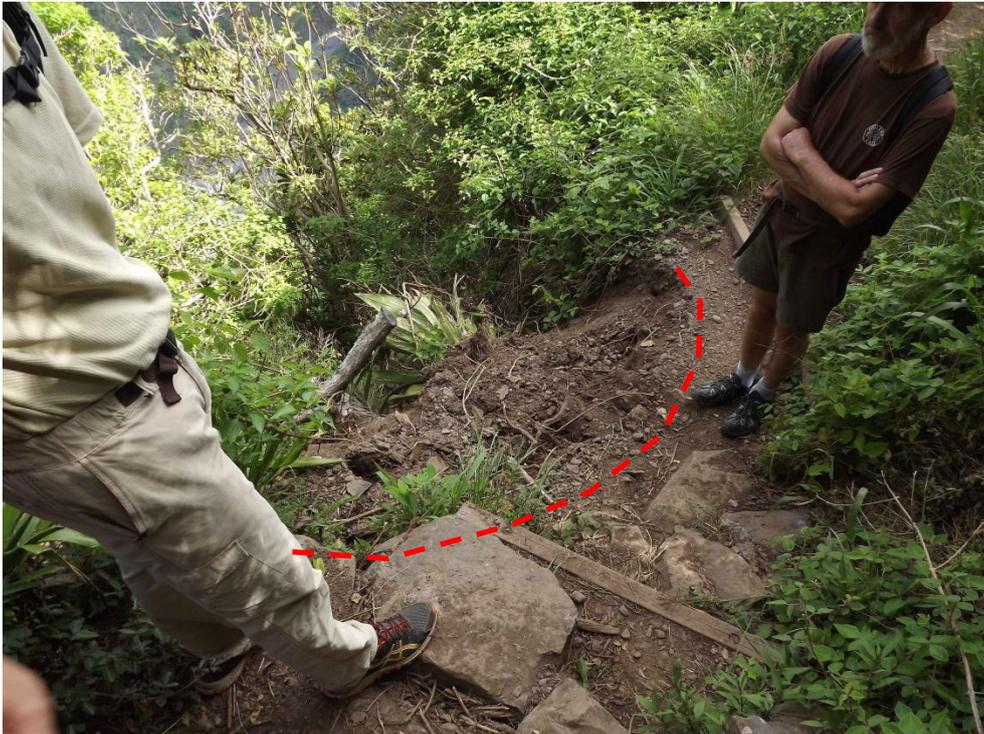
Au vu de la configuration du site (plate-forme du sentier étroite à flanc de rempart abrupt) et de l'affaissement observé sur la partie aval de la plate-forme (Figure 4), il est probable que d'autres blocs volumineux impliqués dans les éboulements aient traversés le sentier et roulés en contrebas dans la pente.

Désordres observés : un bloc de l'ordre de 2,5 m³ a glissé sur le sentier, en obstruant presque totalement le passage (Figure 5). On note également la présence de blocs de plus petits volumes (centaine de litres) dans le pourtour immédiat. Par ailleurs, l'assise du sentier en aval est endommagée et laisse penser qu'un autre bloc volumineux ait pu impacter cet endroit à la faveur d'un rebond (Figure 4).

Figure 4 – Plate-forme du sentier en partie effondrée vraisemblablement par le passage d'un bloc.

La plate-forme du sentier doit être réaménagée et stabilisée notamment au niveau de l'impact constaté ayant détérioré la partie aval du sentier sur quelques mètres.

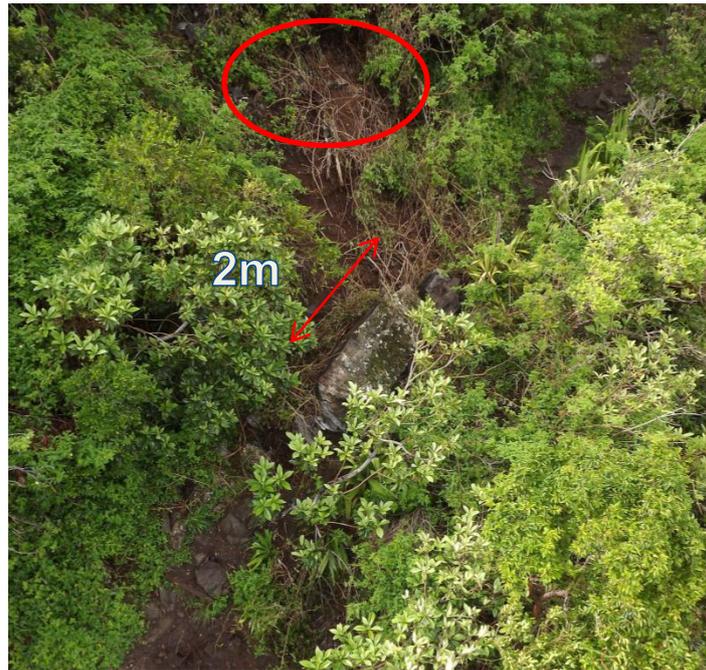
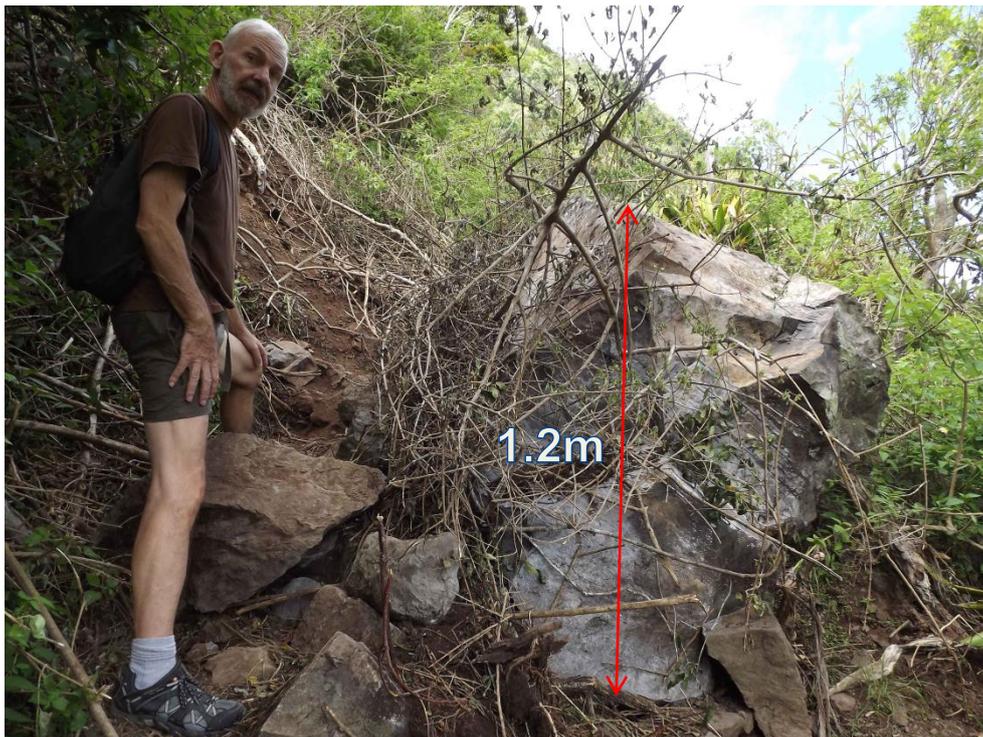
Volume éboulé : volume total estimé entre 3 et 5 m³ dont 1 bloc de 2,5 m³ (Figure 5).

Figure 5 – Vue du bloc le plus volumineux éboulé sur le site n°1 (depuis l'hélicoptère photo du haut avec localisation de la zone de départ dans le cercle rouge et depuis le sentier, photo du bas).

Le bloc le plus volumineux qui a atteint la plate-forme du sentier était posé sur le talus, sur des formations très meubles. Par phénomènes de ruissellement et d'érosion régressive le bloc a été déstabilisé et a glissé jusqu'au sentier où il s'est arrêté. Le talus au pourtour de la zone de départ de ce bloc présente la même configuration, avec des blocs de volumes variés au sein d'une assise meuble. Il est nécessaire de tester les blocs situés dans la même configuration et de purger ceux qui apparaîtront les plus instables. Les blocs qui ne menacent pas d'être remobilisés devront impérativement être laissés à leur place, pour ne pas modifier l'équilibre et la stabilité du talus. La végétation arrachée par le bloc et qui pend dans le talus doit être élaguée. Cependant, la végétation qui n'a pas été arrachée ne doit pas être coupée, elle permet de stabiliser le talus, de limiter l'impact des précipitations et de maintenir les blocs les moins volumineux. Cette végétation étant de type lianes et arbustes, elle ne crée pas d'effets leviers qui peuvent être à l'origine de déstabilisation.

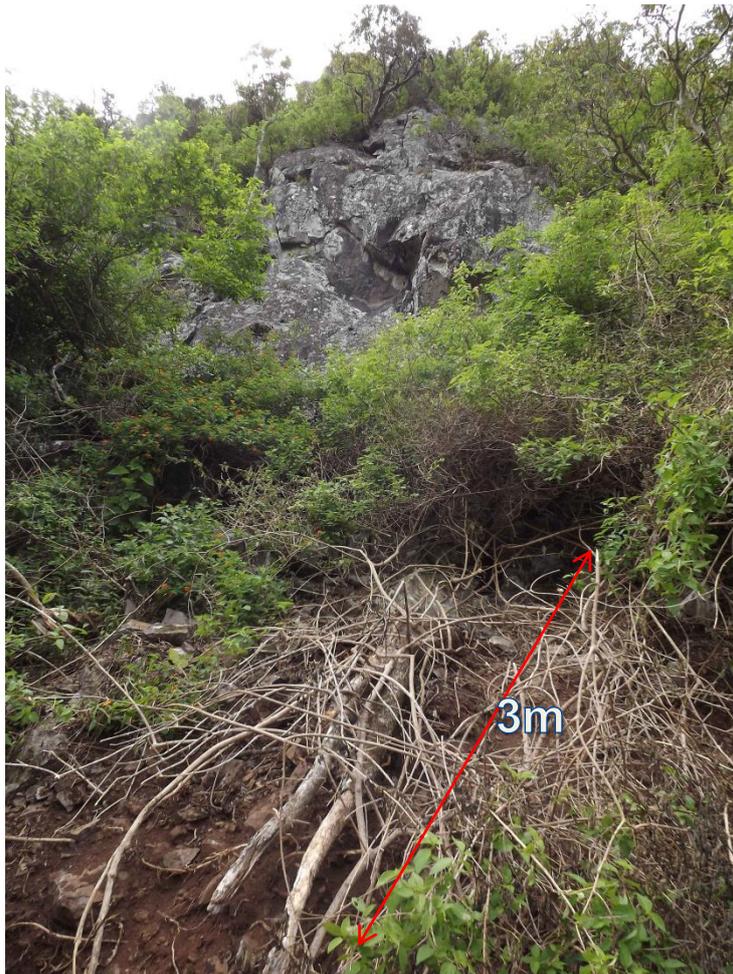
Zone de départ : d'après nos observations depuis le vol hélicoptéré puis depuis le sentier, il n'a pas été noté de traces dans la végétation recouvrant en partie les barres rocheuses qui surplombent le sentier, ni de zone d'arrachement récente, ni de trace d'impact qui laisseraient penser à un départ de bloc dans le rempart dominant. Etant donné le volume et le poids du bloc observé sur le sentier, d'importantes traces d'impacts et d'écrasement de la végétation auraient été notées s'il était tombé de plus haut. Il semble plus probable que le bloc provienne du talus dominant directement le sentier (3 m au-dessus) et qu'il ait glissé et/ou ait été remobilisé vers le sentier (Figure 6). Sous le couvert végétal encore en place, on note en effet la présence de nombreux blocs enchâssés dans une matrice terreuse, correspondant au cône d'éboulis lié au démantèlement des barres rocheuses du dessus.

Figure 6 – Talus situé à l'amont du sentier.

Il reste quelques blocs en position instable dans le talus amont qui peuvent être remobilisés (plus particulièrement lors d'un épisode pluvieux intense qui provoquerait du ruissellement et des phénomènes d'érosion régressive) et atteindre aisément le sentier, menaçant directement ses usagers.

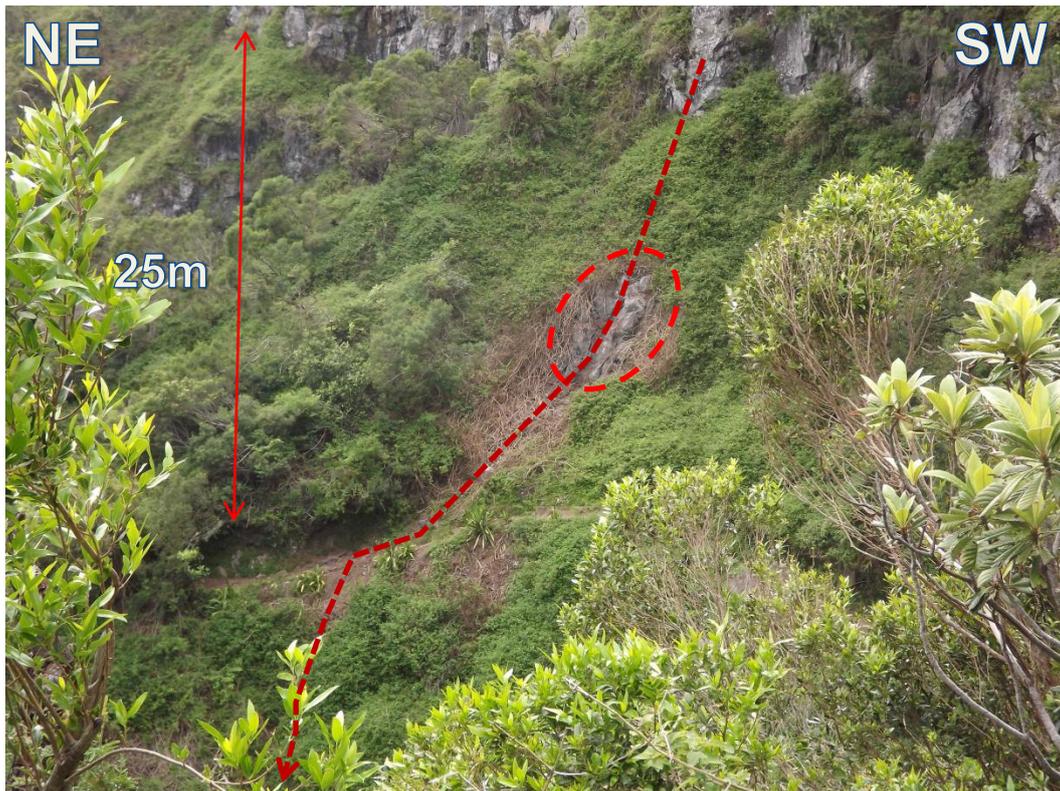
Désordres observés : une quinzaine de mètres au-dessus du sentier un éperon rocheux surgit de la végétation arrachée (Figure 7). En contrebas on note la présence de plusieurs blocs de volume de 100 à 200l. L'assise du sentier en aval est fortement endommagée (Figure 8), laissant penser qu'un bloc volumineux ait pu impacter cet endroit lors de sa chute. Ceci est conforté par les observations de traces d'impact tant sur l'éperon rocheux que sur le sentier.

Figure 7 – Vue d'ensemble. Flèche rouge : trajectoire probable des blocs. Cercle rouge : zone d'impact et éperon rocheux très fracturé.

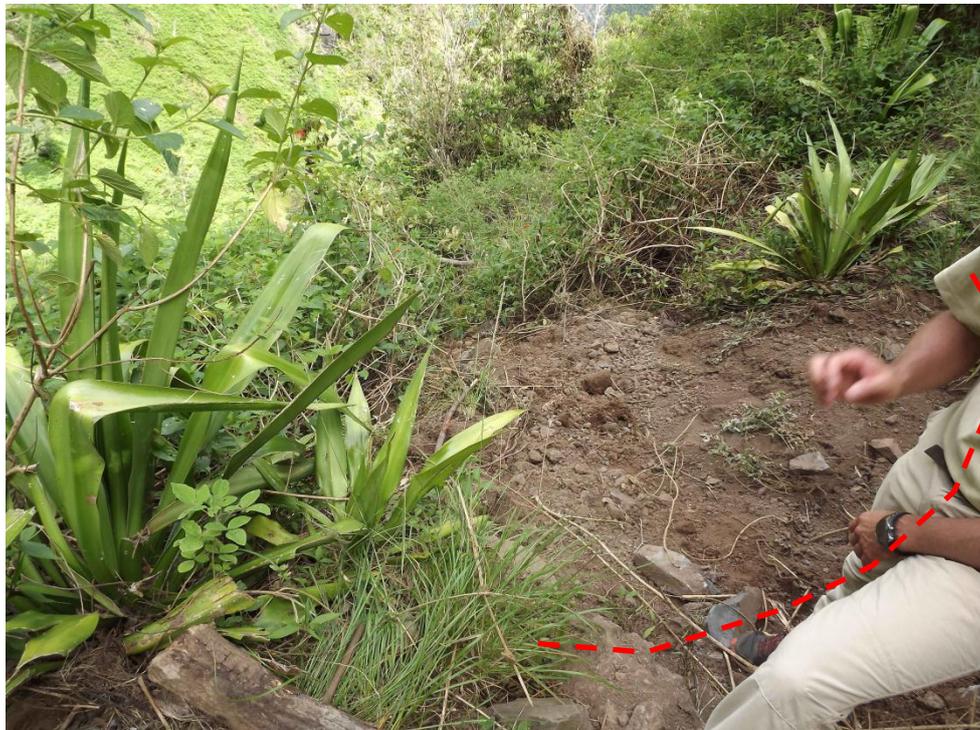
Figure 8 – Plate-forme du sentier en partie effondrée vraisemblablement par le passage d'un bloc.

Dégâts : la plateforme du sentier est impactée (Figure 8) et recouverte par les blocs plus ou moins volumineux et les débris de végétaux.

La plate-forme du sentier a été fortement endommagée, menaçant sa stabilité.

La plate-forme du sentier doit être réaménagée et stabilisée.

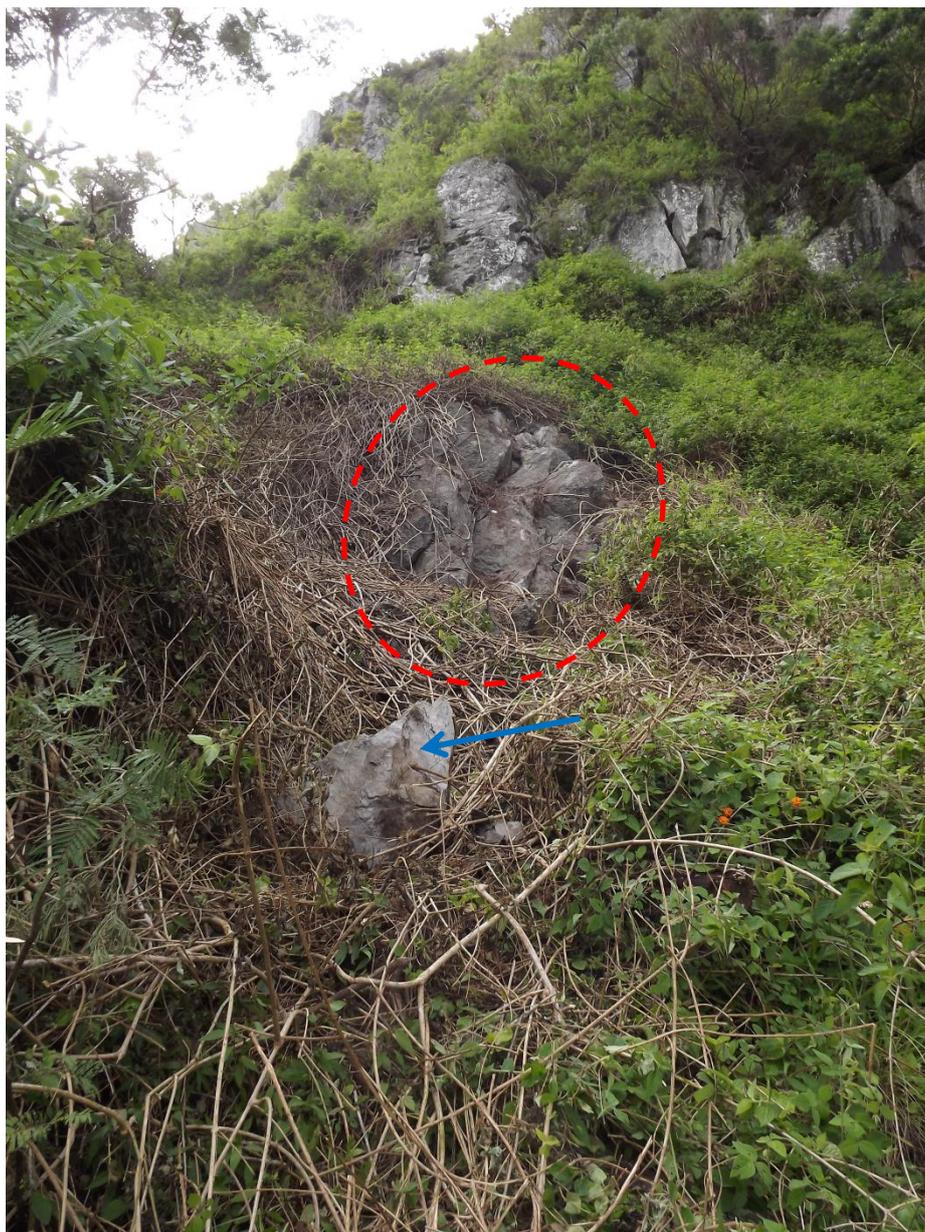
Figure 9 – Vue de la zone depuis le sentier. Localisation du dièdre fracturé et de blocs à purger.

Les blocs qui jonchent le talus et le sentier issus de cet éboulement doivent être soit purgés soit repositionnés de façon stable.

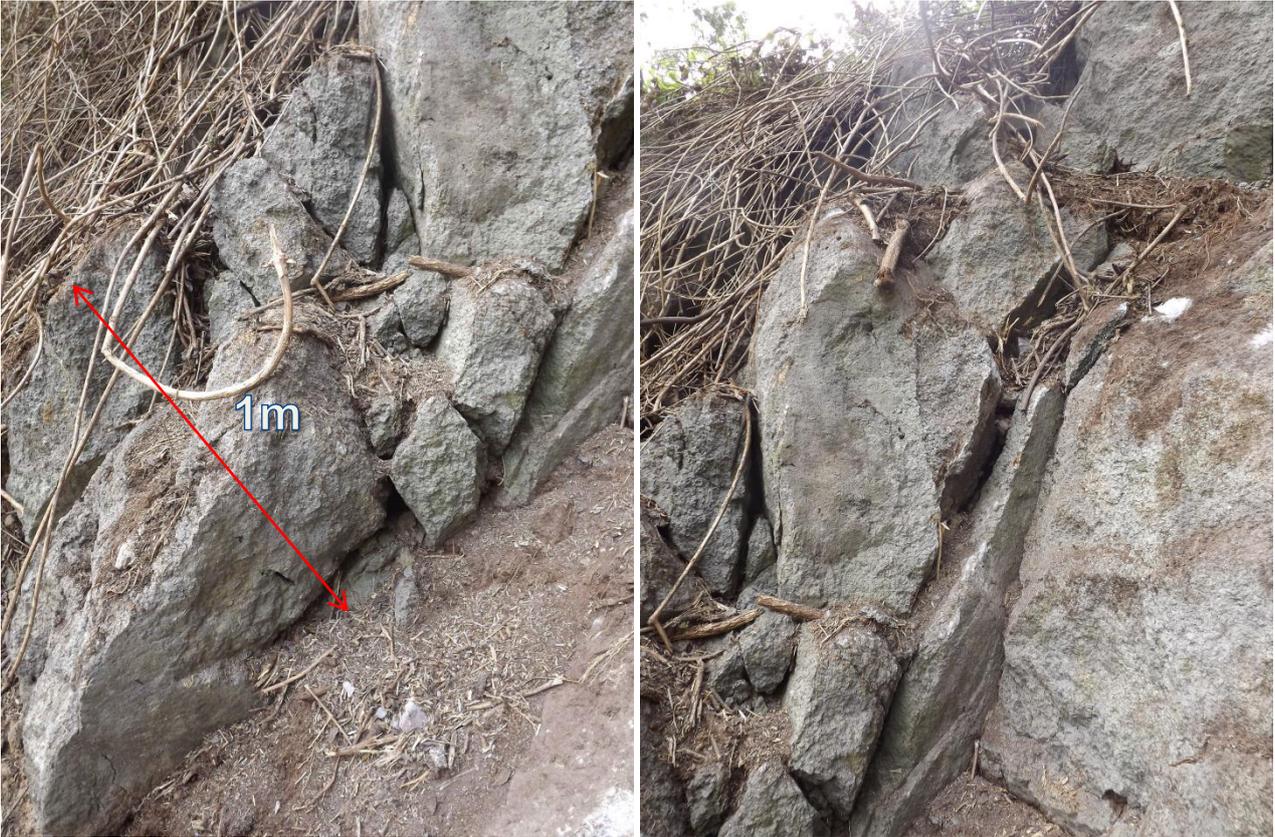
Figure 10 – Dièdre fracturé au niveau de l'éperon dominant le sentier.

L'éperon rocheux est très fracturé (Figure 10). Sa déstabilisation partielle ou totale entrainera des chutes de blocs en direction du sentier menaçant directement ses usagers. Dans le talus entre l'éperon et le sentier, on note par ailleurs la présence de blocs résiduels en position instable.

L'éperon rocheux observé à une quinzaine de mètres au-dessus du sentier correspond peut-être à un ancien morceau de falaise lui-même éboulé du rempart et enchâssé dans le talus, comme en témoigne son assise et son pourtour terreux. Cependant, étant donné le couvert végétal important sur cette zone il est délicat de préciser cette interprétation géologique. Ce bloc est certainement voué à être remobilisé à moyen-long terme sous forme de chutes de blocs isolées ou d'éboulements mobilisant une grande partie de l'éperon. Cependant, même s'il présente des fissures ouvertes, le pendage des blocs et des fissures est antithétique de la pente, lui accordant une certaine stabilité.

Au vu de la configuration de cet éperon et de sa situation, des travaux de purge auraient l'effet inverse escompté, c'est-à-dire qu'ils pourraient déstabiliser totalement le talus, voir par érosion régressive, le pied de la barre rocheuse située au-dessus, impliquant des volumes beaucoup plus importants et difficilement sécurisables. Par ailleurs, des travaux de stabilisation de l'éperon, type clouage ou emmaillotage, semblent

techniquement difficilement réalisables toujours au regard de la configuration et de la position de l'éperon et nécessiteraient de fait des travaux très lourds.

Dans un premier temps il est préconisé de suivre l'évolution de cet éperon à très court terme, pour identifier toute aggravation éventuelle. Toute évolution devra être signalée et faire l'objet d'un nouveau diagnostic.
