## Rapport d'expertise :

# Audierne (29), rue de l'amiral Guépratte, rue de Kerguelen, plage des Capucins – Expertise en vue d'une demande de reconnaissance de l'état de catastrophe naturelle

BRGM/RP-63378-FR  
Mars 2014

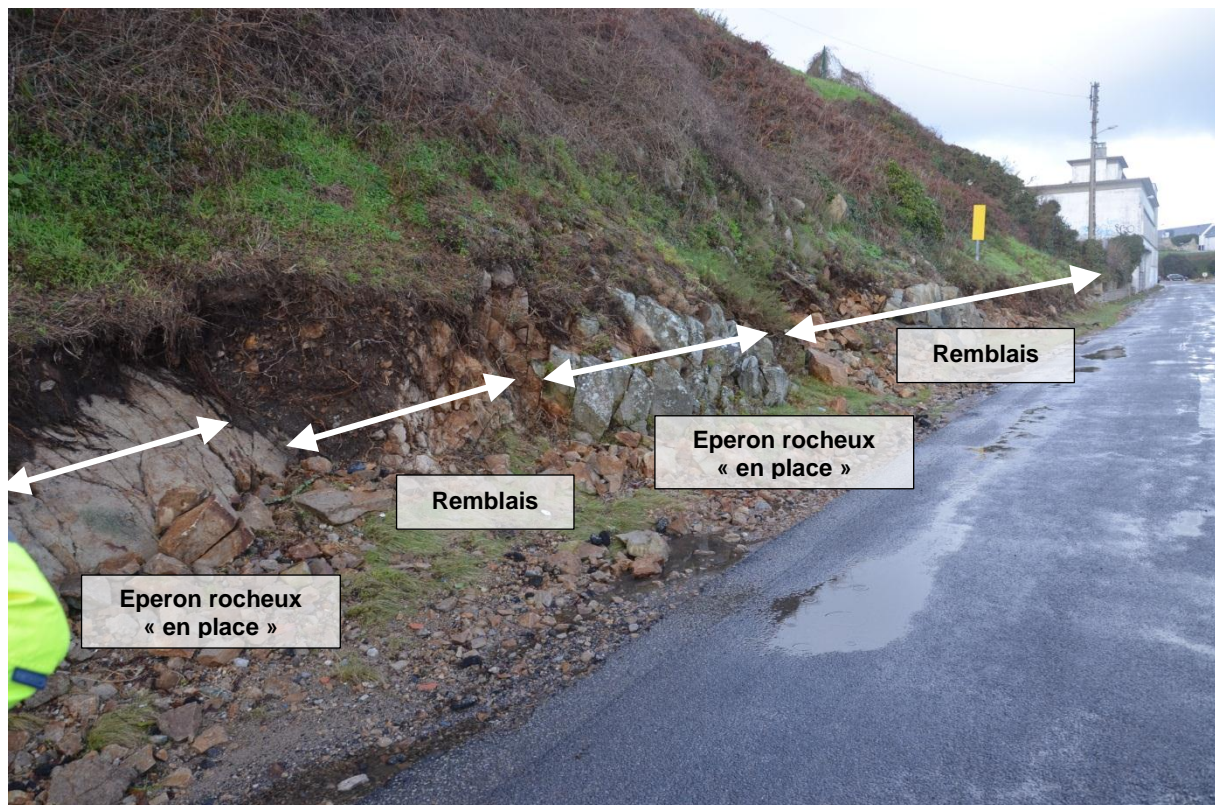
Au plus proche du môle, le bas du talus présente de nombreux désordres répartis sur un linéaire d'environ 200 mètres. A cet endroit, le talus est constitué soit d'affleurements rocheux granitiques soit d'un mélange de matériaux présentant de nombreux vides et interprété comme des remblais.

Figure 13 : Vue du bas du talus prise depuis la rue de l'amiral Guépratte – configuration générale du bas du talus

Les remblais sont composés d'environ 50 % de blocs rocheux de toute taille (granite légèrement altéré), de 30% de graves de la même nature et de 20% de terre végétale. A l'exception d'un endroit très ponctuel, cet assemblage n'est pas cimenté : de nombreux vides sont présents entre les blocs. Il s'agit donc d'un remblai, mis en œuvre visiblement sans respect des règles de l'art. La hauteur visible du remblai est de 1.5 m, sans que l'on puisse connaître sa véritable extension verticale étant donné la végétalisation du talus. Vu sa pente, relativement importante à cet endroit, et la bonne tenue apparente de l'ensemble, on peut toutefois s'attendre à ce que la hauteur du remblai n'atteigne pas la rue de Kerguelen.

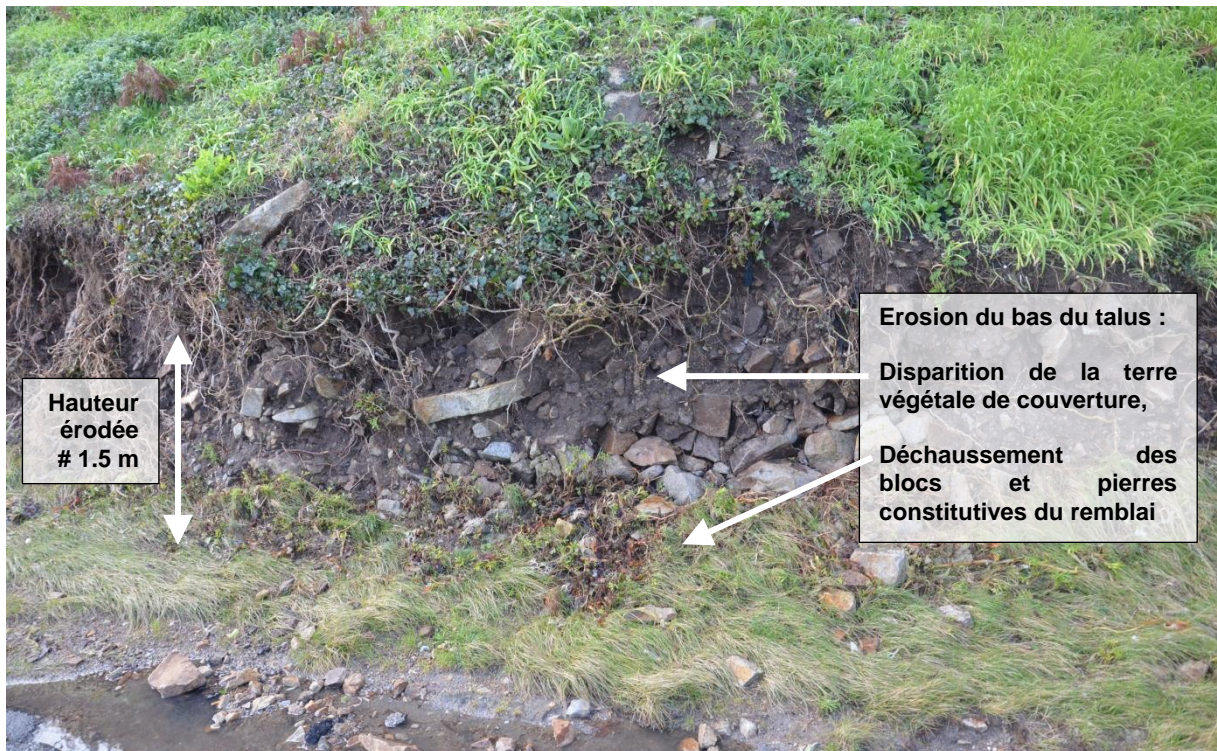
Figure 14 : Vue du bas du talus prise depuis la rue de l'amiral Guépratte – zone érodée

La zone de désordres s'étend depuis le portail de l'ancienne école de pêche jusqu'à l'extrémité sud du square. Elle concerne le bas du talus sur une hauteur variant de 50 cm à 1.5 m. Des blocs du remblai sont délogés, certains sont à terre et d'autres en équilibre précaire dans le talus. Le sol du parc urbain a par ailleurs disparu sur une surface de l'ordre de 20 m². Les éperons rocheux en place ne présentent en revanche aucun désordre.

Les désordres constatés sont très récents comme en témoigne les restes de terres végétales entre les blocs tombés ainsi que les racines encore présentes au niveau des zones érodées.

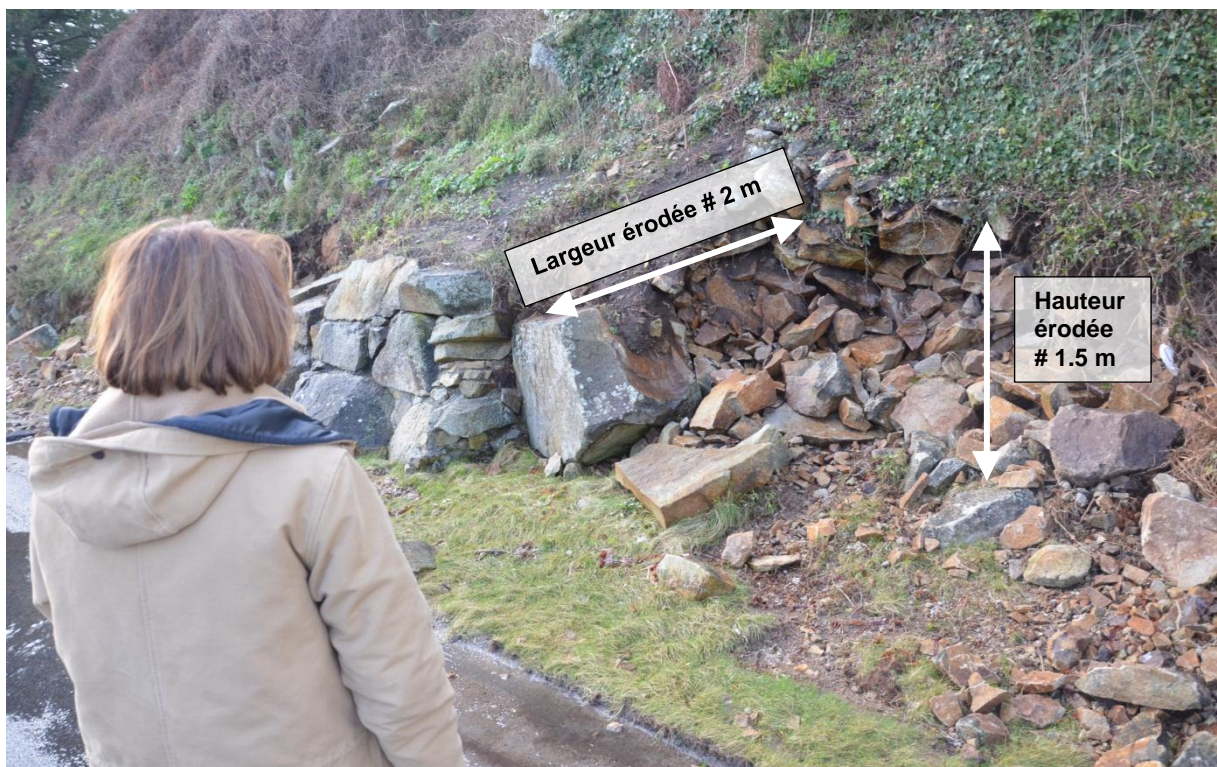
Figure 15 : Vue du bas du talus prise depuis la rue de l'amiral Guépratte – zone érodée

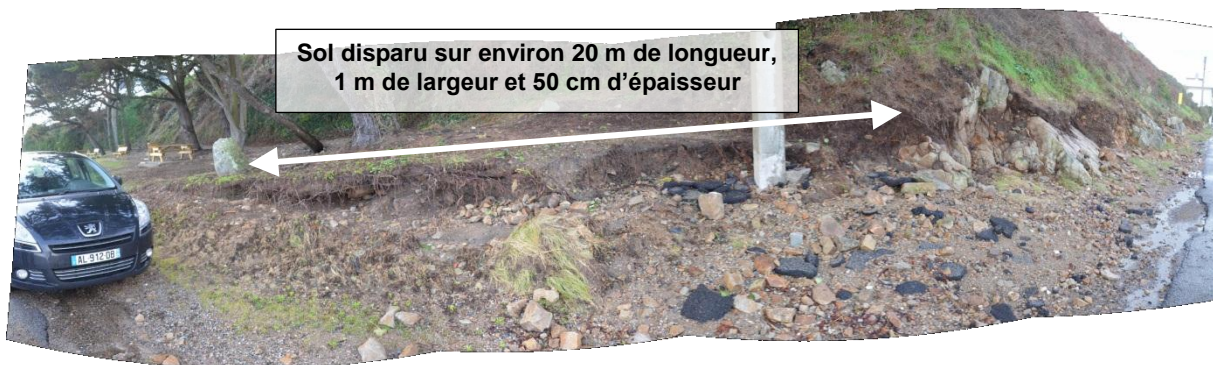
Figure 16 : Vue du bas du talus au nord du square F. Postic prise depuis la rue de l'amiral Guépratte – zone érodée

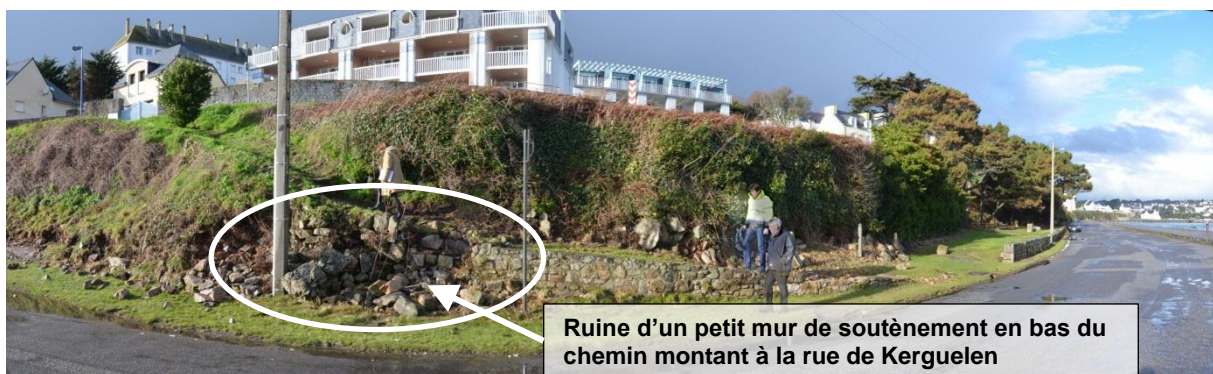
Figure 17 : Vue du bas du talus au sud du square F. Postic prise depuis la rue de l'amiral Guépratte – zone érodée

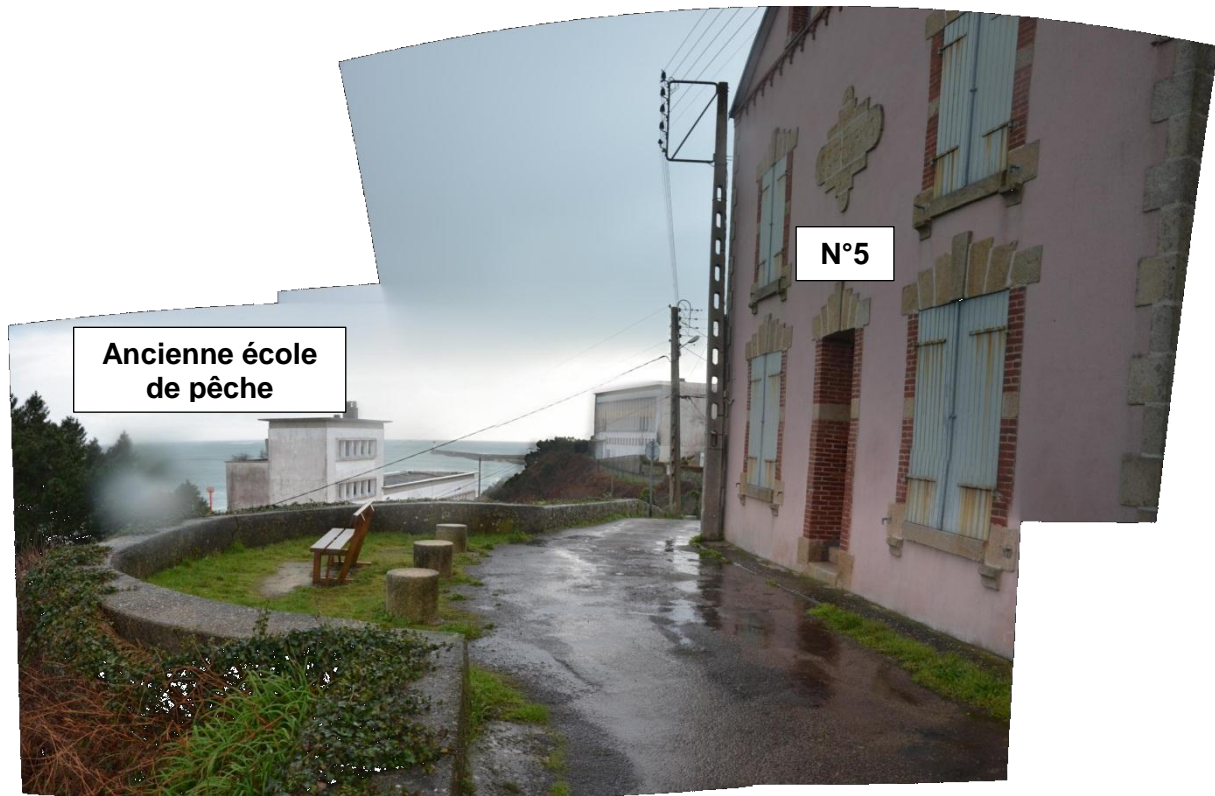
A l'exception d'un petit départ de matériaux (chutes de pierres et de blocs), aucun désordre sérieux n'est visible au niveau de la rue de Kerguelen. Le mouvement de terrain signalé par la mairie se situe à l'arrière de l'ancienne école de pêche. Il concerne le haut du talus et, étant donné qu'il est recouvert par de la végétation, il semble assez ancien. Il a emporté avec lui un des poteaux du grillage situé en limite de propriété. Il aurait seulement mobilisé quelques mètres cube de matériaux. Le bord du désordre se trouve à environ 1 m du bord de la route et ne semble pas constituer un danger imminent ni pour la pérennité de cette dernière, ni pour ses usagers.

Les façades des maisons ne présentent aucune fissure apparente.

Figure 18 : Vue de la rue de Kerguelen au niveau du n°5

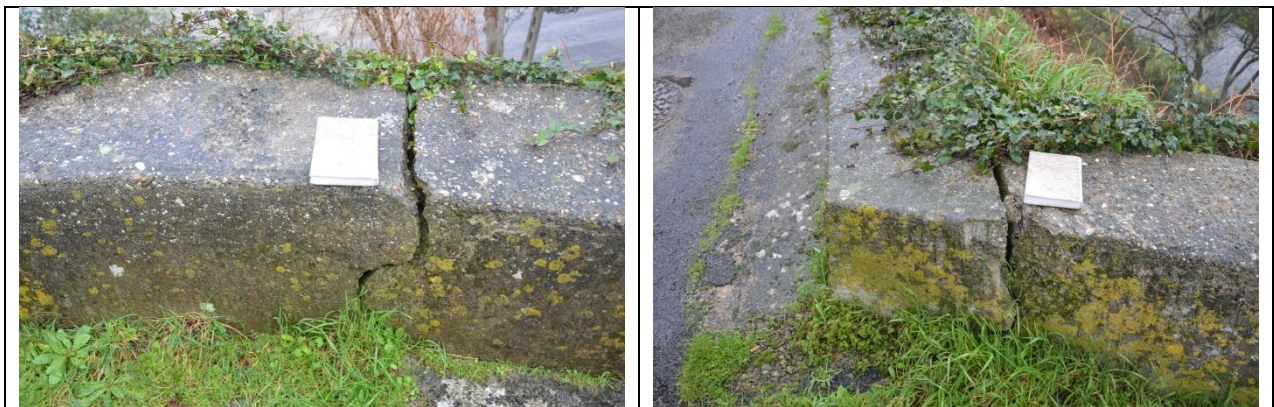
Le mur situé en bord de talus, face au n°5, est fissuré à deux endroits (fissures ouvertes sur 2-3 cm environ). La patine présente sur ces fissures indique l'ancienneté des désordres. La zone ne présente aucun autre indice visible de désordre.

Figure 19 : Vues des fissures du mur en bord de talus face au n°5 de la rue de Kerguelen

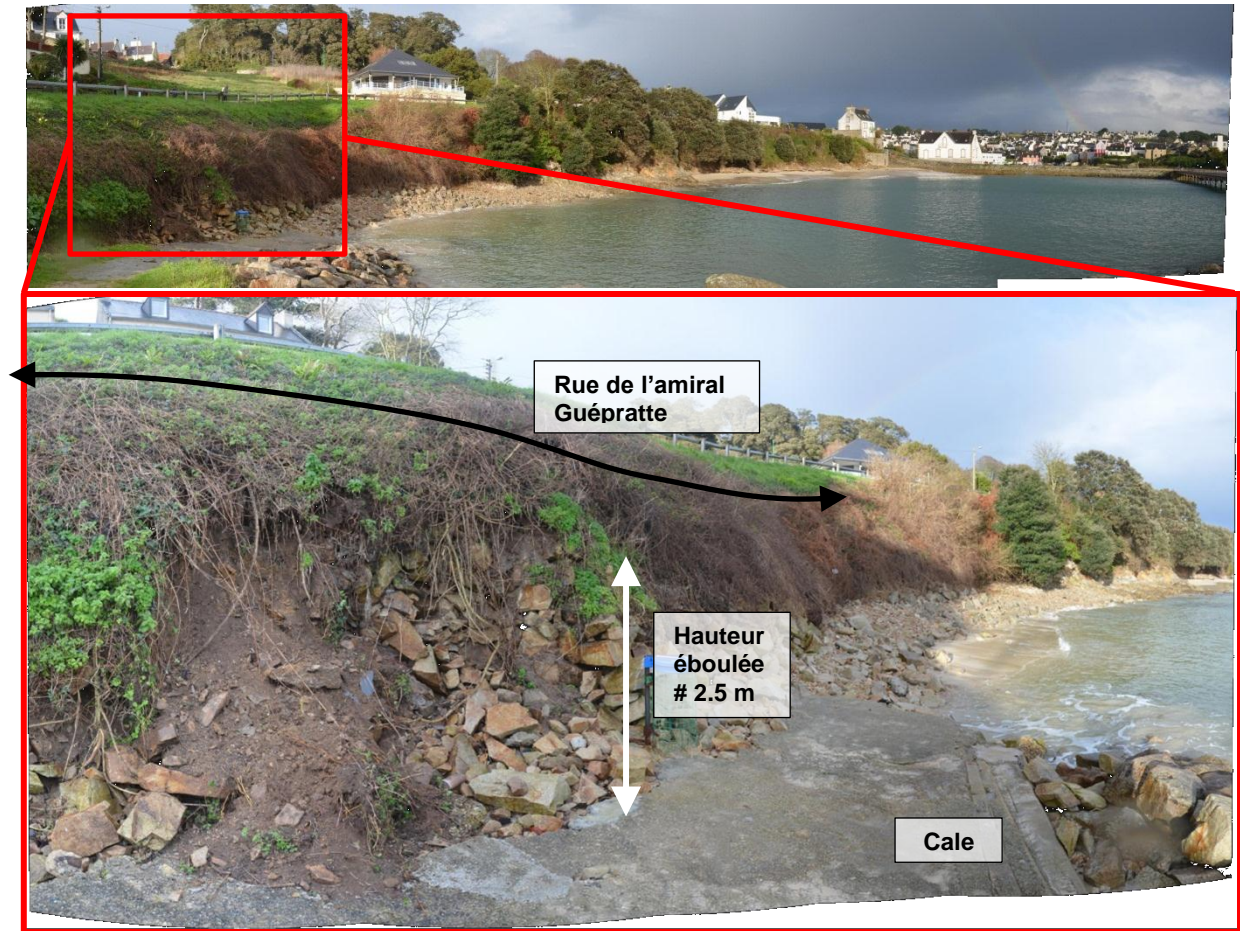
Un désordre est visible au niveau de la cale en béton permettant l'accès à la plage. A cet endroit, la peau du talus est éboulée sur une hauteur de l'ordre de 2.5 m. Le volume mobilisé est de l'ordre de 2 m<sup>3</sup>. Les matériaux le constituant sont similaires à ceux observés sur le talus de la rue de l'amiral Guépratte : des blocs et des graves de toute taille, non maçonnés, en partie mélangés à de la terre végétale. Il s'agit donc également d'un remblai, mis en place sans respect des règles de l'art.

Ce désordre est très récent comme en témoigne la terre végétale encore présente entre les blocs effondrés.

Pour rappel, la rue de l'amiral Guépratte s'appuie sur ce talus. Les bords du désordre se situent à environ 2 m du bord de la rue. Le désordre ne semble actuellement pas remettre en cause la tenue du talus, sauf bien sûr si celui-ci s'agrandit.

Figure 22 : Vue de l'extrémité sud de la plage des Capucins – zone de désordre

Ces évènements pourraient également être à l'origine du désordre observé au niveau de la cale de la plage des Capucins. Toutefois, vu sa situation en léger retrait de la côte, on peut penser que les écoulements d'eau venant du haut du talus ou internes au talus pourraient plutôt en être la cause, la période ayant également été particulièrement pluvieuse. Il n'est actuellement pas possible de trancher entre ces deux propositions. Dans tous les cas, la cause du désordre est manifestement naturelle.

Le risque résiduel le plus important concerne le talus de la rue de l'amiral Guépratte au niveau de l'extrémité sud de la plage des Capucins. La chute de pierres et de blocs survenue au niveau de la cale de la plage des Capucins est révélatrice de l'état de dégradation de ce talus. Comme le montrent les anciennes photographies (photographies aériennes et cartes postales) et les observations réalisées au niveau du désordre, ce talus serait constitué, au moins en partie, de remblais mis en place sans respect des règles de l'art. La stabilité de ce talus serait donc à vérifier, et si nécessaire à améliorer. Sans autre information, si rien n'est entrepris, un nouveau désordre à ce niveau est probable à court terme. Il serait plus dommageable que celui qui vient de se produire (éboulement possible) et pourrait remettre en cause la stabilité de la rue de l'amiral Guépratte.

Pour ce qui concerne la rue de l'amiral Guépratte, au niveau de l'extrémité sud de la plage des Capucins, à cet endroit la stabilité du talus doit être vérifiée. Il conviendra tout d'abord d'analyser l'étude qu'aurait réalisée FONDASOL. Cette étude pourrait déjà avoir traité le sujet. Si ce n'est pas le cas, un complément de l'enquête historique initiée par le présent rapport pourrait être utile. Si nécessaire, une étude géotechnique sera à réaliser. Il s'agira d'un diagnostic géotechnique (mission G5 au sens de la norme NF P94-500 de décembre 2006). Son objectif sera d'évaluer la stabilité du talus sur un linéaire d'une centaine de mètres. Il s'agira de préciser l'extension du remblai, sa nature, ses caractéristiques mécaniques, la situation du substratum rocheux (profondeur), etc. En cas d'instabilité avérée, des aménagements confortatifs seront à prévoir. On pourra dans un premier temps envisager par exemple un renforcement par la pose d'enrochements en pied de talus.

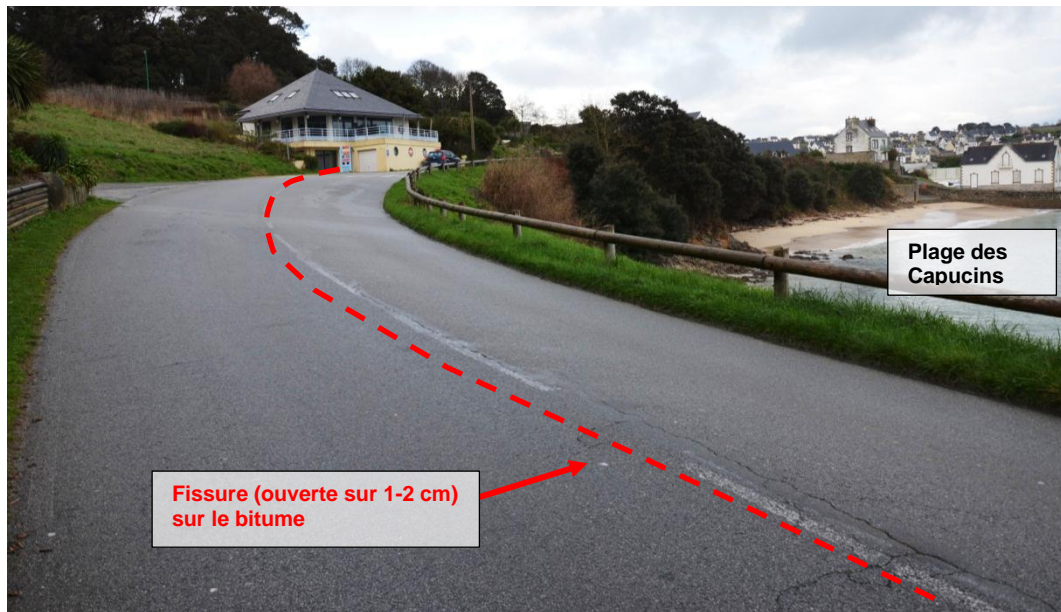
Des fissures dans le bitume de la rue de l'amiral Guépratte sont visibles tout le long de la pente. Elles sont ouvertes sur 1-2 cm et ont été partiellement traitées (étanchéification). Elles pourraient être le signe d'une instabilité du corps de chaussée, voire du remblai sur lequel s'appuierait la route.

Figure 23 : Vue de la pente de la rue de l'amiral Guépratte

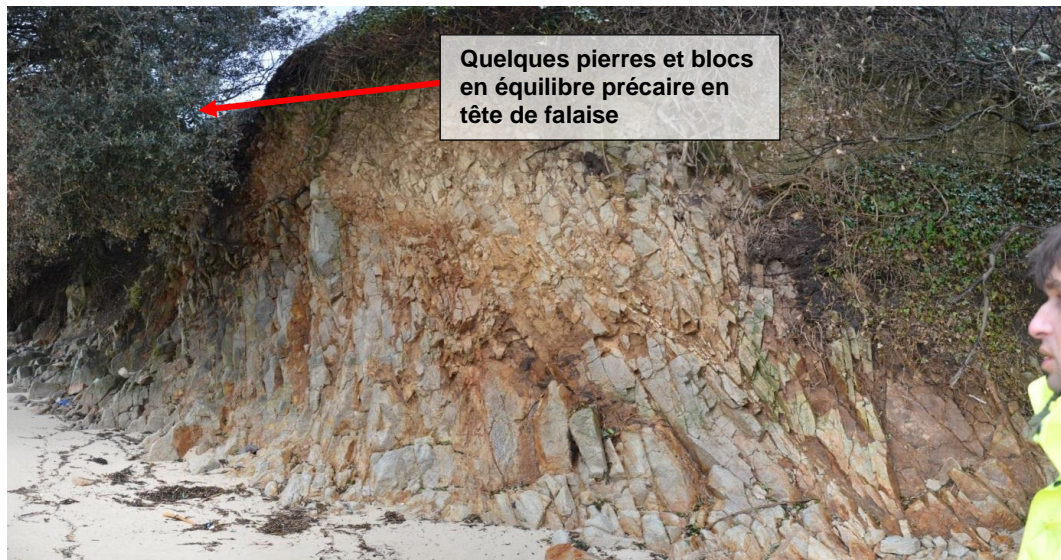
En tête la falaise rocheuse est constituée d'un granite altéré, fracturé, et en pied d'un granite plus sain, peu fracturé. Quelques pierres et blocs sont en partie détachés en tête. Leur chute est à prévoir à très court terme (dans les mois qui viennent). Ces pierres et blocs atteindraient une zone allant jusqu'à 5 m du pied de la falaise.

Figure 25 : Vue de la partie centrale de la plage des Capucins – affleurement rocheux

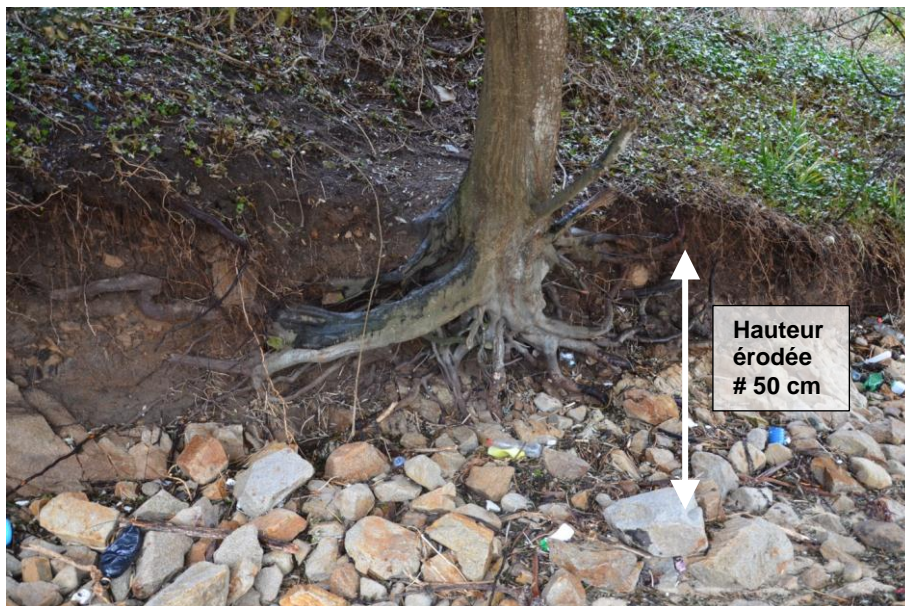
Le talus présente une bonne tenue générale. Le bas du talus est toutefois marqué par une érosion marine sur environ 50 cm de hauteur.

Figure 26 : Vue de la partie centrale de la plage des Capucins – érosion du bas du talus

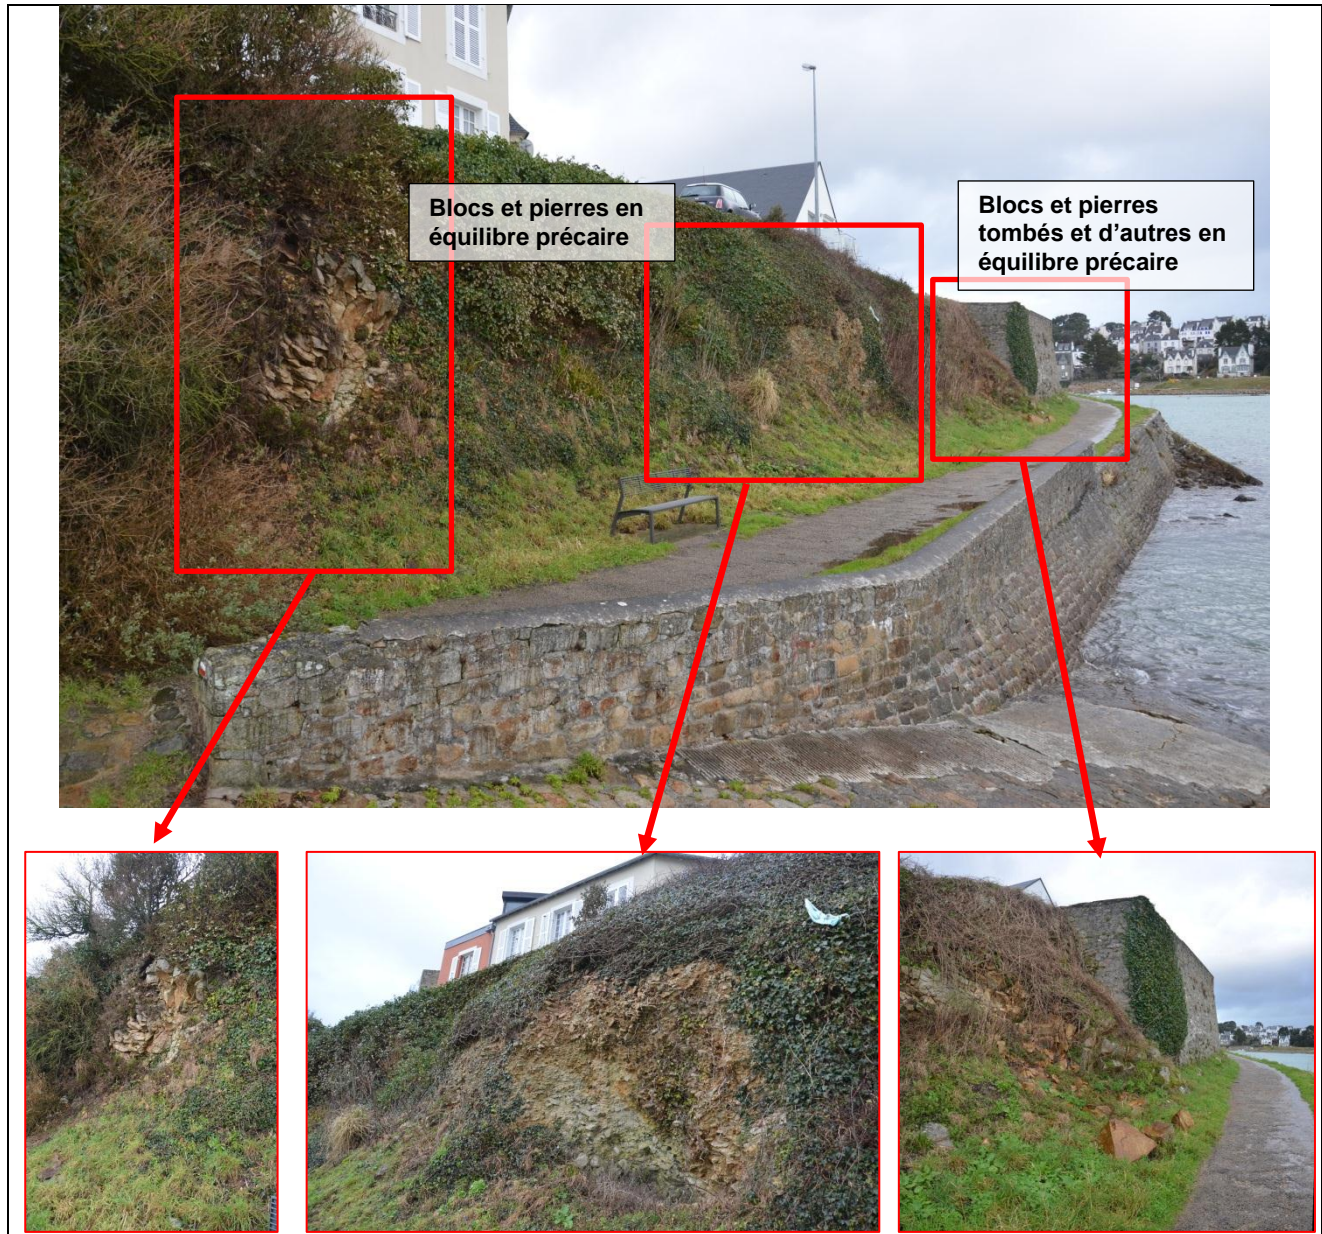
Au nord de la plage des Capucins, le quai Jacques de Thézac s'établit au pied d'un petit talus naturel d'une hauteur de l'ordre de 3 m. Quelques pierres et blocs sont tombés à cet endroit. Les plus gros représentent un volume de l'ordre de  $0.5 \text{ m}^3$ . D'autres blocs et cailloux encore en place sont en équilibre précaire et menacent de tomber à leur tour.

Figure 27 : Vue du quai Jacques de Thézac – chutes de pierres et de blocs

Enfin, des chutes de pierres et de blocs sont à craindre à très court terme (dans les mois qui viennent) en partie centrale de la plage des Capucins et au niveau du quai Jacques de Thézac.
