## Rapport d'expertise :

# Ergué-Gabéric (29), lieu-dit l'Ecluse, parcelle C169 – Expertise en vue d'une demande de reconnaissance de l'état de catastrophe naturelle

BRGM/RP-63445-FR  
Mars 2014

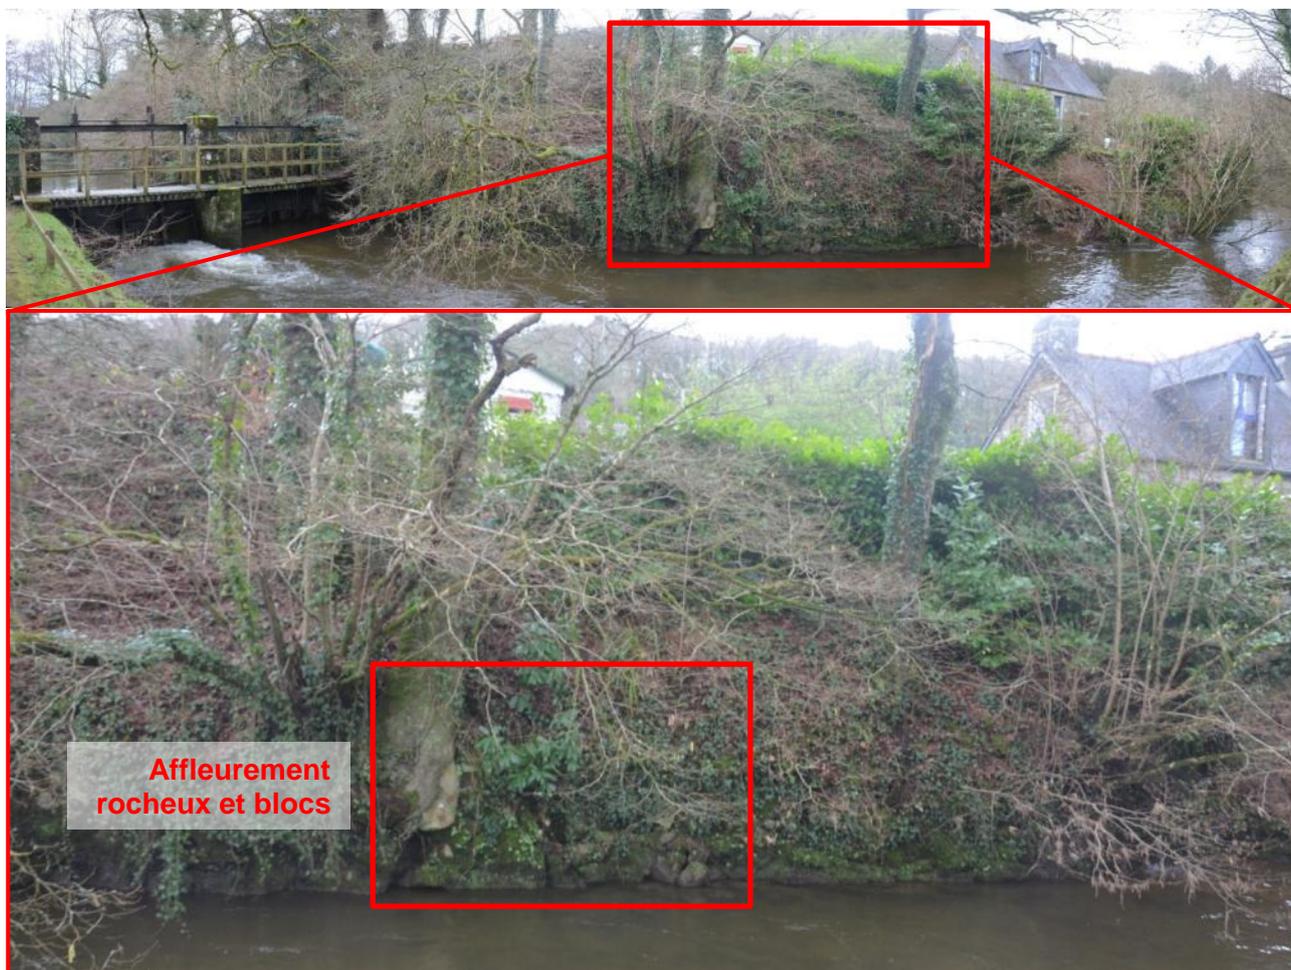
Au niveau de l'écluse, le bas de la rive est composé d'un affleurement rocheux (roche visible depuis le canal de l'Odet et de bonne tenue apparente) et de quelques blocs qui pourraient être issus de la désagrégation du massif rocheux.

Figure 5 : Vue de la rive sud du canal de l'Odet au niveau de l'écluse

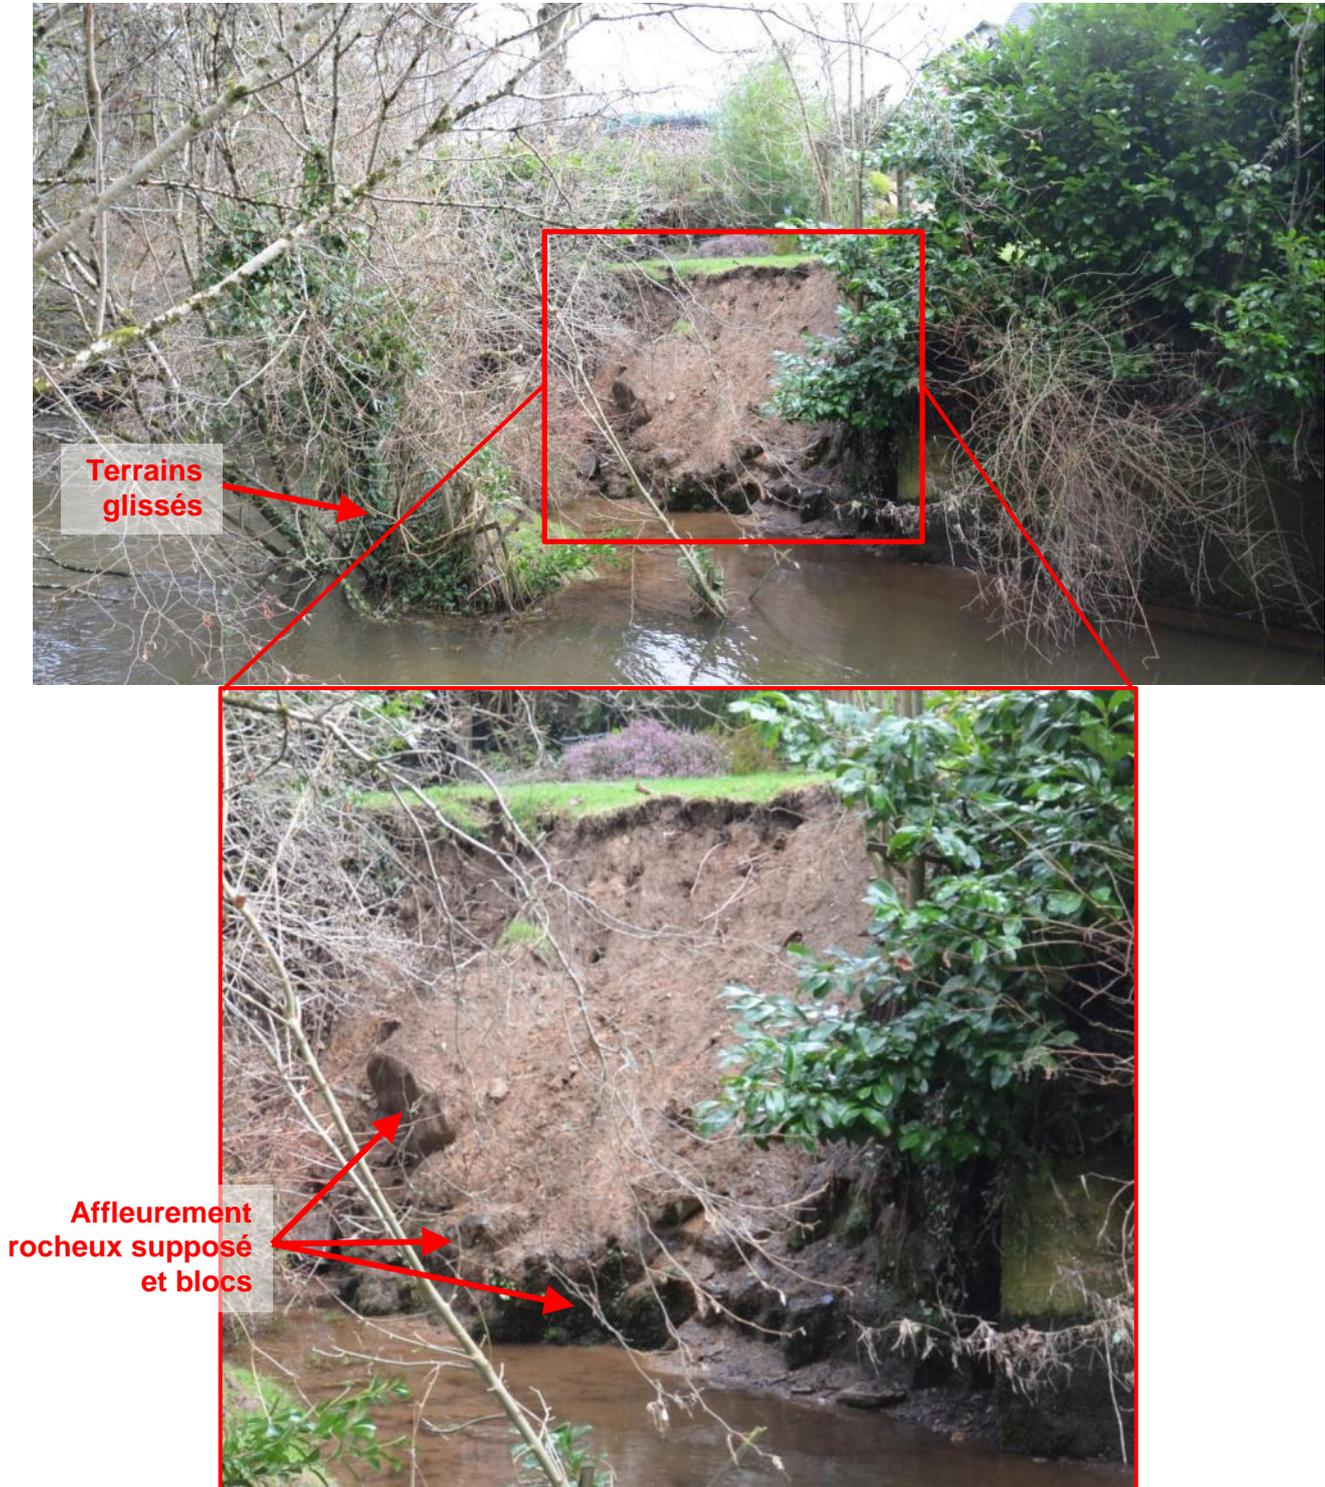
Au niveau de la parcelle C169, le glissement de terrain laisse apparaître, sur 1.5 à 2 m d'épaisseur depuis la surface, un limon argileux, légèrement sablo-graveleux. Ce matériau repose sur de la roche quasi à l'affleurement. Etant donné la proximité de la parcelle avec la zone de l'écluse précédemment décrite, la roche observée serait « en place » et les terrains la recouvrant seraient des altérites (résultats de l'altération de la roche sous-jacente). Le glissement de terrain est plus précisément décrit ci-dessous (configuration, dimensions, etc.).

Figure 6 : Vue de la rive sud du canal de l'Odet au niveau du glissement

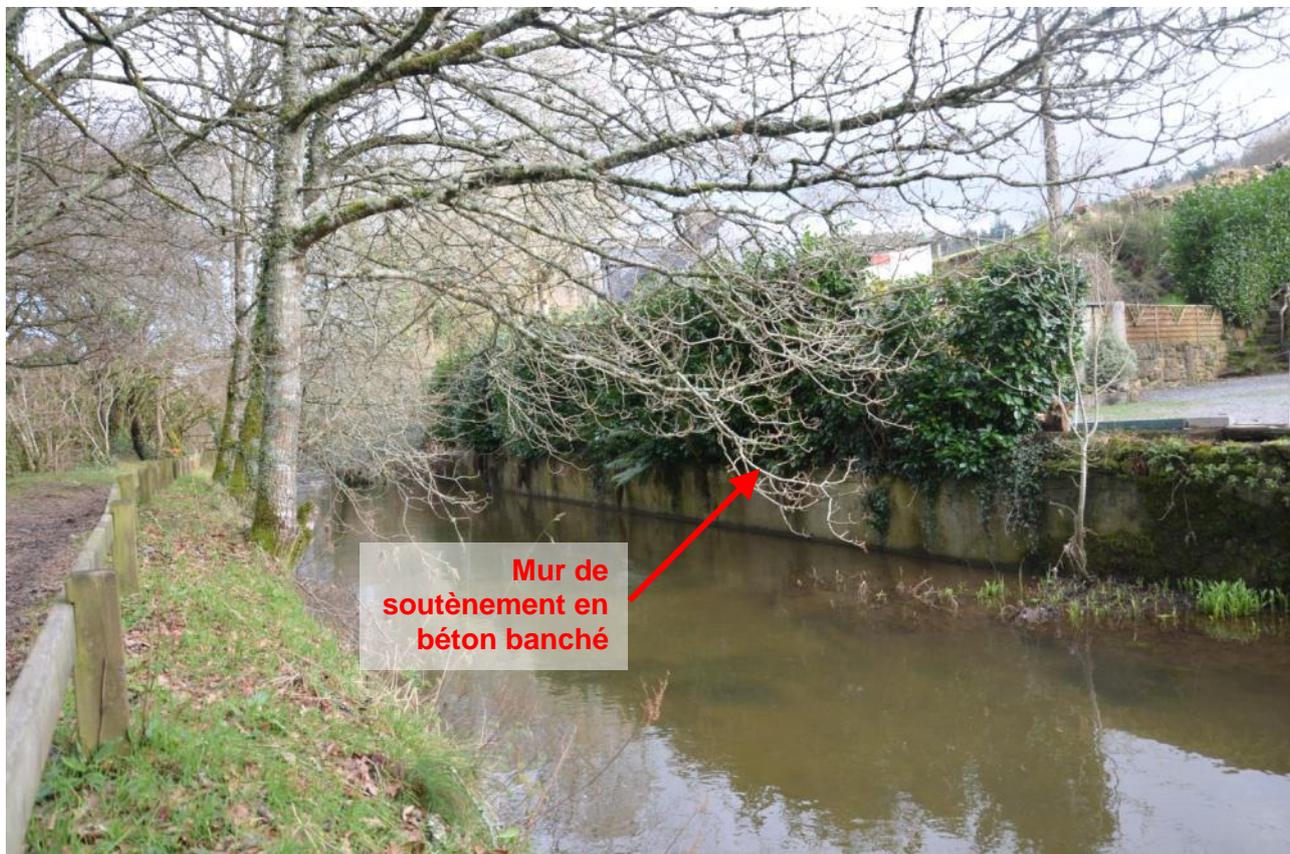
Toujours sur la parcelle C169, contre le glissement, le bas de la rive du canal est constitué d'un petit mur en béton banché faisant visiblement office de soutènement. La hauteur visible de ce mur (depuis la surface de l'eau) est d'environ 1.5 m. Au-dessus de ce mur, le terrain est occupé par une haie ; il remonte en pente douce pour atteindre le niveau de la maison occupant la parcelle. Ce mur s'étend au sud jusqu'au niveau de la parcelle voisine (parcelle C168).

Figure 7 : Vue de la rive sud du canal de l'Odet au niveau du sud de la parcelle C169

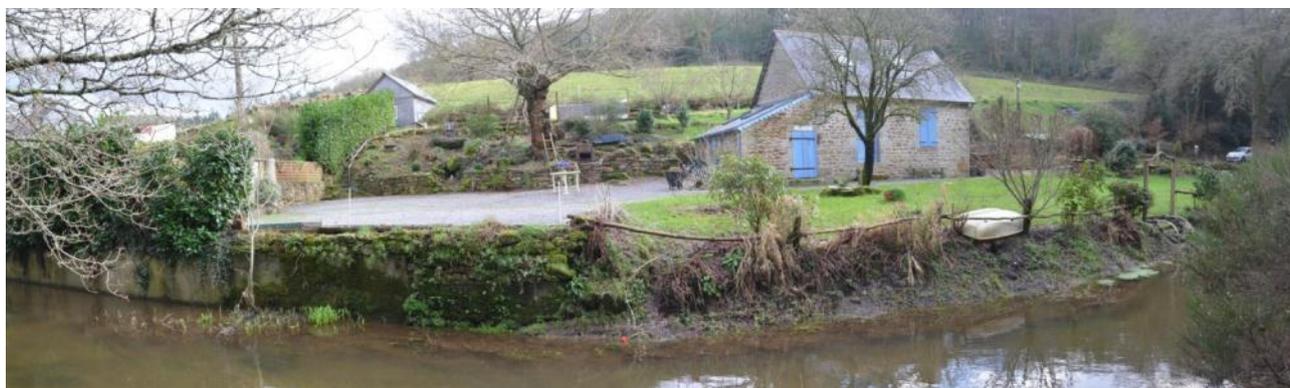
Encore plus au sud, au niveau de la parcelle C168, la rive comporte encore un mur de soutènement, moins haut que le précédent et de composition hétéroclite (béton + pierres), puis n'est plus aménagée et descend à cet endroit en pente douce vers le canal. Aucun affleurement rocheux n'est visible à cet endroit.

Figure 8 : Vue de la rive sud du canal de l'Odet au niveau de la parcelle C168

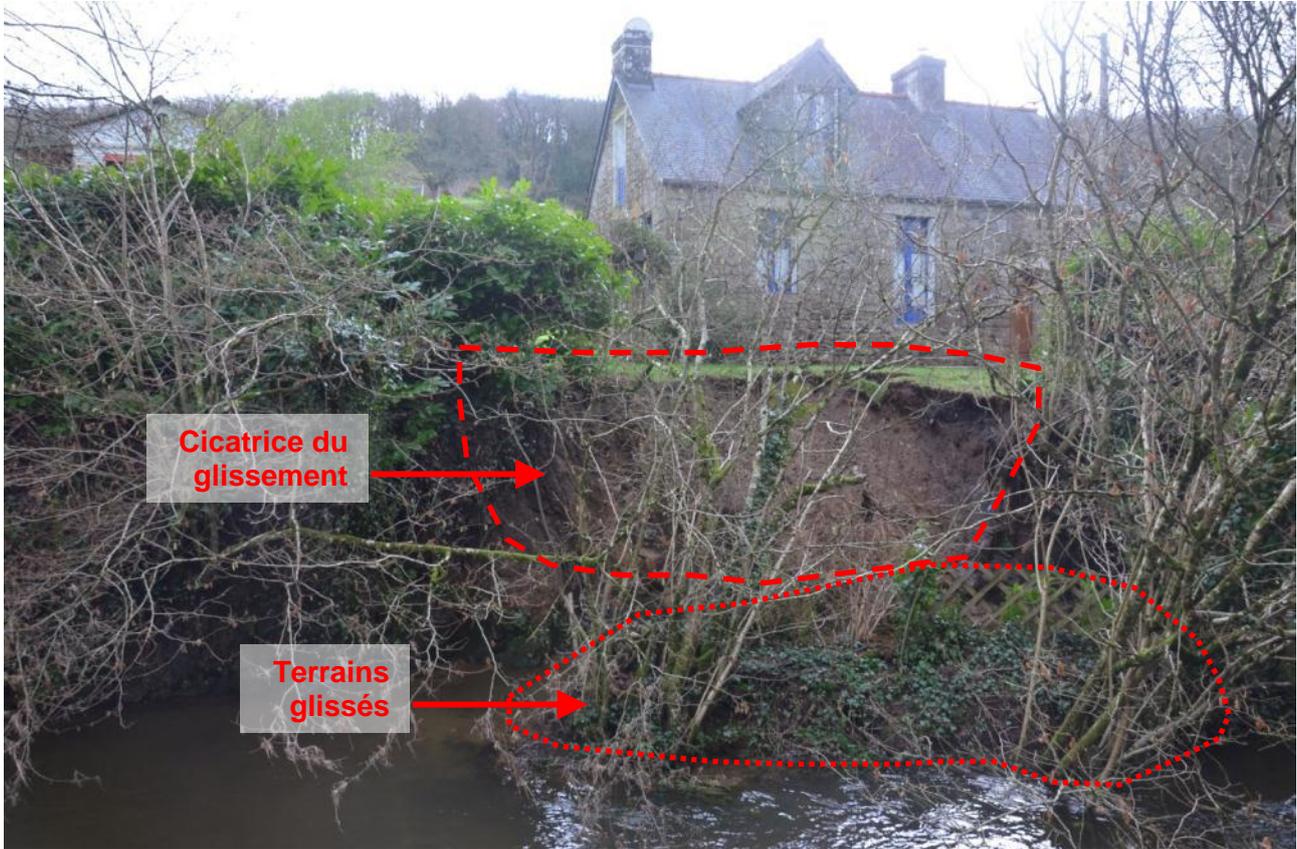
Le glissement se cantonne à la parcelle C169. Sa longueur en tête de talus est de l'ordre de 8 m. Sa largeur est de l'ordre de 2 m et sa hauteur de l'ordre de 2.5 m. Le volume glissé est ainsi de l'ordre de 25 m<sup>3</sup>.

Figure 9 : Vue du glissement depuis la berge nord du canal de l'Odet

Afin de limiter le ravinement des bords du glissement, la pose d'une bâche imperméable ancrée en tête est à prévoir dès à présent.

Afin de prévenir le risque de chute de personne, la pose d'une barrière à 2 m des bords du glissement est à mettre en place.

Afin de recouvrer l'état initial de la parcelle et de prévenir tout risque d'agrandissement du glissement à moyen terme, un confortement est à envisager. Pour cela, on envisagera par exemple l'aménagement d'un mur de soutènement, d'un enrochement ou de gabions. Afin de limiter l'influence des écoulements souterrains on pourra également mettre en place en amont de la parcelle un système de drainage des eaux de ruissellements avec évacuation en dehors de son emprise. Dans tous les cas, le ou les aménagements retenus feront l'objet préalable d'une étude réalisée par un bureau d'étude en géotechnique (étude géotechnique d'avant-projet – mission G12 suivant la norme NF P94500 de décembre 2006). Celui-ci prendra en compte le présent rapport et précisera les observations réalisées par le BRGM, en particulier la nature et les caractéristiques mécaniques du talus, ainsi que la profondeur du substratum rocheux.

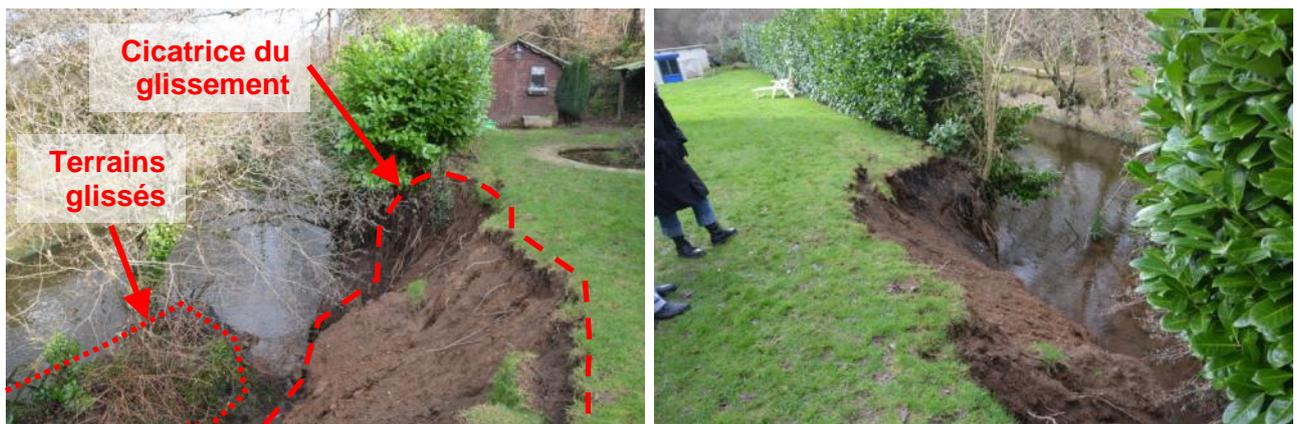
Figure 10 : Vues du glissement depuis le jardin

Le glissement a emporté dans sa chute une partie du jardin que l'on retrouve à présent dans le canal.

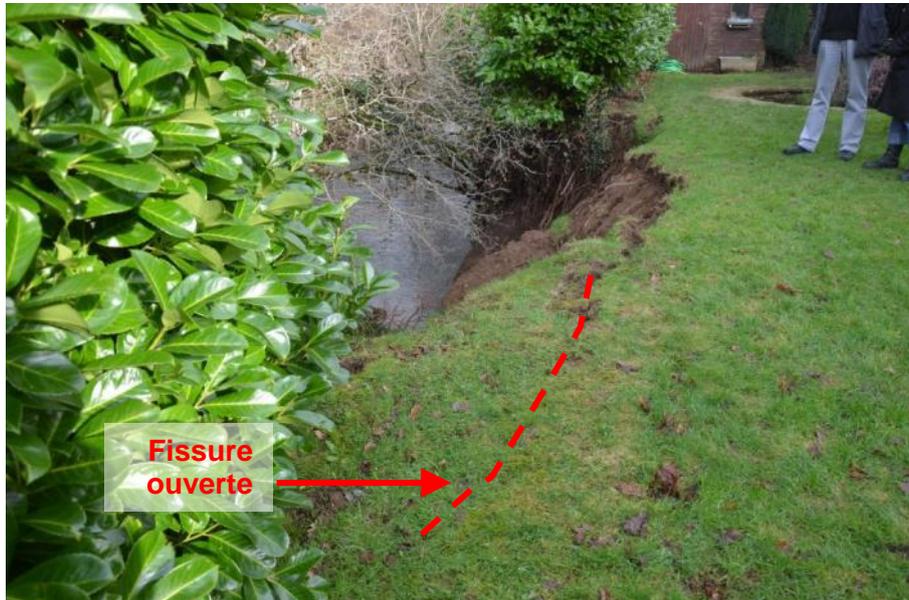
Au niveau du jardin, une fissure ouverte sur quelques centimètres est visible sur environ 2 mètres de part et d'autre du glissement. Elle prolonge la crête du glissement.

Figure 11 : Vue de la fissure prolongeant la crête du glissement

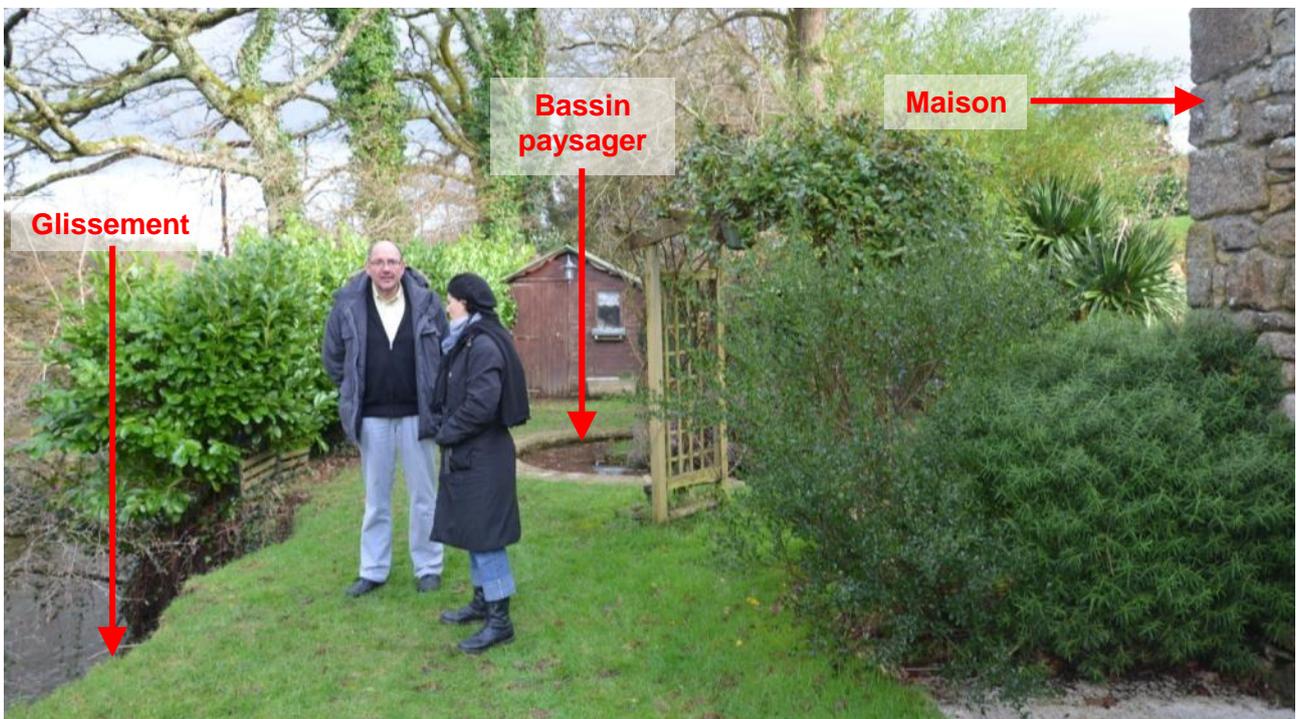
Un petit bassin paysager se trouve à un mètre environ du bord de glissement. Il est toujours en eau au moment de la visite, ce qui permet de penser que les terrains ne sont pas fragilisés à cet endroit. La maison d'habitation se trouve à 5 m du bord du glissement. Aucun signe visible de désordre n'affecte les aménagements extérieurs (murs, escalier d'entrée, pavage).

Figure 12 : Vue générale du jardin

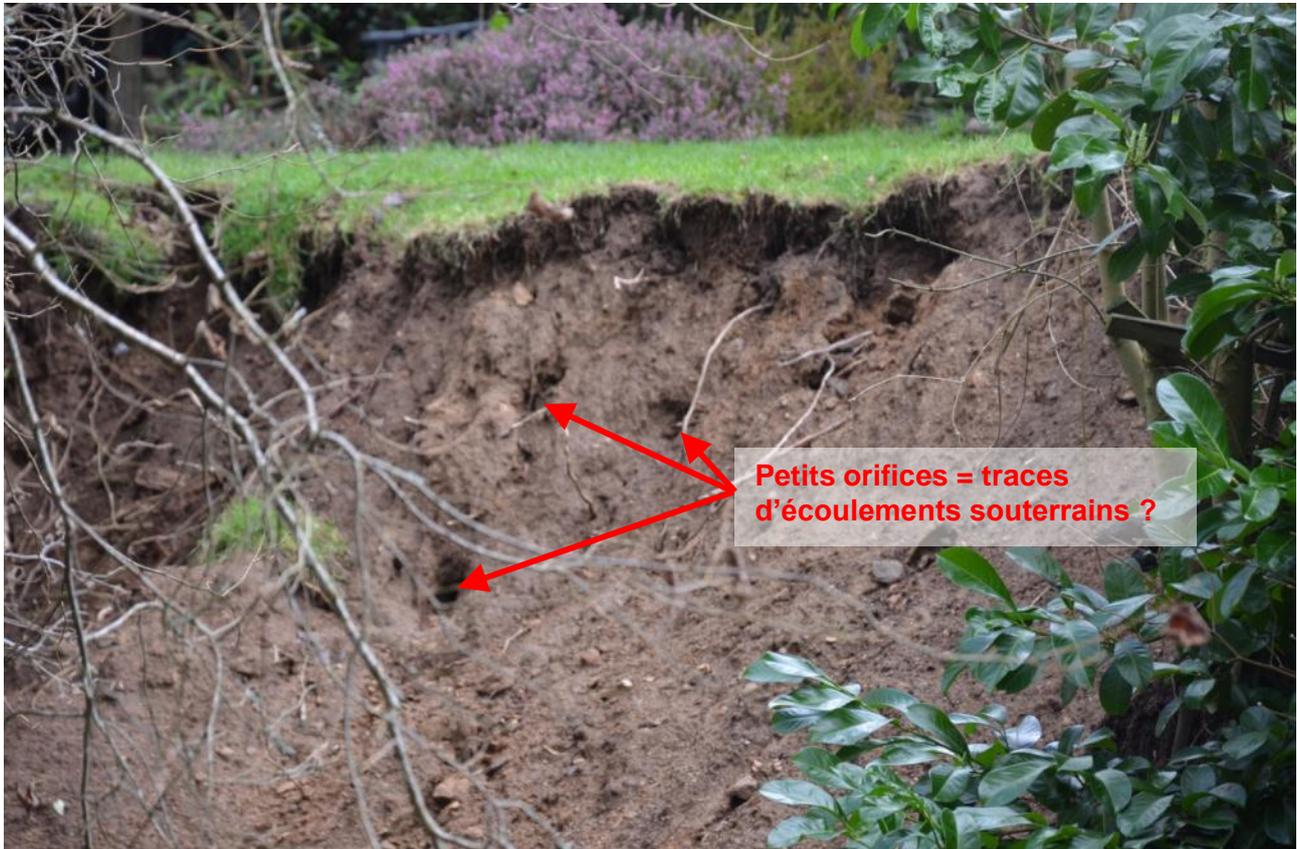
Observée depuis le côté nord du canal, la cicatrice du glissement révèle de nombreux petits orifices (diamètres de l'ordre de 5 à 10 cm). Il pourrait s'agir des trous laissés par les racines des végétaux arrachés lors du glissement ou bien de traces d'écoulements d'eau souterraine.

Figure 13 : Vue de détail de la cicatrice de glissement

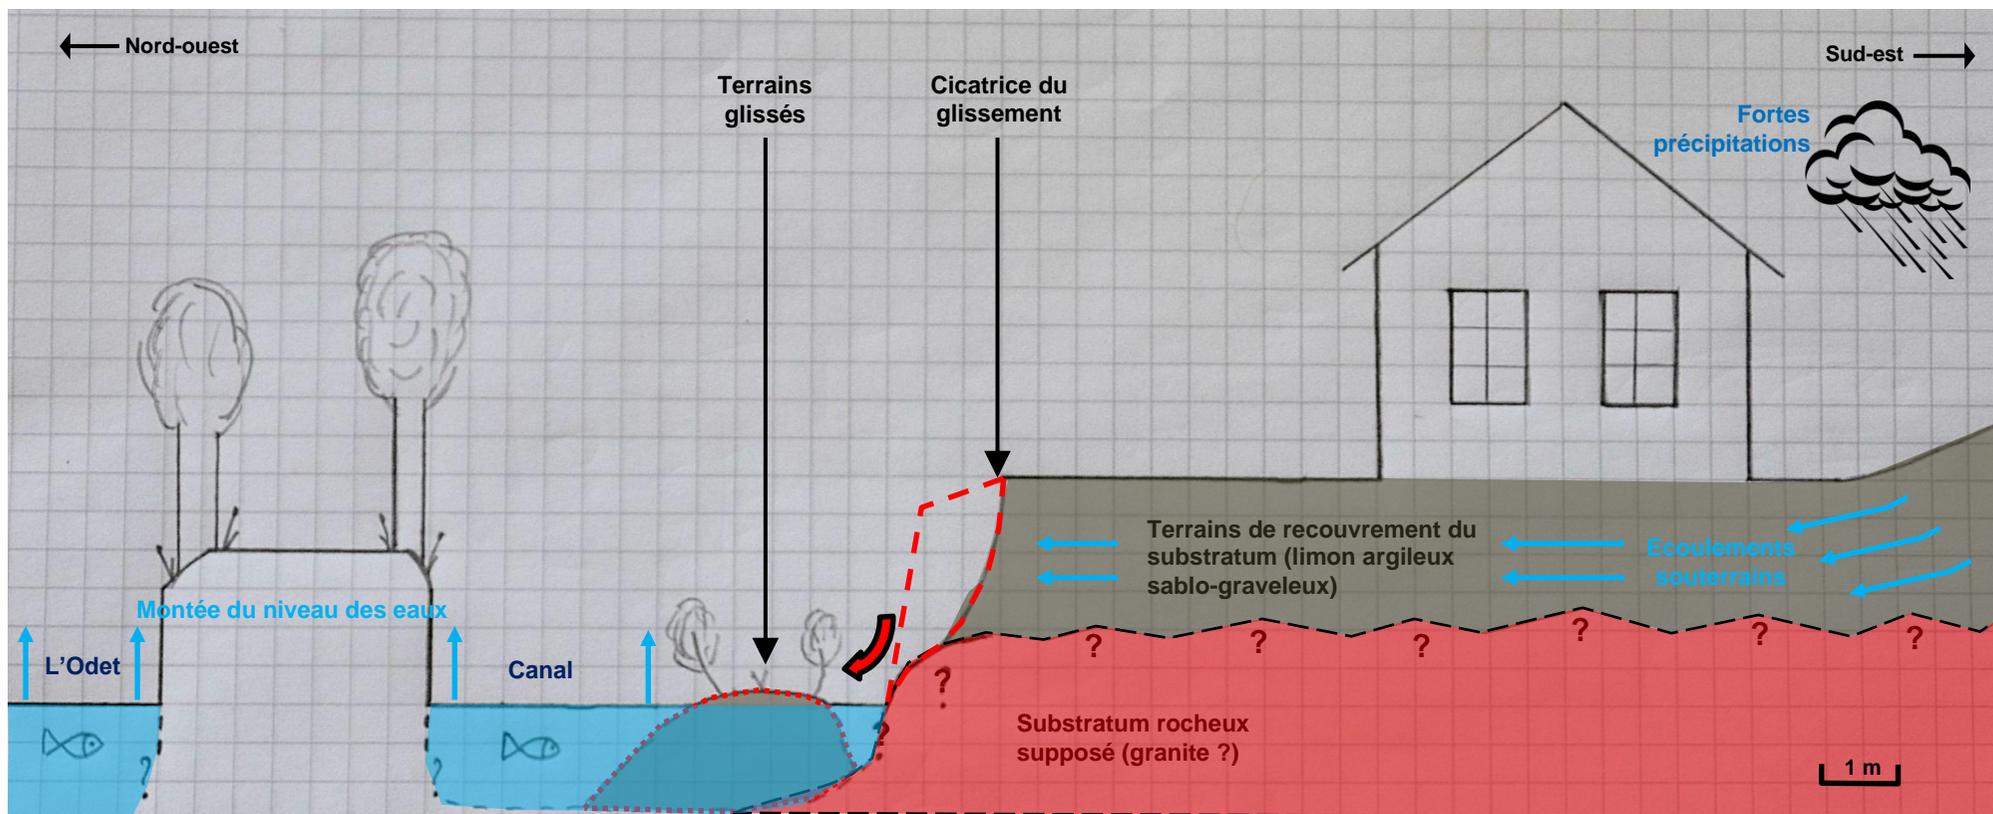
Figure 15 : Coupe schématique interprétative du site étudié

La coupe schématique suivante synthétise l'ensemble des observations réalisées et des informations récoltées.

Compte tenu des observations réalisées, le désordre observé au niveau de la parcelle C169 est d'origine naturelle. Ce glissement de terrain affecte la peau du talus donnant sur le canal de l'Odét. Il a très vraisemblablement été causé par les fortes précipitations des mois de décembre 2013 et janvier 2014. Ces précipitations auraient déstabilisé le talus non soutenu à cet endroit par un quelconque ouvrage. Ces précipitations, en augmentant la teneur en eau des limons de surface ont suffisamment réduit leurs caractéristiques mécaniques - en particulier leur cohésion – pour déstabiliser le talus. L'érosion externe liée à la montée du niveau de l'eau dans le canal de l'Odét pourrait également avoir contribué à saper le bas du talus (remontée d'eau par capillarité).

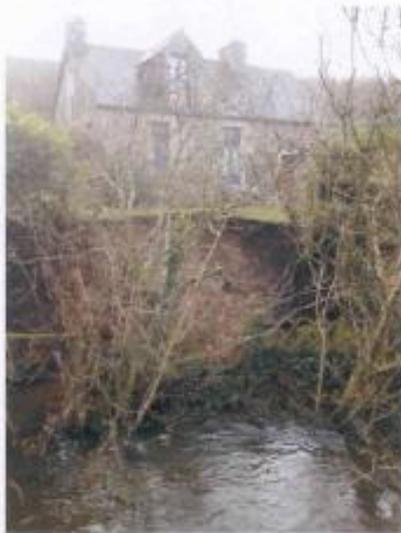
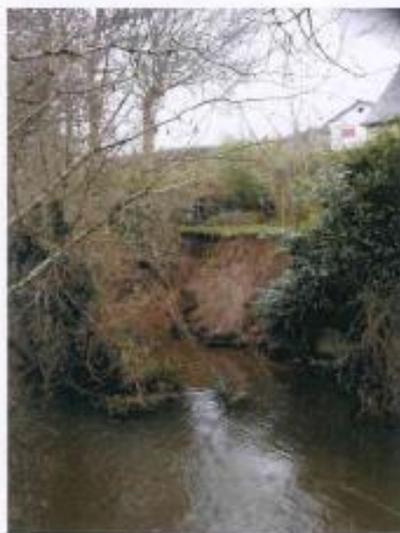
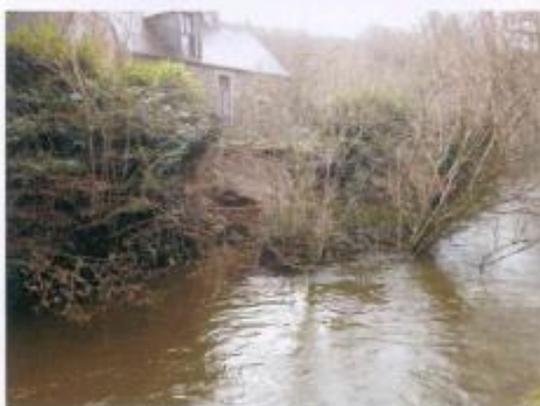
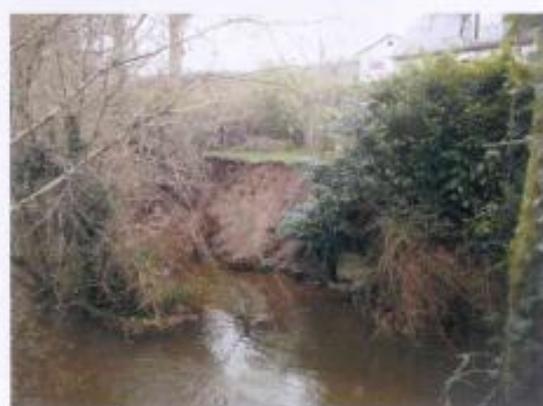
Suite aux crues de l'Odet et du canal attenant au lieu-dit Coat Piriou sur la commune, les berges du canal et une partie du jardin de Mme SIMON GARIN se sont effondrés sur une longueur de 5 mètres, une largeur de 3 mètres et une hauteur de 3 mètres emportant les berges, la clôture et la haie de la propriété de Mme SIMON GARIN.

La proximité de l'habitation (moins de 5 m) nécessite des travaux urgents de sécurisation du terrain afin de reconstituer et reconsolider les berges : enrochements et remblais.
