Rapport d'expertise :

RD3 – PR137+650

**Diagnostic géologique
d'urgence suite à la chute de
blocs du 23 mars 2014**

BRGM/RP-63467-FR

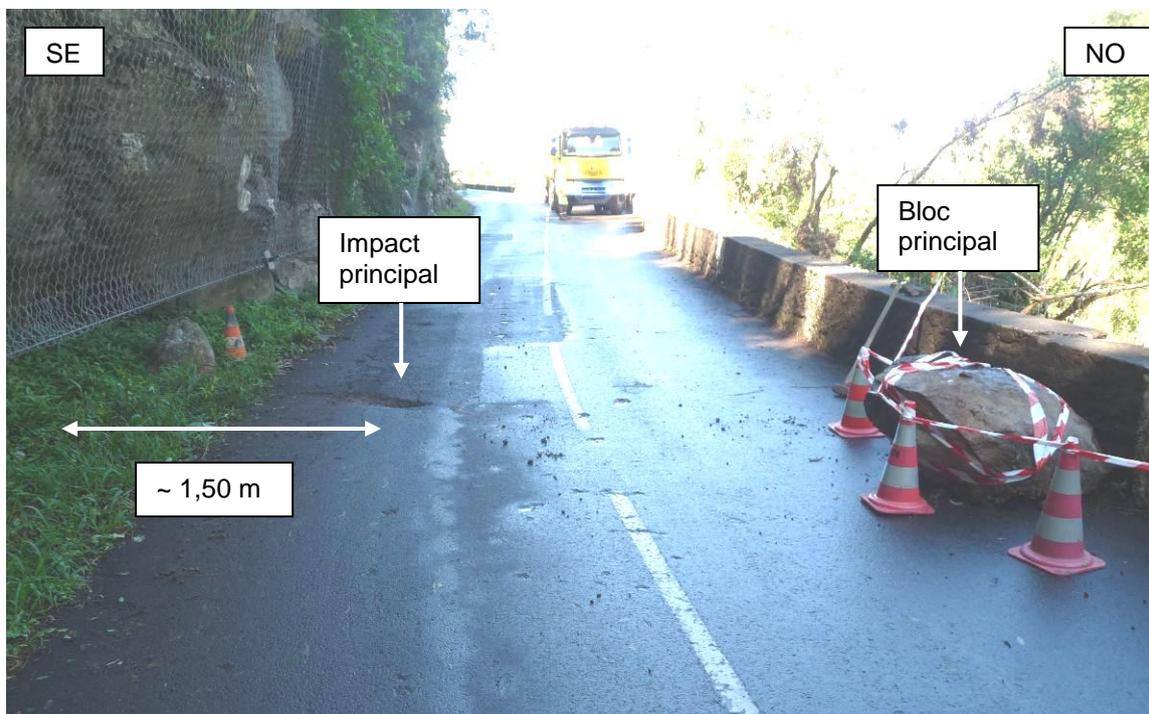
Figure 2 : Blocs observés sur chaussée

Faits : Chute d'un bloc isolé de 300-400 litres sur chaussée (cf. Figure 2). Le bloc a impacté la voie côté talus (impact principal) et sous l'effet de l'impact s'est fragmenté en 2 éléments qui ont terminé leur course contre le parapet côté ravine (deux blocs retrouvés sur chaussée : un de quelques dizaines de litres et le bloc principal de 300 à 400 litres). Le bloc est tombé sur chaussée environ 50 m avant le franchissement de

L'impact principal sur chaussée est observé à environ 1,50 m du pied de talus (cf. Figure 2).

Aucun blessé n'est à déplorer. Quelques dégâts : trou d'impact dans l'enrobé et destruction partielle du sommet du parapet côté ravine.

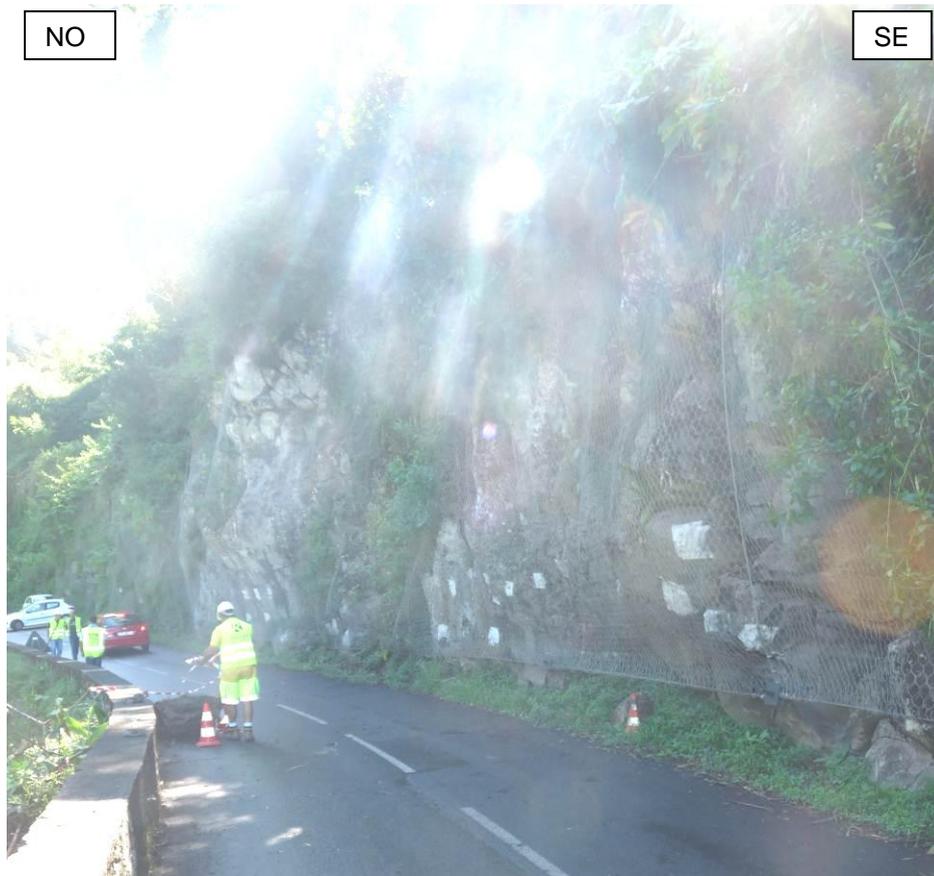
Figure 3 : Configuration du site avec le talus routier conforté

Le talus amont dominant la RD3 au droit de la chute de blocs du 23 mars 2014 est subvertical sur les premiers mètres (en pied) jusqu'à la crête située à environ 8 m de hauteur. Au-delà, on distingue un versant boisé de pente plus douce (de l'ordre de 45° en moyenne) jusqu'au sommet situé environ 40 m au-dessus de la chaussée. Seule la partie subverticale en pied de versant (environ 8 -10 m de hauteur dans ce secteur) est confortée par un revêtement en grillage pendu avec une forme d'avaloir en tête (sorte de barrière grillagée d'1 à 2 m de haut, en partie recouverte par la végétation). Quelques ancrages ponctuels au droit des compartiments les plus instables et volumineux apparaissent et tendent à plaquer le grillage à la paroi.

D'un point de vue géologique, on distingue au niveau de la protection grillagée en pied de versant, une formation basaltique, sans niveaux scoriacés apparents, avec une altération se développant aux épontes

des fissures principalement ; les dièdres restent toutefois relativement sains en apparence. La végétation dense au sein du versant à l'amont limite les observations.

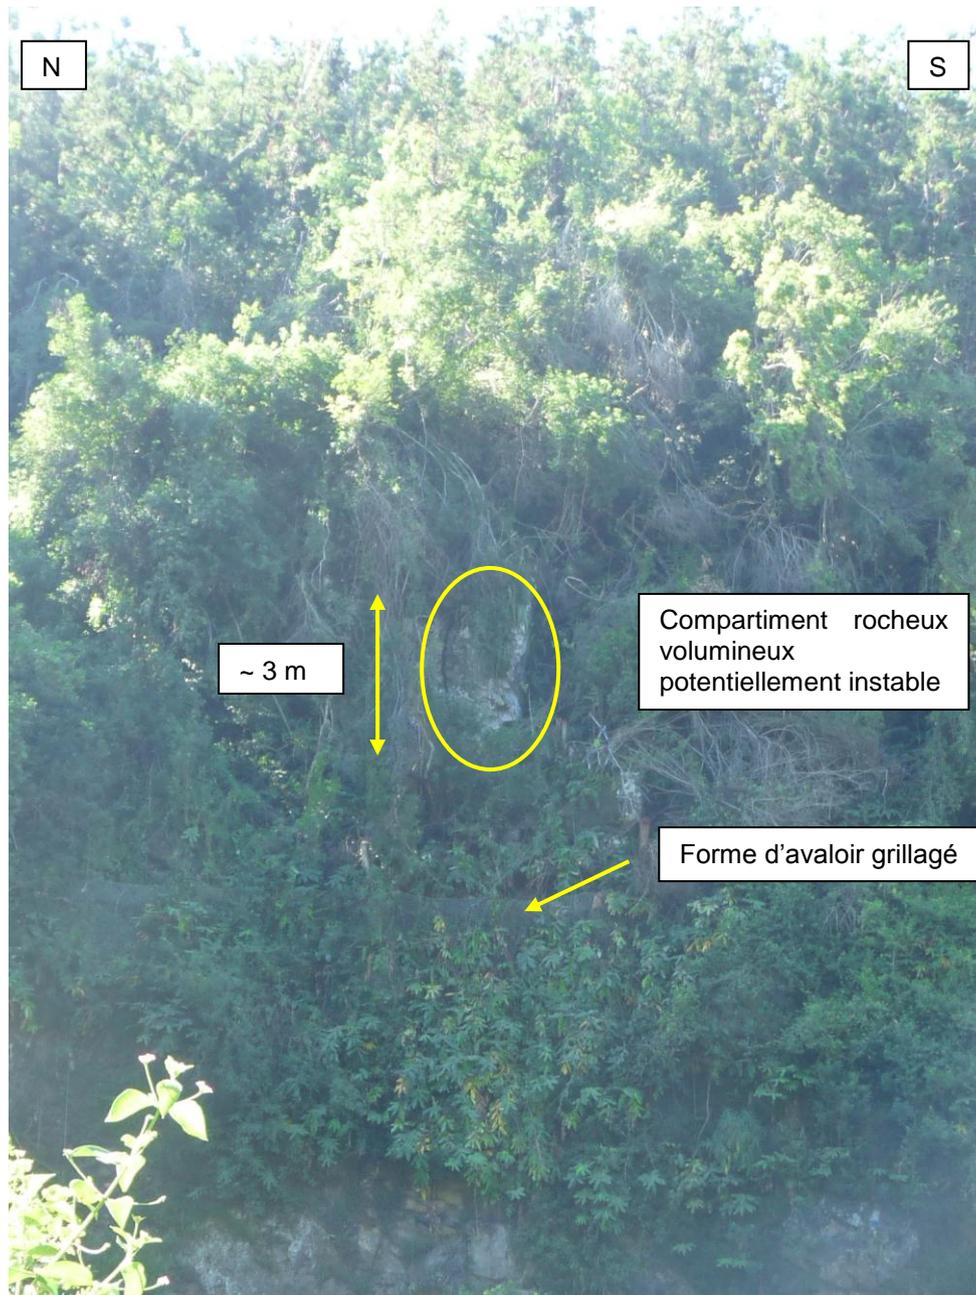
Figure 4 : Configuration du versant dominant

On distingue cependant, à mi-hauteur du versant (à environ 20 m au-dessus de la RD3), à l'aplomb de la chute de bloc du 23 mars 2014, un compartiment rocheux volumineux (>10 m³), massif, délimité par une fissure ouverte verticale sur son flanc latéral et potentiellement instable (cf. Figure 4). En cas de rupture, les ouvrages de confortement implantés en pied de versant n'auront pas la capacité de stopper une telle masse en mouvement.

- reconnaissance par des cordistes du versant à l'aplomb de la chute de bloc du 23 mars. cette reconnaissance devra permettre de :
 - identifier la zone de départ et vérifier sa stabilité résiduelle. Si nécessaire procéder à des purges maîtrisées afin d'éviter d'endommager la barrière grillagée à l'aval puis la chaussée en contre-bas.
 - vérifier le compartiment volumineux identifié, préciser sa stabilité actuelle : en cas de doute, la définition de mesures spécifiques de sécurisation devra être envisagée telles que du clouage. Dans le contexte du site, la purge d'un ensemble aussi conséquent est proscrite.
 - si nécessaire, un complément d'expertise est à envisager selon les résultats de cette reconnaissance et à l'issue de celle-ci.

- une réflexion sur la sécurisation de la RD3 face à ce type de compartiment instable pouvant atteindre la chaussée est à mener afin de définir l'ampleur des instabilités pouvant être présentes sur ce versant (diagnostic détaillé) et les mesures adaptées pour, à terme, améliorer davantage la sécurisation du secteur. Dans ce cadre, les recommandations de l'étude de sécurisation globale de la RD3 (rapport BRGM/RP-55478-FR de septembre 2007) et les priorités de sécurisation définies récemment pour les secteurs proches (cf. rapport BRGM/RP-61049-FR d'août 2012) sont à intégrer.
