## Rapport d'expertise :

# Saint-Michel-en-Grève (22), route de Toul ar Vilin et RD786 – Expertise en vue d'une demande de reconnaissance de l'état de catastrophe naturelle

BRGM/RP-63608-FR

Mai 2014

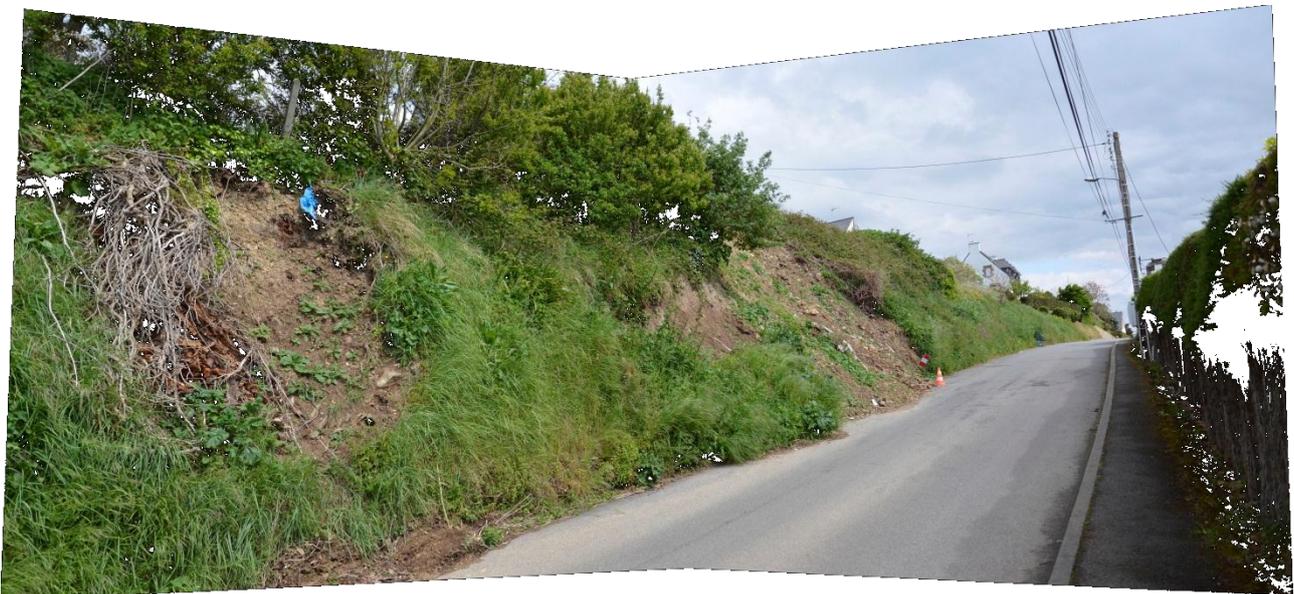
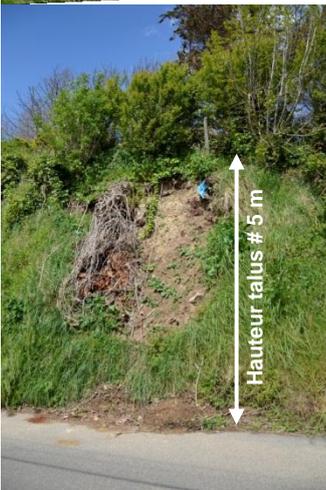
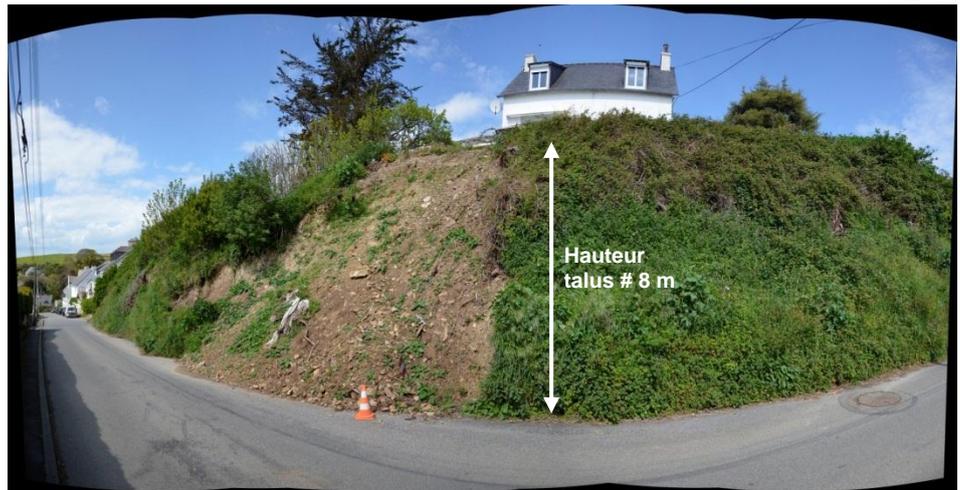
Figure 6 : Site A, route de Toul ar Vilin – vues des glissements

Le site est affecté par deux glissements. Le plus à l'ouest (A1) a mobilisé un volume de matériaux relativement faible, de l'ordre de 1 à 2 m<sup>3</sup>. L'autre glissement (A2), distant d'une dizaine de mètres du premier, a déplacé un volume plus important, de l'ordre de 10 à 15 m<sup>3</sup>.

La route de Toul ar Vilin n'a pas d'accotement côté amont. Elle a de ce fait été recouverte des matériaux glissés, puis en partie déblayée et nettoyée par les services communaux. Les matériaux glissés résiduels sont encore soumis aux éléments atmosphériques. Il faut s'attendre à ce que les prochaines pluies ravinent les éléments glissés qui se répandront sur la route.

- Les matériaux du glissement A1 (route de Toul ar Vilin) vont continuer à être ravinés par les prochaines pluies. Dans les mois qui viennent, ils vont à nouveau encombrer la chaussée et pourraient boucher les canalisations d'eau de pluie.  
La cicatrice du glissement risque par ailleurs de s'agrandir ce qui pourrait à terme remettre en cause la stabilité du haut du talus et constituer un danger pour les biens et les personnes vu l'usage qui en est fait (stationnement de véhicules).

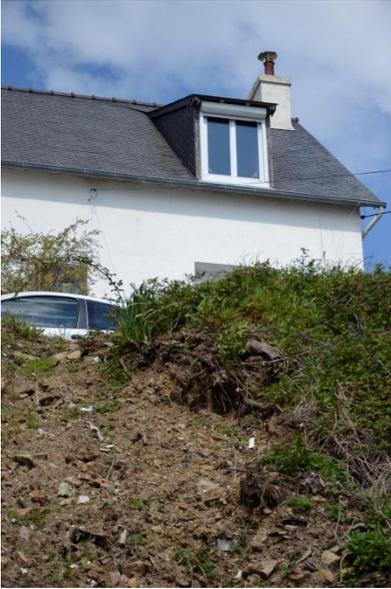
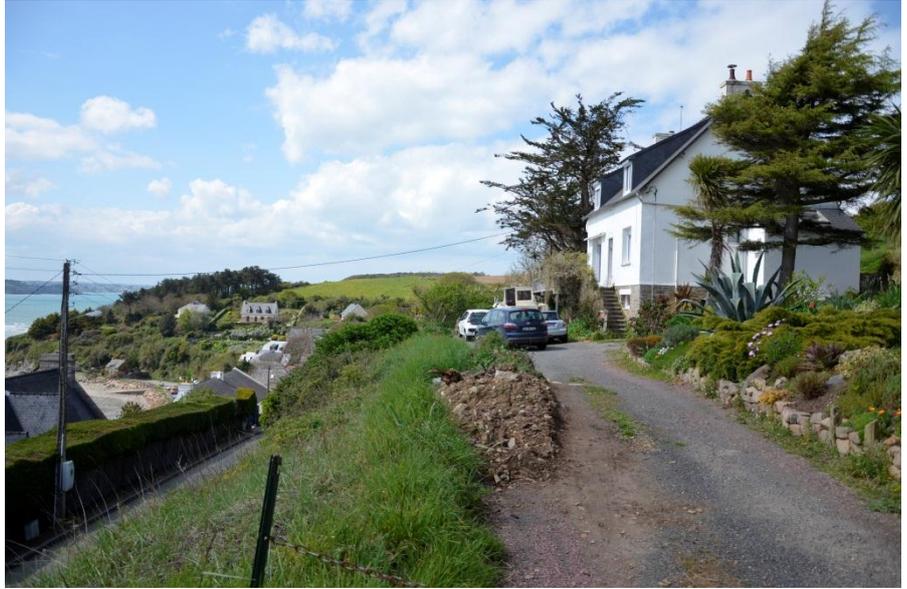
Figure 7 : Site A, route de Toul ar Vilin – vue des aménagements en haut du talus

Une maison et son aire de parking occupe le haut du talus. Au moment de la visite, des voitures sont garées à une distance estimée à quelques mètres du bord du talus. La maison se situe à une dizaine de mètres du bord du talus.

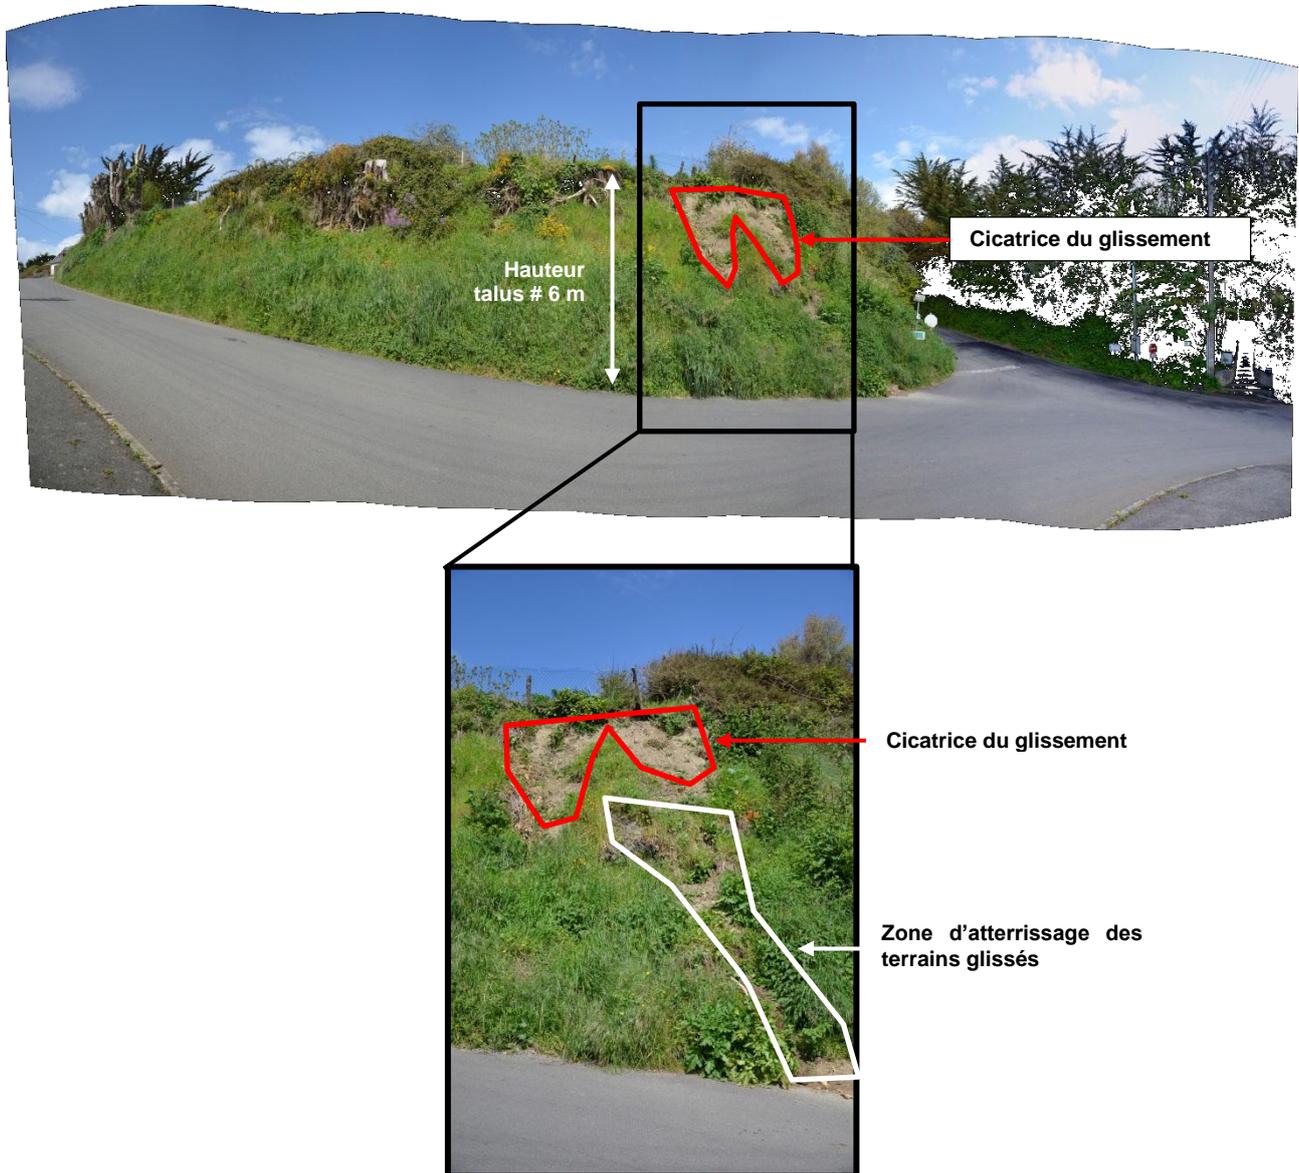
Figure 9 : Site B, route de Toul ar Vilin – vues du glissement

Le glissement affecte le haut du talus, à cet endroit apparemment occupé par un jardin (parcelle non visitée). La clôture matérialisant la crête du talus y est suspendue dans le vide. Le recul du haut du talus est de l'ordre de 50 cm. En contrebas, la route de Toul ar Vilin n'a pas d'accotement. La chaussée a semble-t-il déjà été nettoyée des matériaux l'ayant atteinte. Il en reste d'autres en équilibre précaire sur la pente.

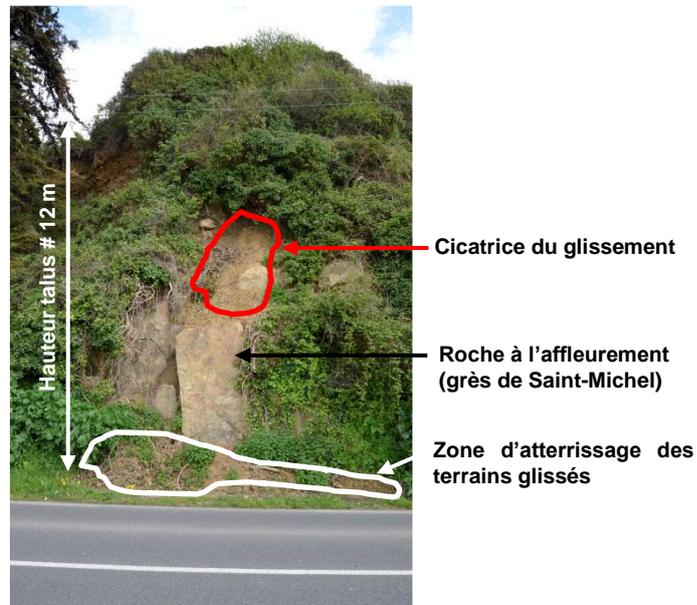
Figure 10 : Site C, RD786 – vue du glissement

Le glissement affecte la partie basse du talus, son volume est faible. Les matériaux glissés reposaient initialement sur un massif rocheux visible à l’affleurement, ce qui pourrait avoir favorisé le glissement en constituant une barrière imperméable favorisant les écoulements d’eau à sa surface. Le haut du talus, très végétalisé, ne semble pas affecté par le glissement.

L’enjeu le plus proche à cet endroit est la RD 786 située à 1 à 2 m du pied du talus. Celle-ci n’a pas été affectée par le glissement.

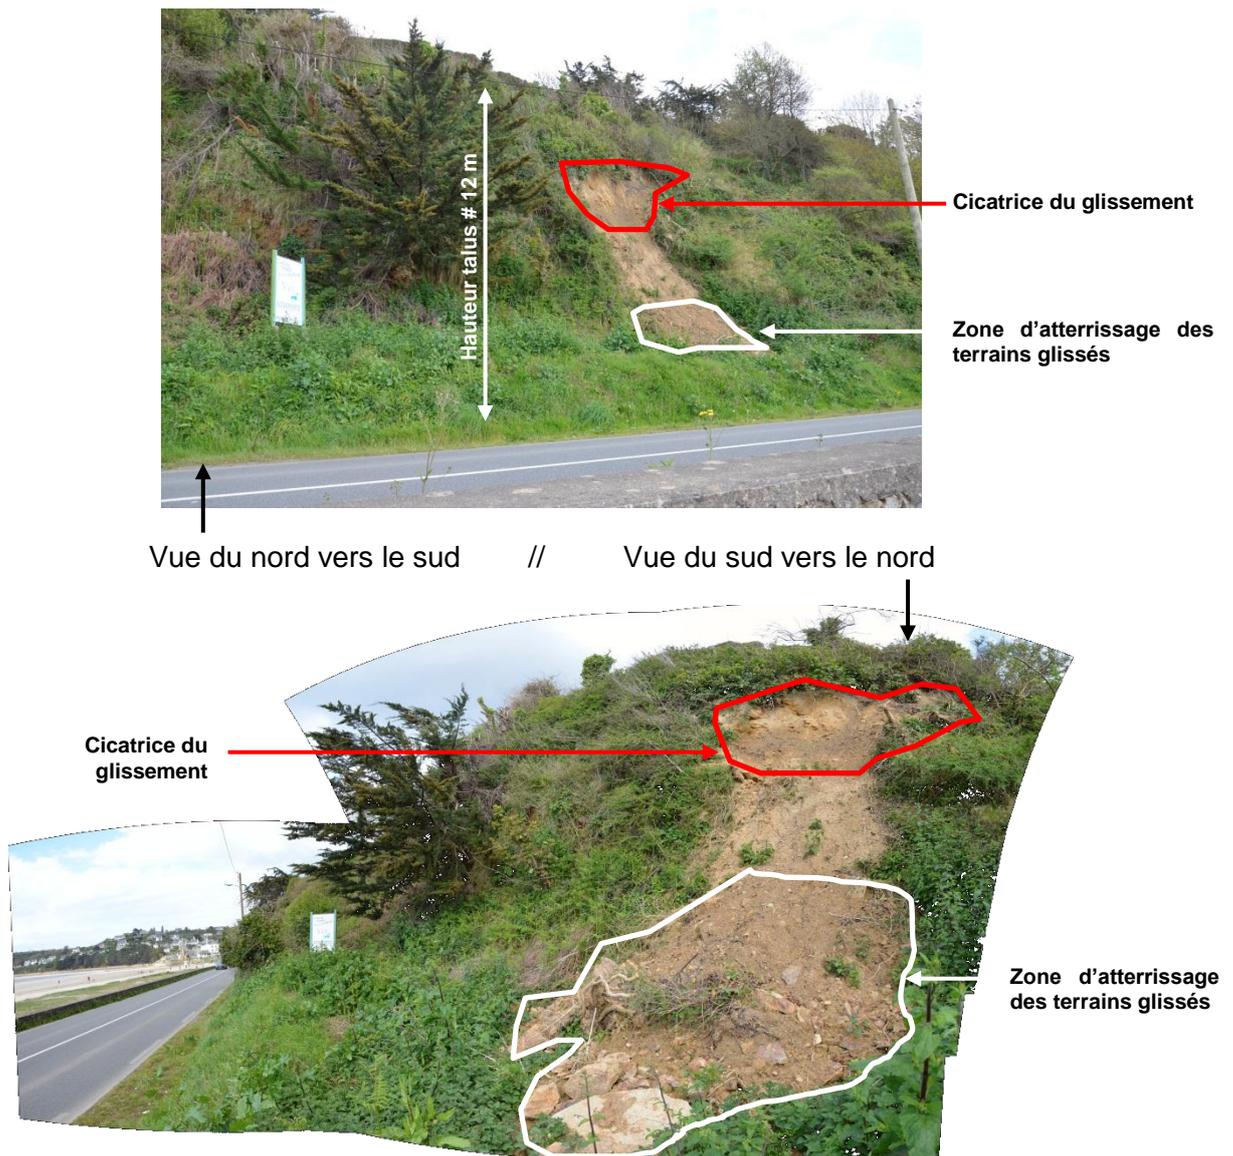
Figure 11 : Site D, RD786 – vues du glissement

Le glissement semble assez important vu de loin, mais après l'avoir observé de plus près, il s'avère qu'il n'a en réalité enlevé qu'un volume relativement faible de matériaux. Ceux-ci, en dévalant la pente ont arraché la végétation qui s'y trouvait.

A cet endroit, l'enjeu le plus proche est la RD786 qui se trouve à 7 m du bord du talus. Un petit merlon séparant la route du bas du talus a stoppé les matériaux qui se sont propagés le plus loin. Ceux-ci contiennent quelques blocs dont le volume des plus gros est de l'ordre de  $0.3 \text{ m}^3$  (soit une masse de plus de 500 kg).

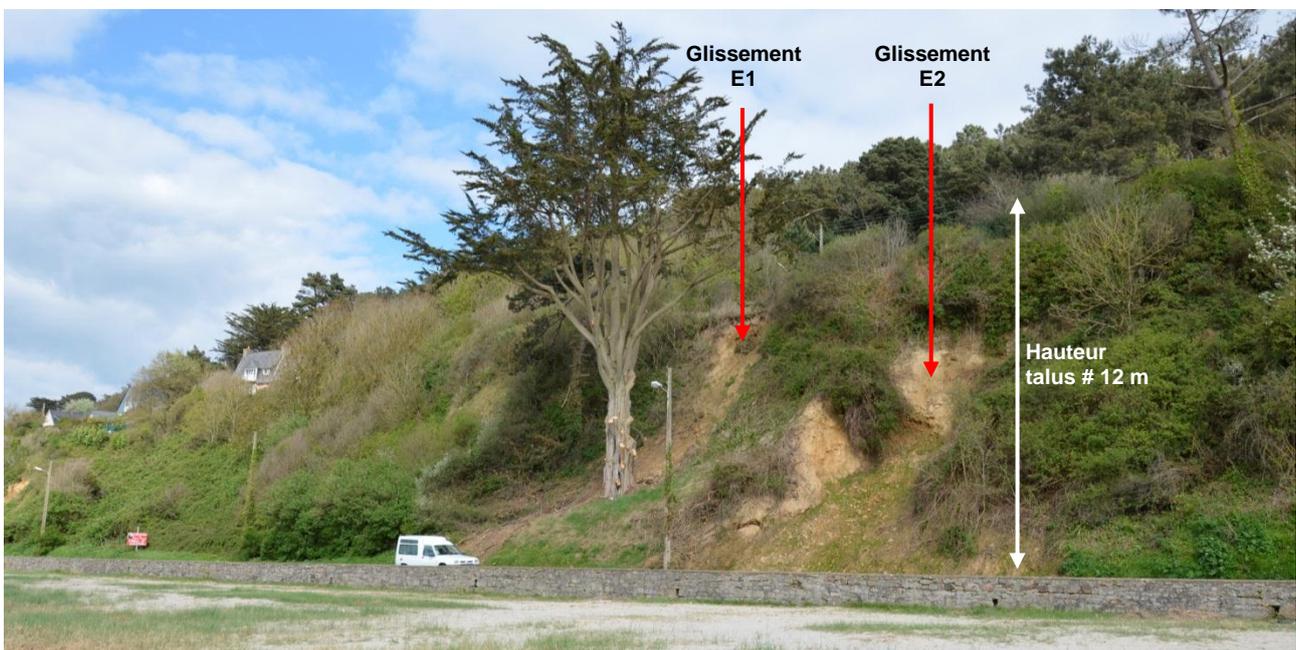
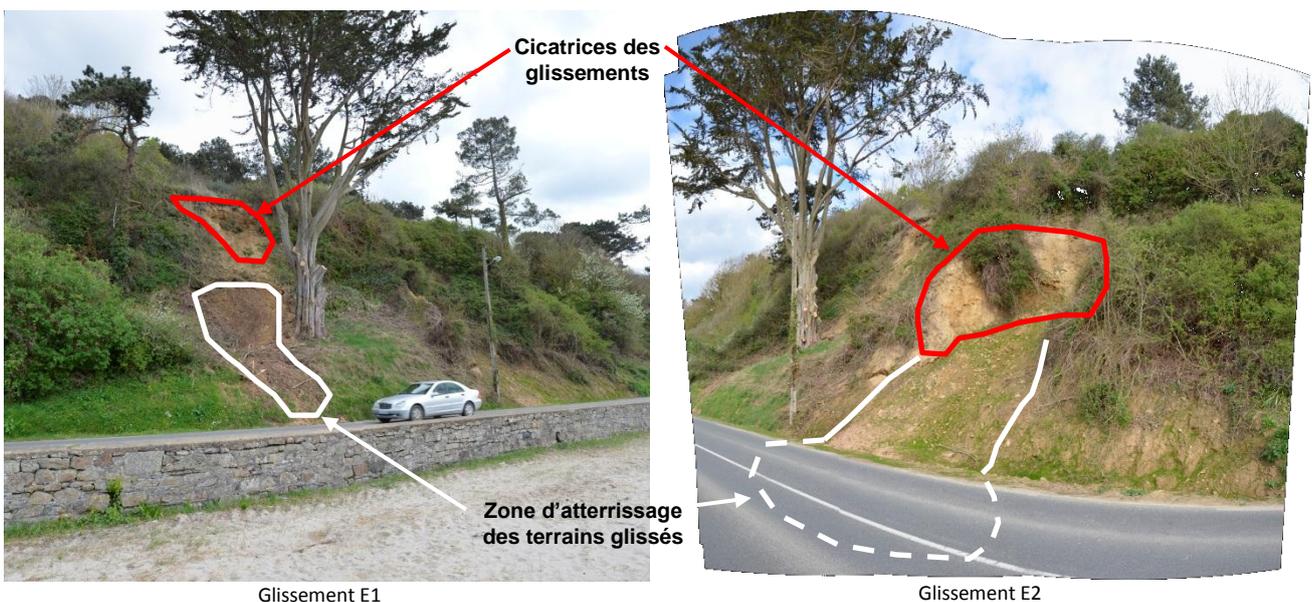
Figure 12 : Site E, RD786 – vues des glissements

Deux glissements voisins sont présents à cet endroit. Le glissement situé au nord (E1) pourrait être un peu plus ancien que celui au sud vu la végétation qui commence à le recouvrir.

D'après nos estimations, le premier glissement aurait seulement mobilisé quelques mètres cubes de matériaux alors que le second serait bien plus important (15 à 20 m<sup>3</sup> estimés). Ce dernier a atteint la chaussée comme nous l'ont fait part les services communaux. Nous ne connaissons toutefois pas l'étendue précise recouverte par le glissement. Les matériaux glissés, constitués d'un limon sablo-graveleux (50%), de cailloux (40%) et de quelques blocs (10%), sont, à l'endroit du glissement E2, très mous et gorgés d'eau.

Le haut du talus, occupé par un chemin piéton et plus haut par la route de Bellevue n'est pas affecté par ces glissements.

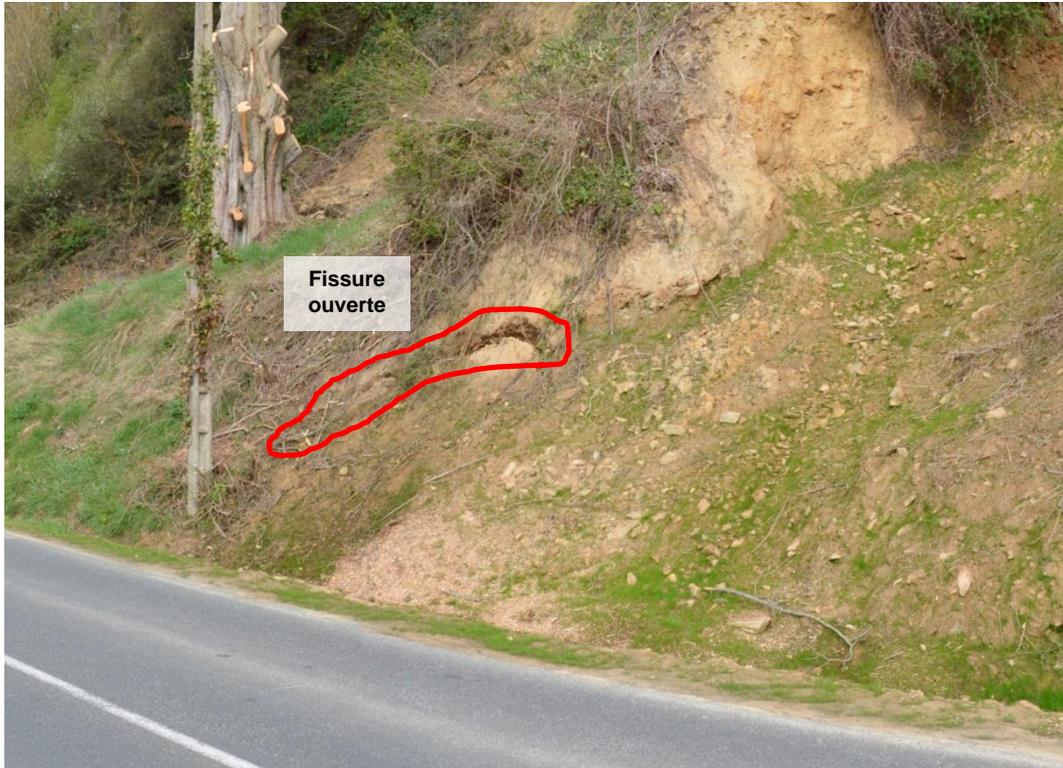
Figure 13 : Site E, RD786 – vue de détail du bas du glissement E2

Un des bords du glissement E2 présente une fissure verticale ouverte. Le morceau de terrain ainsi découpé est selon nous en équilibre instable et pourrait à son tour glisser, en particulier lors de prochaines pluies soutenues. Cette chute pourrait entraîner les terrains situés au-dessus, ce qui mobiliserait à nouveau quelques dizaines de mètres cubes de matériaux qui atteindraient à leur tour la chaussée.

- De la même manière, les matériaux du glissement E2 (RD786), encore très meubles et gorgés d'eau, risquent d'envahir à nouveau la chaussée de la RD786 lors de fortes pluies (ravinement).  
Le glissement n'est pas non plus stabilisé à cet endroit comme en témoigne la fissure ouverte observée près de la route et la stabilité précaire des pans de la cicatrice de glissement. Une éventuelle reprise du glissement encombrerait également la chaussée, et, dans le cas moins probable d'un phénomène rapide, des éléments pourraient atteindre les véhicules passant à ce moment à cet endroit.

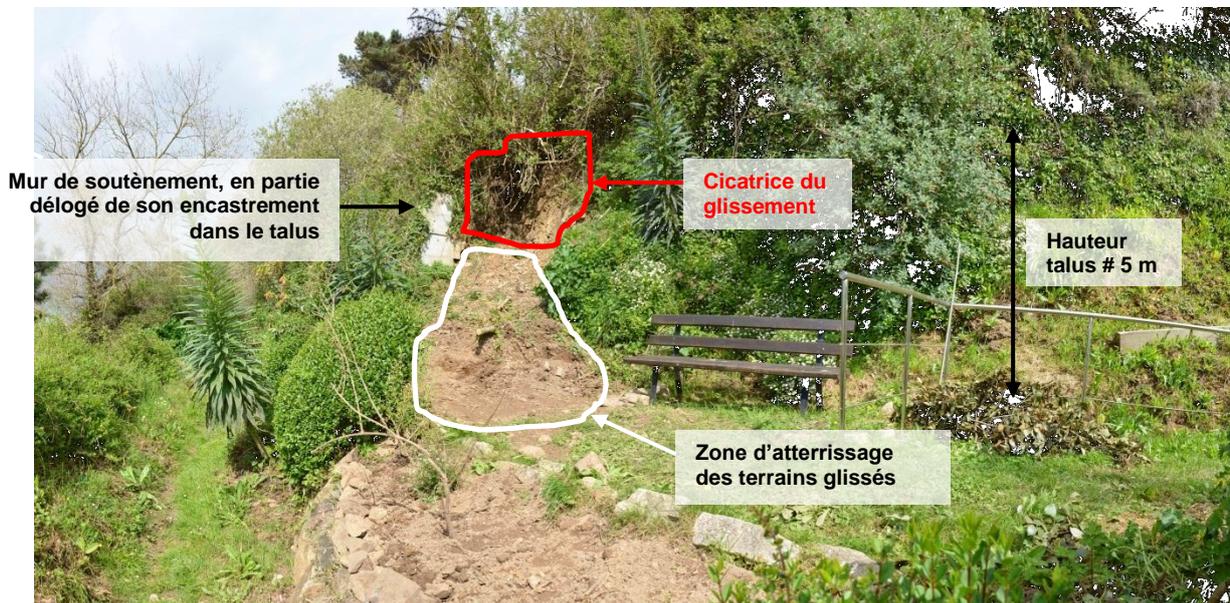
Figure 14 : Site F, au-dessus du 15 route d'Arvor (RD786) – vue du glissement

Le glissement se situe dans une parcelle privée bordée par un chemin piétonnier qui remonte depuis la RD786 jusqu'à la route de Bellevue. Le glissement s'est produit contre un petit ouvrage de soutènement existant, celui-ci est toujours en place mais en partie délogé de son encastrement initial dans le talus.

Les terrains glissés se sont répandus dans le jardin situé plus bas sans avoir causé de dégâts notables. Ils n'ont pas affecté le chemin piétonnier. En haut du talus, la route de Bellevue est relativement proche du bord du glissement. Elle ne présente aucun désordre visible au moment de la visite.

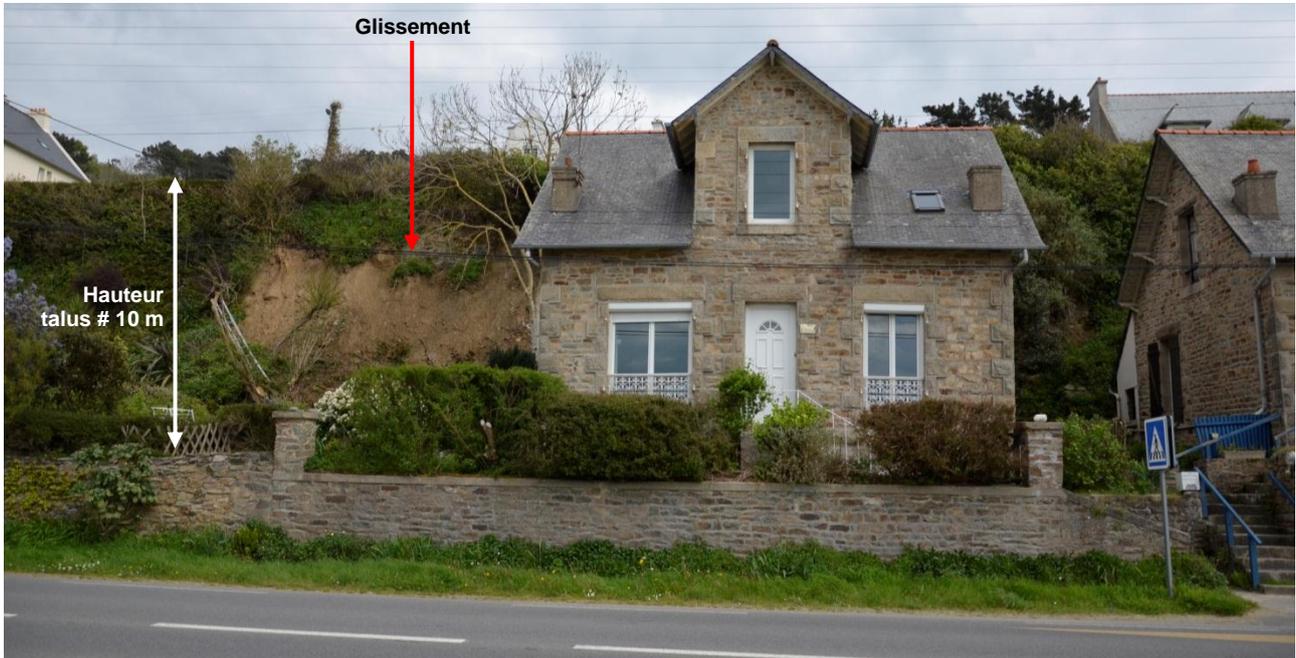
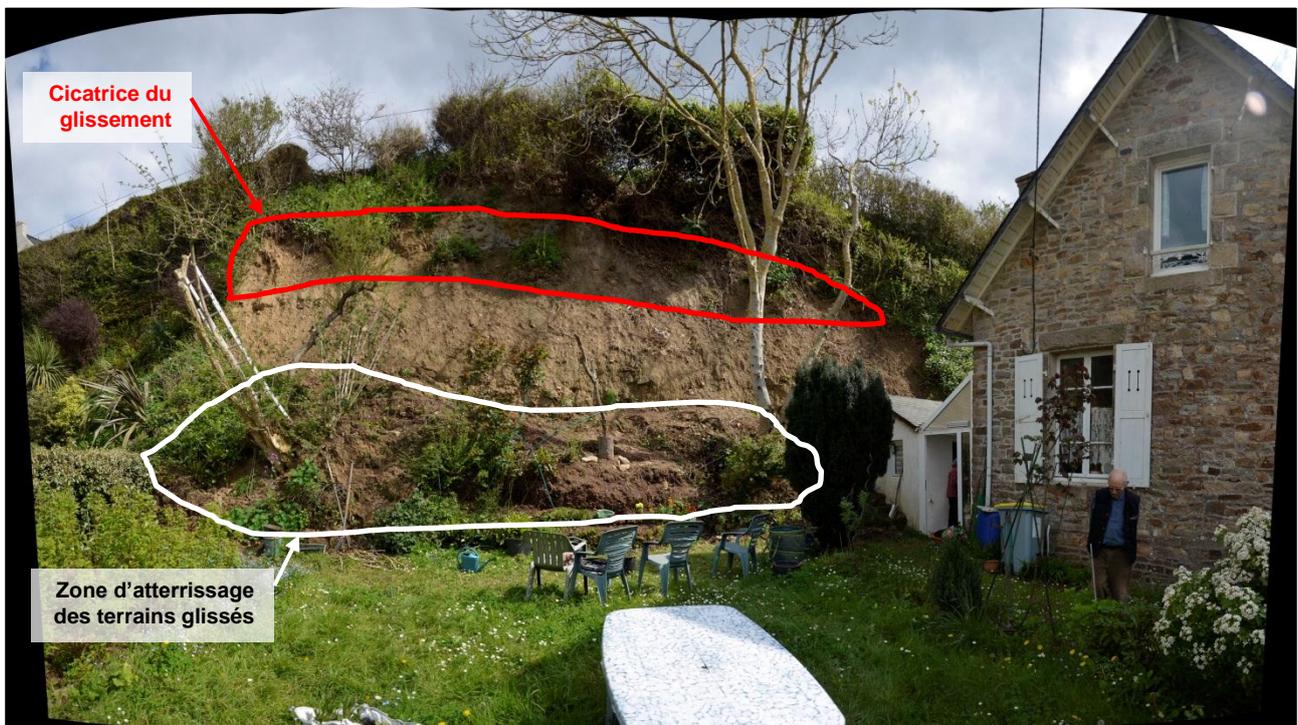
Figure 15 : Site G, 25 route d'Arvor (RD786) – vues générales du glissement

Le glissement est en retrait par rapport à la RD786. Il s'est produit à l'arrière d'une maison, au niveau d'un jardin et d'un petit appentis. La parcelle a été examinée avec l'accord des habitants présents au moment de notre visite.

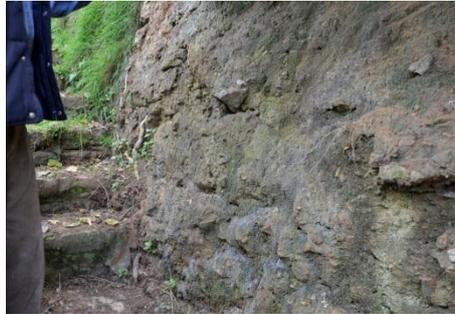
Figure 16 : Site G, 25 route d'Arvor (RD786) – vue de détail du talus

A cet endroit, les matériaux constitutifs du talus sont bien visibles au niveau d'un escalier montant depuis la droite de la maison jusqu'au sommet du talus, occupé par un jardin. On observe à cet endroit que le talus est constitué d'un mélange de limon sableux et de cailloux. Bien que pulvérulent en surface, l'ensemble est relativement dense et de bonne tenue, comme en témoigne la stabilité de l'affleurement taillé à cet endroit de manière verticale. Ni le jardin situé en haut du talus, ni la route de Bellevue passant juste derrière ne présentent de désordre visible au moment de la visite.

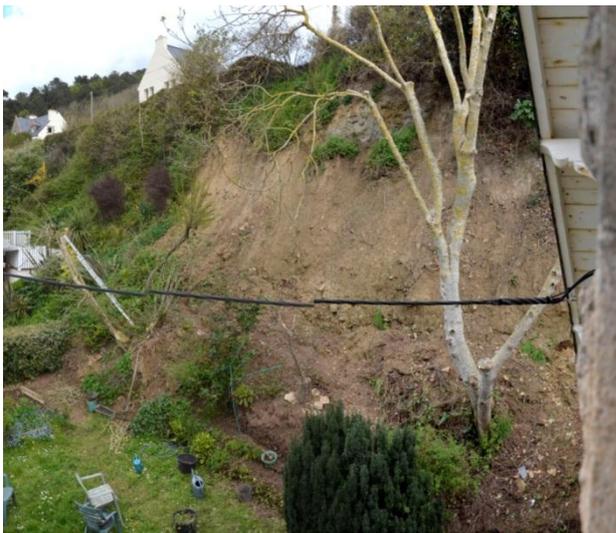
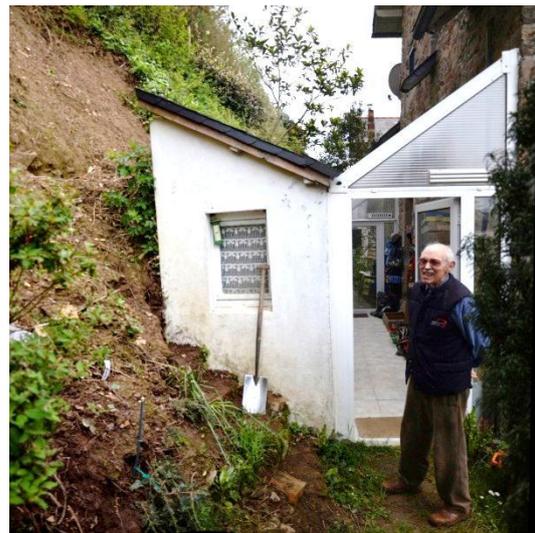
Figure 17 : Site G, 25 route d'Arvor (RD786) – vues de détail du glissement

Les matériaux glissés ont atterri dans le jardin sans toutefois l'envahir sur une grande surface. Une partie d'entre eux est restée bloquée contre un appentis servant de toilettes. Les murs de cet appentis ne présentent pas de dégâts visibles au moment de la visite.

Quelques pierres et blocs sont en équilibre précaire sur la cicatrice du glissement. Leur chute pourrait atteindre le fond du jardin. Leur présence et le risque qu'ils constituent ont été signalés aux habitants.

- Pour ce qui concerne, le glissement G (25 route d'Arvor), le ravinement des matériaux glissés n'engendre pas de danger. En revanche, la chute des quelques pierres et blocs observés au niveau de la cicatrice du glissement pourrait atteindre le jardin et éventuellement blesser les personnes s'y trouvant. Leur présence et le risque que ces éléments constituent a été signalé aux habitants lors de notre visite. Enfin, s'ils ne sont pas enlevés, l'amoncellement de matériaux glissés à l'arrière de l'appentis pourrait à terme engendrer quelques désordres sur cette structure : humidité, fissures, voire rupture du mur.

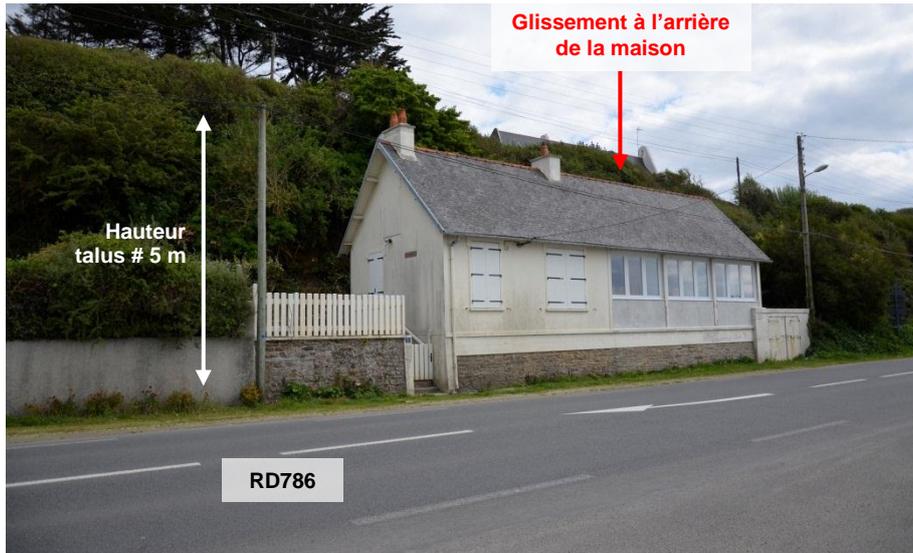
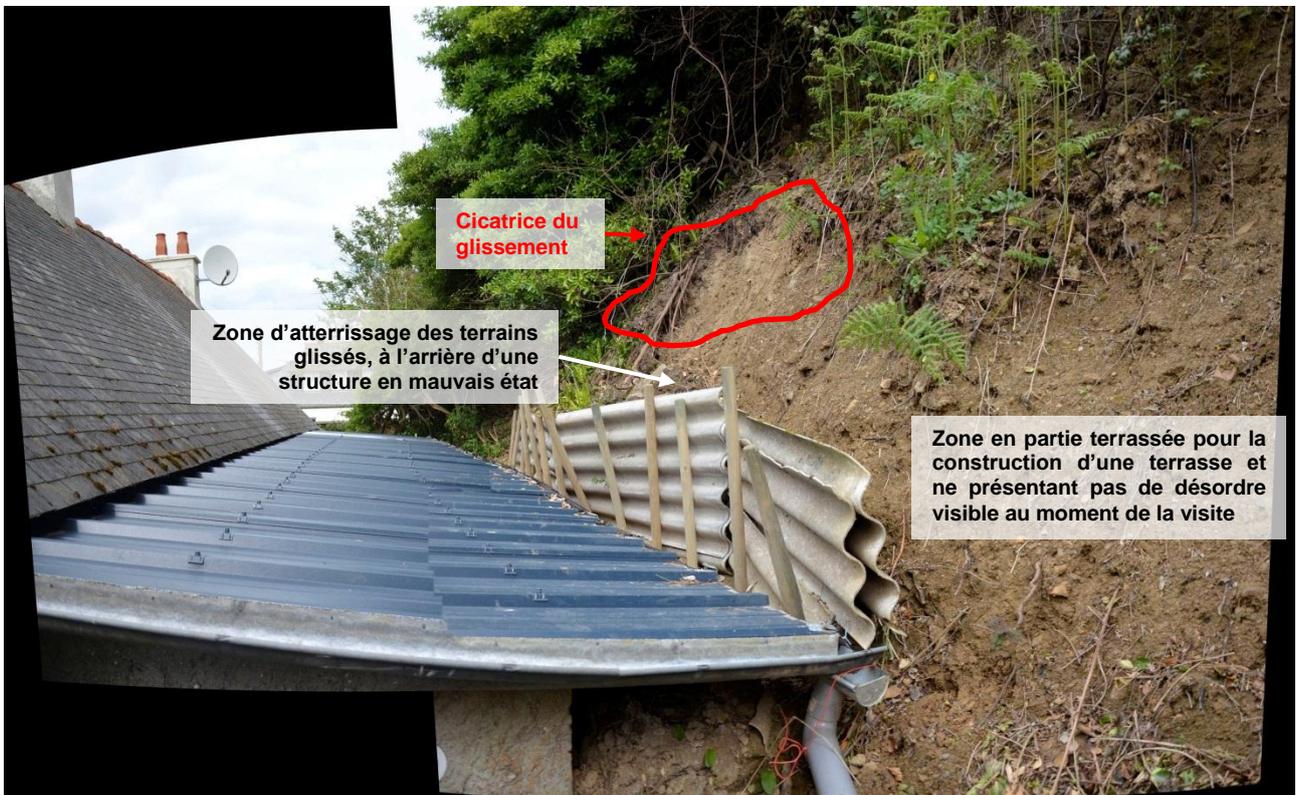
Figure 18 : Site H, RD 786 – vue du glissement

Le glissement s'est produit à l'arrière d'une maison qui, à cet endroit, s'appuie en partie sur le talus.

Une barrière en plaques ondulées de ciment (ou fibrociment) a été mise en place au-dessus du toit d'un appentis accolé à l'arrière de la maison pour tenter d'empêcher que des matériaux atteignent son toit ainsi que la façade de la maison. Cet aménagement est très précaire et ne peut faire obstacle qu'à de faibles quantités de matériaux, comme celles récemment déstabilisées. Il sera très rapidement hors d'usage. L'intérieur de la maison n'a pas été visité en raison de l'absence de ses habitants.
