Rapport d'expertise :

Avis hydrogéologique suite aux inondations par remontée de nappe dans le cadre d'une demande de reconnaissance de l'état de catastrophe naturelle sur la commune de Naizin (56)

BRGM/RP-63691-FR

Juin 2014

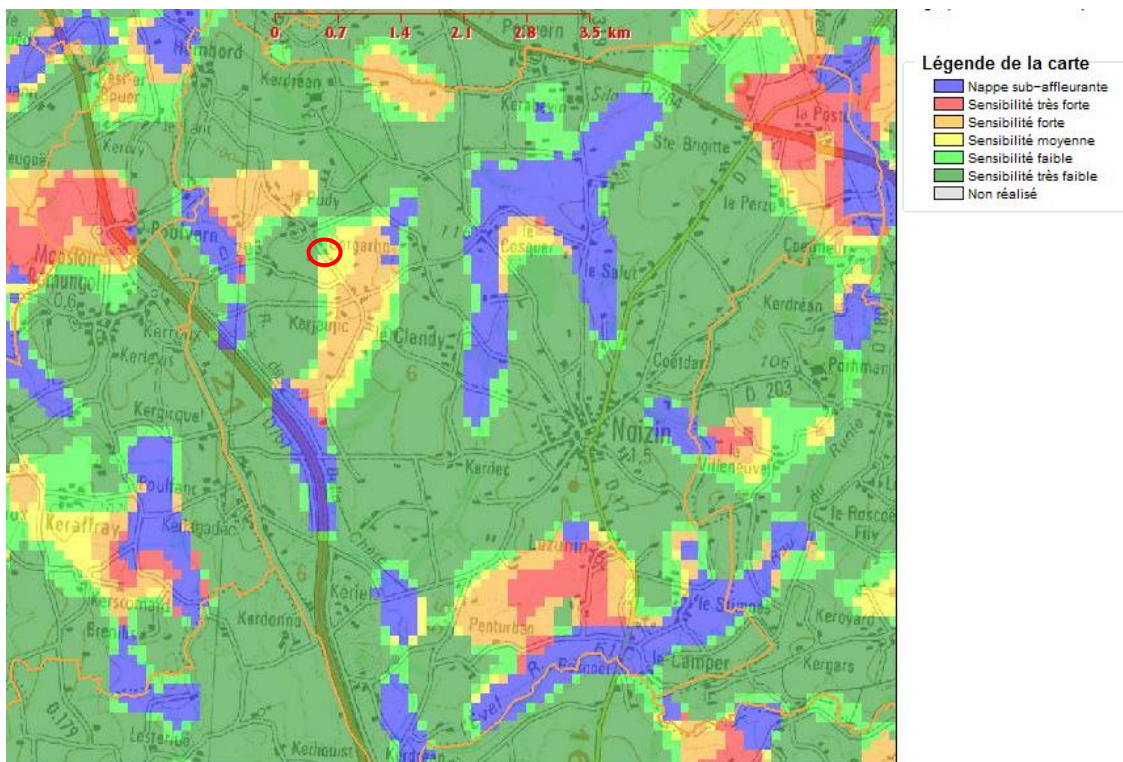
Illustration 5 : Extrait de la carte remontée de nappes du secteur de Larmor-Baden (www.inondationsnappes.fr, source BRGM) et localisation des secteurs touchés

Plusieurs secteurs de la commune de Larmor-Baden sont vulnérables aux phénomènes de remontée de nappe (Illustration 5). L'habitation touchée par une inondation se situe dans une zone cartographiée comme moyennement sensible.

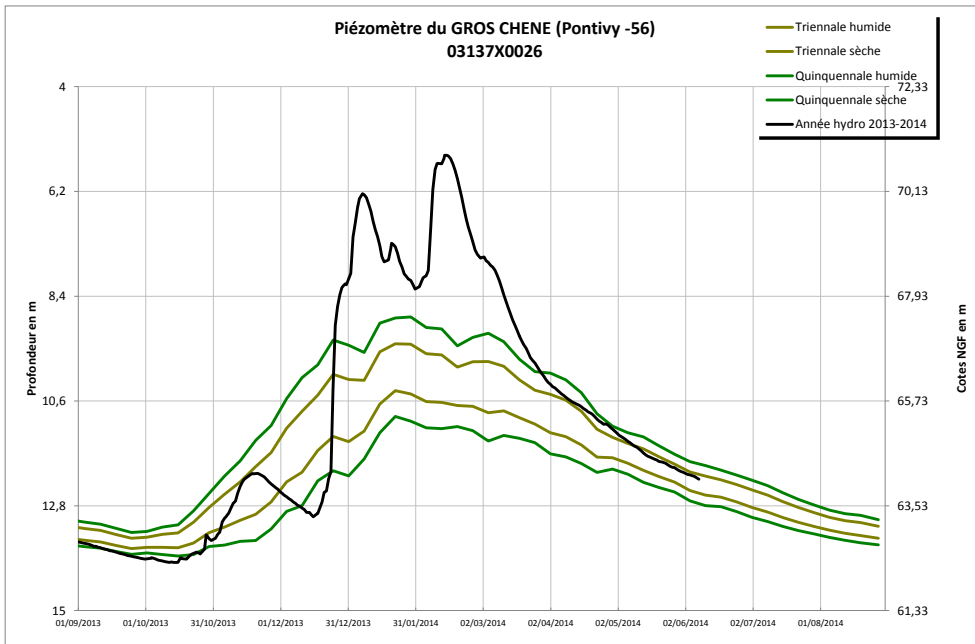
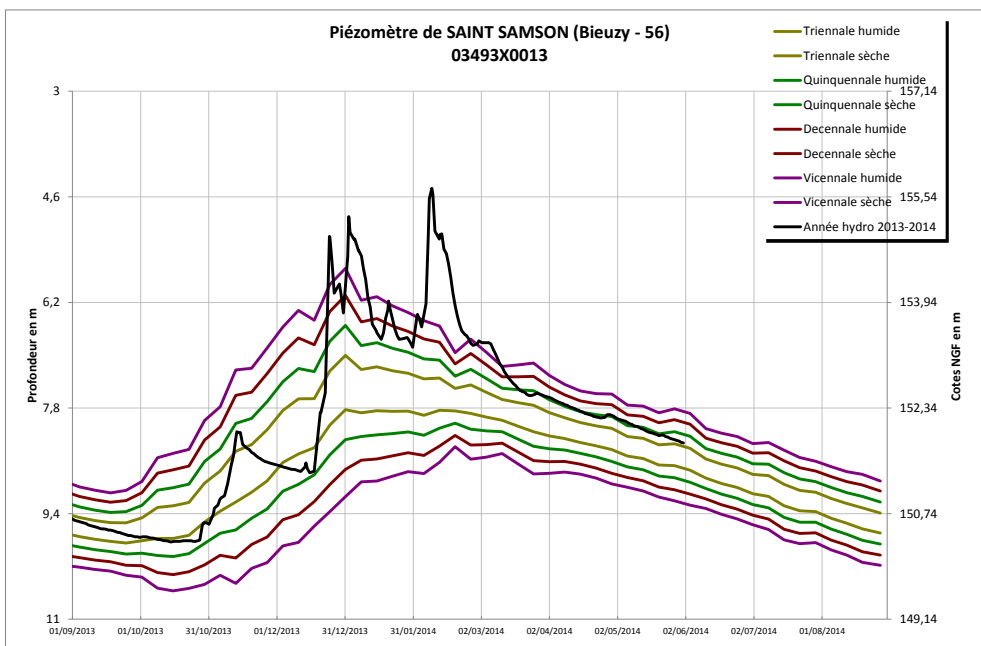
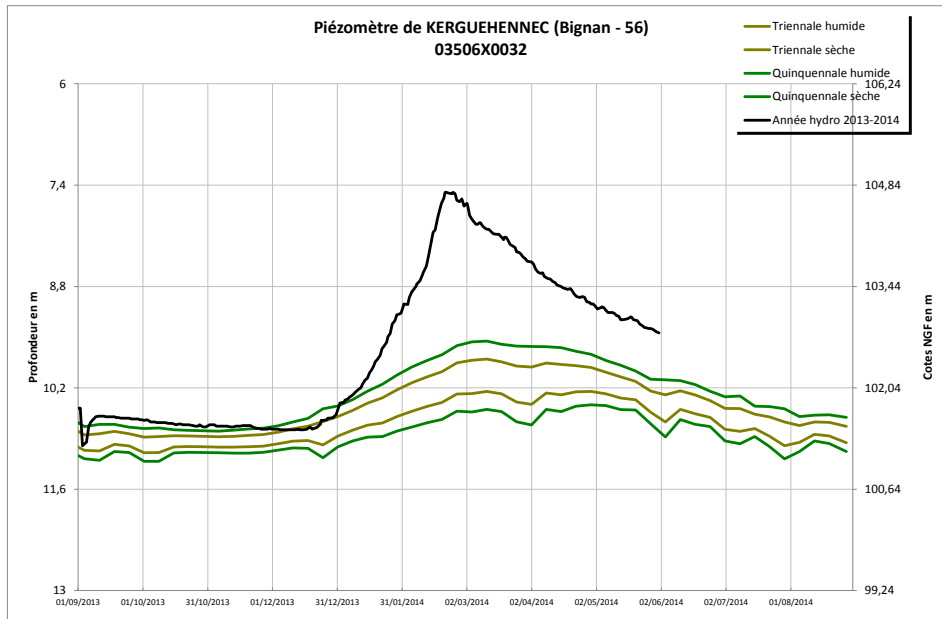
Illustration 14 : Chroniques sur les 3 piézomètres de Pontivy, Bieuzy et Bignan

Pour le piézomètre de Bieuzy, la cote atteinte le 24/12/2013 (154,95 m NGF) est largement supérieure à la vicennale humide. Les niveaux d'eau sont régulièrement au-dessus de la décennale humide jusqu'en février 2014 (cote maximale atteinte début février 2014). Pour Pontivy, son comportement est similaire à celui de Bieuzy, avec deux pics de niveaux en décembre 2013 et février 2014, où la quinquennale humide est nettement dépassée. Pour Bignan, la cote piézométrique atteinte en décembre 2013 est de l'ordre de la triennale humide. Les niveaux d'eau continuent à augmenter en début d'année 2014, jusqu'en février (cf Illustration 14).

Les nappes d'eau souterraine étaient donc en période de recharge et ont rapidement atteint un niveau élevé la dernière quinzaine de décembre 2013, pouvant atteindre la vicennale humide localement (Bieuzy). Cela a perduré jusqu'en février 2014.

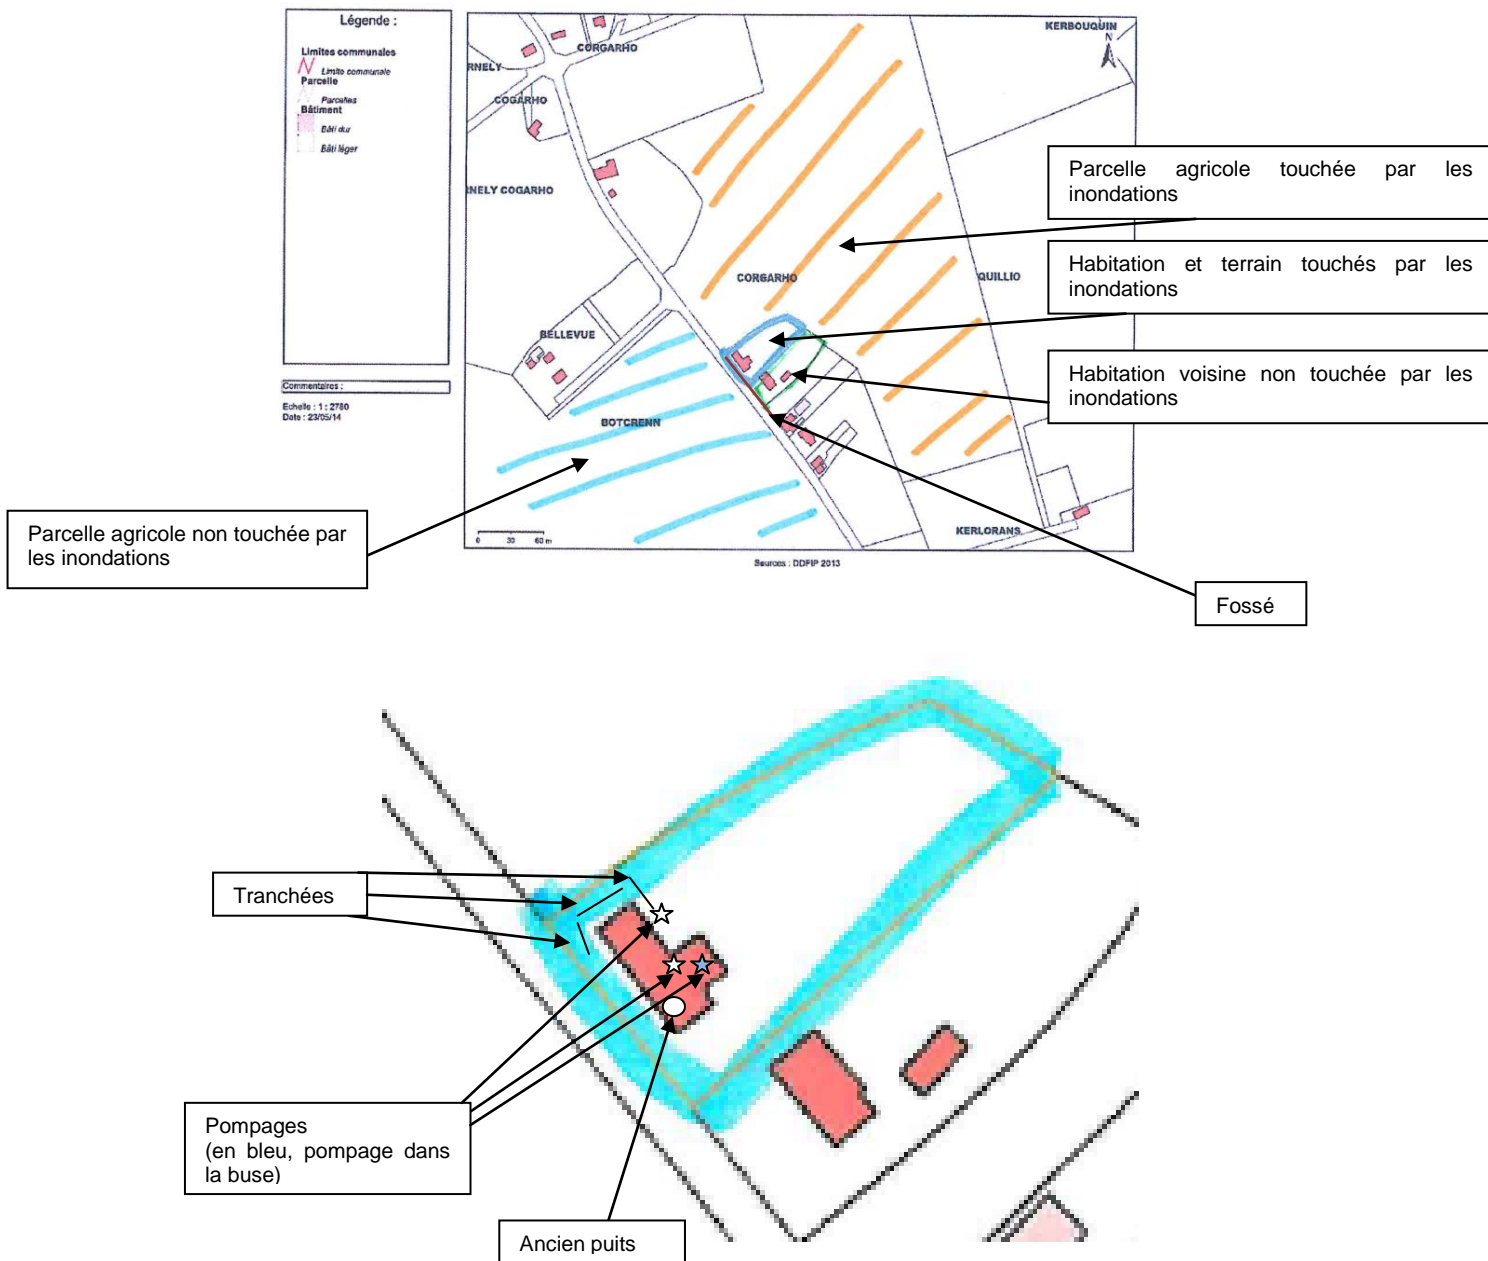
Illustration 16 : En haut : localisations des évènements au voisinage de l'habitation – En bas : localisation des évènements dans l'habitation

- Les fortes pluies du 23 décembre 2013 ont fait déborder les eaux du fossé le long de la route bordant la maison. Les eaux du fossé, ajoutés aux fortes eaux de pluies ont provoqué l'inondation de la maison dès le 23 décembre 2013. Le terrain de la maison, ainsi que le champ au nord de la maison étaient également inondés. Les eaux n'ont pas baissé ensuite pendant plusieurs mois (date non précise – vers mars 2014).

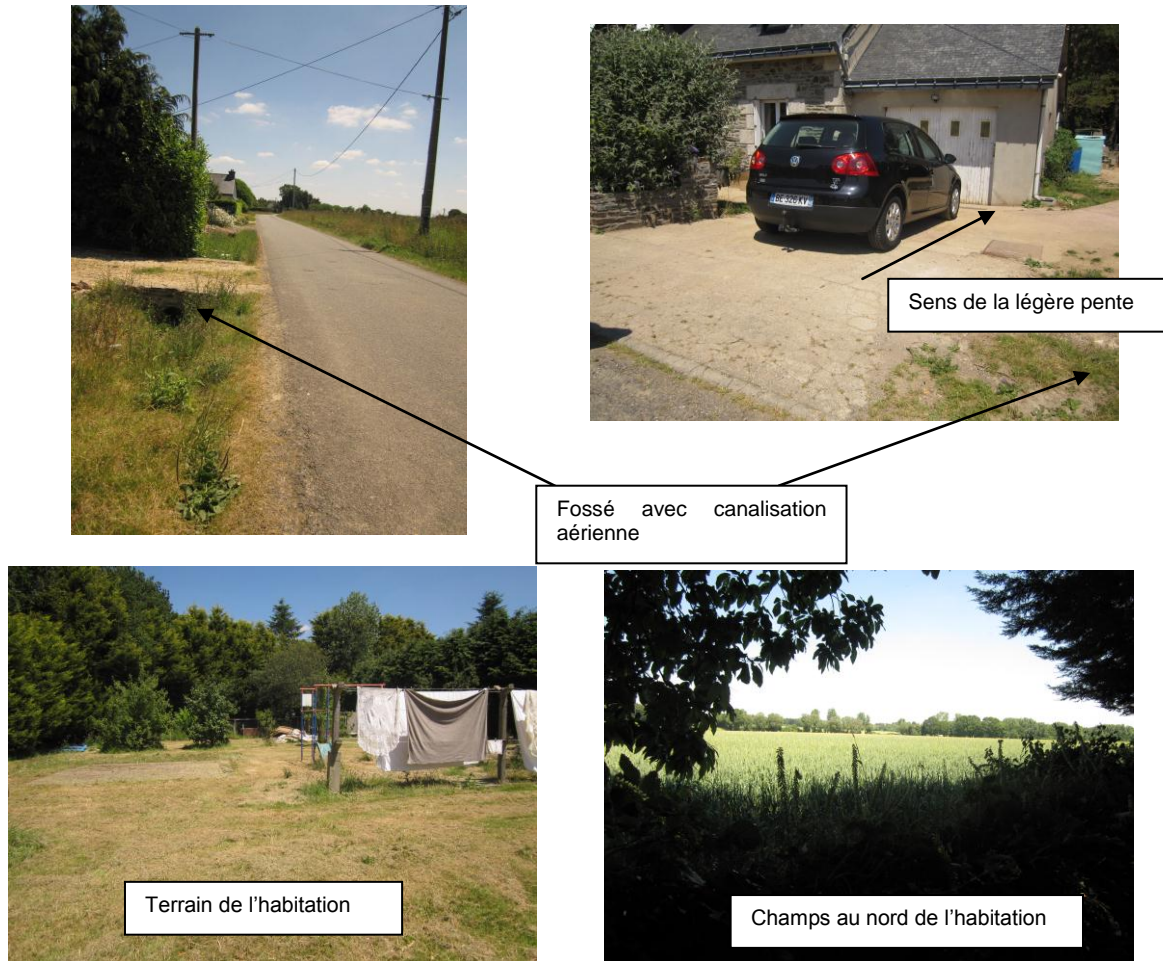
Illustration 17 : Photographies de l'habitation et de son environnement

- La maison et son terrain sont en léger contrebas de cette route, ce qui n'est pas le cas des maisons voisines.
