# Rapport d'expertise :

## Avis hydrogéologique suite aux inondations par remontée de nappe dans le cadre d'une demande de reconnaissance de l'état de catastrophe naturelle sur la commune de Clohars-Fouesnant (29)

**BRGM/RP-63710-FR**

\*septembre 2014

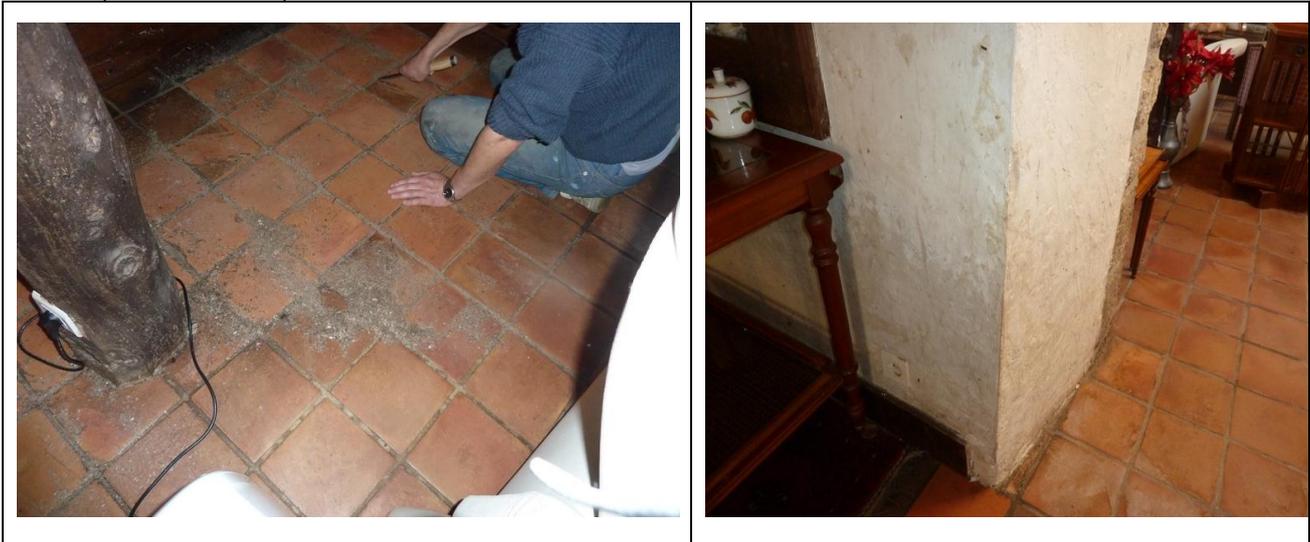
Le sol carrelé du bâtiment est plus bas que la rue et que la cour intérieure de l'ordre de 0,2 m. Pendant les forts épisodes pluvieux, la propriétaire indique que la cour intérieure était gorgée d'eau (Illustration 14).

*Illustration 14 : stigmates observées suite aux infiltrations d'eau au niveau du sol et des murs*

Le bâtiment a subi des infiltrations d'eau à priori par remontée d'eau au niveau du sol dans plusieurs pièces ainsi qu'à la base de plusieurs murs dont plus particulièrement un mur situé à l'intérieur d'un placard, se traduisant par une lame d'eau claire de quelques centimètres d'épaisseur. Mais à chaque événement, l'eau continuait à arriver dans le bâtiment par la base durant plusieurs jours malgré les interventions de pompage et nettoyage et l'arrêt de la pluie.

De ce fait, les infiltrations d'eau sont vraisemblablement dues à la conjonction de deux phénomènes :

- d'une part, à un niveau haut de la nappe qui ne pouvait plus accueillir d'infiltration d'eau ce qui explique la durée de l'inondation dans le bâtiment,
- d'autre part à l'incapacité des fossés d'évacuer les eaux des drains et de ruissellement.
-

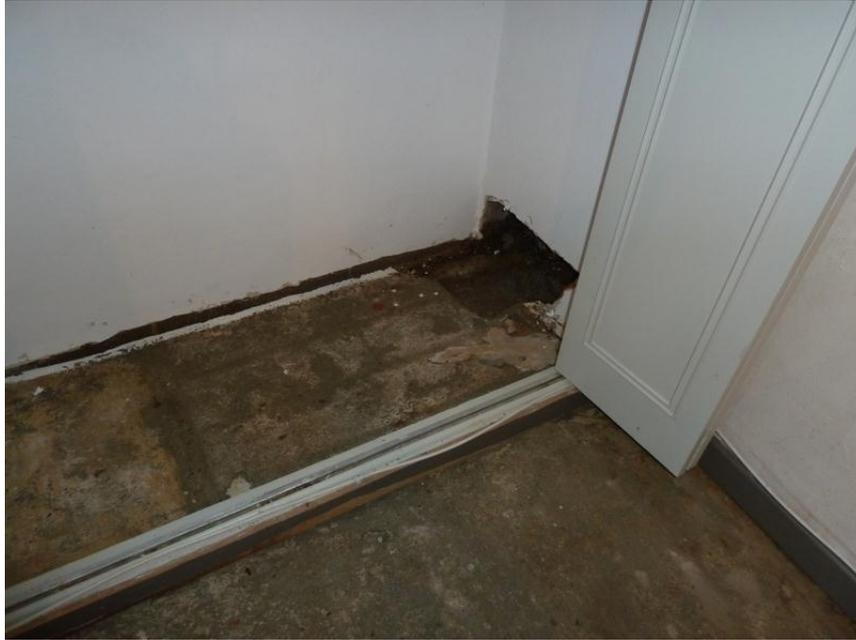
Du fait de l'état du mur du placard « gorgé » d'eau, le propriétaire a décidé de faire creuser par un artisan un trou dans le mur du placard afin d'y installer une pompe et refouler l'eau à l'extérieur de la maison dans un puisard (Illustration 15, Illustration 16). Dès l'ouverture cela s'est traduit par un flux continu d'eau claire de quelques centimètres qui s'est propagé en suivant la pente du bâtiment.

*Illustration 15 : Vue trou creusé à l'intérieur d'un placard*

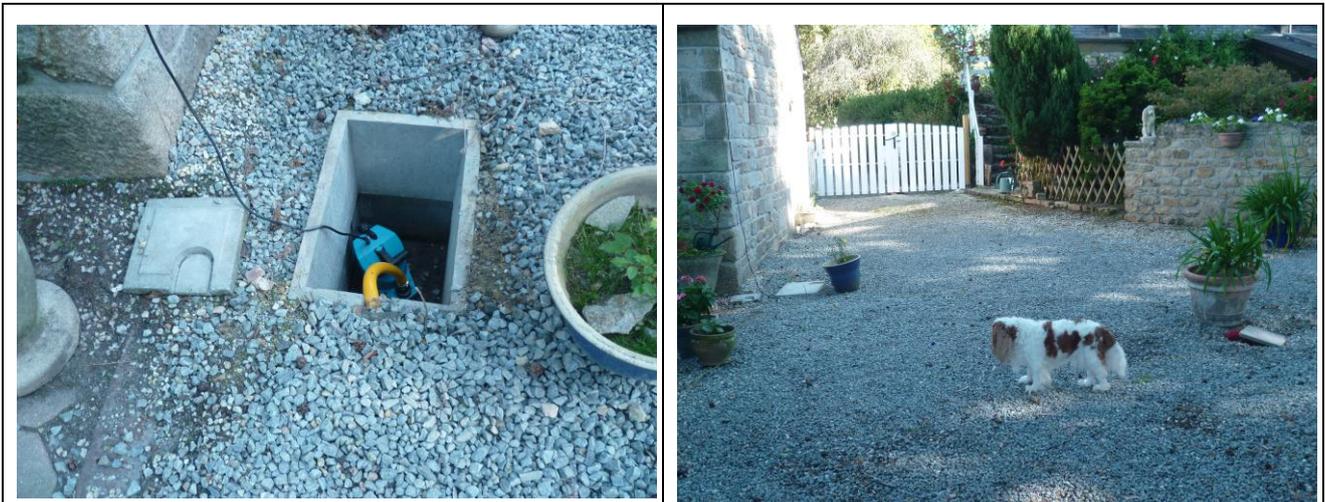
D'autre part, aux dires du propriétaire, des drains localisés à une profondeur d'environ 30 centimètres, entourent et bordent le bâtiment impacté. L'eau drainée de la parcelle est ensuite refoulée au niveau d'un fossé localisé à l'extérieur de la propriété. Suite aux fortes intempéries et afin trouver une solution pérenne, le propriétaire a décidé de réaliser en bordure du bâtiment un drain à une profondeur de 60 centimètres (Illustration 16). Les eaux ainsi collectées sont refoulées dans le ruisseau jouxtant la propriété.

*Illustration 16 : Vues du puisard en bordure d'habitation et de cour (photos BRGM).*

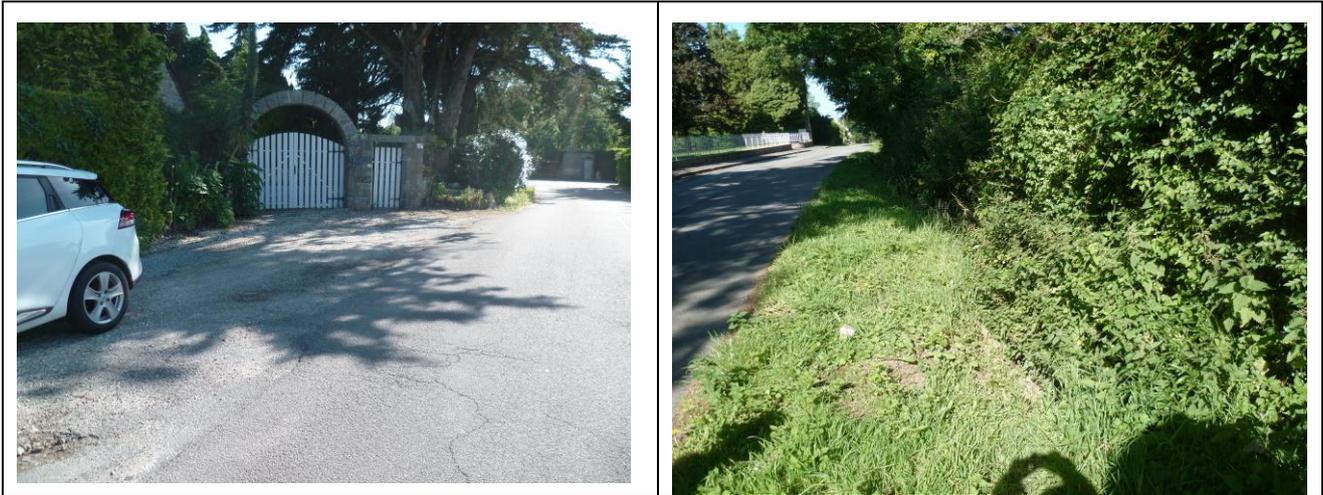
La propriétaire et l'adjoint ont indiqué que sur la période des inondations la portion de route et le parking jouxtant la propriété ont tous les deux été inondés pendant plusieurs jours, sous la forme d'une lame d'eau d'environ 5 centimètres. Ces eaux de ruissellement auraient dû être évacuées au niveau du fossé, situé du côté de la propriété à environ 50 m de l'entrée principale (Illustration 17) mais, du fait des conditions de saturation du sol, n'a pas pu assurer son rôle.

*Illustration 17 : Entrée principale, portion de route ayant été inondée et localisation fossé (photos BRGM)*

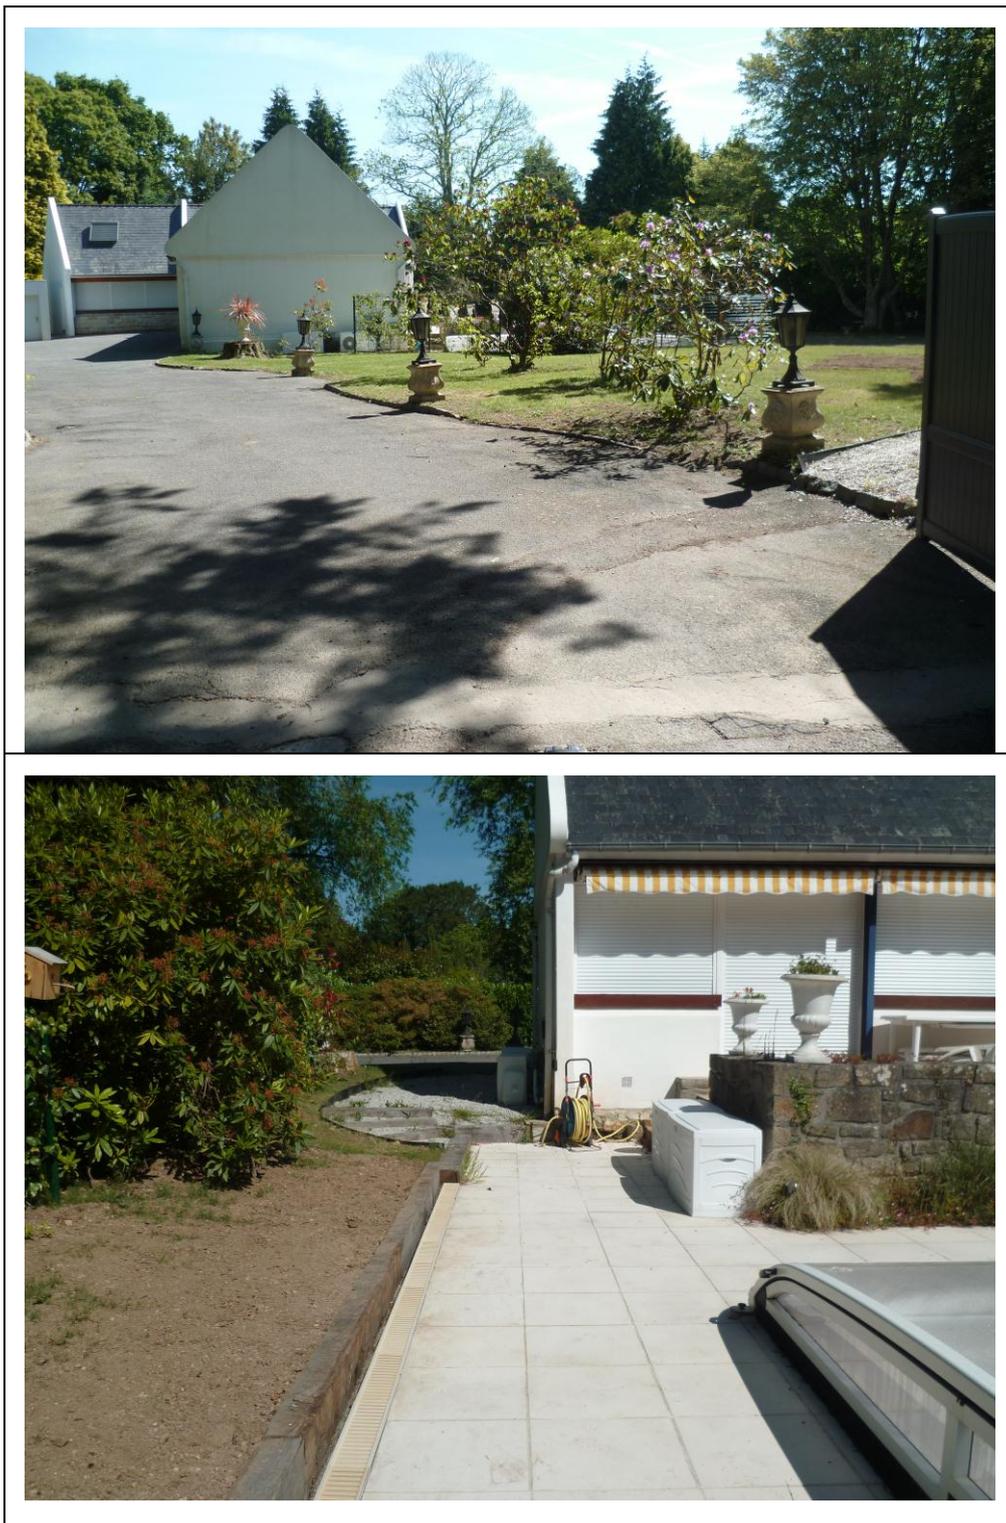
La résidence est localisée à l'extrémité d'une allée sans issue. D'un point de vue géologique, la propriété est située sur le granite de Pont-l'Abbé. Concernant la topographique (Illustration 16), il apparaît clairement depuis le portail d'entrée, une légère pente en direction de l'habitation. D'autre part, comme en témoigne la présence de plusieurs marches d'escaliers (Illustration 19, Illustration 20), la piscine a été réalisée sur la partie basse de la parcelle.

*Illustration 19 : Portail d'entrée de la résidence et chemin menant à la piscine (photos BRGM)*

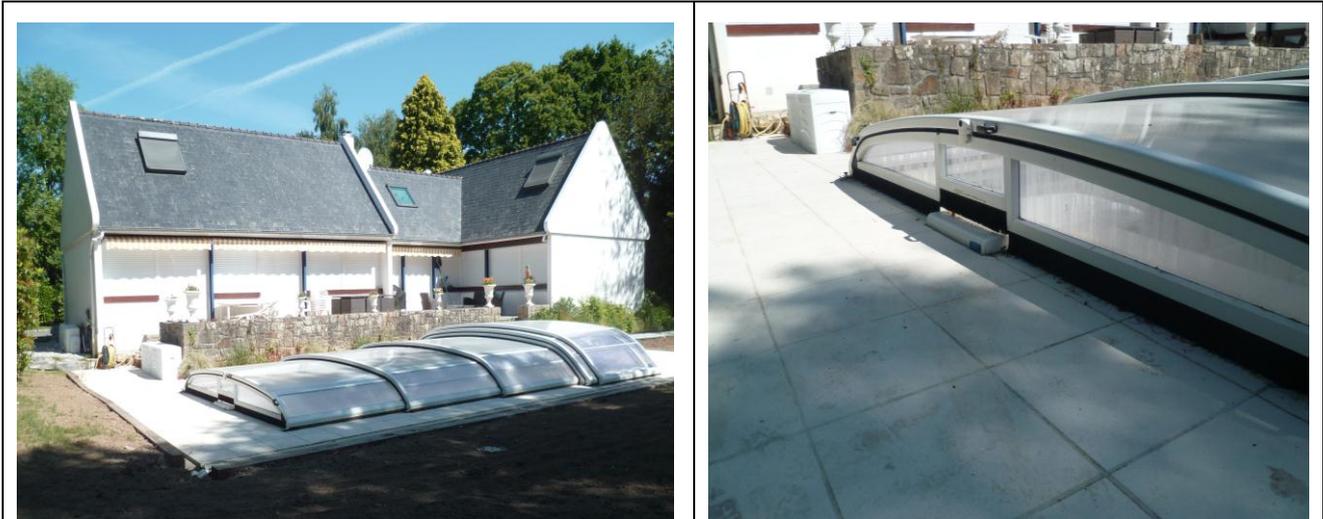
*Illustration 20 : vue d'ensemble de la résidence et de la piscine et zoom sur les espaces présents au niveau du système de protection (photos BRGM)*

La piscine étant localisée au niveau d'un point bas de la parcelle, les infiltrations d'eau dans la piscine sont vraisemblablement dues à un problème structurel du fait en particulier de :

- l'absence de drains sur le pourtour de la piscine permettant de collecter les eaux de ruissellement en provenance, soit de la partie goudronnée surélevée, soit de la partie pelouse si le sol est complètement gorgé d'eau ;

- la verrière de protection de la piscine non complètement étanche à la base du sol, sur tout le pourtour de la piscine. La présence de ces espaces est à l'origine de l'inondation de la piscine par les eaux de ruissellement.

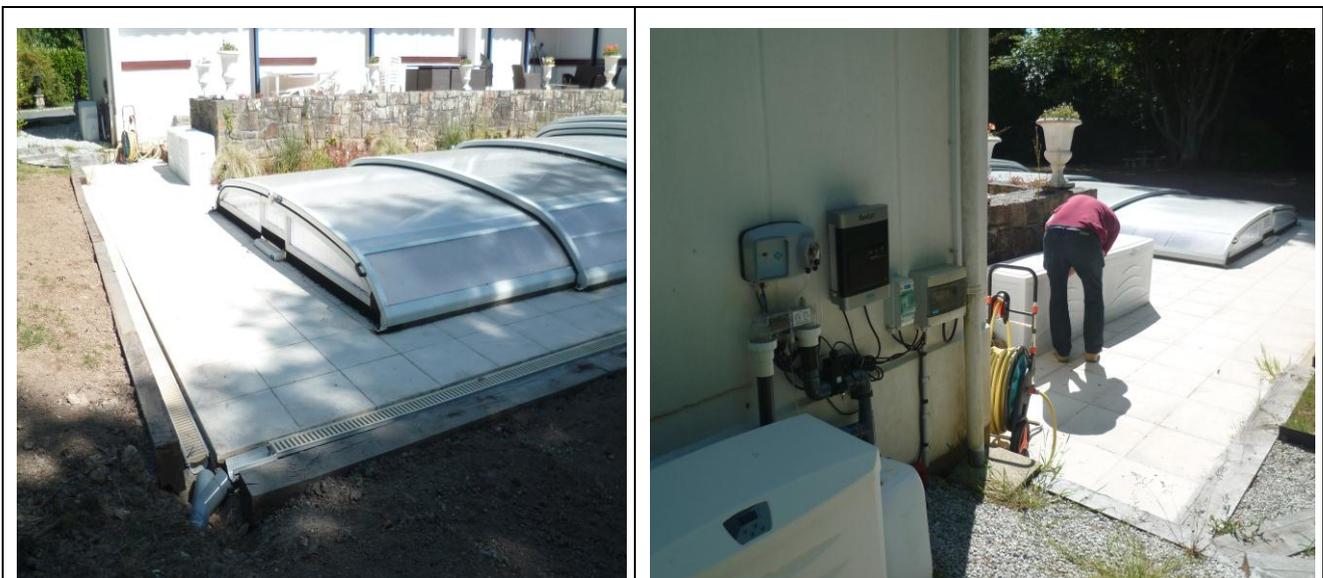
*Illustration 21 : vues des travaux récemment réalisés (rigoles de collecte des eaux de surface et surélévation des équipements de pompage et filtre)- (photos BRGM)*

Lors de la visite effectuée par le BRGM, il a pu être observé que des travaux de réhabilitation étaient en cours, en particulier avec la mise en place de rigoles tout autour de la piscine afin de canaliser les eaux de ruissellement et l'installation de pompe/filtre en surélévation afin de limiter tout risque de perte du matériel (Illustration 21). D'autre part, il apparaît vu les travaux de terrassement récemment effectués qu'aucun drain d'évacuation n'existaient autour de la piscine, afin d'évacuer les eaux de ruissellement en provenance de l'entrée de la propriété ou des sols gorgés d'eau.
