# Col de la Chapelotte (54) – Cartographie de l'aléa effondrement et recommandations

Rapport final

BRGM/RP-63793-FR

Octobre 2014

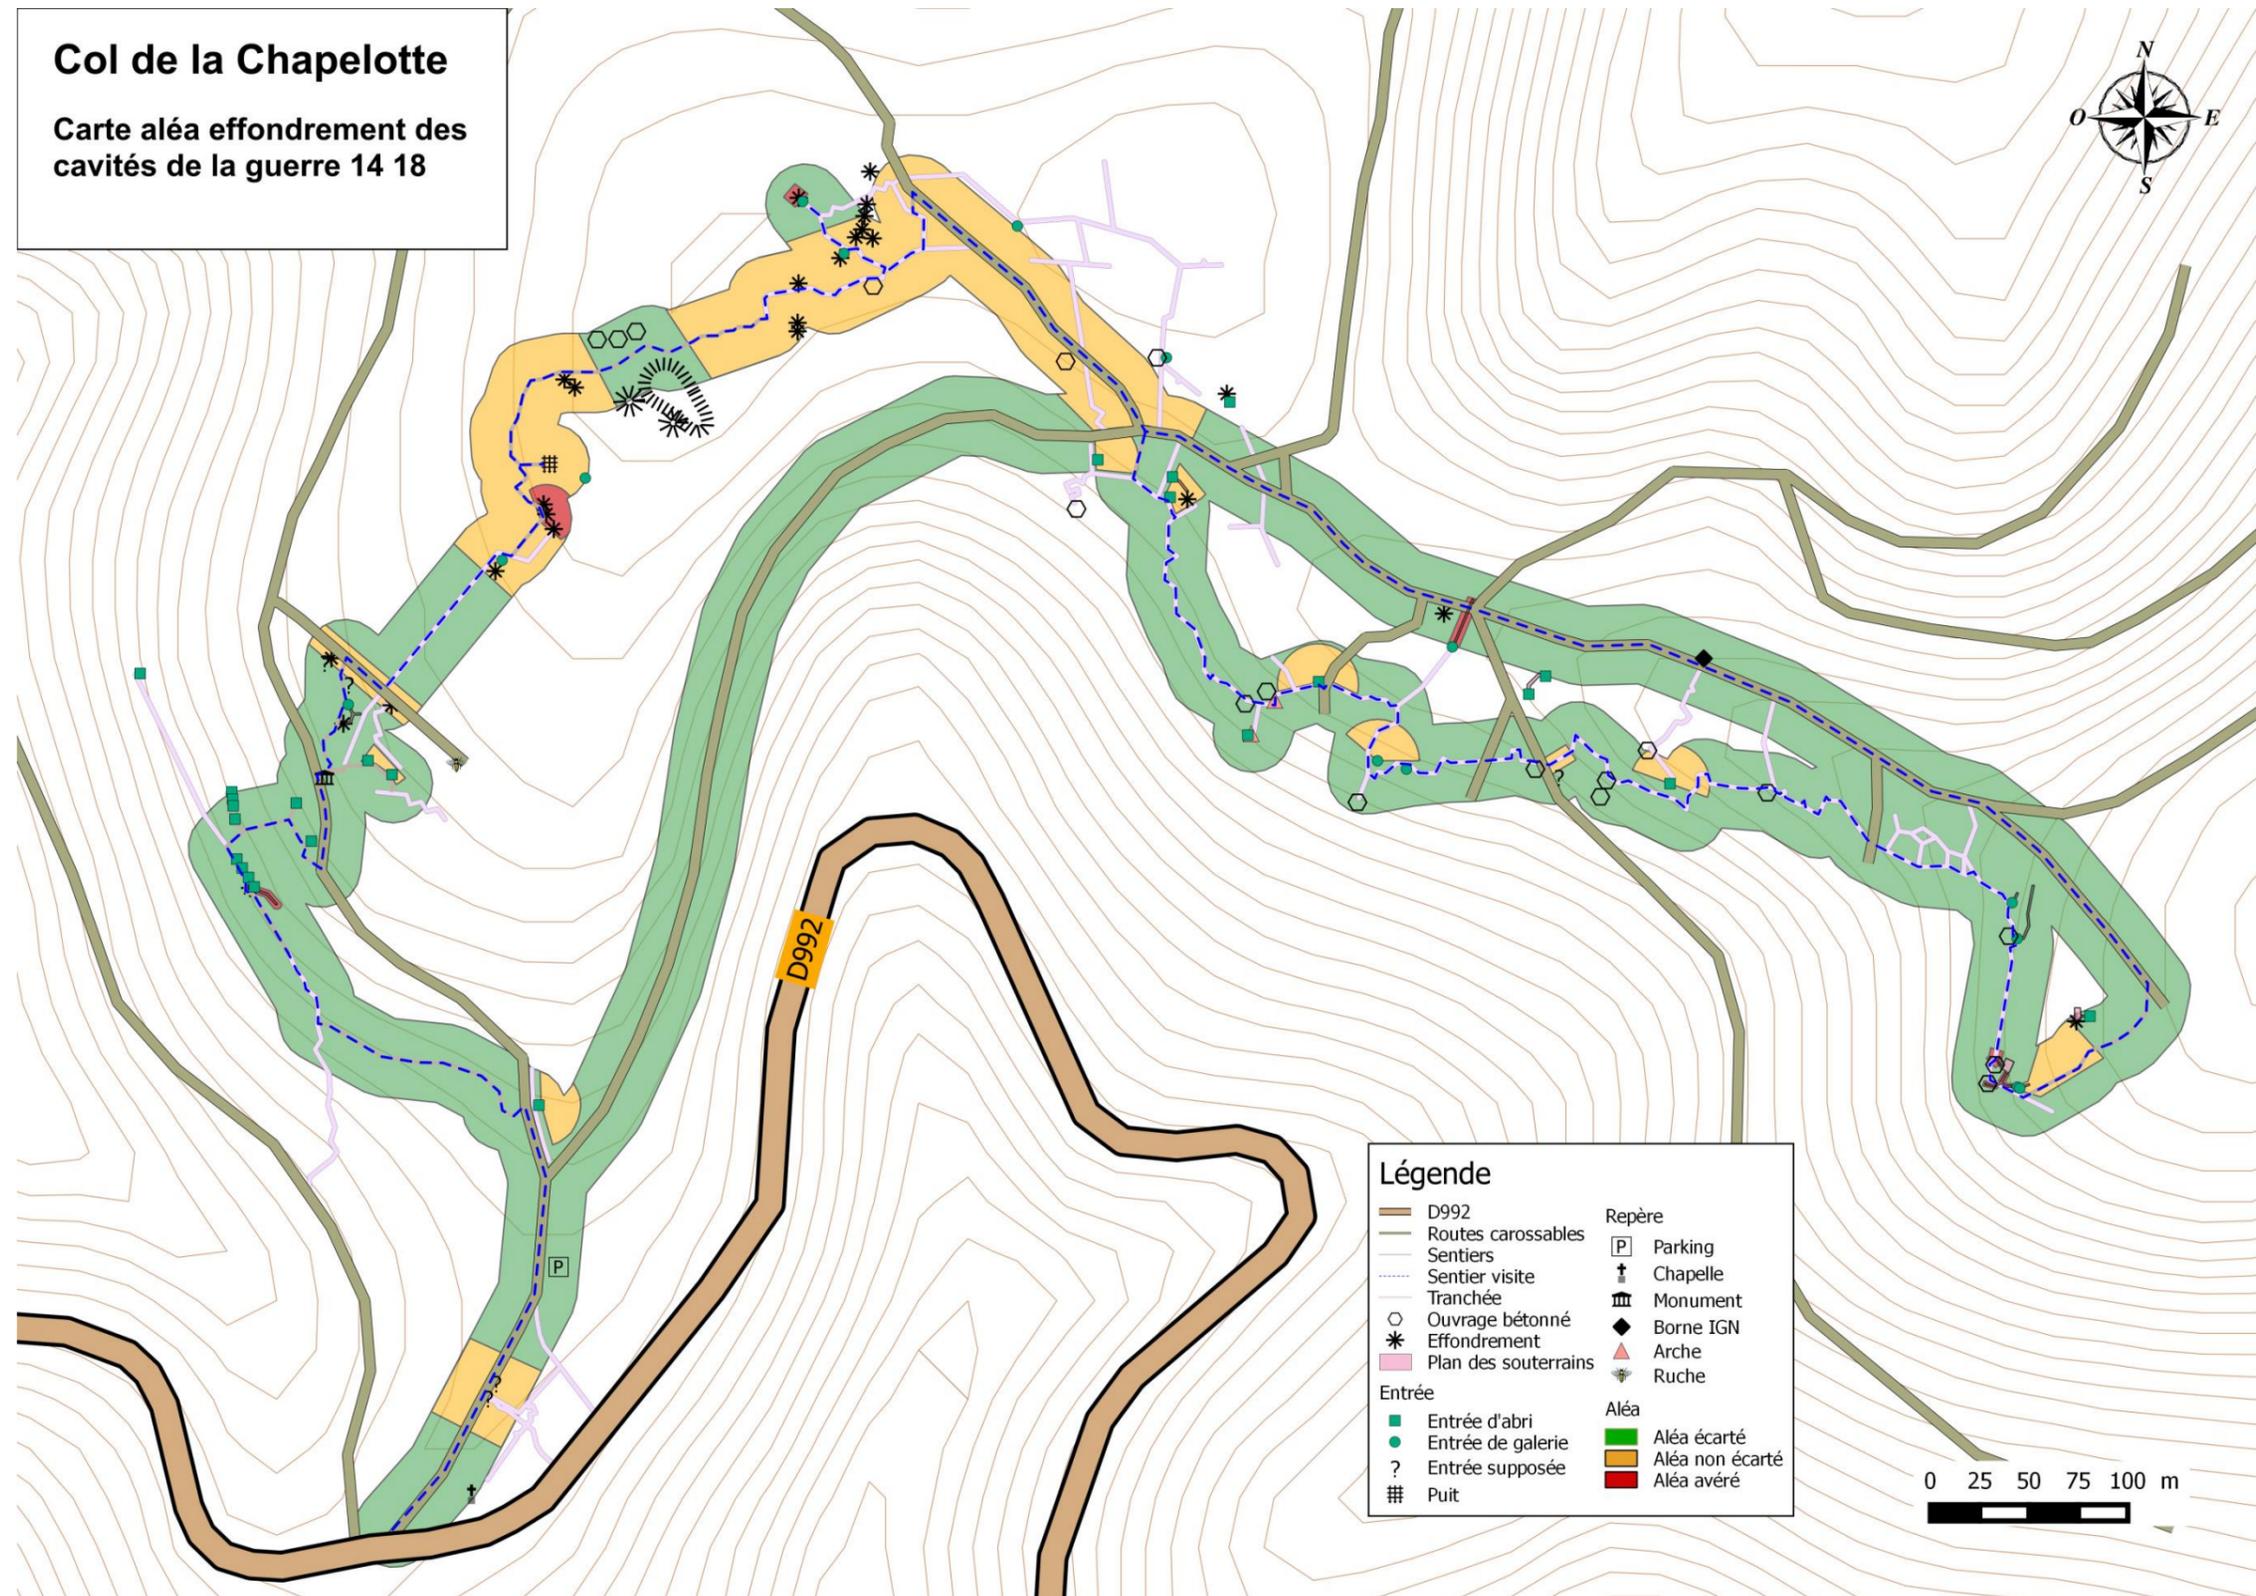
Illustration 2 : Carte aléa effondrement du secteur étudié

On retrouve de nombreuses galeries sur le plan d'époque. La plupart sont effondrées. L'aléa est non écarté à cause de la présomption forte de présence de galeries et des nombreux effondrements qui en témoignent. Concernant la galerie de la Sarre, dont un morceau du toit s'est déjà effondré, celle-ci est cartographiée en aléa avéré (cf. détail en annexe).

L'inspection d'une partie du réseau a montré que des galeries rejoignant des bunkers passent sous le chemin. L'inspection du toit a montré de nombreuses cloches de fontis menaçant le sentier. L'aléa est donc avéré sur ces zones (figure 5 en annexe)

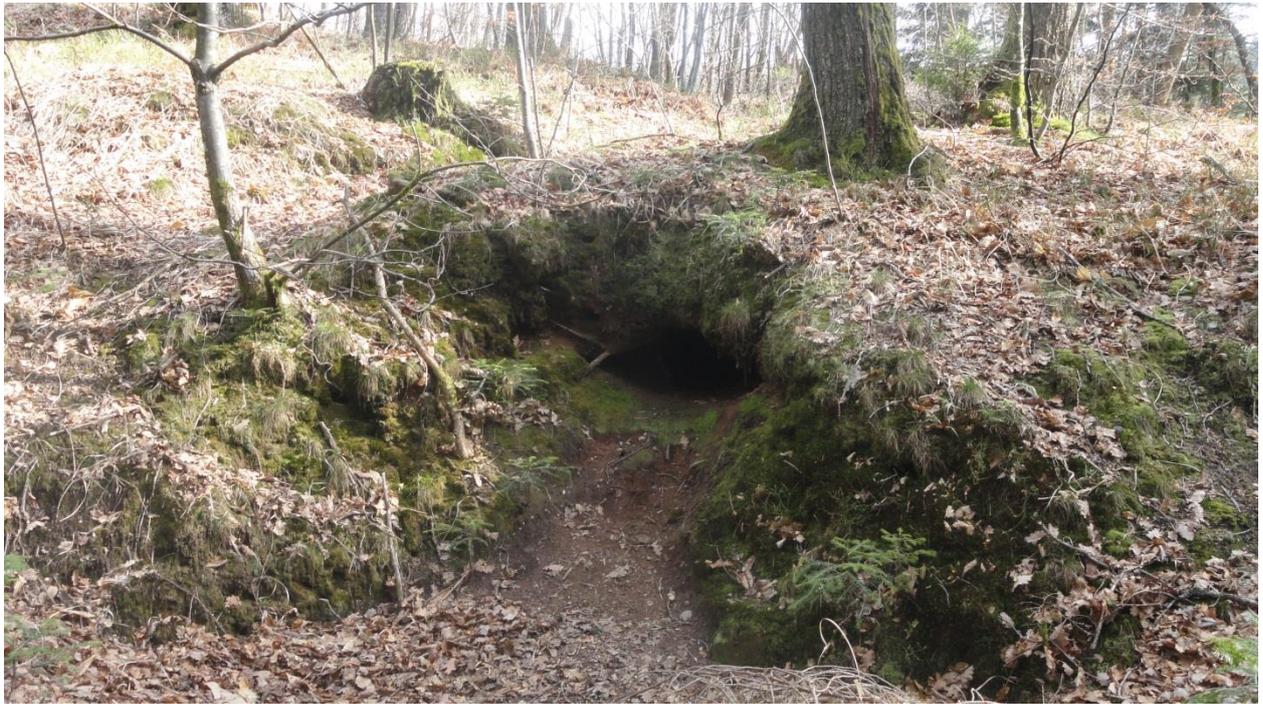
Une entrée (*Photo 1* en Annexe 1) se trouve au début du sentier. Il s'agit probablement d'une cagna, c'est-à-dire d'un abri qui n'est pas fortifié. Celle-ci n'étant pas pénétrable sans assistance, elle n'a pu faire l'objet d'une visite. La dimension de cette excavation n'est pas connue.

*Photo 1 - Entrée du cagna à prospecter en étant encadré par le secours spéléologique français*

L'intervention avec le SSF permettrait de vérifier le type (abri, départ de galerie) et l'étendu du vide, ainsi que la stabilité du toit.

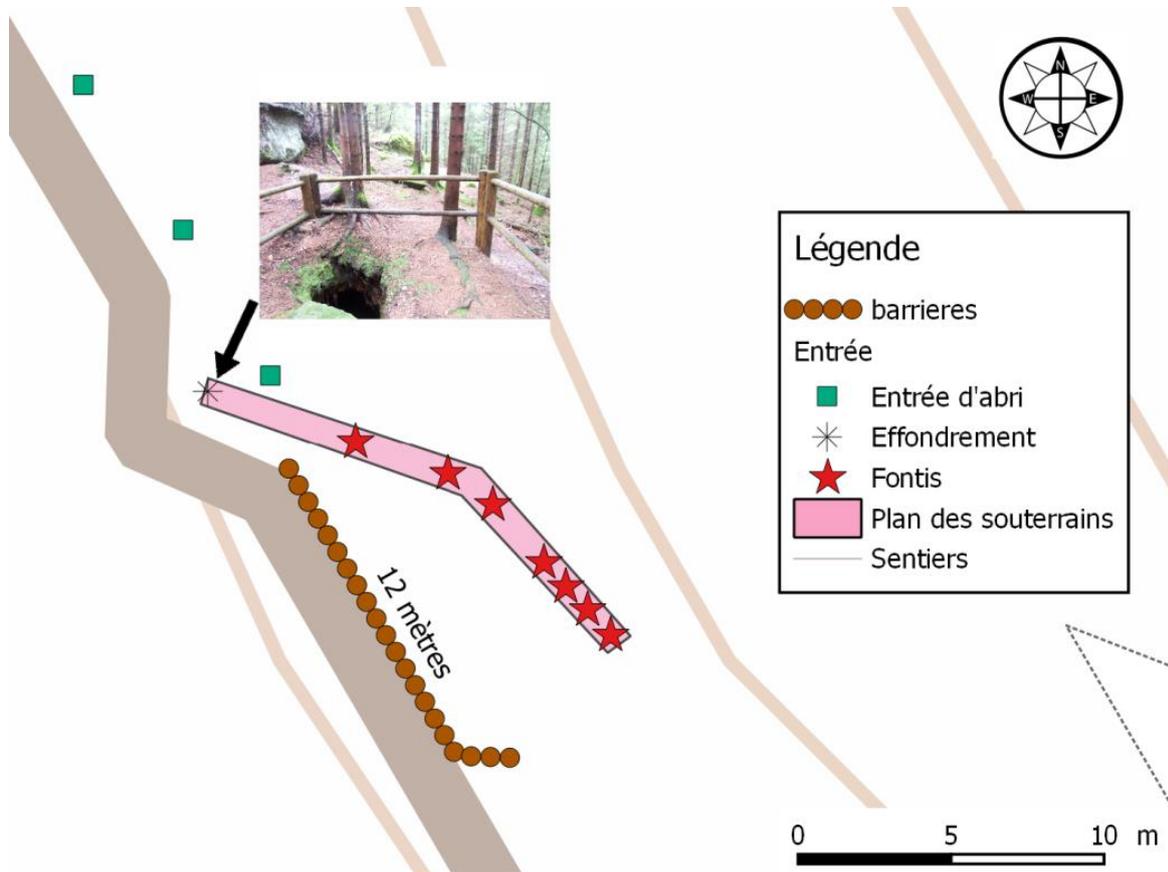
On peut noter la présence d'un effondrement d'une galerie dont le cratère en surface est déjà entouré par des barrières en rondin de bois. L'exploration de celle-ci, vers le Sud-Est, a montré de nombreuses montées de voûte, suivant le plan de fracturation (N110 à N140) du grès. Son extension vers le Nord-Ouest est effondrée. Il est possible de deviner son entrée effondrée juste en contre bas du sentier de visite.

Figure 1 - Effondrement d'une galerie. Parades : mise en place d'une barrière interdisant l'accès (12 mètres)

L'accès à la galerie est déjà en partie sécurisé par des barrières en rondin de bois. Une sécurisation plus complète sera obtenue par l'ajout de 12 mètres de barrières supplémentaire afin d'interdire l'accès sur la zone où les fontis sont susceptibles d'apparaître (cf. plan en détail en annexe).

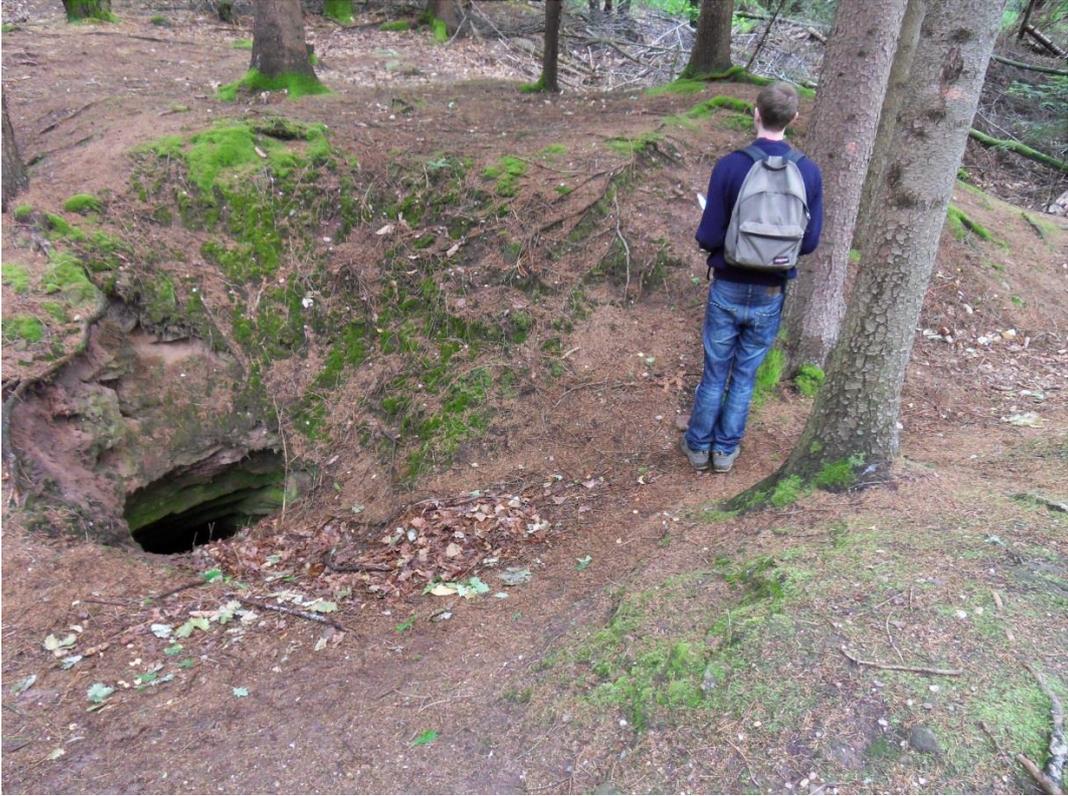
En suivant le chemin depuis le monument Corse, on peut trouver deux entrées proches l'une de l'autre, la première étant à 25 mètres de la stèle (photo 2 en annexe). L'aléa vis-à-vis du sentier est non écarté car les visiteurs peuvent facilement se déplacer au droit de la cavité supposée.

*Photo 2 - Première entrée de l'abri français*

Les deux entrées amènent probablement à un même abri, mais une prospection des lieux avec le secours spéléologique français serait nécessaire, afin de noter la dimension de l'excavation et l'état du toit.

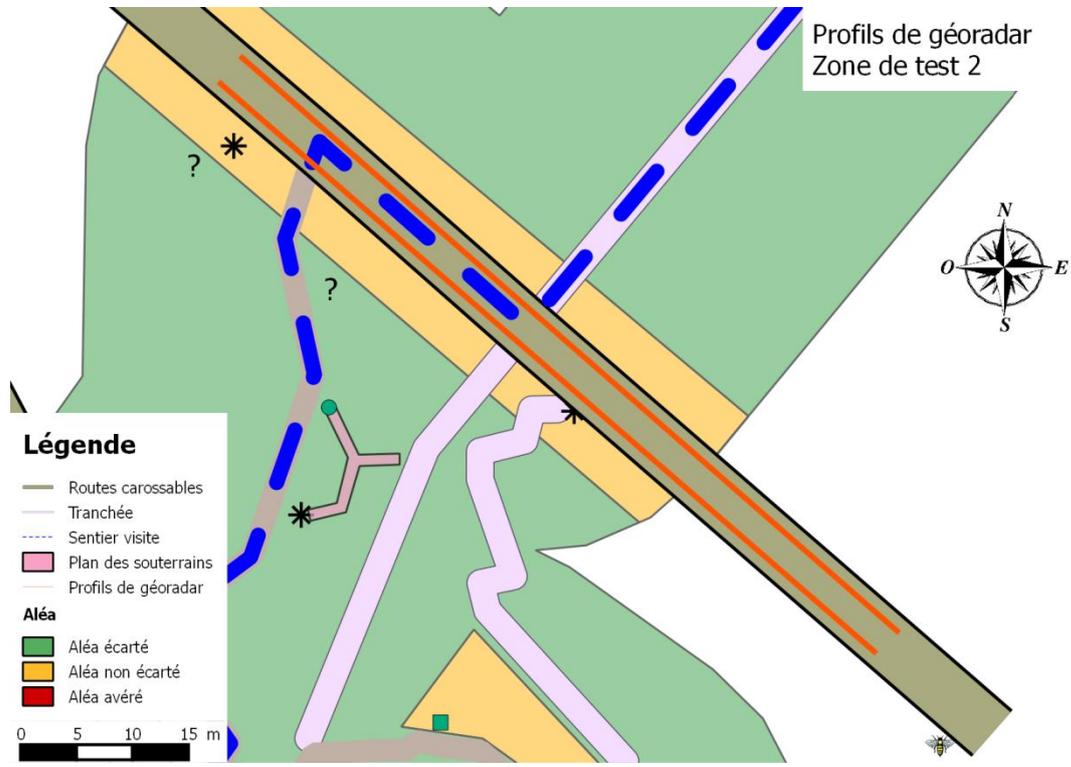
Le long de cette route, on retrouve de nombreux indices d'entrées. Après analyse des données géoradar (Annexe 3), aucune cavité n'a été détectée. Les possibles galeries subodorées par les indices d'entrées sont probablement remblayées et l'aléa est donc écarté.

Figure 2 - Profils de géoradar (zone de test)

Cette zone a servi de test pour le géoradar, et deux profils (63 et 64) ont été établis (Annexe 3). Le géoradar permet de détecter des anomalies jusqu'à 2 ou 3 m de profondeur sous terre du moment qu'il existe une hétérogénéité (passage entre de la roche et du vide). Seules les anomalies de taille importante qui subodoreraient un vide de grande taille (abri ou galerie de plus de 1 mètre de large) sont sélectionnées. Ainsi, sur ce secteur aucun vide de grande ampleur n'est détecté. Il n'y a donc aucune parade à installer.

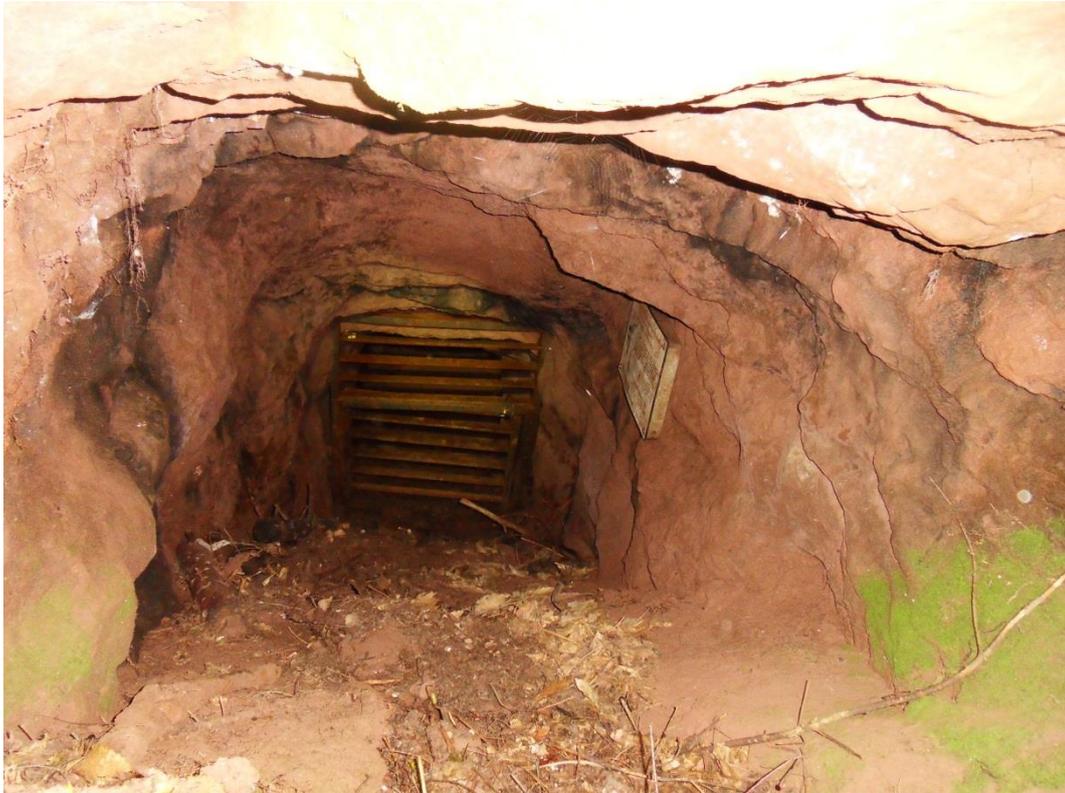
Le long de l'ancien chemin de fer, aucun indice de galerie n'a été trouvé, excepté à son extrémité septentrionale où l'on retrouve l'entrée de la galerie G, fermée à clé (photo 3), qui amène à un réseau de 5 sapes françaises orientées vers le front. Au Nord de celle-ci, on peut noter une multitude d'effondrements et une entrée (photo 4 et 5) qui supposent la présence de nombreuses galeries en dessous. L'aléa est donc écarté au sud de l'entrée G puis non écarté au nord. Enfin, l'aléa est avéré vers le Nord-Ouest au niveau des effondrements (photo 5) et de l'entrée (photo 4) car les terrains alentours non encore effondrés, au droit des vides qui se dirigent vers le Nord-Ouest, peuvent le devenir.

*Photo 3 - Entrée de la galerie G*

Des barrières en bois ou des panneaux indicateurs du danger sont préconisés pour interdire ou avertir du danger. Il faudra également interdire l'accès à ces ouvertures (entrées et effondrements).

L'intervention accompagnée par le secours spéléologique français dans les effondrements (ainsi que par la porte fermée à clé de la galerie G) serait nécessaire afin de vérifier l'état du toit du réseau souterrain et de son ampleur. De plus, la cartographie de ces souterrains pourrait permettre de replacer les plans d'époques des sapes françaises et d'affiner la cartographie de l'aléa avéré.

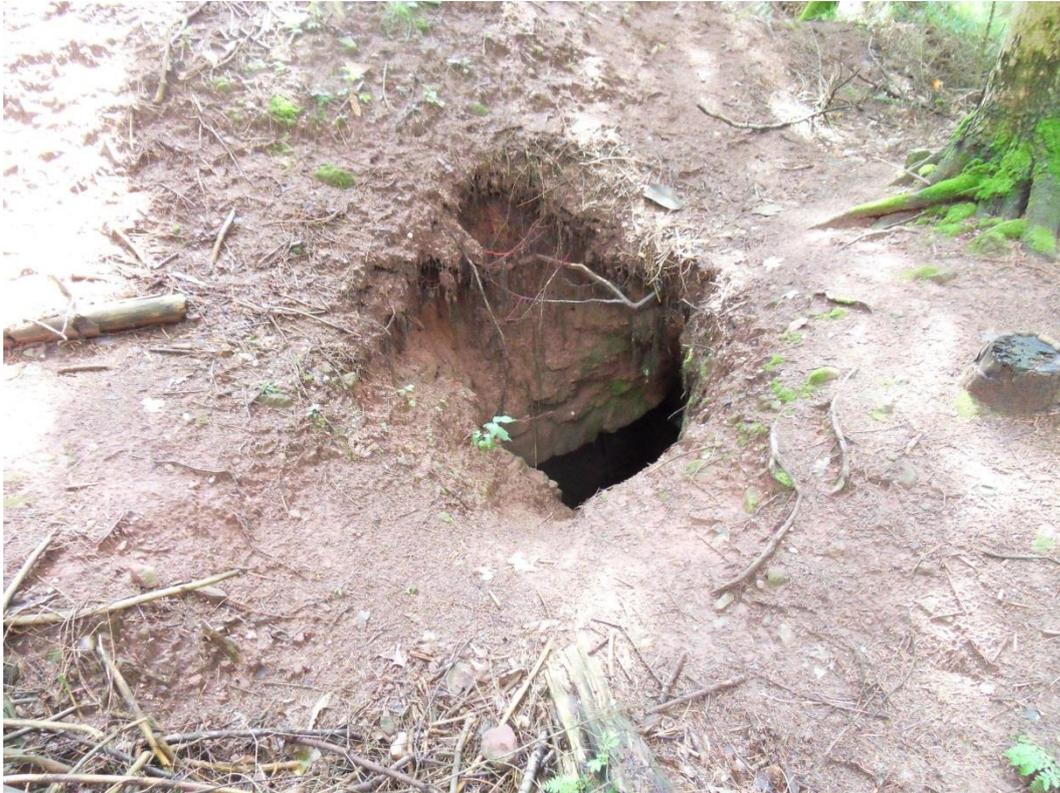
*Photo 4 – Entrée ou effondrement qui montre un départ vers le Nord-Ouest des galeries*

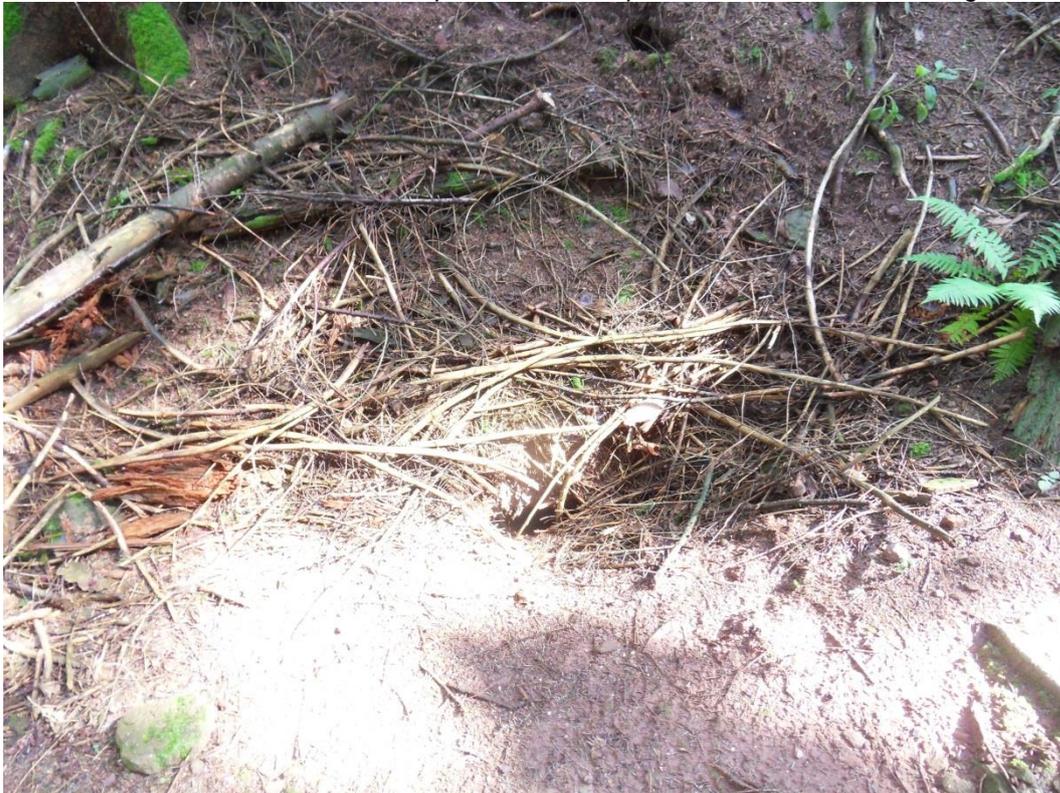
*Photo 5 - Effondrement*

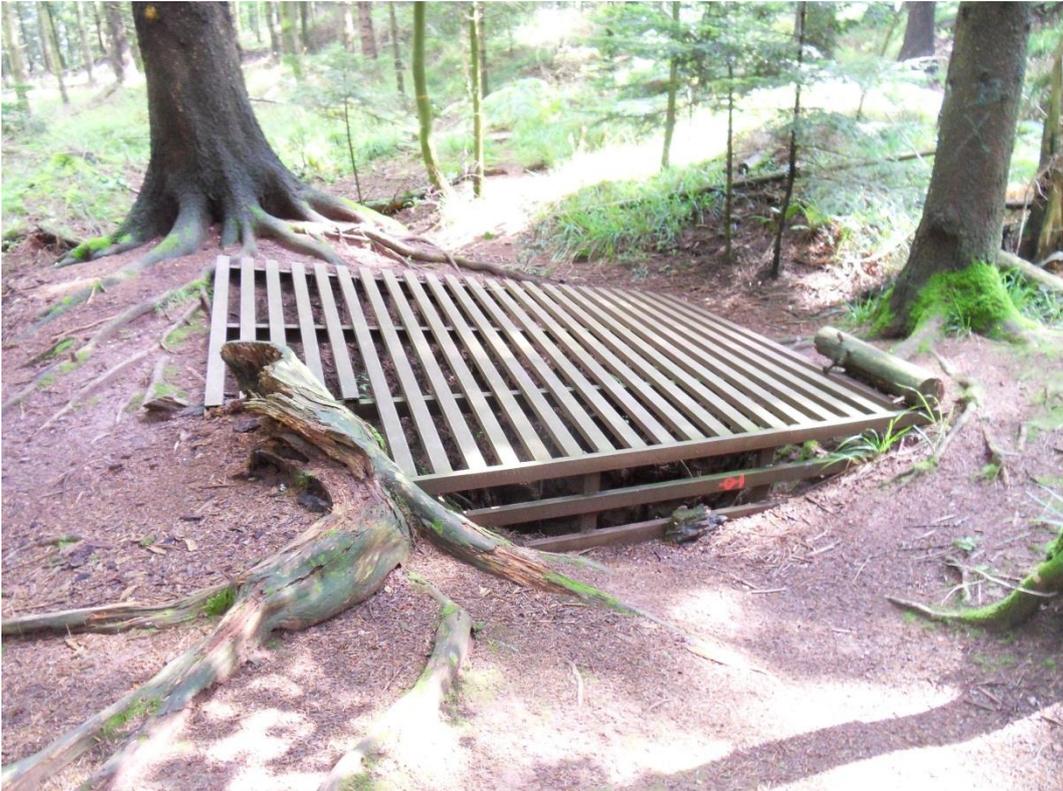
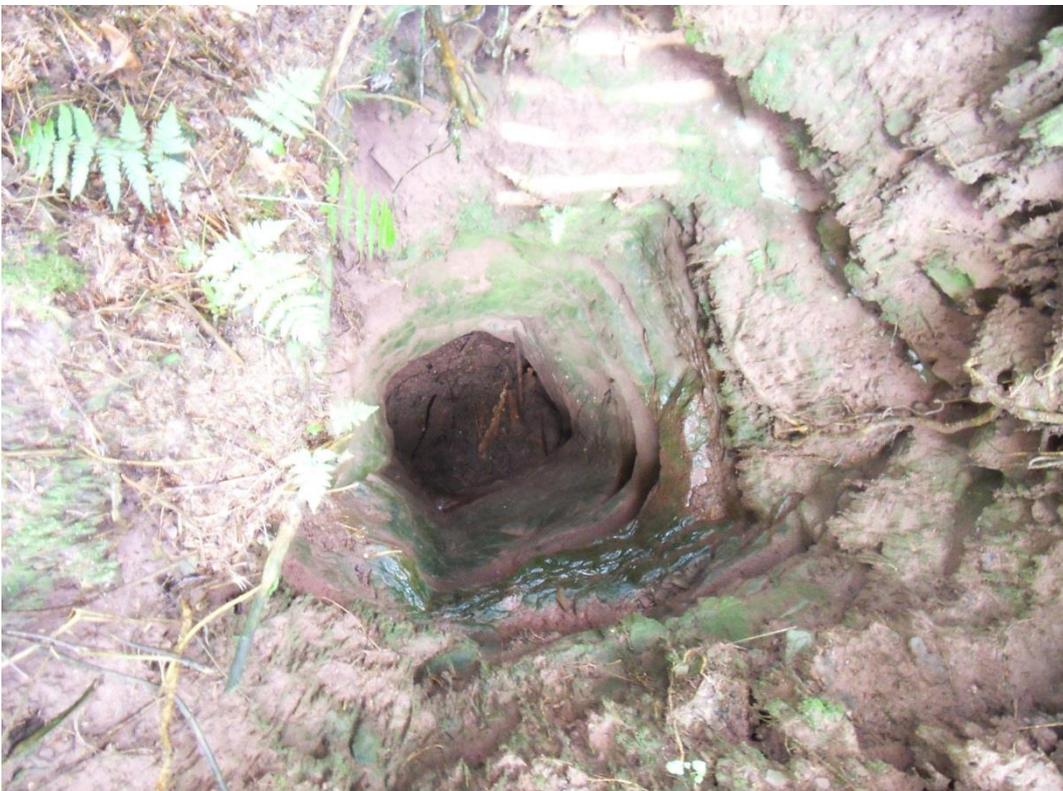
Ce puits de 6 mètres de profondeur (photo 6 et 7) est un point d'entrée des sapes françaises allant sous le front. Le puits est en bon état et il est possible de voir, au travers de la grille en fer qui condamne l'accès, une galerie au fond de ce dernier.

*Photo 6 - Puits J.L. Domatti*

*Photo 7 - Puits J.L. Domatti (6 mètres de profondeur)*

La galerie au fond du puits doit être prospectée avec le SSF pour s'assurer qu'il n'existe pas de départ de montée de voûte.

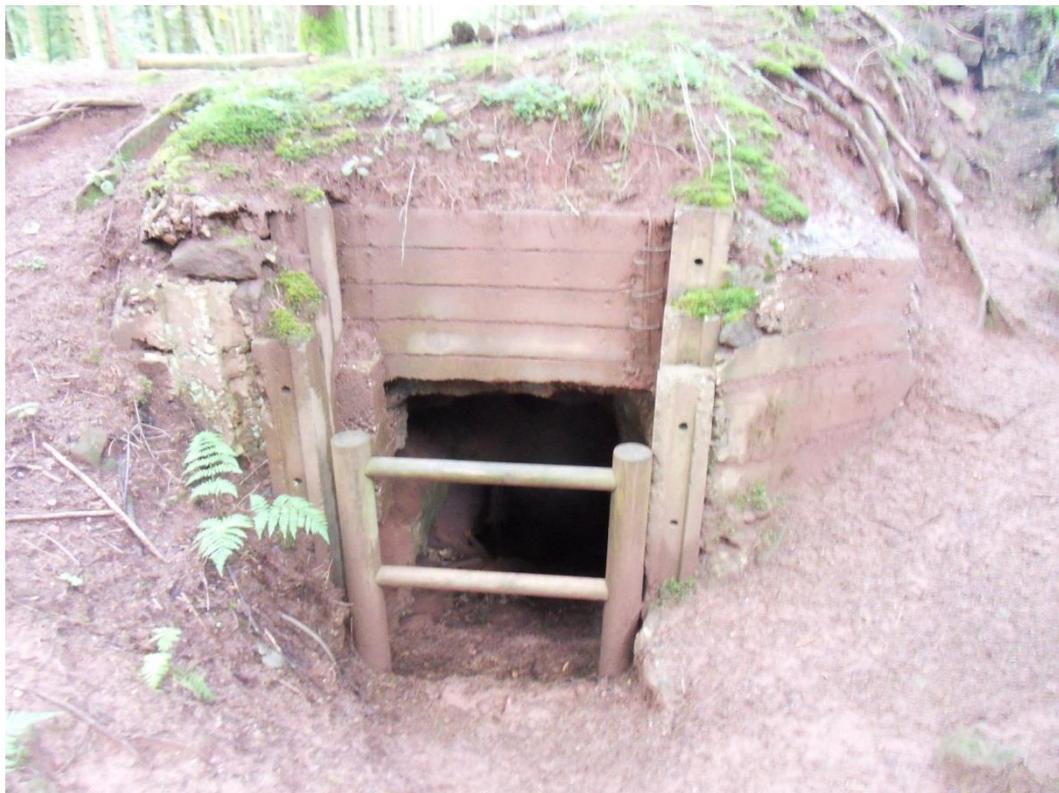
Photo 8 - Entrée de la galerie de la Sarre

Au niveau de l'entrée de la galerie de la Sarre, il convient de placer des barrières au-dessus de son entrée afin d'interdire l'accès et de vérifier l'état du toit de l'ensemble de la galerie par une visite de celle-ci avec le secours spéléologique français.

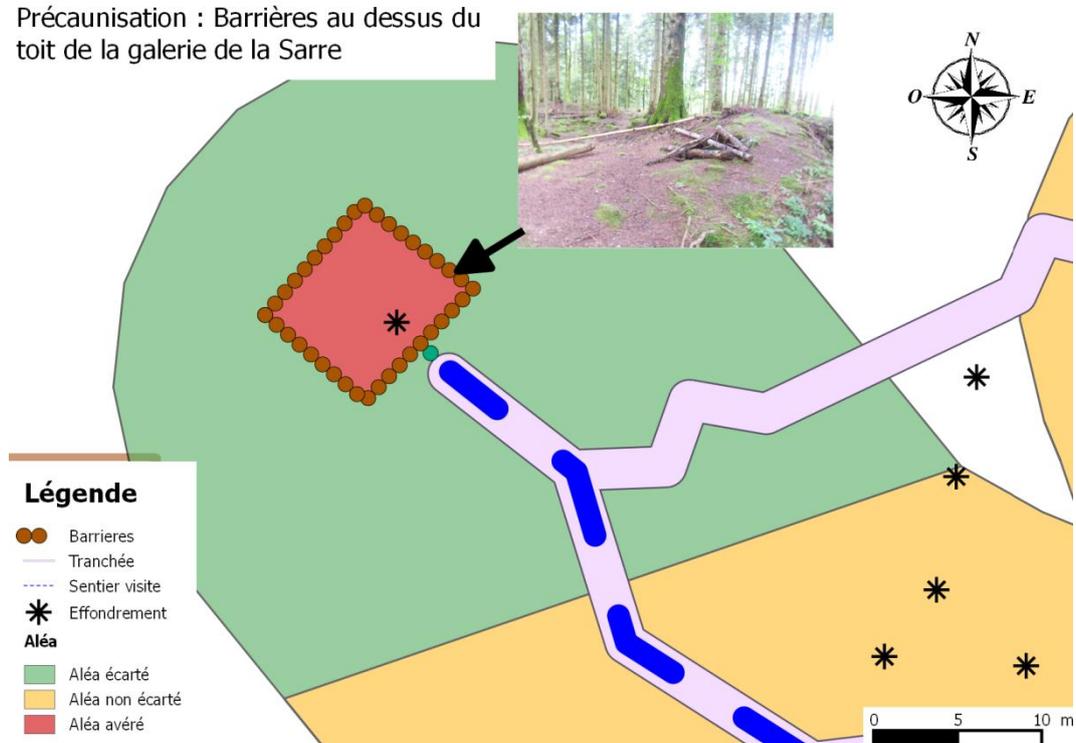
Figure 3 – Barrières au dessus de la galerie de la Sarre. La galerie passe sous l'aléa rouge puis s'effonce progressivement en profondeur de sorte que l'aléa effondrement à court terme est écarté.

Précaunisation : Barrières au dessus du toit de la galerie de la Sarre

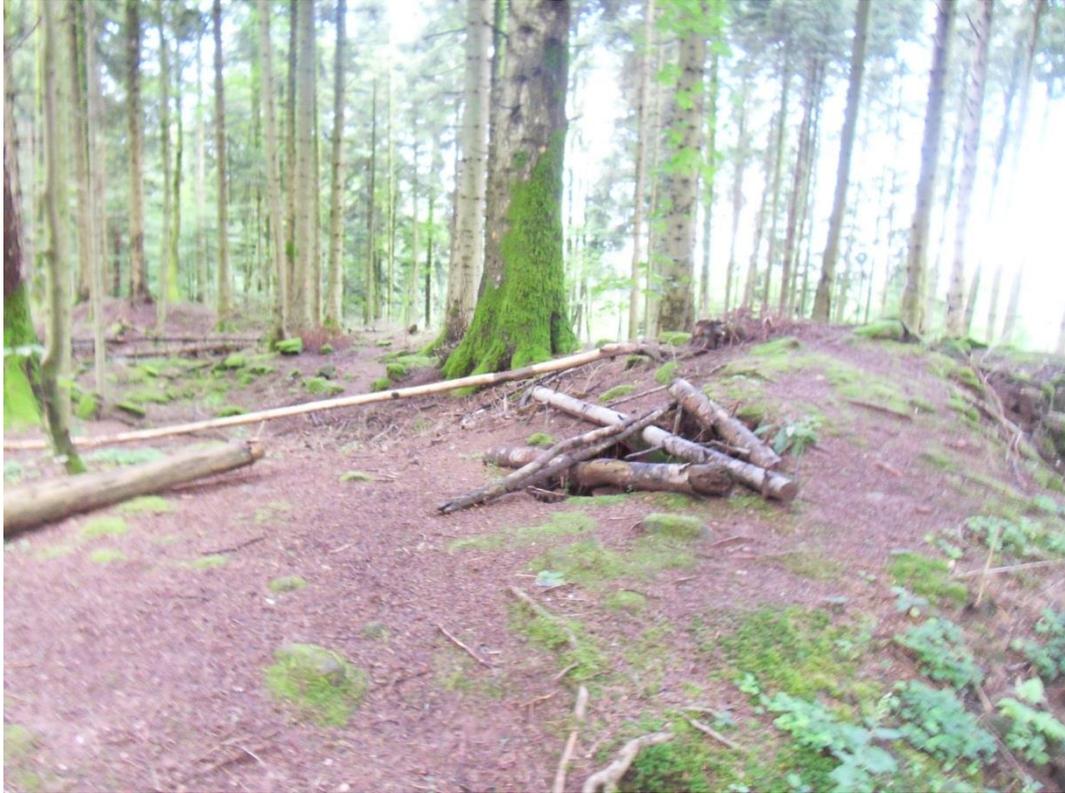
*Photo 9 - Effondrement au dessus de l'entrée de la galerie de la Sarre. Il faut placer les barrières au niveau des arbres*

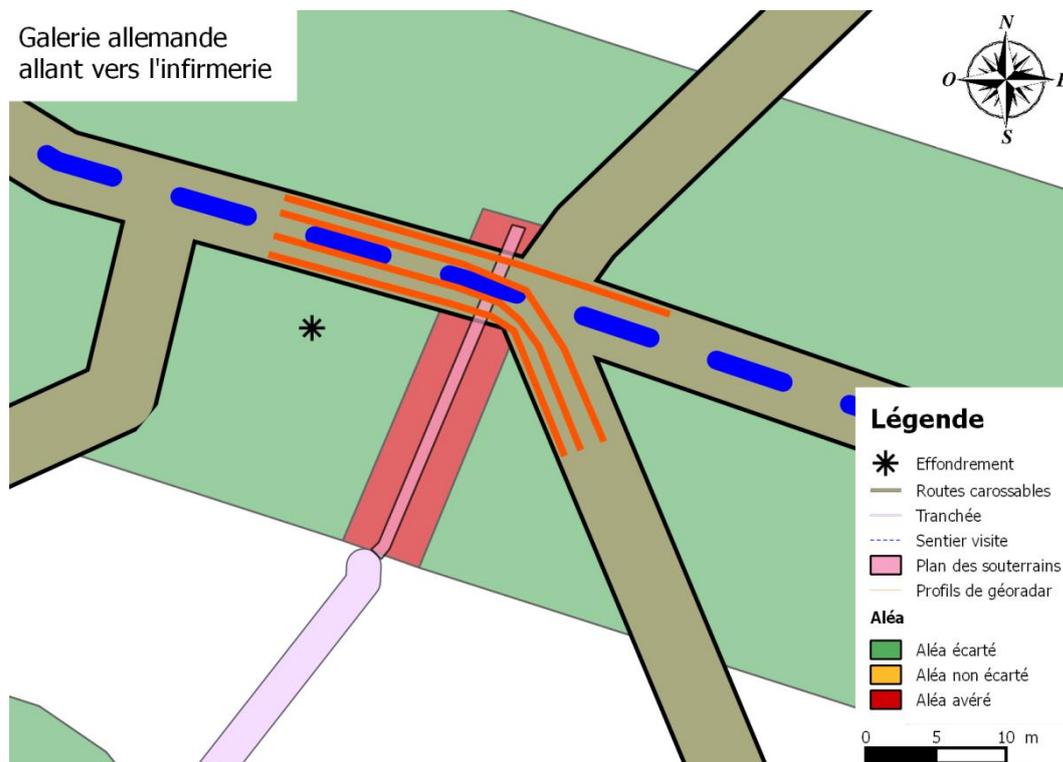
Figure 4 - Profils de géoradar de la galerie test

Une étude de cette zone au géoradar (profil 58, 59, 60) a servi de test et montre une anomalie conséquente bien calée sur la galerie dont la profondeur a pu être estimée à plus de 2 mètres de profondeur (Annexe 3). Il est préconisé soit d'étaçonner la galerie afin d'une part d'éviter le départ d'une cloche de fontis et d'autre part d'éviter la rupture brutale de la tranche des terrains sus-jacents, soit de poser un radier de rondin en bois sur la route au droit de la galerie afin d'empêcher un véhicule ou une personne de tomber lorsque le cratère d'effondrement sera apparu sous le radier.

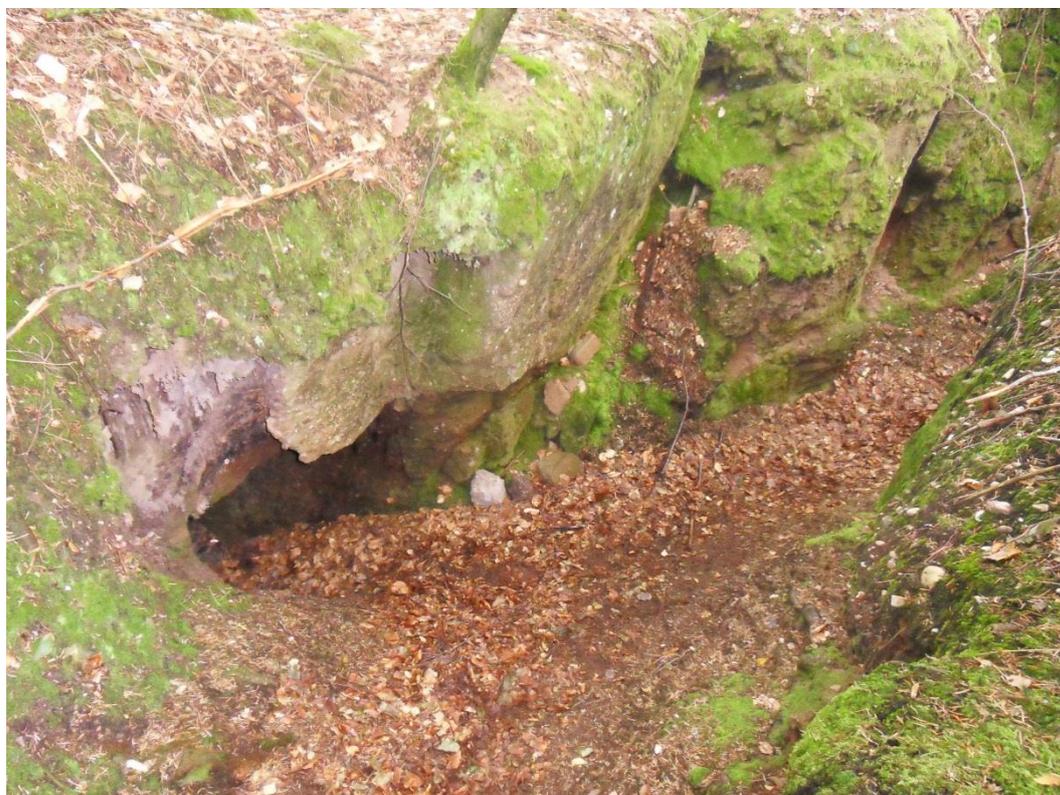
On retrouve une galerie (photo 10) qui passe en dessous de cette route. L'inspection de la galerie par le BRGM n'a pas montré d'instabilités mais la faible épaisseur de la tranche de terrain qui recouvre la galerie sous la route implique de cartographier un aléa avéré. Ce site a servi de test (figure 4) pour le géoradar pour valider la méthode de détection de la cavité qui a bien été détectée.

Photo 10 - Entrée de la galerie

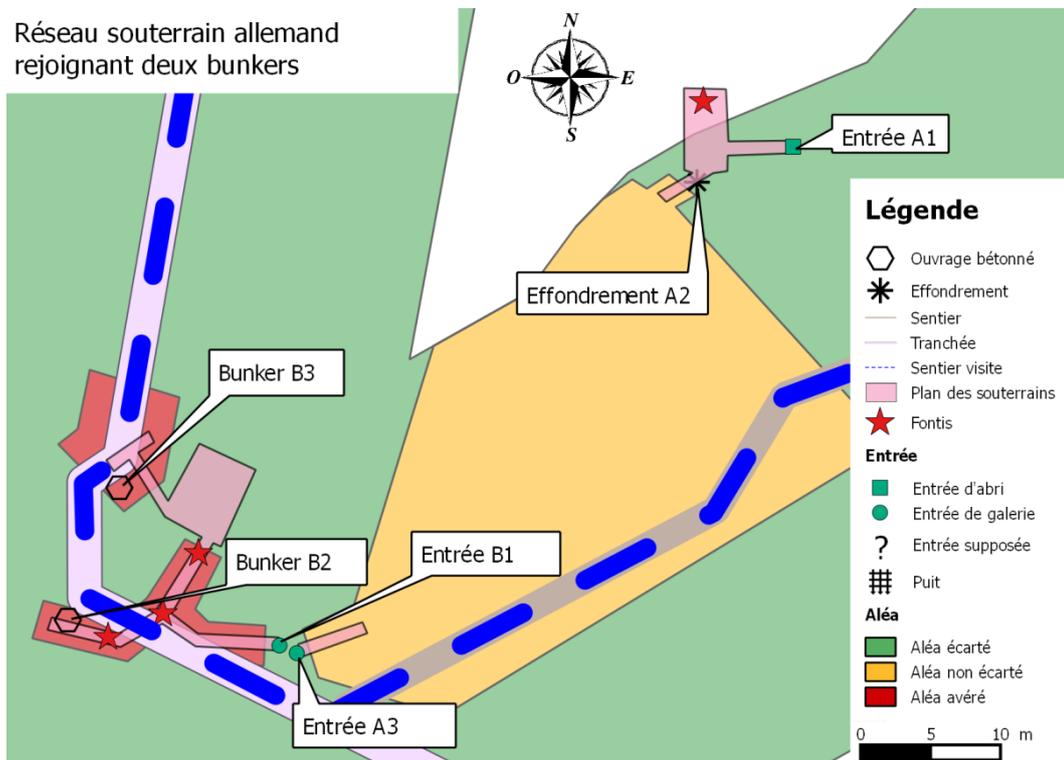
Figure 5 - Réseau souterrain allemand à prospecter accompagné du secours spéléologique français

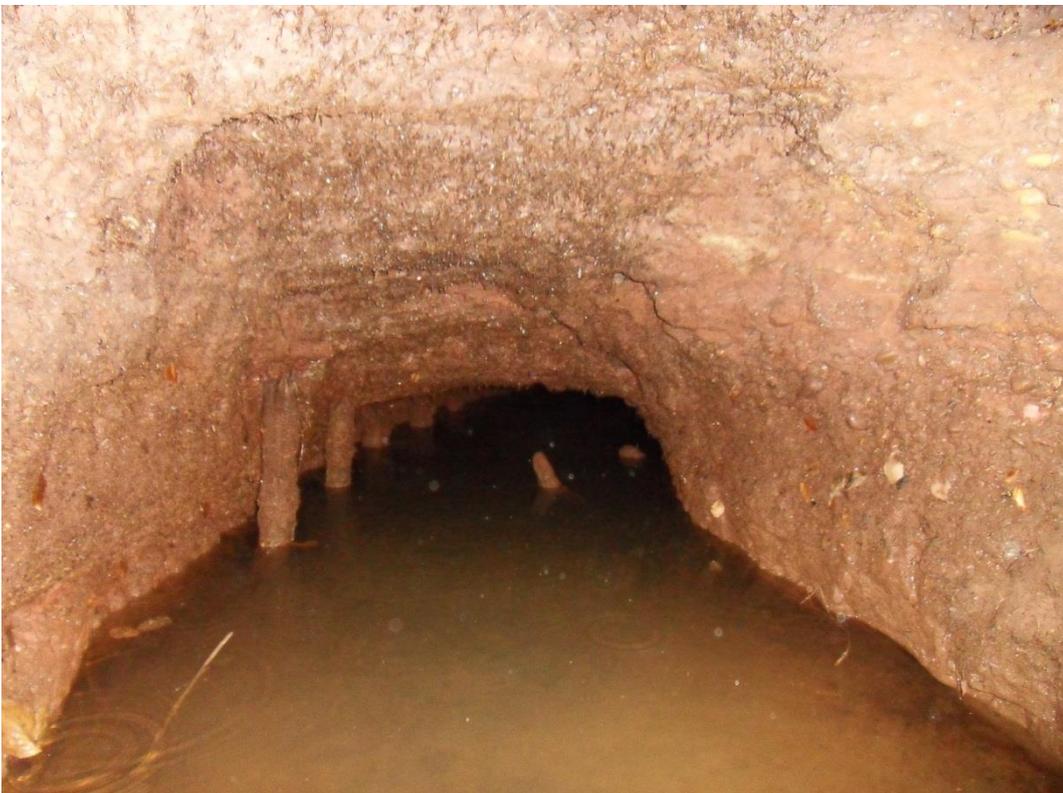
Les tranchées allemandes sont globalement sûres et l'aléa est généralement écarté. On retrouve de nombreux abris bétonnés, mais aucun indice d'instabilité n'a été trouvé en surface. Quelques entrées n'ont cependant pas pu être prospectées pour des questions de sécurité (passage trop étroit qui empêche un diagnostic sur la stabilité : photo 17 à 23) ou d'inaccessibilité (galerie inondée : photo 21). Dans ces cas, l'aléa est non écarté.

*Photo 21 - Intérieur de la galerie*

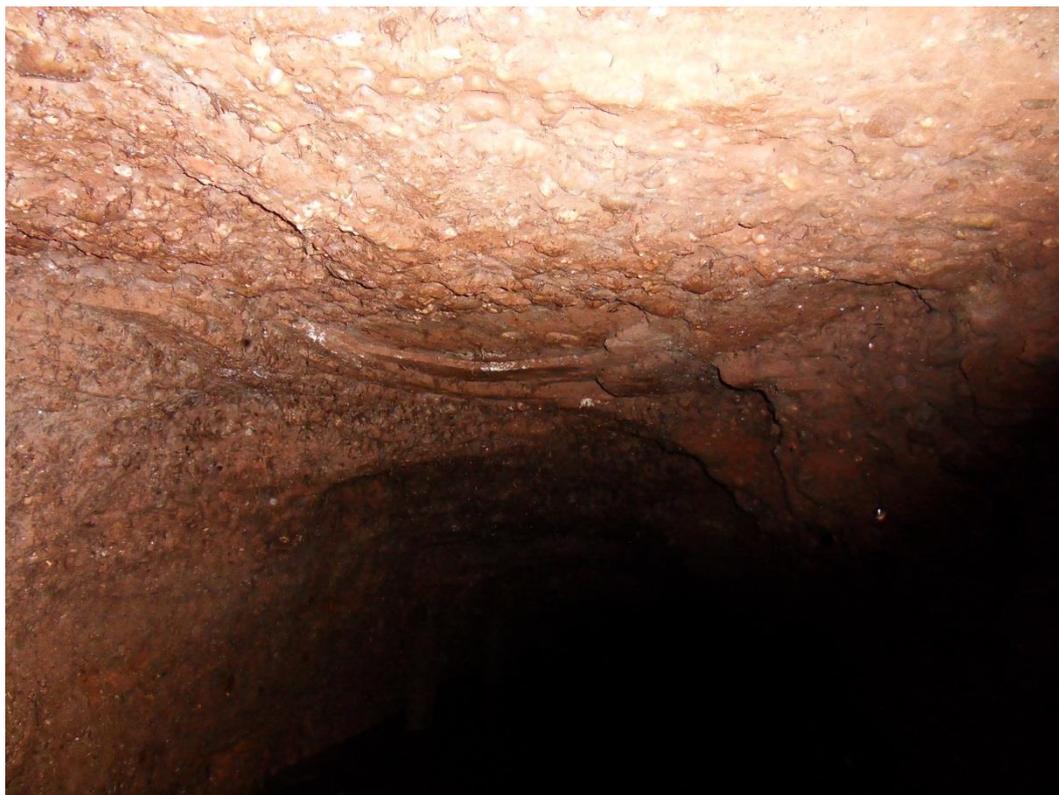
*Photo 22 - Plaque du toit commençant à se détacher*

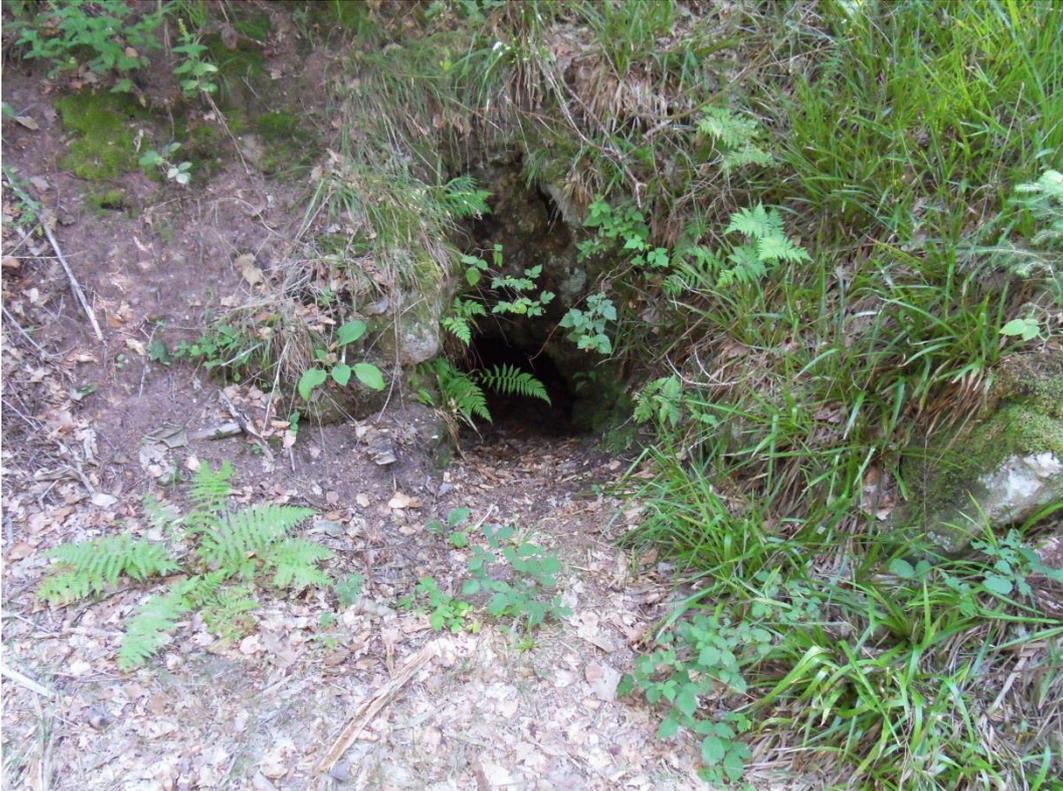
C'est la fin de la visite. Un abri proche de la route est susceptible de passer sous la route. L'aléa est donc non écarté.

*Photo 23 - Entrée d'un abri à proximité de la route*

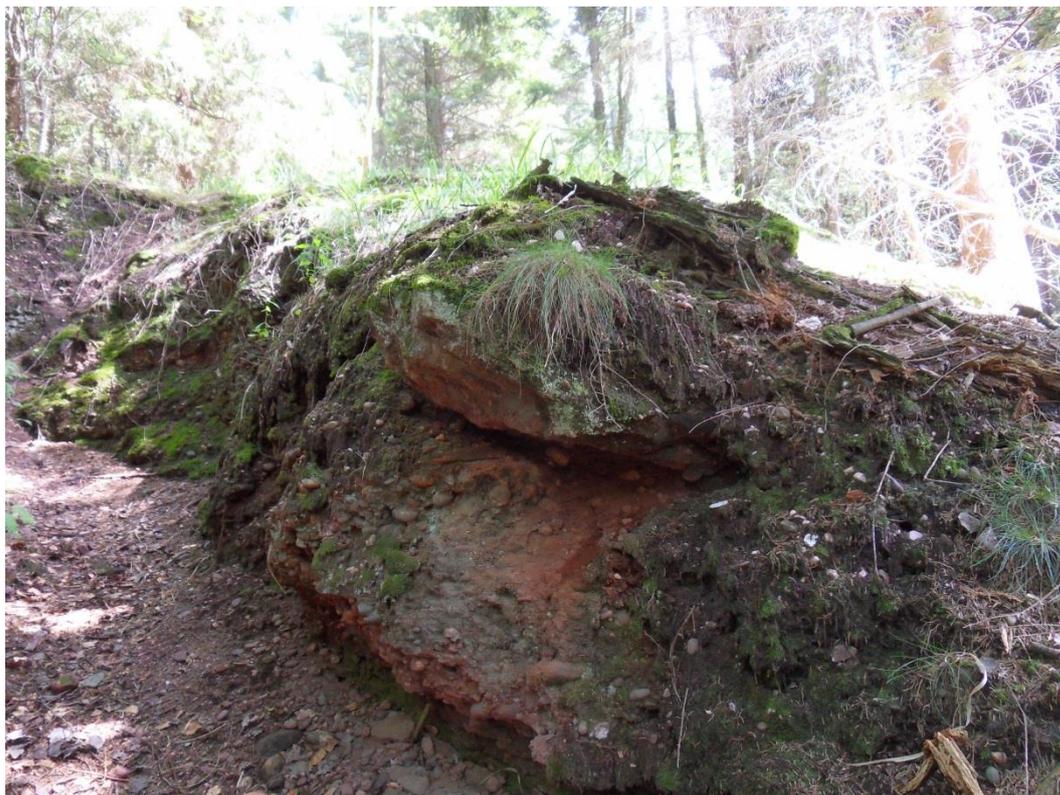
*Photo 24 - Bloc à purger*

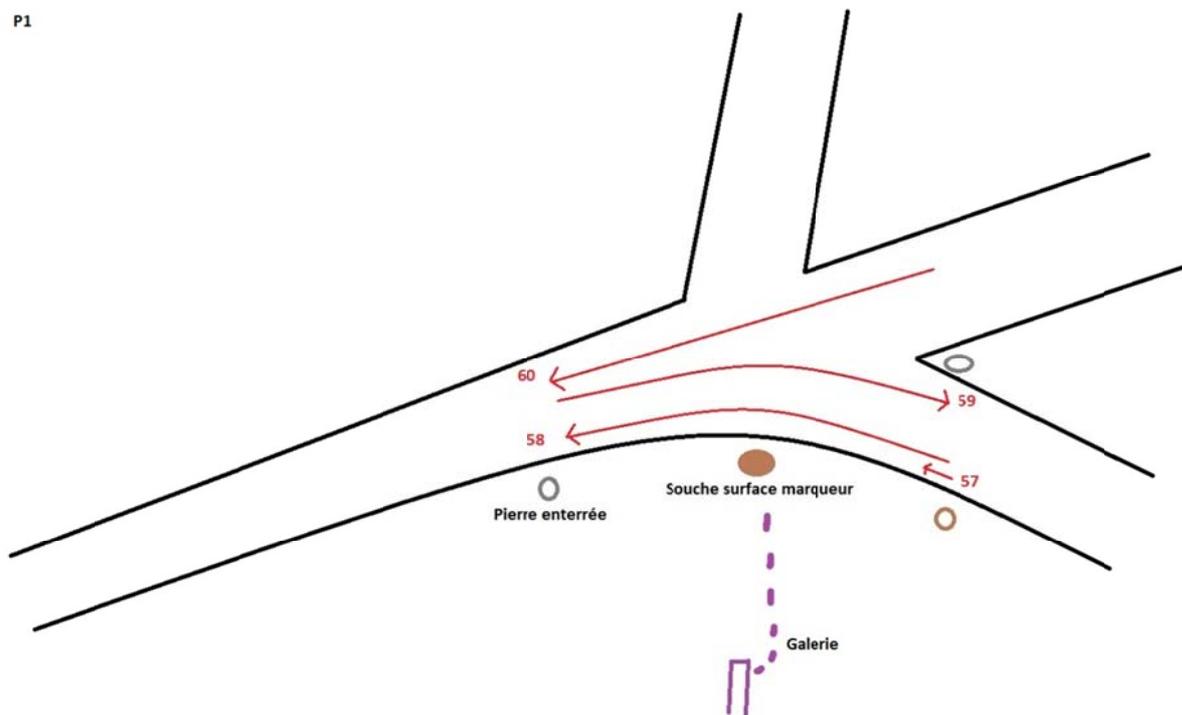
Figure 2 : implantation des enregistrements géoradar au col de la Chapelotte, secteur P1

- De nombreuses hyperboles (notées « O.P. ») généralement symptomatique de la présence d'objet ponctuels (gros cailloux, grosse racine, ...), parfois rassemblés en chapelet (notées « R ? »), rappelant le ferrailage du béton, mais compte tenu du contexte, vraisemblablement à rapprocher d'un chevelu racinaire ;
- De nombreuses variations d'intensité de réflexions inorganisées réparties sur toute la hauteur de cet horizon ; certaines plages de faible intensité remontent jusqu'à la surface et peuvent être dues au passage de l'antenne sur un sol très humide, voire mouillé (boue).
- Une interface discontinue superficielle (~10 à ~20 cm)
- Des réflecteurs intenses, généralement organisés en plages courtes de 1 à 2 m de long dans le sens du profil, mais montrant également une belle continuité de ~5 m sur au moins 2 des profils (notée « Anomalie 1 »).
