Rapport d'expertise

Reconnaissance de terrain et premier diagnostic sur les mouvements de terrain consécutifs aux fortes pluies du 16 au 18 septembre 2014 dans la vallée de l'Orb (34)

BRGM/RP-63946-FR
Octobre 2014

Vallée de l'Orb (34)

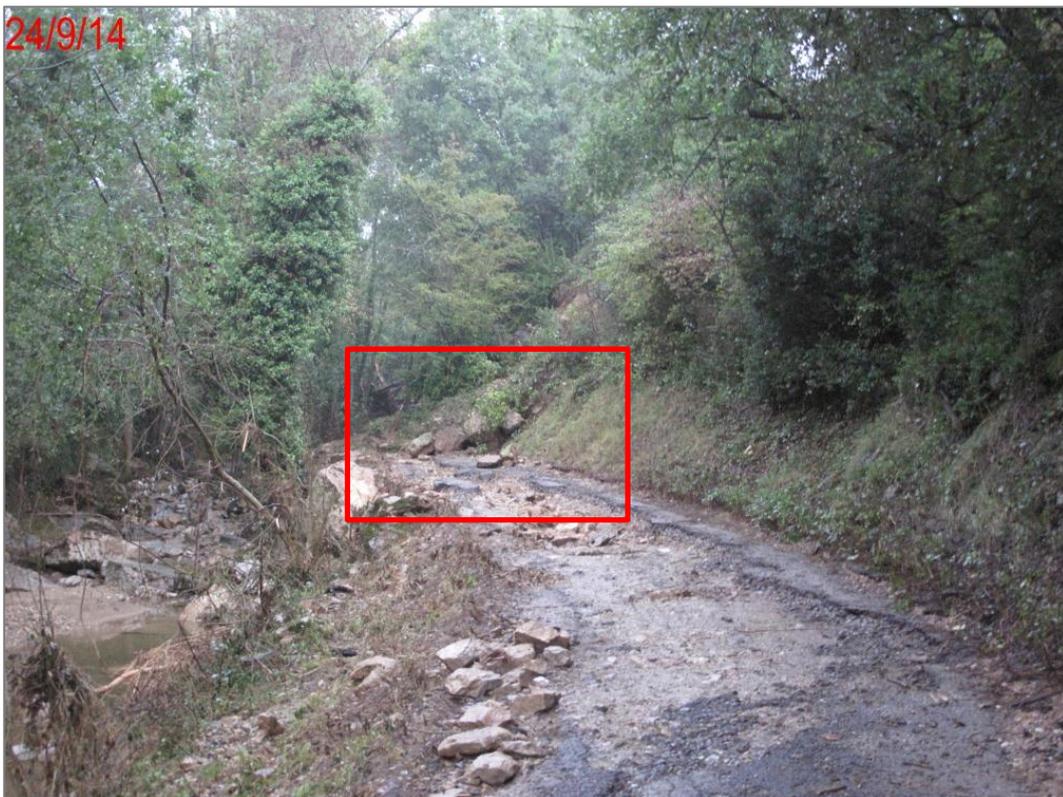
Illustration 3 – Revêtement de la route en partie emporté et terrains glissés sur la chaussée (encadré rouge). Talus en forte pente végétalisé

Recommandations : Tant que le cours d'eau n'a pas été nettoyé (le barrage naturel est toujours en place), il n'est pas possible de démarrer les travaux de déblaiement et confortement nécessaires. Dans cette attente l'interdiction d'accès est à maintenir.

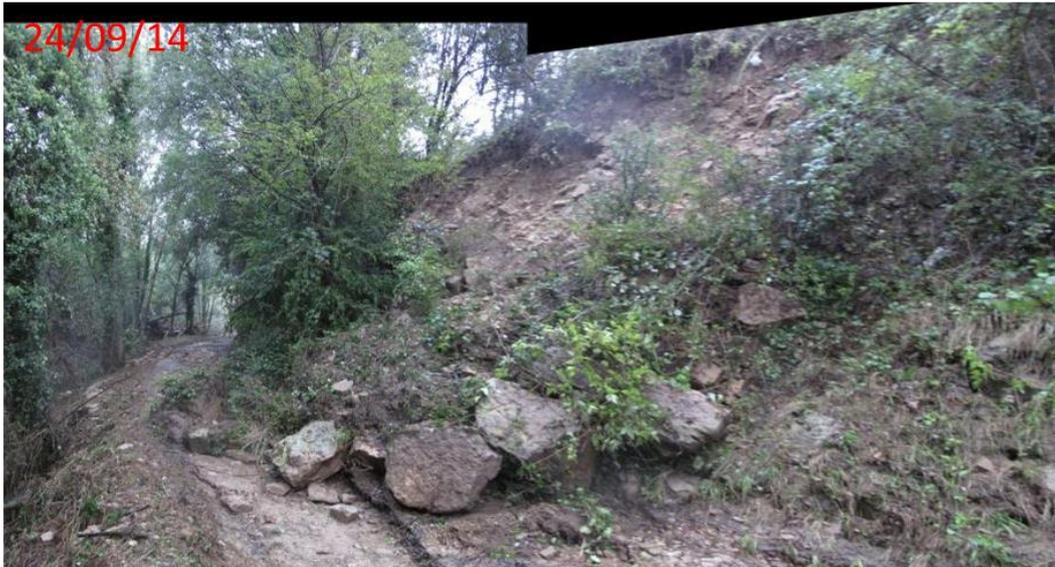
Illustration 4 – Glissement de talus mettant en mouvement des blocs de dimension métrique

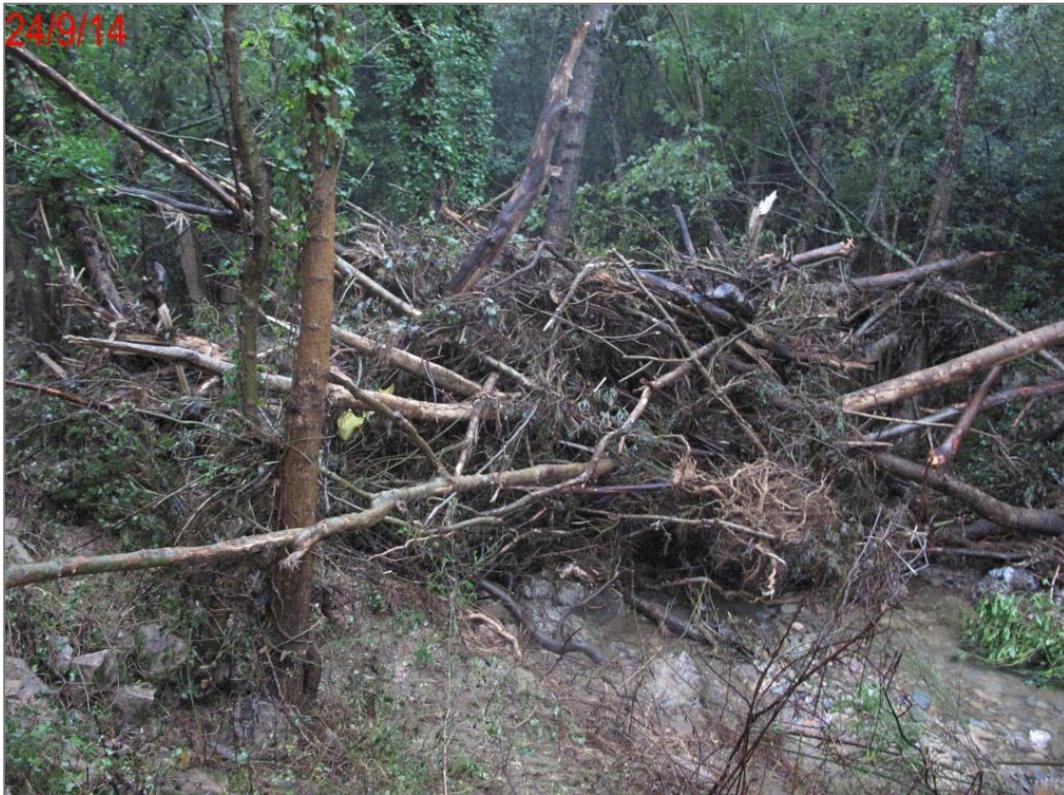
Illustration 5 – Embâcle formé par l'accumulation de débris de végétaux, à environ 10 m en amont du glissement.

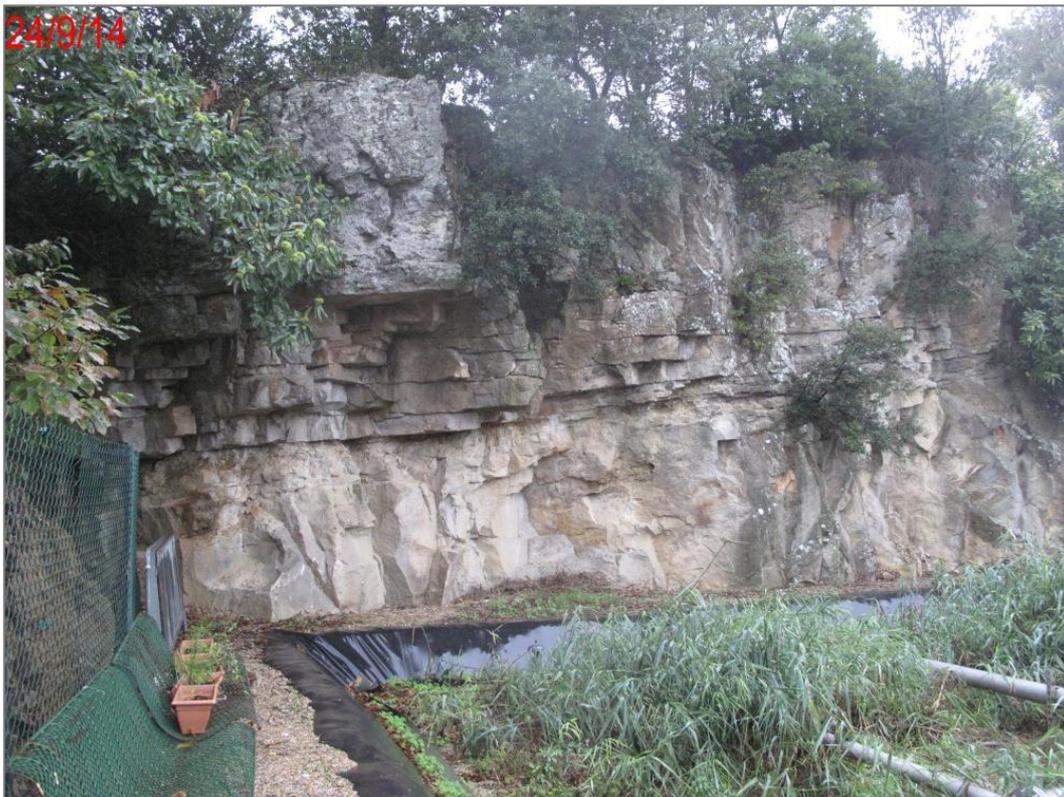
Constat : Front rocheux vertical d'environ 3 m de haut, présentant un sous-cavage (creusement) réalisé lors des travaux de mise en place de la STEP. Pas de chute de blocs observées, mais la falaise d'environ 15 m de haut présente des crevasses verticales délimitant des blocs qui sont susceptibles de chuter. Les racines des arbustes favorisent l'ouverture des discontinuités. L'action de l'eau et du gel/dégel accentue le phénomène de fracturation. La route de desserte de la STEP située au-dessus du front, exposée sur une trentaine de mètres à l'aléa chute de blocs, est l'enjeu principal et risque d'être endommagée par les chutes de blocs (volume unitaire de l'ordre du dm^3 au m^3) en aval.

Illustration 6 – Front rocheux en surplomb de la STEP. Stratification des bancs calcaires et fracturation sub-verticale

Recommandations : Immédiatement, l'aléa « chute de blocs » avéré implique la limitation de la fréquentation à l'aplomb de la zone de falaise (chemin notamment avec par exemple accès strictement réservé à l'usage de la STEP et hors épisode pluvieux.). A court terme, une gestion du risque avec diagnostic détaillé de l'aléa et des mesures de sécurisation éventuelles en fonction des enjeux associés est à engager. A titre indicatif, ces mesures de sécurisation passeront par des purges, de l'épinglage ponctuel de blocs et la pose de grilages lestés. Localement des zones de surplomb pourront être épaulées si nécessaires.

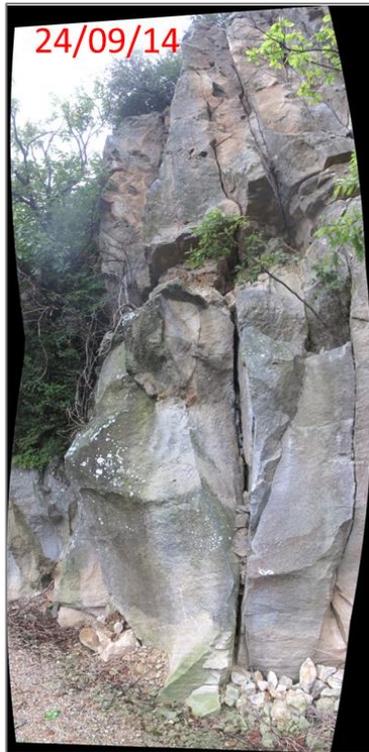
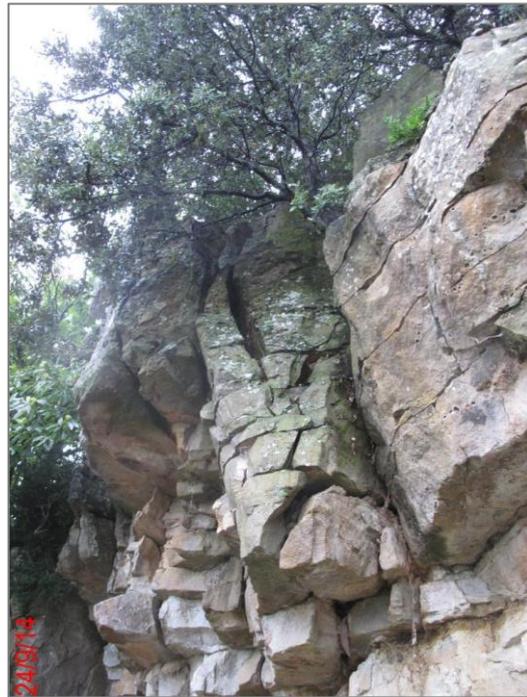
Illustration 7 – Sous-cavage des bancs calcaires et fracturation verticale (photo de gauche) - Crevasse verticale ouverte sur environ 2 cm (photo de droite)

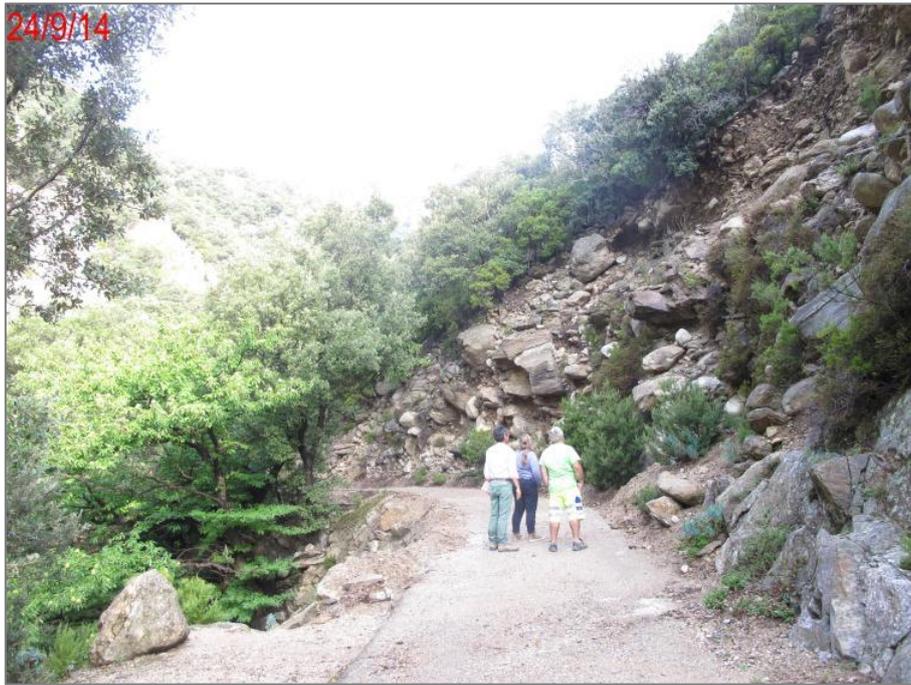
Illustration 9 – Blocs et matériaux terreux. Zone de départ probable dans la partie haute du talus

Recommandations : Il est recommandé un diagnostic plus détaillé de l'aléa sur le talus afin de dimensionner les travaux de confortement à réaliser pour sécuriser la route sous-jacente. En attendant ce diagnostic et la réalisation des travaux de confortement, la mairie a pris un arrêté pour interdire l'accès à la route des Gorges, malgré cela des promeneurs, vélos ou voitures continuent de passer. Il a été recommandé à la mairie d'ajouter une signalisation informative et de matérialiser l'interdiction de passage pour prévenir les imprudents des risques encourus à s'approcher du talus.

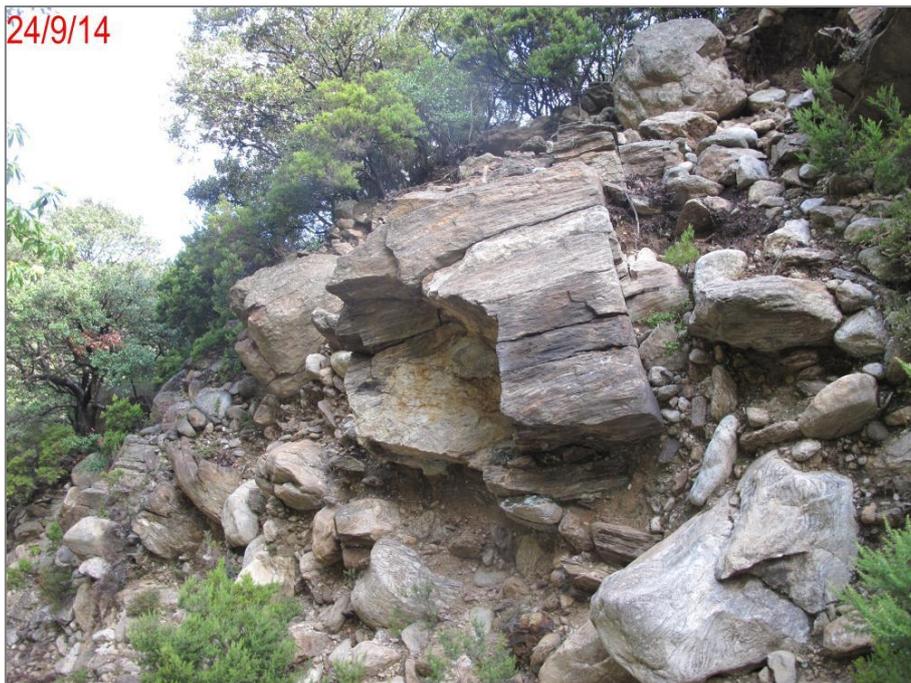
Illustration 10 – Blocs pluri-métrique en situation instable dans le talus

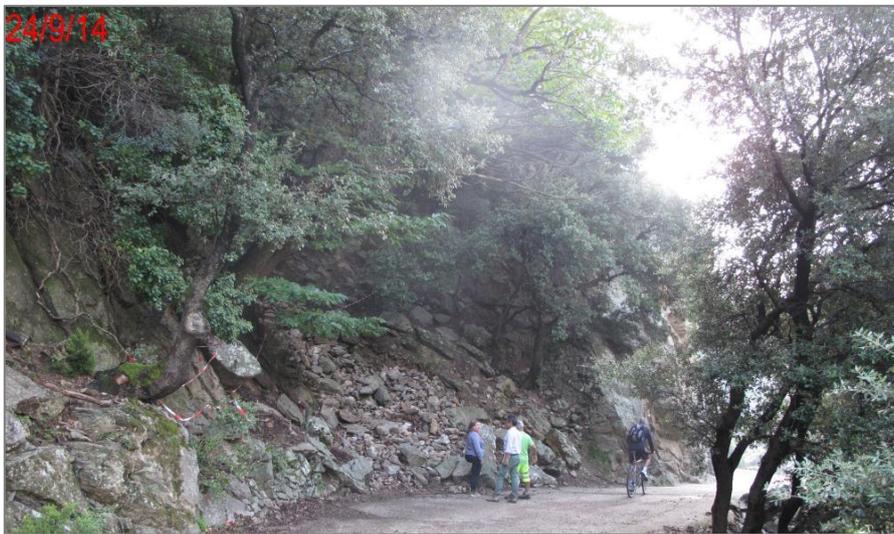
Illustration 11 – Ancien chemin d'accès au site d'escalade recouvert par des éboulis

Recommandations : Un ruban réfléchissant interdit l'accès au site. Après les actions de nettoyage, il est recommandé de déplacer le chemin d'accès aux voies d'escalade. Les parois d'escalade n'ont pas été vues.

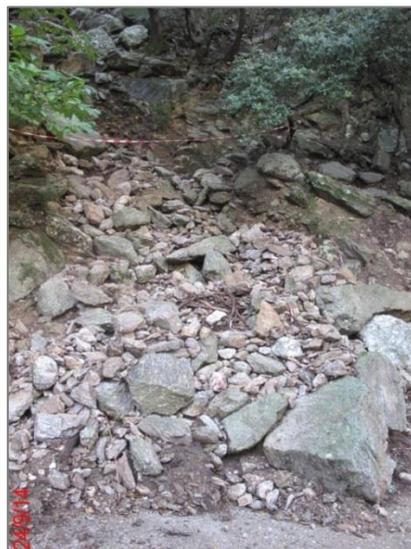
Illustration 12 – Ancien chemin d'accès situé dans un couloir d'éboulis et obstrué par des blocs

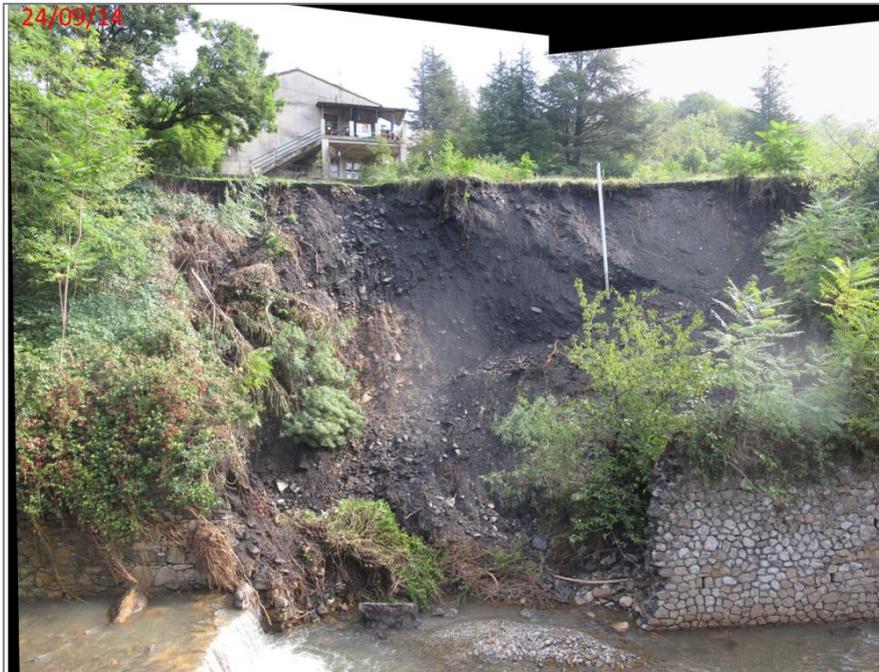
Illustration 14 – Glissement rive gauche du Clédou. Le mur de soutènement des déblais a été emporté sur une dizaine de mètres

Recommandations : Il a été entendu à la réunion du 23/09 que la question d'érosion de berges et de définition des ouvrages à reconstruire est traitée par le responsable du Syndicat mixte de la vallée de l'Orb. Le BRGM confirme au maire qu'une expertise est à mener pour dimensionner les travaux de confortement du talus, cela au plus tôt. Maintien du ruban réfléchissant sur la route pour interdire l'accès sur une partie de la route. Le BRGM souligne au maire le problème posé par l'entraînement des fines charbonneuses et autres résidus de la verse dans les eaux de surface, afin qu'il fasse valoir cet aspect auprès du Syndicat mixte et de l'Agence de l'Eau pour une prise en considération particulière.

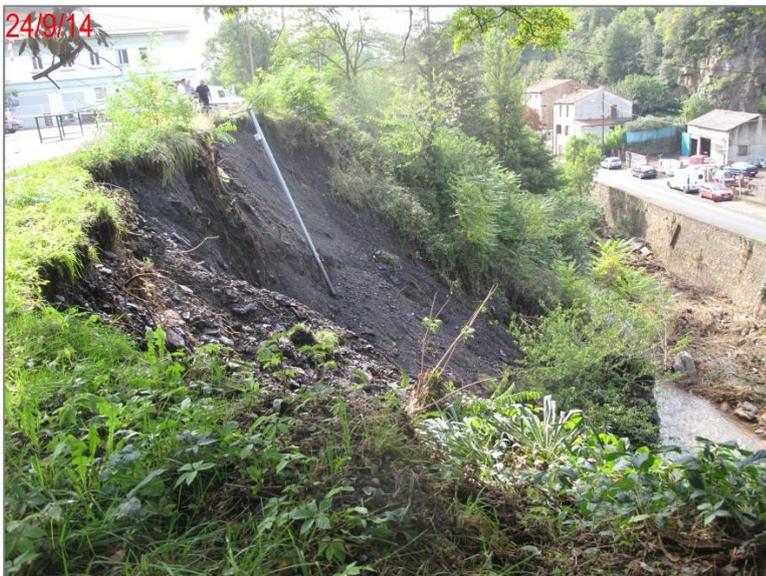
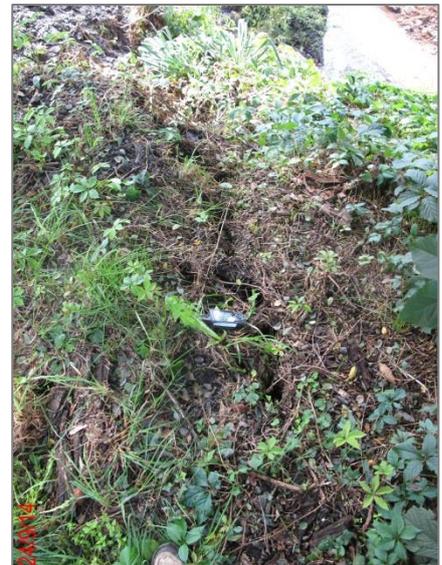
Illustration 15 – Vue du glissement depuis le haut du talus (photo de gauche). Crevasse ouverte délimitant une masse de terrain instable (photo de droite)

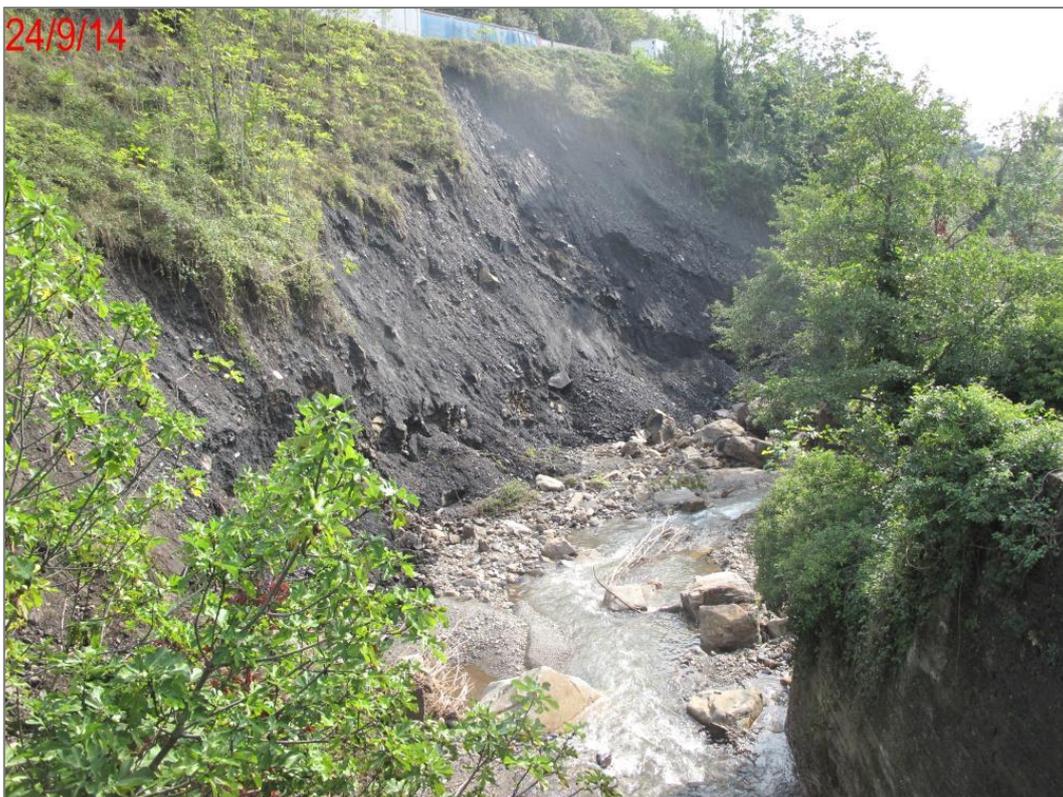
Constat : Glissement superficiel de plusieurs dizaines de m³ d'un remblai de résidus charbonneux de laverie (et probablement de scheidage) en rive gauche du ruisseau du Clédou. L'encochement situé en pied de talus a été emporté sur une vingtaine de mètres, ainsi qu'un mur de soutènement un peu en amont du désordre décrit, en rive droite (non visible sur la photo). Hauteur du talus environ 7 m, longueur de la niche d'arrachement environ 20 m. Chemin privé situé en amont (non visité). Origine des mouvements : déstabilisation des encochements sous l'effet de la crue, amenant à l'entraînement des blocs rocheux. Déstabilisation du talus.

Illustration 16 – Déblais meubles sans confortement en surplomb de la rivière

Recommandations : les mêmes recommandations que celles faites sur le site 5 ont été préconisées à la commune. L'enjeu impliqué est une voie privée et un mur de bordure de propriété maintenant situés à moins de 5 mètres de la bordure du glissement.

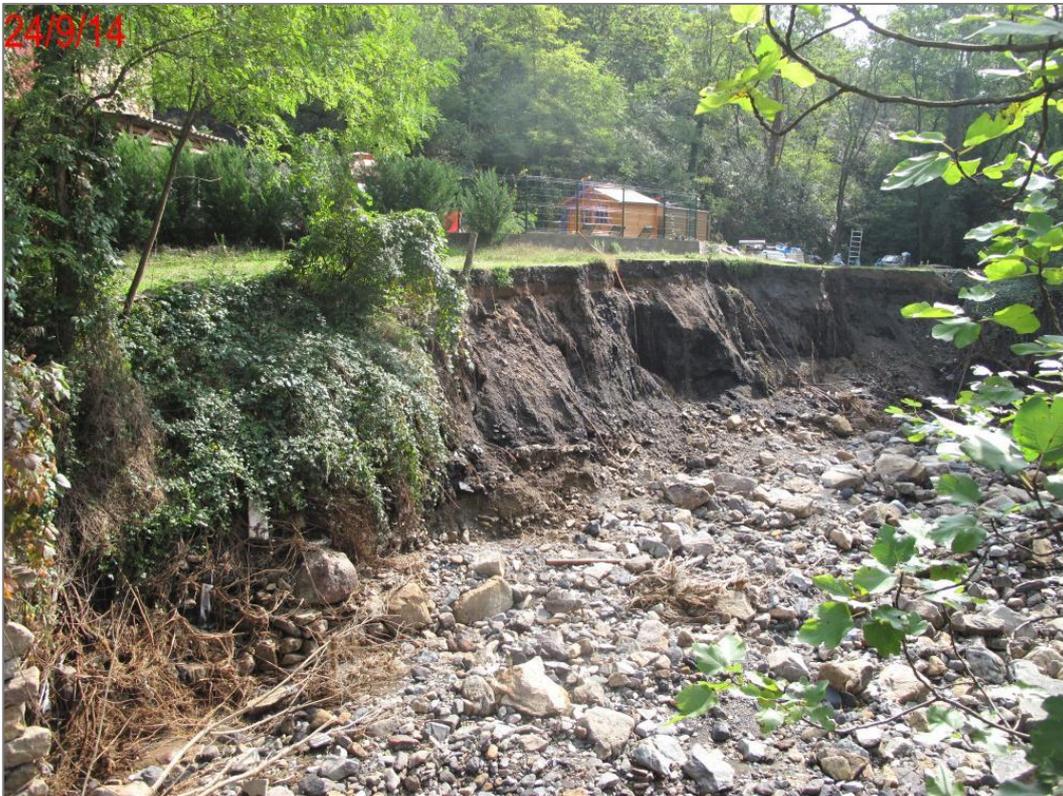
Illustration 17 – Erosion de berge et jardin privé maintenant situé à quelques mètres de la berge

Recommandations : Les mêmes recommandations que celles faites sur le site précédent (site 5) ont été préconisées à la commune. Il apparaît également important de prévenir les propriétaires du danger de berge instable.

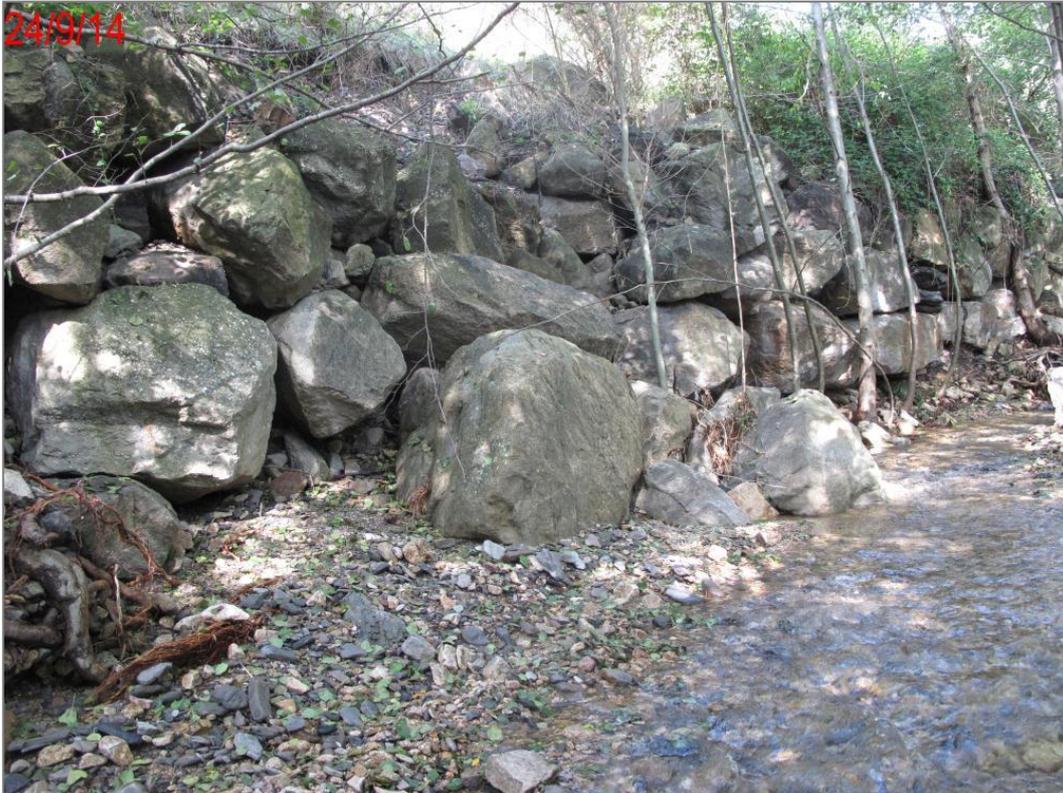
Illustration 19 – Blocs déchaussés de l'engrochement au pied de la verse des Brouttes

Recommandations : Le BRGM prévient la mairie qu'il contacte le service après-mine pour prévoir une visite rapidement sur le site afin de réaliser une observation détaillée. Suite au signalement BRGM consécutif à sa visite du 24/09, une première inspection de la verse des Brouttes a été faite DPSM (Gardanne) le 3/10. Le constat sommaire de cette visite a été fait à la DREAL. Une deuxième visite de DPSM a eu lieu le 7/10. La situation n'a pas évolué, et aucun indice pouvant témoigner d'une reprise significative du glissement en masse n'a été vu par DPSM.

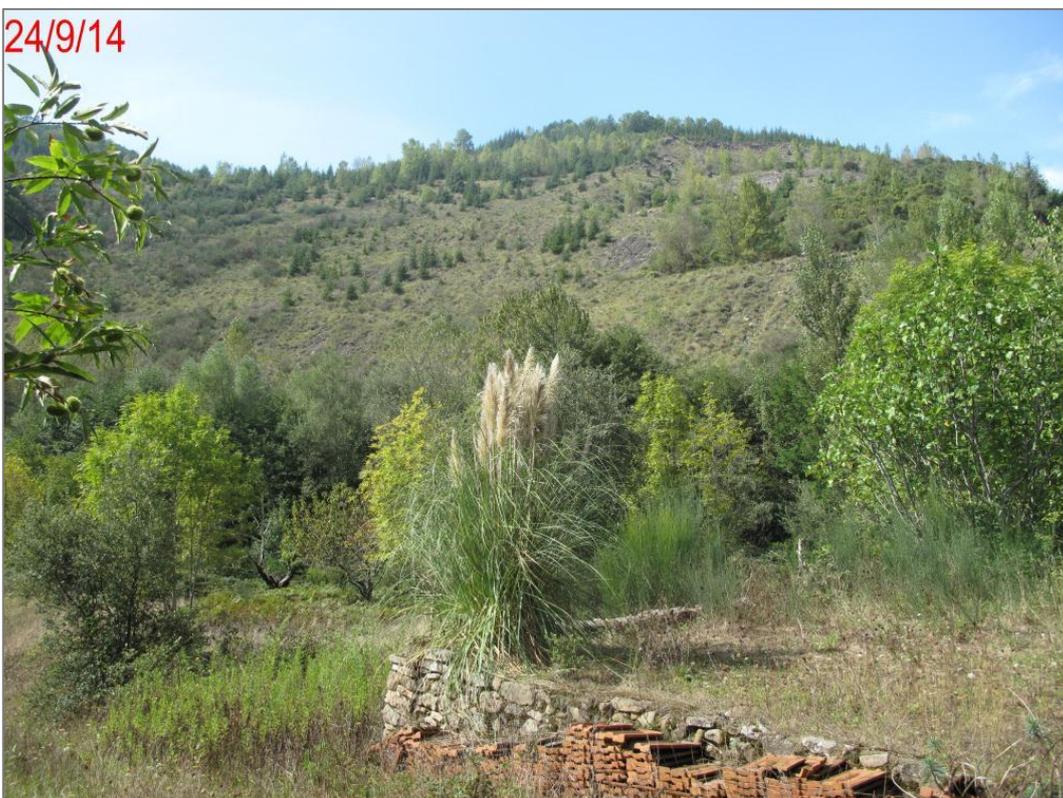
Illustration 20 – Versant formé par la verse des Brouttes issue de l'ancienne exploitation minière

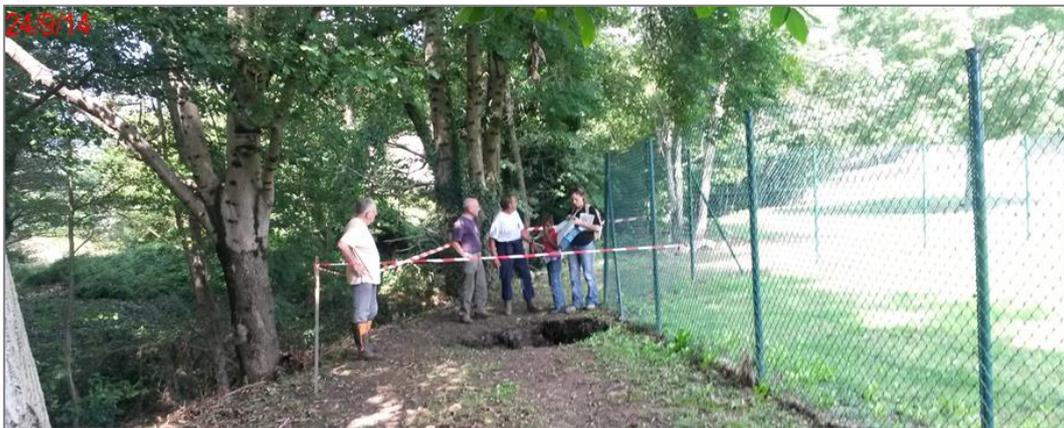
Illustration 21 – Fontis à proximité immédiate du terrain de sport et du ruisseau de l'Espaze

Recommandations : Elargir le périmètre de protection, au moins 3 m depuis l'orifice. A traiter rapidement compte tenu de la localisation du désordre en bordure du terrain de sports. Géodéris Alès et le service après-mine DPSM du BRGM ont été avertis dans un premier temps pour faire l'expertise du sinistre. Suite au signalement BRGM consécutif à sa visite du 24/09, une première inspection du fontis a été faite par Géodéris Sud (Alès) le 01/10 pour confirmer l'origine minière du désordre et proposer sa mise en sécurité.

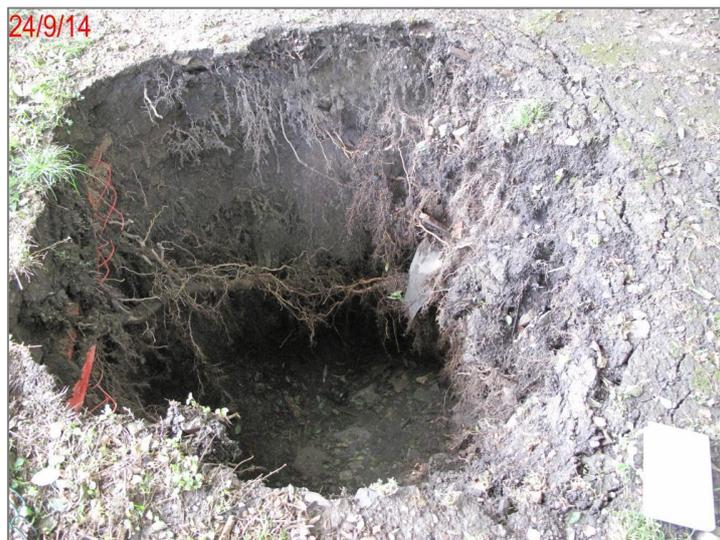
Illustration 22 – Fontis de 2 m de diamètre et environ 2 m de profondeur

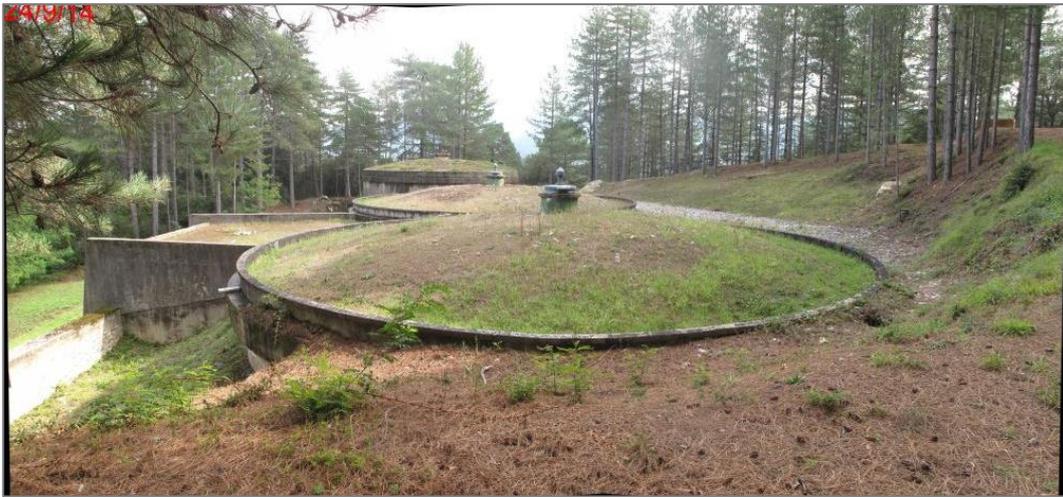
Illustration 24 – Réservoirs AEP situés en surplomb de la zone sujette au glissement de terrain en 2006

Recommandations : Il est recommandé de placer des témoins sur les ouvertures des joints sur les réservoirs, cela permettrait de s'assurer qu'il n'y a pas d'évolution. D'autre part, un entretien du dispositif de drainage est nécessaire pour assurer son efficacité. Il est recommandé d'effectuer une vérification visuelle des terrains telle que menée lors de la visite après chaque épisode pluvieux intense pour s'assurer de la non mise en mouvement des terrains. En cas d'évolution, prévenir le gestionnaire et services municipaux.

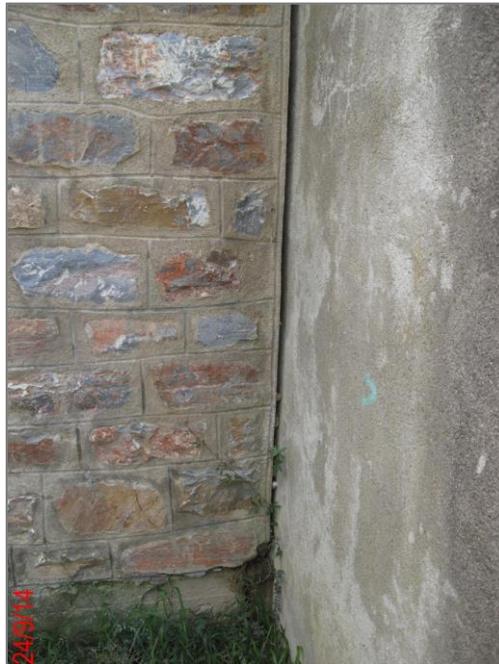
Illustration 25 – Ouverture (2 à 3 cm) des joints entre bâtiments et réservoirs AEP

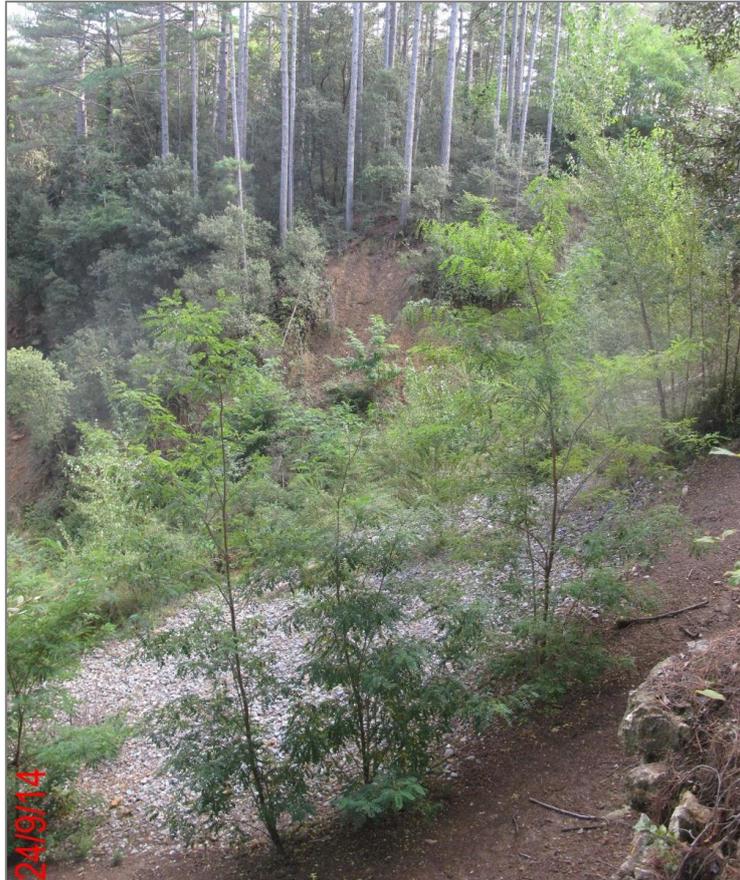
Illustration 26 – Drain mis en place en tête du glissement de 2006. En second plan, niche d'arrachement encore visible

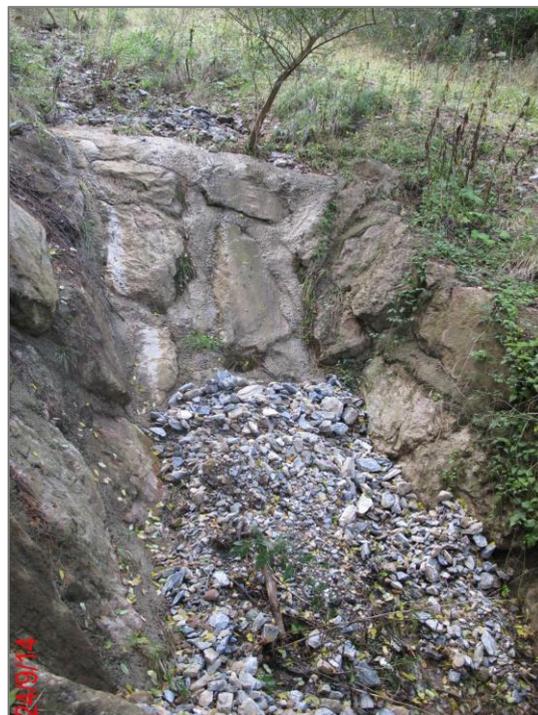
Illustration 27 – Petit bassin de rétention en partie comblé par des matériaux caillouteux

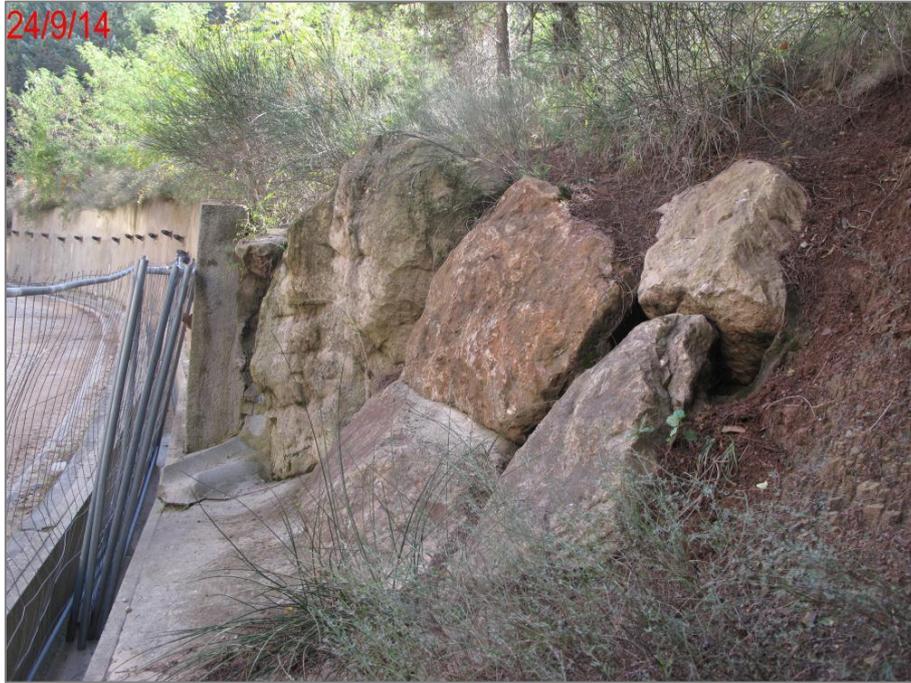
Illustration 28 – Mur de soutènement et enrochement au pied du glissement de 2006

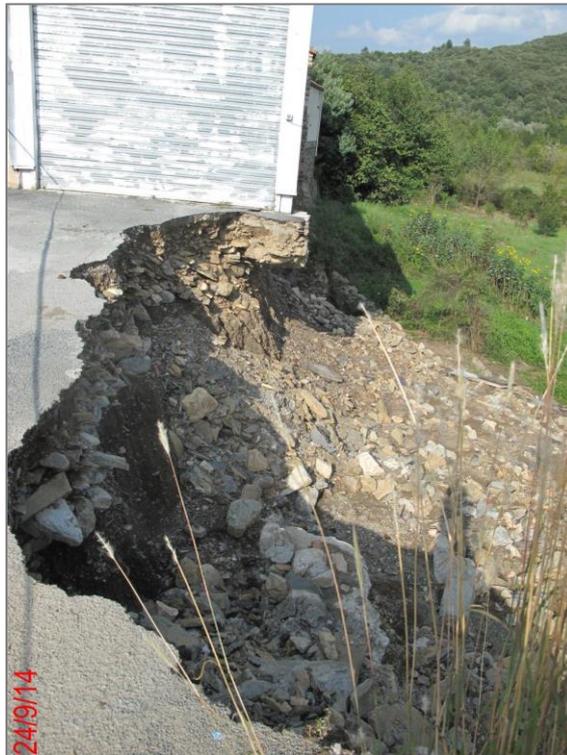
Constat : D'après témoignage, le 17/09, les eaux de pluie en provenance du versant amont ont rejoint le Jaur en traversant la route à cet endroit. Hauteur d'eau estimée à environ 30 cm. Le mur de soutènement n'a pas tenu sous l'effet des terrains (déblais) gorgés d'eau et des écoulements de surface. Les terrains (déblais) ont été emportés. Une partie de la route a été arrachée sur une dizaine de mètres de long. Une partie du hangar municipal se trouve au-dessus du vide. Des fissures dans le mur de soutènement resté en place sont observées.

Illustration 30 – Emplacement de parking et mur de soutènement détruits par le ruissellement exceptionnel

Recommandations : Le mur de soutènement est à reconstruire et les parties fragilisées à conforter. La municipalité prévoit la destruction du bâtiment concerné. Maintien de l'interdiction d'accès applicable notamment aux emplacements de parking, jusqu'à sécurisation du site.

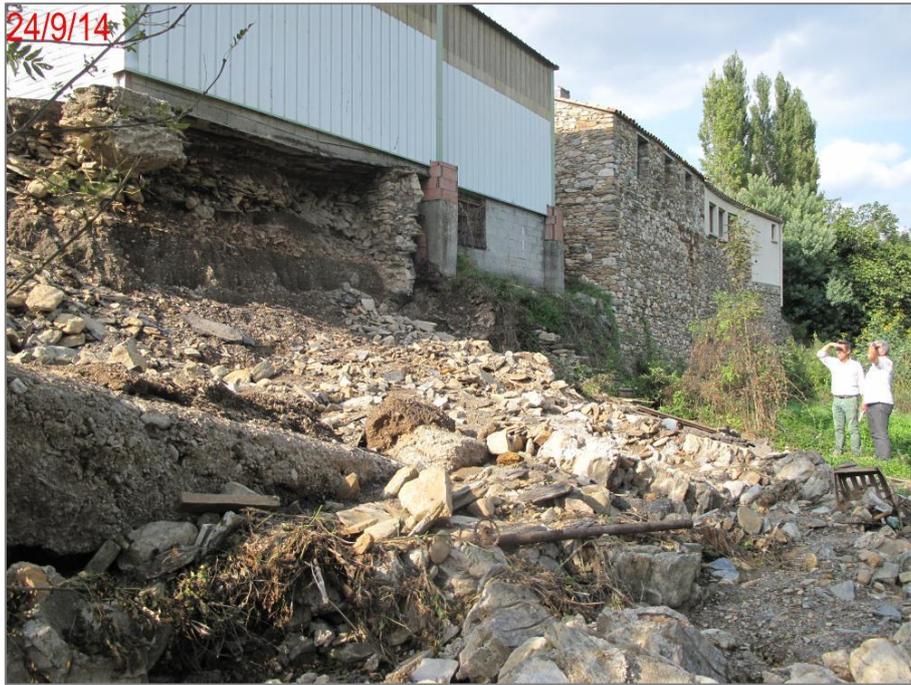
Risque résiduel : Le hangar municipal qui abritait un atelier de sculpture n'est plus sûr, et le maire en a interdit l'accès. La rupture des semelles du bâtiment sont en effet à prévoir à court terme compte-tenu du surplomb créé par l'érosion des eaux de ruissellement, surplomb aggravé par la fissuration de la dalle du hangar. La régression du glissement n'est pas à craindre en premier lieu du fait de la pente modérée des déblais.

Illustration 31 – Mur de soutènement du hangar entièrement détruit et sous-cavage du bâtiment

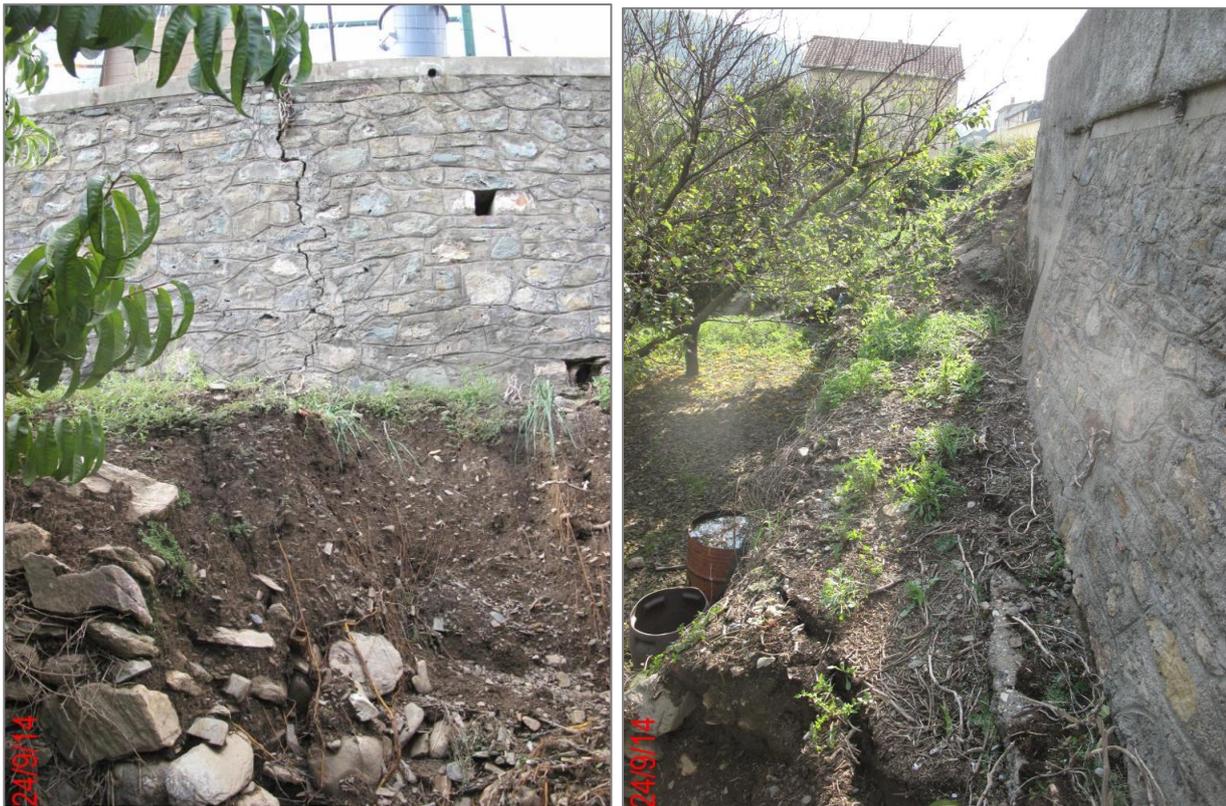
Illustration 32 – Instabilités sur le talus et sur le mur de soutènement du parking joutant le bâtiment sous-cavé

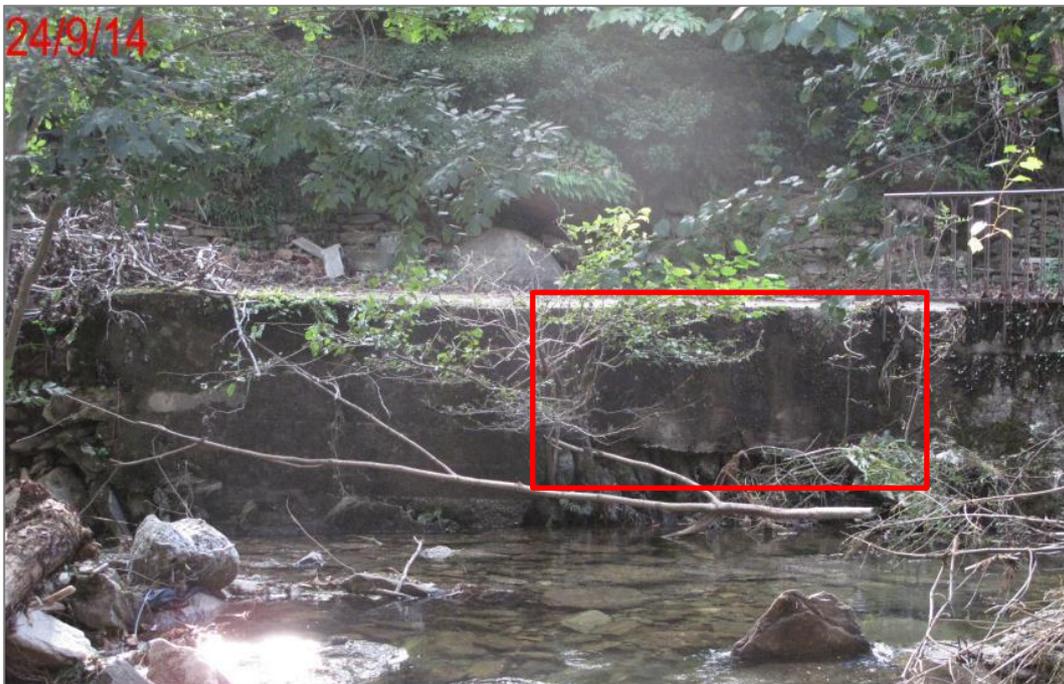
Constat : Dégradation du parement du mur de soutènement du chemin d'accès à la ferme sous l'effet de la crue du ruisseau. Les pierres constituant le mur sont apparentes.

Illustration 33 – Dégradation du mur de soutènement (encadré en rouge)

Recommandations : Il a été entendu à la réunion du 23/09 que la question d'érosion de berges et de définition des ouvrages à reconstruire est traitée par le responsable du syndicat mixte de la vallée de l'Orb. Néanmoins, le BRGM confirme au maire qu'il est recommandé de réparer les dommages causés au mur de soutènement afin d'éviter une propagation de ceux-ci.

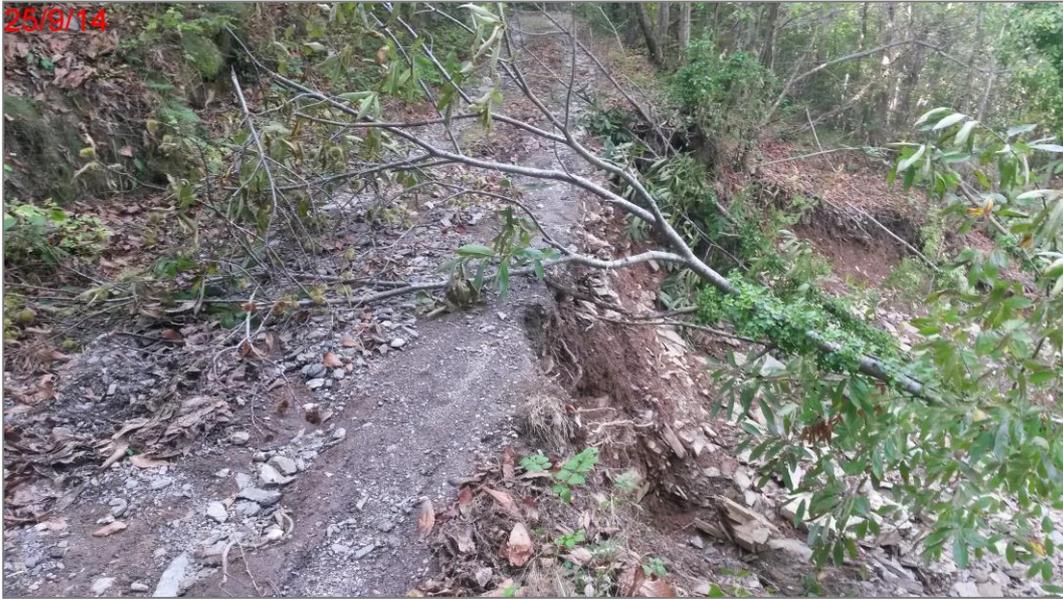
Illustration 35 – Glissement du talus aval d'un chemin forestier

Recommandations : La municipalité envisage de retracer la portion du chemin concernée par le mouvement de terrain. Dans cette attente, BRGM recommande la signalisation du désordre sur le chemin.
