# Suivi de l'exposition aux mouvements de terrain de la route de la Corniche, commune d'Urrugne (64) État des lieux Avril 2014 Observatoire de la Côte Aquitaine

Rapport final  
**BRGM/RP-63993-FR**  
Octobre 2014

Étude réalisée dans le cadre des projets  
de Service public du BRGM PSP14AQI15

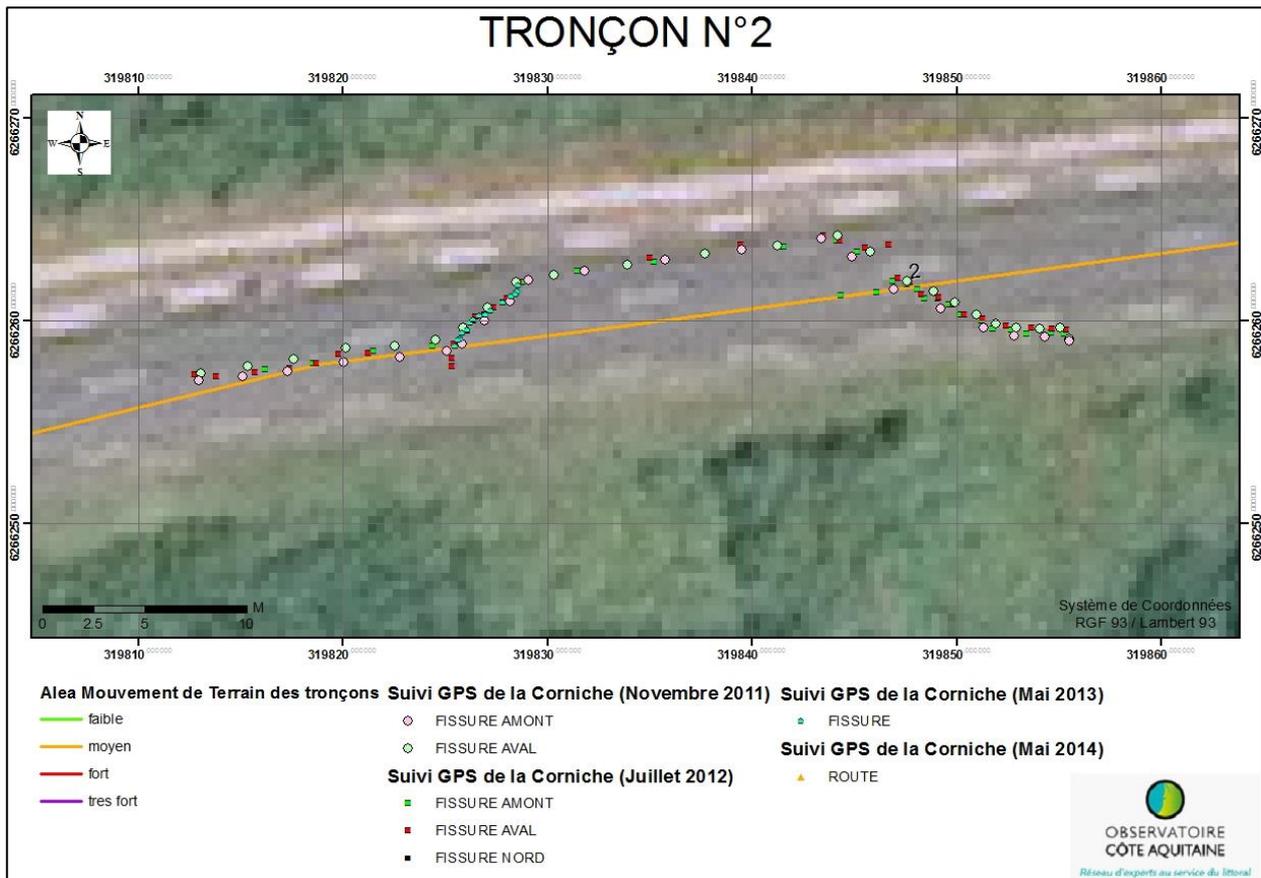
Figure 4 : Levés DGPS 2011, 2012 et 2013 des fissures sur chaussée - Tronçon 2

Les quelques mesures acquises en mai 2013 viennent se superposer de manière exacte sur celle de juillet 2012 au niveau de la fissure transversale à la route à l'ouest du secteur fissuré. La comparaison entre les données de 2011 et 2012 n'avait pas permis d'enregistrer de mouvements significatifs. Ainsi, aucun mouvement important n'a été enregistré depuis le début du suivi sur la chaussée sur ce tronçon.

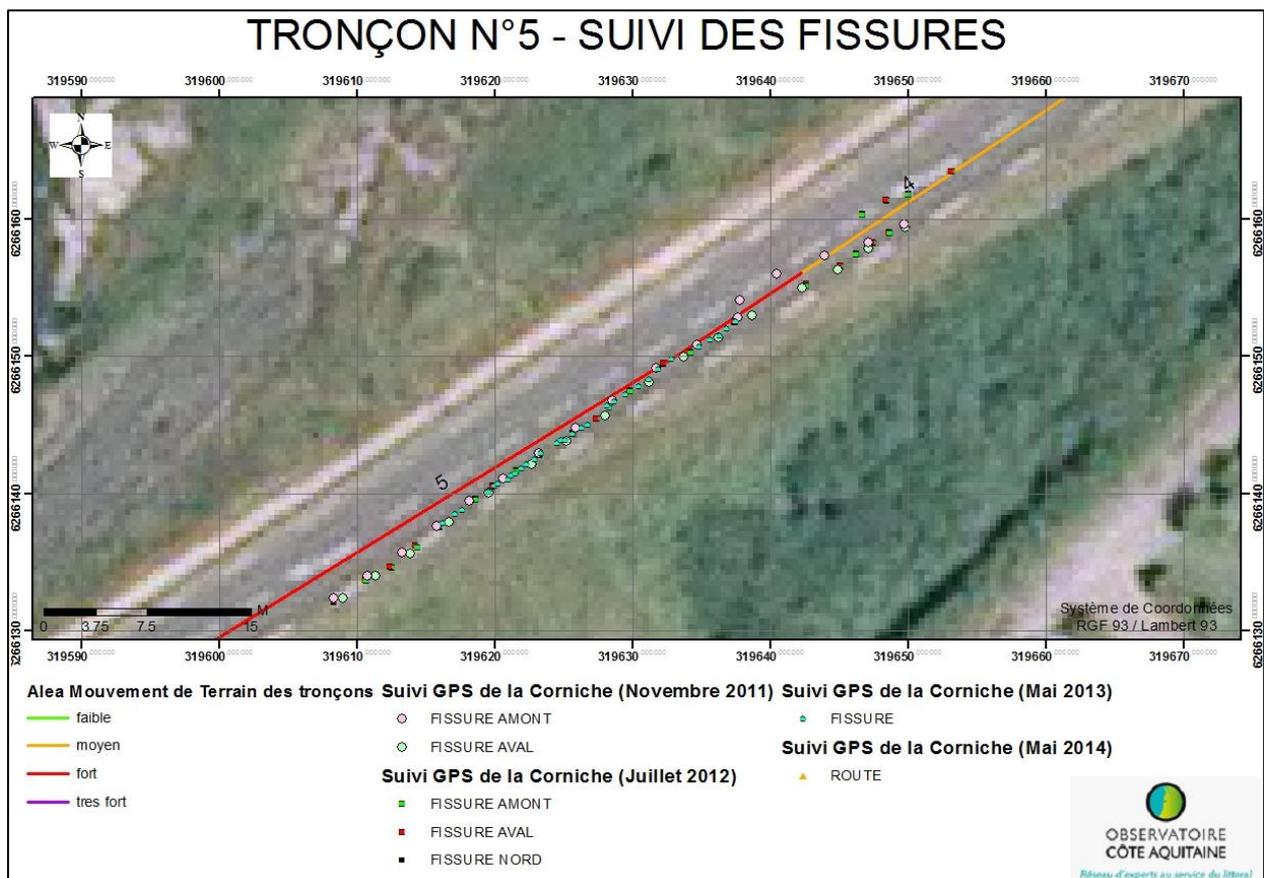
Figure 5 : Levés DGPS 2011, 2012 et 2013 des fissures sur la chaussée - Tronçon 5

De la même manière que sur le tronçon 2, aucune évolution significative n'a été enregistrée entre les campagnes de 2011 et 2012. Le renouvellement du revêtement de la chaussée empêche, sur ce tronçon, de comparer les données de 2011 et 2012 aux données acquises en 2013. Aucune donnée nouvelle n'a été acquise en 2014 sur la zone de chaussée fissurée.

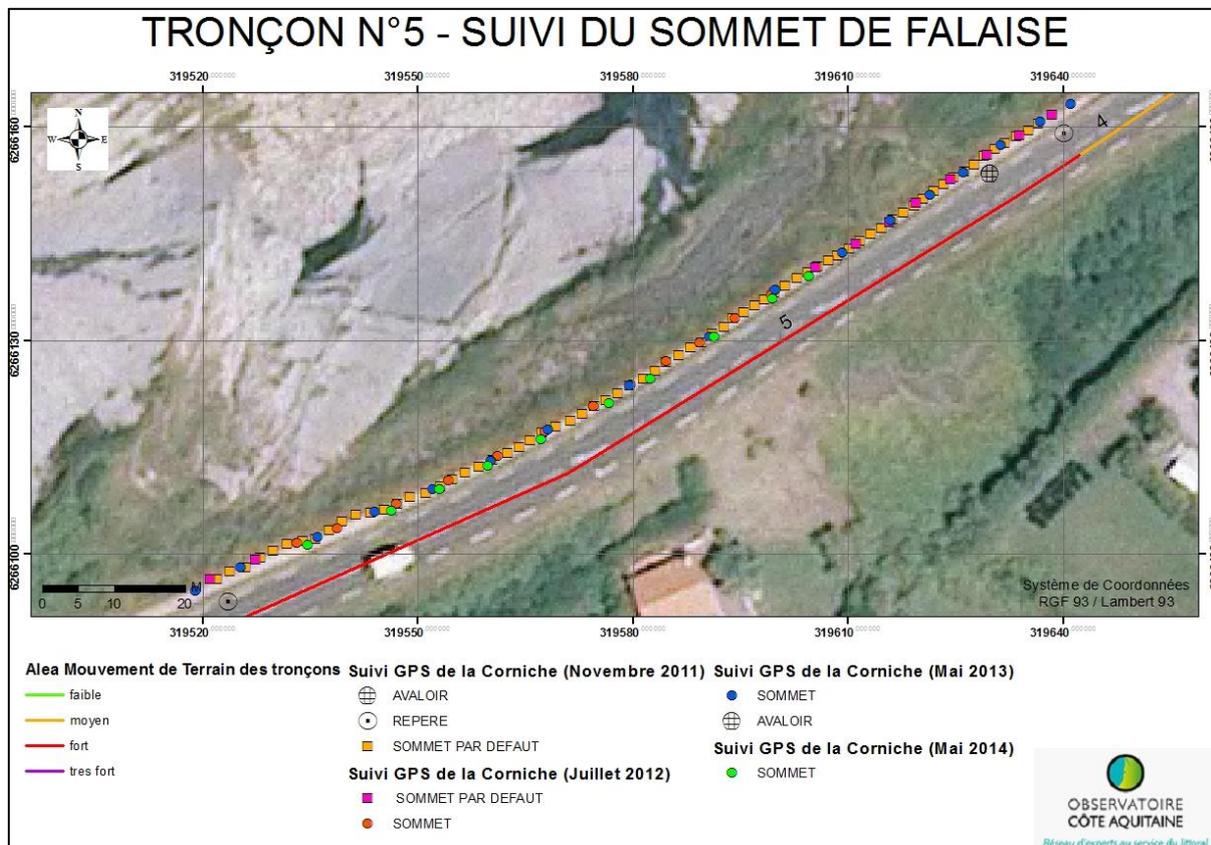
Figure 7 : Levés DGPS réalisés entre 2011 et 2014 en sommet de falaise - Tronçon 5

L'analyse des données acquises depuis le début du suivi ne montre aucune évolution significative.

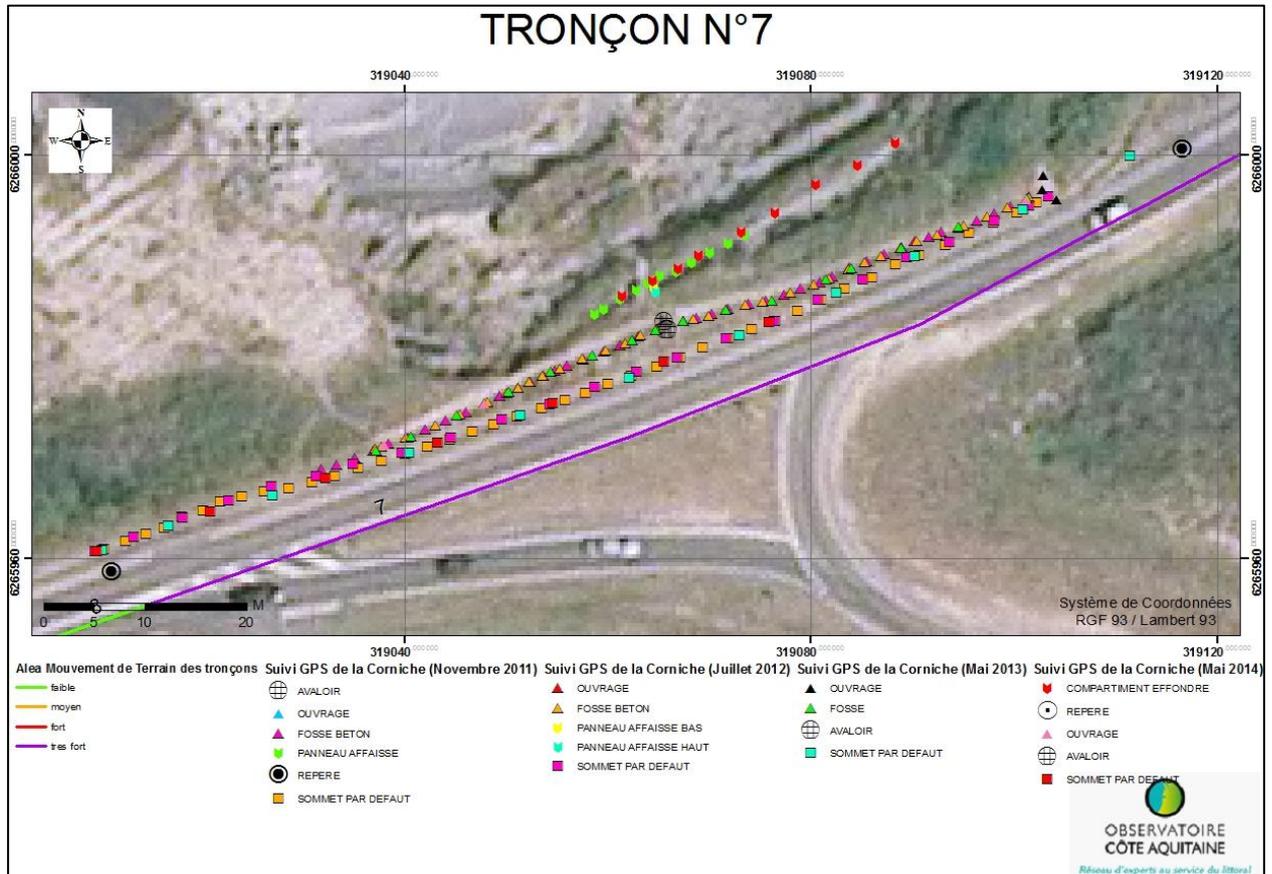
Figure 8 : Levés DGPS réalisés entre 2011 et 2014 en sommet de falaise - Tronçon 7

- Le sommet par défaut ne présente aucune évolution significative : un comparatif altimétrique a été réalisé entre les données de 2011 et 2013. La carte est disponible en Annexe 2,
- Le suivi du fossé béton présent en contrebas de la chaussée ne semble pas présenter d'évolution significative,
- L'élévation du compartiment effondré ne présente pas d'évolution notable entre 2011 et 2014. La continuité de ce suivi est essentielle pour définir une tendance et s'affranchir de l'imprécision du matériel (d'ordre centimétrique).

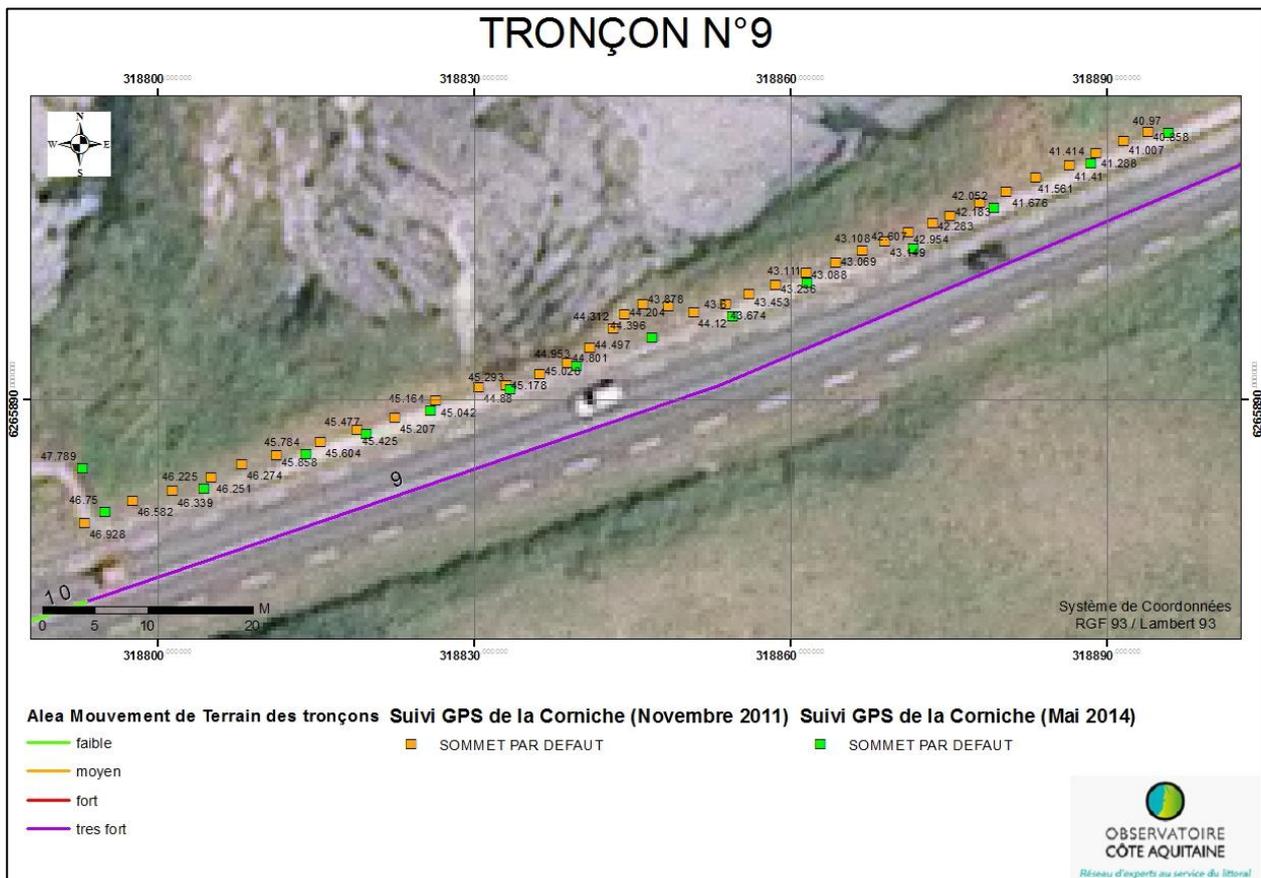
Figure 9 : Comparatif d'altimétrie entre les levés DGPS 2011 et 2014 - Tronçon 9

Les jeux de données les plus anciens (2011) et les plus récents (2014) ont fait l'objet d'une comparaison altimétrique, qui n'a pas révélé d'évolution significative (cf. figure 9). Les différences lisibles sur la carte s'expliquent par le fait que les points n'ont pas été acquis aux mêmes endroits.

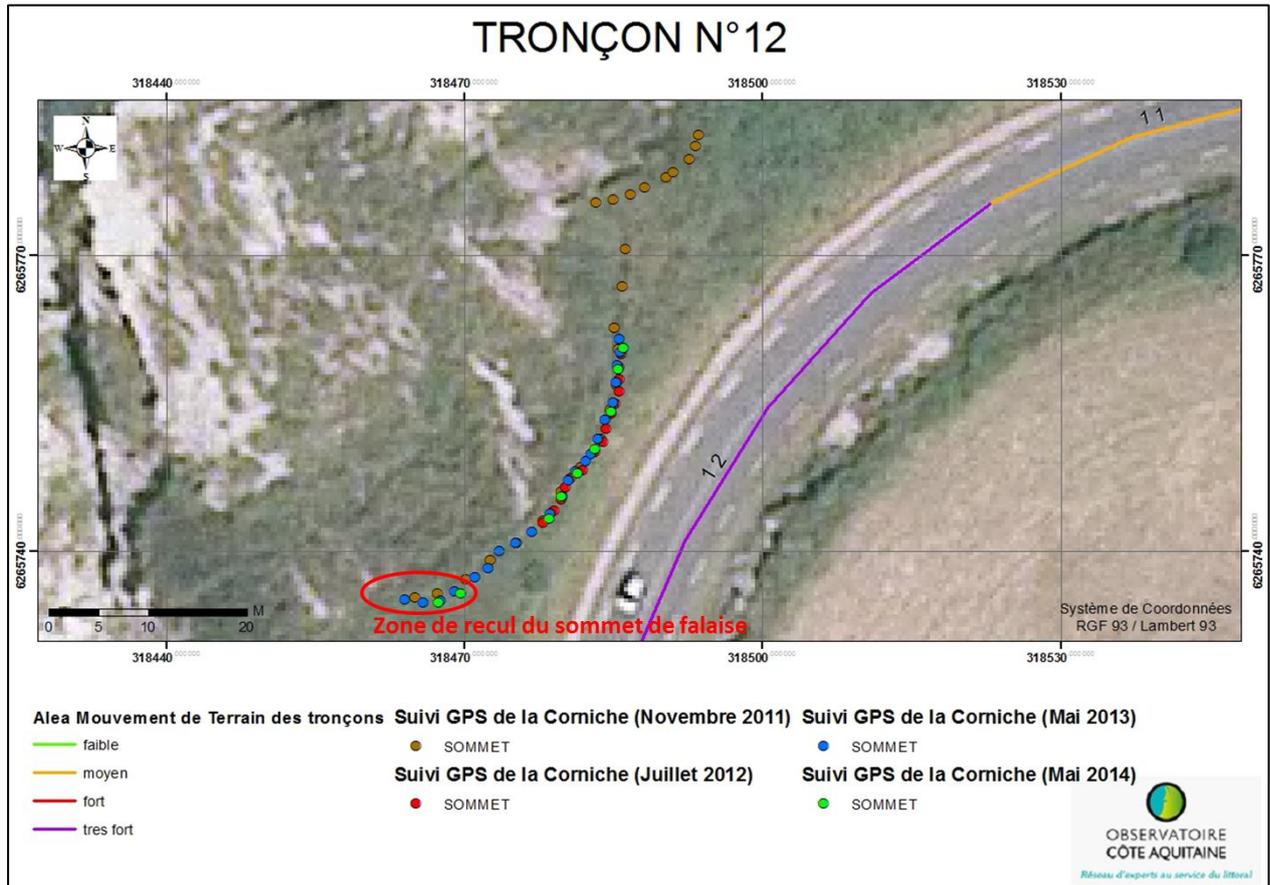
Figure 10 : Levés DGPS réalisés entre 2011 et 2014 en sommet de falaise -Tronçon 12

La partie nord de la zone suivie n'est plus accessible depuis 2012, pour cause d'une végétation trop développée, qui empêche l'accès au sommet de falaise dans des conditions de sécurité acceptables.

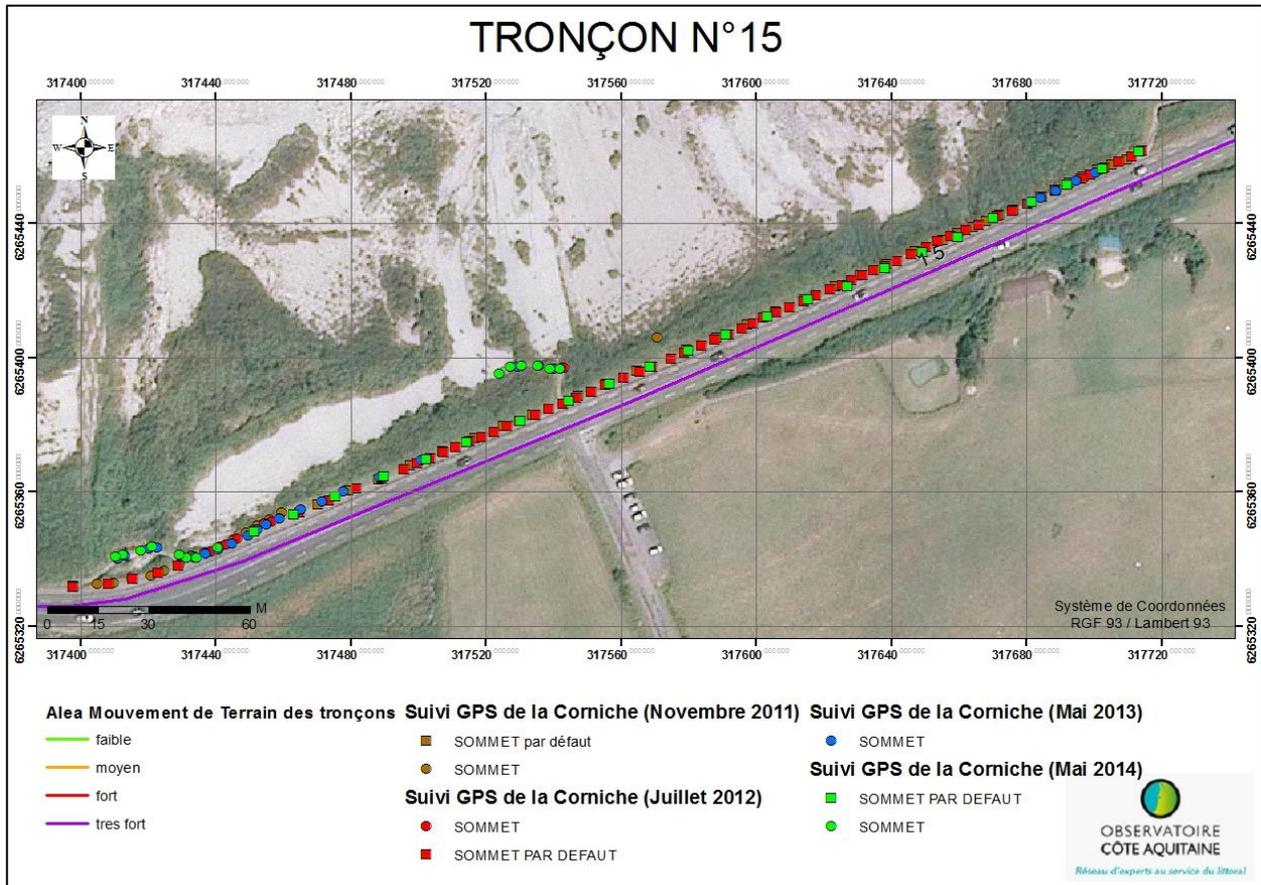
Figure 11 : Levés DGPS réalisés entre 2011 et 2014 en sommet de falaise - Tronçon 15

Les mesures effectuées ne mettent pas en évidence d'évolution significative depuis les premiers levés.

Les points acquis au droit du sommet « vrai » au centre et à l'ouest de la zone sont à continuer ; ces zones devraient montrer en priorité les signes précurseurs d'un mouvement de terrain.

À l'extrémité ouest, le suivi est à poursuivre au droit des points acquis en 2013 et 2014. Les points antérieurement sont en réalité des « sommet par défaut ». Aucune comparaison n'est possible entre ces deux jeux de données.

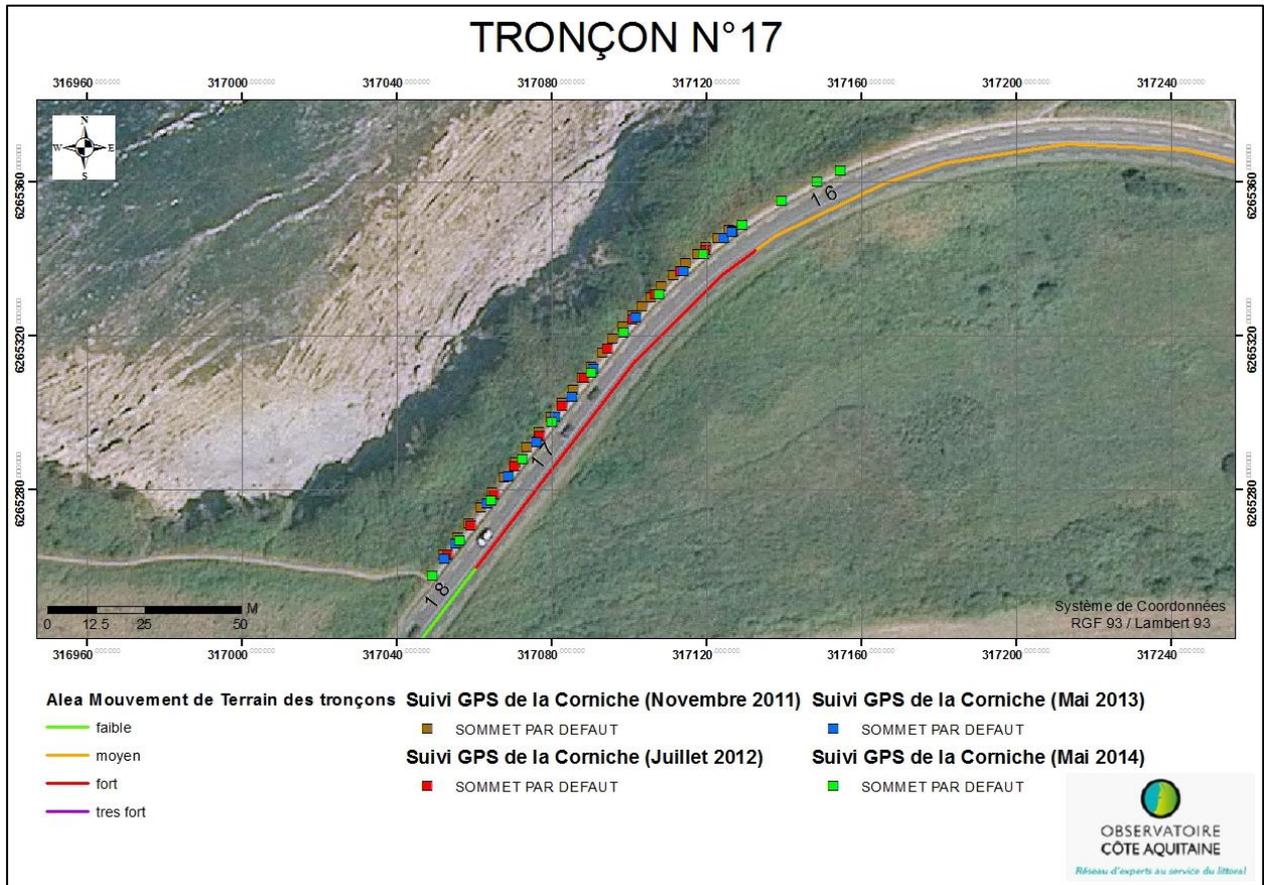
Figure 12 : Levés DGPS réalisés entre 2011 et 2014 en sommet de falaise - Tronçon 17

Les mesures effectuées ne mettent pas en évidence d'évolution significative depuis les premiers levés.

L'observation des photographies aériennes montre l'apparition d'une cicatrice d'arrachement en sommet de falaise qui fera l'objet d'un levé spécifique lors de la campagne de 2015 (cf. § 2.2.6).

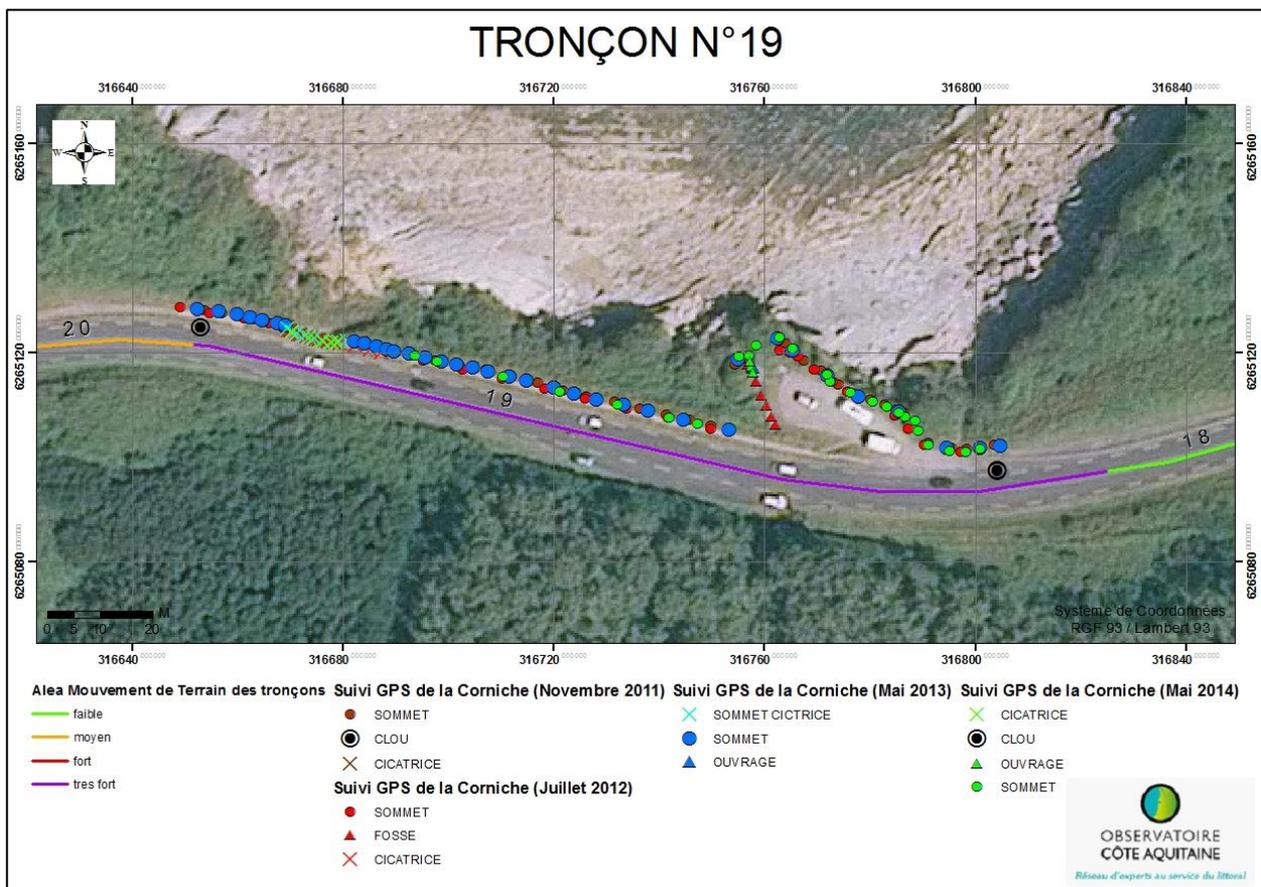
Figure 13 : Levés DGPS réalisés entre 2011 et 2014 en sommet de falaise - Tronçon 19

Les mesures effectuées (cf. figure 13) ne mettent pas en évidence d'évolution significative depuis les premiers levés.

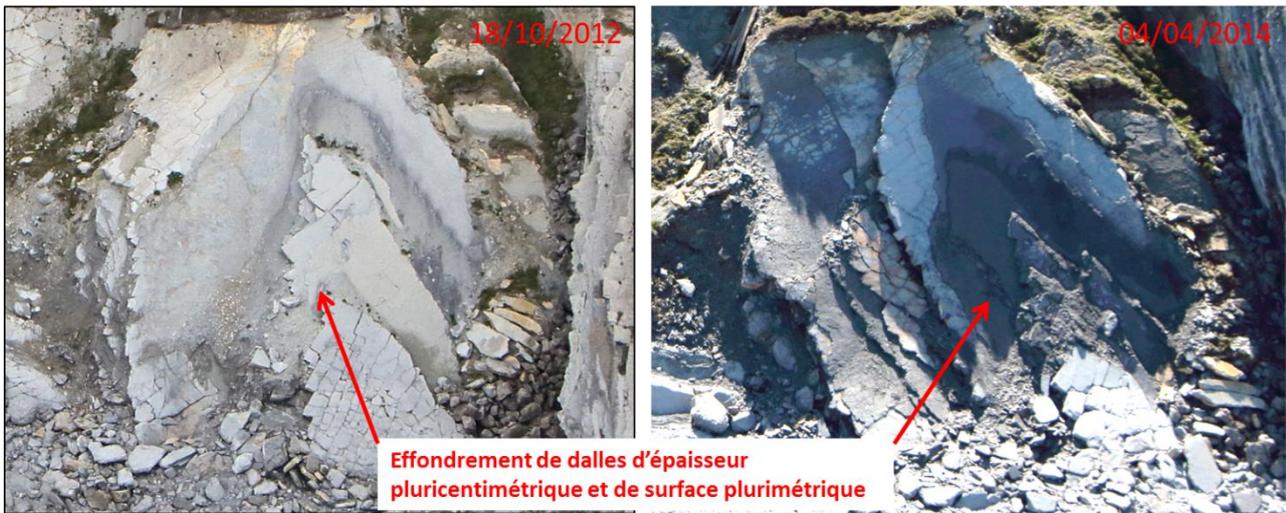
Figure 23 : Vue de détails de la zone 4 - Tronçon 7

- Zone 4 (cf. figure 23) : Il semble que plusieurs dalles d'épaisseur pluricentimétrique à métrique et de superficie décamétrique se soient effondrées, entraînant la rigole en béton sus-jacente. Ces mouvements de terrains sont susceptibles de déstabiliser le premier replat (situé en zone 3). Un effondrement majeur à cet endroit serait dangereux pour la stabilité de la chaussée qui se trouve être très proche du sommet de falaise au droit de cette zone d'étude.

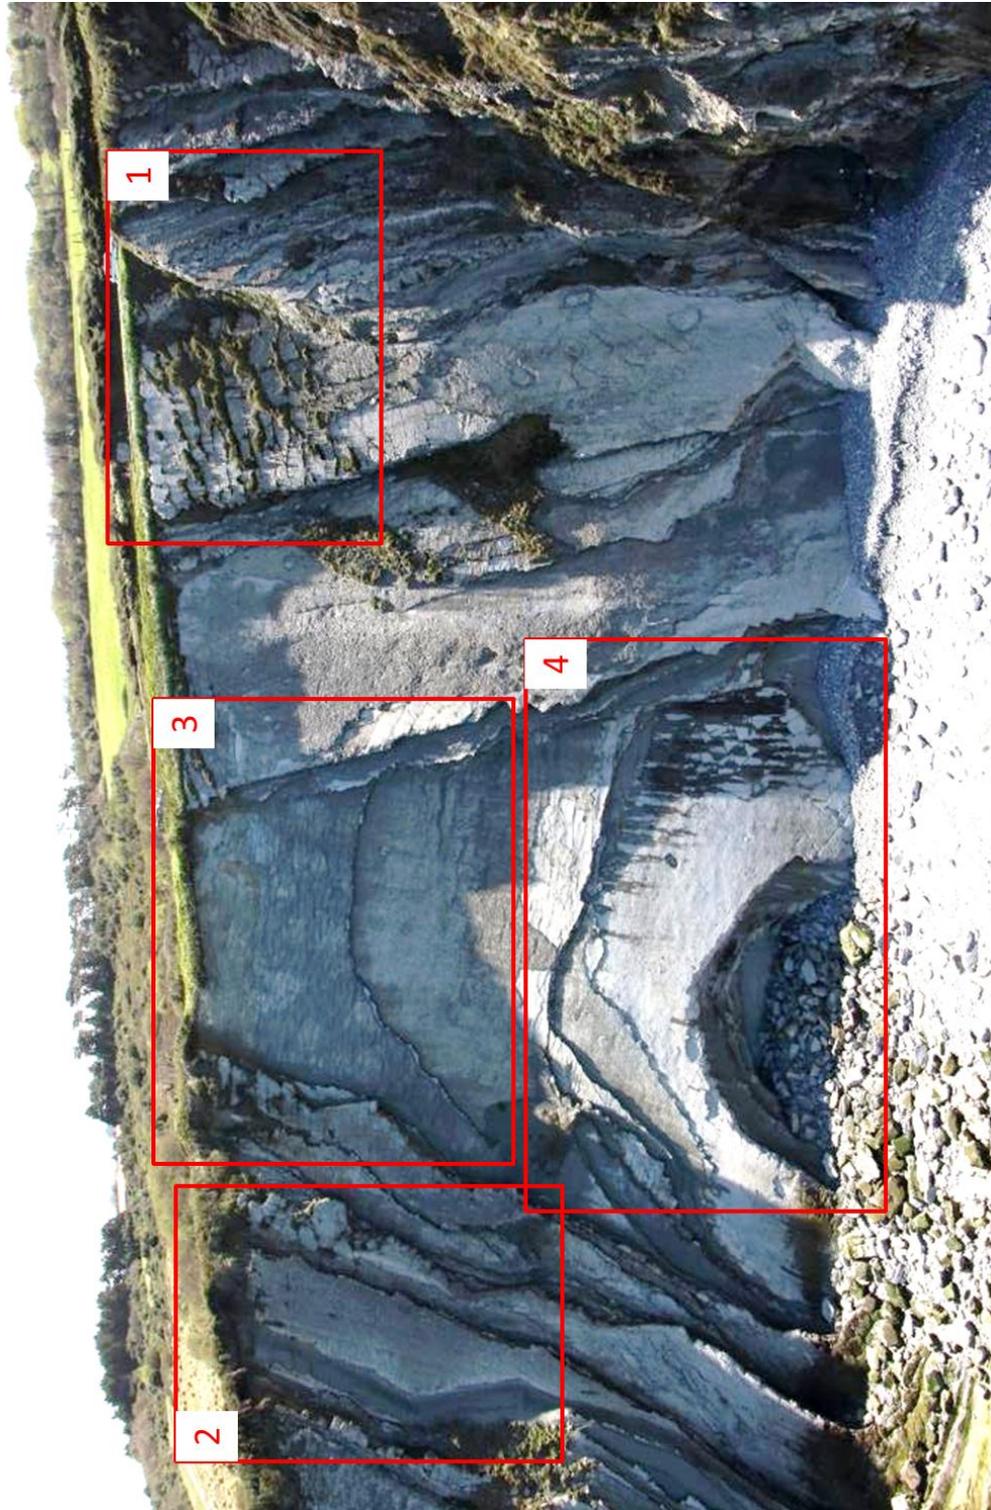
Figure 24 : Vue générale du tronçon 9 - Campagne du 04/04/2014 © Observatoire de la Côte Aquitaine

L'observation des photographies de 2012 et de 2014 (cf. figures 24 à 28) ne relève aucune évolution significative.

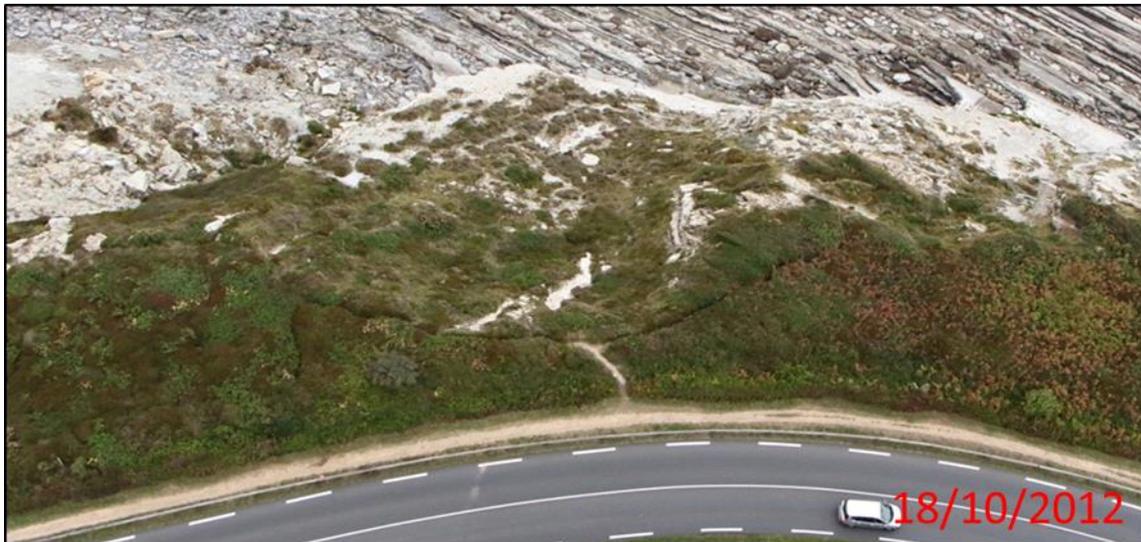
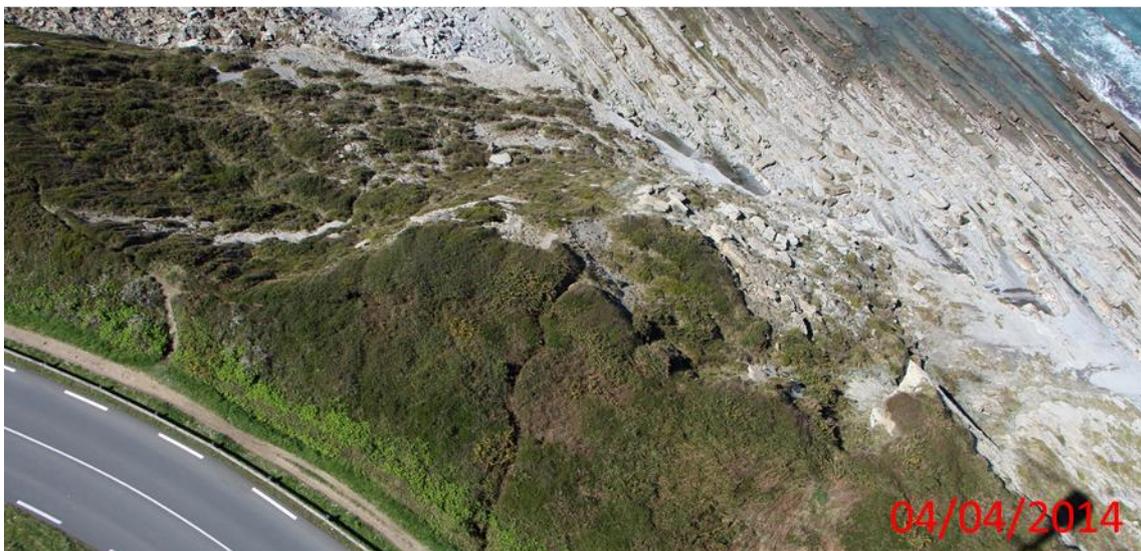
*Figure 29 : Vue générale à l'aplomb du tronçon 12*

La vue à l'aplomb du trait de côte permet de mettre en évidence le phénomène d'érosion littorale par l'océan (en pied de falaise).

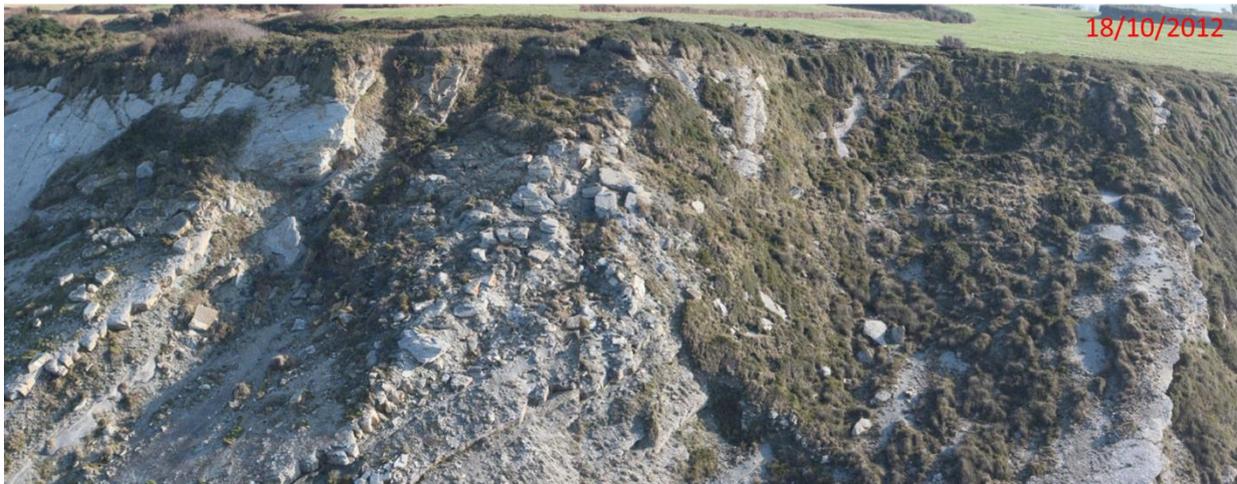
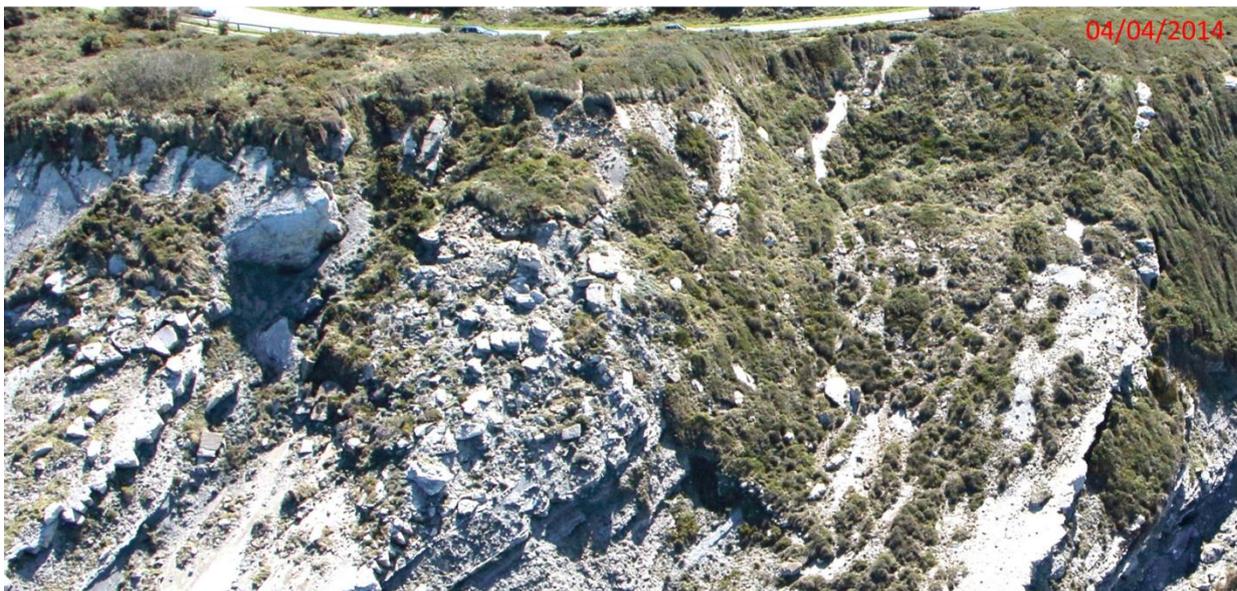
Figure 33 : Vue de détails de la zone 3 - Tronçon 12

- Zone 1 (cf. figure 31) : Aucune évolution notable entre les deux périodes considérées.
- Zone 2 (cf. figure 32) : Un éboulement d'échelle métrique affecte une des dalles en pied de falaise. Cet évènement de petite ampleur ne remet pas en cause, à court terme, la stabilité de la falaise.
- Zone 3 (cf. figure 33) : Aucune évolution notable entre les deux périodes considérées.

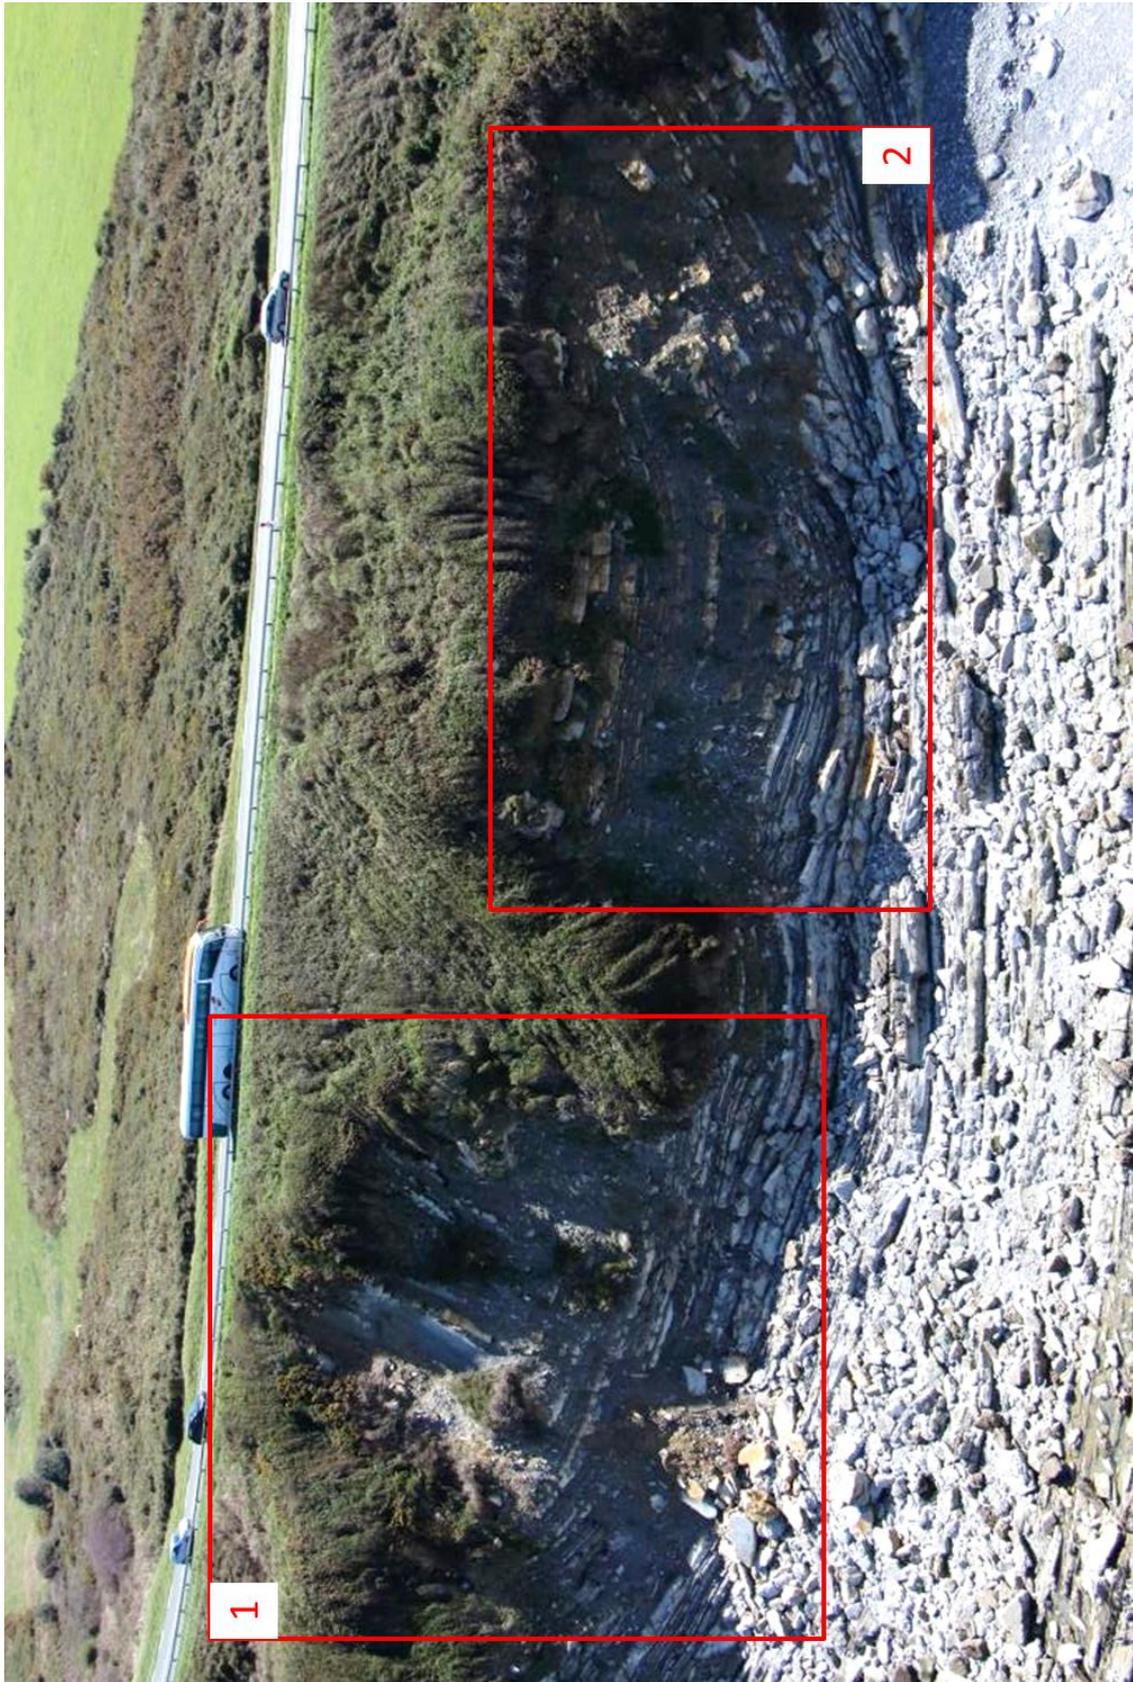
Figure 40 : Vue générale du tronçon 17 - Campagne du 04/04/2014 © Observatoire de la Côte Aquitaine

- Zone 1 (cf. figure 40) : La présence d'un cône d'éboulis en pied de falaise lors du survol d'avril 2014 permet d'affirmer que la zone a été instable peu avant le survol. L'observation des différents jeux de clichés confirme que la loupe de glissement s'est élargie. Les terrains déstabilisés et effondrés sont de plus en plus proches de la chaussée, située très proche du sommet de falaise (limite de la loupe de glissement située à environ 1,5 à 2 mètres du sentier littoral). Une surveillance visuelle, depuis la tête de falaise, est à effectuer par le Conseil Général, à raison d'un passage tous les 15 jours, lors de la prochaine saison hivernale. Des passages complémentaires pourront être réalisés en cas d'épisodes pluvieux très importants.
- Zone 2 (cf. figure 41) : Aucune évolution significative n'est notée entre les deux séries de clichés.

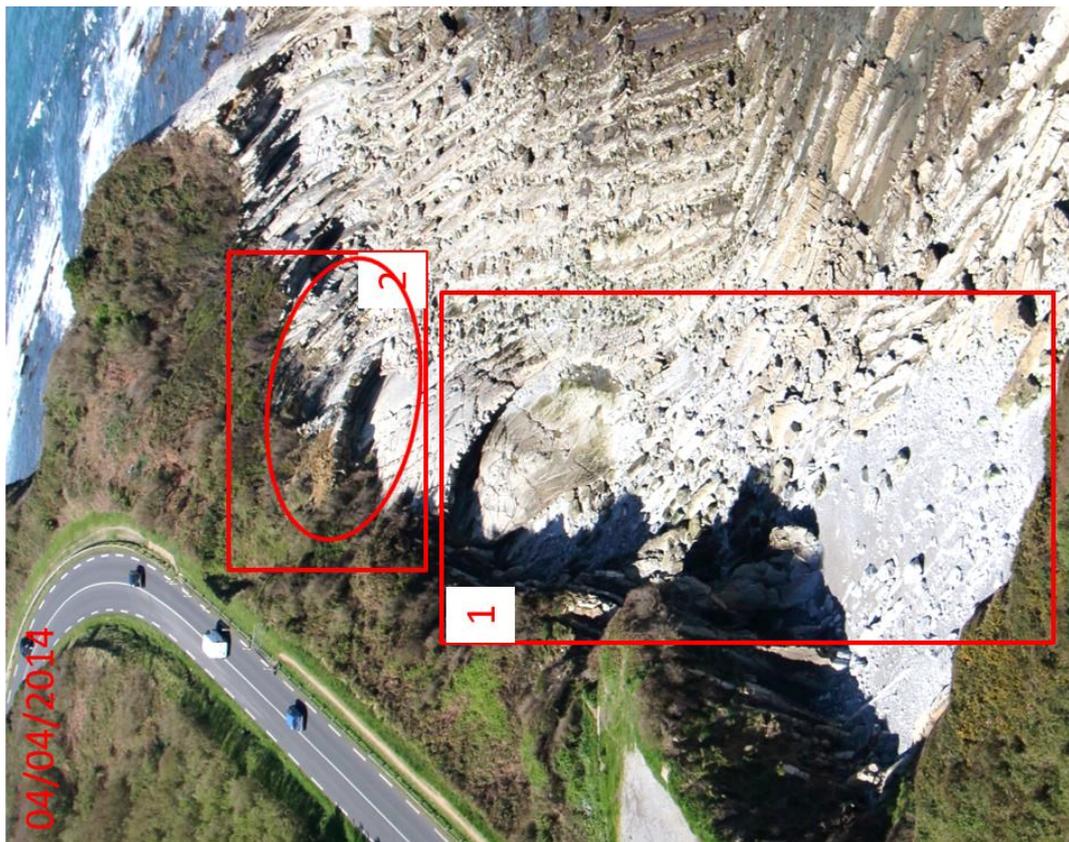
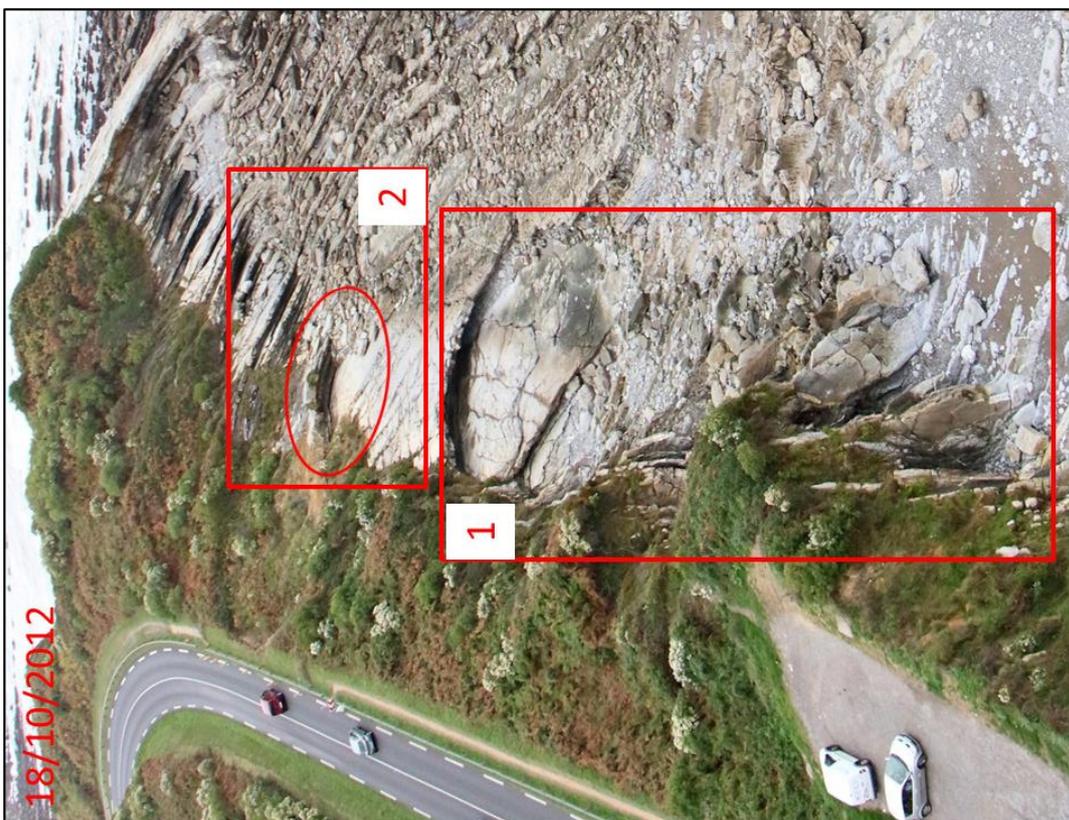
Figure 45 : Vue aérienne générale du tronçon 19

- Zone 1 (cf. figure 45) : Aucune évolution notable entre les deux séries de clichés ;
- Zone 2 (cf. figures 45 et 46) : Aucune évolution notable entre les deux séries de clichés.
