Rapport d'expertise :

Effondrement du Luc (Var) du 8 octobre 2014 en amont de la D433

BRGM/RP-64040-FR
Novembre, 2014

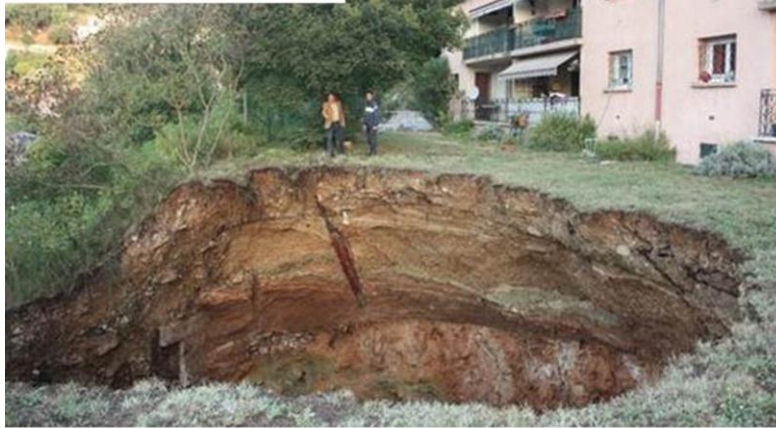
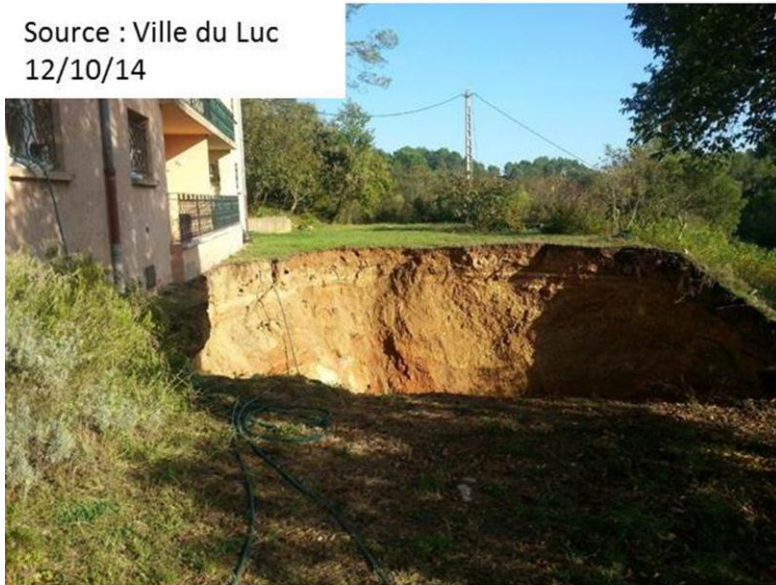
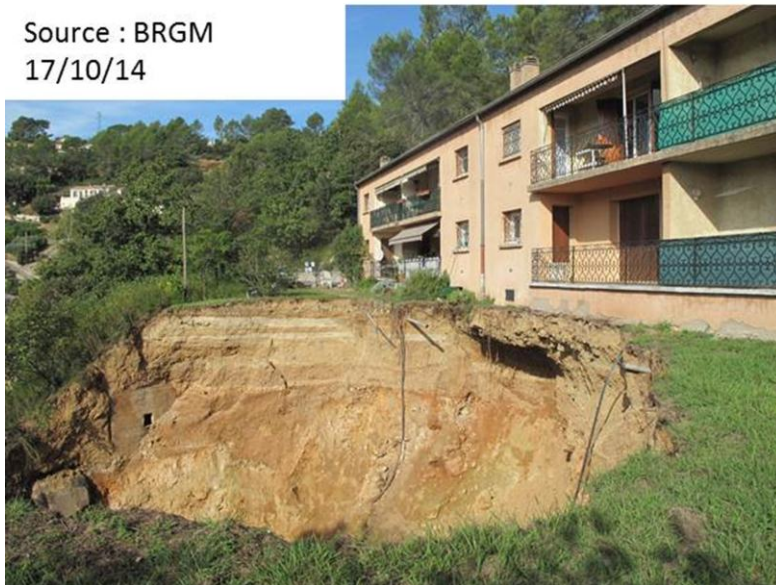
Illustration 5 : Evolution de l’effondrement entre le 9 octobre et le 17 octobre 2014 (Sources : Var Matin, Ville du Luc et BRGM)

L’effondrement observé sur le terrain le 17 octobre avait déjà évolué par rapport aux observations faites par la commune dès sa survenance, il est considéré comme encore actif au jour de la visite (Illustration 5).

L’activité de l’effondrement se voit bien par les nombreuses écailles en cours de formation sur les pentes, signe d’instabilités potentielles, et par les pierres et blocs au fond de l’effondrement. On distingue encore aujourd’hui des fissures au sol autour de l’effondrement, indiquant de futurs éboulements régressifs.

Compte tenu du caractère évolutif des phénomènes, il est recommandé de consigner le suivi d’évolution des désordres au niveau du fontis (régression des flancs) et de mettre en place une surveillance des abords afin de déceler tout signe avant-coureur d’effondrement (pour mémoire l’effondrement actuel est né d’un fontis de quelques mètres carrés d’après les témoignages des riverains). Cette surveillance est à mettre sur toute la périphérie de la zone d’effondrement et notamment au niveau de la RD433 et dans le talus séparant la route et le fontis.

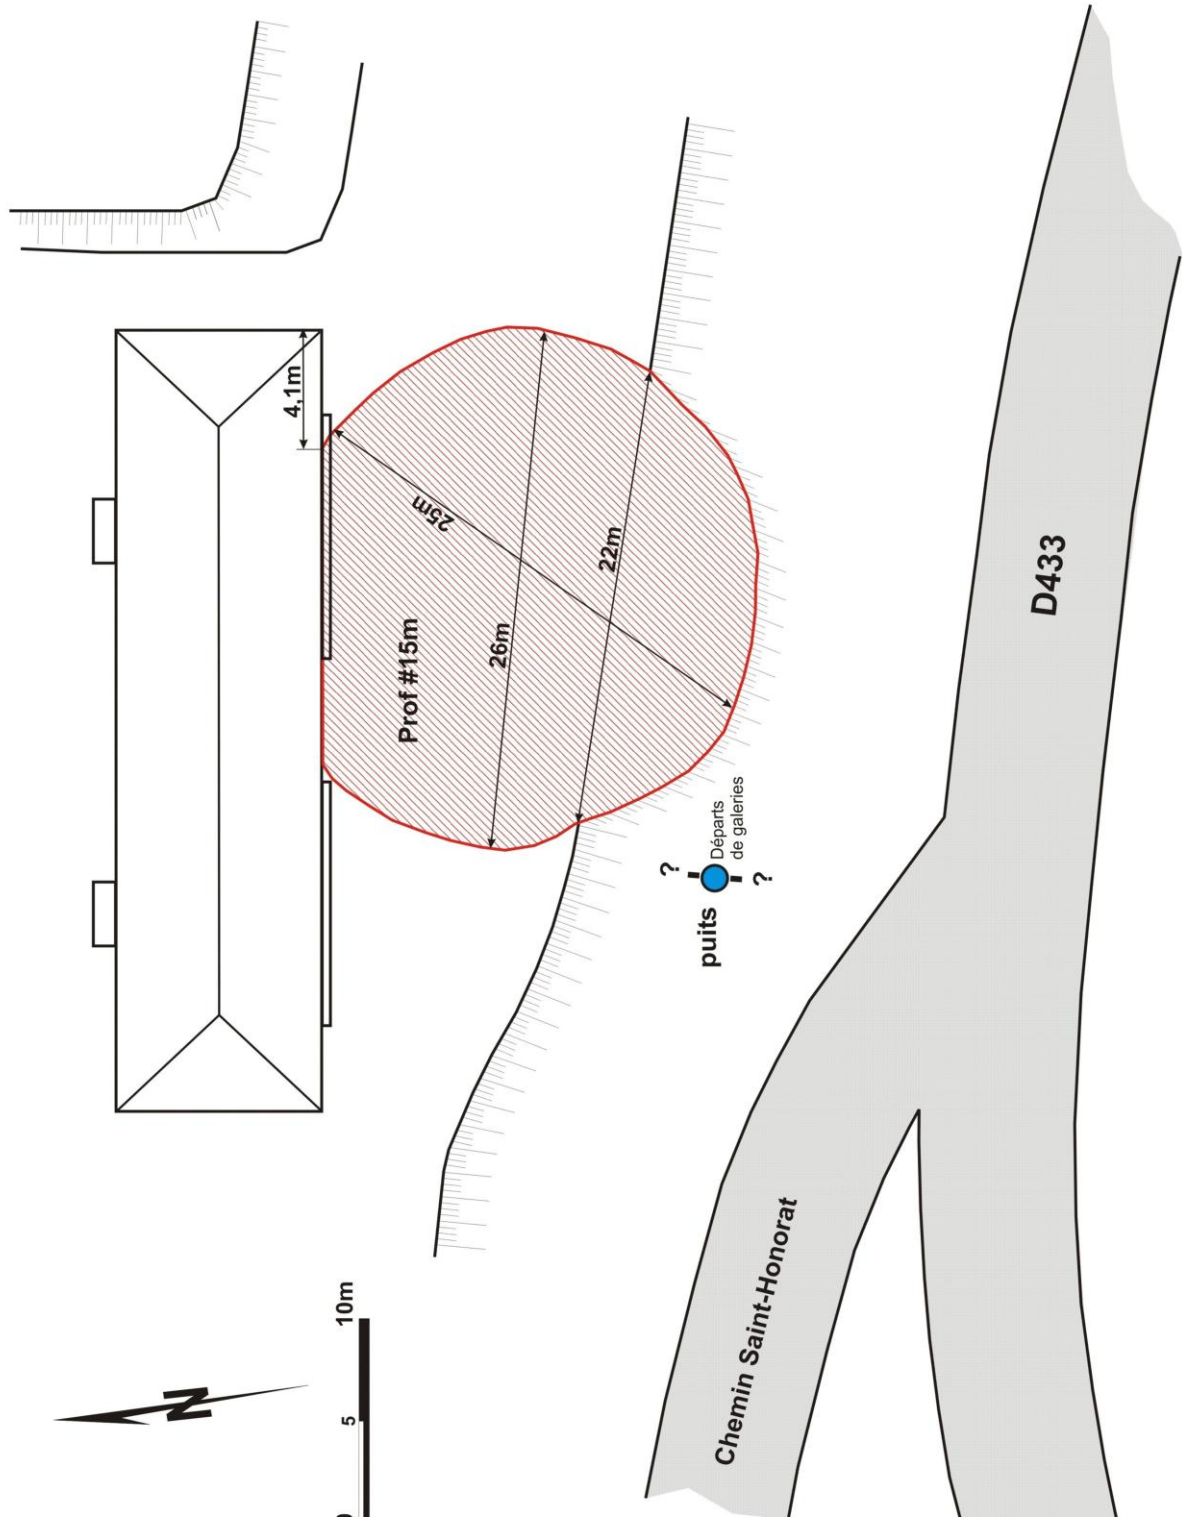
Illustration 6 : Schéma général de l’effondrement

A la date de la visite, et selon le schéma présenté Illustration 6, l’effondrement observé mesure 15 m de profondeur, 25 m de diamètre sur une diagonale NE-SW, et 26 m de diamètre sur la largeur E-W. La distance au niveau de la rupture de pente est de 22 m de part et d’autre de l’effondrement. Décrit par le géologue Christian Bercovici le 10 octobre 2014¹ comme de forme sensiblement elliptique d’une surface estimée de 230 m², le fontis est passé aujourd’hui à une forme circulaire avec une surface calculée de 530 m², soit plus du double. Il est à noter que, d’après les témoignages, l’effondrement a été brutal aboutissant sensiblement au cratère constaté par C. Bercovici, mais qu’au préalable, un « trou » d’une dizaine de mètres carrés avait été constaté.

Les flancs de l’effondrement ont atteint, entre le 9 et le 12 octobre, le bâtiment B1, formant alors un sous-cavage sous le bâtiment, de plusieurs dizaines de cm.

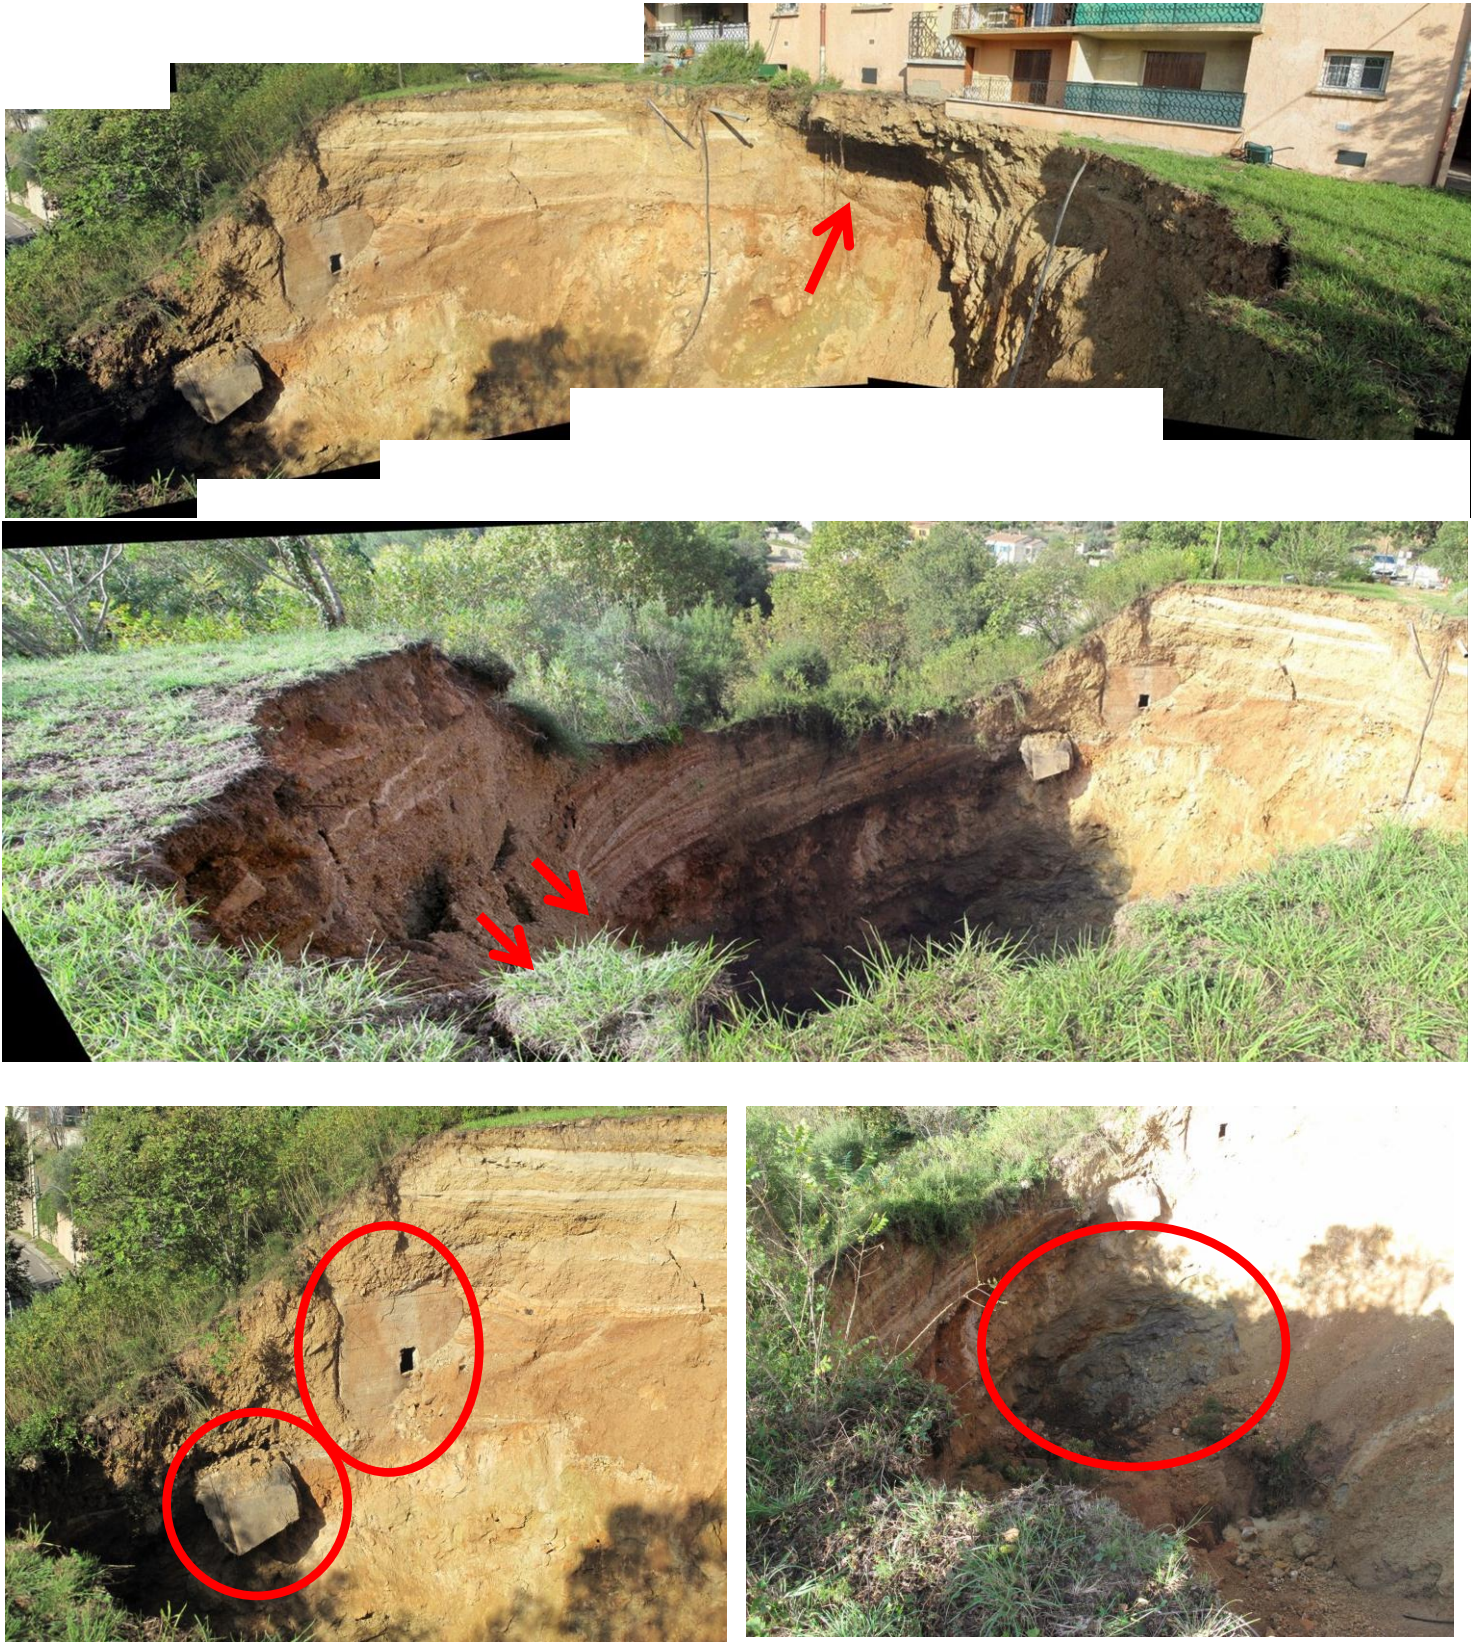
Les pentes sont inclinées comme cela a été décrit le 10 octobre, de 60 à 90°, et n’ont pas évolué depuis le 10 octobre. On y observe (Illustration 7), les terrains naturels (argiles, marnes et cargneules) surmontés de remblais (les argiles grises et noirâtres sont d’ailleurs très bien visibles sur les pentes SW de l’effondrement).

Il a été observé durant la visite des vestiges d’une anciennes Gypsière, notamment un mur en béton dans l’effondrement (paroi SW du fontis), un bloc de béton en équilibre sur la pente, et au niveau de la RD433 le vestige d’un ancien puits aujourd’hui interdit d’accès par un grillage.

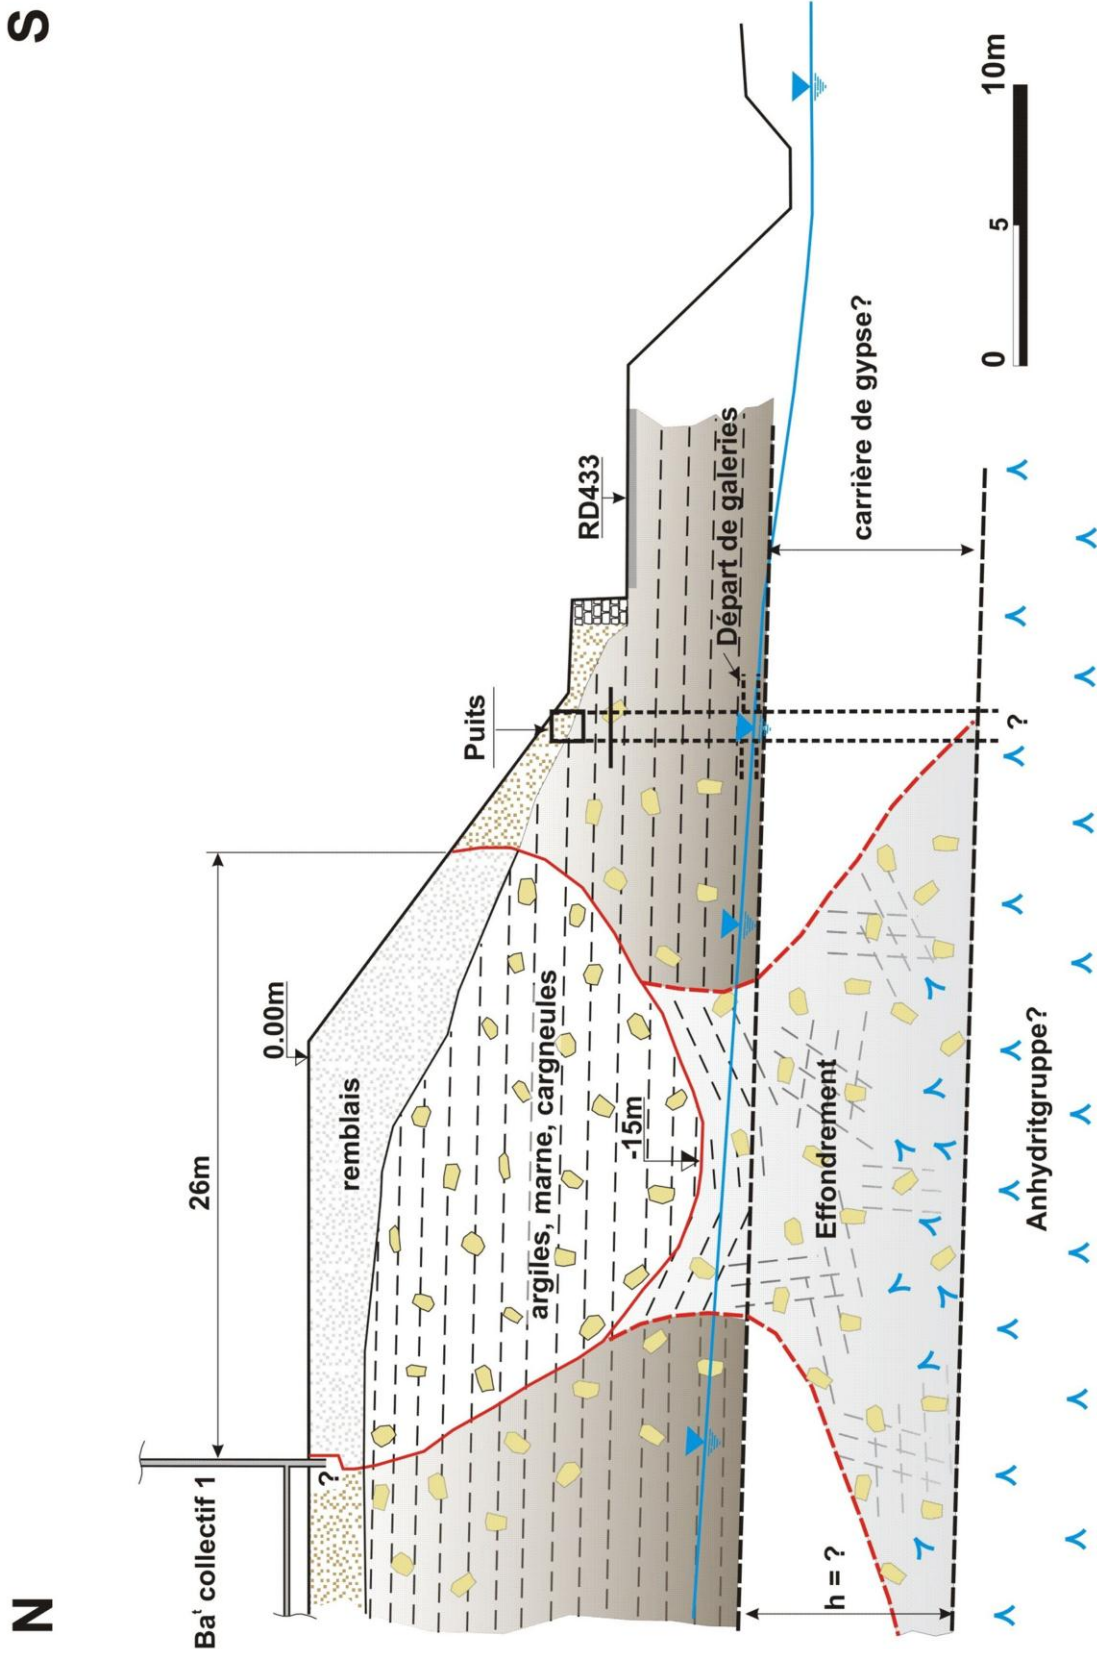
Illustration 8 : Coupe Nord-Sud de l’effondrement et lithologies observées

La coupe présentée ci-après (Illustration 8) situe l’effondrement au sein de la formation du Muschelkalk inférieur dolomitique.

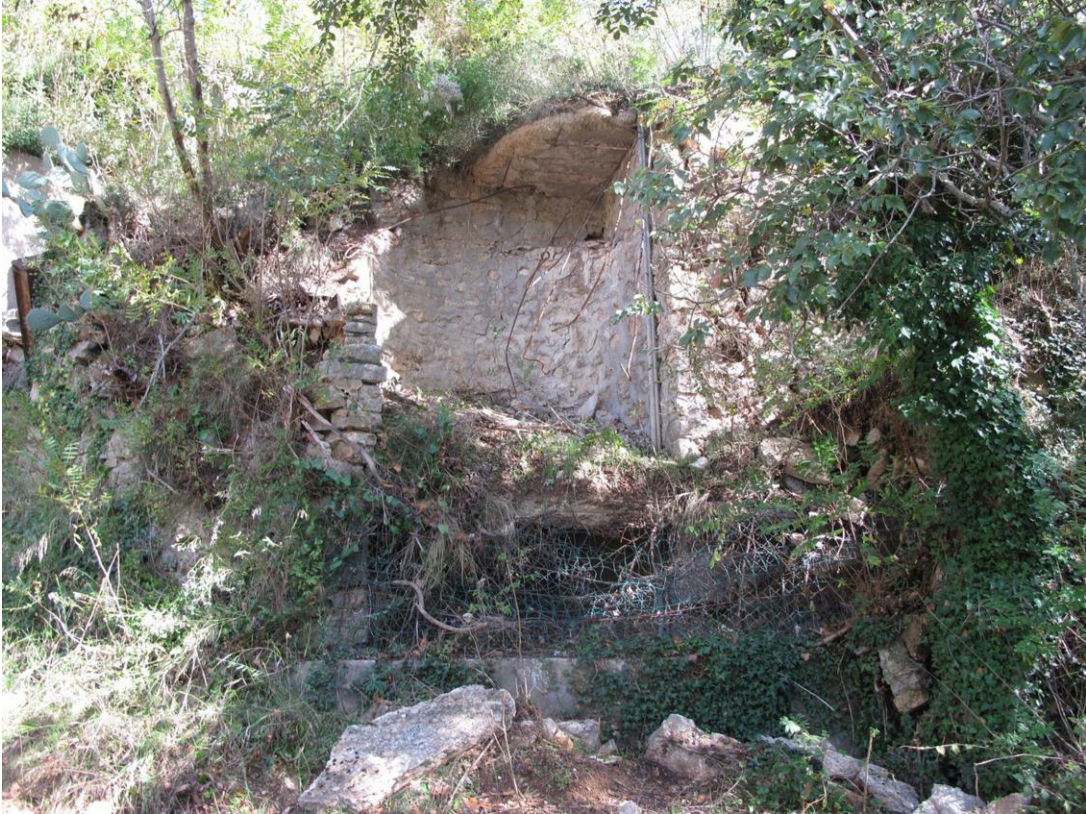
Illustration 9 : Puits sur la D433

Au pied du talus au niveau de la route D433, et par conséquent de l’effondrement, se trouvent des vestiges d’une ancienne exploitation souterraine, une gypsière d’après la commune, on distingue

très bien l’entrée d’un puits, aujourd’hui interdit d’accès par un grillage, avec une colonne maçonnée relativement bien conservée (Illustrations 9).

Concernant la D433, nous recommandons une inspection vidéo du puits situé en bordure pour reconnaître la profondeur et la section de l’exutoire qui passe sous la chaussée et se dirige vers le ruisseau. Cette inspection pourrait également permettre d’avoir une meilleure idée de la hauteur des galeries de la gypsière.

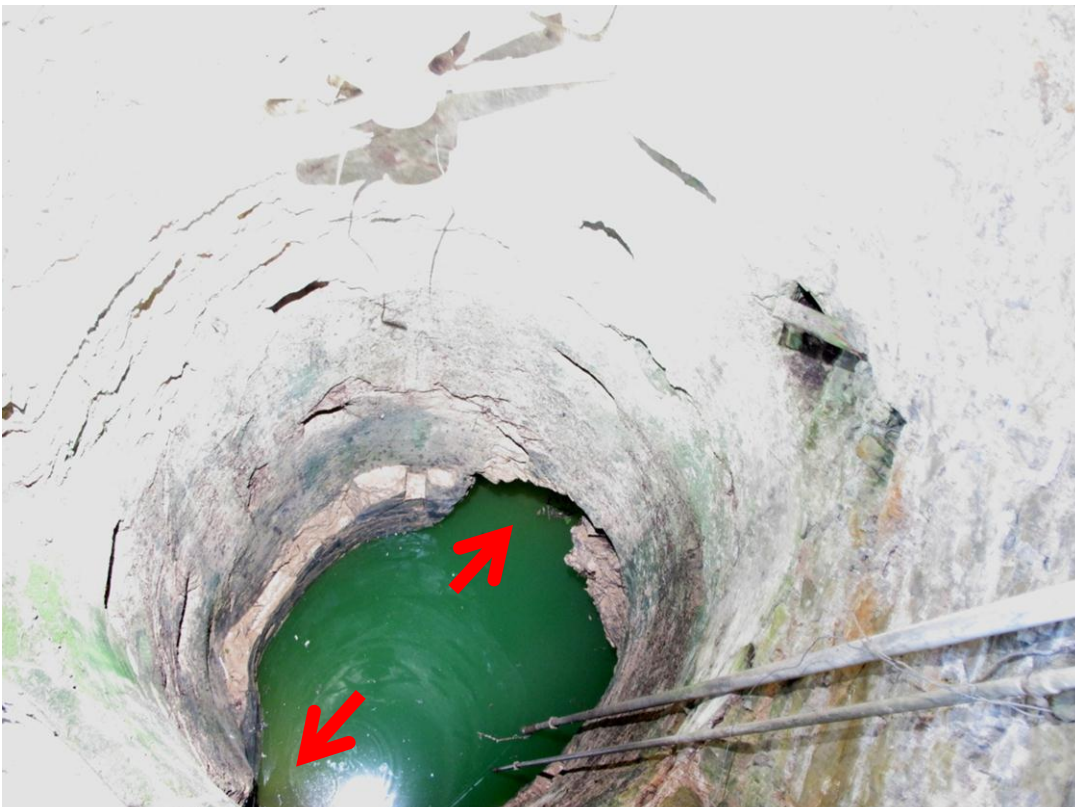
Illustration 10 : Vue dans le puits avec les départs de deux galeries bien visibles

La vue depuis le puits permet d’observer au niveau de l’eau (à 5 m), deux entrées de galeries, partant vers le nord et vers le sud, signe de l’existence de vides souterrains sous l’effondrement (Illustration 10). D’après le géologue "ce puits pourrait constituer une ancienne cheminée d’extraction, à la base de laquelle partait une, voire plusieurs galeries".

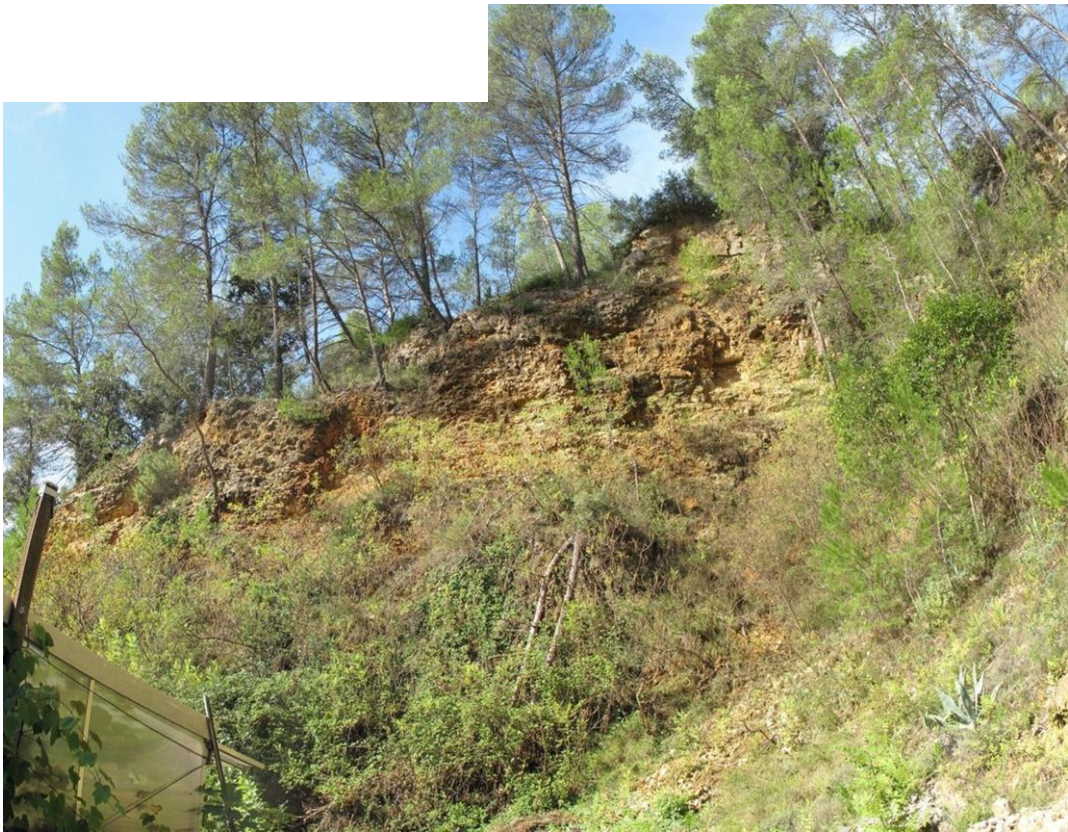
Illustration 11 : Vue de l’ancien front de taille de la carrière de calcaire à l’amont de l’effondrement

A 100 m en arrière de l’effondrement, se trouve un ancien front de carrière qui représente un linéaire de falaises de 300 m, en amont des 3 bâtiments. Il s’agit là d’une ancienne carrière de calcaire exploitée et fermée depuis plusieurs années (Illustration 11).

Cet ancien front de taille montre de nombreuses instabilités en cours (arbres basculés, blocs en surplombs fracturés, cônes d’éboulis vifs...). Ce phénomène s’ajoute au phénomène effondrement comme risque potentiel pour les personnes et les biens sur la parcelle B 907.

Au-delà du phénomène d’effondrement constaté il faut rappeler la sensibilité apparente de la falaise située en amont de la parcelle B907 et le risque de chute de bloc inhérent à celle-ci pour les personnes circulant en pied.

En complément, au vu des observations réalisées, un diagnostic de risque vis-à-vis de la falaise amont (ancien front de taille) est vivement recommandé.

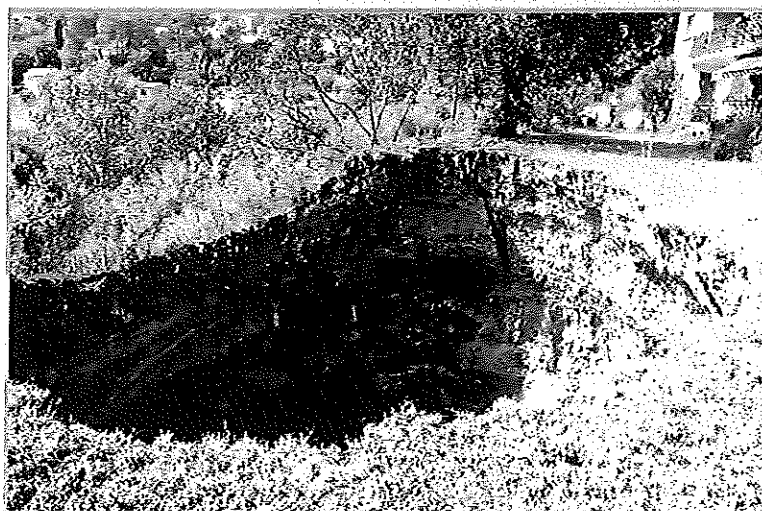
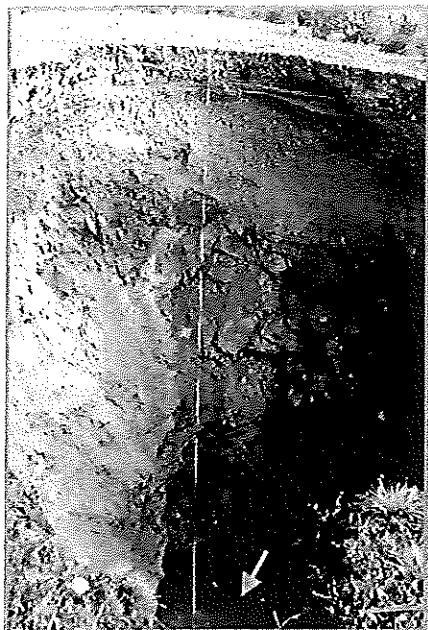
- vertical, jusqu'à 1 à 2 m de profondeur
- en encorbellement "sphérique", jusqu'à 6 à 8 m de profondeur
- incliné de 60 à 90° sur l'horizontale, jusqu'à 25 m de profondeur.

Au-delà, la présence d'eau sur 10 m de hauteur (maximum mesuré ↓) ne permet pas d'apprécier la forme des parois.

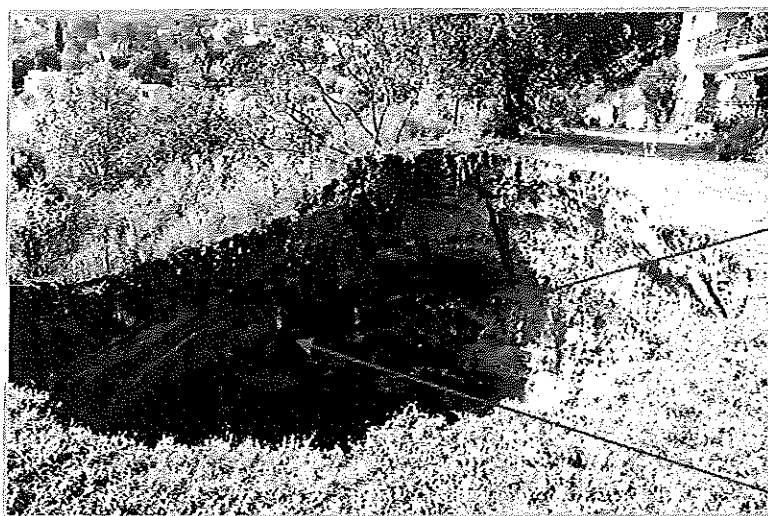
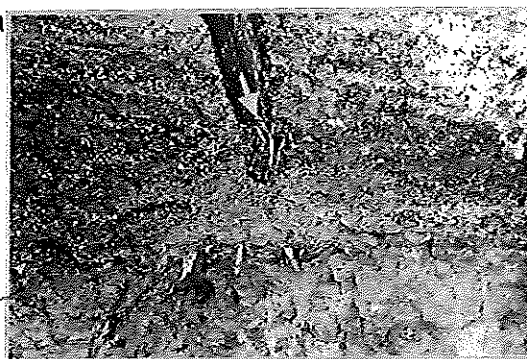
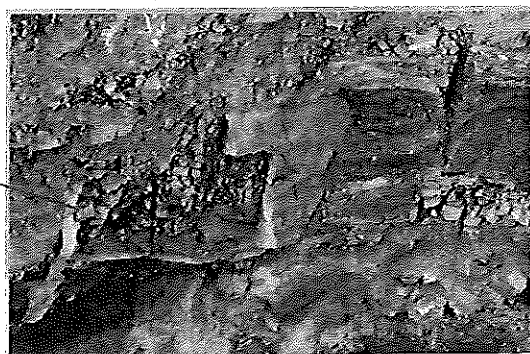
N.B. : la nature remblayée des "terres de couverture" est attestée par la présence d'un tronc (↓) resté quasi vertical, et d'une structure en béton (↓), tous deux visibles dans la paroi ouest du fontis.

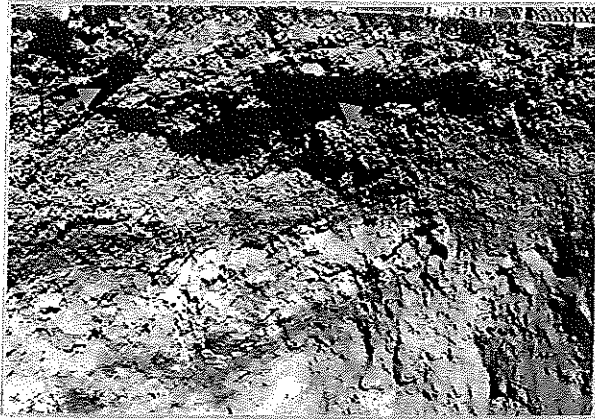
N.B. : les parois montrent des signes d'instabilité qui se manifestent par le décollement de pans caillouteux ou de blocs rocheux (↓)...

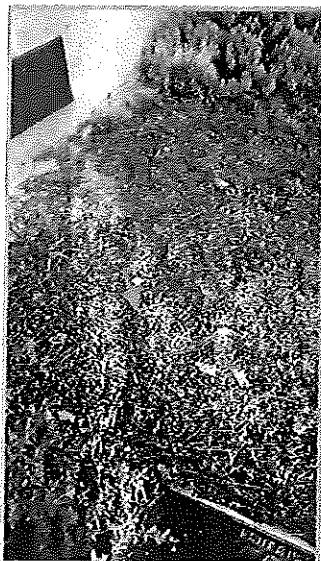
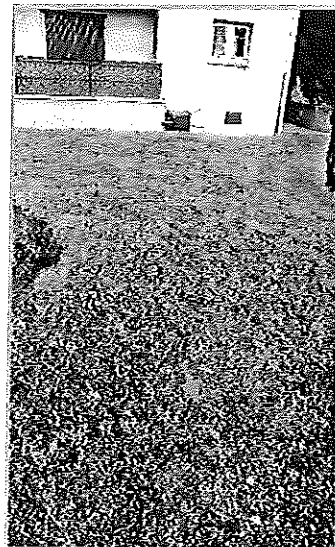
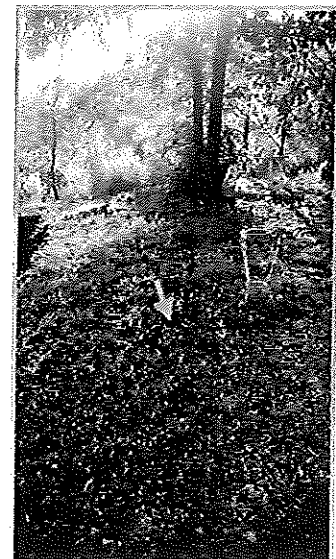
... ainsi qu'en surface où ils se manifestent par des "fentes de décompression" concentriques au bord du trou (↓).

En surface, les fentes de décompression visibles, entre l'immeuble et le bord du trou indiquent un risque imminent d'éboulement en tête du fontis.

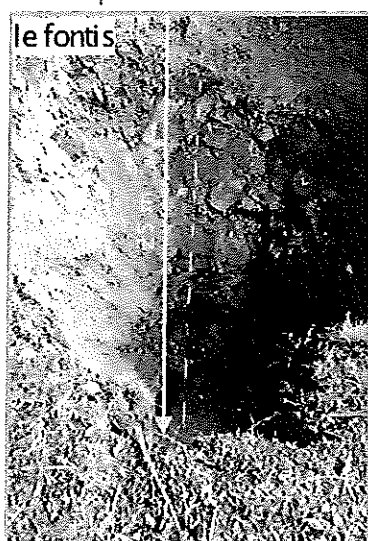
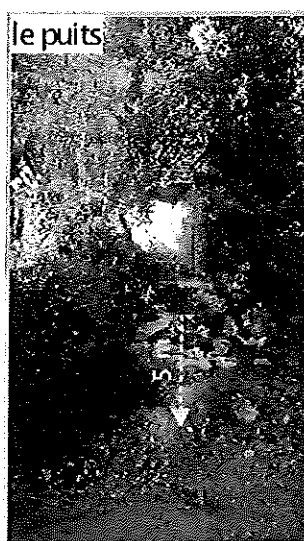
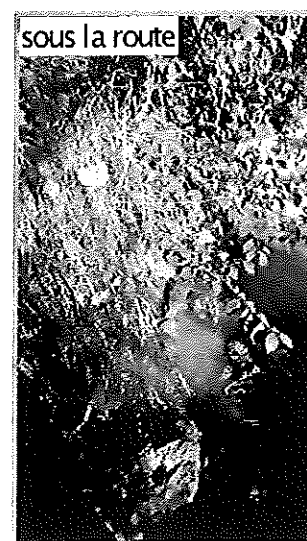
A l'aval de la route, à peu près au droit d'un conteneur de récupération de verre, un important écoulement d'eau se produit à travers un muret en pierres sèches.

N.B. : cet écoulement provient du fontis et transite par le puits du bord de route.

En effet, il a été constaté qu'il se produit à chaque éboulement de pans de paroi.
