Rapport d'expertise :

Commune de Le Palais (56) : éboulements rocheux, les 25/26 janvier 2015

BRGM/RP-64598-FR
Mars, 2015

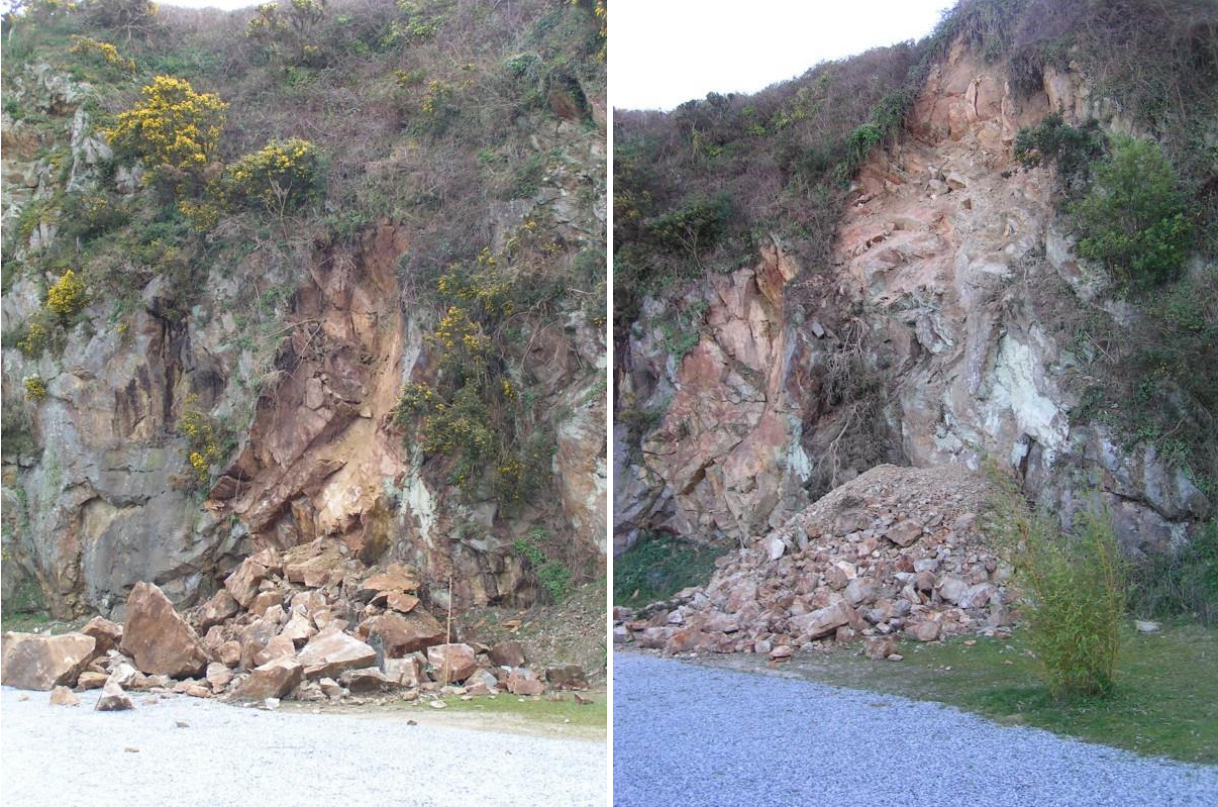
- Le premier évènement (chute de blocs/éboulement) signalé par les propriétaires date de 2009, sans que nous ayons une journée précise. Il correspond à un éboulement rocheux de blocs de volume unitaire proche du 0.5 m³ et qui correspondent à des dièdres (illustration 5 à gauche) ;

- Une autre occurrence, signalée par les propriétaires, se produit en 2010, sans que nous ayons une journée précise. Il correspond à un éboulement rocheux dont l'ensemble est plus volumineux mais constitué de blocs après fragmentation de plus petites tailles (illustration 5 à droite) ;

Illustration 5 : Photographies fournies des évènements ayant affecté le front de taille de la parcelle ZH 584a, Le-Palais (56), à gauche en 2009, à droite en 2010 et cicatrice encore visible de 2009 (sources : les propriétaires).

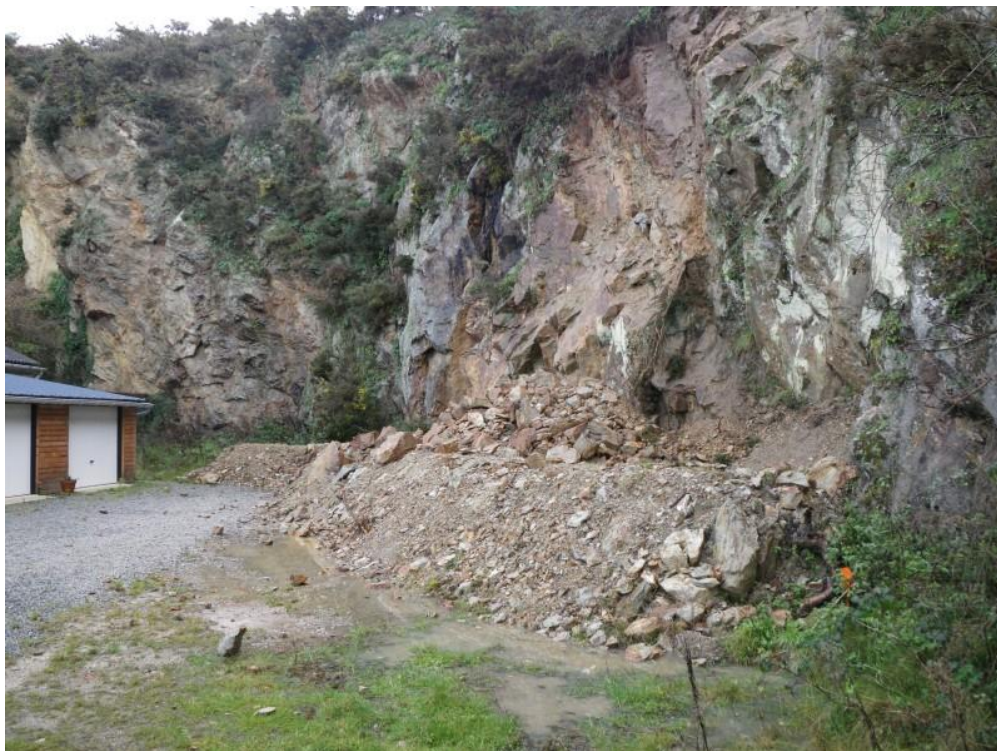
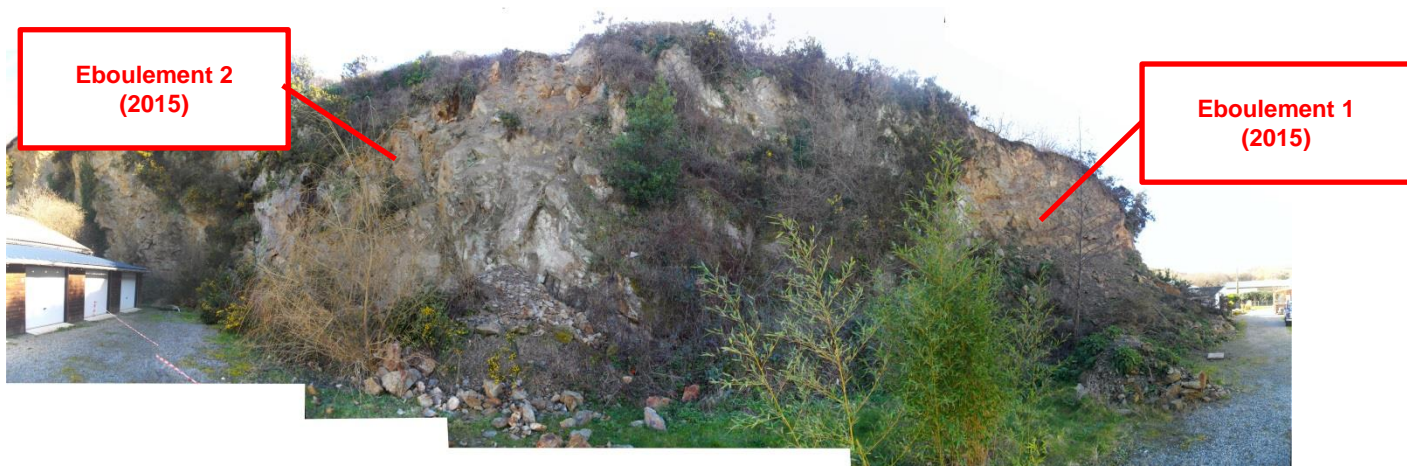
- Il est mentionné qu'un merlon est édifié en mai 2011 (Document 4), mais les propriétaires ont fourni une photographie montrant un éboulement rocheux affectant celui-ci (illustration 6, en haut) ;
- Le document 4 fait référence à de nouvelles chutes de blocs, entre les 6 et 7 février 2014. La cicatrice de l'éboulement rocheux est décrite comme faisant 14 m de long pour 8 m de large, et alors que les précédents évènements n'avaient pas atteints d'enjeux, celui-ci vient détruire la toiture et une partie du mur d'un cabanon de la parcelle ZH584a ainsi que le matériel qui y était entreposé ;
- Enfin, les derniers évènements datent de cet hiver, des 25 et 26 janvier 2015 (illustration 6 en bas).

Illustration 6 : Photographies des évènements ayant eu lieu depuis le front de taille de la parcelle ZH 584a, Le-Palais (56), en haut post 2010, en bas en 2015 (sources : les propriétaires et brgm2015).

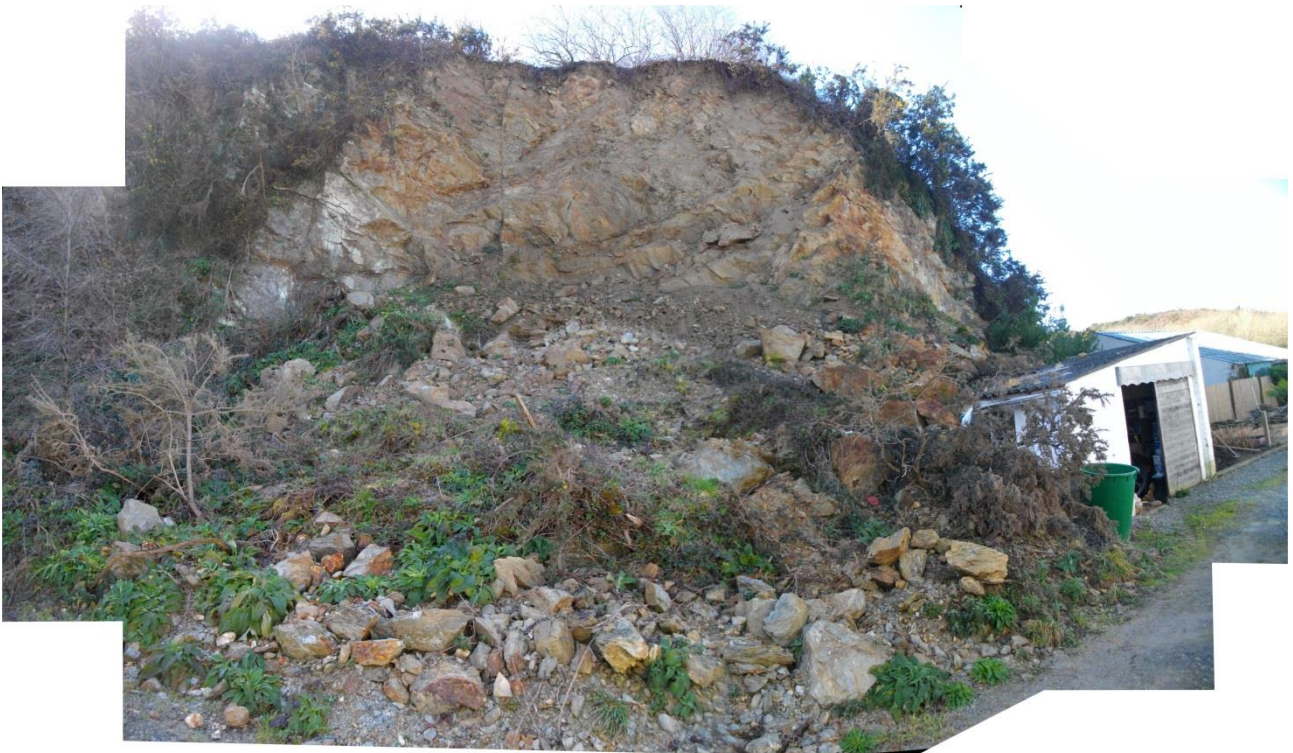
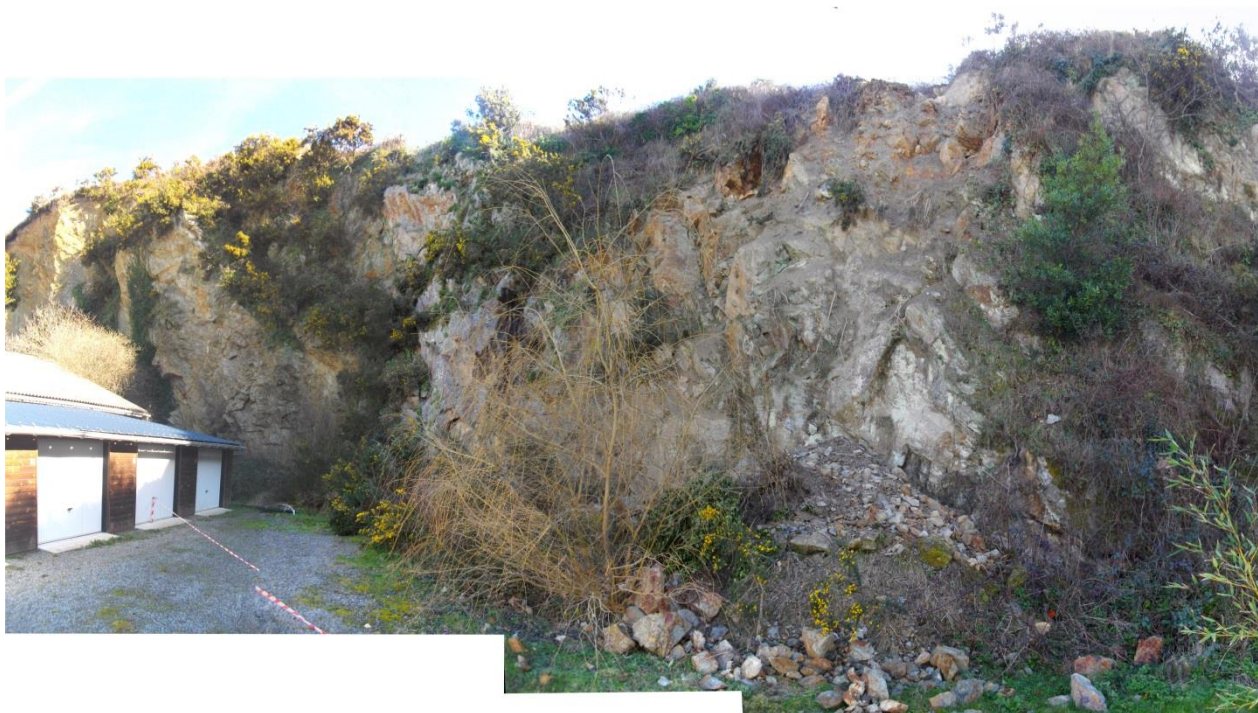
Le premier éboulement (éboulement 1) est situé sur la partie ouest de la parcelle habitée, dont le front de taille fait environ 8 à 10 m de hauteur pour sa partie vive. Il est vertical à incliné de 70° (autours des altitudes de 10/15 m en pied et de 20/25 m d'altitude en tête mais avec un versant au-dessus de celle-ci s'élevant jusqu'à 50 m d'altitude NGF).

Les blocs tombés ont des volumes dont les plus importants atteignent environ 0.5 m³ à plus. Lors de la visite, les blocs avaient été rassemblés au pied de l'éboulis, mais s'étaient propagés jusqu'à 3 à 4 m du pied de front de taille.

L'éboulement a produit un cône qui fait : 8 m de large, 4/5 m de profondeur et 3 m de hauteur, soit un volume approximatif de 50 m³ (illustration 7 en haut).

Le second éboulement (éboulement 2) se situe à l'Est de la parcelle, et a une taille plus réduite. Le front de taille est ici plus haut entre 10 et 15 m, et quasi vertical à incliné de 80°.

Les blocs éboulés sont de volumes analogues à ceux de l'éboulement 1, autours de 0.5 m³.

Cet éboulement a produit un cône de : 6 m de large, 4 m de profondeur et 2.5 à 3 m de hauteur, soit un volume approximatif de 30 m³.

Illustration 7 – Panoramas des éboulements, en haut : celui ayant impacté un ouvrage, en bas celui sans impact sur ouvrage

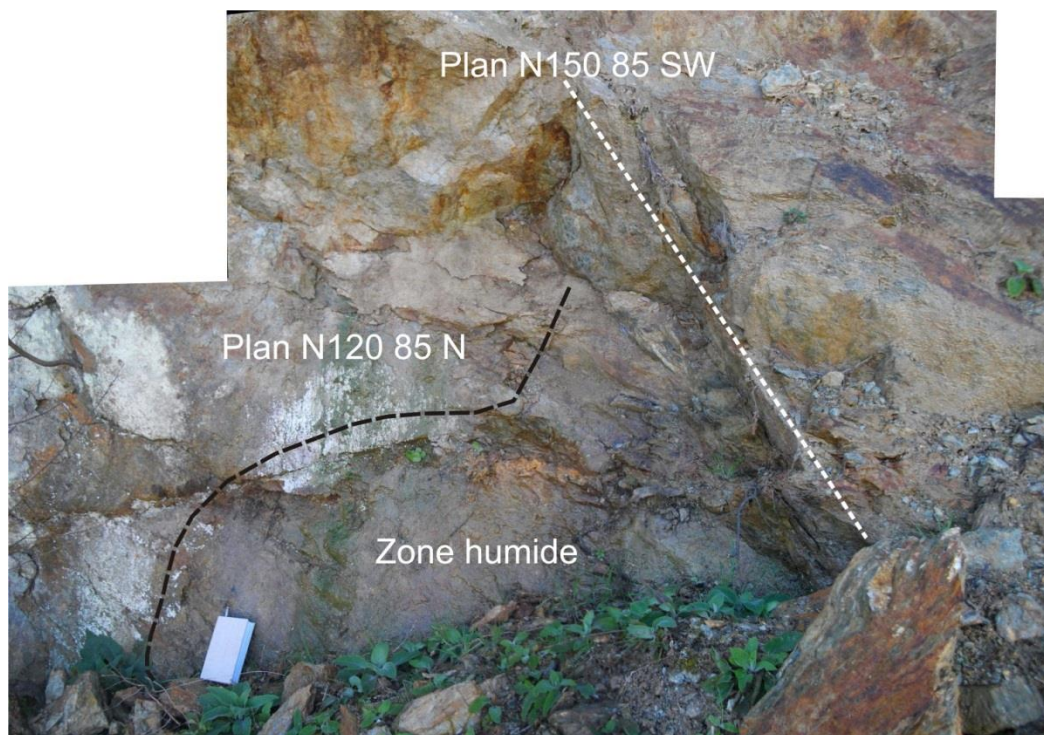
Lors de la visite, il a été possible d'observer des traces d'humidité sur la paroi du front de taille mais pas de débits significatifs. Ces suintements étaient localisés au niveau d'une faille ou deux qui limitaient l'éboulement 1 à l'Est et orientées : N150 et pentée de 85° vers le Sud-Ouest et N120 et pentée de 85° vers le Nord (illustration 8).

Illustration 8 : Plans de failles à l'Est de l'éboulement 1 avec suintements d'eau (source BRGM2015)

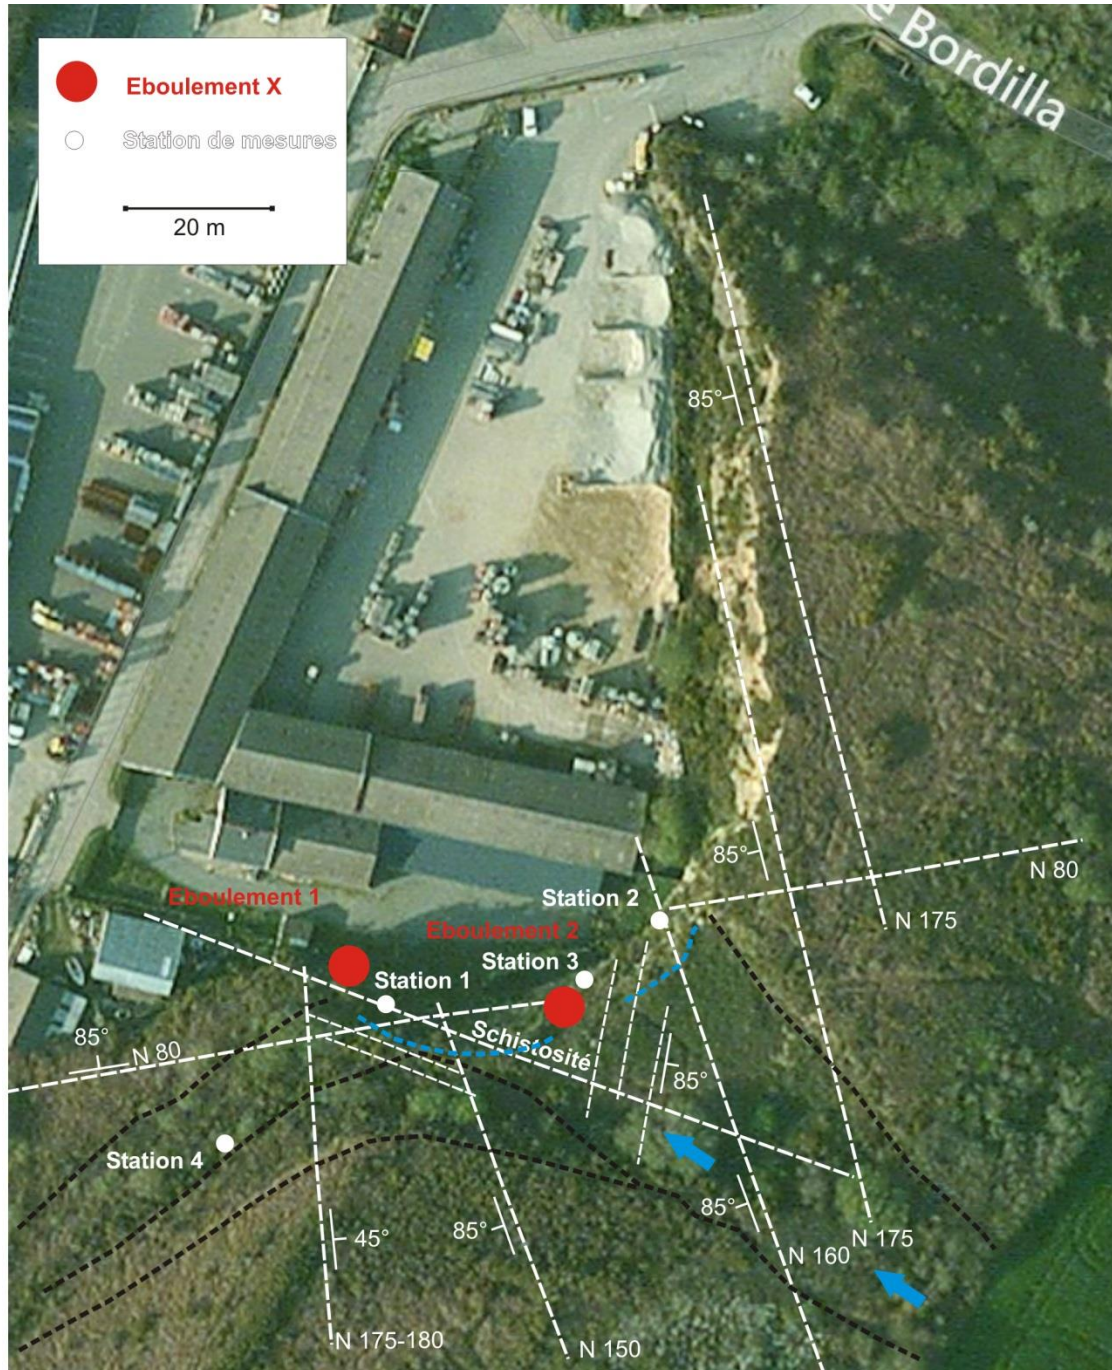
Les observations ont porté sur l'ensemble de la paroi menaçante où 4 stations de mesures des plans de fracturation ont été réalisées de la station 1 la plus à l'Ouest sur la parcelle à la station 4 la plus à l'Ouest (illustration 9).

Illustration 9 : Localisation des mouvements de terrain (ronds rouges), des stations de mesures (ronds blancs) et des différentes observations (traits noirs pointillés : escarpements topographiques ; traits blancs en pointillés : Plans des failles et fractures ; traits bleus pointillés : plans de décompression ouverts ; flèches bleues : possibles apports d'eau de ruissellement vers le front de taille) - Orthophotographie (source : www.bing.com/maps), le Nord est parallèle au bord de feuille

A ceci peut s'ajouter, une topographie amont du front de taille qui montre (illustration 9) la présence de ruptures de pente, soient d'origine naturelle, soit d'origine anthropique (résultats de l'ancienne exploitation de matériaux), qui peuvent diriger vers le front de taille les eaux de ruissellement de la colline sus-jacente, et constituer un facteur aggravant.

Si les récents mouvements de terrain se sont plutôt situés sur la partie Est du front de taille (station 1), des mouvements de terrain de type chute de blocs ou éboulement, sont à attendre entre les stations 2 et 3, au niveau des plans de décompression en bleu sur l'illustration 9.

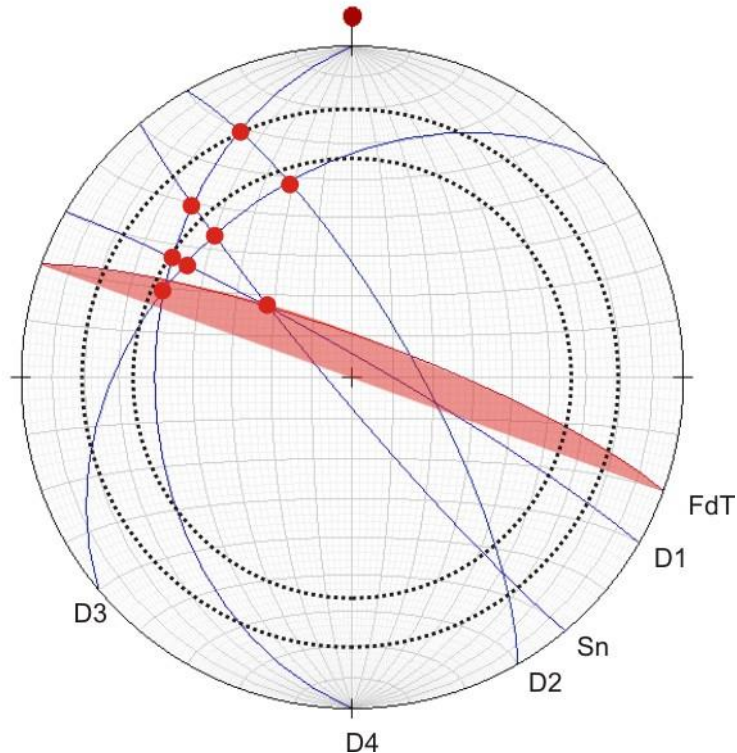
Station 1 (Illustration 9) : Le front de taille est extrêmement fracturé où l'éboulement 1 est la conséquence de la chute d'un dièdre de 8 m de large, compris entre deux plans de fractures/failles

orientées N150 pentées de 85° vers l'Ouest et N175-180 pentées de 45° vers l'Est. Ces deux plans majeurs découpent la schistosité ou foliation principale de la roche, orientée N120-140 et pentée de 85° vers le Sud et des plans orientés N050 et pentés de 40-45° vers le Nord-Est (Illustration 10).

Ces plans définissent des dièdres et l'analyse stéréographique montre qu'au moins 6 intersections de ces plans sont situées dans le cercle représentant un angle de frottement de 35° (angle de frottement pour des roches métamorphiques massives, Parriaux & Arnould, 2006) et 8 dans un cercle représentant un angle de glissement de 20° (angle de frottement pour des roches métamorphiques schisteuses, Parriaux & Arnould, 2006).

Illustration 10 : Plans de failles de l'éboulement 1 – Station 1 (voir illustration 9 pour la localisation)

Cet ensemble fortement fracturé et l'orientation des plans, apportent une forte prédisposition à l'aléa mouvement de terrain de cette partie du front de taille.

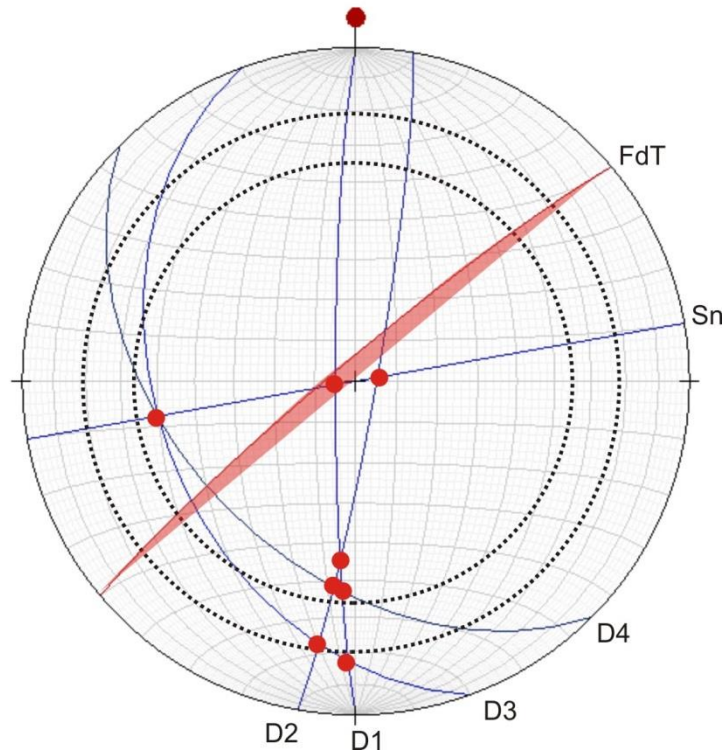
Station 2 (illustration 9) : Le front de taille est moins fracturé que sur la station 1, mais il a une hauteur supérieure (10 à 15 m), et est quasi vertical. L'éboulement 2 est la conséquence de la chute d'un dièdre de 4 à 6 m de large, compris entre deux plans de fractures/failles orientées (D3 & D4) N160-140 pentées de 45° vers l'Ouest et un plan de faille important N080 vertical. La schistosité N135 et pentée de 45° vers le Sud-Ouest est recoupée par les plans (D3 & D4) mais aussi par deux plans (D1 & D2) orientés N180 85) Est et N 010 85° Est (Illustration 11).

Ces plans définissent des dièdres et l'analyse stéréographique montre qu'au moins 2 intersections de ces plans sont situées dans le cercle représentant un angle de frottement de 35° (angle de frottement pour des roches métamorphiques massives, Parriaux & Arnould, 2006).

Cet ensemble fortement fracturé et l'orientation des plans, apportent une forte prédisposition à l'aléa mouvement de terrain de cette partie du front de taille.

Illustration 11 : Plans de failles de l'éboulement 2 – Station 2 (voir illustration 9 pour la localisation)

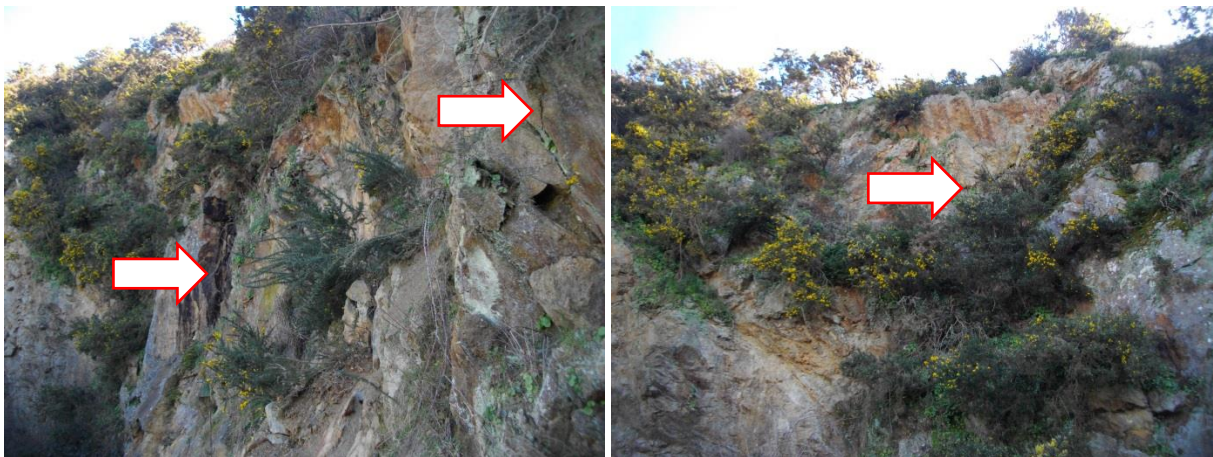
S'ajoutent à cette fracturation liée à l'histoire géologique du massif rocheux, des plans de décompression dont l'orientation ne correspond pas à une orientation tectonique connue. Ces plans sont parallèles à la paroi de la falaise avec un pendage vers le vide (Illustration 9 plan en bleu et Illustration 12).

S'ajoutent à cette fracturation liée à l'histoire géologique du massif rocheux, des plans de décompression (stations 2 et 3) dont l'orientation ne correspond pas à une orientation tectonique connue. Ces plans sont parallèles à la paroi de la falaise avec un pendage vers le vide (Illustration 9 plan en bleu et Illustration 12).

Illustration 12 : Plans de décompression menaçants ouverts avec des ouvertures de plusieurs centimètres (au bout des flèches ; illustration 9 pour la localisation)

Les plans de décompression peuvent avoir des largueurs d'ouverture assez conséquentes (de plusieurs centimètres ; Illustration 12 à droite), ce qui montre des probabilités d'occurrence fortes à plus ou moins court terme. Pour celui situé entre la station 2 et la station 3, il pourrait générer un bloc de plusieurs mètres cubes (4 à 5 m³).

- la purge préalable des masses instables identifiées (plans ouverts et donc instables) et la fixation des masses les plus importantes (supérieures à ce que peut supporter le grillage), en surplomb ou présentant des évidences d'ouverture et ne pouvant pas être déroctées (purgées) ;
- et la mise en œuvre de nappes de grillage plaquées sur toute la hauteur de falaise après débroussaillage (et abattage des arbres si nécessaire).
- ou la réalisation d'un talus ou merlon, en pied de front de taille afin d'éviter la propagation de blocs en direction des biens (garages ou véhicules stationnés). A titre indicatif, l'abaque de Ritchie donne pour une hauteur de falaise de 15 m et une pente de falaise de 70°, une hauteur de merlon de 1.5 m situé à 3 m du pied de falaise.

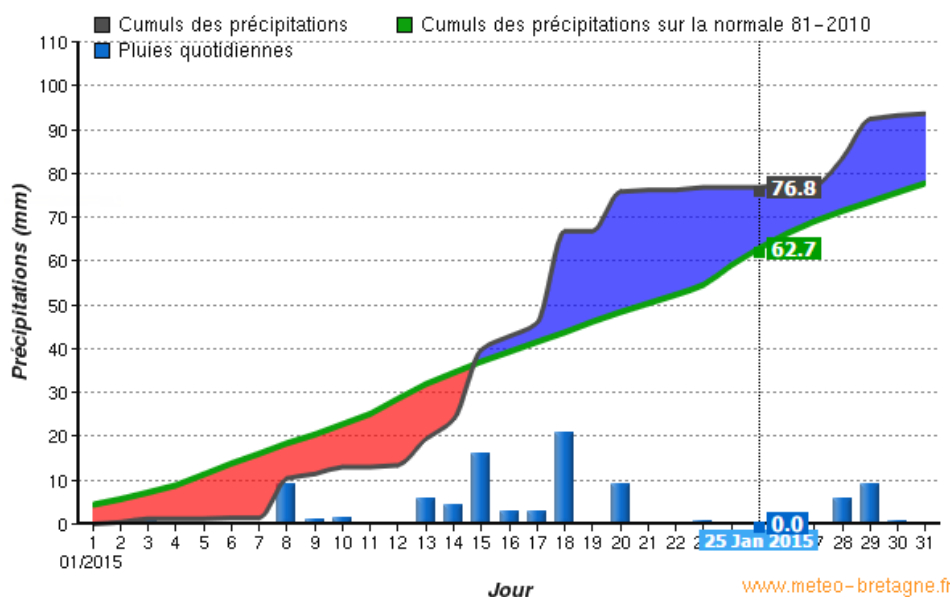
Les données pluviométriques enregistrées au niveau de la station météorologique de La Talut sur Belle-Île, montrent que les pluies n'étaient pas importantes les jours mêmes de l'évènement. Cependant la journée du 25/01 a été, en pluies cumulées sur 24 h, supérieure de 14,1 mm aux cumuls des précipitations sur la normale 1981-2010 (Illustration 13),

Illustration 13 : Cumuls des précipitations – Station de Belle-Île, La Talut pour Janvier 2015

Cette forte pluviométrie cumulée, associée au fort degré de fracturation du front de taille, sont certainement les deux facteurs, le premier déclenchant et le second de prédisposition, de ces évènements.

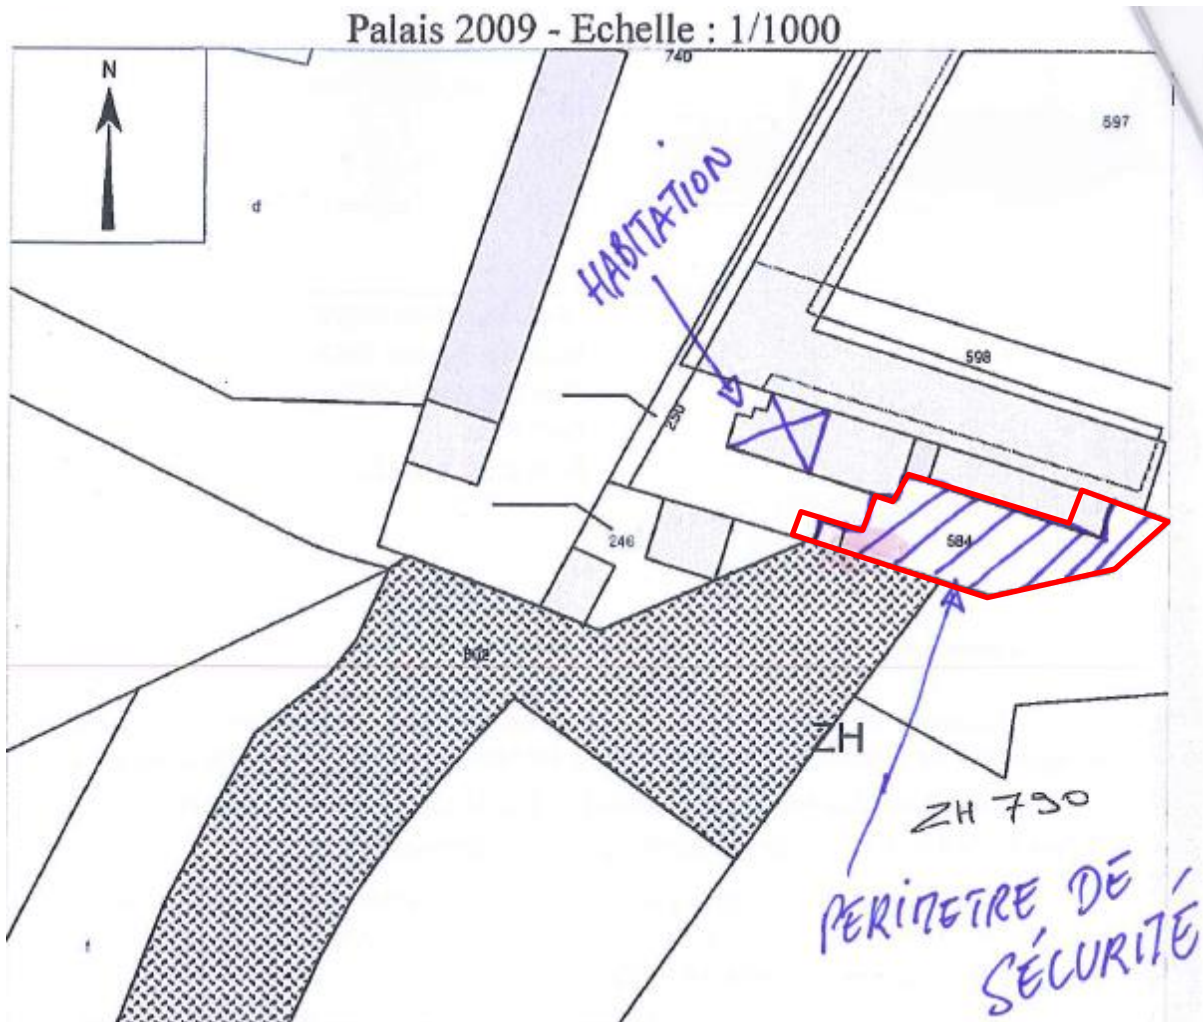
Illustration 14 : Nouveau périmètre de sécurité (en rouge)

Dans l'immédiat, et dans l'attente de la mise en œuvre de dispositifs de protection (décrits dans les lignes qui suivent), il est recommandé de respecter un nouveau périmètre de sécurité avec :

- (1) interdiction de stationner sur la partie définie dans ce périmètre de protection,
- (2) autant que possible interdiction de toute circulation dans cette partie de la propriété,
- (3) et il est nécessaire d'y inclure l'utilisation des deux derniers garages à l'Est de la propriété et les plus proche du front de taille (Illustration 14).
