# Rapport d'expertise :

## Commune de l'Île d'Houat (56) : Expertise de la falaise du port de Saint-Gildas

BRGM/RP-64599-FR  
Mars, 2015

Date de réalisation de l'expertise : 04/03/2015

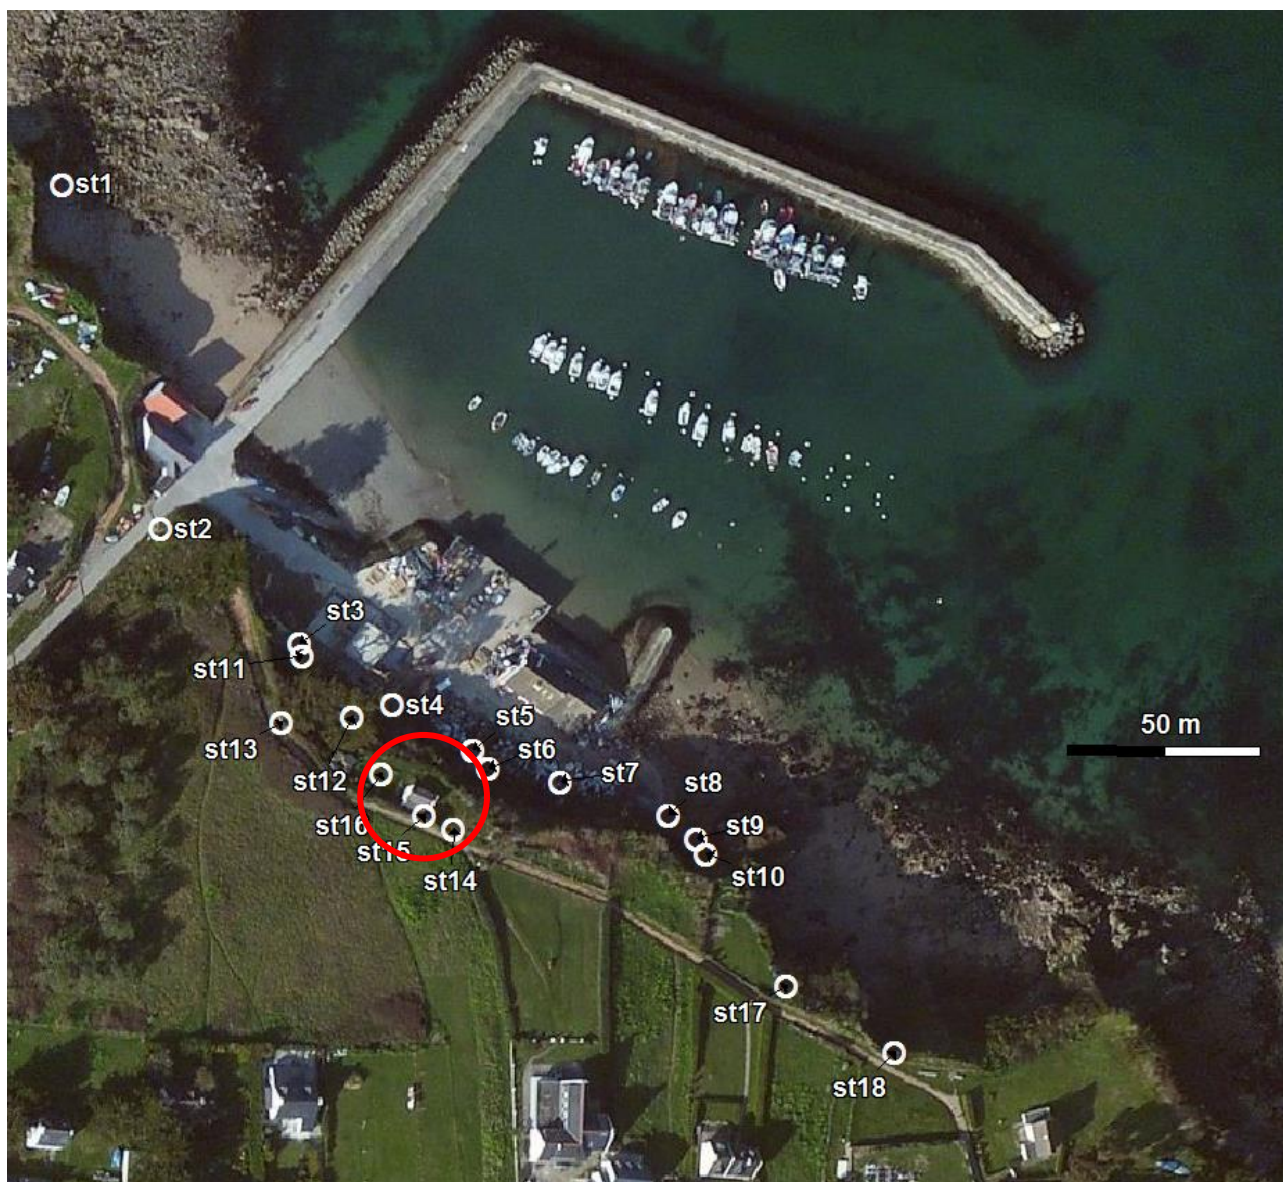
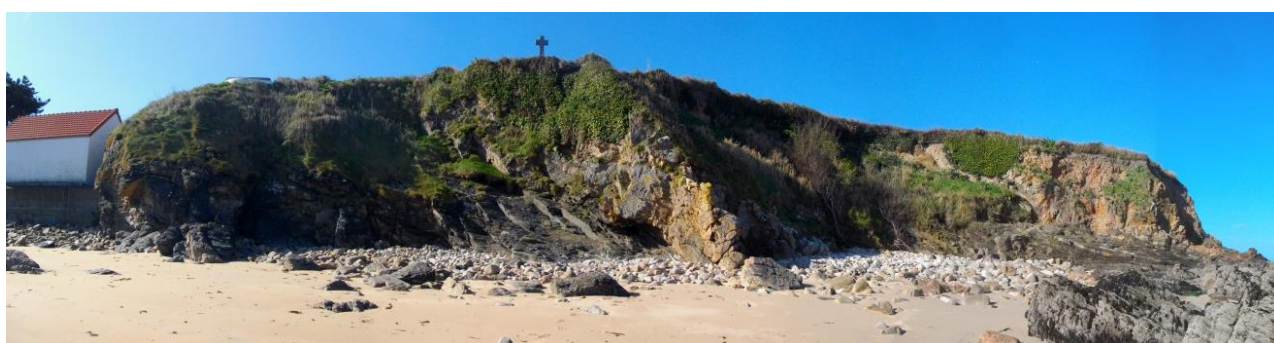
Illustration 3 : En haut : Localisation des observations sur et autour de la falaise du port Saint-Gildas, commune de l'Île d'Houat (Source : [www.bing.com/maps](http://www.bing.com/maps)); En bas : Photographie de la falaise (source : BRGM Bretagne).

La falaise a une orientation moyenne N135 et est découpée par de plans de fracturation N010 et sub-verticaux (Illustration 3).

Les plans qui descendent vers le photographe, correspondent à la schistosité/foliation des micaschistes et paragneiss (orientée N115 20/25° N), le découpage de la falaise se fait suivant des plans N010 90° (verticaux) comme les marches qui sont observables sur la dalle sombre de schistosité.

Si les observations réalisées dans ce pré-diagnostic montrent qu'il y a eu plusieurs évènements anciens sur la falaise du port Saint-Gildas, l'un des secteurs sur lequel la falaise possède toujours sa verticalité (dépôts de pente au-dessus d'altérites et massif rocheux), et ainsi une forte probabilité à la production d'instabilités gravitaires, est le secteur de la station 5 (illustration 3).

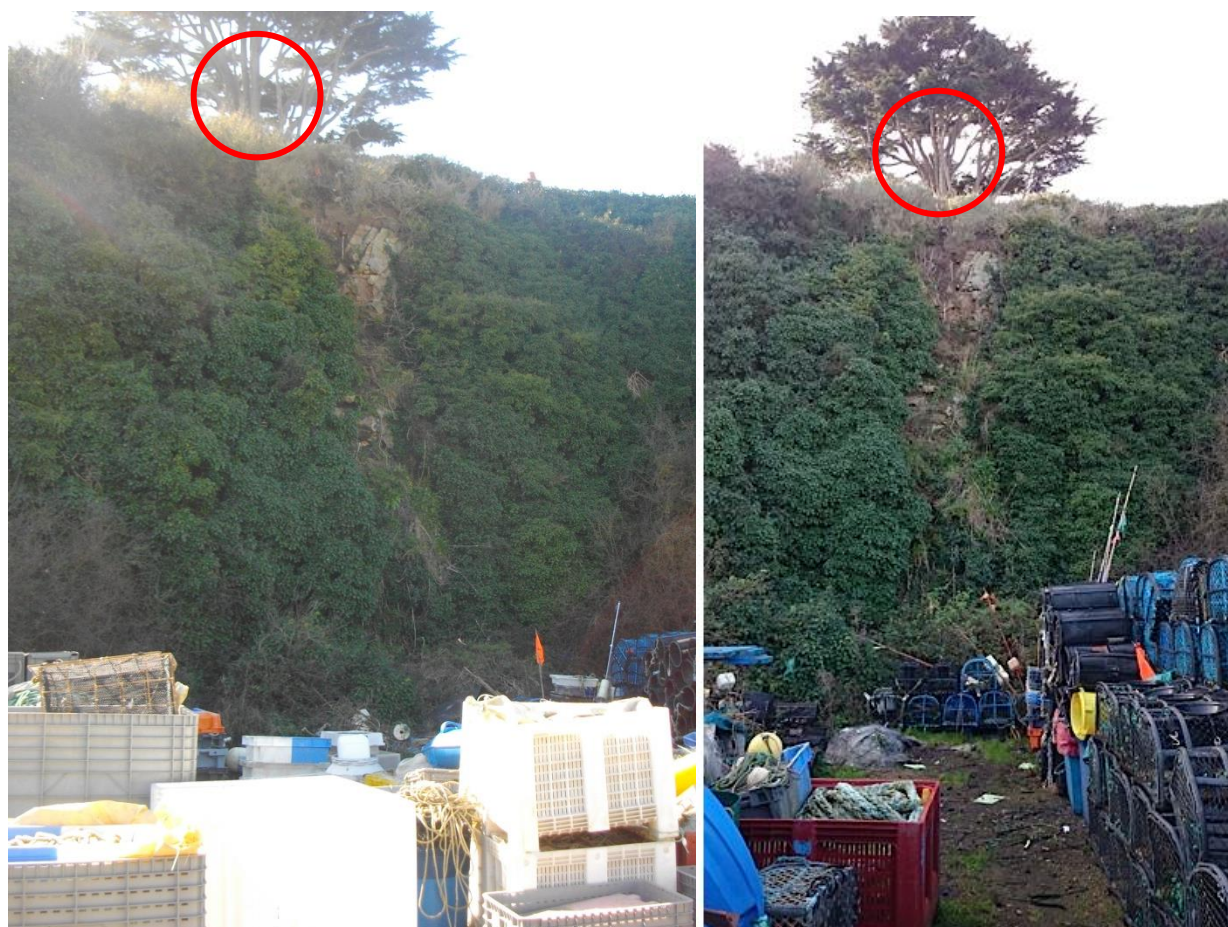
Illustration 4 : A gauche : Photographie du BRGM lors de la visite ; à droite : photographie envoyée par la commune (cercle rouge correspondant à la position de la maisonnette)

L'évènement correspond à une trace vive dans la falaise directement située au-dessous d'une maisonnette qui tient lieu d'habitation secondaire (maisonnette située proche de l'arbre, cercle rouge sur l'illustration 4 et localisation précise sur l'illustration 3, station : St.5). A l'aplomb de cette trace vive, aucun bloc n'a été identifié.

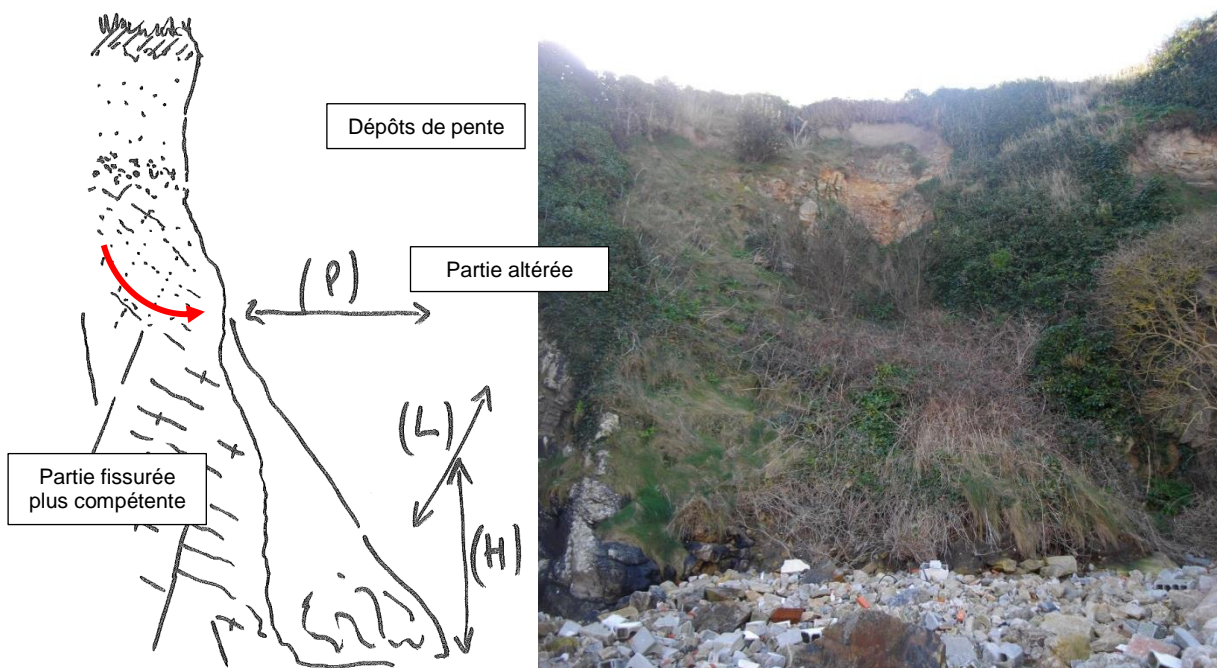
Illustration 5 : Schéma de la falaise et photographie d'un des mouvements observés St. 8 (source : BRGM Bretagne)

Sur la partie supérieure de la falaise (en tête), malgré le fort couvert végétal, ces mouvements de terrain sont soulignés par la présence d'une loupe d'arrachement et en pied quand il est possible de les observer par des cônes d'éboulis. Ils pourraient ainsi correspondre aux glissements des parties altérées meubles de la falaise surmontées de dépôts de pente en tête sur le toit des altérites plus compétentes (isaltérites).

Pour la **station 4**, le mouvement de terrain fait environ : 4 m de large (L), 1.5 m de hauteur (H) et 4 m de profondeur (P : distance entre le bourrelet et la falaise) ; soit un volume approximatif (V) de **4 m<sup>3</sup>**. Pour la **station 6** : (L= 5 ; H= 1.5 ; et P=4) soit une volume de **5 m<sup>3</sup>** ; **Station 8** : (L= 4 ; H= 3 ; et P=4) soit une volume de **8 m<sup>3</sup>** ; **Station 10** : (L= 3 ; H= 2 ; et P=3) soit une volume de **3 m<sup>3</sup>** ; **Station 11** : la montée d'escalier pourrait être située dans d'anciens mouvements de terrain= 5 ; **Station 16** : (L= 6 ; H= 1 ; et P=5) soit une volume de **5 m<sup>3</sup>** ; **Station 17** : (L= 15 ; H= 3 ; et P=5/6) soit une volume de **40 m<sup>3</sup>** et enfin **Station 18** : (L= 20 ; H= 6 ; et P=10) soit un volume de plus de **160 m<sup>3</sup>**.

Malgré ces précautions, les mouvements de terrain observés semblent être des glissements en tête ou à partir des deux-tiers supérieurs de la falaise, dans des formations géologiques superficielles correspondant à des dépôts de pente surmontant la partie altérée supérieure de la falaise (Illustration 5 à gauche).

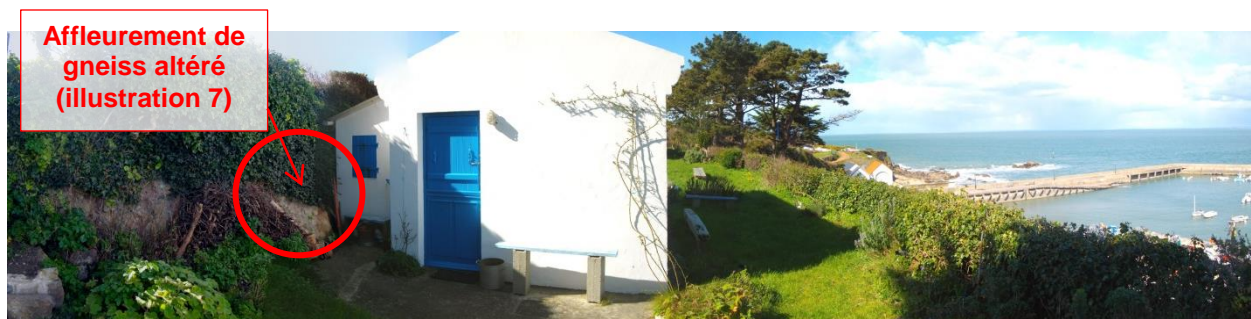
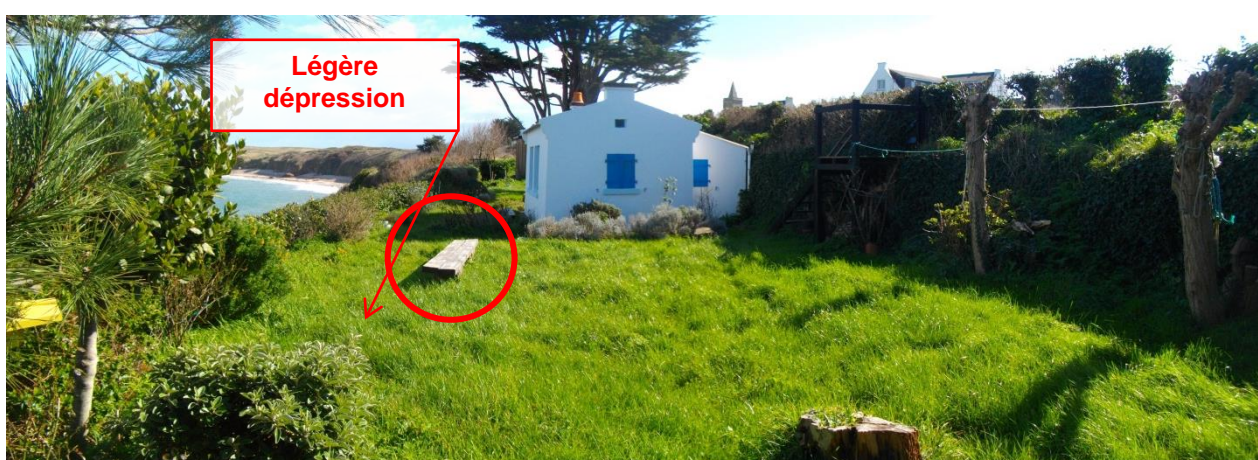
Illustration 6 – Panoramas : En haut, vue vers le nord de la maisonnette et de la falaise et en bas (station 15), même chose mais avec une vue vers le sud (station 16) (source : BRGM Bretagne)

Au niveau de la maisonnette située à environ 4 m de la crête de falaise (de l'évènement signalé, Station 5), seule un léger affaissement est observable à 1 m en avant de la maisonnette (station 16), avec un rejet vertical apparent de 0.4 / 0.5 m. Si elle correspond à un escarpement de début de glissement, celui-ci ne semble pas se propager sous la maisonnette (Illustration 6 en bas).

Mais le coin sud de la maisonnette (station 15, illustration 3 et illustrations 6 en haut et 7) repose sur des paragneiss altérés qui correspondent aux assises de la parcelle de cette maisonnette. Les terrains superficiels (les dépôts de pente) ne semblent donc pas recouvrir la totalité de la parcelle, illustration 6 en bas).

Sur la partie amont, le risque résiduel pourrait se situer au niveau de la maisonnette, où l'affaissement de 0.4 / 0.5 m (Illustration 6 en bas), pourrait être l'expression de la partie supérieure d'un glissement (escarpement) en devenir. Dans le cas d'un départ en tête de falaise, même si l'affaissement est à 1 m de la maisonnette entre la bordure de falaise et celle-ci, le reprofilage naturel des terrains pourrait avoir des chances de venir endommager la partie aval de l'habitation.

Les reconnaissances pourront être une méthode non destructrice de géophysique (radar ou autre) de subsurface pour identifier le toit du socle rocheux affleurant aux stations 14 / 15 (au moins deux profils géophysiques perpendiculaires au sommet de la falaise au niveau du banc (illustration 6 en bas) et une méthode destructrice (sondages) pour valider l'imagerie géophysique.

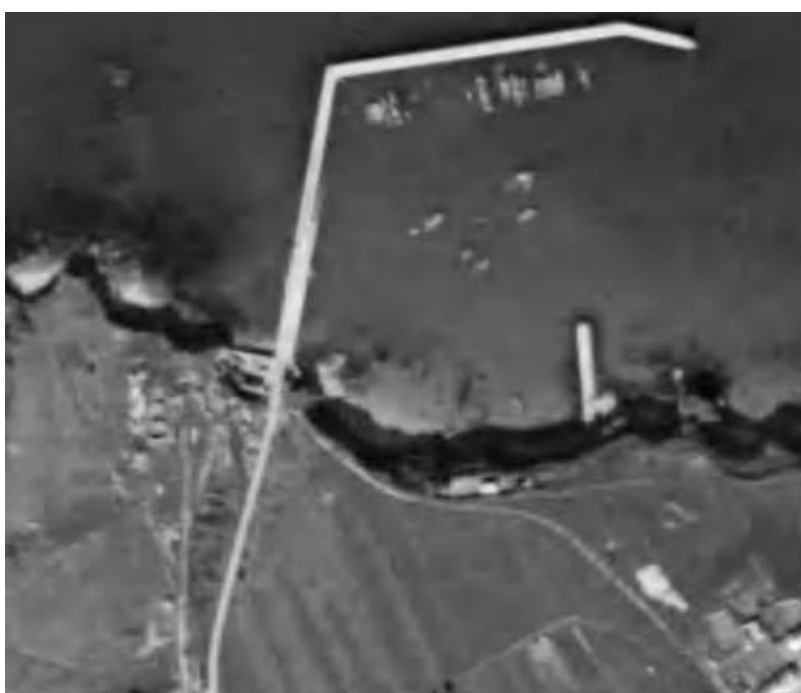
Mais il n'est pas exclu que des matériaux aient été prélevés pour l'aménagement de la plateforme du port, et qu'ainsi une partie des dépressions observées puissent correspondre à d'anciennes excavations (Illustration 8).

*Illustration 8 : Extrait d'une image aérienne IGN d'une campagne de 1965 ([www.geoportail.fr](http://www.geoportail.fr)) ; il est possible de constater que l'aménagement de la plateforme du port n'existait pas et que des matériaux ont été extraits de la falaise et que la maisonnette impliquée était déjà présente.*

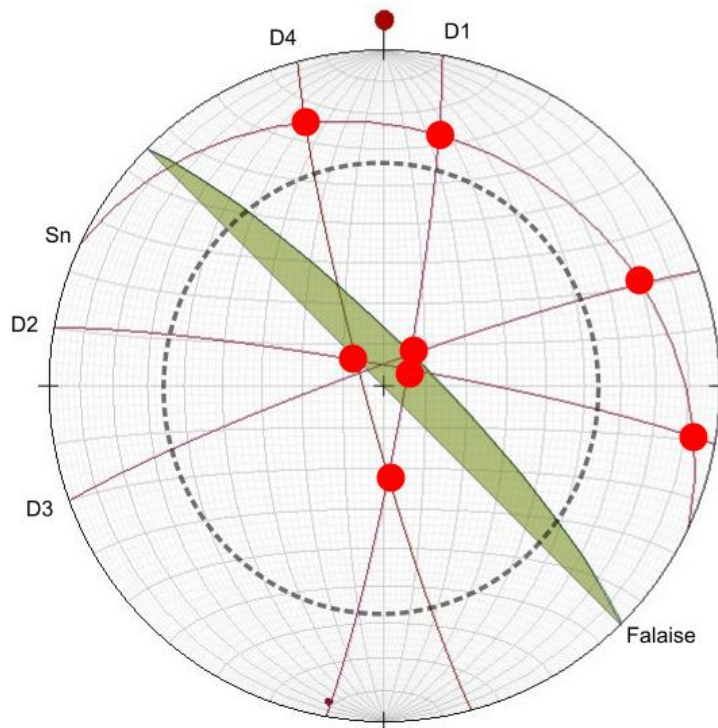
Illustration 9 : Analyse stéréographique de la fracturation de la falaise de Port Saint-Gildas

D'un point de vue des facteurs de prédisposition, l'analyse de la fracturation sur les parties de falaise rocheuse montre 4 familles de discontinuités (de D1 à D4, illustration 8). Ces 4 familles de discontinuité intersectent la schistosité principale (Sn) orientée N115 et pentée de 25° vers le Nord-Est (attention, localement à l'Est, elle a été observée N065 15 Nord-Ouest).

Malgré ses 4 familles de plans, l'analyse stéréographique montre que pour seulement 2 intersections de discontinuités D1/D3 et D1/D2, il y aura production de blocs.

D1 correspond à une famille de diaclases N010/015 et sub-verticales, avec une fréquence de 10 à 20 cm, D2 correspond à des failles normales avec affaissement des parties nord, alors que D4 semble être associée à D1 et correspond à la direction de fracturation extensive post-hercynienne.

L'analyse de la fracturation (ce paragraphe) et les observations de terrain décrites dans le paragraphe « Constat », semblent converger vers des mouvements de type glissement à partir des formations superficielles en tête de falaise, plus que des éboulements rocheux et chutes de blocs à partie de la falaise rocheuse.
