# Évaluation technique du bien-fondé de la prescription du PPR Cavités sur la commune de Loudun (86)

## Inventaire des cavités souterraines dans la commune de Loudun

BRGM/RP-64832-FR

juin 2015

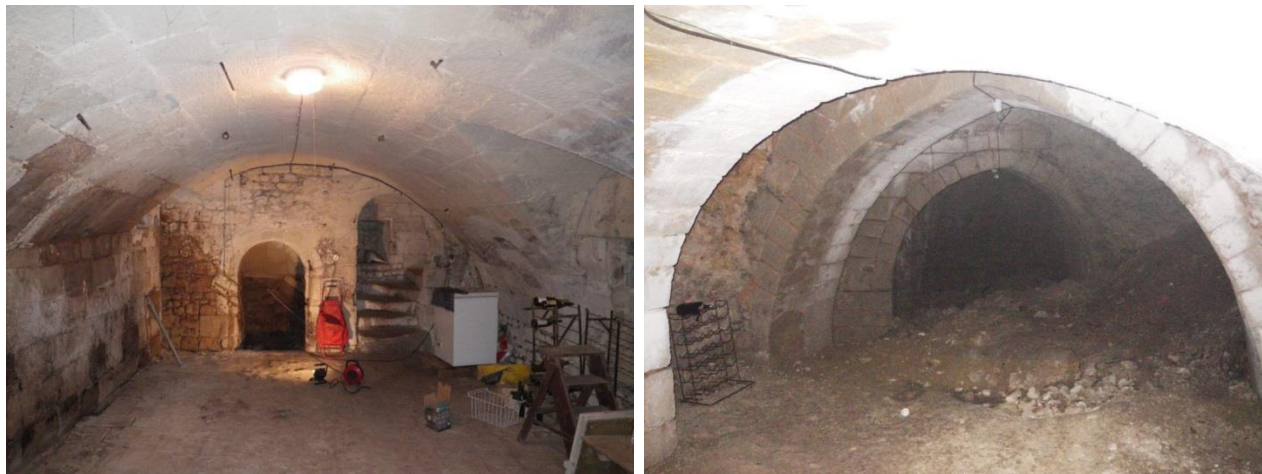
couloirs ou de salles, dont les parois sont taillées dans la roche ou parées de pierre de taille. Certaines sont voûtées (cf. Illustration 14).

*Illustration 14 – Photo de cavités parées de pierres de taille (n°1061 à gauche et n°2115 à droite)*

| Numéro Cavité | Adresse | Type Cavité | Etat général sommaire | Désordres observés en 2013 | Recouvrement (m) | Hauteur max (m) | Longueur max (m) | Largeur max (m) | Direction principale | Estimation superficie (m²) | Présence Confortements | Type Confortement | Remblais | Elements en Surface |
|---|---|---|---|---|---|---|---|---|---|---|---|---|---|---|
| 2115 | Puits Gilles, rue du, 5 | Souterrain | moyen | Fracture géologique, fontis en formation | 2 | | 18 | 5 | N30 | 100 | oui | Voûtes | partiel | Bâtiment occupé, jardin |

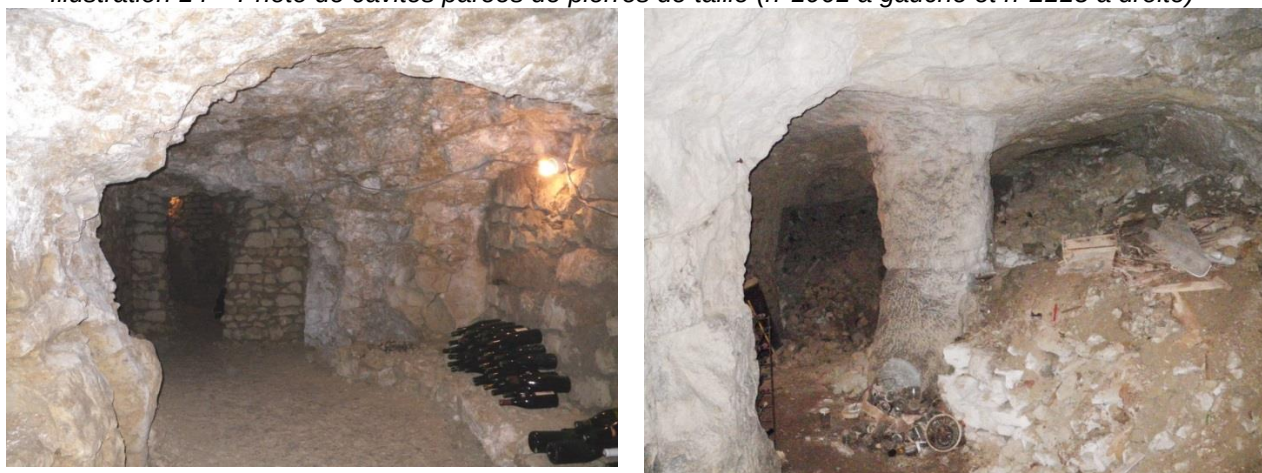
*Illustration 15 – Photos de cavités dont les parois sont laissées à nu (n° 1089 à gauche ; n° 2281 à droite)*

| Numéro Cavité | Adresse | Type Cavité | Etat général sommaire | Désordres observés en 2013 | Recouvrement (m) | Hauteur max (m) | Longueur max (m) | Largeur max (m) | Direction principale | Estimation superficie (m²) | Présence Confortements | Type Confortement | Remblais | Elements en Surface |
|---|---|---|---|---|---|---|---|---|---|---|---|---|---|---|
| 1089 | Collège, rue du, 29 | Souterrain | bon | Fractures géologiques | 1.5 | 2 | | | plan | | oui | Voûtes | partiel | Bâtiment occupé, rue? |

| Numéro Cavit  | Adresse | Type Cavit  | Etat g n ral sommaire | D sordres observ s en 2013 | Recouvrement (m) | Hauteur max (m) | Longueur max (m) | Largeur max (m) | Direction principale | Estimation superficie (m ) | Pr sence Confortements | Type Confortement | Remblais | Elements en Surface |
|---|---|---|---|---|---|---|---|---|---|---|---|---|---|---|
| 2281 | Martray, rue du, 15 | Carri re | mauvais | Fractures g ologiques, chutes de bancs de toit | 0.8-2 | 2.5-4 | 20 | 11 | N85 | 200 | oui | piliers | partiel | B timent occup , jardin |
