Rapport d'expertise CATNAT :

Avis hydrogéologique suite aux inondations par remontée de nappe survenues le 6 février 2014 sur la commune de Crozon (Finistère), dans le cadre d'une demande de reconnaissance de l'état de catastrophe naturelle

BRGM/RP-65018-FR
Août 2015

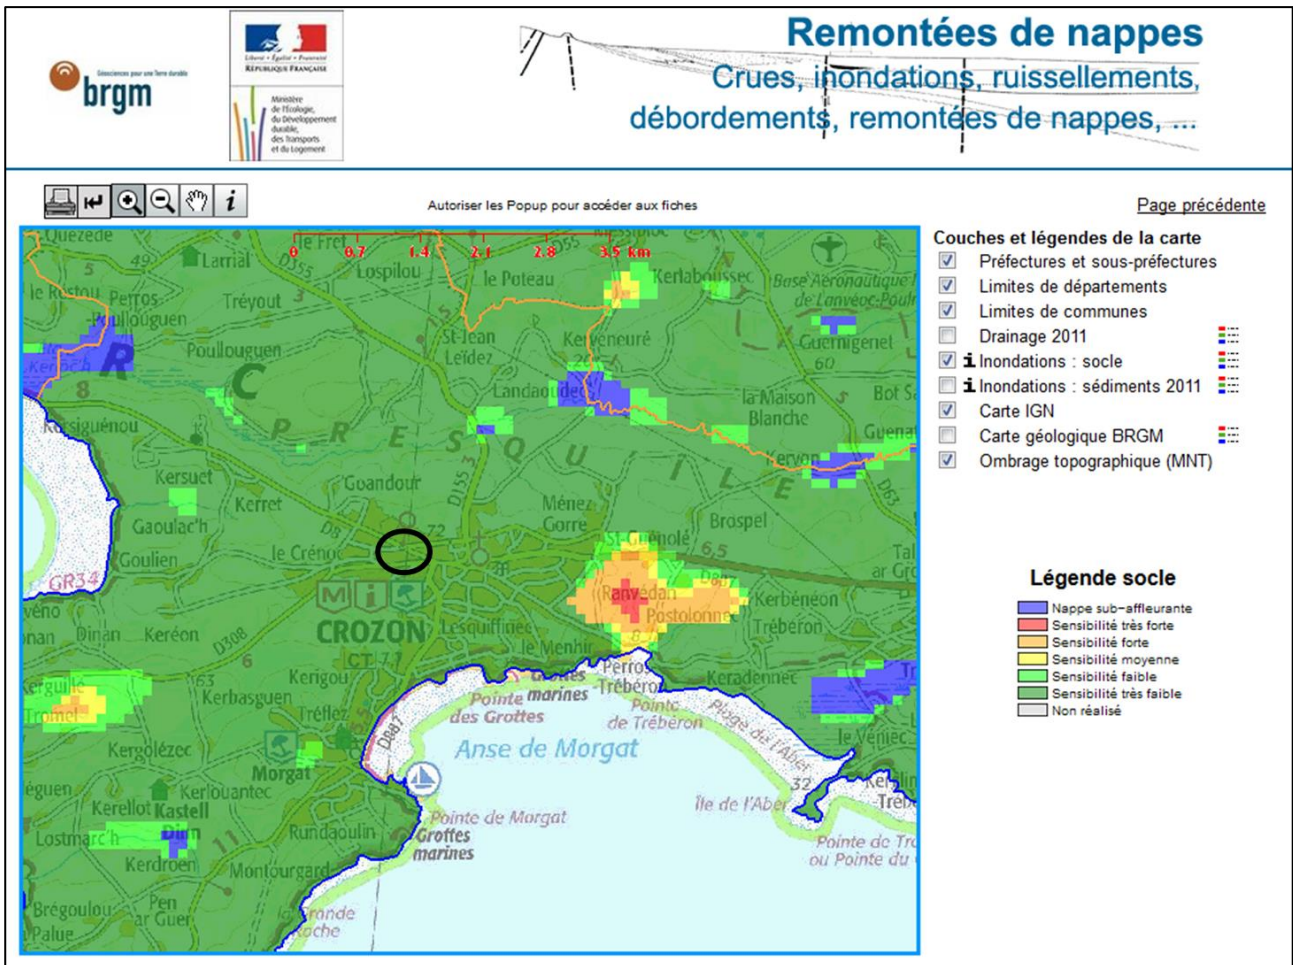
Plusieurs secteurs de la commune de Crozon sont vulnérables aux phénomènes de remontée de nappe (Illustration 5). Cependant, le secteur touché par les inondations ne se trouve pas dans une zone cartographiée comme sensible.

Illustration 5 - Extrait de la carte remontée de nappes du secteur de Crozon (www.inondationsnappes.fr, source BRGM) et localisation du secteur touché en noir

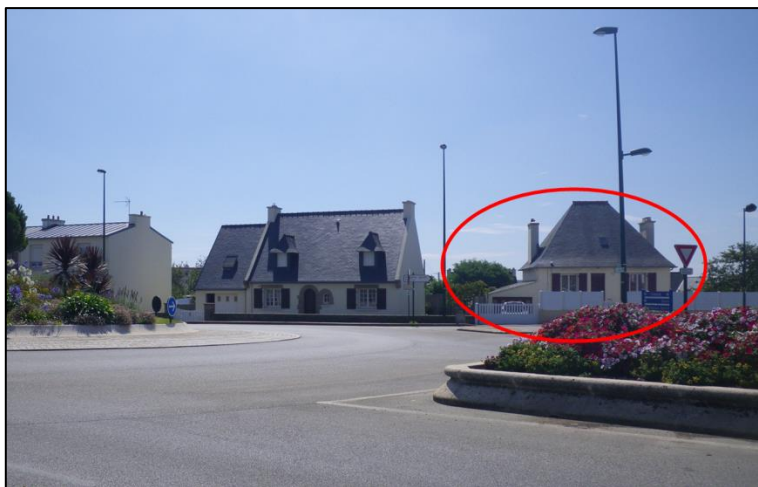
Le sous-sol de la maison située 1 rue Voltaire à Crozon (Illustration 7) a subi une vingtaine d'inondations depuis 4 ans, dont une inondation à partir du 6 février 2014 (30 cm d'eau). 2 pompes ont été installées dans le sous-sol : 1 000 L d'eau ont été évacués au total.

La maison date de 1935 et aucune inondation n'avait eu lieu avant 2011. La propriétaire indique que des travaux de voirie ont été réalisés par la commune, avec notamment la création de terrains de tennis et d'un skate park en face de sa maison, en juillet 2011. La maison se trouve en bordure d'un rond-point.

Illustration 7 – Photographie de la maison concernée par les inondations (BRGM, 18/08/2015)

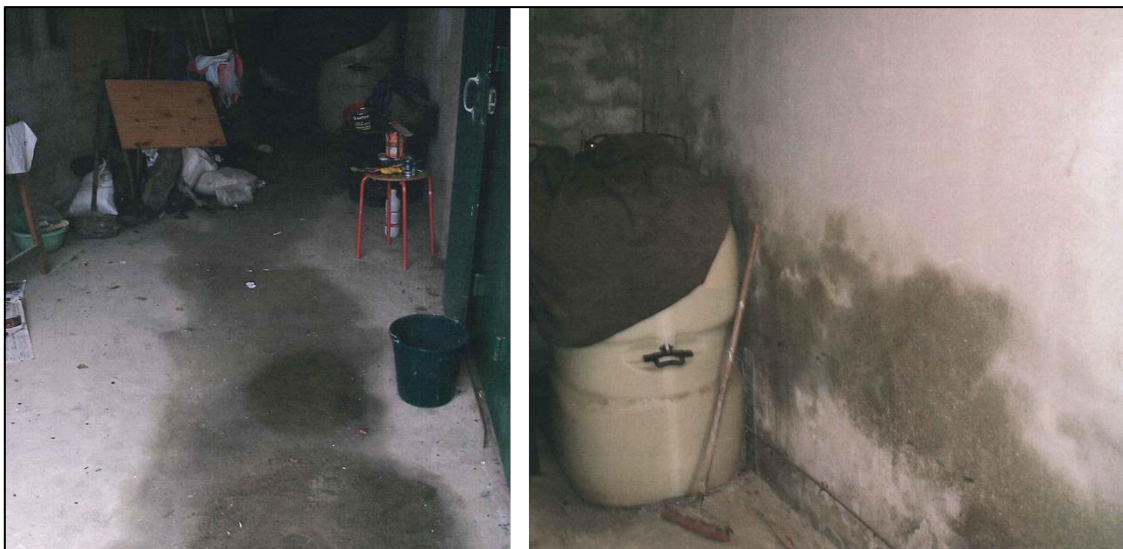
Des traces d'humidité persistent sur les murs et le sol du sous-sol et du garage (Illustration 8). La propriétaire a indiqué au BRGM qu'un expert a mesuré l'humidité du sol dans le sous-sol et a trouvé des taux très élevés à certains endroits du sous-sol.

Illustration 8 - Photographies des traces d'humidité dans le garage (clichés transmis par la propriétaire)

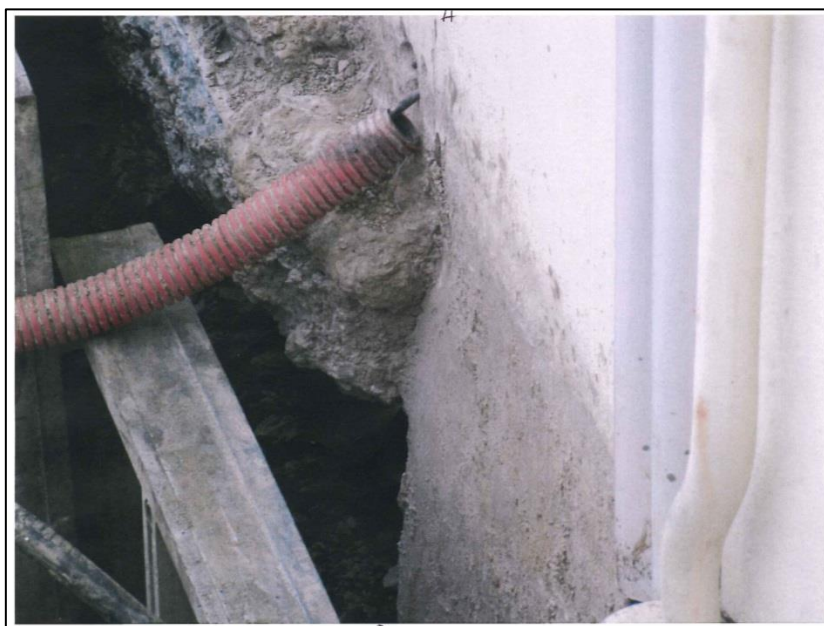
Les inondations récurrentes dans le sous-sol ont provoqué des dégâts matériels importants (meubles, murs en lambris, chaudière, ...) et rendu cet espace de l'habitation insalubre du fait de l'humidité. Sous l'action de l'eau, un trou d'environ 50 cm de large sur 50 cm de profondeur s'est formé sous la maison pendant les inondations (Illustration 9). Ce trou a été rebouché lors d'importants travaux d'étanchéité et de drainage réalisés sur la maison en novembre 2014.

Illustration 9 – Photographie du trou sous la maison provoqué par les inondations (cliché transmis par la propriétaire)

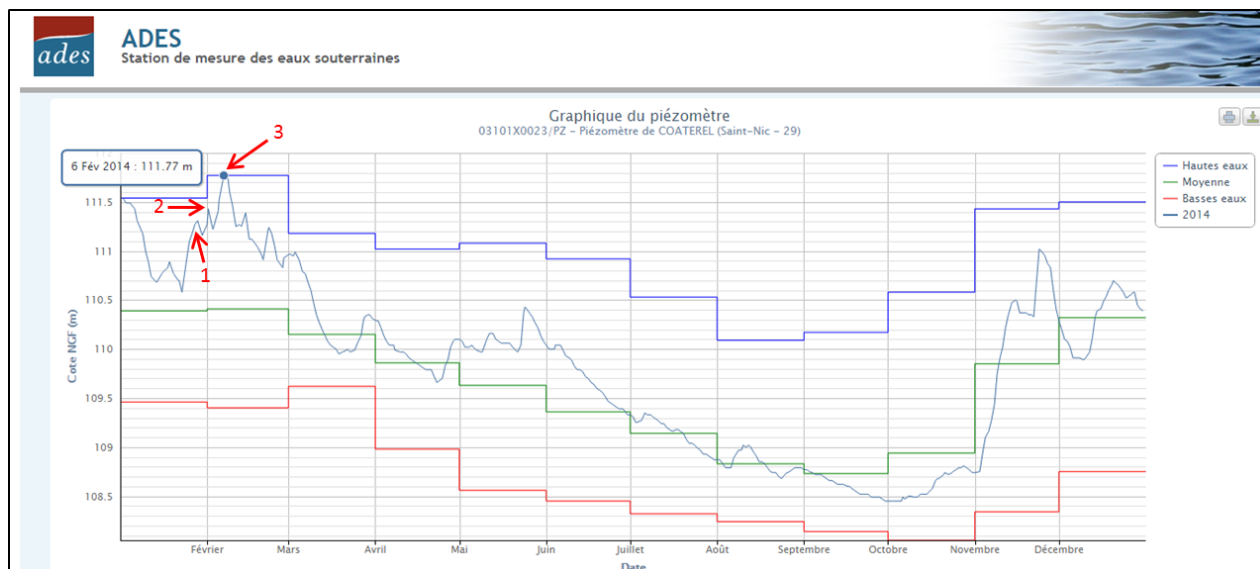
- (1) 28 janvier : le surlendemain de l'épisode pluvieux du 23 au 26 janvier,
- (2) 1^{er} février : le lendemain du pic de précipitation du 31 janvier,
- (3) 6 février : pendant l'épisode pluvieux intense du 4 au 6 février.

La nappe a atteint une cote de 11,77 m NGF le 6 février 2014. Cette cote constitue la cote la plus élevée jamais observée sur ce piézomètre depuis le début de son suivi en 2006 (Illustration 10 et Illustration 11). Cette série piézométrique, un peu courte pour établir des statistiques fiables, permet toutefois **d'évaluer la période de retour de ce niveau comme étant probablement décennale**.

Illustration 10 - Zoom de la chronique piézométrique de l'ouvrage de Saint-Nic de 2014 permettant de faire le lien entre pluie et niveau

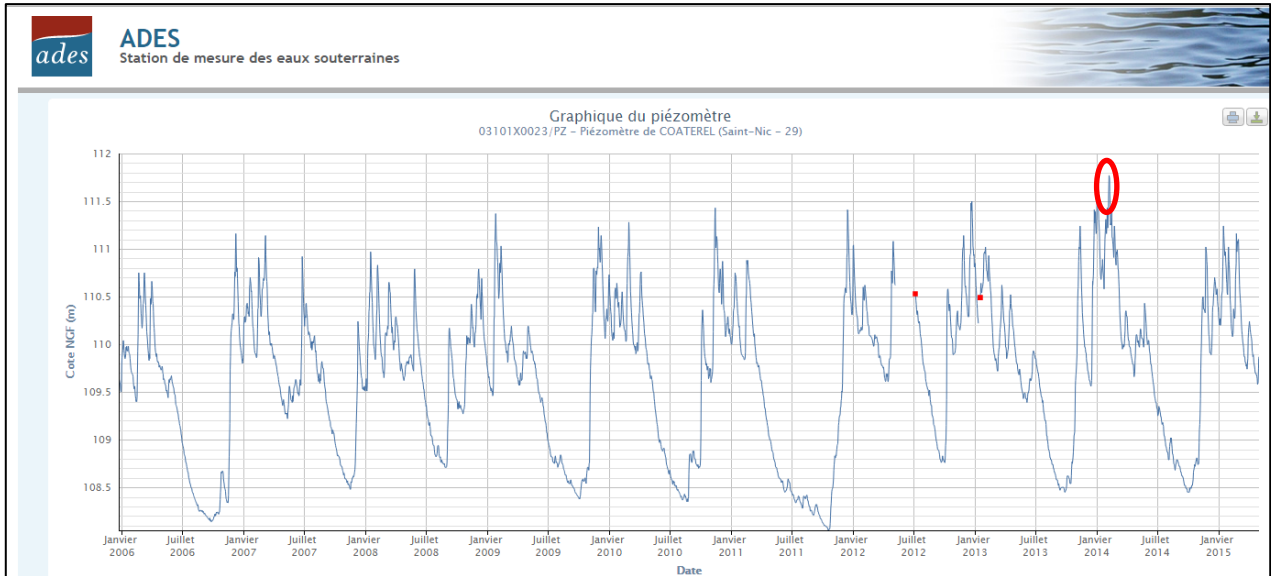
Illustration 11 - Chronique piézométrique de l'ouvrage de Saint-Nic entre 2006 et 2015 permettant d'évaluer la fréquence du phénomène (source : <http://www.ades.eaufrance.fr/>)
