# Rapport d'expertise :

## Compte rendu des épisodes de submersions marines de février 2016 à Kourou (Guyane)

BRGM/RP-65691-FR

Plage de la cocoteraie, commune de Kourou

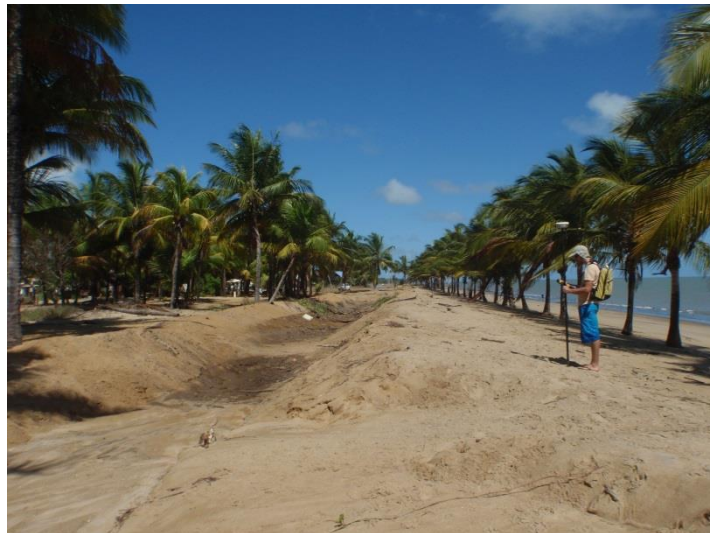
Des cas de submersions ont déjà été enregistrés l'année dernière au niveau du village indien (Illustration 1). La mer avait franchi le haut de plage et inondé les habitations en contre-bas. Pour contrer ces phénomènes de submersions et dans le cas de la marée du « siècle »<sup>1</sup>, la construction d'une digue avec du sable in-situ et un chenal d'évacuation des eaux derrière la digue ont été réalisés courant 2015, face à la route de l'Anse et du village indien (Illustration 2).

*Illustration 2: Digue et chenal d'évacuation des eaux de grandes marées situé à l'Ouest du Village Indien. (BRGM, Octobre 2015)*

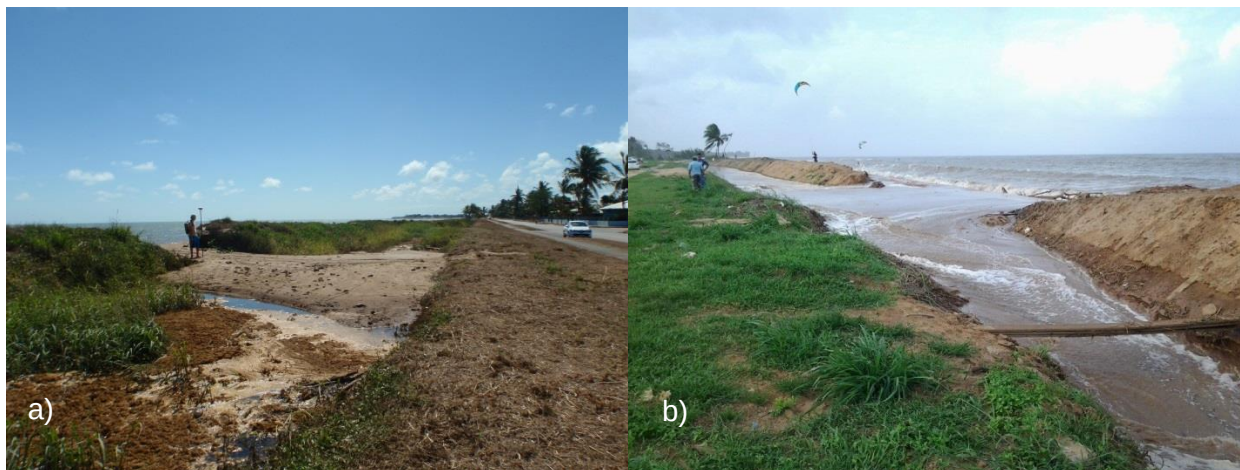
Sur le secteur de Kourou, les évènements du 10 et du 21-22 février 2016 ont conduit à des épisodes de submersion par franchissement. L'eau a en effet franchi le haut de plage, notamment au niveau d'une passe d'accès piéton à la mer, située sur l'ancienne digue (Illustration 8).

*Illustration 8: Photos de la passe de la digue construite contre les risques de submersions Octobre 2015 (a) (BRGM), 9 février 2016(b) (Isabelle Halet)*

L'eau s'est ensuite propagée dans la rue située en arrière du haut de plage atteignant ainsi les premières habitations situées directement face au littoral. Au-delà de la première rangée, les habitations n'ont a priori pas subi de dégâts.

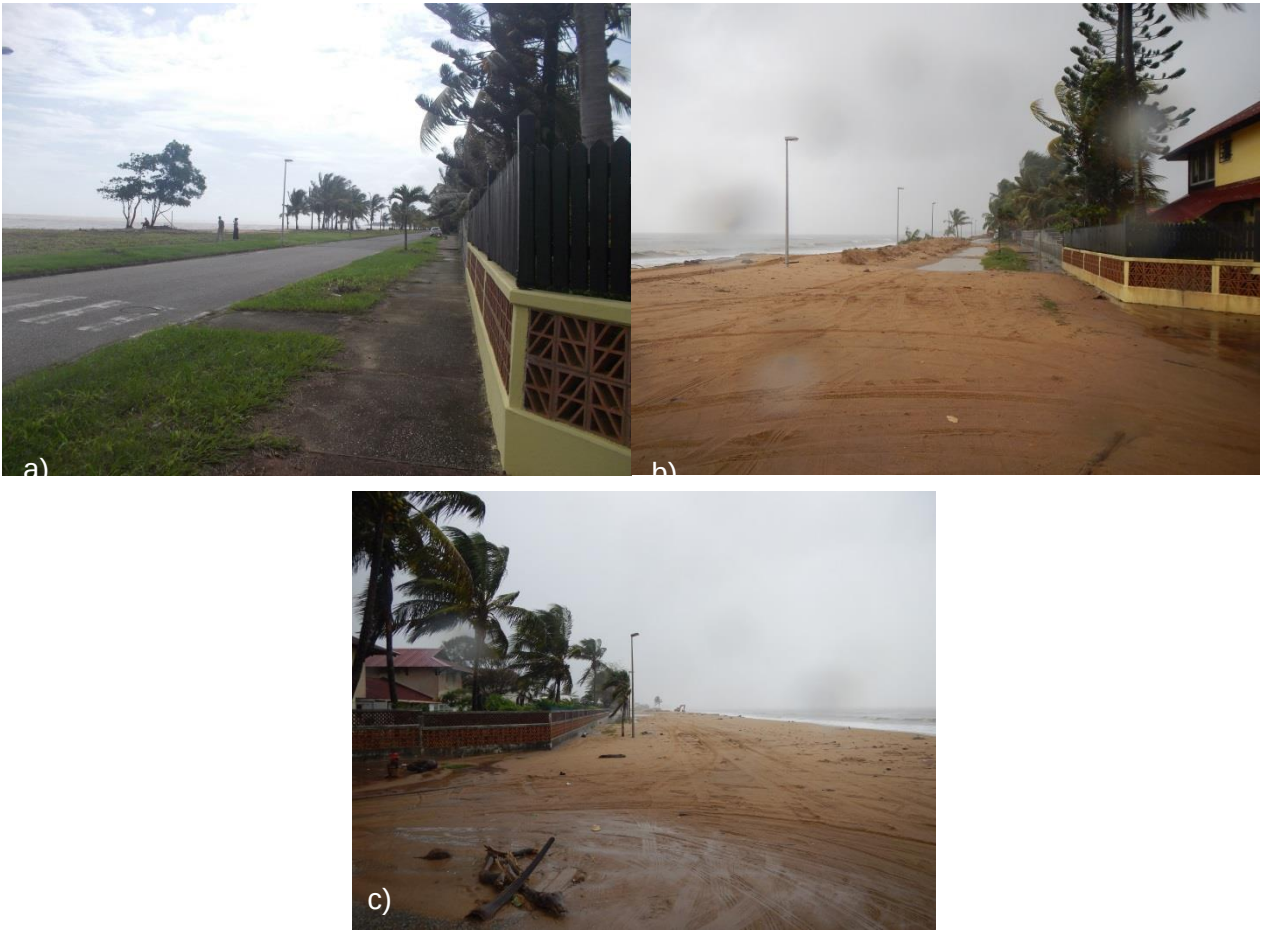
Les observations du 23 février ont permis de constater la disparition complète de l'ancienne digue de protection ainsi qu'un déplacement massif de sable vers la rue et les habitations ayant entraîné un comblement total du chenal (Illustration 9). Les témoignages recueillis auprès des riverains indiquent que l'eau était entrée dans leurs habitations.

*Illustration 9: Photos au niveau de l'avenue de l' Anse en janvier 2015 (a) et en février 2016 (b,c) (BRGM,23/02/2016)*

La submersion n'a pas été subie de manière homogène sur l'ensemble du secteur. La zone la plus touchée est située au niveau de la rue Paul Cézanne (Illustration 9). La plage située en face du village Indien a connu également une forte érosion, avec notamment la destruction de la rangée de cocotiers qui permettait de retenir une partie du sable (Illustration 10).

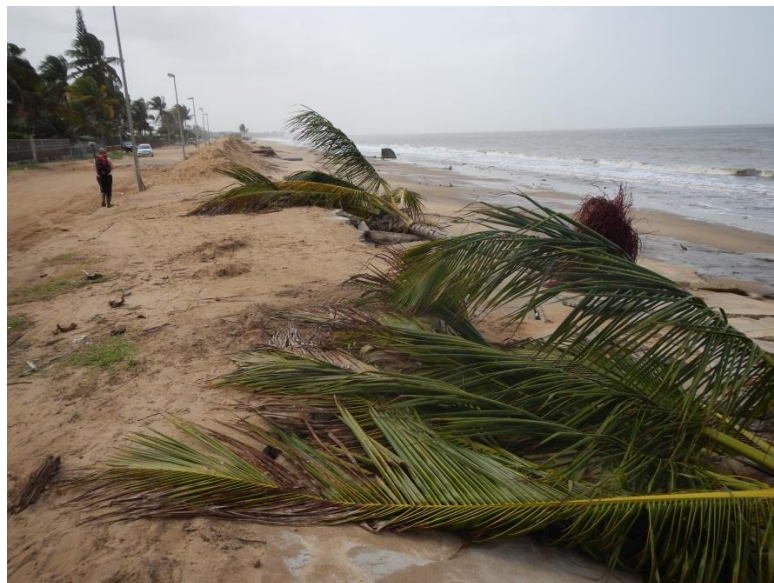
*Illustration 10: Photo de la rangée de cocotier détruite en face du village Indien. (BRGM, 29/02/16)*

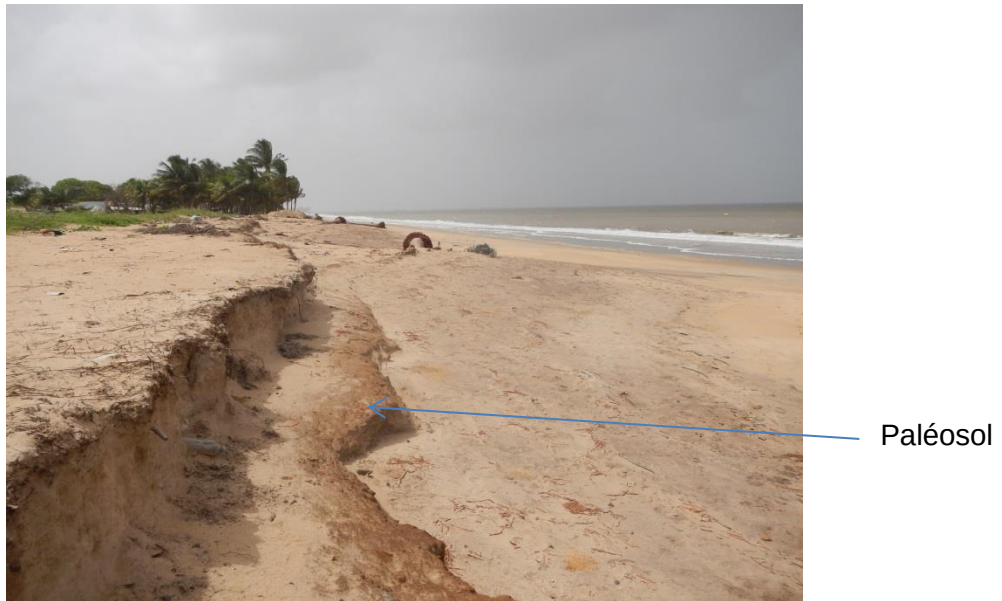
Un peu plus au Sud-Est de la plage de la Cocoteraie, un talus d'érosion d'un demi-mètre a été taillé mettant à jour un paléosol (Illustration 11).

Illustration 11: Photo du talus d'érosion situé au Sud-Ouest du Village Indien avec apparition du paléosol (BRGM, 29/02/16)

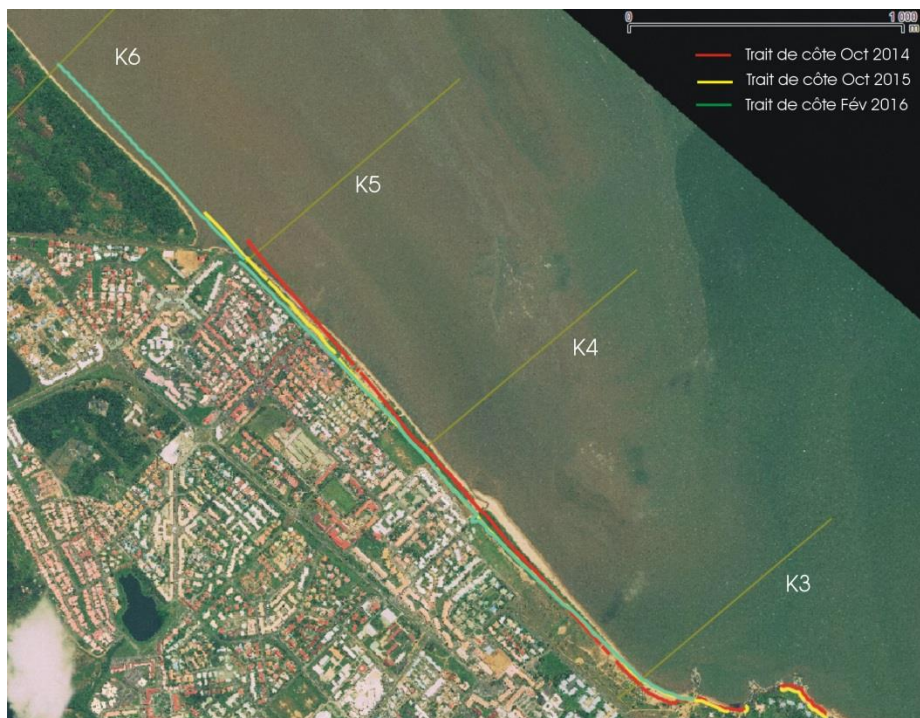
Les levés des profils de plages et du trait de côte réalisés le 29 février 2016 confirment les observations sur le terrain avec un important recul du trait de côte par rapport à la campagne d'octobre 2015, d'une valeur maximale de 24 m à l'Ouest de la route de l'Anse (Illustration 12).

Illustration 12: Evolution de la position du trait de côte (BRGM)

A l'Est de la plage de la Cocoteraie, la position du trait de côte est restée stable par rapport à octobre 2015 (Illustration 12). Cependant, le profil de ce secteur (Profil K3) montre une érosion avec un départ de volume sableux (Illustration 13). Ce phénomène est le même sur l'ensemble des profils du secteur.

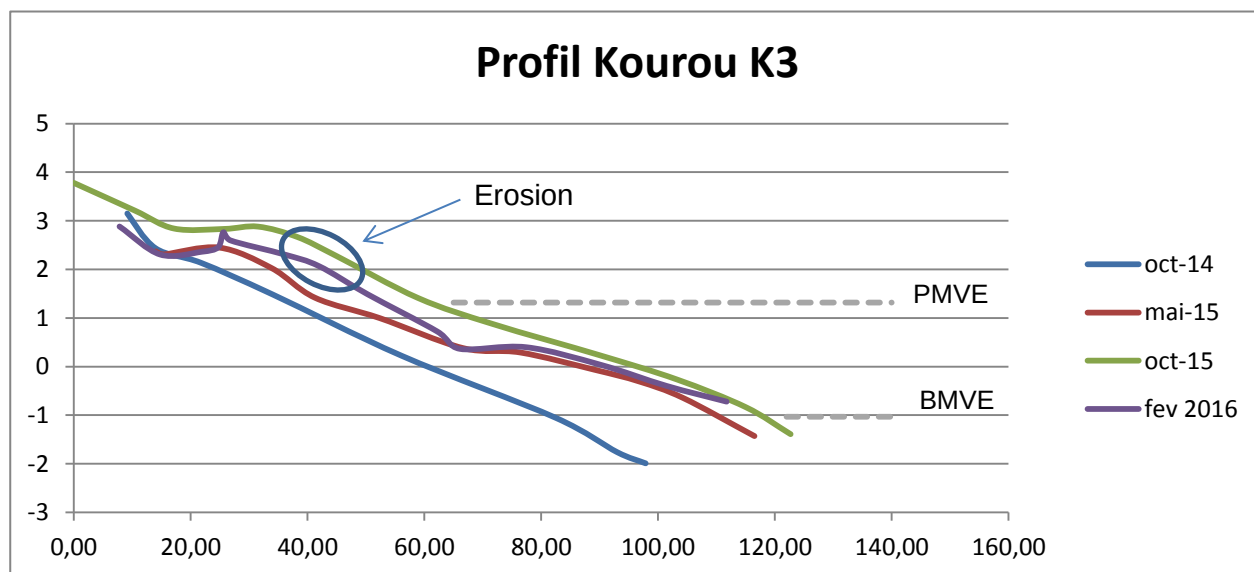
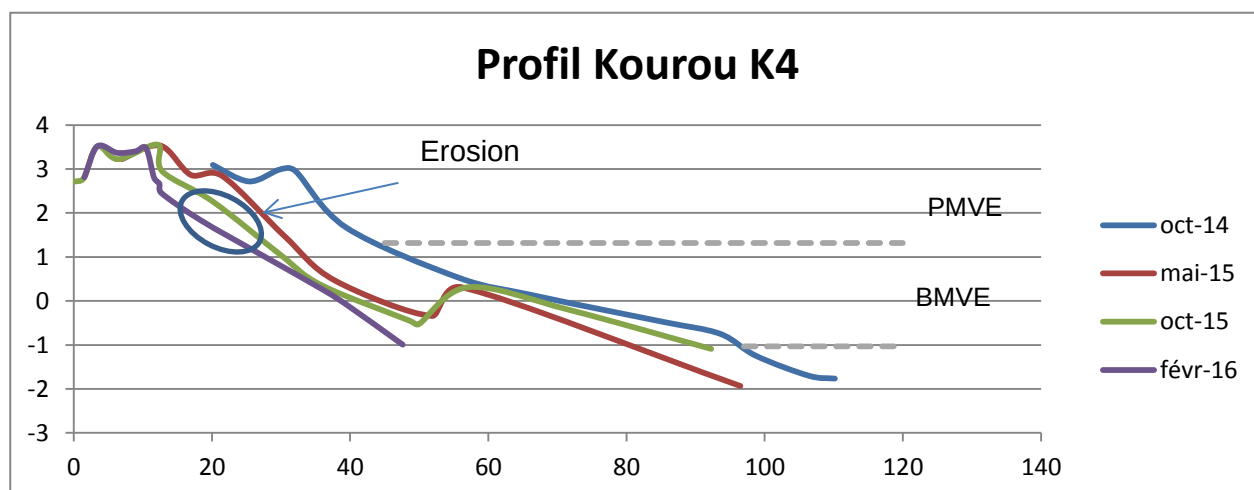
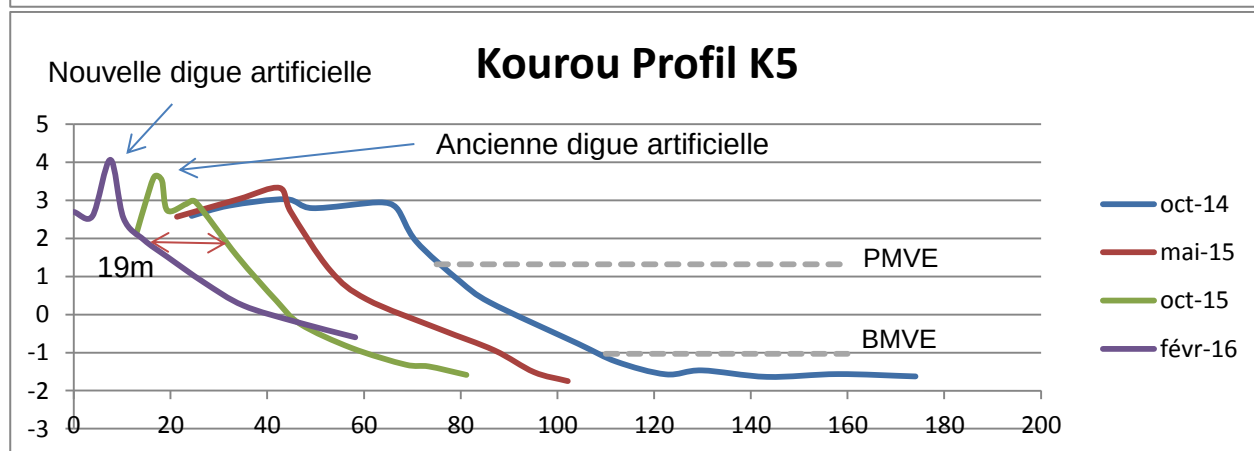
Illustration 13: Profil topographique face à l'Est de la plage de la Cocoteraie (K3), face au village Amérindien (K4) et à l'extrémité Nord-Ouest de la plage de l'Anse (K5)

Sur le profil K5, lors des levés la route avait été déjà déblayée et le sable rabattu sur la plage en formant une digue artificielle qui est nettement visible sur le profil. Sur l'ensemble de ce profil, l'érosion est constante entre chaque année avec un recul d'environ 20 m entre octobre 2015 et Février 2016

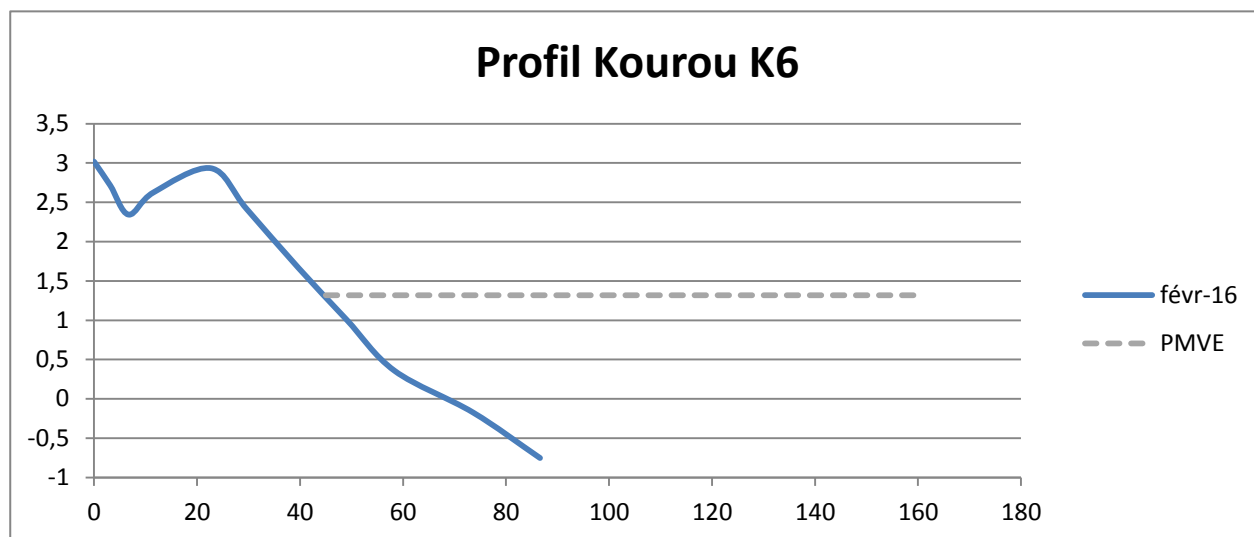
Illustration 14: Profil topographique K6

Il est à noter qu'au cours de cette campagne un nouveau profil (K6) a été créé dans le prolongement vers le Nord-ouest de la plage de l'Anse. Ce profil pourra être comparé avec les futurs levés, permettant ainsi d'estimer l'évolution des stocks de sable dans ce secteur.

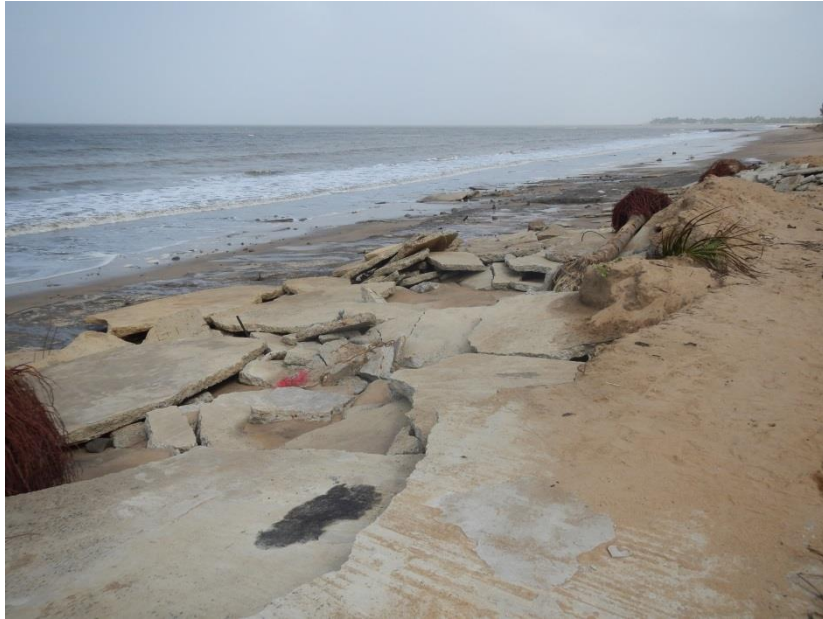
Actuellement d'importants débris (résidus de béton, ferraille, fer à béton...) jonchent la plage, soulignant la présence par le passé de bâtiments ou d'infrastructures importantes (Illustration 15). Ces débris représentent un danger potentiel pour tous les usagers de la plage. Nous recommandons à cet effet leur évacuation rapide et une signalisation (panneaux, rubalise...), voir une restriction d'accès, pour prévenir les usagers du risque que représentent les débris excavés.

*Illustration 15: Débris jonchant la plage de Kourou (BRGM, 29/02/2016)*
