Rapport d'expertise :

Appui pour la mise en place du protocole simplifié du suivi visuel du Mont Baduel

BRGM/RP-65699-FR

Mont Baduel, Cayenne, Guyane Française

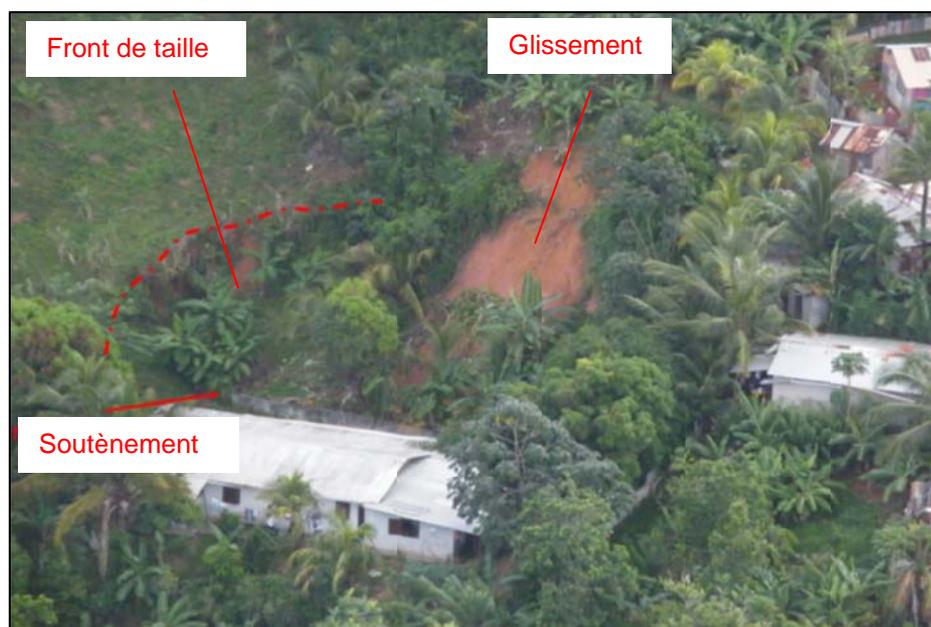
Le premier glissement (1^{er} juin 2009) est situé à une altitude comprise entre 40 m et 50 m NGG, sur le rebord abrupt d'un ancien front de taille formant une tête de talweg prononcé. Il correspond à une niche d'arrachement d'environ 7 à 10 m de large sur 12 à 15 m de hauteur, ayant entraîné dans sa chute de jeunes plants de bananiers (Illustration 5). Le matériau glissé a été en grande partie stoppé par un mur de soutènement situé en amont immédiat d'une habitation. Les jours suivants, de petites coulées se sont poursuivies.

Illustration 5 – Vues aérienne rapprochée de la zone affectée par un glissement survenue le 1er juin 2009

En amont ainsi qu'en aval immédiat du front de glissement, plusieurs habitations directement menacées en cas d'évolution régressive ont fait l'objet de procédures d'évacuation et de destruction.

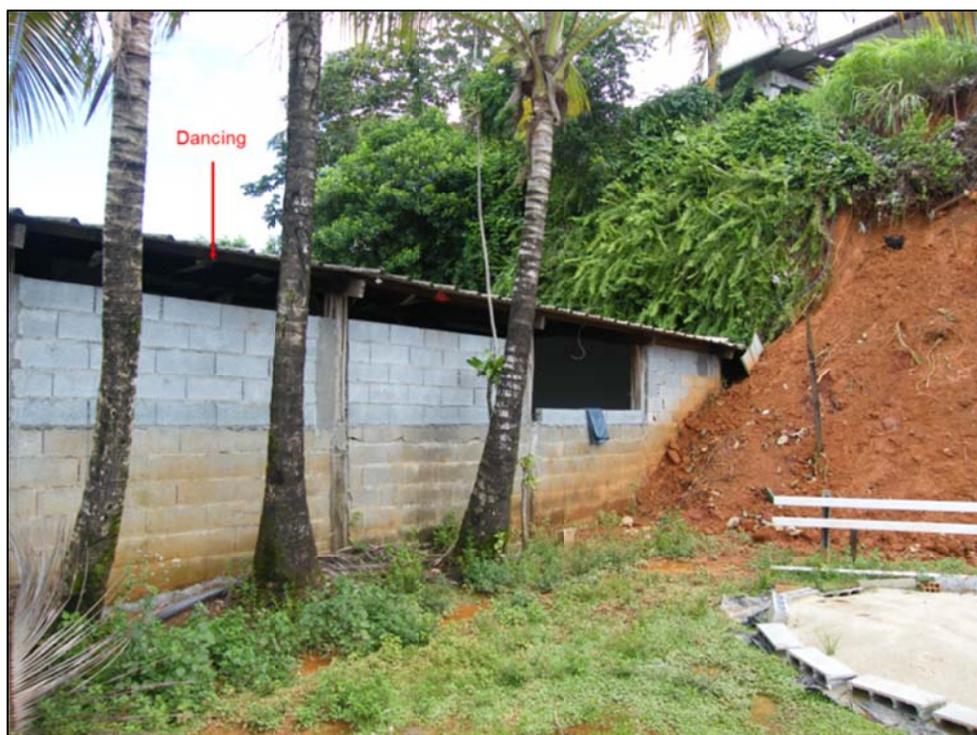
La niche d'arrachement était relativement superficielle sur environ 15 m de largeur, et environ 6 m de hauteur. Les matériaux glissés avaient alors été stoppés contre une construction faisant office de bar-dancing (cf. Illustration 6).

D'après des témoignages, l'origine pourrait être la rupture d'une canalisation d'eau potable en amont immédiat du talus concerné. Au vu de la concordance avec les fortes précipitations, il peut donc s'agir de deux phénomènes combinés qui ont eu pour effet de saturer les matériaux du talus. Par ailleurs, les habitants ont indiqué la présence d'une source pérenne qui s'écoulait à la base du glissement. Cette dernière avait fait l'objet d'un captage puis d'une évacuation vers la route principale à l'est.

Illustration 6 – Photo d'un bâtiment (bar-dancing) affecté par le glissement du 7 juin 2009

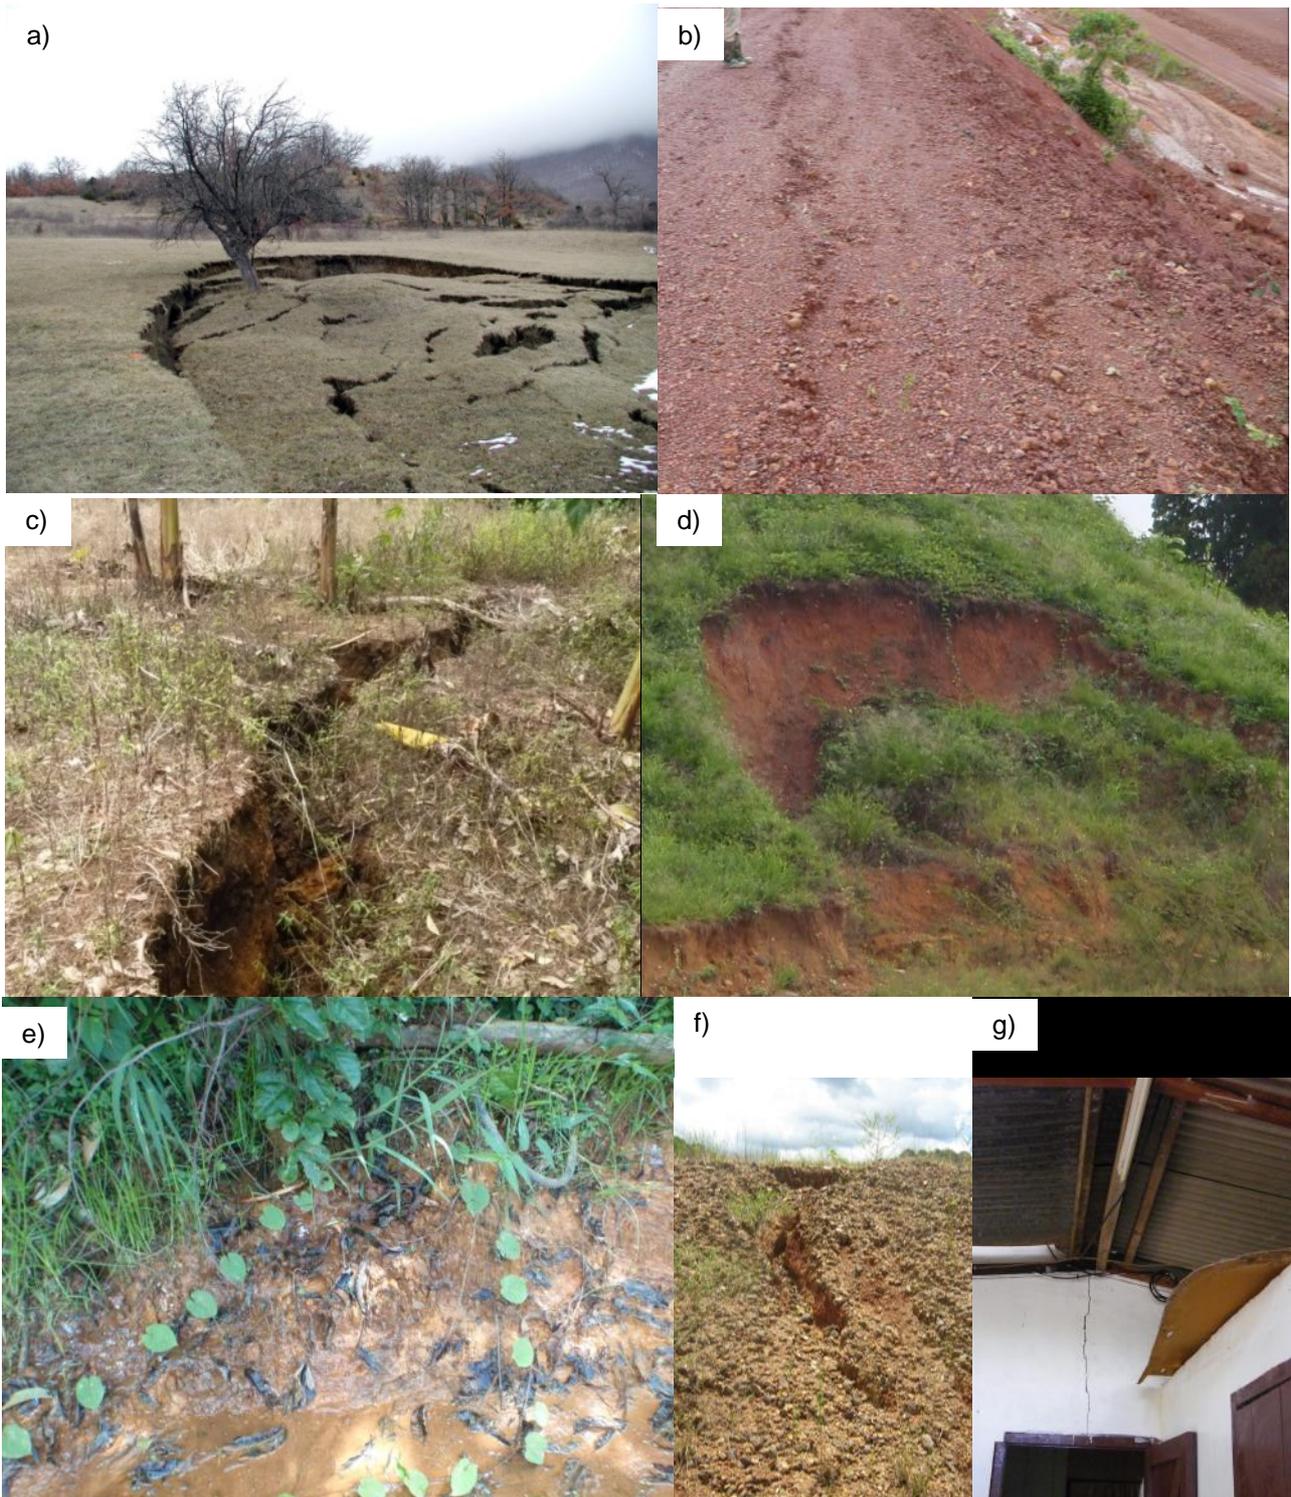
Illustration 8 – planche photographique : exemples de signes visuels observables

Niche d'arrachement (a) – fissure en tête de talus (b) - dénivellation (c) – glissement d'une partie du talus (d) – apparition d'une source (e) – érosion sous l'action de l'eau (f) – fissures dans le bâti (g)

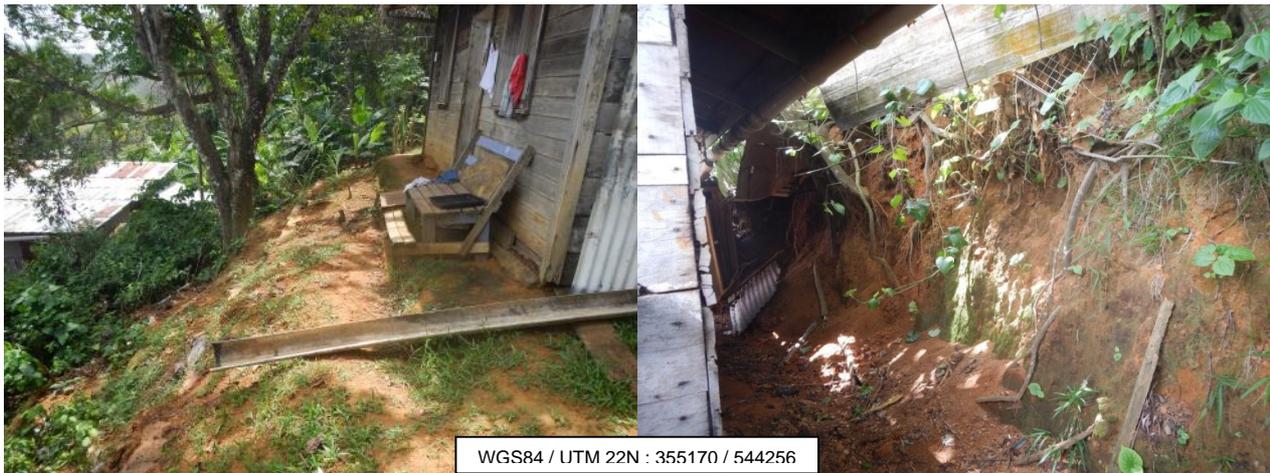
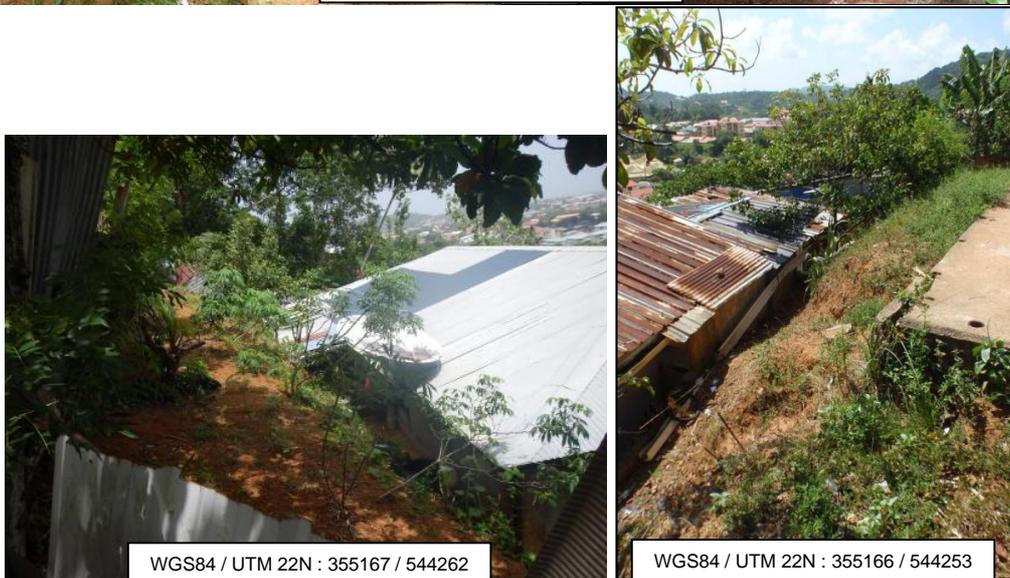
Plusieurs maisons sont situées en pied de talus de plusieurs mètres de hauteur de pentages 1H/2V à subverticaux (cf. Illustration 9).

Illustration 9 – exemple de deux maisons situées dans la zone 2

(En haut : même habitation côté aval/côté amont ; les eaux pluviales sont directement versées dans le talus,

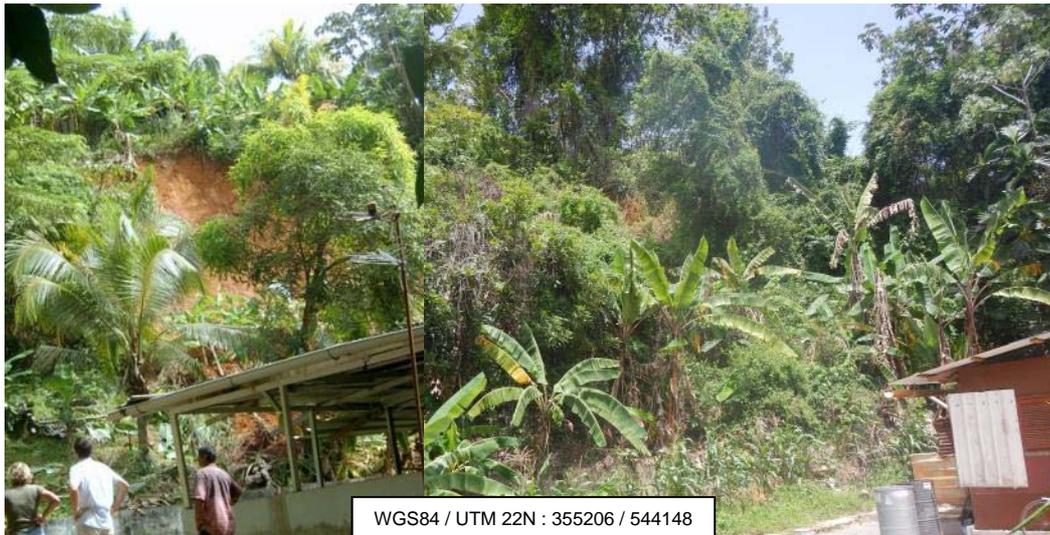
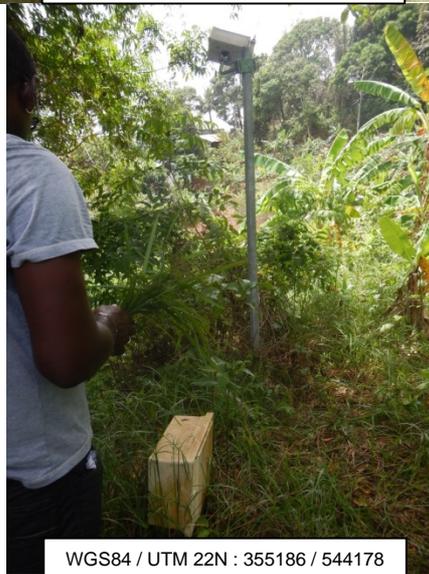
Les habitations situées en amont et en aval de ce glissement ont déjà fait l'objet de destruction.

Une nouvelle habitation précaire s'est récemment installée en aval au droit d'une maison détruite.

*Illustration 10 – Planche photo du glissement du 1^{er} juin 2009
(À gauche : photo prise en juin 2009 / à droite : photo prise en mars 2016)*

Le suivi de la zone 4 pourra se faire par reconnaissance à la fois depuis l'amont et l'aval du secteur affecté par le glissement (points GPS, cf. Illustration 10).

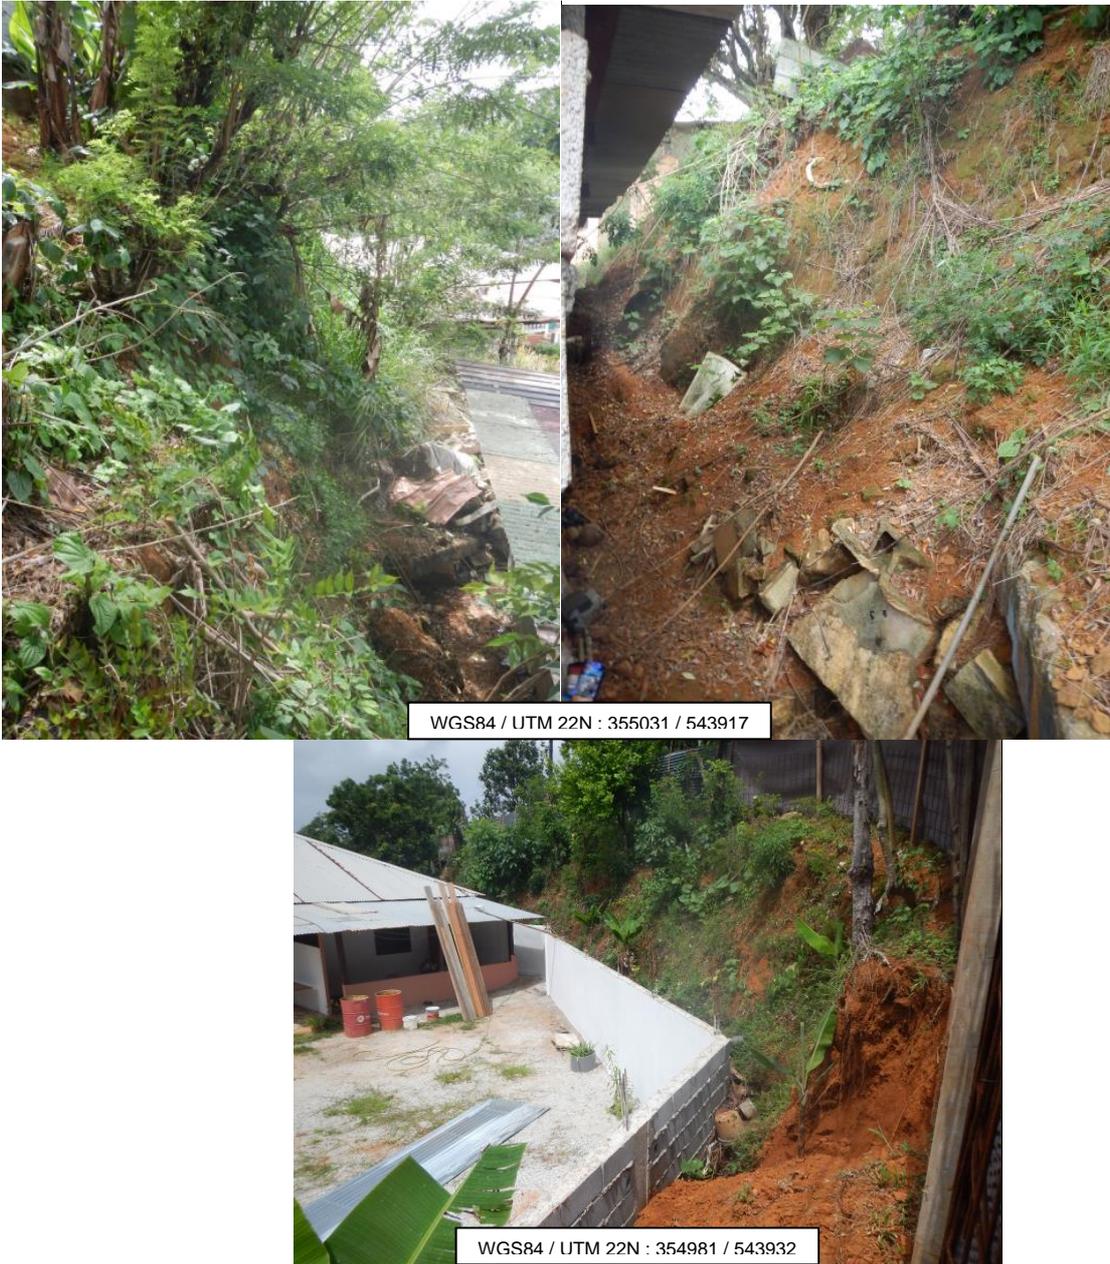
On dénombre quelques talus situés proches des habitations et qui doivent être surveillés.

Les accès à ces talus sont parfois complexe (accès chez l'habitant), et parfois recouverts de végétation. Les signes d'évolution ne seront de ce fait pas nécessairement détectés aisément.

Illustration 11 – Exemple de talus observés dans la zone 7

Le suivi dans la zone 7 pourra se faire à minima au niveau des talus dont les coordonnées géographiques sont indiquées sur les photos. Cependant, une visite plus exhaustive dans le secteur peut-être utile en fonction de la présence des habitants au moment de la réalisation des rondes.

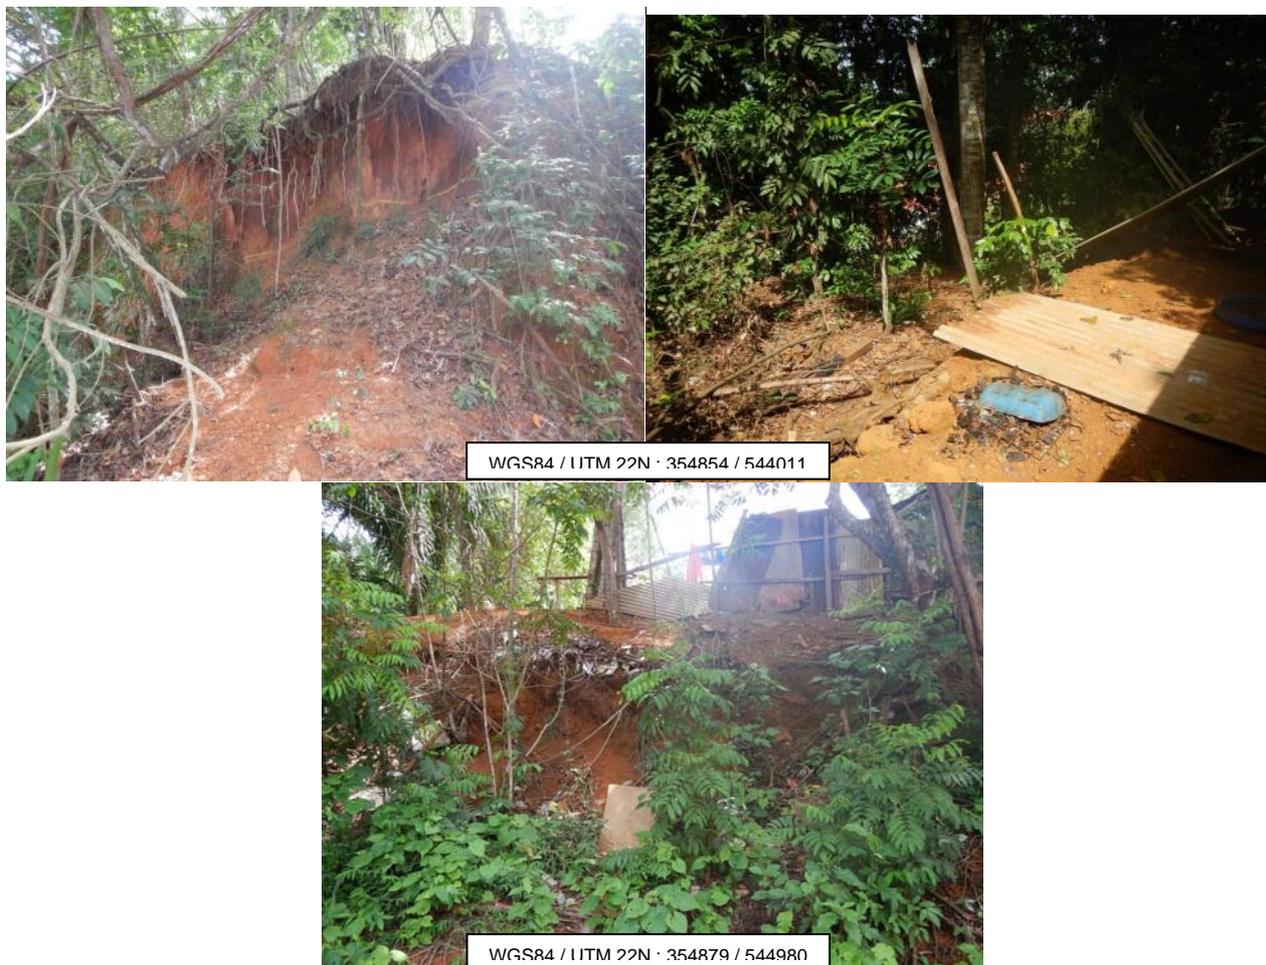
Sur la zone 8, on note la présence de plusieurs talus instables situés en aval de nouvelles habitations recensées.

On y remarque une forte érosion avec un important sous-cavage et des arbres déracinés en tête.

Illustration 12 – talus en forte érosion à proximité d'une habitation

(Photos du même secteur prise depuis l'aval, à gauche ; et depuis l'amont, à droite)

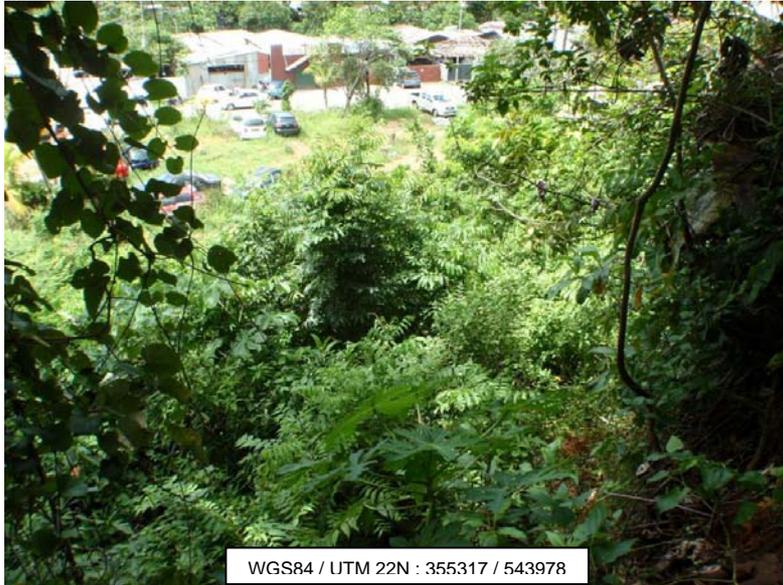
La zone 9 correspond au talus subvertical de 5 m à 12 m de hauteur situé en bordure de la route de Tarzan où ont eu lieu les glissements du 7 juin 2009 et du 4 février 2012.

Certaines habitations situées en amont de ce glissement ont déjà fait l'objet de destruction.

Le talus concerné est assez difficile d'accès. Il est fortement végétalisé et partiellement recouvert de débris de constructions en tête, notamment dans la partie Nord.

Le suivi de ce talus apparaît de ce fait assez complexe en l'absence de visibilité.

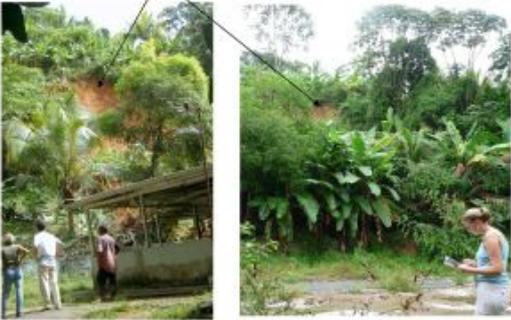
- **Sur le terrain : pas de signe d'évolution de la niche d'arrachement de juin 2009**
