Rapport d'expertise :

Glissement de terrain sur le littoral, le 23 mars 2016 à Saint-Quay-Portrieux (22) : Avis du BRGM

BRGM/RP-65826-FR
Avril, 2016

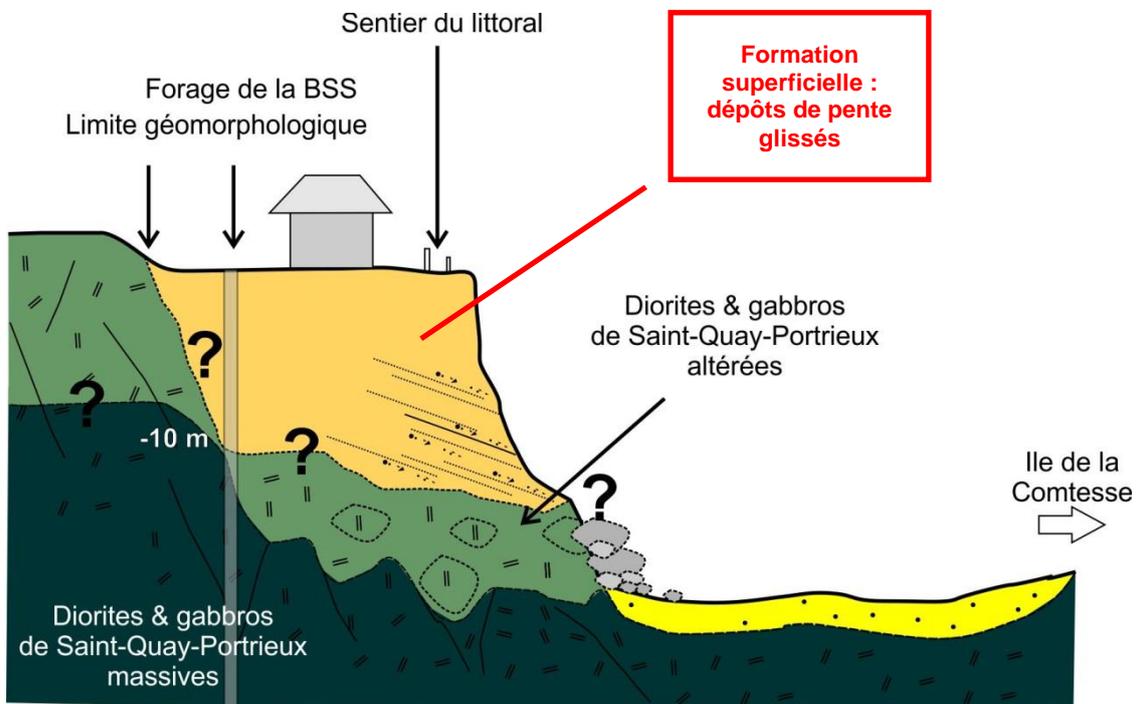
Cette formation géologique superficielle semble venir sceller une falaise morte (trait blanc pointillé de l'illustration 5) et reposer sur les roches magmatiques basiques (diorites et gabbros de Saint-Quay-Portrieux) altérées (illustration 4). La géologie de la falaise au sud des escaliers serait donc plus complexe que ce qu'il était possible de trouver dans les différentes études réalisées sur le secteur et citées dans le paragraphe 1, et serait la superposition de deux formations superficielles meubles, l'une allochtone (les dépôts de pente) reposant sur une autre autochtone (les altérites).

Illustration 4 : Coupe schématique Ouest-Est de la falaise de la Comtesse sur la partie sud (localisation sur l'illustration suivante)

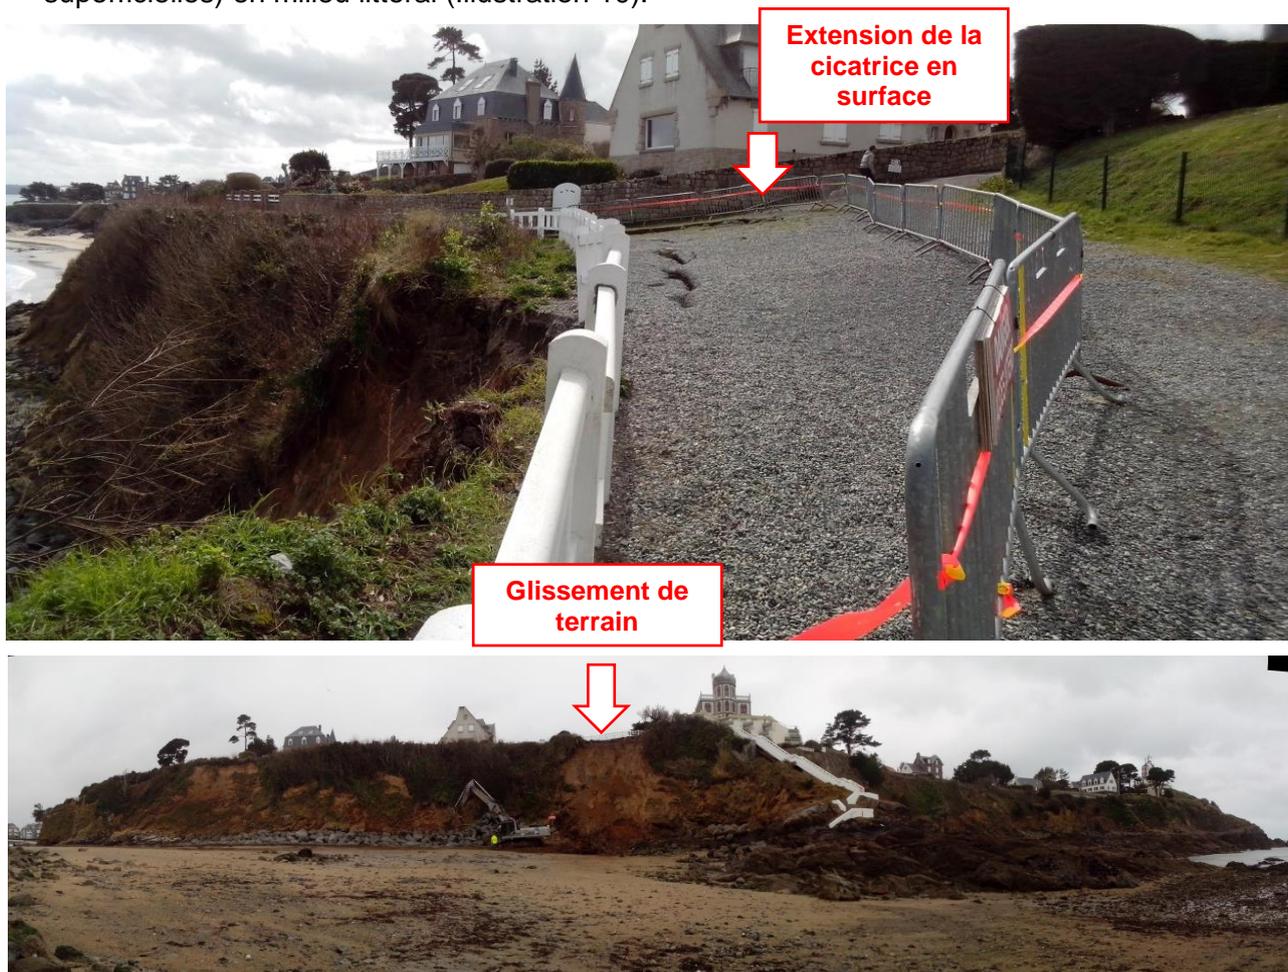
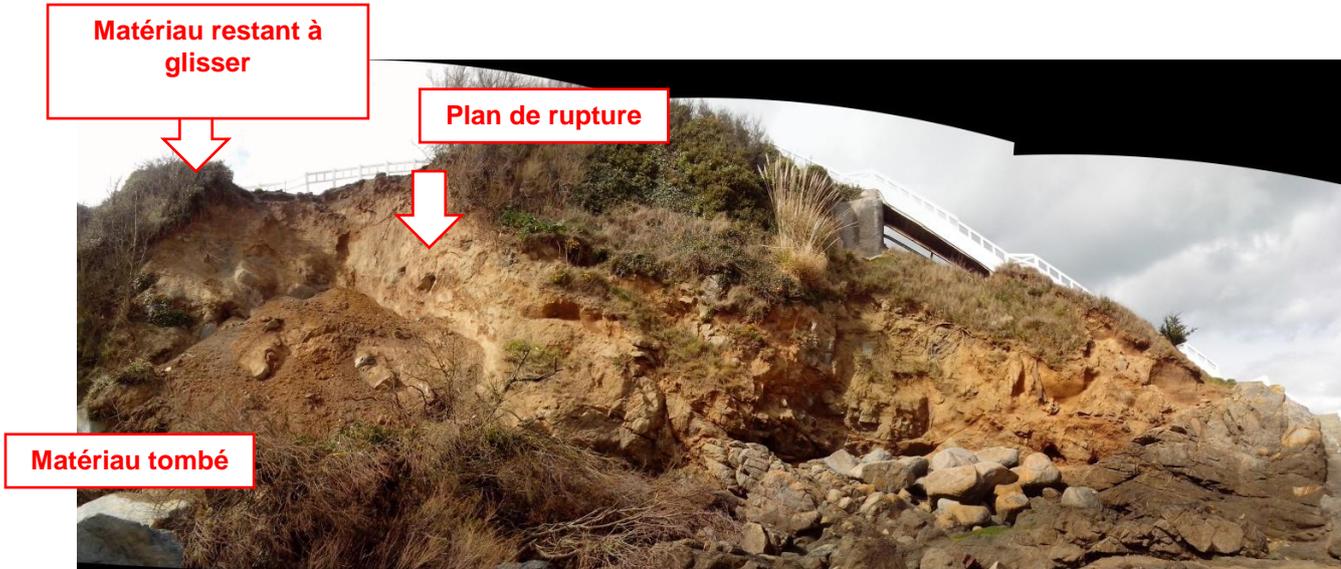
Le phénomène survenu le 23/24 mars 2016 sur la falaise située entre l'Hôtel Ker Moor et l'île de la Comtesse est un glissement de terrain qui se situe dans des terrains (formations géologiques superficielles) en milieu littoral (Illustration 10).

Illustration 9 : En haut - Trace en surface de la tête du glissement de terrain ; Au milieu – Panorama du glissement de terrain et de la falaise ; En bas – Panorama du glissement de terrain

- 25 m de large,
 - pour 10 m de recul
 - et 7.5 m de hauteur,
- soit un volume de **315** m³.

Des blocs ont été installés en pied de falaise (Illustration 9 photo centrale) afin de réduire l'érosion littorale, mais ces blocs reposant sur substratum meuble n'ont qu'une action limitée dans le temps. Le fait que ceux-ci ne soient pas fondés entraîne des affouillements qui produisent une dispersion des blocs.

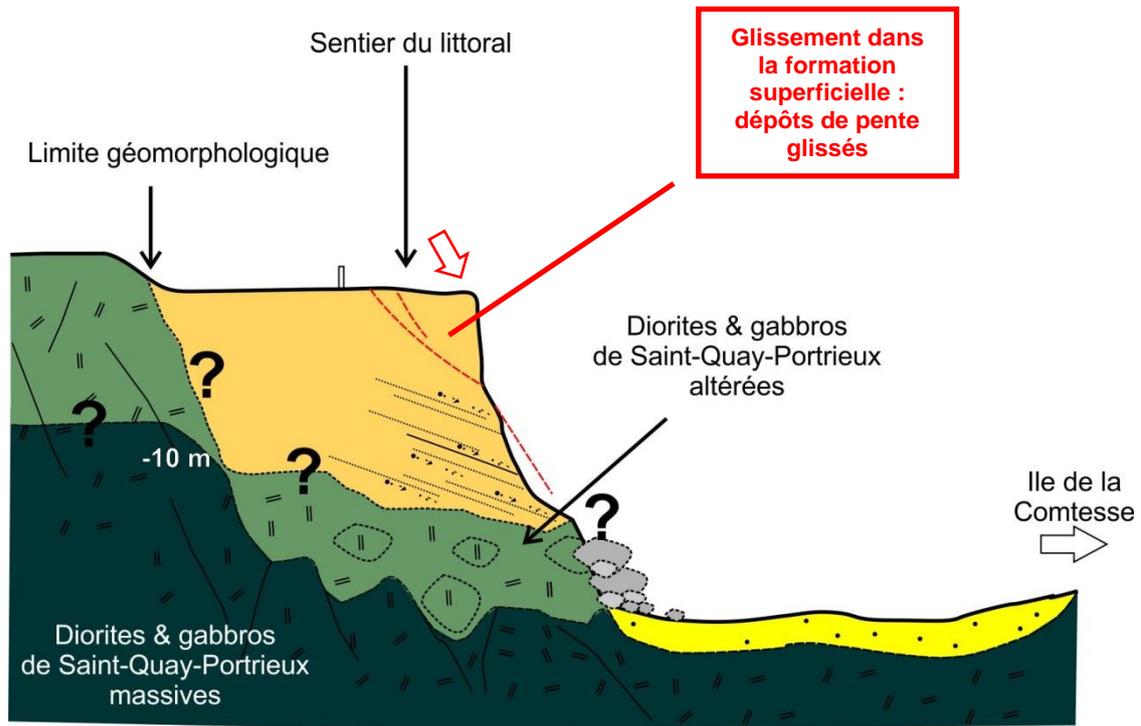
Les formations géologiques qui ont glissé, sont des formations superficielles qui correspondent à des dépôts de pente meubles qui viennent s'appuyer sur une diorite ou gabbro (roche magmatique basique) altéré, dont le débit en boules est caractéristique de l'altération de ce type de roche (cf. paragraphe 2.2 et illustrations 10, 11 et 12).

Illustration 10 : Coupe schématique Ouest-Est de la falaise de la Comtesse sur la partie sud au niveau du glissement de terrain

L'évènement correspond donc à un glissement de terrain en tête de falaise, situé dans des formations géologiques dites « superficielles », accolées à un substratum rocheux altéré (cf. paragraphes ci-dessus). Ces caractéristiques lithologiques composites constituent un facteur de prédisposition important à la production de mouvement gravitaire.

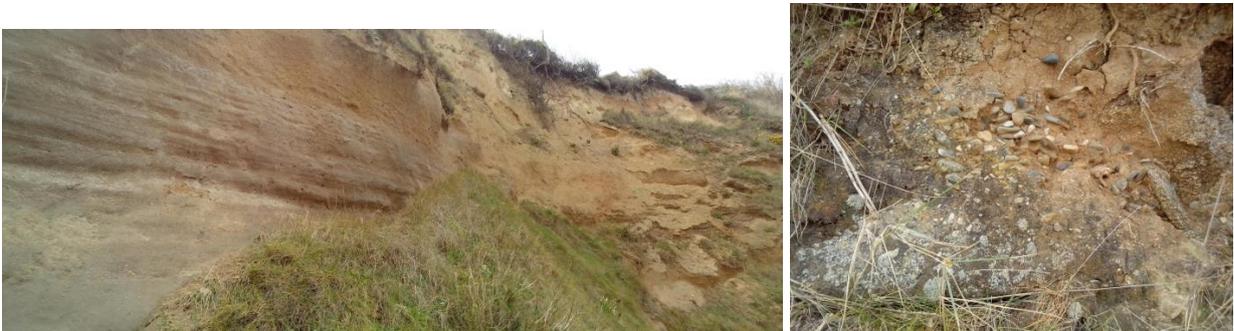
Cette formation géologique semble s'étendre vers l'intérieur des terres (vers le continent) sur environ une quarantaine de mètres et pourrait faire au moins 10 m d'épaisseur d'après un forage de Banques de données du Sous-Sol (BSS) (Illustrations 5 et 11).

Illustration 11 : Photographie de gauche – Dépôts de pente lités pentés de 5 à 10° vers la mer, contenant des éléments sub arrondis ; Photographie de droite – Détail dans la falaise soit ces galets appartiennent à la base des dépôts de pente soit ils correspondent à une paléo plage et ne sont que plaqués.

L'interface entre les altérites et cette formation superficielle peut constituer une zone qui concentre et localise la circulation des eaux souterraines pouvant être un des facteurs de déclenchement (Illustration 11).

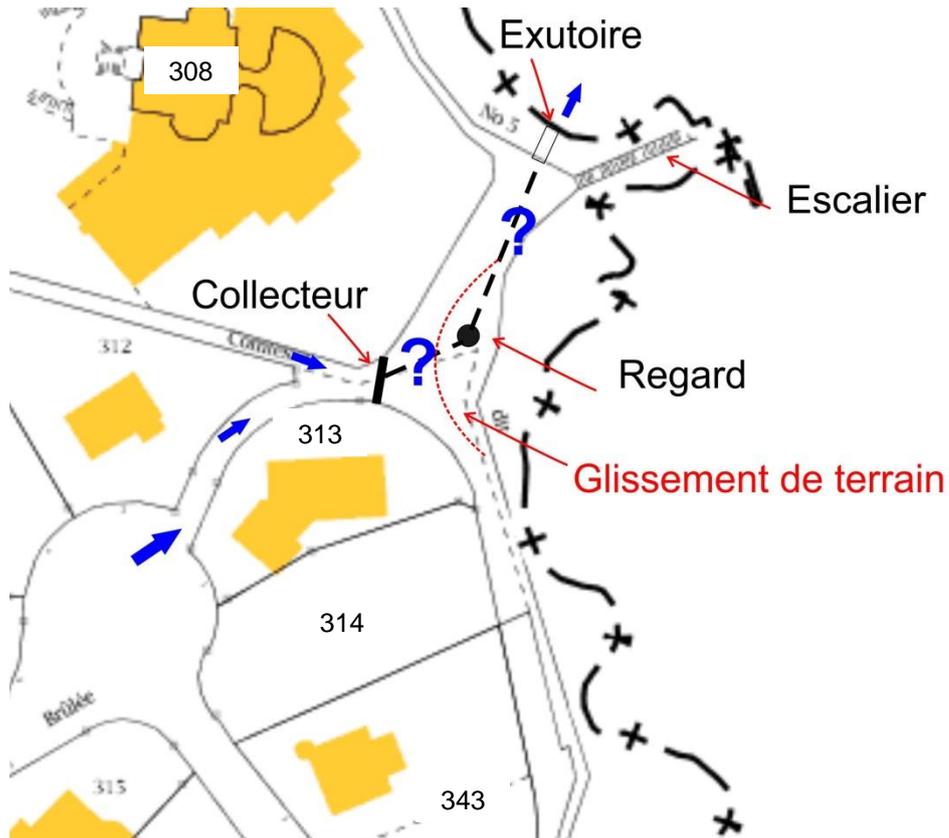
Seule la présence d'un réseau de récolte des eaux pluviales pourrait avoir influencé et aurait été endommagé par le glissement de terrain. Un regard de ce réseau d'eaux pluviales se situe au centre de la cicatrice de surface du glissement.

Ce regard est alimenté par un collecteur à ciel ouvert qui récupère les eaux des rues et les achemine vers un exutoire situé au nord de l'escalier d'accès à la grève (Illustration 13).

Illustration 12 : Schéma du réseau d'eaux pluviales autour du glissement de terrain

La présence du réseau pluvial et d'un collecteur en amont hydraulique de l'instabilité collectant les eaux de ruissellement des rues adjacentes (Illustration 12) peut avoir eu une influence sur le déclenchement du phénomène en ayant apporté en cas de problèmes d'étanchéité, à plusieurs reprises de l'eau jusqu'à la rupture du système.

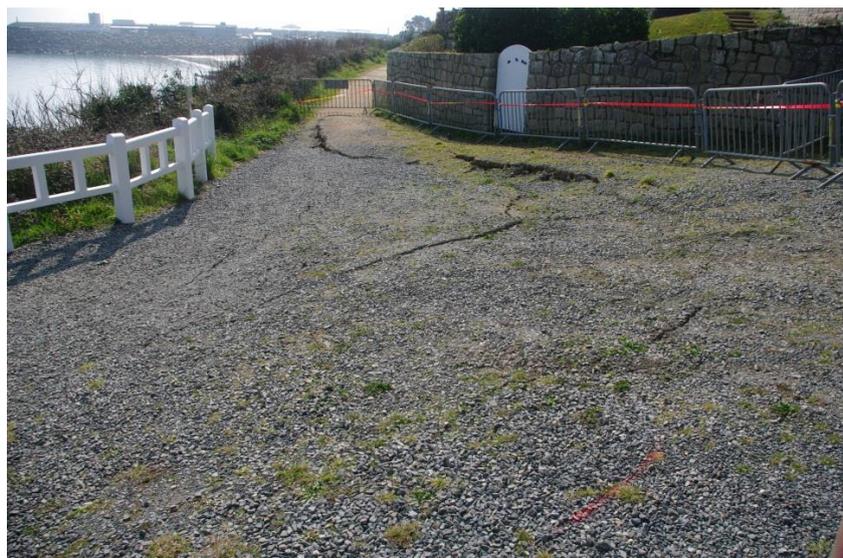
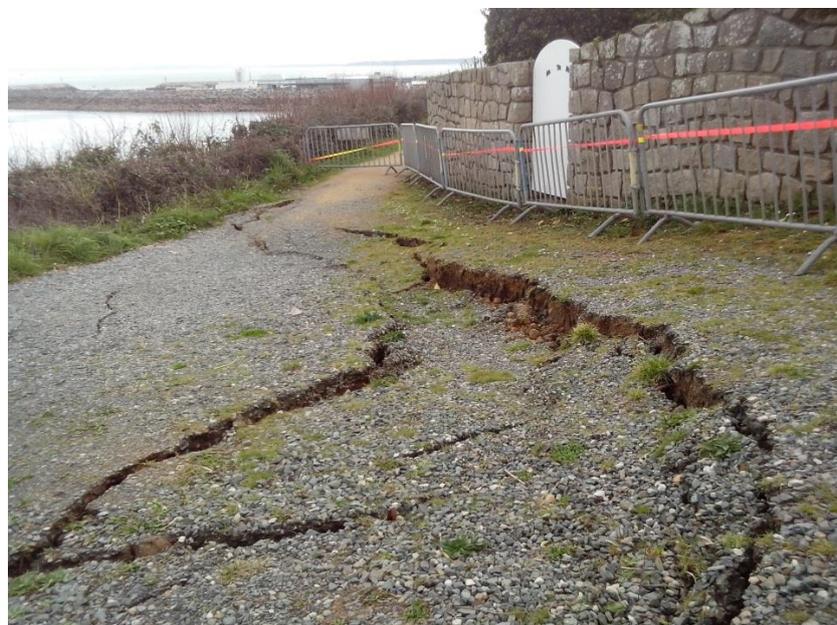
Un périmètre de sécurité satisfaisant avait été mis en place après la survenue de l'instabilité. Cependant après comparaison des différentes prises de vue de l'évènement, celles transmises par la DDTM des Côtes d'Armor et celles prises lors de la visite d'expertise, il est apparu que le glissement était toujours actif (Illustration 14).

Un rejet vertical de 20 cm était observable sur la cicatrice de tête du mouvement de terrain entre le 23 et le 29 mars 2016, soulignant l'imminence d'une nouvelle instabilité. A ceci venait s'ajouter le fait qu'il continuait de pleuvoir.

Illustration 13 : En haut – Photographie transmise le 24 mars ; En bas – Photographie prise lors de la visite d'expertise le 29 mars 2016.

Un message électronique (cf. annexes) a été envoyé le 30 mars 2016 aux services techniques de la mairie de Saint-Quay-Portrieux et aux agents de la DDTM des Côtes d'Armor, recommandant qu'il était impératif de ne pas circuler sous le glissement et d'étendre le périmètre de sécurité en tête de 3 m de plus (cf. annexes).

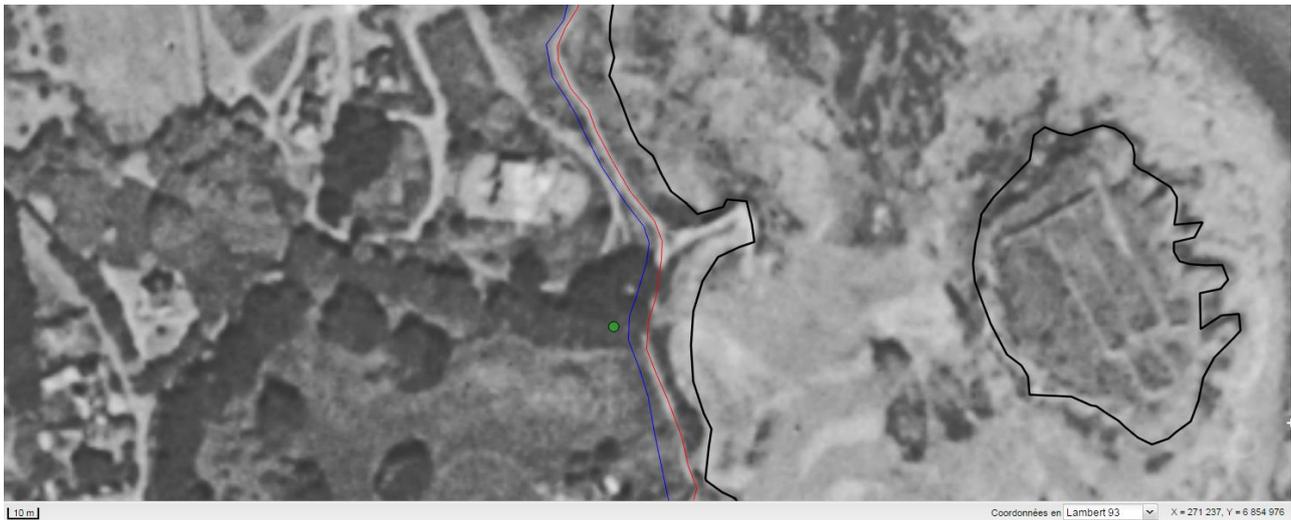
L'analyse des images aériennes anciennes et comparées aux images aériennes sub- actuelles, montrent que la tête de falaise pourrait avoir reculé entre la période de 1946-1950 et 2012, de 6 m environ ; et de 12 m entre la période de 1946-1950 et le mouvement de terrain du 23 mars 2016 (Evaluation succincte en utilisant comme repère cinématique le centre du sentier littoral - Illustration 14).

Illustration 14 :Position du centre du sentier du littoral entre 1949-1950 en rouge et 2012 en bleu, en vert position de la partie la plus éloignée de la cicatrice du glissement de cette expertise en noir trait de côte Histolitt (source : geobretagne.fr).

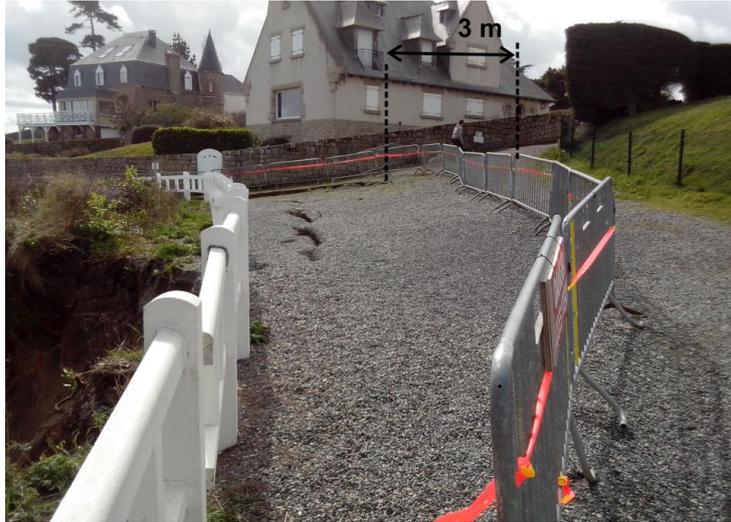
FIG 1 : Photographies de la tête du glissement de terrain et élargissement de 3 m du périmètre de sécurité en tête ;
