# Rapport d'expertise :

## Contexte hydrogéologique du bassin de la Retrève : bilan de l'inondation de début juin 2016

BRGM/RP-66019-FR

Localisation géographique du sujet de l'expertise : Gidy (45)

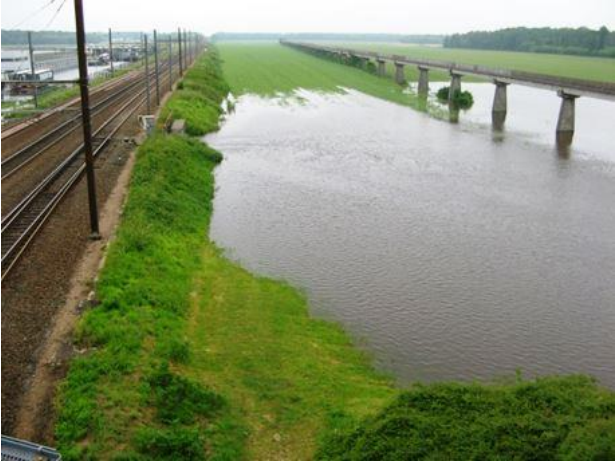
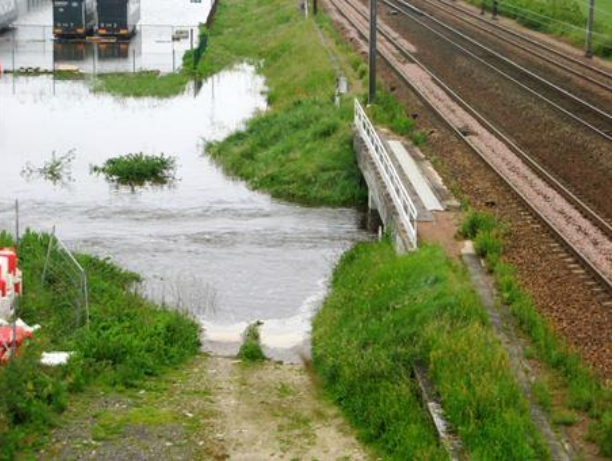
| <p><u>Point n° 4 - la Retrève à Cercottes, en amont de la voie ferrée - Vue vers le nord (01/06, 20 h)</u></p> | <p><u>Point n° 4 - la Retrève à Cercottes, en aval de la voie ferrée - Vue vers le nord (01/06, 20 h)</u></p> |

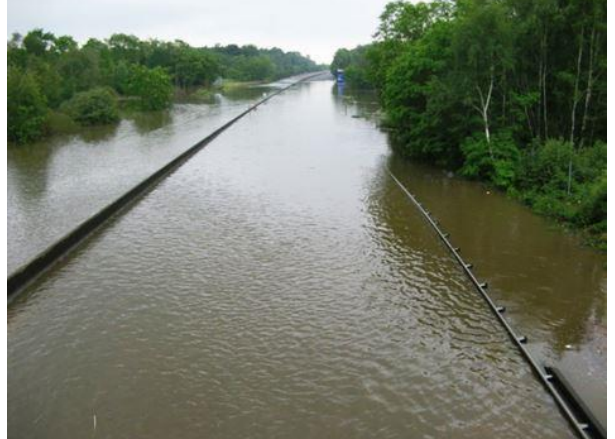
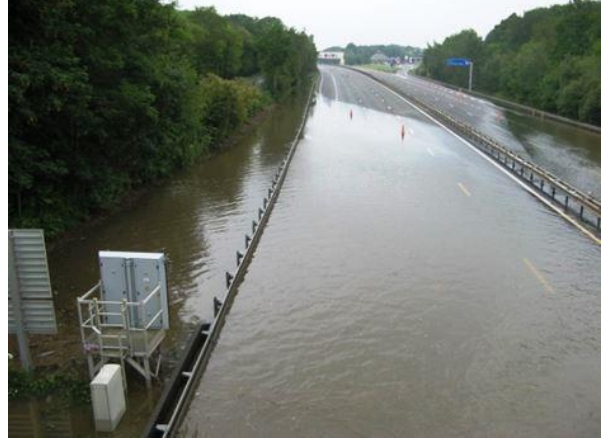
| <p><u>Point n° 1 - A10 : pont de Gidy à Saran - Vue vers le sud (01/06, 18 h)</u></p> | <p><u>Point n° 1 - A10 : pont de Gidy à Saran - Vue vers le nord (01/06 - 18 h)</u></p> |

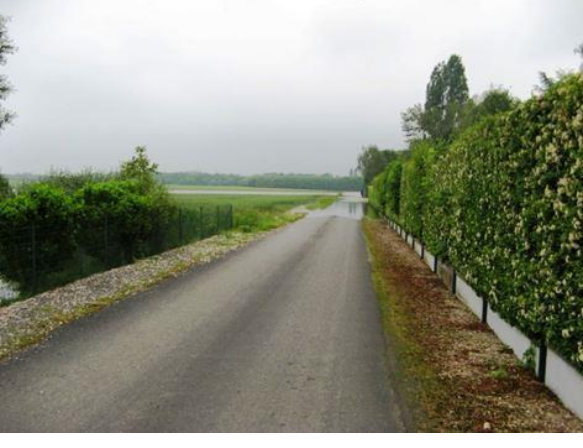
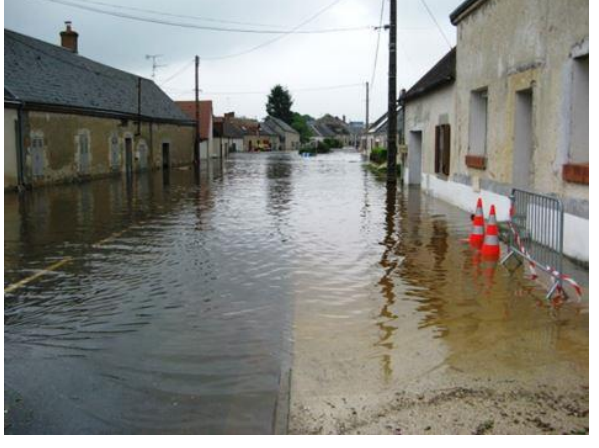
| <p><u>Point n° 3 - nord établissement Servier - Vue vers le nord-est (01/06 - 19 h)</u></p> | <p><u>Point n° 2 -centre-village de Gidy - Vue vers le nord-ouest (01/06 - 19 h 30)</u></p> |

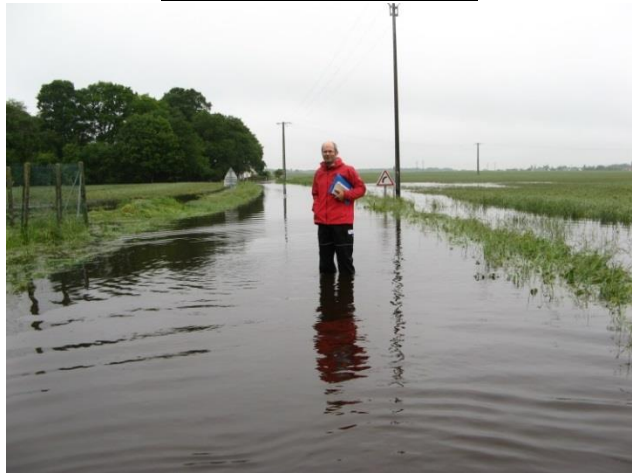
Point n° 6 - route communale au sud de Cercottes -  
Vue vers le nord-ouest en direction du lieu-dit  
« la Chaise » (02/06, 18 h)

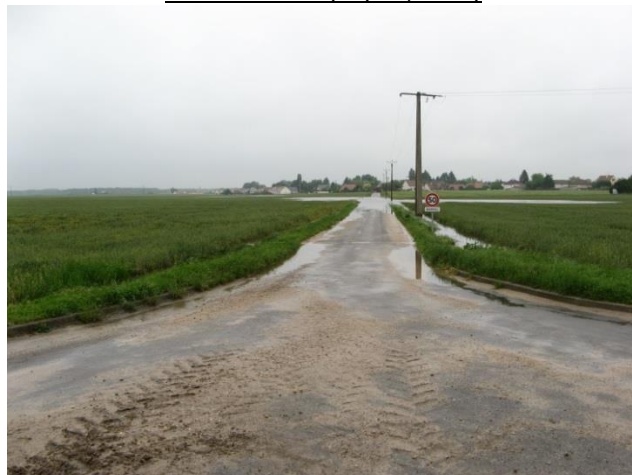
Point n° 5 - route communale au sud de Cercottes -  
Vue vers le nord-est depuis le lieu-dit  
« la Chaise » (02/06, 18 h)

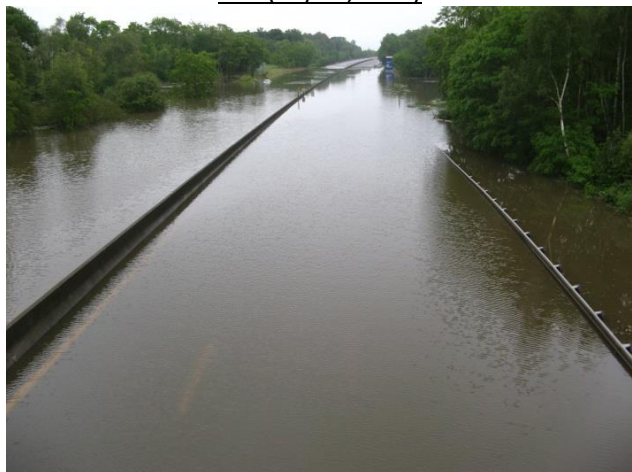
Point n° 1 - A10 : pont de Gidy à Saran - Vue vers le  
sud (02/06, 20 h)

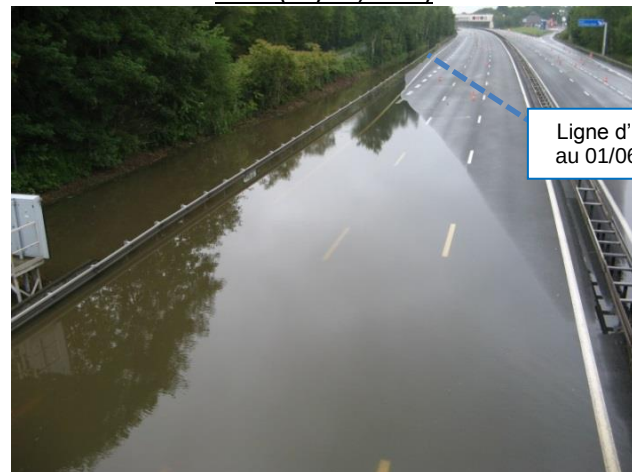
Point n° 1 - A10 : pont de Gidy à Saran - Vue vers le  
nord (02/06, 20 h)

Ligne d'eau  
au 01/06/16

Baisse de la zone inondée, par rapport au 01/06/16

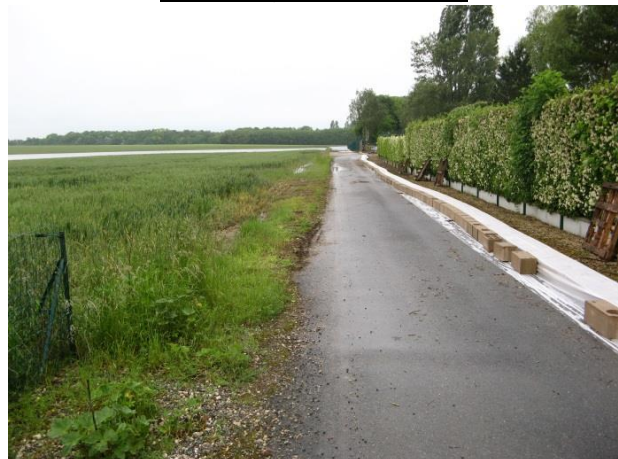
Point n° 3 - nord établissement Servier - Vue vers le  
nord-est (02/06 - 20 h 30)

Baisse du niveau : la chaussée n'est plus inondée

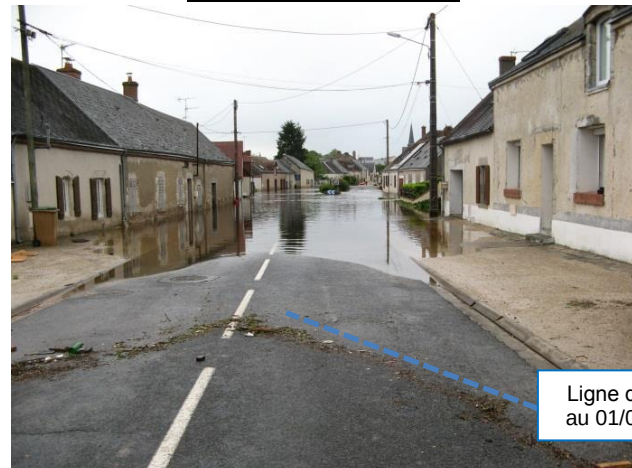
Point n° 2 - centre-village de Gidy - Vue vers le nord-  
ouest (01/06 - 20 h 45)

Ligne d'eau  
au 01/06/16

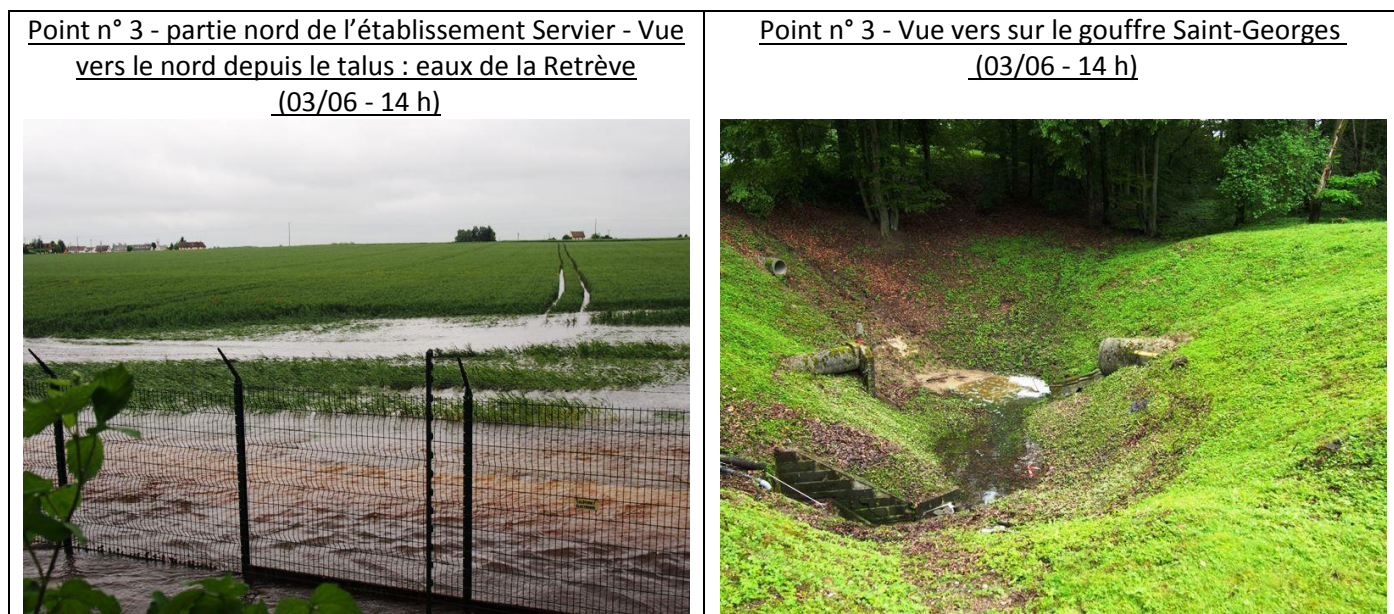
Illustration 7 - Photos prises sur le site de l'entreprise Servier (BRGM, 03/06/2016).

Contrairement aux gouffres visités les jours précédents (La Chaise, Les Fosses Guillaume) dont la capacité d'absorption paraissait limitée (gouffres pleins d'eau), les gouffres du site Servier, entretenus toute l'année, étaient pleinement opérationnels et ont permis de préserver *in extremis* les installations stratégiques, tel que le transformateur électrique situé dans le périmètre de l'entreprise.

La mesure des niveaux aux piézomètres du site a bien confirmé la déconnexion entre les eaux d'inondation superficielle et la nappe karstique sous-jacente, dont le niveau était situé 18 à 20 m sous le site le jour de la visite.

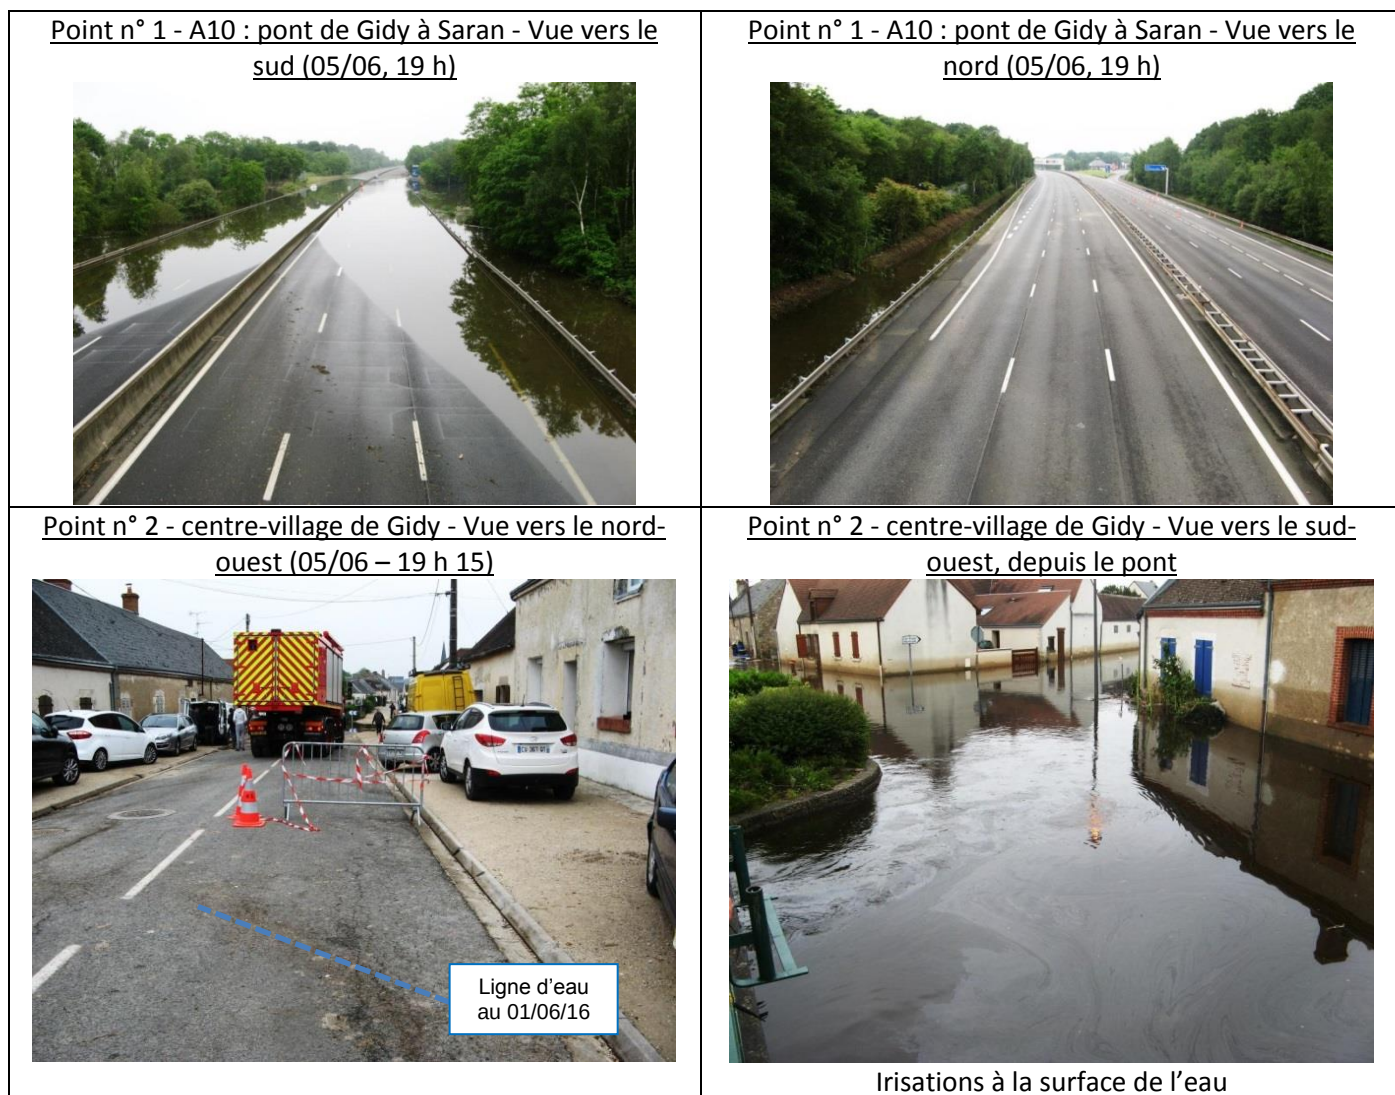
*Illustration 8 - Photos prises dans le secteur de Gidy-Cercottes (BRGM, 05/06/2016).*

Vinci Autoroute a mis en place à partir du 03/06 un corridor sec au moyen de 3 000 sacs de gravats de 2 tonnes chacun, au milieu des chaussées inondées, sur l'A10, au nord d'Orléans, entre Gidy et Chevilly, pour pouvoir évacuer les véhicules bloqués. Les eaux ont été pompées dès le 04/06 vers plusieurs bassins d'eau pluviale échelonnés le long de la plateforme autoroutière. Un bassin de 5 000 m<sup>2</sup> a été construit en deux jours près du km 91 (04 et 05 juin). Les 200 véhicules coincés entre ces poches d'eau sont évacués dans la matinée du 05 juin.

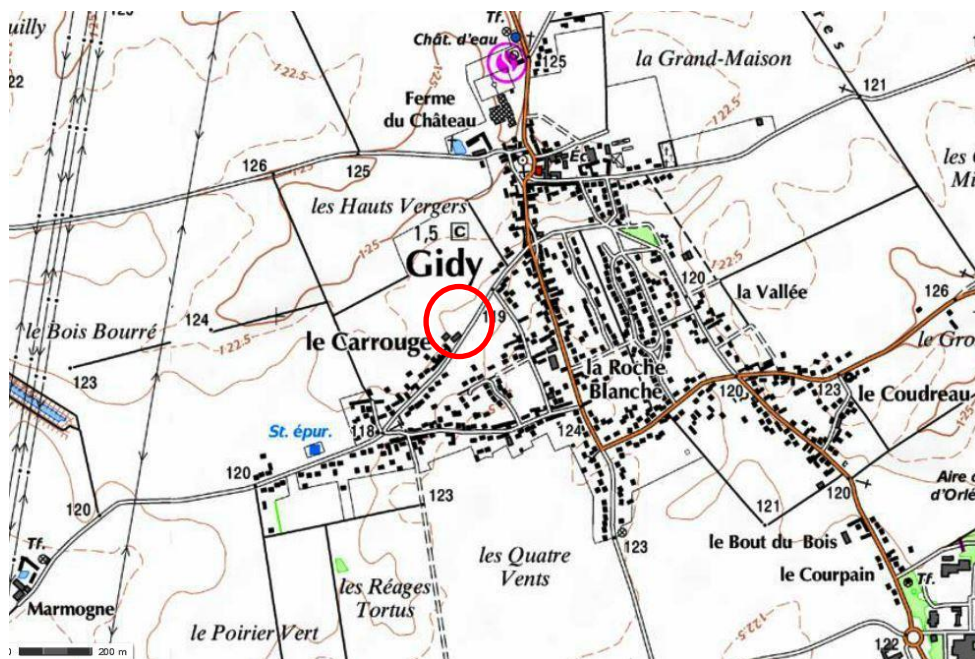
Illustration 9 - Localisation des gouffres identifiés dans un champ lors d'un survol de drone (05/06/2016).

Ces vues ont permis d'identifier plusieurs gouffres apparus récemment dans la partie ouest de la commune de Gidy. Ces gouffres sont apparus dans des zones inondées, et les recherches réalisées par le BRGM ont montré que leur concentration dans un périmètre restreint coïncide avec l'existence d'une ancienne carrière.

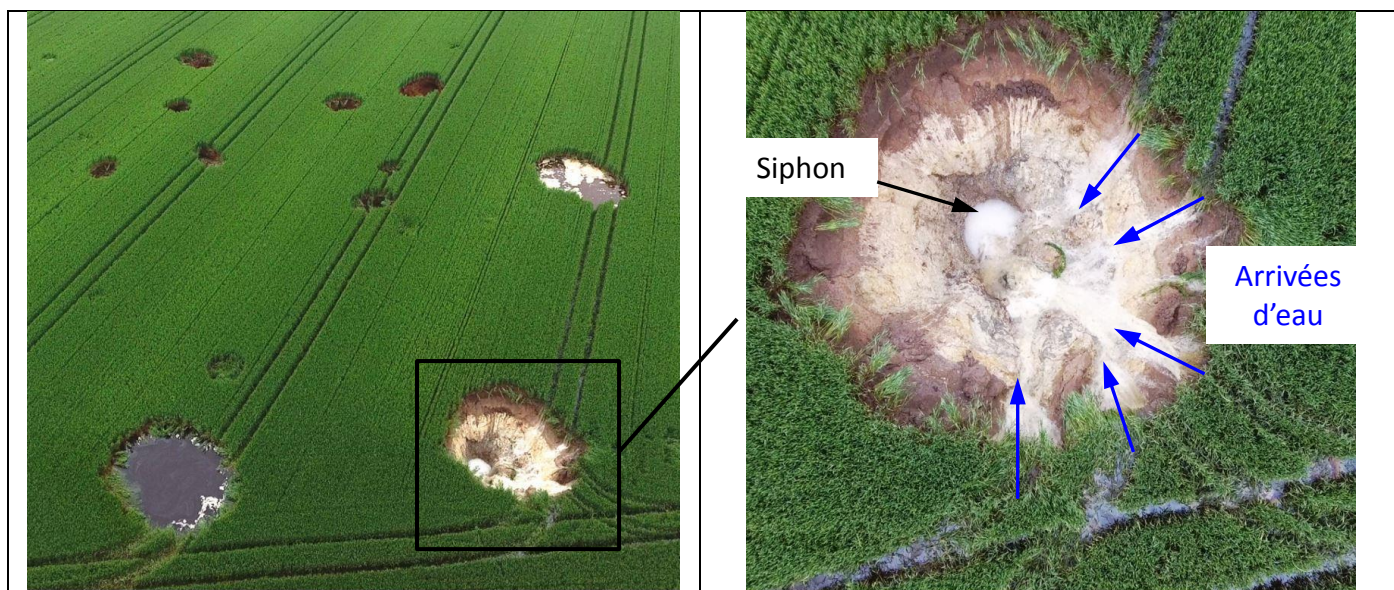
Illustration 10 - Extraits de la vidéo réalisée lors d'un survol par drone (05/06/2016).

On peut noter certains gouffres remplis d'eau, ce qui peut s'expliquer par un colmatage et/ou une capacité d'absorption inférieure au débit d'arrivée d'eau.

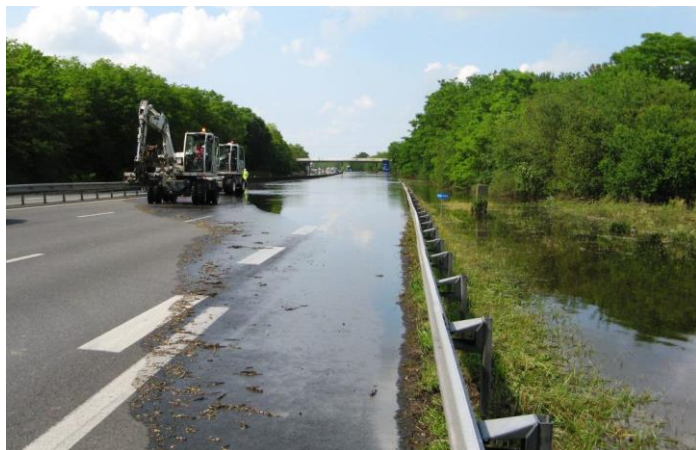
Point n° 9 - A10 - km 89 - vue vers le nord (07/06, 16 h)

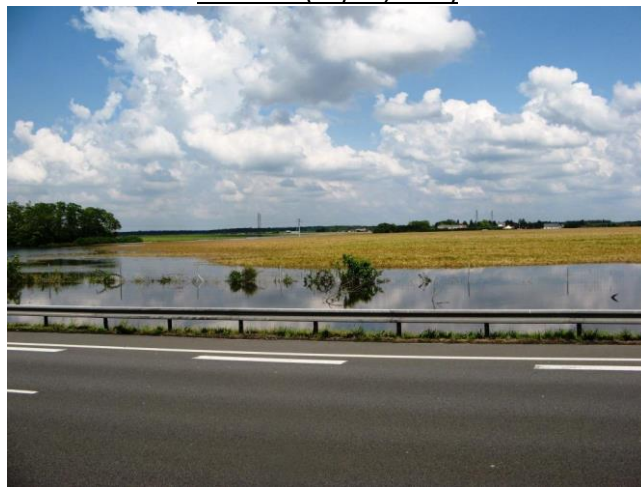
Point n° 9 - A10 - km 89 - vue vers l'est, vallée de la Retrève (07/06, 16 h)

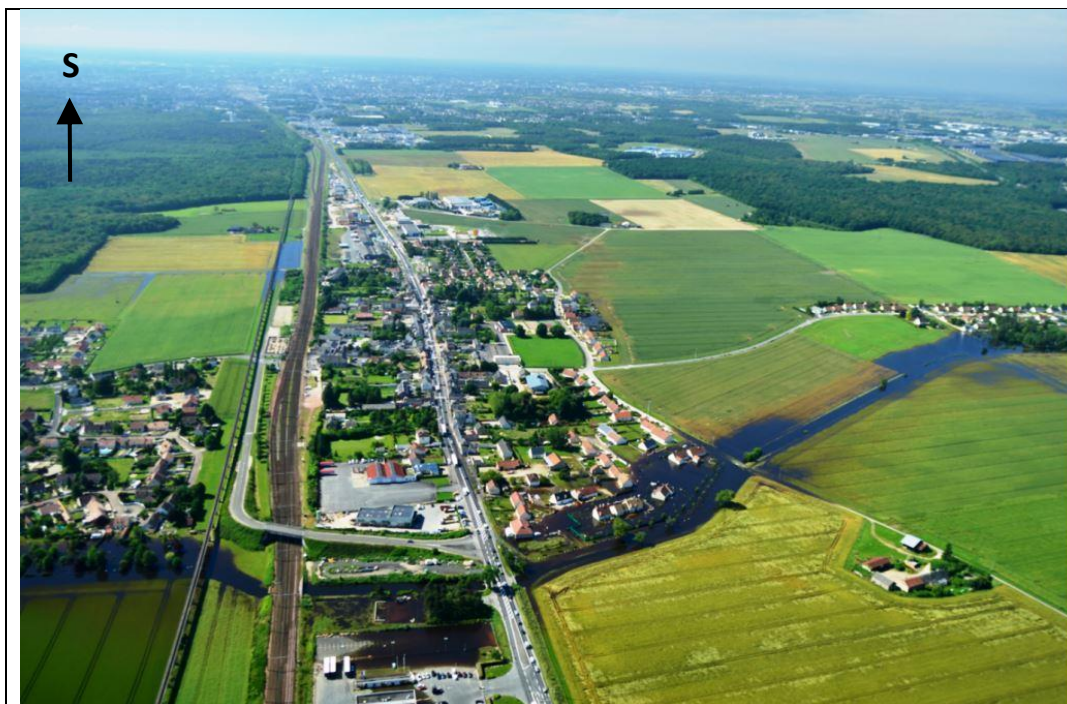
Vue aérienne de Cercottes :  
Vue vers le sud, passage de la Retrève sous l'aérotrain, la voie ferrée et la RN20

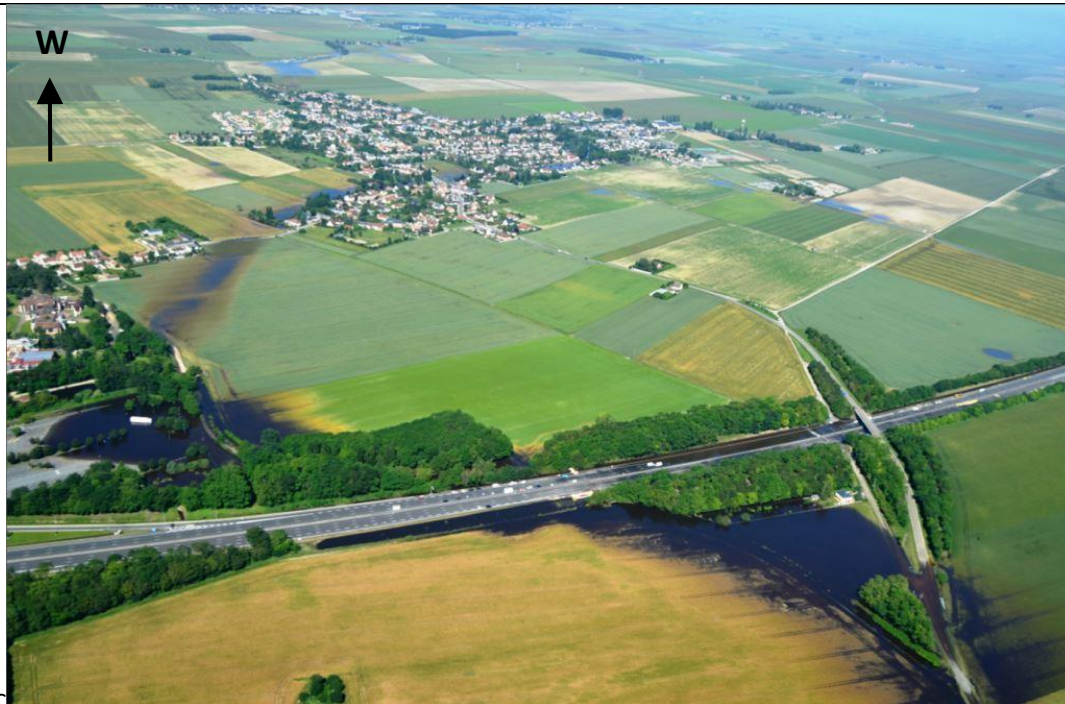
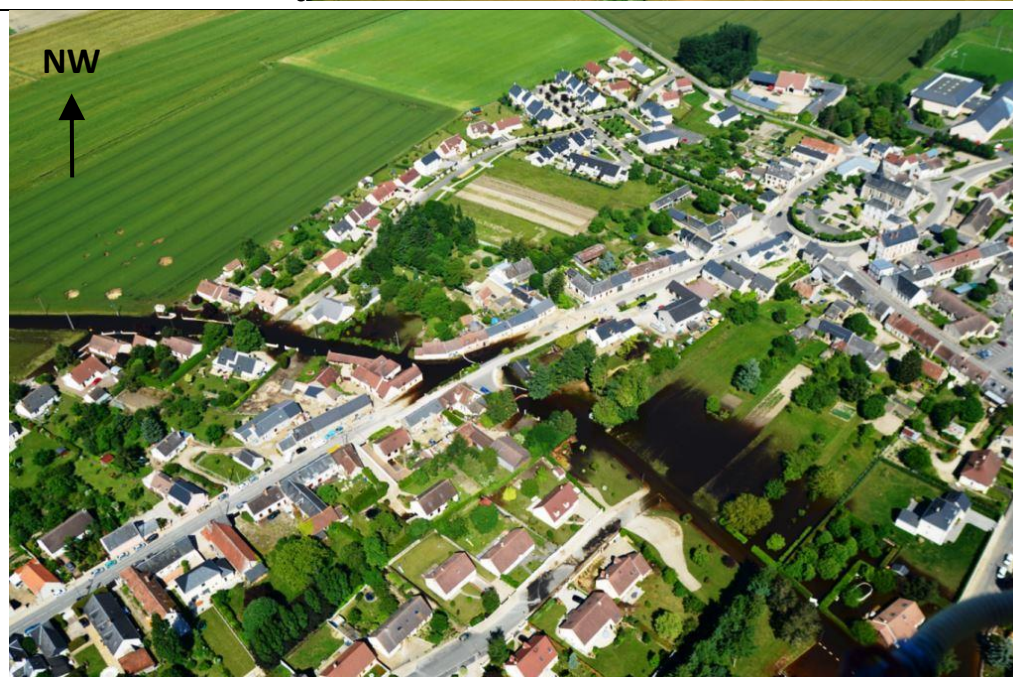
Vue aérienne de Gidy : vue vers l'ouest, passage de la Retrève sous l'A10.  
À gauche : entreprise Servier et parking de l'aire de service d'Orléans-Saran

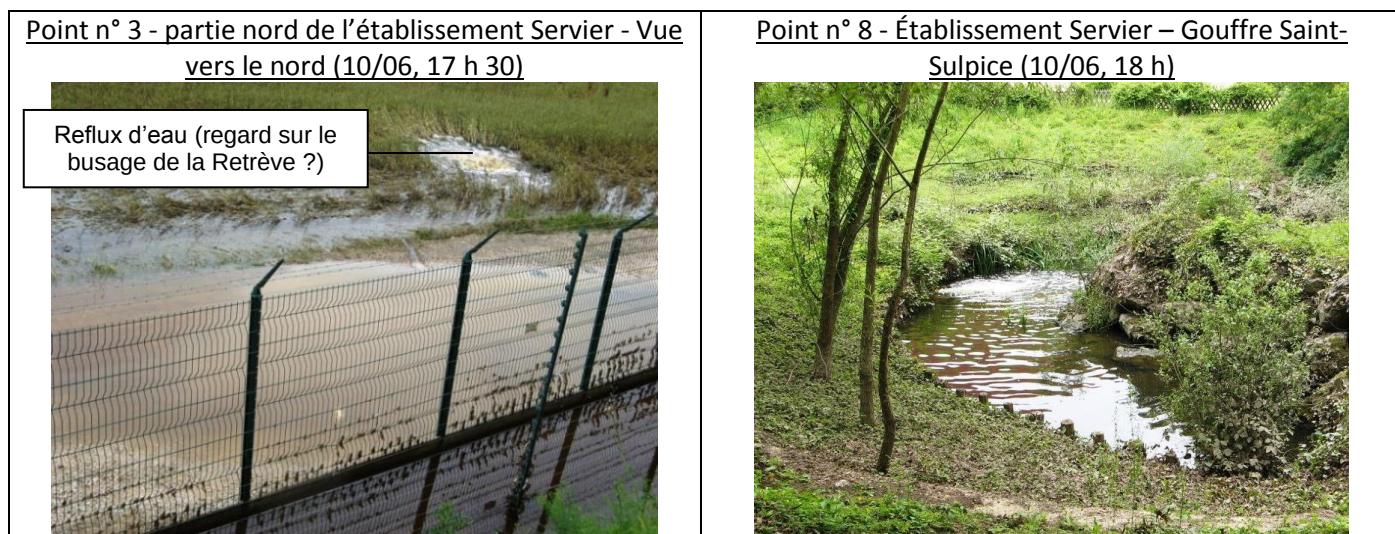
*Illustration 13 - Photos prises sur le site de l'entreprise Servier (BRGM, 10/06/2016).*

Cette visite a permis d'observer l'écoulement des eaux de la Retrève en partie nord de l'établissement. Les eaux continuaient à s'écouler en surface, en raison d'un reflux d'eau sans doute au droit d'un regard de la buse canalisant la Retrève.

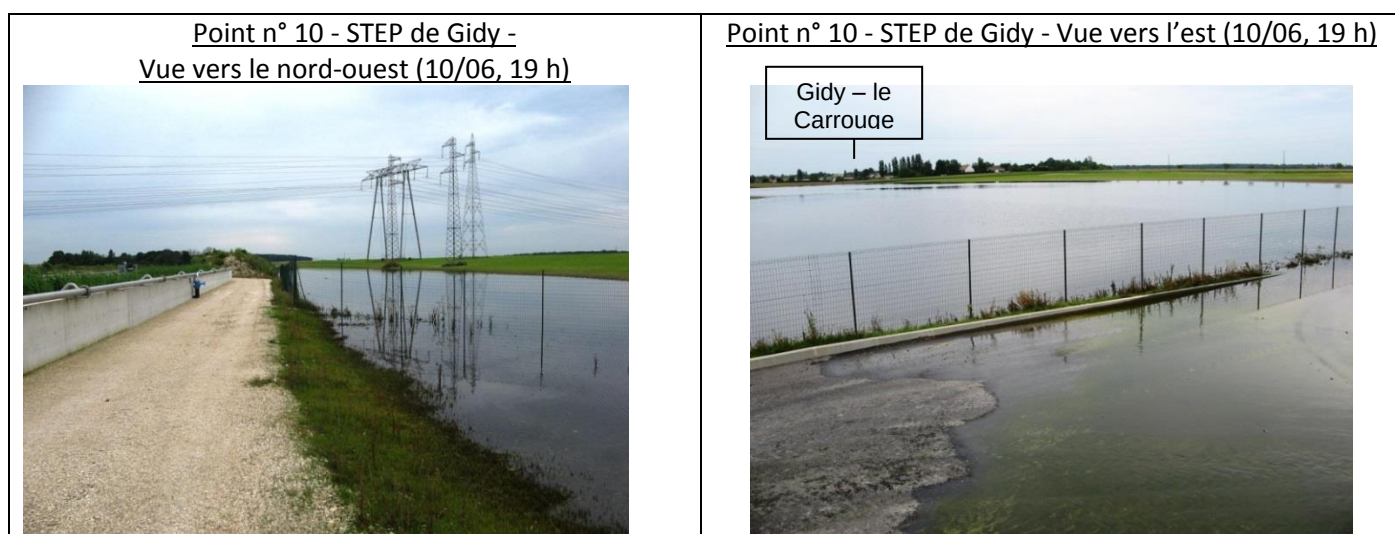
*Illustration 14 - Photos prises aux abords de la STEP de Gidy (BRGM, 10/06/2016).*

Cette visite a permis de constater la présence d'un important plan d'eau en amont de la STEP, se prolongeant jusqu'à Gidy (lieu-dit le Carrouge), ainsi que sur le côté de la STEP vers l'aval (vue vers le nord-ouest).

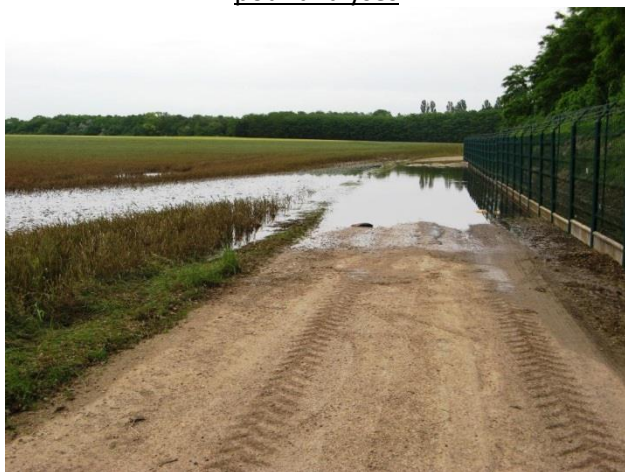
Les résultats d'analyses indiquent l'absence d'HCT, de BTEX et de COHV. Le COT est plus élevé à Gidy 1 (Retrève au nord de Servier : eau +/- stagnante) qu'à Gidy 2 (eaux engouffrées aux Fosses Guillaume), ce qui est cohérent avec les observations visuelles et les mesures physico-chimiques montrant une charge organique assez importante dans l'eau qui s'écoule en surface à Gidy. Les bordereaux d'analyses sont présentés en annexe 3.

Point d'observation n° 3 - Eaux de la Retrève en surface, partie nord de Servier : prélèvement n° 1 pour analyses

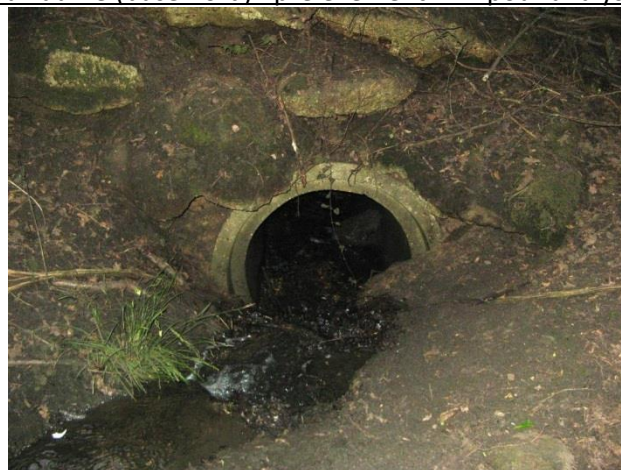
Point d'observation n° 7 - Eaux s'engouffrant à la Fosse Guillaume (buse nord) : prélèvement n° 2 pour analyses

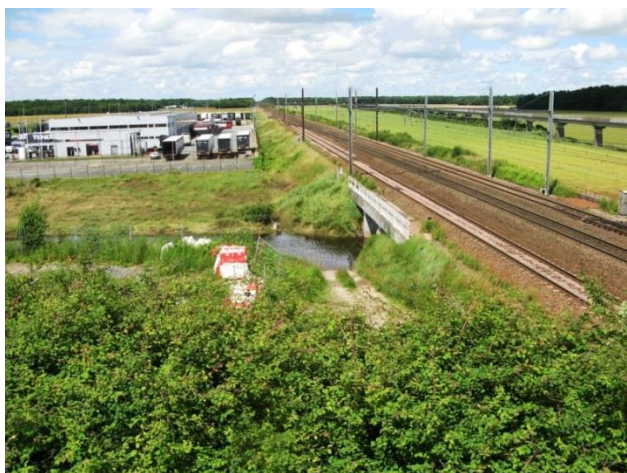
Point n° 4 - la Retrève à Cercottes, en aval de la voie ferrée - Vue vers le nord (15/06, 15 h)

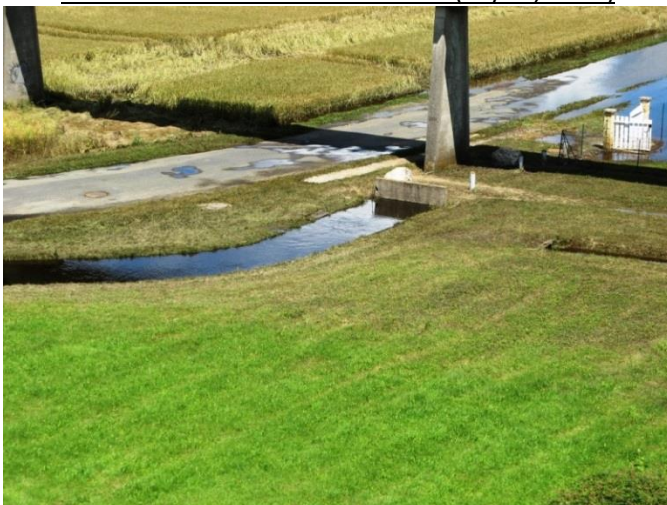
Point n°4 - la Retrève à Cercottes, au niveau du pont de l'aérotrain - Vue vers le nord-est (15/06, 15 h)

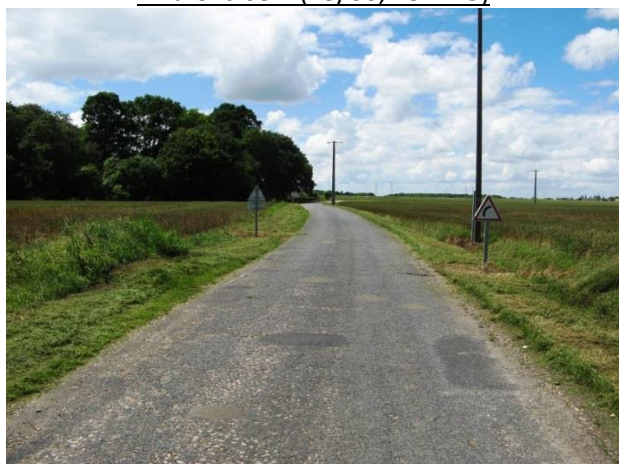
Point n° 6 - route communale au sud de Cercottes - Vue vers le nord-ouest en direction du lieu-dit « la Chaise » (15/06, 15 h 15)

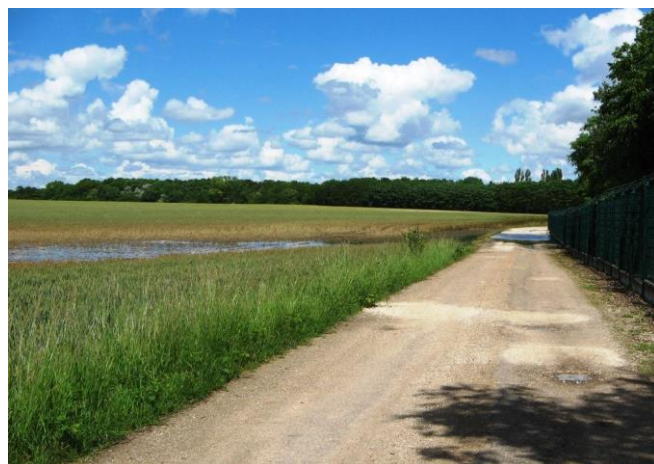
Point n° 3 - nord établissement Servier - Vue vers le nord-est (15/06 – 15 h 30)

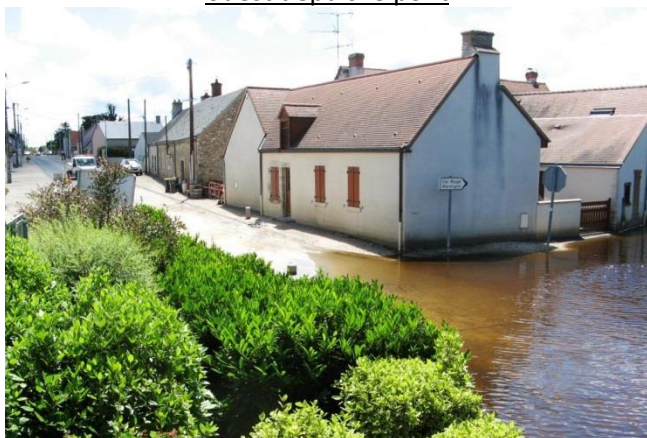
Point n° 2 - centre-village de Gidy - Vue vers le sud-ouest depuis le pont

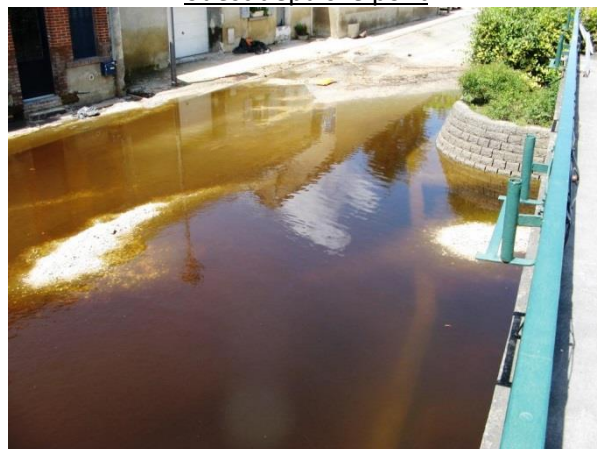
Point n° 2 - centre-village de Gidy - Vue vers le nord-ouest depuis le pont
