Rapport d'expertise :

Glissement de versant non stabilisé de Soulce-Cernay, initié en février 2016, au lieu-dit La Roche aux Morts (25)

BRGM/RP-66120-FR
août 2016

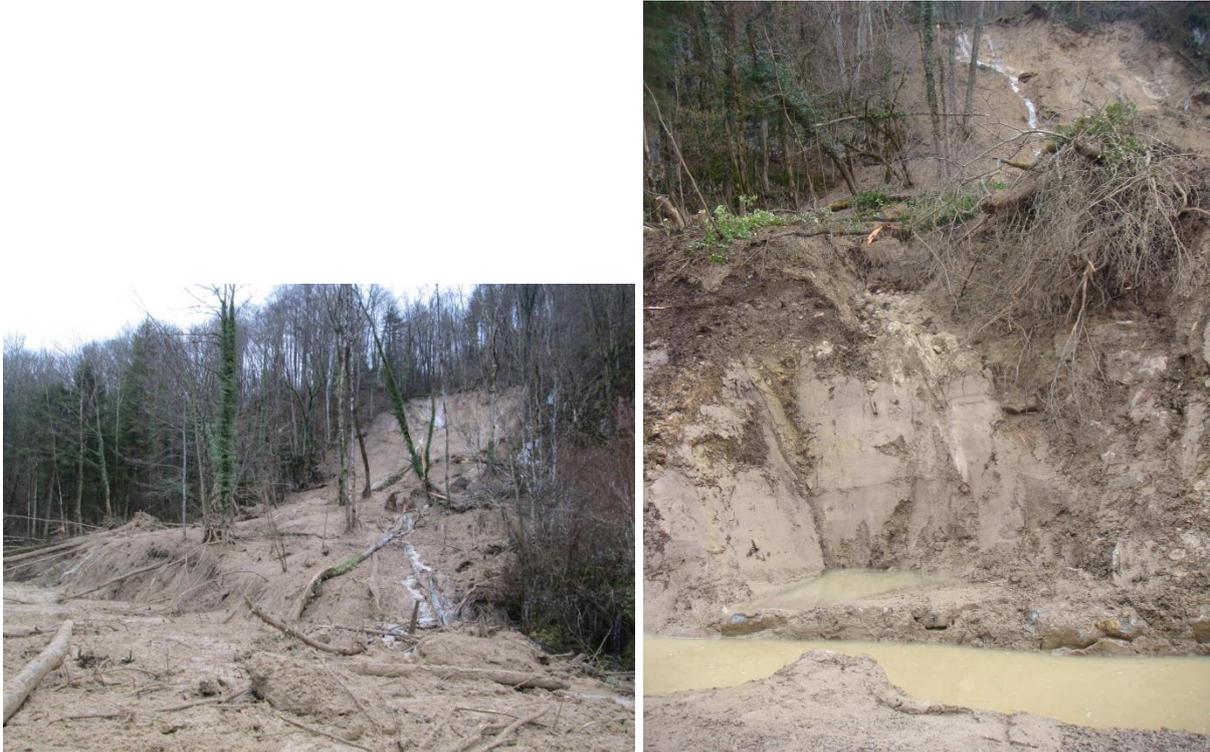
Illustration 9: apparition puis régression certaine en amont du glissement entre le 02 février 2016 (à gauche) et le 12 février 2016 à droite (Conseil Départemental du Doubs)

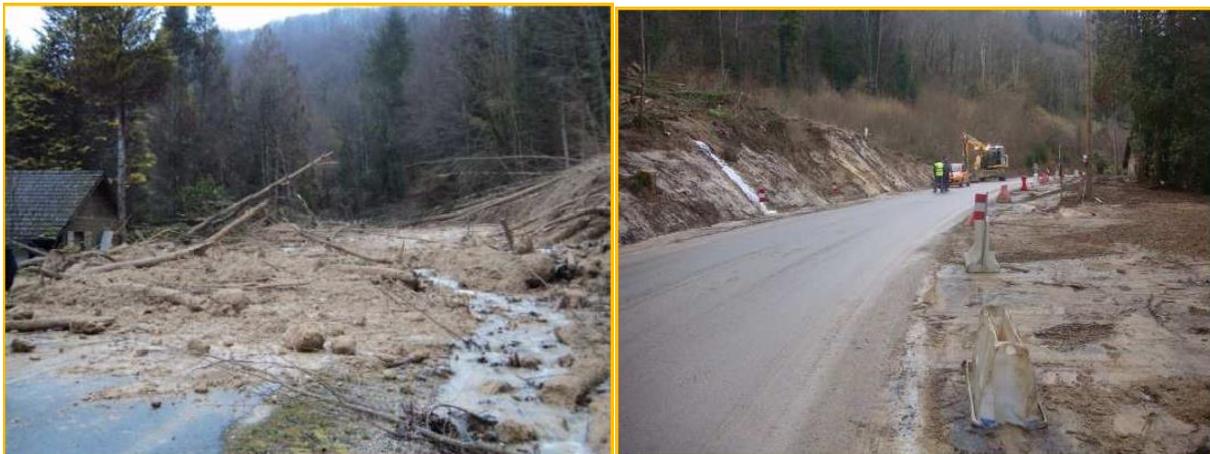
Les opérations de dégagement de la route et des abords amont (terrassement avec 850 m³ évacués et bucheronnage associé) démarrent le 8 février et laissent espérer le 10 février 2016 d'un relatif retour à la normale (travaux d'urgence menés semblant suffisants avec réouverture partielle de la voirie sous alternat), ceci malgré un débit des eaux ravinant le talus restant a priori constant (Illustration 10).

Illustration 10: coupure de la RD437c au 02 février 2016 (à gauche) puis remise en l'état et réouverture de la voie, avec aperçu le 12 février 2016 à droite avant survenue de coulée (Conseil Départemental du Doubs)

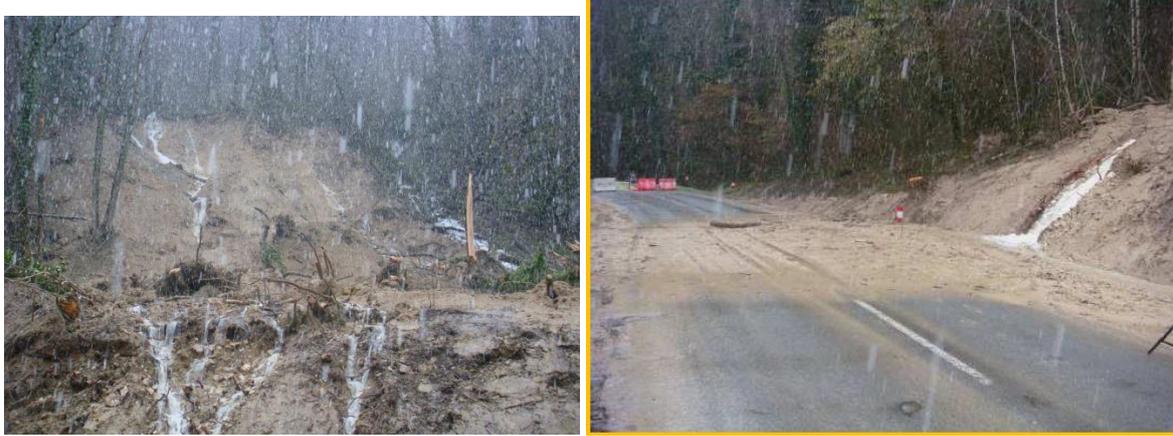
Avec le retour de conditions pluvieuses marquées et répétées dès le 13 février, les débits d'écoulement s'accroissent assez vite, et la situation se dégrade très rapidement dans un talus à nu de colluvions saturées, sous forme de départs directement en coulées qui atteignent très vite la chaussée de la RD437c, avec coupure de la voie (illustration 11).

Illustration 11: dégradation du versant saturée soumise à un épisode pluviométrique en continu (gauche) et coupure de la RD437c au 13 février 2016 (à droite)

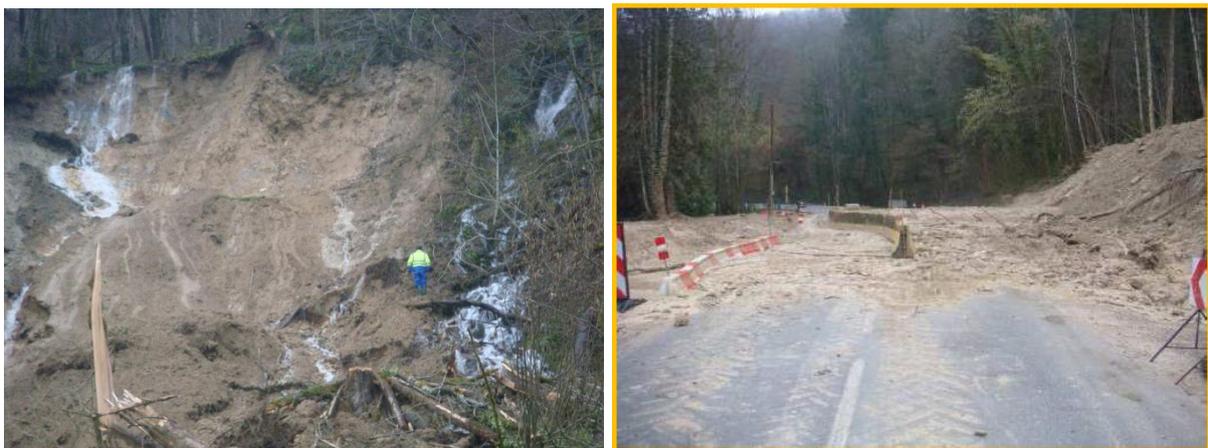
Illustration 12: aggravation du front de glissement (ici photo du 16 février 2016 à gauche) puis coupure de la RD437c par la troisième coulée au 19 février 2016 à droite (CD 25)

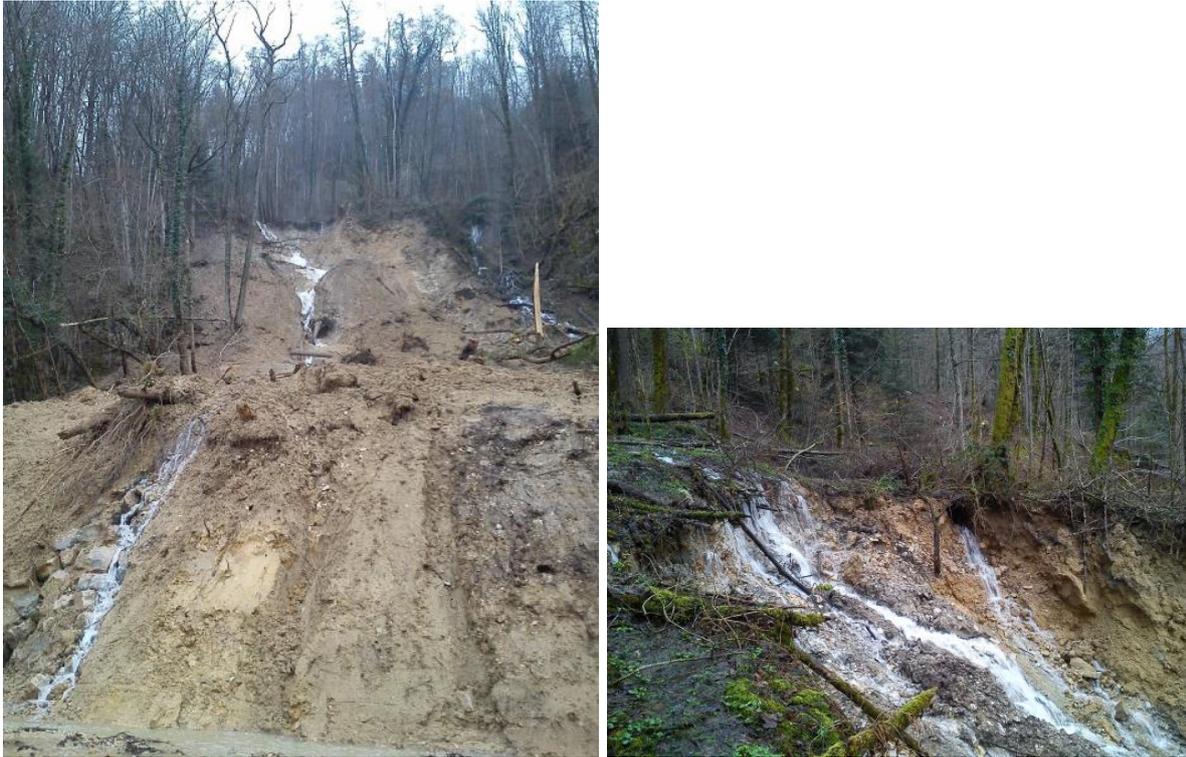
Illustration 13: aperçu global du front de versant et régression très active en tête au niveau des axes de ruissellement le 26 février 2016 (CD 25)

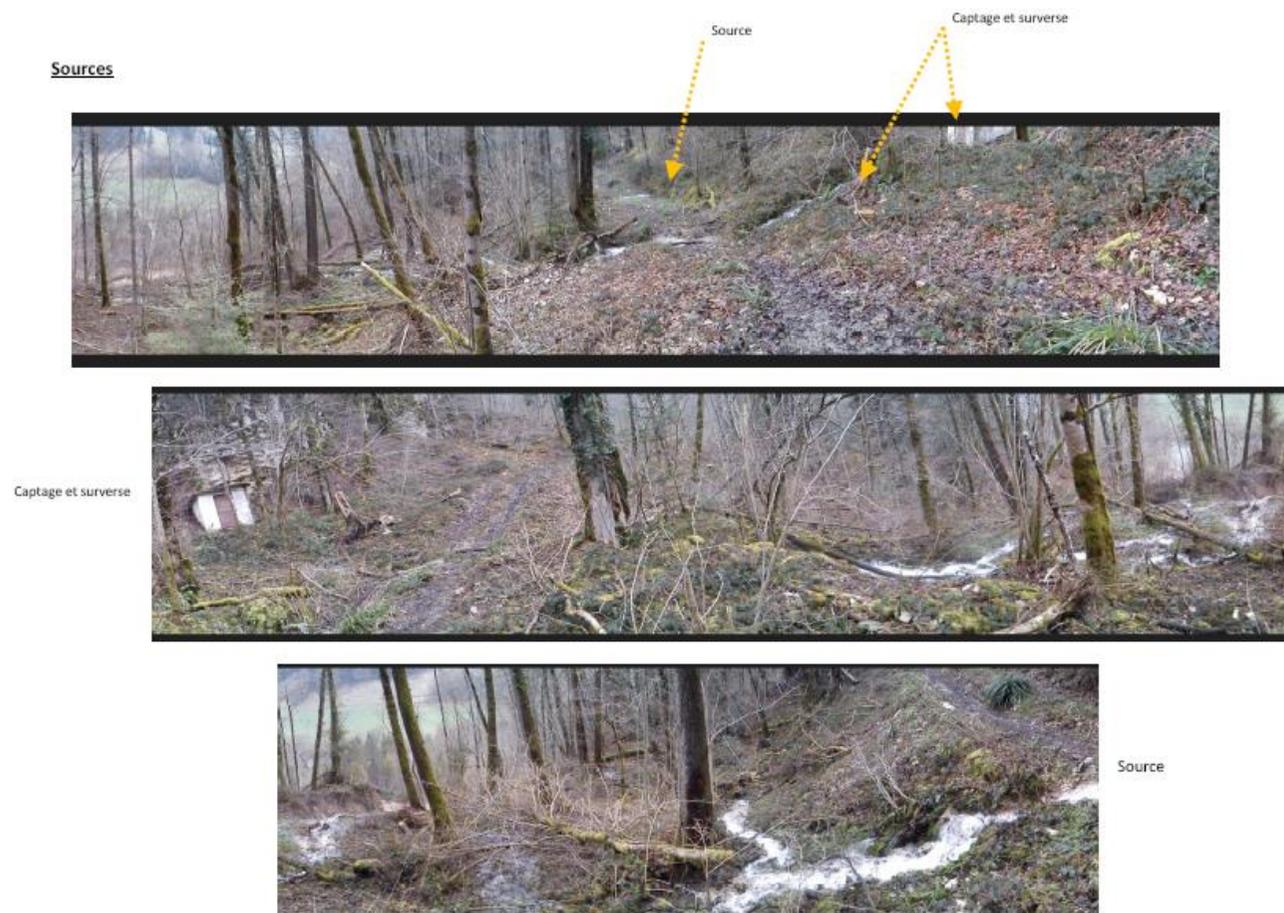
Illustration 14: aperçu du versant au niveau du chemin forestier et des points d'émergence en amont de la tête de glissement le 26 février 2016 (CD25)

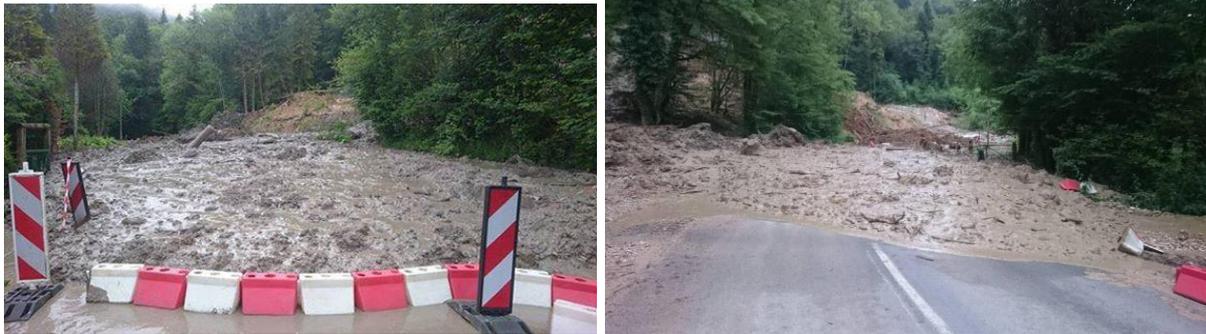
Illustration 15: coupure de la route le 19 juin du fait d'une nouvelle coulée massive (SDIS 25)

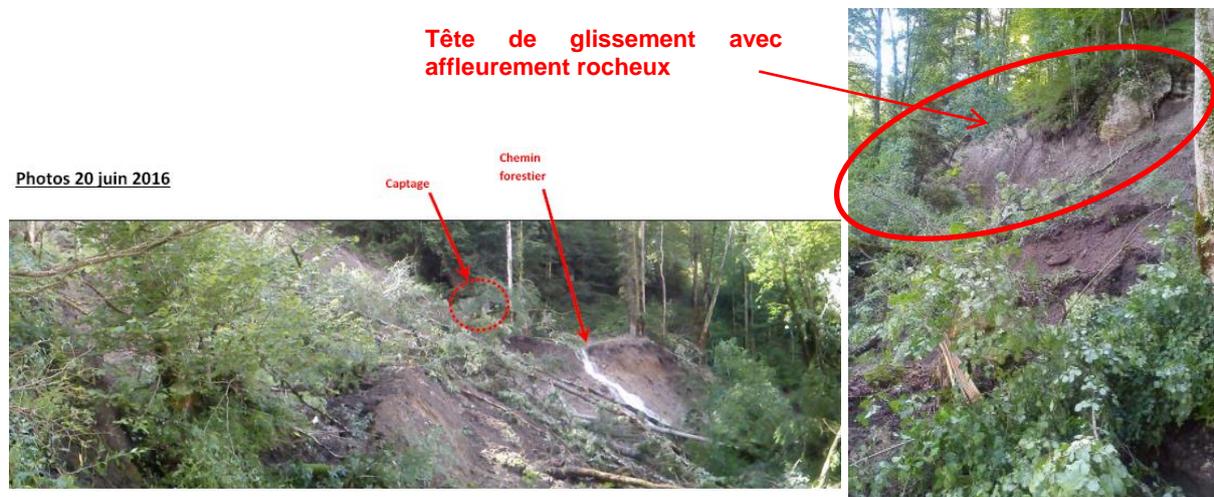
Le front d'escarpement en tête de glissement est désormais au-dessus des points d'émergence. L'élargissement du glissement (illustration 22) s'est fait sinon essentiellement sur le flanc nord (droit) du glissement qui s'écarte sensiblement de la source la plus au nord là où les terrains semblent bien tendres, bien plus que sur le flanc gauche au sud, qui ne dépasse guère le ravinement provoqué par la source sud (celle du captage AEP). Cette évolution excentrée, côté nord par rapport aux axes d'écoulement, se retrouve aussi sur les signes d'instabilité au-delà des flancs du glissement : aucune trace d'instabilité n'a été repérée au-delà du flanc sud d'arrachement, alors que plusieurs crevasses et basculement d'arbres sont observés au-delà du flanc nord d'arrachement.

Illustration 16: nouveau front de glissement le 20 juin 2016 à hauteur du chemin forestier emporté et des émergences et tête du glissement entaillée dans la seconde barre rocheuse au-dessus des points d'émergence

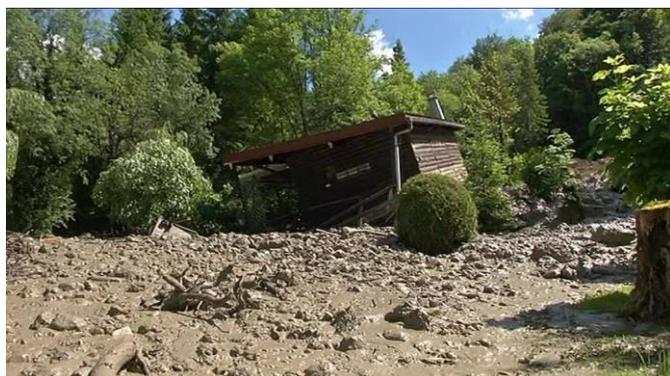
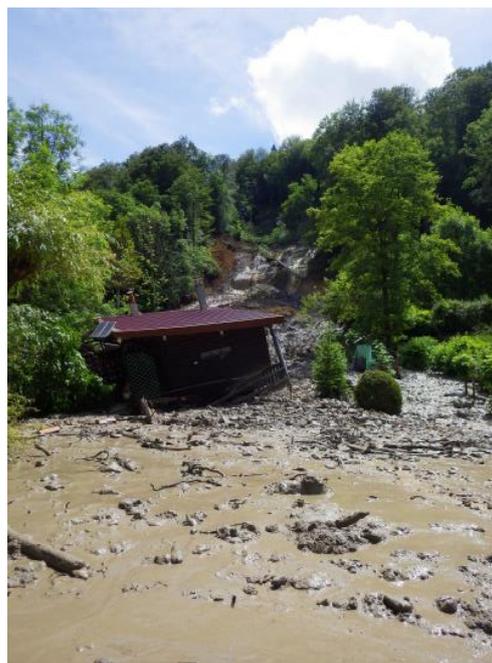
Un des deux chalets d'été en pied de glissement déjà atteints par la boue a été alors déplacé de près de 15 mètres en aval, le second restant en place bien que de plus en plus encerclé et endommagé par la boue (illustration 17).

Illustration 17: maison emportée par la coulée du 19 et 20 juin

Les deux chalets d'été dans l'axe aval du glissement ont été touchés: le chalet le plus à l'ouest a été emporté en aval sur environ 15 m tandis que le chalet à l'est n'a pas subi de déplacement mais a été endommagé par la boue (rupture d'un mur aval sous la surcharge des eaux et boue en parties basses). Un troisième chalet un peu plus à l'ouest (à 20 m de là) reste épargné, car bénéficiant de la protection de la première barre rocheuse calcaire.

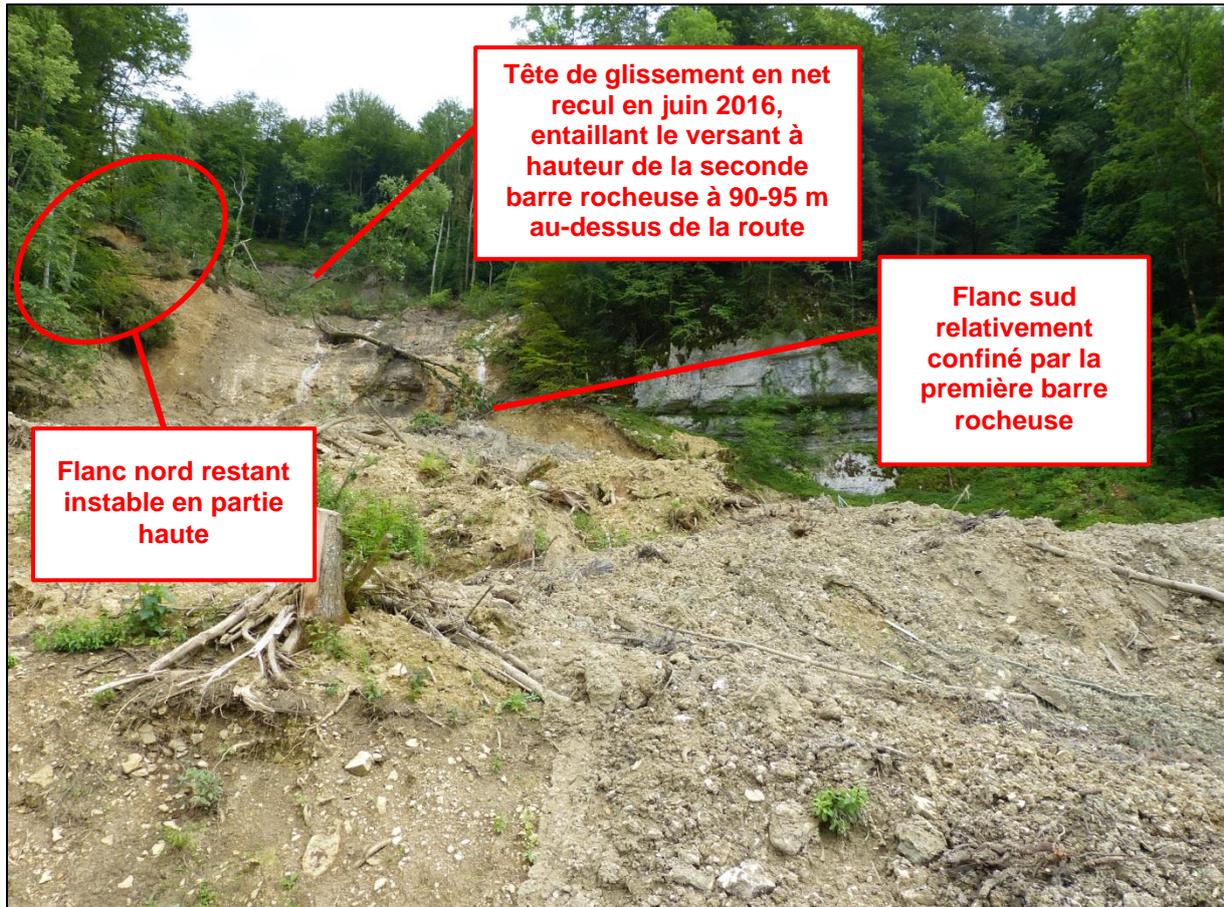
A l'opposé, c'est sur son flanc nord au-dessus de la barre rocheuse que le glissement a évolué depuis le 20 juin, excentrant encore davantage le glissement du versant des deux émergences au débit d'écoulement toujours aussi soutenu.

Illustration 18: aperçu du glissement depuis la RD437c le 30 juin 2016

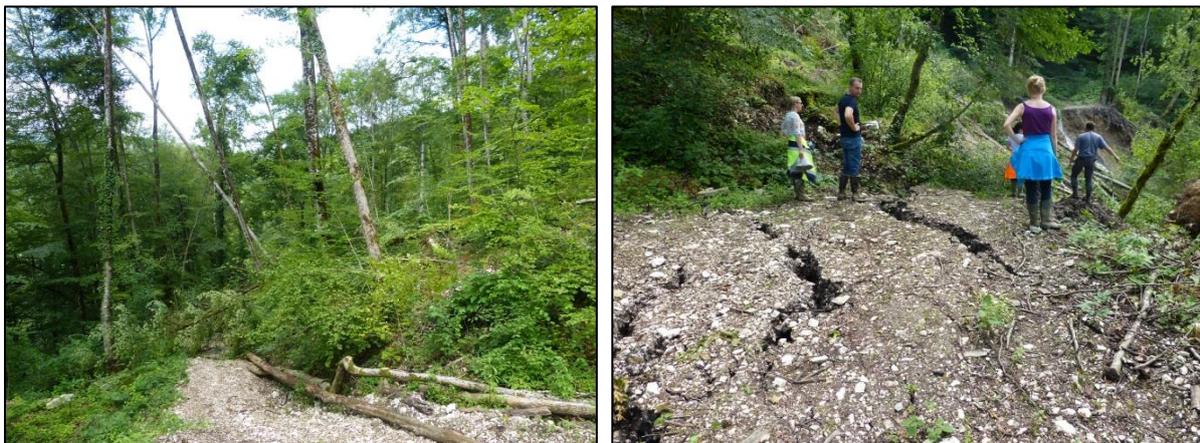
Au-delà du flanc nord au-dessus de la barre rocheuse, les premiers indices d'instabilités sont situés à 30 m au nord du flanc actuel nord du glissement : une crevasse sur le chemin forestier au milieu d'arbres abattus matérialise l'extrémité visible actuelle de la zone instable. A même hauteur, mais quelques mètres au-dessus de la piste forestière, un autre bosquet d'arbre a basculé. La piste forestière, en se rapprochant de la bordure nord d'arrachement du versant, est alors lézardée par une série de crevasses fraîches (Illustration 19).

Illustration 19: indices d'instabilités au-delà du flanc nord en partie haute (crevasses sous arbres) et crevasses sur piste forestière (pan très instable, remobilisable à la moindre sollicitation)

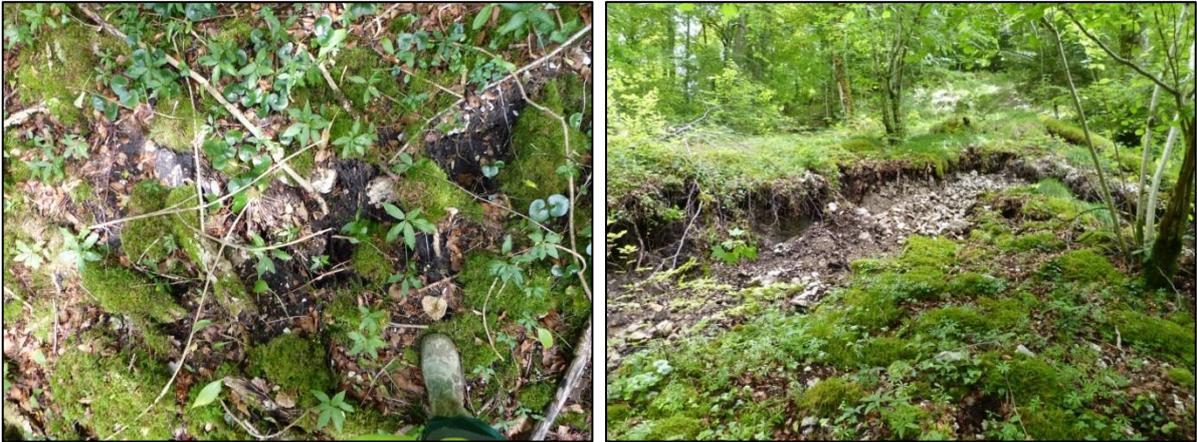
Plus en amont au niveau de la tête du glissement et sur encore 20-25 m de dénivelé, le versant présente de larges cicatrices résiduelles de grandes loupes de glissements anciens parallèles à la pente et peu profonds (et même une zone d'arrachement ponctuel perpendiculaire à la pente, sur la figure de droite ci-dessous) (Illustration 20 et Illustration 21).

Illustration 20: autres indices d'instabilités au-delà du flanc nord en partie haute, en amont de la piste forestière (crevasses fraîches et ancienne zone d'arrachement semblant ancienne et n'ayant pas rejoué)

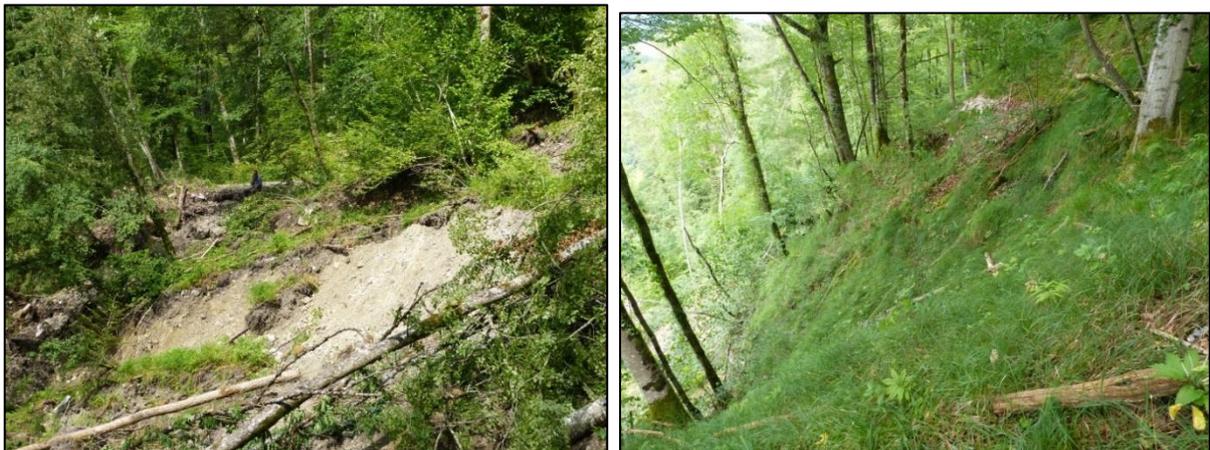
Illustration 21: aperçu de l'actuel flanc nord de glissement en partie haute au niveau du chemin forestier emporté le 19 juin et cicatrices d'une ancienne loupe de glissement très ancienne au-dessus de la tête actuelle de glissement

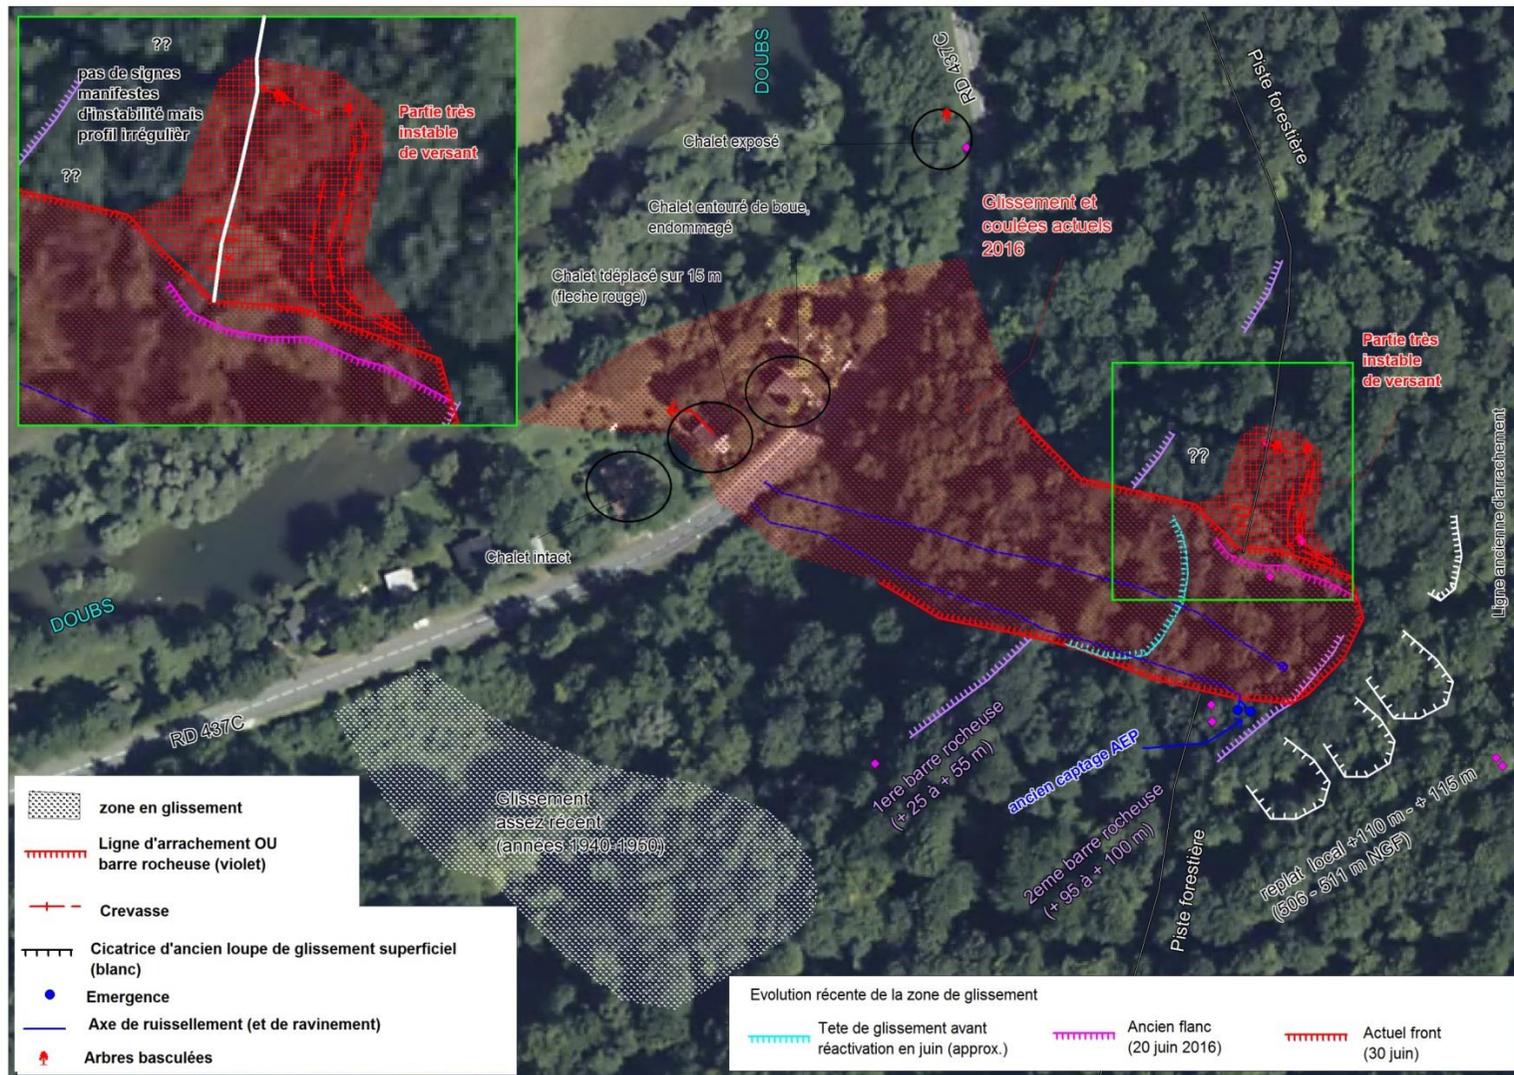
Illustration 22: Premier levé schématique des désordres dans la zone de versant examinée, réalisée à l'issue de la visite du 30 juin 2016

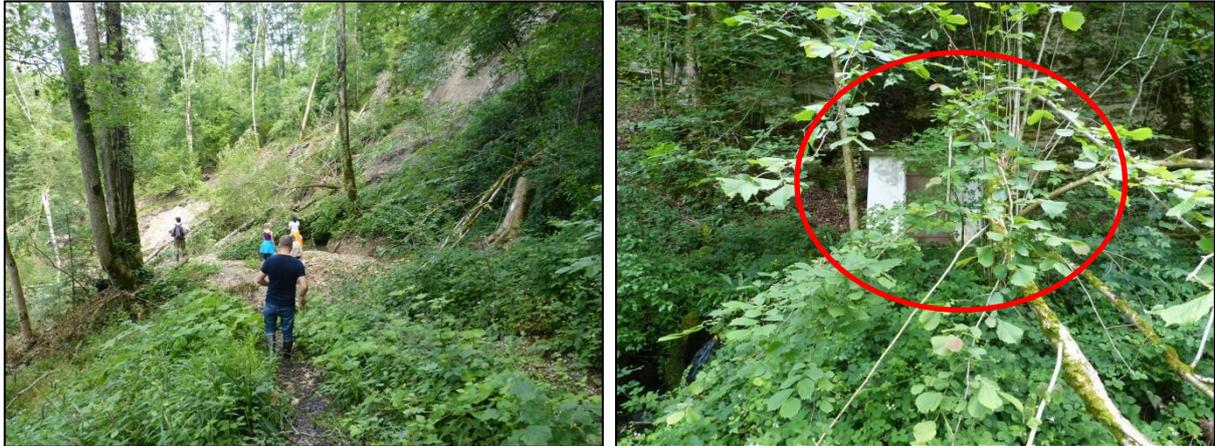
Illustration 23: Vue sur le glissement à hauteur du chemin forestier emporté en partie haute depuis le sud-ouest et bâtiment de l'ancien captage en pied de barre rocheuse

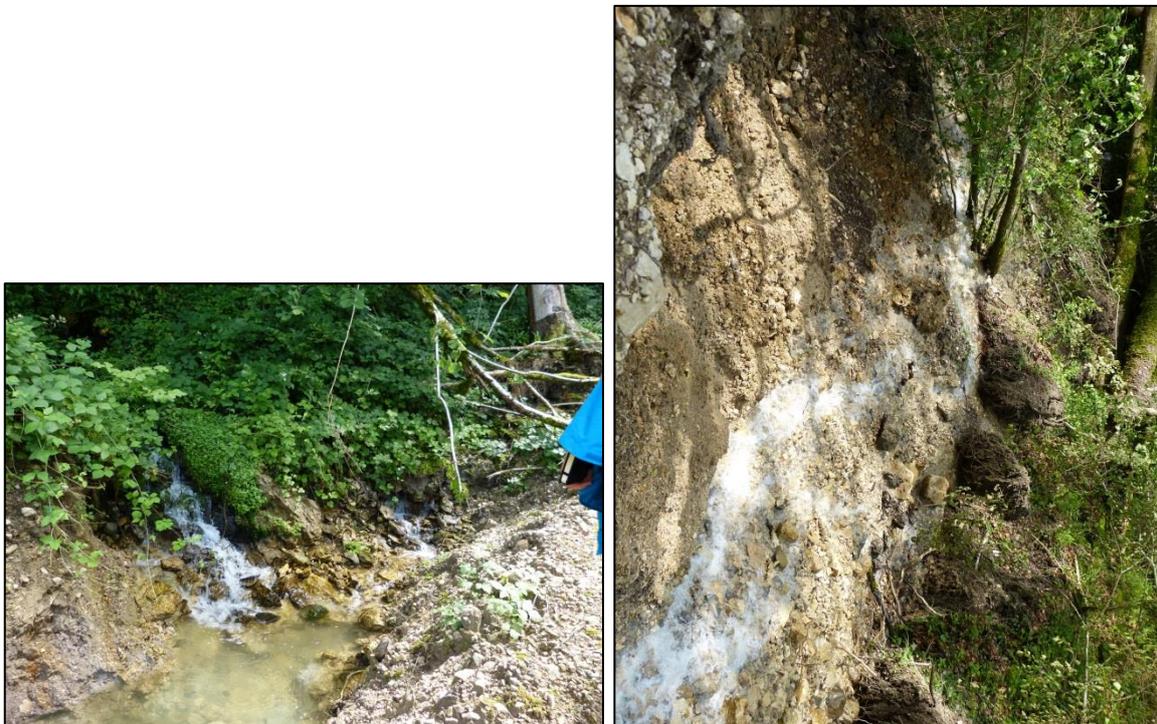
Illustration 24: Double émergence au niveau de l'ancien captage AEP et flanc sud du glissement entaillé sur 4 à 5 m de dénivelé

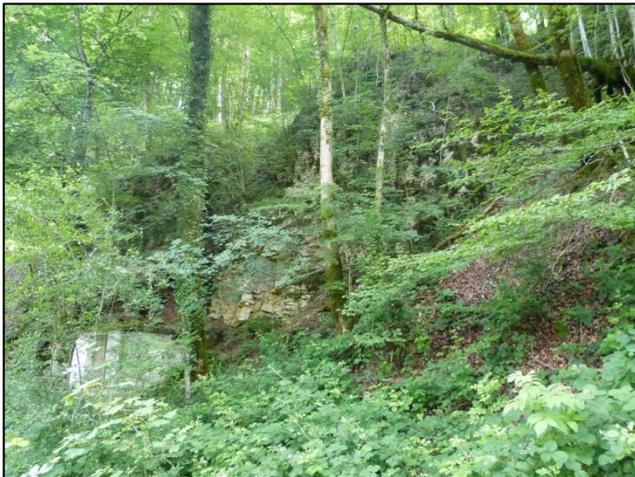
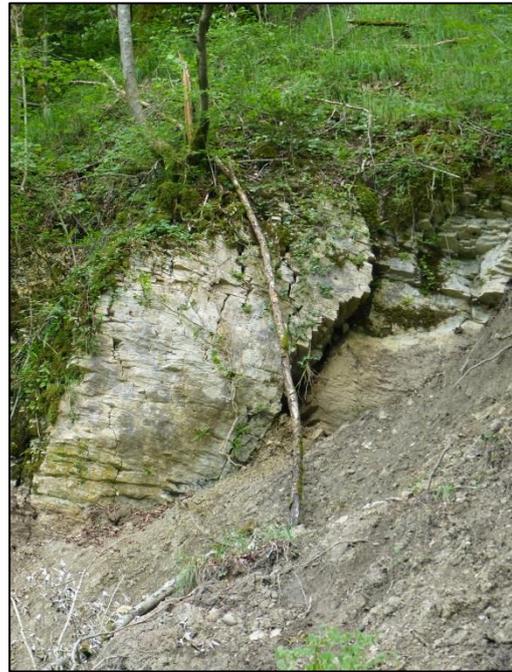
Derrière l'ancien captage, une seconde barre rocheuse affleure et montre des calcaires nettement fissurés d'origine sans signe d'aggravation récente (surtout du côté de la tête de glissement, avec des ouvertures semblant d'ordre centimétrique pour la plupart).

Cette seconde barre rocheuse haute d'une bonne dizaine de mètres démarre en pied au niveau des émergences : les bancs calcaires sont beaucoup moins massifs que dans la première barre rocheuse (succession de bancs d'épaisseur décimétrique), déjà parcourus par une fissuration ancienne importante et ils présentent une bien moindre tenue mécanique que dans la première barre, surtout au niveau de la tête de glissement où l'altération rocheuse semble plus prononcée que sur le flanc sud (Illustration 25).

Illustration 25: Deuxième barre rocheuse calcaires en bancs décimétriques et fissurés (côté sud puis en partie centrale du glissement)

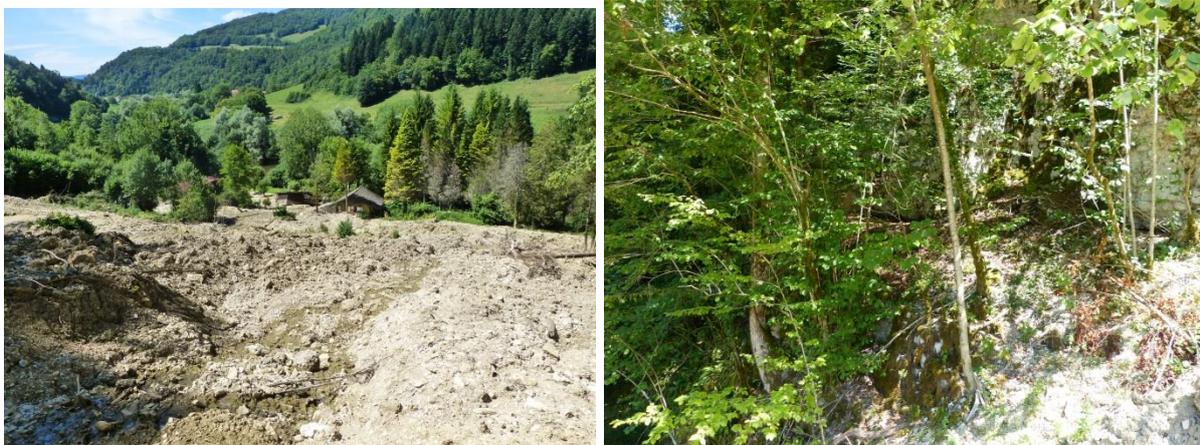
Il a été possible de reconnaître tout le pied de glissement, guère accessible même avec des bottes à la fin juin 2016, Les figures de ravinement déjà présentes sur les berges des deux grands axes de ruissellement s'y sont de fait accentuées un peu (illustration 27). Cela a permis notamment un accès aisé à la partie inférieure du versant sur le flanc nord du glissement sous la première barre rocheuse (partie masquée par la forêt) non reconnue antérieurement : cette barre rocheuse n'est pas d'un seul tenant mais constitué par une série successive et rapprochée de ressauts verticaux (3 ou 4) de dénivelé chacun voisin des 4 à 6 m (illustration 26).

Illustration 26: corps du glissement désaturé en surface en dehors des axes de ruissellement et ressauts verticaux de la première barre rocheuse côté nord

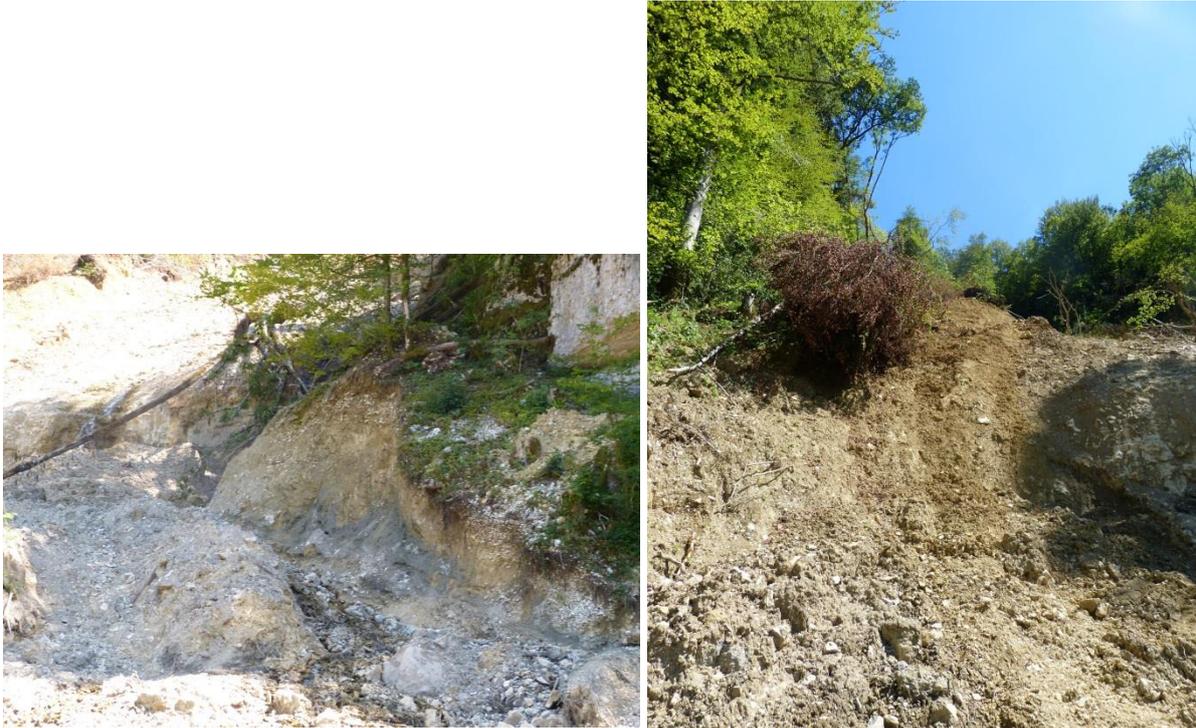
Illustration 27: Ravinement des berges des axes de ruissellement (ici côté sud) et décapages superficiels sur le flanc nord

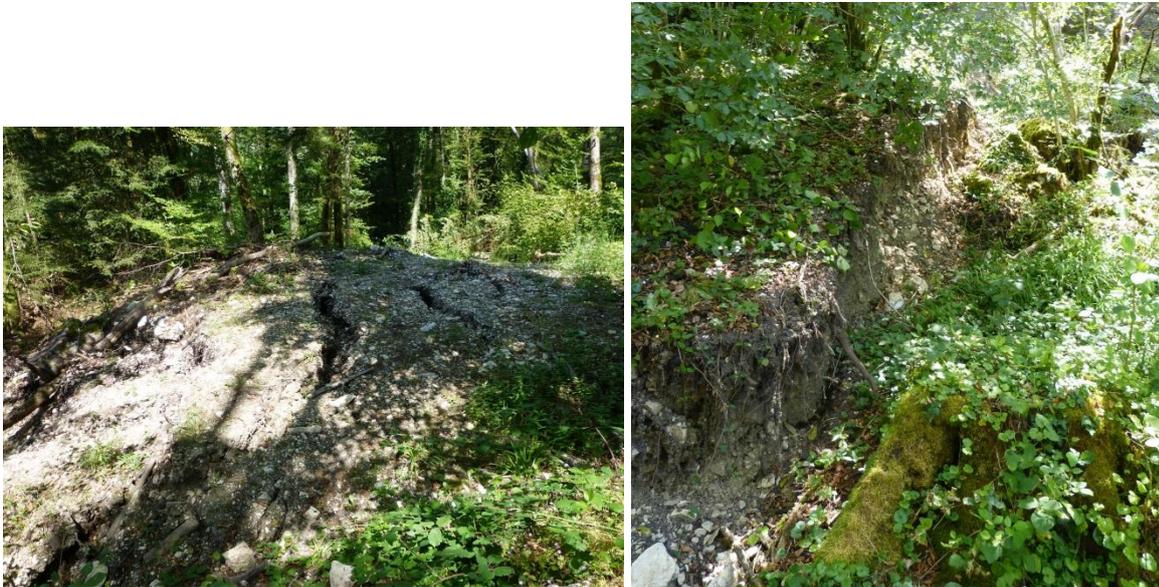
Aucun signe d'évolution n'a été constaté plus au-delà du flanc nord depuis la fin juin 2016 (crevasses récentes sur chemin ou en arrière flanc immédiat derrière les marches, ancienne ligne d'arrachement).

Illustration 28: Crevasse sur la piste forestière en arrière front du flanc nord et bordure invariante du flanc nord

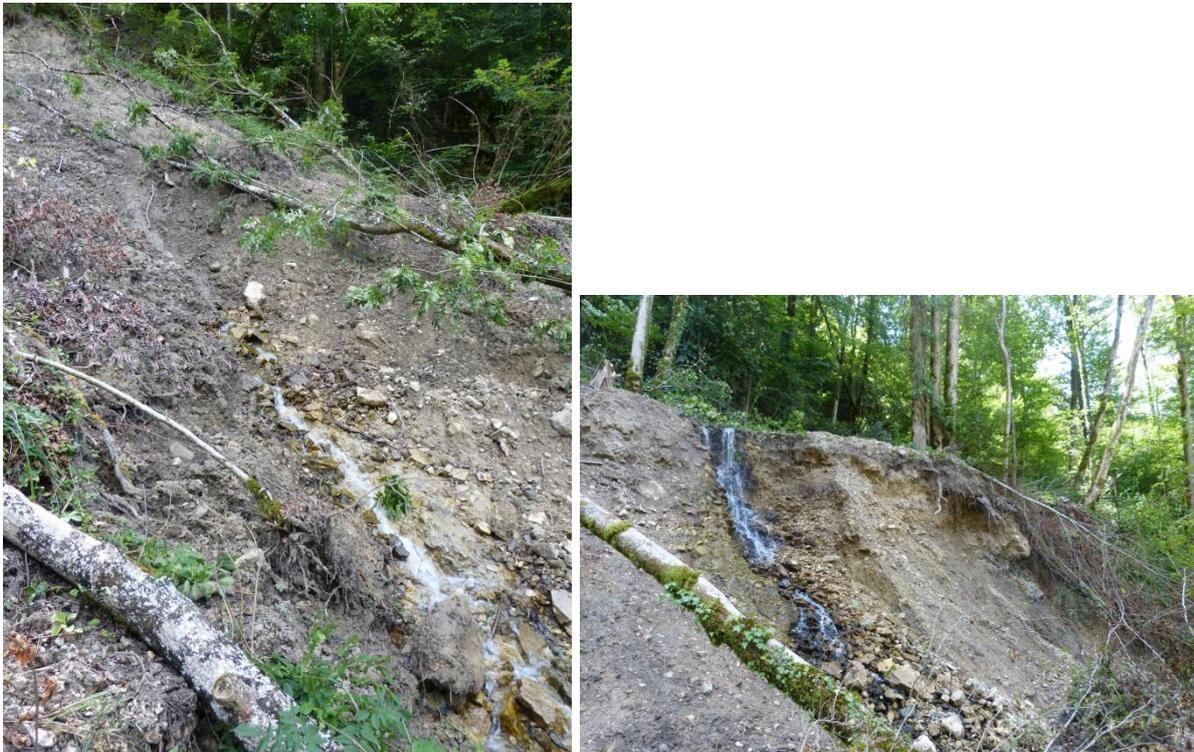
Illustration 29: Allures de la tête de glissement à hauteur des émergences du Saint-Laurent (corps) et de l'ancien captage AEP (flanc sud) : nette désaturation, pas de régression du point d'émergence et forte baisse des débits

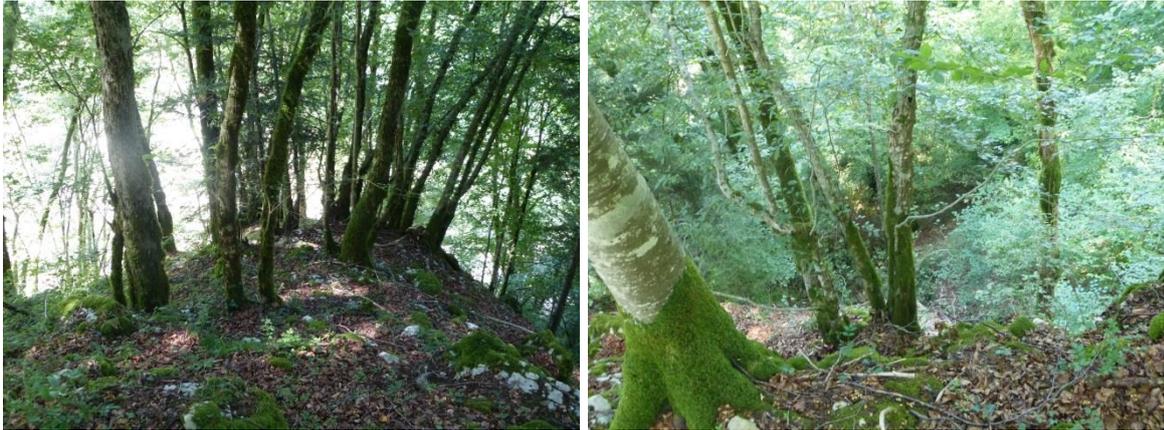
Il a ainsi pu être constaté que le flanc nord du glissement tangente sous le chemin forestier une bande de versant (// à la pente) large de quelques mètres seulement qui sépare le glissement d'une ancienne combe linéaire très entaillée dans la pente (jusqu'à plus de 10 m de dénivelé), telle une ligne de crête qui fait la liaison entre la tête de la première barre rocheuse et le chemin forestier. La géomorphologie de cette "ligne de crête", l'absence de toute trace de désordre, la lithologie des terrains à l'affleurement sous le sol forestier (fine couche d'altérites en place, sans signe de colluvions épaisses de versant), tout indique que le substratum géologique de cette ligne de "crête" est de nature rocheuse et qu'elle ne devrait être guère mobilisé à l'immédiat dans l'évolution +/- stabilisée.

Illustration 30: "Crête résiduelle " d'allure rocheuse" entre le flanc nord du glissement actuel et une combe ancienne surcreusée semblant stable (vue de la tête d'éperon depuis l'amont, puis de la combe depuis l'éperon)

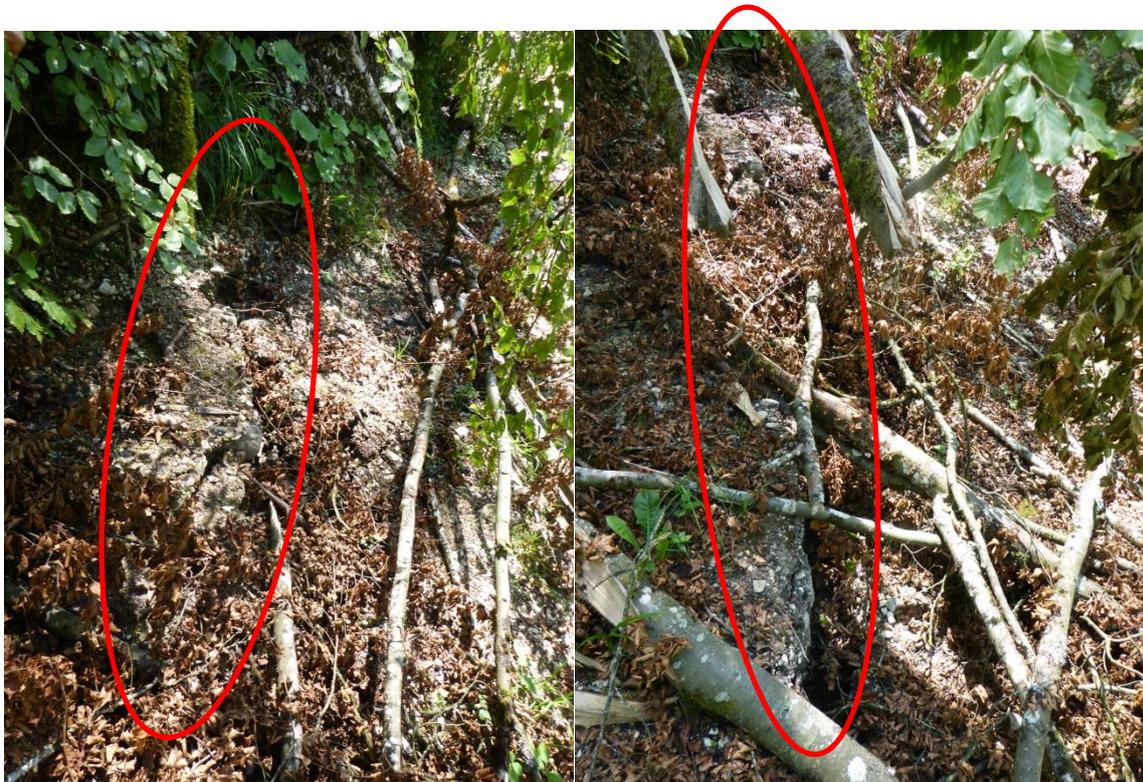
Au-delà de cette combe légèrement au nord, vient se reboucler en amont de cette même piste forestière la ligne d'arrachement ancienne observée plus en amont (reconnue sur 18 m) et plus proche du flanc nord du glissement actuel. Cette ligne d'arrachement la plus périphérique côté nord dans ce versant ne montre nulle part sur tout son parcours (longue de 78 m environ) le moindre signe de reprise. (illustration 31). Cette ligne d'arrachement s'étiolé en aval juste avant la piste forestière. En aval de cette piste, aucune trace dans le prolongement n'a été repérée.

Illustration 31: Ligne d'arrachement la plus ancienne et sans aucune signe de reprise d'activité récente

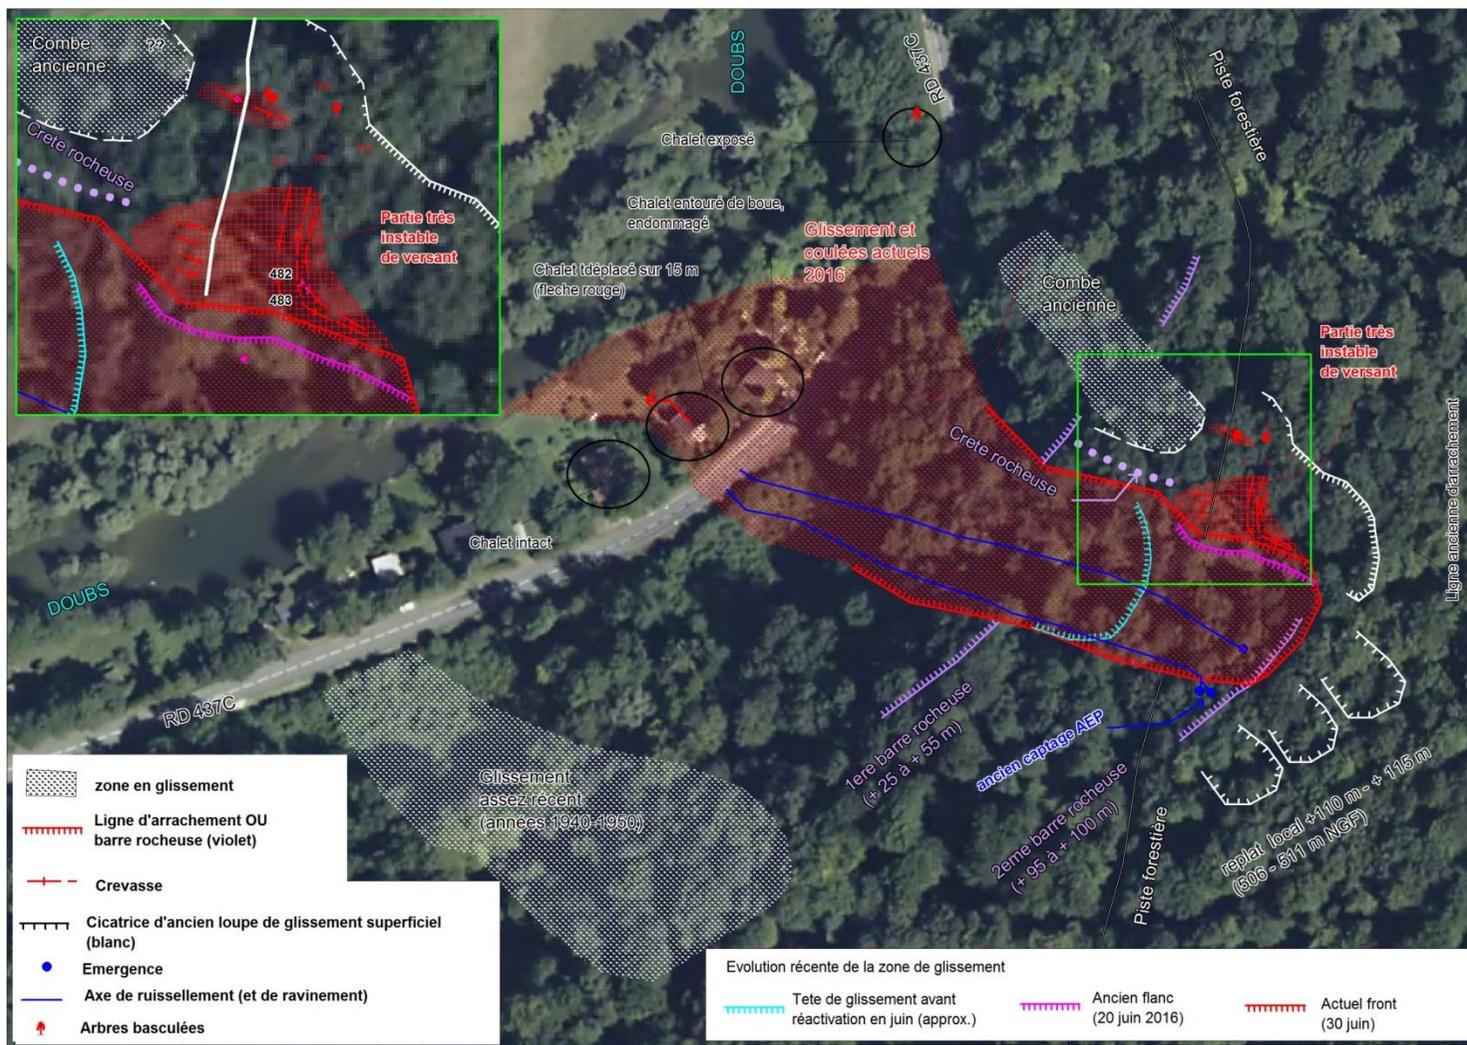
Illustration 32: second levé schématique des désordres dans la zone de versant examinée réalisée à l'issue de la visite du 30 juin 2016

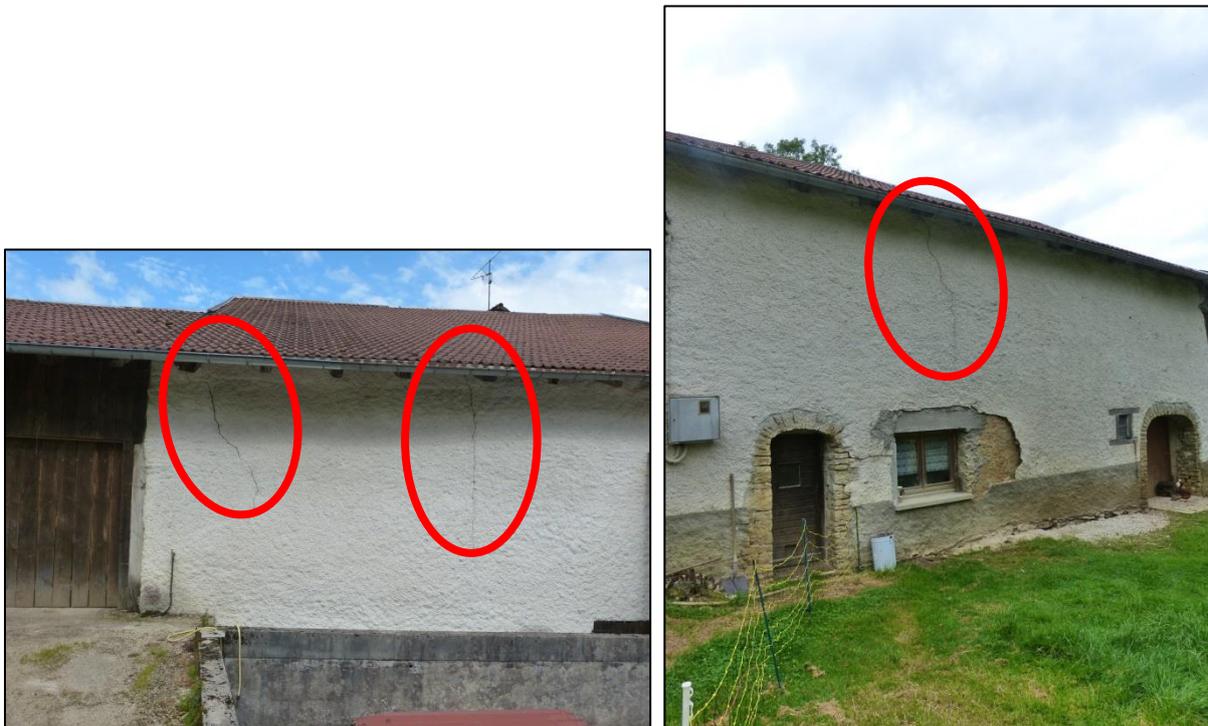
En net amont du même versant (Illustration 1), des fissures seraient récemment apparues durant le week-end du 26 et 27 juin sur plusieurs façades de la ferme de la Joux (située sur un replat local à la cote de 676 m NGF). Lors de la visite des lieux (le 30 juin 2016 uniquement), le propriétaire de la maison était absent et les circonstances exactes de ces événements restaient indéterminées. Les fissures visibles depuis l'extérieur sur les façades restaient (Illustration 33) encore réduites en l'état (quelques mètres de longueur et d'ouverture plurimillimétrique).

Illustration 33: Fissuration des façades latérales ouest (gauche) et est (droite). À noter aussi le linteau neuf sur la façade est.

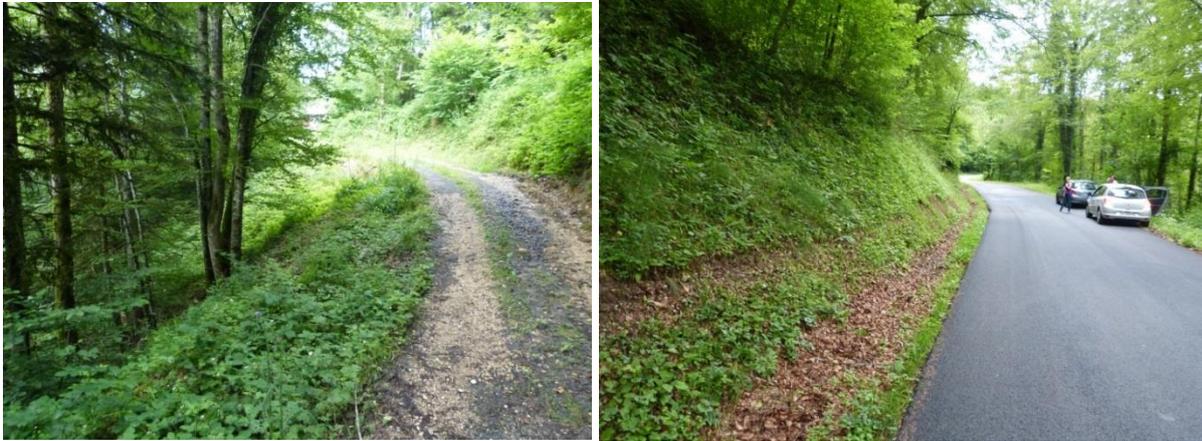
Sur l'ancien chemin principal menant à la ferme, un glissement, il y a 2 ans de cela, de l'ancien accotement aval, avait amené à couper l'accès à la voie. Depuis, le mouvement se poursuit dans l'accotement aval du chemin sur une longueur visible de 100-150 m, avec un déplacement en vertical proche de 1 m à son point d'amplitude maximale.

Illustration 34: glissement en aval du chemin menant à la ferme de Joux (vers 2014 à gauche) et bombement de talus en 2012 en tête marneuse du glissement de Cotard aux Choux (à droite)
