Rapport d'expertise :

Glissement de versant non stabilisé de Soulce-Cernay, initié en février 2016, au lieu-dit La Roche aux Morts (25)

BRGM/RP-66120-FR
août 2016

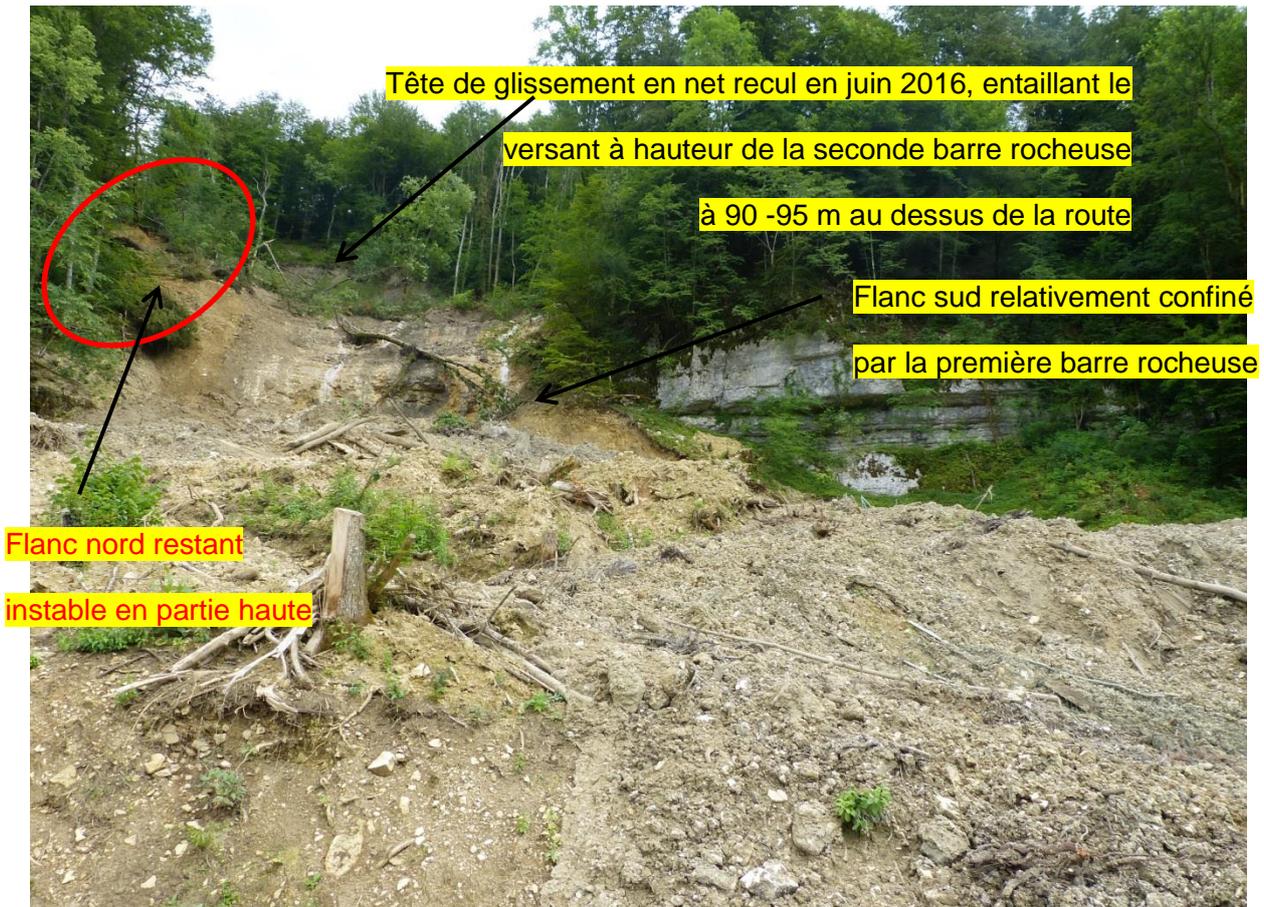
Aperçu du glissement depuis la RD437c

Les deux chalets d'été dans l'axe aval du glissement ont été atteints de manière : le chalet le plus à l'ouest a été au final emporté en aval sur environ 15 m de déplacement tandis que le chalet à l'est n'a pas subi de déplacement mais a été endommagé par la boue (rupture d'un mur avl sous la surcharge des eaux et boue en parties basses). Un troisième chalet un peu plus à l'ouest (20 m de là) reste épargné, car bénéficiant de la protection de la première barre rocheuse calcaire

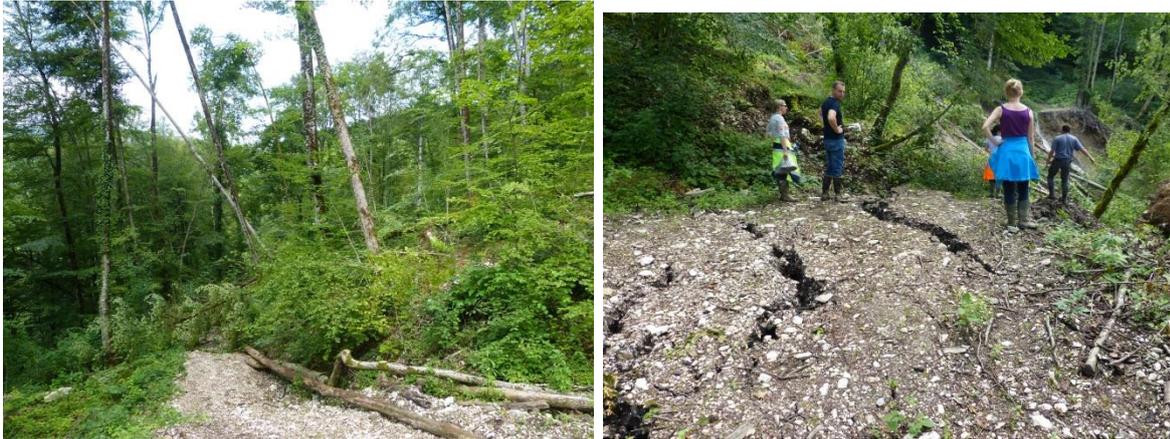
Indices d'instabilités au-delà du flanc nord en partie haute (crevasses sous arbres) et crevasses sur piste forestière (pan très instable, remobilisable à la moindre sollicitation)

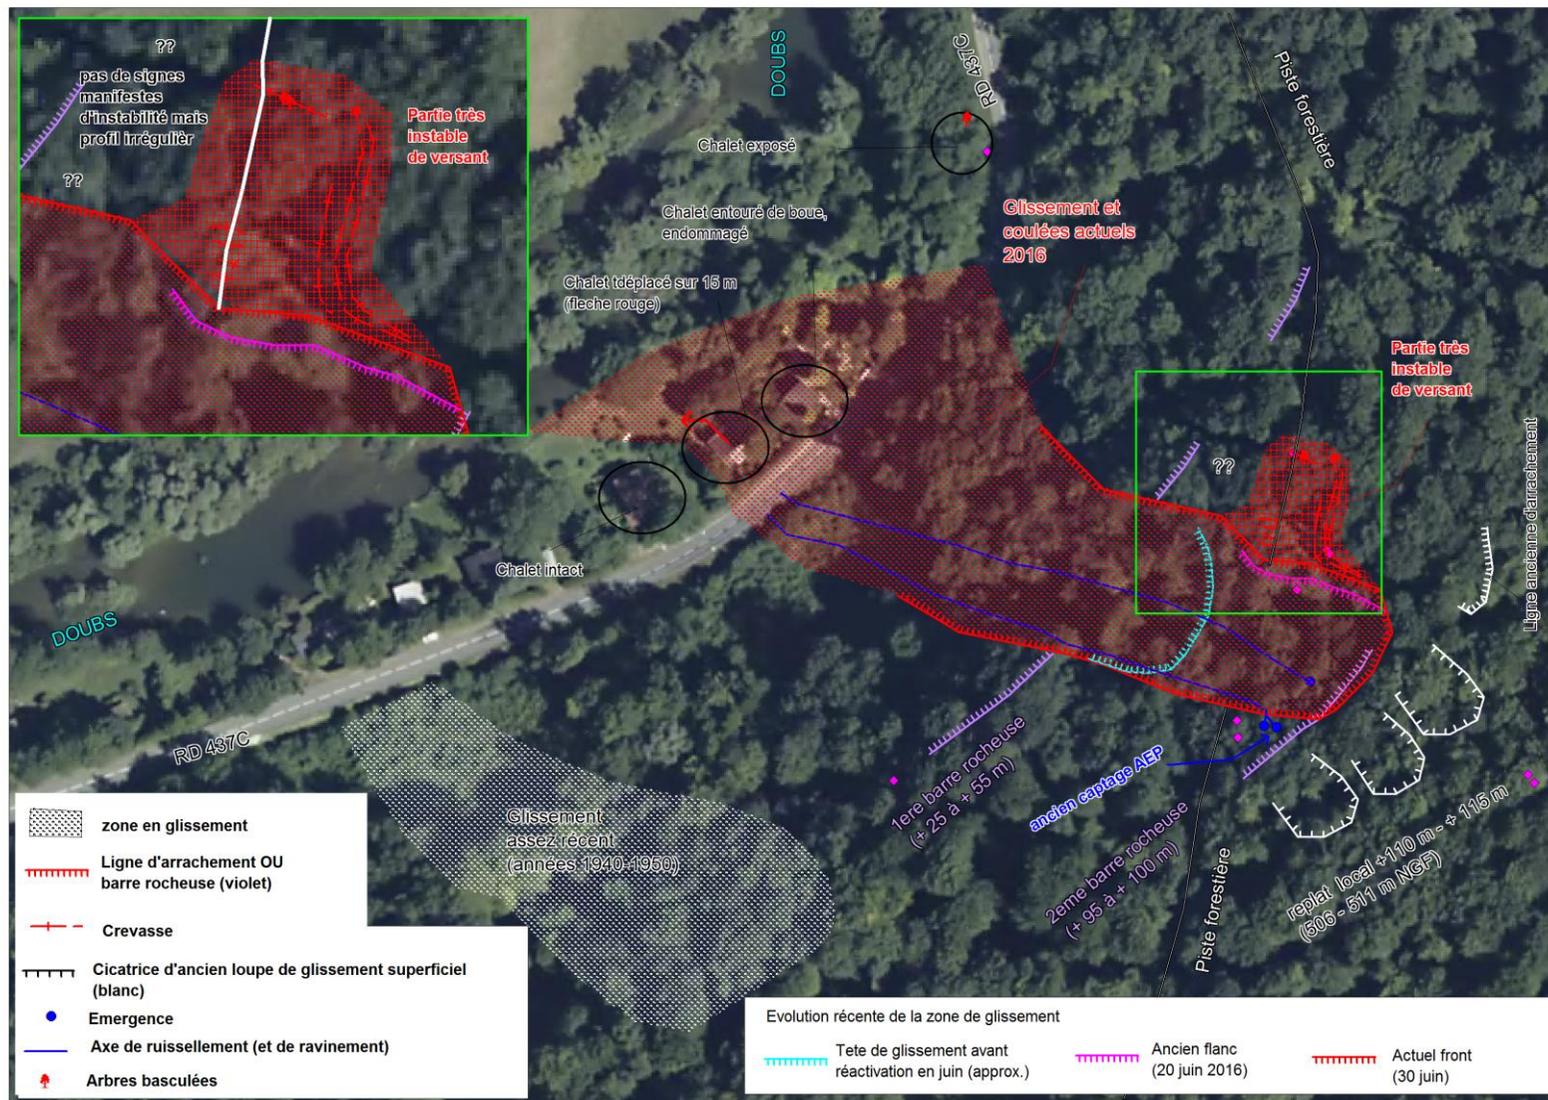
Levé schématique des désordres dans la zone de versant examinée

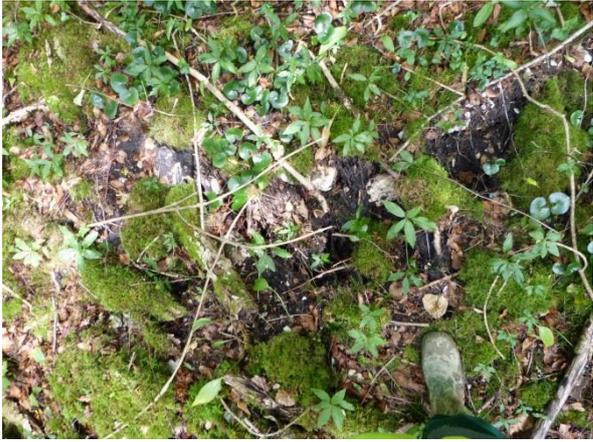
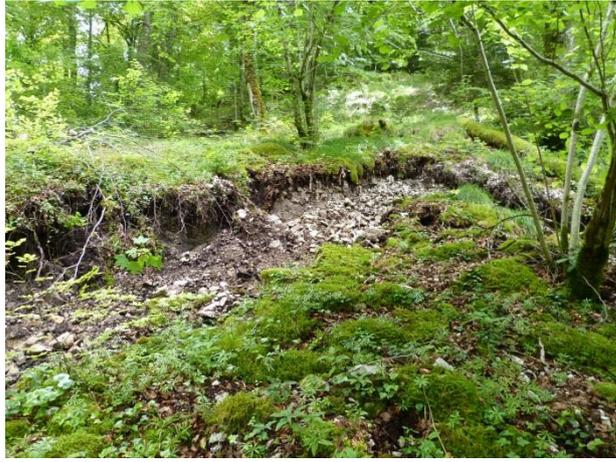
Autres indices d'instabilités au-delà du flanc nord en partie haute, en amont de la piste forestière (crevasses fraîches et ancienne zone d'arrachement semblant ancienne et n'ayant pas rejoué

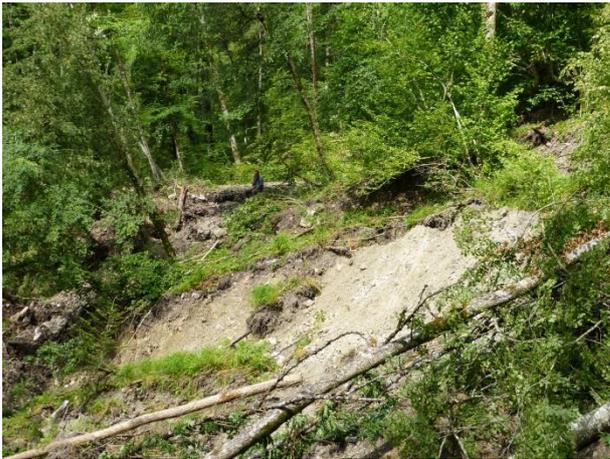
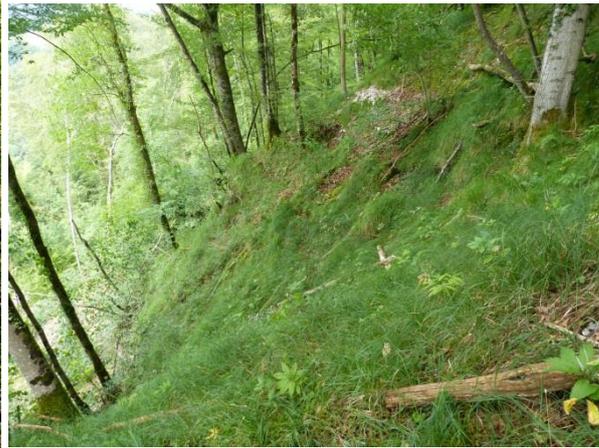
Aperçu de l'actuel flanc nord de glissement en partie haute et cicatrices d'une ancienne loupe de glissement très ancienne au-dessus de la tête actuelle de glissement

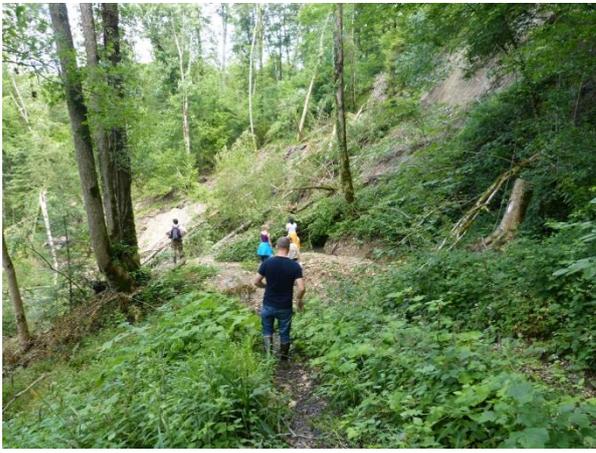
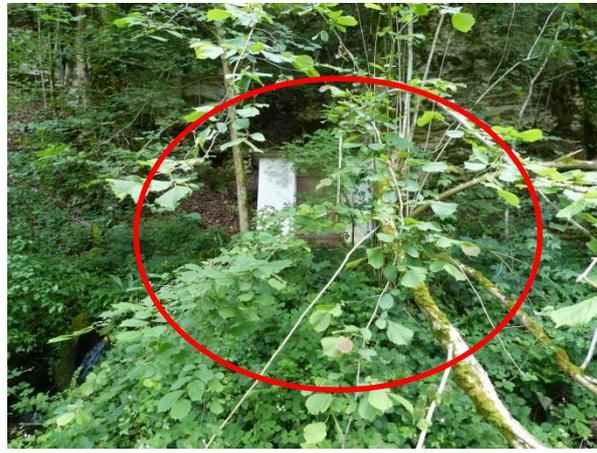
Vue sur le glissement en partie haute depuis le sud et bâtiment de l'ancien captage en pied de barre rocheuse

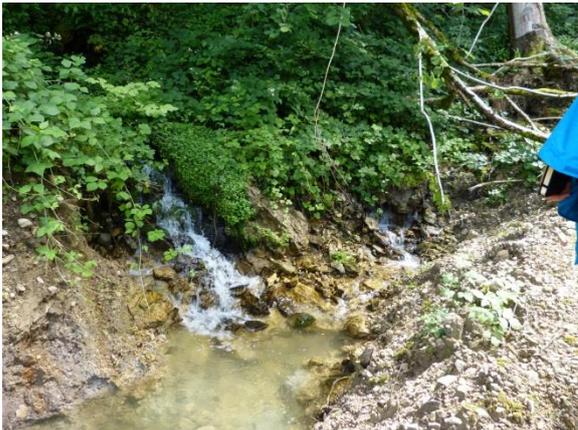
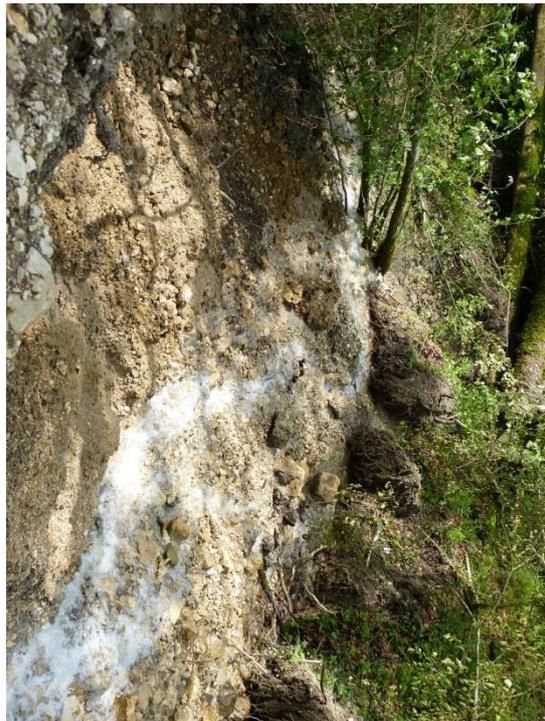
Double émergence au niveau de l'ancien captage AEP et flanc sud du glissement entaillé sur 4 à 5 m de dénivelé

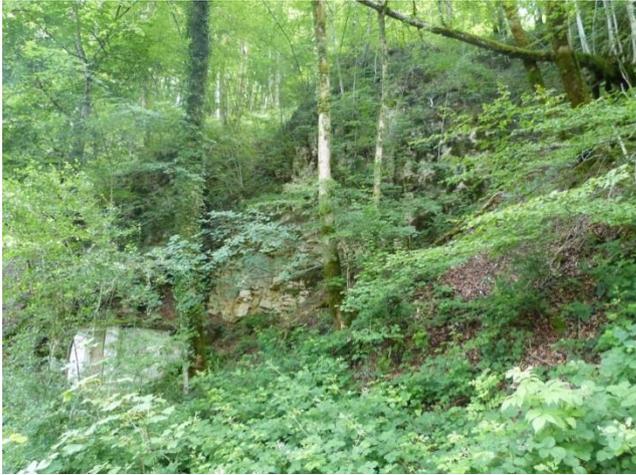
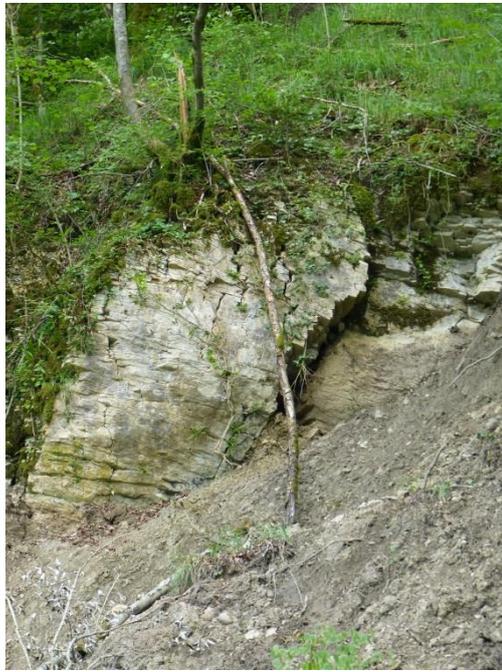
Derrière l'ancien captage, une seconde barre rocheuse affleure et montre des calcaires nettement fissurés (surtout du côté de la tête de glissement, avec des ouvertures semblant d'ordre centimétrique pour la plupart).

Cette seconde barre rocheuse haute d'une bonne dizaine de mètre démarre en pied au niveau des émergences : les bancs calcaires sont beaucoup moins massifs que dans la première barre rocheuse (succession de bancs d'épaisseur décimétriques), déjà parcourus par une fissuration importante et ils présentent une bien moindre tenue mécanique que dans la première barre, surtout au niveau de la tête de glissement où l'altération rocheuse semble plus prononcée que sur le flanc sud.

Fronts rocheux calcaires en bancs décimétriques et fissurés (côté sud puis en partie centrale du glissement)

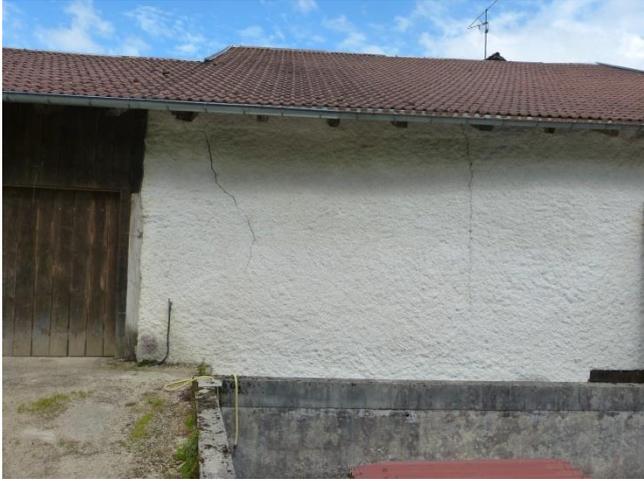
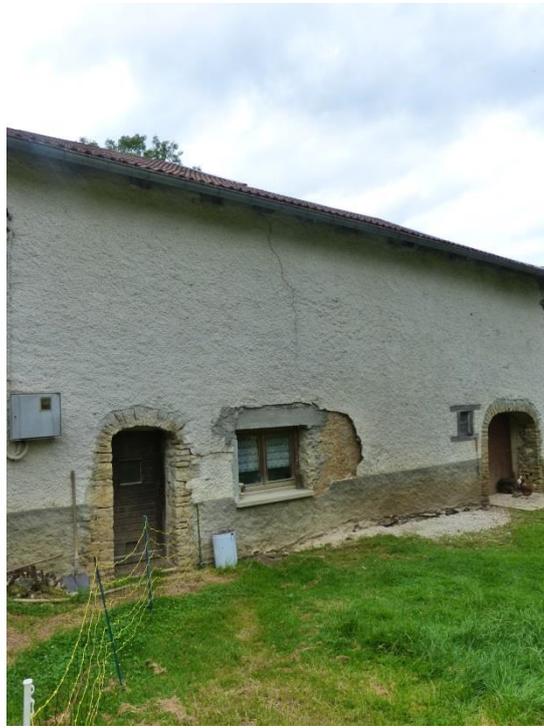
Fissuration des façades latérales ouest (gauche) et est (droite). A noter aussi le linteau neuf sur la façade est.
