BRGM/RP-66446-FR Décembre 2016

Évaluation du rôle des aménagements sur l'apparition d'effondrements en contexte karstique

Phase 2 : Retours d'expérience, Conceptualisation, recommandations

> J. Perrin, G. Noury Avec la collaboration d'E. Rzycka (BRGM)

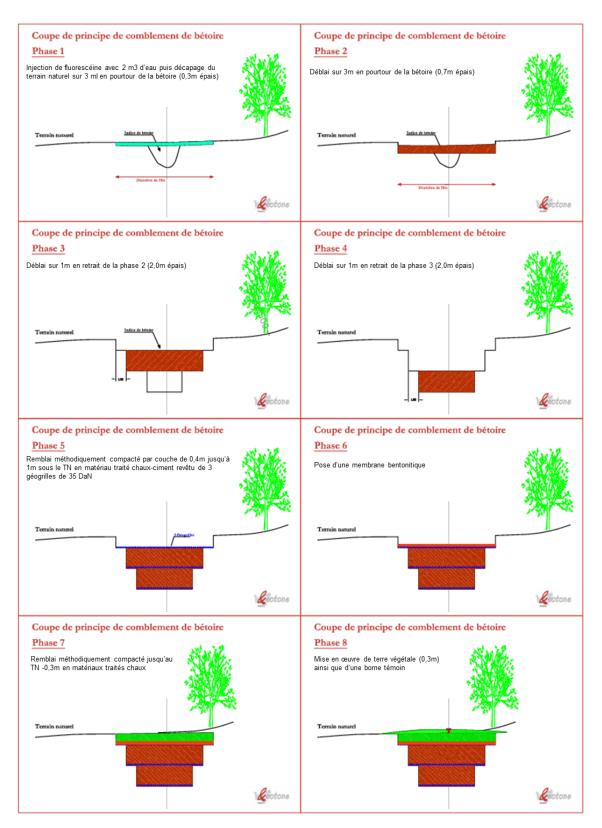
Illustration 23 - Principe de comblement d'un désordre (bétoire) décrit dans le REX34 (C. Védieu, Ecotone Ingénierie).

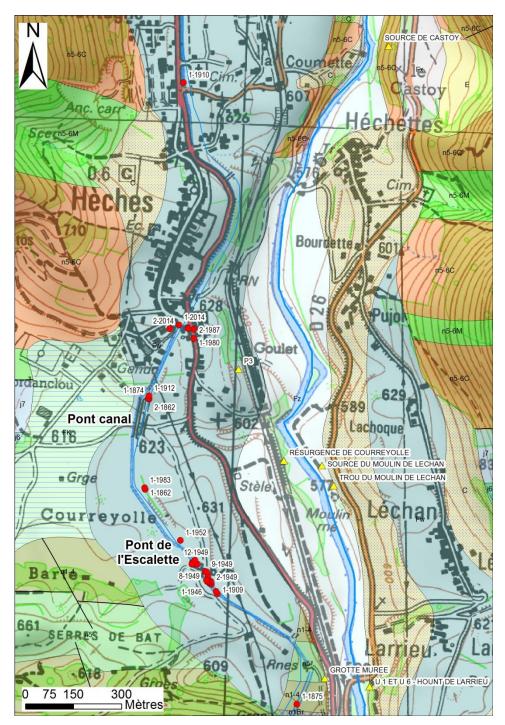
Illustration 26 - Localisation des principaux désordres recensés le long du canal (ronds rouges) et principales cavités naturelles (triangles jaunes) sur fond de carte géologique.

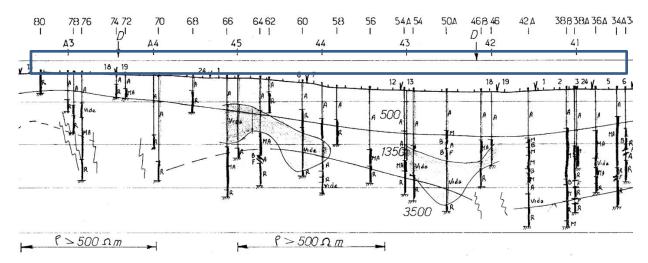
Ces informations semblent corroborer une évolution significative des cloches de fontis au sein de la couverture argileuse (plusieurs mètres en 30 ans), et ce à proximité immédiate du canal.

Illustration 27 - Extrait du profil synthétique n° 1 passant directement au nord du canal effondré ; la lettre D indique la position de deux « dolines ». A = argile, M, M = moraine, MA = moraine argileuse, B = blocs, R = rocher, R F= rocher fracturé, F = fracture ; le rectangle bleu contoure les identifiants de sondages réalisés en 1952 ; les lignes horizontales sont à 10 m d'intervalle (d'après bureau d'investigation géotechnique, mars 1983).

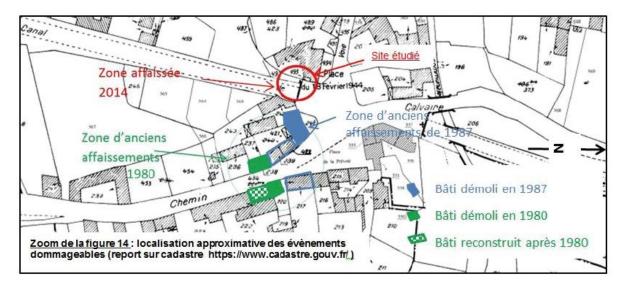
Deux affaissements ont été décrits en 2014 : le premier de forme allongée de 3 x 1 m et 0,1 m de profondeur a impacté la chaussée ; le second d'une dizaine de mètres de diamètre et 0,2 m de profondeur est situé dans un jardin ; l'observation de fissures sur la façade du bâtiment adjacent pourrait être lié à cet affaissement (Bouroullec, 2014).

Illustration 28 - Impact des désordres sur le bâti du village de Hèches ; les désordres se situent à proximité immédiate du canal de la Neste (Bouroullec, 2014).

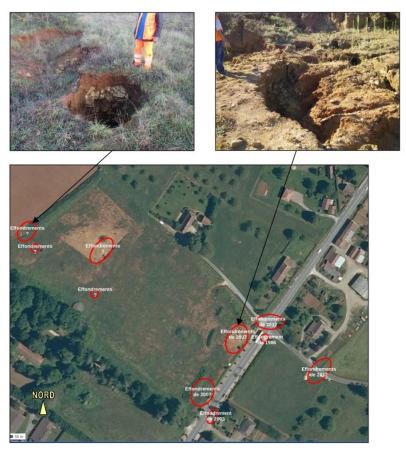
Illustration 29 - Localisation des principaux effondrements apparus sur le secteur d'étude (Thiviers, 24) (crédit : F. Clément, CEREMA).
