Gestion et prévention des risques liés aux cavités souterraines sur le territoire de l'Eurométropole de Strasbourg

Bilan des actions 2016

Rapport final

BRGM/RP-66553-FR

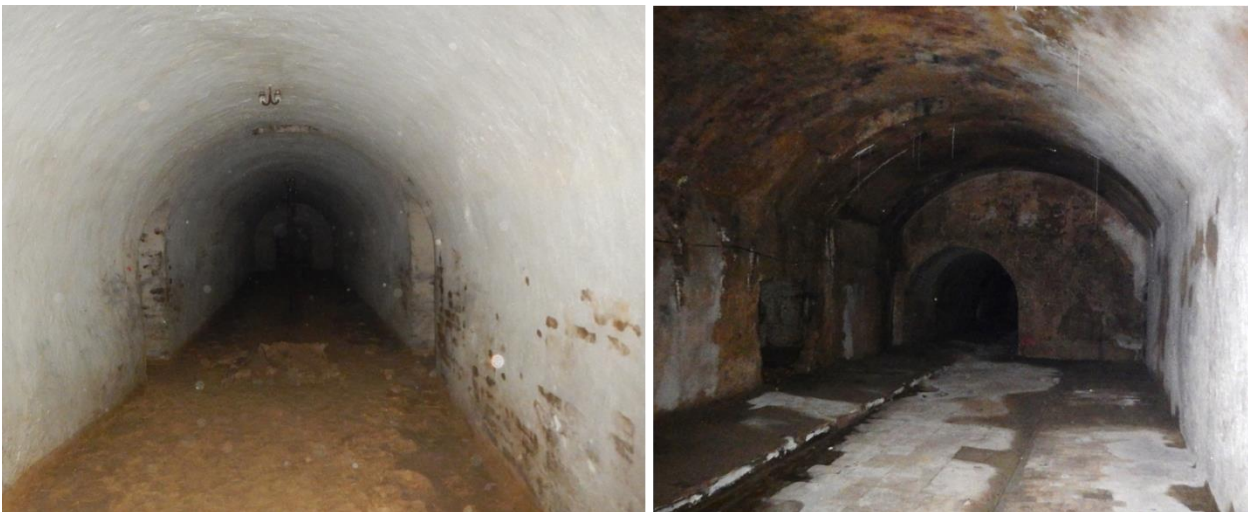
Illustration 1 : Galeries de types « réseau brassicole » de la rue de Champagne – SC003

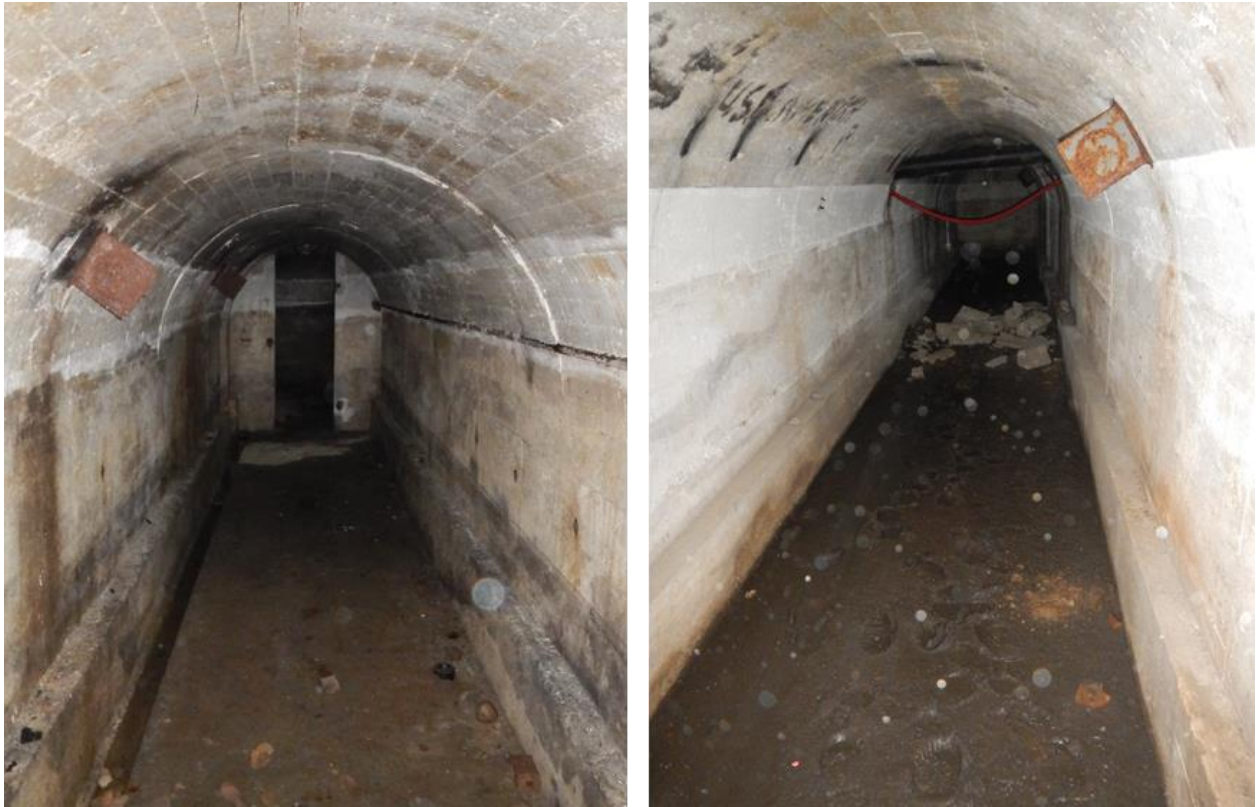
Illustration 3 : Galeries de type « abri de défense passive » (à gauche ST266, à droite HO010)

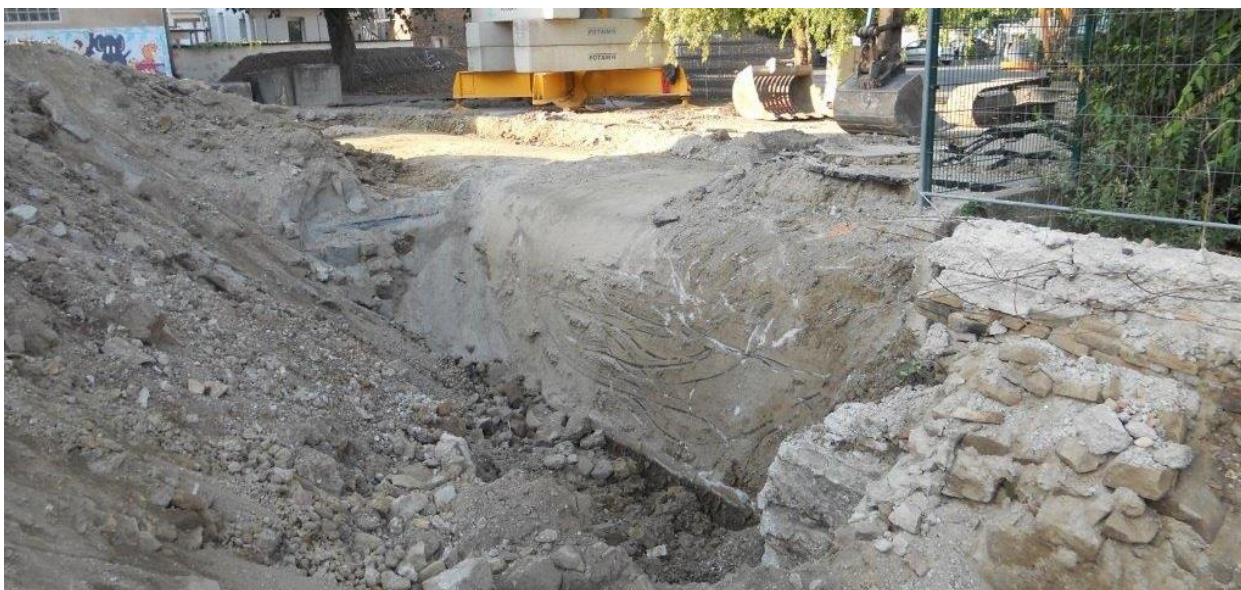
La découverte d'un abri tranchée (Illustration 4), lors de travaux de construction, rue de l'école à Hœnheim, a été rapportée au Service Environnement et Transition Energétique de l'EMS, en date du 13 septembre 2016. Aucun indice n'était répertorié sur ce secteur dans la base de données cavités EMS / BRGM. Un nouvel indice a été créé, il s'agit de l'indice HO010.

Illustration 4 : Abri-tranchée excavé rue de l'Ecole à Hoenheim

- Procéder à une remise en état du pilier fracturé au sud de la galerie occidentale ;
- L'ouvrage allant être recouvert d'environ 1 mètre de remblais, il est impératif de combler les cheminées d'aération afin d'éviter la migration des remblais dans l'ouvrage. Une telle migration des remblais pourrait entraîner l'apparition d'effondrement en surface ;

- Revoir la maçonnerie sur les portions de piédroits abîmées par le passage des réseaux afin de limiter l'effet de drainage que ces maçonneries abîmées présentent ;
- L'avis d'un ingénieur structure, préalablement à la mise en place du remblai sera nécessaire pour s'assurer que la mise en place d'un mètre de remblais au droit de la galerie ne remet pas en cause sa stabilité à long terme ;
- Equiper d'un fissuromètre de type jauge Saugnac la fissure située en voûte dans le couloir d'accès. Le relevé de cette jauge pourra être effectué dans le cadre de visite de contrôle ultérieure. Un premier levé devra être effectué par l'opérateur qui installera la jauge ;

- L'aménagement d'un nouvel accès via le mur observé à l'extrémité Nord de la galerie orientale. Cet accès devra permettre de réaliser des visites de contrôle. L'objectif de ces visites de contrôle, dans un premier temps, sera de réaliser les relevés des fissuromètres afin de qualifier les contraintes existantes sur la structure. Il devra être verrouillé et permettre une aération du réseau.

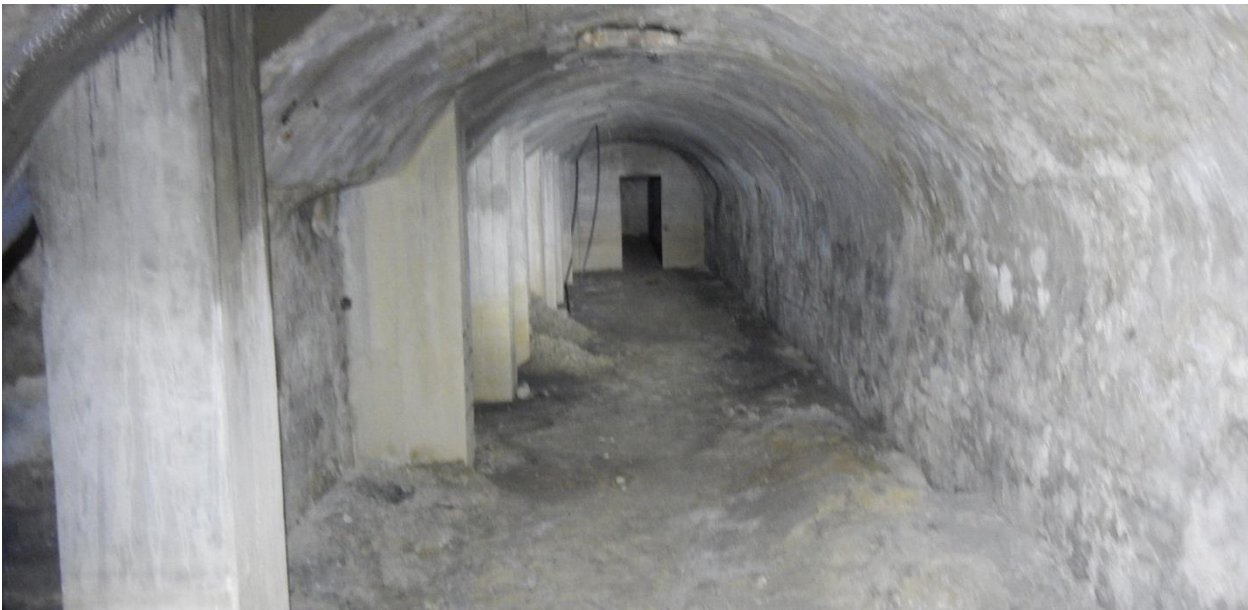
Globalement, le taux d'humidité dans l'air est important ce qui se traduit par une forte condensation au droit des piliers bétonnés qui assurent les fondations des infrastructures sus-jacentes. Cette humidité est moins marquée à proximité des cheminées d'aération en état de fonctionner (Galeries G1a, G1b et Est de la galerie G8).

Les arrivées de sédiments se poursuivent au droit des galeries G1 et G2. De nouvelles infiltrations ont été détectées au droit de la galerie G15.

Illustration 5 : Photographie d'une galerie souterraine du réseau de la rue de Dachstein (SC002)

- La réalisation d'un contrôle des réseaux d'eau privés (assainissement / eau pluviale des parkings et bâtiments) à la recherche de défauts pouvant expliquer les infiltrations récurrentes au droit des galeries G1 et G2 et nouvelles au droit de la galerie G15. Les pistes suivantes énoncées lors de l'inspection BRGM de 2008 restent valables :
 - Défaut de drainage du parking aérien de la copropriété ;
 - Défaut d'un ou plusieurs puisards au niveau des parkings souterrains ;
 - Défaut sur les conduites d'évacuation des eaux usées de la copropriété.
- Pour assurer une meilleure ventilation permettant une meilleure conservation des maçonneries, les cheminées suivantes devraient faire l'objet de réhabilitation :
 - CH2-1, CH5-1, CH11-1, CH13-1 et CH15-1

- L'état de corrosion du tuyau d'alimentation de la pompe de relevage et de ses fixations doit être amélioré pour ne pas risquer des arrivées d'eau massives dans la galerie suite à une éventuelle rupture ;
- Pour assurer une meilleure ventilation, la porte d'accès à la galerie pourrait également être munie d'une grille d'aération ;
- Suite aux opérations de dépollution des galeries G16 et G17, il apparaît que des traces d'hydrocarbures sont toujours présentes au sol de ces galeries. Une seconde phase de travaux de dépollution doit être envisagée.

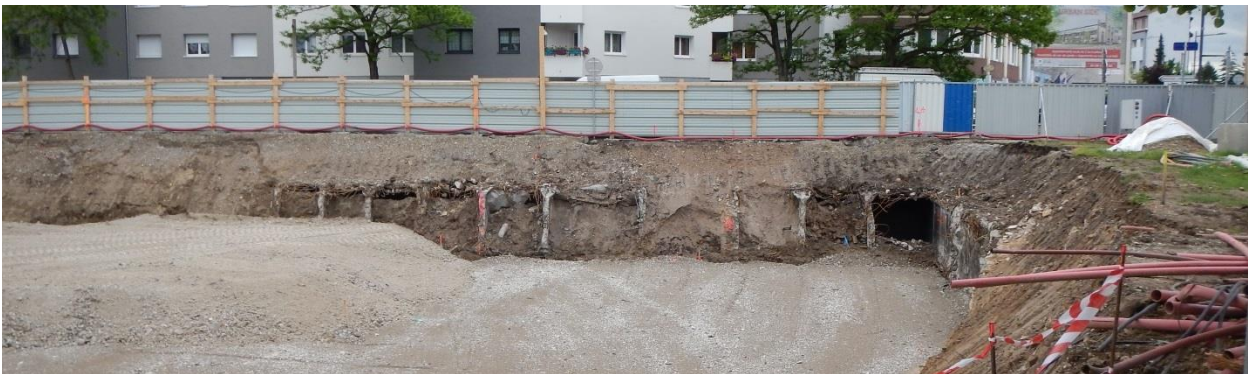
Il apparaît que la majorité des galeries souterraines du site ont été détruites lors de la première phase de travaux (décaissement - Illustration 6), seule une partie des cuves et des salles situées à la limite avec la rue Perle, à l'extrémité sud-ouest du chantier seront conservées. Par ailleurs, le bunker et les cuves situées à l'ouest seront conservés non comblés. L'état moyen de ce secteur nécessite un suivi du BRGM, ainsi un accès devra être conservé, ou mis en place de manière spécifique afin de pouvoir accéder à cet ouvrage pour un suivi régulier ou dans le cas où un désordre apparaîtrait en surface.

Illustration 6 : Reliquat des galeries souterraines de l'ancienne brasserie Perle après travaux de décaissement lors des travaux de réhabilitation

- Il est rappelé qu'un arrêté de circulation pour les véhicules de plus de 10 tonnes réglemente l'accès à la rue Perle, il doit être maintenu.
- Le BRGM attire l'attention sur le fait que la persistance des infiltrations d'eau au niveau du bunker pourrait conduire à son remplissage. Le cas échéant, l'augmentation de la pression hydrostatique au sein de l'ouvrage pourrait entraîner une surpression appliquée aux remblais et aux murs de complements. Ces murs devront donc être dimensionnés de manière à pouvoir résister à ce cas de figure.

- Au regard du risque que représente la présence d'un niveau -3 non comblé et ennoyé à l'aplomb duquel deux niveaux seraient remblayés, le BRGM recommande de réaliser un sondage de reconnaissance. En effet, la dalle à l'interface des niveaux -2 et -3 n'est pas dimensionnée pour soutenir le poids du comblement des deux niveaux sus-jacents. En cas de rupture de celle-ci l'impact en surface serait conséquent et certain au vu du

- Dans le cas où le couloir d'accès au bunker serait muré, il est recommandé de maintenir un accès à cette partie du réseau. Cet accès permettrait au BRGM de réaliser des inspections régulières et de contrôler les galeries en cas d'apparition de désordres en surface. Compte tenu de la configuration du site, la réouverture de la trappe du bunker semble être la solution la plus appropriée, elle permettrait également de mettre en sécurité le conduit et d'assurer la ventilation nécessaire à la préservation de ce site. Pour cela, la pose d'un regard et d'une buse béton est conseillée. Ces travaux sont compatibles avec le projet de parking pour véhicule léger prévu à cet emplacement. Le débouché de la cheminée en surface a été estimé.

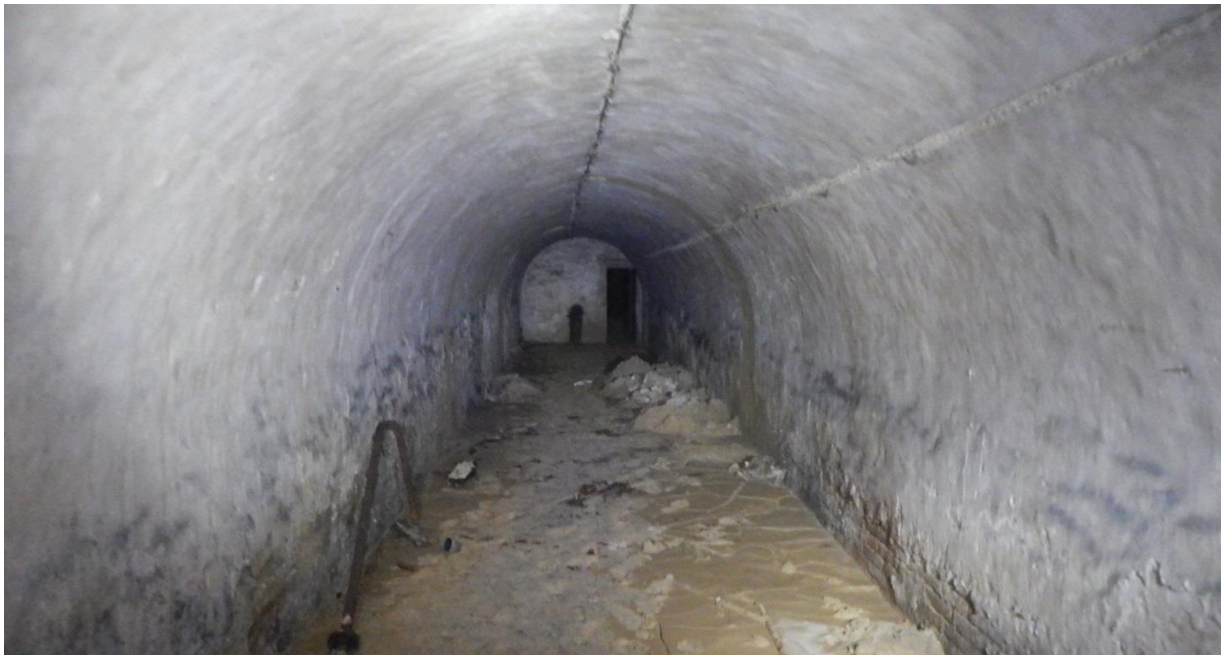
L'état général du réseau sud d'ALSIA (SC008) est plutôt bon. Les maçonneries sont dans l'ensemble saines, sans pathologies liées au salpêtre, et sans désordres structurels majeurs (fracturation, bombements importants, déchaussement des briques).

Illustration 7 : Photographie d'une galerie du réseau de galeries souterraines Alsia SC008

Une attention toute particulière est portée sur des arrivées massives de lœss au sein de la galerie G3 depuis un désordre situé sur le mur ouest. Ces dépôts de sédiments interviennent de manière chronique en liaison avec les événements pluvieux. Les terrains supportant les ateliers d'ALSIA subissent un soutirage et se déposent dans les galeries. Initialement limitées à la galerie G3, les arrivées boueuses s'étendent aujourd'hui aux galeries G4, G7 et G1. Bien qu'aucune arrivée massive de lœss n'ait été détectée depuis 2010 (marquages 2010, 2012, 2013 et 2014 intacts), le BRGM avait déjà estimé à l'époque qu'un volume de sédiment supérieur à 50 m³ s'est, *a minima*, déposé dans le réseau sud. Des vides d'un volume équivalent se sont donc formés entre la voûte et la surface. Ces vides peuvent migrer vers la surface. Un effondrement n'est pas à exclure ; il impacterait alors les ateliers de la société ALSIA et potentiellement les propriétés limitrophes.

La tendance à l'assèchement des terrains déposés depuis 2010 est bien visible dans les galeries G7 et G1 où les lœss présentent des fentes de dessiccation. Dans la galerie G3, les limons sont toujours très mous, le manque d'aération des galeries ne favorisant pas leur assèchement. La galerie G6 sujette à des infiltrations d'eau au niveau des cheminées d'aération présente toujours un taux d'humidité dans l'air important. Néanmoins, les traces d'infiltrations observées lors des visites précédentes étaient sèches lors de la visite de mai 2016. Des zones de condensation ont été observées sur les parois de la salle G6. Au pied de ces zones de condensation, des flaques d'eau ont été observées. L'humidité de l'air conduit à l'apparition de zones d'altération préférentielle du crépi et du béton et à l'oxydation des ferrallages et des parties métalliques présentes en voûte.

- De procéder à la réfection des gouttières fuyardes sur le site qui contribuent à l'infiltration d'eau dans les terrains et au contrôle généralisé des réseaux d'évacuation des eaux pluviales sur le site ALSIA.
- D'assurer le branchement des réseaux d'évacuation des eaux pluviales, situés dans le périmètre du réseau sud, avec le réseau d'assainissement situé rue de Bischwiller, conformément à la décision convenue entre la ville et la société ALSIA.
- De remettre en état le bitume sous « l'Algeco » installé à côté de l'atelier qui a été décapé et dont le creux peut constituer une zone d'infiltration préférentielle.
- De rechercher les vides, créés par le départ massif de sédiments vers les galeries G3 et G4 (40 à 50 m³), par sondages ou méthodes géophysiques et procéder à leur comblement.

- De mettre en place des fissuromètres instrumentant la fissure F1 et la fissure du boyau nord depuis la salle G2.
- De procéder à la mise en sécurité des structures métalliques oxydées le long de la voûte de la galerie G6. Ces structures représentent un danger en cas de chute, et plusieurs fixations sont déjà détachées. Un traitement anticorrosion pourra à cette occasion être appliqué sur le béton de cette salle afin de ralentir les dégradations des
