OBSCOT – 2014

Observation et gestion de l'érosion côtière à La Réunion

Rapport final

BRGM/RP-66592-FR
Mars 2017

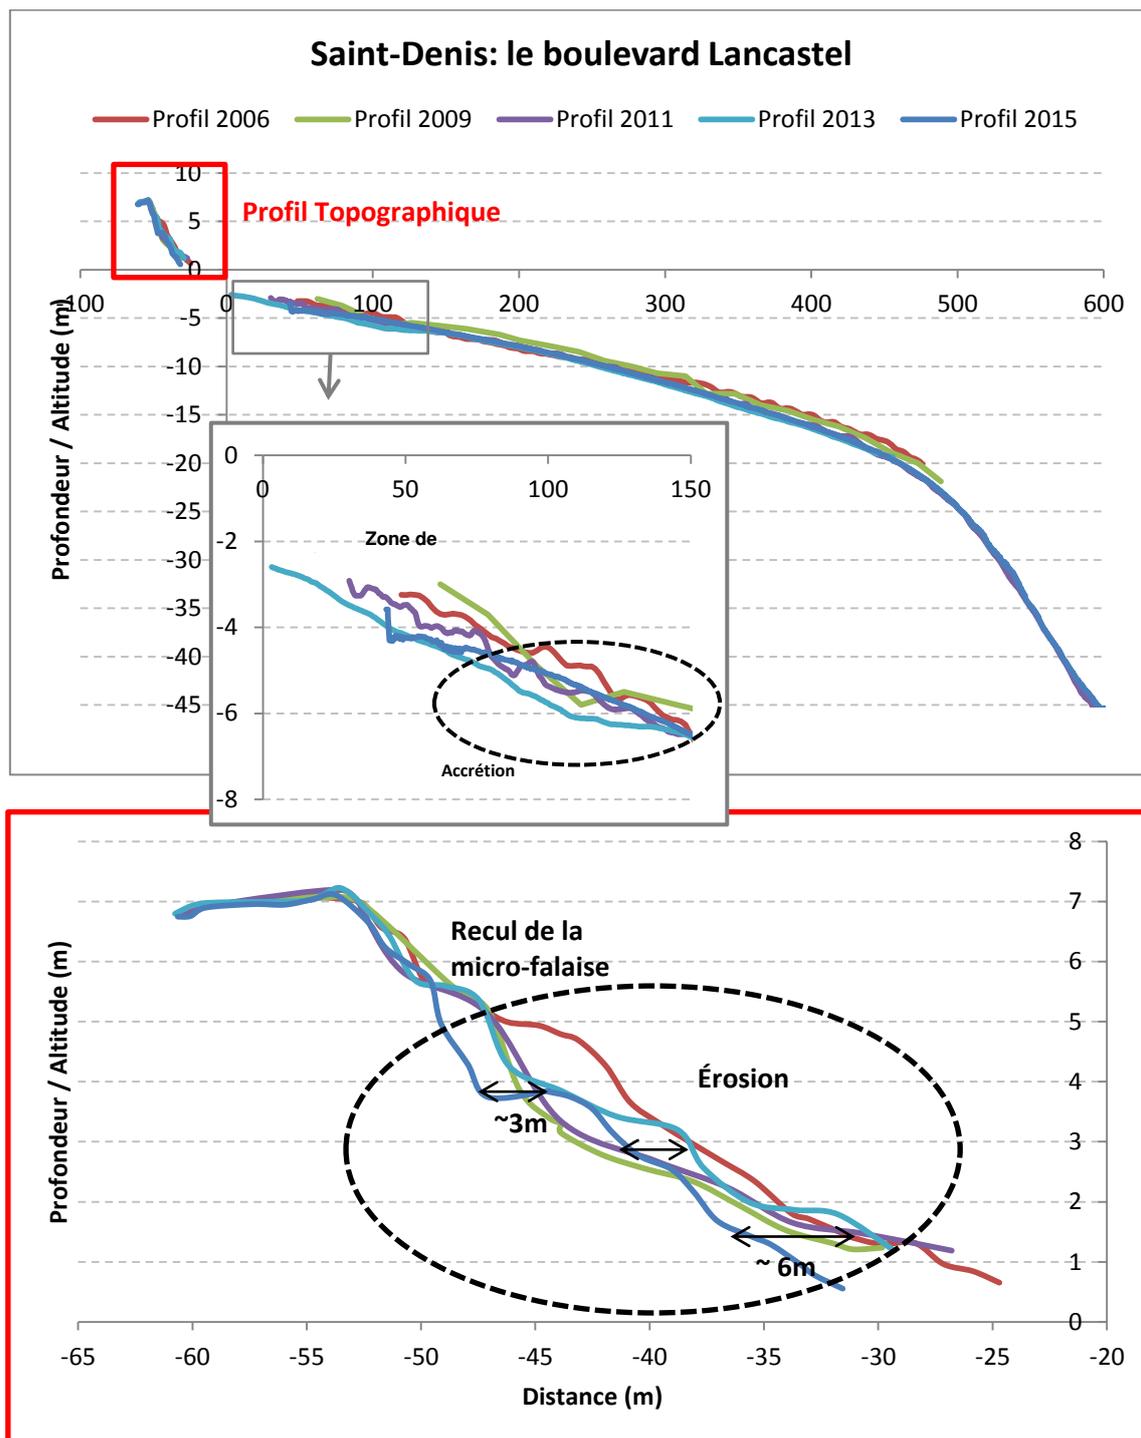
Illustration 9 – Profil transversal du site de St Denis – Bd Lancastel, zoom sur la partie émergée

Sur le profil de 2015, on peut constater un amaigrissement de la partie aérienne du cordon littoral (Illustration 9). La microfalaise (berme de haut de plage formée par des éléments énergétiques) présente dans la partie sommitale du cordon a légèrement reculé par rapport au profil de 2013 (environ 3 à 6m horizontalement par endroits). Ce profil émergé constitue le profil le plus érodé depuis le début des relevés sur ce site (2006).

Les dynamiques observées entre 2013 et 2015 pourraient être imputées au passage du cyclone BEJISA, entraînant un déplacement de matériaux entre les parties émergée et immergées du cordon littoral.

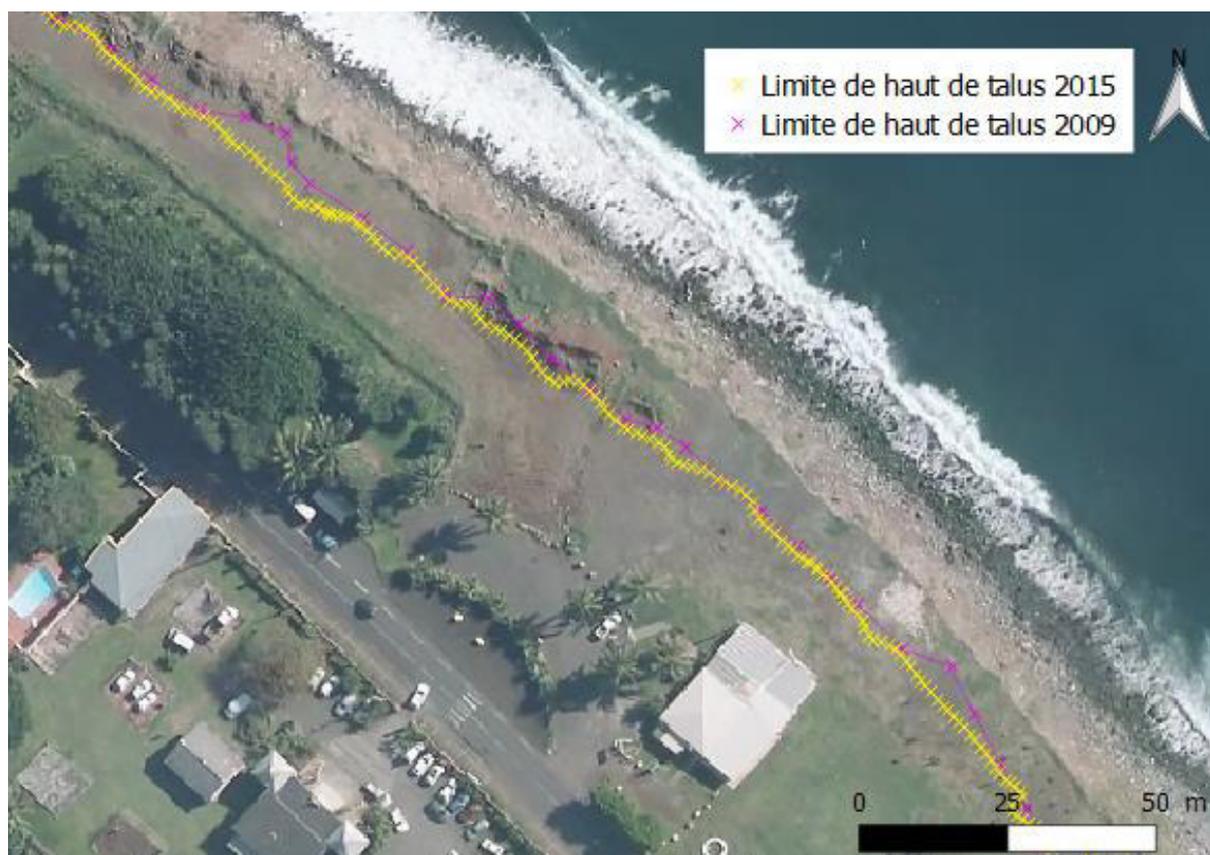
Illustration 20 – Position du haut du talus à Champ Borne en 2013 et 2015 en comparaison avec les dates antérieures avec interprétation orthophotographique (fond : Ortho IGN 2012)

Un suivis de la limite du haut de talus a été effectué au travers de relevés GPS pour les années 2013 et 2015. L'illustration 20 permet d'analyser ces données qui confirment bien un phénomène de progradation de la crête du talus vers l'océan.

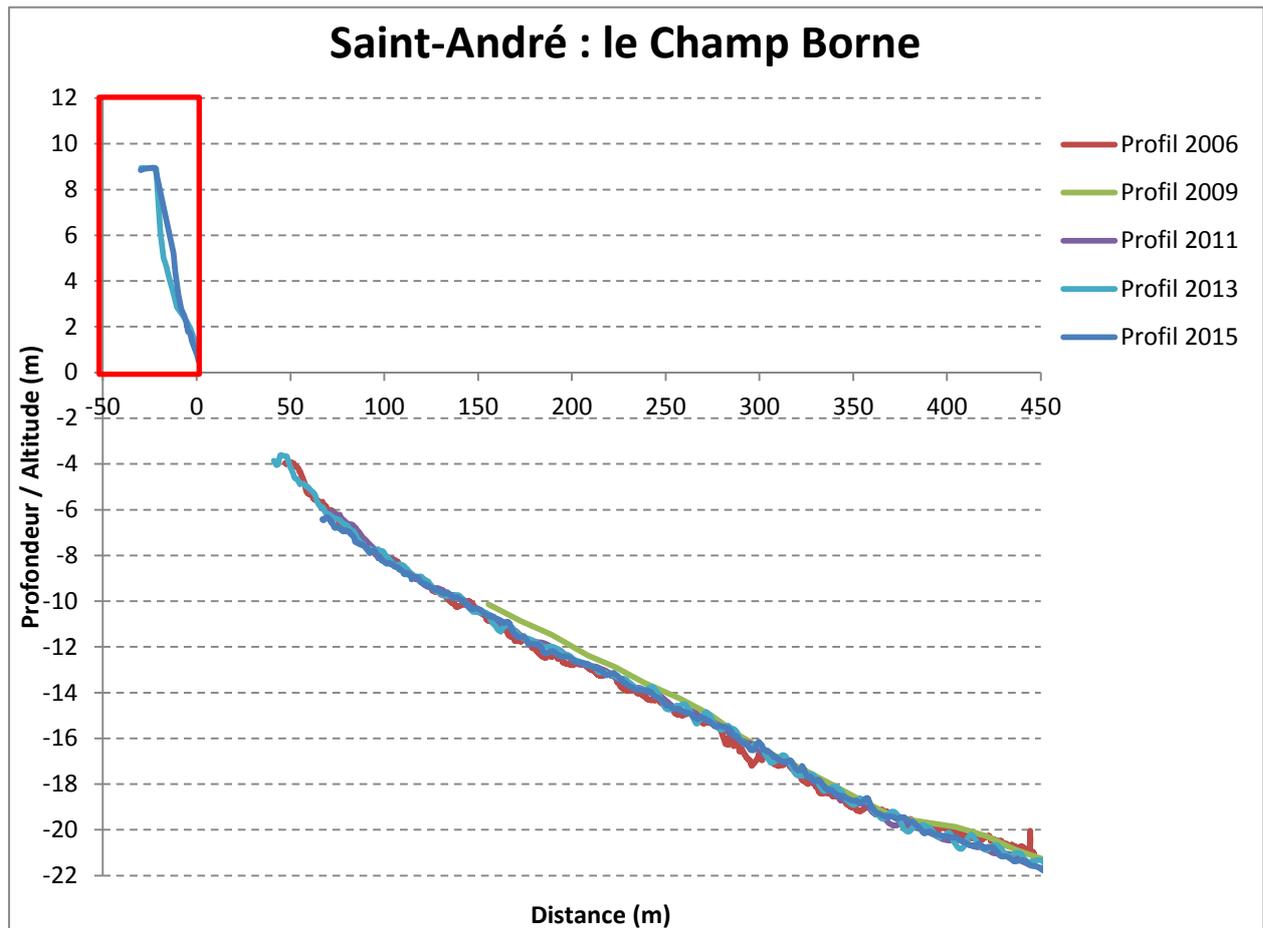
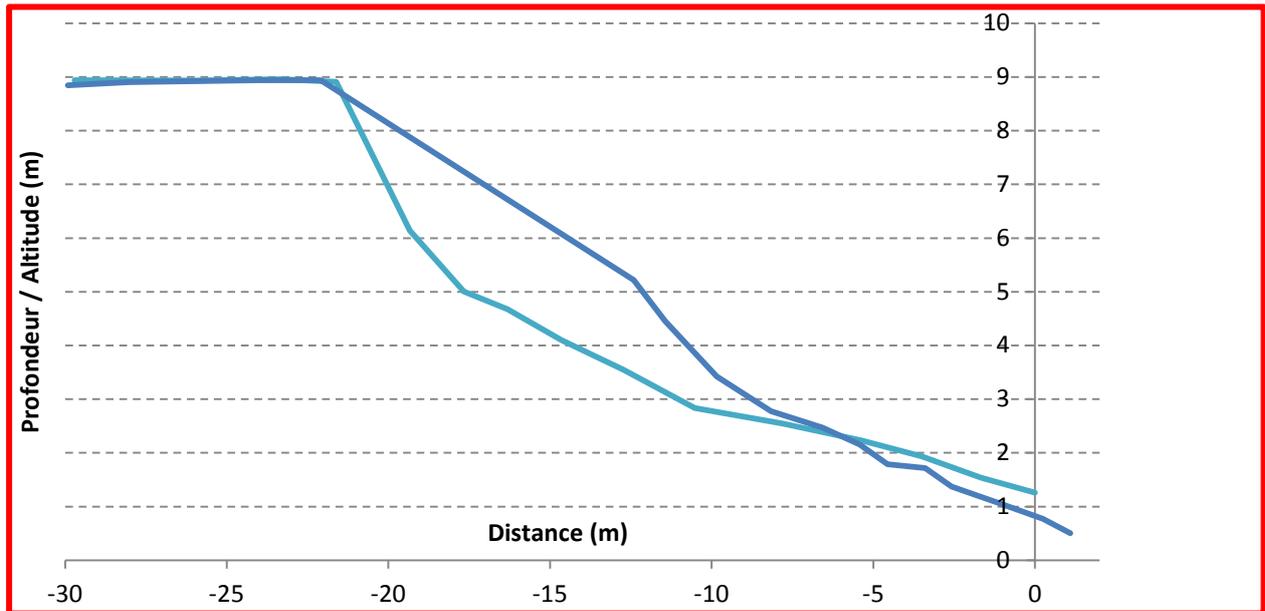
Illustration 21 – Profil topo-bathymétrique du site de Champ Borne à St André

Sur la partie sous-marine du profil, on ne constate pas d'évolution majeure à court ou moyen terme, ce qui démontre que les matériaux perdus sur la partie émergée ne sont pas profitables à la partie sous-marine du site.

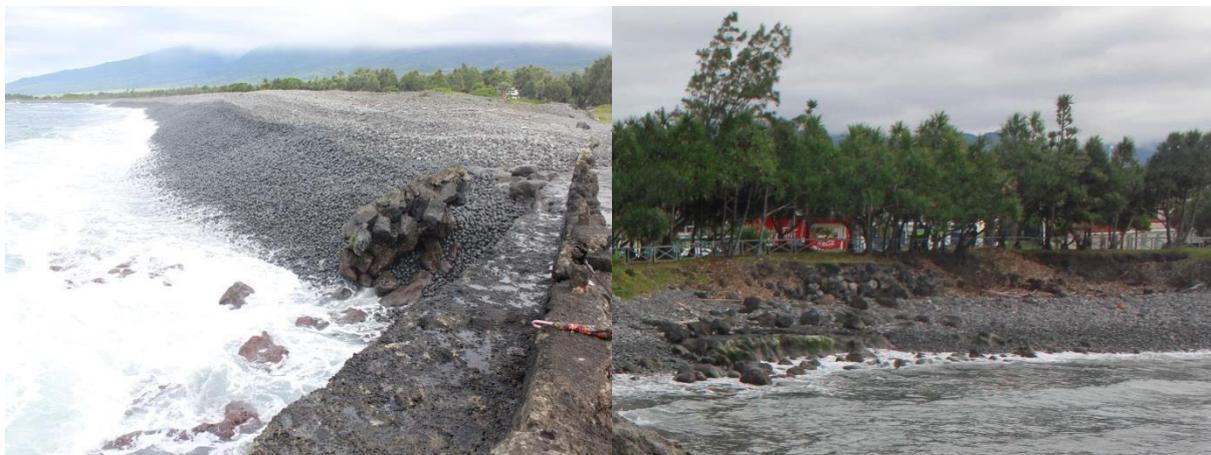
Illustration 23 – Accumulation sédimentaire au Sud (à gauche) et mise à nu du substratum par l'érosion au Nord du Port du Butor (à droite)

Le Port du Butor à Saint-Benoit est responsable du blocage de la dérive sédimentaire Sud-Nord. Ce phénomène génère donc une accumulation de sédiments au Sud du Port et une forte érosion de la microfalaise au Nord qui provoque une mise à nu du substratum.

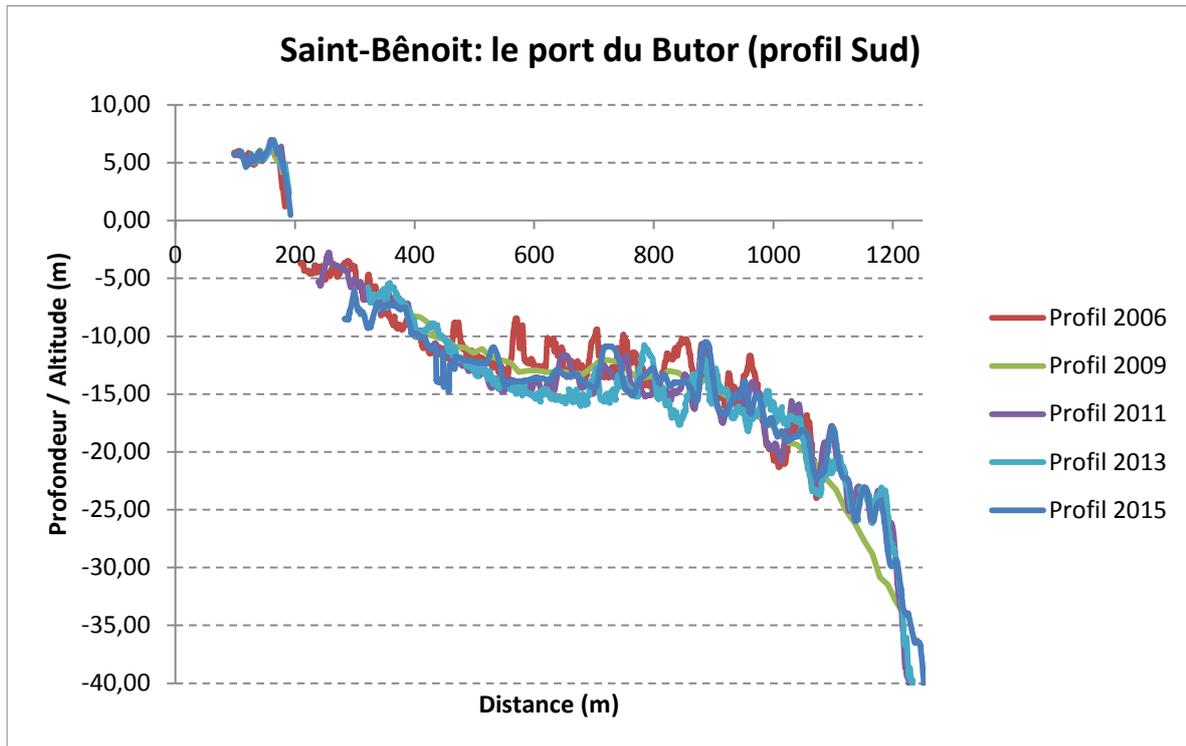
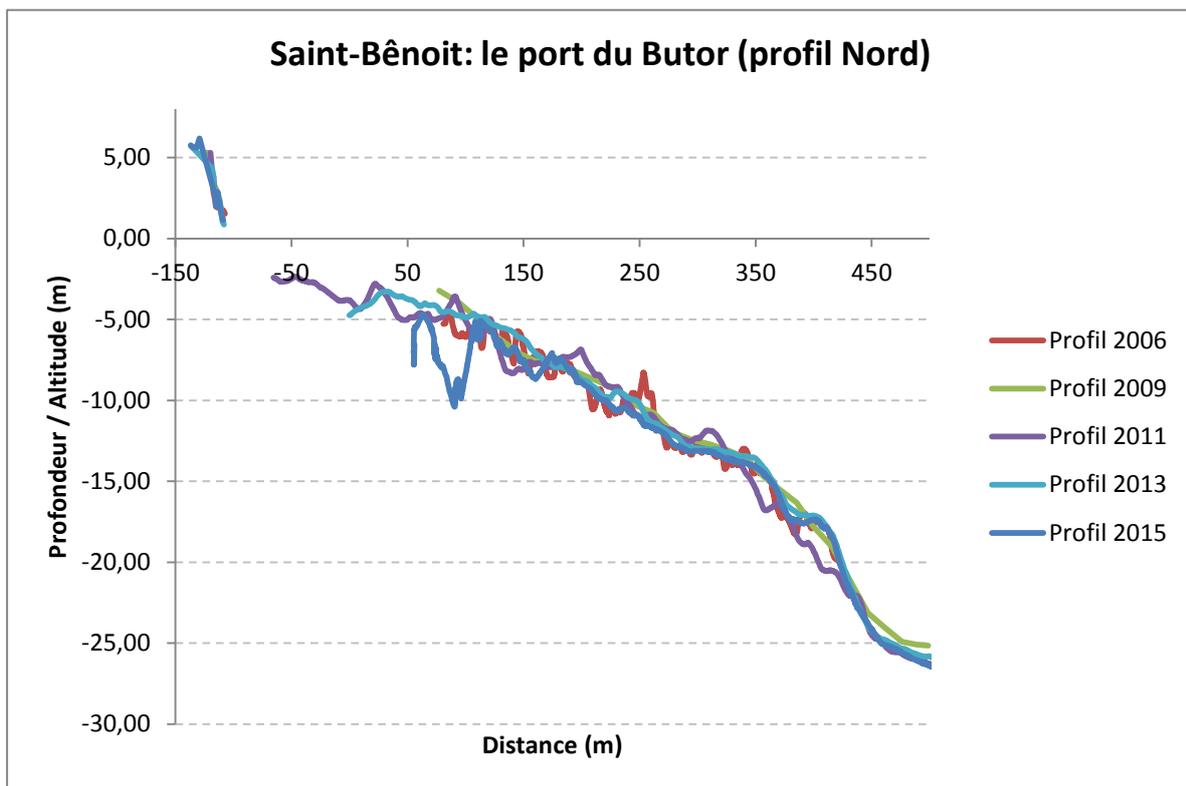
Illustration 24 – Vue d'ensemble des profils topo-bathymétriques au Sud (haut) et au Nord (bas) de la jetée du Butor à St Benoit

Sur le profil Nord, on peut retrouver le même type de phénomène mais à moindre échelle sur la partie sous-marine, avec notamment l'apparition d'une dépression sur le profil bathymétrique de 2015, entre 5 et 10 m de profondeur, par rapport aux précédentes campagnes. Le même questionnement sur la pertinence du signal est posé. Le déficit sédimentaire sur la partie Nord du port pourrait expliquer le manque de mobilité des sédiments en place. La topographie émergée du profil au Nord du Butor est caractérisée par l'affleurement du substratum affecté de figures d'érosion

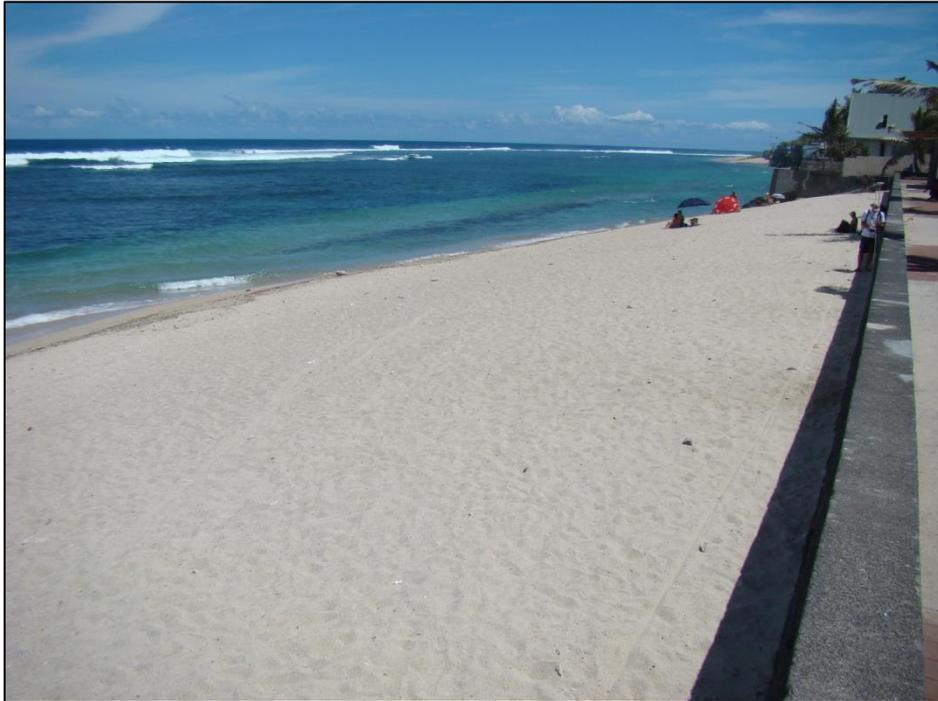
Illustration 33 – Pente de la plage en 2013

La plage de St Pierre dans le secteur de la Gendarmerie est marquée par une érosion qui se caractérise par un abaissement de son altitude et un redressement de son profil (Illustration 33).

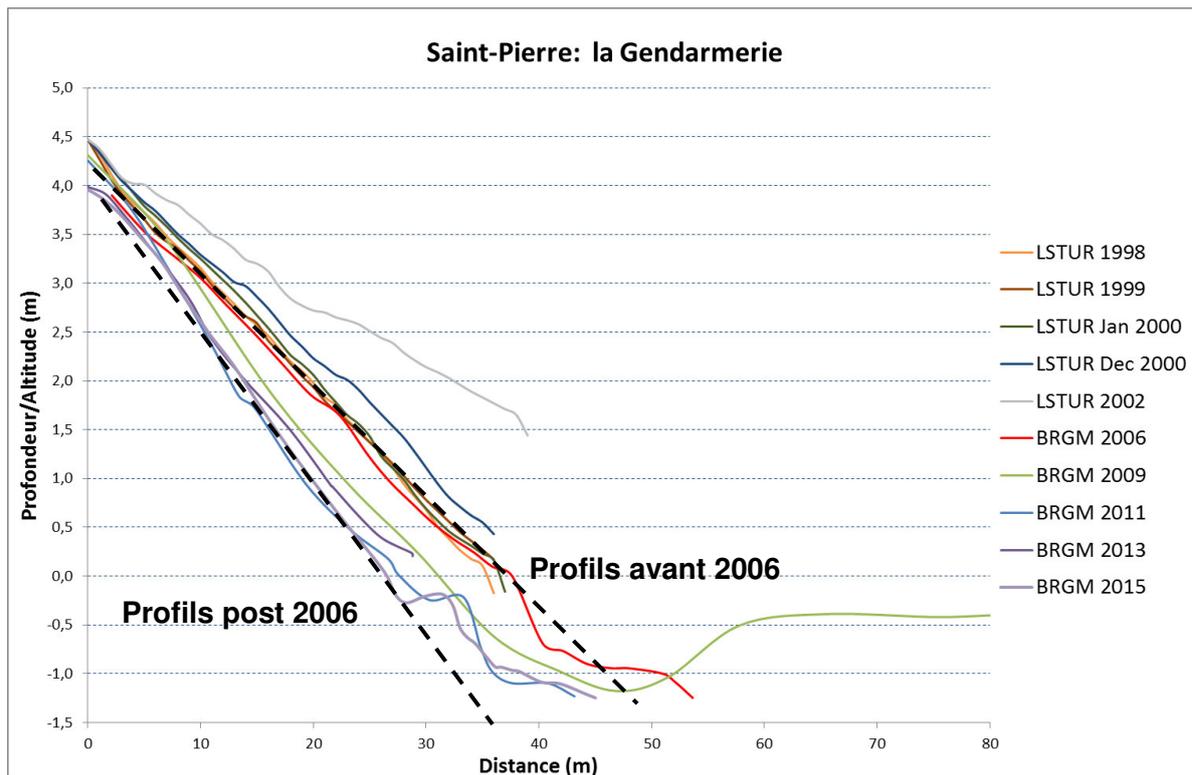
Illustration 34 – Profil topographique de la plage de St Pierre dans le secteur de la Gendarmerie. En pointillés noir une bathymétrie moyenne homogène entre deux groupe de profils : (1) avant 2006, (2) après 2006. En bleu : migration d'une micro bute de sédiments vers la plage.

Le profil de 2002 semble sortir du faisceau de mesure et pourrait être erroné.

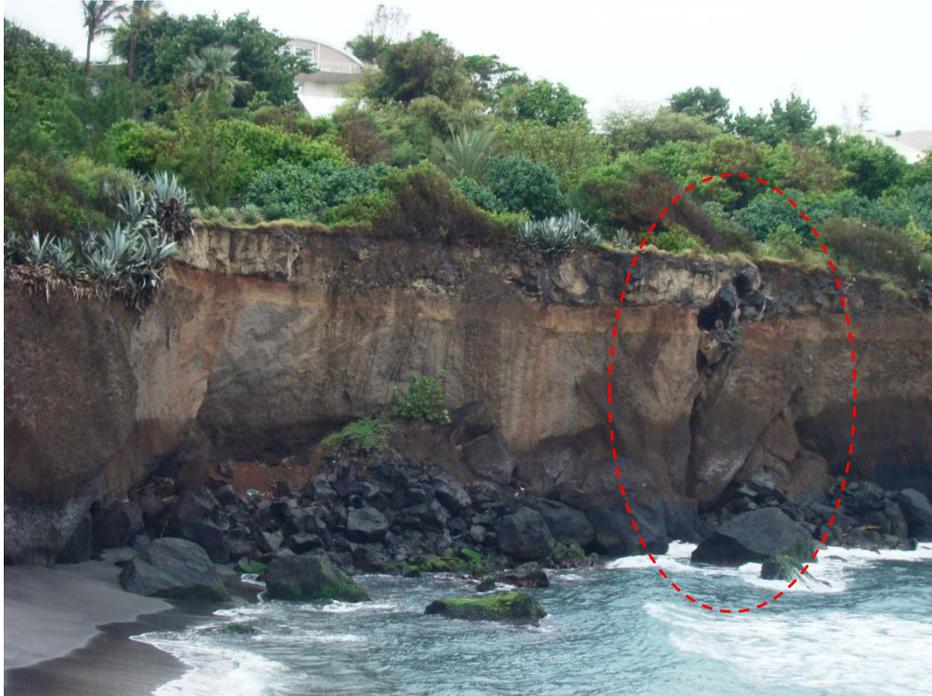
Illustration 36 – Déstabilisation récente d'un pan de falaise de la Pointe du Diable

Le site de la Pointe du Diable est caractérisé par une falaise à recul composée de matériaux tendre (tuf) coiffé par une coulée massive (Illustration 36). Cette falaise est sujette à un recul lié des phénomènes d'éboulement. Les instabilités sont engendrées par l'érosion différentielle des dépôts pyroclastiques (Tufs) sensibles à l'érosion, entraînant le sous-cavage de la coulée basaltique en tête de falaise.

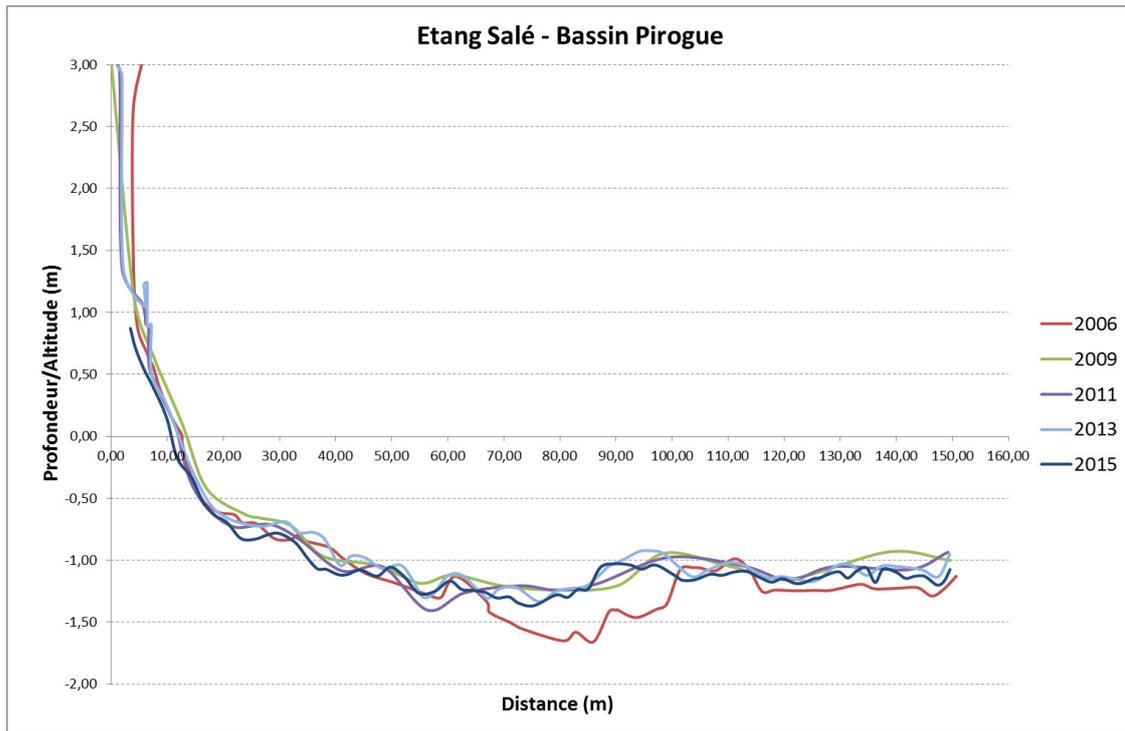
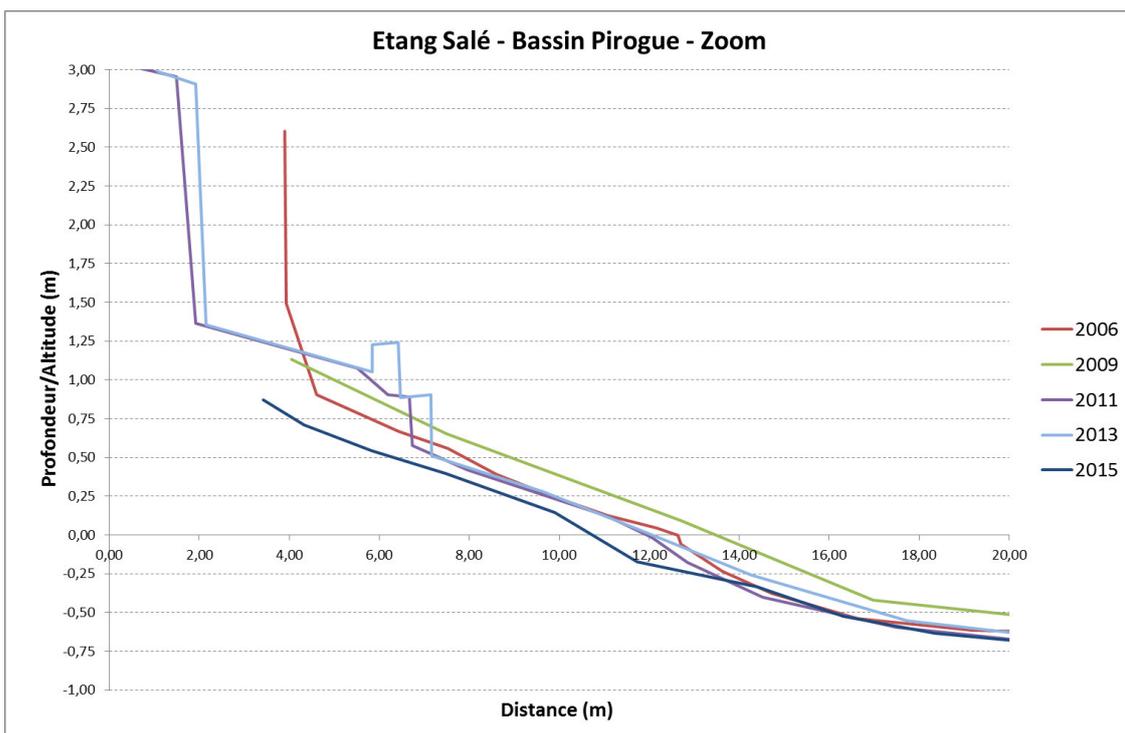
Illustration 41 – Profil topographique de la plage du Bassin Pirogue à Etang Salé les bains

En 2015, le profil topographique ne semble pas avoir connu un changement substantiel par rapport aux années précédentes (Illustration 41). Depuis 2006, seul un comblement important la partie médiane du bassin peut être constaté, sur une épaisseur d'environ 50cm. Au niveau de la plage émergée, celle-ci semble avoir connu une érosion verticale d'environ 50cm par rapport à 2013. Cette dynamique n'est pas négligeable et est donc à surveiller. La plage reste toujours très étroite à cause des aménagements urbains présents en haut de plage.

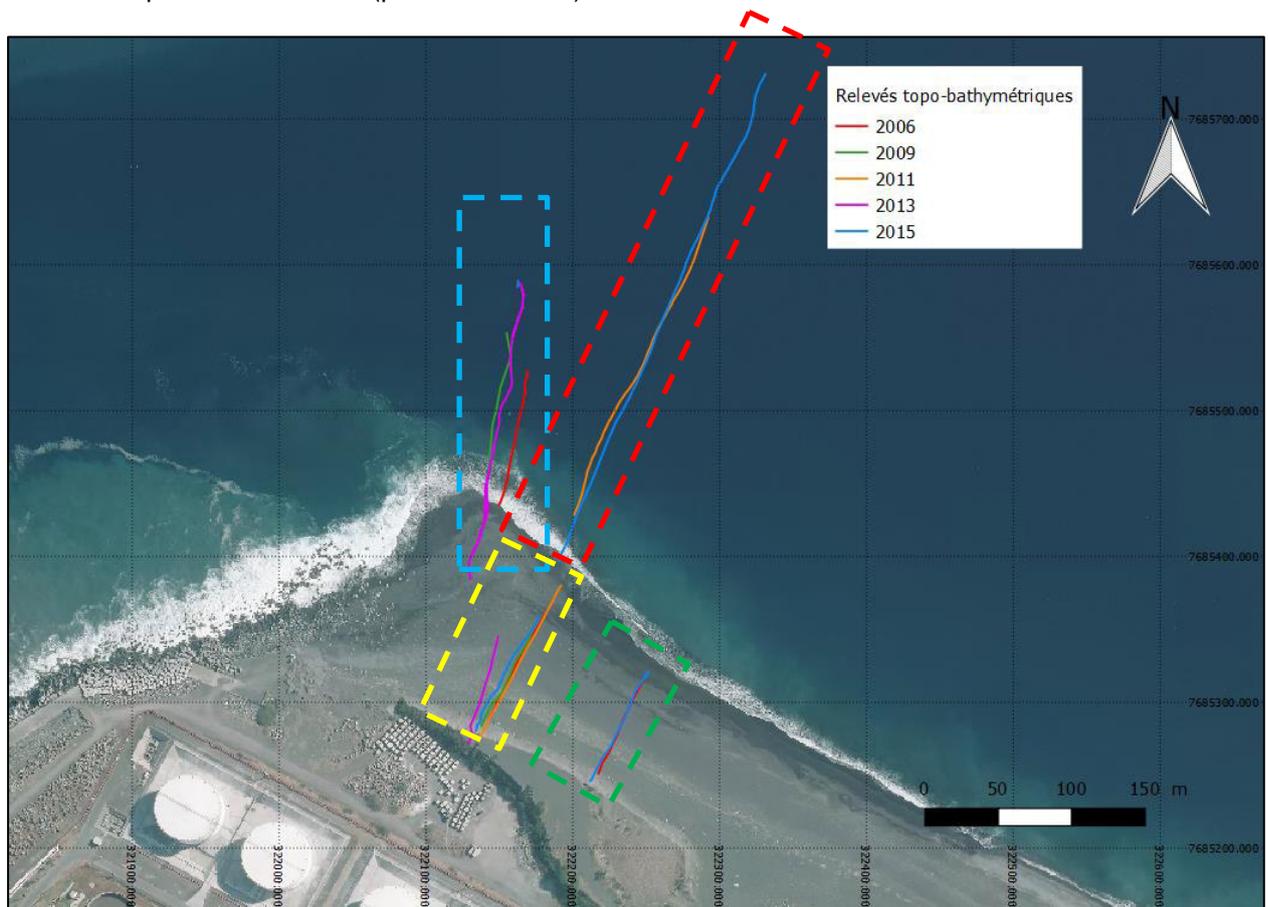
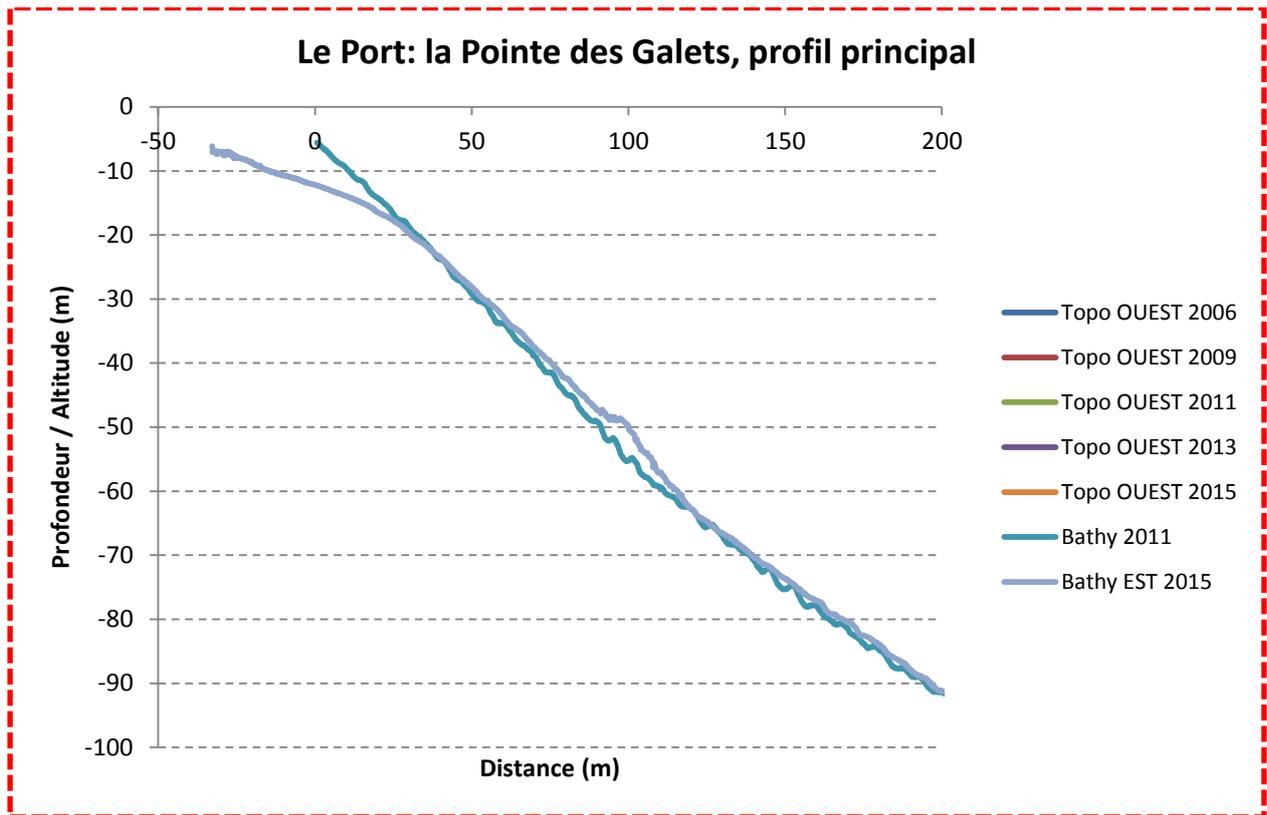
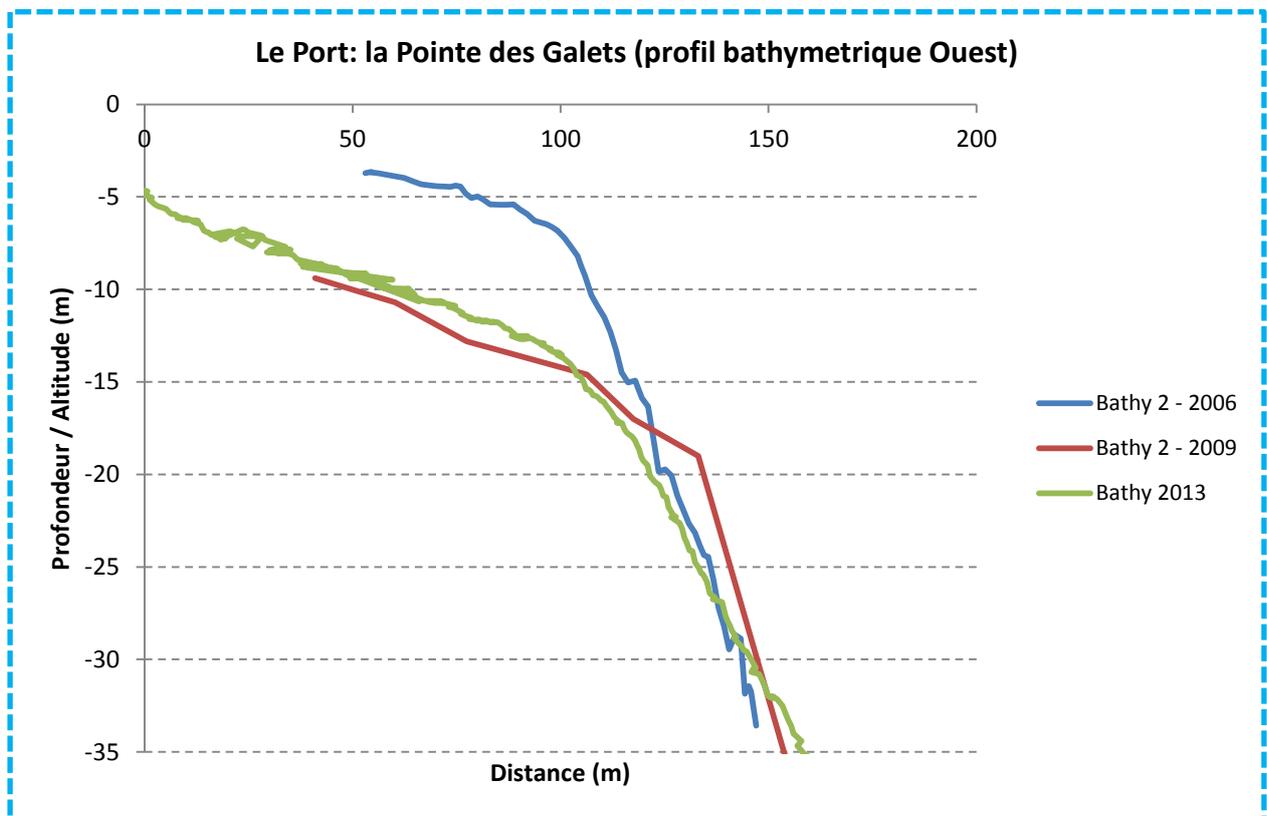
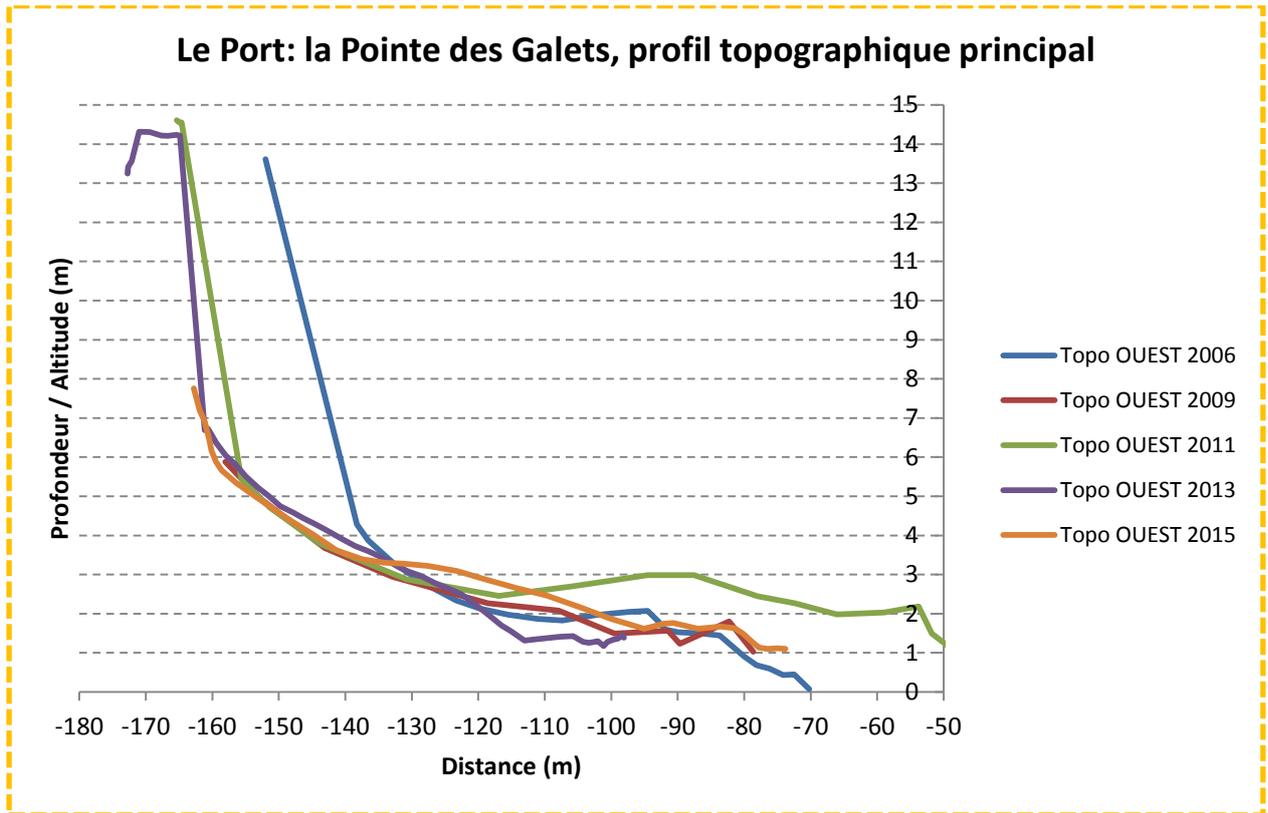
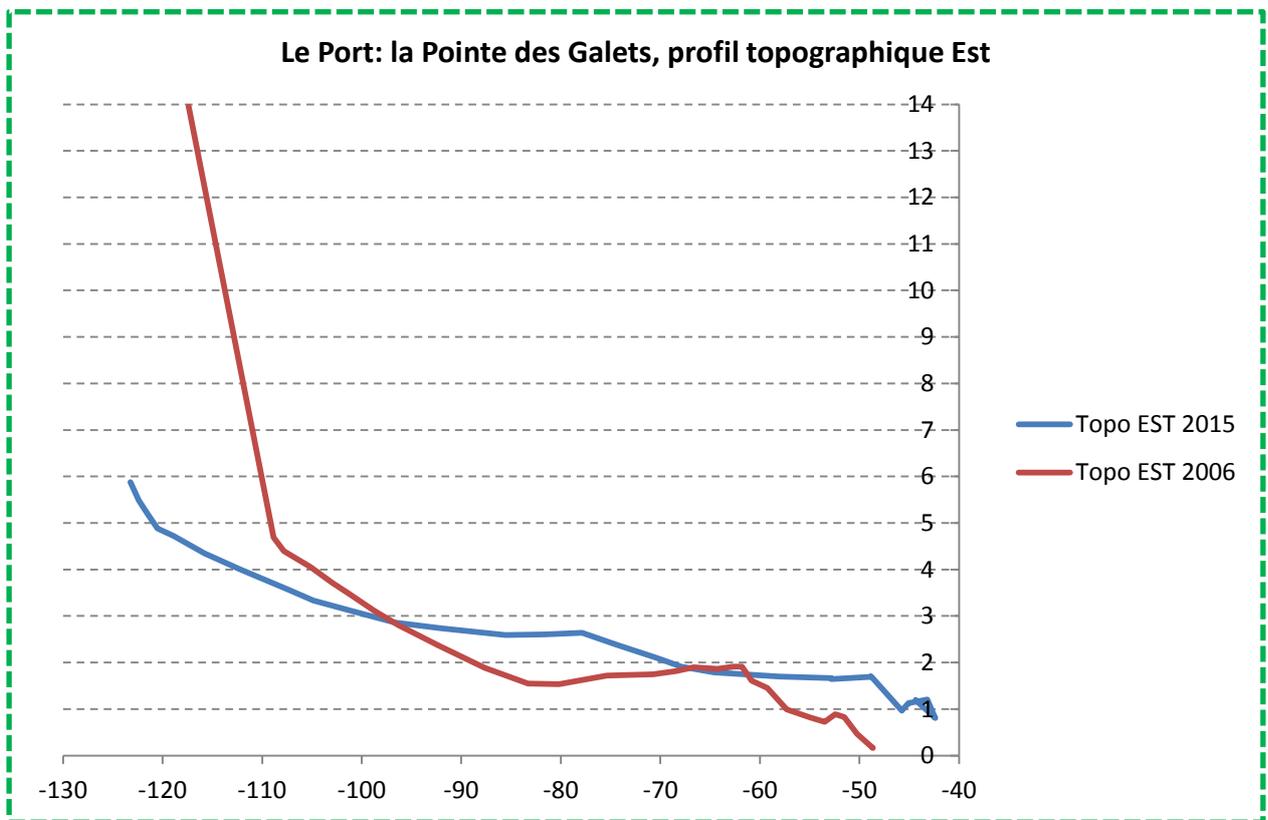
Illustration 52 – Profil topo-bathymétrique et zoom sur la partie terrestre à la Pointe des Galets au Port

La partie sous-marine du profil est nettement marquée par un abaissement de plusieurs mètres dans les petits fonds avant la rupture de pente vers les grands fonds, ce qui équivaut à un retour à la position de 2009 (post-GAMEDE).

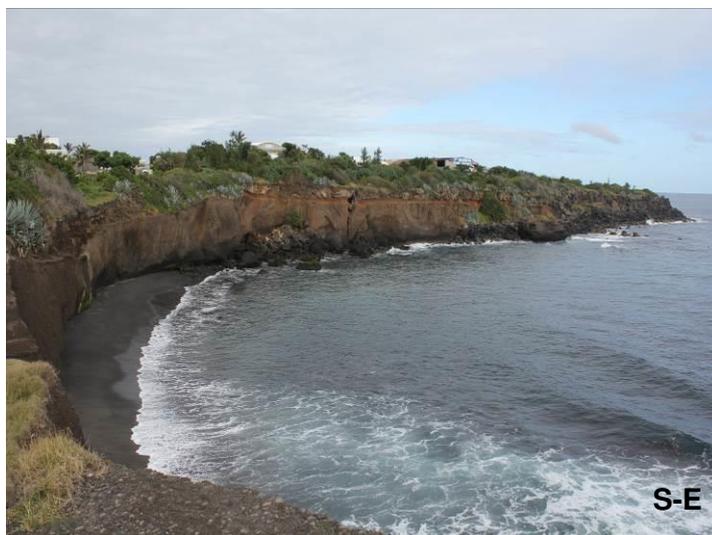
S-E

On note un démaigrissement important du profil de plage (décimétrique à métrique) sur tout le linéaire côtier. Les falaises au Nord continuent de subir un sous-cavage qui s'accroît depuis les observations de 2013. Sur la côte Sud, les cônes d'éboulement constatés sont de plus en plus importants (nouvelles chutes de blocs constatées) et le recul en sommet semble plus marqué qu'au Nord.

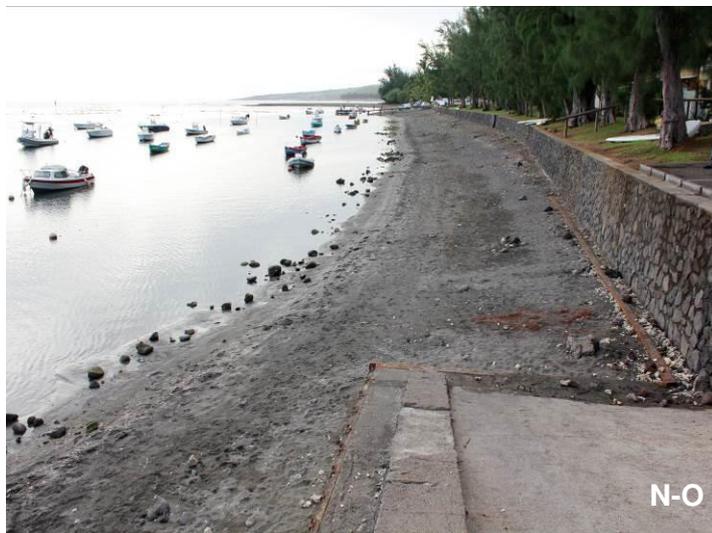
1 - Vers le Nord-Ouest
En direction de la Pointe des Sables

La plage connaît des phases d'érosion et d'accrétion successives en fonction des tempêtes australes en lien avec les échanges de la plage avec la flèche de la Pointe des Sables et l'érosion du récif. La fixation du trait de côte par les nombreux aménagements et le creusement du chenal jouent également un rôle non-négligeable dans la modification des transferts sédimentaires. Pas d'évolution remarquable par rapport aux années précédentes, excepté un léger démaigrissement en haut de plage.
