Rapport d'expertise :

Situation de gestion de crise suite à l'éboulement en masse du 08 mars 2017 en amont immédiat du bourg de la commune de Culoz (01)

BRGM/RP-66875-FR
avril 2017

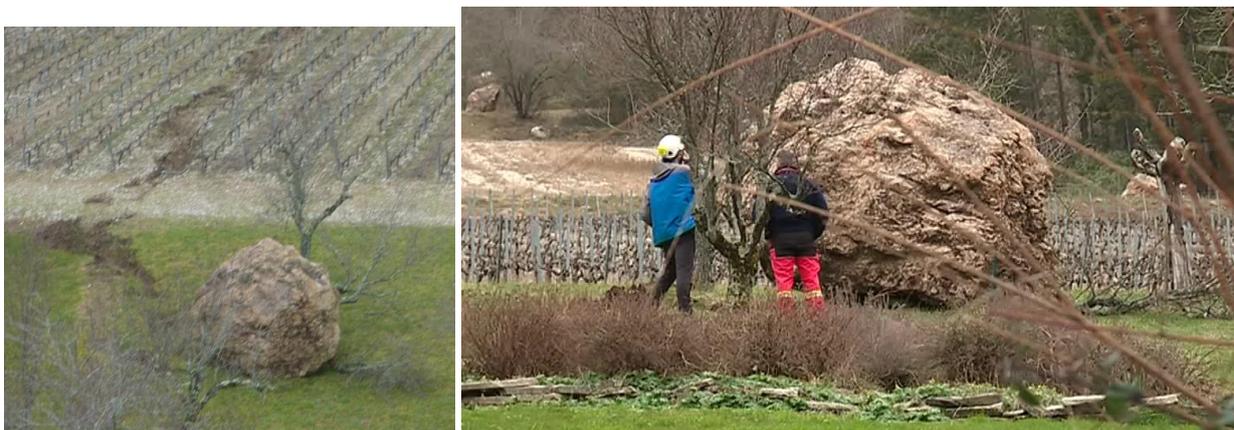
illustration 7 – Bloc de près de 10 m³ arrivé au plus près des maisons (14 m au plus près du coin de bâti du domaine du Cellier de Bel Air) après avoir labouré les parcelles viticoles amont

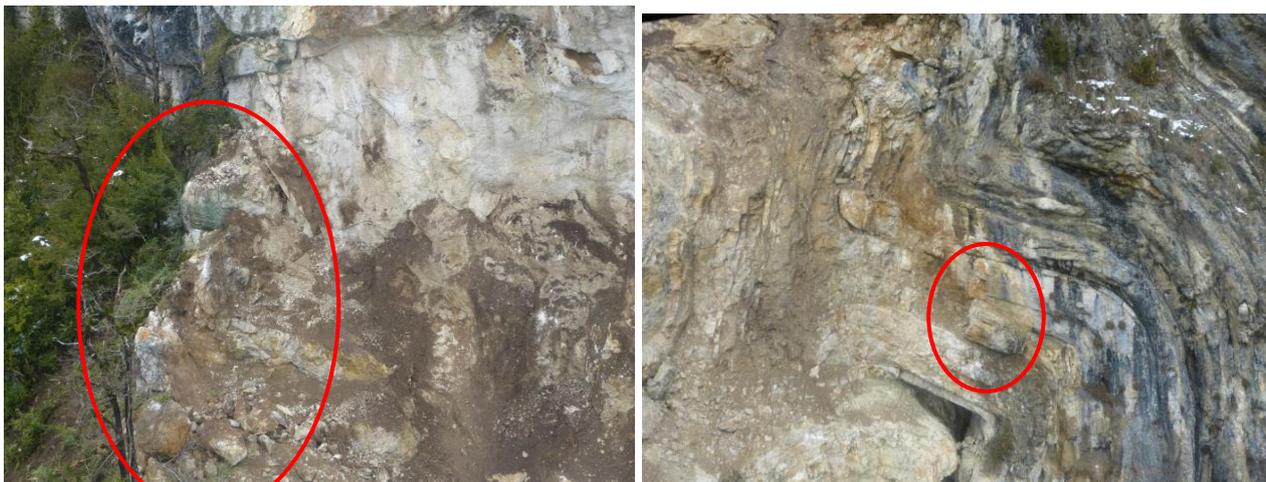
illustration 8 – Identification depuis l'hélicoptère des zones à purger d'urgence au niveau de la zone de départ initial de l'éboulement du matin (côté ouest arête de tenue suspectée comme précaire en bordure sur la gauche, et côté est deux blocs posés sur un pli sur la droite)

Une intervention d'une entreprise spécialisée en travaux acrobatiques est requise pour entreprendre des travaux de purge d'urgence. L'entreprise CAN qui travaille actuellement sur marché pour le CD01 et qui a travaillé dans le passé pour la mairie de Culoz a été contactée par la mairie de Culoz pour intervenir sur site dès le lendemain 09 mars au matin.

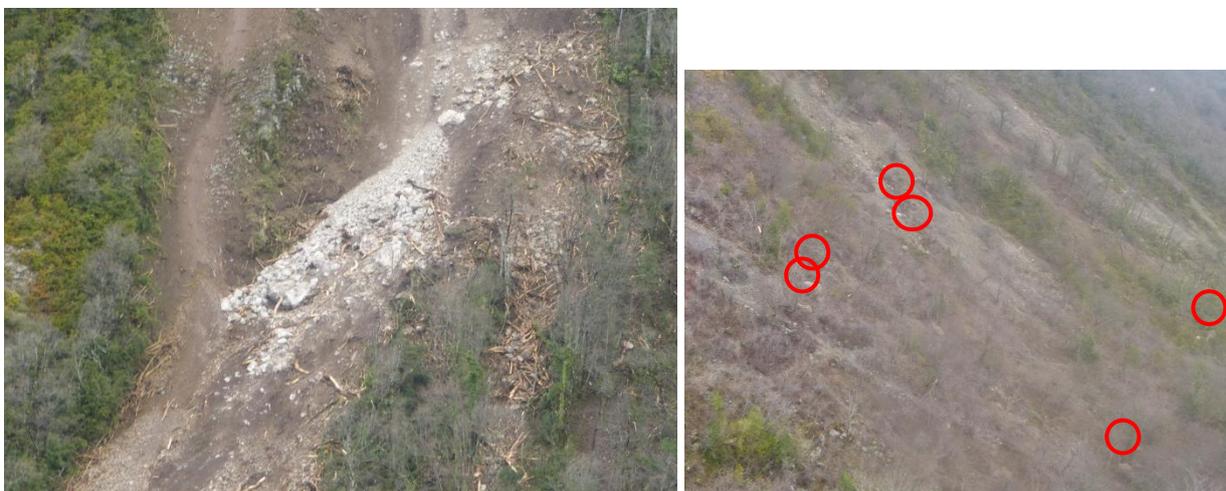
illustration 9 – zone d'accumulation d'éboulis dans le principal couloir d'éboulis dans une section de versant encore très raide (remobilisable à tout instant et au moindre déséquilibre significatif nouveau) et devant être purgée en urgence. A droite, divers blocs éparses à contrôler au-dessus de la RD120

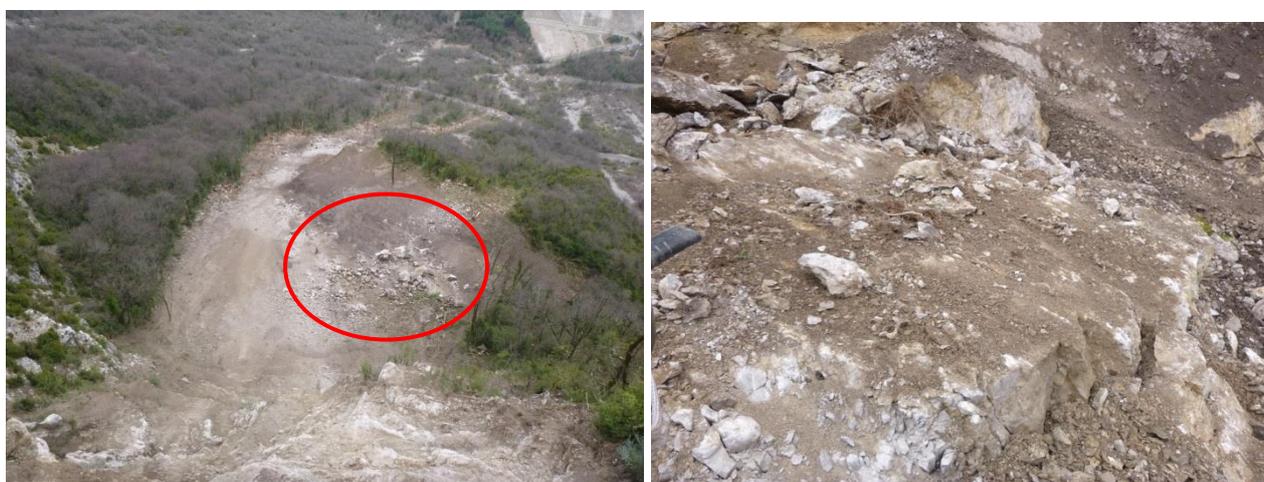
illustration 11 : zone d'accumulation de bloc en tête de couloir de propagation sous la falaise de la zone de départ et surface de rupture suspectée en pied de la zone de départ et à contrôler (photos CAN)

Le diagnostic complémentaire en falaise de SAGE réalisé dans la matinée du 10 mars a permis de mieux cerner sur la zone de départ de l'éboulement les surfaces de rupture déjà identifiées en cause, mais aussi une surface a priori de rupture en aval pendage en pied de la zone de départ (illustration 11). Les volumes instables ont été évalués et l'élimination de tout aléa rocheux à très court terme par traitement approprié a été défini (a priori par micro-minage). Il a été aussi permis de confirmer qu'il ne demeure déjà plus de masse suffisamment importante et susceptible par propagation rocheuse de pouvoir dépasser la « coulée » de l'évènement initial. De ce fait, le périmètre maintenu d'exclusion lors de ces travaux de purge d'urgence a pu être réajustée aux deux seules maisons les plus amont (maison sous l'antenne, Domaine du Cellier) où à chaque fois un bloc s'est approché à moins de 50 m. Ce périmètre a vocation à être ensuite levé à l'issue de la finalisation des travaux d'urgence entrepris par CAN.

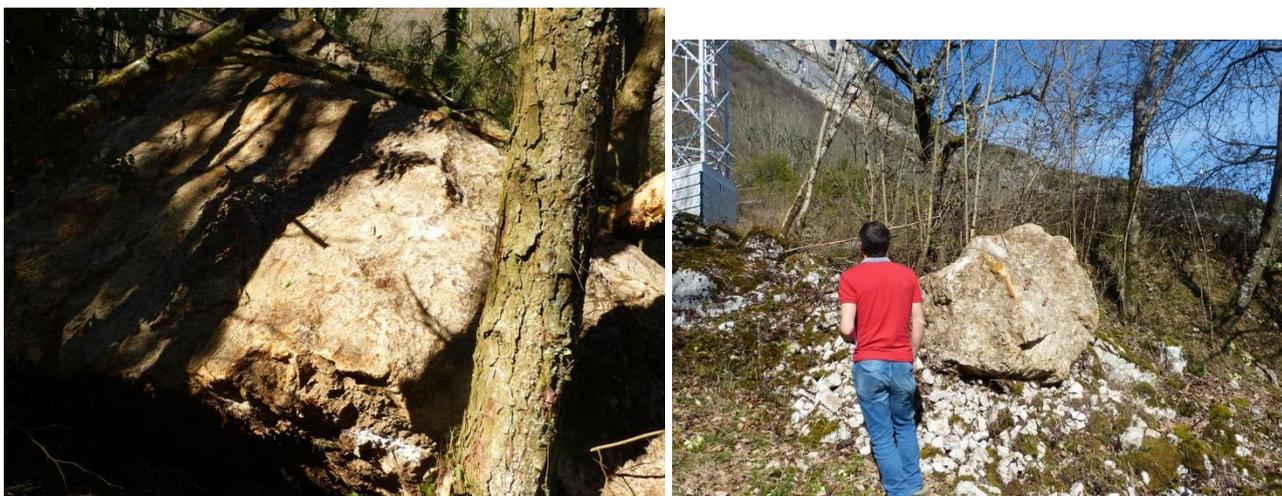
illustration 12 : Bloc de plus de 30 m³ juste en amont du dernier virage en épingle à cheveux et bloc arrêté juste sous l'antenne

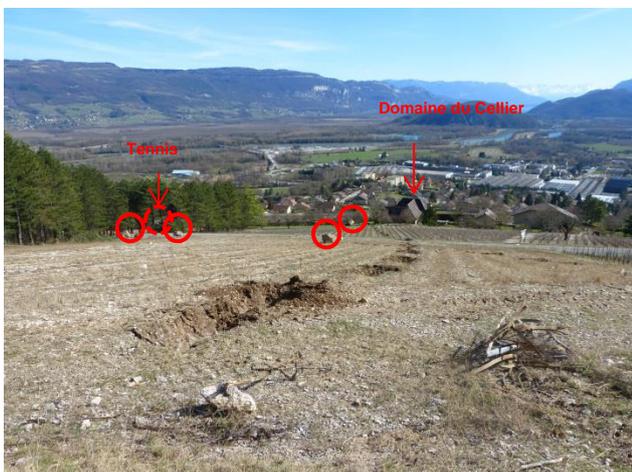
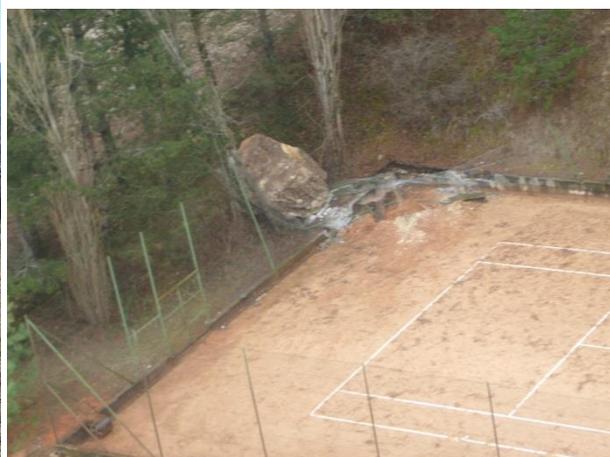
illustration 13 : propagation maximale pour des blocs en partie centrale du cône d'éboulement (labours, vignes et tennis adossés)

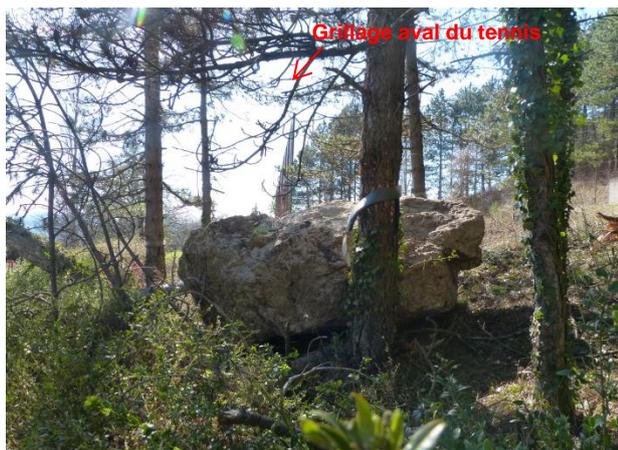
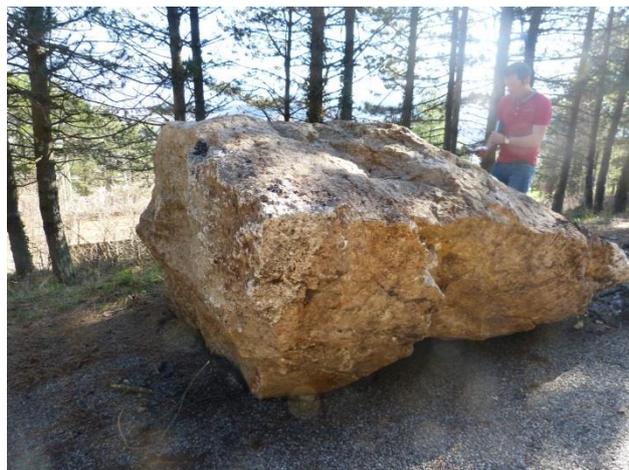
illustration 14 : 2 des 3 autres blocs arrêlés autour du tennis (au sud-est à gauche) et en amont (nord à droite)

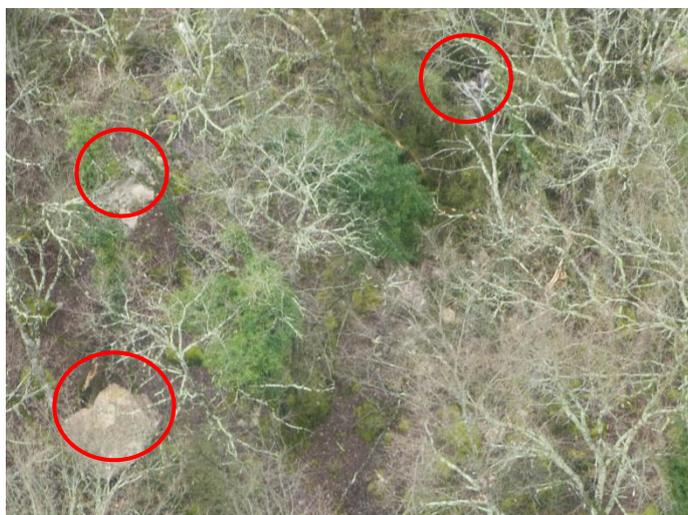
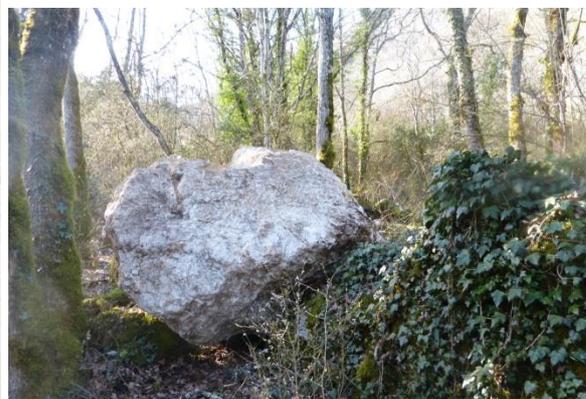
illustration 15 : série de blocs +/- alignés le long de la pente à 75 m à l'est du chemin de Longeaz (dans sa partie haute), s'étant arrêlés à 60 m avant la lisière du bois, soit 150 m des maisons les plus proches (depuis l'hélicoptère et au sol).

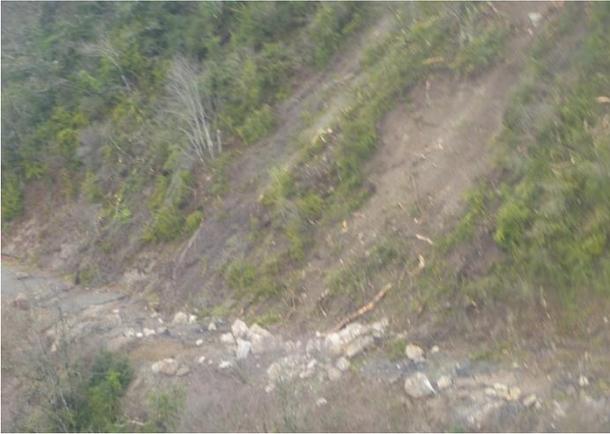
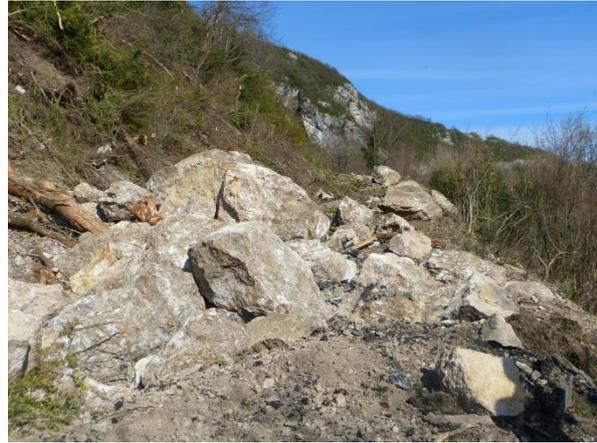
Ce linéaire supérieur de la RD120 étant situé à hauteur du versant où la pente moyenne commence à faiblir, les vitesses et l'énergie étaient à leur maximum et du coup, les dégâts sont d'autant plus conséquents.

illustration 16 : linéaire supérieure de la RD120 le plus fortement impacté (depuis l'hélicoptère et au sol)

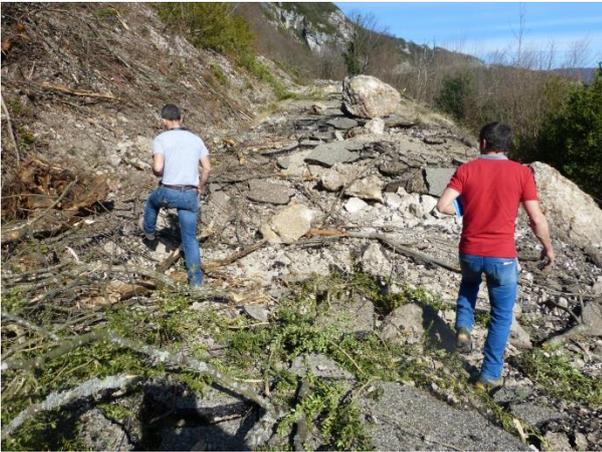
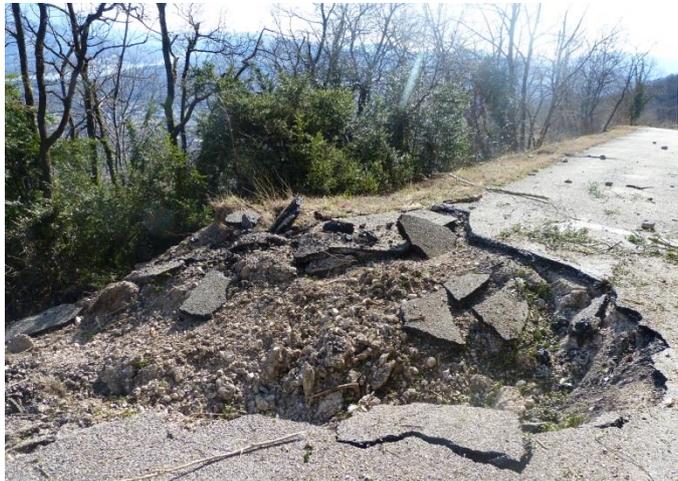
illustration 17 : linéaire supérieure de la RD120 le plus fortement endommagé (en surface et profondeur d'impact jusqu'à plus d'un mètre d'enfoncement pour les rebonds des blocs les plus massifs)

Malgré la largeur du linéaire atteint (410 m linéaire), l'importance des dégâts en superficie touchée et en profondeur d'enfoncement des assises de chaussée de ces R.D (jusqu'à plus d'un mètre d'amplitude verticale), il n'y a pas eu d'arrachement complet des assises profondes de la route.

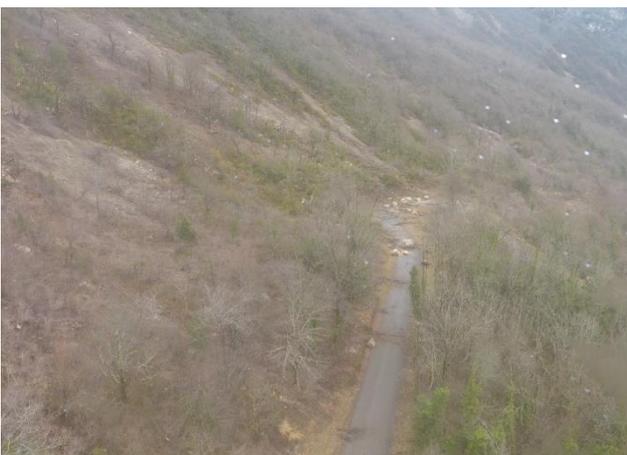
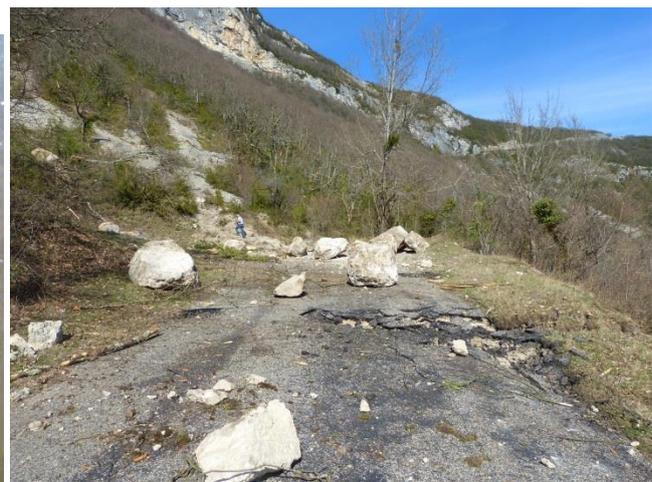
illustration 18 : virages de la RD120 en lacet également atteints (blocs stoppés et impact des rebonds).

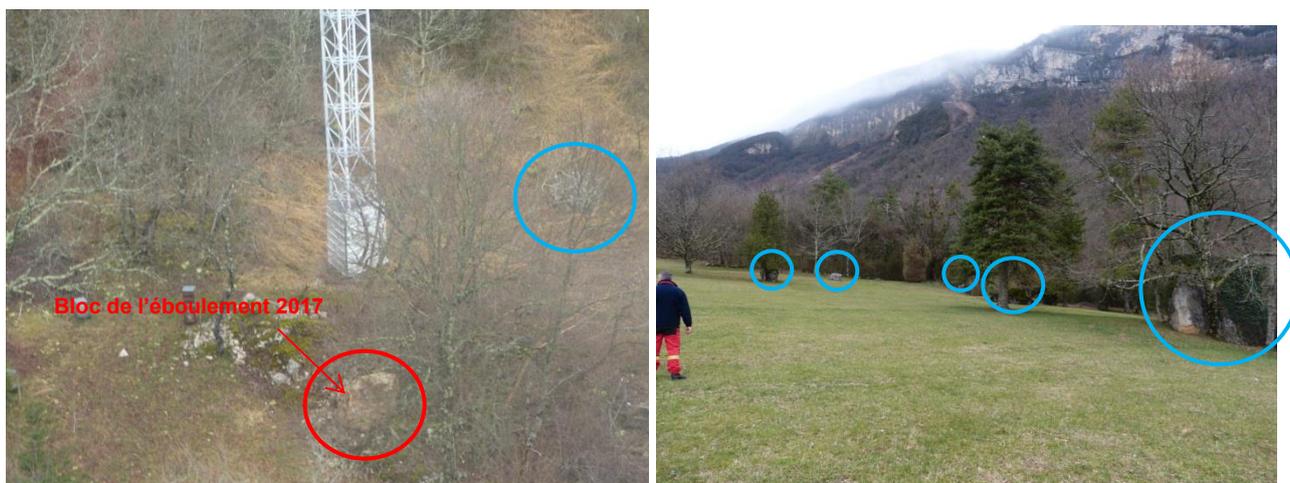
illustration 19 : blocs présents dans le versant à proximité des enjeux bâtis et antérieurs à l'éboulement de mars 2017 (cercles bleus)

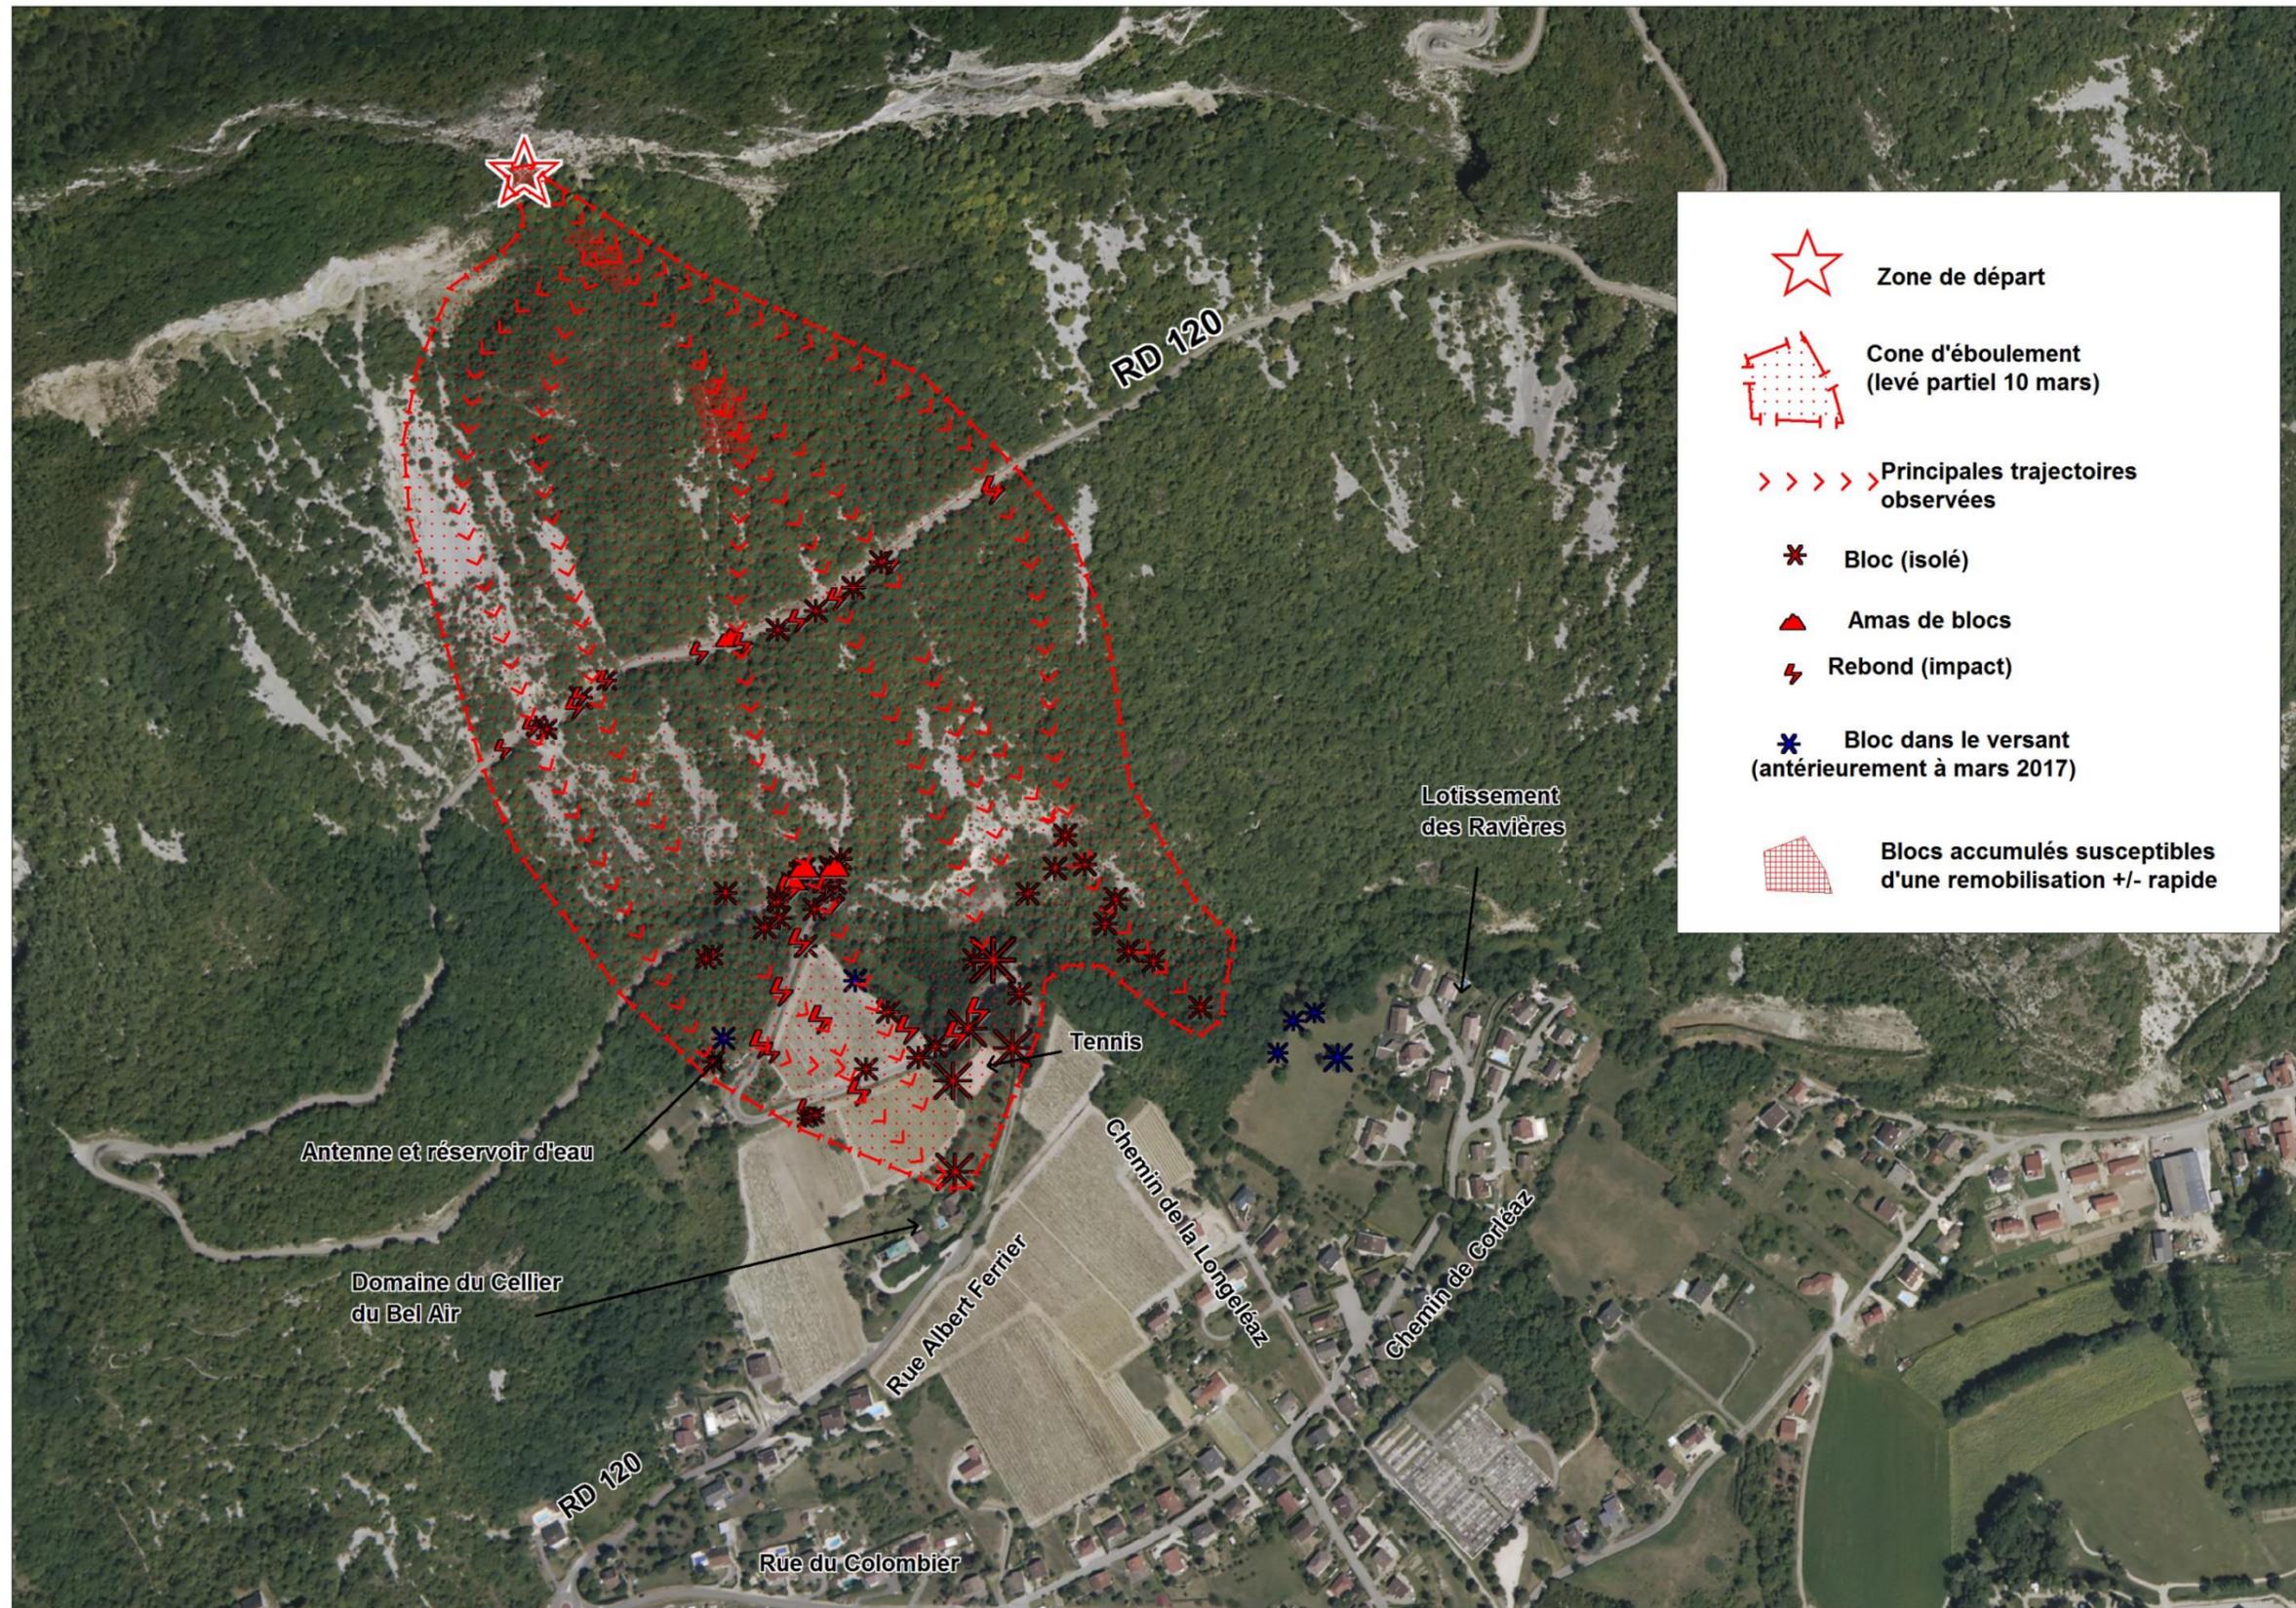
illustration 20 : situation de l'éboulement tel que constaté à l'issue du 10 mars

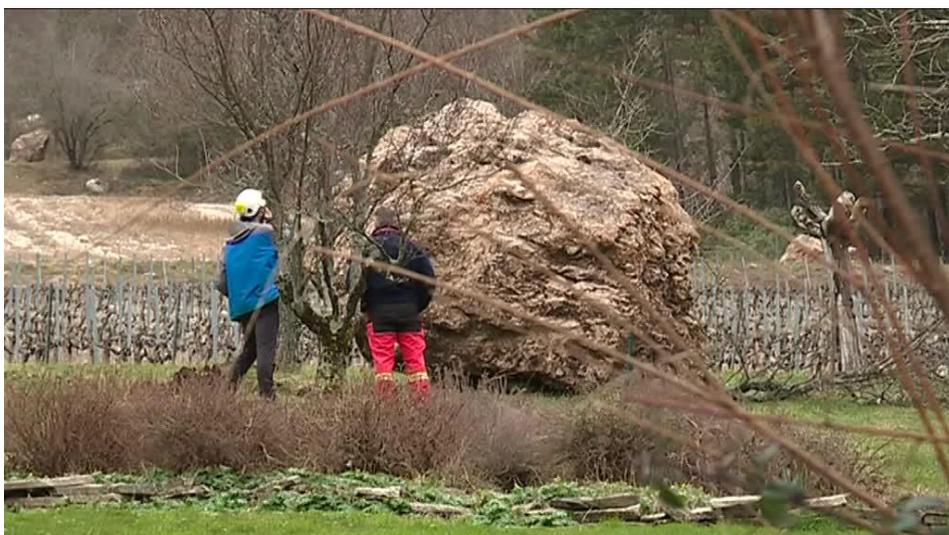
Bloc de près de 10 m³ arrivée au plus près des maisons (14 m du bâti du domaine du Cellier de Bel Air)

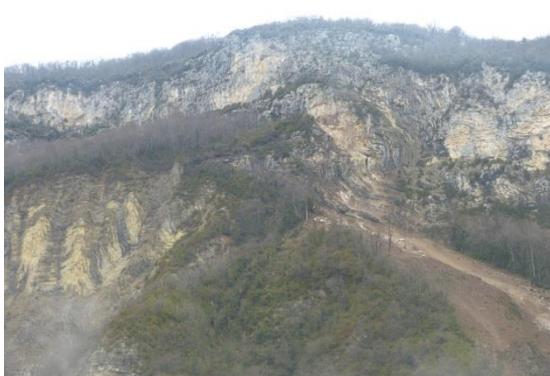
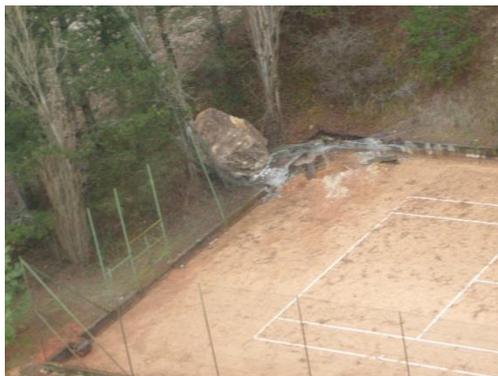
Aperçu de la zone de départ sur la falaise avec la saignée créée dans le versant boisé par le couloir de propagation principal. Impact en aval des plus gros blocs, comme ici au niveau du tennis. (survol hélico)

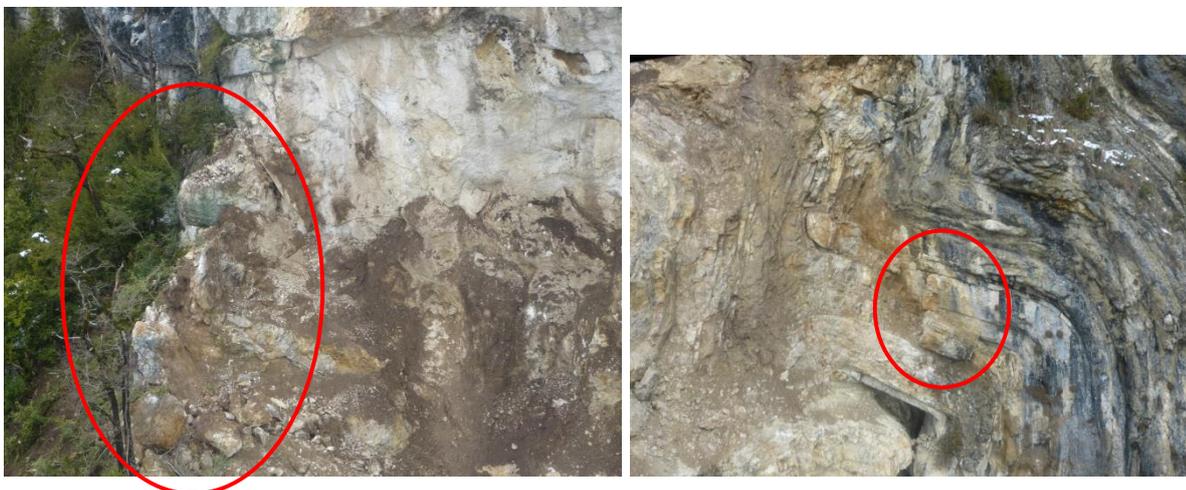
- la zone de départ (2 blocs posés + 1 arête en bordure d'arrachement d'allure incertaine) : propagation a priori moindres que celles liées à l'éboulement initial. Cependant, compte tenu de la divagation de certaines trajectoires il ne peut être complètement exclu qu'une atteinte au-delà de la propagation de l'évènement principal (guère au-delà vu les pentes moins prononcées et les terrains meubles présents peu favorables à une augmentation des distances de propagation) puisse s'observer ;
- la zone de propagation : accumulation d'éboulis dans les parties encore très raides du versant. Des remobilisations ultérieures d'éléments rocheux sont attendues avec néanmoins des atteintes extrêmes en aval moindres que celles observées.

Zones à purger d'urgence (arête en bordure sur la gauche et deux blocs posés sur un pli sur la droite)

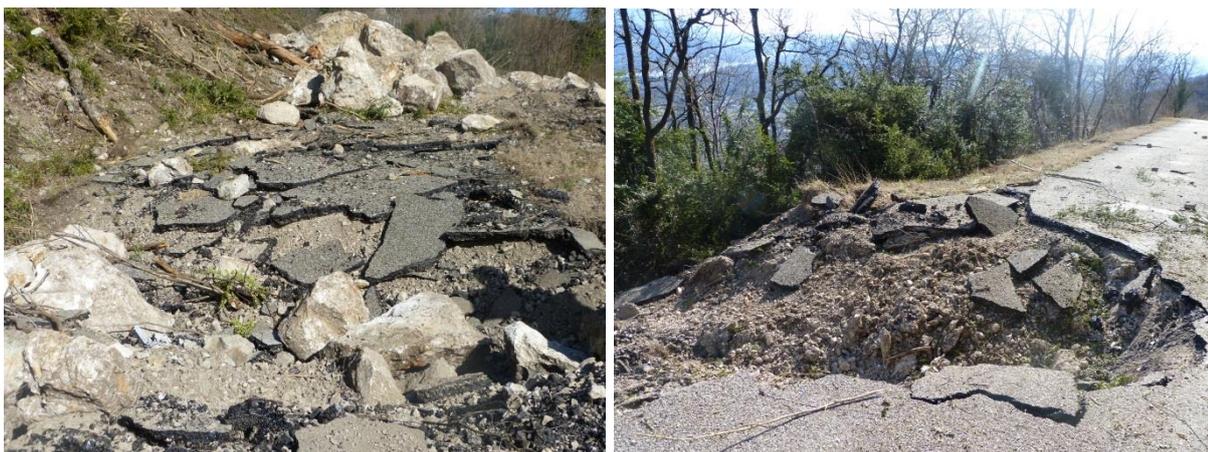
Impacts multiples, parfois profonds sur la RD120
