# Rapport d'expertise :

## Surveillance de l'évolution des deux glissements de terrain à l'Est de Grand Ilet, Ravine Roche à Jacquot Bilan du suivi réalisé de 2015 à 2019

BRGM/RP- 69492-FR  
Avril 2020

**Localisation géographique du sujet de l'expertise : Ravine Roche à Jacquot – Grand Ilet - Salazie**

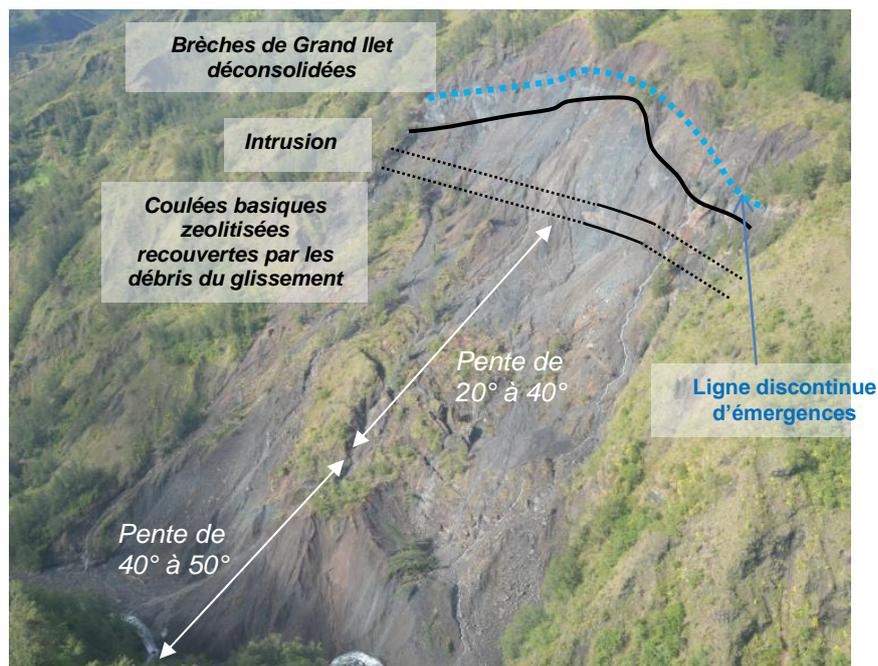
Figure 2 : Géologie du glissement de la Ravine Roche à Jacquot aval

La ligne discontinue d'émergences marque la limite entre le glissement de grande ampleur actif de Grand Ilet et son substratum (ligne noire).

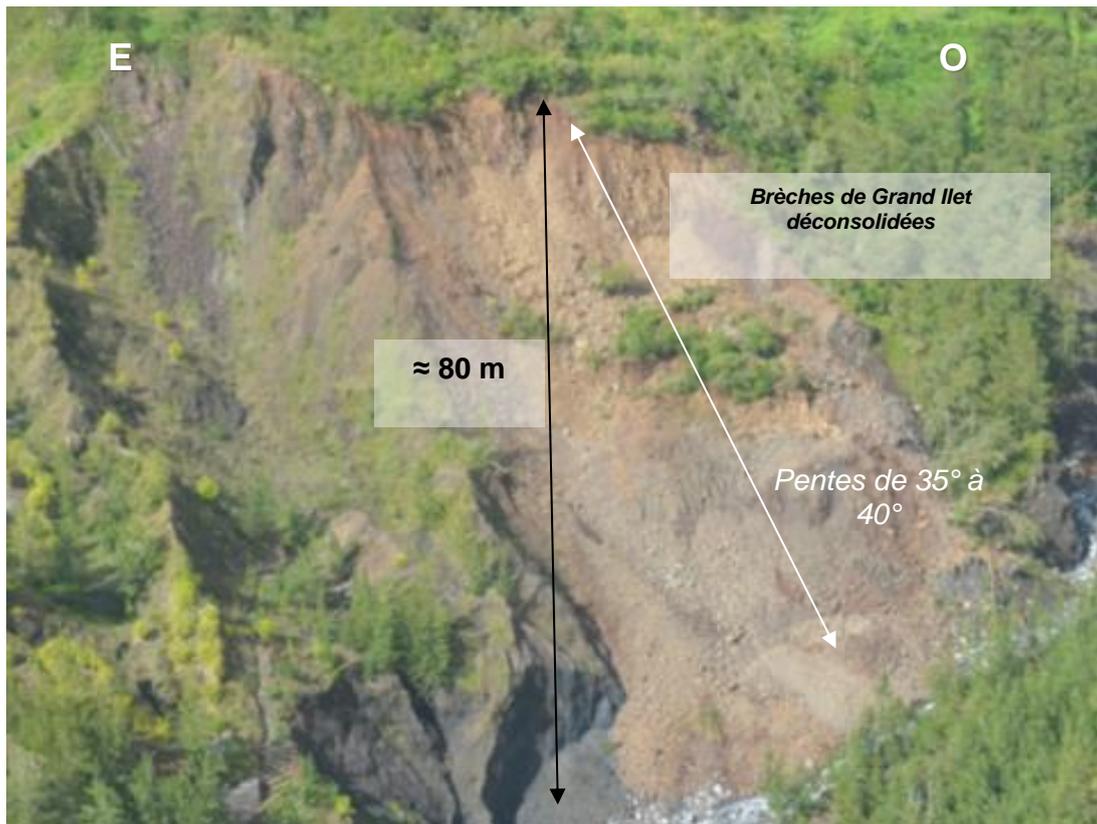
Configuration géologique et géomorphologique du secteur : Le secteur glissé se situe sur une pente de 80 m de hauteur et dont la pente topographique avoisine 35-40° (Figure 4). Cette pente était peu végétalisée et était déjà sujette à de nombreux éboulements lors de chaque épisode de précipitations intenses. De nombreuses sources émergent sur la pente notamment au niveau de la base du glissement de Grand-Ilet (Belle 2014). La pente est constituée de brèches de Grand-Ilet déconsolidées.

Figure 4 : Vue sur le glissement de terrain Nourry (10/01/2014)

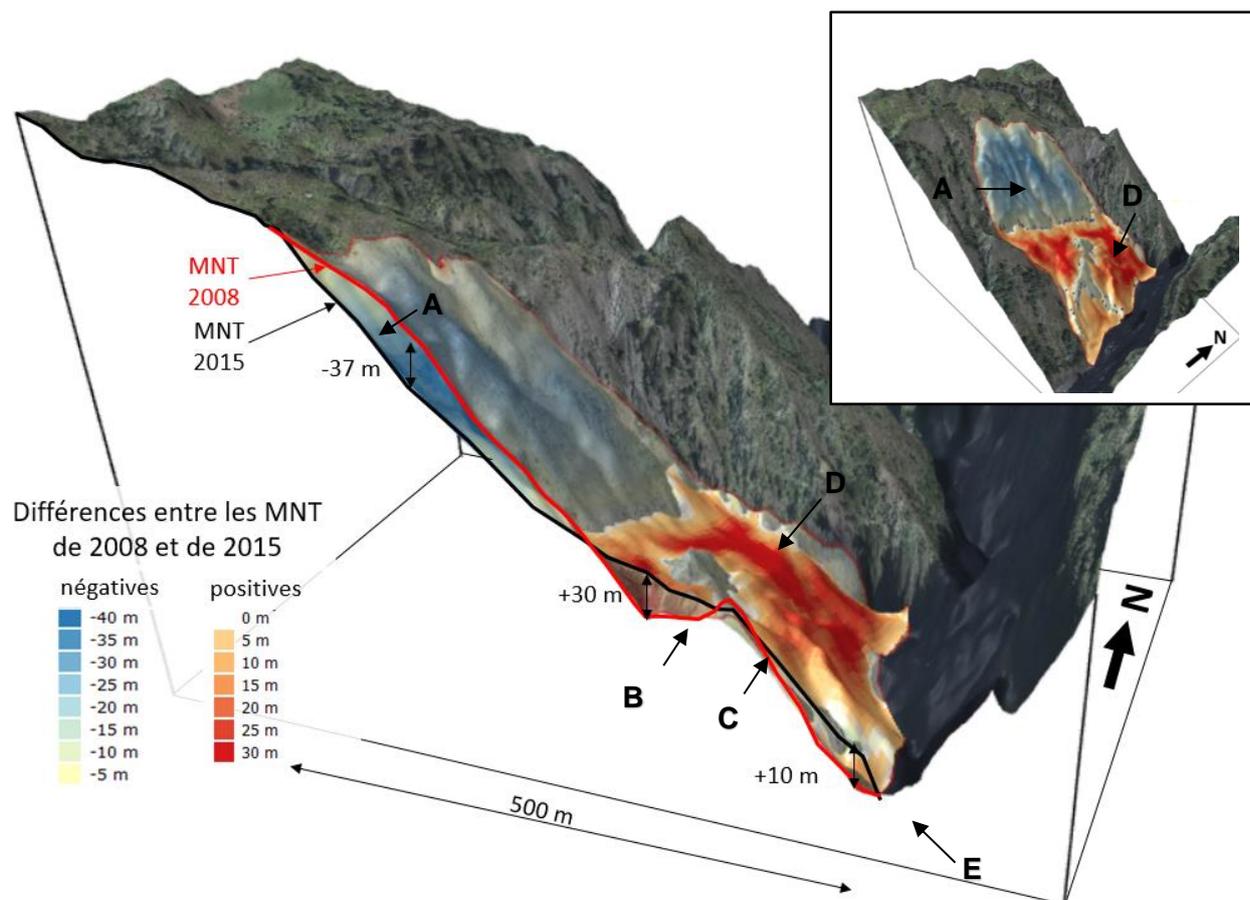
En juillet 2015, soit 18 mois après le déclenchement du glissement, un écart de volume de l'ordre de **175 000 m<sup>3</sup>** est donc observé entre les matériaux érodés et les matériaux accumulés. Cette

différence peut être imputable aux matériaux remobilisés en pied du glissement par la rivière dans la Ravine Roche à Jacquot (transport solide).

Figure 6 : Représentation de la différence d'altitude entre le MNT de 2015 (Sintégra) et celui de 2008 (IGN) drapé sur le MNT de 2008 au niveau du glissement de ravine Roche à Jacquot aval. A zone d'ablation, B. Comblement d'une dépression en amont des éperons rocheux, C. Disparition d'éperons rocheux, D. Zone d'accumulation, E. Comblement du lit de la rivière de la Ravine Roche à Jacquot.

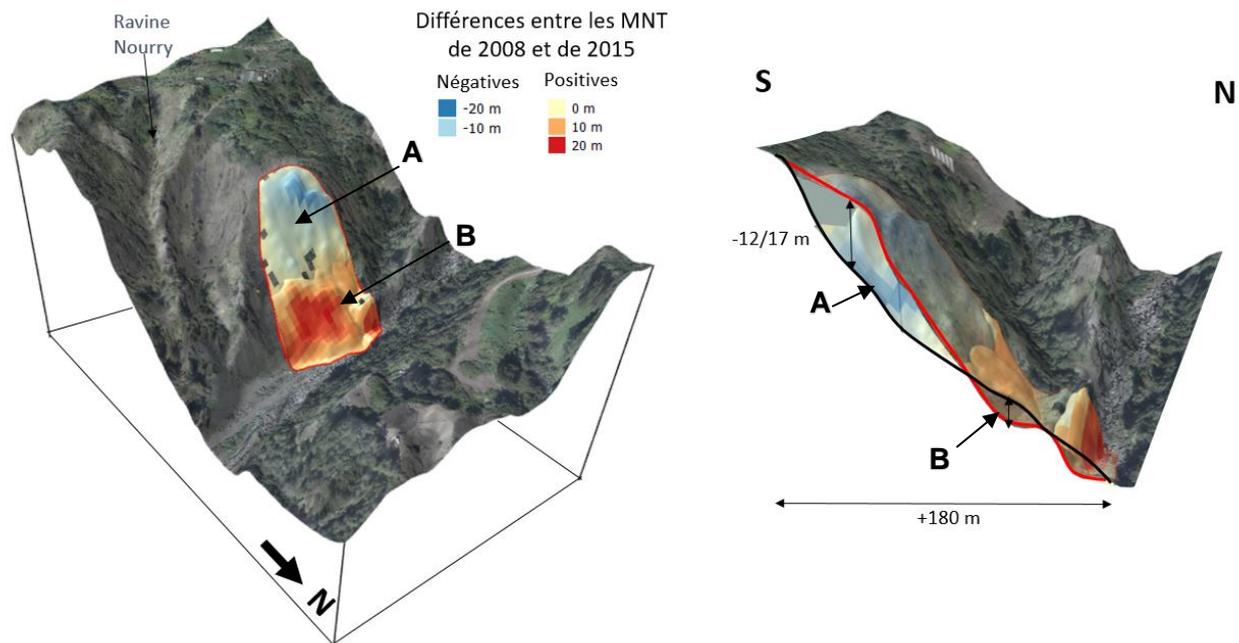
- A.** La zone d'ablation repérée à les caractéristiques suivantes:
- Une surface de 3 300 m<sup>2</sup> ;
  - L'épaisseur maximale de la zone de départ approche une vingtaine de mètres ;
  - Le volume glissé est estimé à **18 600 m<sup>3</sup>** (+/- 660 m<sup>3</sup>) selon la méthode proposée par James et al, 2012 pour quantifier les changements de topographie à partir de comparaison de MNT.
- B.** Une part importante des masses glissées (~10 000m<sup>3</sup>) subsiste au pied de la zone d'initiation dans un contexte de pente marquée.

La différence de volume entre la zone d'ablation et la zone d'accumulation suppose qu'environ **7 000 m<sup>3</sup>** de matériaux ont transités dans la ravine.

Figure 7 : Représentation de la différence d'altitude entre le MNT de 2015 (Sintégra) et celui de 2008 (IGN) drapé sur le MNT issue de donnée de 2008 au niveau du glissement Nourry. A : zone d'ablation et B : Zone d'accumulation.

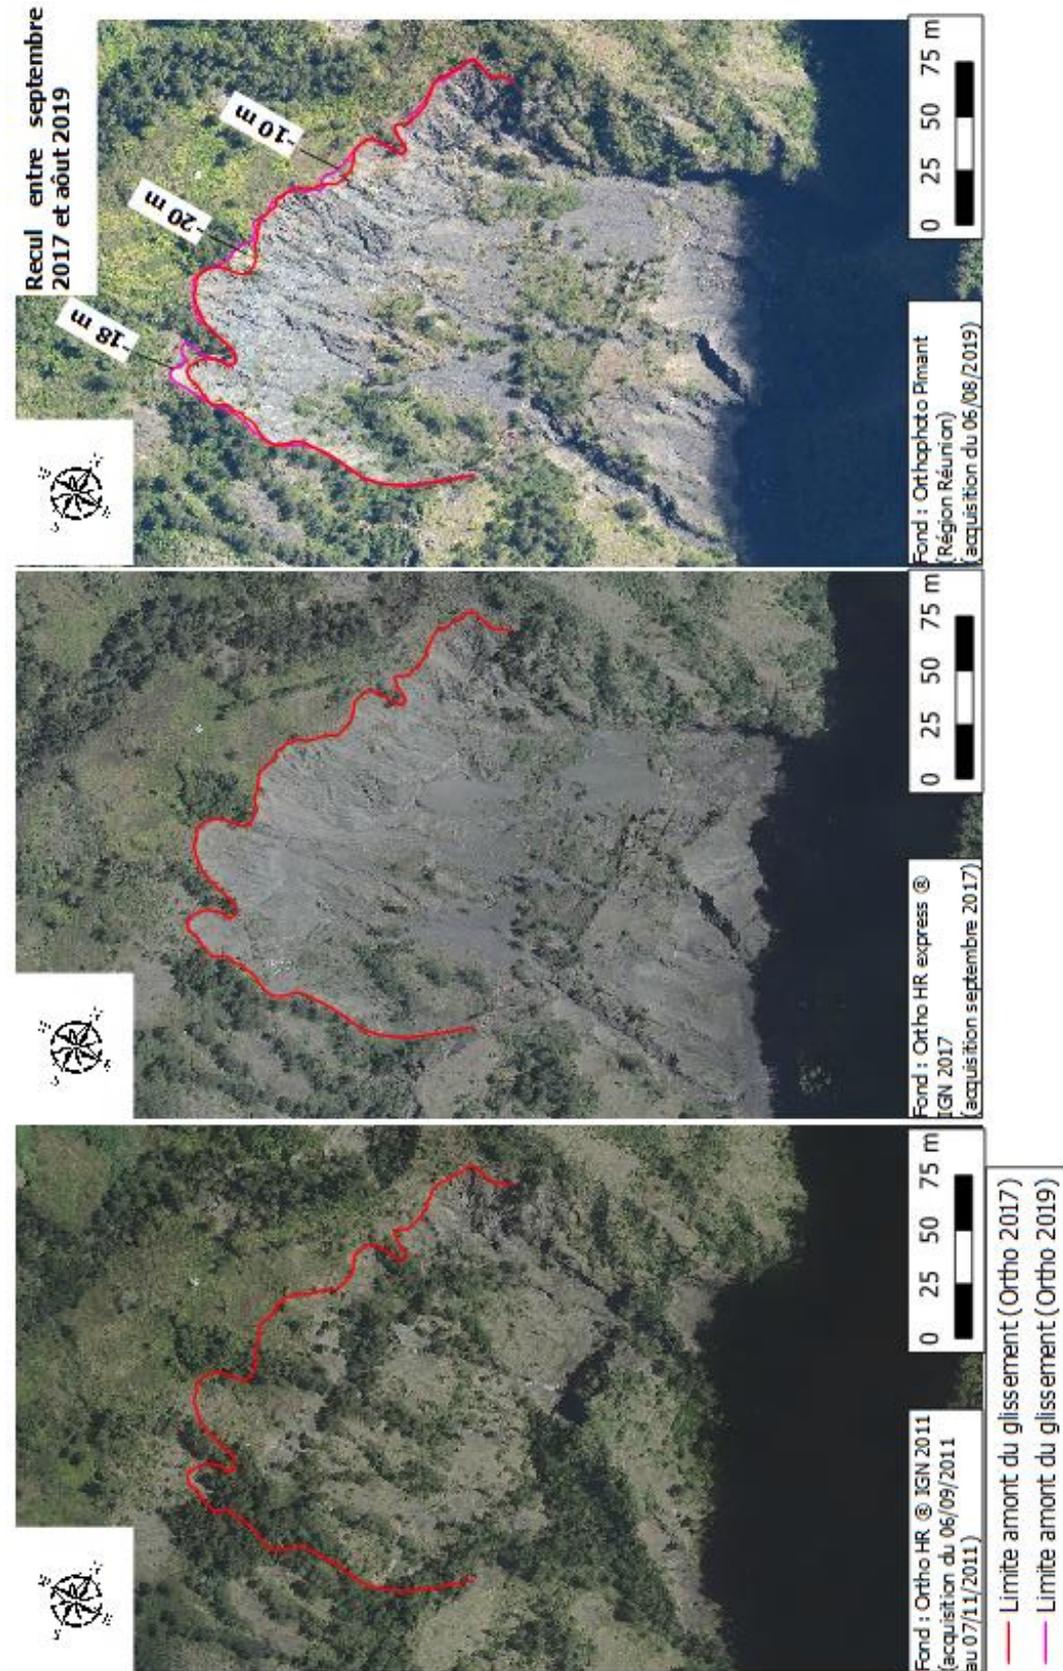
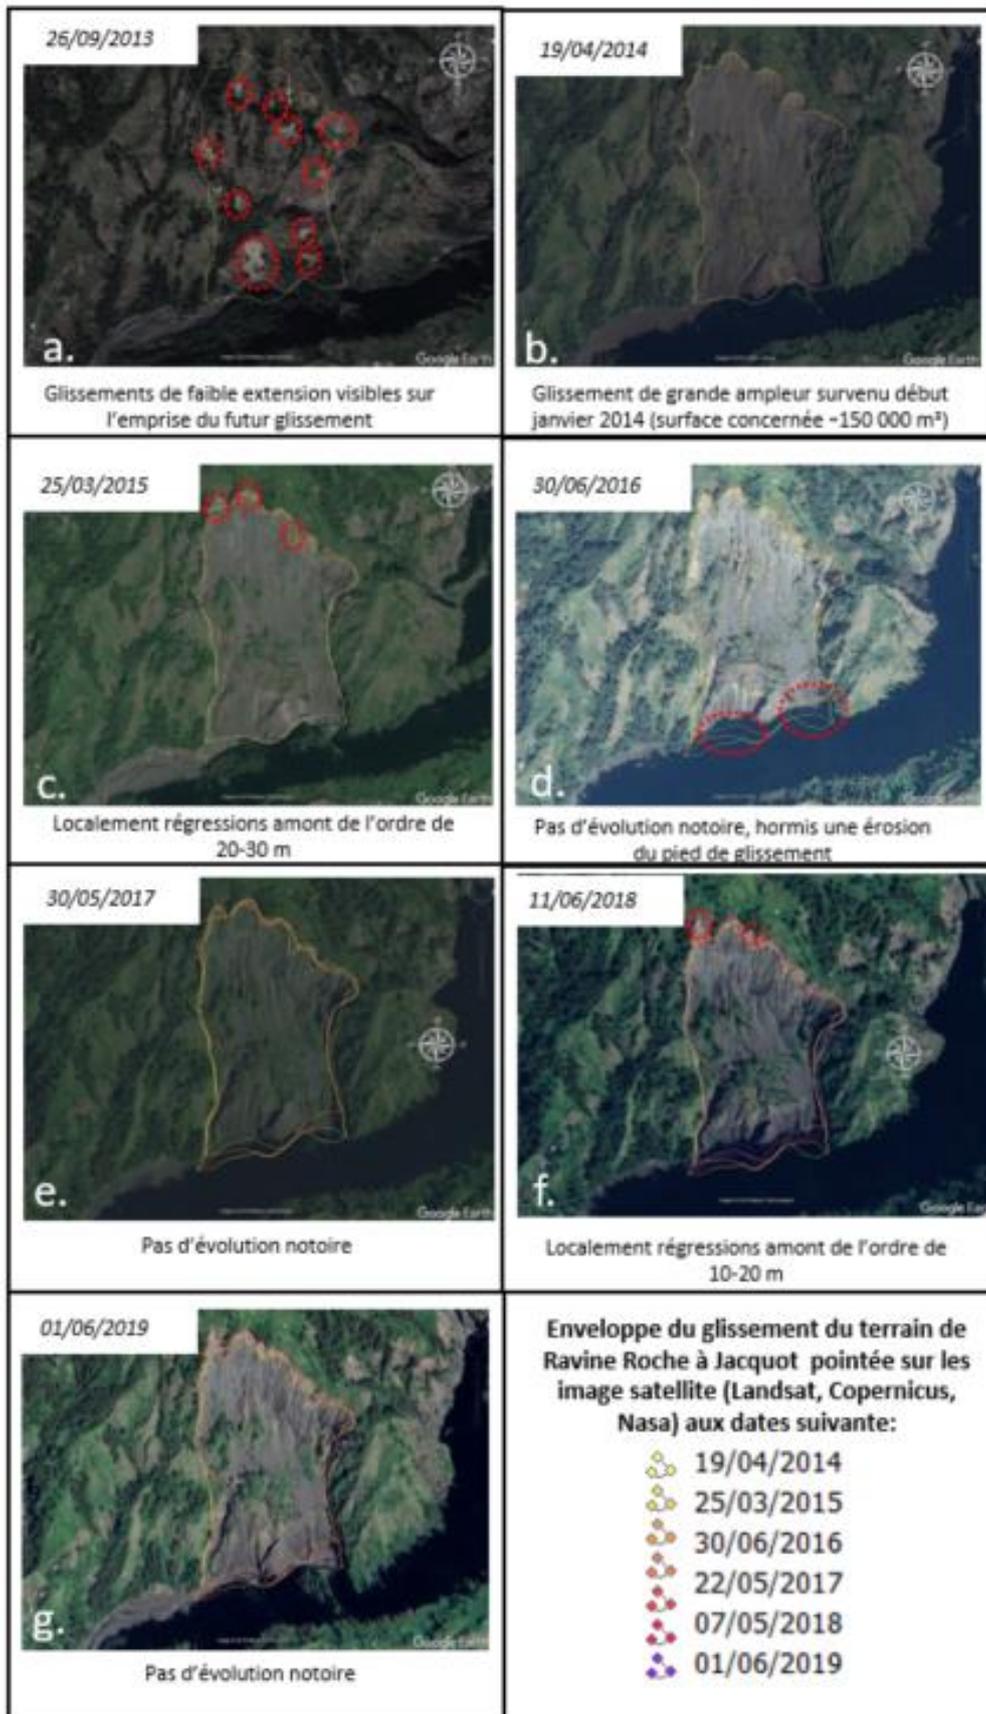
- Des phénomènes localisés d'érosion régressive de la cicatrice d'arrachement. Ces reculs sont notamment observés lors de la saison des pluies 2015, marquée par le passage de la tempête Haliba (reculs de 20 à 30 m visibles sur les images satellites, Figure 9c.), puis lors de la saison des pluies 2018 marquée par le passage de plusieurs dépressions tropicales (Ava, Berguitta, Dumazile, Fakir) (reculs de 10 à 20 m, Figure 8f). Lors des autres saisons cycloniques il n'a pas été observé d'évolution notable de la cicatrice amont du glissement ;

- Aucune régression latérale du glissement ;
- Une érosion du pied du glissement (recul de la rive droite) ;
- Une revégétalisation de la zone centrale du glissement ;

Figure 8 : Comparaison diachronique des ORTHO© IGN de 2011, 2017, 2018

Figure 9 : Comparaison diachronique d'images satellites des dates suivante 26/09/2013, 19/04/2014, 25/03/2015, 30/06/2016, 22/05/2017, 07/05/2018 et 01/06/2019) (source : ©GoogleEarth)

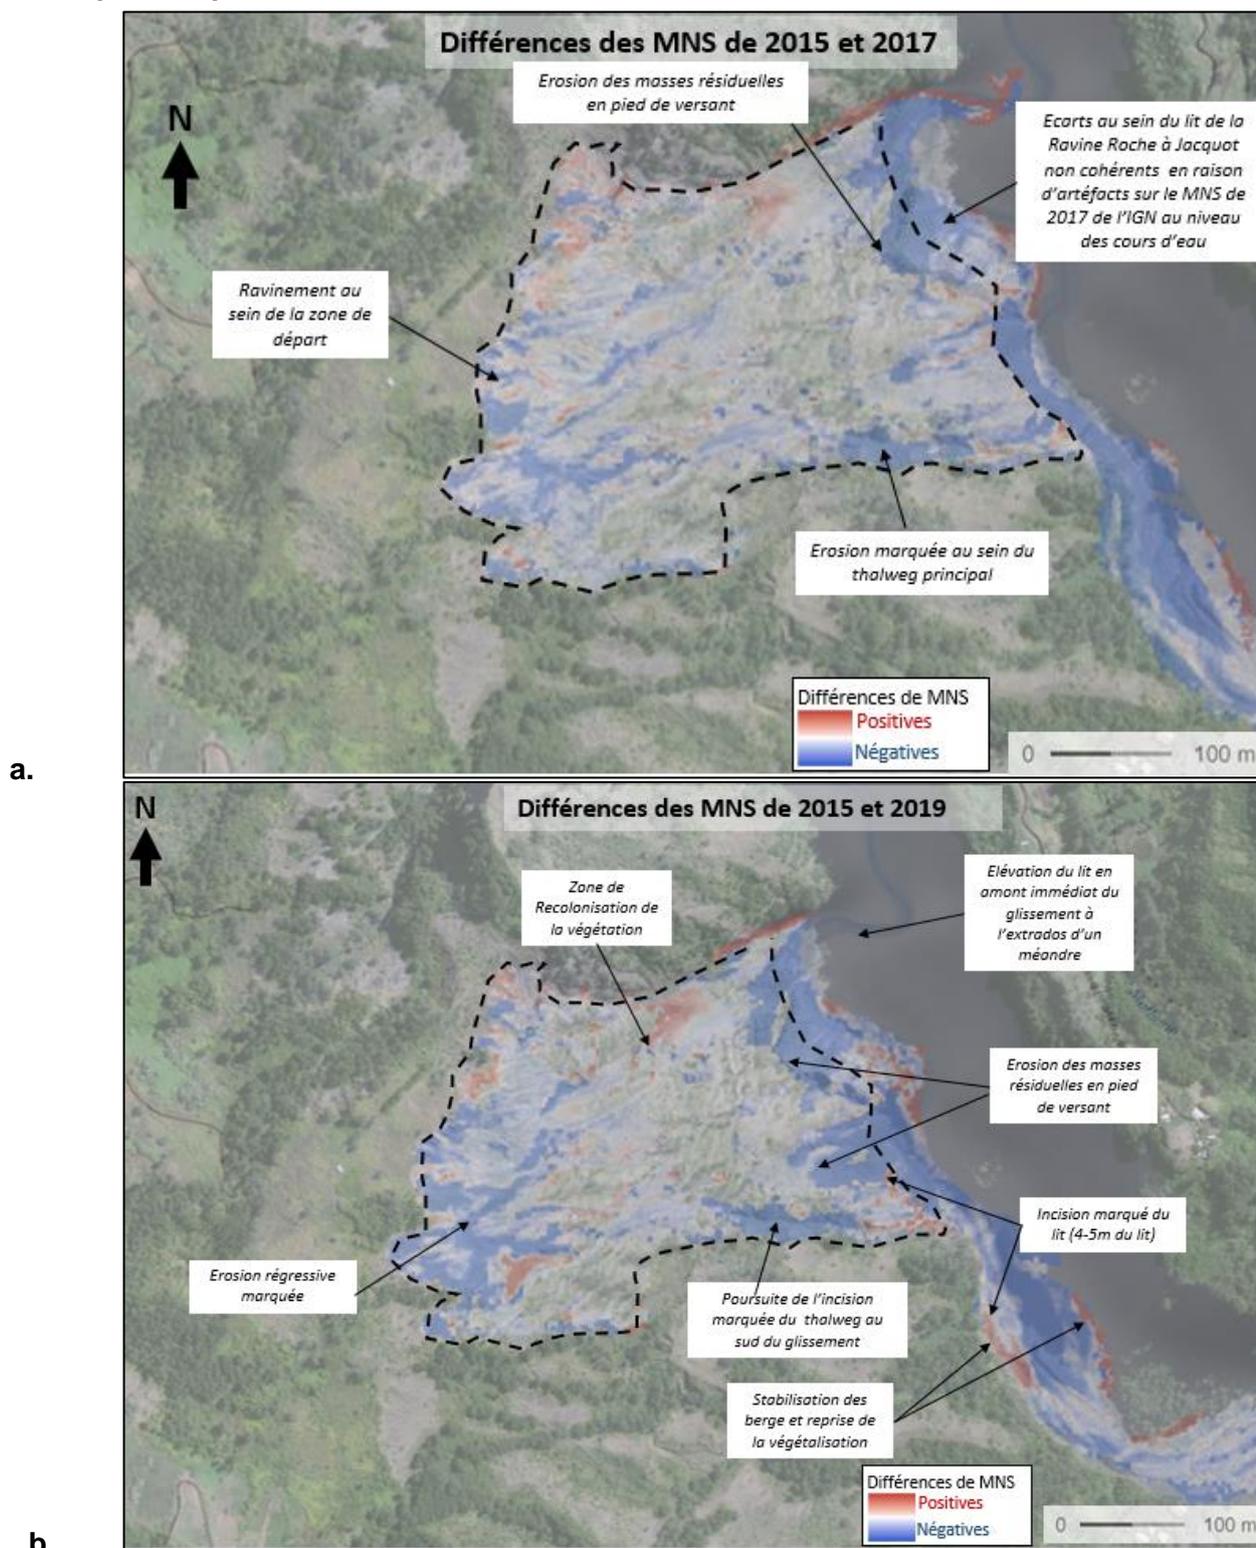
Figure 10. Suivi de l'évolution de l'Est de Ravine Roche à Jacquot et du glissement éponyme entre 2015 et 2017 et 2015 et 2019 à partir des MNS 2015, 2017 et 2019 (voir tableau 2). L'enveloppe du glissement est dessinée en pointillés noirs. En rouge figurent les zones d'accumulation et en bleu les zones d'érosion. On note que le MNS 2017 n'est pas exploitable dans la Ravine Roche à Jacquot car lissé.

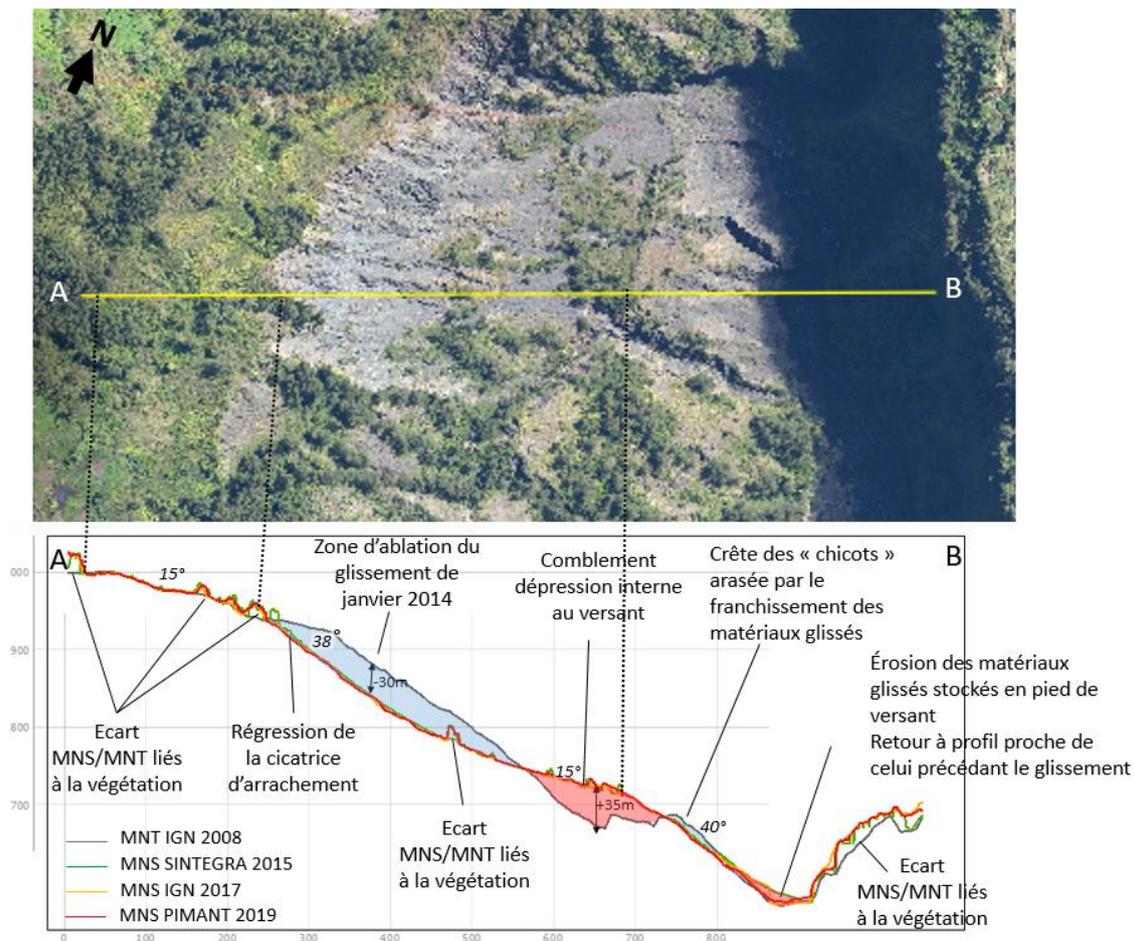
Au sud du glissement de Ravine Roche à Jacquot aval, la comparaison des MNS de 2015, 2017 et 2019 (Figure 11) montre :

- Une érosion (baisse d'altitude de quelques mètres) de l'escarpement principal du glissement ;
- Une régression d'une dizaine de mètres de la limite amont du glissement vers l'ouest en accord avec les observations faites sur les orthophotographies ;
- Une incision marquée (~10 m) des masses glissées au pied du glissement entre 2015 et 2017. Entre 2017 et 2019 cette érosion s'est poursuivie, en 2019 la topographie du lit de la rivière au niveau de la coupe A-B est semblable à celle de 2008. La rivière aurait donc mis 4 ans à revenir à son état d'équilibre en cet endroit ;
- Peu (pas) d'évolution de la topographie sur la zone de replat intermédiaire.

Figure 11. Profils topographiques des MNT de 2008, 2015 et des MNS de 2017 et 2019 sur un axe longitudinal au sud du glissement de Ravine Roche à Jacquot aval. En rouge sont figurées les zones d'accumulation, en bleue sont représentées les zones d'ablation. Le secteur du profil de 2017 situé dans la ravine n'est pas exploitable.

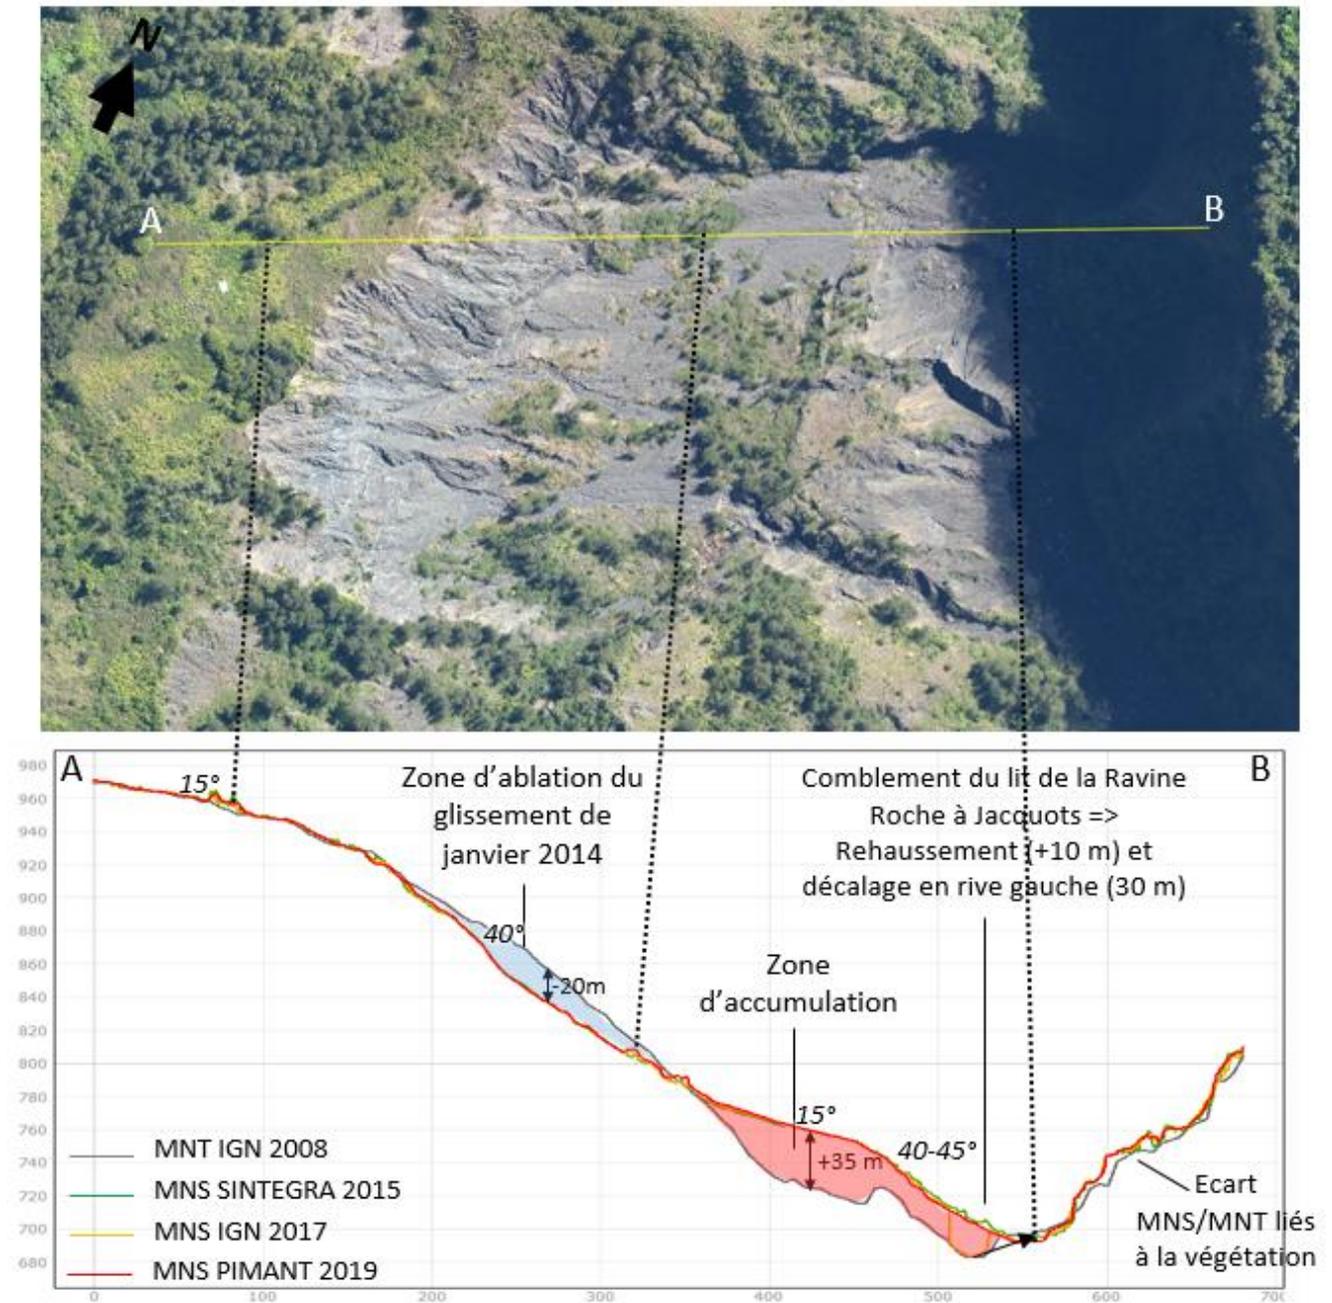
Au nord du glissement de Ravine Roche à Jacquot aval, la comparaison des MNS de 2015, 2017 et 2019 (Figure 12) montre :

- Peu (pas) d'érosion de l'escarpement principal sur cette coupe;
- Une érosion des matériaux glissés en pied de versant conduisant à un raidissement de ce dernier ;
- Une migration progressive du lit mineur de la rivière vers la rive droite (20 m entre en 2015 et 2019) participant à l'érosion (sapement) du pied de versant ;
- Le maintien de masses glissées en pied de versant, sur des épaisseurs importantes (10-30 m), dans un contexte de pente marquée (40-45°).

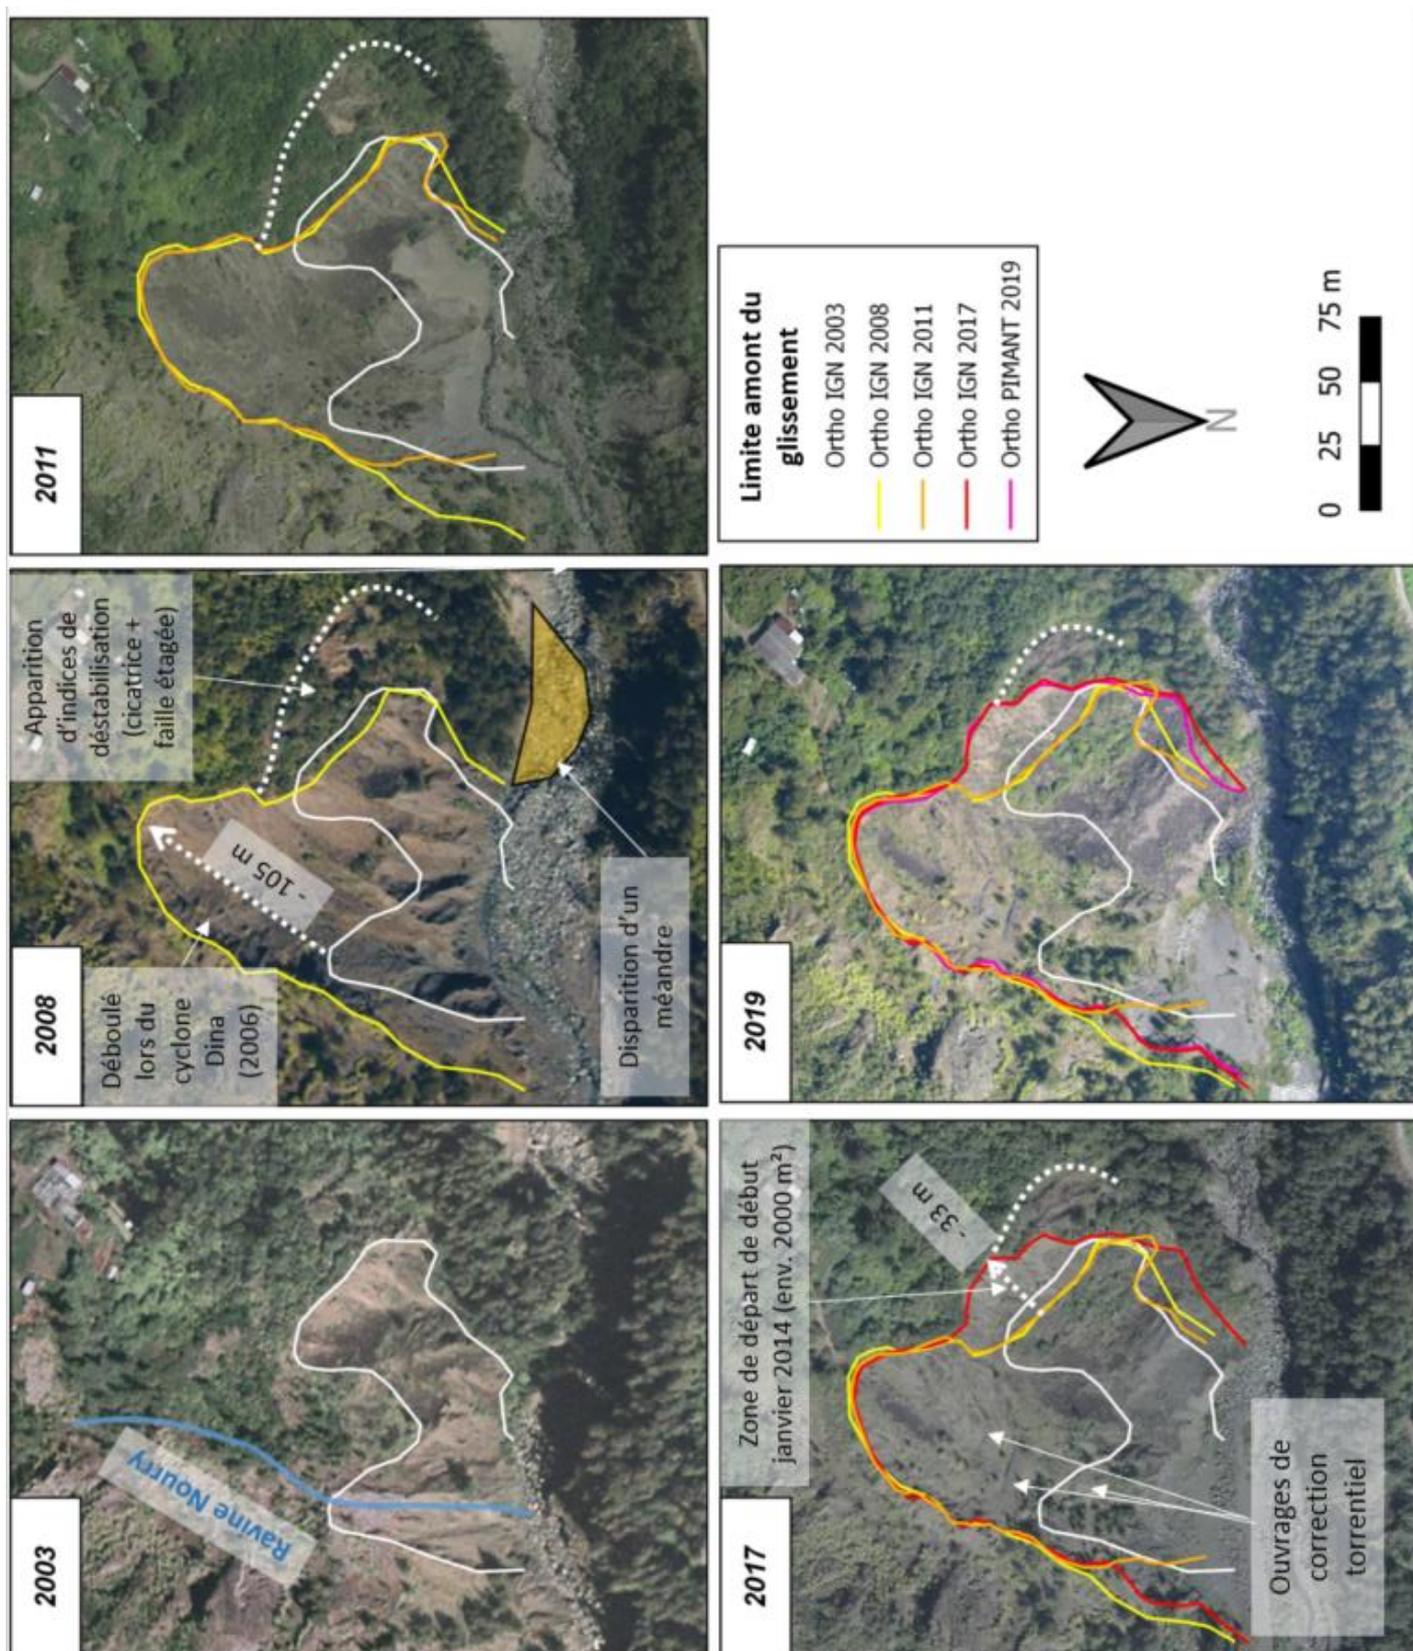
- o Apparition d'une fracture d'une centaine de mètres à l'Ouest de la ravine Nourry. Elle délimite l'amont d'un glissement ayant un déplacement de quelques mètres vers le Nord-Ouest.

- o Incision et disparition d'un méandre en rive droite de la Ravine Roche à Jacquot.
- Entre 2008 et 2011 : pas d'évolution notoire.
- Entre 2011 et 2017 : Glissement à l'Ouest de la Ravine de Nourry lors de cyclone Bèjisa le 02/01/2014. Recul d'une trentaine de mètres sur environ 60 m de large (soit 3 300 m<sup>2</sup>) de la limite tracée en 2003. L'escarpement principal de ce glissement se situe au niveau de la fracture identifiée sur l'orthophotographie de 2008.

- De 2017 à 2019 : pas d'évolution notoire.

Figure 13 Comparaison diachronique des contours de la cicatrice d'arrachement sur la base des ORTHO® IGN de 2003, 2008, 2011, 2017, 2018

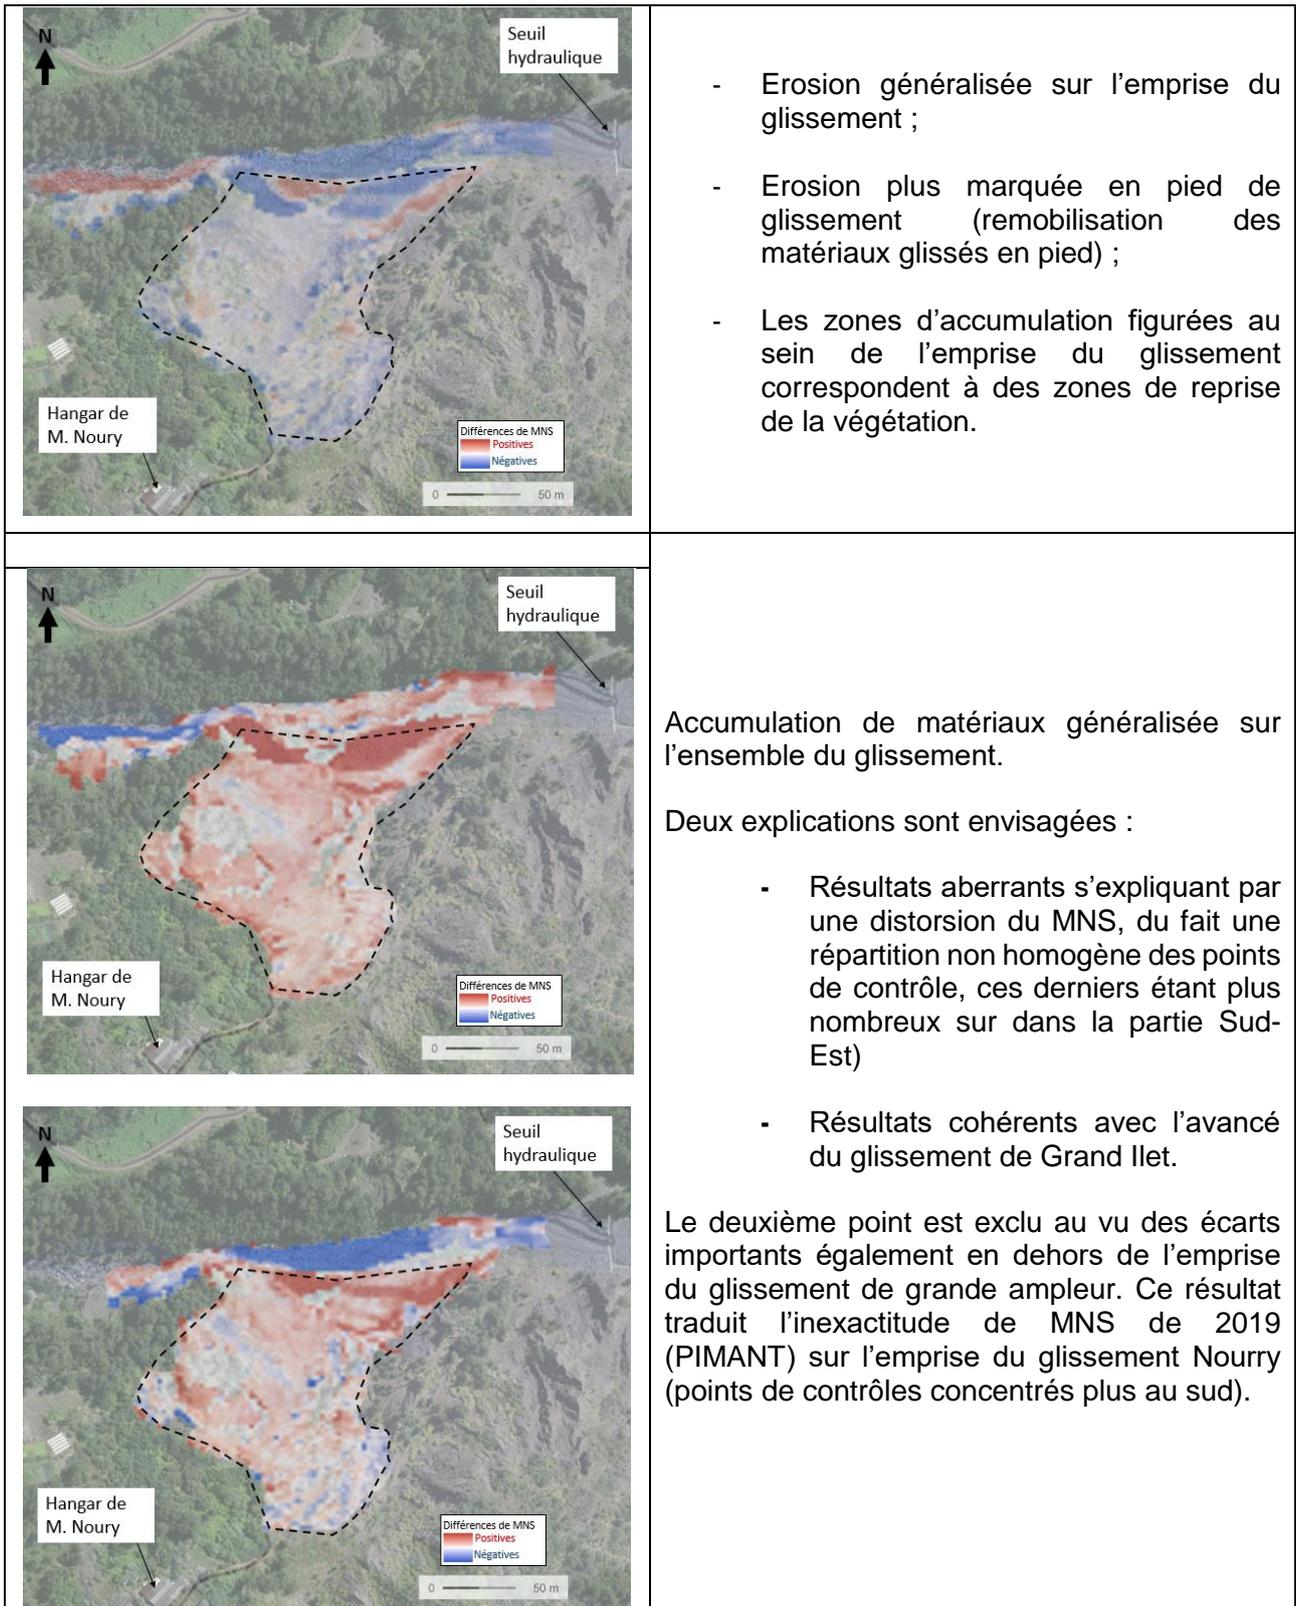
Figure 14 : Comparaison des MNS sur le secteur du glissement Nourry entre 2015 et 2017, 2017 et 2019 et entre 2015 et 2019 : Limitation des modèles dans ces zones. L'enveloppe du glissement englobant également la ravine Nourry est dessinée en pointillés noirs. En rouge figurent les zones d'accumulation et en bleu les zones d'érosion.

Au niveau du glissement Nourry, la comparaison des MNS de 2015, 2017 et 2019 montre (Figure 14 et Figure 15):

- o Les déplacements du versant correspondant au front nord-est du glissement de Grand-Ilet dont les vitesses de déplacements sont estimées à 40-60 cm/an vers le nord-est.

- o Une distorsion du MNS de 2019 acquis par le dispositif PIMANT en raison d'une densité de points de contrôle moins élevée sur cette zone. Cette hypothèse est la plus probable car des écarts importants entre le MNS de 2019 et les autres données topographiques sont également observés en dehors de l'emprise du glissement de grande ampleur, dans cette zone.

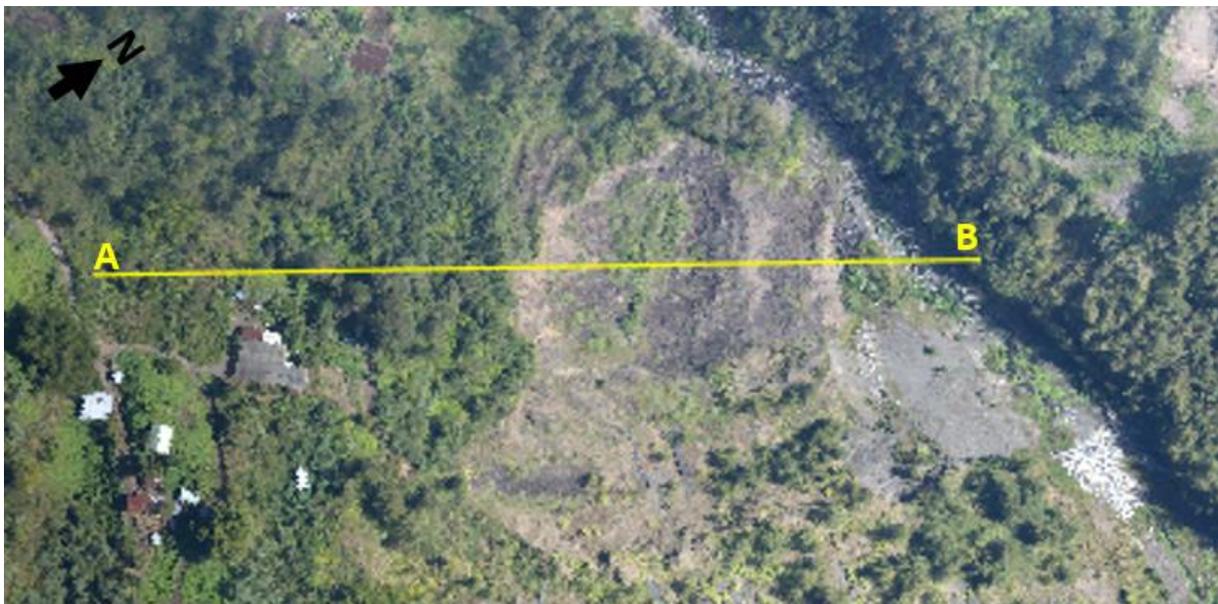
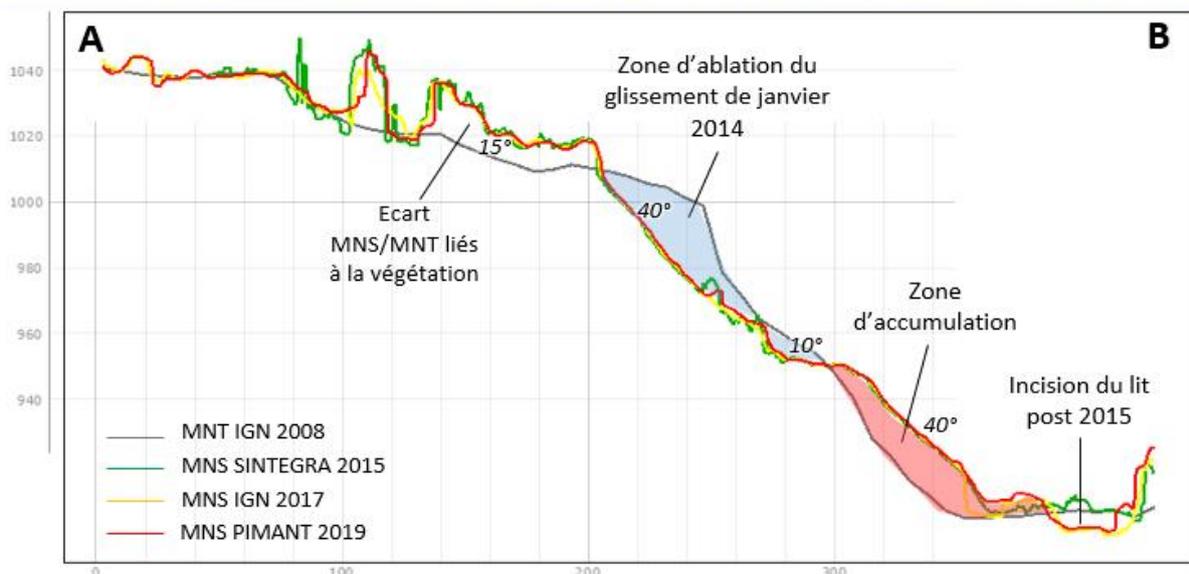
Figure 15 : Profils topographiques des MNT de 2008, 2015, 2017 et 2019 sur un axe longitudinal au Nord du glissement Secteur Nourry. En rouge sont figurées les zones d'accumulation, en bleue sont représentées les zones d'ablation.

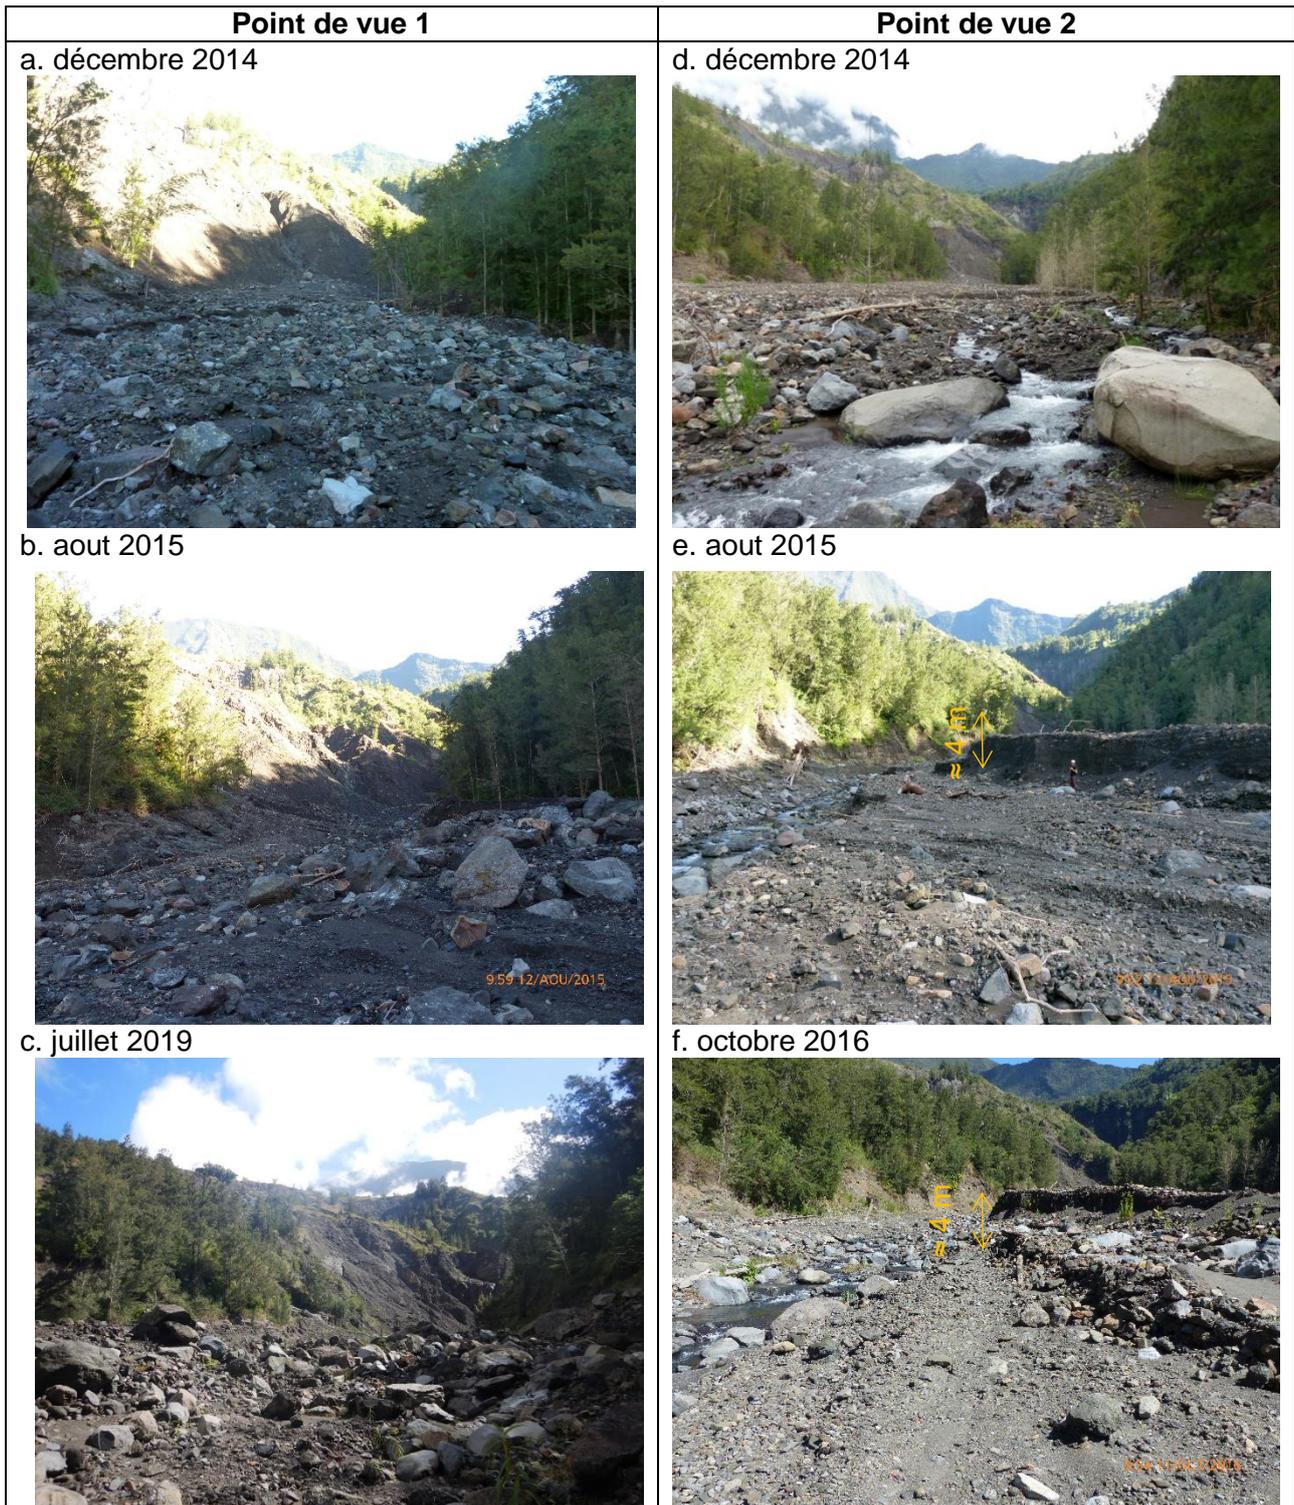
D'après les comparaisons des MNT d'août 2008 et de septembre 2015, 175 000m<sup>3</sup> de matériaux glissés auraient été évacués du pied du glissement au cours des 20 mois suivant l'évènement (cf. 3.2.1). Lors des reconnaissances en 2014, il avait été constaté qu'une part importante des matériaux remobilisés restait en pied du glissement et dans le lit de la rivière sur environ 500 m en aval du glissement contribuant à un exhaussement généralisé du fond de la ravine (Figure 17 a et d). Suite à la saison cyclonique 2014/2015, un abaissement de plusieurs mètres du lit sur toute sa largeur a été observé au droit du glissement et en aval immédiat (environ 200 m linéaire) (Figure 17 b et e). Plus à l'aval l'incision du lit mineur s'est concentrée en rive droite en situation d'extrados de méandre, engendrant des terrasses alluviales hautes de 4 m en rive gauche.

Ces tendances de dégraisement et d'incision se sont poursuivies comme en attestent les constats fait lors des reconnaissances de 2016 (Figure 17 f) et de 2019 (Figure 17 c) et la comparaison des MNS de septembre 2015 à d'août 2019 (Figure 16). On note également des différences positives des MNT (élévation) au niveau des berges correspondant à une possible reprise de la végétation, arrachée lors du passage de laves torrentielles associées aux débâcles.

Figure 17 : Evolution du lit de la Ravine Roche à Jacquot en aval du glissement principal, en deux points localisés sur la Figure 16, entre décembre 2014 et juillet 2019 (point de vue 1) et octobre 2016 (point de vue 2).
