# Caractérisation de la susceptibilité aux glissements de terrain et aux chutes de blocs à la Potinière. Barneville-Carteret (50).

Rapport final

**BRGM/RP-72184-FR**

Version finale – Décembre 2022

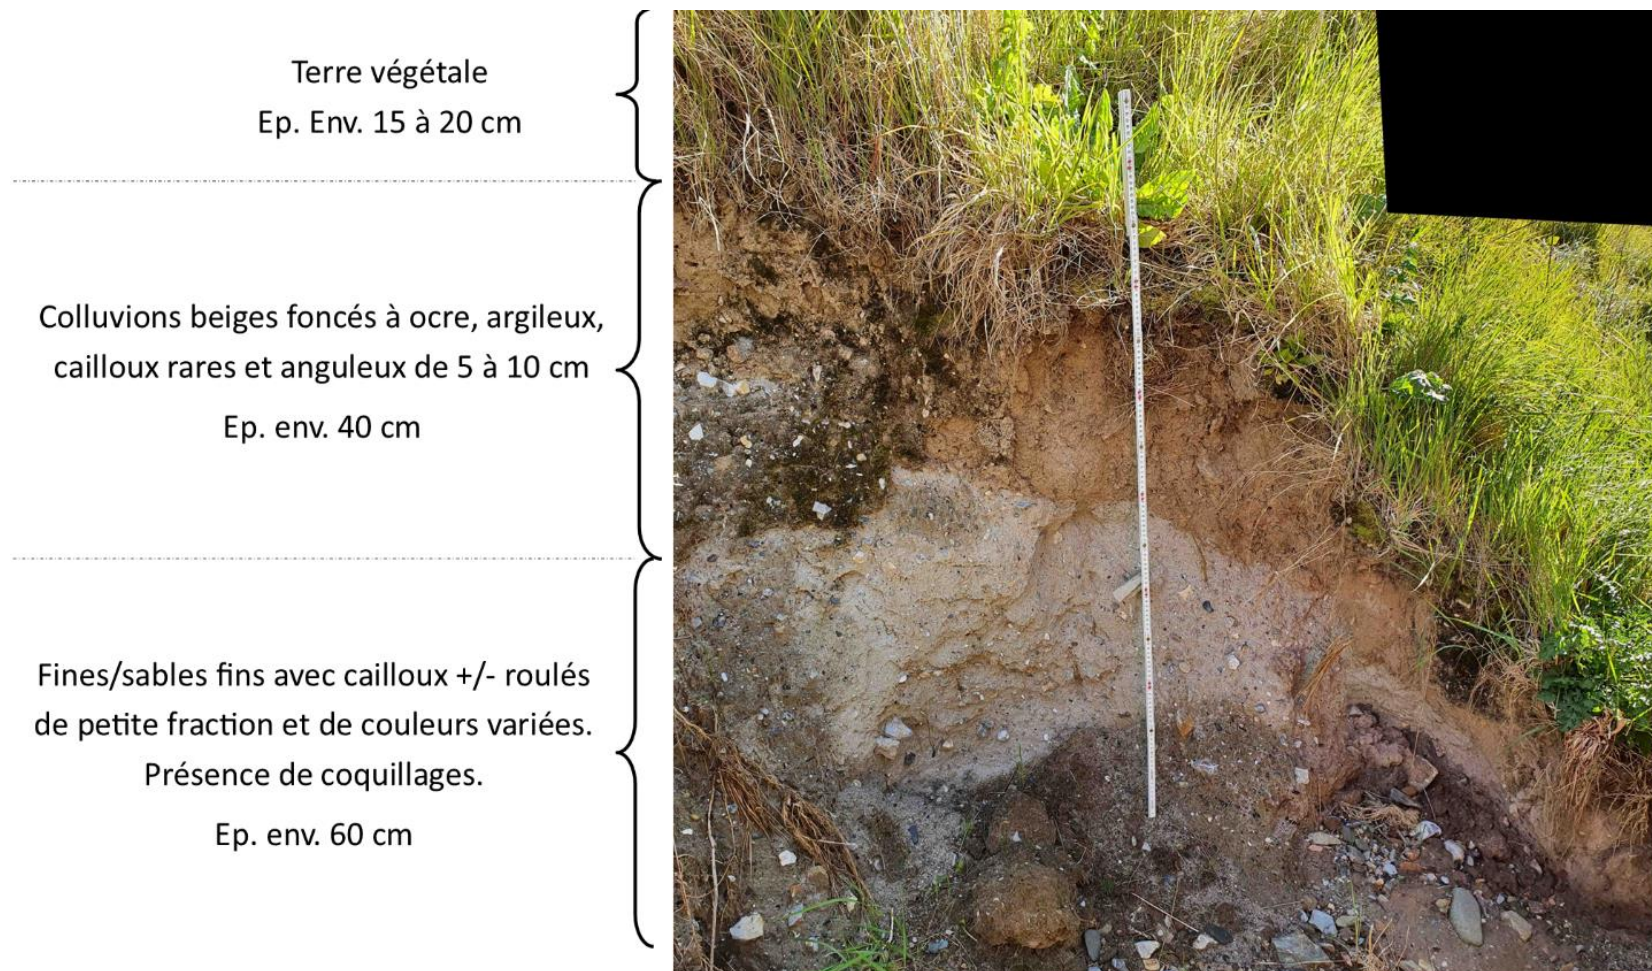
*Illustration 6 : Formations observées à l'arrière des cabines de plage – zone remaniée en 2001 (BRGM, Mai 2021)*

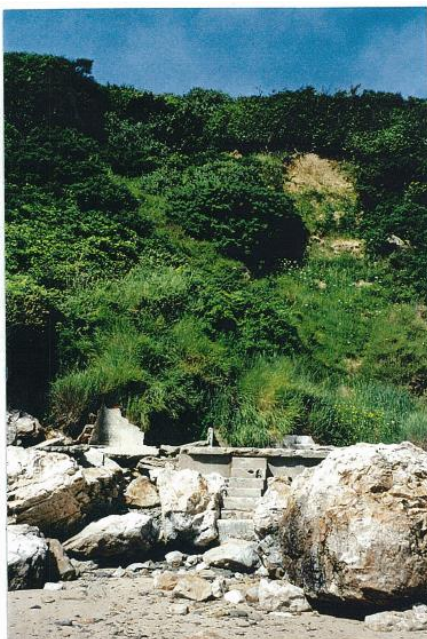
*Photo 6 - La cabane 198 (section AM) entièrement détruite par les éboulis et arasée depuis le cône d'éboulis est encore visible. Les zones ayant connu des désordres récents sont visibles par l'absence de végétation arbustive (en 1995) et la mise à nu par décapement superficiel en 1999/2000.*

*Illustration 15 : Zone de l'éboulement de 1995 – BRGM 2001*

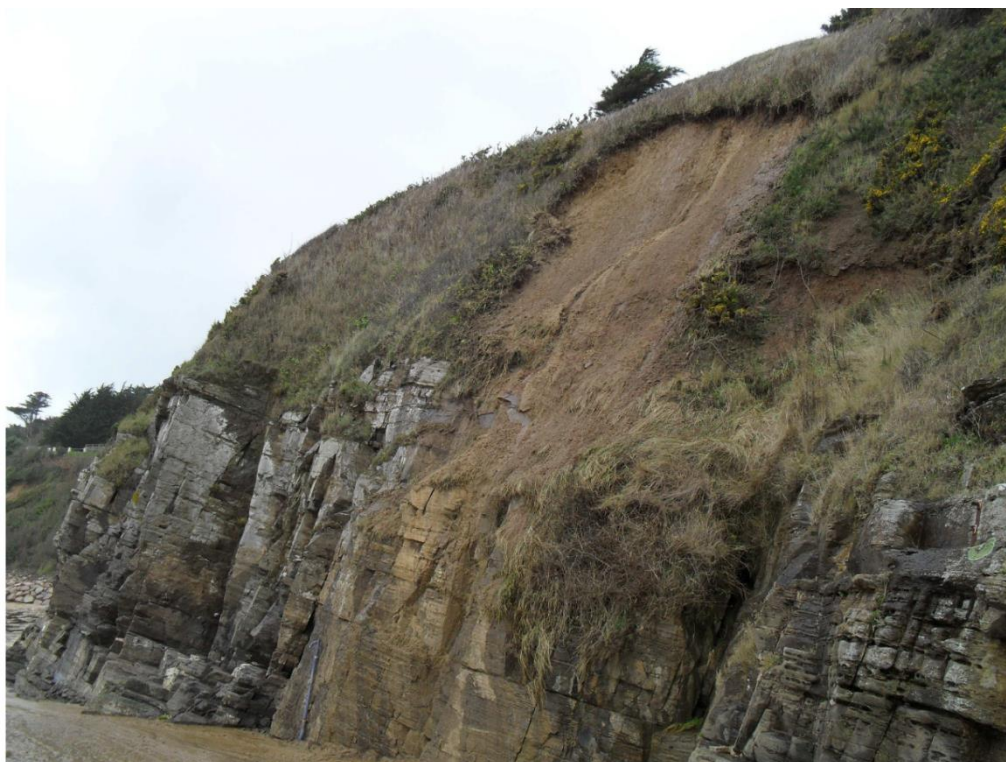
*Illustration 16 : Glissement de formations superficielles en tête de paroi rocheuse au niveau de la descente d'accès plage (photo mairie 2012)*

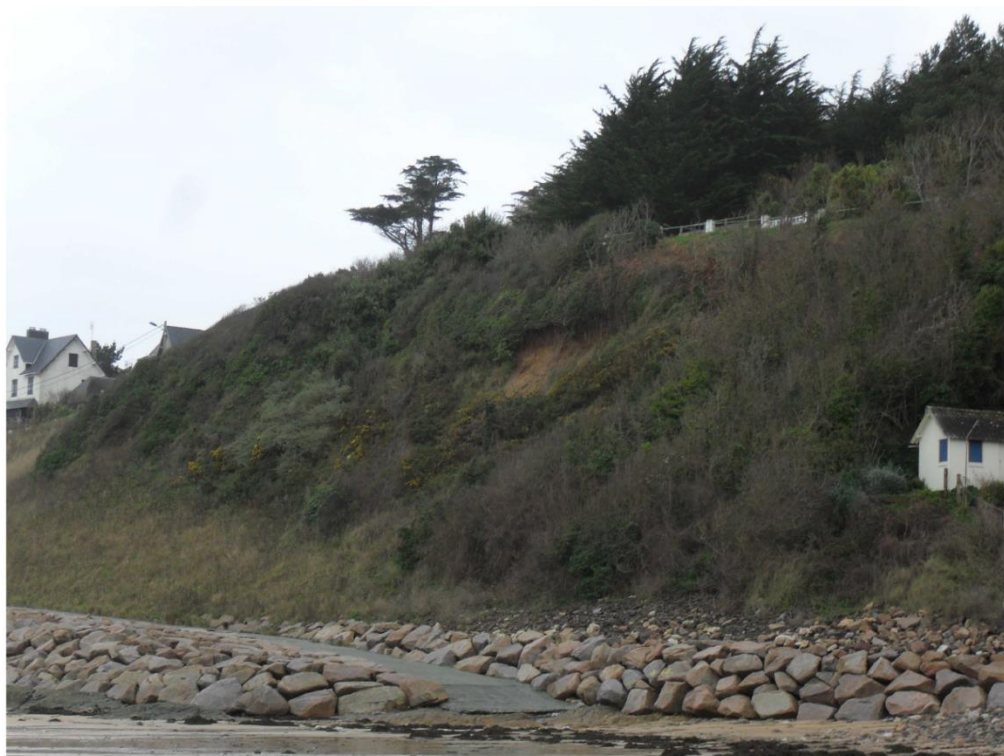
Illustration 17 : Glissement de formations superficielles entre le restaurant et la digue/enrochement, au droit de la route de la Corniche (photo mairie 2012)

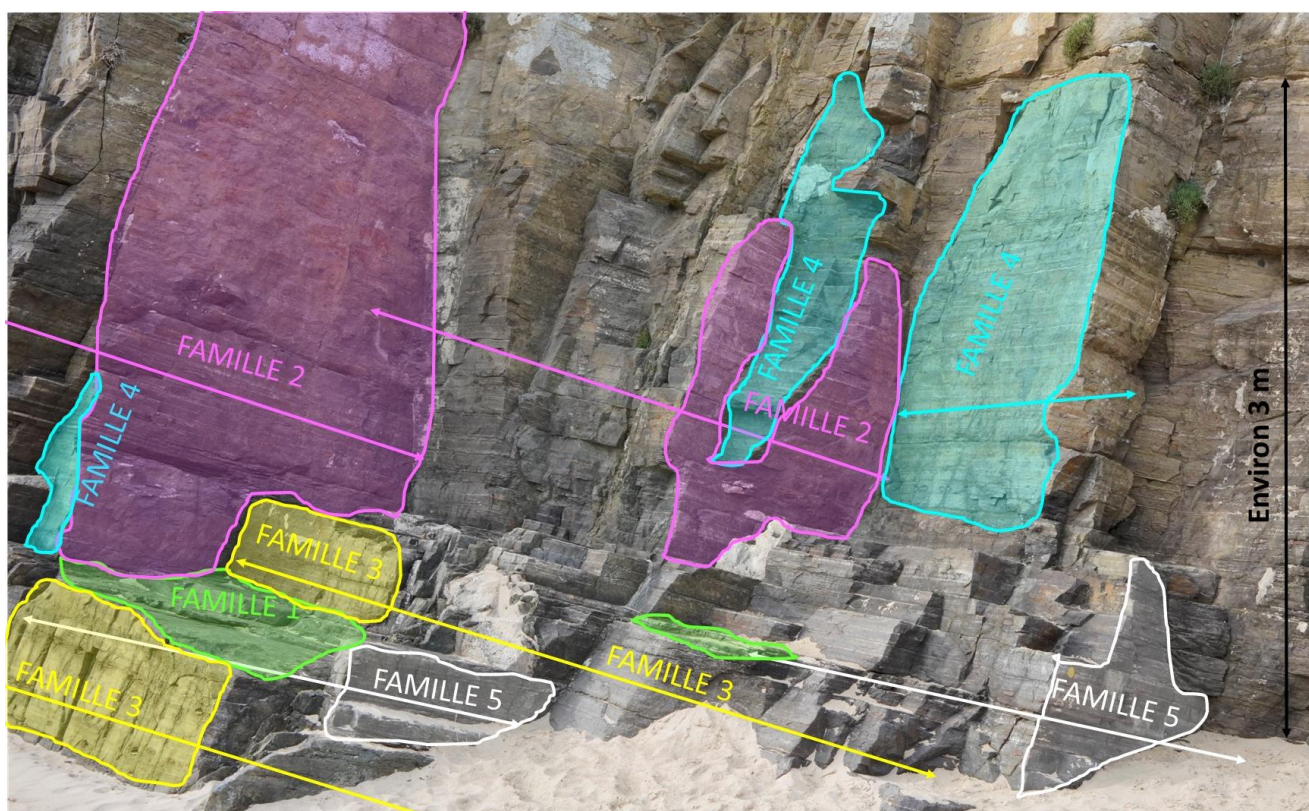
Ces 5 familles de fractures couplées à la stratification, de pendage  $15^\circ$  et d'orientation N050E, délitent des blocs de volumes variables sur l'ensemble de la paroi. L'analyse des nuages de points 3D, obtenus à la suite des acquisitions photogrammétriques réalisées par drone (présentées au Chapitre 3) ont permis de confirmer ces relevés de fracturation.

Illustration 32 : Représentation des différentes familles de fractures sur une photographie du secteur S1 (BRGM, Mai 2021)

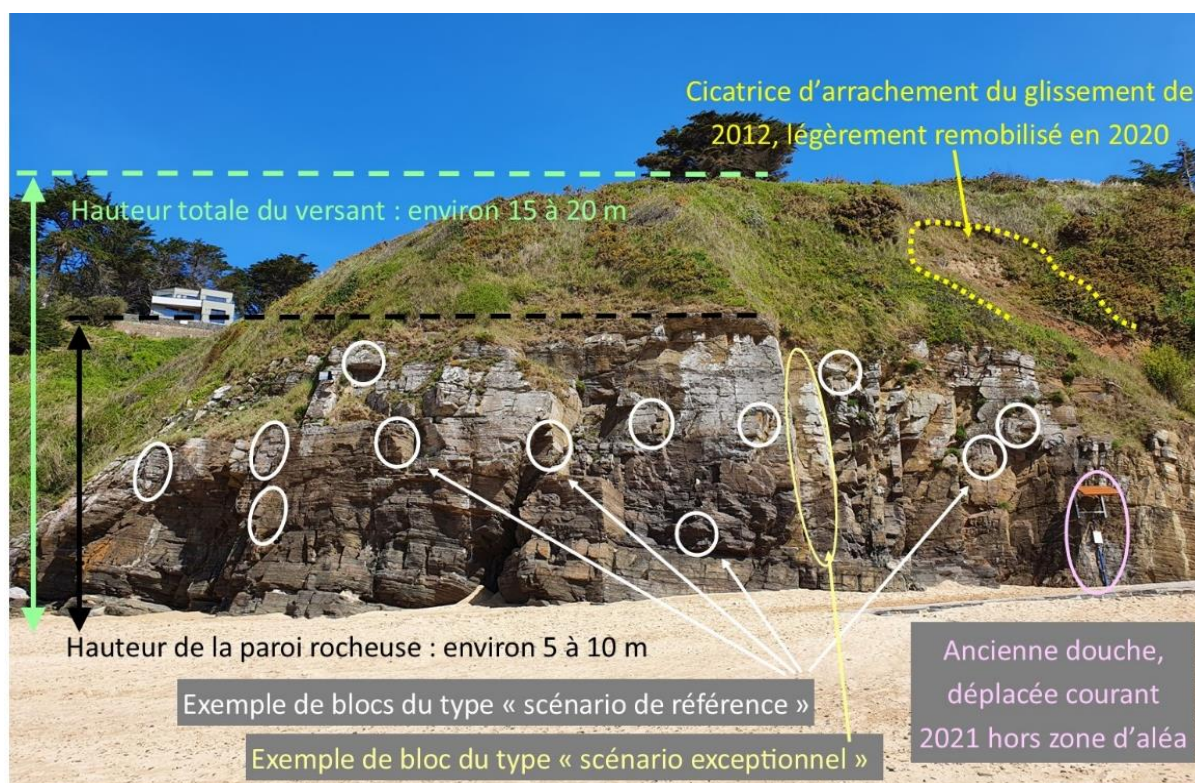
Sur ce secteur, le scénario de référence<sup>1</sup> retenu est le scénario 2. Il s'agit de l'événement le plus susceptible de se produire à court terme (quelques années). De manière localisée sur le linéaire de parois, plusieurs masses comprises entre 2 et 10 m<sup>3</sup> ont été repérées. Au droit de ces instabilités potentielles, il faudra considérer un second scénario correspondant au scénario 3 (Illustration 34 et Illustration 35), c'est-à-dire une probabilité d'occurrence moyenne à court terme et forte à moyen/long terme (une à plusieurs dizaines d'années).

Illustration 34 : Photographie annotée d'une partie du secteur S1-Z1, située entre le restaurant de la Potinière et la descente d'accès à la plage

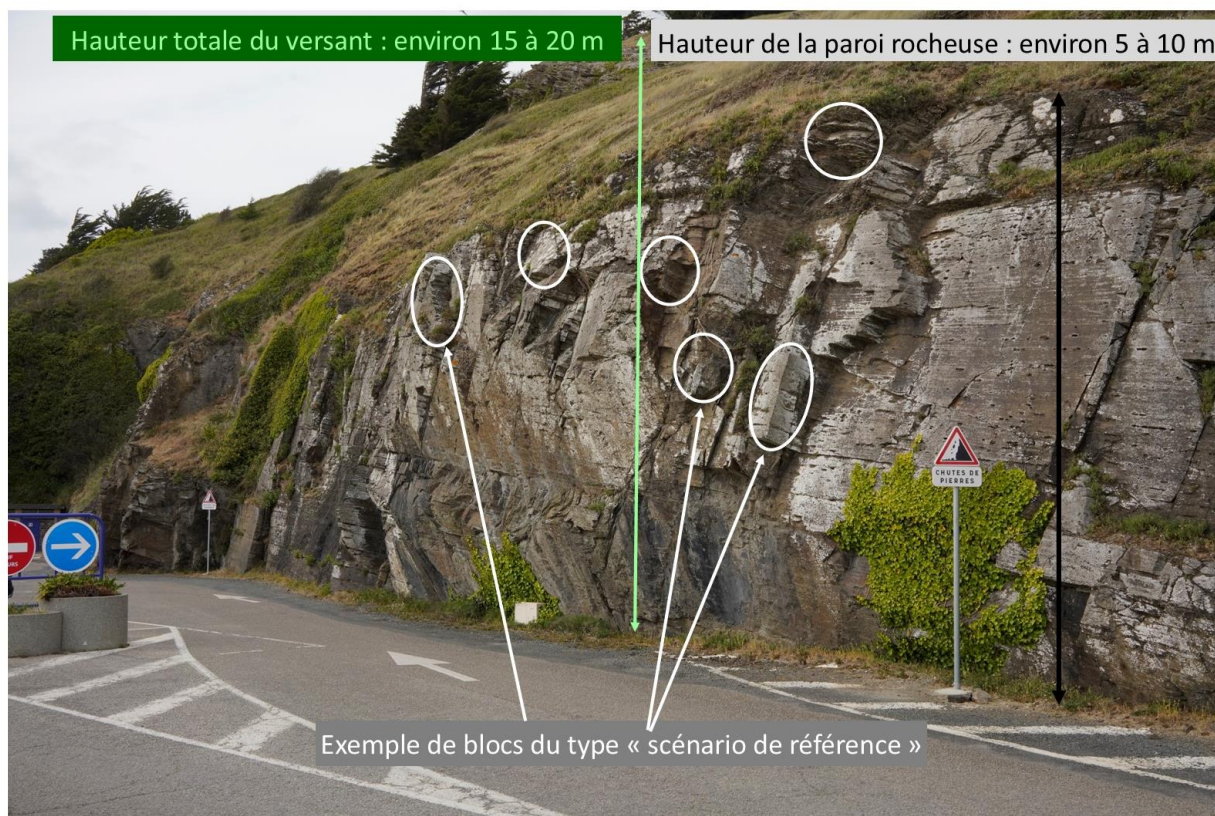
Illustration 35 : Photographie annotée d'une partie du secteur S1-Z1, située au niveau du parking

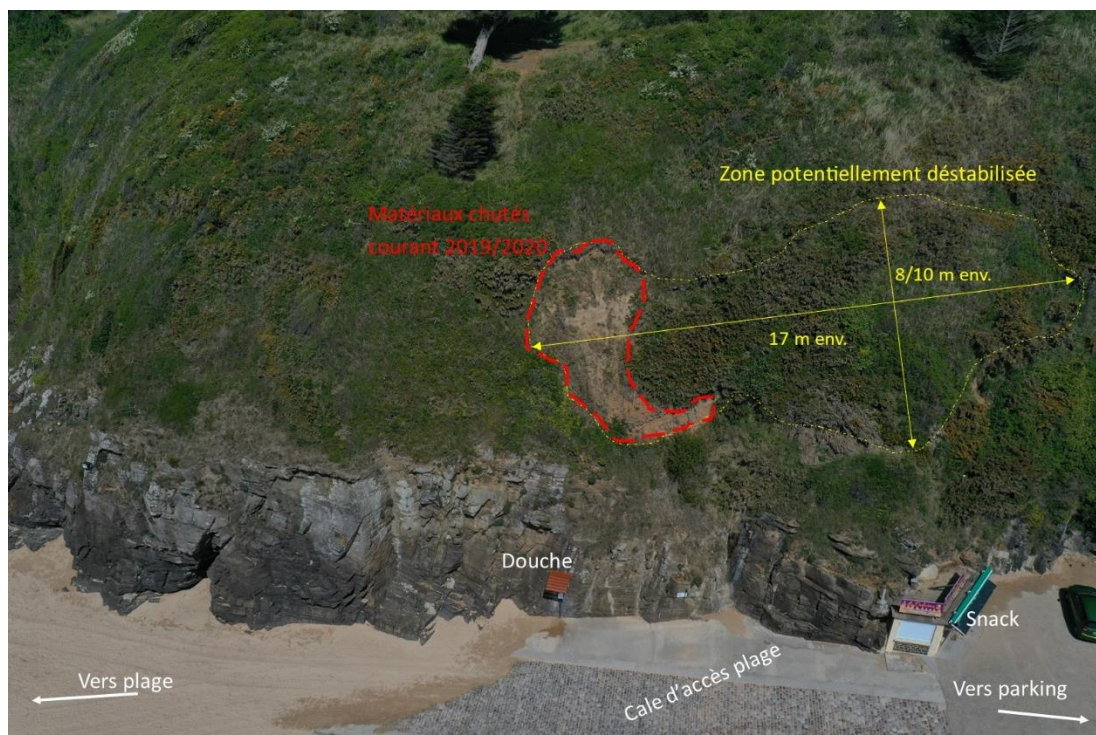
Elle a une largeur d'environ 6 m pour une hauteur de 8 à 10 m. Ce glissement a été initié dans les années 2000, puis remobilisé en 2008 et en 2012, et s'est réamorcé il y a quelques mois (2019/2020). À cette période, quelques chutes de pierres avaient eu lieu. D'après les reconnaissances réalisées sur le terrain et des données acquises par drone, la zone potentiellement déstabilisée aurait une largeur de 17 m pour une hauteur de 10 m au maximum. Il s'agit d'un glissement de formations superficielles, de type argiles, coiffant les schistes cambriens sous-jacents de pente avoisinant les 30 à 40°. Le volume mobilisé lors du glissement de 2012 est estimé à environ 20 m<sup>3</sup>.

Illustration 36 : Localisation du glissement réactivé en 2019/2020 et de la zone présumée déstabilisée (BRGM, Mai 2021)

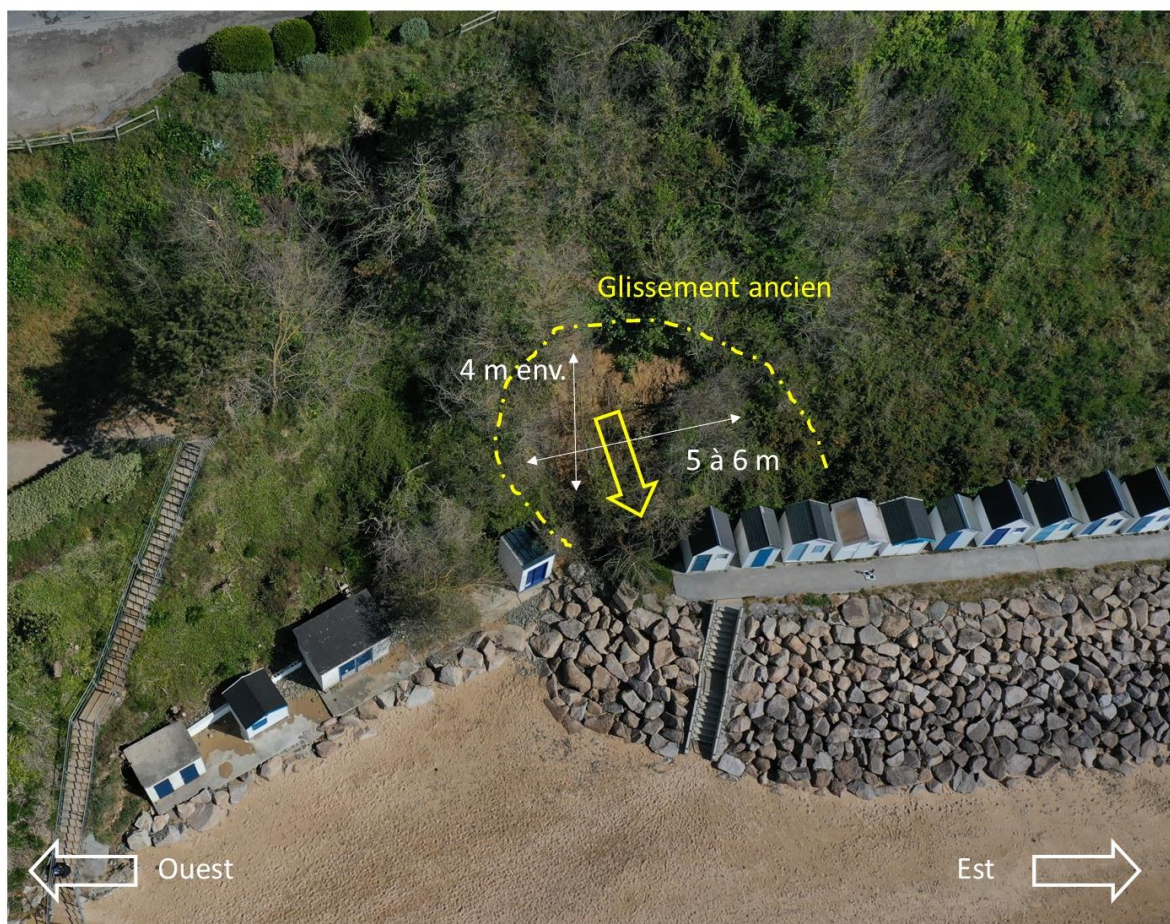
Une zone de glissement de terrain a été identifiée à l'extrémité Ouest de l'enrochement (Illustration 37). Il a été amorcé en 1988, puis remobilisé successivement au cours de l'hiver 1994/1995, en 1999, et lors de l'hiver 2000/2001. La cicatrice d'arrachement fait environ 4 m de hauteur pour 5 à 6 m de largeur, sur une épaisseur comprise entre 0,5 et 1 m. Le volume mobilisé est estimé à environ 20/25 m<sup>3</sup>. Il s'agit d'un glissement de formations superficielles de type argiles, présentant une pente d'environ 30°. La propagation est limitée, les matériaux ont glissé sur environ 1,5 m vers les cabines de plage. Beaucoup de végétation s'est réinstallée sur les matériaux déplacés et elle commence à se réinstaller au niveau de la cicatrice d'arrachement. Ce glissement semble stabilisé à l'heure actuelle.

*Illustration 37 : Photographie oblique du glissement de terrain ancien à l'arrière des cabines de plage (BRGM, Mai 2021)*

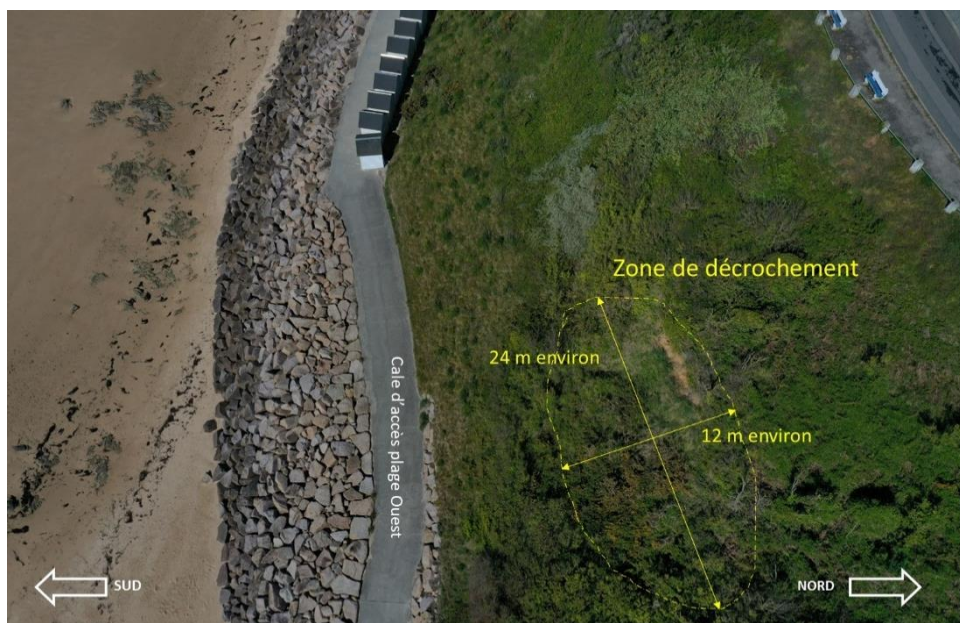
La première est située sur la cale d'accès plage située à l'ouest du restaurant de la Potinière (accès aux cabines de plage et au sommet de l'enrochement). Les dimensions du décrochement présumé sont estimées à environ 24 m de largeur et 12 m de hauteur. Il s'agit probablement d'un glissement ancien, initié a priori en 1988 puis remobilisé lors de l'hiver 1994-1995, en 1999, lors de l'hiver 2000/2001, ainsi qu'en 2012 (Illustration 17). Il s'agit d'un glissement de formations superficielles de type argiles, présentant une pente d'environ 40°.

*Illustration 38 : Vue aérienne de l'amorce de glissement situé au-dessus de la cale d'accès plage ouest (BRGM, Mai 2021)*

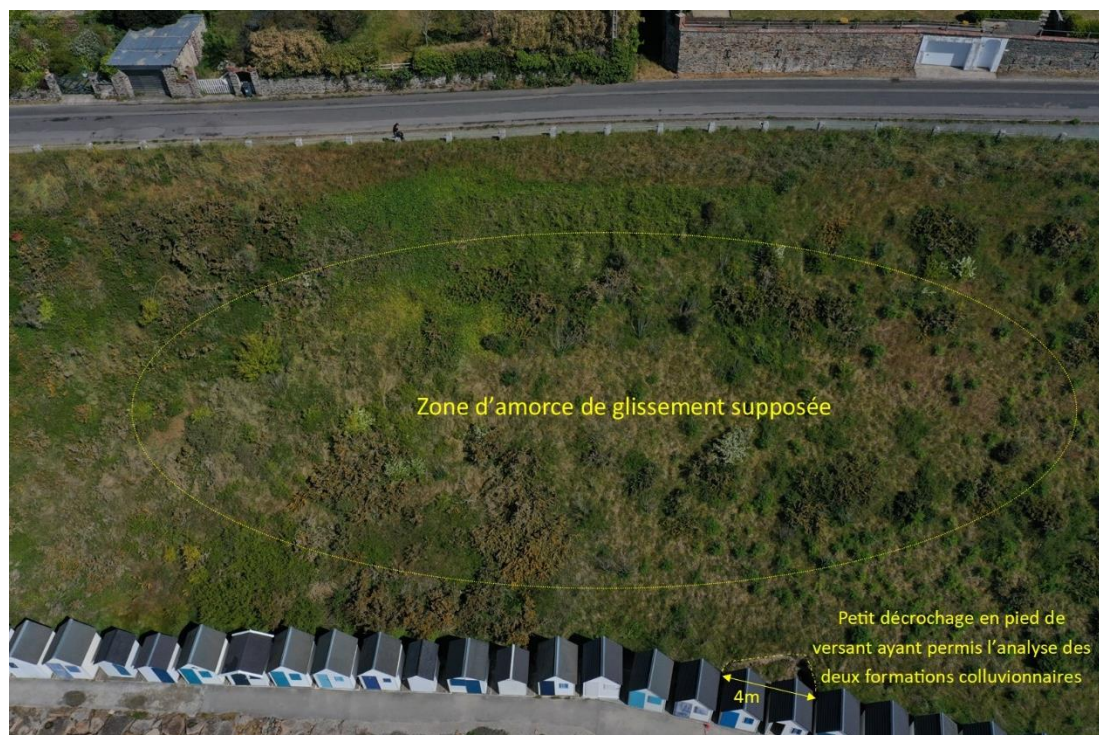
Notons toutefois que cette zone présente en son pied un petit décrochage. Il est situé directement à l'arrière des cabines de plage et montre un dévers d'environ 1,4 m de hauteur. D'après les témoignages de riverains, les assauts de la mer lors de fortes marées et tempêtes contribuent à affouiller le pied de versant malgré la présence des enrochements.

*Illustration 39 : Seconde zone supposée d'amorce de glissement à l'arrière des cabines de plage (BRGM, Mai 2021)*

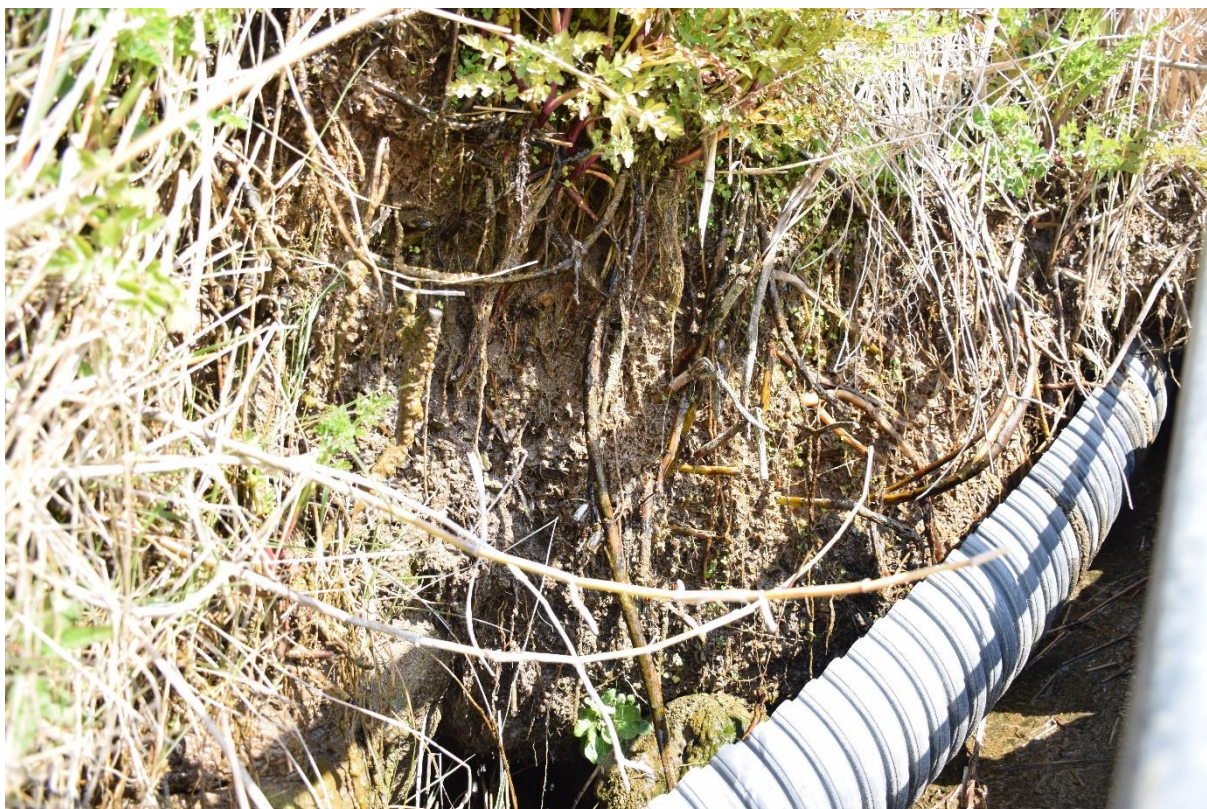
Pour finir, des écoulements d'eau importants ont été relevés au niveau de l'escalier dans les niveaux de formations meubles (Illustration 40). Sur cette zone est présente une conduite de drainage ayant été sécurisée par des enrochements lors des travaux de confortement menés par Creocéan en 2007. Elle draine a priori les eaux de ruissellement de la route de la Corniche et permet l'évacuation des eaux directement sur la plage conformément aux recommandations émises par le CETE suite aux événements de 1988. Lors des visites, des suintements ont été observés au niveau des formations superficielles du versant. Le système de drainage est composé d'une buse verticale collectant les eaux de ruissellement et d'un demi-tube de drainage permettant de collecter les suintements le long du versant. Les eaux collectées se déversent sur la plage directement en pied de versant. Lors des visites de 2021 et 2022, l'eau s'écoulait sur la plage malgré l'absence de fortes précipitations, ce qui laisse supposer que cette conduite est également l'exutoire de circulations d'eaux souterraines provenant de zones plus en amont du versant (hors zone d'étude). Aucune autre information concernant la conception, l'origine des eaux collectées, ou le suivi et l'état actuel du système de drainage n'est disponible.

*Illustration 40 : Zone de suintement/écoulement d'eau important au niveau de l'escalier à l'ouest de la plage*

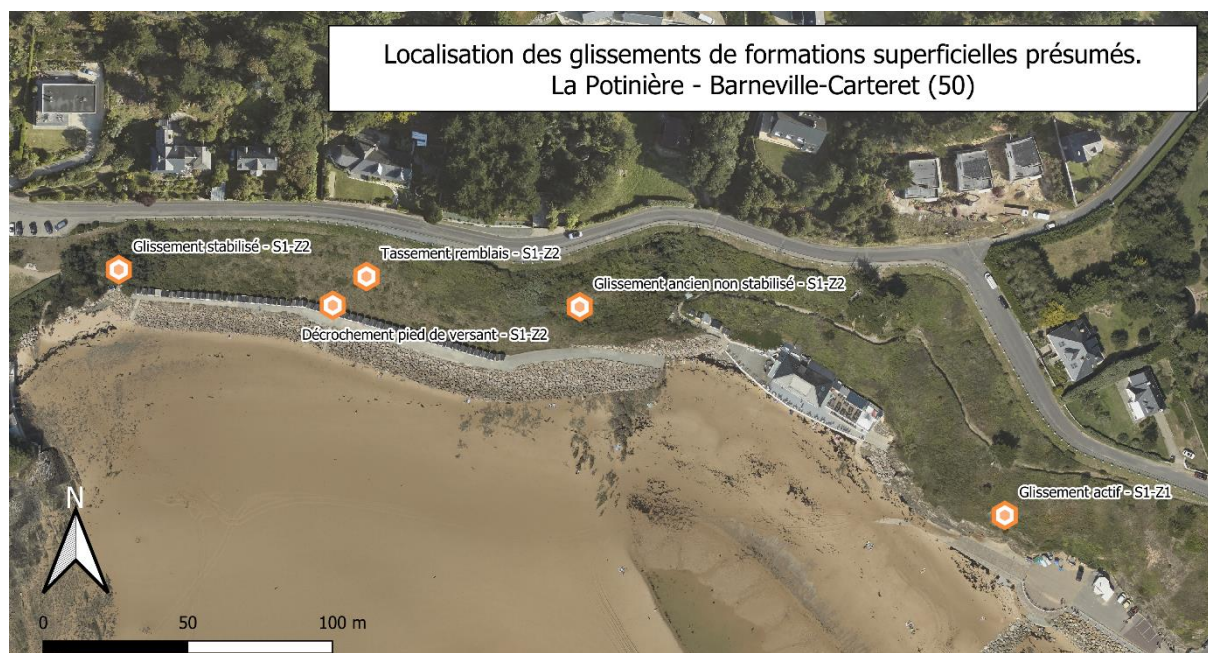
*Illustration 41 : Localisation des glissements de formations superficielles stabilisés et présumés sur le secteur S1*

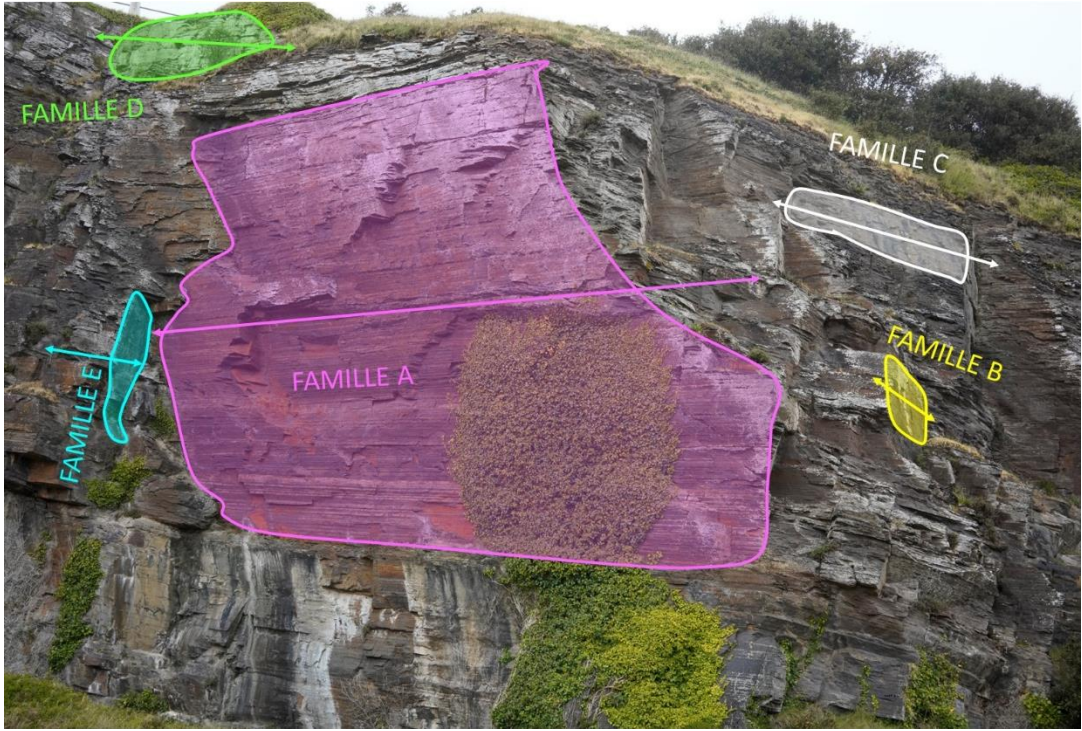
Ces 5 familles de fractures couplées à la stratification, de pendage 15° et d'orientation N050E, délitent des blocs de volumes variables sur l'ensemble de la paroi. L'analyse des nuages de points 3D, obtenus à la suite des acquisitions photogrammétriques réalisées par drone (présentés au Chapitre 3) ont permis de confirmer ces relevés de fracturation.

Illustration 44 : Représentation des différentes familles de fractures sur une photographie du secteur S2, hauteur de paroi environ 20 m (BRGM, Mai 2021)

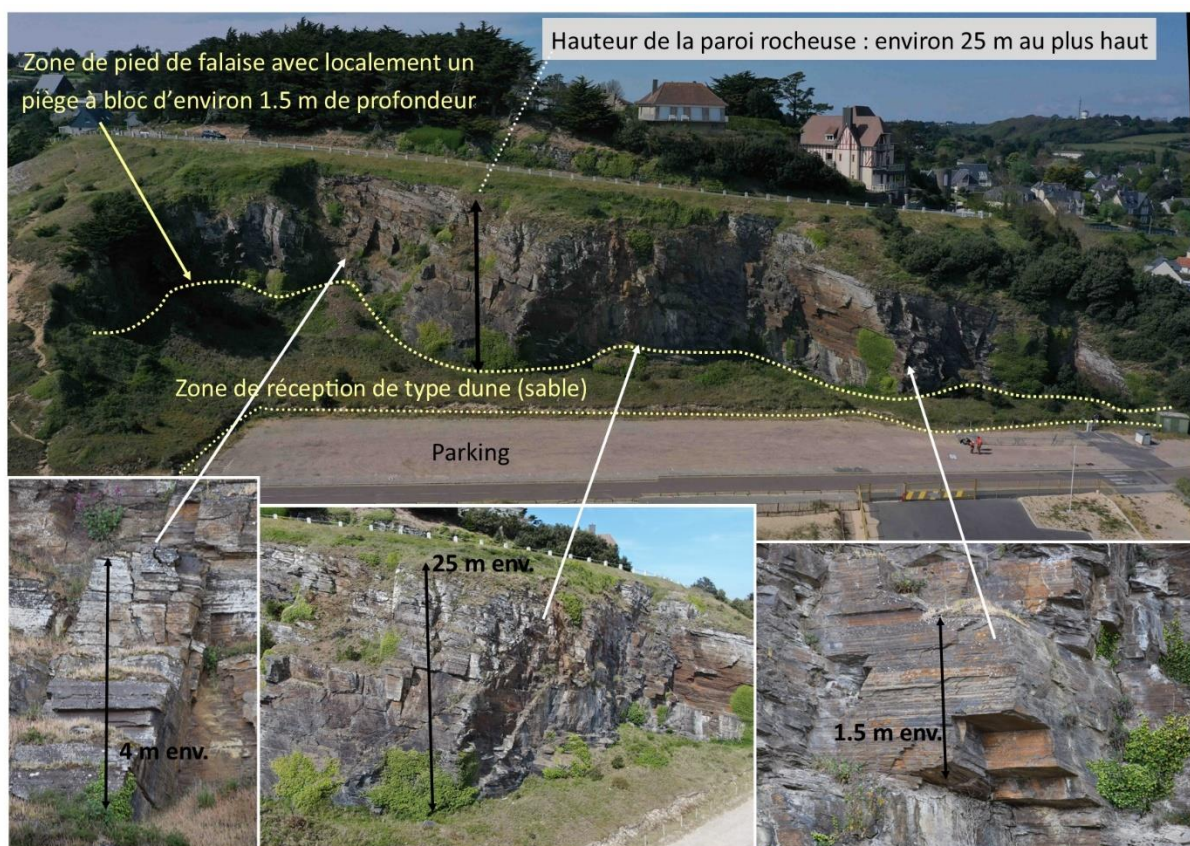
Notons qu'un arbre d'environ 5 à 7 m de haut, situé à l'extrémité ouest du parking, menace de chuter. Il est en surplomb au niveau de la tête de falaise, dont la hauteur est d'environ 10 m sur cette zone. En pied de ce secteur, on observe un cône d'éboulis créant une forte pente en direction du parking.

Illustration 46 : Photographie annotée du secteur S2 (BRGM, Avril 2022)
