COMMUNE DE CORTE

LA RESTONICA-"GROTELLE"

Examen détaillé des risques de chute de blocs
Définition des principes de parades

R.30472
CSC.4S.90

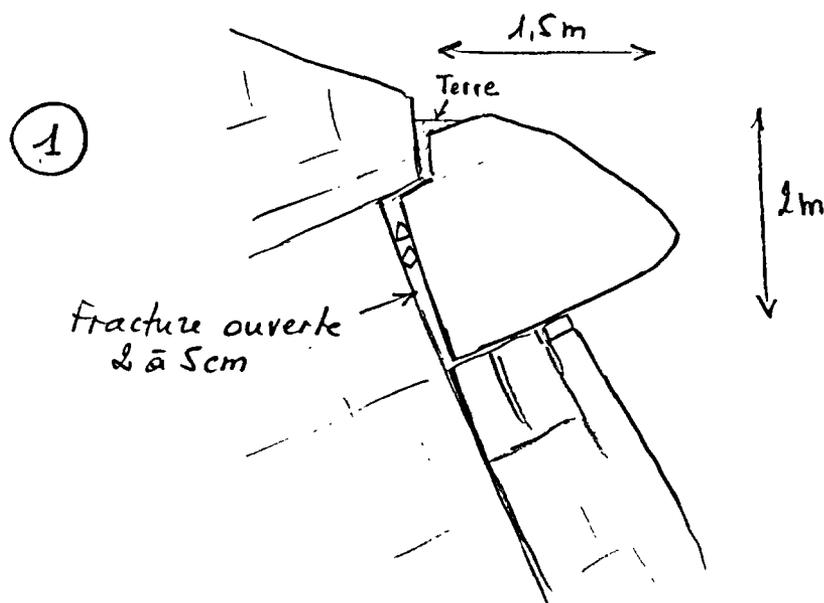
Point n° 1 (planche 2)

Masse en grande partie surplombante au sommet d'un dièdre, et découpée suivant deux fractures perpendiculaires. Volume approximatif : 5 m³.

Cette masse monolithique repose essentiellement sur un redent, côté sud (cf clichés 1 et 2 et coupe schématique ci-dessous).

Il est possible que de légers déplacements se soient produits (mouvement de basculement) au cours des dernières décennies. Actuellement, aucun indice net de déplacement n'est observable.

En cas de rupture, ce bloc tombera sur l'éperon rocheux en contrebas, puis roulera sur l'éboulis. Sa course devrait s'arrêter au pied de l'éboulis, juste au sud du virage accédant au parking, mais la trajectoire peut être déviée en direction de ce virage et du parking.

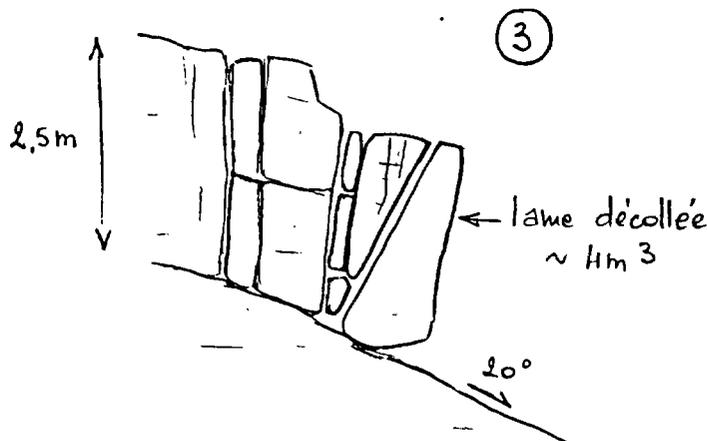
Point n° 3 (planche 2)

Masse fracturée et décomprimée de 10 à 12 m³, reposant sur un plan incliné de 20° environ. La partie à l'aval, décomprimée, présente une lame biseautée, de près de 4 m³, au sud (cf cliché 4 et croquis ci-dessous).

Les fissures ouvertes (1 à quelques cm), subverticales, paraissent très anciennes.

Le bloc de 4 m³ ne présente pas d'indice de mouvement récent. Bien que sa mobilisation n'apparaisse pas très proche, son équilibre doit être considéré comme fragile.

Sa chute devrait se produire dans le couloir, au sommet du cône d'éboulis. Sa course peut se poursuivre dans les éboulis, sur la tranche, et atteindre dans ce cas le parking.

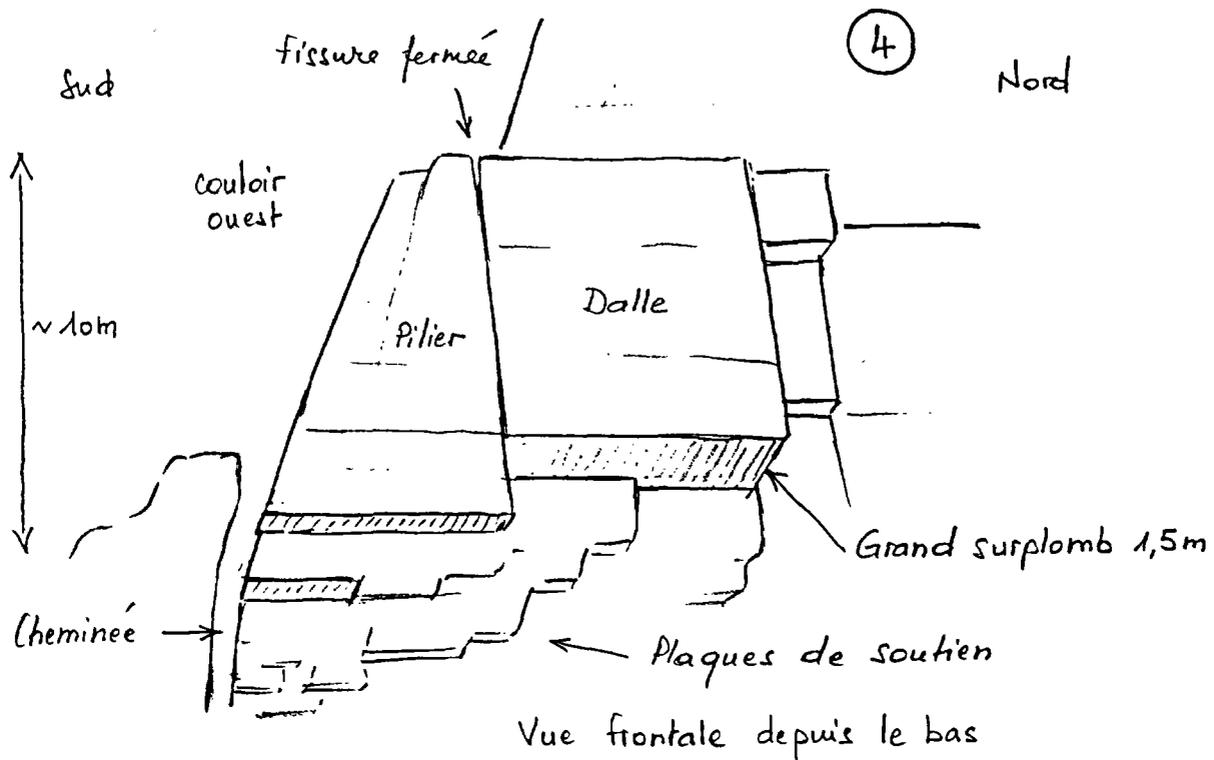
Point n° 4 (planche 3)

Le croquis ci-dessous montre deux masses soutenues par un ensemble de plaques d'épaisseur moindre à la base. Une fissure subverticale fermée sépare ces deux masses.

La dalle rectangulaire (6 m x 5 m), épaisse de 1,5 m environ (volume 45 m³), apparaît maintenue par de petits redents, des ponts rocheux au niveau de la fissure fermée, et soutenue par des plaques peu épaisses (10 à 20 cm) solidaires du massif sous le surplomb. Son équilibre apparaît précaire. Sa chute peut se produire indépendamment de celle du pilier.

Le pilier triangulaire (10 m x 5 m), épais de 0,70 à 1,50 m (volume 30 m³), est nettement décollé de la paroi dans toute la partie supérieure (cf cliché n° 6). La partie médiane présente des redents (10 cm) qui le soutiennent. La partie inférieure présente des ponts rocheux qui le rendent solidaire du massif à ce niveau où se trouvent les plaques de soutien (cf croquis ci-dessous). La stabilité de ce pilier est fragile, bien qu'un peu meilleure que celle de la dalle, semble-t-il.

En cas de chute, ces deux masses devraient se fragmenter en blocs parallélépipédiques dont le volume maximum peut dépasser 10 m³ (soit 25 tonnes). La trajectoire des blocs devrait suivre les éboulis en direction du thalweg abrupt situé au sud et qui s'éloigne du site vers le bas.

Cependant, une trajectoire déviée peut atteindre le sommet de la falaise au droit du couloir sud. Dans ce cas, une course jusqu'au parking est possible.

A côté de ceci, il est nécessaire de lever l'incertitude quant à la possibilité de trajectoire déviée de blocs issus du point n° 4. Pour cela, il faut envisager l'étude spécifique de ce point, étayée par deux types d'analyse :

- analyse du comportement mécanique à partir d'une restitution stéréophotogrammétrique (représentation 3D de la géométrie des masses et de leurs structures dans leur environnement) ;
- analyse trajectographique calée sur une série de deux ou trois profils topographiques.

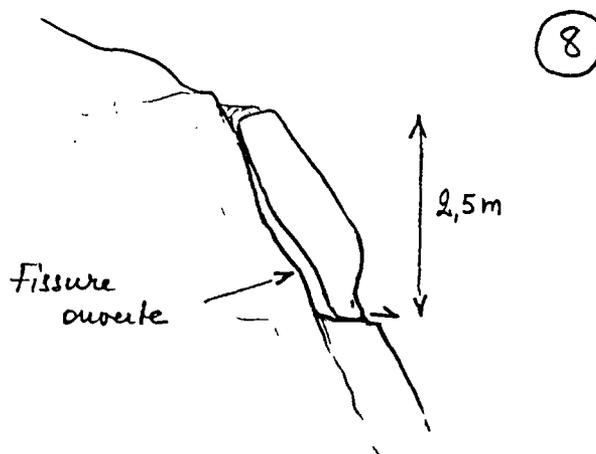
Point n° 8 (vue panoramique)

Dalle de 30 à 60 cm d'épaisseur (volume de 2 m³) décollée de la paroi, inclinée à environ 60° et reposant sur un plan légèrement incliné vers l'aval (cf croquis ci-dessous).

La stabilité de cette masse n'apparaît pas compromise avant longtemps. En cas de chute, à très long terme, il est très probable que cette dalle glissera sur l'éperon rocheux en rive droite du couloir nord. Dans l'éventualité où elle se mettrait ensuite sur la tranche, elle pourrait atteindre le pied des éboulis en amont des constructions.

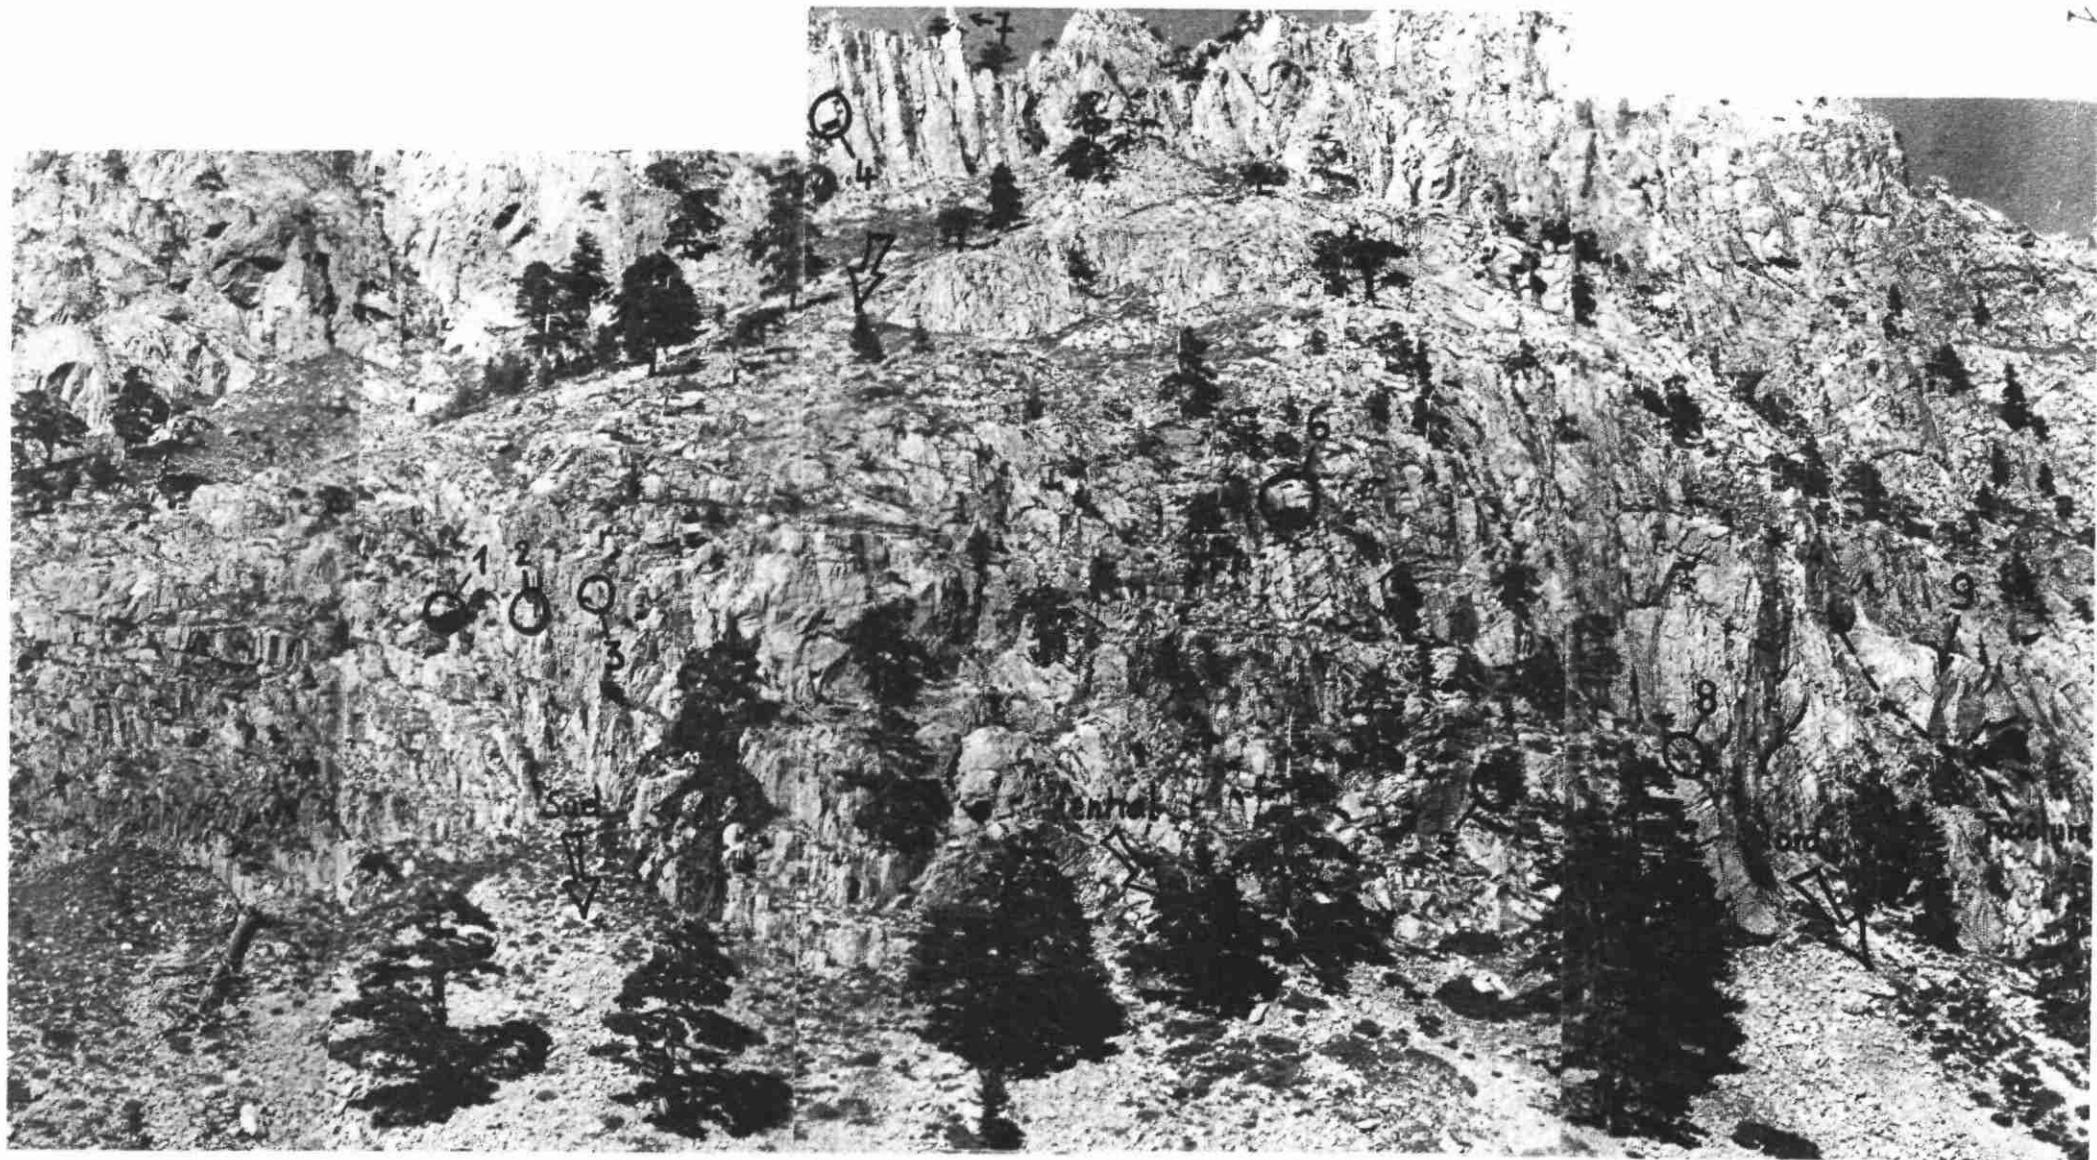
Plancha 1

La falaise dominant les bergeries de Grotelle est constituée d'un granite franc, compact, découpé par de nombreuses diaclases subverticales ou inclinées de 60° à 80°. Celles-ci sont responsables de dièdres, éperons, des parois régulières et couloirs. Une famille de fractures faiblement inclinées (10° à 30°) vers le nord ou vers le sud, est à l'origine des nombreux petits replats, vires, qui diminuent la pente moyenne du versant.

Les parties les plus abruptes se situent au pied et au sommet du versant. La zone intermédiaire (cotes 1440 à 1650) comporte des éboulis et petits ressauts rocheux.

Entre le pied de la falaise inférieure (cote 1440) et la route (cote 1350 à 1370), se développe un éboulis à gros blocs, dont les plus volumineux sont autour des bergeries.

La falaise supérieure (cotes 1650 à 1700) est subverticale ; elle domine un éboulis incliné à 35° en moyenne et orienté vers le sud.

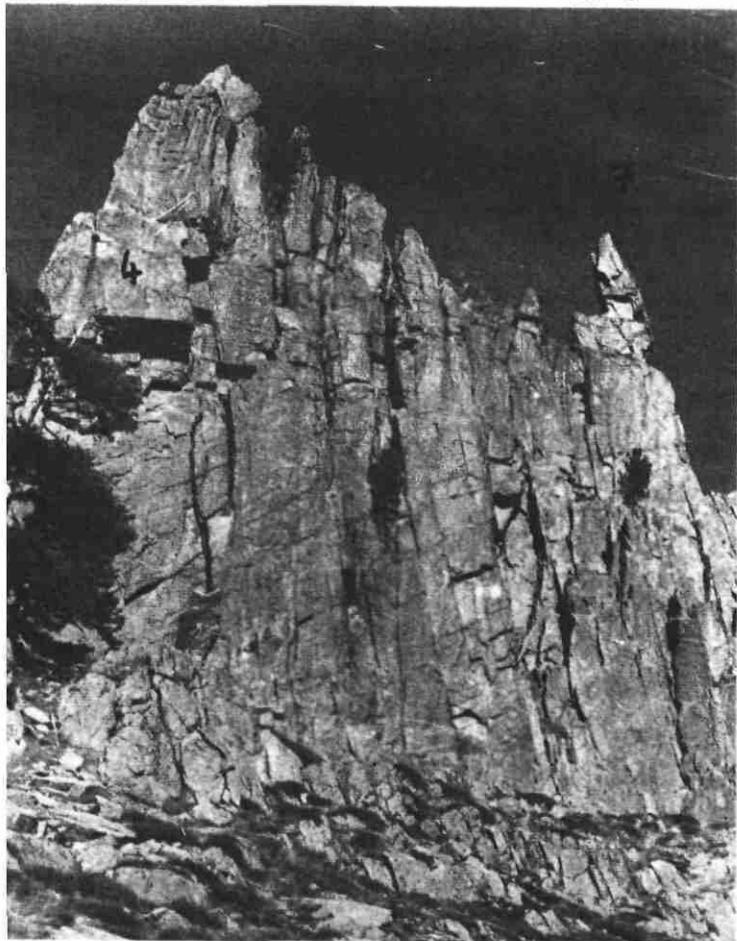
Cl. 5

Dalles suspendues dans la falaise supérieure. Le cliché n° 5 montre nettement le réseau de diaclases subverticales et horizontales qui découpent ce massif.

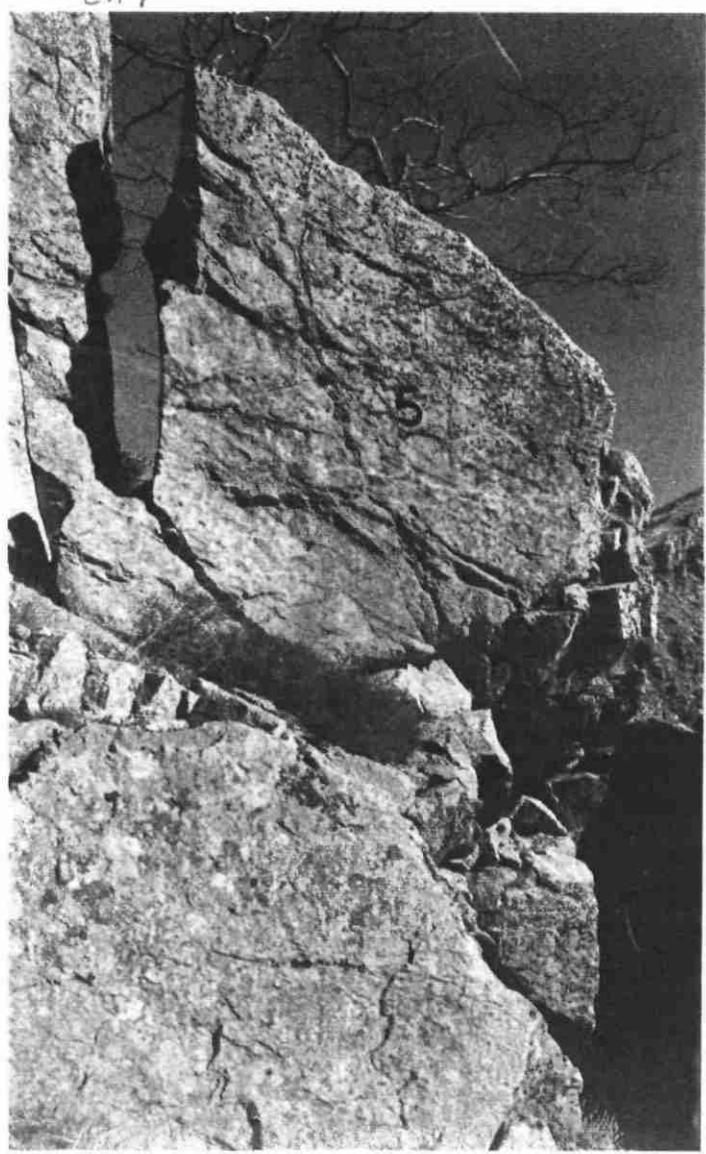
Cl. 7

Masse disloquée de 12 à 15 m³, décollée de 20 à 30 cm (cf cliché n° 7), reposant sur une assise très irrégulière et inclinée vers l'aval de 30° en moyenne.

Le bloc le plus volumineux (cf cliché n° 7) atteint près de 5 m³.

Cette dislocation est probablement très ancienne et aucun indice de mouvement récent n'a été décelé. Cependant, l'équilibre de l'ensemble apparaît fragile.

En cas de chute, un bloc de plusieurs m³ peut atteindre le pied des éboulis (chaos de gros blocs) au droit des constructions actuelles.

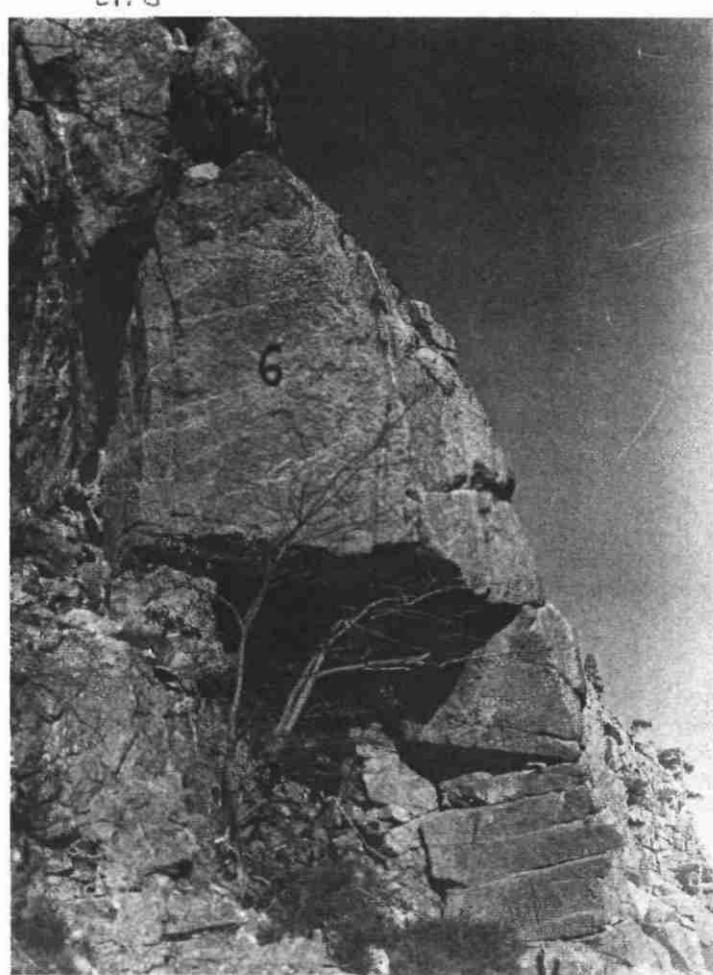
Cl. 8

Masse allongée, volumineuse, mal circonscrite (15 à 20 m³), apparemment solidaire au nord (fissures fermées), décollée et surplombante au sud (cliché n° 8).

Le surplomb s'est créé dans l'assise fracturée, par déchaussement de blocs. La masse au-dessus ne semble pas s'être affaissée.

L'équilibre ne semble pas compromis dans les prochains années. Cependant, à long terme, le départ d'autres blocs de l'assise peut déstabiliser cette masse volumineuse.

La chute de cette masse pourrait atteindre le chaos de blocs en amont des constructions.
