CONSEIL GENERAL DE LA  
SAVOIE •• DGACT

CHUTE DE BLOC SUR LE CD 81 ET PRES DE L'USINE  
PECHINEY DE MONTRICHER (SAVOIE) LE 16 JUILLET 1990

R.31233 RHA.4S.90

LYON, août 1990

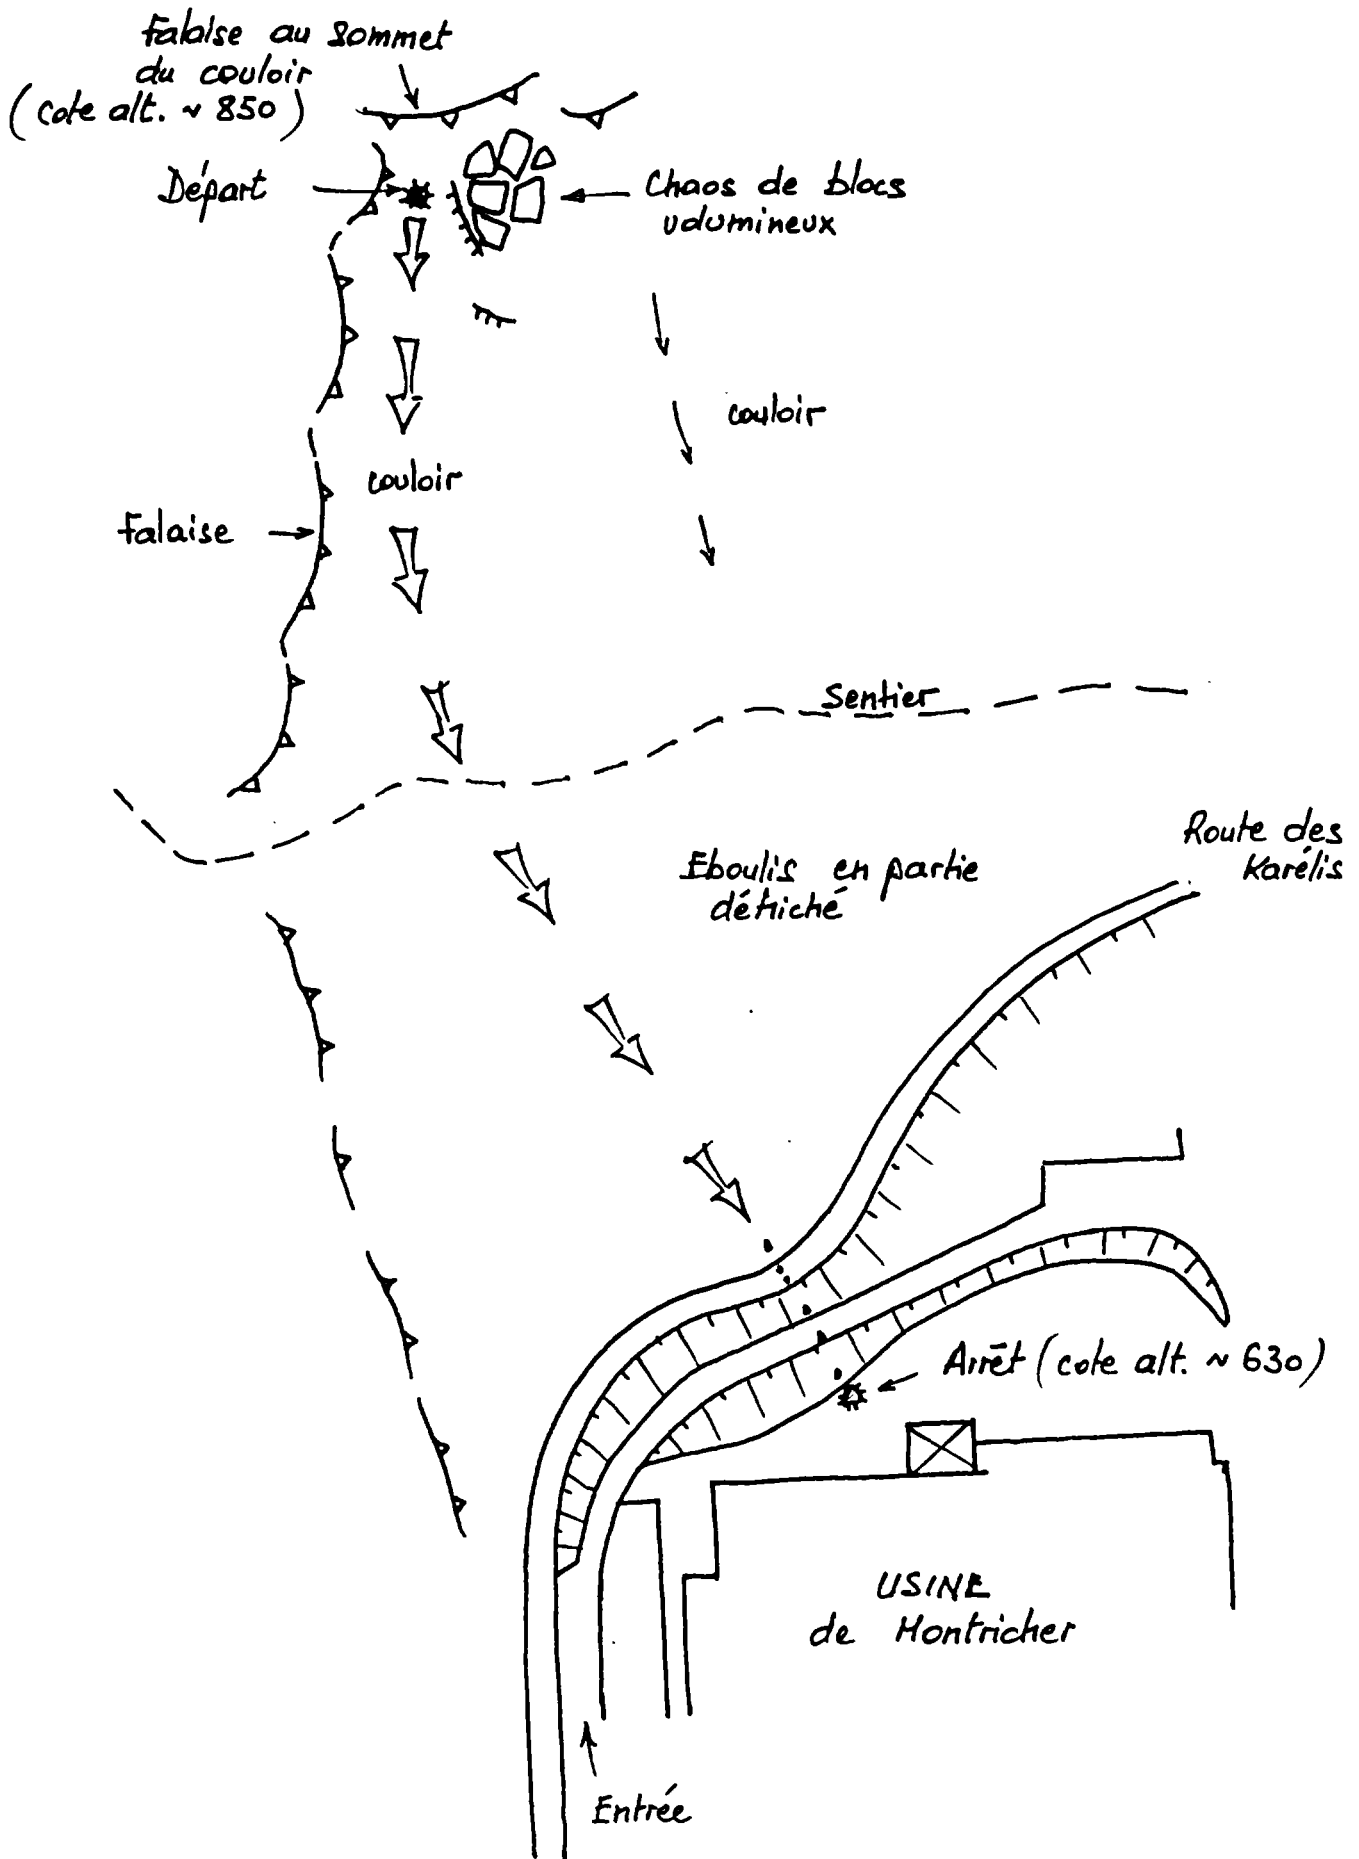
CROQUIS DESCRIPTIF

A l'origine, il y a quelques années (moins de dix ans semble-t-il), une masse de calcaire cristallin massif, de l'ordre de  $1 \text{ m}^3$ , s'est détachée de la petite falaise qui domine un couloir abrupt vers la cote altitude approximative 850 m (cf croquis fig. 2 et cliché n° 1). Plusieurs blocs issus de sa fragmentation se sont propagés dans le couloir (impacts assez récents) jusqu'à proximité de la route. Deux d'entre eux ont été stoppés à une vingtaine de mètres du départ, par un tronc d'arbre. Le plus volumineux (environ  $1/3 \text{ m}^3$ ) en forme de tétraèdre plat, reposait sur le tronc (cliché n° 4).

Le bloc a laissé deux impacts sur la chaussée du CD 81, puis un dans la pente en contrebas, un sur la voie d'accès de l'usine, un dans le talus de remblai, avant de s'immobiliser sur la plate-forme à une quinzaine de mètres des bâtiments.

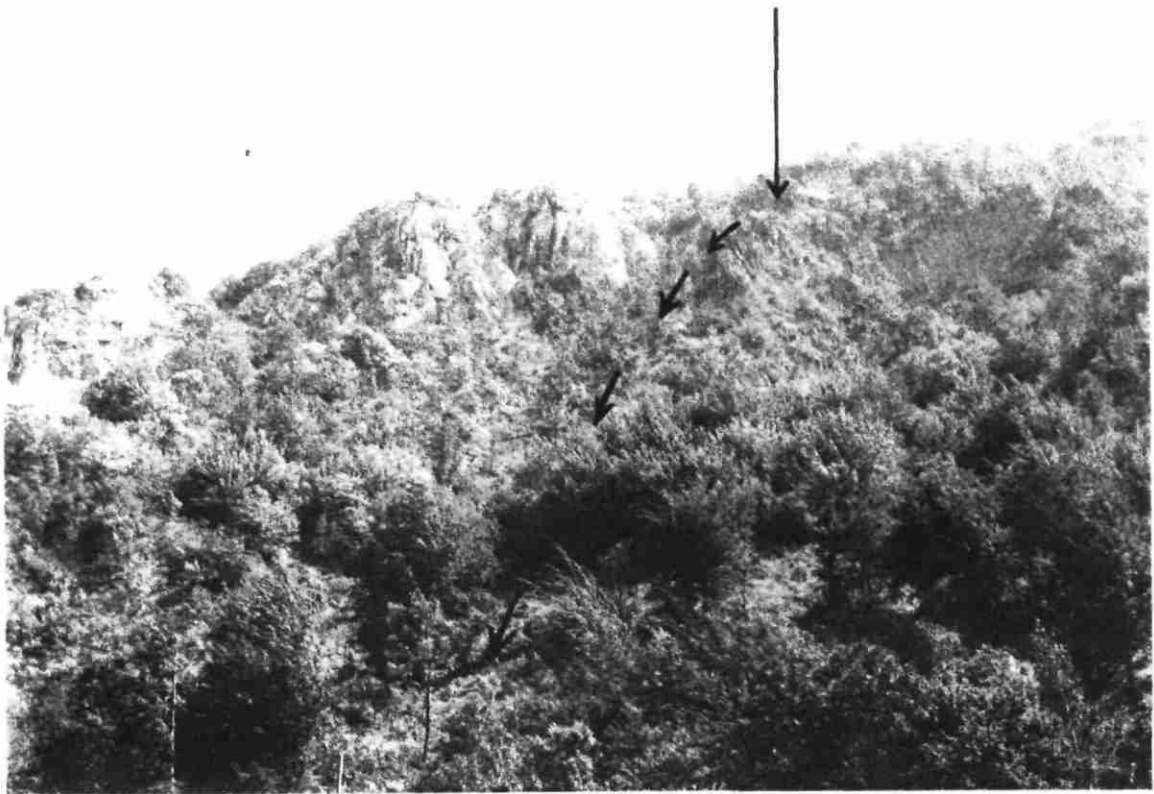
*Départ*

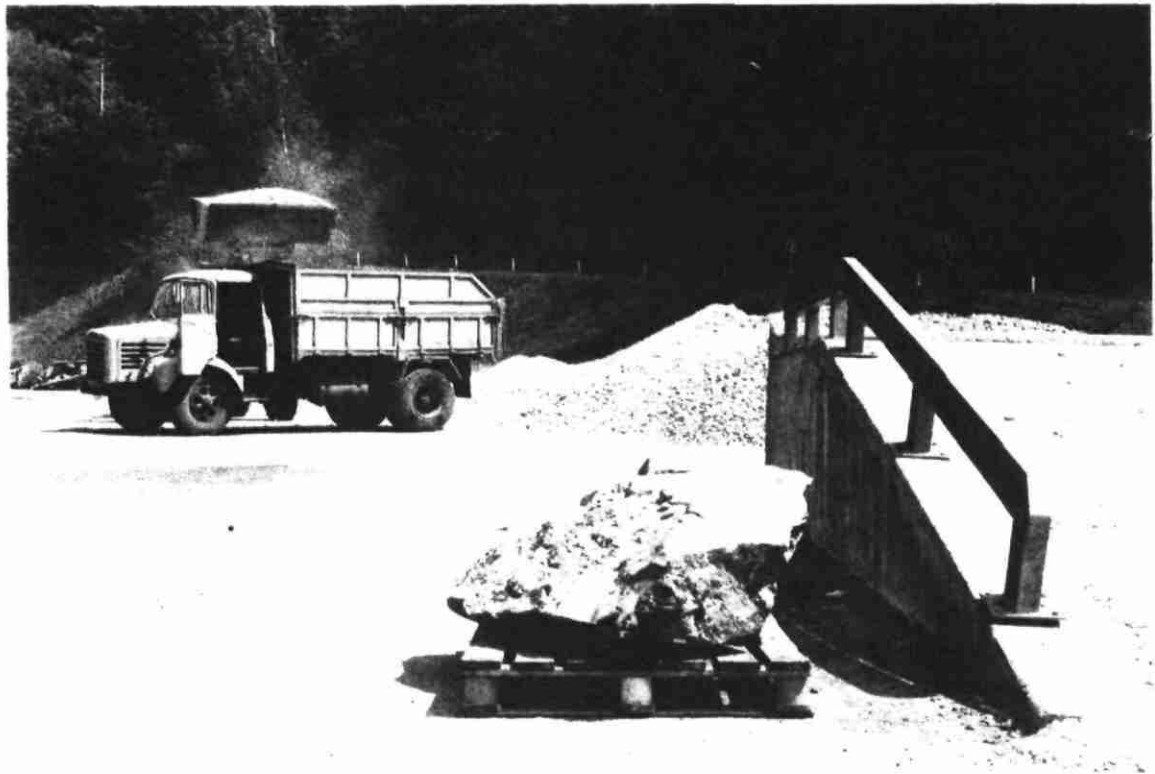
*Cl. 2*

Son poids, mesuré à la bascule, est de 760 kg.

*Bloc 760 kg.*

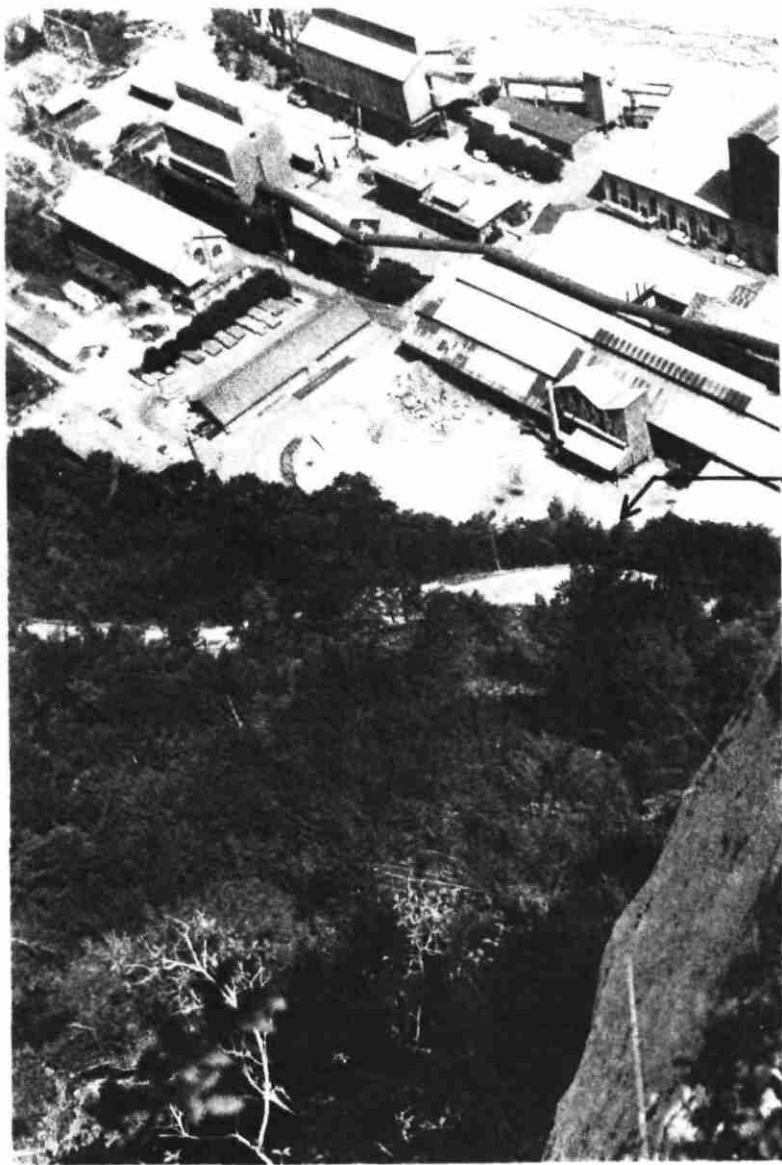
C1, 3

Arrêt

Ruée des karélis

Couloir emprunté par le p. a.

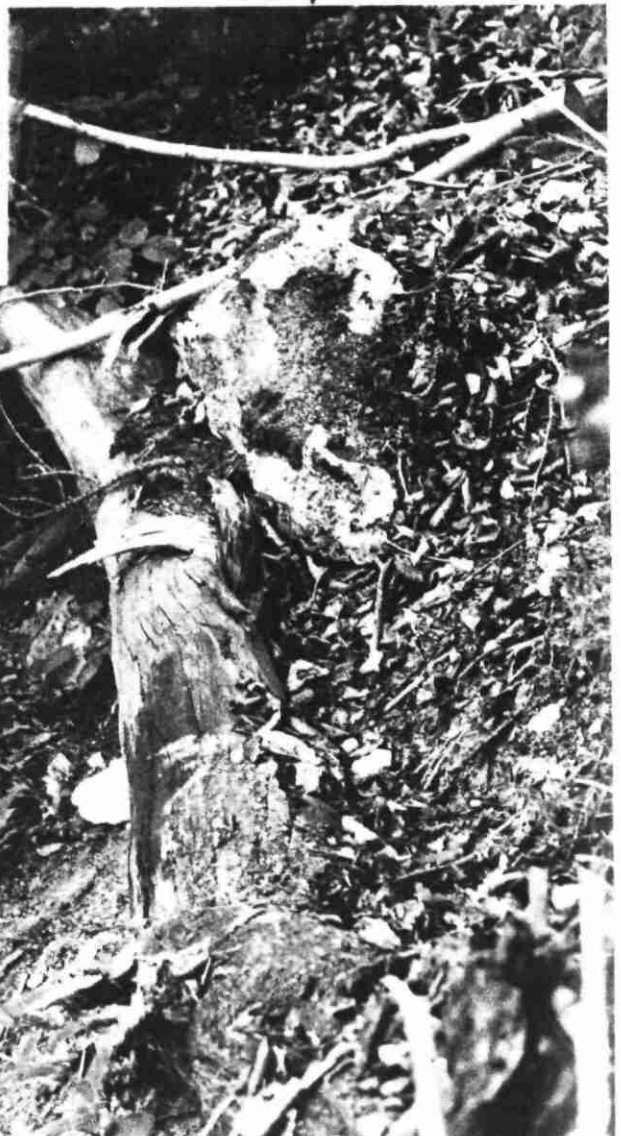
C'est le pourrissement du tronc durant plusieurs années qui a provoqué la remobilisation de ce bloc. Celui-ci a tout d'abord glissé sur la pente ( $35^\circ$ ) terreuse sur une vingtaine de mètres, pour ensuite rouler et rebondir dans le couloir rocheux abrupt. Une cinquantaine de mètres au-dessus du sentier qui traverse le versant, le bloc est sorti du couloir pour prendre une trajectoire déviée, roulant et rebondissant sur la tranche. Les jeunes arbres n'ont pratiquement pas absorbé d'énergie de ce bloc.

Le bloc (environ 50 l) resté appuyé contre le tronc (cliché n° 4) peut se remobiliser dans les prochaines années.

Bloc 50 l instable

C1, 4  
Tronc mort sur lequel s'appuie le bloc au sommet du couloir

Il est conseillé sans tarder, d'engager un travail de purge manuelle, afin de diminuer le risque de chutes de petits blocs isolés.
