SOCIETE LYONNAISE DES EAUX (SLE)

COMMUNE DE PIONSAT (63)

EXAMEN DE LA RESSOURCE EN EAU POTABLE

DIAGNOSTIC DES CAPTAGES ET BILAN

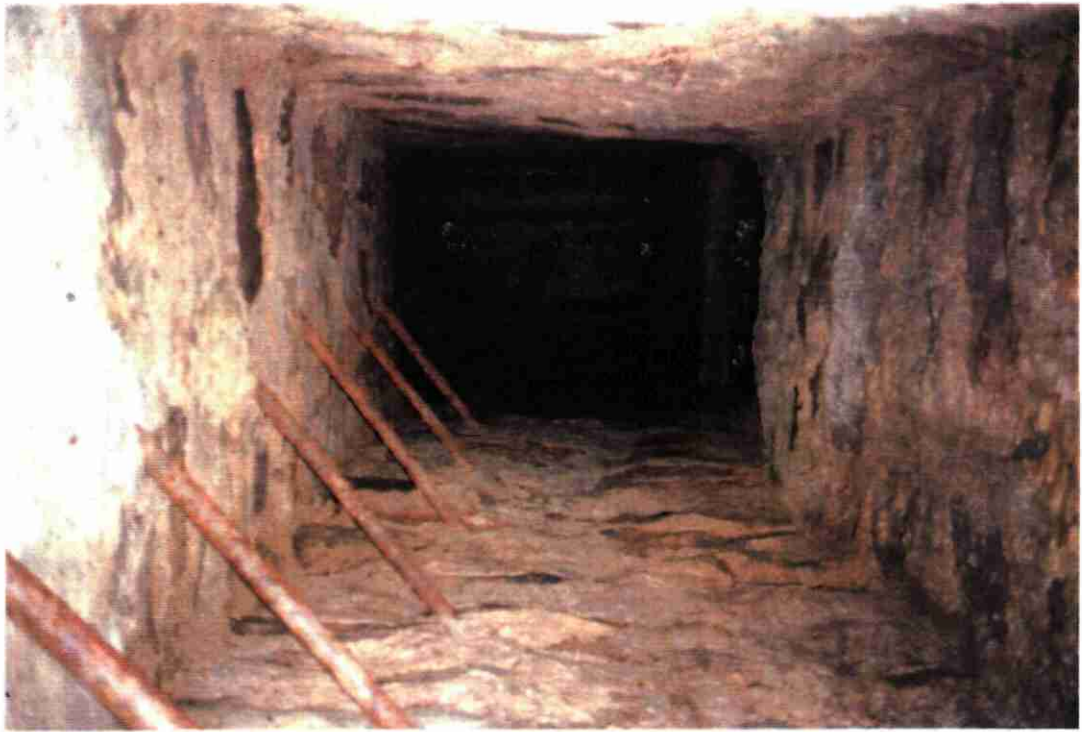
Le débit total mesuré au regard de jonction Ganou-Egalennes était de 15,6 l/mn le 15/10/1990. Le captage Ganou n° 2 était tari et vraisemblablement contaminé par des matières fécales (voir photographie n° 1 en annexe).

Etat équipement : idem GANOU N°1 . Pollution par matières fécales
(odeur en fond d'ouvrage). Echelle et conduite très altérées et
corrodées.

Commentaires : Captage en très mauvais état technique et sanitaire , tari.
 Contamination par matières fécales.
 POINT DE POLLUTION POTENTIELLE DU RESEAU

1 - Le Ganou n° 2 - ouvrage tari (15/10/90)

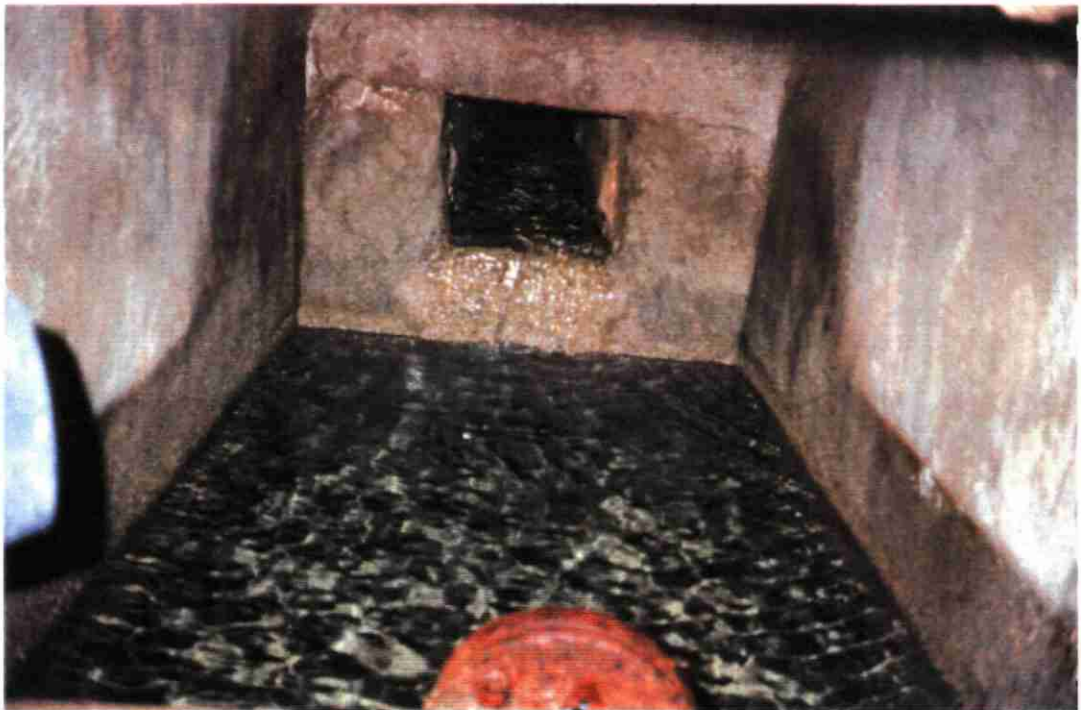
Deux sources sont captées dans cette zone, à 715 et à 700 m d'altitude. La visite du 15 octobre 1990 a révélé une forte dissemblance de ces ouvrages. Le captage Egalennes n° 1 est ancien (1925-1930), relativement vétuste et dégradé, très mal protégé sanitairelement, mais reste notablement productif (39 l/mn) (voir photographie n° 2 en annexe).

Etat équipement : Fermeture non étanche . Crépi fissuré en tête . Pas de crépines de départ sur conduites . Ouvrage entretenu mais ancien .
Terrassements récents pour vanne extérieur à coté du captage

2 - Les Egalennes n° 1 - bac de réception (15/10/90)

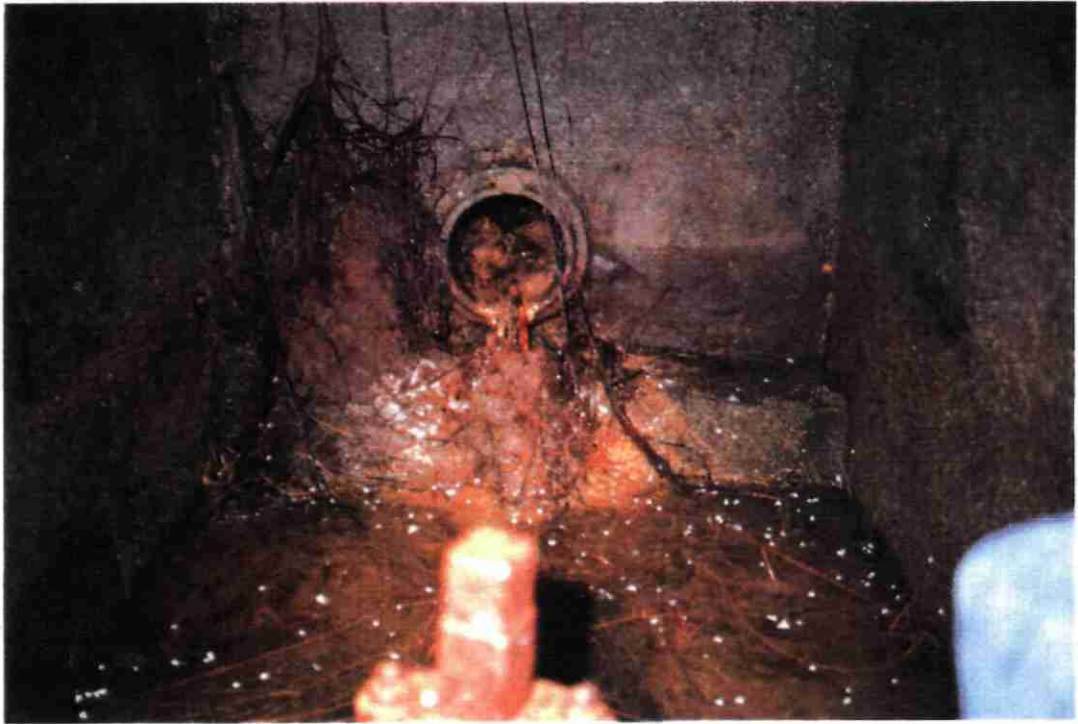
Etat équipement : Fermeture non étanche . Bassins avec dépôts ferrugineux importants . Conduites corrodées , crépines défailantes . Pas de cloture .

3 - Les Egalennes n° 2 - ouvrage tari et envahi de racines

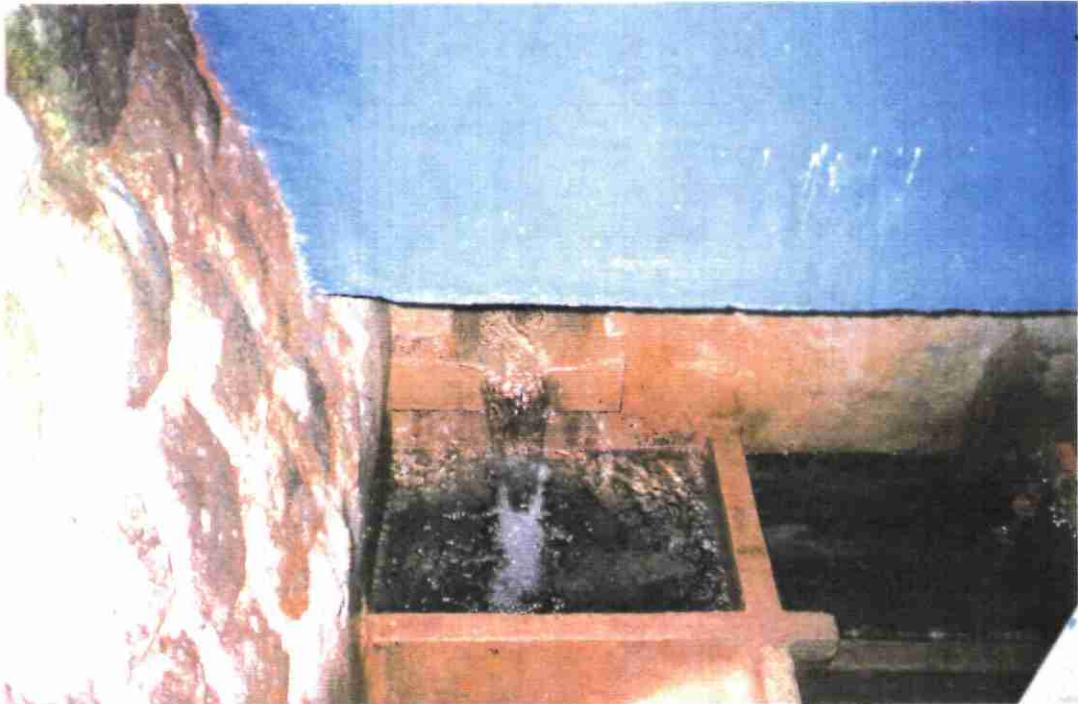
La situation particulière de l'ouvrage, au droit d'une zone faillée et son extension concourent à l'obtention d'un débit d'exhaure important (86 l/mn), même en étiage sévère (voir photographie n° 4 en annexe).

Le captage du tunnel des Bouchauds offre des conditions sanitaires très moyennes en raison de sa conception. Les eaux recueillies sont plus conductives que celles captées à Valencie et Michy (cf. chapitre 5) et donc d'origine différente.

4 - Tunnel des Bouchauds - débit = 86,7 l/mn (16/10/90)

- reconnaissances à effectuer dans l'axe du tunnel, le long de la faille de Pionsat (sondages à la pelle mécanique, en aval de la chambre de captage, côté Nord)
- récupération du trop plein du fossé

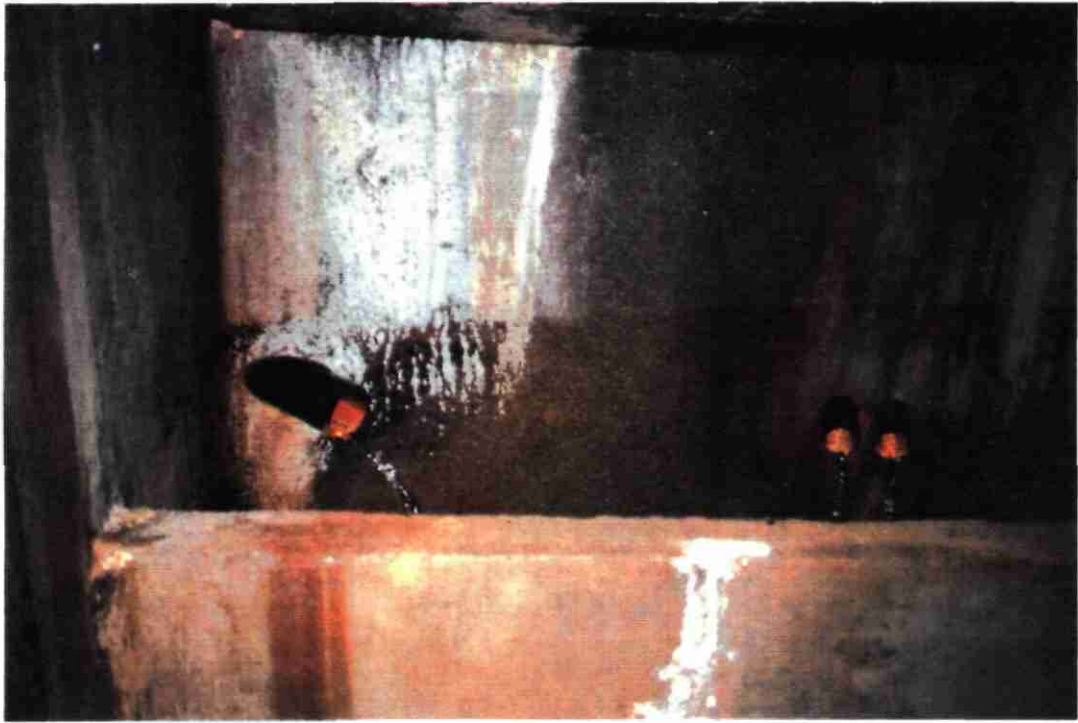
Etat équipement : Infiltrations par le toit du 1er bac de réception (coulées sur le mur) . Eaux très ferrugineuses , créant des dépôts importants en fond de bac et sur les parois . Pas de cloture

Commentaires : Captage d'accès très difficile , recouvert par la végétation
 Problème d'étanchéité au toit
 Eaux très chargées en hydroxydes de fer

5 - Massignolles n° 2 - Infiltration par joint supérieur
Eaux ferrugineuses

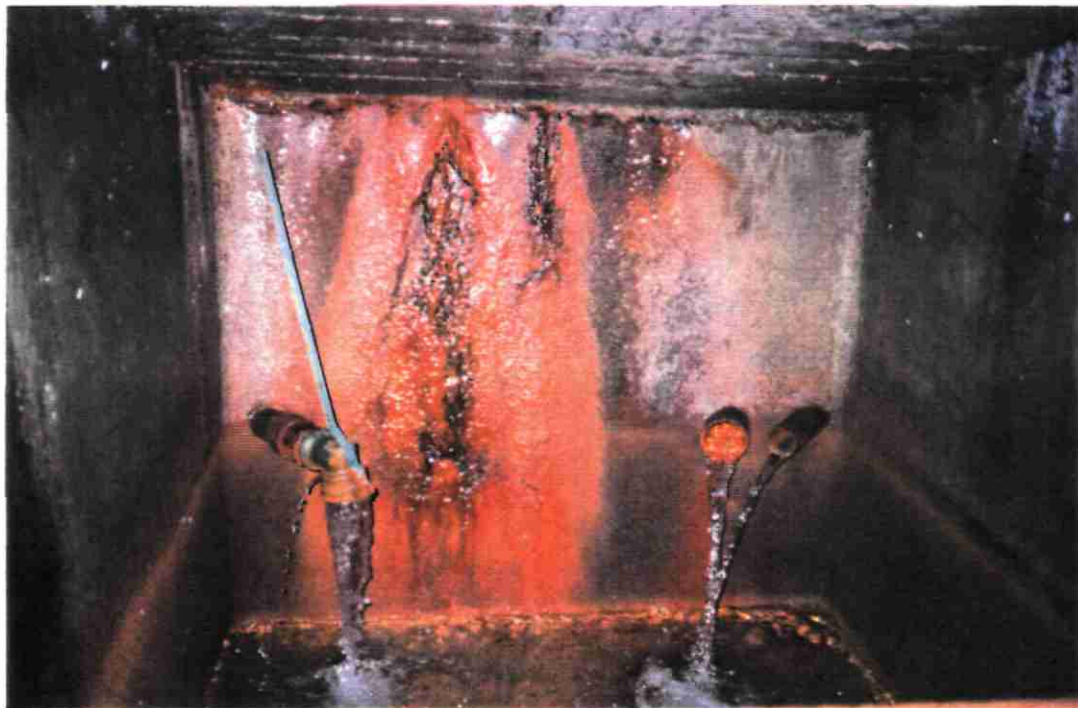
Etat équipement : Infiltration par le toit du bac de réception n°1 ,
coulées ferrugineuses le long de la paroi , se déversant dans le bac.
Eaux très chargées déposant des hydroxydes de fer . Bon état du reste
de l'ouvrage . Pas de cloture

- pas de clôture, végétation envahissante ;
- infiltration par le joint avec la dalle supérieure, dans le bac de réception (voir photographie n° 6 en annexe).

6 - Massignolles n° 3 - Infiltrations ferrugineuses
Arrivée Massignolles n° 2 au centre
