TALUS AMONT DE LA RD 78 A, A PROXIMITE  
DU PONT DE VILLAREMBERT (73)

Caractérisation des menaces et définition des mesures  
de protection contre les chutes de blocs

R.31751

**BRGM - RHÔNE-ALPES**

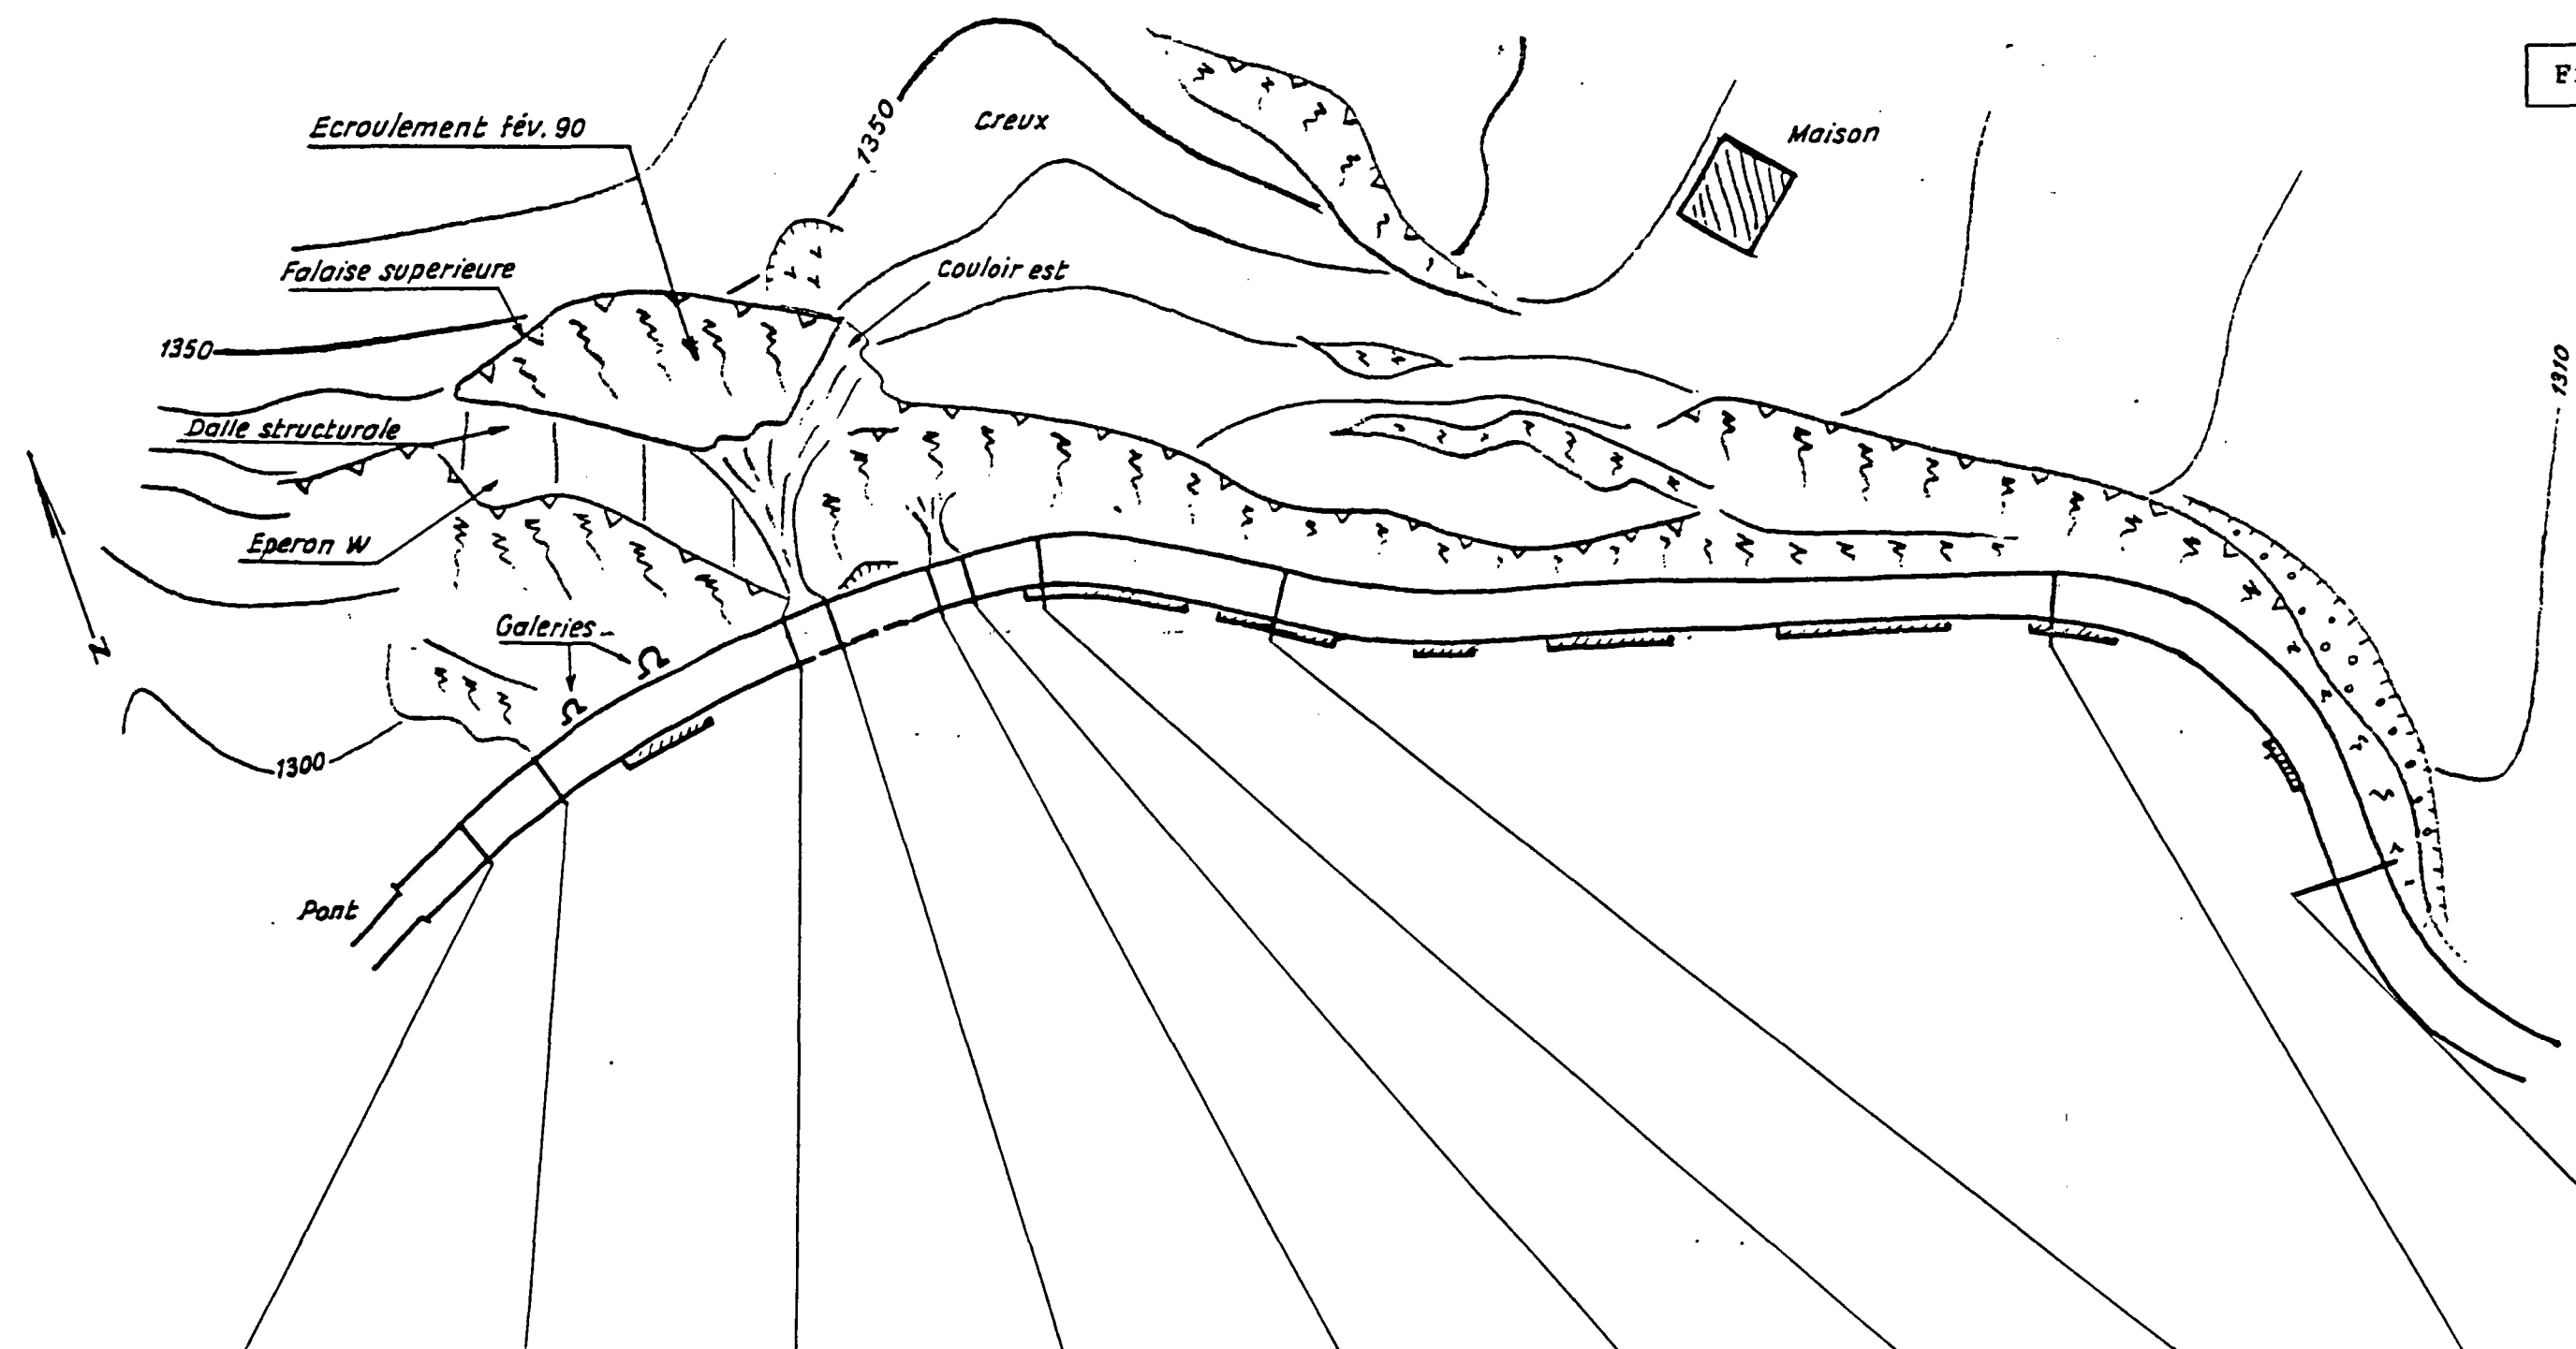
Fig. 1

N° tronçon	1	2	3	4	5	6	7	8	9
Longueur	15 m	40 m	5 m	15 m	5 m	12 m	35 m	110 m	65 m
Description	Falaise oblique, dominant un talus d'éboulis végétalisé.	Falaise subverticale bordant la route. Hauteur maxi : 40 m. 2 entrées de galeries.	Couloir des Ardoisières, dominé par une falaise haute de 40 à 50 m et large de 50 à 60 m.	Falaise chaotique inclinée à 60° en moyenne. Petits couloirs entre des chicots de schistes très fracturés.	Petit couloir entouré de surplombs très fracturés et dominé par une falaise inclinée à 70°.	Falaise subverticale, très fracturée, haute de 20 à 30 m. Goulotte au sommet.	Falaise (70° à subverticale) haute de 20 à 40 m. Vire ascendante vers l'W au-dessus, en direction d'un creux.	Falaise discontinue en bordure de route, surmontée par des vires, replats végétalisés, et dominée par plusieurs ressauts jusqu'à la crête à l'W de la maison.	Falaise schisteuse de 10 à 20 m de hauteur, surmontée par un talus à 1/1 de matériaux glaciaires ravinsés. Suintements.

Caractérisation de la menace <i>CT: court terme</i> <i>MT: moyen terme</i>	Petites plaques (CT et MT)	Plaques, écailles peu volumineuses, en surplomb (CT et MT)	Nbreuses plaques et écailles décollées dans les parties surplombantes de la falaise supérieure (CT et MT). Masses décompressées, en partie désolidarisées, de qq m³ à plusieurs dizaines de m³ (< 100 m³) dans la falaise sup. et les couloirs situés à l'est (MT).	Masses décompressées de 1 m³ à plusieurs dizaines de m³ (volume maximum : 50 m³) (CT et MT)	Nombreuses petites plaques. (CT et MT). Masses décompressées, en partie disloquées à l'est, de quelques m³ à quelques dizaines de m³ (MT)	Plaques et écailles peu volumineuses (CT et MT). Une masse décompressée, en partie désolidarisée ≥ 10 m³ (MT).	Petites plaques (CT).	Nombreuses petites plaques jusque dans les ressauts supérieurs (CT et MT). Plusieurs masses décompressées, parfois disloquées, de qq centaines de litres jusqu'à 10 m³ (MT).	Petites plaques dans la falaise schisteuse (CT et MT). Pierres et un gros bloc dans le talus glaciaire (CT).

Compte tenu de la hauteur du ressaut supérieur et de l'existence de nombreux surplombs décomprimés, de l'ampleur des masses susceptibles d'être mobilisées et du couloir des Ardoisières qui joue un rôle de collecteur, la portion de route située dans l'axe de ce couloir demeure le plus sensible du tracé.

Sur l'échelle de classification proposée, qui comprend quatre catégories, celle-ci est répertoriée dans la classe n° 1 : "niveau de risque très élevé".

Pour l'essentiel, le reste du tracé se répartit dans la catégorie 2 : "niveau de risque élevé" et 3 : "niveau de risque moyen".

Traitements préconisés	Filet pare-pierres 1,5 m de hauteur.	Grillage lesté.		ouvrage lourd, casquette de protection.		Destruction 10 à 20 m². Grillage lesté.	Grillage lesté	- filets pare-blocs sur les vires et replats ; - grillage lesté sur le talus en bordure de route.	- talutage 2V/3H dans le glaciaire ; - destruction bloc ; - végétalisation ; - grillage lesté.
Classification en termes de niveau de risque	4	3	1	2	2	2	3	2	3

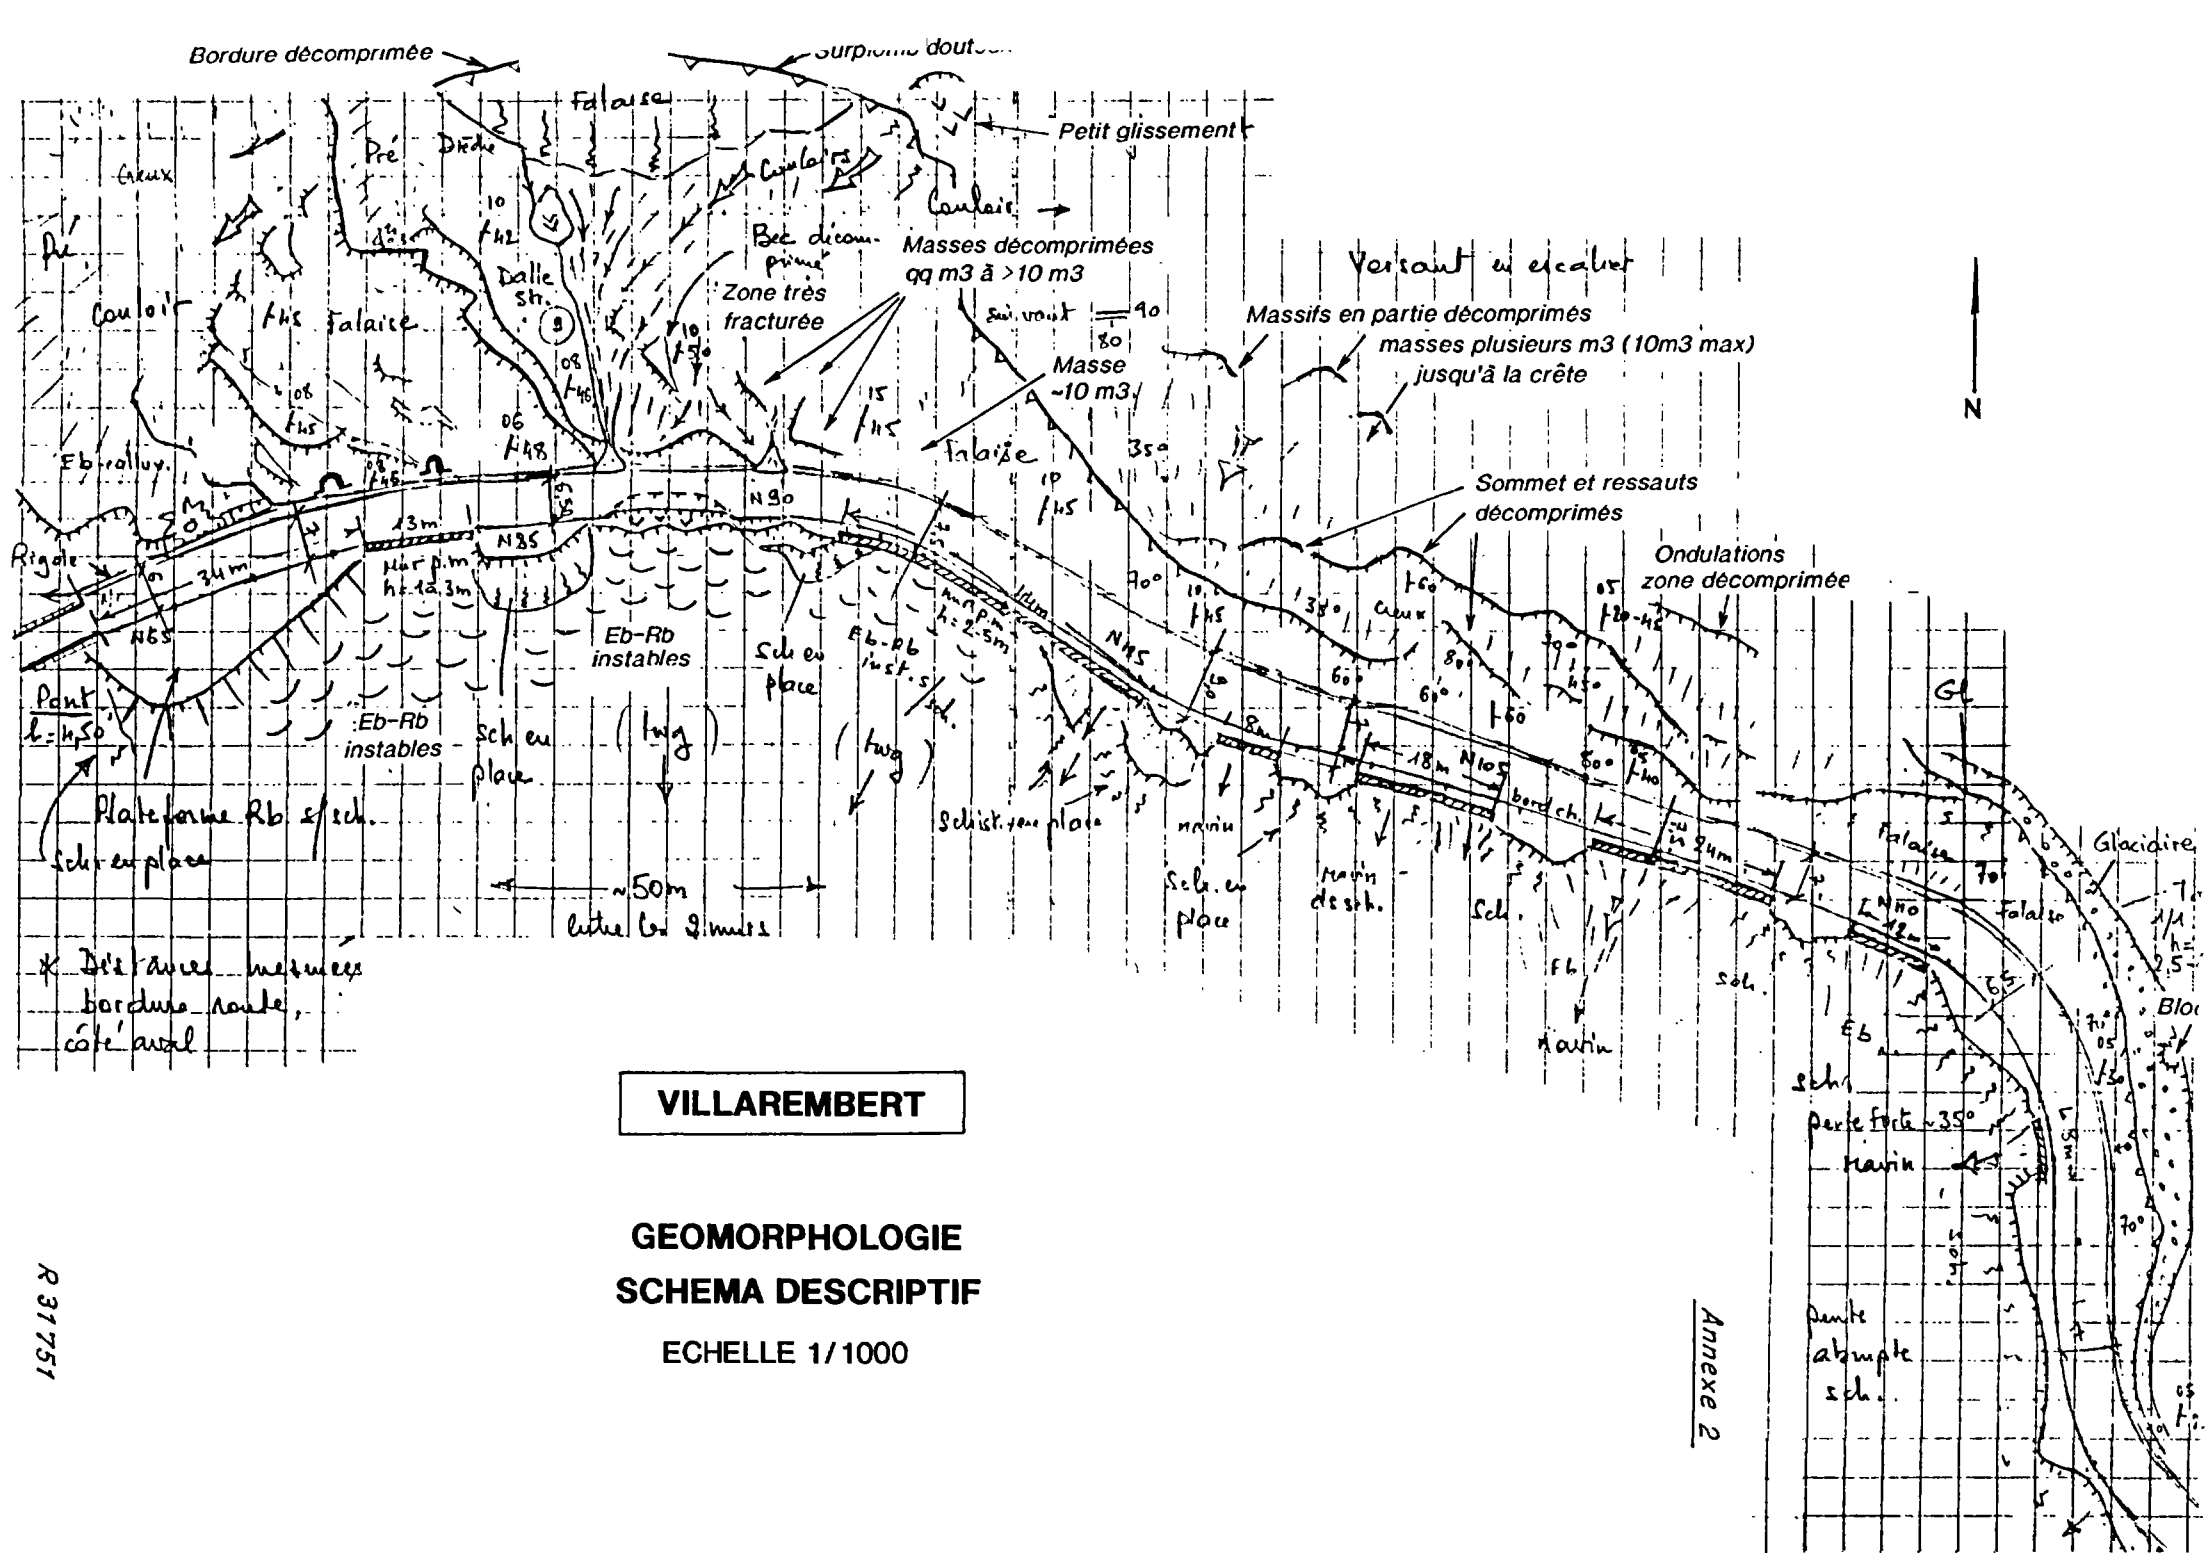
**SCHEMA DESCRIPTIF DE LA FALAISE, A 1/1.000**

Ces différents secteurs sensibles ont été répertoriés sur le schéma descriptif de l'annexe II. Les phénomènes représentés sont illustrés en annexe III ; Il s'agit :

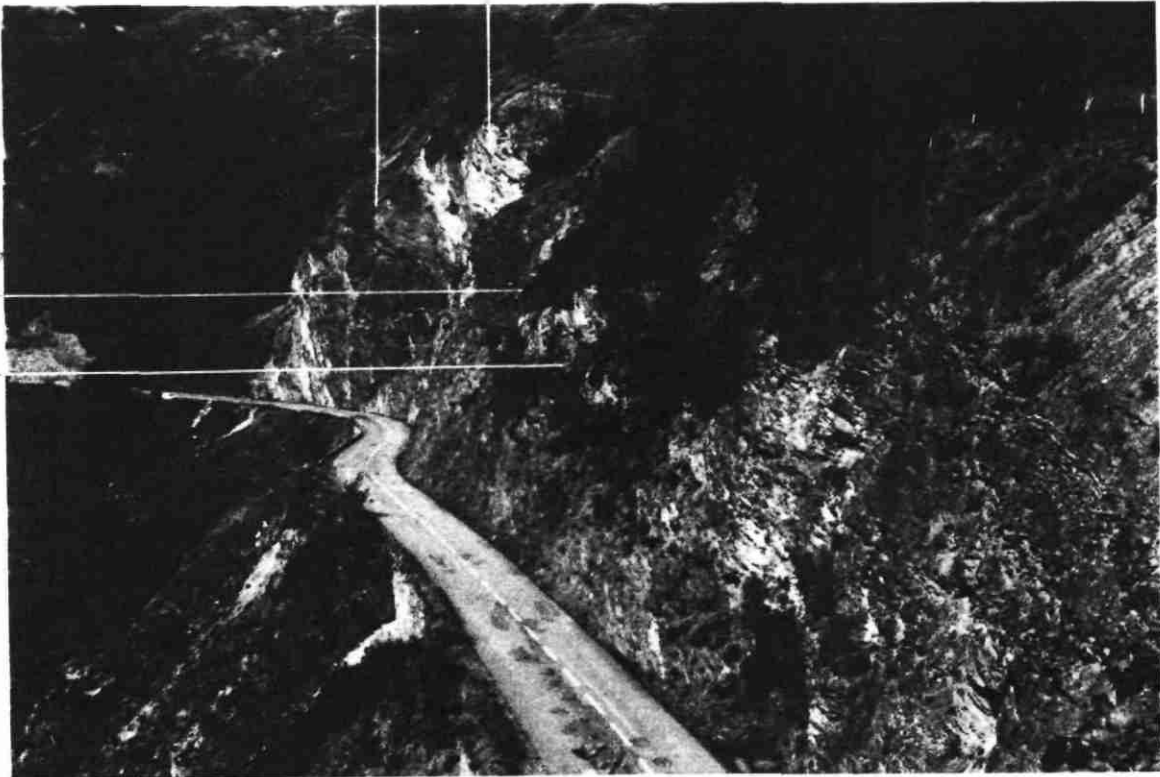
Protection  
par  
Filets  
pare-bas  
sur les  
vires

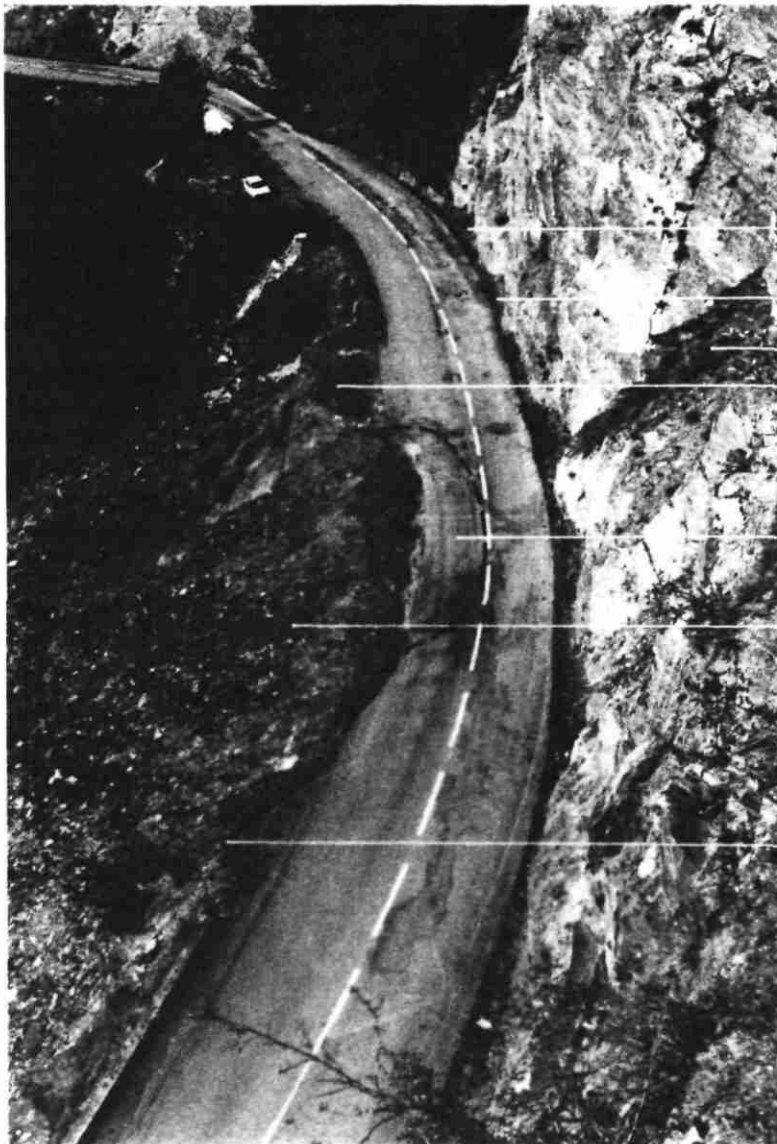
Cl. 3 - Vue du sommet de la falaise

Entrées des galeries

Couloir des ardoisières

Schistes en place

Chaussée affaissée

Remblai instable

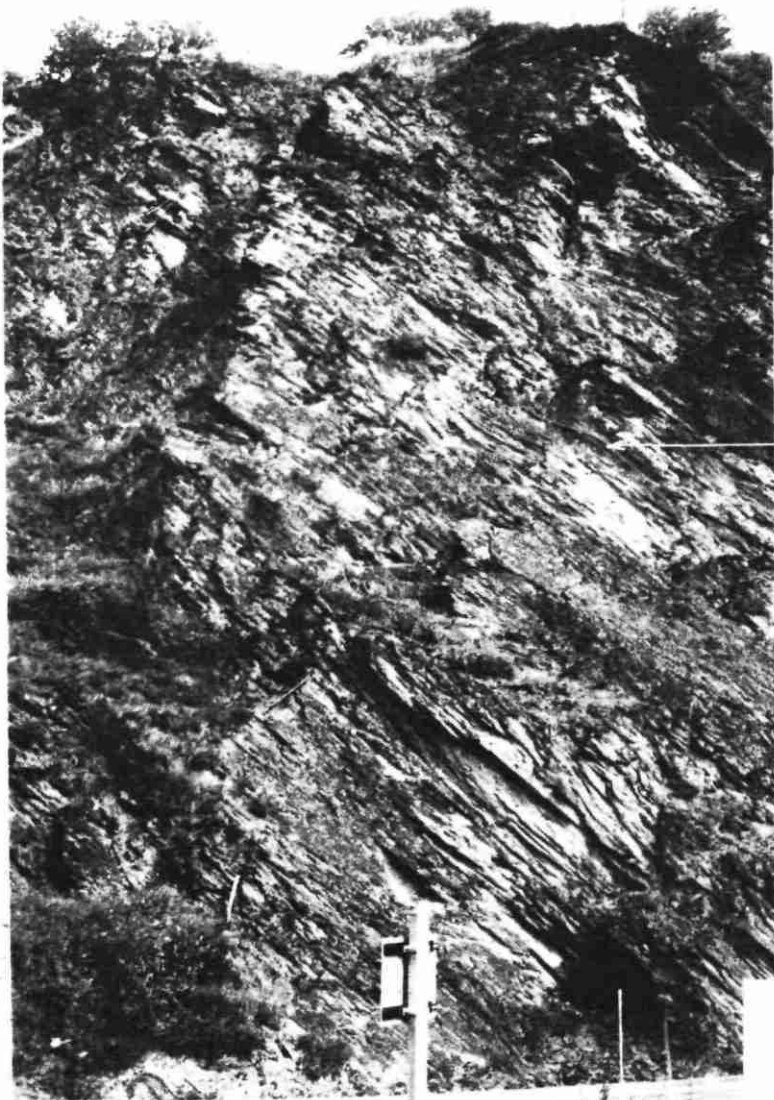
*5. Eperon ouest*

*Faïence près du pont*

*Direction à 45°*

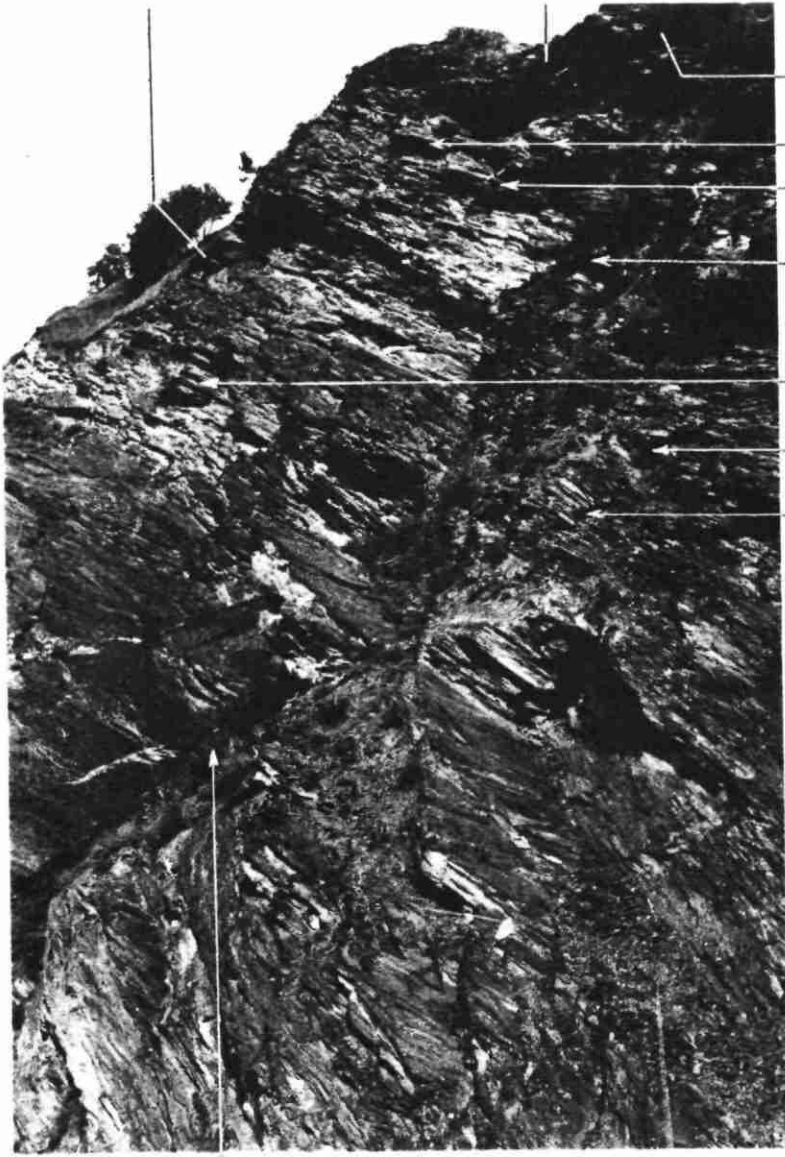
Cl.6 - Falaise sommitale

Sommet fracturé en partie décomprimé

Petits surplombs instables

Zone décomprimée

Cavités

Couloir des Arzoisières

Surplombs douteux

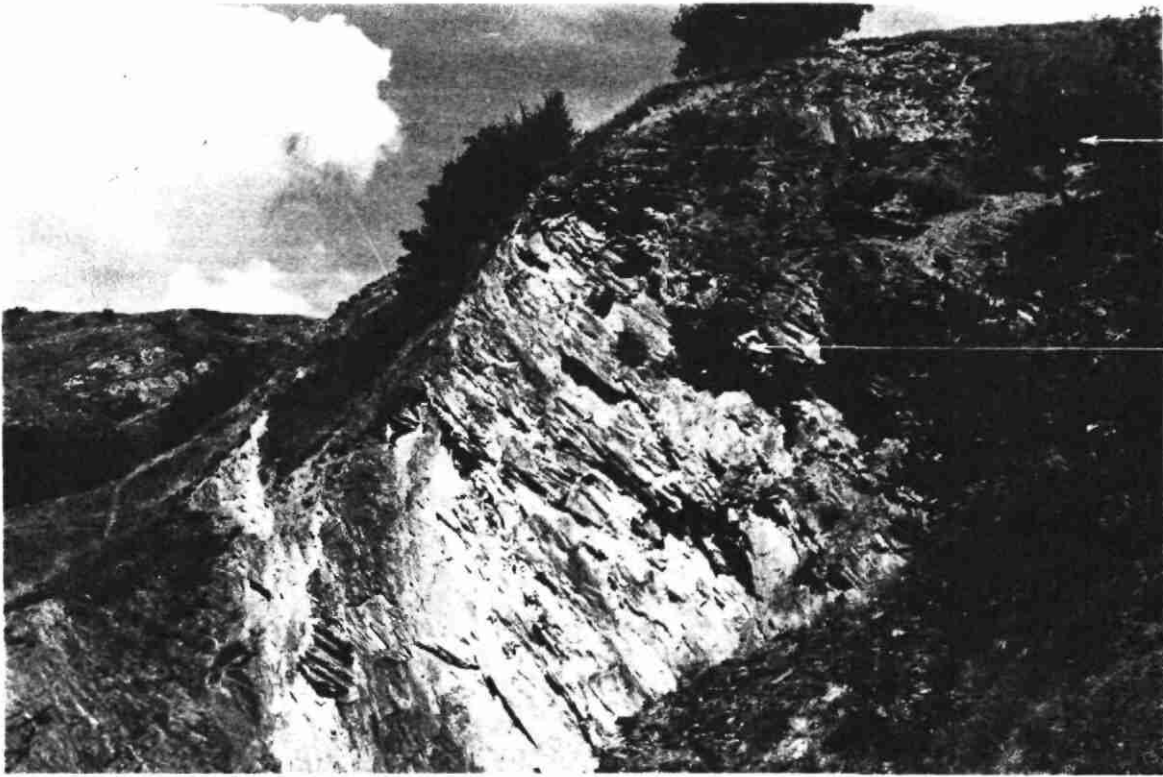
Cl.7 - Détail du sommet

Cavités

Fissure N120 en partie ouverte

Fissures ouvertes

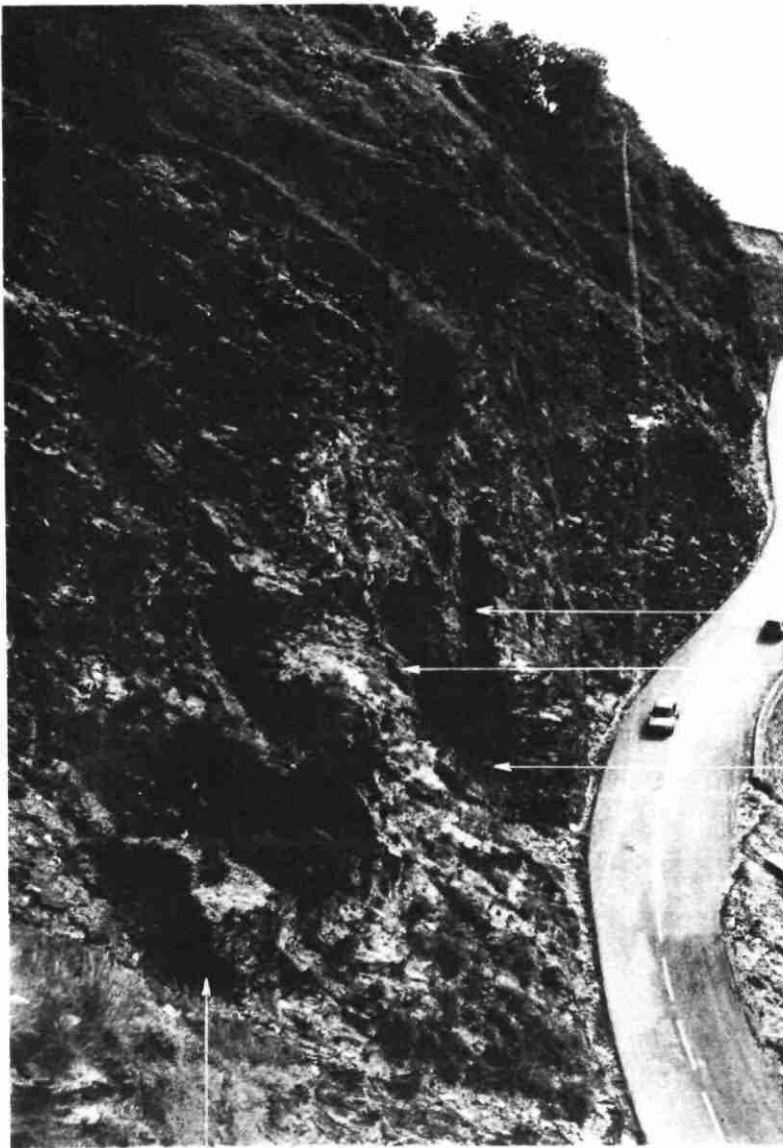
- de la falaise s'étendant sur une trentaine de mètres à l'est du couloir des Ardoisières, où plusieurs masses décomprimées et en partie disloquées ont été identifiées (cf cliché n° 9) ;
- des différents ressauts supérieurs, et notamment de la falaise sommitale, très affectés par les phénomènes de décompression (cf clichés n° 6, 7 et 8) ;
- du talus de recouvrement glaciaire surmontant la falaise en partie est du site, où le ravinement pourrait à terme déchausser des blocs plus ou moins volumineux.

*Cl. 9 - Zones très fracturées et en partie décomprimées à l'est du couloir*

*Crevasse*

*Masse ~ 10 m<sup>3</sup>*

*Petit couloir*

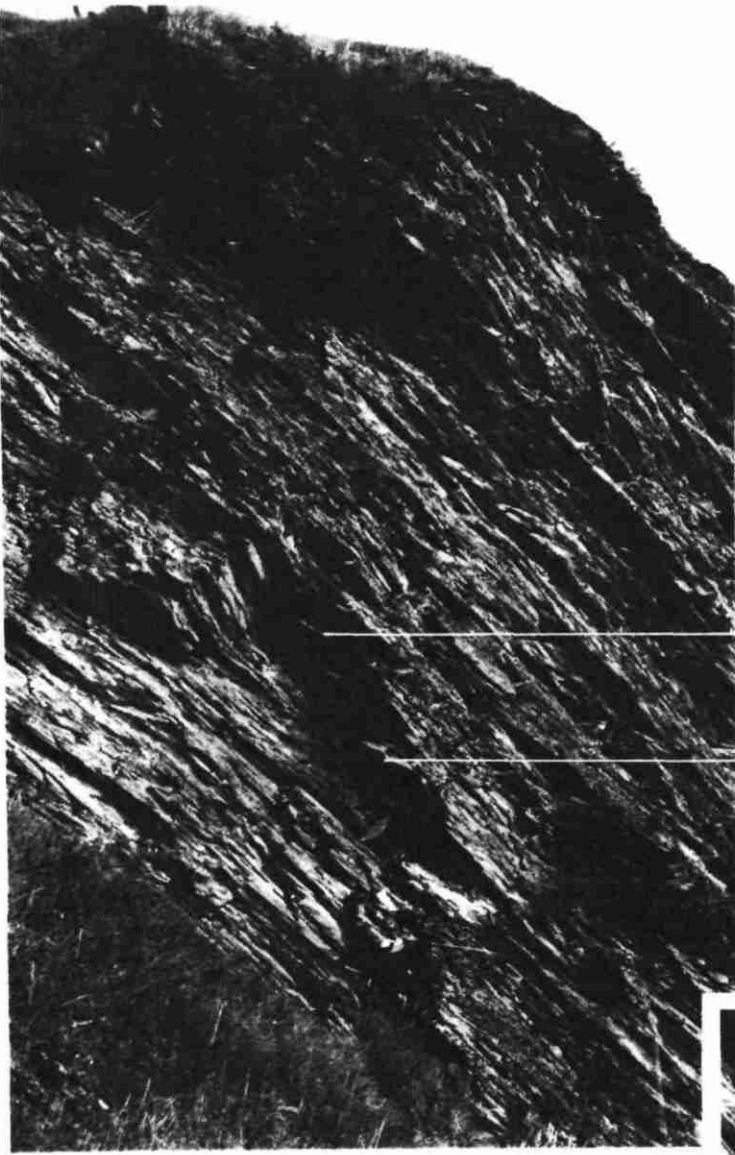
Cl.10 - Falaise sommitale

Découpage de la falaise suivant  
une fracturation discontinue  
N 120-130

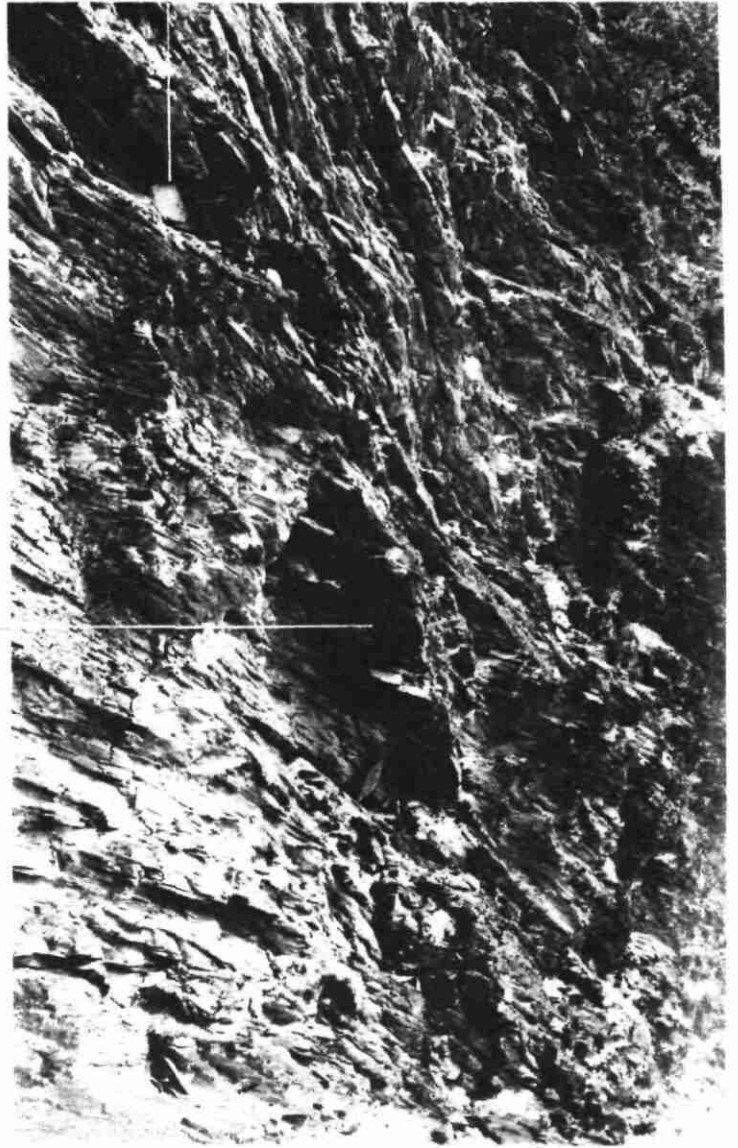
Cl.11- Détail

Plaques instables

Surplomb  
instable

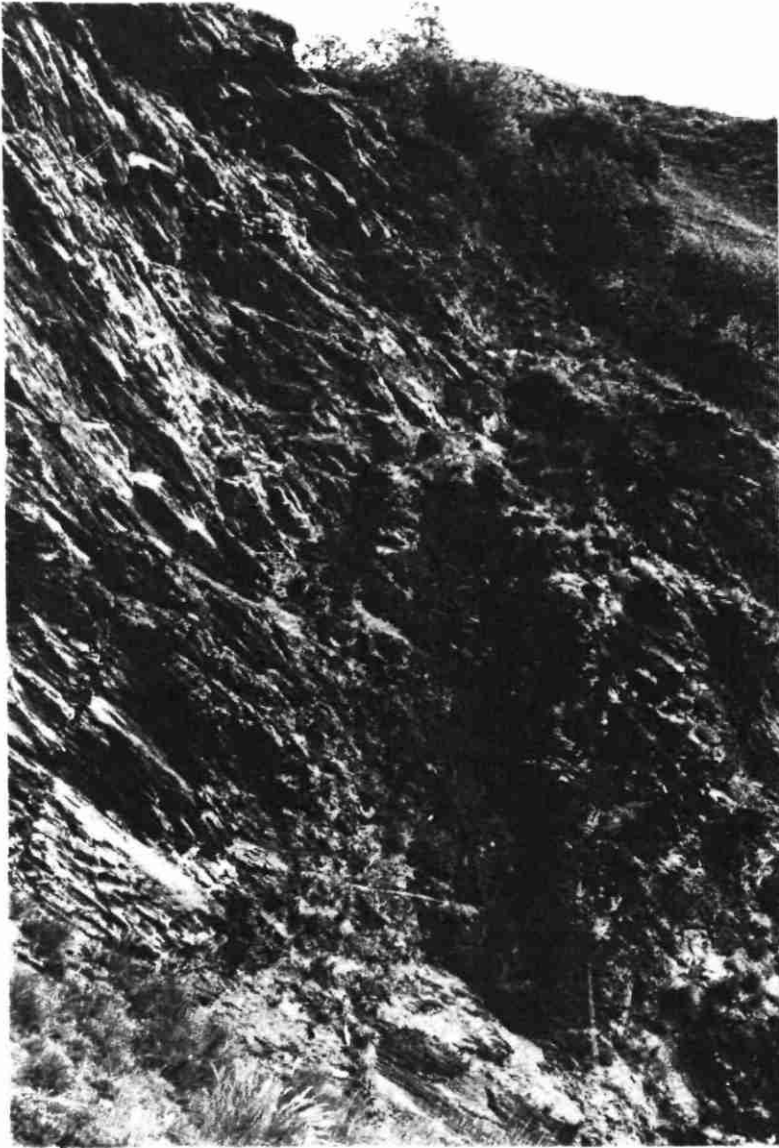
Cl 12- Détail de la partie est de la falaise avec nombreuses petites plaques instables

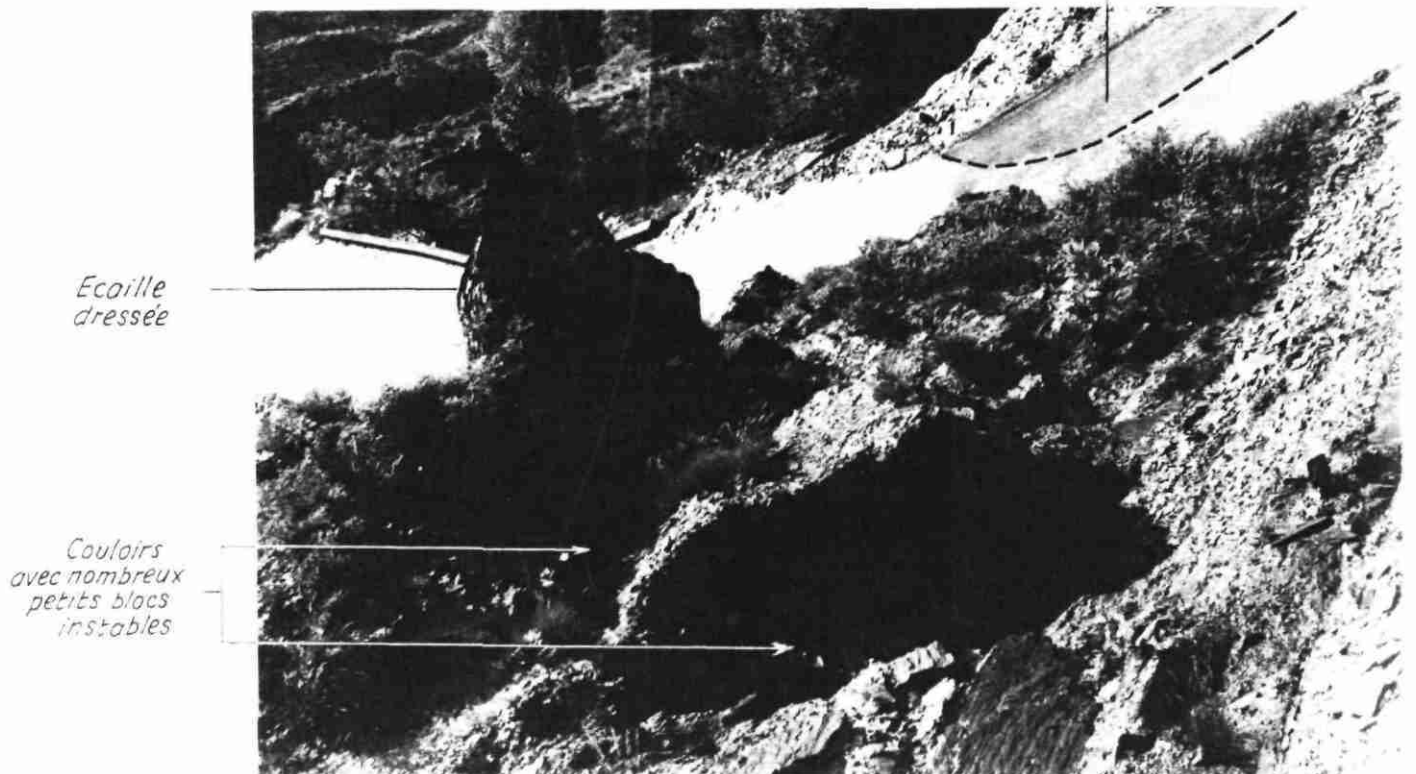
Cl 13- Vue du sommet de la falaise

*Chaussée affaissée*

*Ecoille dressée*

*Coulairs avec nombreux petits blocs instables*
