AMELIORATION DU CONFINEMENT DU DEPOT
DE RESIDUS DE FABRICATION DE LINDANE
DE GOUHENANS (HAUTE-SAONE)

DEFINITION DES TRAVAUX

R 31 855-FRC-4S-90 PAR M. DAESSLE

NOVEMBRE 1990

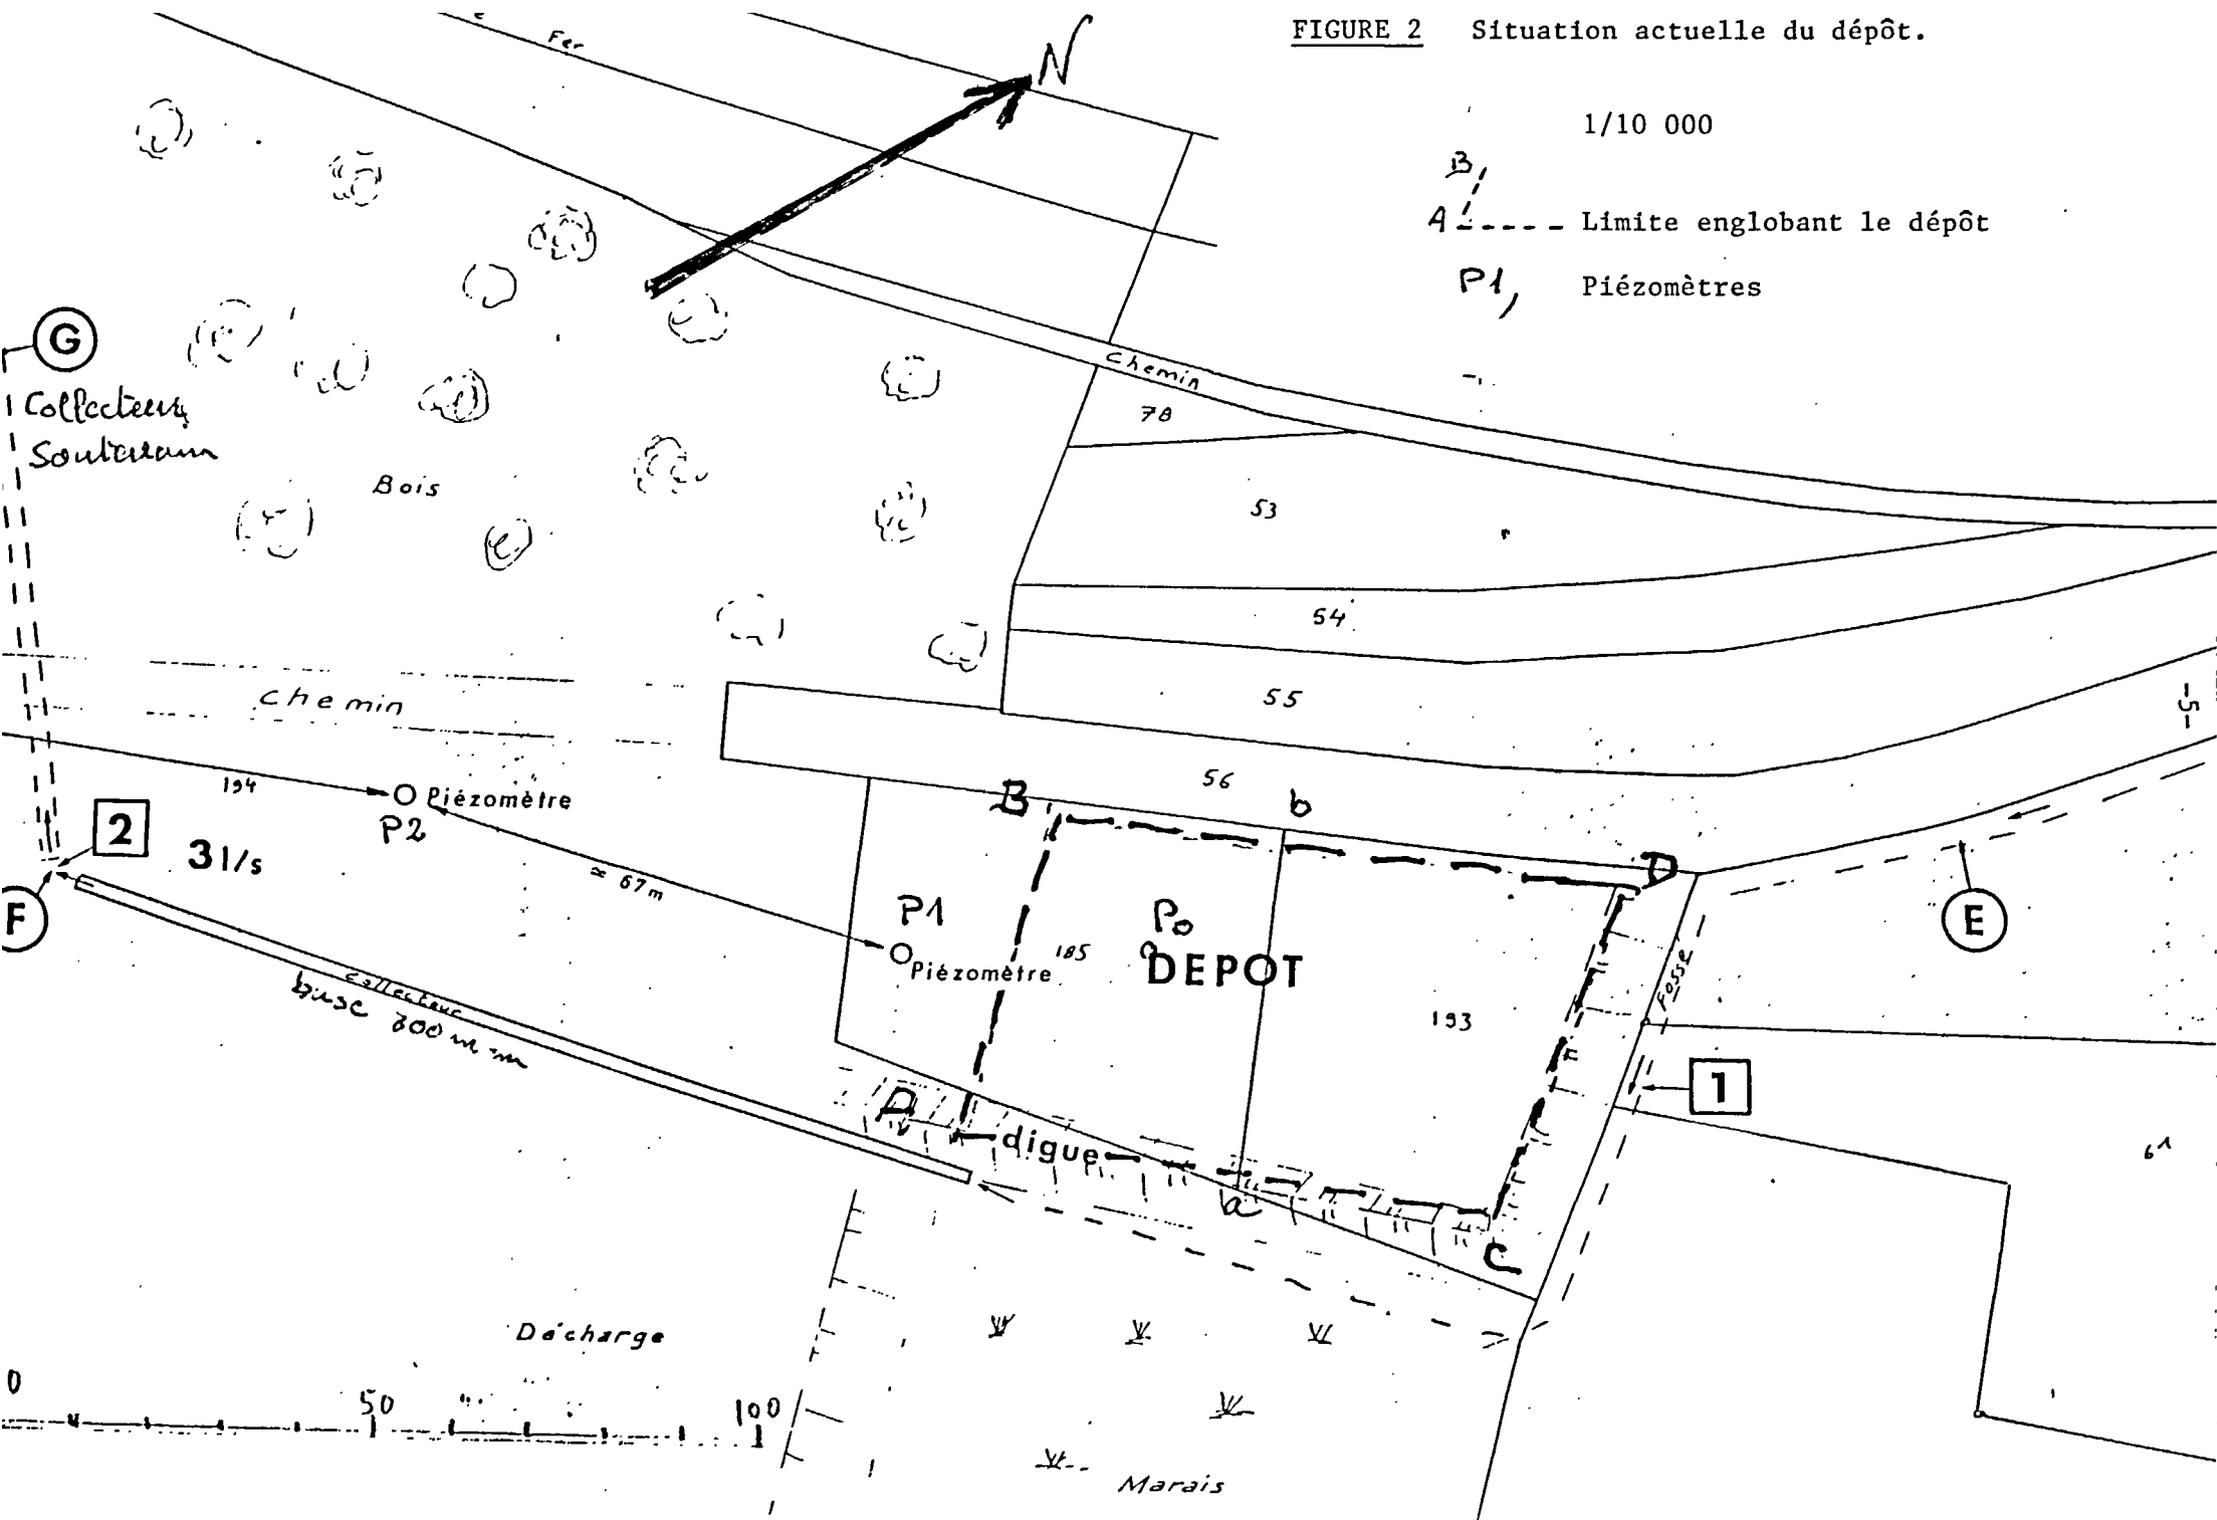
FIGURE 2 Situation actuelle du dépôt.

Un fossé de drainage des écoulements de surface a été aménagé au Nord-Est et Sud-Est du dépôt ; ce fossé réceptionne les écoulements de surface venant de l'amont , et , les dirige vers un collecteur d'évacuation (buse de diamètre 300 mm). Le même collecteur draine donc aussi également le marais voisinant le dépôt et amène les eaux vers une ancienne canalisation ou caniveau souterrain des Salines.

L'extrait de plan au 1/10 000 (figure 2) et la coupe schématique en travers (figure 3) du dépôt illustrent la situation actuelle du dispositif.

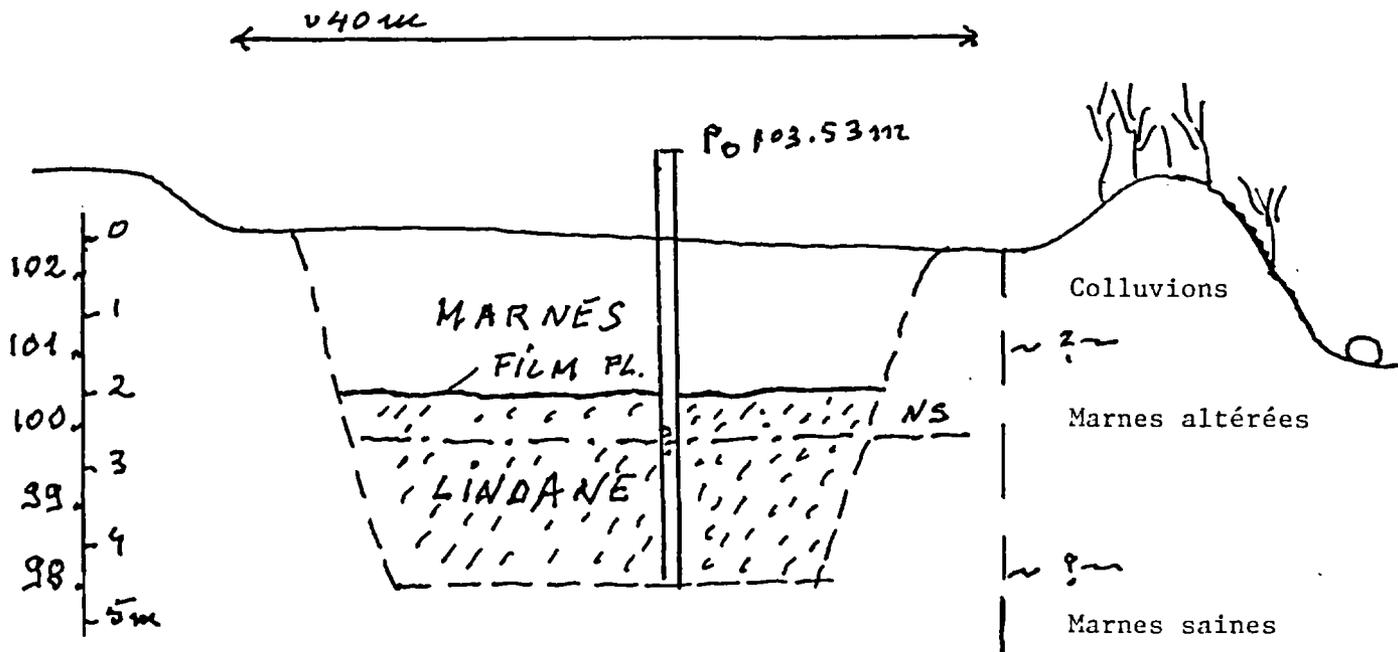
FIGURE 3 Situation actuelle du dépôt.
Coupe en travers.

Compte - tenu des observations effectuées, le dépôt de la masse de lindane se trouve enfoui au sein des marnes altérées et colluvions sub-jacentes, qui sont le siège d'un écoulement souterrain, d'après un sondage (S1 de 1980), la base du dépôt serait des marnes saines.

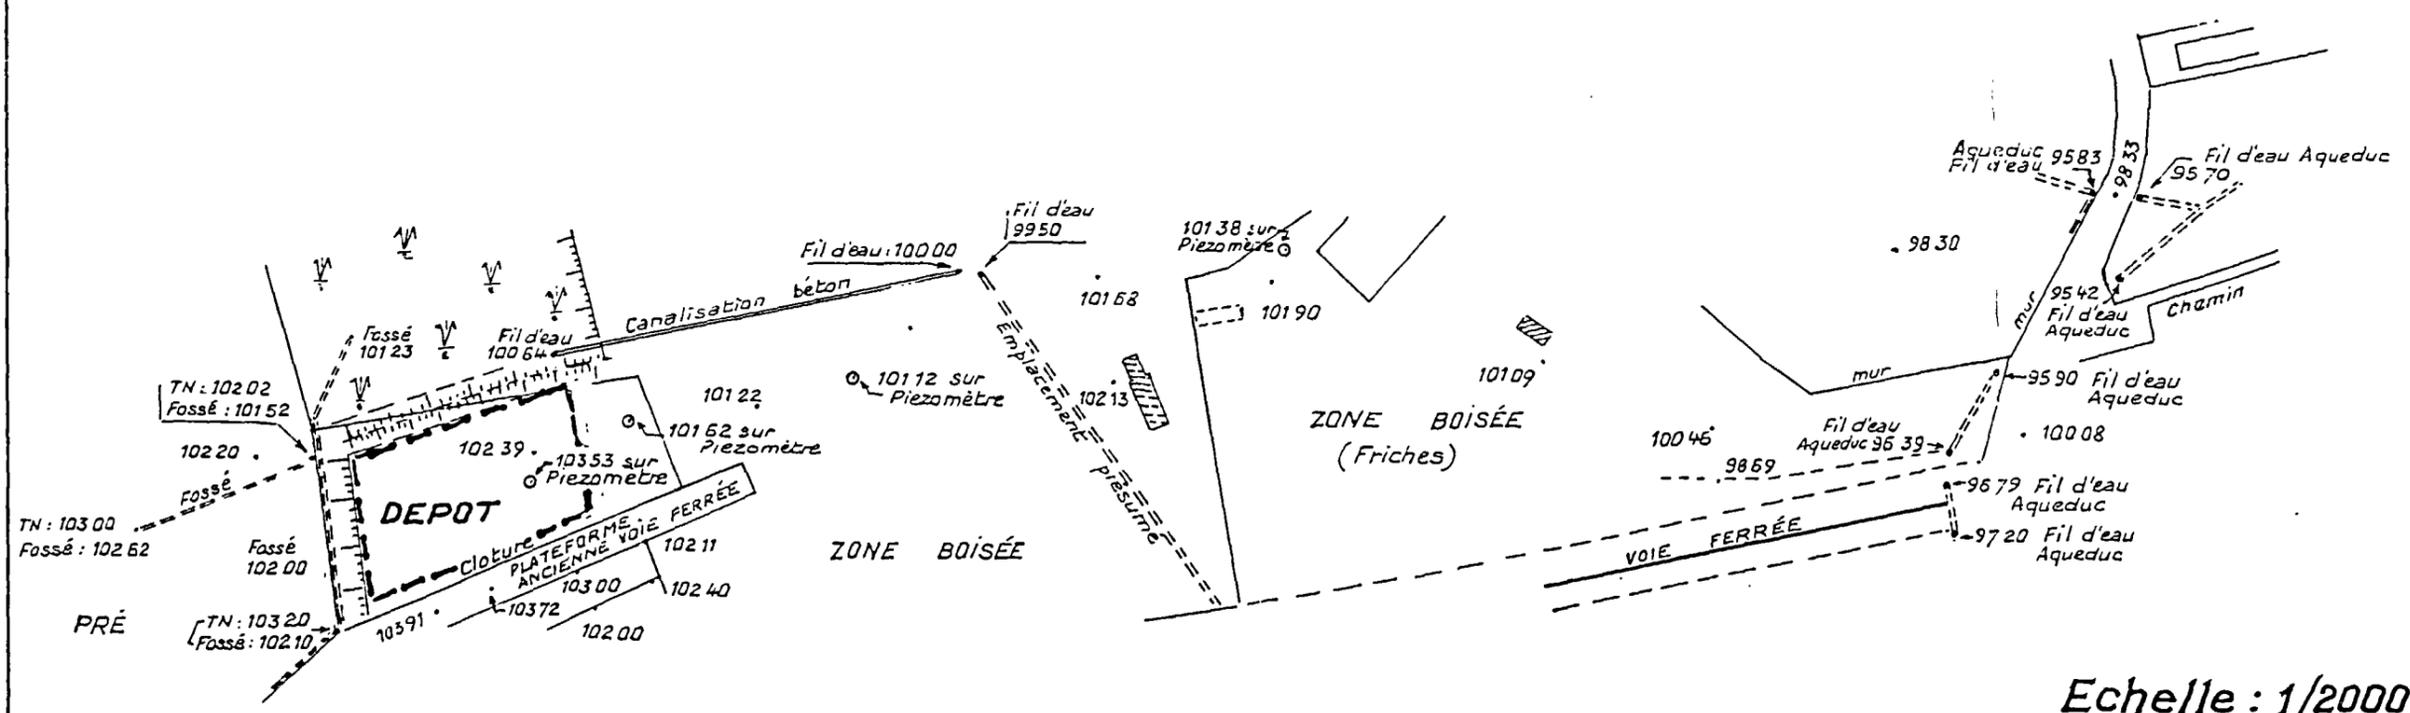
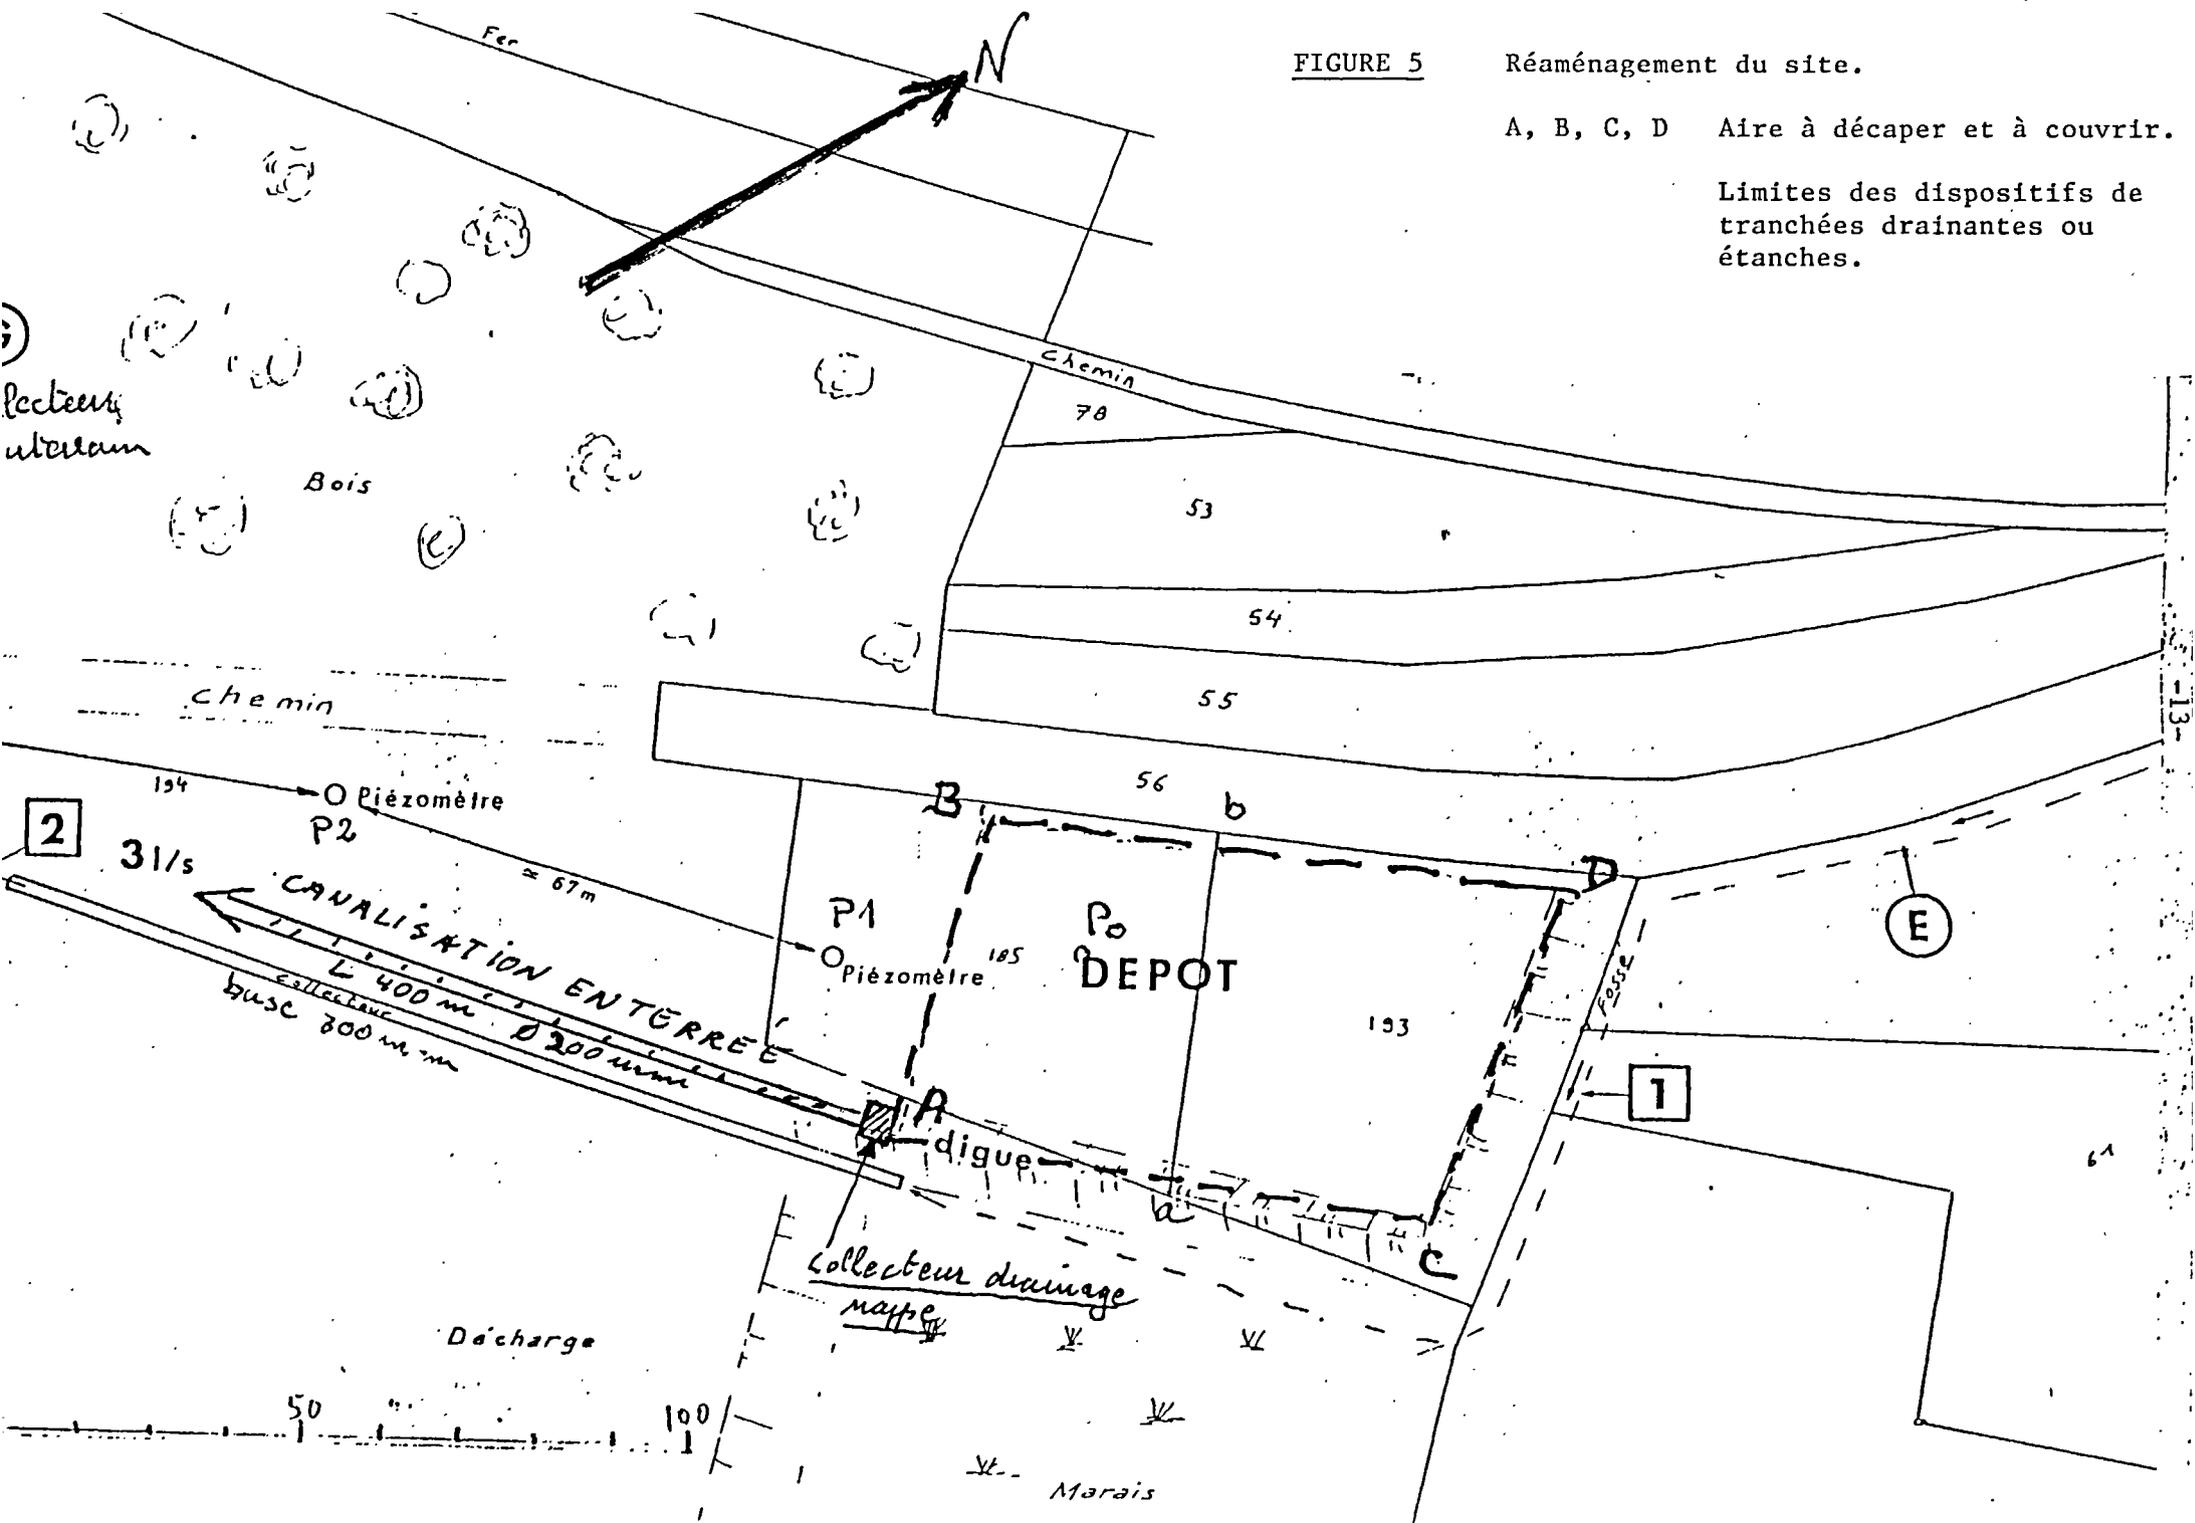
FIGURE 5

A, B, C, D Aire à décaper et à couvrir.

Limites des dispositifs de tranchées drainantes ou étanches.

Sur une superficie de l'ordre de 3 000 m², selon un quadrilatère de 75 x 40 m (le dépôt est supposé être inscrit , dans cette aire , d'après les recoupements de différents plans) , il sera réalisé un débroussaillage et un décapage des marnes de couverture. Le décapage sera conduit de façon à obtenir une surface inclinée dont les cotes sont :

- * 102 m à l'angle D au Nord,
- * 101,5 m à l'angle C au Nord-Est,
- * 101,5 m à l'angle B au Sud-Ouest,
- * 101 m à l'angle A au Sud.

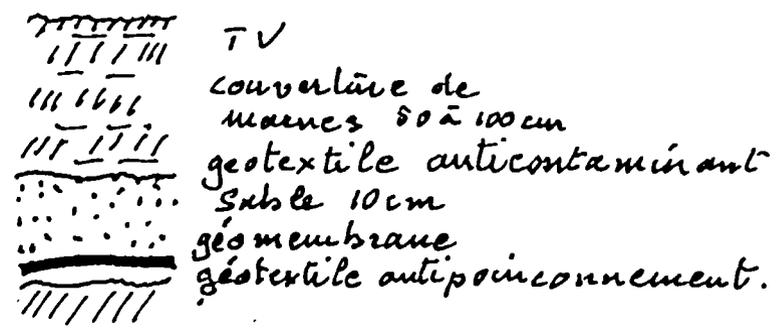
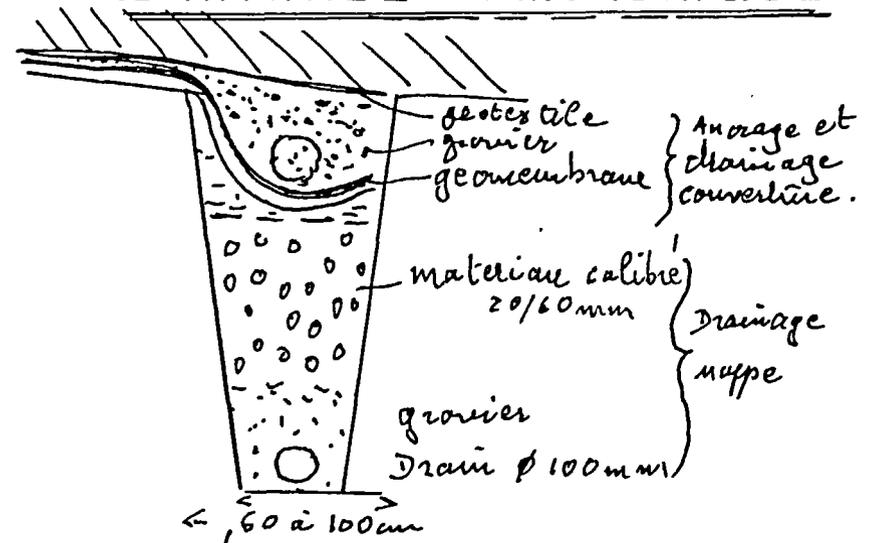
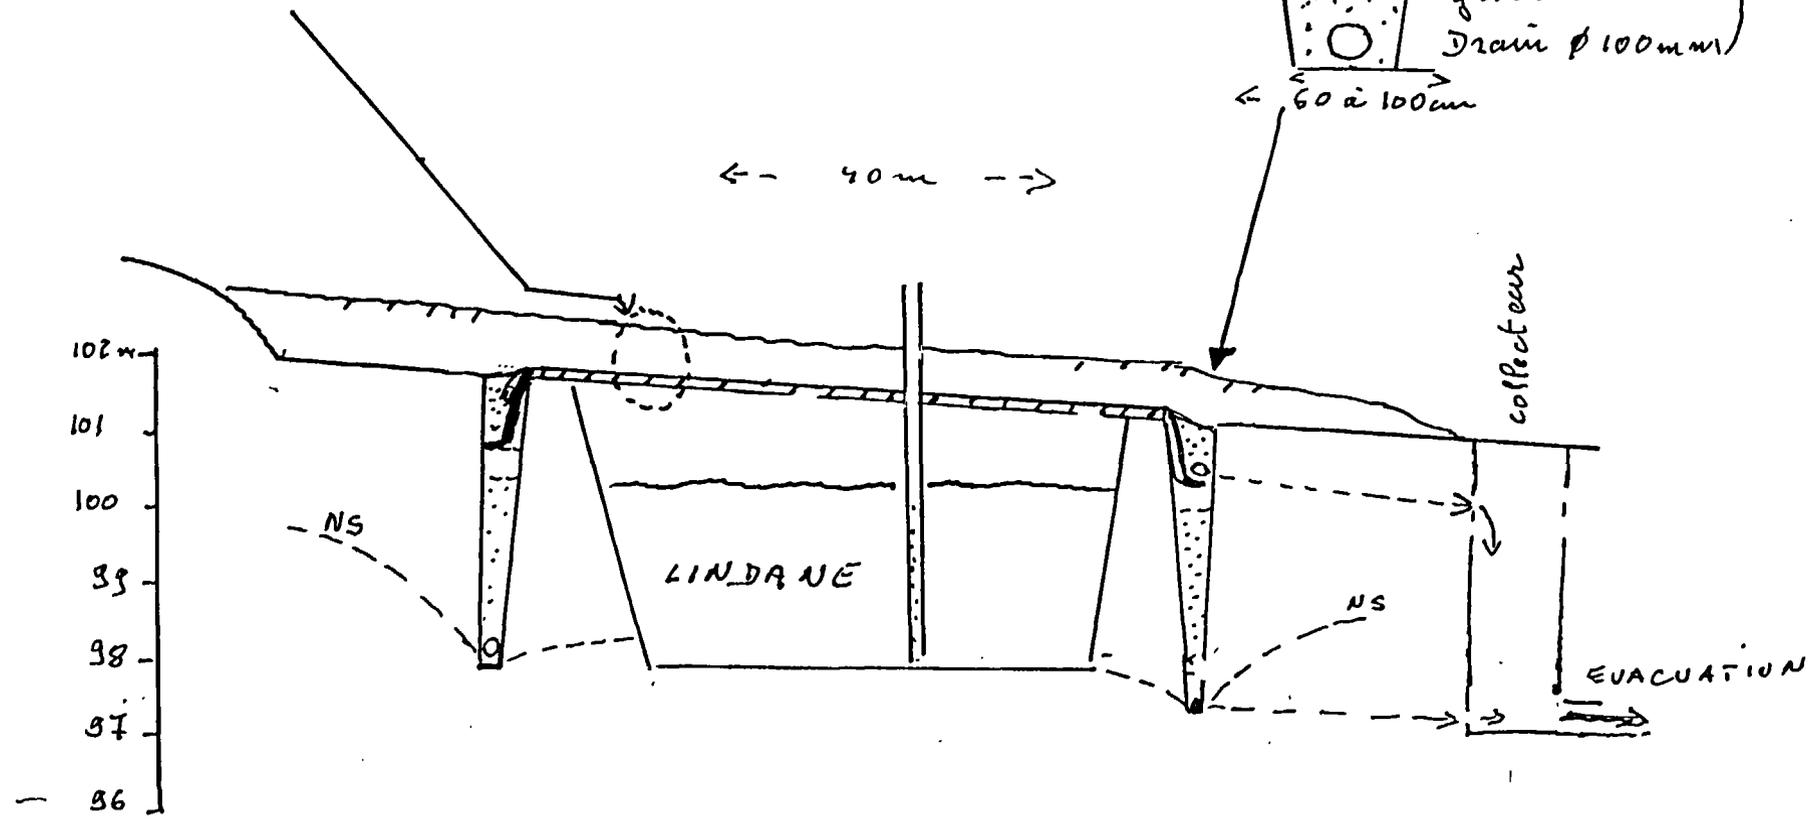
FIGURE 6 Schéma du réaménagement du site. Couverture étanche et drainage périphérique.

Cette solution de drainage apparait à priori comme très délicate d'exécution et en limite des conditions minimales requises pour une bonne efficacité de fonctionnement et une bonne mise en place du dispositif.

En particulier, les profondeurs des tranchées en eau sur près de 2 m dans un matériau vraisemblablement de faible tenue, nécessiteront des étais, des épaissements, etc... lors des travaux.

Les pentes sont par ailleurs faibles, et le système demandera une surveillance et un entretien fréquent au cours du temps...; au besoin, des interventions complémentaires ultérieures pourraient s'avérer nécessaires.

Tout autour du dépôt, soit sur 230 ml, on réalisera une tranchée drainante de 4 m de profondeur, pénétrant de l'ordre de 2 m dans la nappe, sa largeur sera supérieure à 0,6 m. Elle atteindra les cotes :

La tranchée périphérique sera équipée d'un drain agricole de diamètre 100 mm, posé dans une couche de gravier 6/20 mm, surmonté d'un matériau calibré 20/60.

Ces mêmes tranchées serviront d'ancrage et de drainage pour la couverture de surface du dépôt (voir ci-après et figure 6).
